**Commune :** Auppegard

## Indice 76036-167 / Détail document d'archives récentes

## Commune d'Auppegard (76). Effondrement à proximité d'une maison d'habitation. Avis du BRGM.

**BRGM/RP-61672-FR**

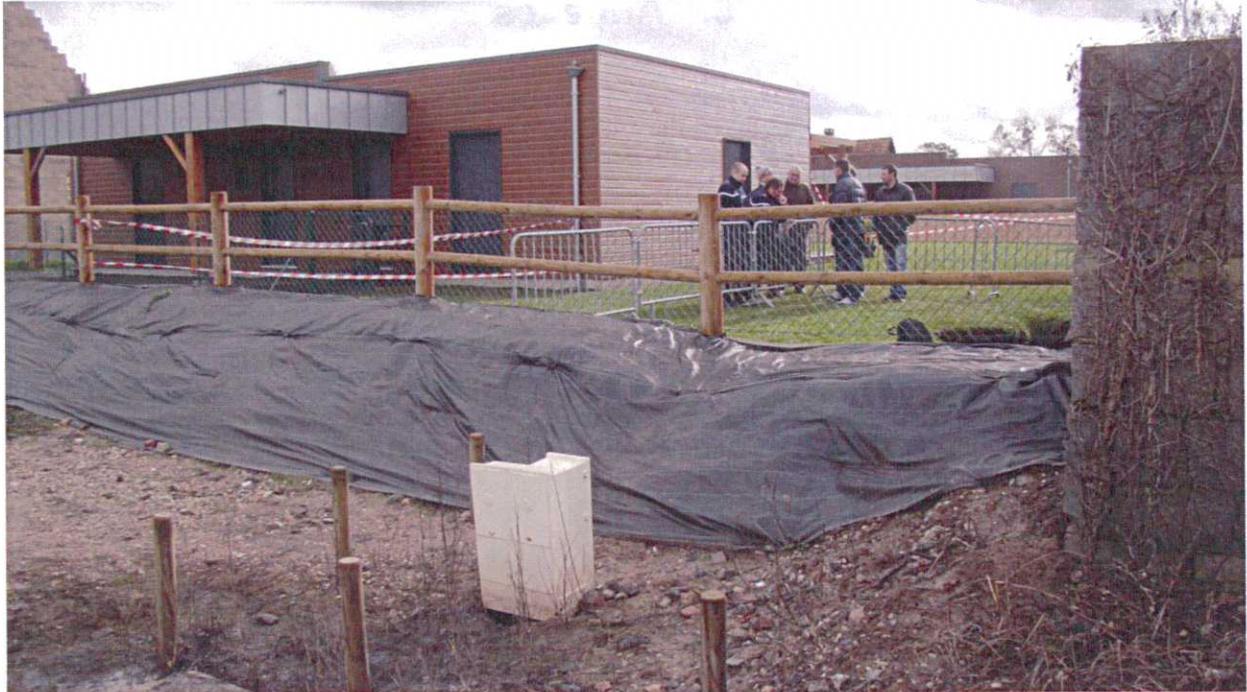
Aux alentours, on constate un tassement des terrains de manière linéaire entre l'effondrement et le poste électrique situé au bord de la rue (visible sur la photo 1). Il s'agit probablement d'un tassement résiduel des matériaux de comblement des tranchées de drainage et de passage des réseaux électrique et téléphonique se trouvant à cet endroit.

Photo 1 : Vue de l'effondrement et de la maison à proximité depuis l'impasse de la Motte.

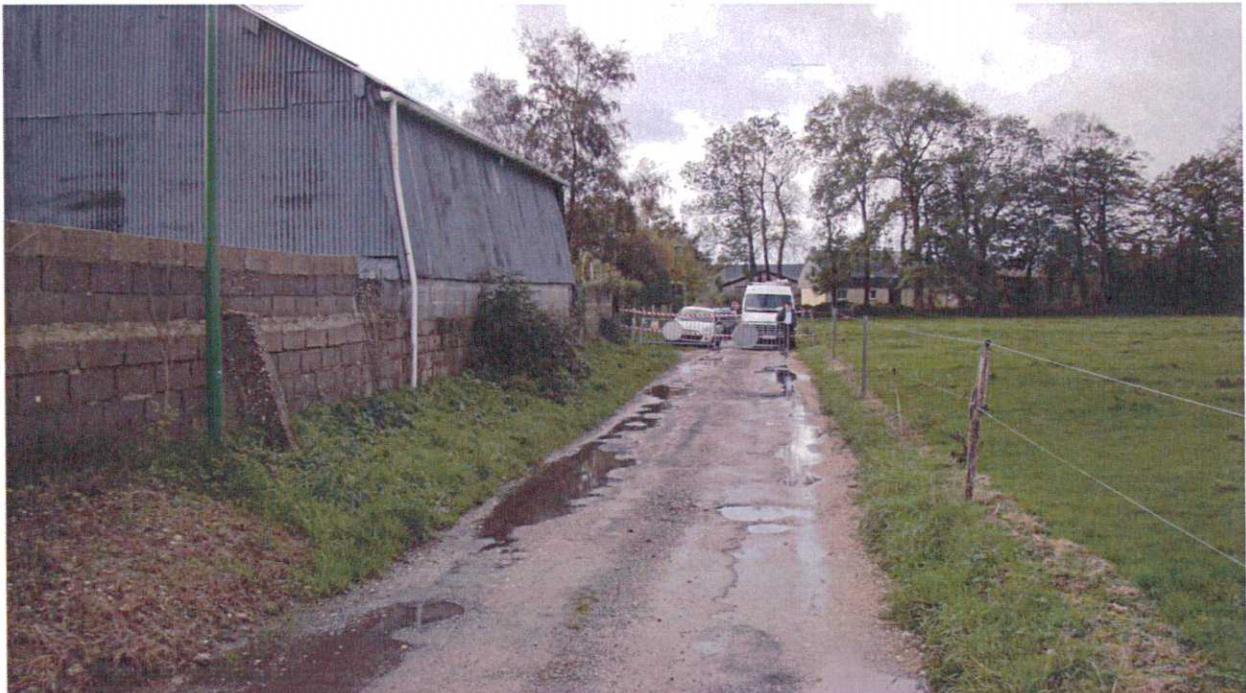
Photo 2 : Interdiction de circulation dans l'impasse.

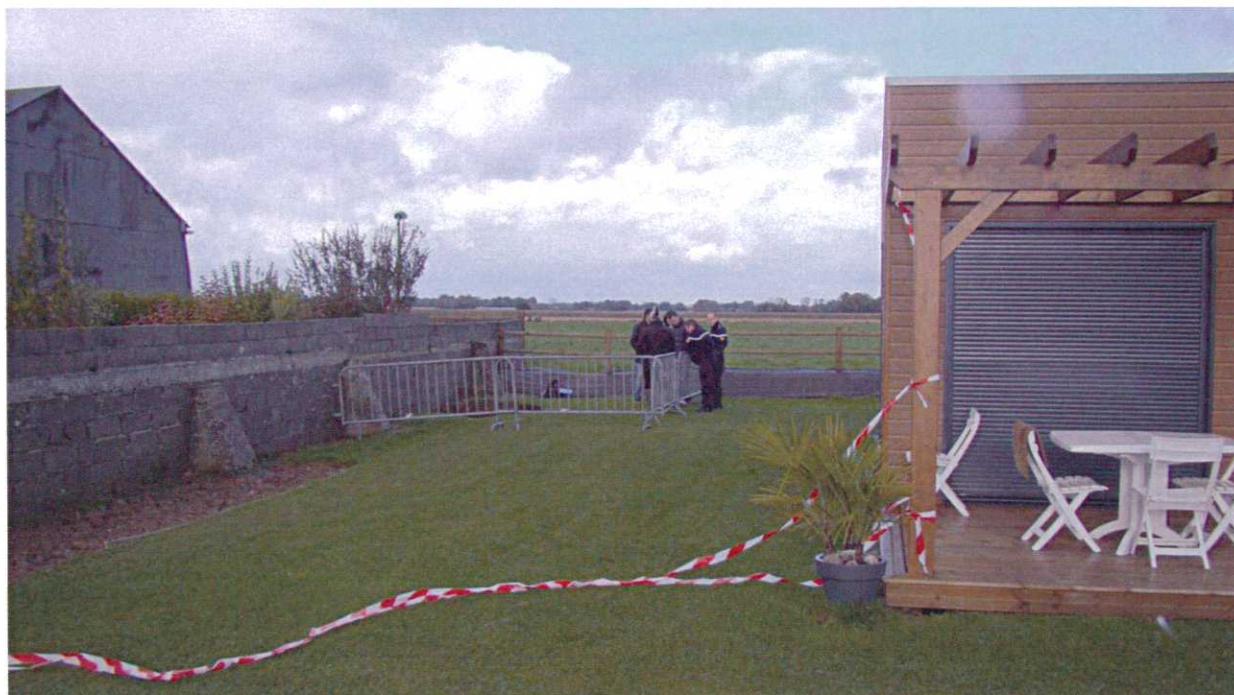
Photo 3 : Situation de l'effondrement par rapport à la maison la plus proche.

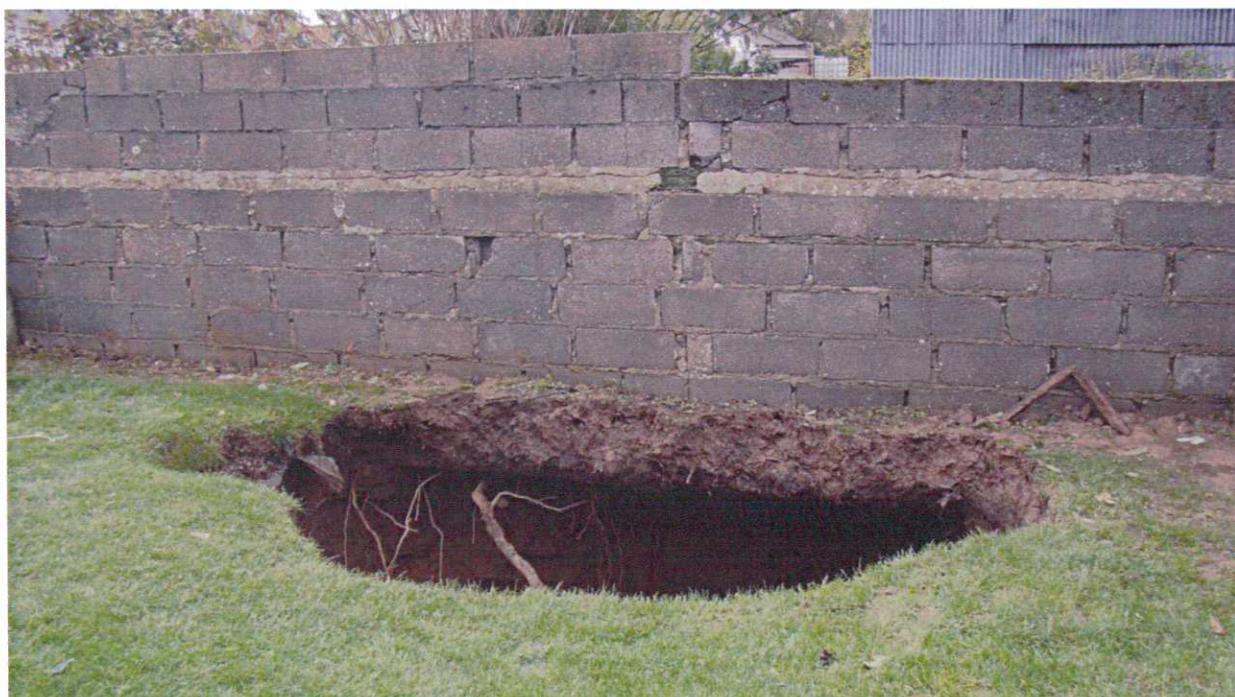
Les bords de l'effondrement sont francs et on distingue quelques fissures sur le sol à proximité, témoins d'une décompression en cours des terrains meubles à l'entour (limons argileux).

Photo 4 : Vue de l'effondrement, qui s'étend jusque sous la parcelle voisine.

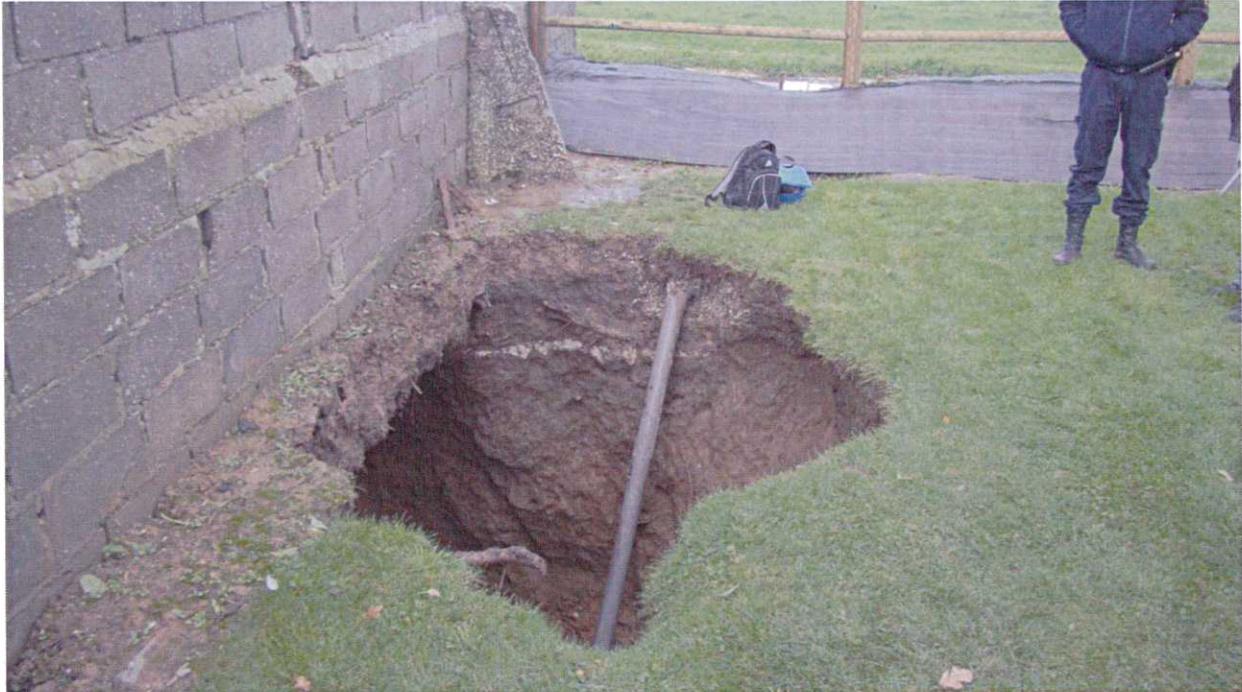
Photo 5 : Effondrement : drain et fine bande de craie visible.

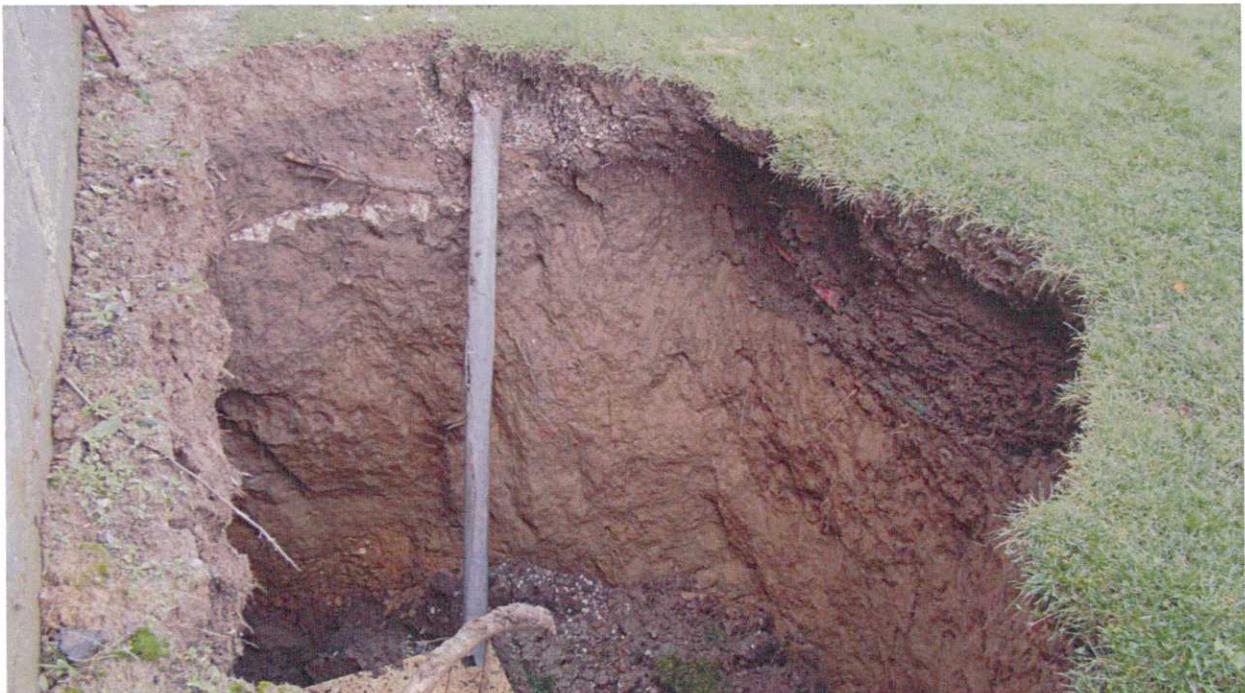
Photo 6 : Zoom sur le drain et la fine bande de craie visible. On note les gaines des réseaux d'électricité et de téléphone sur la droite de l'image.

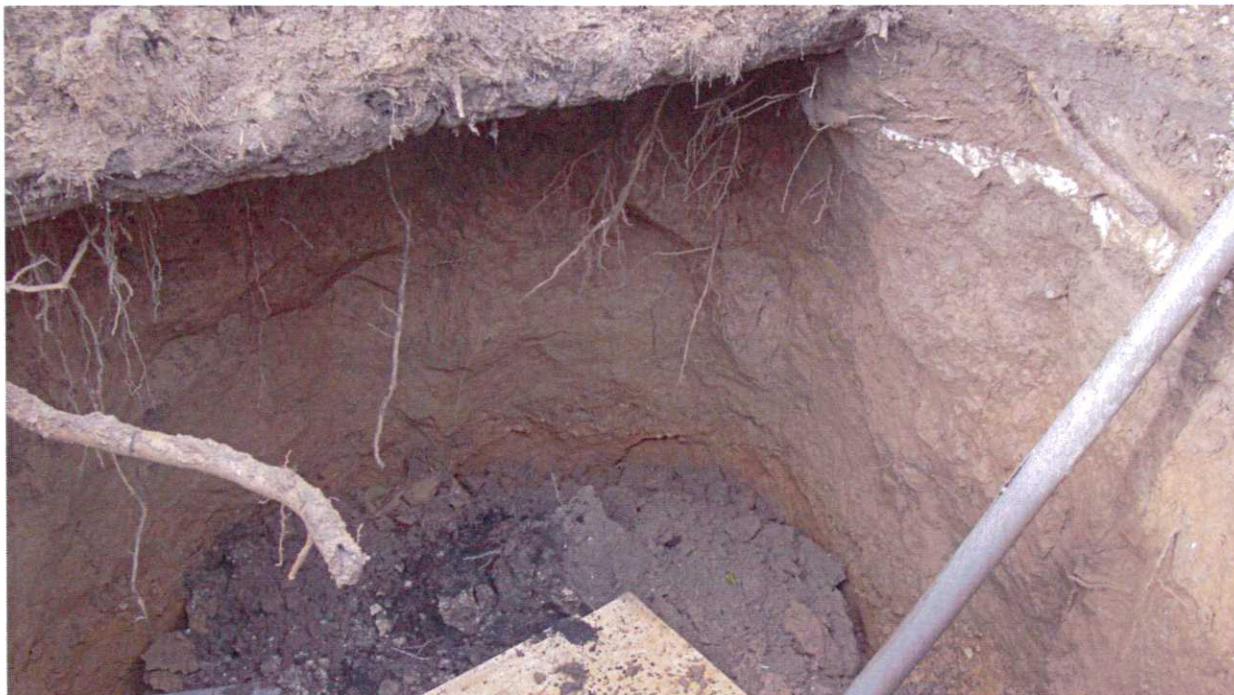
Photo 7 : Zoom sur la zone effondrée ; limite limons / argiles à silex visible en profondeur.

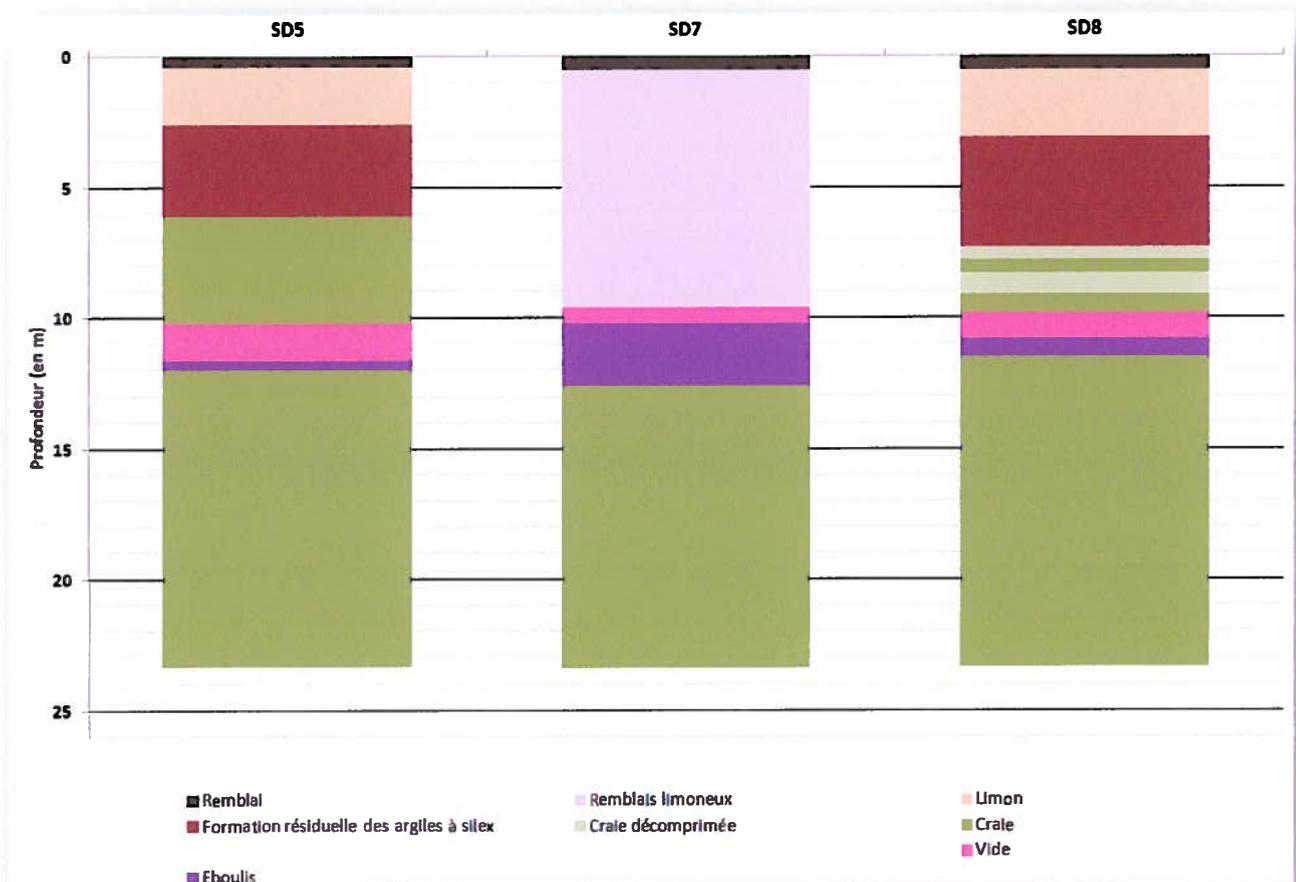
Schéma 12 : Coupe lithologique au niveau des sondages ayant traversé des vides francs

Sur le forage SD5 un vide franc de 1.4m d'épaisseur est observé en dessous de 10.2m/TN. Immédiatement à la suite, le forage a rencontré sur environ 0.4m d'épaisseur une formation fortement décomprimée correspondant a priori à des éboulis.

On peut donc estimer que le vide « initial » devait présenter une hauteur d'environ 1.8m avec un sol à environ -12.0m/TN.

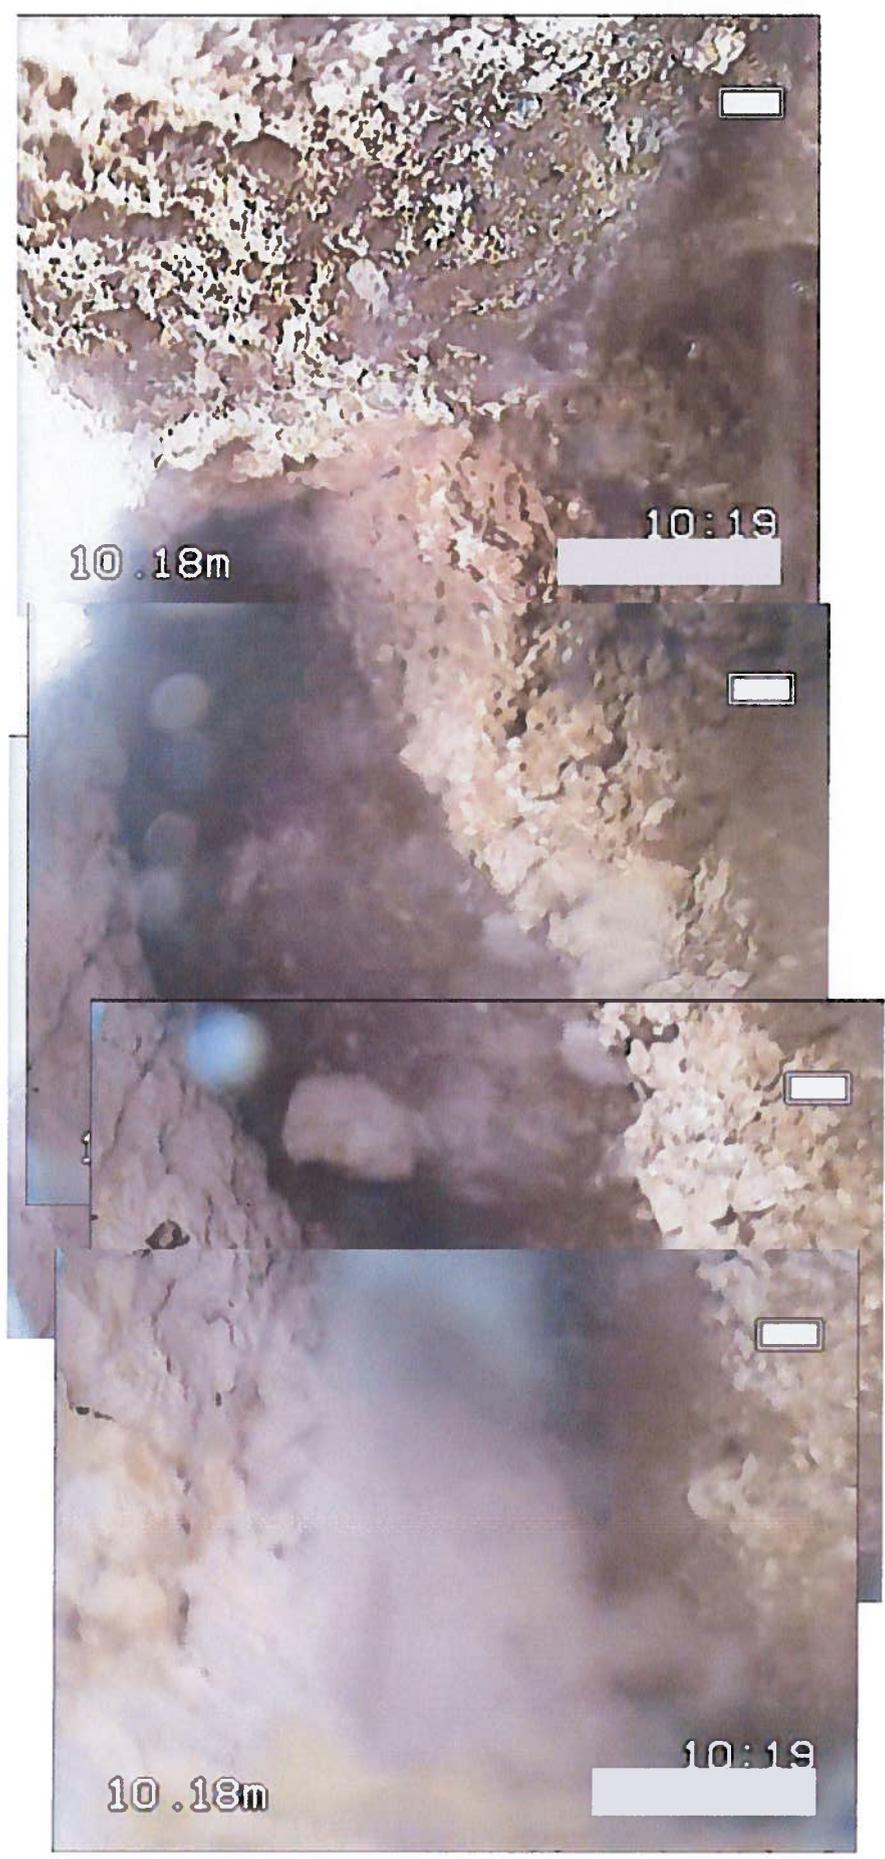
Cliché : Vue panoramique partielle reconstituée de la marnière au droit de SD8

Une inspection vidéo a été réalisée sur SD8. Toutefois, les conditions n'étant pas optimales, le matériel présentait une définition moindre, sans possibilité de mesures télémétriques. Elle permet toutefois de confirmer également l'existence d'une chambre ou d'une galerie de manière au droit du sondage SD8. La cavité observée, de taille réduite, est largement comblée par des matériaux limitant par la même les possibilités de cartographie.

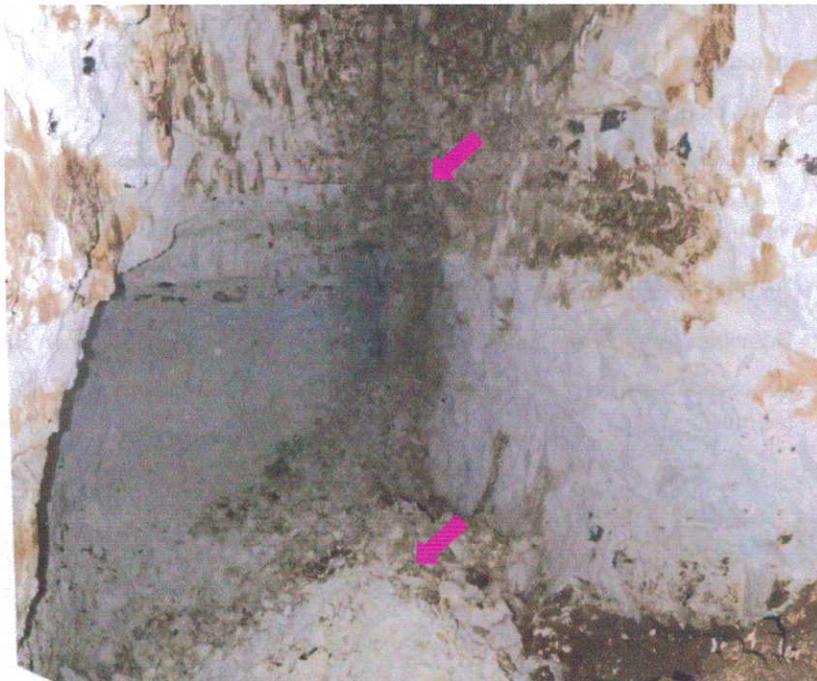
1. La présence d'une faille importante
2. L'importante quantité de matériaux tombés au sol depuis le ciel de la cavité

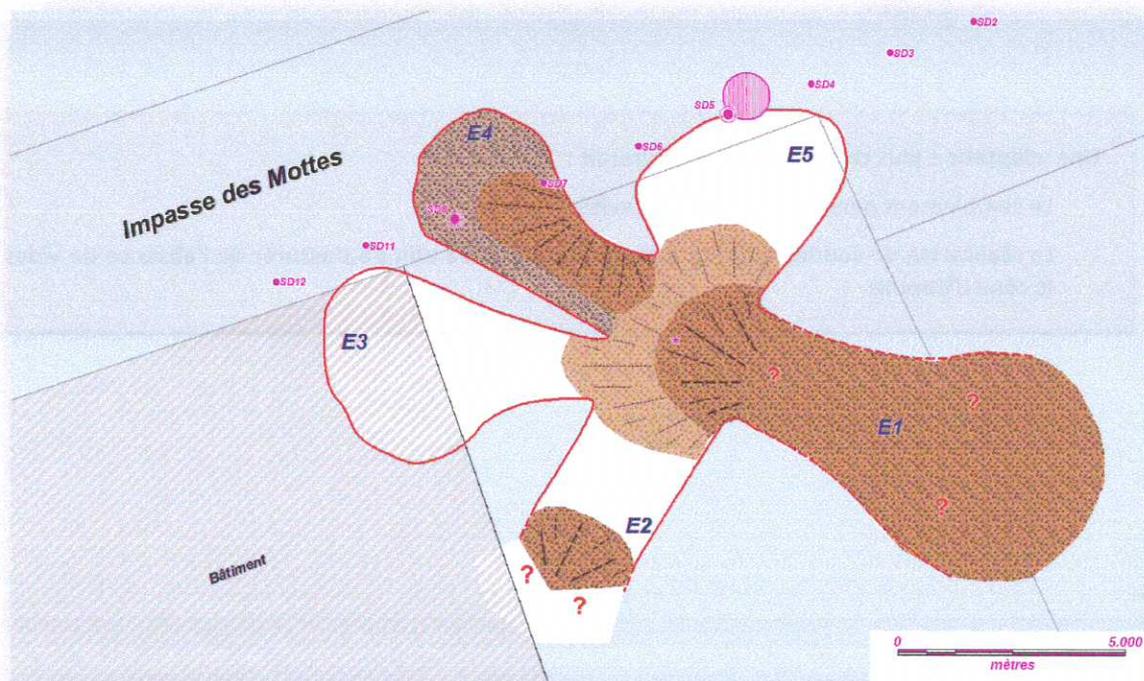
Schéma 5 : Extension de la marnière établie à partir des relevés topographiques

- En absence de possibilité d'accès, il n'est pas possible de conclure quant à une éventuelle extension au sud de E2 (en arrière du cône d'éboulis) ;
- Cette ancienne carrière souterraine de marne apparaît relativement fragilisée, le risque d'observer rapidement de nouveaux désordres en surface est relativement élevé au regard de sa faible profondeur.
