Localisation

Commune : Beauval-en-Caux

Indices de cavités souterraines Investigations par forages

Commune de Beauval-en-Caux

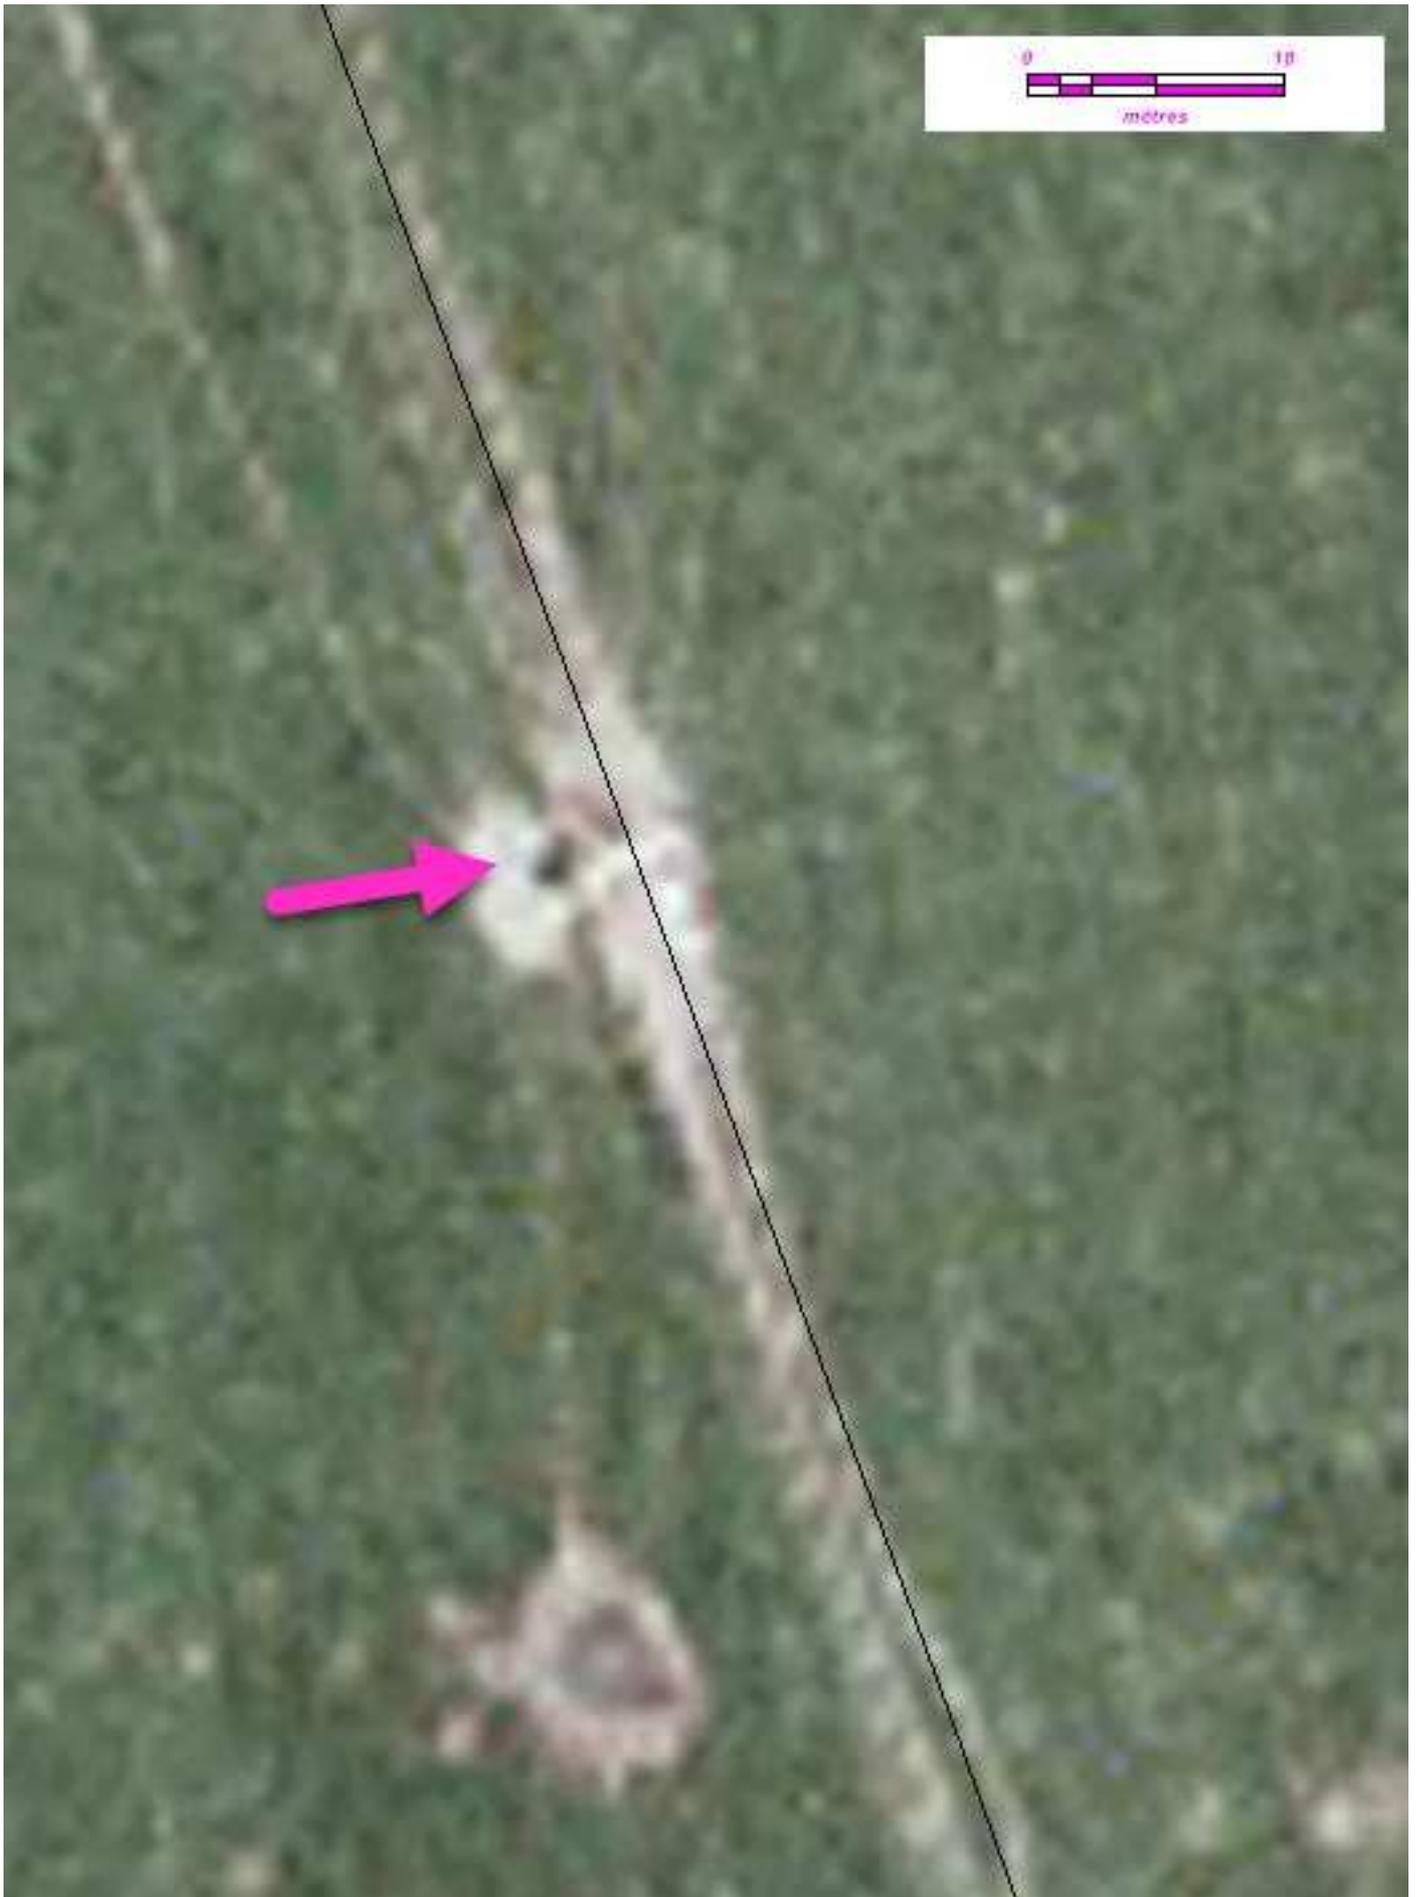
Explor-e 2024 : indice requalifié en leurre suite à transmission d'éléments complémentaires (échange téléphonique mairie) et vérification sur la couverture aérienne de 2003

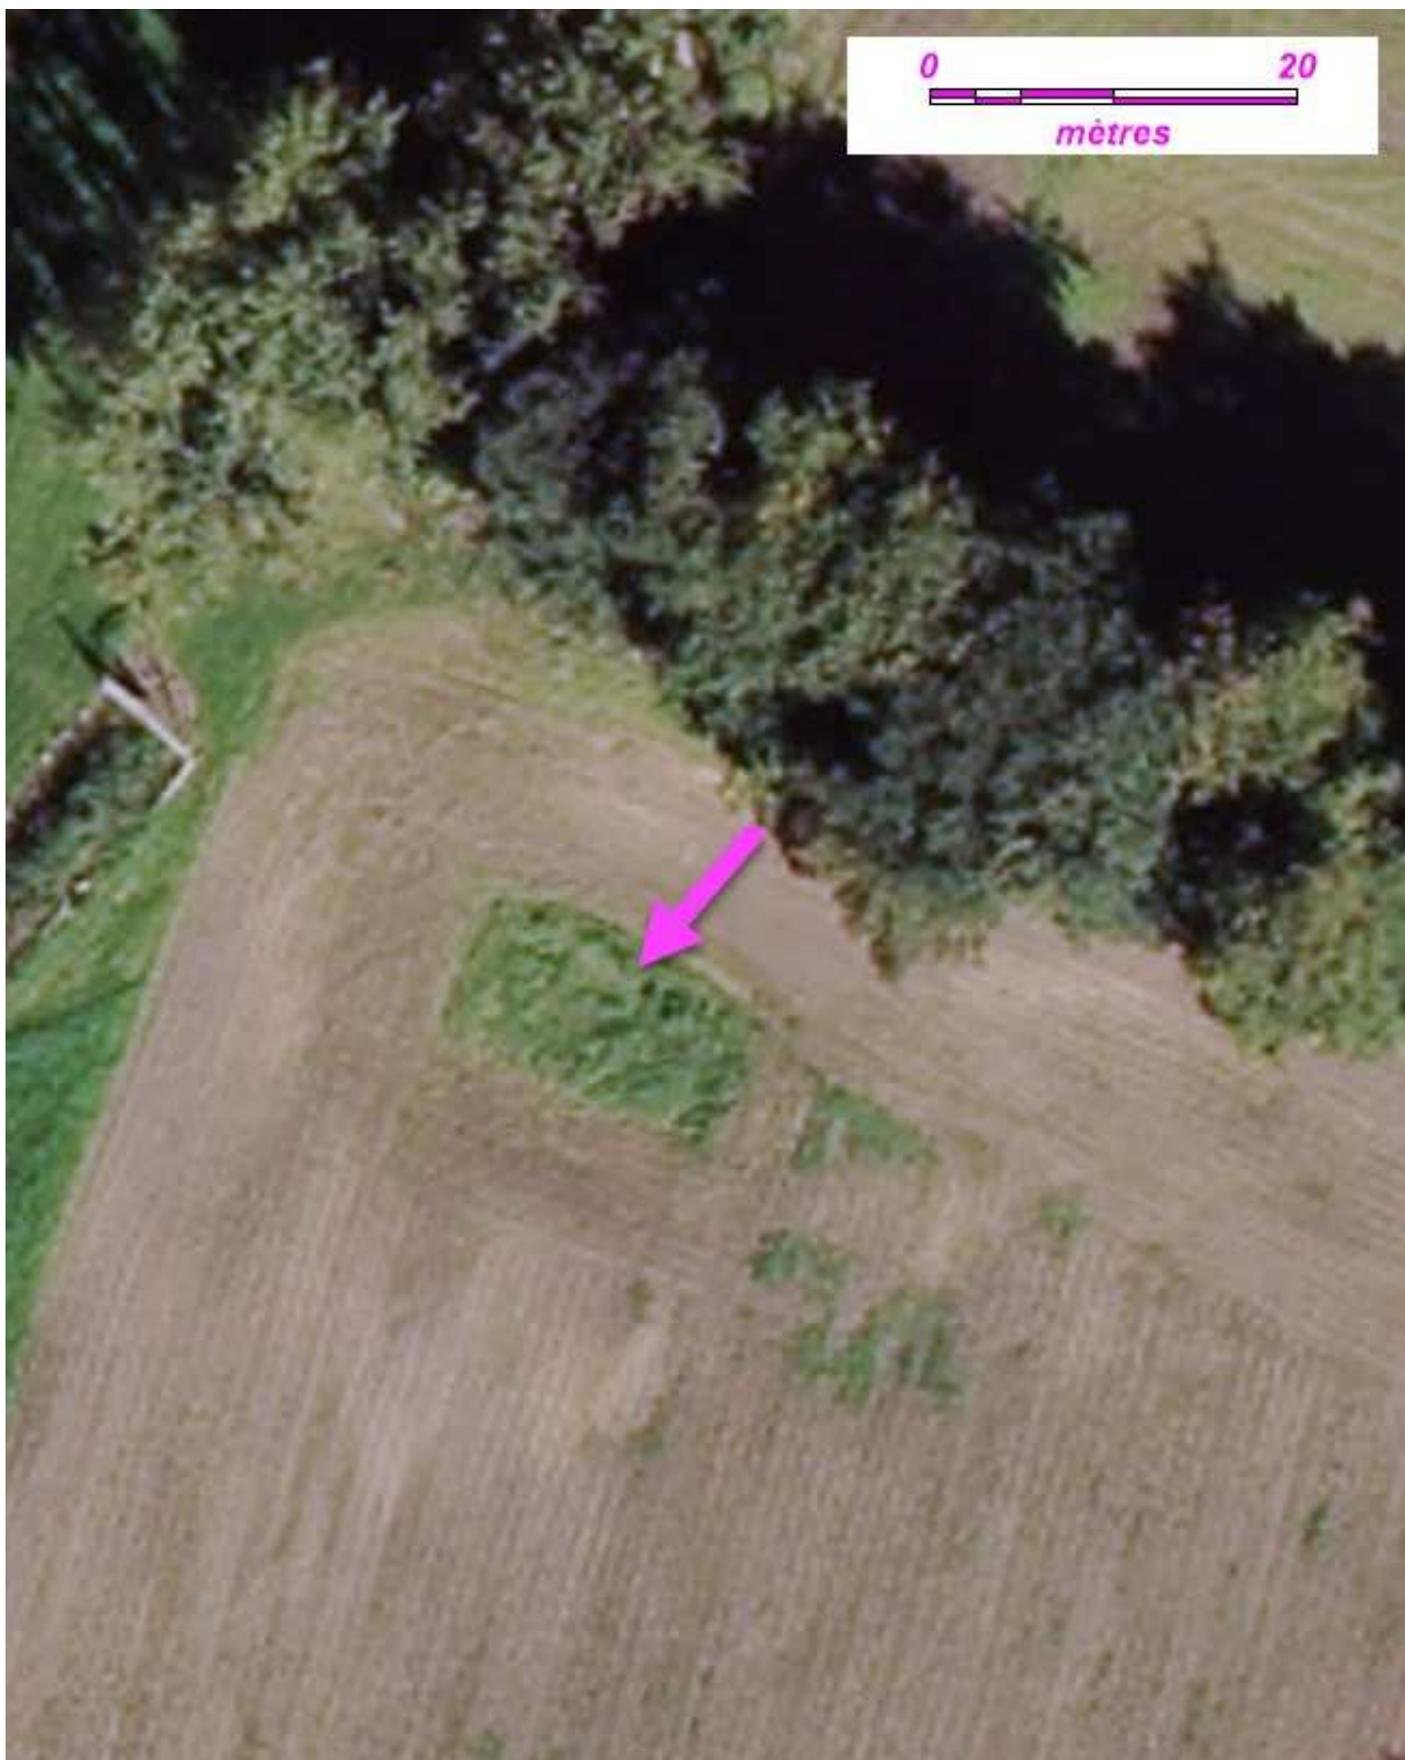
Google-earth 2018 : Angle de la parcelle très « frais » avec des ornières beaucoup plus importantes en sortie de virage que sur le reste de la parcelle mais pas d'effondrement visible, pas plus d'évitement lors de l'exploitation

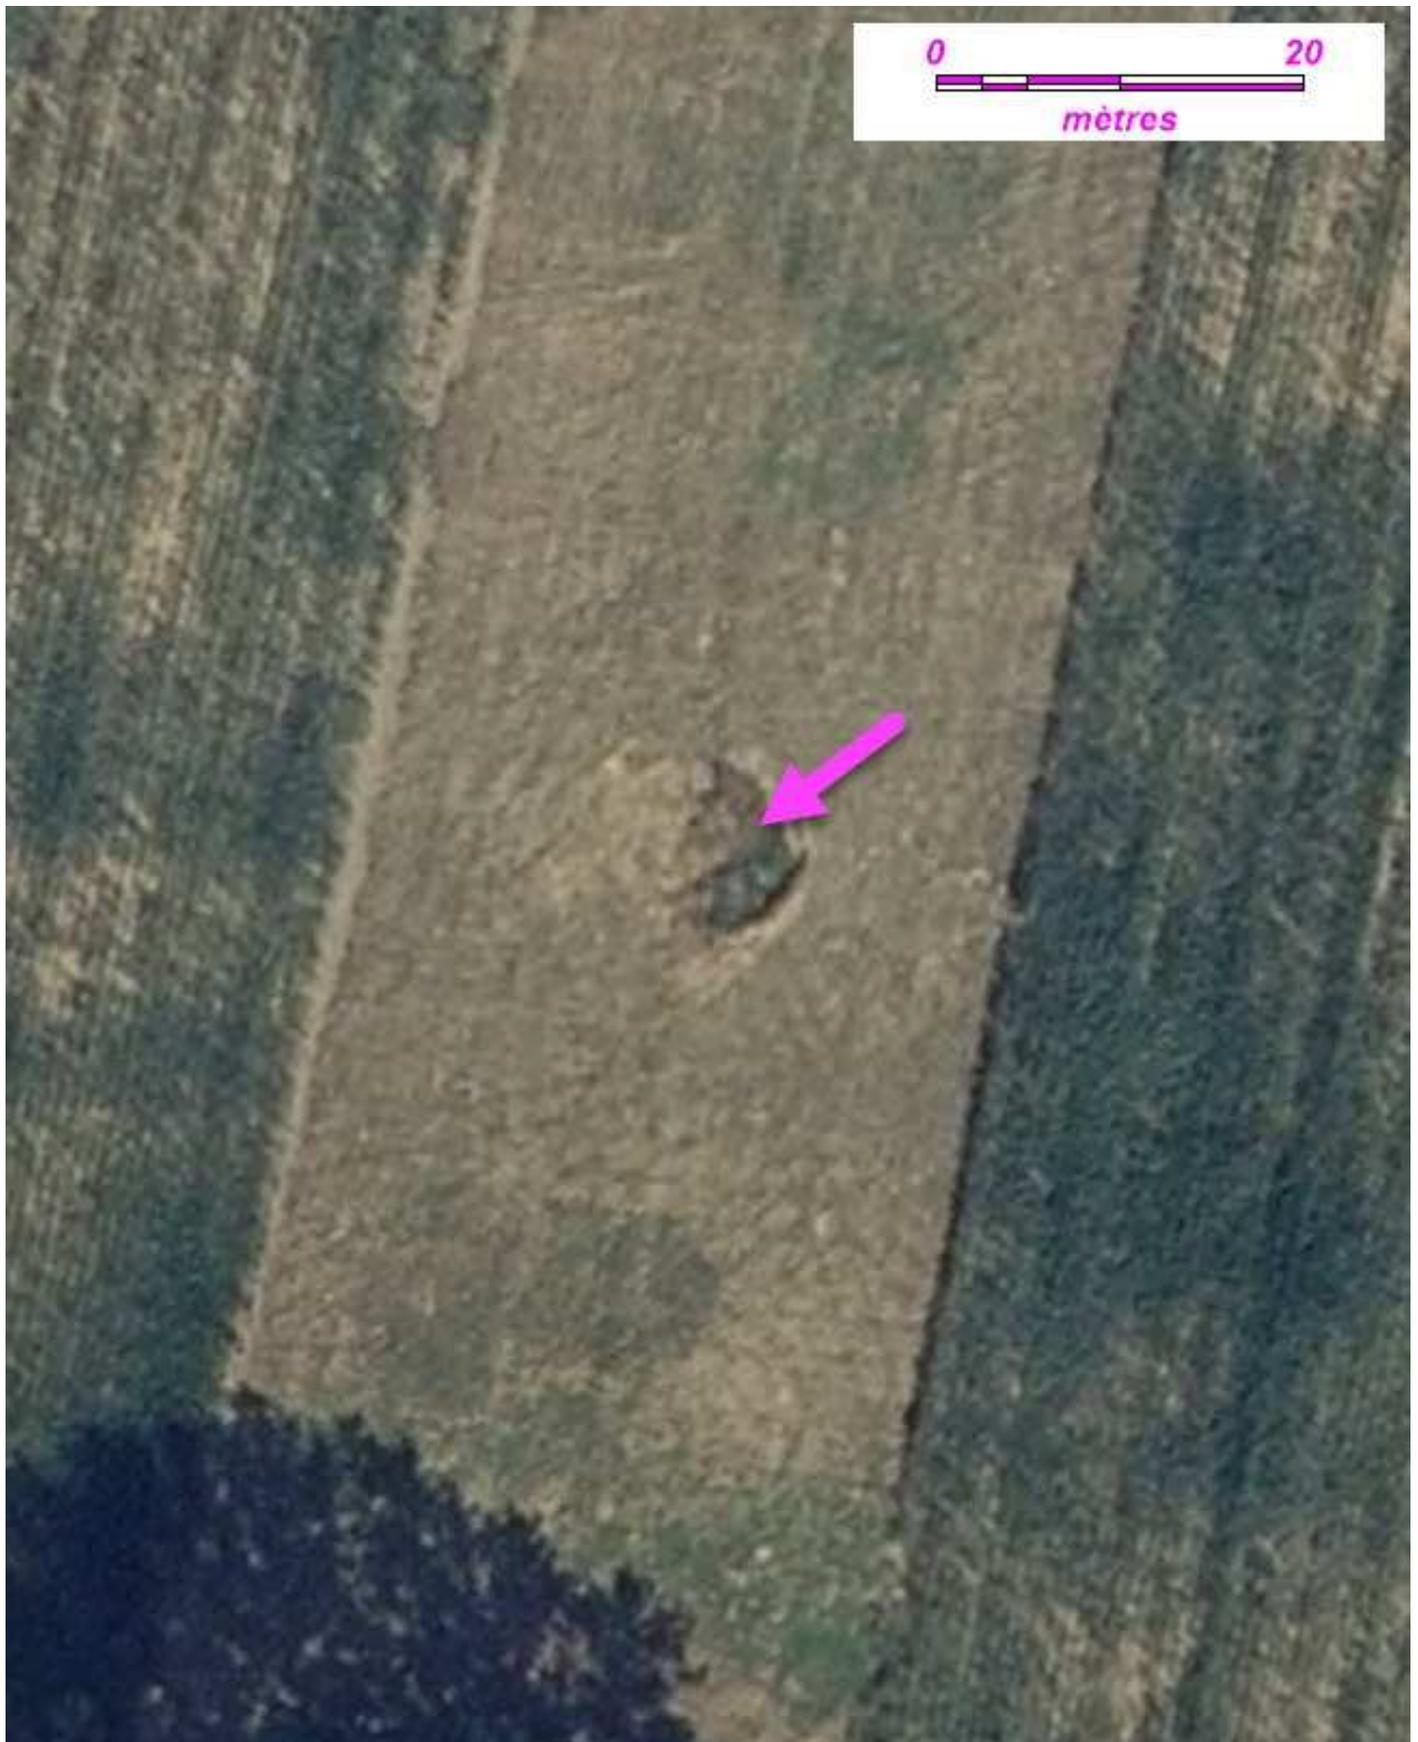
Explor-e 2024 : au regard du contexte géomorphologique, indice d'origine karstique à privilégier
