Affaires 22RR0023 et 2022-008438 – Mars et juin 2022

RN27 – Bertreville-Saint-Ouen – ICS 76085-154

Sondages destructifs de reconnaissance de l'effondrement

Rapport d'étude du Cerema

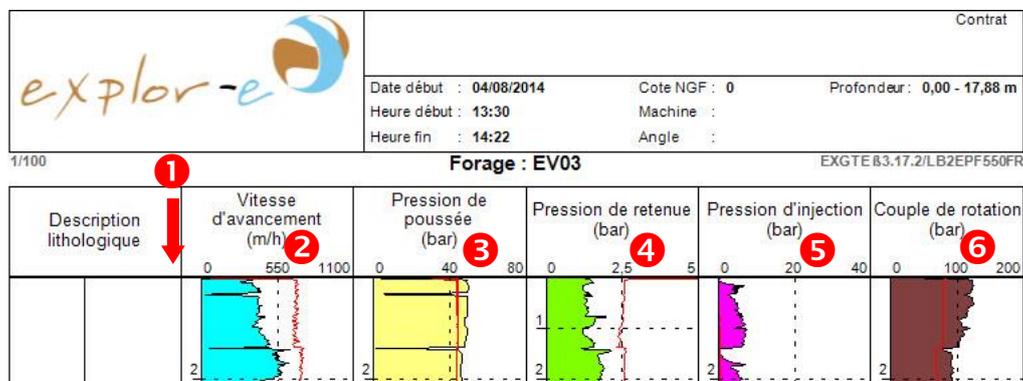
1. Profondeur ;
2. Vitesse instantanée d'avancement (VIA) – figuré bleu clair ;
3. Pression de poussée (PO) – figuré jaune ;
4. Pression de retenue – figuré vert
5. Pression d'injection du fluide de forage (eau + polymère biodégradable permettant d'augmenter la viscosité) – figuré magenta ;
6. Couple de rotation (CR) – figuré marron.

Pour simplifier, la recherche de vides sur les enregistrements de paramètres de forage se résume généralement à rechercher les zones où les paramètres de forage se rapprocheront des valeurs qu'ils atteindraient lors de la traversée d'un vide (vitesse d'avancement de l'ordre de 1 000 m/h / perte d'injection / chute du couple de rotation...).
