Commune : Bertrimont

Indice 76086-067 / Détail document d'archives anciennes

Gestion des risques liés aux cavités souterraines

Vérification de l'absence de vides souterrains en périphérie de l'indice 76086-067

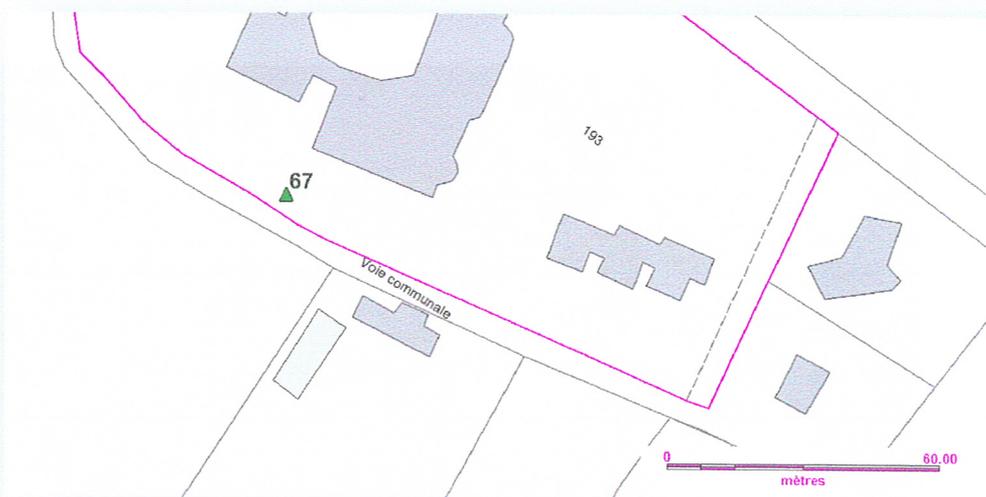
Schéma 3 : Localisation de l'indice 76086-067 vis-à-vis de la parcelle propriété de la commune de Bertrumont

L'indice référencé sous le numéro 76086-067 correspond à un affaissement ancien dans lequel s'infiltraient les eaux pluviales et qui, selon les services techniques de la commune, s'est développé relativement lentement mais en continu nécessitant un remblaiement régulier (NDR : absence d'information concernant les volumes de matériaux nécessaires au comblement).

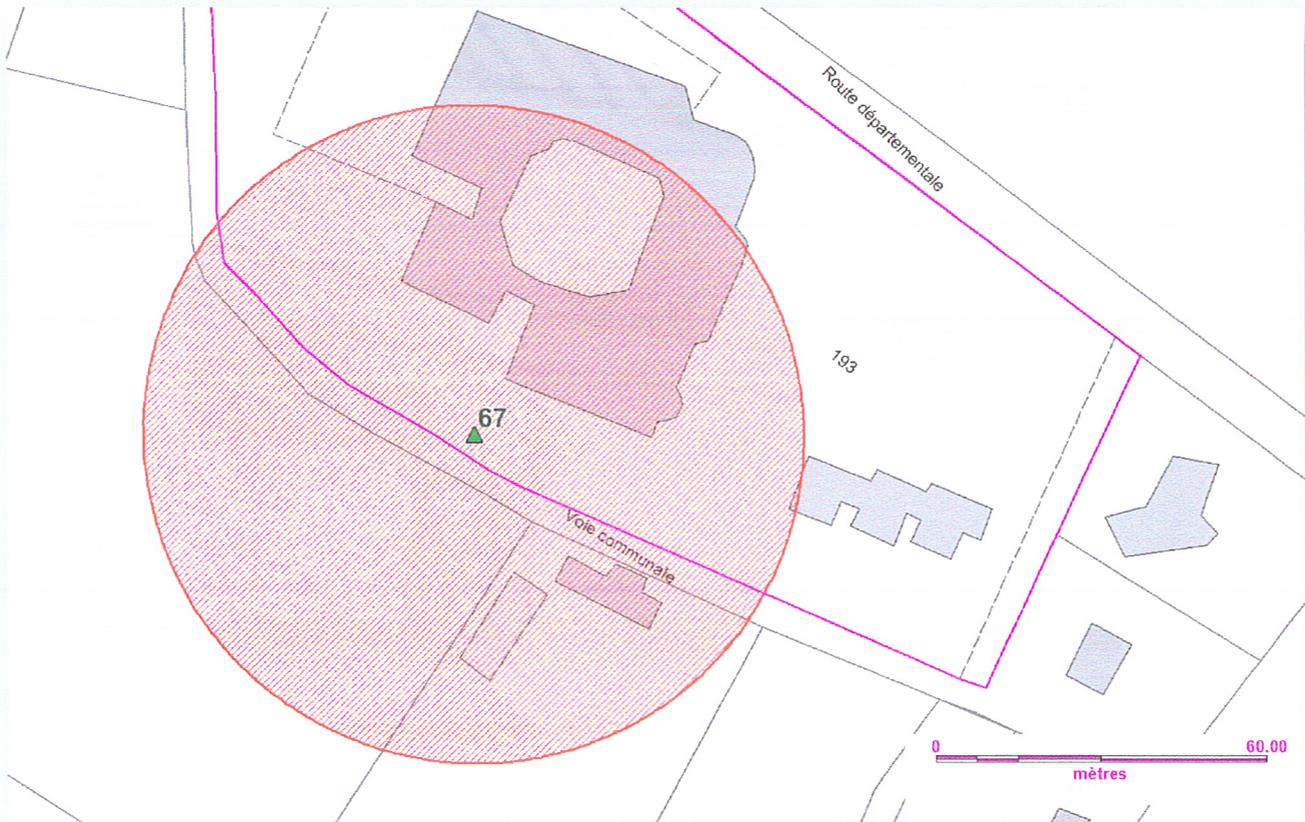
Schéma 4 : Extension du périmètre de sécurité lié à l'indice 76086-067

Conformément à la doctrine relative à la gestion des risques liés aux cavités souterraines un périmètre de sécurité de 60m de rayon a été matérialisé autour de cet indice d'origine indéterminée.

La parcelle B193 et une grande partie du bâtiment principal étaient ainsi incluses dans le périmètre de sécurité de l'indice 76086-067.

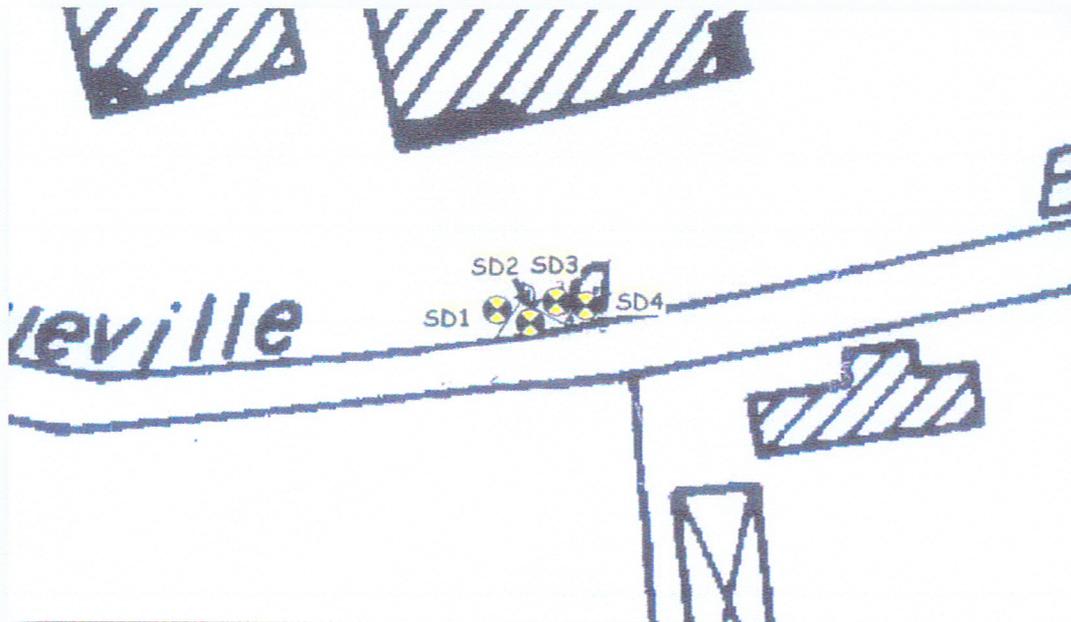
Schéma 5 : Plan d'implantation des sondages de reconnaissance réalisés par Fondouest (Source : rapport Fondouest FON/16577 - 18/07/2011)

Quatre sondages (3 + 1 suite à refus sur SD3) avaient alors été réalisés à environ 3m de l'indice.

- ✓ « Aucun vide franc de forte hauteur n'a ici été rencontré : cependant, la présence d'anomalies souterraines est confirmée jusqu'à 10 à 13m de profondeur ;
- ✓ L'altération très importante des couches superficielles est vérifiée, ce qui confirme les informations transmises concernant l'infiltration d'importants volumes d'eau au droit de l'affaissement ;
- ✓ ...
- ✓ La présence d'anomalie est confirmée, même si elles paraissent affecter les horizons superficiels et assez peu le substratum crayeux. Ces anomalies ont été retrouvées au droit de 4 sondages, ce qui laisse une très grande incertitude quant à leur développement en surface.
- ✓ La réalisation de sondages complémentaires en cercle autour de l'indice initial et des sondages réalisés lors de cette première campagne, est absolument nécessaire si l'on souhaite préciser l'origine profonde de l'affaissement. »

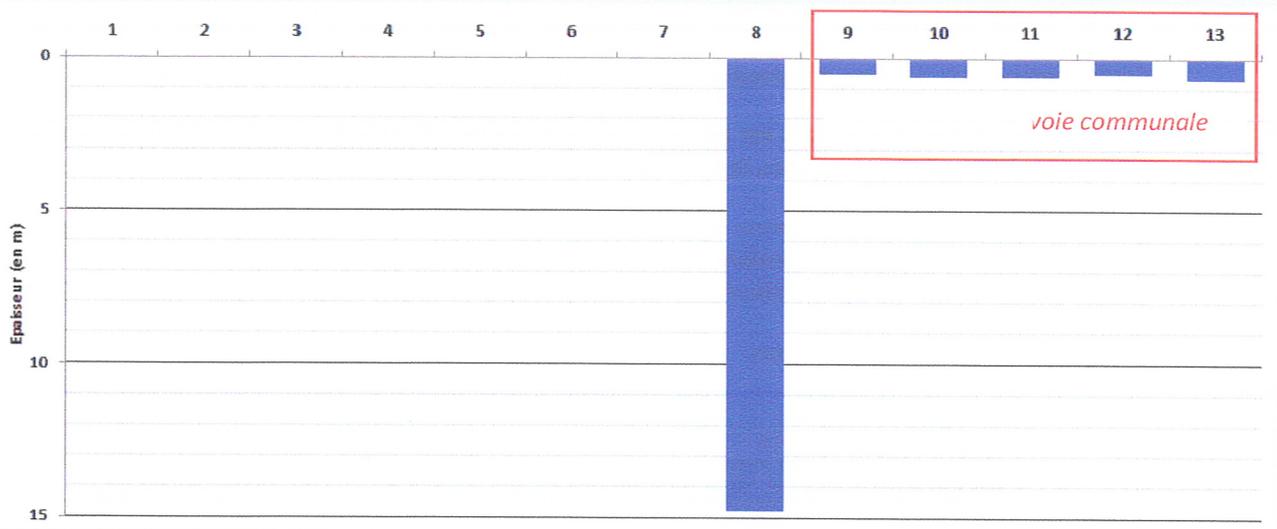
Schéma 7 : Variation d'épaisseur des remblais

Les sondages SD9 à SD13 réalisés sur la chaussée de la voie communale ont traversé une couche d'environ 60 cm d'épaisseur (50 à 70cm) de remblais correspondant aux matériaux de forme et à l'enrobé de cette infrastructure ;

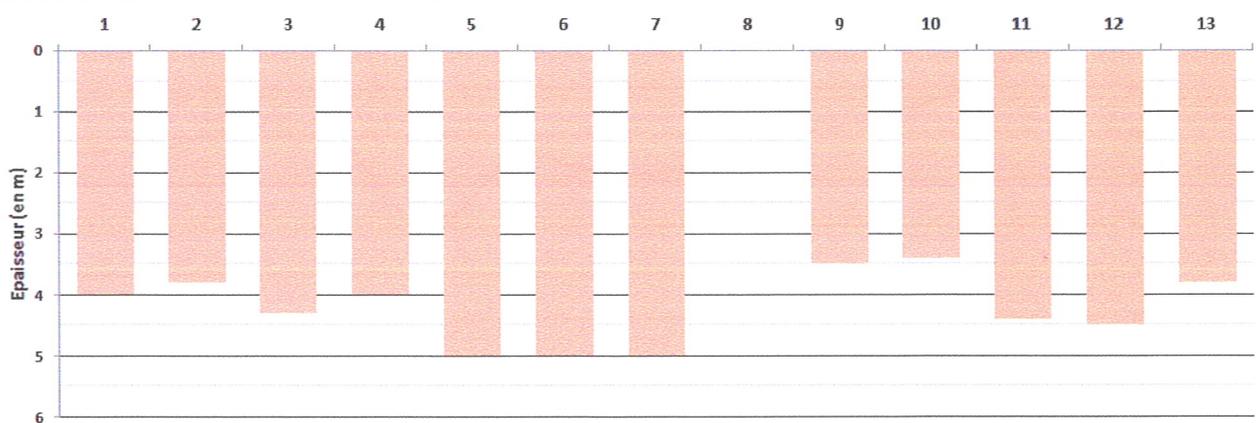
Schéma 8 : Variation d'épaisseur de l'ensemble limons + limons argileux

- ✓ **Limons francs** : Épaisseur moyenne 0.3 m, comprise entre 0.3 (SD2 à SD7) et 0.5 m (SD1), poursuivis par des **limons argileux** l’ensemble atteignant une épaisseur totale comprise entre 3.4 (SD10) m et 5.0 m (SD5 à SD7), 6.5 m en moyenne. On notera que ces 2 formations ne sont pas reconnues au droit de l’indice n° 67.

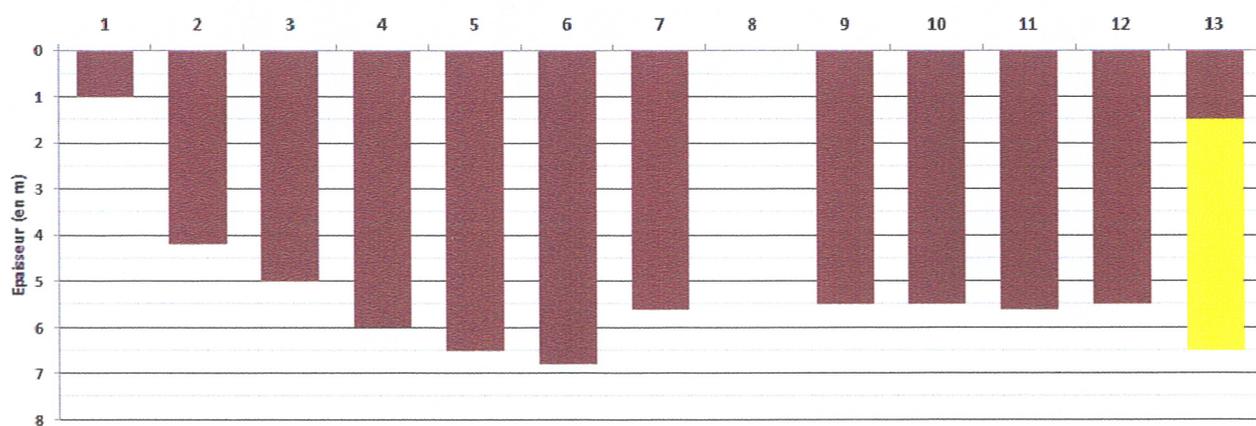
Schéma 9 : Variation d'épaisseur de la formation résiduelle des argiles à silex

- ✓ **Formation argileuse à silex** : Épaisseur moyenne de 5.2 m, comprise entre 1.0 m (SD1) et 6.8 m (SD6). Les variations d’épaisseur observées sont liées à la surface irrégulière de l’interface entre la formation résiduelle des argiles à silex et la craie sous-jacente. Formation non reconnue au droit du sondage SD8 (indice n° 67).

À noter également la présence d’une poche sableuse de 5m d’épaisseur sur SD13.

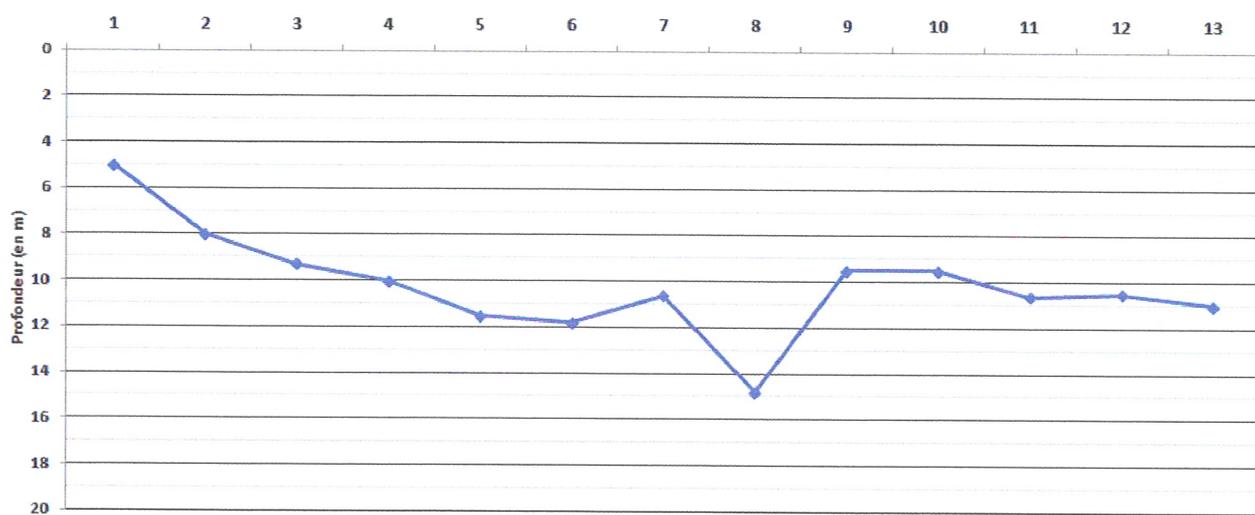
Schéma 10 : Variation de l'altitude du toit de la craie par rapport au terrain naturel

Hors SD8, le toit de cette formation a été rencontré, entre -5.0 m/TN (SD1) et -11.8 m/TN (SD6) – profondeur moyenne de l'ordre de 9.7 m/TN. Au niveau de SD8 la craie saine a été atteinte vers -14.8 m/TN.

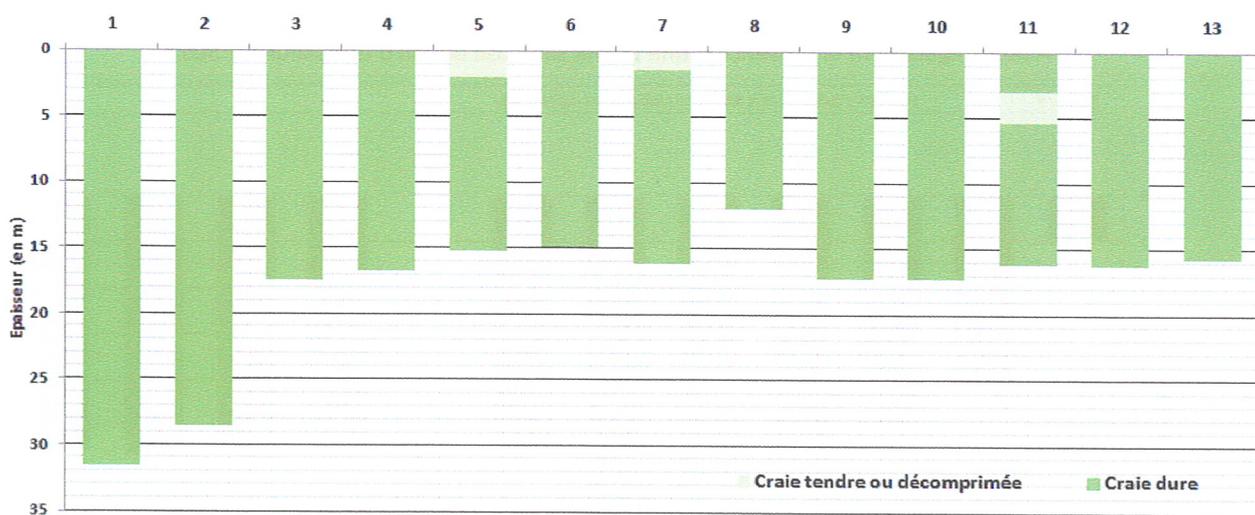
Schéma 11 : Épaisseur et localisation des zones tendres et/ou décomprimées au sein de la formation crayeuse

De rares (et peu épais) niveaux tendres et/ou décomprimés ont été observés au contact des argiles à silex (SD5 et SD7) ainsi qu'au sein de la formation crayeuse (SD11).

La quinzaine de mètres de matériaux allochtones ou décomprimés observés sur SD8 atteste bien de la présence d'une anomalie géologique permettant d'expliquer l'affaissement observé en surface.

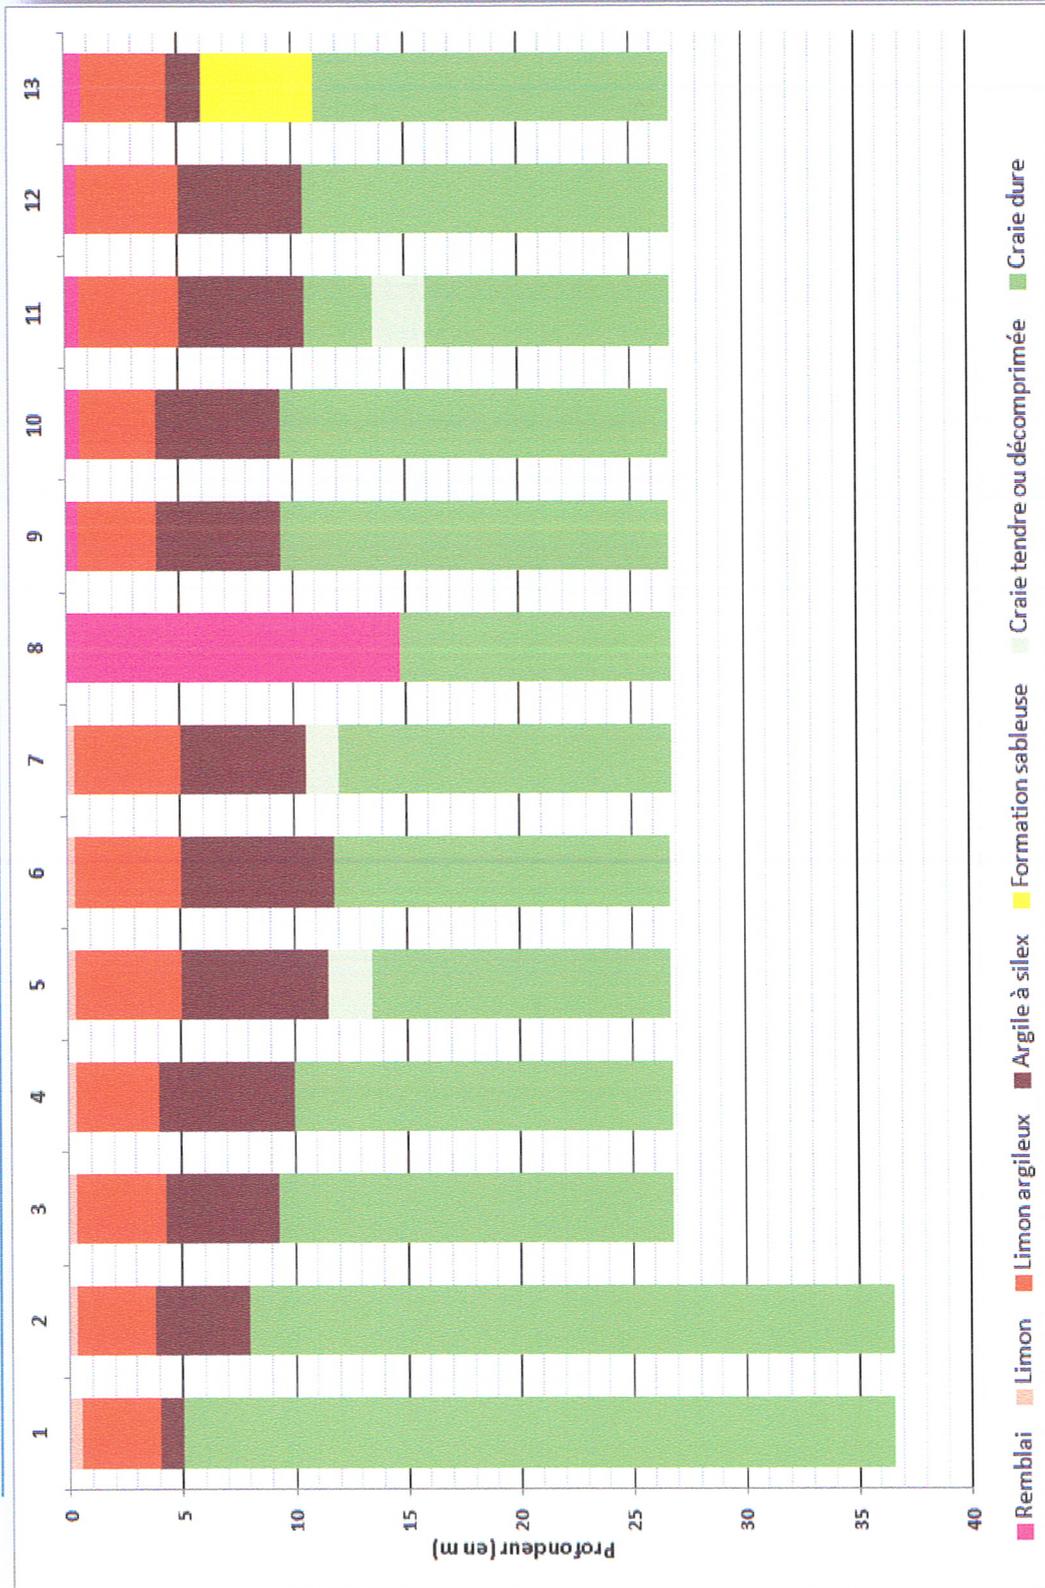
Graphique 1 : Synthèse lithologique établie à partir des sondages destructifs profonds

La présence concomitante d'un niveau sableux au sein de la formation résiduelle des argiles à silex observé sur le sondage SD13 et les capacités passées d'infiltration / engouffrement au niveau de l'indice permet potentiellement de justifier le développement de l'affaissement du fait des phénomènes « d'exportation » de particules sableuses sous l'action de l'eau.
