Indice 76112-073 / Détail document d'archives récentes

Commune de Le Bois-Robert - Gestion des risques liés aux cavités souterraines

Identification de l'origine d'un effondrement de terrain par sondages

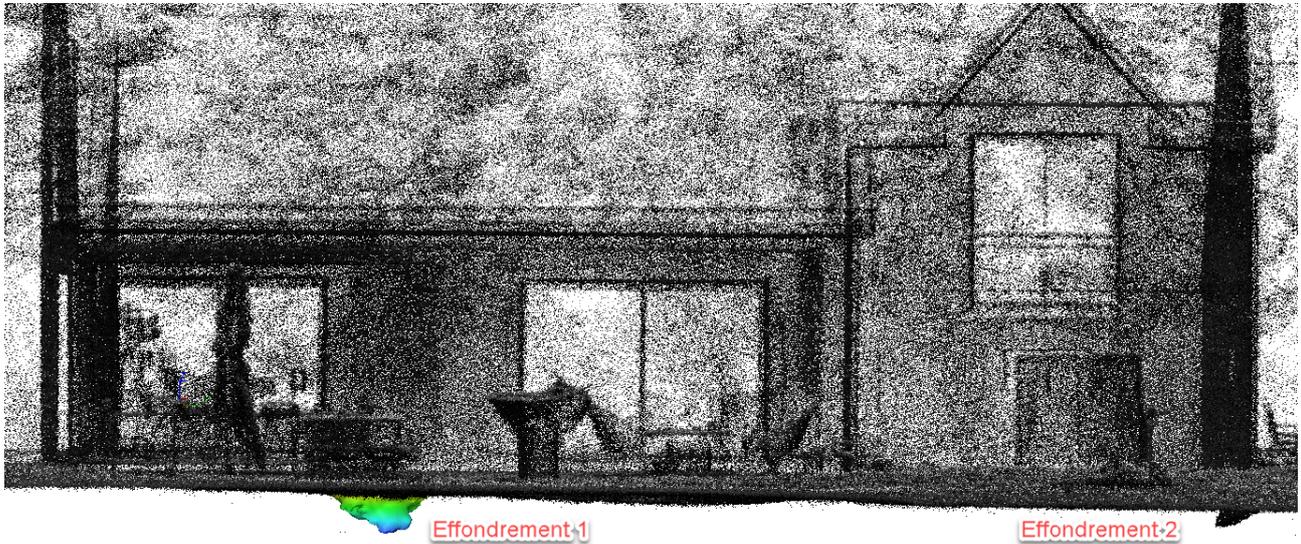
Vue latérale du relevé 3D : (Ouest-Est) :

- La zone effondrée mesure près de 1.6m de long pour 1m de large pour 0,4m et atteint 0.6m de profondeur en son centre ;
- Elle se développe en partie sous la terrasse, à 4.0m de la façade sud de la maison d'habitation ;
- D'après l'interprétation du relevé 3D, le volume de l'effondrement est d'environ 250L ;
- L'effondrement se développe dans les formations limoneuses sous une fine couche de terre végétale ;
- Il sous mine la terrasse en béton, dont les coffrages en bois sont toujours apparents ;
- Aucune trace de matériaux allochtone n'était visible dans la zone effondrée, pouvant souligner un remblaiement ancien ;
- Aucun réseau humide potentiellement fuyard ne passe à proximité de la zone effondrée et pourrait expliquer le phénomène ;

Un second effondrement est visible à 11.0m du premier au niveau du coin du pignon sud-est. Il mesure quant à lui 0.7m de diamètre pour 0.5m de profondeur, et présente une vidange des matériaux oblique en direction du premier effondrement.

Malgré la proximité de la maison d'habitation, à ce stade, aucun désordre structurel n'étant apparu sur la maison, explor-e ne propose pas la prise d'un arrêté de pénétrer dans l'habitation. Toutefois, toute évolution significative de la zone effondrée ou apparition de fissures ou mouvement de terrain devra être signalée sans délai à la mairie de Le Bois-Robert.

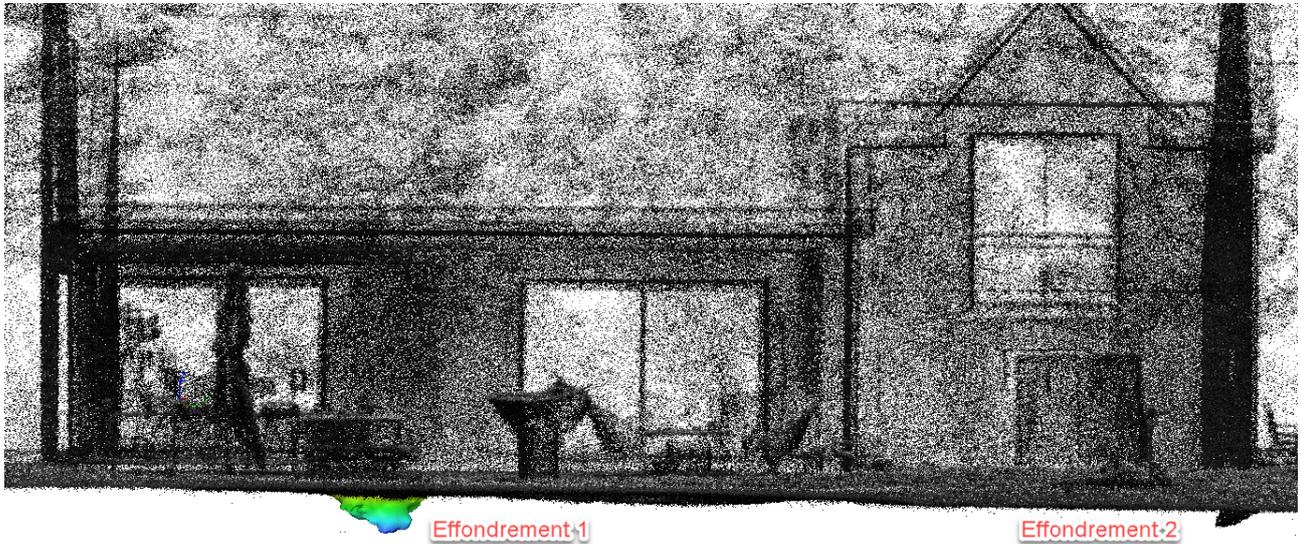
Vue latérale du relevé 3D : (Ouest-Est) :

Compte tenu de sa géométrie et du contexte géomorphologique, l'origine du désordre est attribuée :

Malgré la proximité de la maison d'habitation, à ce stade, aucun désordre structurel n'étant apparu sur la maison, explor-e ne propose pas la prise d'un arrêté de pénétrer dans l'habitation. Toutefois, toute évolution significative de la zone effondrée ou apparition de fissures ou mouvement de terrain devra être signalée sans délai à la mairie de Le Bois-Robert.

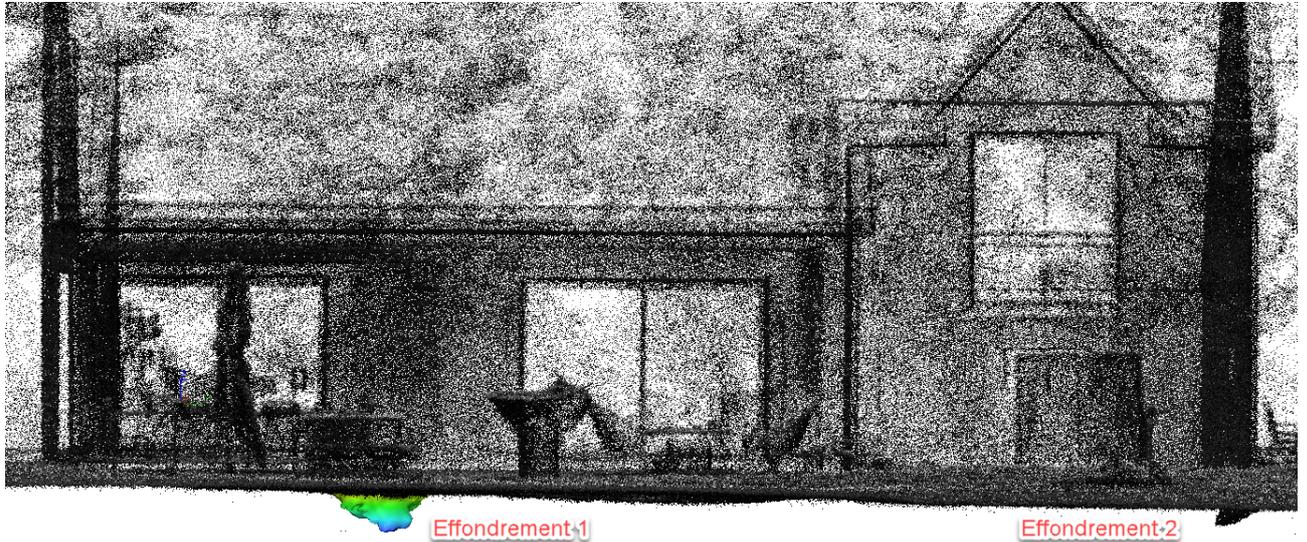
Schéma 7 : Vue latérale du relevé 3D : (Ouest-Est) :

Compte tenu de sa géométrie et du contexte géomorphologique, l'origine du désordre est attribuée :

Une décompression superficielle a également été mise en exergue par le sondage réalisé entre 0.0 et -1.5m/ Terrain Naturel, confirmant la cause évoquée, à savoir l'enfouissement d'un engin de TP lors des travaux d'assainissement.

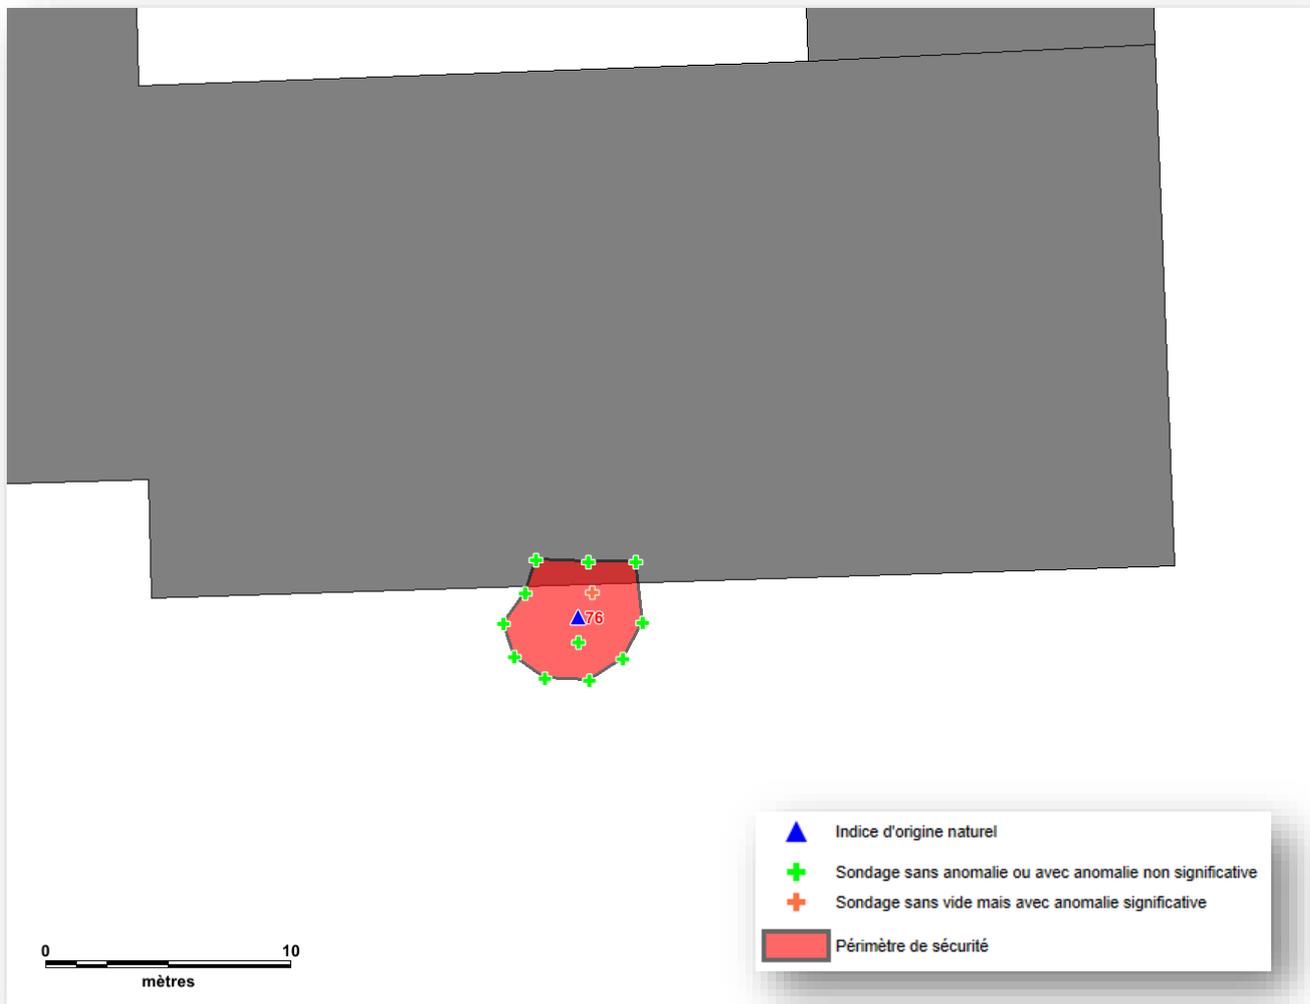
Schéma 8 : Proposition de requalification de l'ICS76

Au vu du contexte, l'origine du désordre est liée à un dysfonctionnement du réseau d'assainissement pluvial qui a duré plusieurs années. Les eaux pluviales du hangar frigorifique et de la plateforme se sont déversées via un regard défectueux au pied du bâtiment ; en raison des volumes très importants que cela représente – potentiellement plusieurs centaines de m³ par an –, ces eaux ont alors créé un affouillement le long des fondations avant de s'infiltrer et d'enclencher un phénomène de suffosion jusqu'à engendrer un effondrement localisé.

Afin d'éviter l'apparition de tout nouveau désordre dans le futur au droit de l'indice, une remise en état globale du réseau d'assainissement pluvial devra être effectuée.

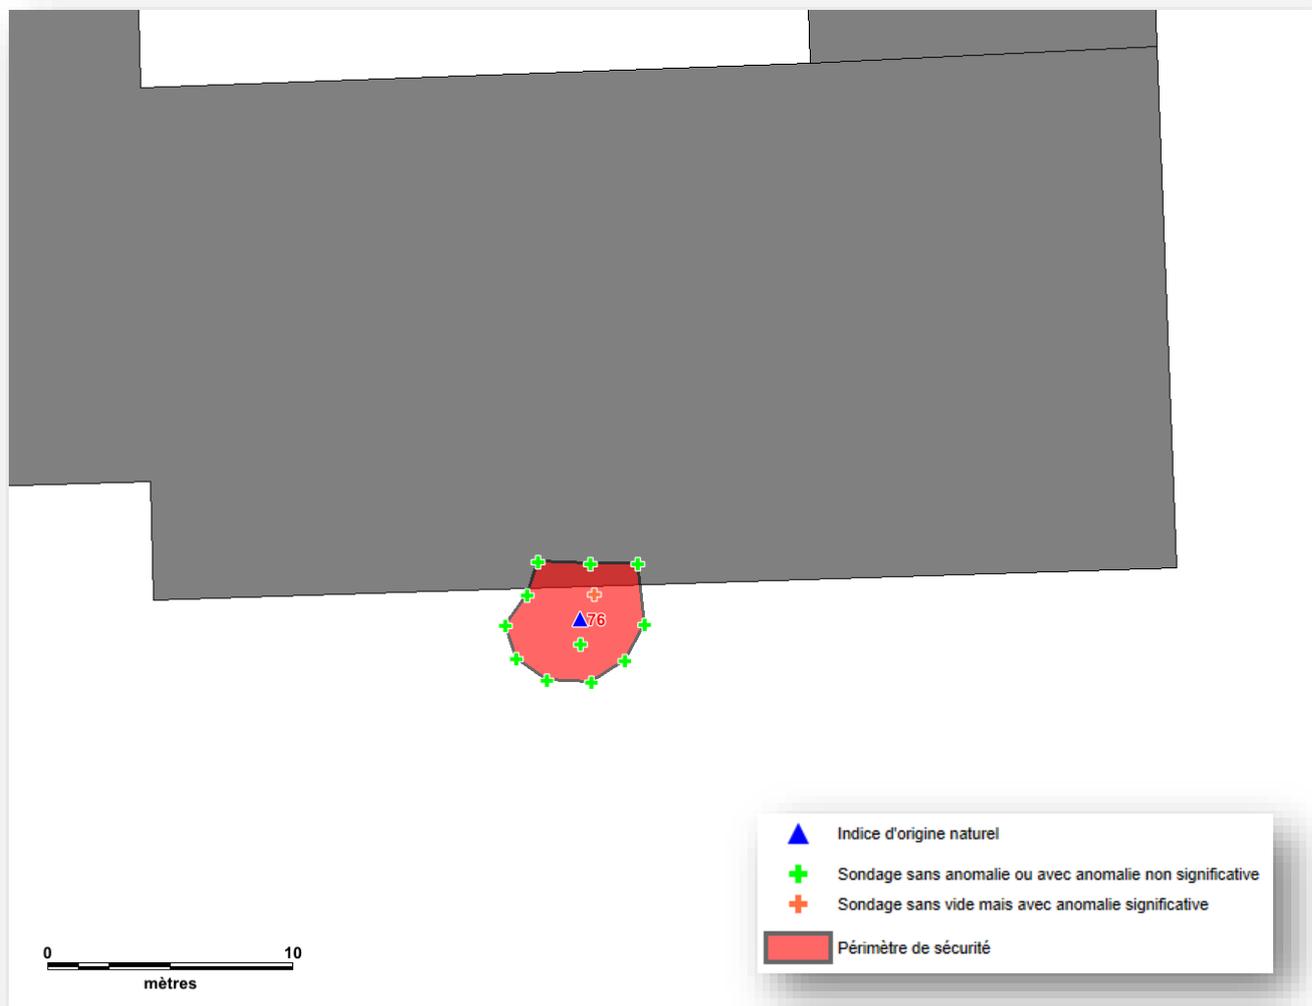
Schéma 8 : Proposition de requalification de l'ICS76

Au vu du contexte, l'origine du désordre est liée à un dysfonctionnement du réseau d'assainissement pluvial qui a duré plusieurs années. Les eaux pluviales du hangar frigorifique et de la plateforme se sont déversées via un regard défectueux au pied du bâtiment ; en raison des volumes très importants que cela représente – potentiellement plusieurs centaines de m³ par an –, ces eaux ont alors créé un affouillement le long des fondations avant de s'infiltrer et d'enclencher un phénomène de suffosion jusqu'à engendrer un effondrement localisé.

Afin d'éviter l'apparition de tout nouveau désordre dans le futur au droit de l'indice, une remise en état globale du réseau d'assainissement pluvial devra être effectuée.
