Indice 76400-098 / Détail document d'archives récentes

Commune de Luneray
Gestion des risques liés aux cavités souterraines

Vérification de l'absence de vides en lien avec l'ICS98 au droit d'un projet de station de lavage

Version A du 14 août 2024

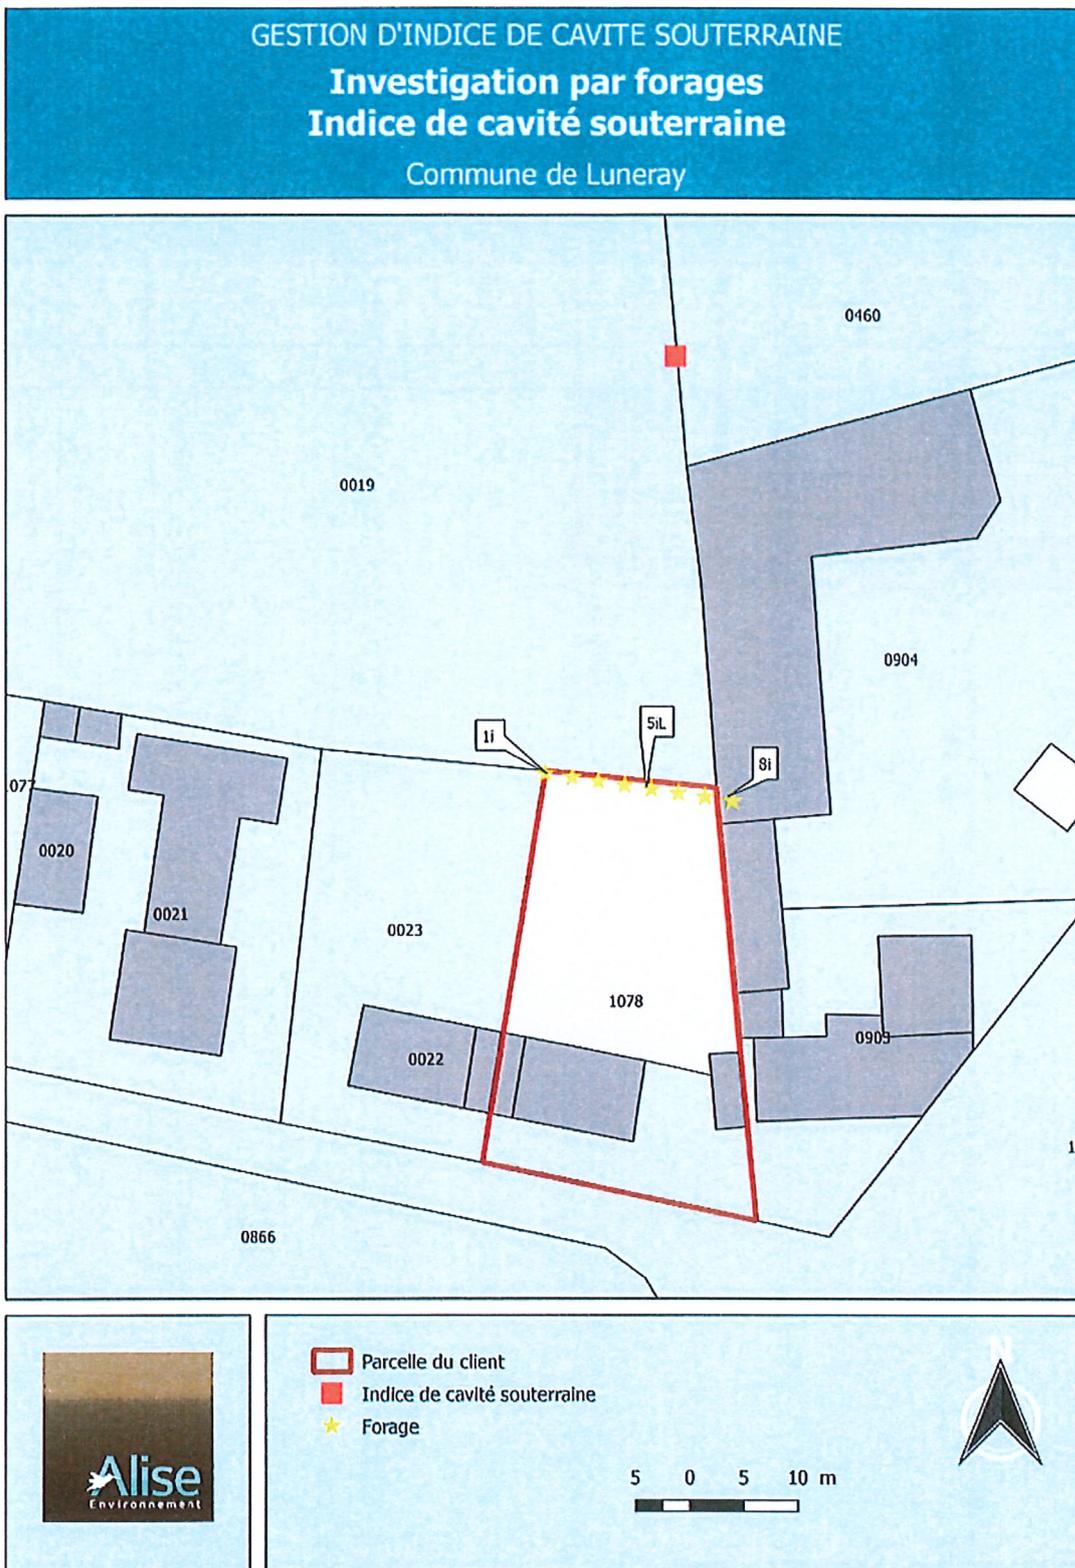
Figure 7: Implantation schématique des forages (mauvaise qualité du cadastre)

Sondages	SD01I	SD02	SD03IL	SD04IL	SD05IL	SD06IL
Profondeur du toit (m)	7,90	7,10	8,00	9,10	12,30	6,10
Profondeur du mur (m)*	24,00	24,00	24,00	25,50	28,40	24,00
Épaisseur (m)**	16,10	16,90	16,00	16,40	16,10	17,90
Sondages	SD07I	SD08I				
Profondeur du toit (m)	6,60	6,20				
Profondeur du mur (m)*	23,90	24,00				
Épaisseur (m)**	17,30	17,80

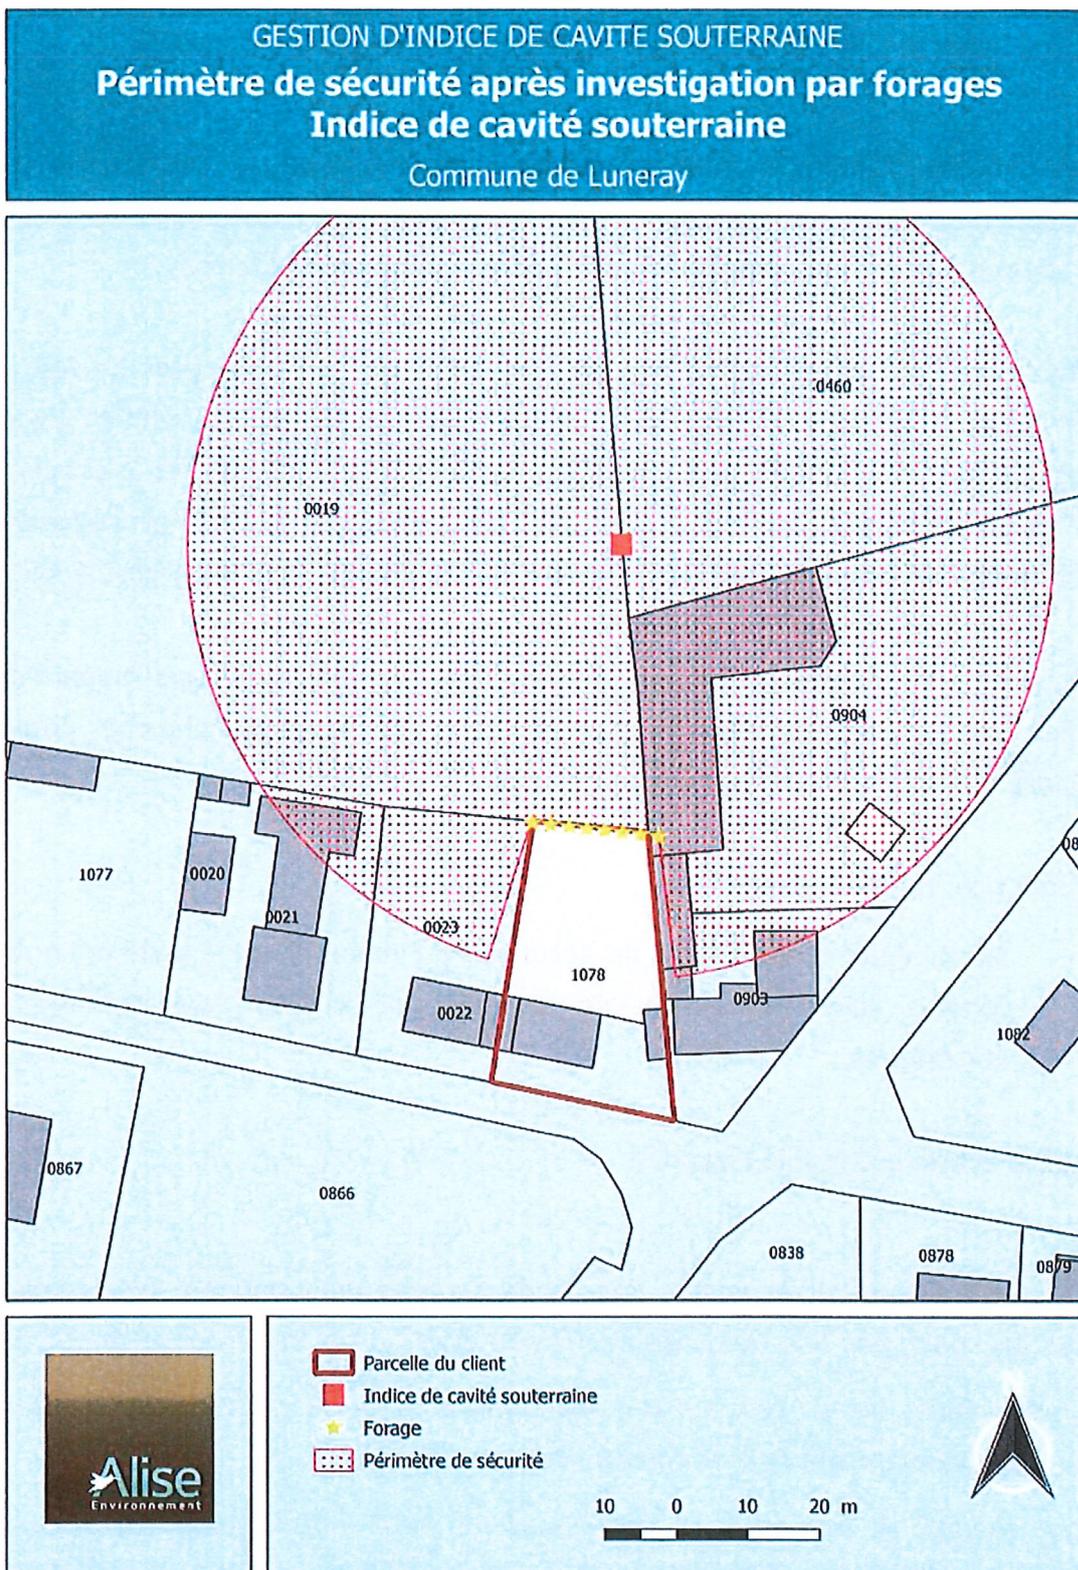
Figure 8: Périmètre de sécurité du nouvel indice modifié après investigation par forages

En conclusion les accélérations de vitesse d'avancement observées caractérisent des zones crayeuses très fracturées correspondant au passage entre la couche d'argile à silex et la couche crayeuse. **Nous n'avons pas noté la présence de vide franc ni de valeur plancher typique de la présence d'une exploitation souterraine de type marnière.**

Des anomalies de compacité aléatoirement dispersées ont été observées au sein des couches d'argile à silex et de craie mais celles-ci sont à mettre en relation avec la zone d'altération correspondant à la transition entre la couche d'argile et la couche de craie. C'est un phénomène normal en lien avec la présence de fissures et fractures au sein du substrat crayeux ainsi que des circulations erratiques dans les argiles à silex.

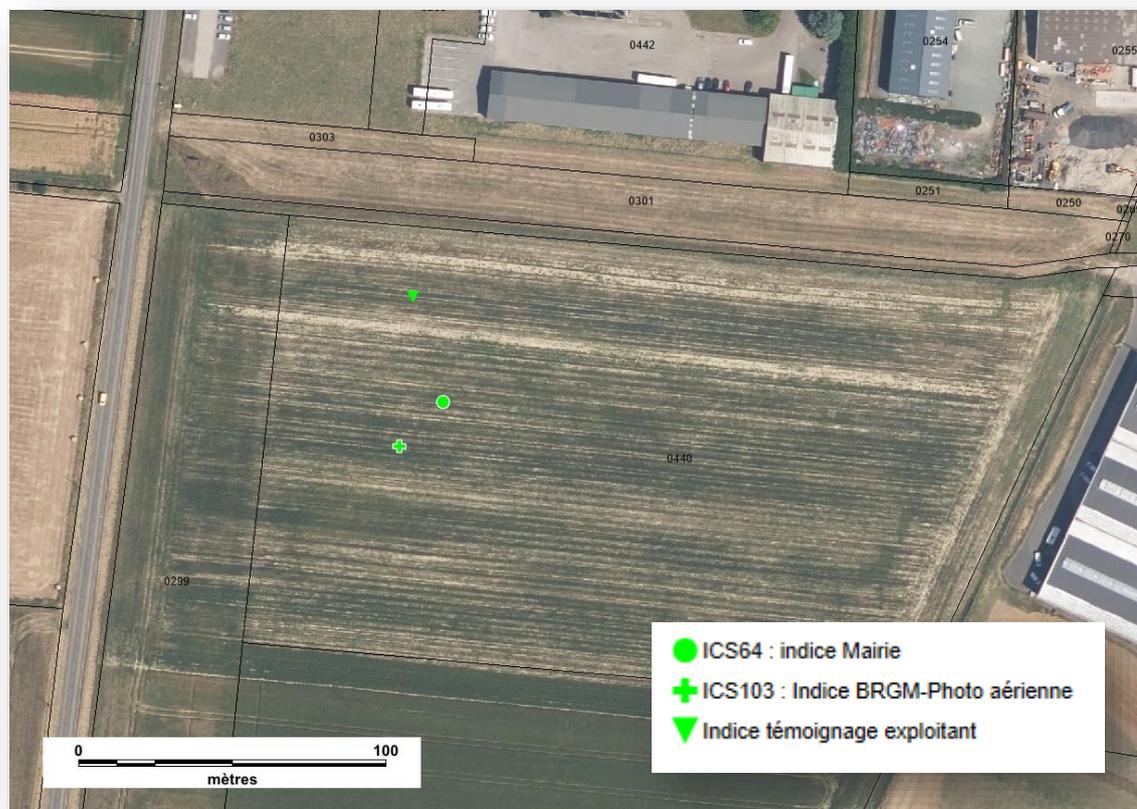
Schéma 5 : Localisation des 3 indices étudiés

Les informations relatives à ces indices sont peu précises et l'origine de ces 3 indices est en l'état indéterminée ; par ailleurs, aucune anomalie (mouvement de terrain ou zone remblayée) n'est visible sur la parcelle au droit de ces derniers, et à l'exception de la photo aérienne de 1978 aucun autre indice n'a été observé dans ce secteur sur l'ensemble des campagnes aériennes analysées.

Les 3 zones ont été décapées sur une profondeur minimale de 0.7 m. Ces décapages ont mis en évidence la présence de limons des plateaux en place sur l'ensemble des zones investiguées. Aucun désordre lié avec une ancienne cavité souterraine (puits ou fontis remblayés) n'a été reconnu lors de ces investigations.

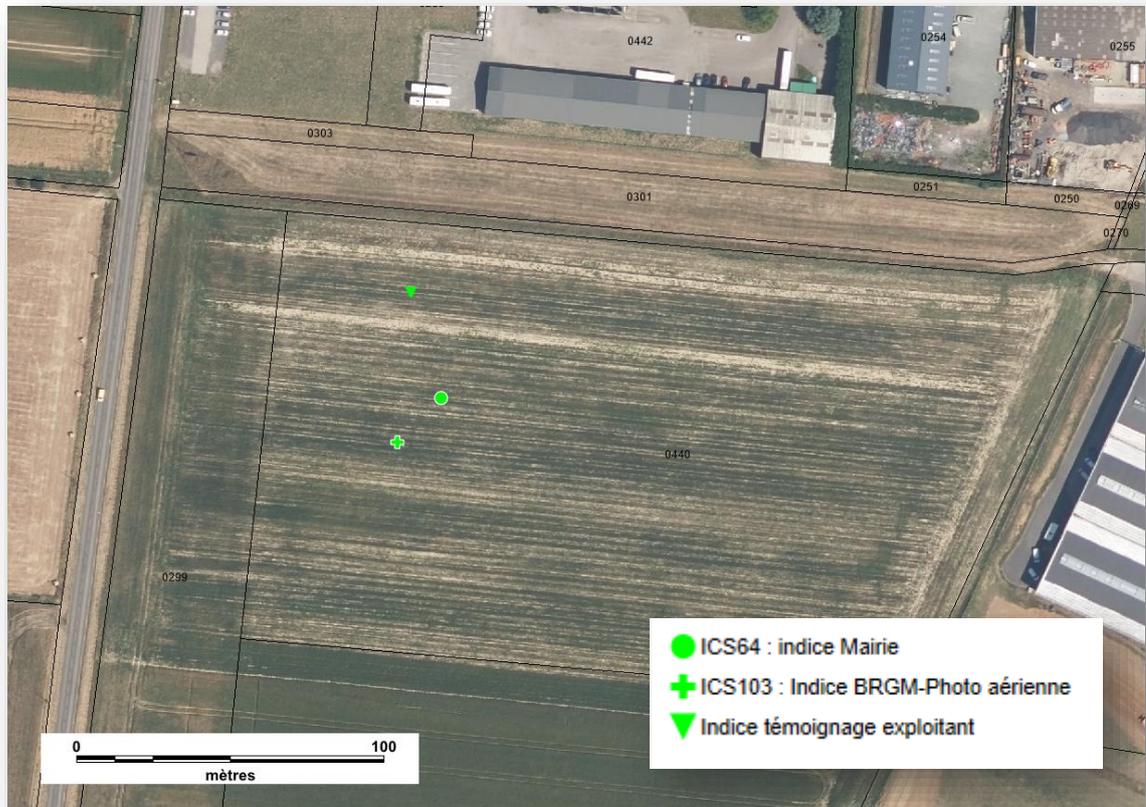
Schéma 5 : Localisation des 3 indices étudiés

Les informations relatives à ces indices sont peu précises et l'origine de ces 3 indices est en l'état indéterminée ; par ailleurs, aucune anomalie (mouvement de terrain ou zone remblayée) n'est visible sur la parcelle au droit de ces derniers, et à l'exception de la photo aérienne de 1978 aucun autre indice n'a été observé dans ce secteur sur l'ensemble des campagnes aériennes analysées.

Les 3 zones ont été décapées sur une profondeur minimale de 0.7 m. Ces décapages ont mis en évidence la présence de limons des plateaux en place sur l'ensemble des zones investiguées. Aucun désordre lié avec une ancienne cavité souterraine (puits ou fontis remblayés) n'a été reconnu lors de ces investigations.
