Localisation

Commune : Quiberville

Indice 76515-041 / Détail document d'archives récentes

Sujet : [INTERNET] Réf. 21/022 - Avis du BRGM suite à l'effondrement survenu sur la commune de Quiberville (76)

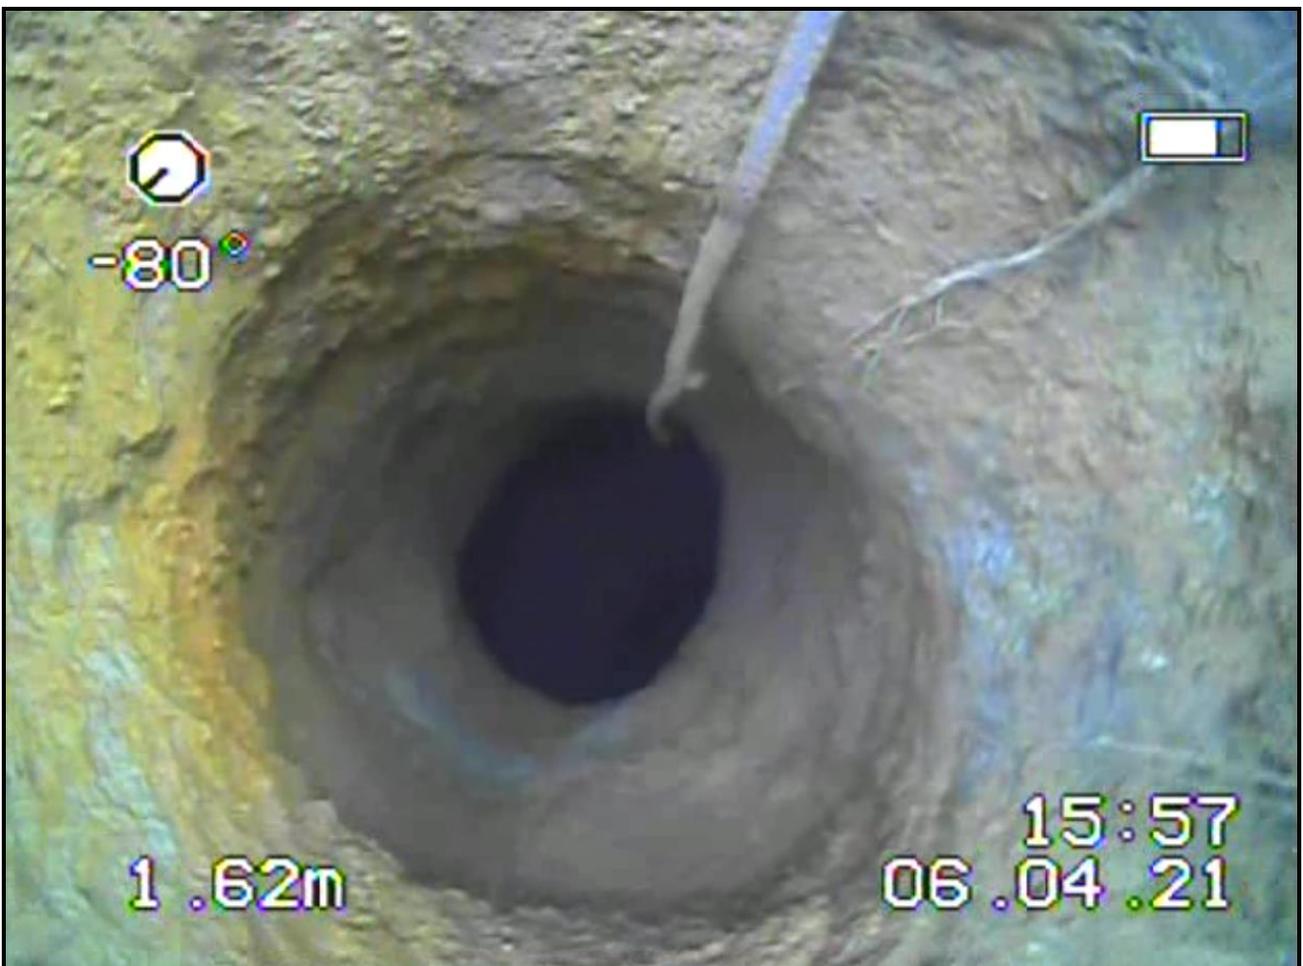
Photographie 2 : Début du passage caméra, vue du haut du puits

Le passage caméra a permis d'observer une cavité souterraine plus ou moins circulaire, peu étendue sans départ de galerie. Sur 2 parois de la cavité, nous avons pu constater la présence de 2 racines d'altération. Le volume de vide serait d'au moins 150m³. Le plancher semble se trouver vers 15m de profondeur.

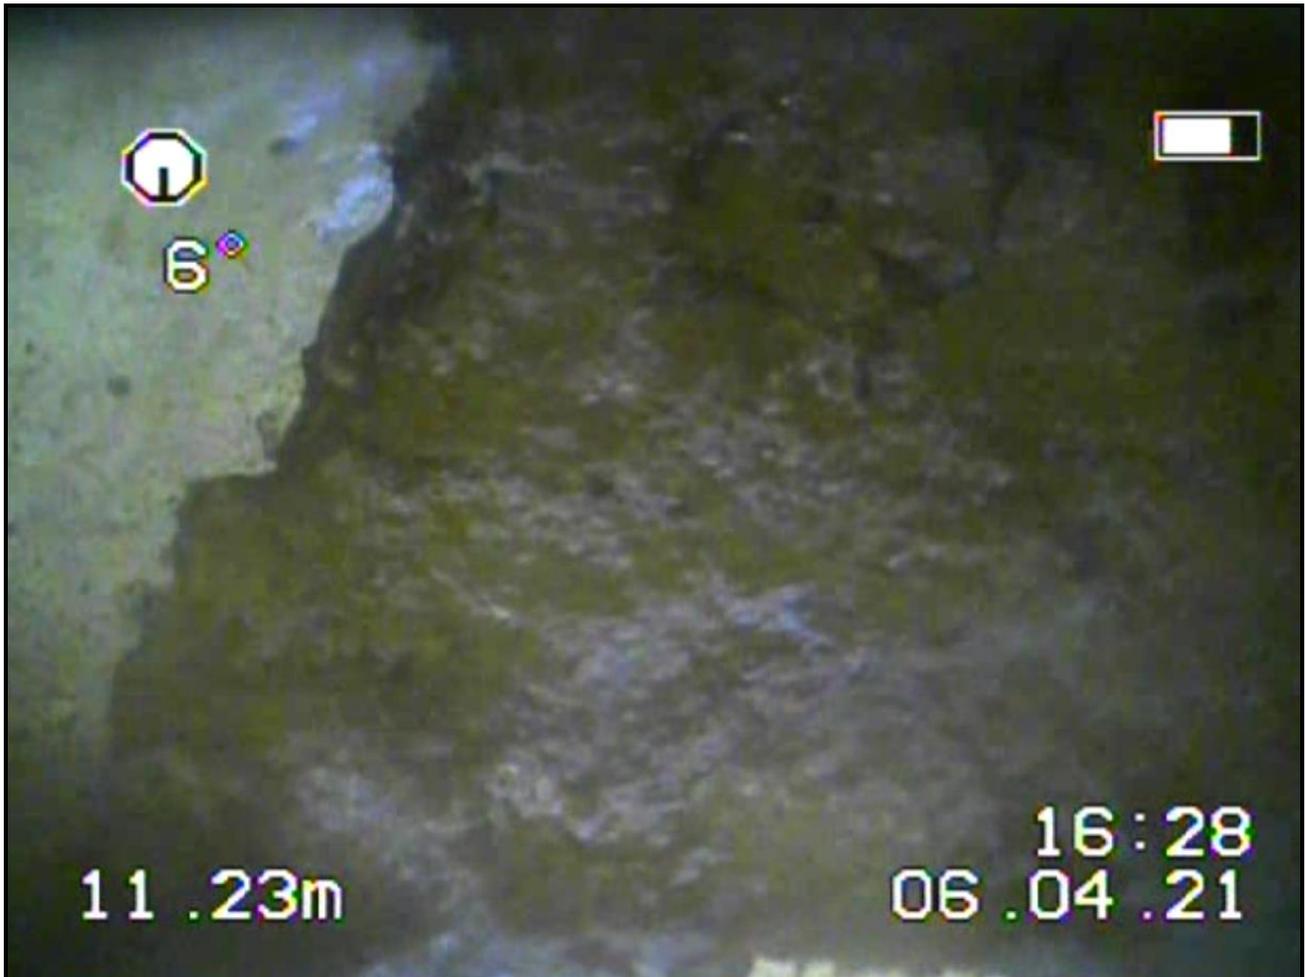
Photographie 5 : Autre racine d'altération visible à l'opposé de celle observée photographie 4

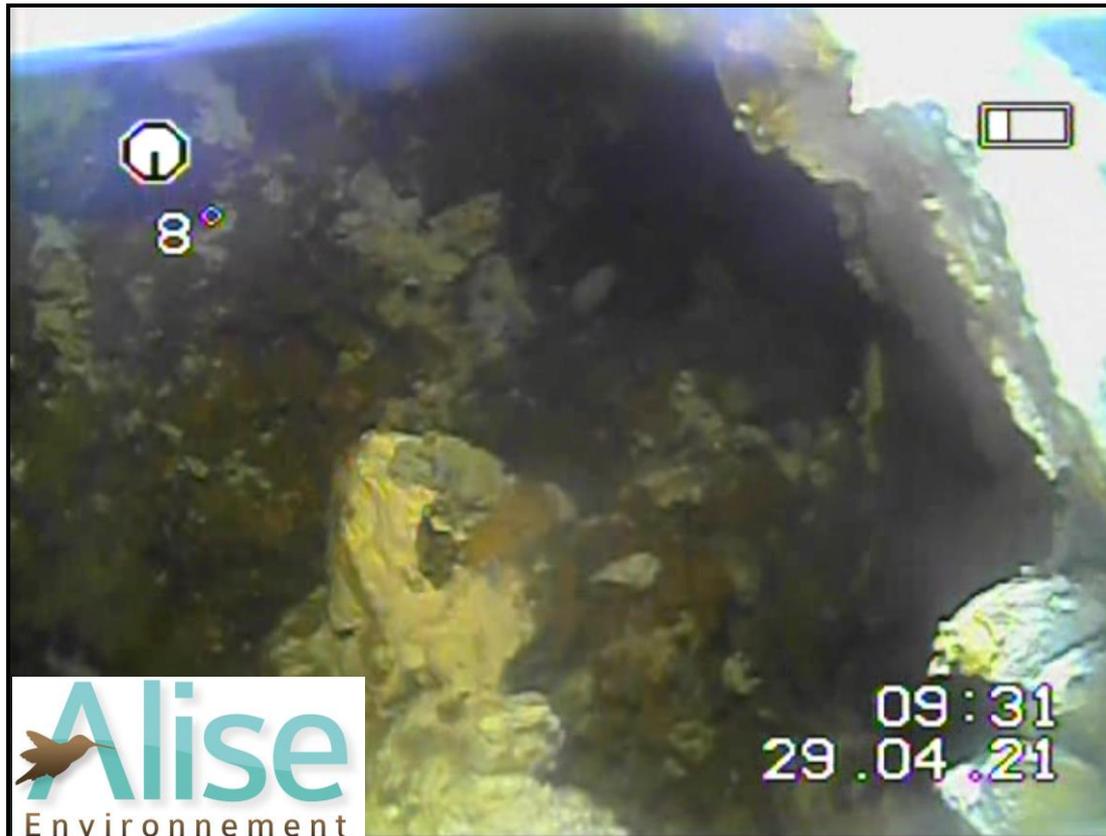
Photographie 10 : Passage caméra réalisé dans SD7 (2/2)

- Le passage caméra réalisé dans SD7 a révélé la présence d'un boyau karstique recroisé vers 11,5m de profondeur. Des traces de fracturation sont visibles juste au-dessus de ce boyau. Vers 14,5m de profondeur, nous pouvons observer une zone effondrée de taille pluridécimétrique. Des limons et argiles ainsi que des blocs de craies sont visibles au sein de cet effondrement. Ce passage caméra ne nous a pas permis de définir l'origine de cet effondrement.

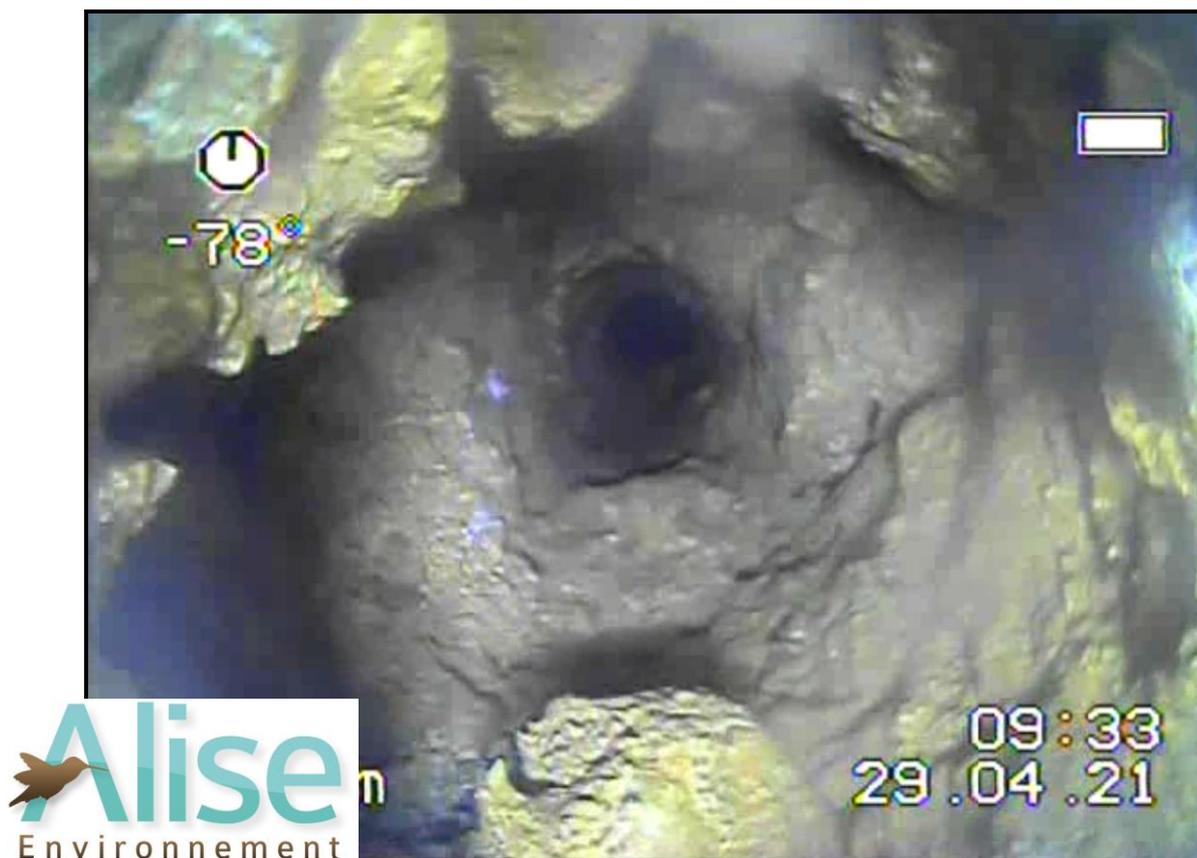
- Le sondage SD08 a présenté une anomalie dans la couche crayeuse entre 9,8 et 33,5m de profondeur. Le sondage a donc été équipé d'un tube PVC afin de réaliser un passage caméra. Des images de ce passage caméra sont visibles photographies 11 et 12 : Une petite poche de vide est observée aux alentours de 10,2m de profondeur au sein d'une couche crayeuse particulièrement fracturée. . Vers 13,5m de profondeur, le sondage a recroisé une zone éboulée au sein de la couche crayeuse. L'origine de cet effondrement n'a cependant pas pu être déterminé au passage caméra.

Photographie 11 : Passage caméra dans SD8, zone très fracturée entre 10 et 10,5m de profondeur

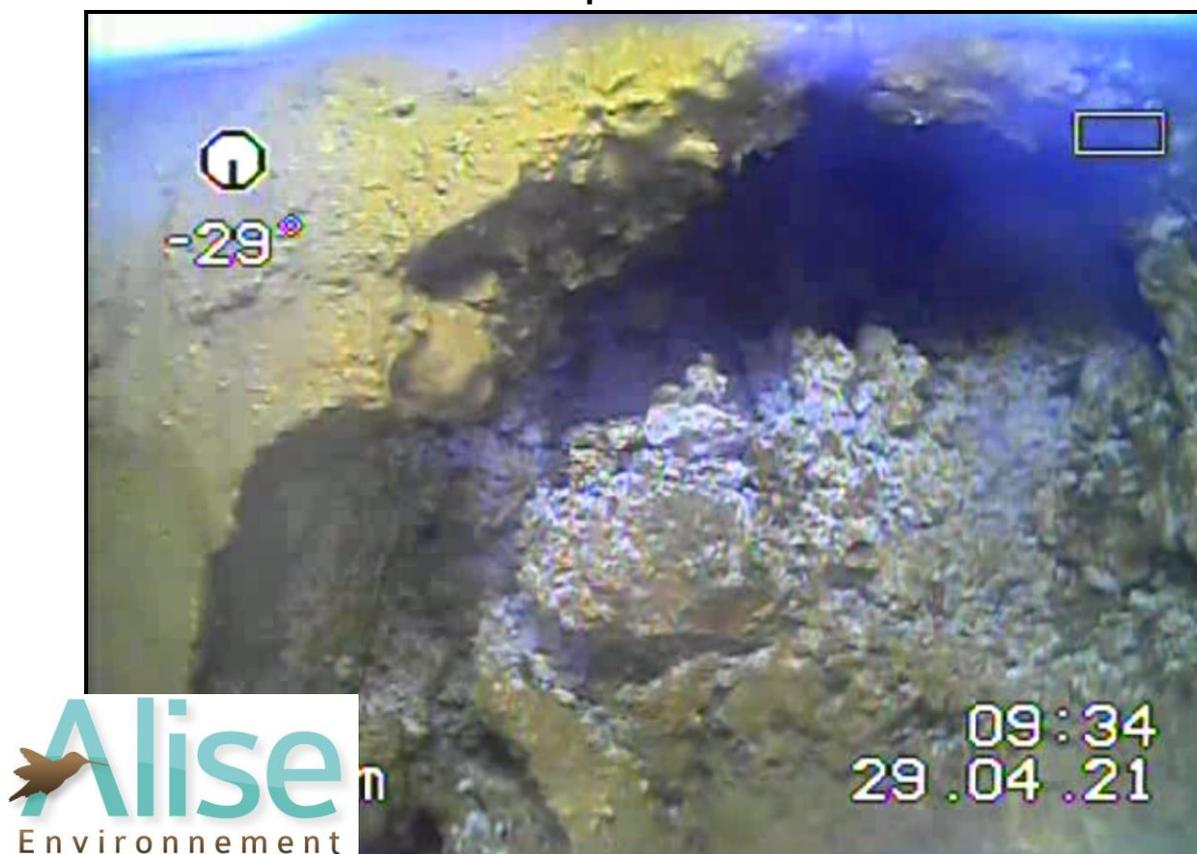
Photographie 12 : Passage caméra réalisé dans SD8, avec une zone effondrée visible vers 14,5m de profondeur

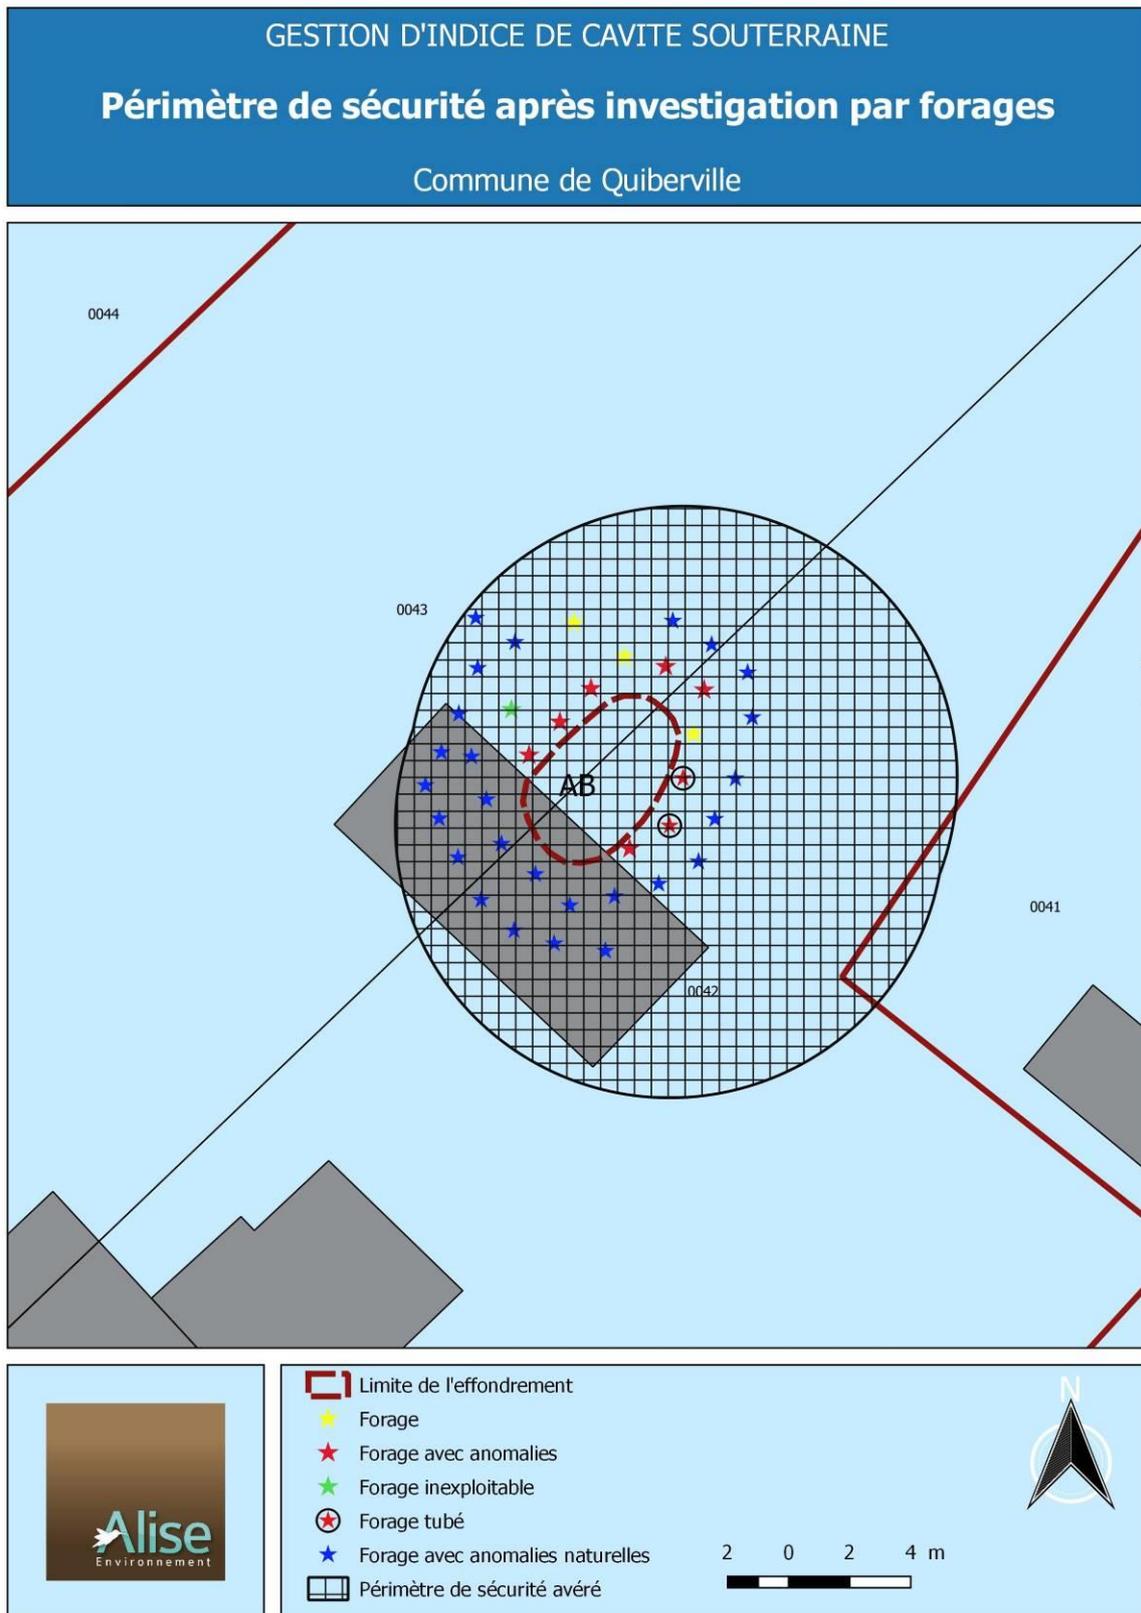
Figure 8 : Périmètre de sécurité après investigations par sondages et inspections vidéoscopiques et avant comblement

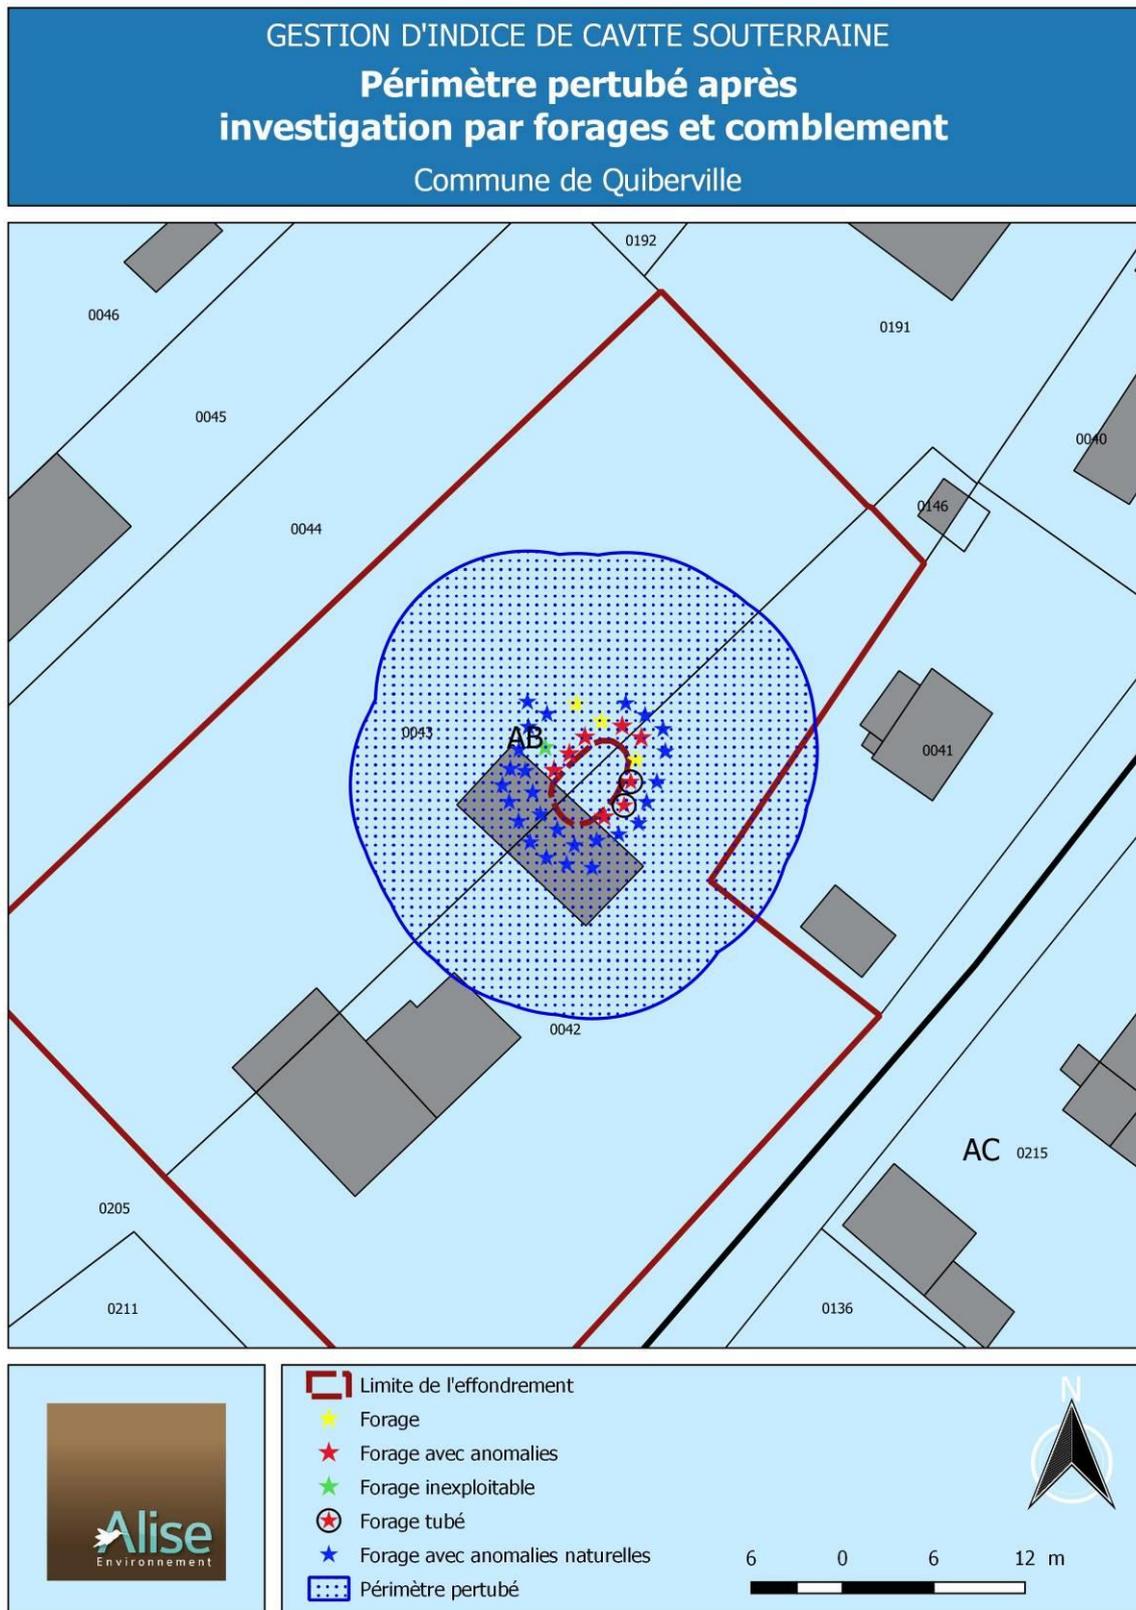
Figure 9 : Proposition de mise en place d'un périmètre perturbé autour des sondages réalisés

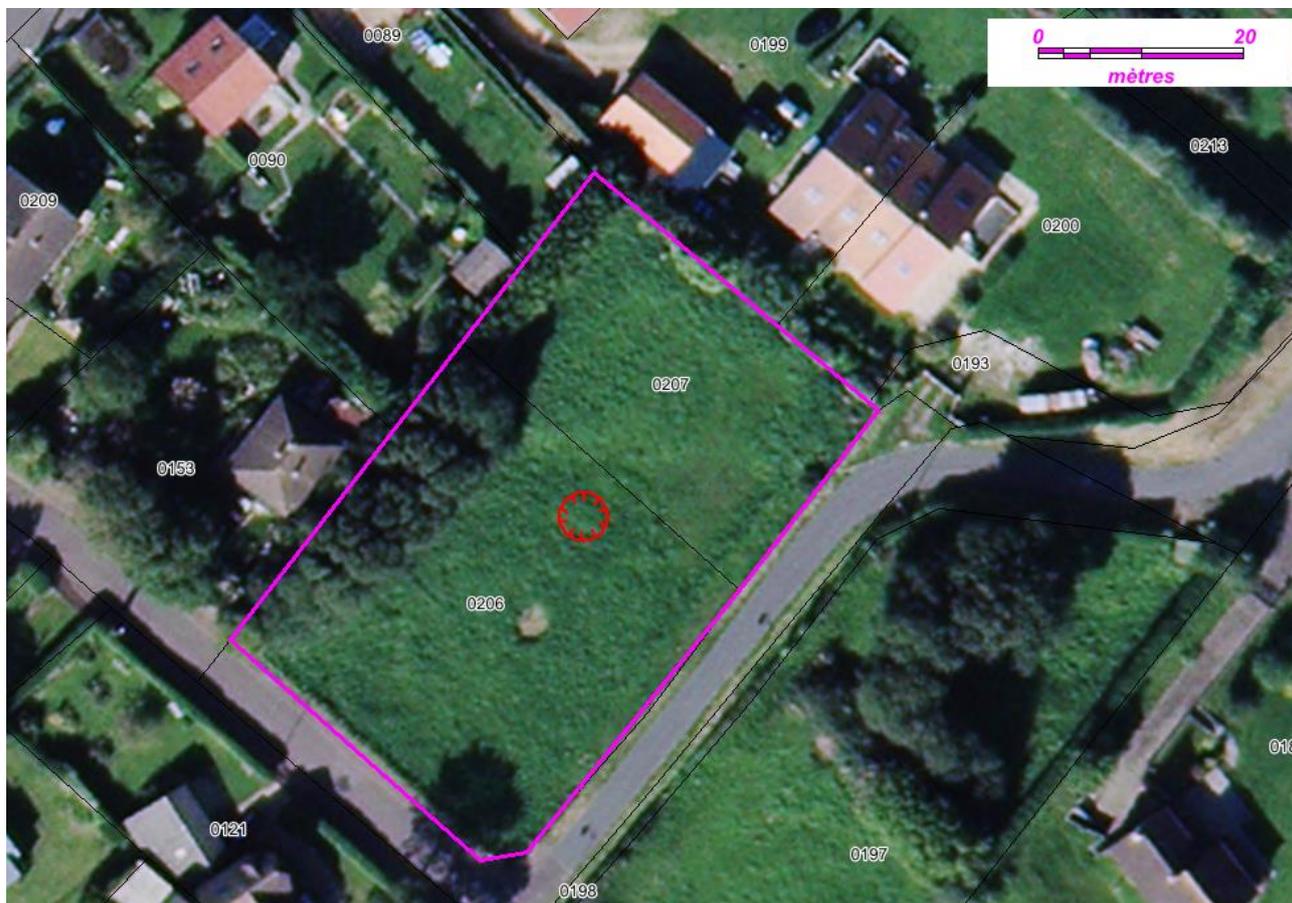
Monsieur BERTAUD avait connaissance d'un affaissement de terrain dans un herbage adjacent, il mesurait environ 3m de diamètre pour 30 à 40 cm de profondeur (localisé en rouge sur la figure page-suivante). Cet affaissement pouvait être la conséquence d'un enterrement de déchets verts, qui se seraient dégradés. Toutefois, suite à la réactivation récente de la dynamique d'affaissement, monsieur BERTAUD voulait s'assurer de l'absence de cause plus profonde, en relation avec une cavité souterraine (naturelle ou anthropique).

Schéma 3 : Localisation de la zone affaissée sur fond ortho photo

Au niveau de l'anomalie 1 et de l'anomalie 2, la zone décomprimée identifiée lors du décapage est la conséquence d'un enfouissement de remblais anthropiques (ardoises, briques, poteaux de clôture et morceaux de bois). L'affaissement constaté en surface est la conséquence de la dégradation des déchets putrescibles et du tassement des remblais.
