Département : 76 - Seine-Maritime  
Commune : Saint-Maclou-de-Folleville

Investigations par sondages destructifs suite à l'apparition de  
désordres structurels sur une habitation

Version A du 12 mars 2019

*Commune de Saint-Maclou-de-Folleville Gestion des risques liés aux cavités souterraines*

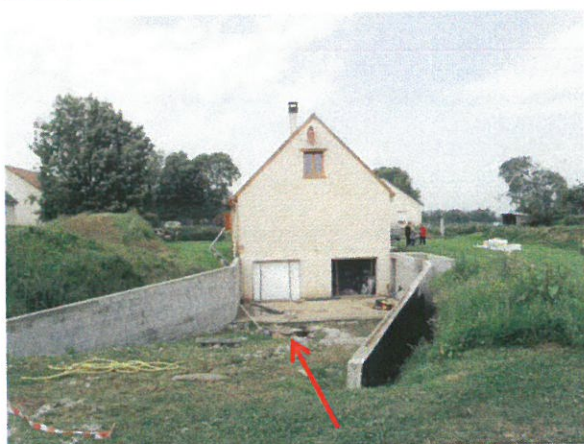
**Photographie 1 : Site de l'effondrement : façade Est de l'habitation**

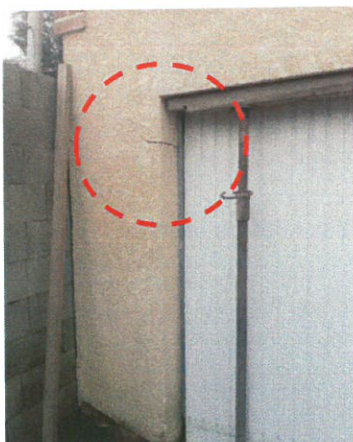
- Des fissures importantes la façade est de la propriété concernant deux portes de garage sont visibles. Ces fissures sont évolutives : elles mesuraient moins de 0.5cm le 24 mai et pouvaient atteindre 1.5cm, le 26 mai 2018,
- Les murs de la façade Est ainsi qu'un poteau de refend sont fissurés depuis l'intérieur du garage,
- Des linteaux au sein du garage ont été affectés (façade et intérieur),
- La dalle de béton devant les portes de garage est fissurée,
- La façade nord présente aussi une fissure et les huisseries ont été affectées,
- La façade Ouest présente également une fissure sur le pignon situé au Sud/Ouest...

**Photographie 7 : Fissure visible sur la façade Est**

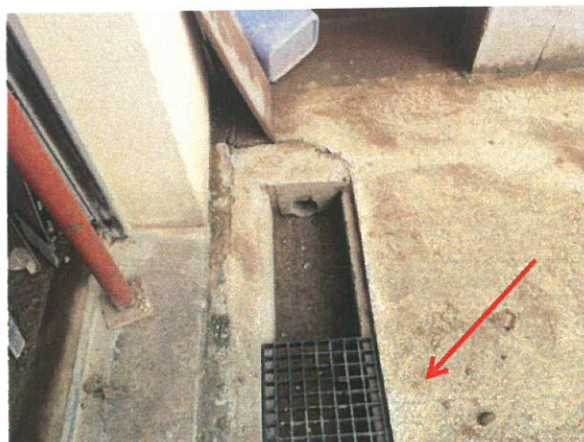
**Photographie 8 : Fissure de la terrasse au niveau du regard de récupération des eaux pluviales**

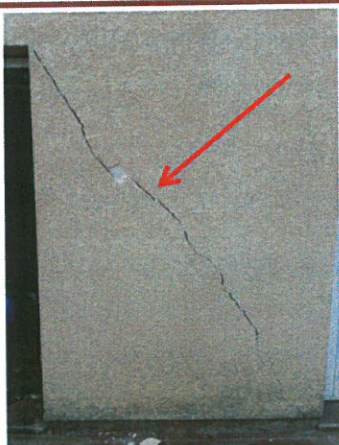
**Photographie 9 : Fissure le 24 mai**

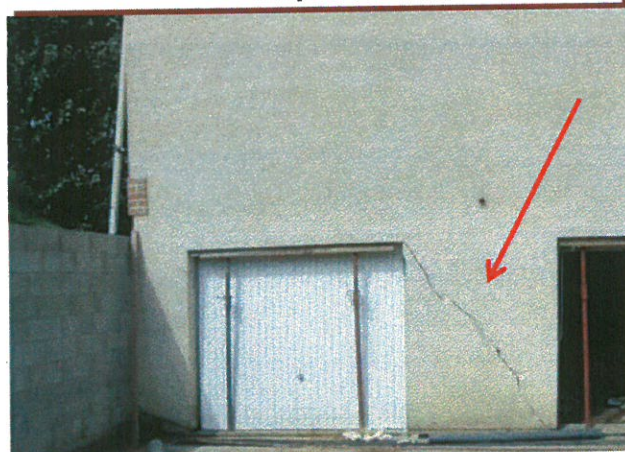
**Photographie 10 : Même fissure le 26 mai**

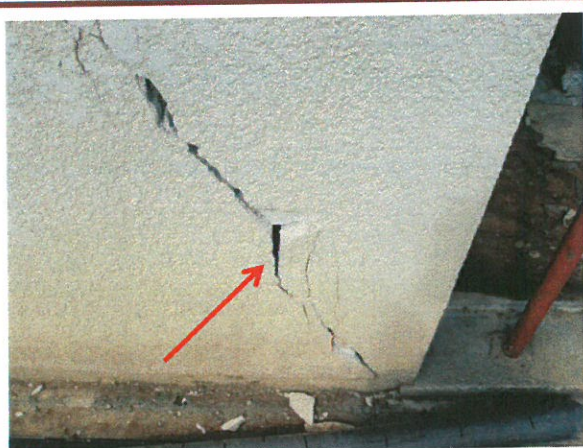
**Photographie 11 : La fissure s'agrandit et des morceaux d'enduit se décollent.**

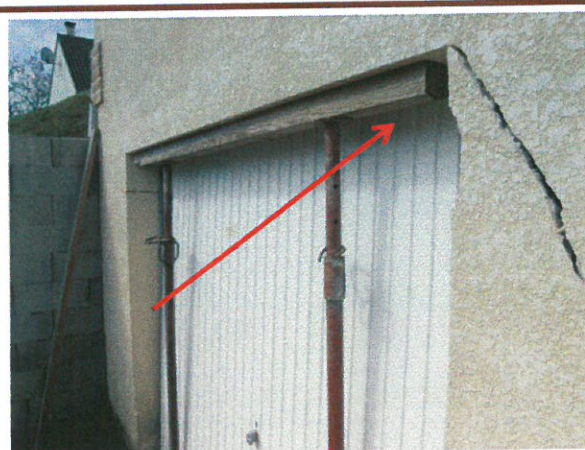
**Photographie 12 : La fissure rejoint les linteaux et l'étayage a été nécessaire**

Pour éviter une aggravation du désordre, la solution préconisée est un comblement en urgence permettant de sécuriser le site ponctuellement, et le maintien de l'étagage des linteaux au niveau du sous-sol et portes de garages.

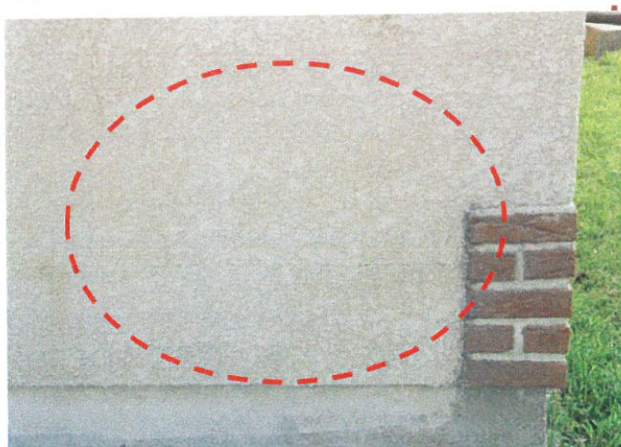
**Photographie 13 : Fissure sur la façade Ouest**

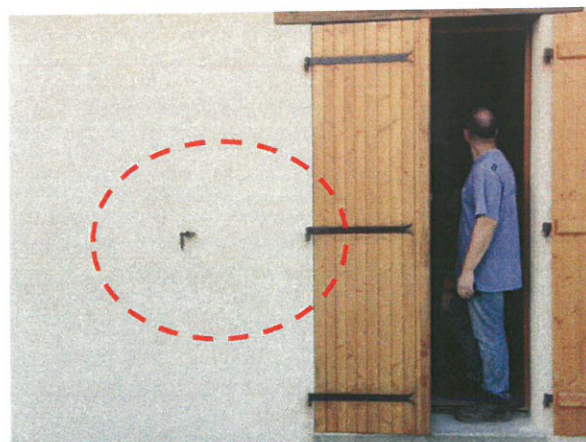
**Photographie 14 : Fissure sur la façade Nord et impact sur les huisseries**

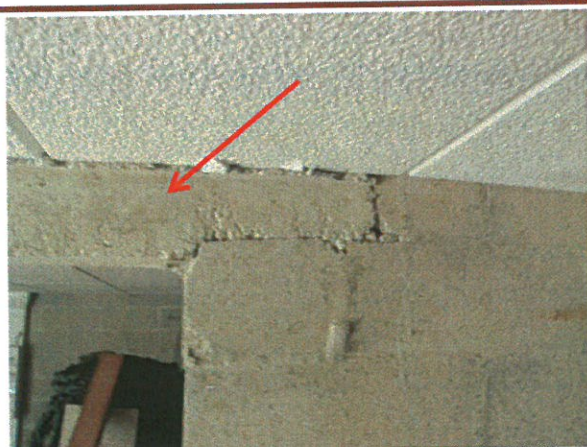
**Photographie 15 : Linteau impacté dans le garage**

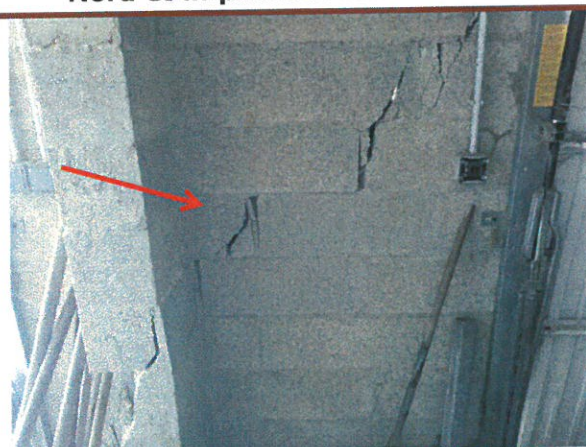
**Photographie 16 : Mur fissuré depuis l'intérieur du bâti au sous-sol, façade Est**

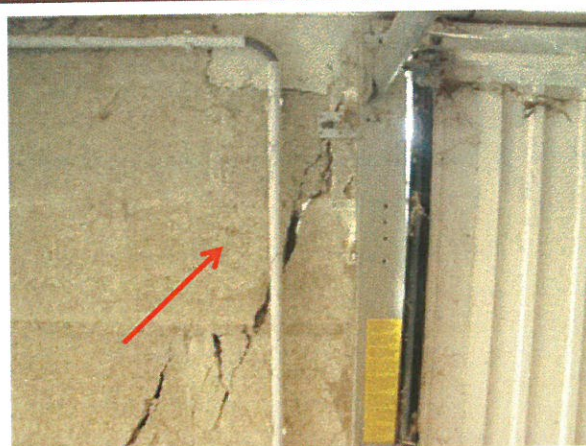
**Photographie 17 : Mur fissuré depuis l'intérieur du bâti (sous-sol, façade Est) jusqu'au linteau de la porte de garage**

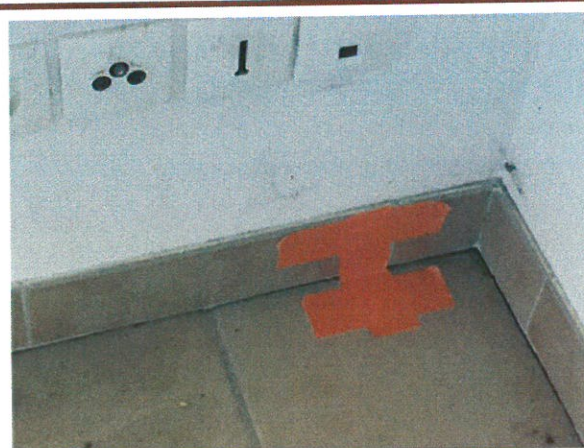
**Photographie 18 : Décollement de la plinthe et du carrelage dans la salle à manger (façade Est)**

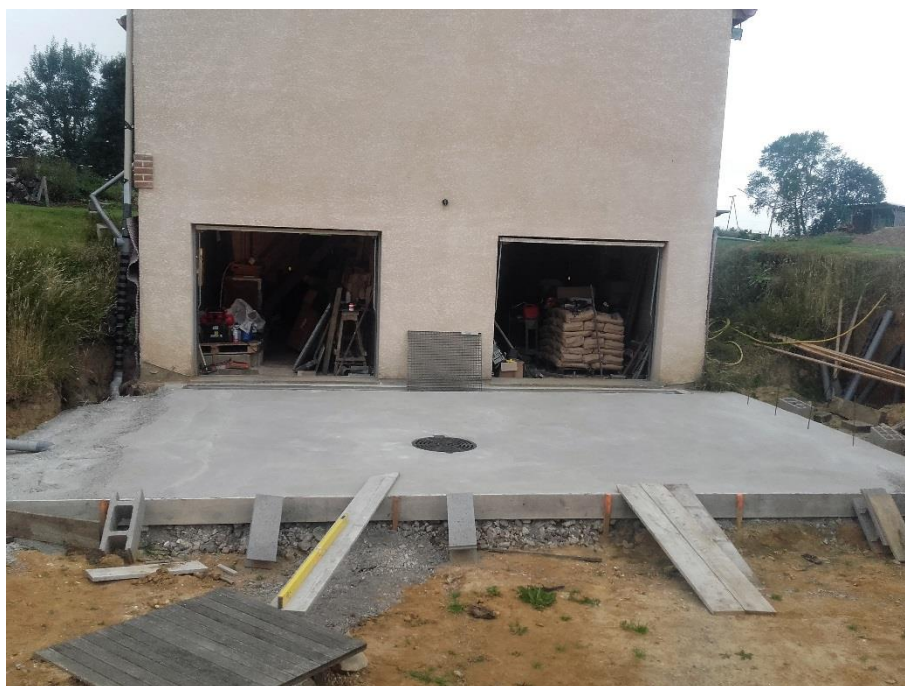
*Schéma 2 : Vue sur la dalle achevée en bas de descente de garage. On notera au premier plan le puits d'infiltration objet des désordres*

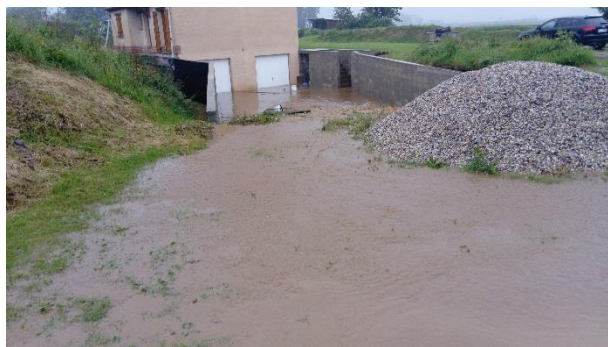
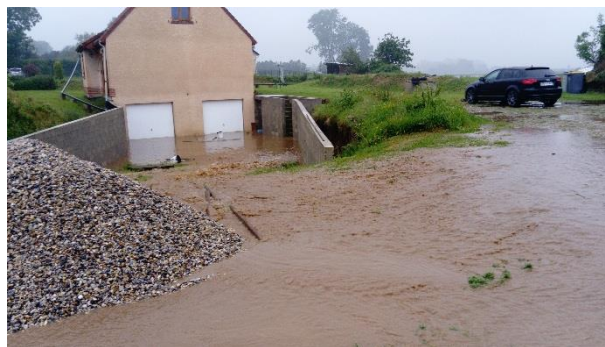
*Vue sur l'accumulation des eaux dans la descente du garage*

Lors de cet événement, les eaux qui submergeaient le sous-sol (ainsi que la base de la descente de garage) se sont engouffrées dans le puits d'infiltration (cf. cliché ci-dessous) qui constituait le seul exutoire possible.

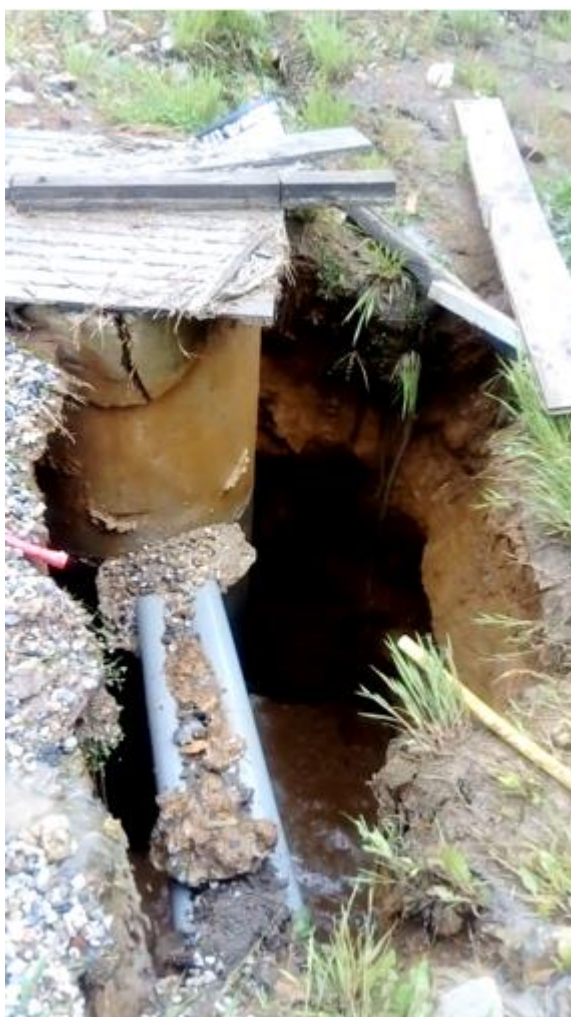
**A la décrue, allait apparaître un vaste entonnement au niveau de la tête du puits d'infiltration au sein des formations argilolimoneuses.**

*Schéma 4 : Vue sur la tête du puits en fin de ressuyage de la partie basse de la descente de garage*

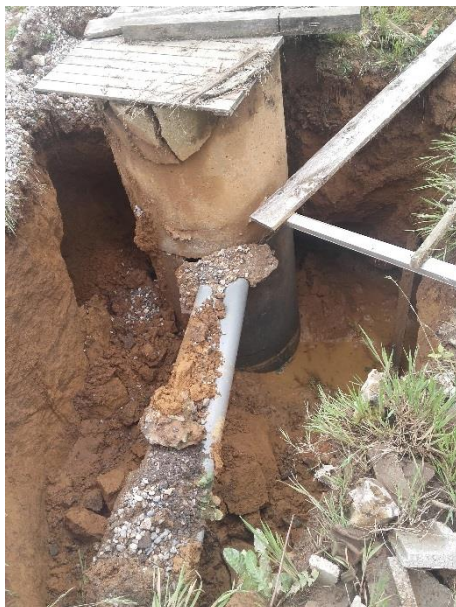
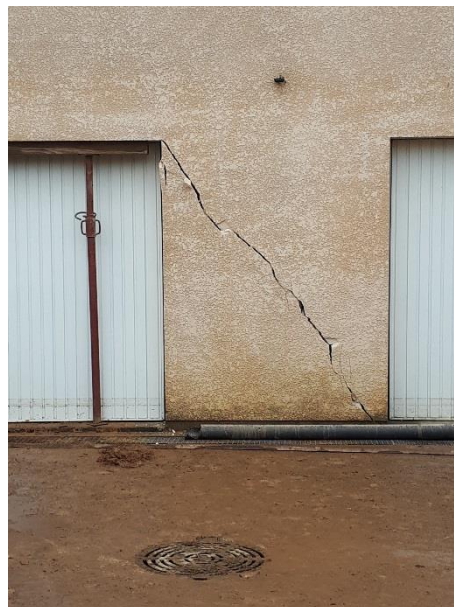
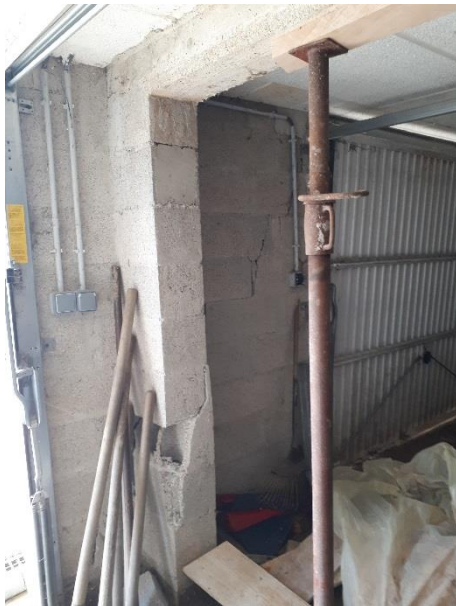
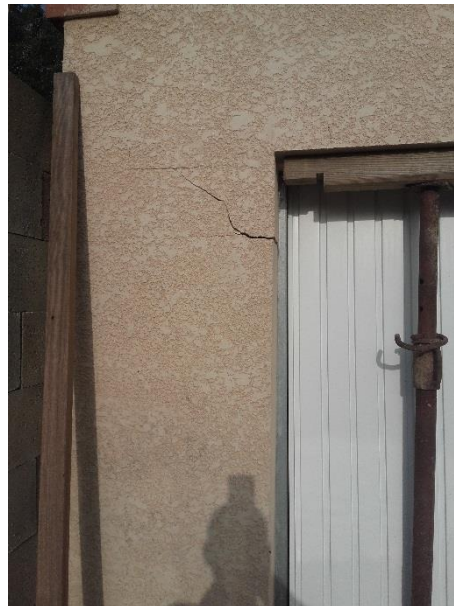
**Dans les heures qui ont suivi (#2 heures), des désordres importants allaient apparaître sur le bâti.**

*Schéma 5 : Vue sur les désordres apparus le 24 mai 2018 – Crédit photo : Maître d'Ouvrage*

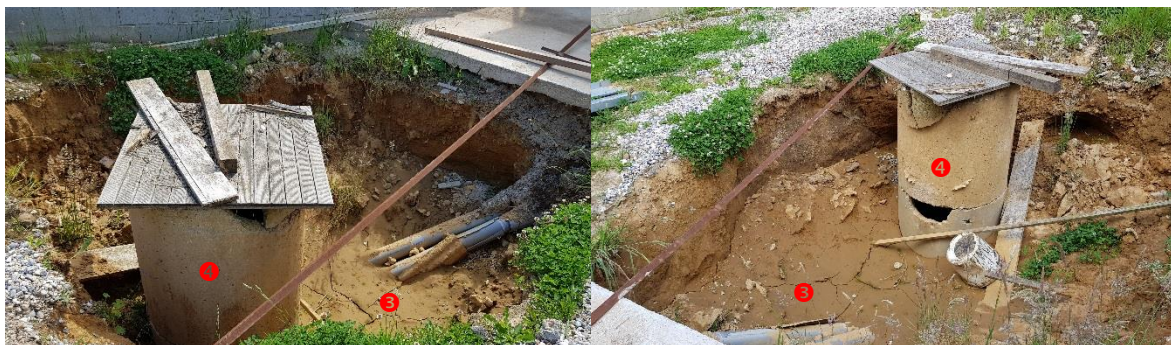
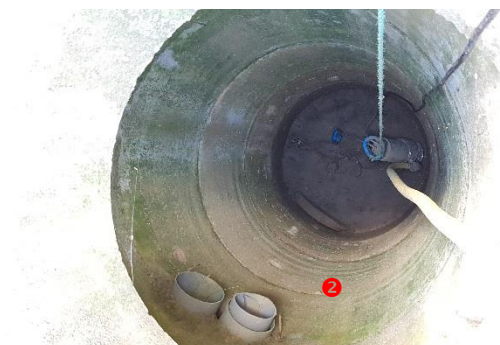
Vues de « l'entonnement » en tête du puits d'infiltration
