### Gestion d'indices de cavités souterraines

### **COMMUNE DE SAINT-MACLOU-DE-FOLLEVILLE**

### Expertise visuelle d'un effondrement

### **RAPPORT DE SYNTHESE**

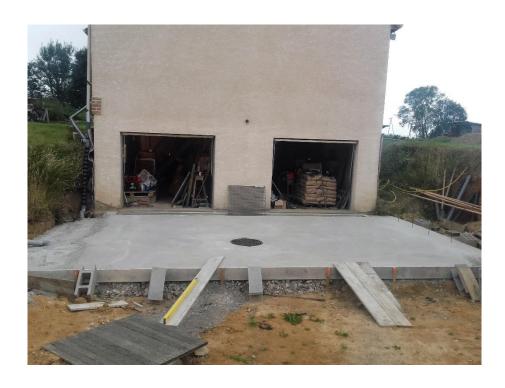
Schéma 2 : Vue sur la dalle achevée en bas de descente de garage. On notera au premier plan le puits d'infiltration objet des désordres

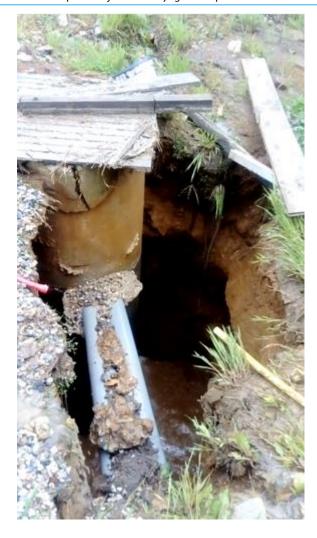
A la décrue, allait apparaître un vaste entonnement au niveau de la tête du puits d'infiltration au sein des formations argilolimoneuses.

Schéma 4 : Vue sur la tête du puits en fin de ressuyage de la partie basse de la descente de garage

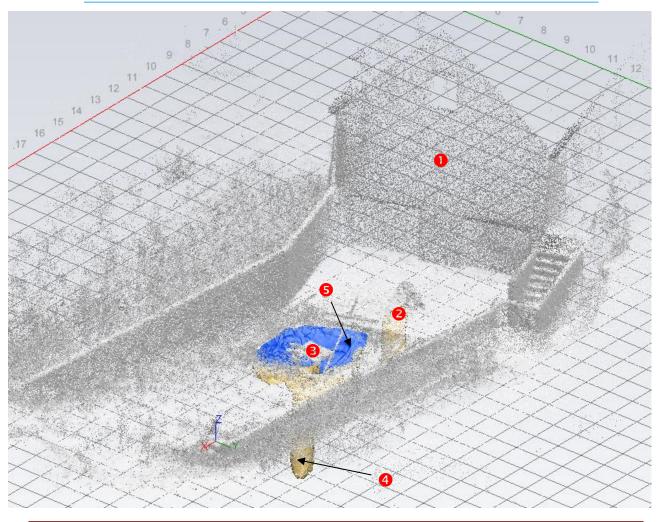
Schéma 9 : Vue oblique du nuage de points issu du relevé 3D L'enveloppe extérieure de l'effondrement et du puisard est figurée en doré, la surface intérieure de l'effondrement en bleu

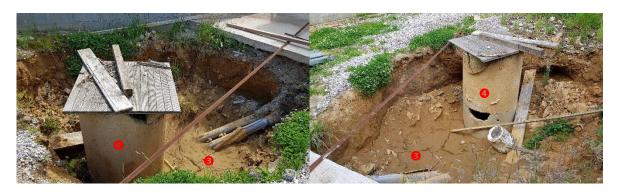
Vues de « l'entonnement » en tête du puits d'infiltration

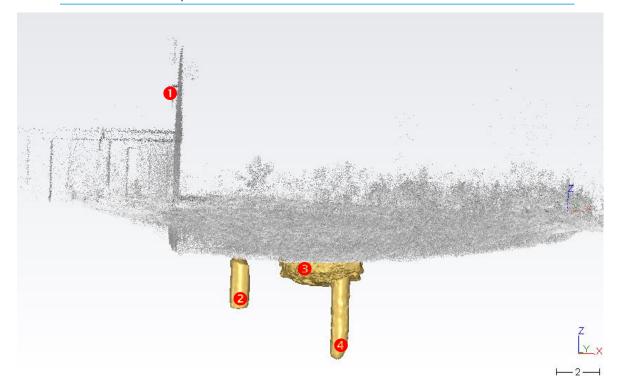
Schéma 11 : Vue en coupe du relevé 3D
