*Gestion d'indices de cavités souterraines*

**Expertise visuelle d'un effondrement**  
**Propriété BUISSON**  
**COMMUNE D'AMBRUMESNIL**

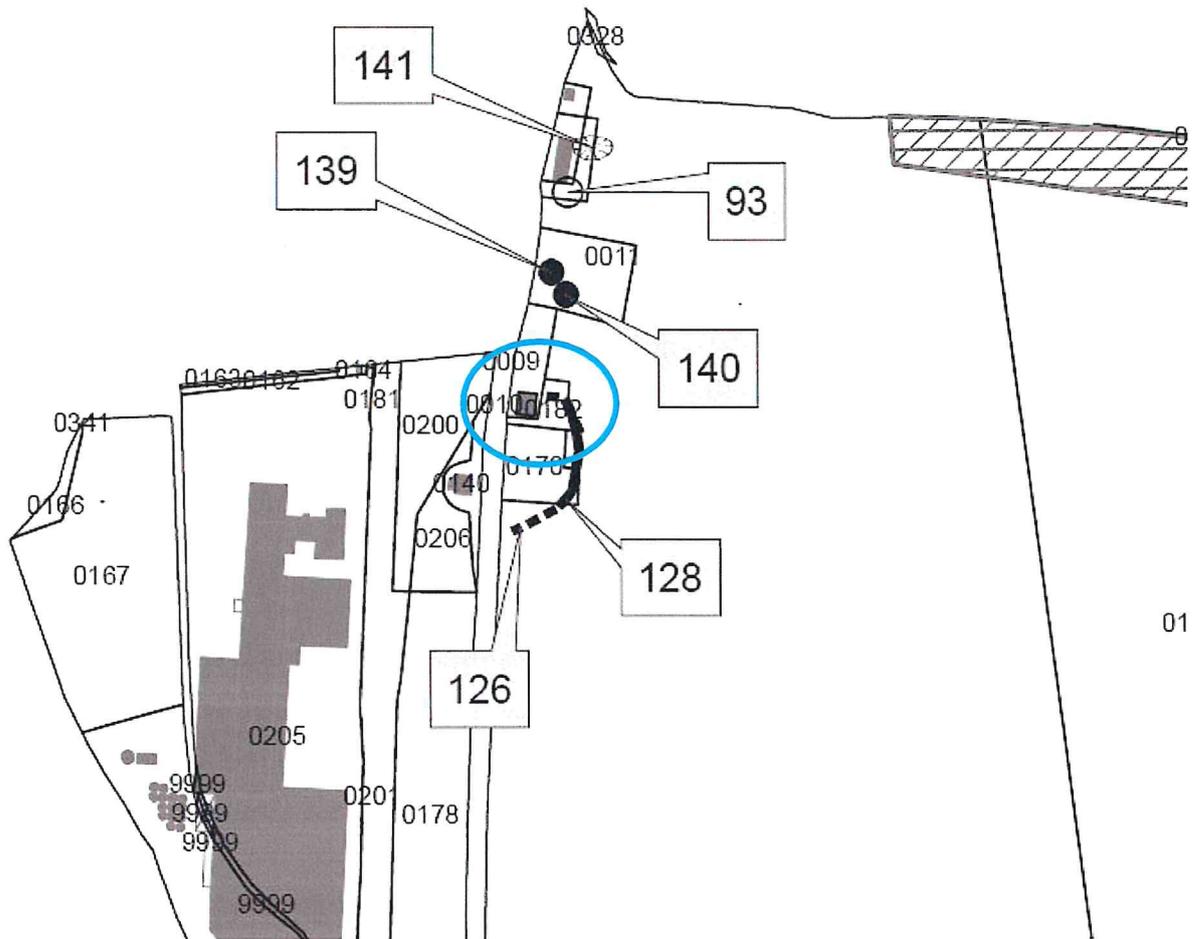
**Figure 1 : Recensement des indices de cavités souterraines**

D'un point de vue topographique, la propriété et l'effondrement sont situés au même niveau que la zone d'exploitation de la carrière à ciel ouvert, en amont du lit majeur de la vallée de la Saône.

Remarquons que les indices n°139 et n°140, en lien avec des entrées à flanc de coteau, sont aussi localisés à la même altimétrie (environ 22m).

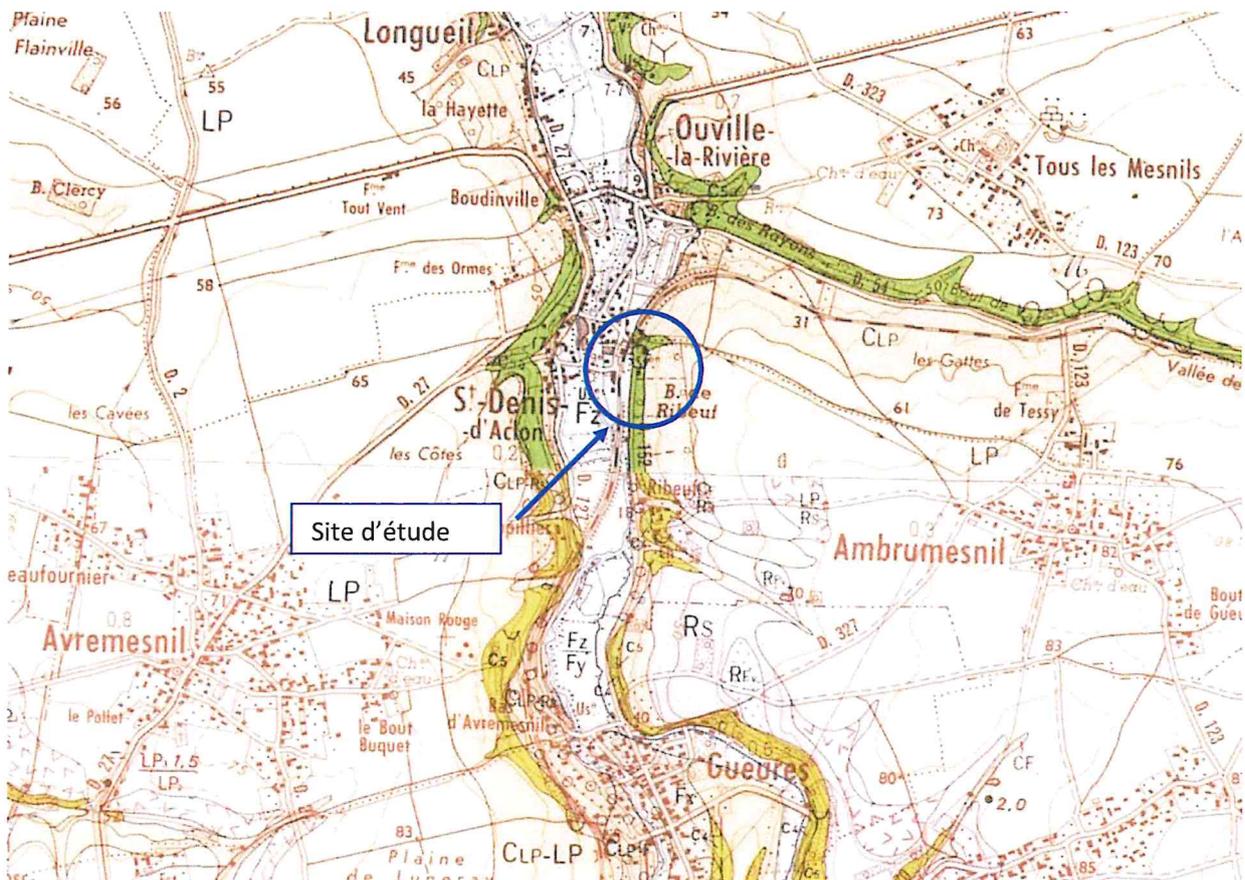
**Figure 4 : Carte géologique du site d'étude**

- Des craies du Crétacé Supérieur (C) ;
- Des formations à silex : Argile à silex (RS) ;
- Des limons (LP) dont l'épaisseur varie de quelques décimètres à plusieurs mètres.

Notre site d'étude est situé au droit d'un substrat crayeux affleurant.

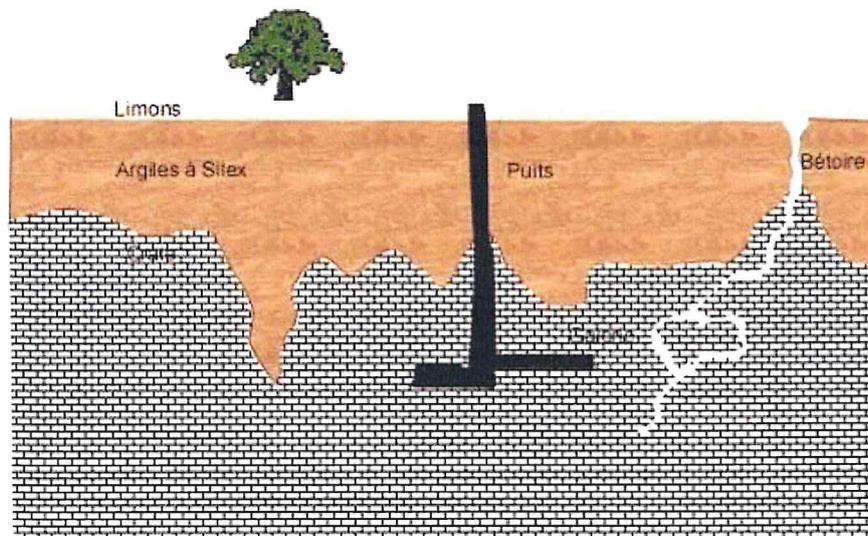
**Figure 6 : Coupe géologique schématique montrant une exploitation souterraine de matériaux et une « bétoire »**

de craie, afin d'assurer la solidité du toit de l'exploitation. A partir du puits, des chambres sont creusées, prenant des formes et des tailles diverses suivant les terrains rencontrés et le mode de travail de l'exploitant. D'autres matériaux tels que l'argile, le silex, voire parfois le sable, étaient également extraits en souterrain.

L'évolution dans le temps de ces cavités souterraines peut être à l'origine de désordres de surface, pouvant remettre en cause la stabilité d'infrastructures et de bâtiments et ainsi mettre en danger des vies. Les effondrements et affaissements de tailles diverses survenant périodiquement (en général après de fortes pluies), sont les manifestations visibles de ces cavités.

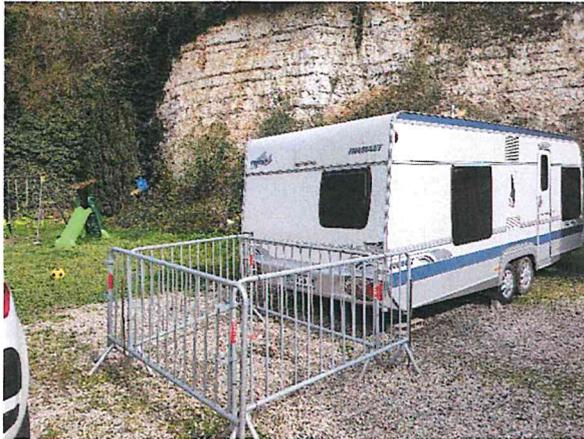
**Photographie 1 : Effondrement sur la propriété M et Mme BUISSON**

En l'état, l'effondrement n'impacte pas directement l'habitation. Aucune fissure visible n'a été constatée sur les murs de la propriété.

**Il est donc impératif de maintenir les moyens de sécurisation déjà mis en place ( barrières) et de boucher l'orifice. Il est URGENT de procéder au comblement de l'effondrement de manière à ralentir la poursuite et l'aggravation du désordre.**

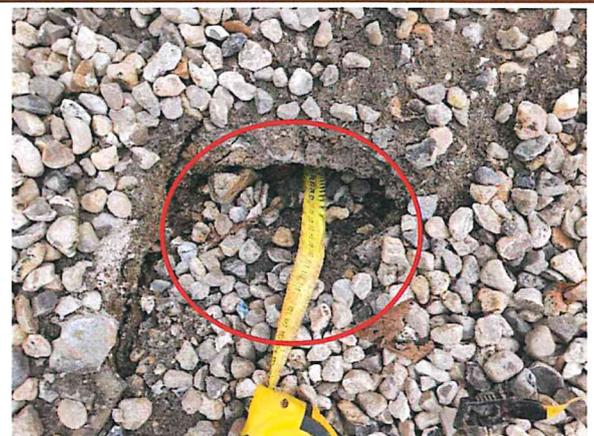
**Photographie 6 : Elargissement en profondeur des dimensions de l'effondrement avec terrains en surplomb**

A ce stade des investigations, l'effondrement peut être lié à la présence d'une cavité souterraine de type « carrière souterraine ». Cependant, il est impossible de statuer de manière formelle sur l'origine du désordre.

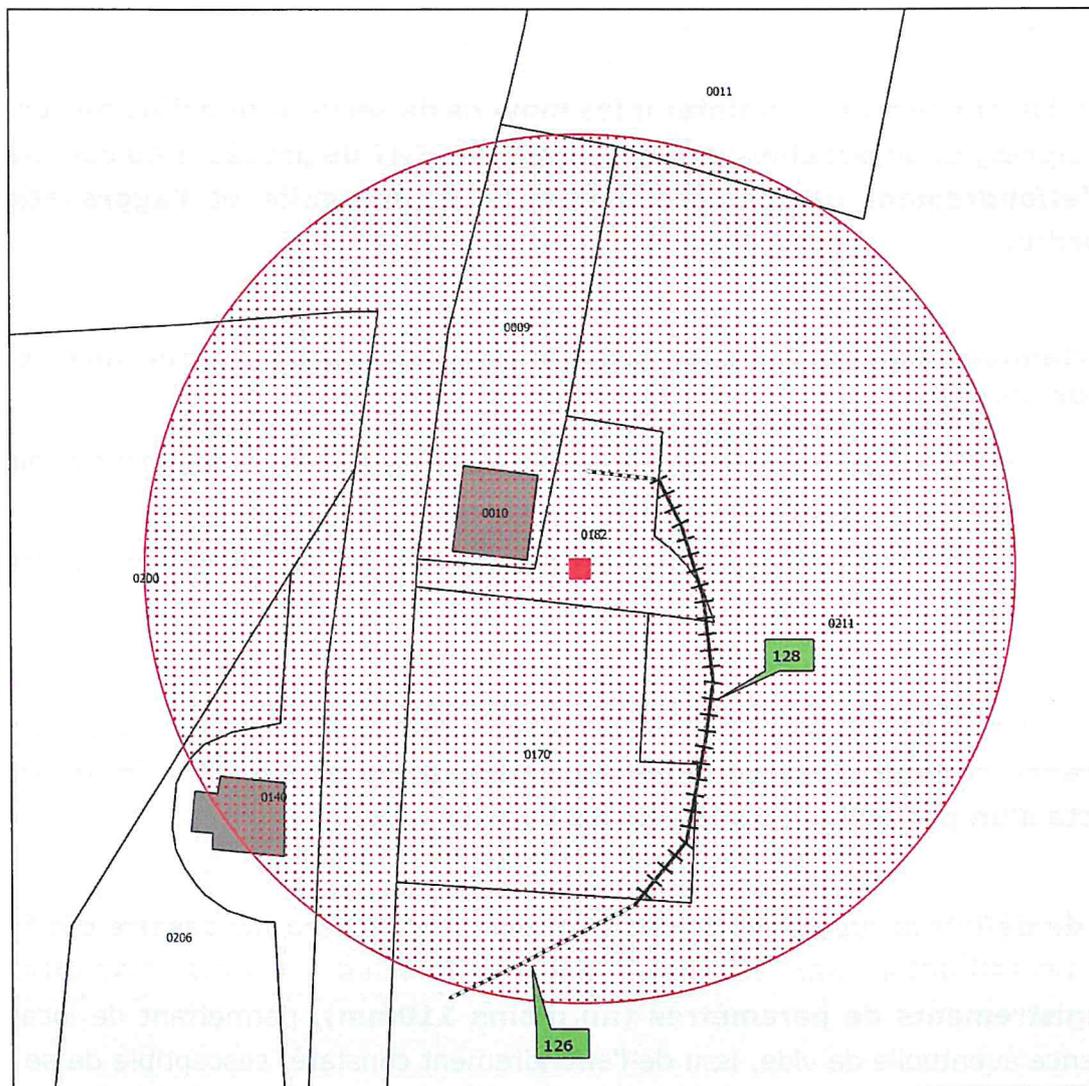
**GESTION D'INDICE DE CAVITE SOUTERRAINE**  
**Périmètre de sécurité**  
**Effondrement**  
 Commune d'AMBRUMESNIL

- Effondrement
- Carrière à ciel ouvert
- Entrées à falnc de coteaux
- Périmètre de sécurité

| <b>Propositions :</b> | <p>Mise en place d'un périmètre de sécurité de 60m de rayon ;</p> <p>Comblement en urgence de l'effondrement.</p> <p>Surveillance régulière afin de vérifier :</p> <ul style="list-style-type: none"> <li>- si l'effondrement est stable ou s'il s'accroît ;</li> <li>- si ce dernier engendre des fissures sur l'habitation.</li> </ul> <p>Afin de définir la typologie de cet indice, il sera nécessaire de réaliser une investigation par décapage ou forages en gros diamètre</p> |
