Commune de Val de Saône (76)

Recensement communal des indices de
cavités souterraines et à ciel ouvert

REPORTAGE PHOTOGRAPHIQUE

Plan de l'exploitation souterraine en relation avec l'indice 76018-132

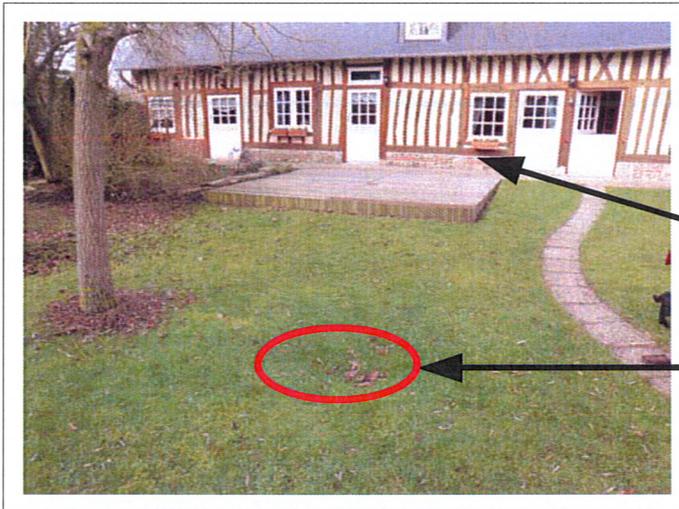
**Maison de Madame
et Monsieur SOUBLIN**

Affaissement

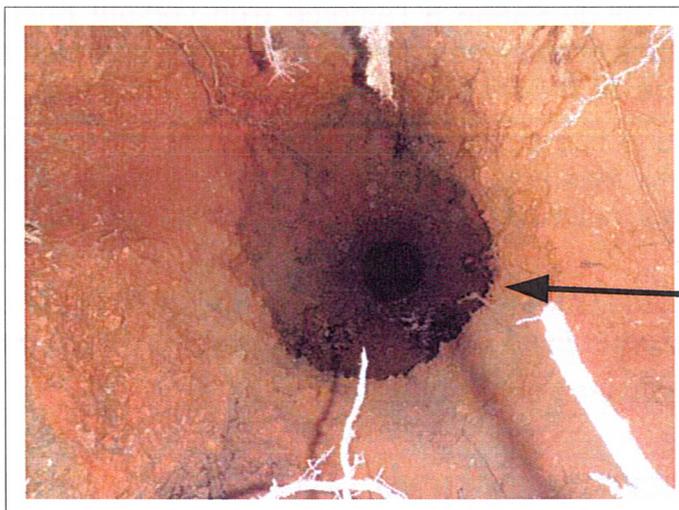
**Puits de 1 m de diamètre
Profondeur de 12 m le
jour de l'intervention**

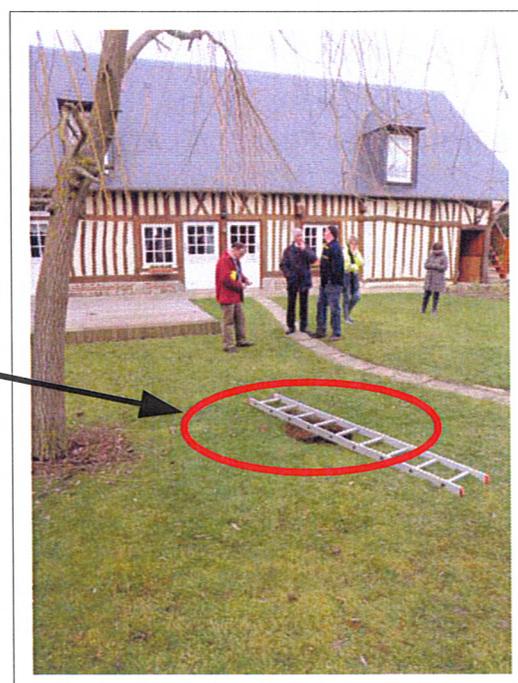
**Taille approximative de l'effondrement
sous la couche engazonnée**

Les matériaux visibles sur les parois de l'effondrement sont constitués, de haut en bas, de terre végétale, d'argile à silex puis de craie. Ces parois sont gorgées d'eau et l'excavation est instable.

Le désordre correspond vraisemblablement à l'effondrement de la tête d'un puits. Les précipitations importantes de ces dernières semaines sont certainement le facteur déclenchant.

Le désordre est situé à 9 m de la route communale et de la maison d'habitation. Il a été préconisé d'instaurer un périmètre de sécurité autour de l'effondrement et d'évacuer la maison provisoirement.

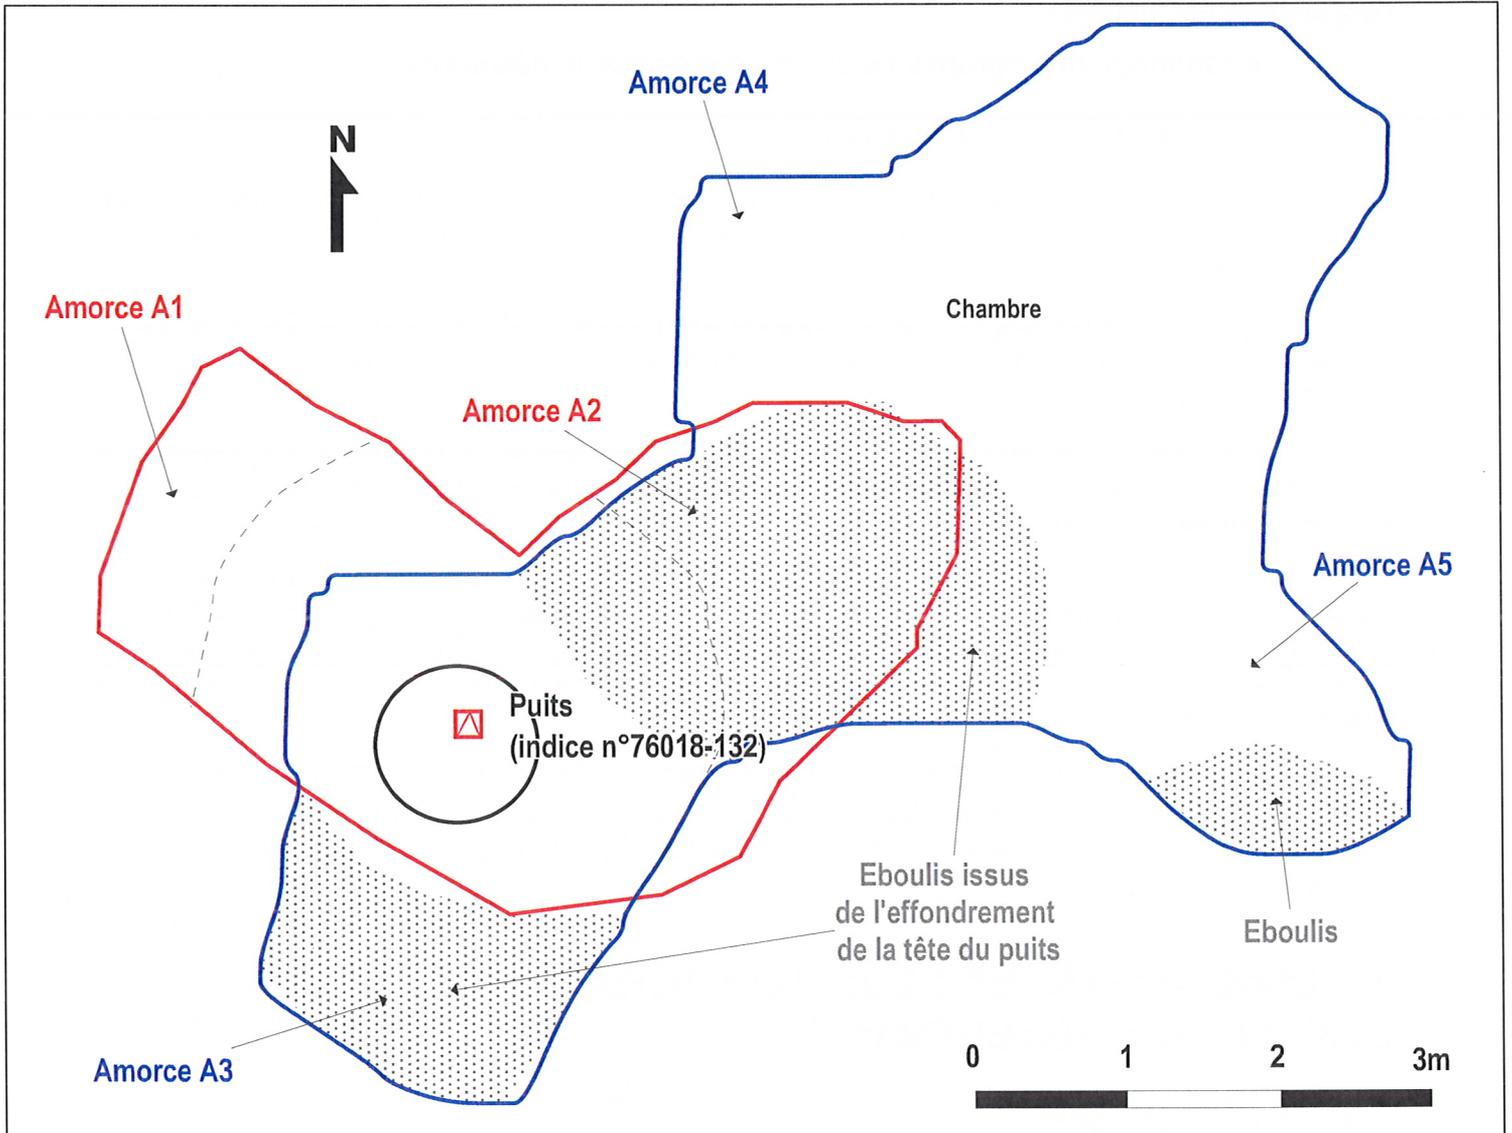
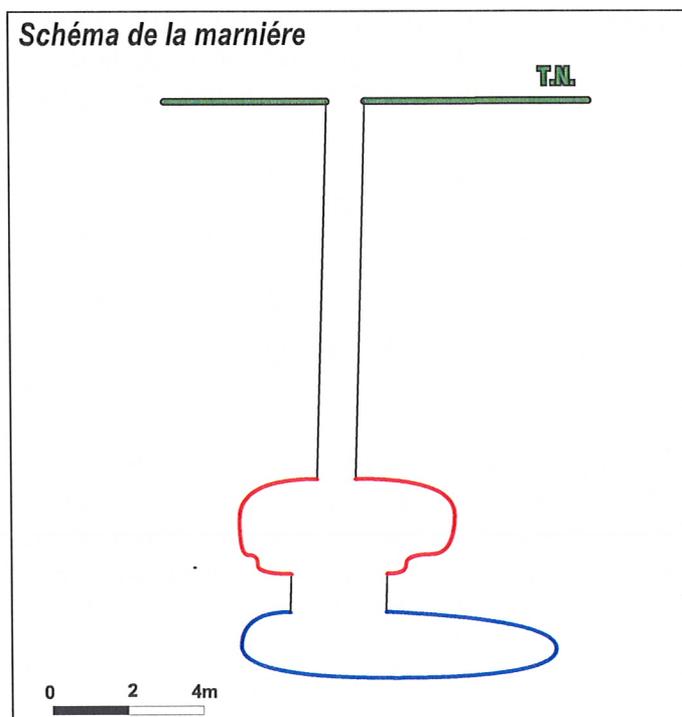
Des madriers décomposés ont été retrouvés dans les matériaux de déblai du puits. Ces morceaux de bois ont probablement servi à maintenir la colonne de remblaiement du puits. Le mouvement de terrain survenu début mars est la résultante de la rupture des madriers permettant aux matériaux de remblaiement du puits de s'écouler dans la cavité.

Le premier étage est composé de deux amorces (notées A1 et A2) situées de part et d'autres du puits et surmontant l'exploitation principale. Elles sont situées à une profondeur de 12,50 mètres. Ces amorces d'exploitation possèdent une faible épaisseur de recouvrement de craie. De larges fissures laissent entrevoir l'argile à silex. Etant donné la fragilité du ciel de ce premier étage, l'analyse et le relevé géométrique ont été réalisés depuis la nacelle du puisatier. Leur volume respectif est estimé à 19 m³ sachant qu'aucune mesure d'angle n'a été possible (l'acier de la nacelle ne permettant pas d'utiliser une boussole).

Le deuxième étage est constitué d'une **chambre principale** présentant une surface globale estimée de 20,00 m² pour des hauteurs d'exploitation comprises entre 1,00 m et 1,40 m. Ces faibles hauteurs sont dues à un dépôt de limon qui recouvre le plancher et aux matériaux de remblaiement du puits qui se sont écoulés dans la chambre. L'observation des parois de cette chambre ainsi que l'humidité importante des matériaux recouvrant le plancher nous informe que la cavité est sujette à des circulations d'eau. Cette carrière souterraine a probablement servi de puisard après son exploitation.

Afin de supprimer le risque d'apparition d'un mouvement de terrain en relation avec la rupture partielle ou totale du ciel de cette exploitation souterraine, le L.R. de Rouen préconise le comblement total de cette carrière. Le comblement sera réalisé à l'aide d'un coulis de béton dont la formule et le volume total à injecter seront préalablement définis. Ce coulis devra en outre répondre à des critères spécifiques de compression.

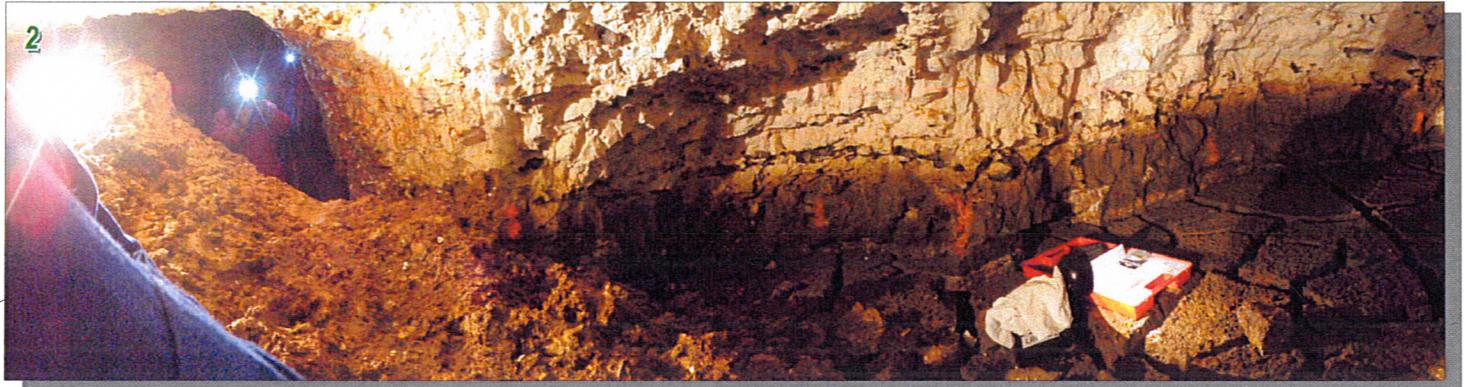
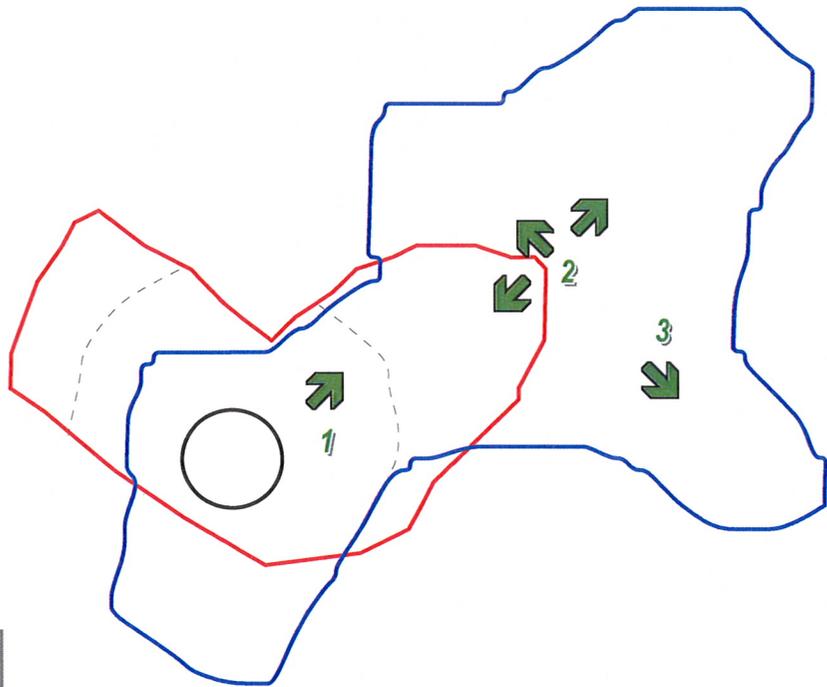
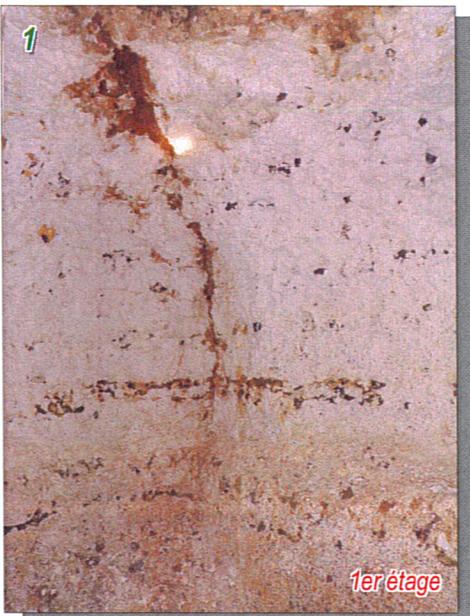
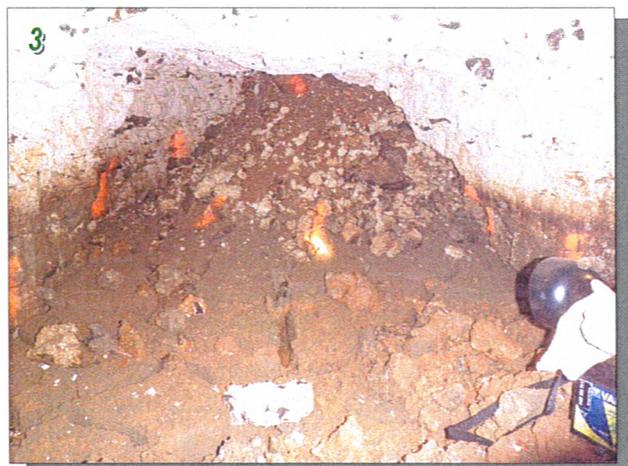
Reportage photographique

Marnière liée à l'indice 76018-132

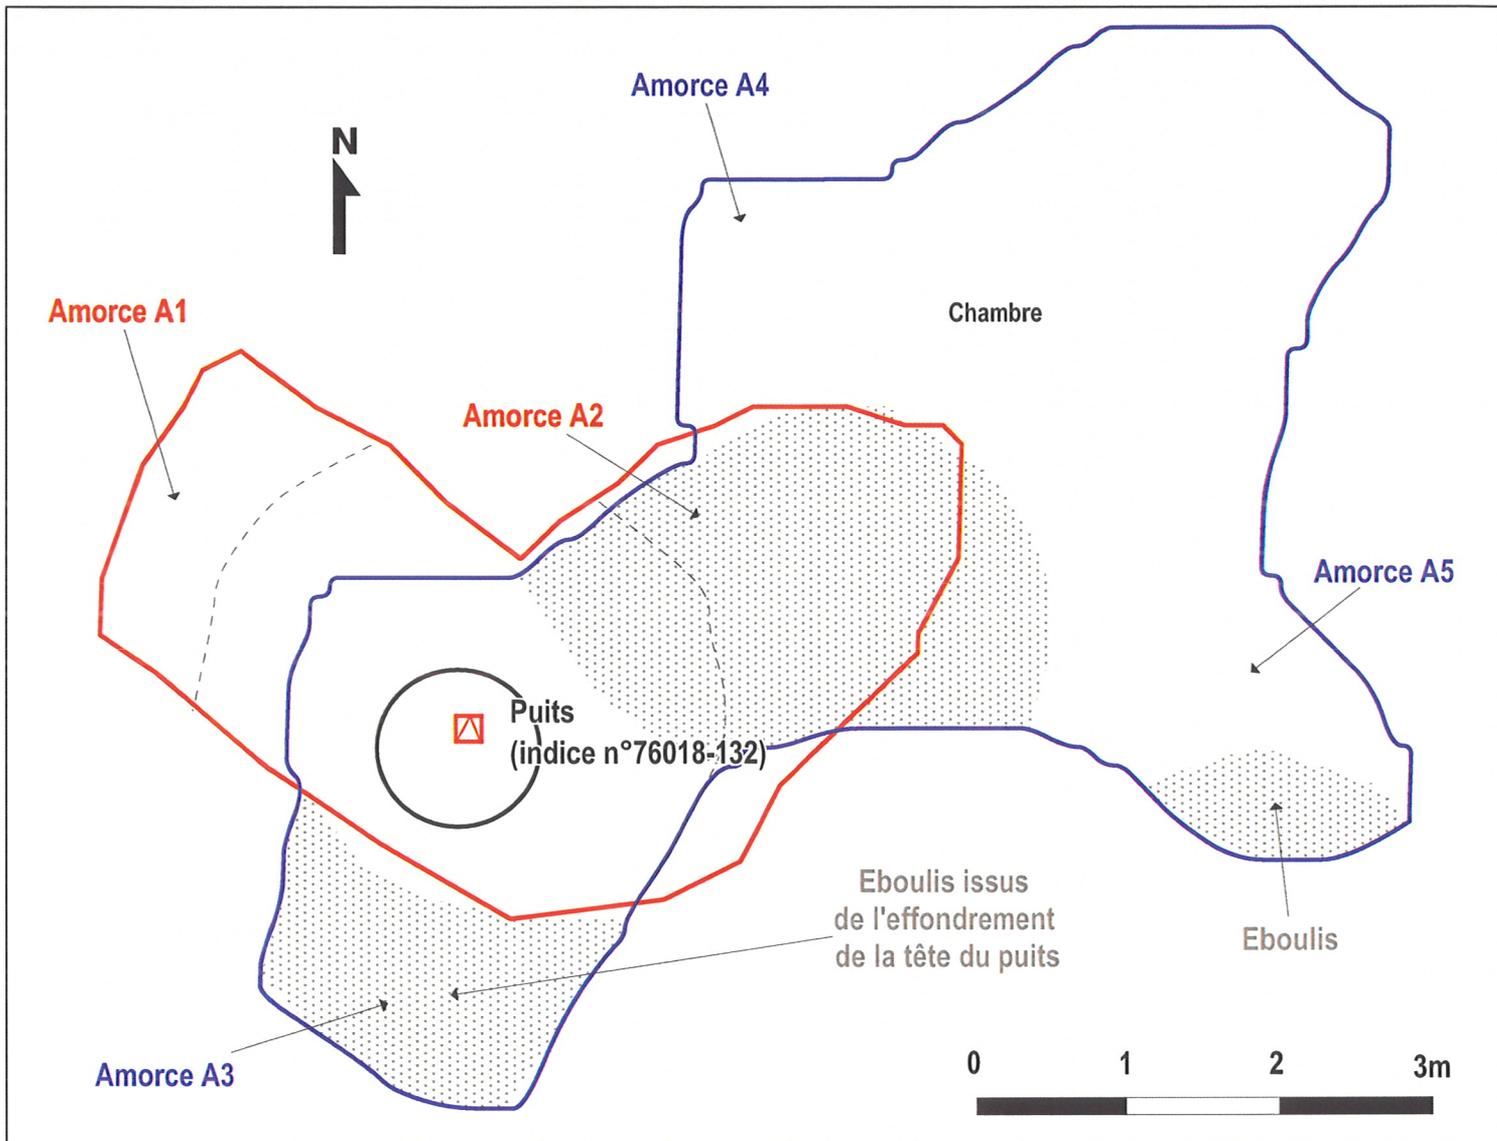
Plan de l'exploitation souterraine en relation avec l'indice 76018-132

L'exploitation souterraine en relation avec l'indice n°76018-132 présente un volume global estimé de 85 m³ (ordre de précision de 10-15%). Le puits représentant un

volume d'environ 8 m³ pour sa partie haute entre le terrain naturel et le ciel du premier étage (hauteur de 10 m pour un diamètre de 1,00 m). Entre les deux étages d'exploitation, le puits est élargi et son volume est estimé à 26 m³ (hauteur de 5,20 m pour un diamètre moyen de 2,50 m). Deux amorces d'exploitation constituant un premier étage, ont été mises en évidence sur les bords du puits de descente et représentent un volume d'environ 19 m³. Le second étage, composé d'une chambre et de trois amorces est estimé à 32 m³. Des singularités sont observées (fractures, rupture du ciel) significatives d'un état de dégradation en cours de l'exploitation résultant notamment des contraintes verticales appliquées par les terrains sus-jacents sur le ciel de la carrière.

Le L.R. de Rouen préconise le comblement de la carrière souterraine. Ce traitement permettra également de supprimer le risque d'apparition en surface de mouvement de terrain en relation avec une rupture du ciel de l'exploitation et permettra en outre de lever le périmètre de sécurité lié à sa présence.
