Localisation

Commune : Beautot

LEVEE D'INDICE DE CAVITE SOUTERRAINE
Périmètre de sécurité après investigation
par décapage de l'indice de cavité souterraine n°95
 COMMUNE DE BEAUTOT

Gestion des risques liés aux cavités souterraines
 Aff. : ALI/PUITS/MAIRIE/BEAUTOT/1510144

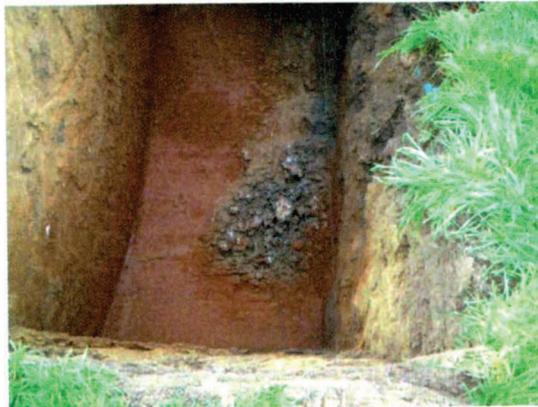
Un précédent décapage avait permis de mettre en évidence l'indice 95 bis, une anomalie de type puits d'accès à une exploitation souterraine de matériaux ou de type puisard, à l'origine d'un affaissement.

Photographie 1 : Anomalie à 3.2m de profondeur (fin de décapage)

Un périmètre de 60m avait alors été affecté à cet indice.

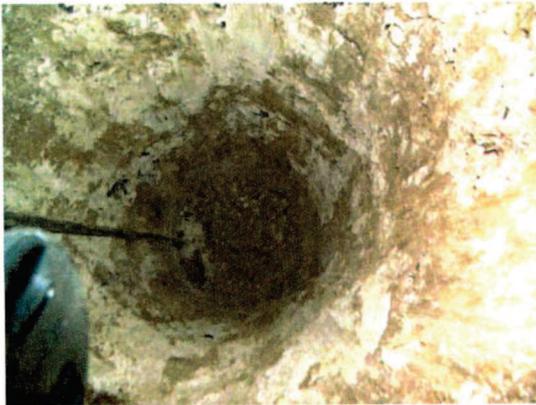
Le puits a été recreusé par l'entreprise « DUVAL » jusqu'à 16m de profondeur le 01/06/2016.

Cette inspection a bien confirmé l'existence d'un puits de marnière probablement effondré durant son creusement.

Sa profondeur réelle est à l'origine de 14,5m.

Ce puits ne semble pas être un puisard. En effet il n'est pas maçonné et ne présente pas d'éléments de drainage (silex, cailloux...).

Photographie 2 : Puits recreusé

- D'affecter un périmètre de sécurité de 10 m en absence de travaux de comblement autour du puits non comblé.

- de procéder au comblement du puits purgé dans les plus brefs délais, par du béton dosé à au moins 100kg/m³.
- de dévier toute source potentielle d'eaux pluviales (réseau de drainage d'eau pluviale...) dans un rayon de 10m autour du puits afin de ne pas favoriser la formation de bétouilles.

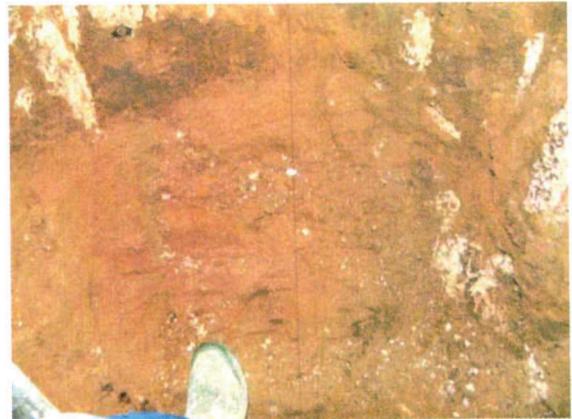
Aucune galerie souterraine issue de ce puits n'a été repérée. Du limon est présent sur 3m dans le fond puis est recouvert par de l'argile et des silex.

Photographie 3 : Limon sur 3m présent dans le fond du puits

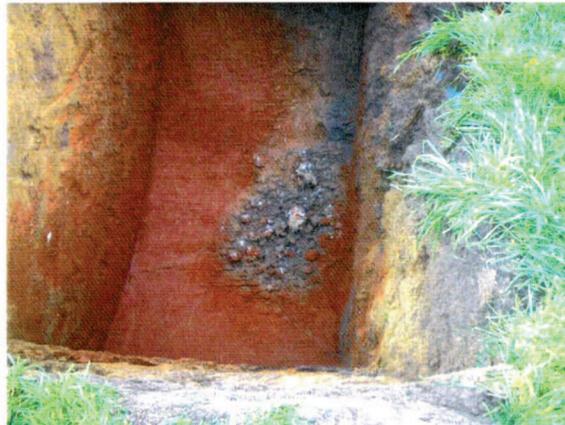
Un précédent décapage avait permis de mettre en évidence l'indice 95 bis, une anomalie de type puits d'accès à une exploitation souterraine de matériaux ou de type puisard, à l'origine d'un affaissement.

Photographie 1 : Anomalie à 3.2m de profondeur (fin de décapage)

Un périmètre de 60m avait alors été affecté à cet indice.

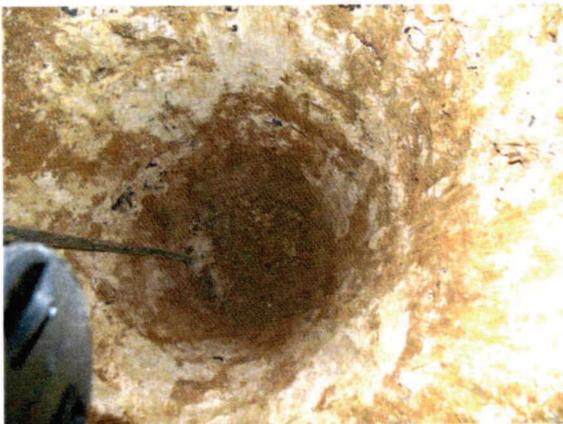
Aucune galerie souterraine issue de ce puits n'a été repérée. Du limon est présent sur 3m dans le fond puits est recouvert par de l'argile et des silex.

Ce puits ne semble pas être un puisard. En effet il n'est pas maçonné et ne présente pas d'éléments de drainage (silex, cailloux...).

Photographie 2 : Puits recreusé

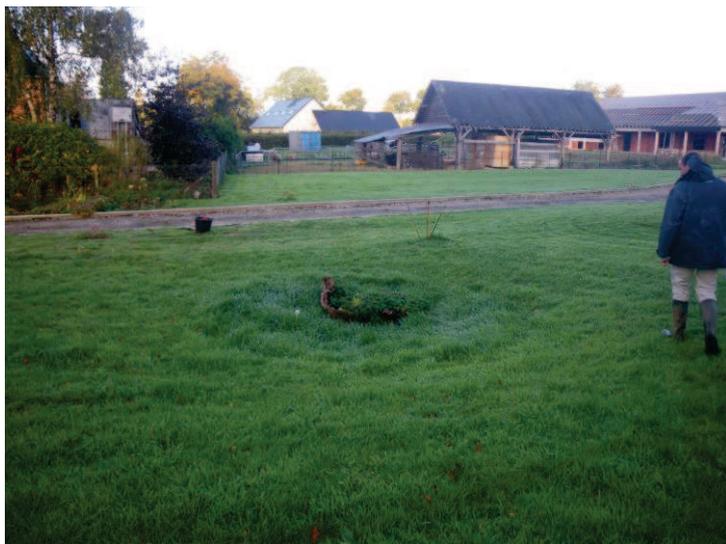
Il correspond, d'après la fiche du recensement, à un point « karstique », de forme circulaire. Ce dernier ne semble pas avoir été validé (voir fiche indice n°76066-095). L'indice est placé sur le plan, sur un chemin donnant accès à des propriétés.

Photographie 1 : Site d'étude en début de chantier

Cet indice, après être relocalisé avec précision, fera l'objet d'un traitement de type « destructif » par décapage afin de rechercher la présence d'un puits de marnière ou la trace d'un fontis.

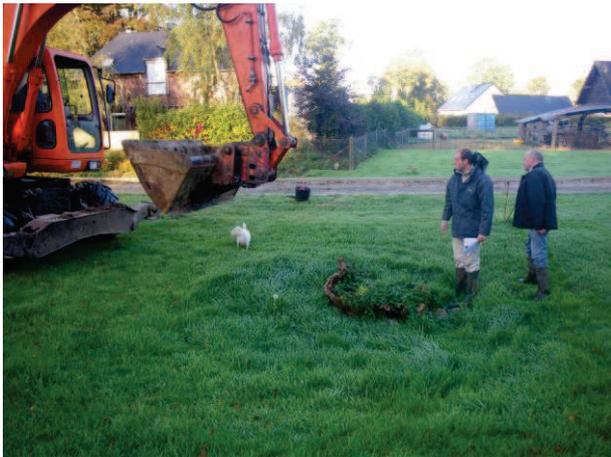
- de type « puits » d'accès à une exploitation souterraine de matériaux. Afin de vérifier la typologie de l'anomalie, nous suggérons le curage du puits ou la réalisation d'une campagne de forages pour s'assurer que le puits réalisé a bien servi à l'extraction de matériaux. Ce qui n'est pas toujours le cas quand il s'agit de puits dits « avortés » ;

Il peut s'agir également d'un ouvrage de type « puisard », pouvant être chambré ou non ayant pour fonction d'infiltrer les eaux de surfaces (le plus souvent d'origine pluviale) au sein de la craie poreuse et fracturée. (Voir photographies n°1 à 4 ci-dessous et la figure 5).

Photographie 2 : Site d'étude en début de chantier

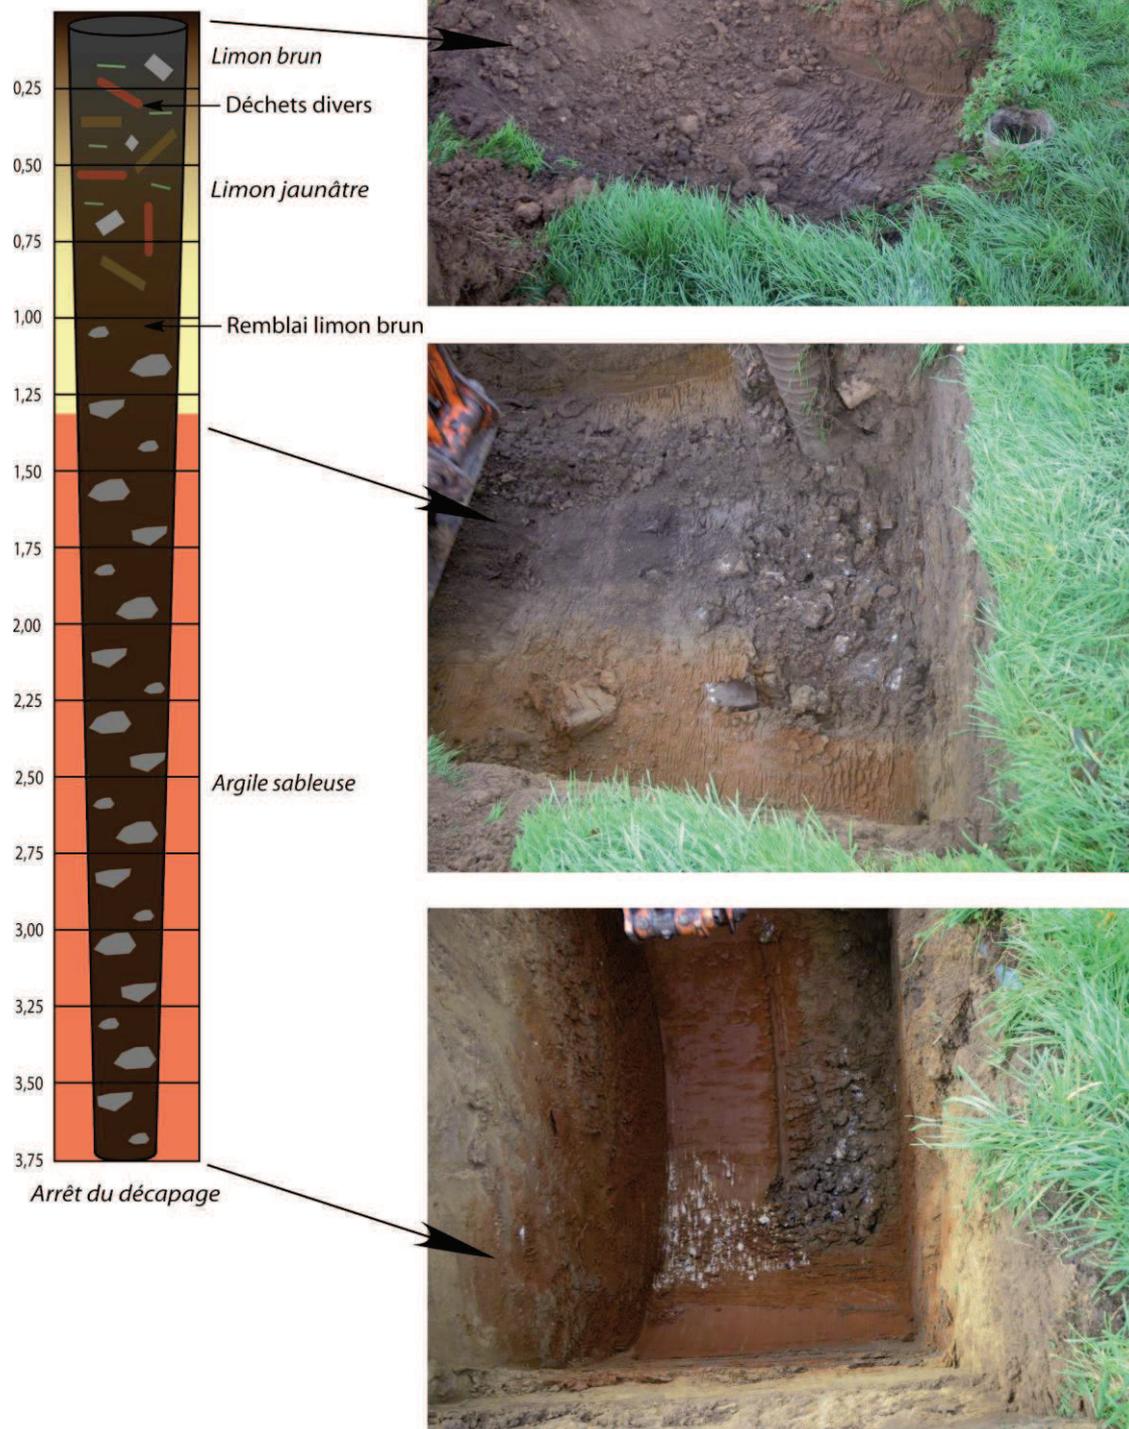
Figure 6 : Coupe synthétique des formations rencontrées

Le décapage a été centré sur l'indice 95 correspondant à l'affaissement de terrain. Il a permis de mettre en évidence que l'affaissement avait été comblé par différents matériaux, ce qui vient corroborer les différents témoignages de la commune.

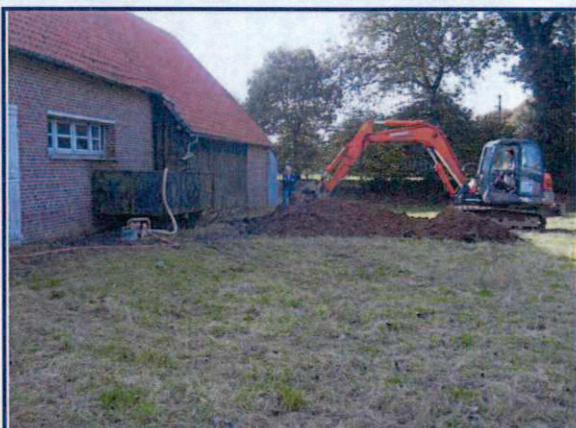
Début du décapage

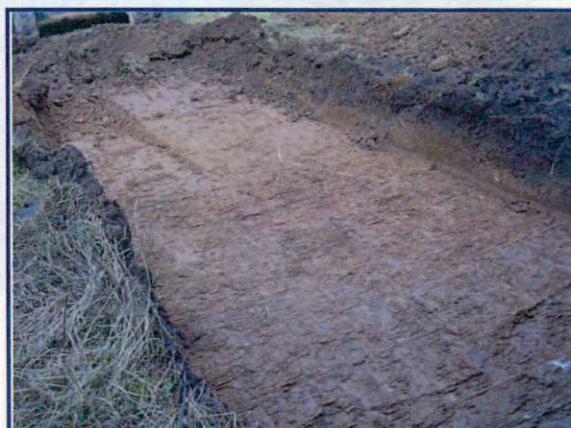
Fond d'une tranchée avec les limons en place

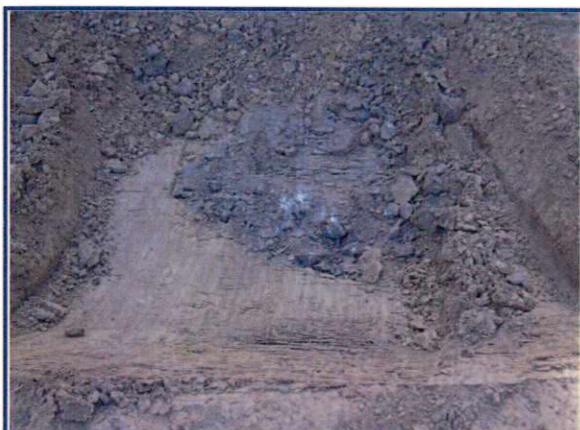
Découverte d'une anomalie

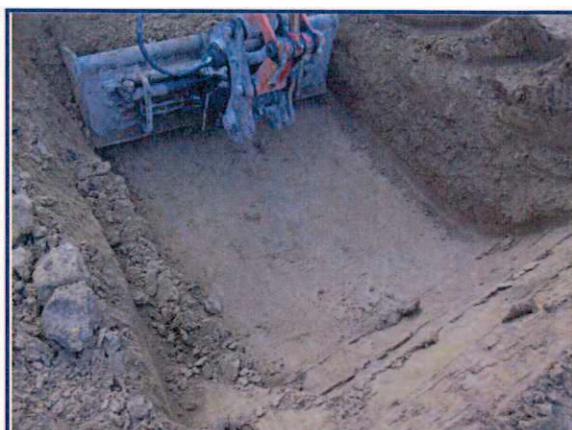
Approfondissement et disparition de l'anomalie

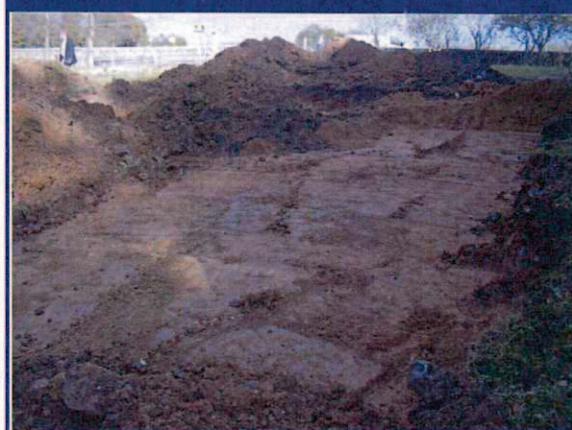
Aucune trace de remblai comblant un ancien puits n'a été découvert suite au 100m² décapés.

Fin du décapage

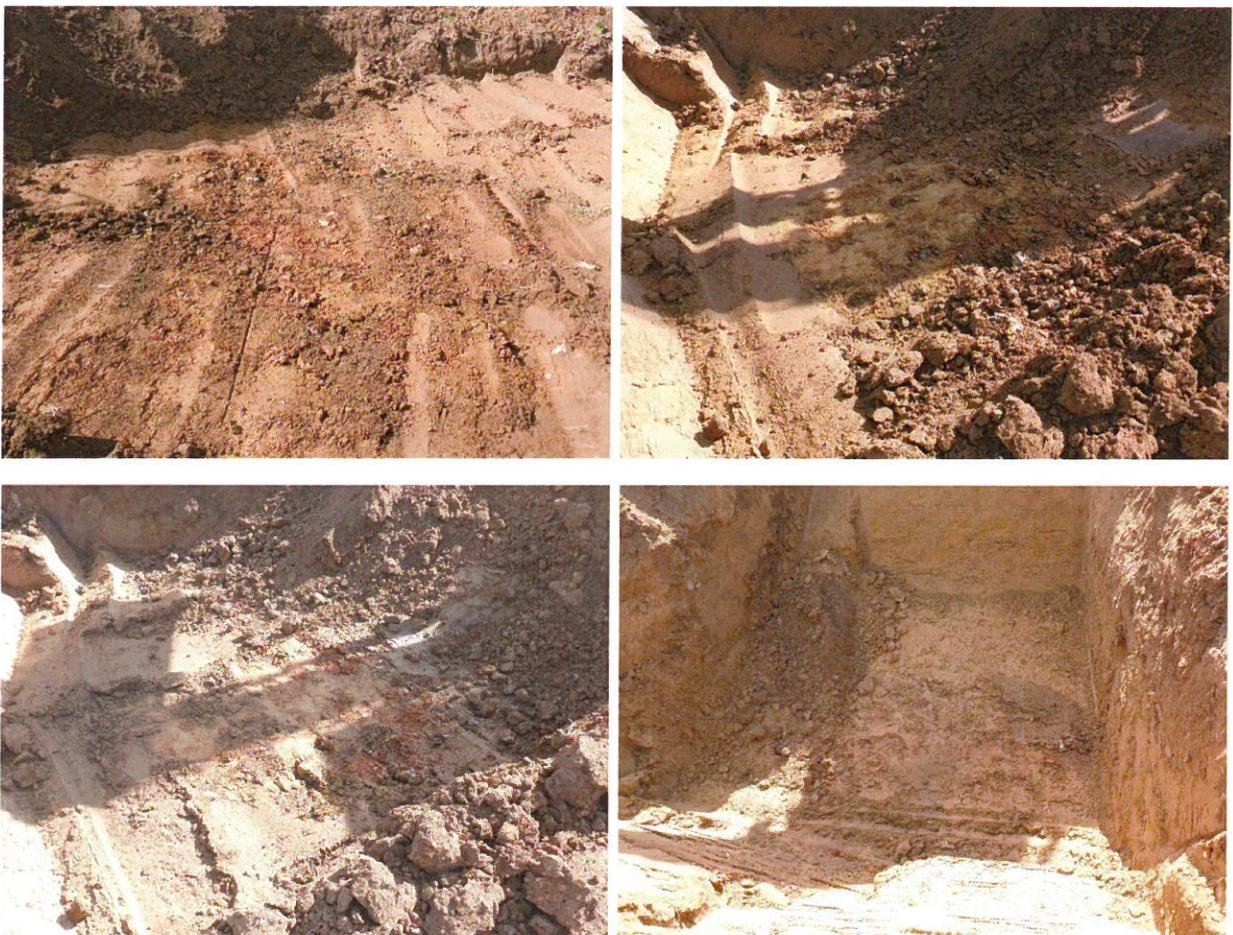
Clichés photographiques : Décapage de l'indice 76006-50

- ✓ **Indice 76066-50** : une aire de 15m x 15m a été délimitée préalablement à la réalisation du décapage. Une zone circulaire constituée de formations résiduelles à silex a été mise en évidence à faible profondeur au sein des limons en place. Cette zone circulaire se poursuit en profondeur et est toujours visible à - 2.5 m où le sondage à la pelle a été stoppé.

Cette zone remblayée est probablement liée à un fontis en relation avec une cavité souterraine dont l'origine reste à déterminer, même si la présence d'une ancienne carrière souterraine peut être suspectée. L'indice 76066-50 a été donc confirmé par ce décapage.

- De maintenir l'indice 76066-50 avec un périmètre de sécurité de 60 m ;
- De requalifier l'indice 76066-51 en indice karstique avec l'application d'un périmètre de sécurité de 5 m. Dans le cadre d'un projet d'urbanisation, tout rejet et/ou infiltration d'eaux pluviales dans ce secteur sera à éviter. Si une voirie est projetée dans ce périmètre, celle-ci devra être renforcée par la mise en place d'une géogrille.

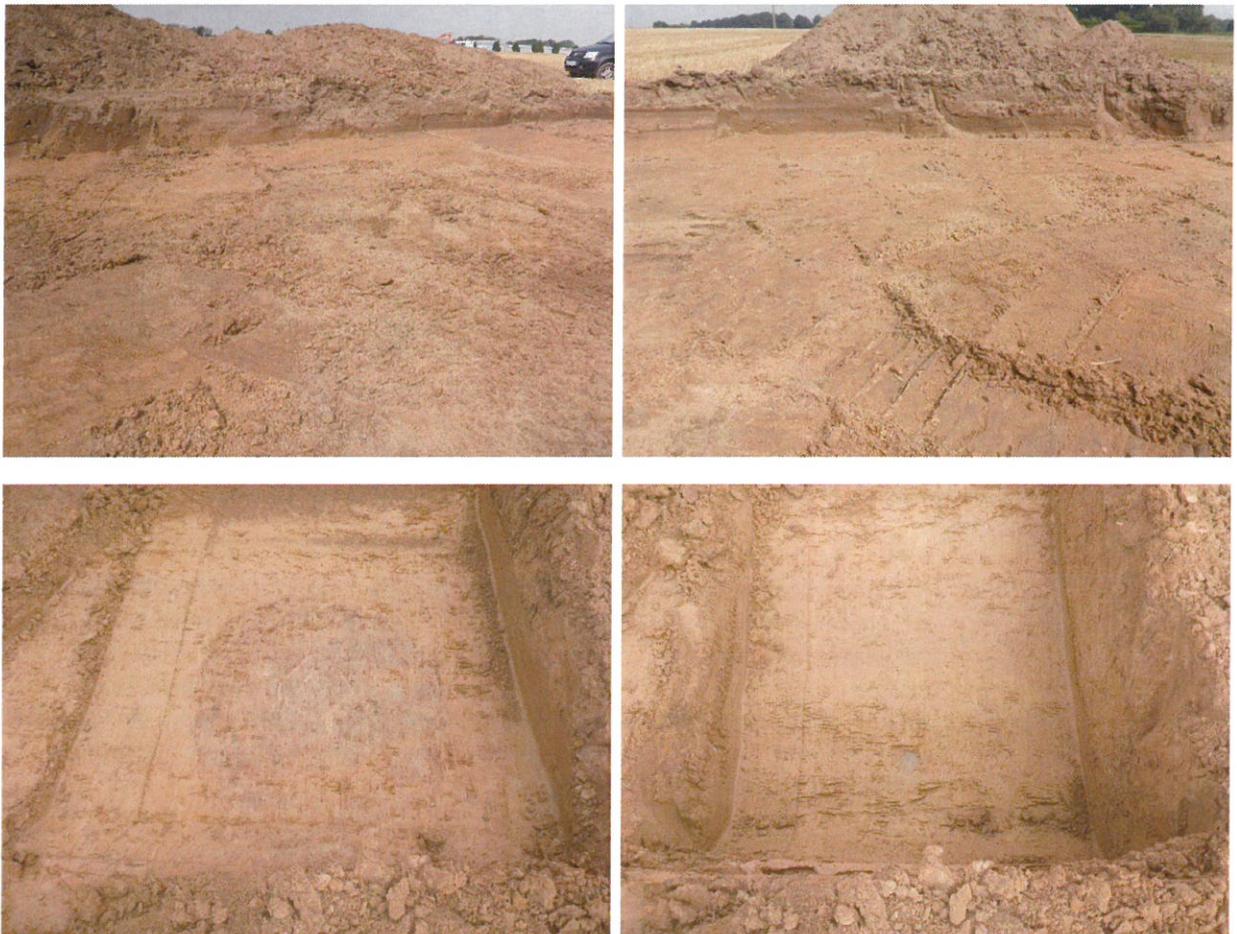
Clichés photographiques : Décapage de l'indice 76006-51

- ✓ **Indice 76066-51** : une aire de 15m x 15m a été délimitée préalablement à la réalisation du décapage. Une tâche circulaire d'ordre métrique a été mise en évidence. Toutefois, cette tache circulaire ne correspond pas à une zone remblayée mais aux matériaux limono-argileux en place. Cette tâche s'estompe puis disparaît en profondeur.

Cette zone située dans un passage d'eau peut correspondre à une zone d'infiltration d'origine karstique.

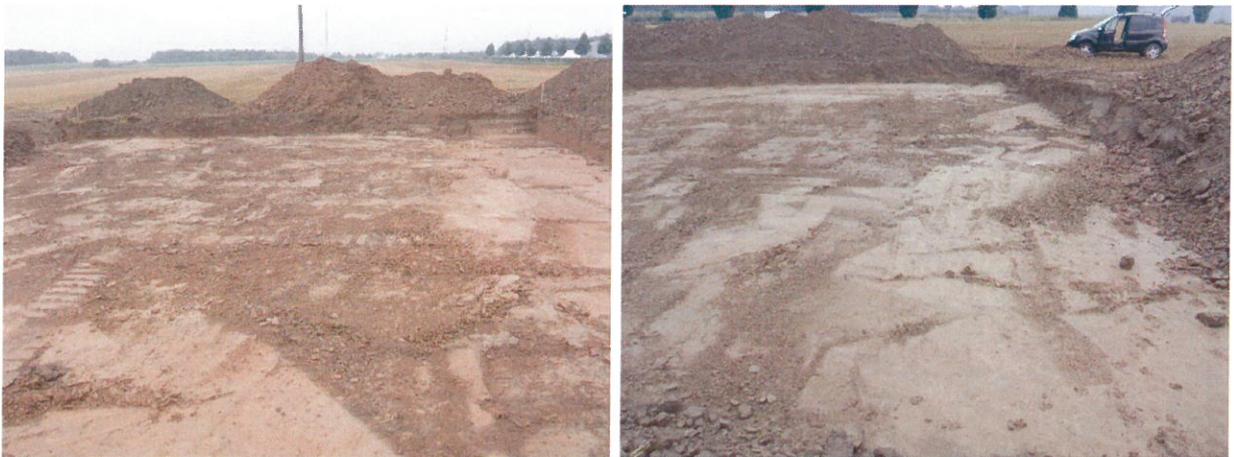
Clichés photographiques : Décapage de l'indice 76066-52

- ✓ **Indice 76066-52** : une aire de 15m x 15m a été délimitée préalablement à la réalisation du décapage.

Aucune zone remblayée ou zone décomprimée n'a été reconnue au droit de la zone décapée.

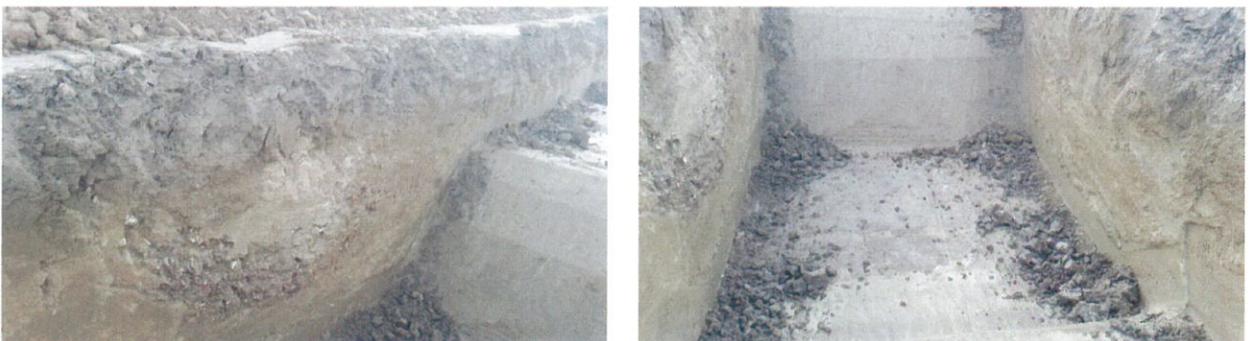
Clichés photographiques : Décapage des indices 76066-23 et 128 – anomalie A

- ✓ **Indices 76066-23 et 128** : une aire de l'ordre de 12000 m² a été délimitée préalablement à la réalisation du décapage, au droit et en périphérie de ces 2 indices. 3 anomalies ont été reconnues au cours de ce décapage.

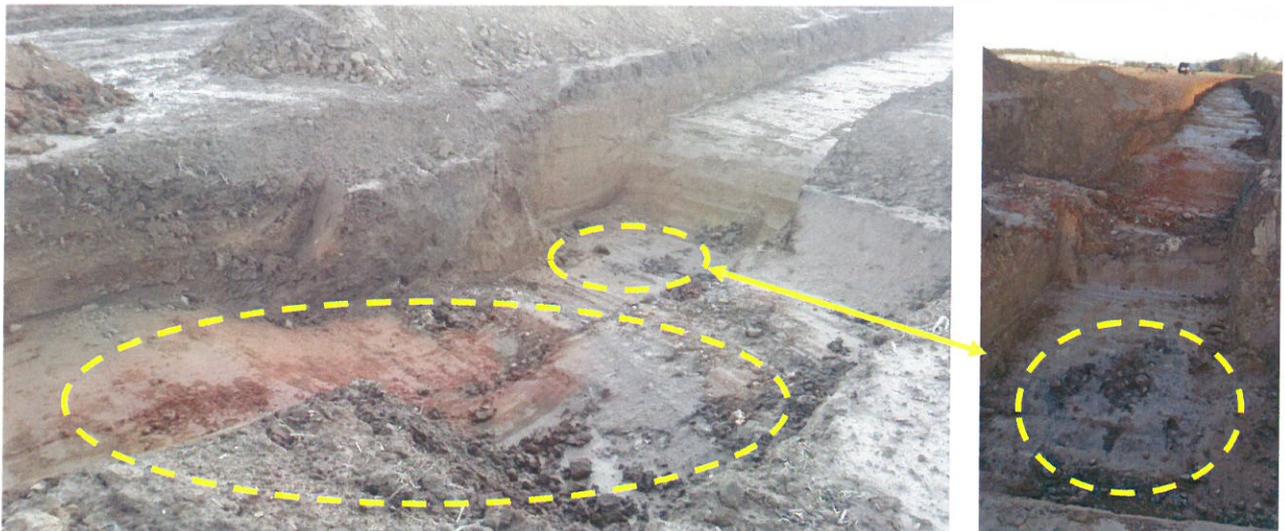
Clichés photographiques : Décapage des indices 76066-23 et 128 – anomalie B

- B. Une anomalie, constituée de 2 zones remblayées situées à quelques mètres l'une de l'autre, a été découverte. La première zone plurimétrique est remblayée avec des formations résiduelles à silex. La seconde, d'ordre métrique, est remblayée avec de la terre noirâtre et quelques silex. Cette anomalie est vraisemblablement liée à la présence d'une ancienne carrière souterraine, la zone remblayée métrique correspondant à l'ancien puits d'accès comblé et la zone plurimétrique correspondant au remblaiement d'un fontis lié à la ruine d'une chambre.

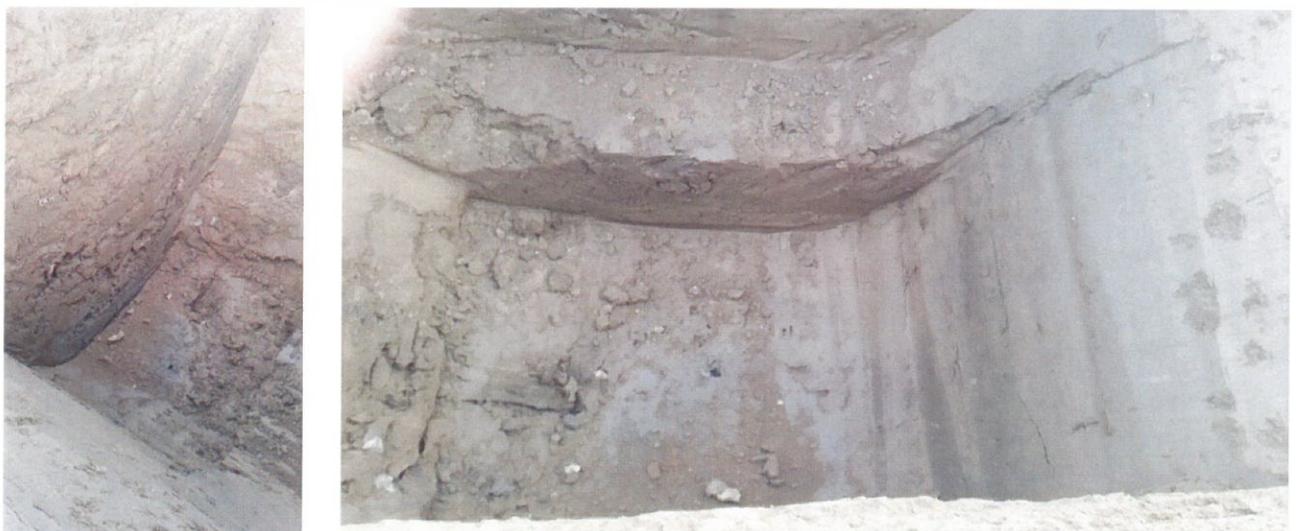
Clichés photographiques : Décapage des indices 76066-23 et 128 – anomalie C

- C. Une zone circulaire métrique remblayée avec de la terre noirâtre et quelques silex a été observée au sein des limons en place. Cette anomalie est toujours visible à 3.5 m de profondeur. Au vu de ces caractéristiques, cette anomalie peut correspondre au remblaiement d'un ancien puits d'accès à une carrière souterraine.
