Localisation

Commune : Belmesnil

<p>fondOuest B.P. 536 50405 GRANVILLE CEDEX</p>	<p>Reconnaissance de 2 Indices de cavité souterraine – Indices n°61 et 62 Rue du Château d'eau BELMESNIL (Seine Maritime)</p>
<p>Affaire n° : 08/14781-A1 Echelle : 1/100^{ème}</p>	<p>Croquis de positionnement ● Sondages destructifs</p>

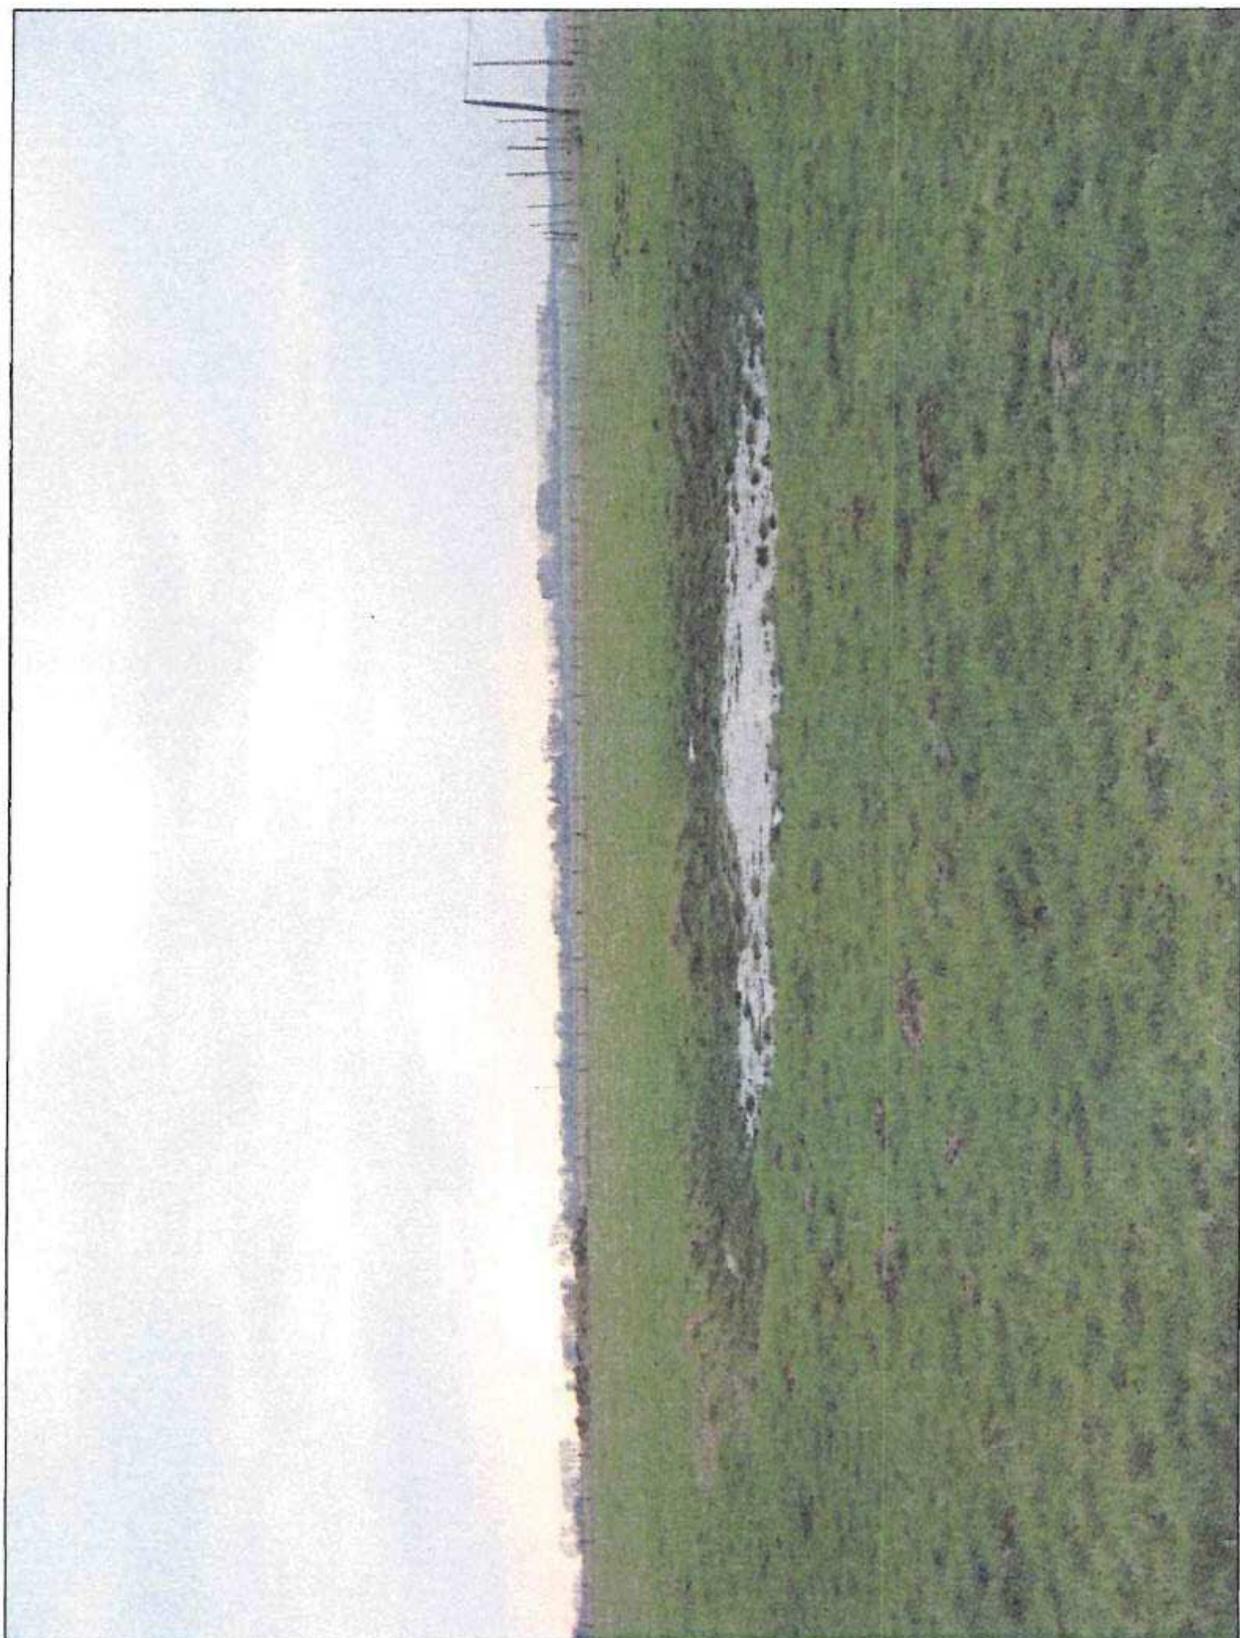
Indice n°76075-056 : Affaissement probable utilisé en mare.

"Le contexte topographique et la morphologie de la mare (bords "doux" et enherbés) ne permettent pas d'attribuer une origine naturelle à cette mare. Elle correspond vraisemblablement à un affaissement utilisé ultérieurement en mare.

Des sondages destructifs au tricône pour recherche de vide sont préconisés autour de la mare afin de confirmer la localisation de la carrière et son extension."

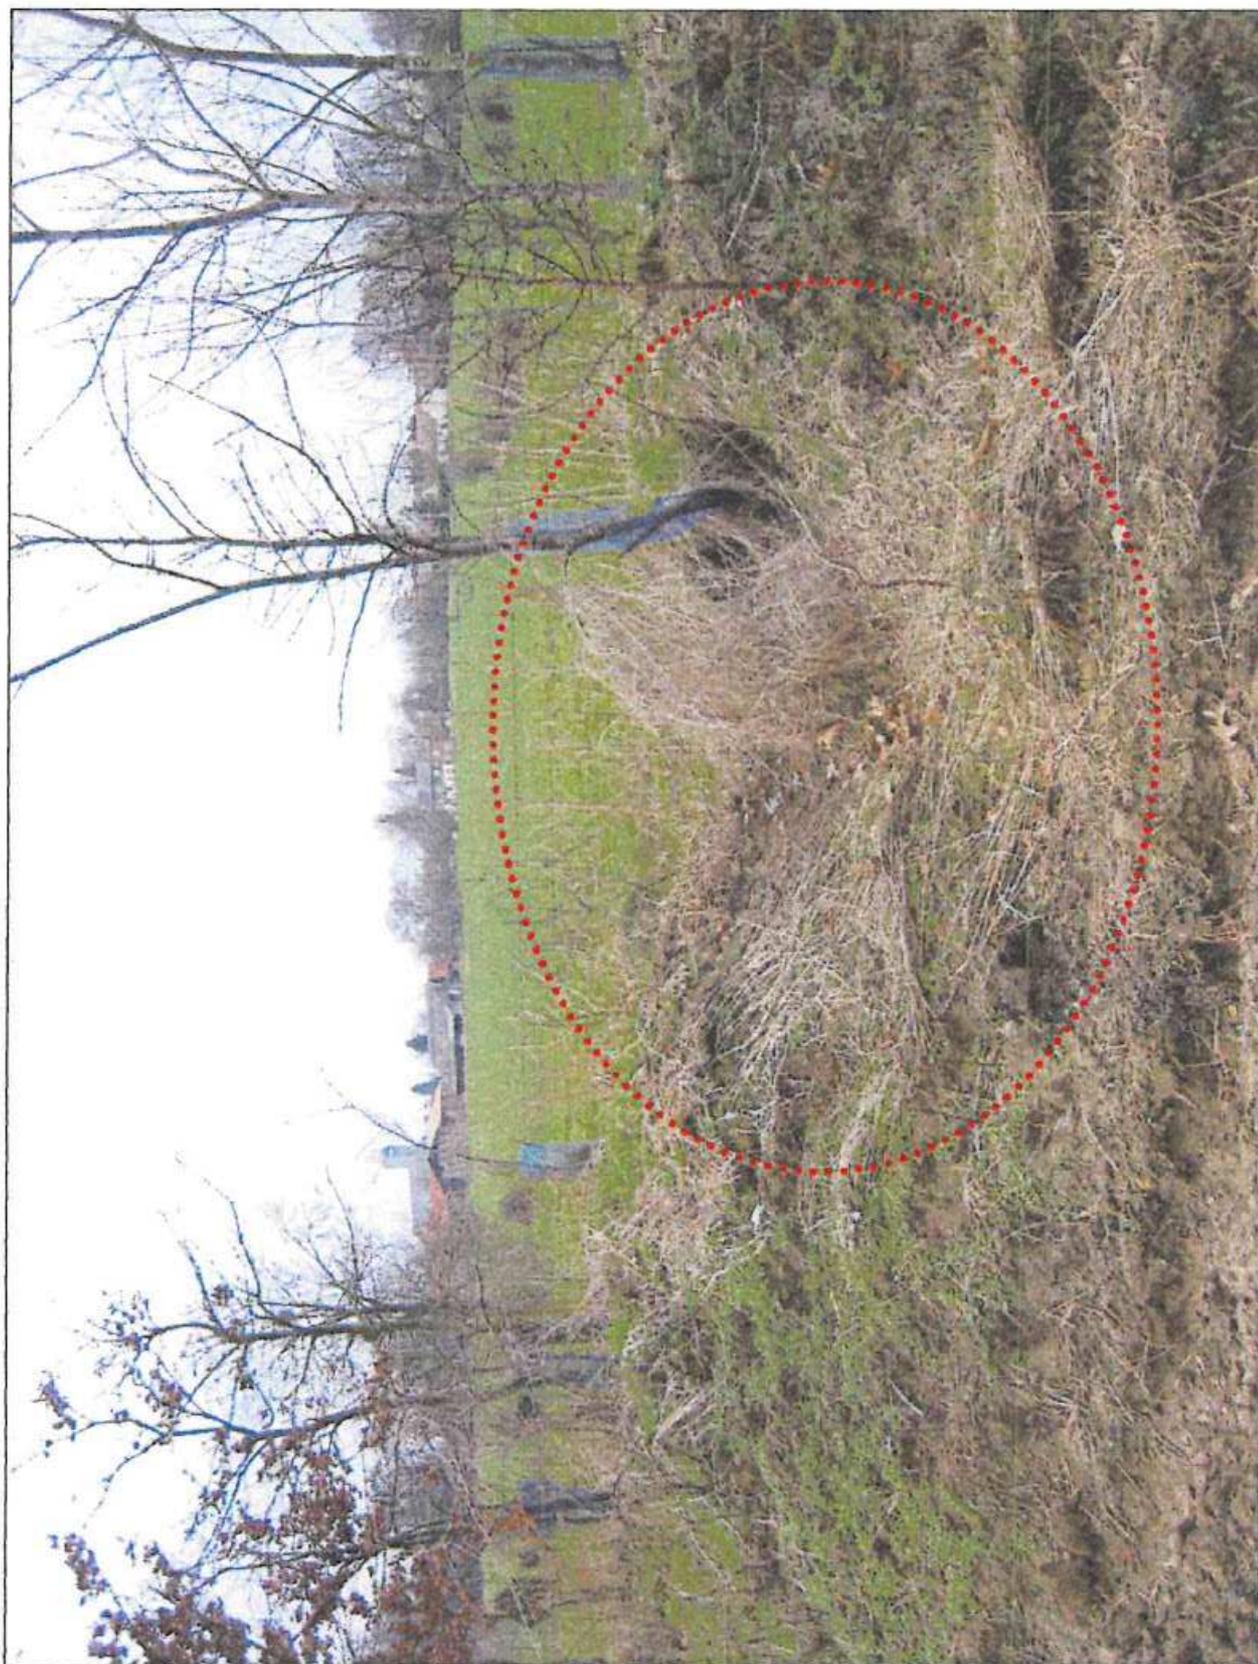
Reprise indice sans modification du RICS initial :CETE / 20038801 / mars 2005

L'effondrement est localisé à 22m à l'Est de l'effondrement indice 78."

"Un sondage à la pelle mécanique est préconisé sur l'indice afin de déterminer son origine.

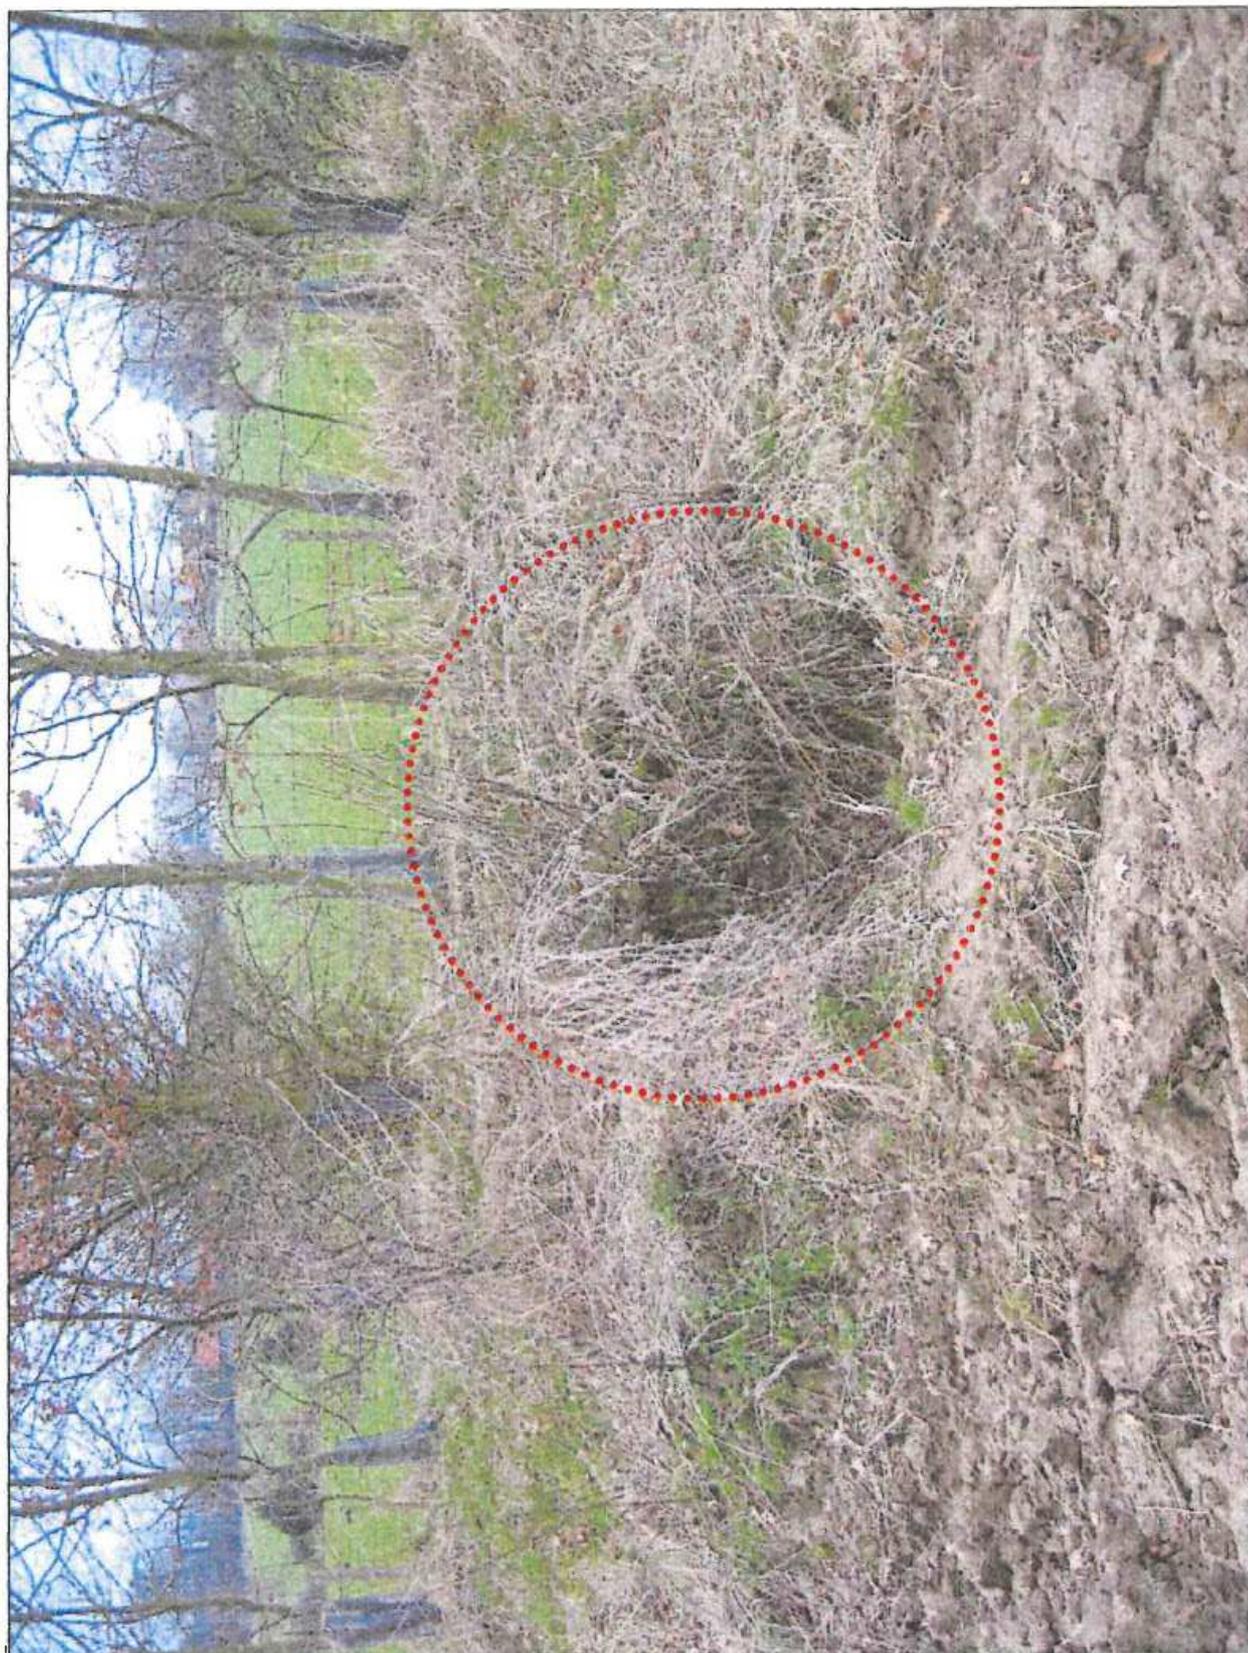
Indice n°76075-078 : Effondrement dans le talus.

L'effondrement est localisé à 22m à l'Ouest de l'effondrement indice 77."

"Un sondage à la pelle mécanique est préconisé sur l'indice afin de déterminer son origine.

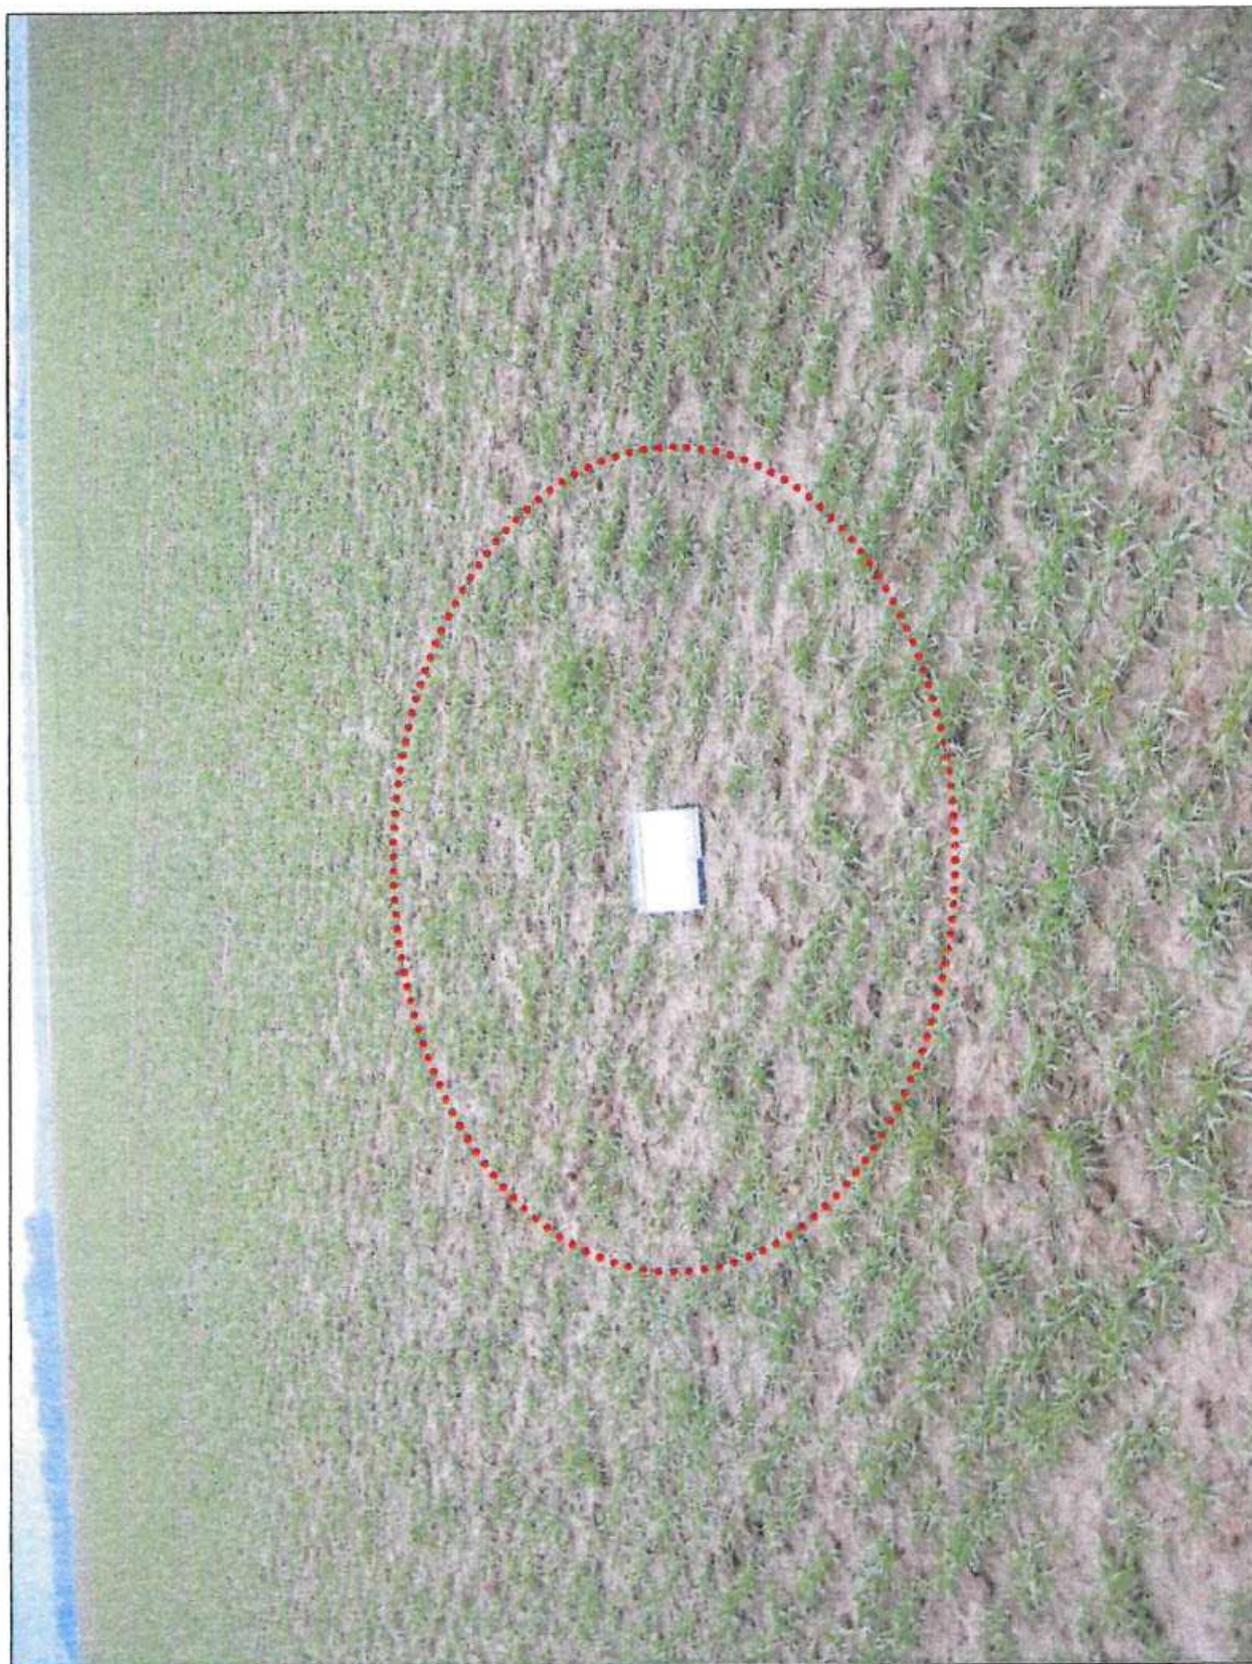
Indice n°76075-079 : Petit affaissement.

"Les 4 exploitations n'ayant pas été totalisés précisément lors de l'enquête orale, l'indice repéré sur le terrain a été attribué à une de ces 4 exploitations."

Un sondage à la pelle mécanique est préconisé sur l'indice afin de déterminer son origine."

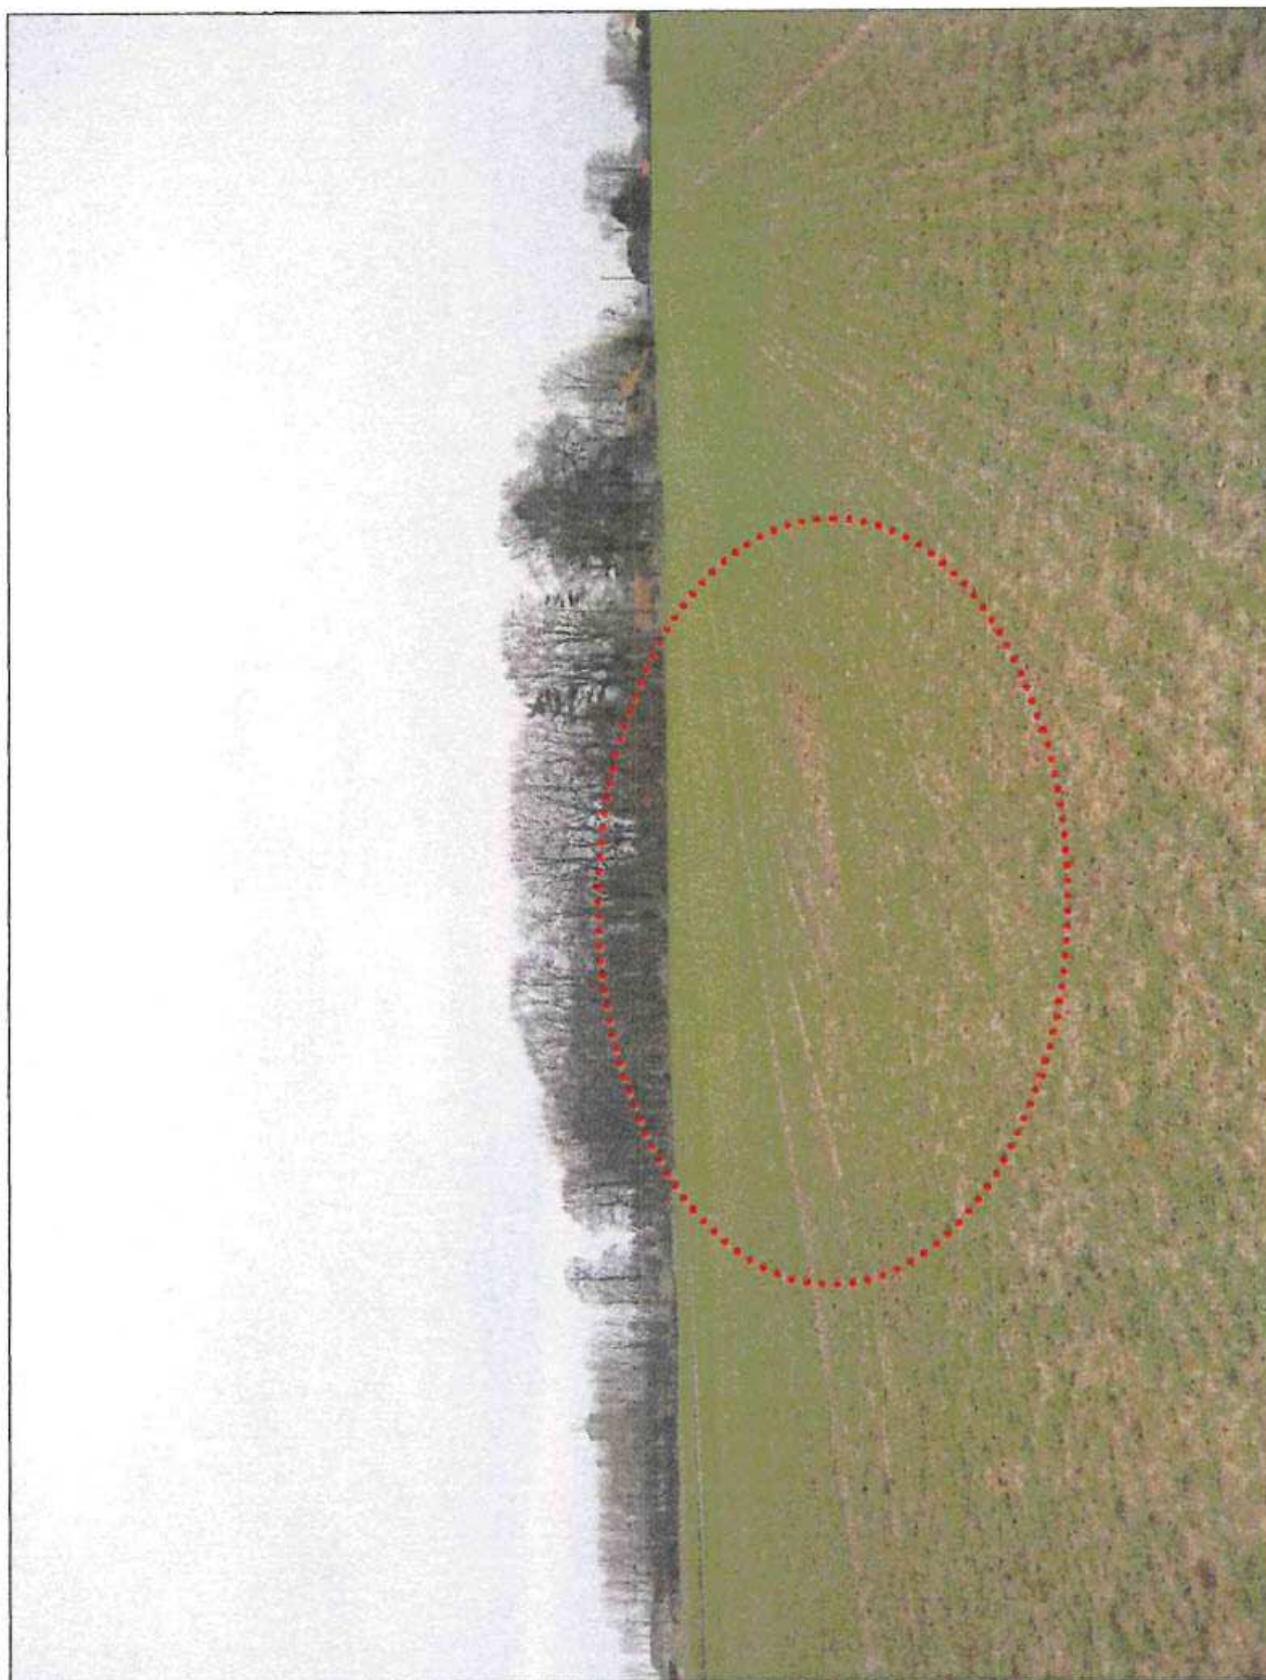
Indice n°76075-080 : Dépression topographique.

"Les 4 exploitations n'ayant pas été totalisés précisément lors de l'enquête orale, l'indice repéré sur le terrain a été attribué à une de ces 4 exploitations.

Un sondage à la pelle mécanique est préconisé sur l'indice afin de déterminer son origine."

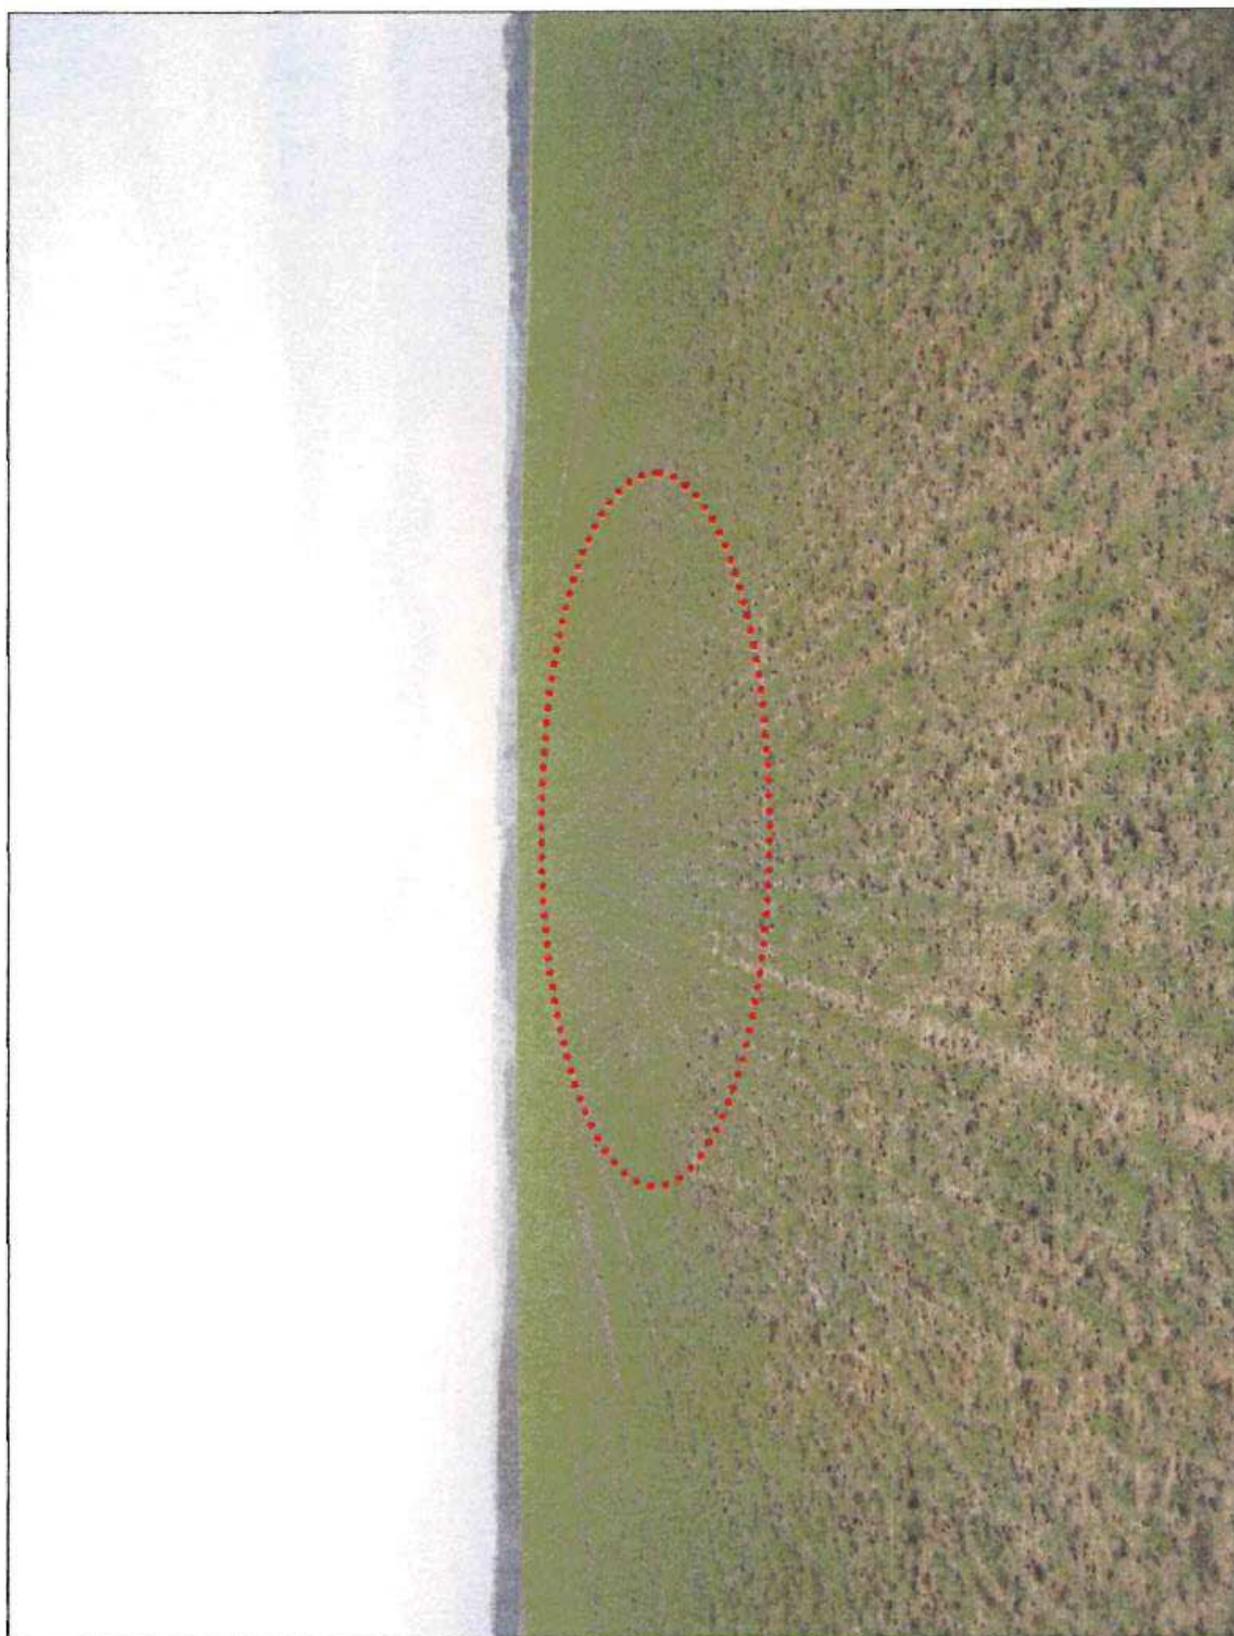
Indice n°76075-081 : Dépression topographique.

"Les 4 exploitations n'ayant pas été localisées précisément lors de l'enquête orale, l'indice repéré sur le terrain a été attribué à une de ces 4 exploitations.

Un sondage à la pelle mécanique est préconisé sur l'indice afin de déterminer son origine."

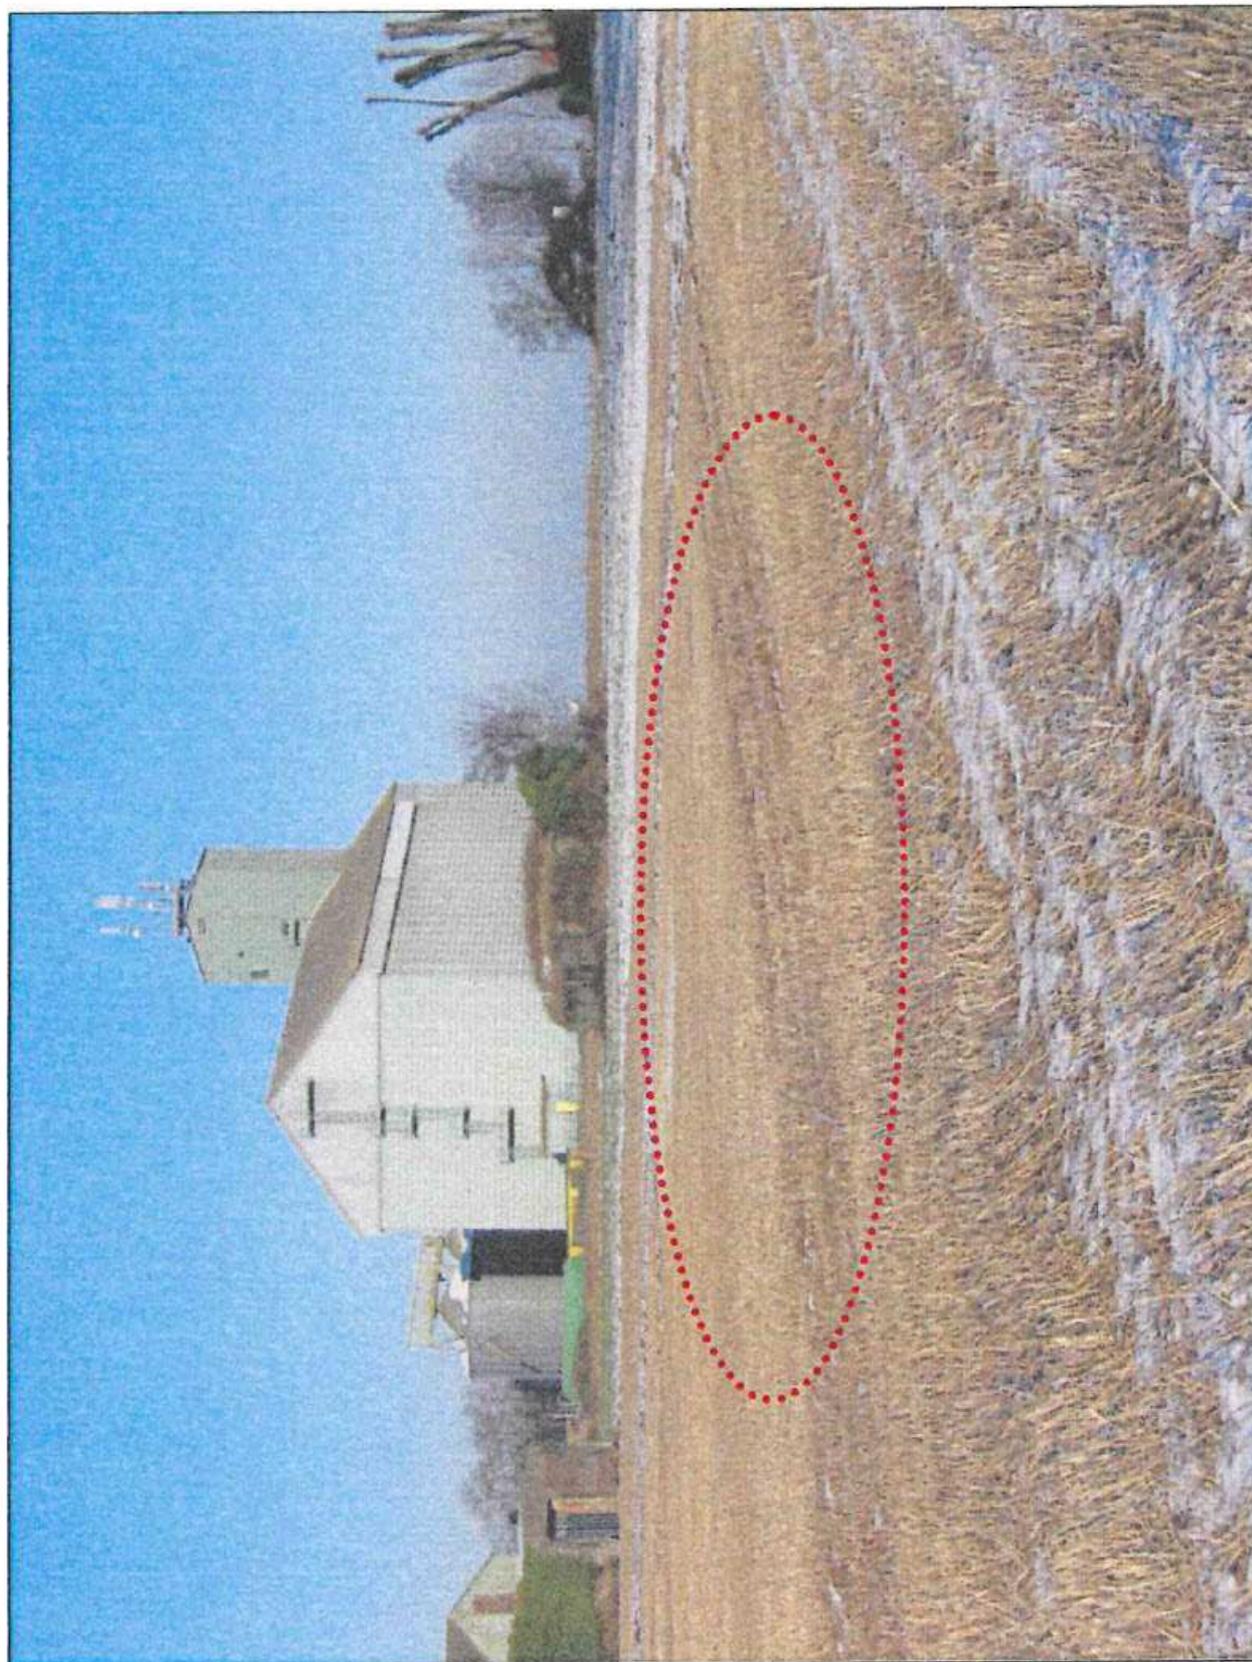
Indice n°76075-086 : Dépression topographique.

L'indice étant localisé dans un secteur à vestiges militaires, il peut être lié à un impact de bombe."

"Un sondage à la pelle mécanique est préconisé sur l'indice afin de déterminer son origine.

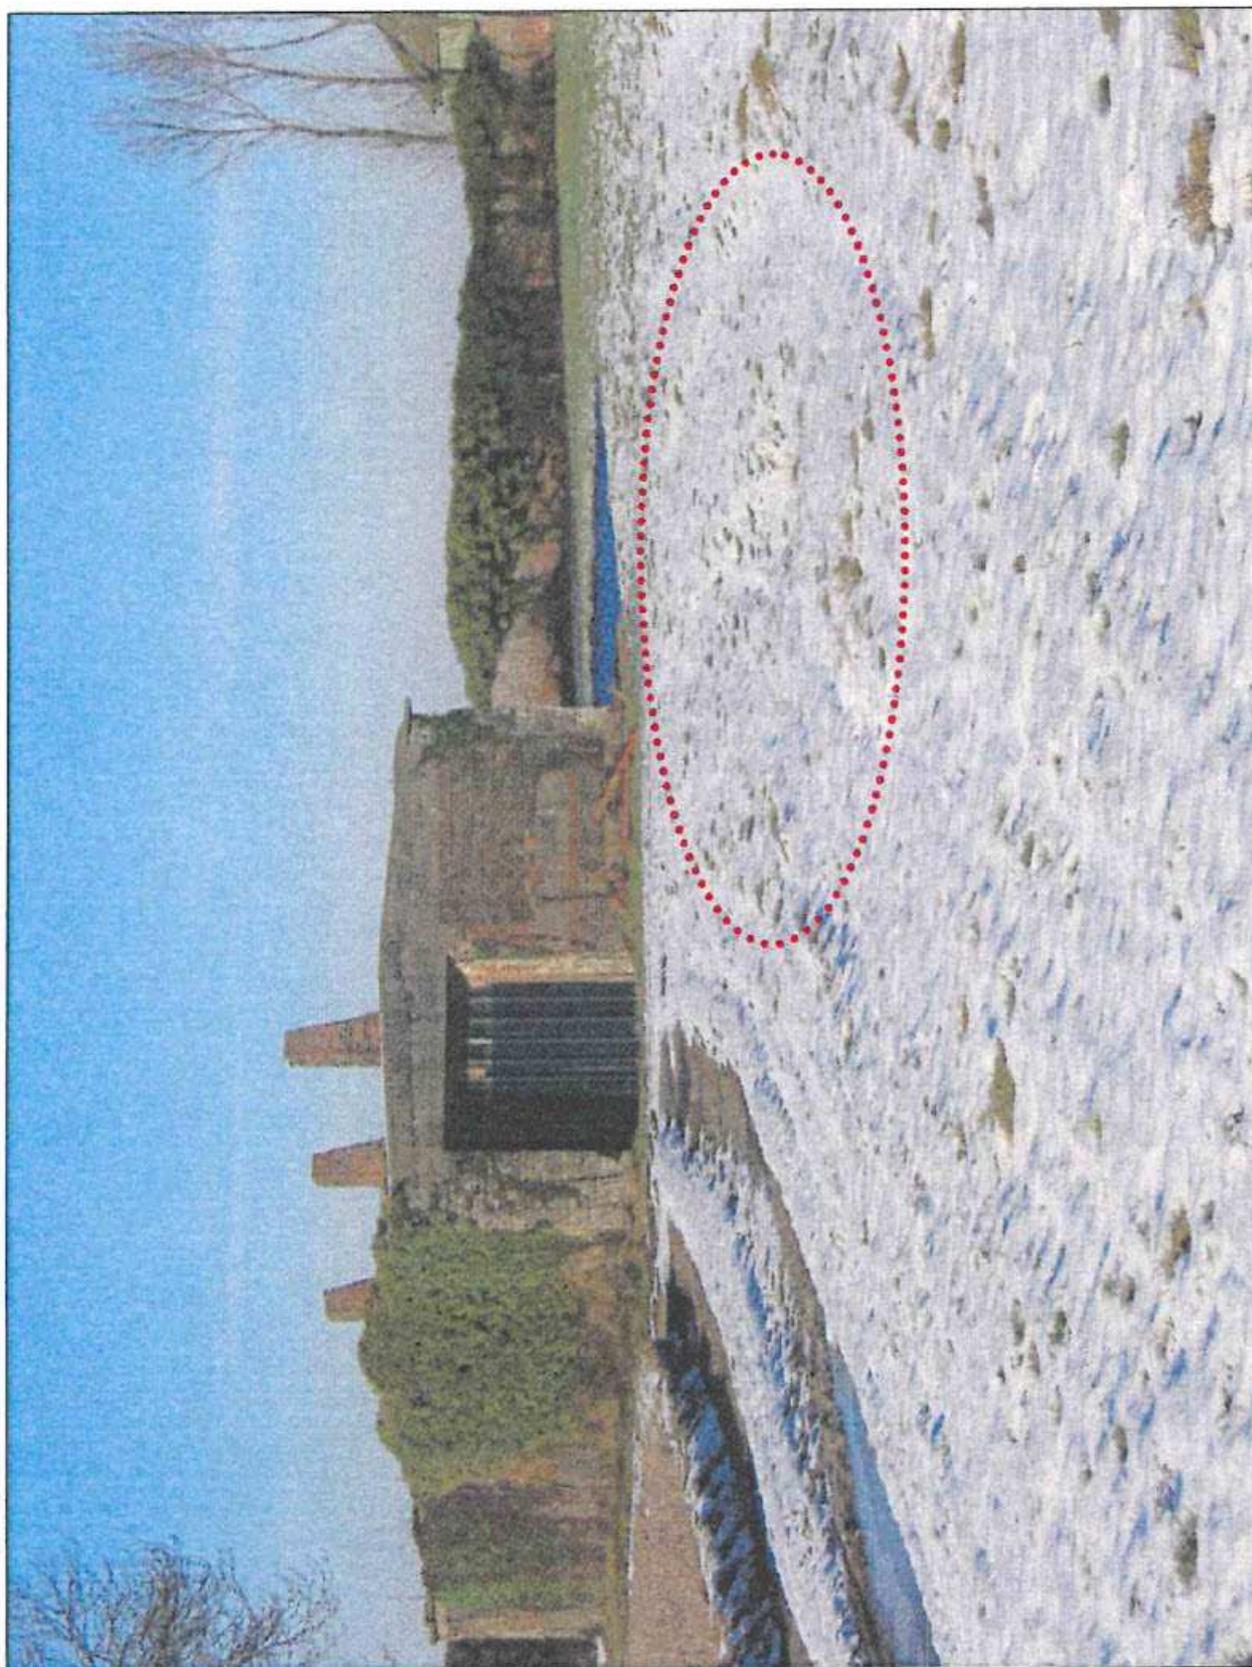
Indice n°76075-087 : Dépression topographique.

L'indice étant localisé dans un secteur à vestiges militaires, il peut être lié à un impact de bombe."

"Un sondage à la pelle mécanique est préconisé sur l'indice afin de déterminer son origine.
