## BELMESNIL (76)

Construction d'un silo

# ETUDE GEOTECHNIQUE

MONTATAIRE, le 05 décembre 2012

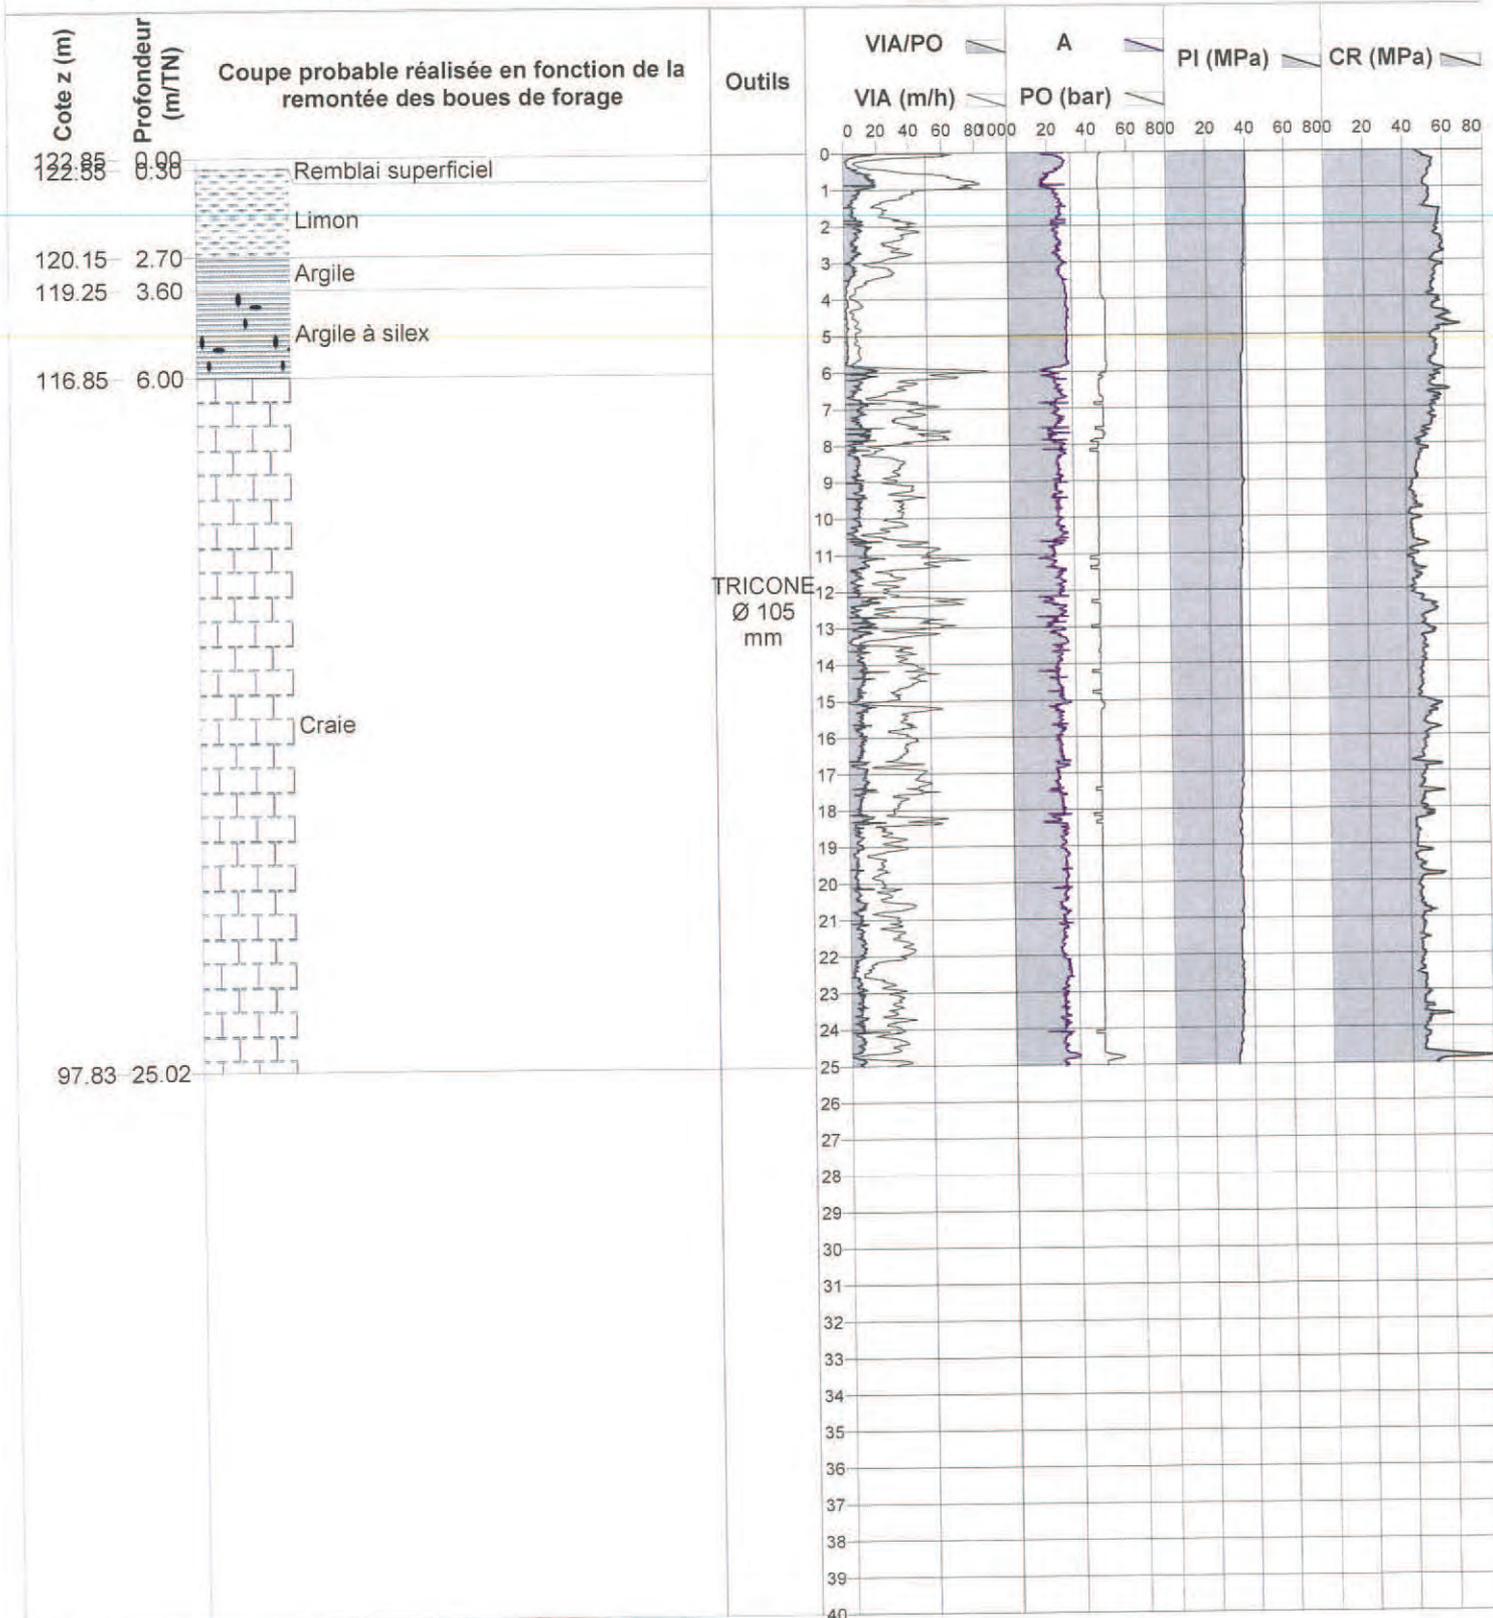
Observation : Eboulement du forage à 23,10 m de profondeur  
Pas de perte d'injection

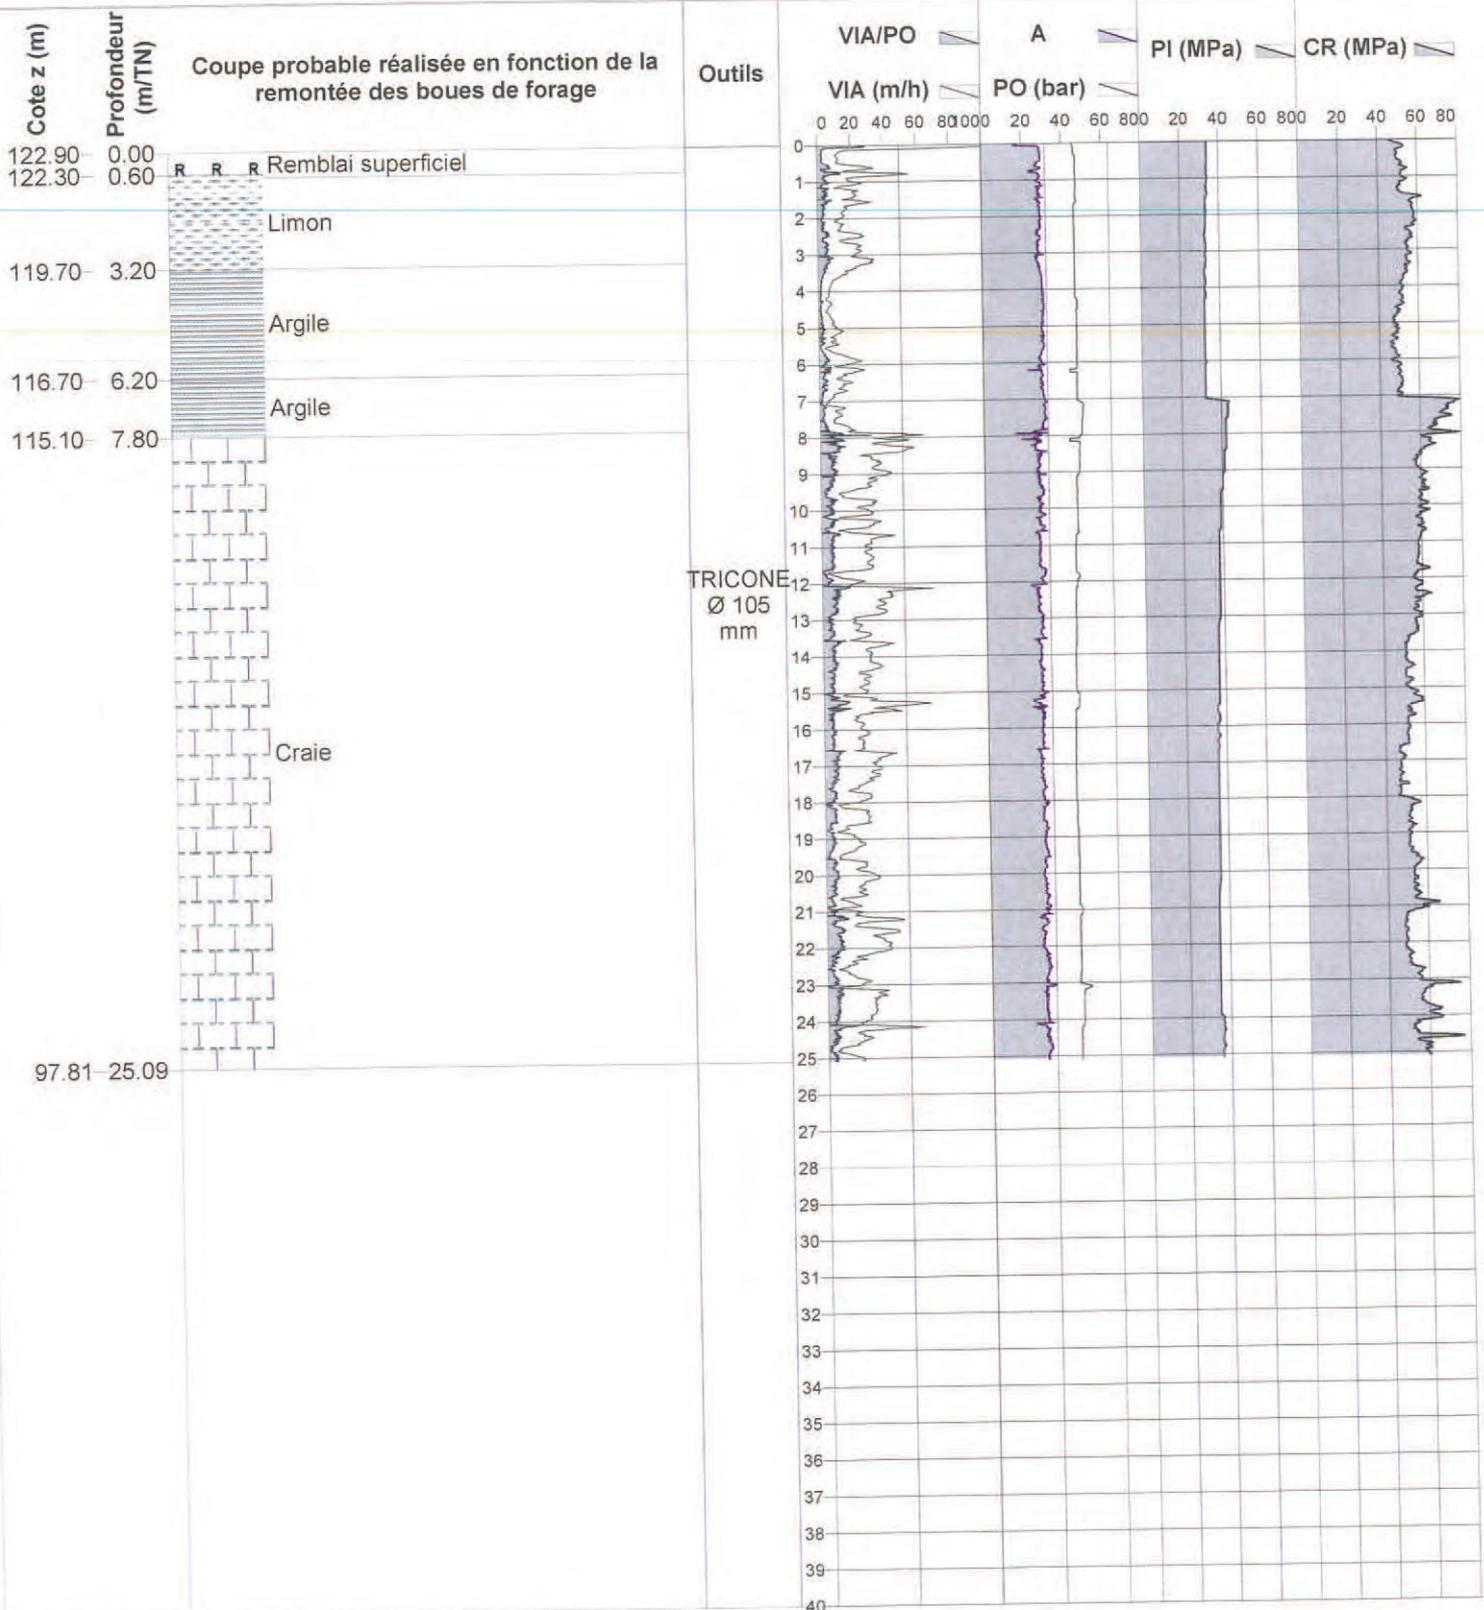
Observation : Eboulement du forage à 24,95 m de profondeur  
Perte d'injection à 7,80 m de profondeur

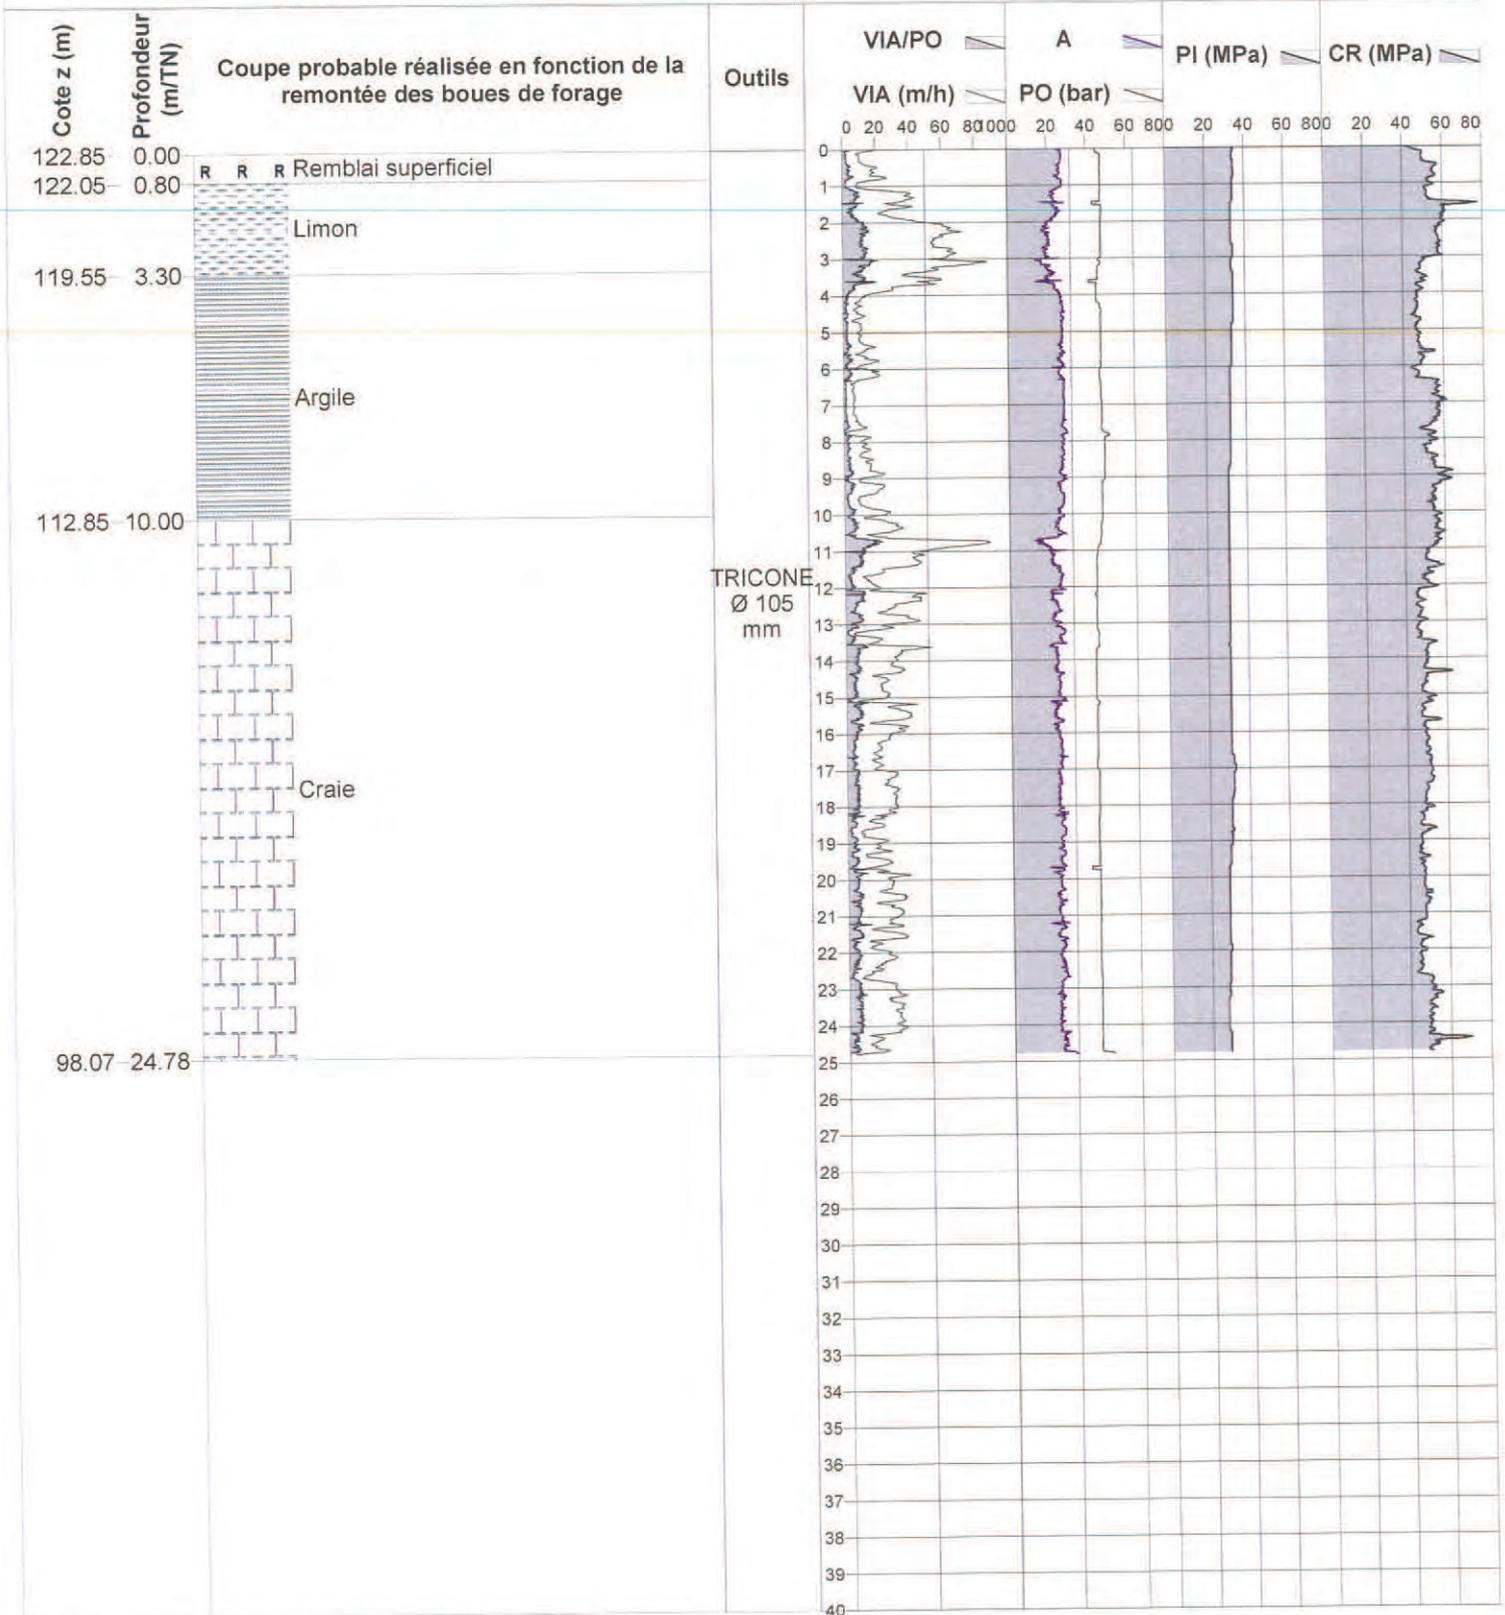
Observation : Eboulement du forage à 24,75 m de profondeur  
Pas de perte d'injection

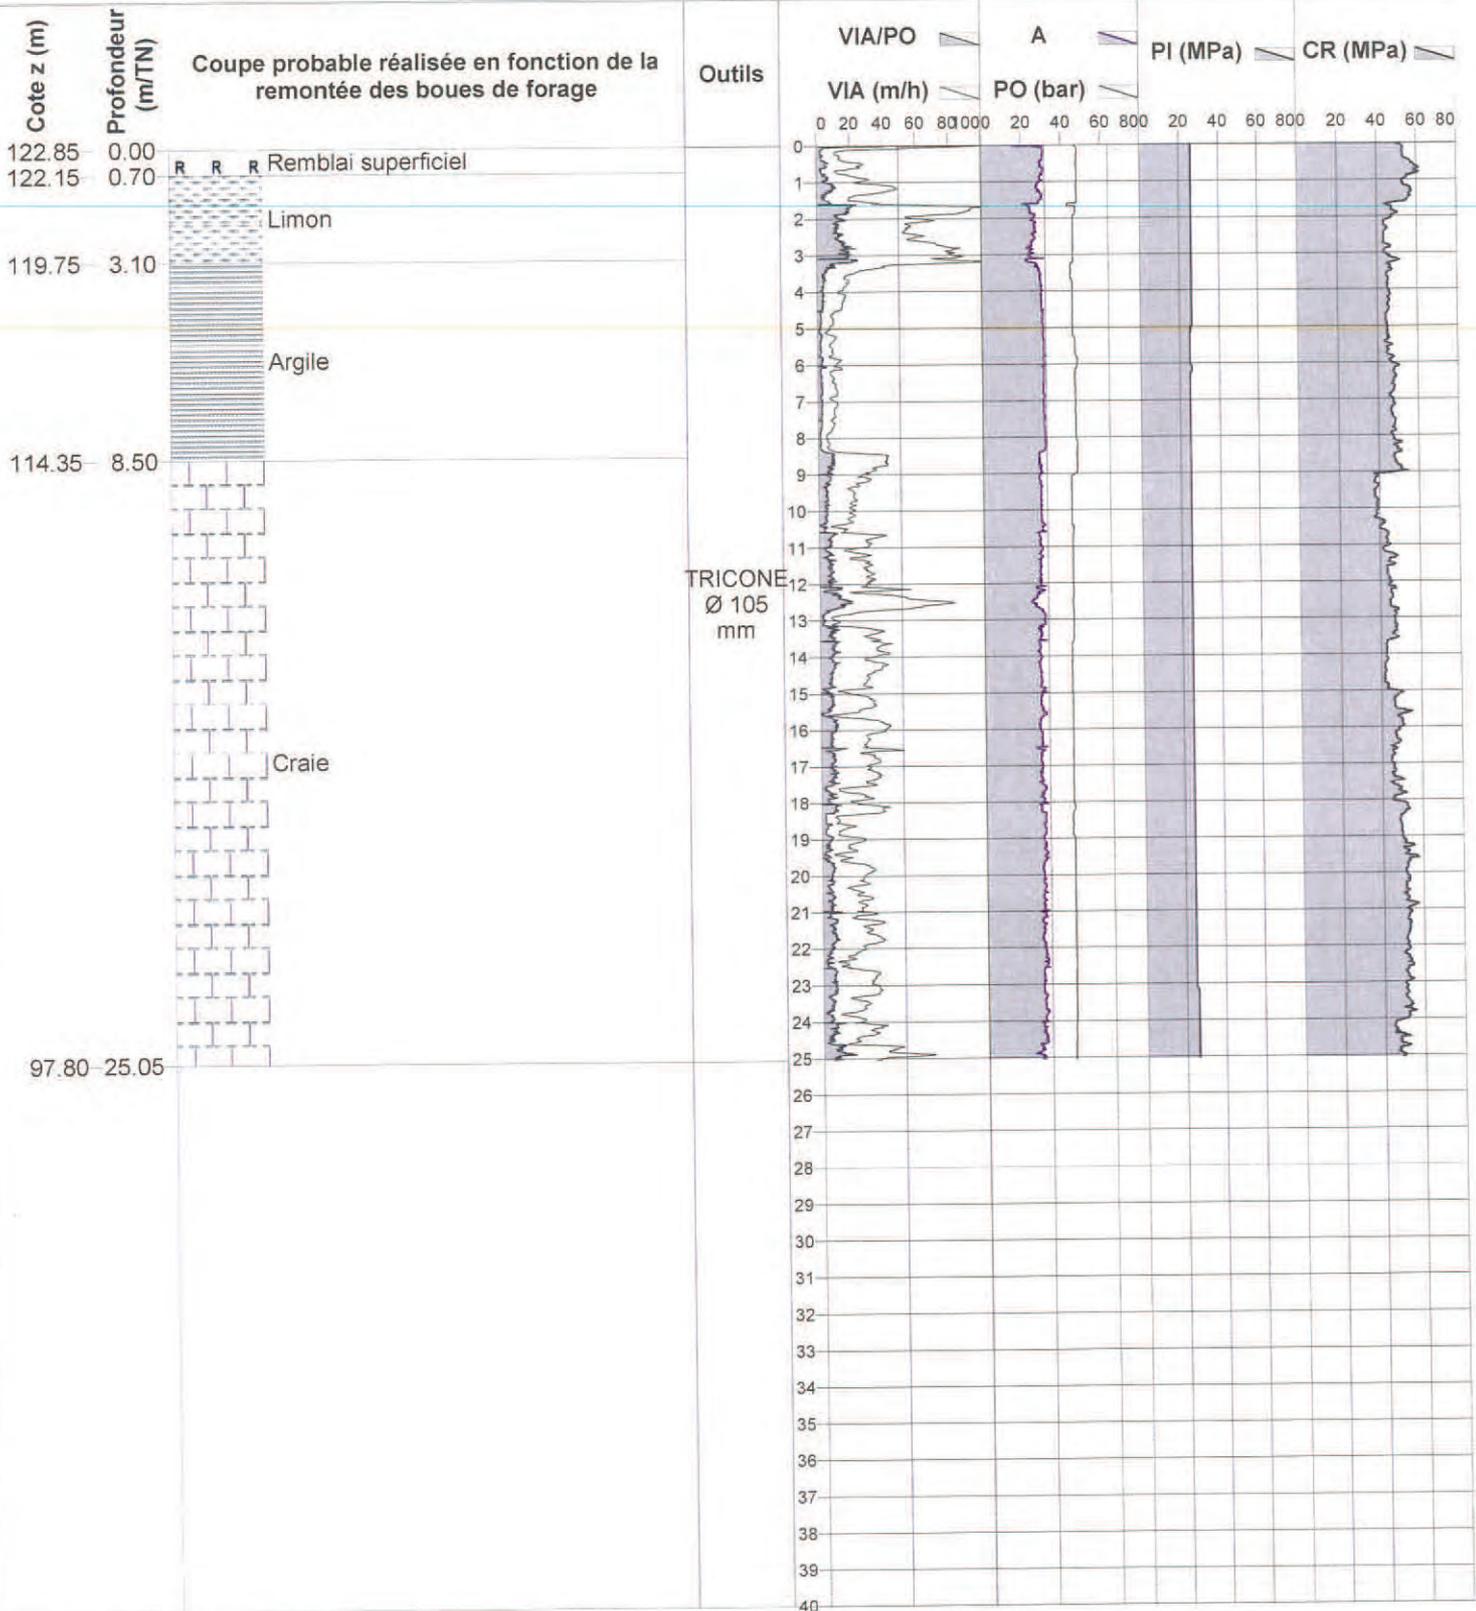
Observation : Eboulement du forage à 25,00 m de profondeur  
Pas de perte d'injection

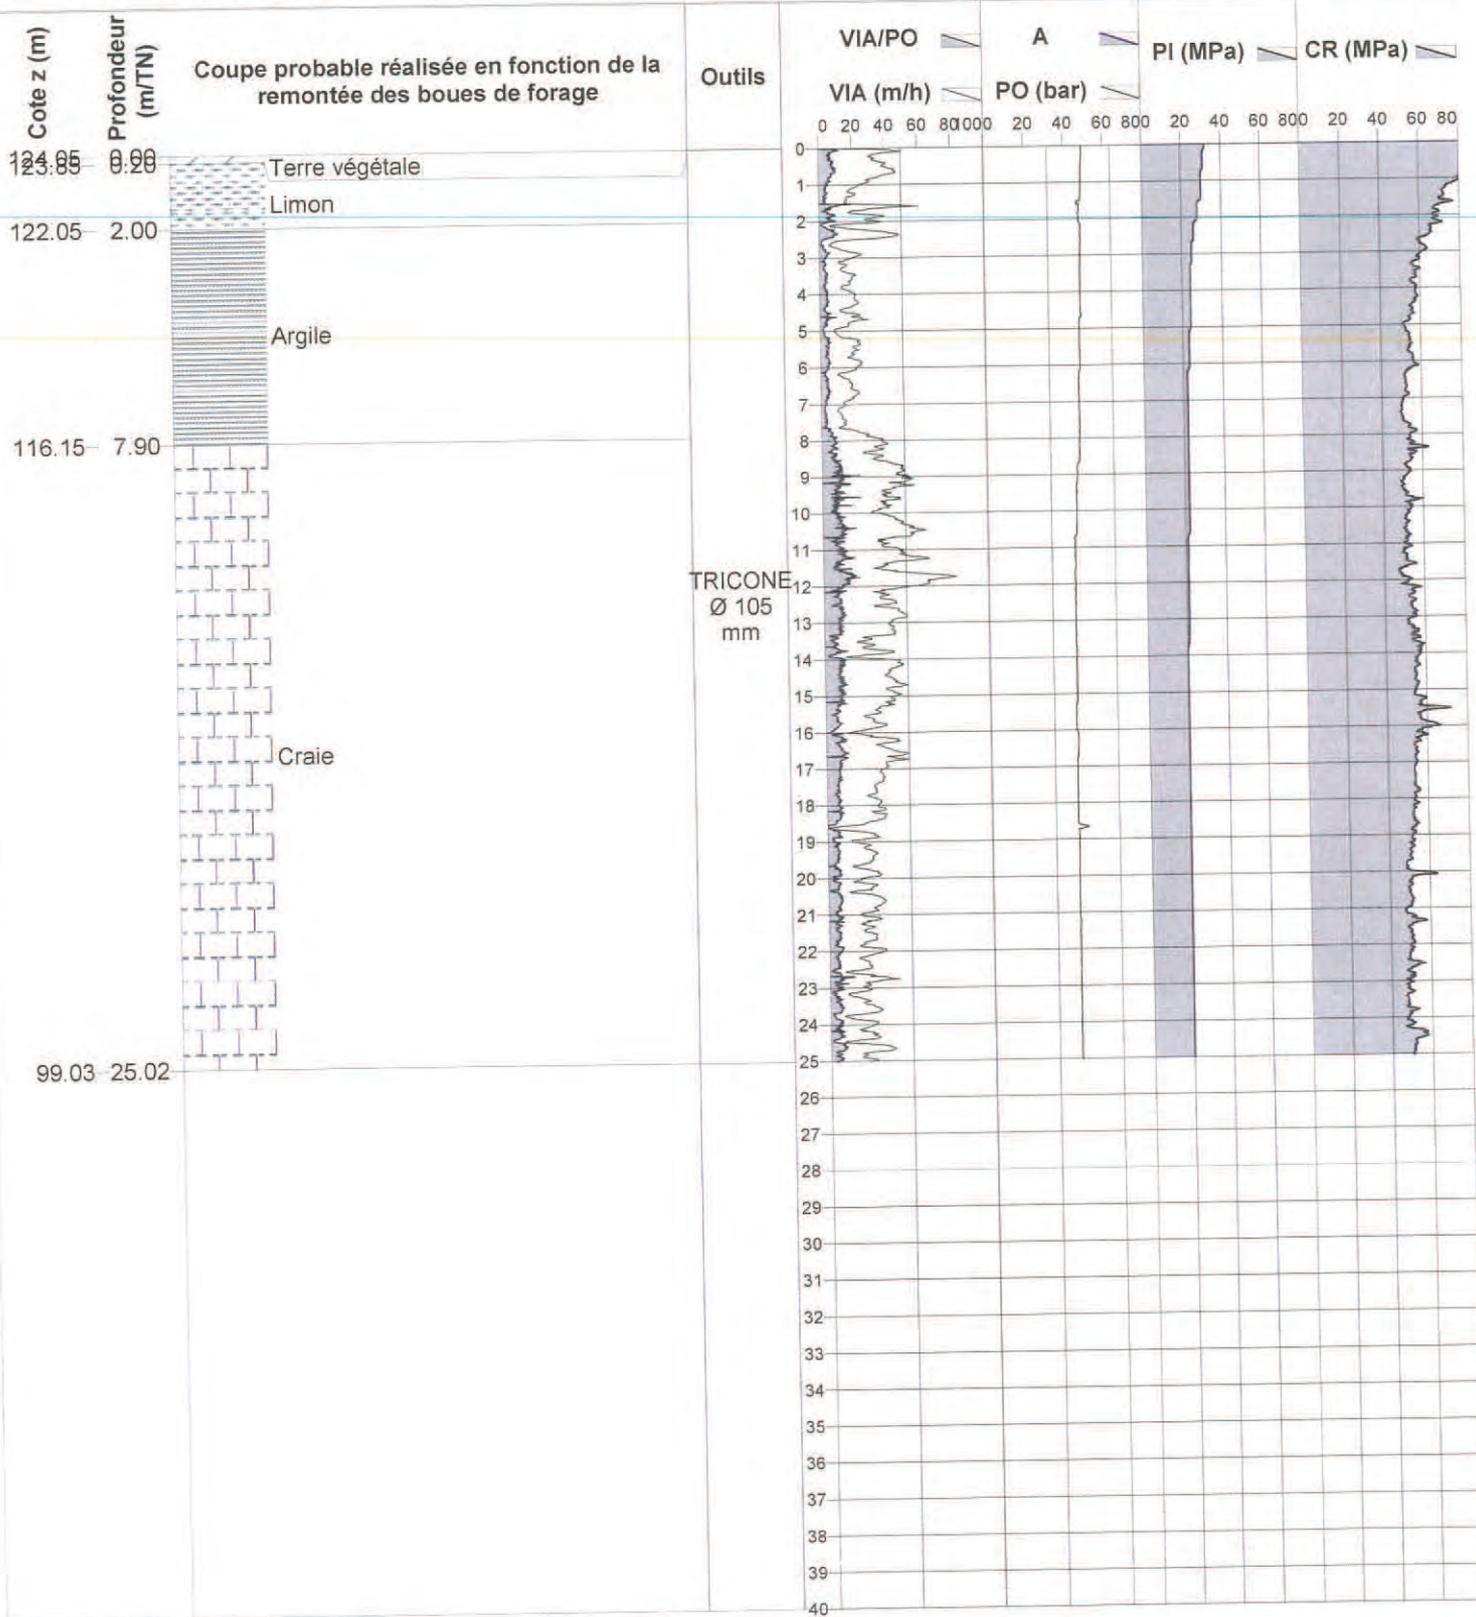
Observation : Perte d'injection faible entre 8,00 et 10,00 m de profondeur  
Perte d'injection totale entre 10,00 et 25,00 m de profondeur

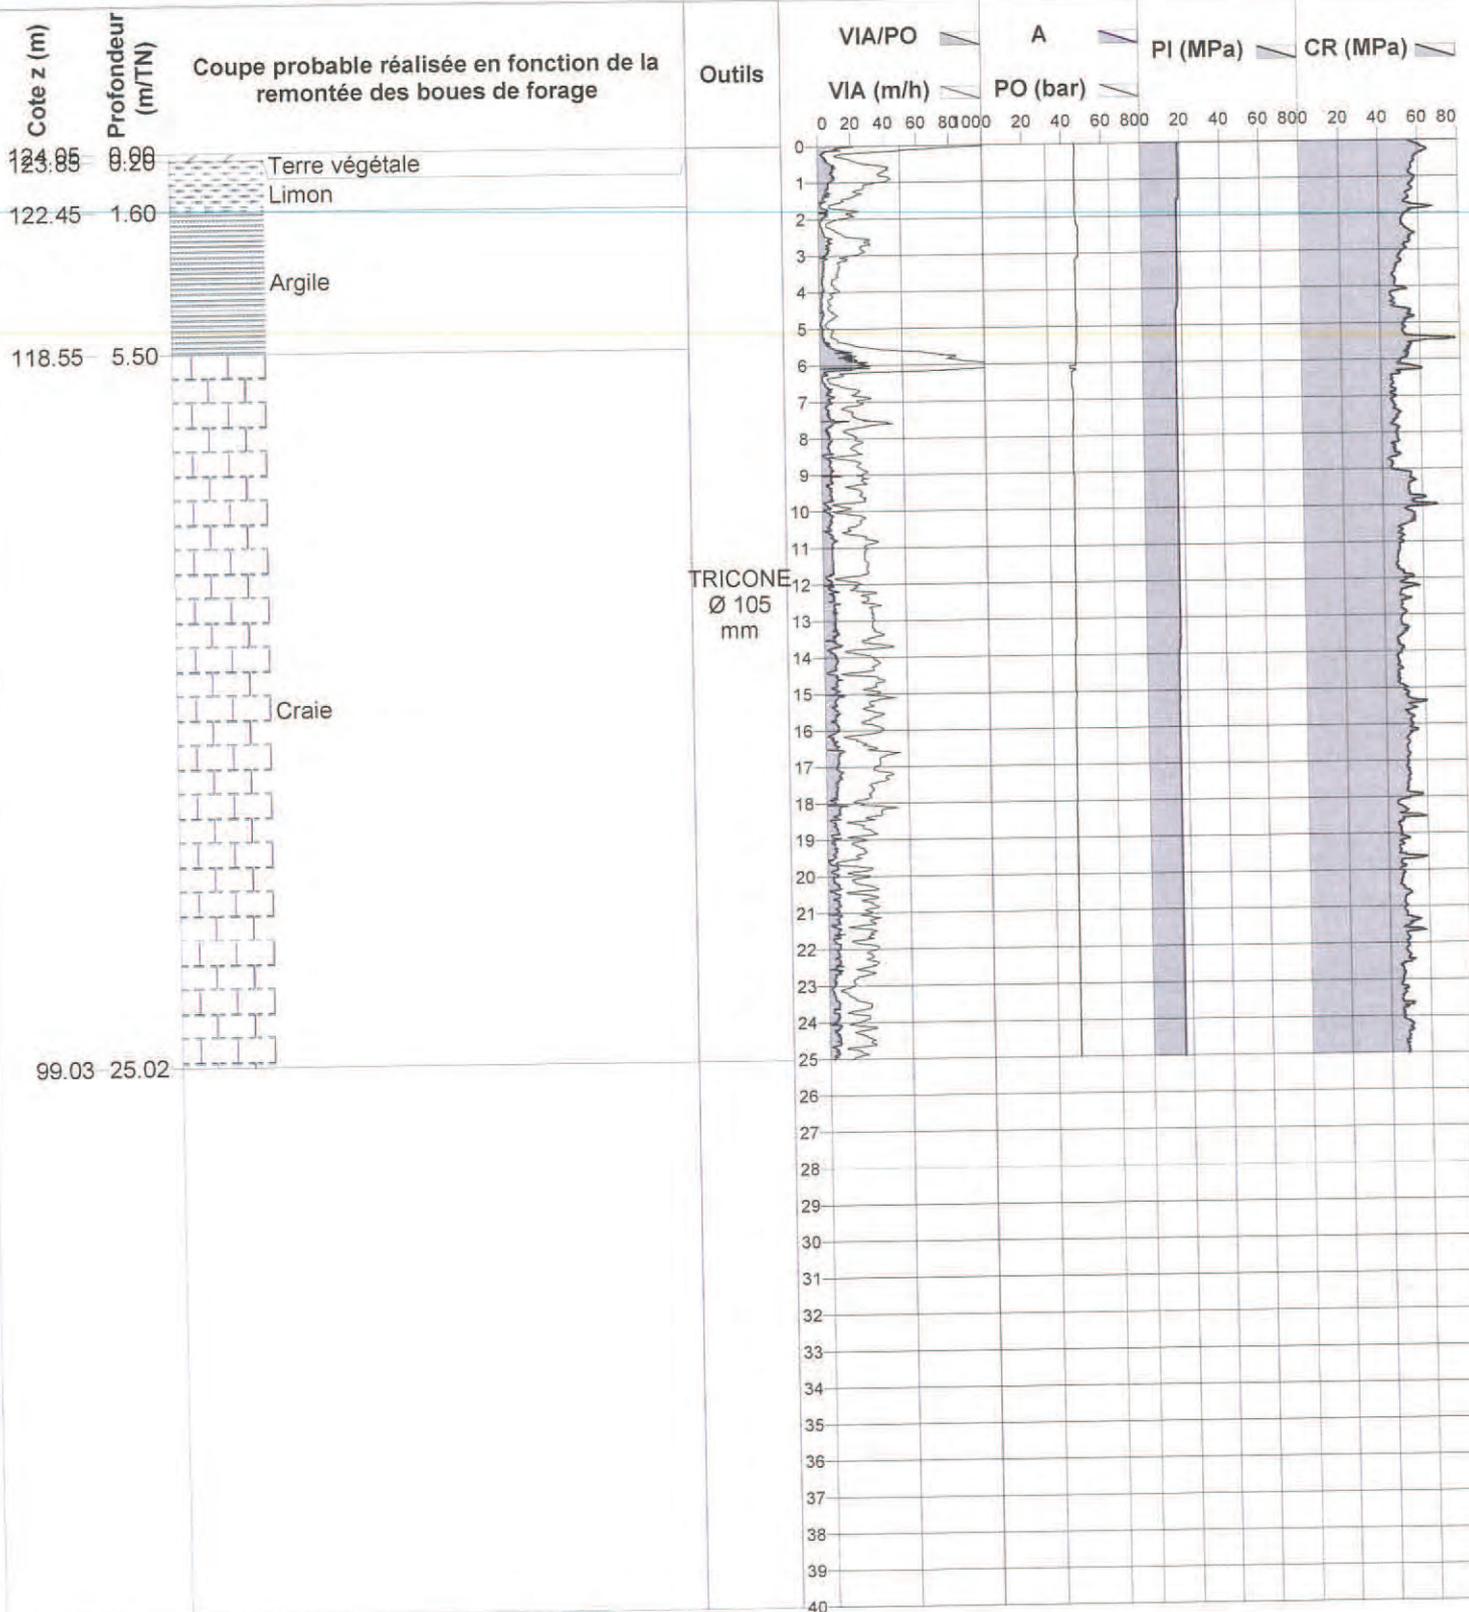
Observation : Perte d'injection entre 5,95 m et 6,10 m de profondeur  
Retour de la pression d'injection à 6,40 m de profondeur

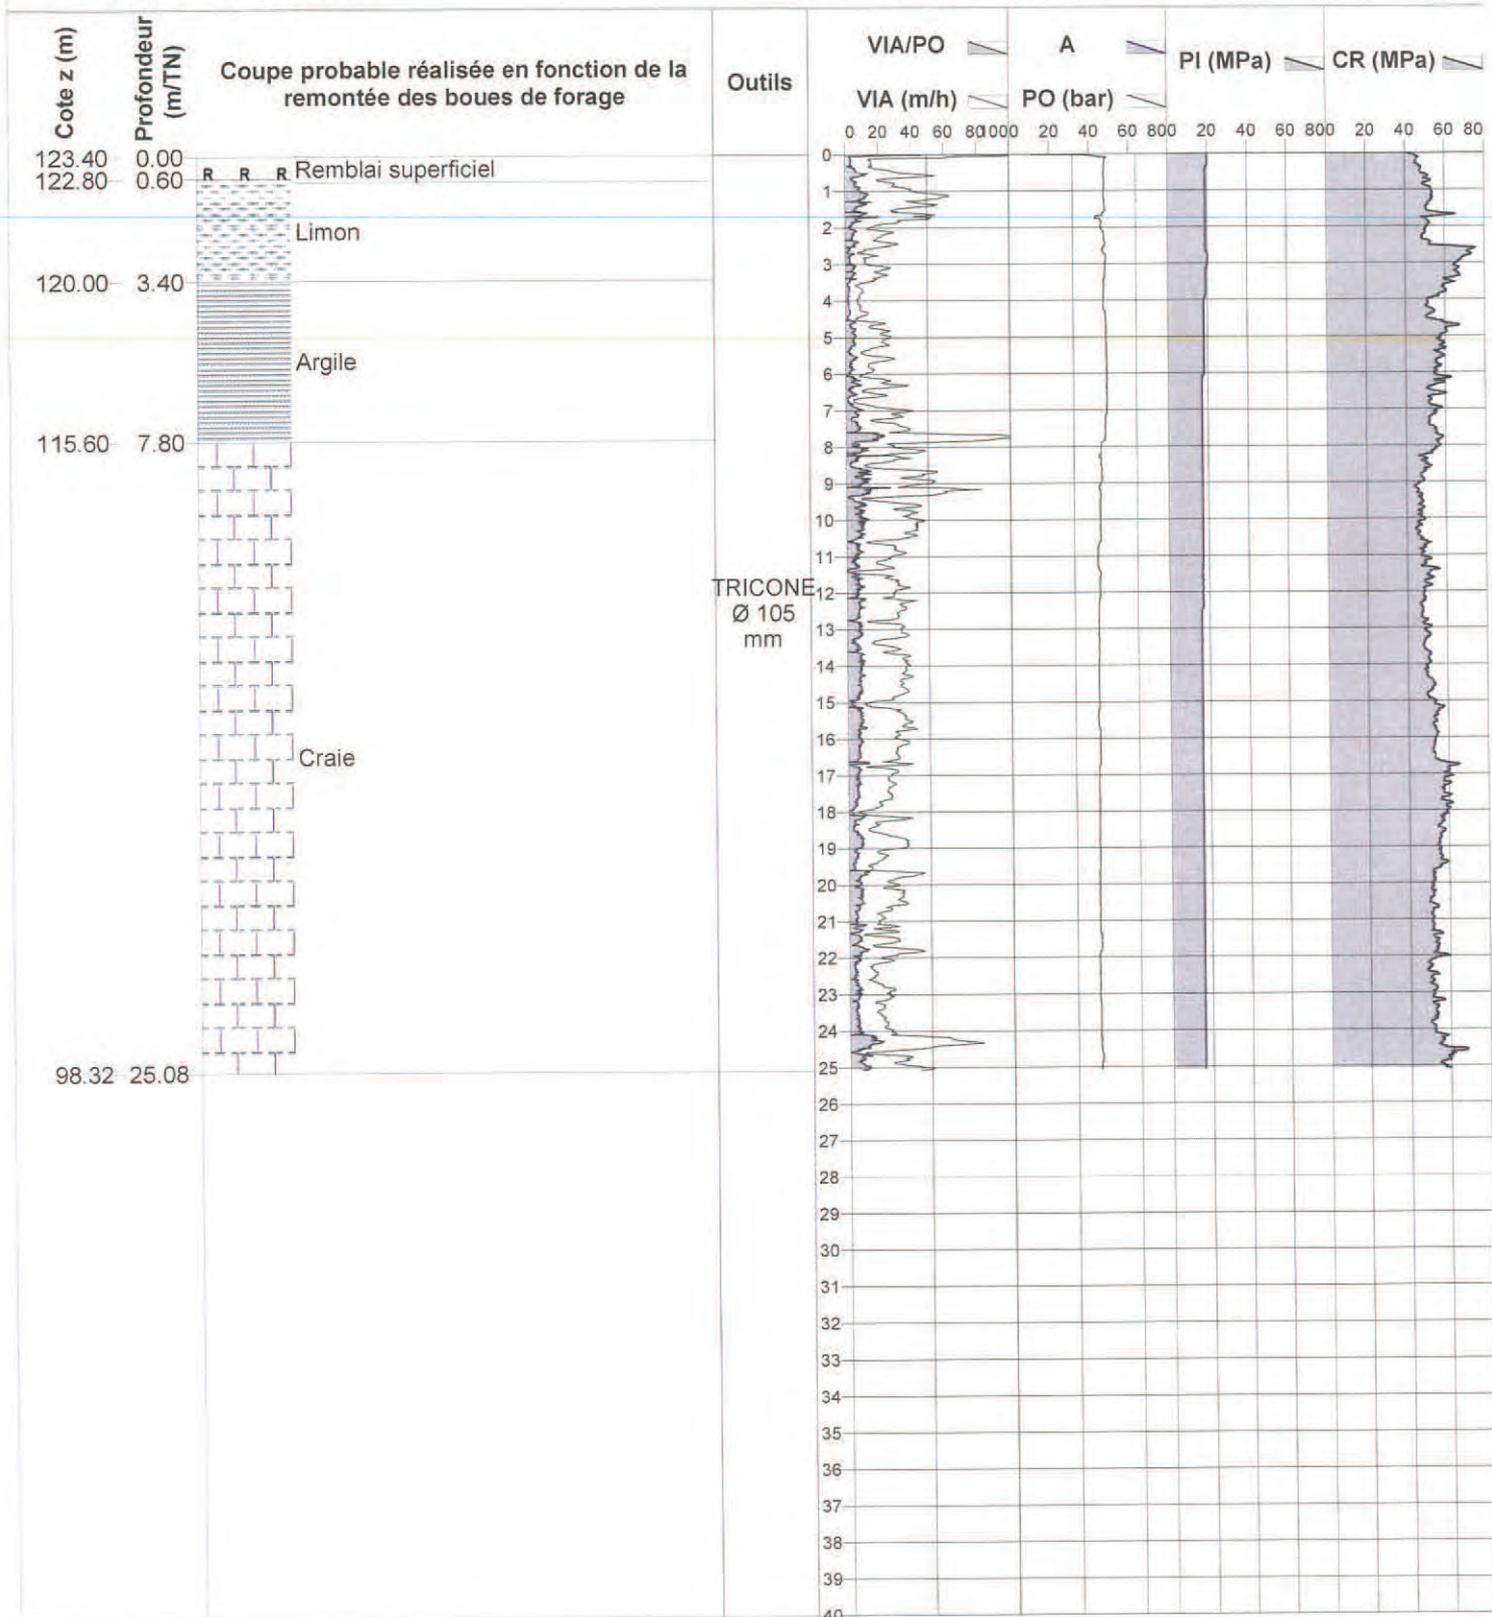
Observation : Perte d'injection à 8,50 m de profondeur

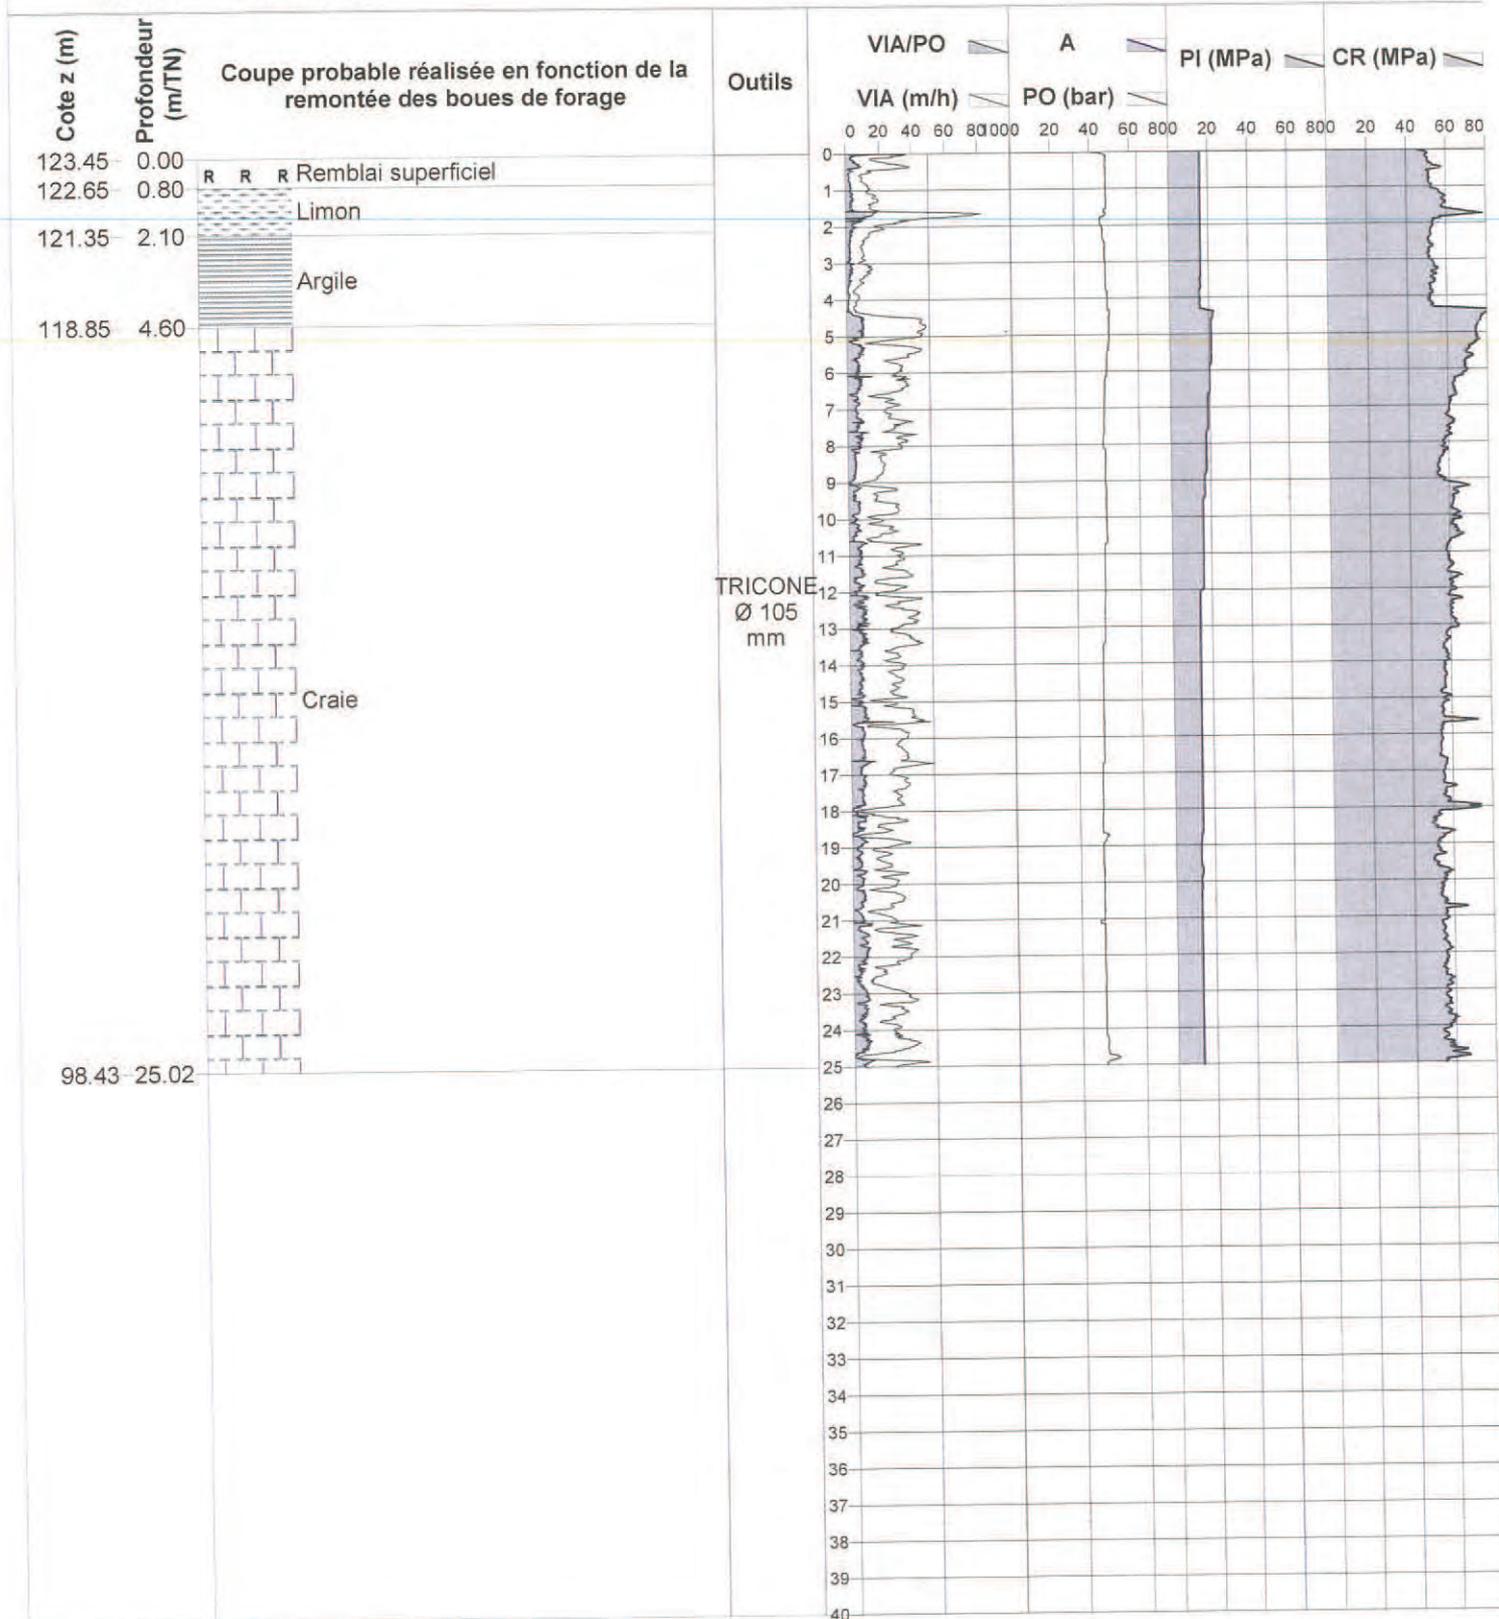
Observation : Perte d'injection à 7,30 m de profondeur  
Retour de la pression d'injection à 7,75 m de profondeur

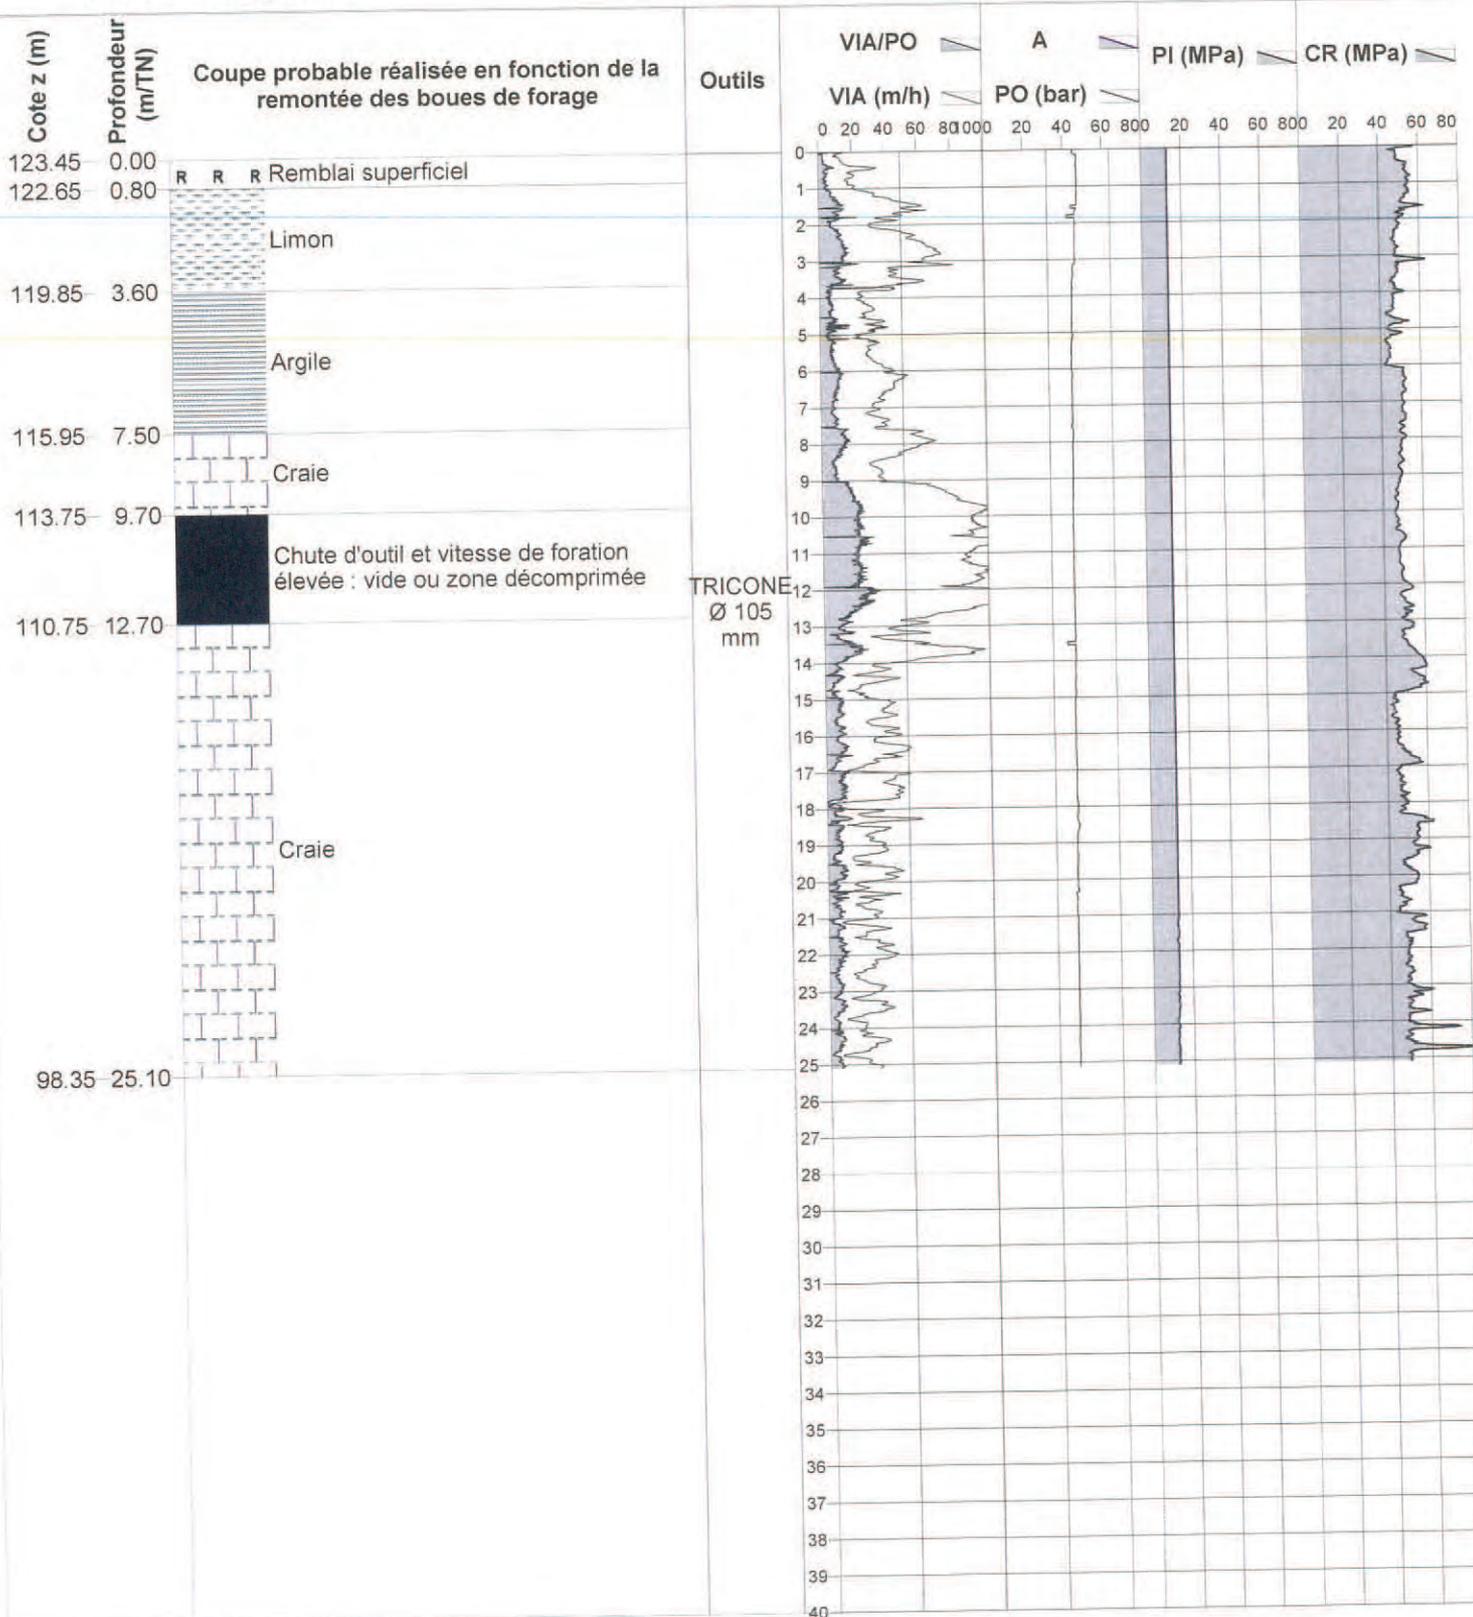
Observation : Perte d'injection à 7,50 m de profondeur
