## BELMESNIL (76)

Construction d'un silo

# ETUDE GEOTECHNIQUE

MONTATAIRE, le 05 décembre 2012

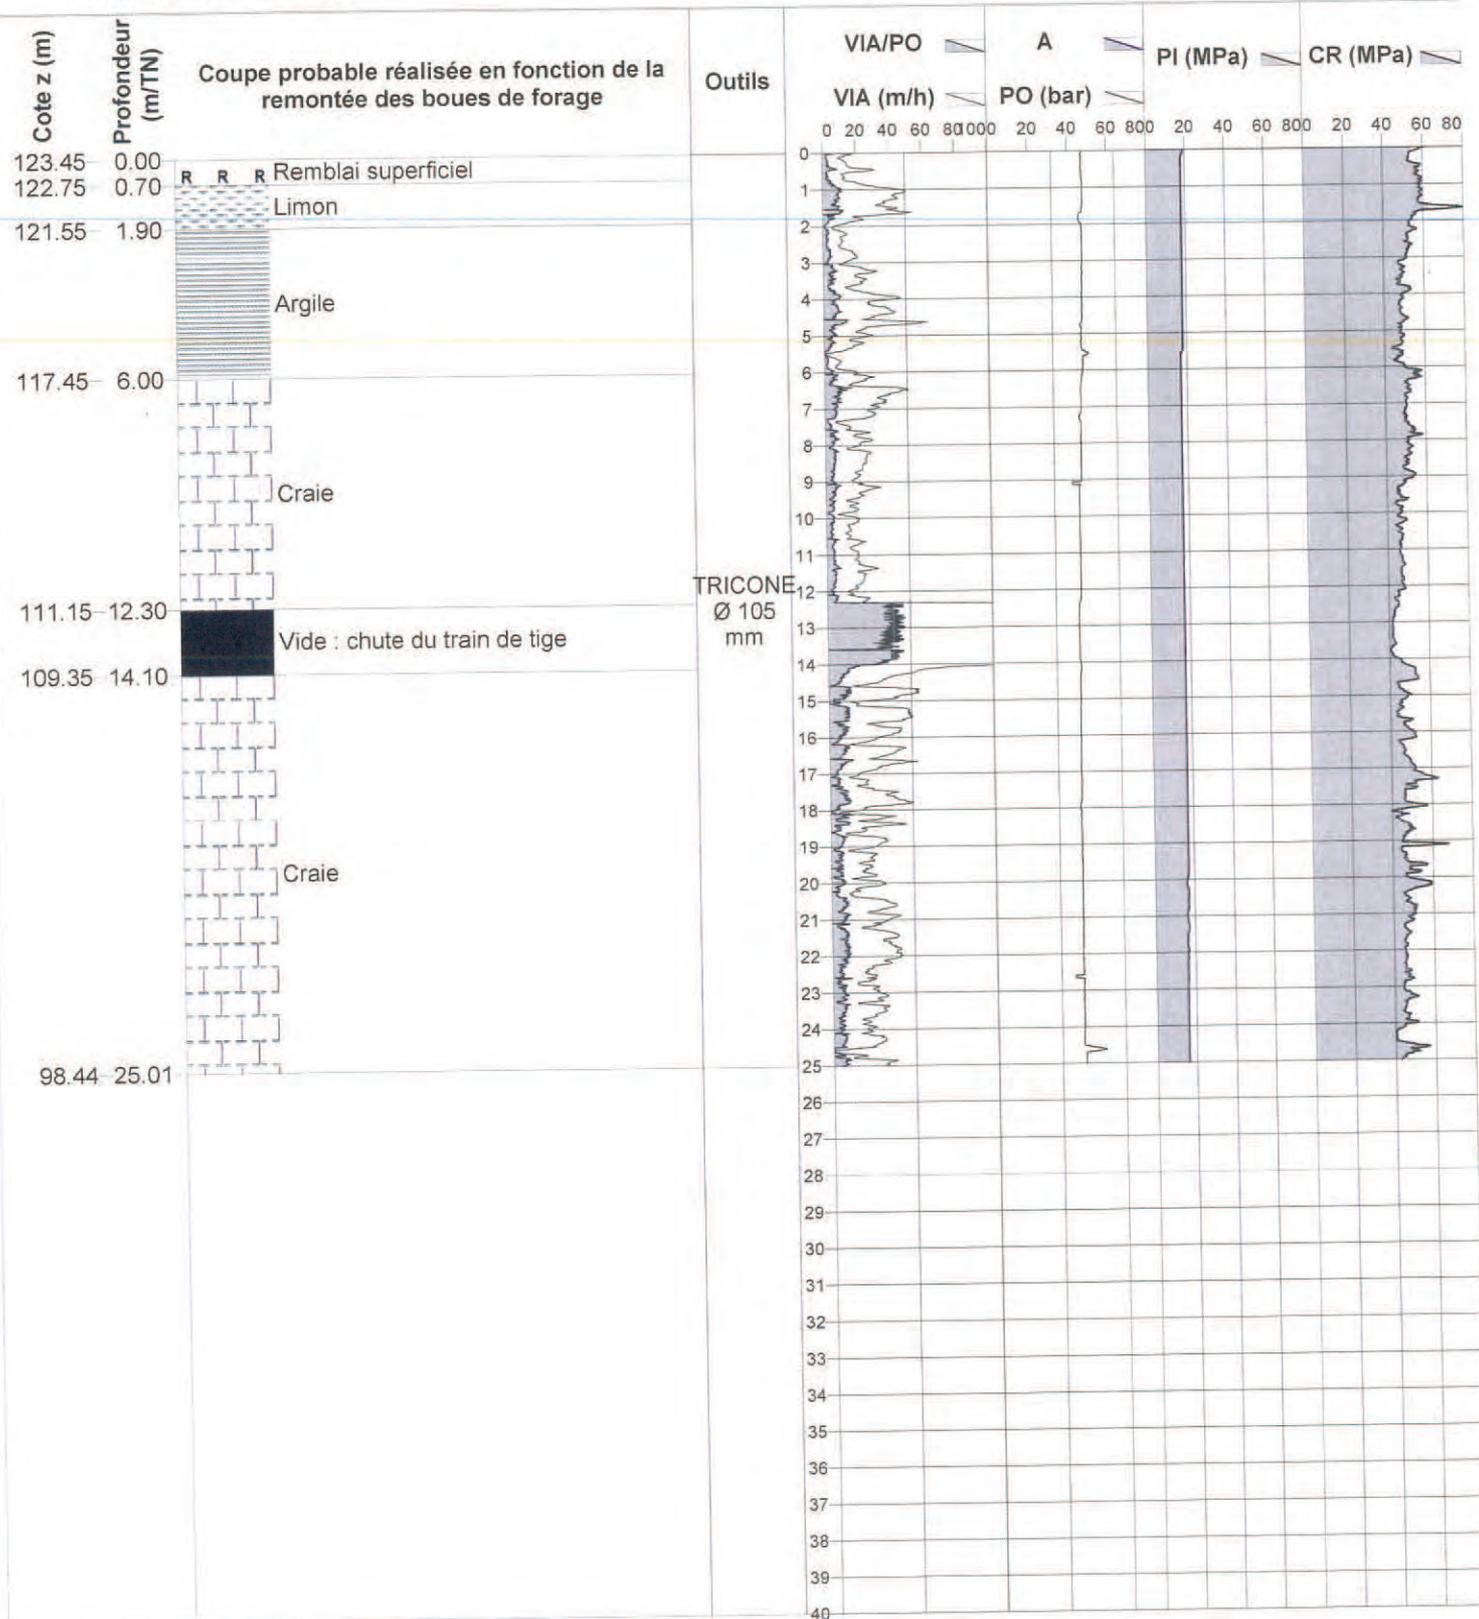
Observation : Perte d'injection à 12,30 m de profondeur

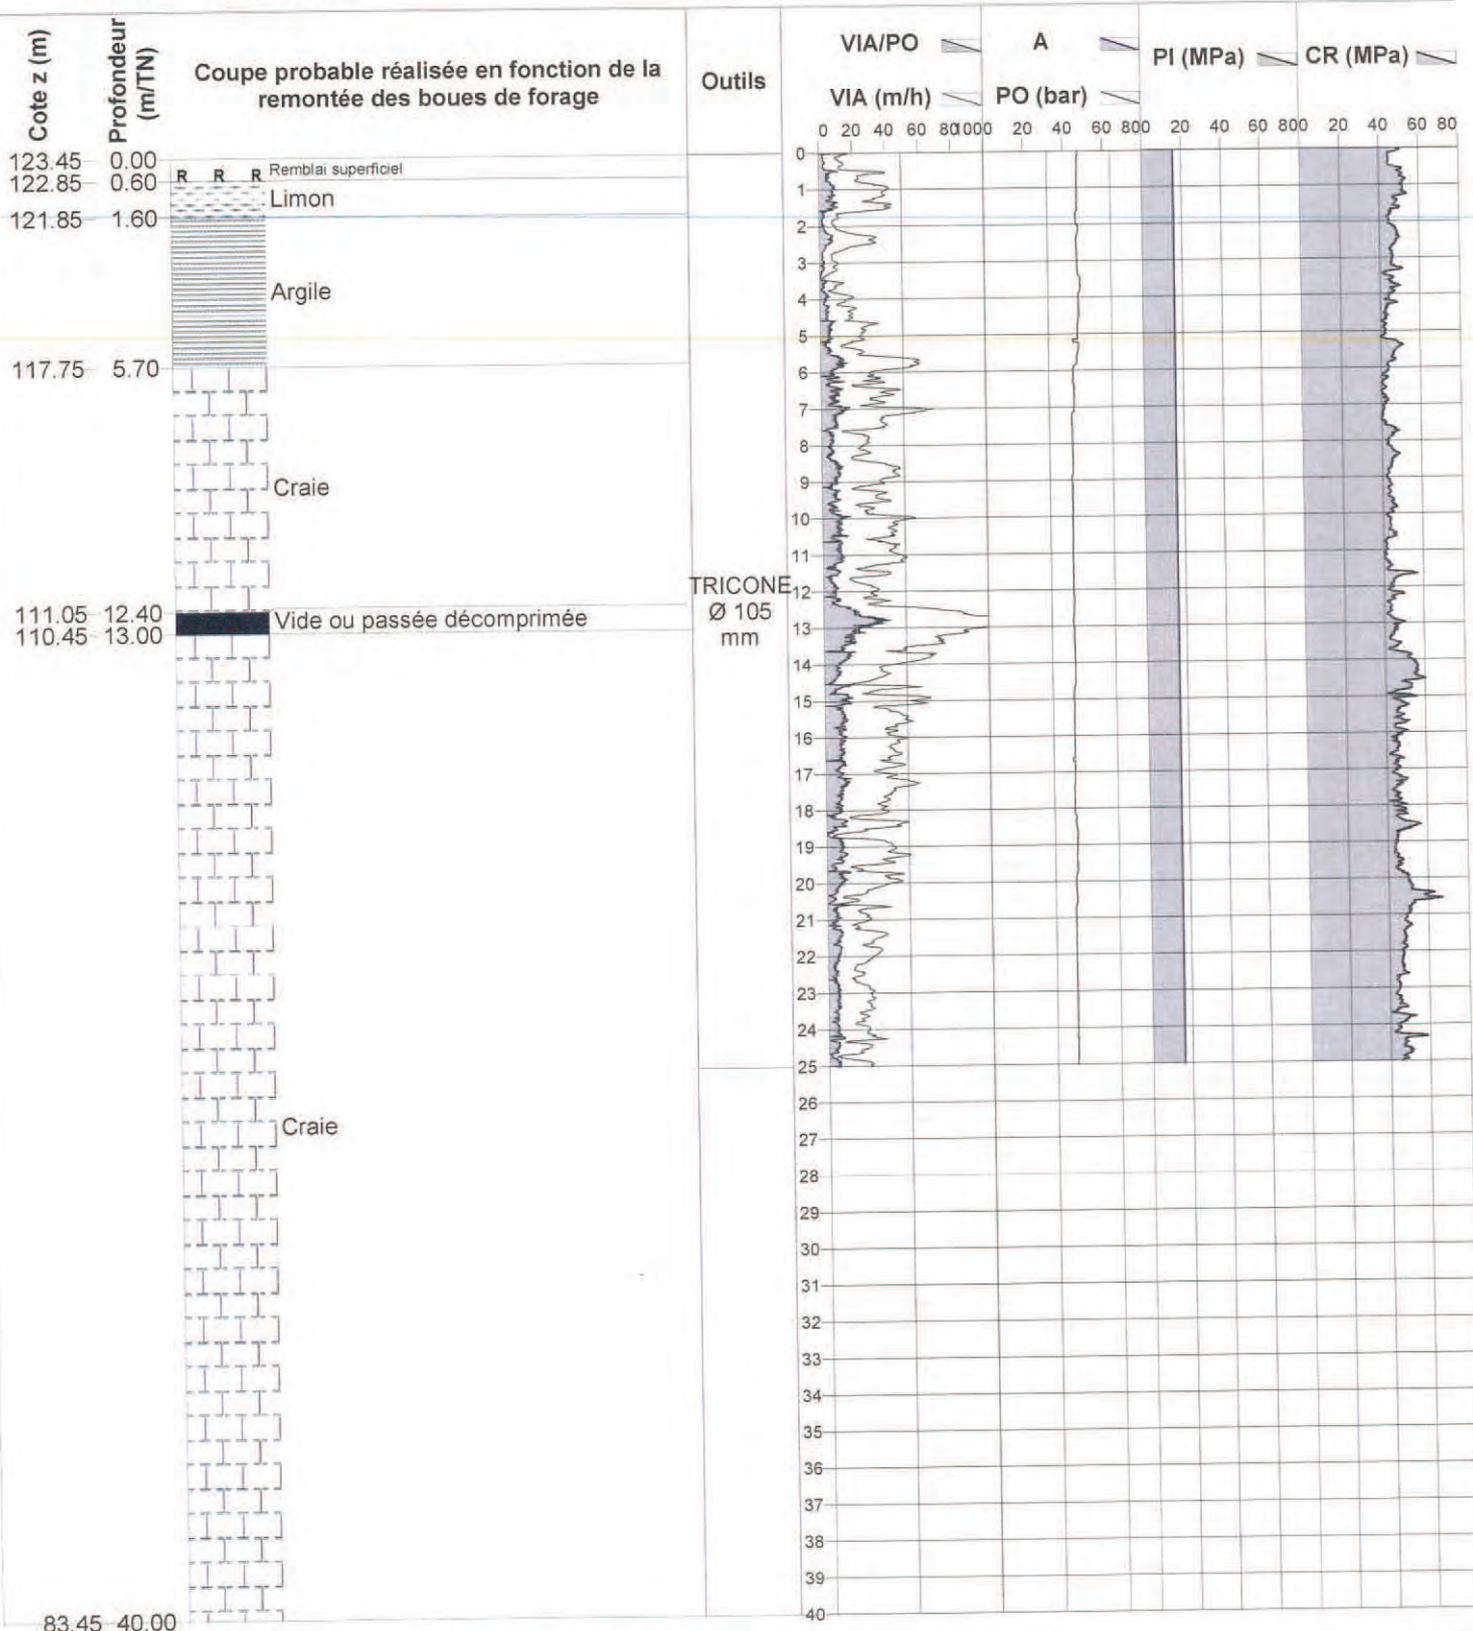
Observation : Perte d'injection à 12.40 m de profondeur

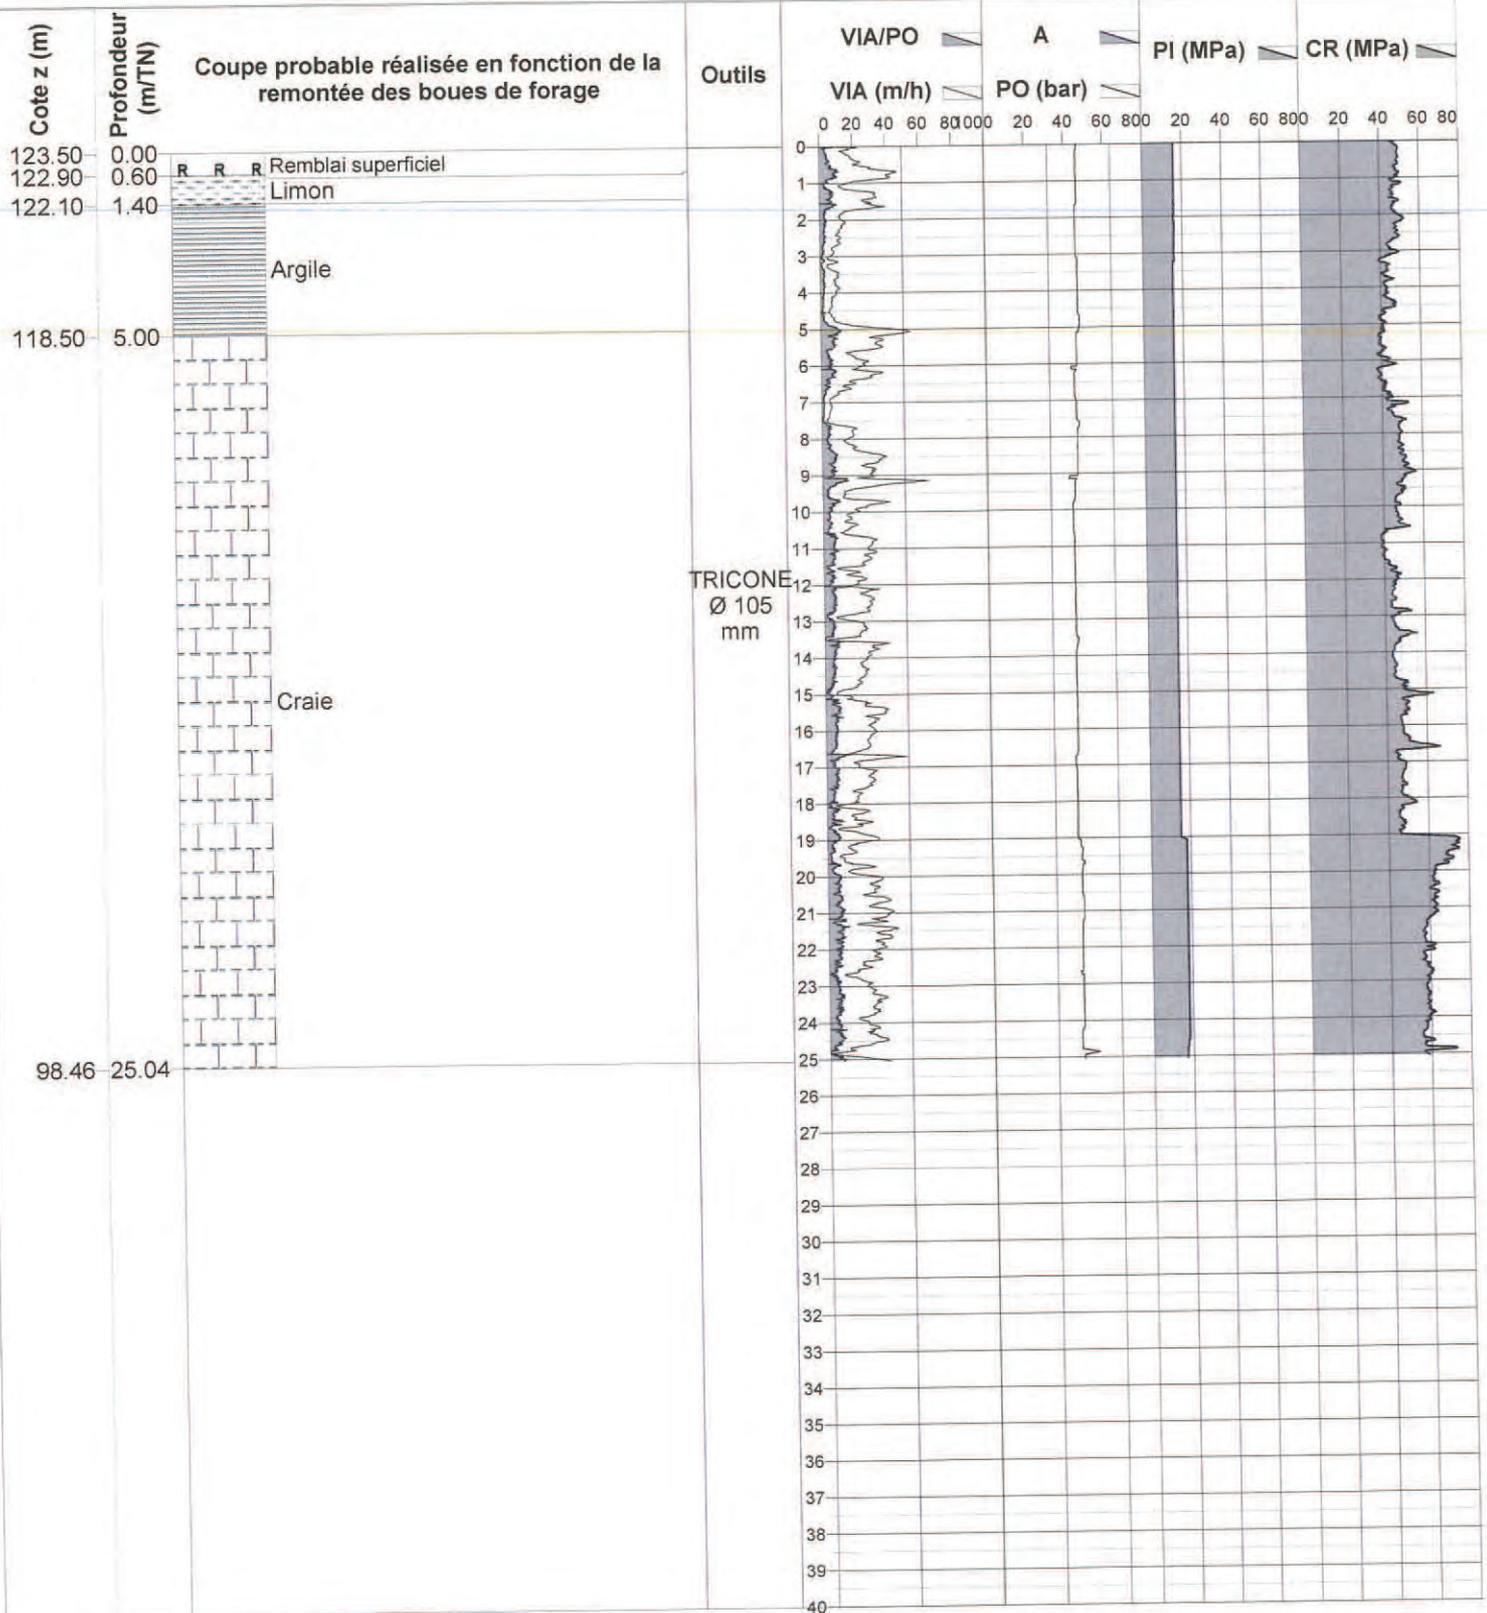
Observation : Perte d'injection à 9,00 m de profondeur  
Retour d'injection faible à 10,35 m de profondeur

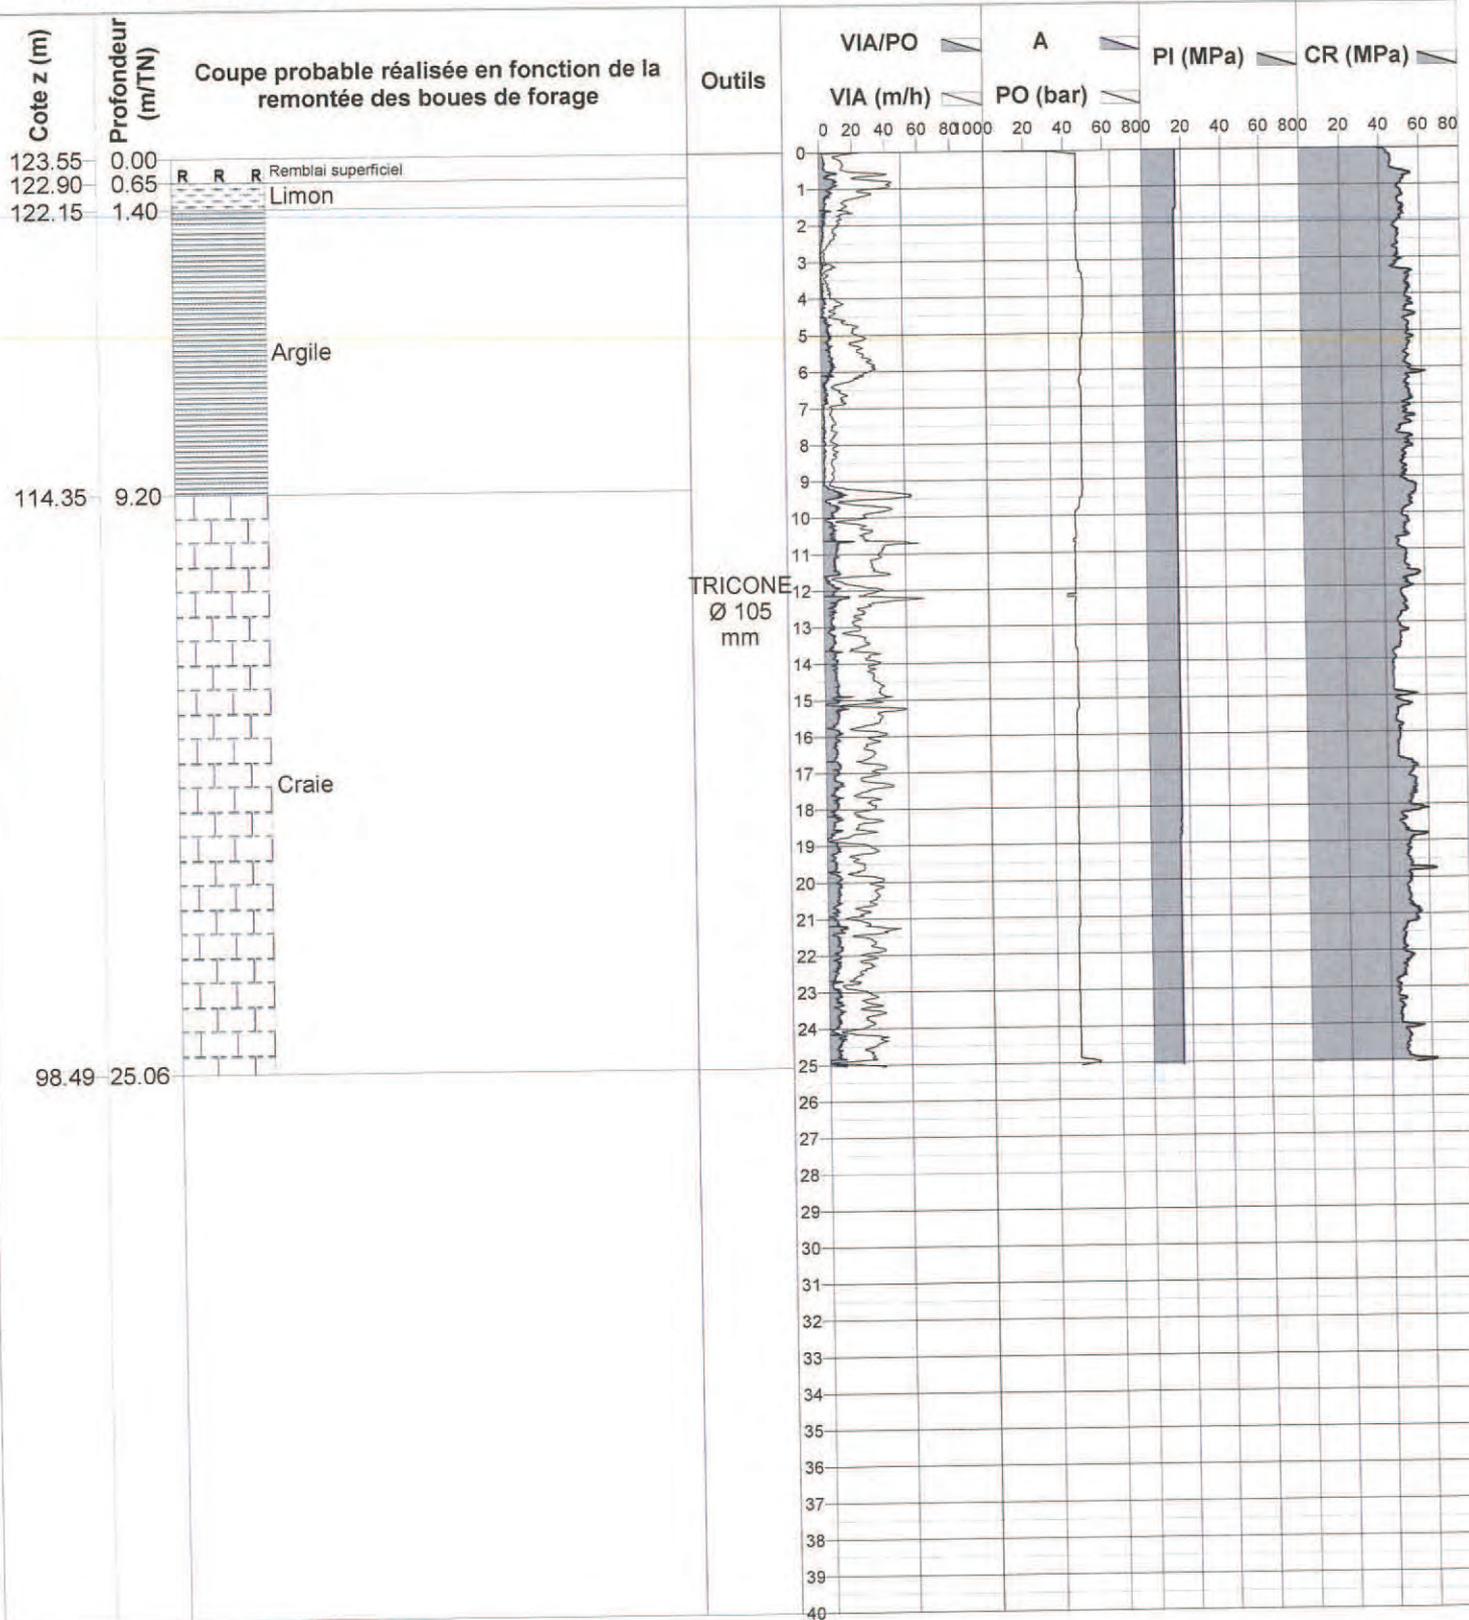
Observation : Perte d'injection entre 10,60 m et 10,70 m de profondeur  
Retour d'injection à 11,70 m de profondeur

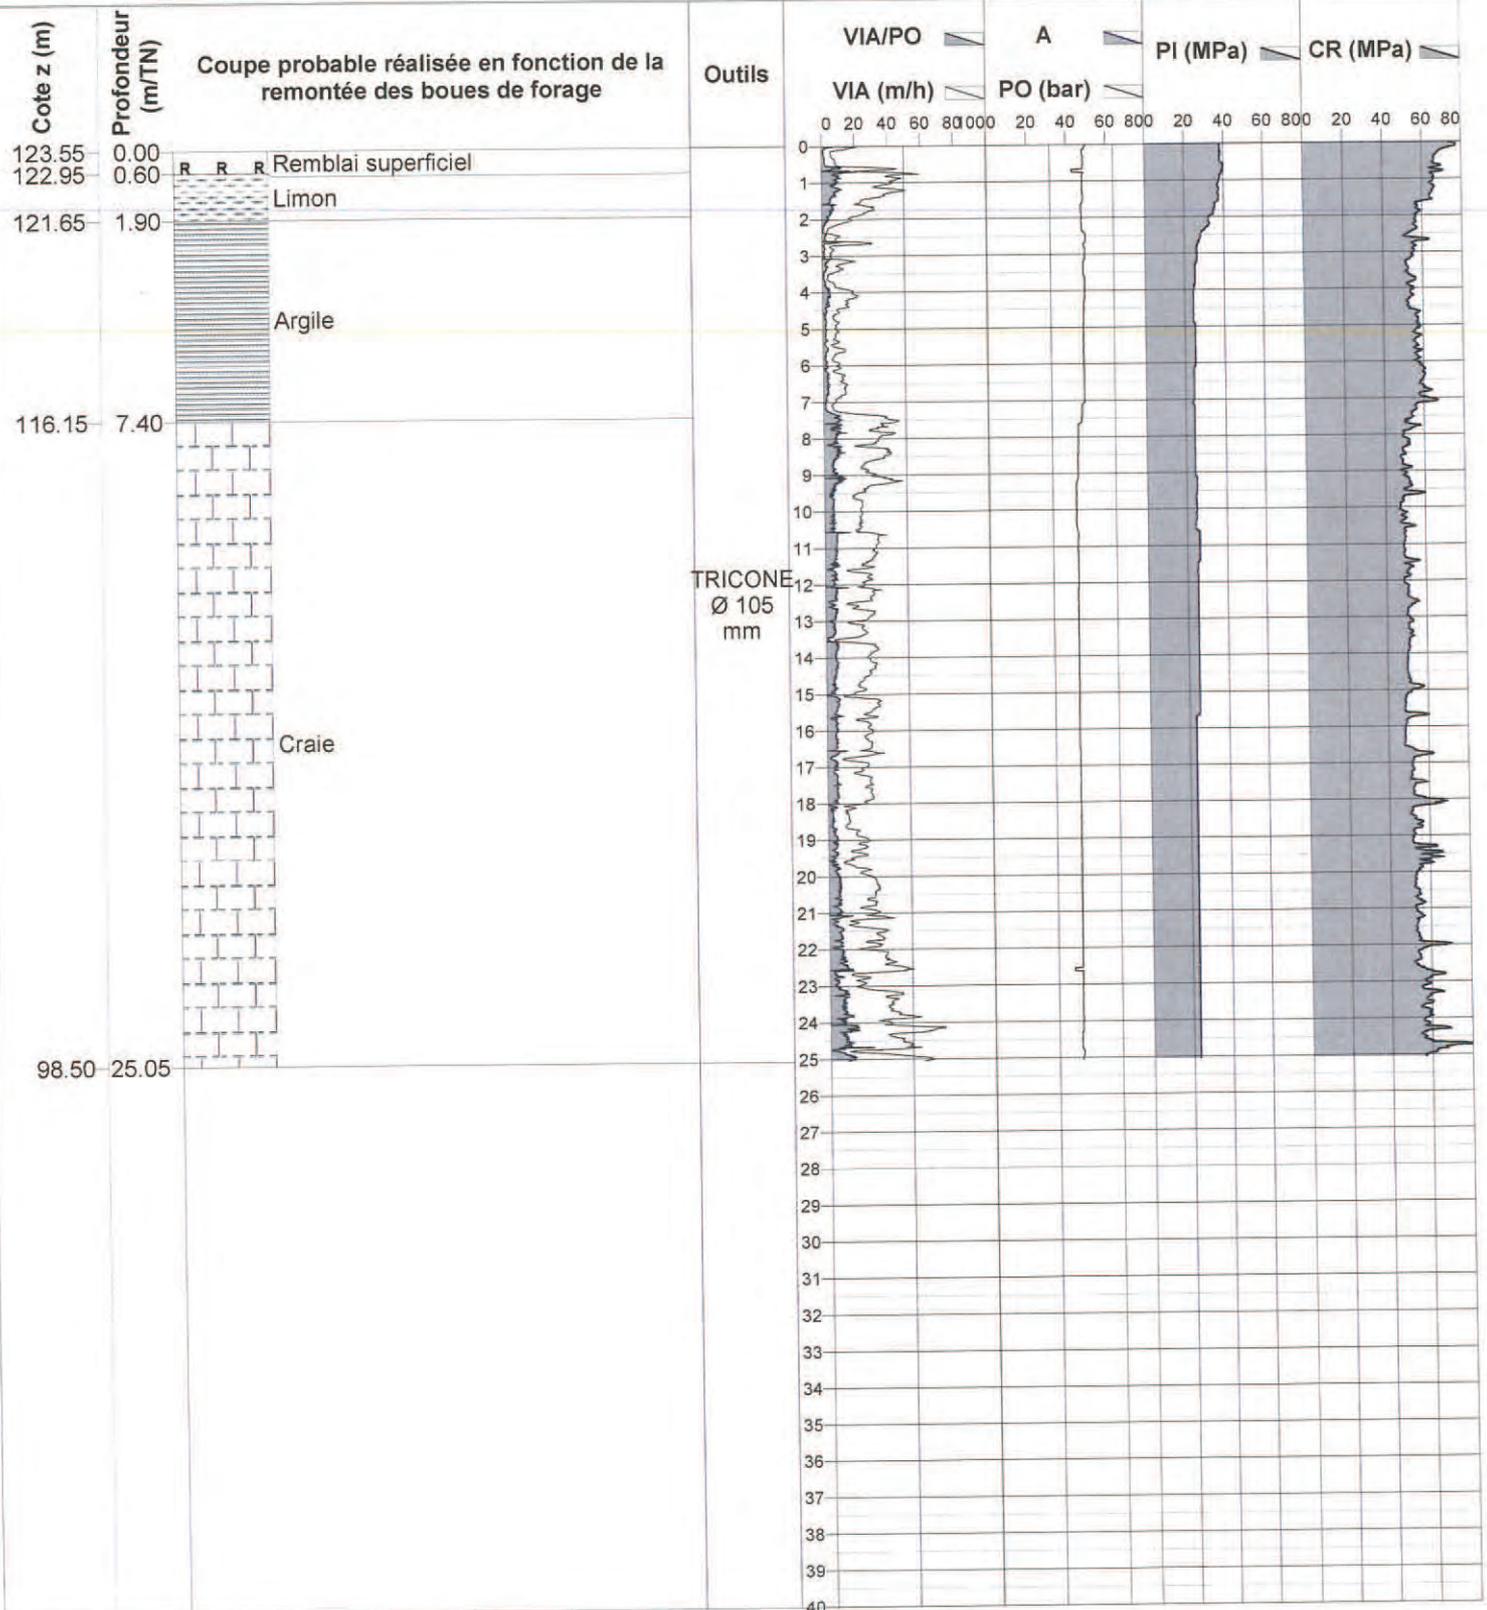
Observation : Perte d'injection à 7,50 m de profondeur  
Retour d'injection à 13,40 m de profondeur...

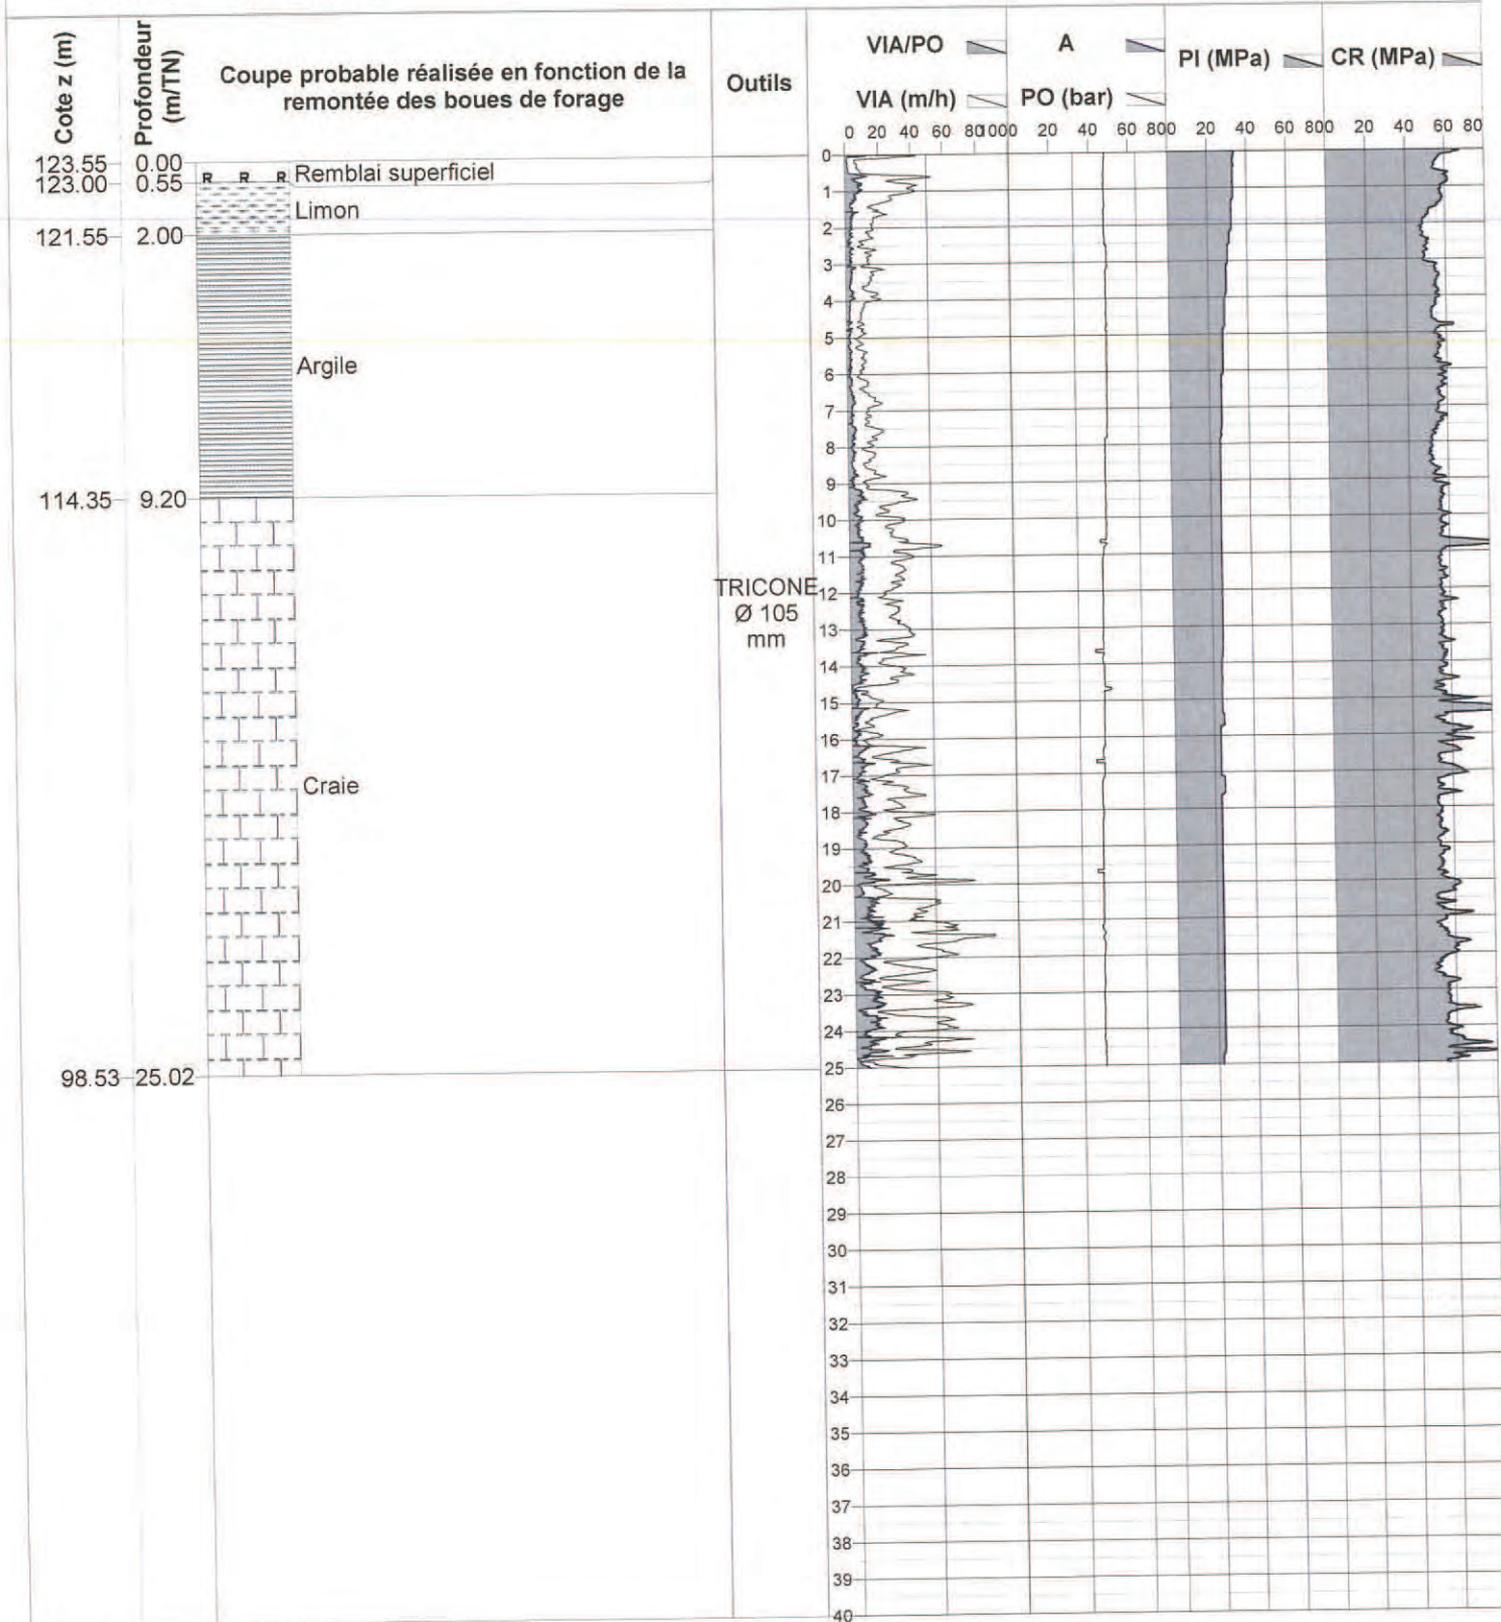
Observation : Perte d'injection à 9,90 m de profondeur

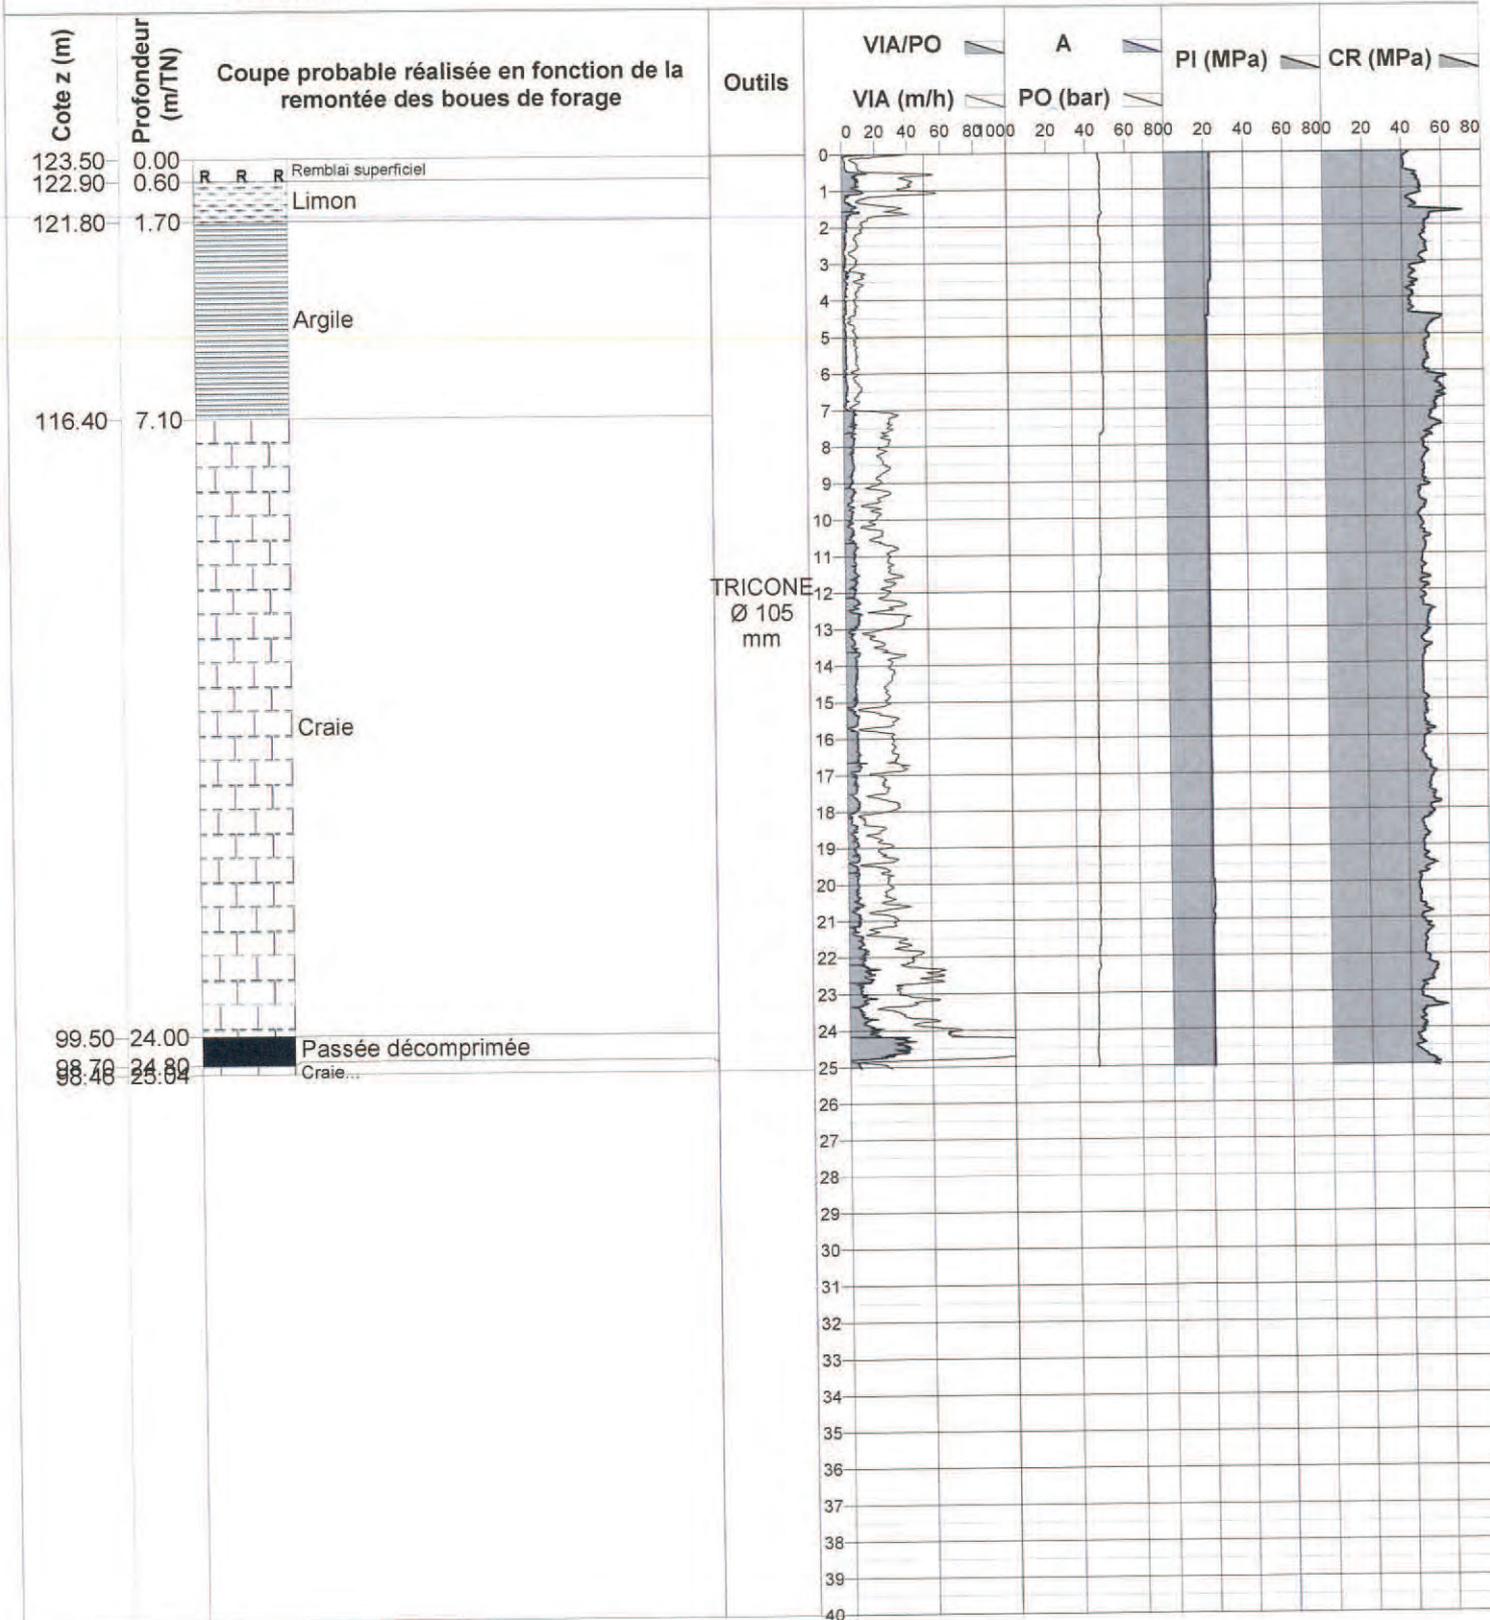
Observation : Perte d'injection à 22,15 m de profondeur

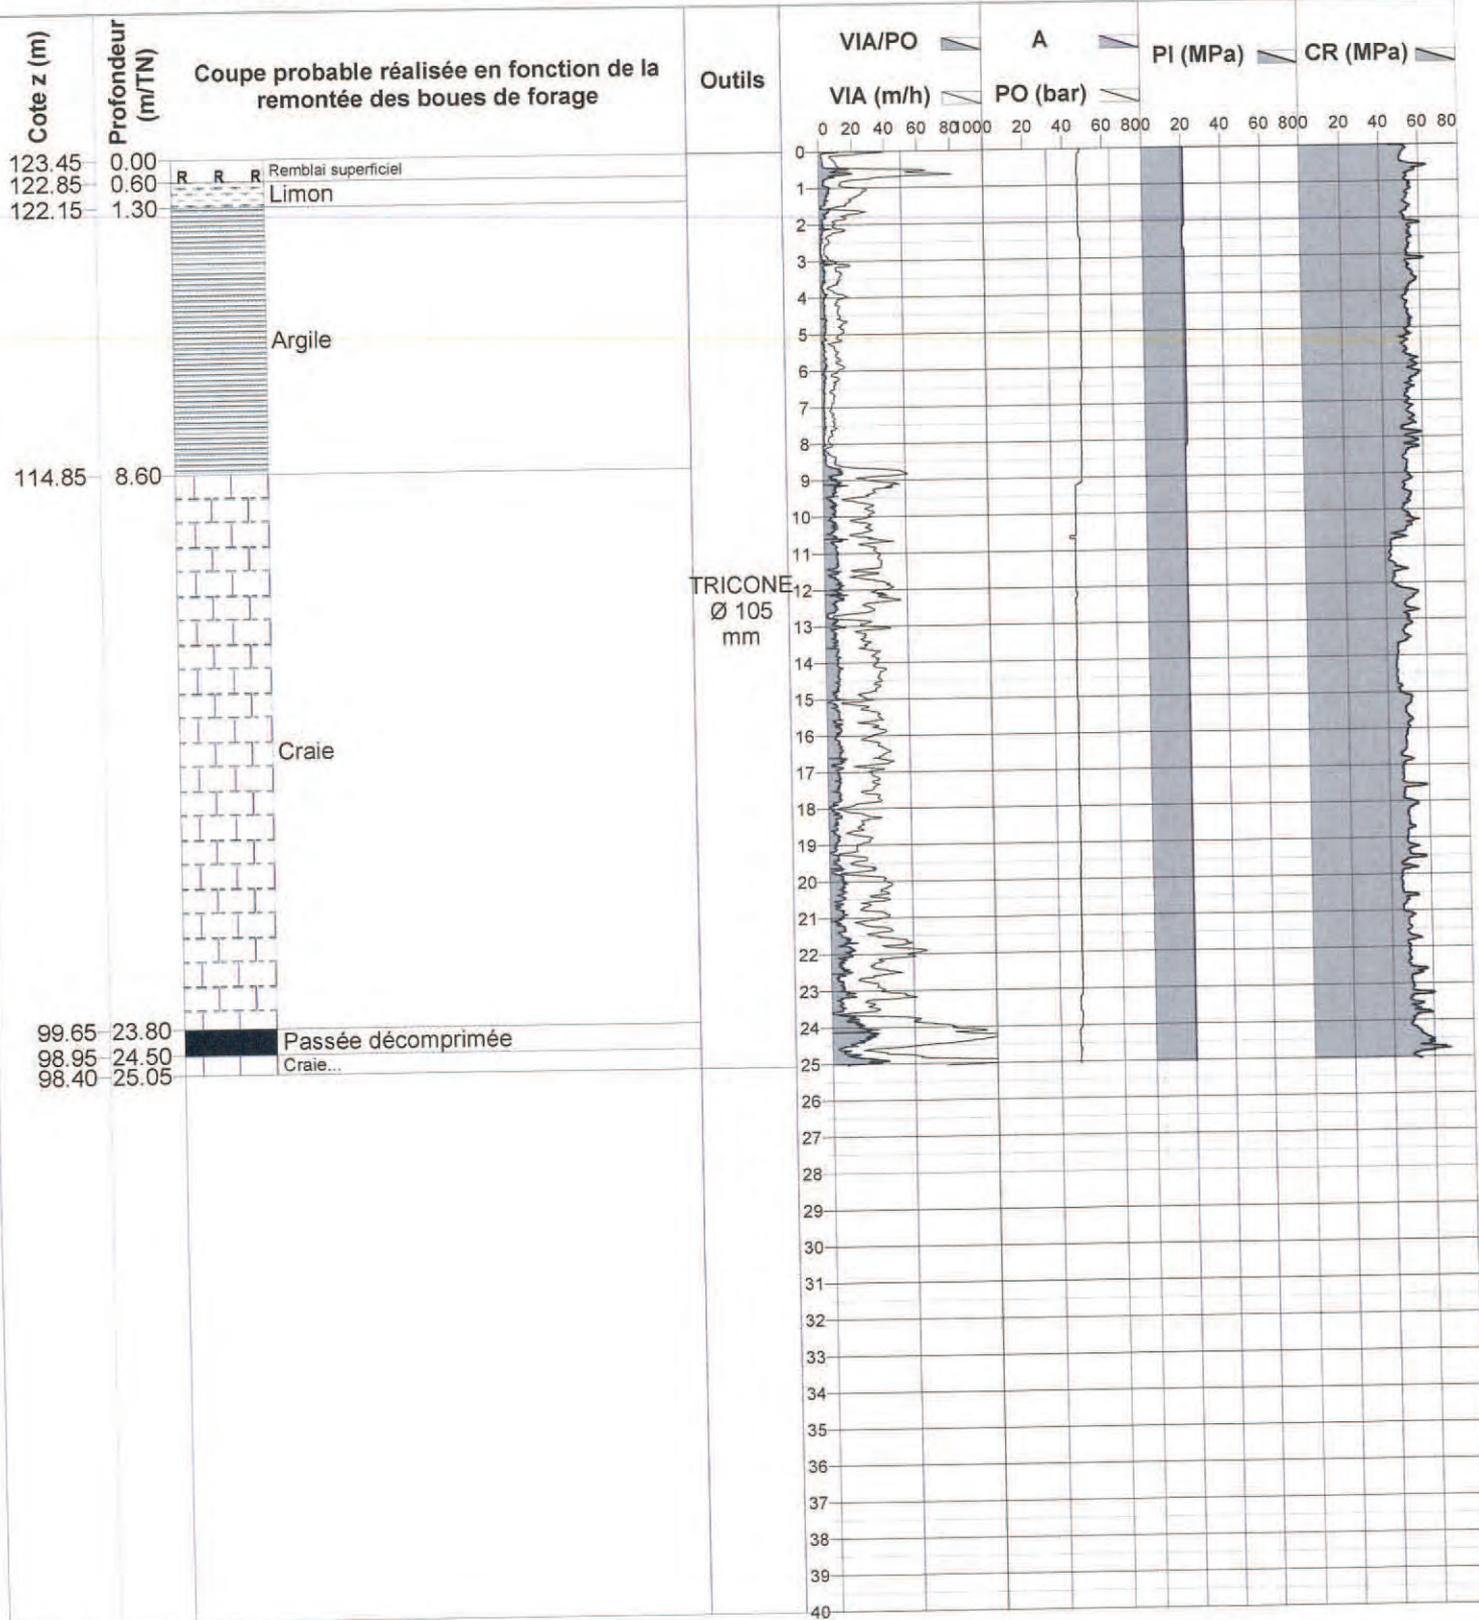
Observation : Perte d'injection entre 21,50 m et 22,00 m de profondeur  
Perte d'injection définitive à 22,40 m de profondeur

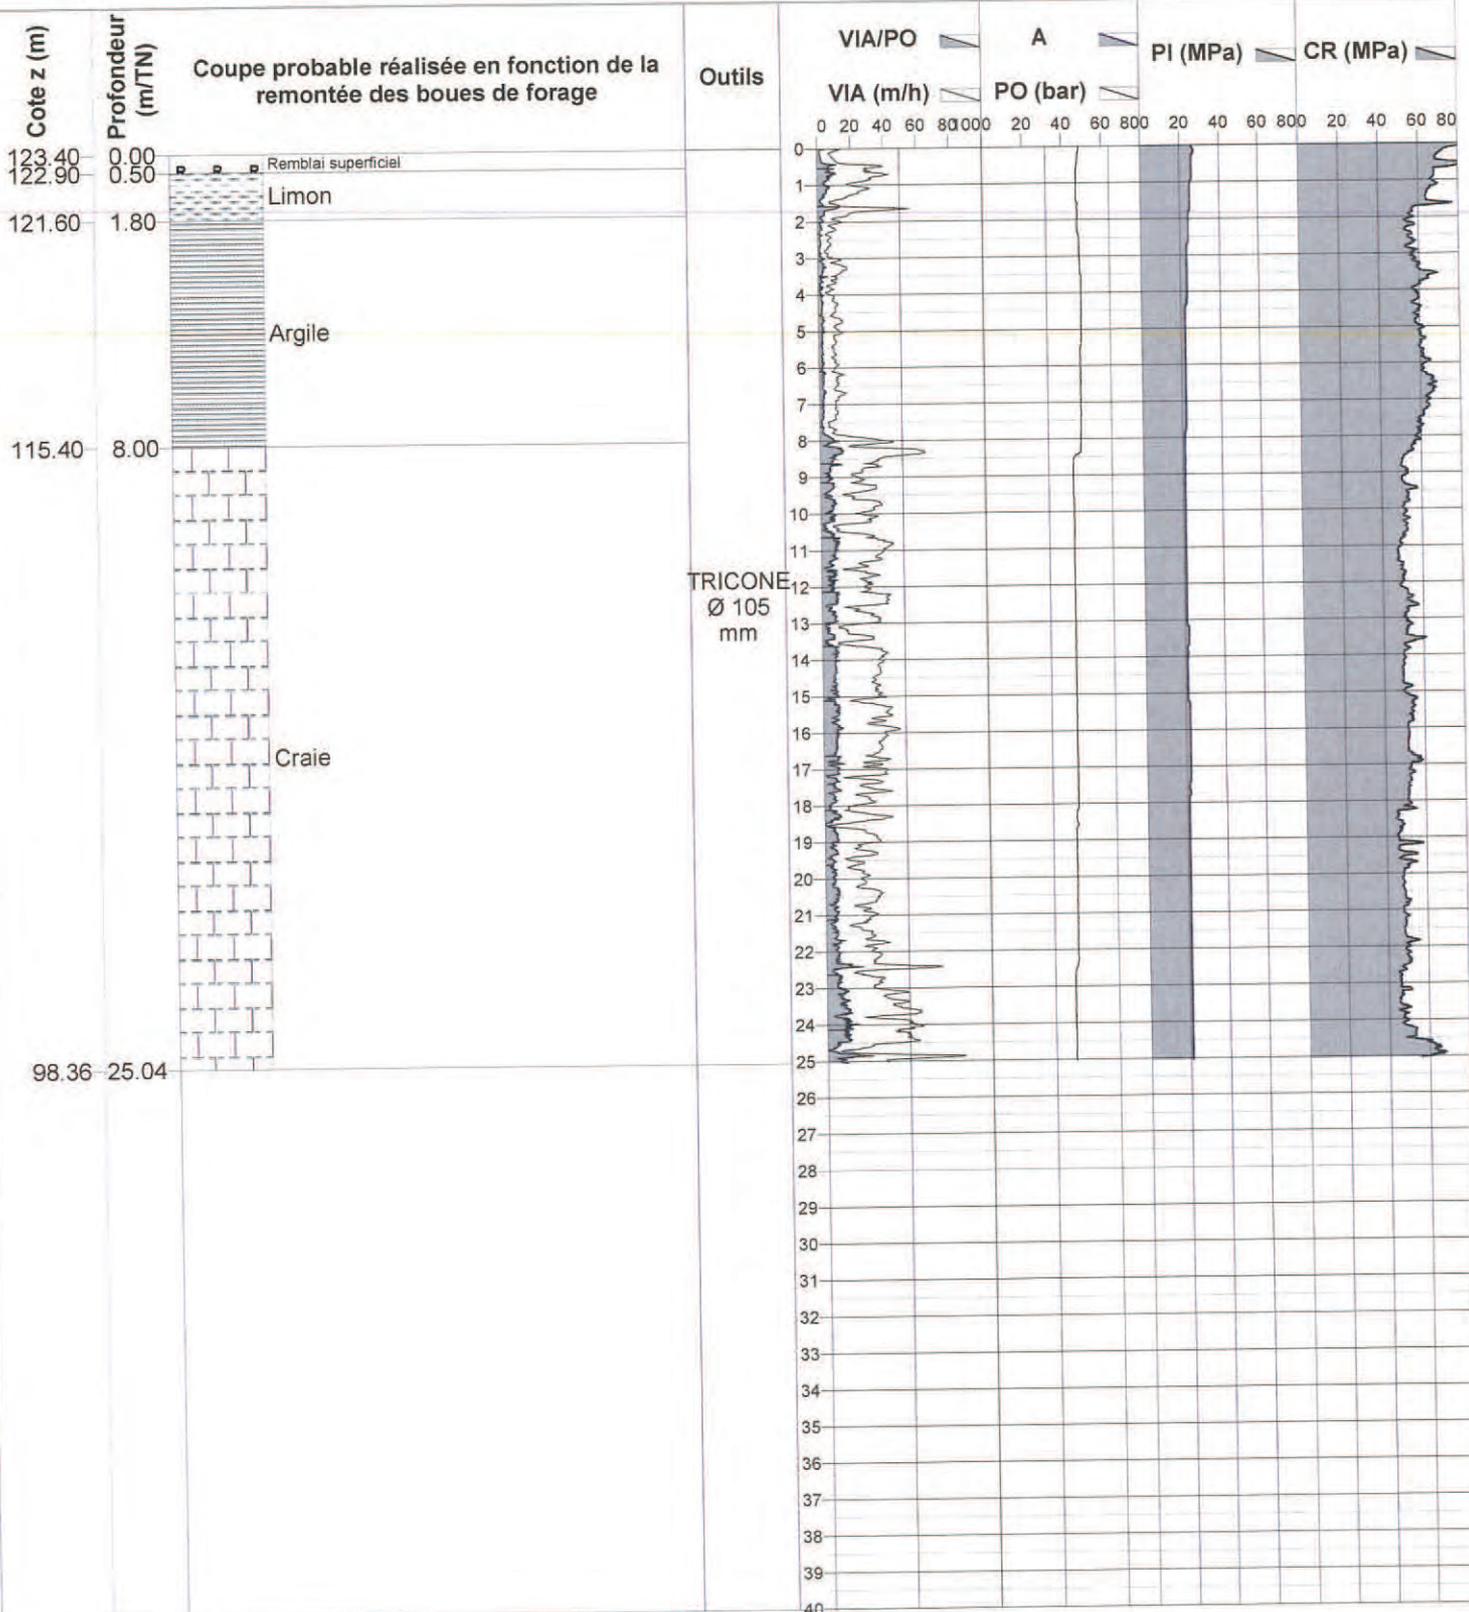
Observation : Perte d'injection à 8,20 m et 11,30 m de profondeur  
Perte d'injection à partir de 22,40 m de profondeur
