## BELMESNIL (76)

Construction d'un silo

# ETUDE GEOTECHNIQUE

MONTATAIRE, le 05 décembre 2012

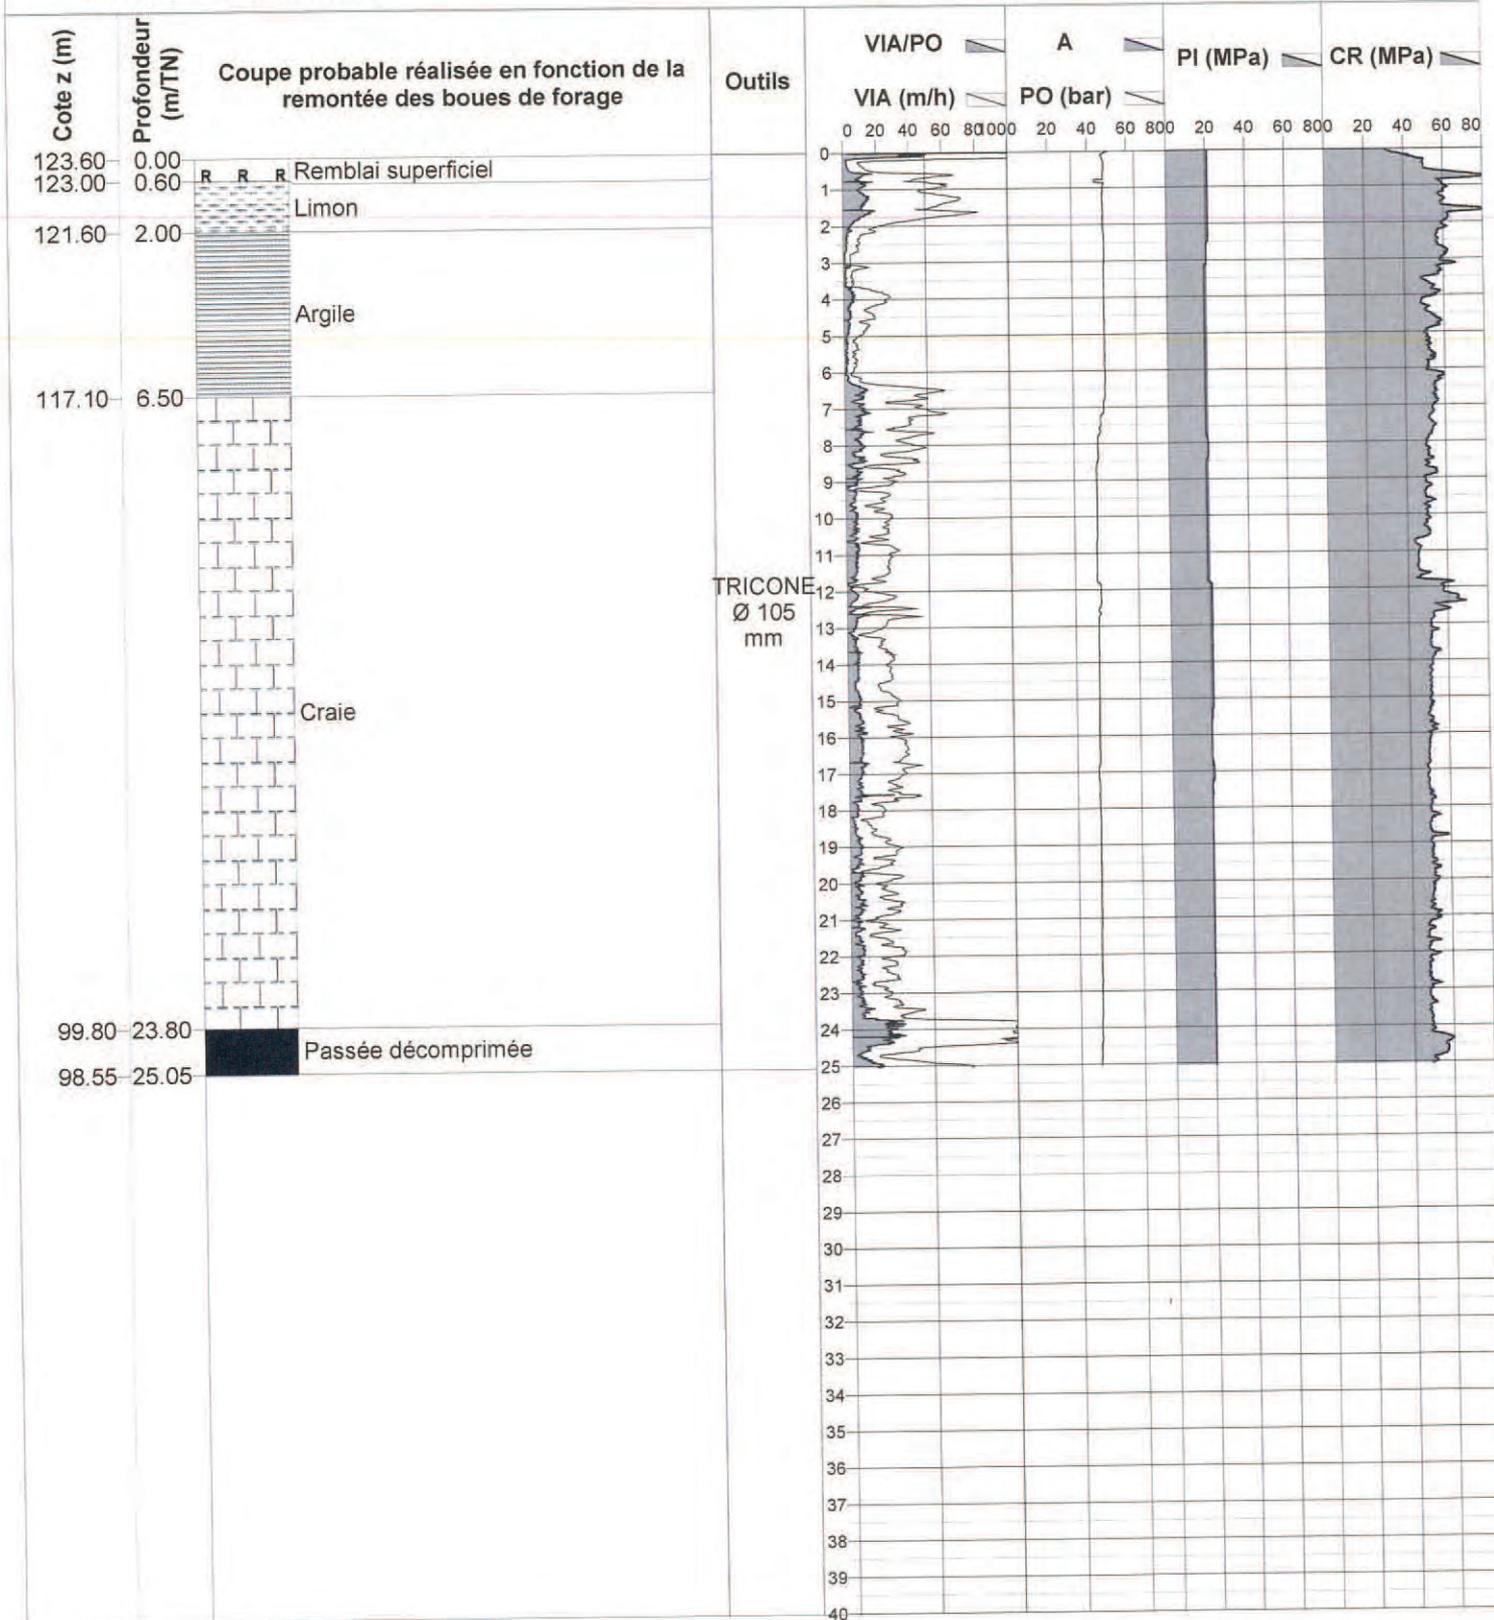
Observation : Perte d'injection à 23,80 m de profondeur
