**Département :** 76 - Seine-Maritime  
**Commune :** Bertreville-Saint-Ouen

**INVENTAIRE DEPARTEMENTAL DES CAVITES SOUTERRAINES**

Commune de Bertreville-Saint-Ouen  
Gestion des risques liés aux cavités souterraines

Adaptation par sondages des périmètres de sécurité des indices de  
cavité 11, 12 et 86 au niveau d'un projet d'aménagement foncier

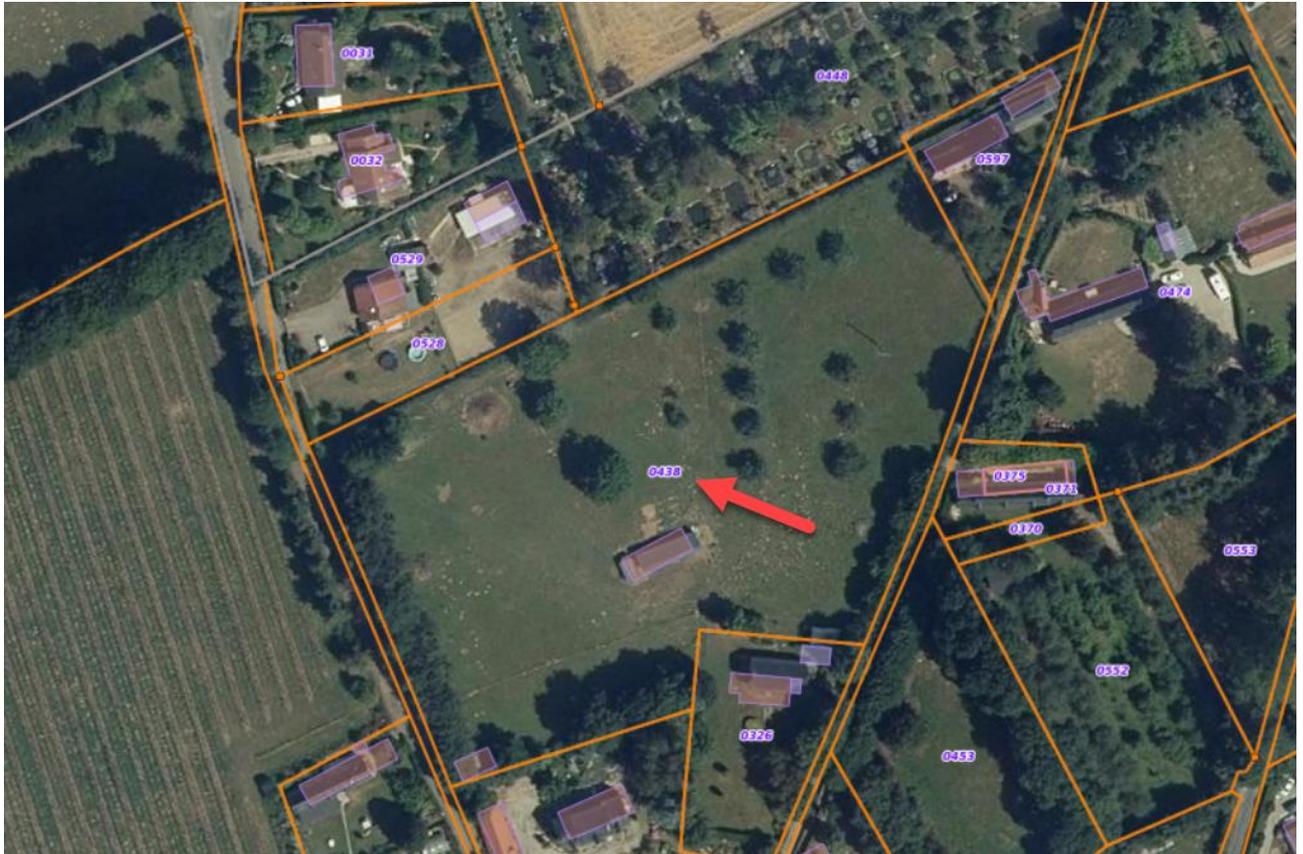
Schéma 2 : Localisation de la propriété du maître d'ouvrage  
Report sur fond BD Ortho et BD Parcellaire – IGN © 2022

Le terrain est actuellement impacté par un ensemble de périmètres de risque en relation avec des indices de cavité souterraine.

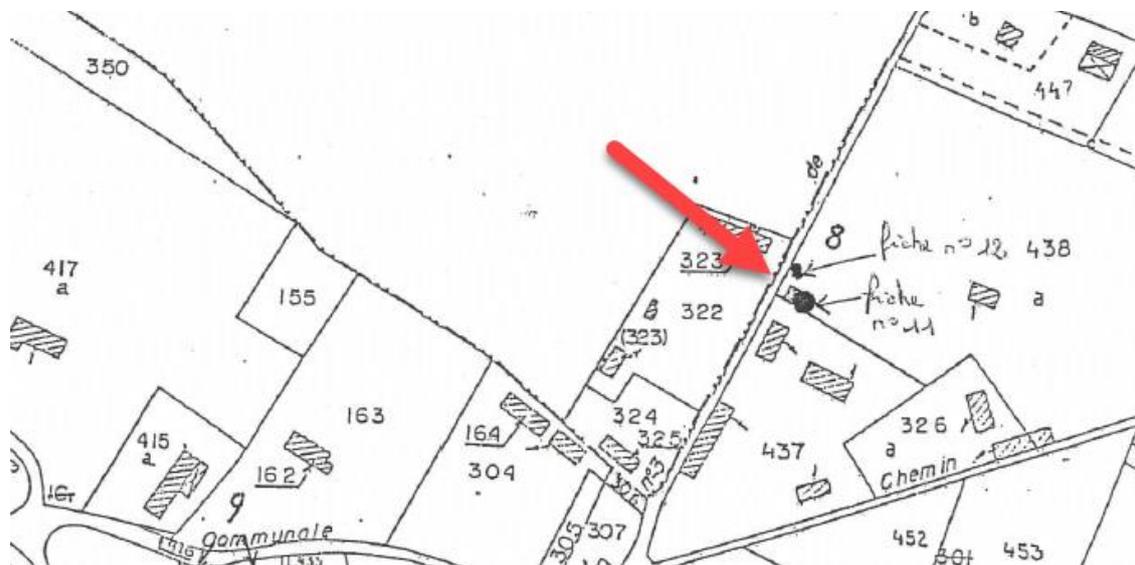
Schéma 3 : Extrait de l'inventaire de 1995 localisant les indices 11 et 12

On distinguera d'une part les indices 11 et 12 définis et localisés dans le cadre de l'inventaire communal de 1995, confirmés par un témoignage.

- ✓ L'indice 11 prend la forme d'un effondrement franc de 4m de diamètre pour 5m de profondeur, sous le poteau de clôture face à la bergerie en relation potentielle avec une marnière, visible sur le terrain en 2005.
- ✓ L'indice 12 correspondrait à une seconde marnière comblée, mais non visible sur le terrain.

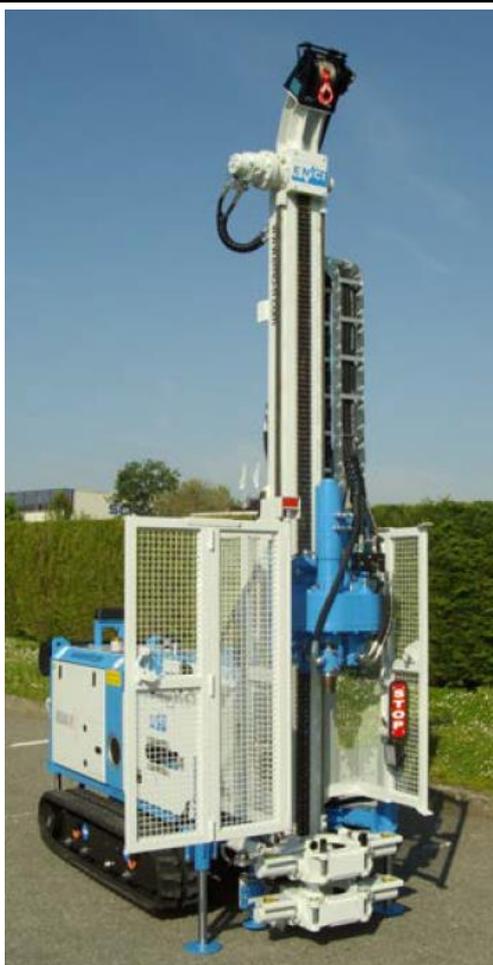
**EMCI 4.50**

Les sondages ont été réalisés à l'aide d'une sondeuse sur chenillard EMCI 4.50 (2.6T).

**Les forages ont été réalisés en diamètre 114 mm, pour rappel le diamètre minimal à mettre en œuvre pour respecter les prérogatives des services de l'état est de 110mm.**

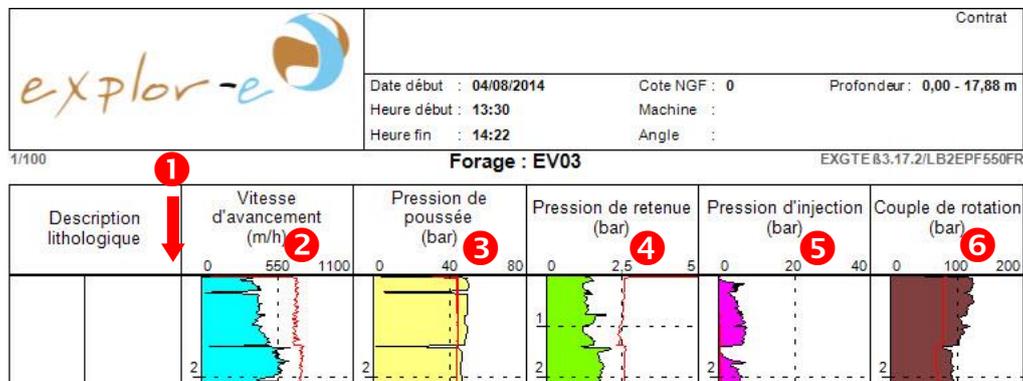
1. Profondeur ;
2. Vitesse instantanée d'avancement (VIA) – figuré bleu clair ;
3. Pression de poussée (PO) – figuré jaune ;
4. Pression de retenue – figuré vert
5. Pression d'injection du fluide de forage (eau + polymère biodégradable permettant d'augmenter la viscosité) – figuré magenta ;
6. Couple de rotation (CR) – figuré marron.

**Pour simplifier, la recherche de vides sur les enregistrements de paramètres de forage se résume généralement à rechercher les zones où les paramètres de forage se rapprocheront des valeurs qu'ils atteindraient lors de la traversée d'un vide (vitesse d'avancement de l'ordre de 1 000 m/h / perte d'injection / chute du couple de rotation...).**

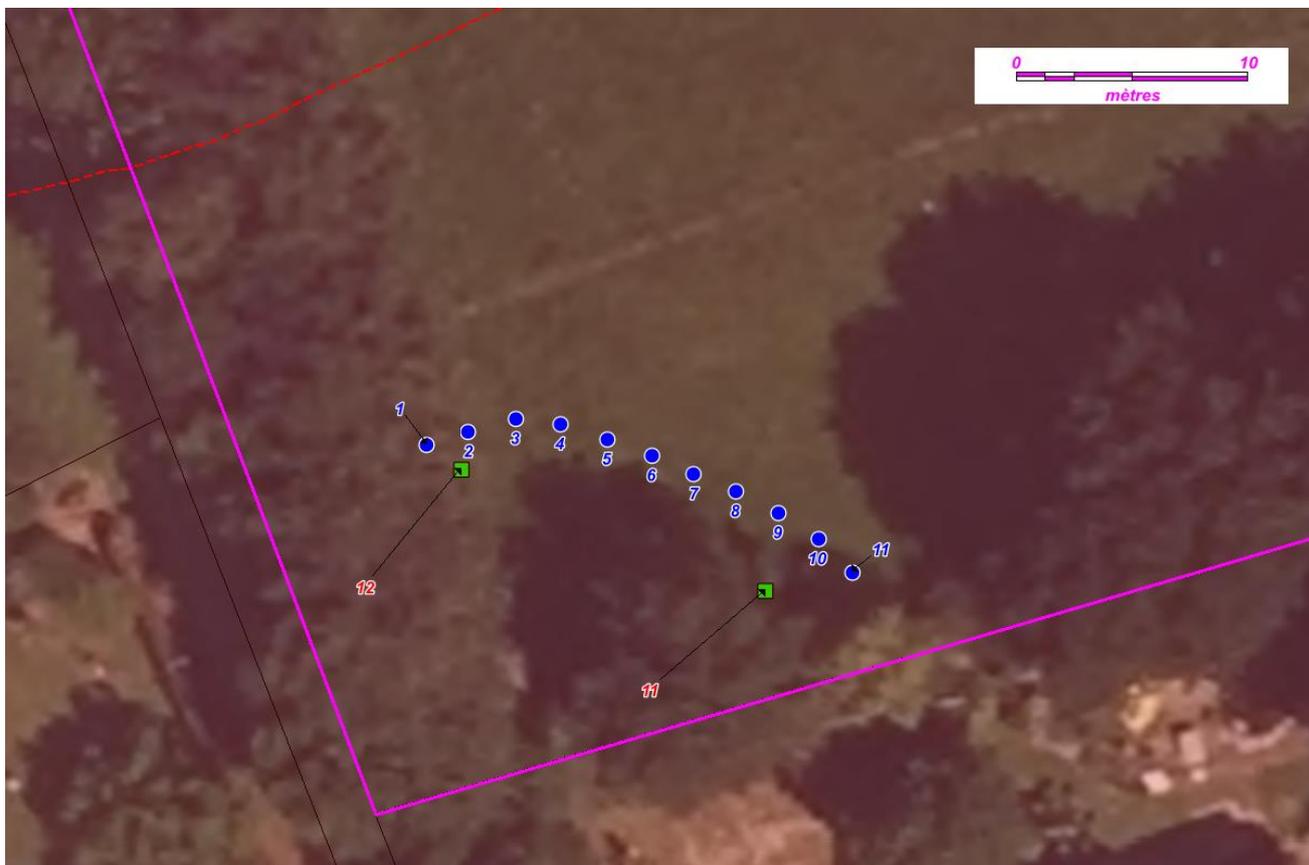
Schéma 7 : Vue de détail sur les sondages réalisés au niveau des indices 11 et 12

Conformément à la doctrine départementale relative à la gestion des risques liés aux cavités souterraines, les sondages ont pénétré d'au moins 15 m dans les formations crayeuses.

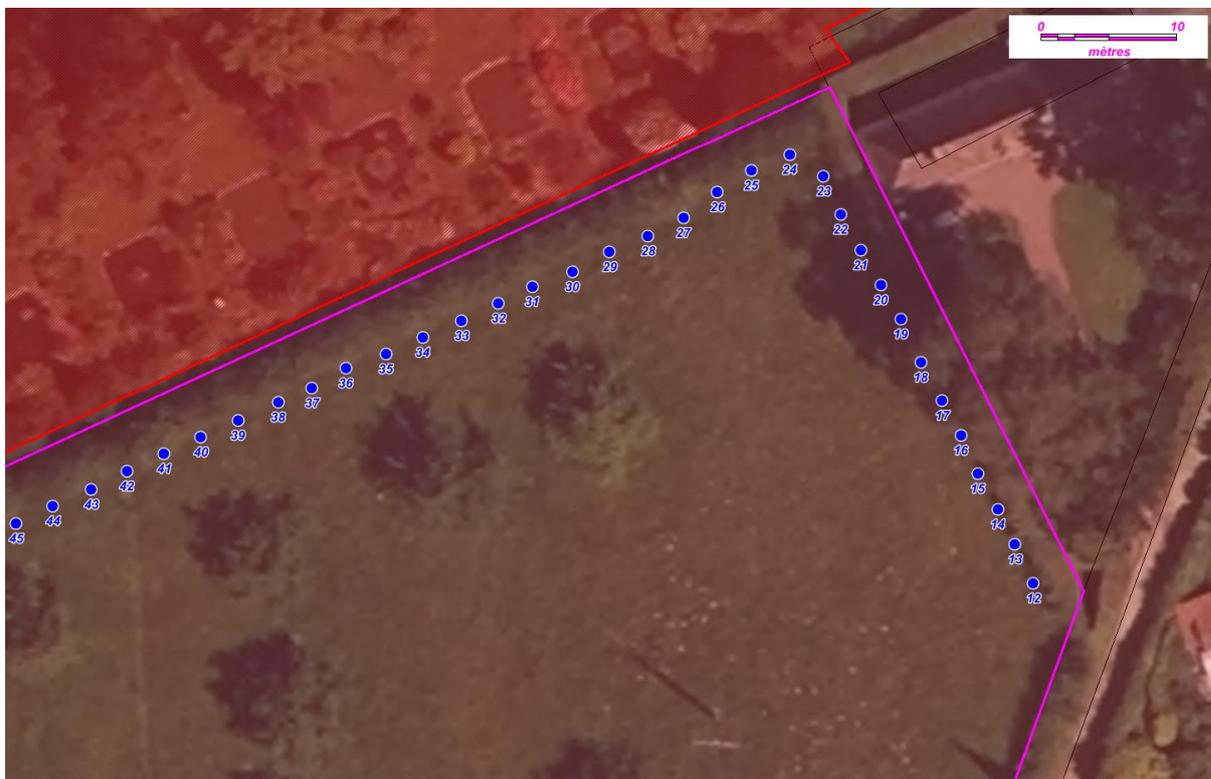
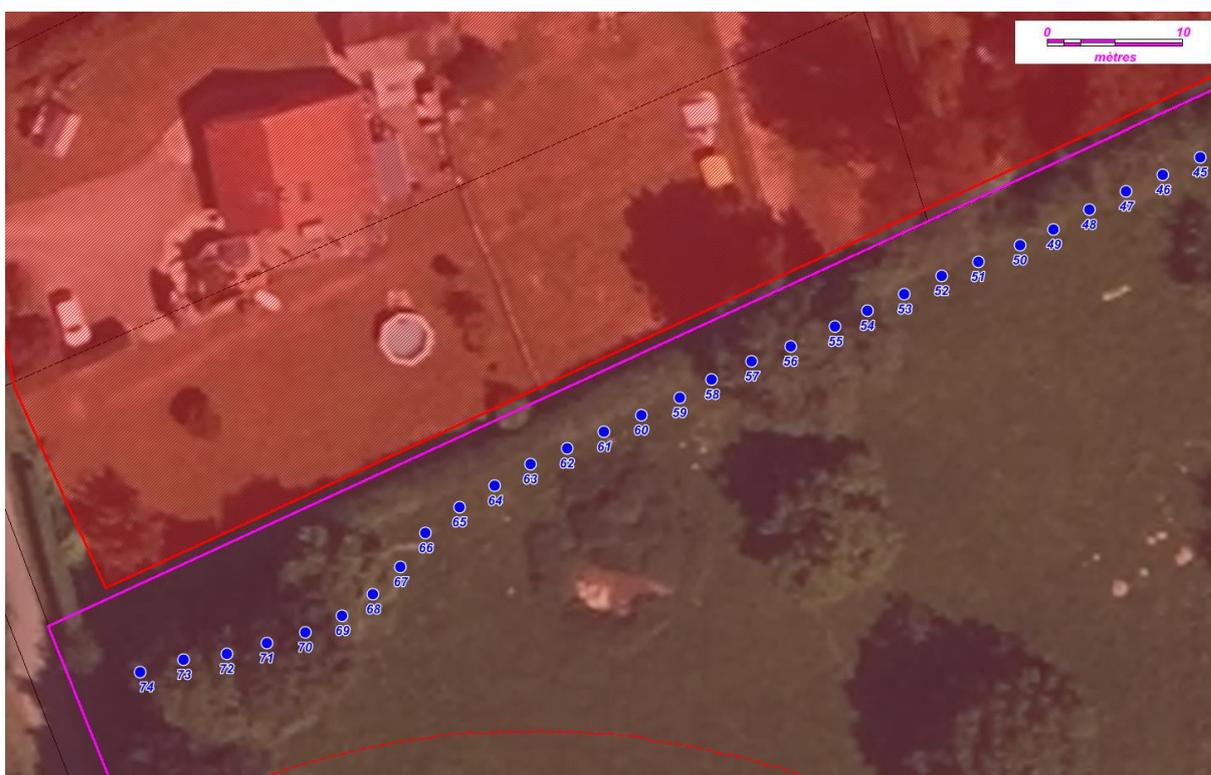
Schéma 9 : Vue de détail sur les sondages réalisés au niveau de l'indice 86

**Conformément à la doctrine départementale relative à la gestion des risques liés aux cavités souterraines, les sondages ont pénétré d'au moins 15 m dans les formations crayeuses.**

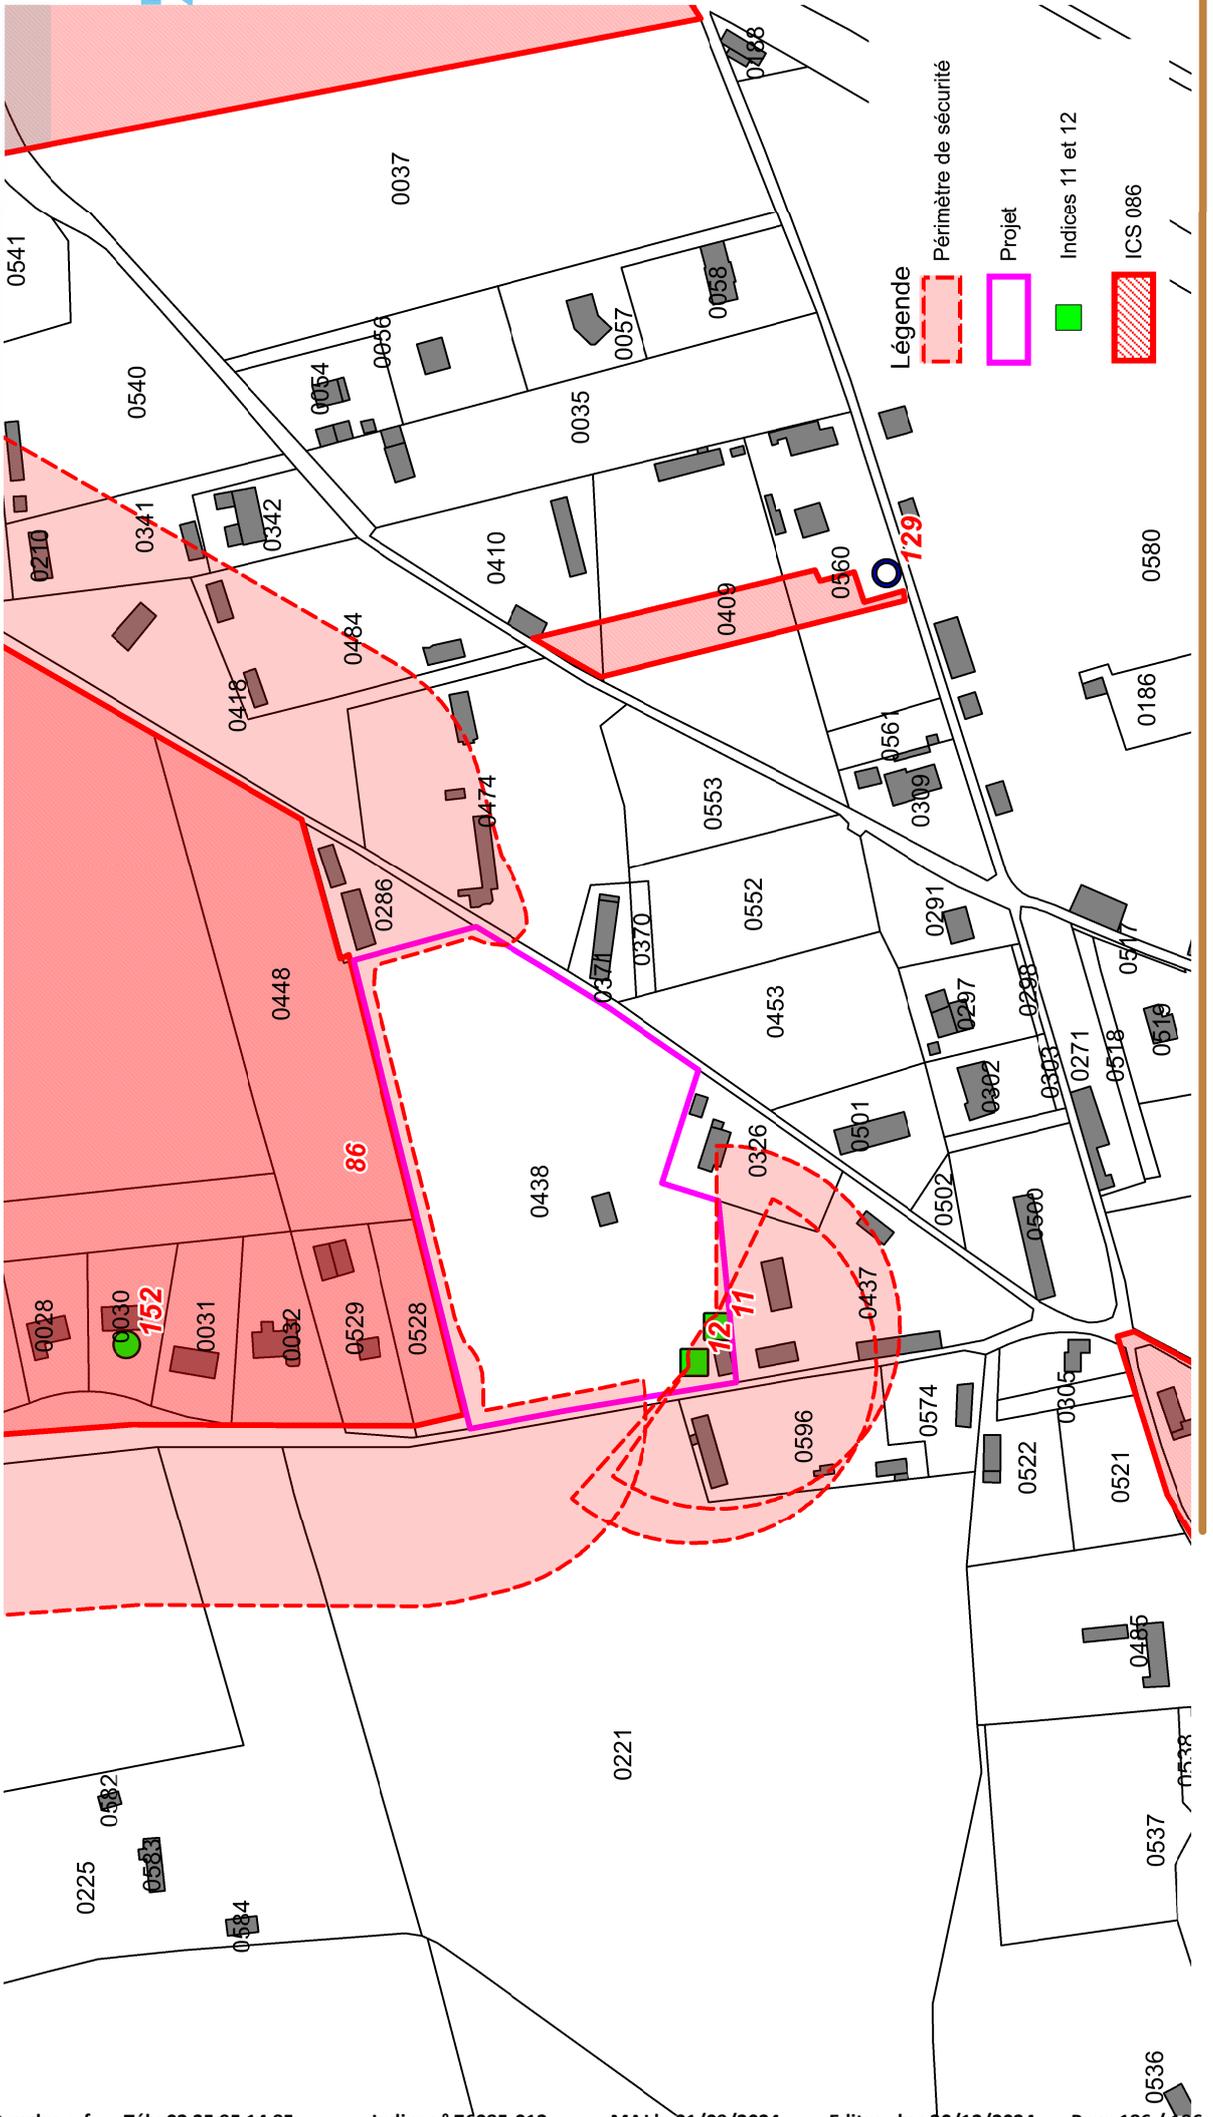
Echelle : 1 / 2 500

Proposition d'aménagement local des périmètres de sécurité des indices 11, 12 et 86

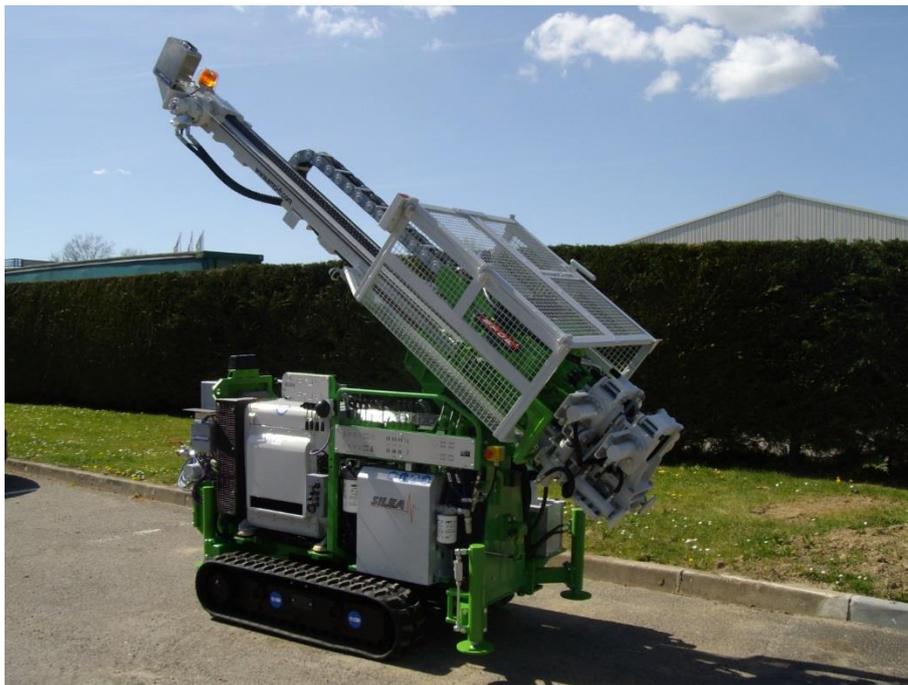
Les sondages ont été réalisés à l'aide d'une sondeuse sur chenillard EMCI Silea.

Les forages ont été réalisés en diamètre 110 mm, c'est-à-dire supérieur au diamètre minimal à mettre en œuvre dans le cadre de la recherche de cavités souterraines pour un indice lié à une parcelle Napoléonienne, afin de respecter les prérogatives des services de l'État.

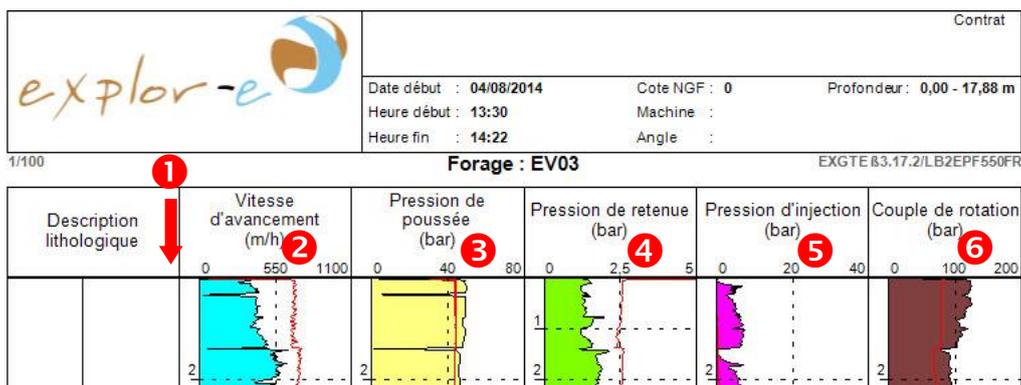
1. Profondeur ;
2. Vitesse instantanée d'avancement (VIA) – figuré bleu clair ;
3. Pression de poussée (PO) – figuré jaune ;
4. Pression de retenue – figuré vert
5. Pression d'injection du fluide de forage (eau + polymère biodégradable permettant d'augmenter la viscosité) – figuré magenta ;
6. Couple de rotation (CR) – figuré rouge.

**Pour simplifier, la recherche de vides sur les enregistrements de paramètres de forage se résume généralement à rechercher les zones où les paramètres de forage se rapprocheront des valeurs qu'ils atteindraient lors de la traversée d'un vide (vitesse d'avancement de l'ordre de 1 000 m/h / perte d'injection / chute du couple de rotation...).**

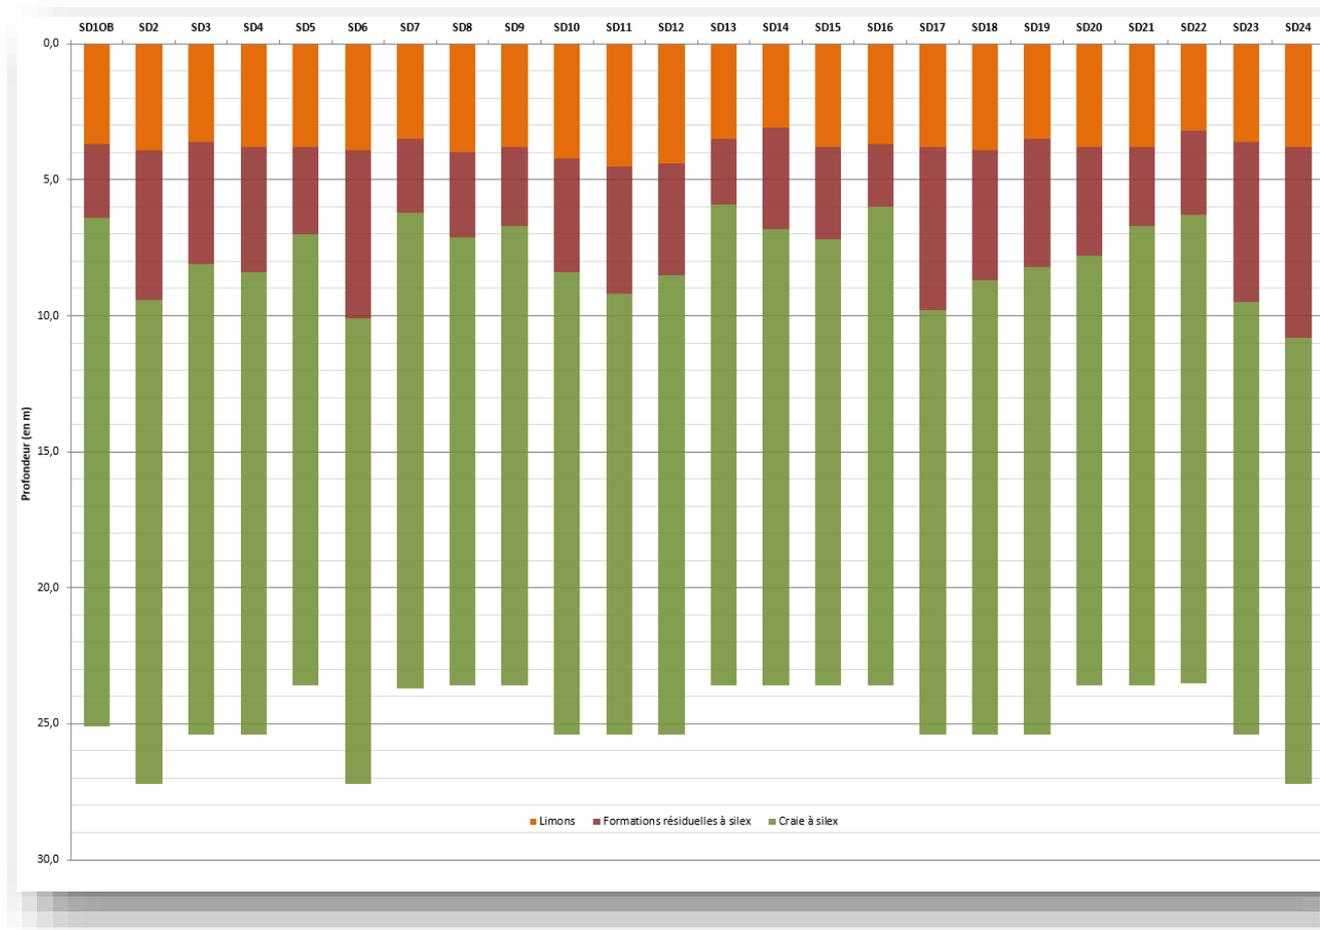
Graphique 1 : Synthèse lithologique établie à partir des sondages destructifs profonds

Nous nous référons à la synthèse lithologique présentée page suivante ainsi qu'à l'annexe 1.

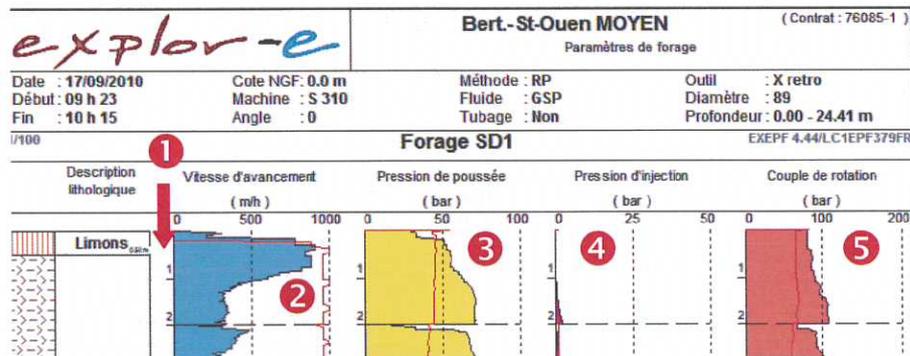
1. Profondeur ;
2. Vitesse instantanée d'avancement (VIA) – figuré bleu clair ;
3. Pression de poussée et de retenue (PO) – figuré jaune ;
4. Pression d'injection du fluide de forage (eau + polymère biodégradable permettant d'augmenter la viscosité) – figuré cyan ;
5. Couple de rotation (CR) – figuré rouge.

**Pour simplifier, la recherche de vides sur les enregistrements de paramètres de forage se résume généralement à rechercher les zones où les paramètres de forage se rapprocheront des valeurs qu'ils atteindraient lors de la traversée d'un vide.**

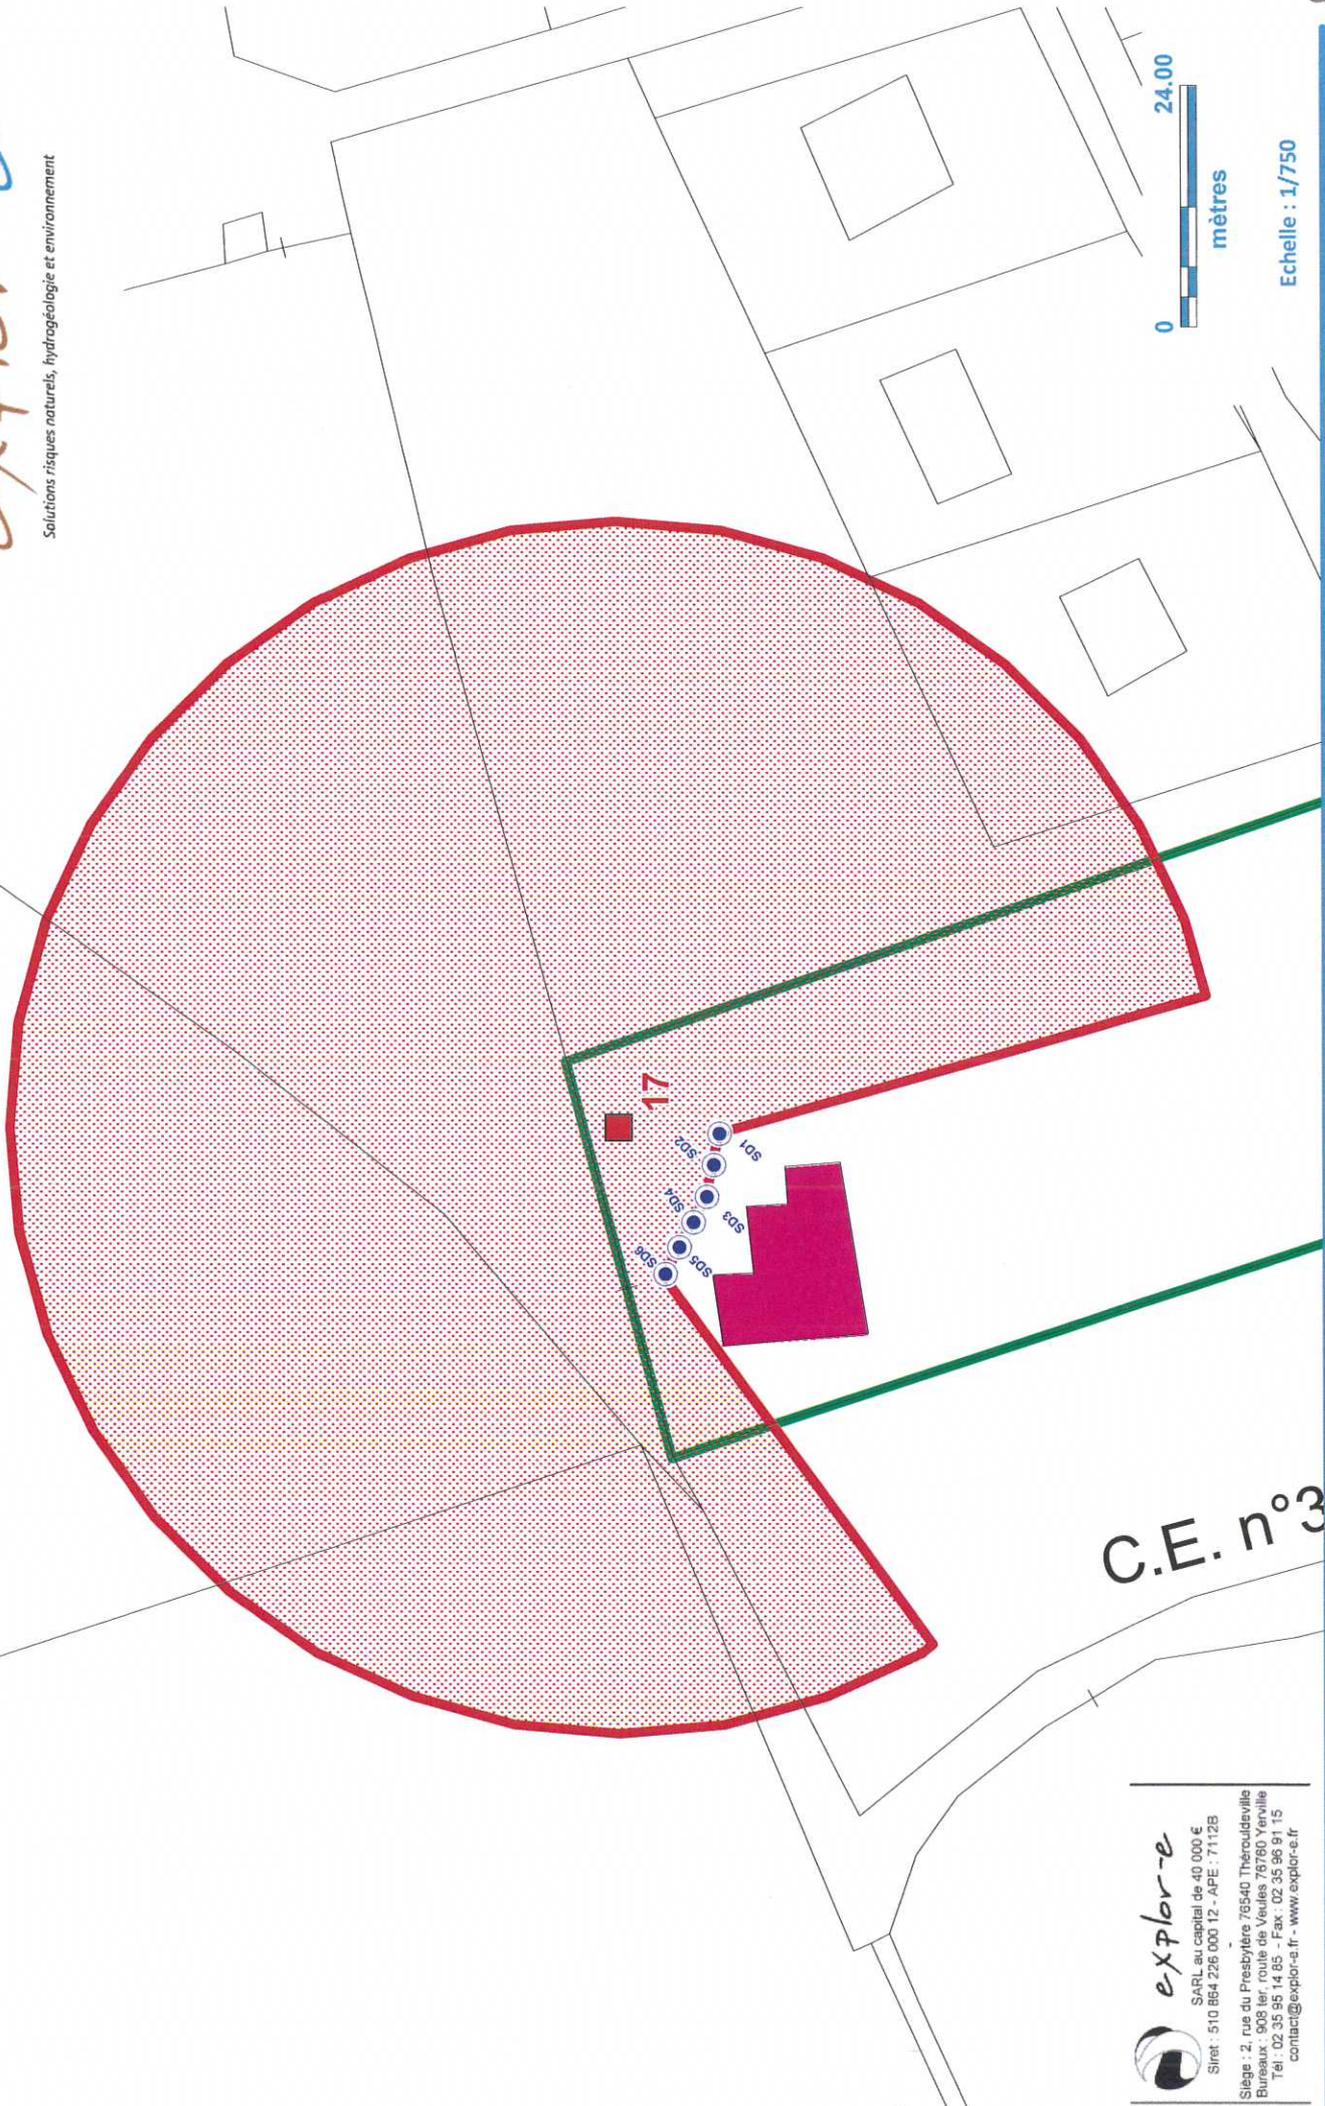
C.E. n°3

Commune de Bertreville-Saint-Ouen - Gestion des risques liés aux cavités souterraines  
Vérification de l'absence de vide au droit d'une habitation  
Proposition de réduction du périmètre de sécurité de l'indice 76085-017

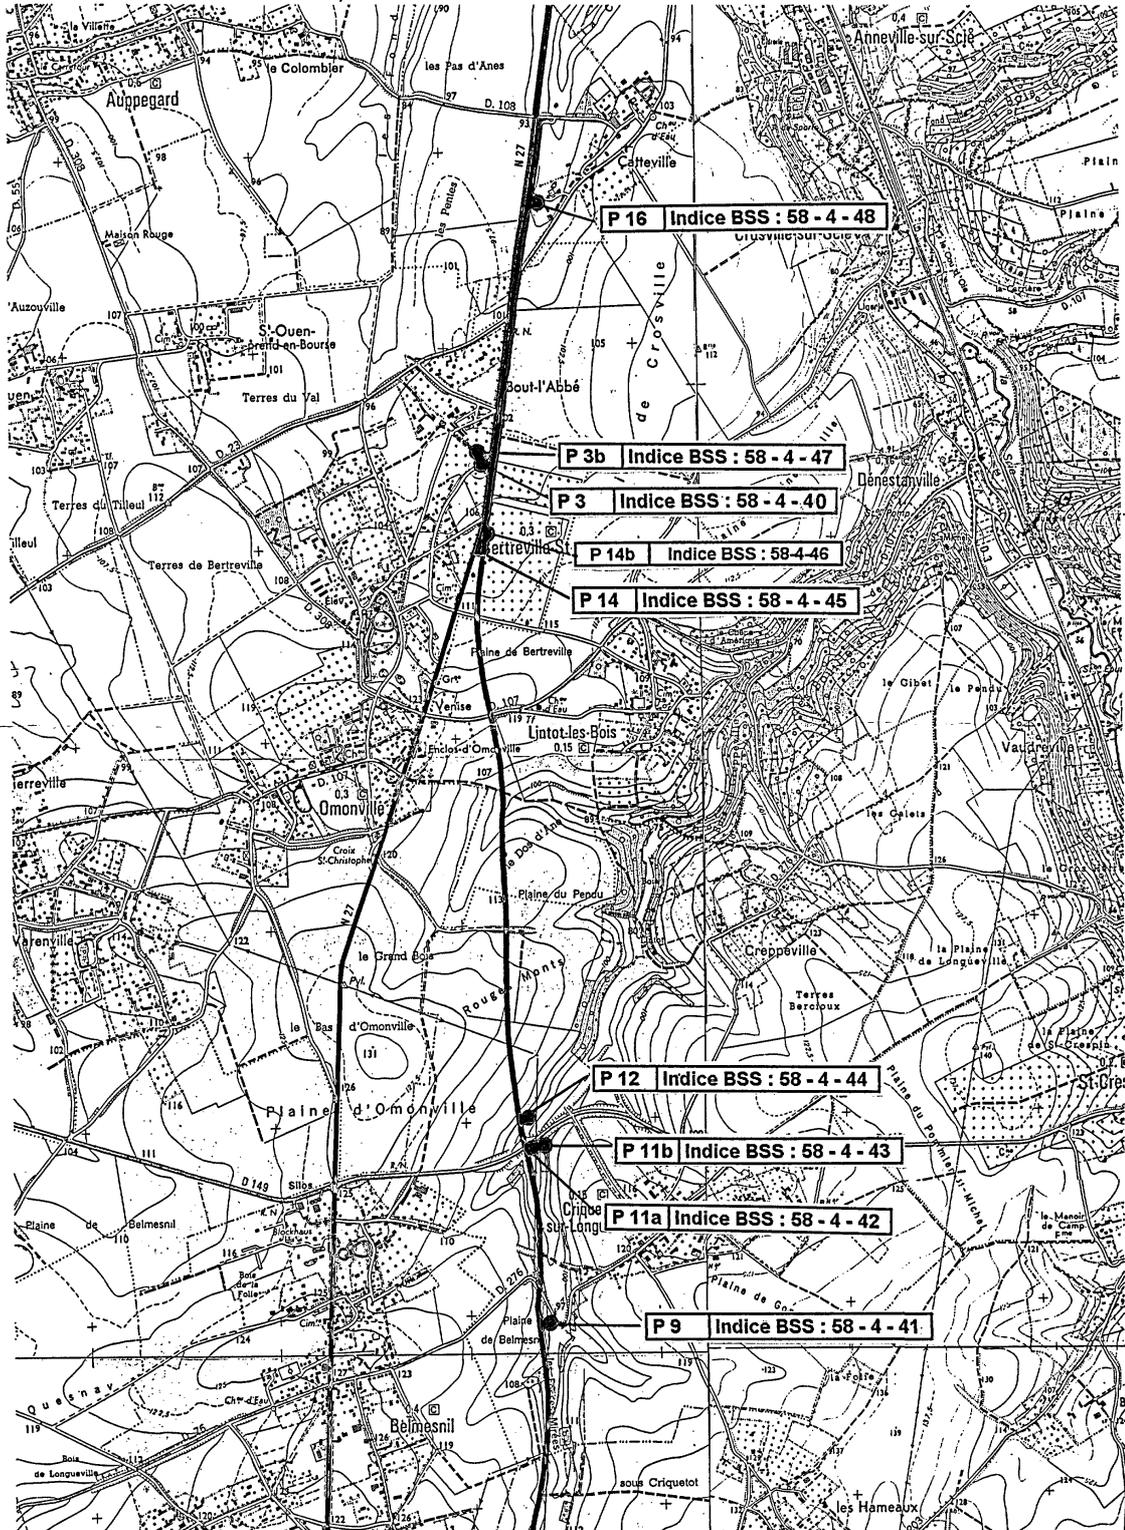
**Figure 1**

**Situation générale (1ère tranche)**

Tracé de la déviation

Puits d'infiltration
