Indice 76096-267 / Détail document d'archives récentes

RN27 PR28+030 – Biville-la-Baignarde – ICS 76096-267

Sondages destructifs de reconnaissance d'un mouvement de terrain

RAPPORT D'ÉTUDE

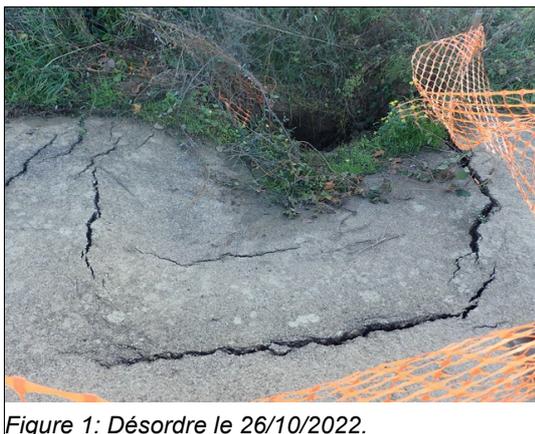
Le 26 octobre 2022, le Cerema est intervenu à la demande de la DIRNO, pour réaliser un diagnostic visuel d'un mouvement de terrain, observé le 14 octobre, le long de la RN27 PR28+030, sur la commune de Biville-la-Baignarde (Annexe 4). Suite au diagnostic du désordre, le Cerema a préconisé la réalisation de sondages destructifs au droit de l'effondrement et de l'affaissement.

Figure 1: Désordre le 26/10/2022.

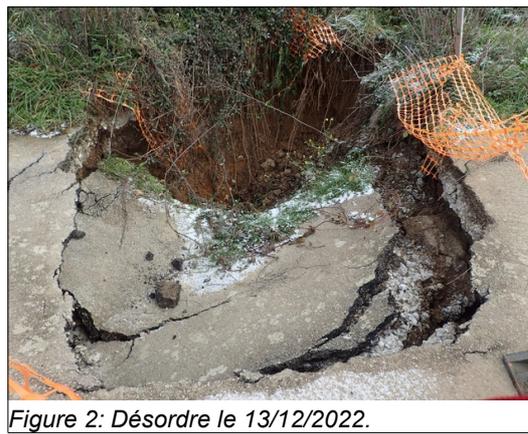
Le 13 décembre 2022, le Cerema s'est rendu sur le site pour implanter les sondages à réaliser. Ce jour, il a été constaté que le désordre avait évolué : la partie affaissée sur la voie de service de la DIRNO (observée le 26 octobre), s'était effondrée. Cette évolution aurait pu être évitée si le désordre avait été remblayé suivant les préconisations du diagnostic Cerema d'octobre 2022.

Figure 2: Désordre le 13/12/2022.

Le Cerema préconise de refaire la chaussée de la voie de service au droit du désordre ou a minima de remblayer de nouveau l'effondrement et de compacter les matériaux. Une surveillance de la chaussée pour prévenir toute apparition de désordre en surface est à prévoir ainsi qu'une révision de la gestion des eaux pluviales de surface.

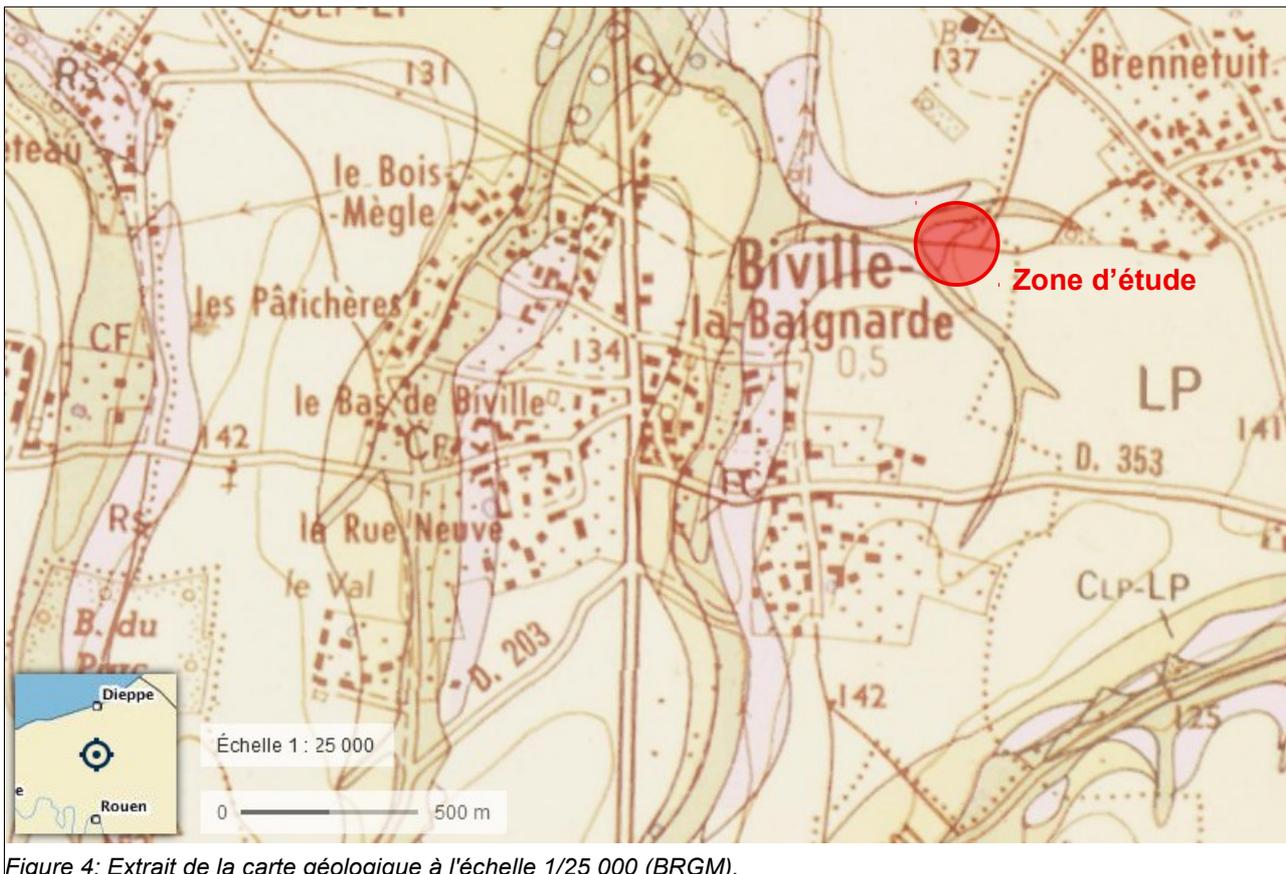
La commune de Biville-la-Baignarde est située sur le plateau du Pays de Caux à environ 130 m d'altitude. D'après la carte géologique de Doudeville XIX-9 (n°58), le sous-sol est formé de craie blanche à silex abondants (C₅), surmontée d'une formation argilo-sableuse à silex (RS) et de limons (LP) (Figure 4). Localement, des colluvions limoneuses ou caillouteuses des fonds de vallons secs (CF) peuvent être présents.

Ce contexte géologique était favorable à l'exploitation de la craie. Il est donc possible que le désordre soit en lien avec une marnière, d'où les sondages destructifs proposés par le Cerema.

Figure 4: Extrait de la carte géologique à l'échelle 1/25 000 (BRGM).

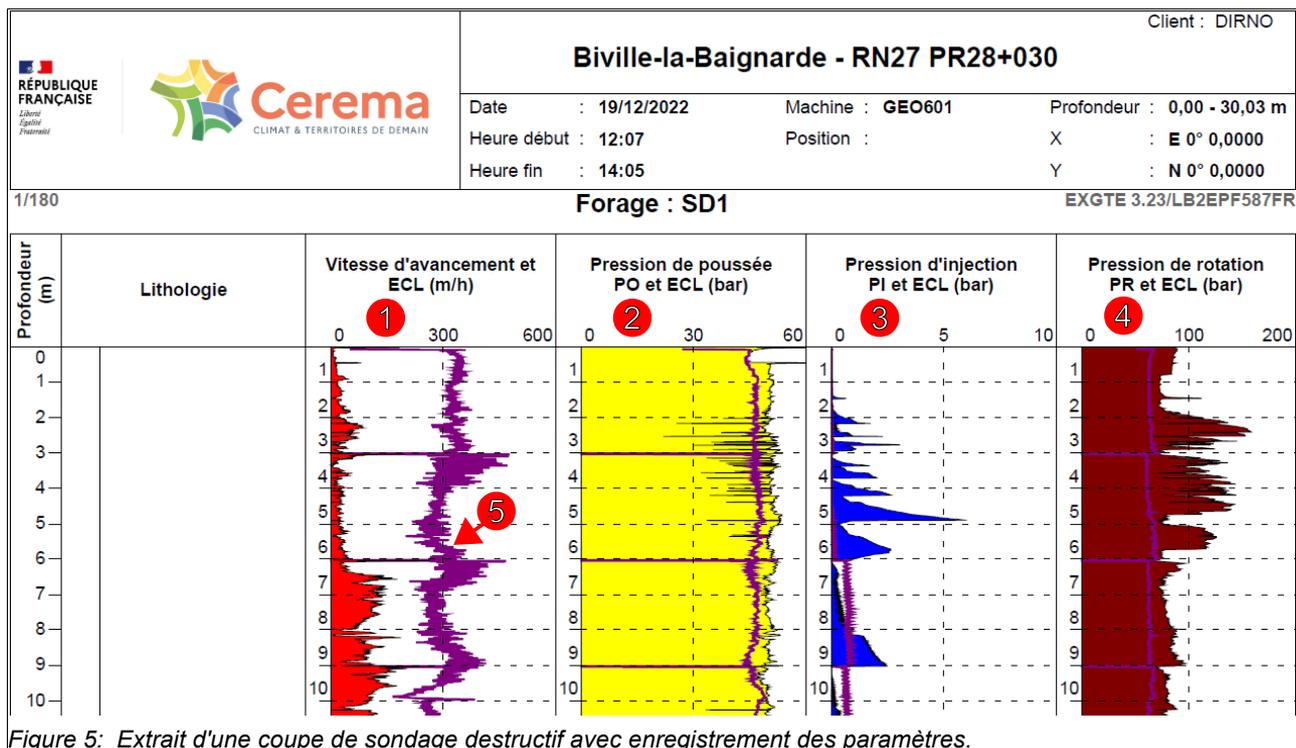
- les sondages ont été réalisés avec la procédure ECL ⁵ (Essai de Chute Libre spécifique à Jean Lutz), permettant d'afficher sur les mêmes diagraphies l'amplitude maximale de chaque paramètre lors de la rencontre d'un vide franc. La procédure consiste, après chaque passe de forage, à remonter l'ensemble du train de tiges, et à le laisser tomber en chute libre dans le forage. Ceci permet de mesurer la vitesse de chute dans un vide simulé et de la comparer à la vitesse enregistrée au moment de l'exécution du forage. L'application de ce protocole sur l'ensemble de la hauteur des sondages permet de déceler aisément les zones de vides franc.

Les paramètres cités précédemment sont identifiés sur la figure ci-dessous (Figure 6).

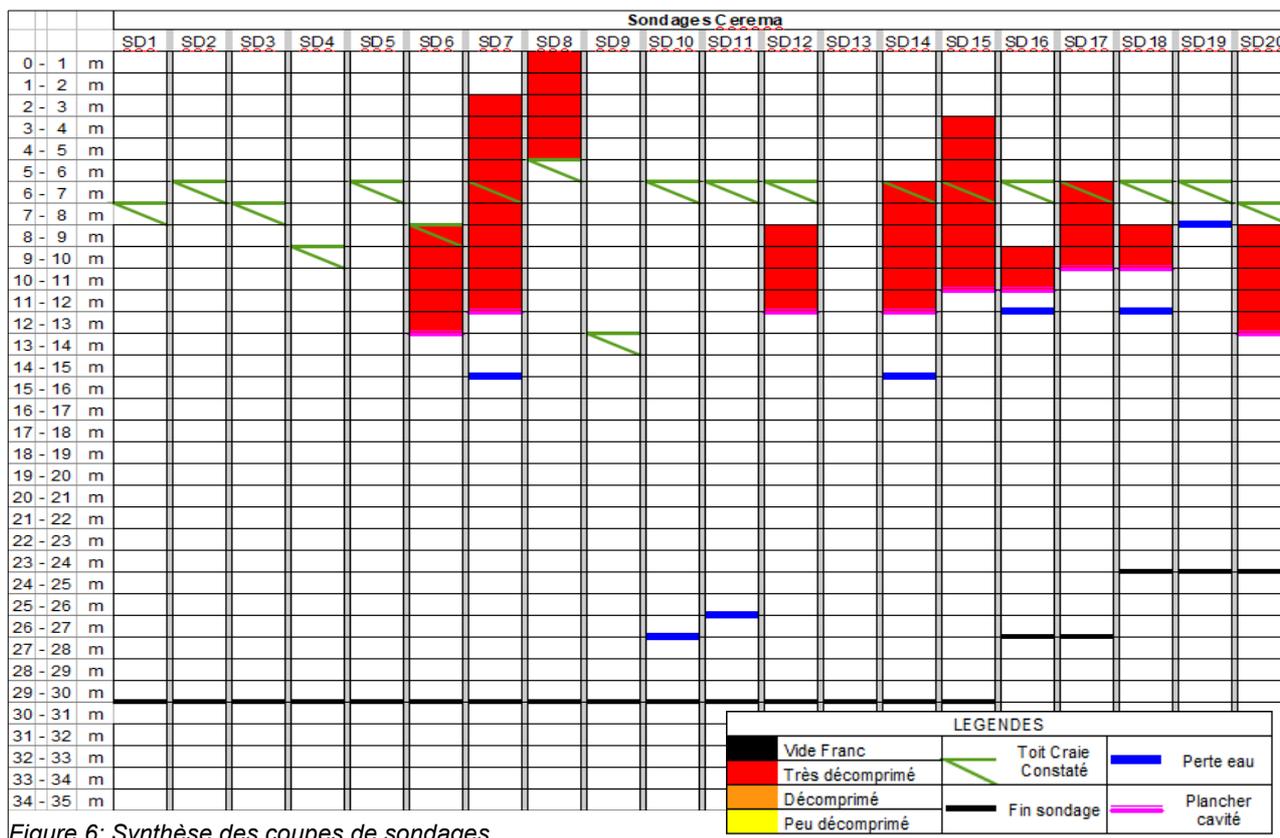
Les sondages SD11 et SD12 présentent des terrains très décomprimés sur une faible hauteur (0,5 m) entre 26 et 27 m de profondeur.

Certaines coupes de sondages présentent des terrains décomprimés au niveau du toit de la craie (**SD6, SD12, S16, SD17, SD18** et **SD19**). En effet, à l'interface entre les argiles à silex et la craie, cette dernière est altérée.

Figure 6: Synthèse des coupes de sondages.

Il est à noter que dans cette zone, les terrains crayeux semblent très tendres.

Au vu de l'ensemble des observations, sur les coupes de sondages et sur le terrain, il est difficile de déterminer l'origine du désordre : indice en lien avec une cavité souterraine de faible profondeur dont le plancher serait autour de 12 m de profondeur ou indice en lien avec un phénomène naturel de type karstique. De plus, la zone d'extension des anomalies n'a pas été totalement reconnue (au-delà des sondages SD6, SD8, SD17 et SD18).

Au vu des anomalies rencontrées : terrains décomprimés à de faibles profondeurs et sur des hauteurs pouvant être importantes (plusieurs mètres) et plancher des anomalies aux alentours de 12 m de profondeur, il est difficile de déterminer l'origine du désordre.

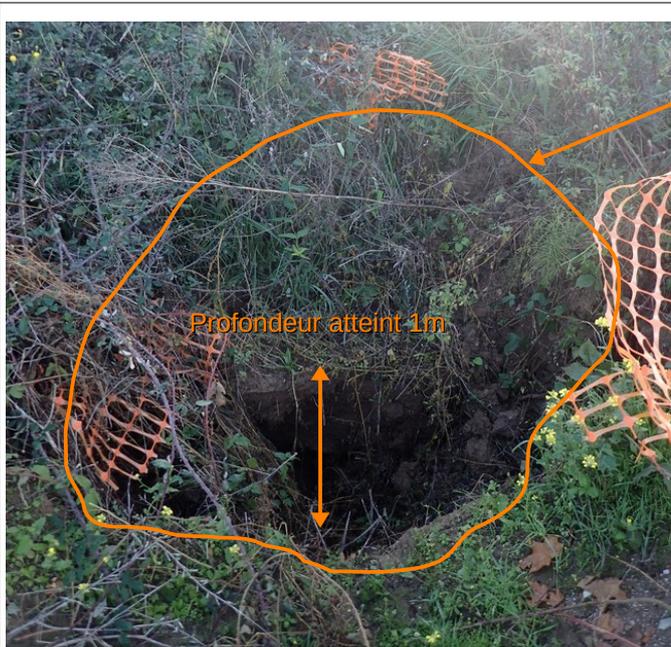
TYPOLOGIE	GEOMETRIE - FORME
<p>Effondrement dans le talus situé le long de la BAU de la RN27 PR28+030 engendrant l'affaissement du chemin de service longeant la RN27.</p>	<p>Effondrement de forme circulaire provoquant l'affaissement du chemin de service (fissuration sur la chaussée).</p> <p>Présence de vide sous le chemin de service et observation d'un vide qui s'étend en direction de la RN27.</p> <p>Évènement mesurant environ 3m de large sur 3,8 m de long.</p> <p>La profondeur de l'effondrement atteint 1 m et celle de l'affaissement de la chaussée atteint 0,3 m.</p>

Emprise de l'effondrement

Profondeur atteint 1m

Figure 1: Effondrement le long de la RN27 PR28+030 sens Dieppe-Rouen au 26 octobre 2022. photo prise en direction de la RN27.

Le Cerema préconise le comblement de l'effondrement, avec des matériaux argileux compactés afin de limiter les infiltrations d'eau au droit de celui-ci.

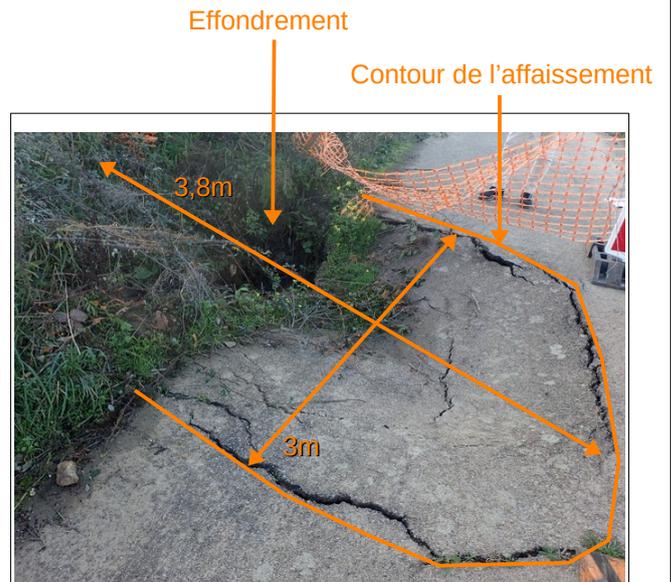
Des fissures, en lien avec l'effondrement et l'affaissement, ont été observées sur la chaussée du chemin de service de la DIRNO.

Effondrement

Contour de l'affaissement

Figure 2: Effondrement et affaissement du chemin de service observés le 26 octobre 2022. Présence de fissures sur la chaussée du chemin de service.

Fissures observées sur la chaussée du chemin de service, liées à l'effondrement

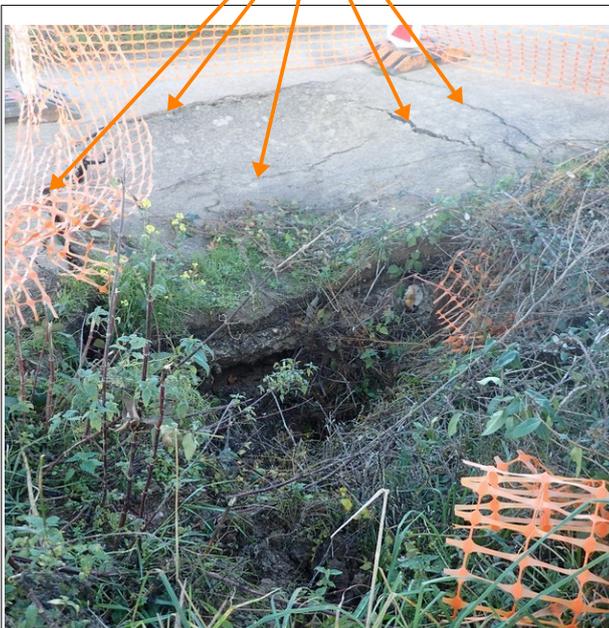
Figure 3: Effondrement et affaissement observés le 26 octobre 2022. Photo prise en direction des champs alentours, dos à la RN27.

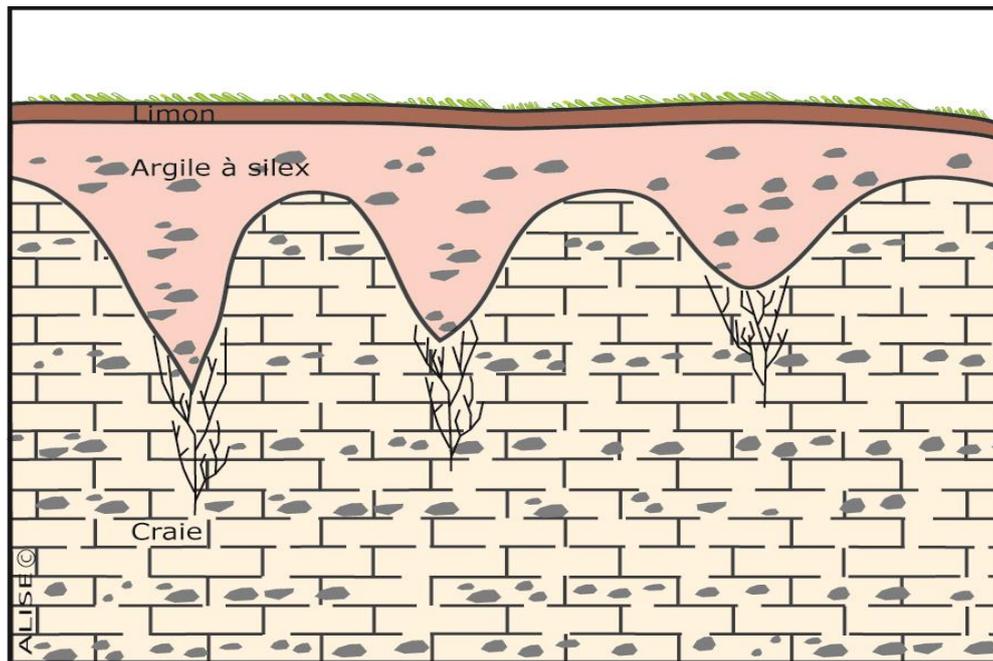
Figure 5 : Coupe géologique type du plateau crayeux en Seine-Maritime

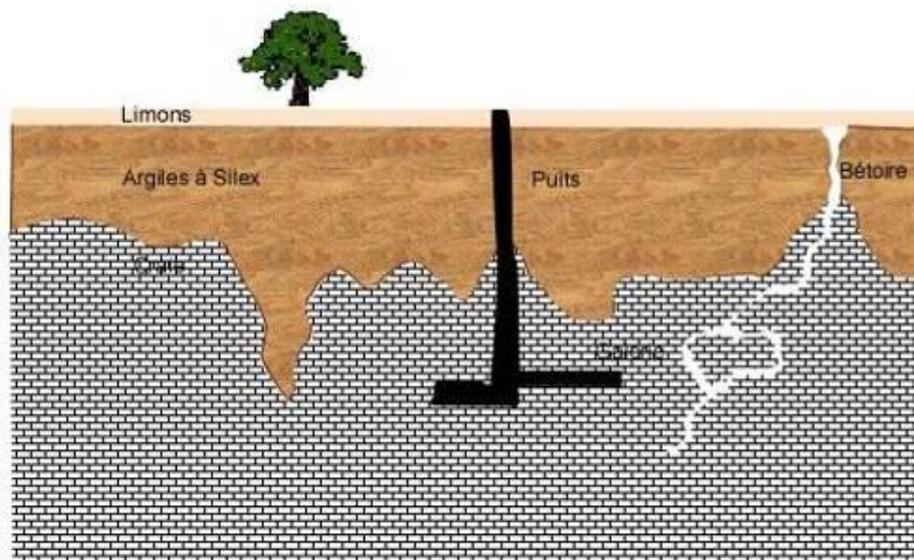
Les cavités naturelles sont formées par l'action de l'eau circulant dans les fissures de la craie. Cette eau chargée en acide carbonique dissout le calcaire et agrandit les fissures jusqu'à former de véritables cavités pouvant communiquer entre elles et constituer un réseau karstique. Ces cavités, de tailles et de formes très diverses, se situent en général dans la partie active du réseau karstique c'est à dire dans la nappe phréatique.

Au-dessus de la nappe, le réseau karstique n'est à priori plus actif, les cavités naturelles étant toutes plus ou moins remplies de matériaux divers (argile, sable, silex, limon) provenant de l'infiltration des eaux de surface à travers les terrains superficiels recouvrant la craie. Ces eaux de surface cheminent préférentiellement par l'intermédiaire de poches de sable disséminées dans la formation argileuse, après avoir été récupérées en surface par des points d'infiltration : effondrements ou affaissements, localement appelés bétoires. A chaque période de précipitations, les remplissages des conduits karstiques fossiles sont remis en mouvement par l'apport de nouveaux matériaux provenant de la surface. Les bétoires sont alors fonctionnelles mais de nouveaux matériaux comblent les vides au fur et à mesure.

Figure 6 : Coupe géologique schématique montrant une exploitation souterraine de matériaux et une « bétoire »

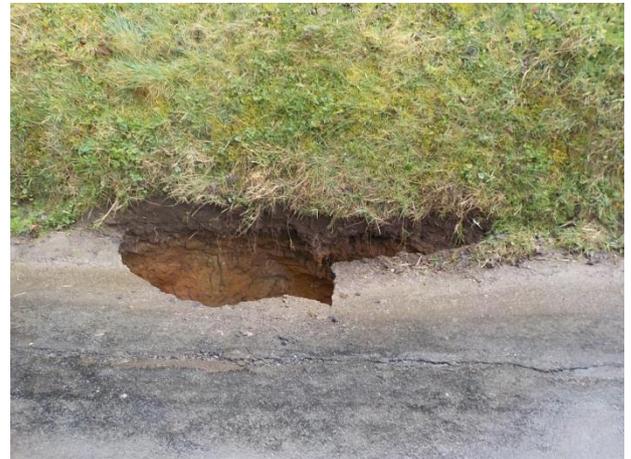
**Photographie 2 : Effondrement en
surface**

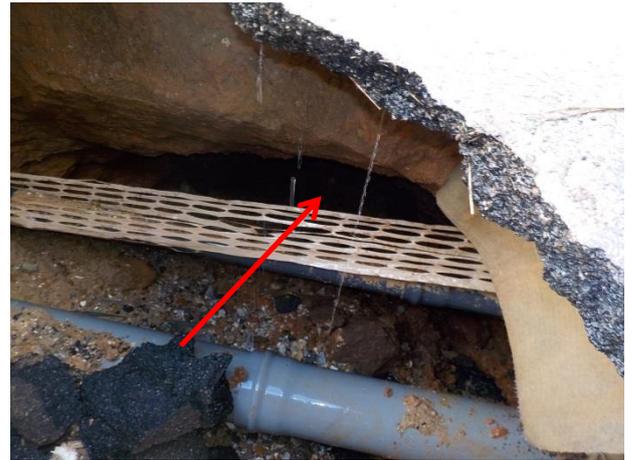
Photographie 6 : Effondrement impactant le milieu de la voirie

Afin de définir la typologie de cet effondrement, il sera nécessaire d'effectuer des forages en gros diamètre (au moins 110mm), permettant de valider ou non l'existence de vide autour de l'effondrement. Les forages devront se situer à environ un mètre autour des limites de l'effondrement avec une interdistance maximum de 1,5m, ils seront descendus à une profondeur de 15 m minimum à partir du toit de la craie.

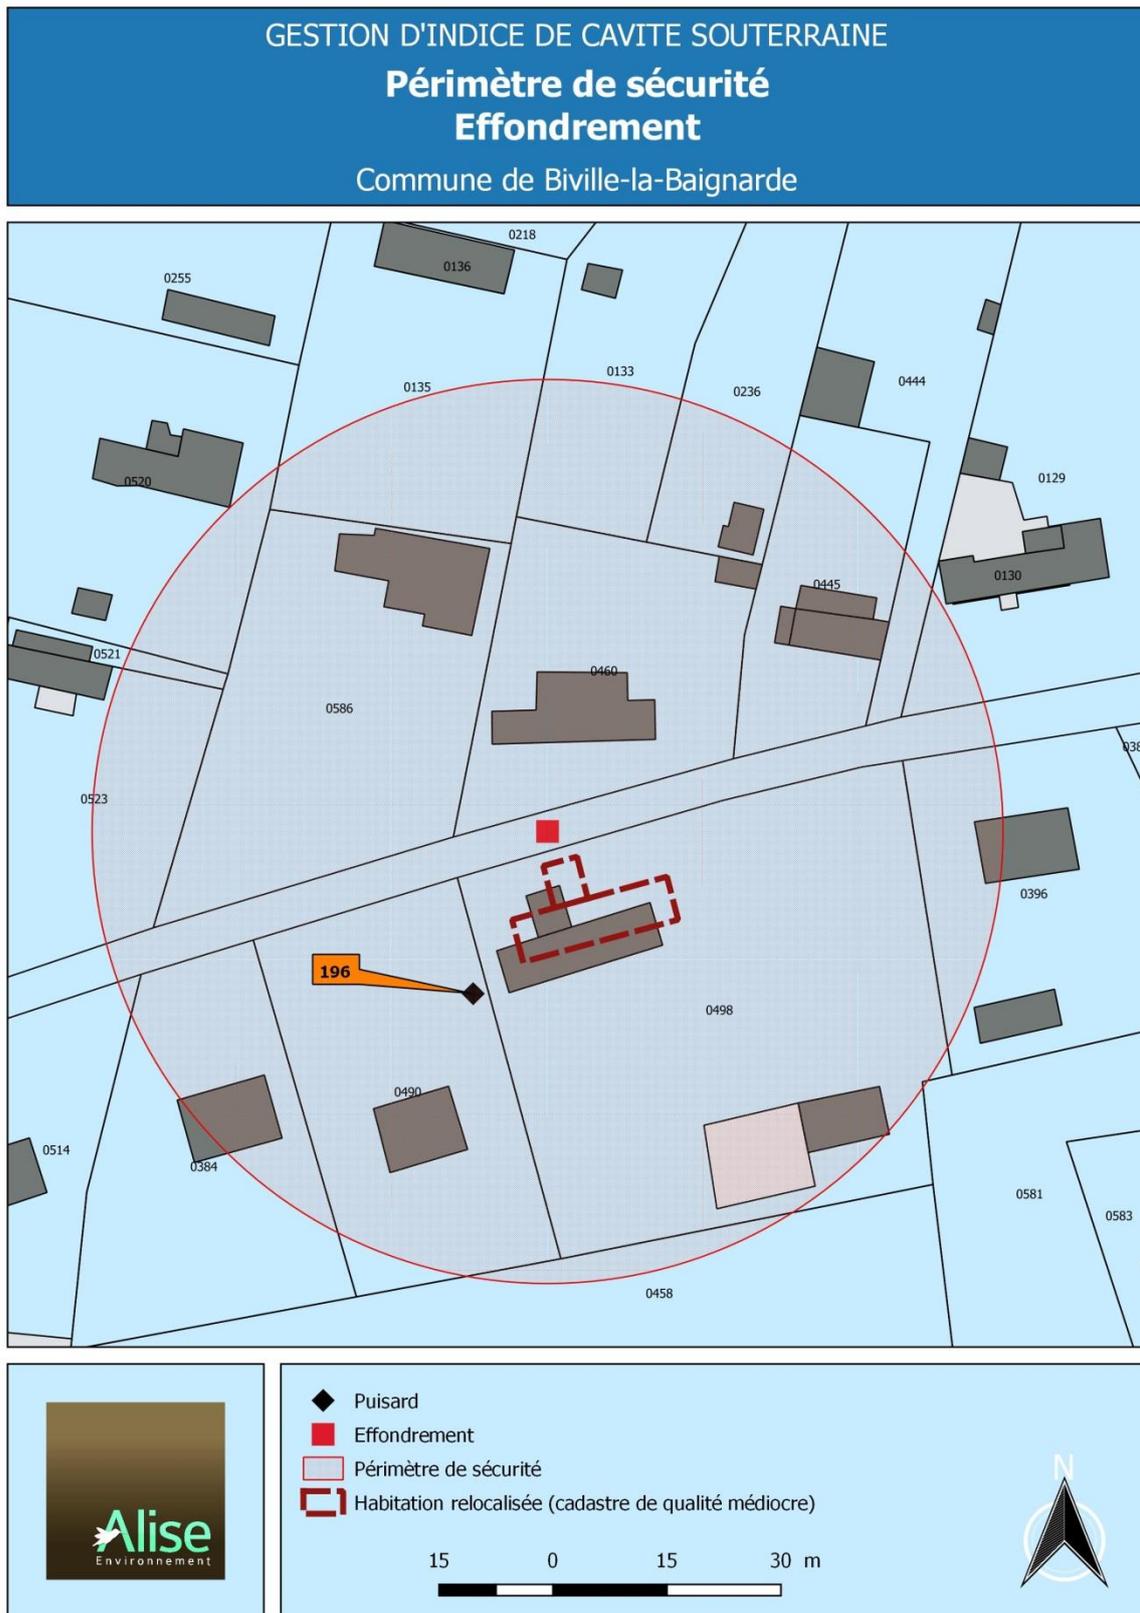
Figure 7 : Mise en place d'un périmètre de sécurité de 60 m de rayon

Propositions et préconisations :	Maintien des barrières de protection Interdire la circulation Persistence d'une poche de vide après comblement de l'effondrement devant être impérativement être comblée avant réouverture à la circulation. Mise en place d'un périmètre de sécurité de 60m de rayon Surveillance régulière afin de vérifier: <ul style="list-style-type: none"> • si cet effondrement est stable ou s'il s'accroît suite au comblement. • si ce dernier engendre d'éventuelles nouvelles fissures sur la voirie Afin de définir la typologie de cet indice, réalisation de forages destructifs en gros diamètre (au moins 110mm), avec enregistrement de paramètres et interdistsants maximum de 1,5m les uns des autres.

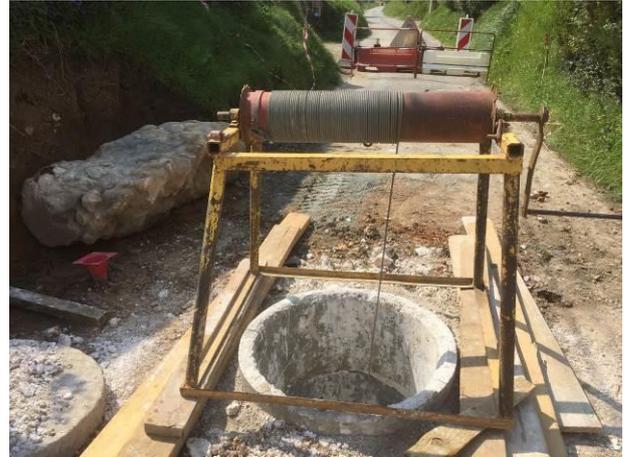
Photographie 3 : Tête du puits recreusée pour accès à la marnière

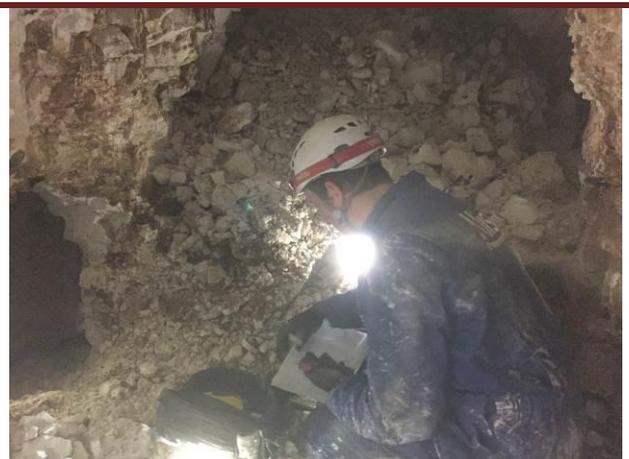
Photographie 7 : Prise des mesures in-situ

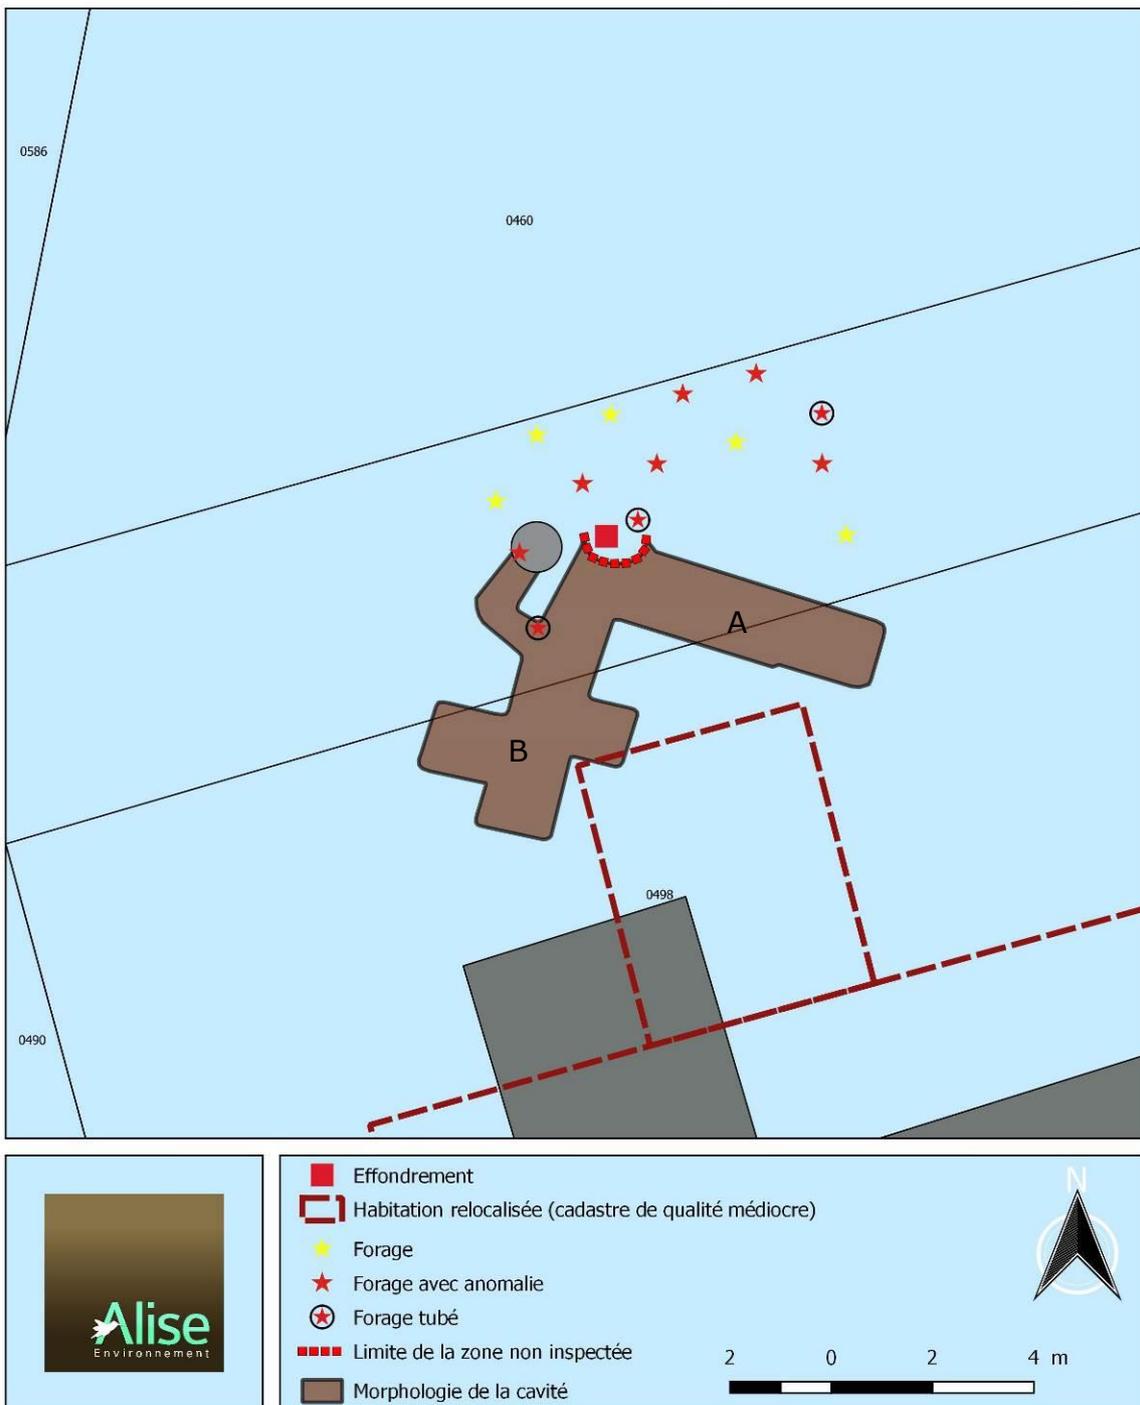
GESTION D'INDICE DE CAVITE SOUTERRAINE
Morphologie partielle de la cavité
 Commune de Biville-la-Baignarde

Figure 5 : Morphologie partielle de la cavité souterraine

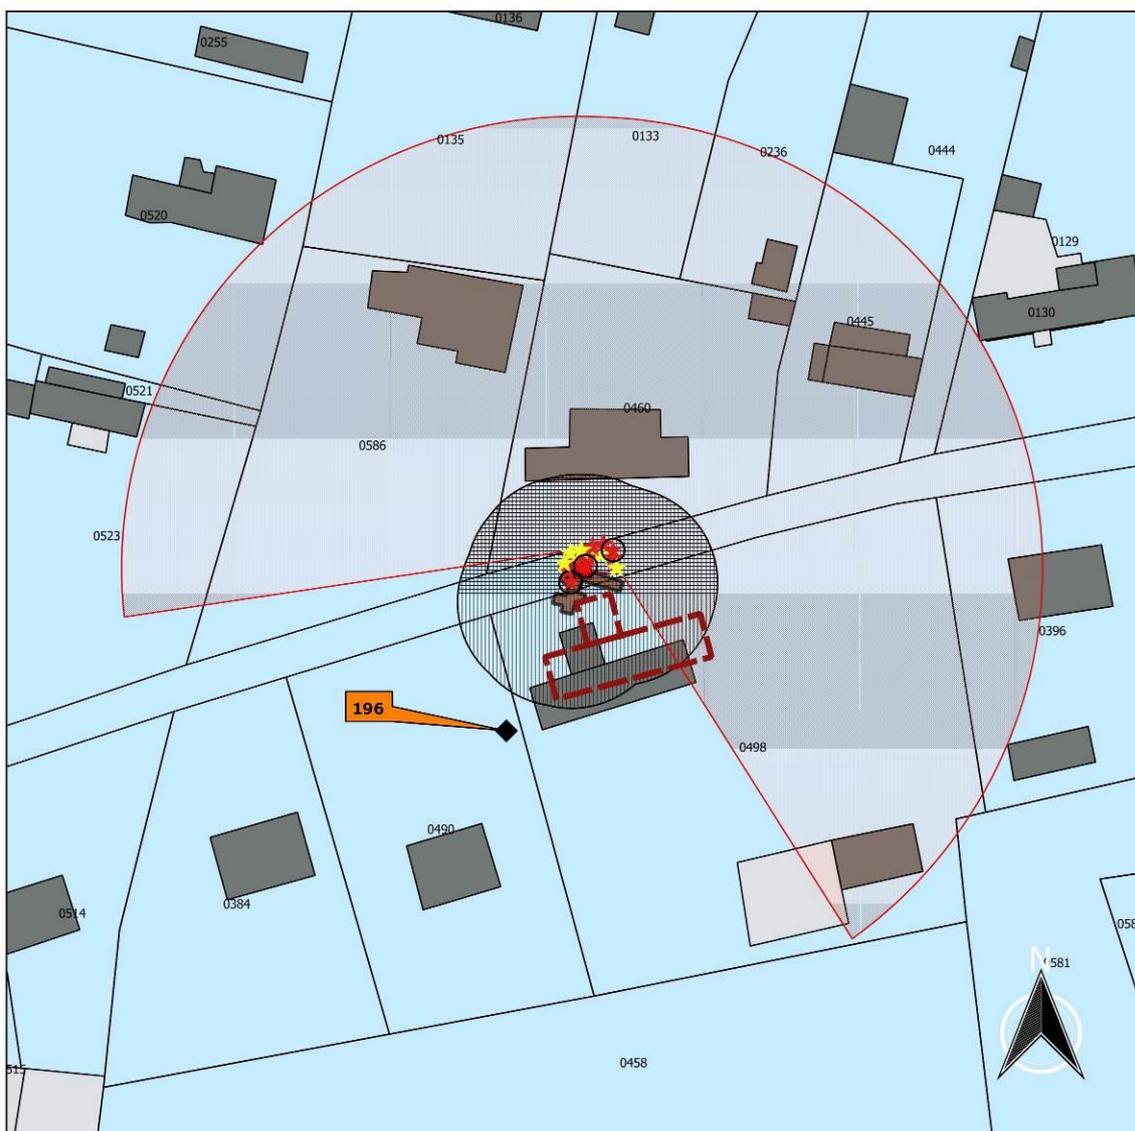
GESTION D'INDICE DE CAVITE SOUTERRAINE
Périmètres de sécurité après
inspection partielle de la cavité et investigation par forages
 Commune de Biville-la-Baignarde

■ Effondrement	 Limite de la zone non inspectée
 Habitation relocalisée (cadastre de qualité médiocre)	 Morphologie de la cavité
★ Forage	 Périmètre de sécurité
★ Forage avec anomalie	 Périmètre de sécurité avéré
★ Forage tubé

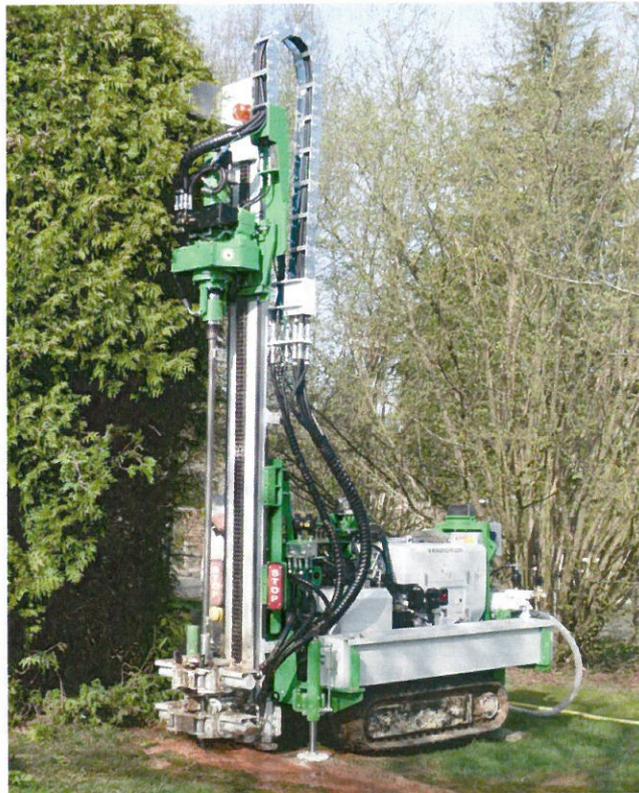
EMCI Silea

Les sondages ont été réalisés à l'aide d'une sondeuse sur chenillard EMCI Silea.

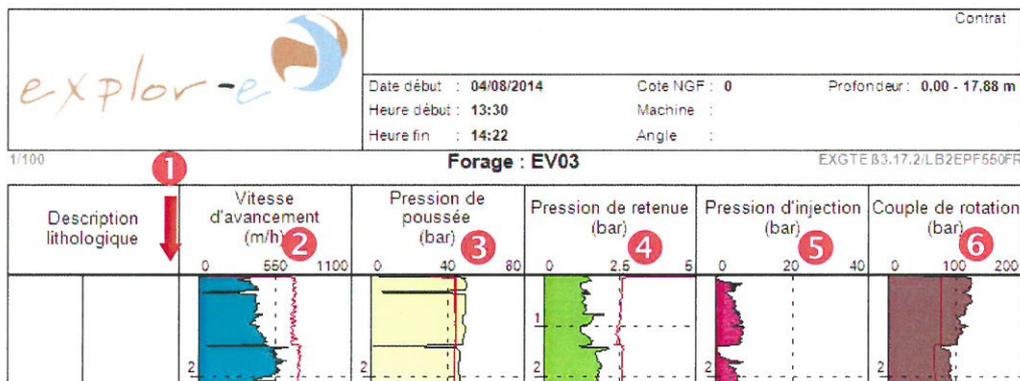
1. Profondeur ;
2. Vitesse instantanée d'avancement (VIA) – figuré bleu clair ;
3. Pression de poussée (PO) – figuré jaune ;
4. Pression de retenue – figuré vert
5. Pression d'injection du fluide de forage (eau + polymère biodégradable permettant d'augmenter la viscosité) – figuré magenta ;
6. Couple de rotation (CR) – figuré rouge.

Pour simplifier, la recherche de vides sur les enregistrements de paramètres de forage se résume généralement à rechercher les zones où les paramètres de forage se rapprocheront des valeurs qu'ils atteindraient lors de la traversée d'un vide (vitesse d'avancement de l'ordre de 1 000 m/h / perte d'injection / chute du couple de rotation...).

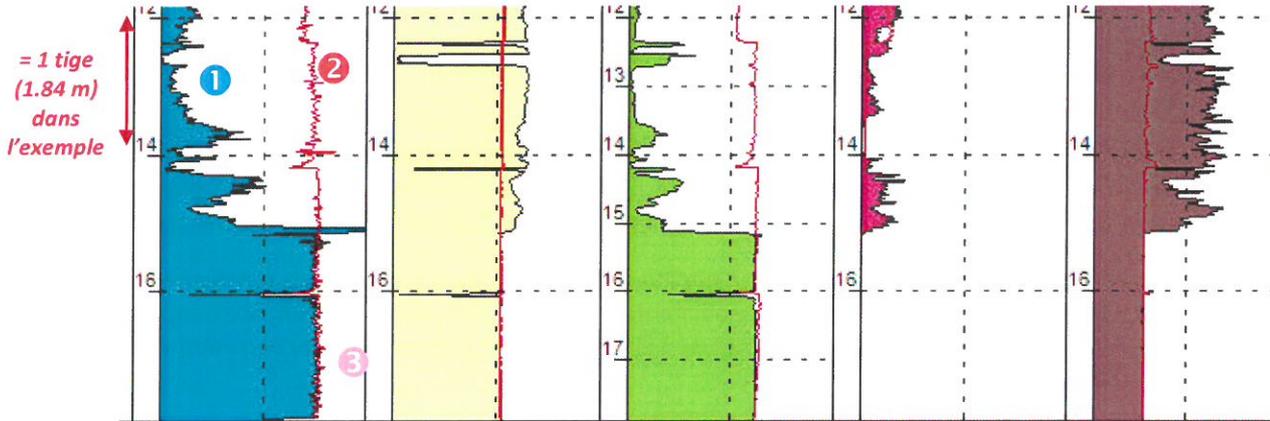
Schéma 3 : Illustration simplifiée de l'interprétation

Foration au niveau d'une zone ne présentant ni vide, ni zone décomprimée

- ① : Enregistrement de la vitesse d'avancement lors du forage ;
- ② : Enregistrement de la vitesse d'avancement dans le trou déjà foré - procédure ECL
Tracé rouge

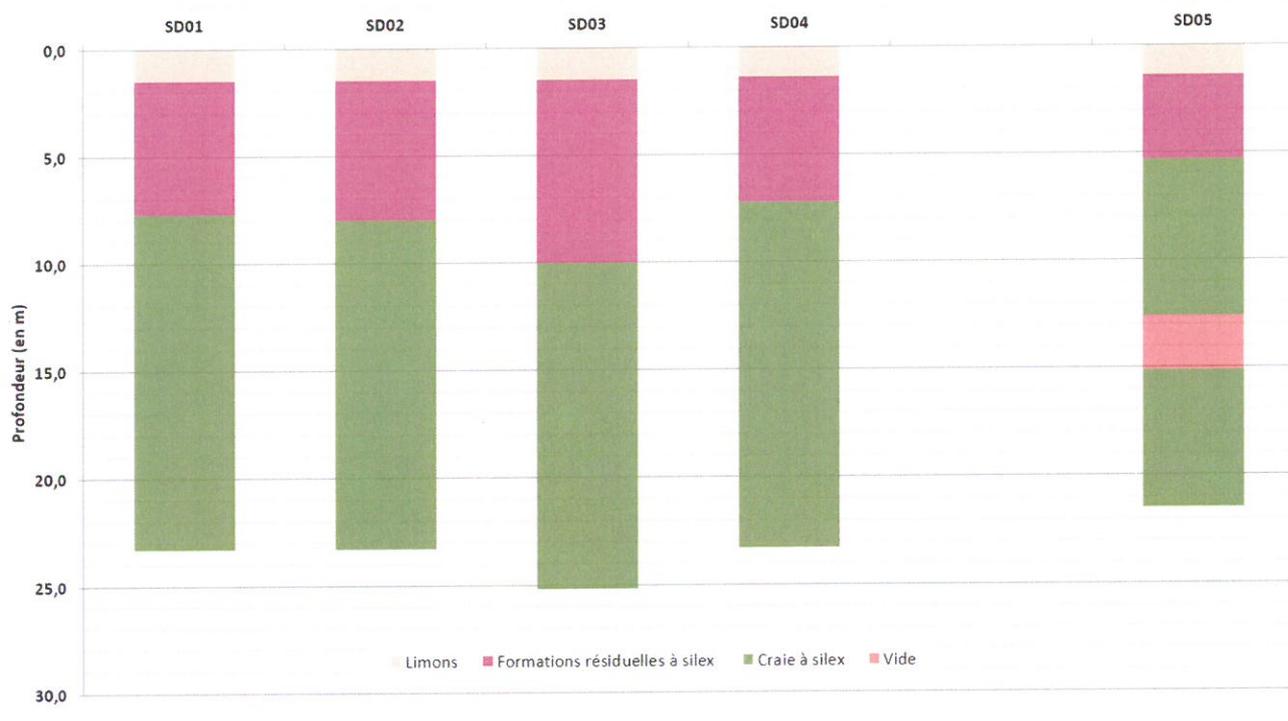
Graphique 1 : Synthèse lithologique établie à partir des sondages destructifs profonds

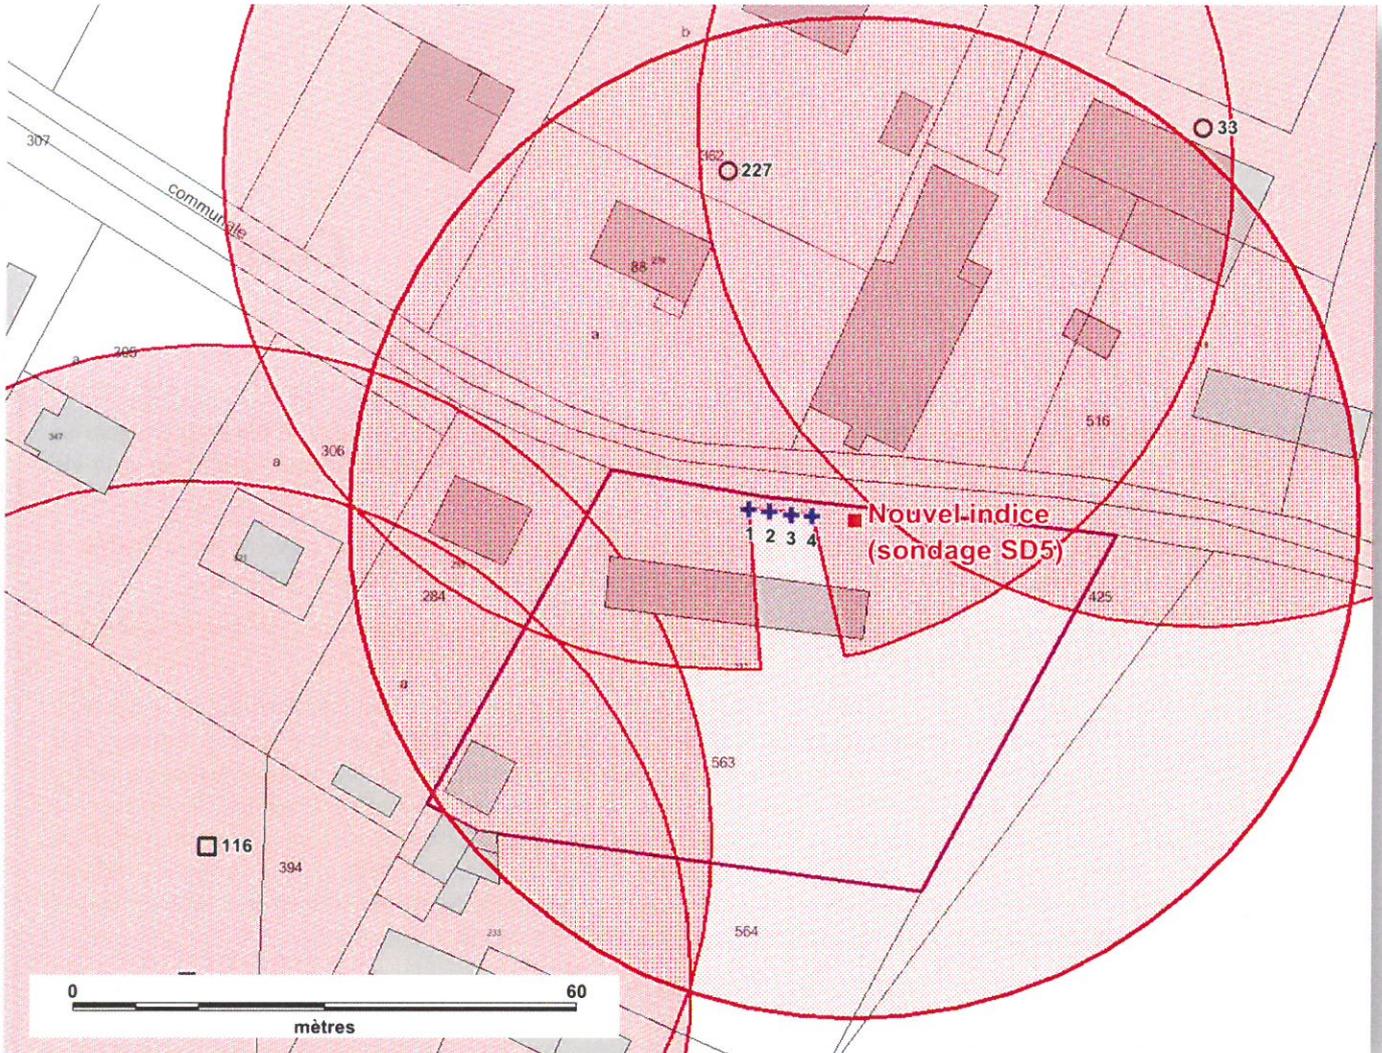
Schéma 5 : Proposition d'aménagement du périmètre de sécurité lié à l'indice 76096-227 et proposition de création d'un nouvel indice de type « cavité souterraine avérée » avec l'application d'un périmètre de sécurité
