## Localisation

Commune : Bracquetuit

## Indice 76138-139 / Détail document d'archives anciennes

CARRIÈRESCarrière souterraine de Marne  
exploitée par M. LOYNEL à BRAQUETUIT

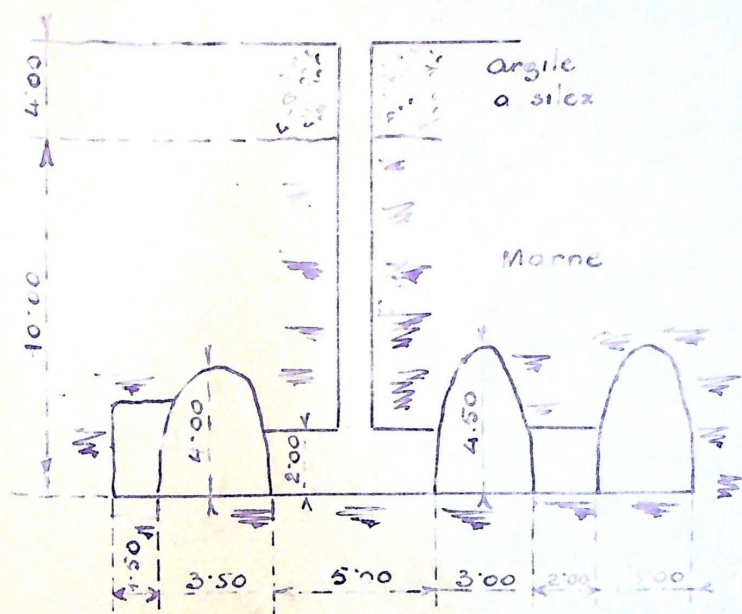
# Marnière de M<sup>r</sup> Leynel à Braquetuit

Elevation

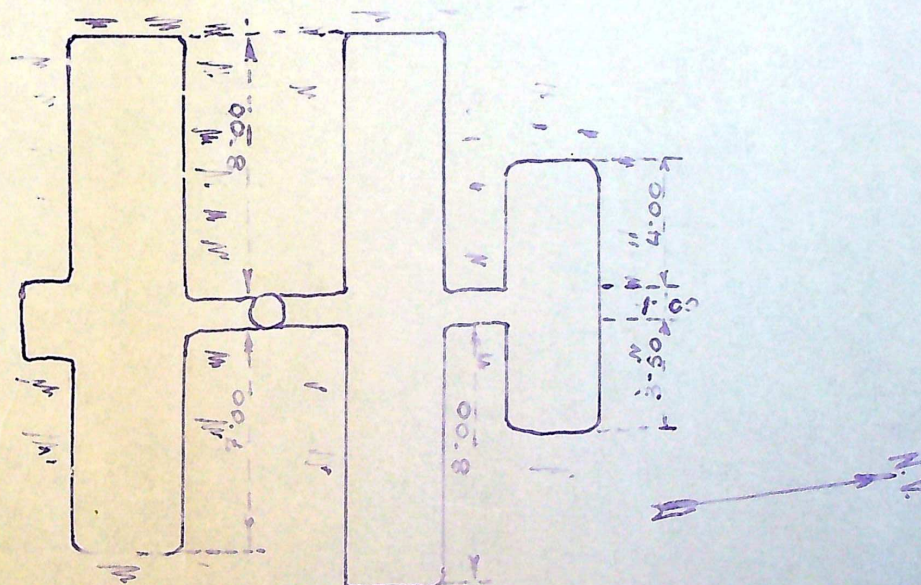
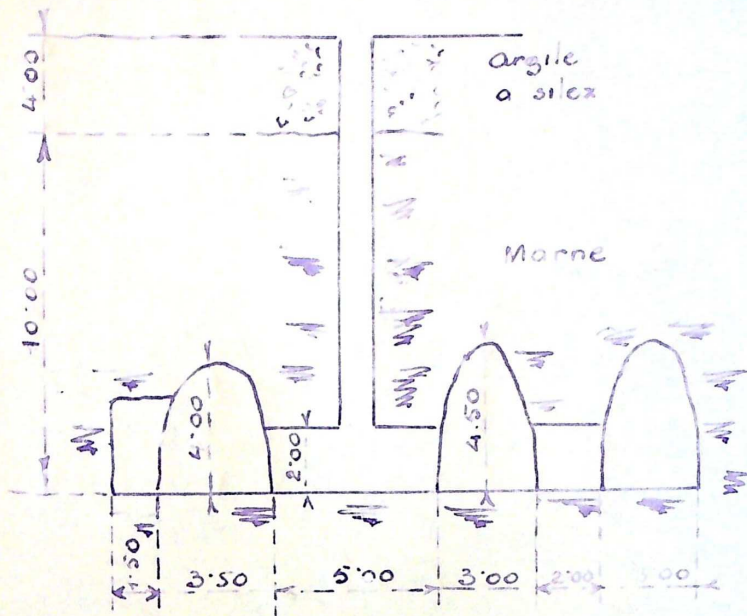
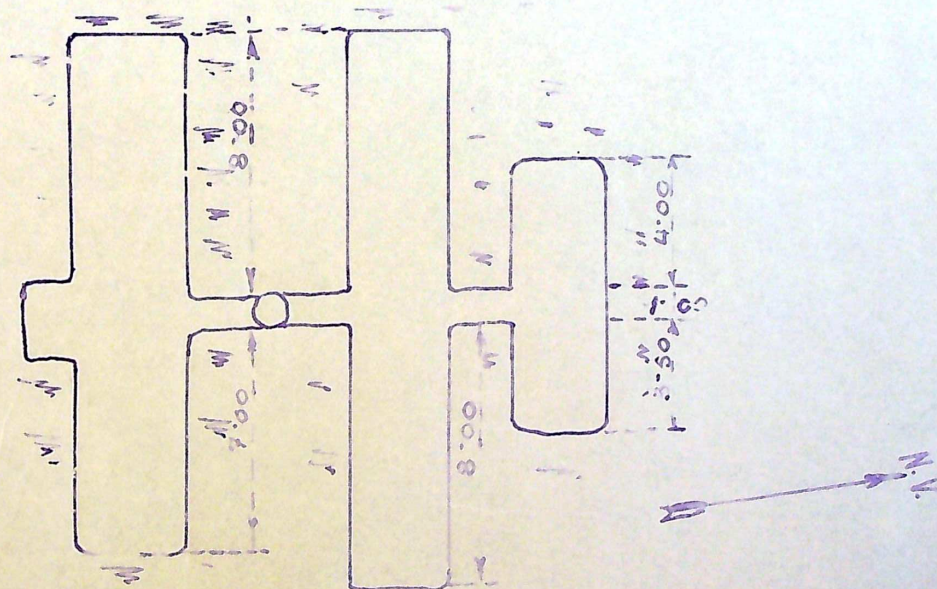
# Marnière de M<sup>r</sup> Leynel à Braquetuit

L'exploitation est effectuée par puits et galeries.

Le puits a 14 m.00 de profondeur.

Il a traversé successivement : 4 m.00 d'argile à silex et 10 m.00 de marne.

La partie supérieure du puits, creusée dans l'argile à silex est clayonnée, la partie inférieure ne comporte aucun revêtement.

A la base du puits deux galeries de base de 1 m.00 de largeur sur 2 m. 00 de hauteur ont été tracées en direction Nord et Sud. Sur celles-ci et perpendiculairement à leur direction des galeries d'exploitation de 3 m.00 à 3 m.50 de largeur et de 4 m.00 à 4 m.50 de hauteur ont été creusées, (voir croquis ci-joint)

Les piliers réservés entre les galeries d'exploitation ont 2 m.00 d'épaisseur.

Le puits et les galeries sont en bon état et ne semblent pas présenter aucun risque d'éboulement.

Cependant les dimensions des galeries d'exploitation et des piliers de protection ne sont pas conformes aux dimensions prévues par l'arrêté préfectoral du 15 Novembre 1912 réglementant l'exploitation des carrières souterraines de marne dans le département de la Seine Inférieure.

Les galeries ont 4 m.00 et 4 m.50 de hauteur et les piliers 2 m.00 d'épaisseur : Les galeries ne devraient pas avoir plus de 3 mètres de hauteur et les piliers moins de 3 m. d'épaisseur.

Devant les observations que nous lui avons faites M. LOYNEL s'est toutefois ravisé et a décidé de ne plus en reprendre l'exploitation et de combler le puits dans un délai de trois mois.

2°) Comblir le puits de votre carrière souterraine, dans un délai de trois mois à partir de la réception de cette lettre.

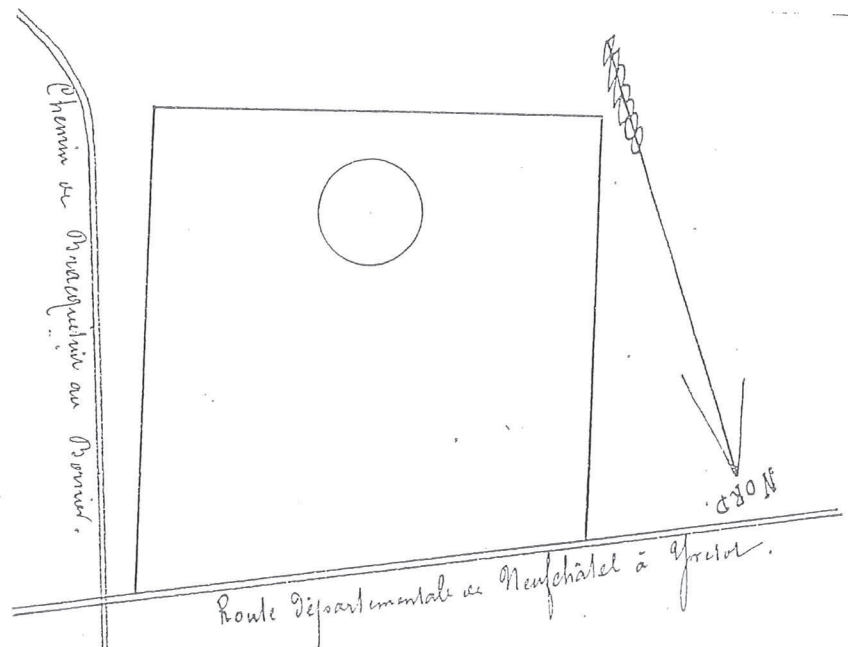
Je soussigné Alexandre, Vincent, proprié-  
 taire d'habitation à Claville, M<sup>le</sup> Herbillé,  
 S<sup>te</sup> Marie, déclare ouvrir une carrière  
 dans ma propriété, sise en la Commune  
 de Bracquemont et dont le plan est  
 représenté ci-dessous.

L'ouverture de cette carrière se trouvera à plus de  
 100 mètres de tout chemin, et à plus de 30 mètres  
 de toute habitation.

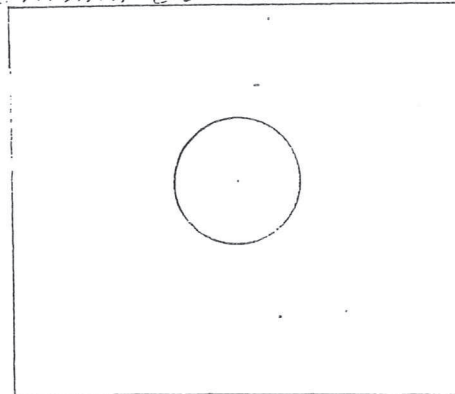
# Declaration d'une Marrière à M<sup>r</sup> le Maire de Bracquemont.

( Conformément à l'Article 6 du  
Décret du 15 Février 1853, je soussigné  
Monsieur Henri Cultivateur à Brac-  
quemont, ancien du Borne, déclare avoir  
une marrière dans une pièce de terre sise  
en la Commune de Montreuil-en-Caux.  
( Cette marrière dont le plan est représenté  
ci-dessous se trouve à plus de 300 m.  
de tout chemin et de toute habitation.

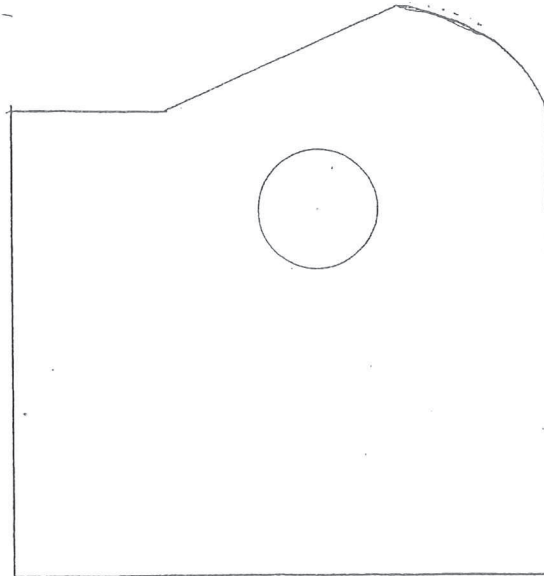
Cette marnière se trouvera à plus de  
100 mètres de tout chemin et de toute  
habitation.

Commune n° 96 de Trémontel à Bracquemont

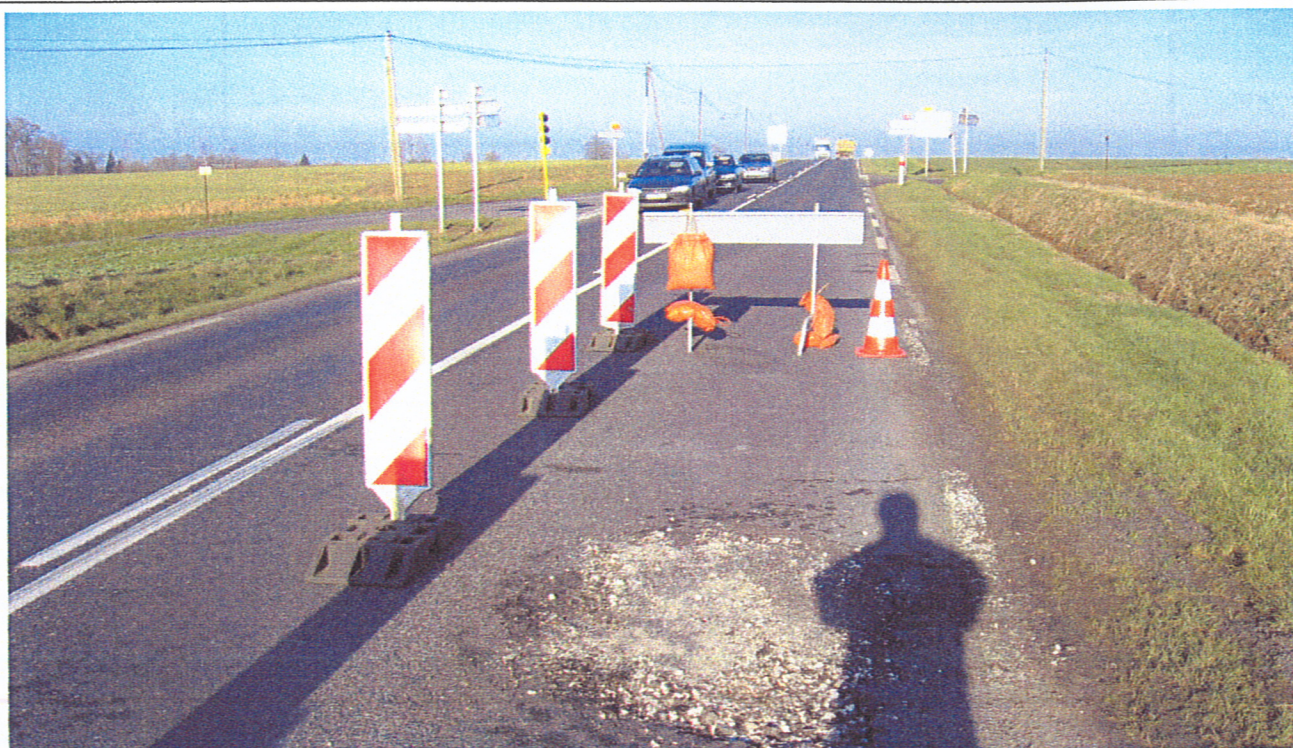
Etat superficiel de l'indice après rechargement

- Présence d'une zone rechargée de 2.70 m<sup>2</sup> (2.25 \* 1.20). Aucun affaissement ou effondrement n'est observable,
- Développement d'une fissure de traction globalement en arc de cercle légèrement ouverte (ouverture inférieure au centimètre) au sud de la zone rechargée.

Compte tenu des observations réalisées, ce désordre de surface ne présente pas **à notre avis de péril grave et imminent**. Le dispositif de sécurité doit être maintenu jusqu'à la réfection de la zone sondée.

Un contrôle visuel régulier devra être effectué au niveau de la zone du désordre afin de détecter une éventuelle apparition d'affaissement ou d'effondrement (route, fossés d'assainissement, terres pleins latéraux).

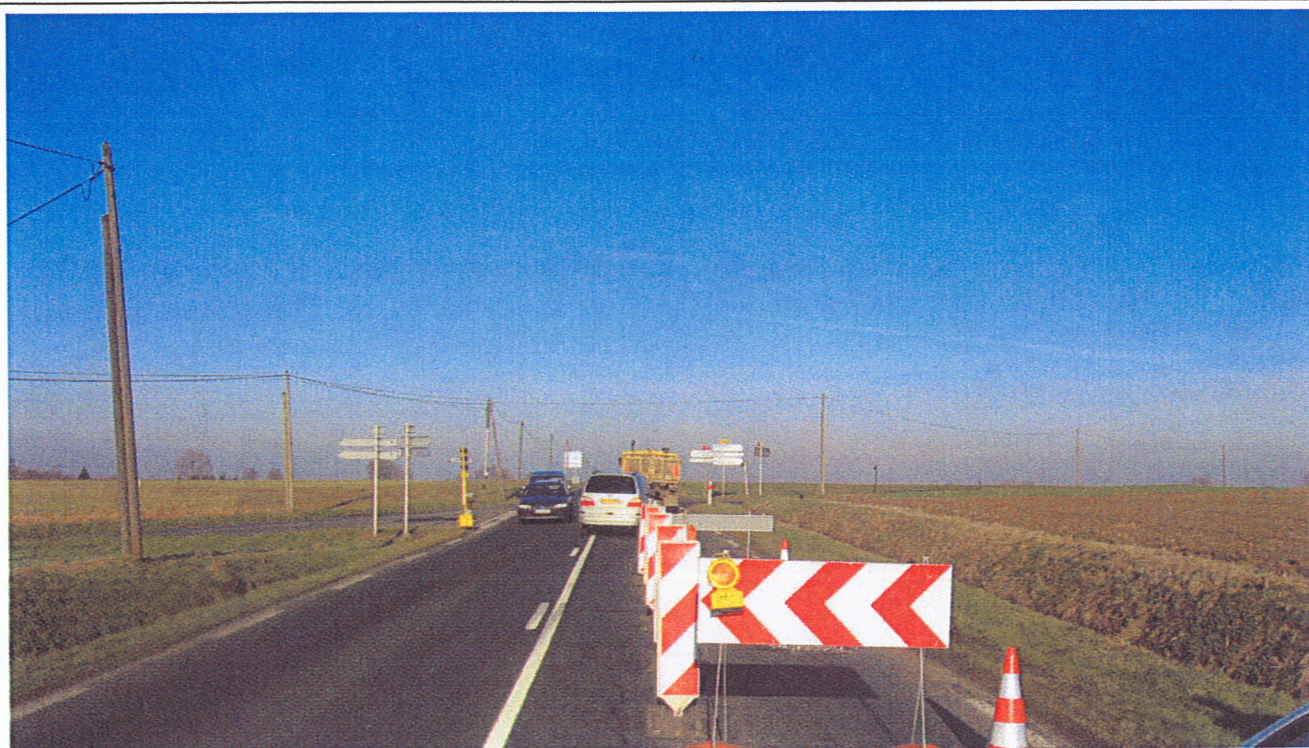
Dispositif de sécurité et de déviation

Il s'agit d'une légère dépression apparue au mois de janvier 2005. De multiples rechargements ont été effectués sur ce désordre jusqu'à la découverte d'un effondrement aux environs du 8 ou 9 mars 2005. Un système de protection a été installé en amont et en aval de l'effondrement (circulation alternée) pour éviter toute circulation sur le désordre de surface notamment celle des poids-lourds.

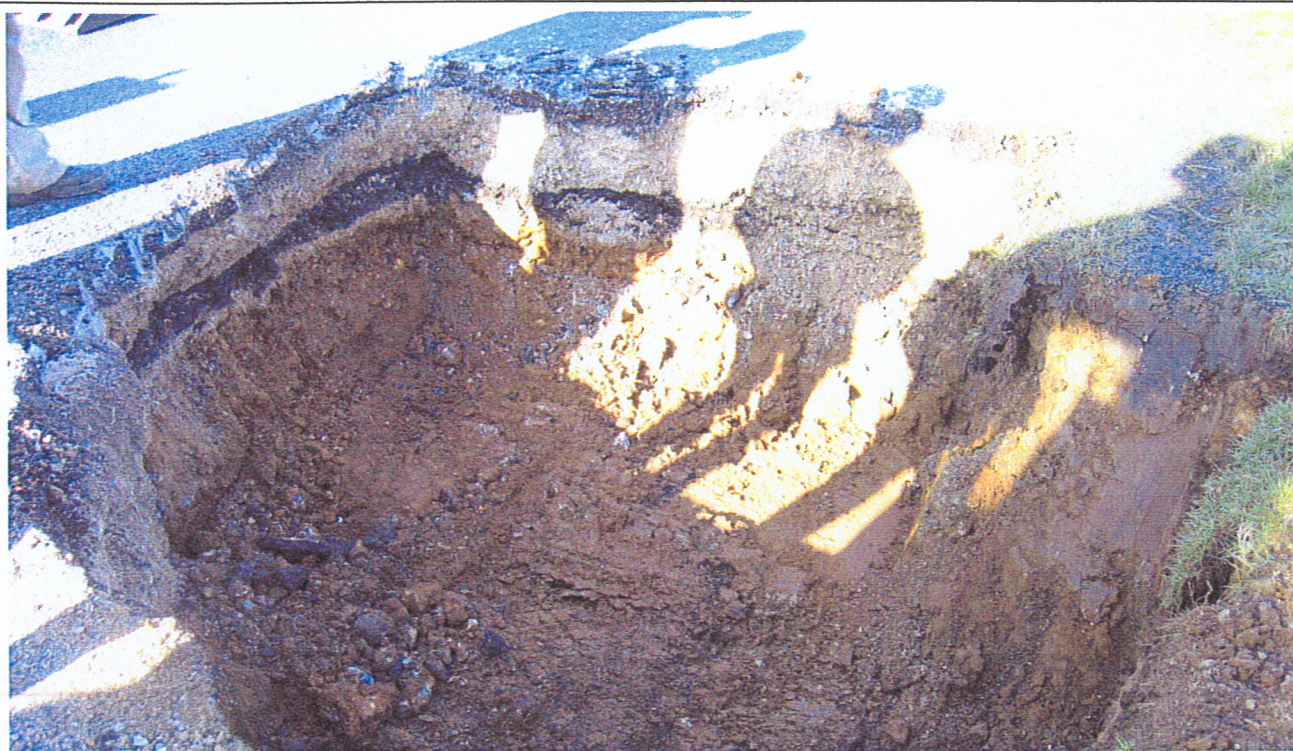
D'après les informations recueillies et les différentes observations effectuées, le désordre affectant la chaussée de la RN 29 n'est pas lié à une cavité souterraine mais le résultat de circulations d'eau dans le corps de la chaussée.

Aucun désordre n'a été observé au niveau des fossés d'assainissement. En revanche, de multiples fissures sont observables au niveau de la chaussée de la RN 29 dont certaines se situent en amont du désordre de surface. Les circulations d'eau à travers le corps de chaussée peuvent se traduire par un entraînement des particules fines et une altération des caractéristiques mécaniques du matériau de remblai. Un vide s'est progressivement formé, la chaussée ne possédant localement plus d'assise s'est effondrée.

Les différentes couches de chaussées sont observables

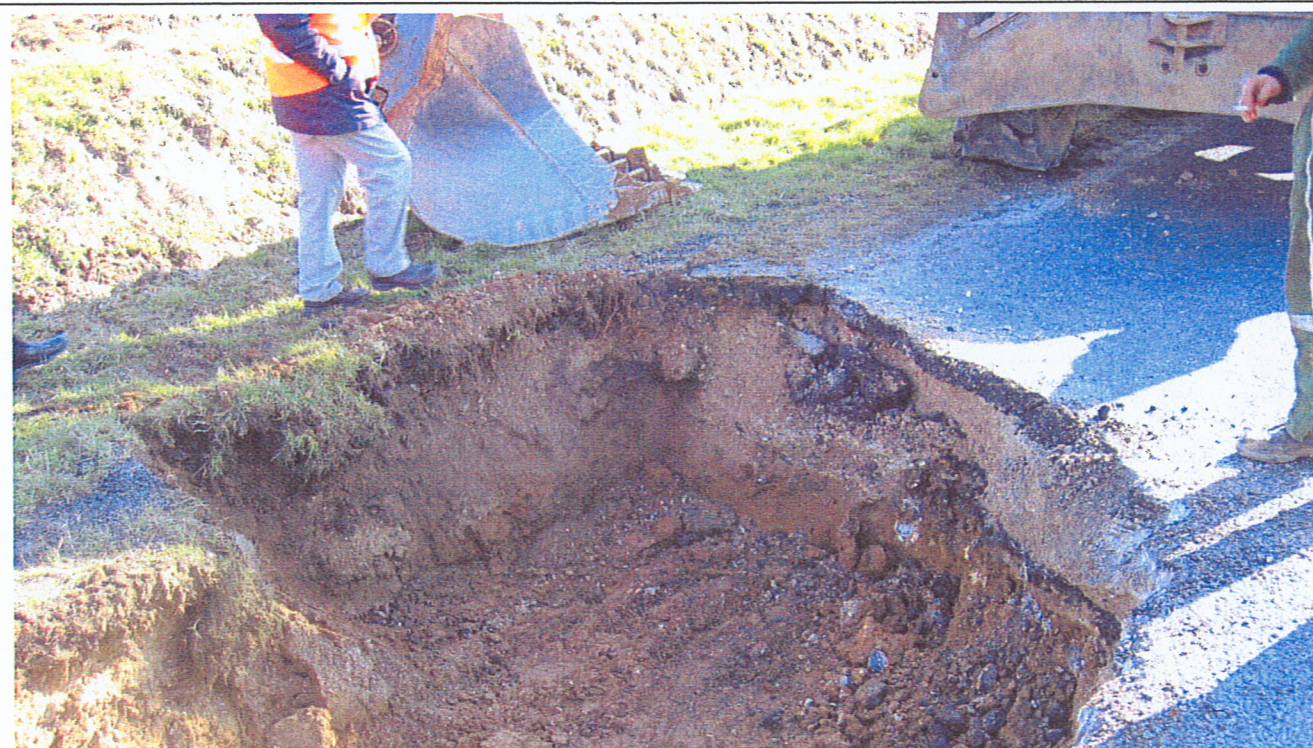
Fond de fouille

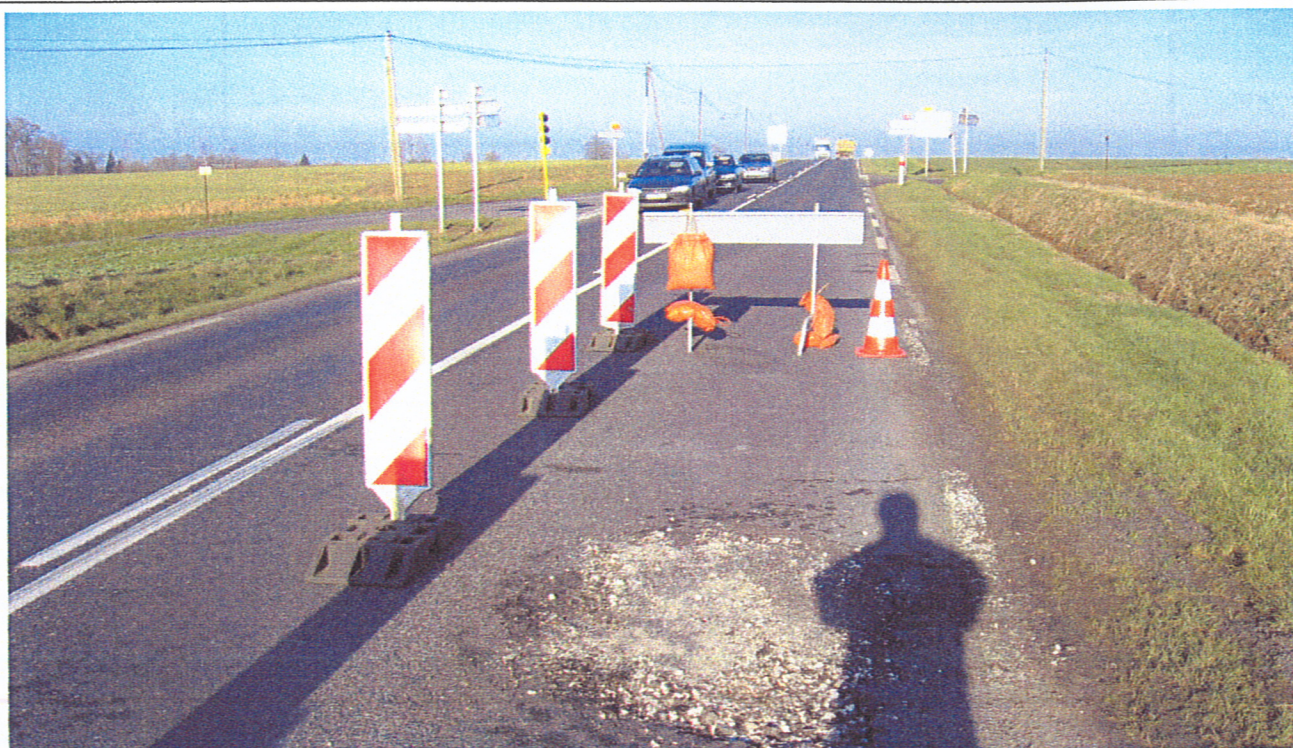
Etat superficiel de l'indice après rechargement

- Présence d'une zone rechargée de 2.70 m<sup>2</sup> (2.25 \* 1.20). Aucun affaissement ou effondrement n'est observable,
- Développement d'une fissure de traction globalement en arc de cercle légèrement ouverte (ouverture inférieure au centimètre) au sud de la zone rechargée.

Compte tenu des observations réalisées, ce désordre de surface ne présente pas **à notre avis de péril grave et imminent**. Le dispositif de sécurité doit être maintenu jusqu'à la réfection de la zone sondée.

Un contrôle visuel régulier devra être effectué au niveau de la zone du désordre afin de détecter une éventuelle apparition d'affaissement ou d'effondrement (route, fossés d'assainissement, terres pleins latéraux).

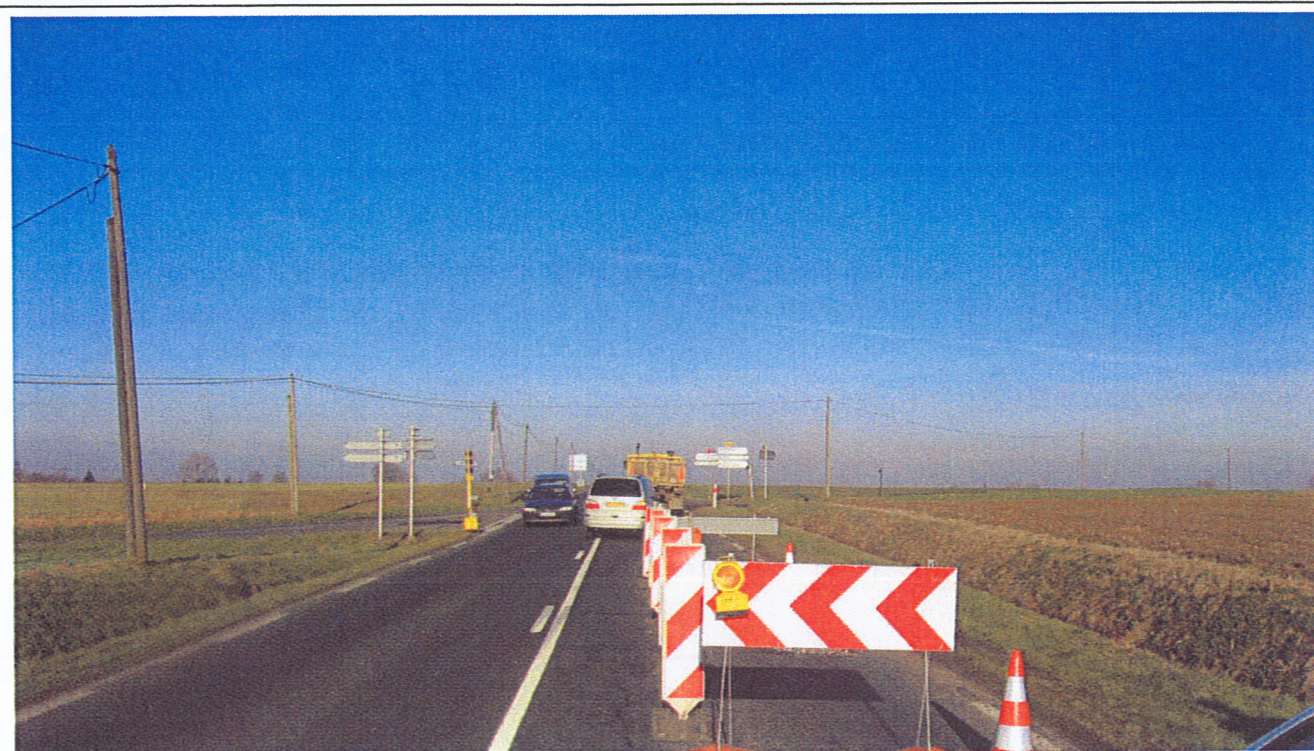
Dispositif de sécurité et de déviation

Il s'agit d'une légère dépression apparue au mois de janvier 2005. De multiples rechargements ont été effectués sur ce désordre jusqu'à la découverte d'un effondrement aux environs du 8 ou 9 mars 2005. Un système de protection a été installé en amont et en aval de l'effondrement (circulation alternée) pour éviter toute circulation sur le désordre de surface notamment celle des poids-lourds.

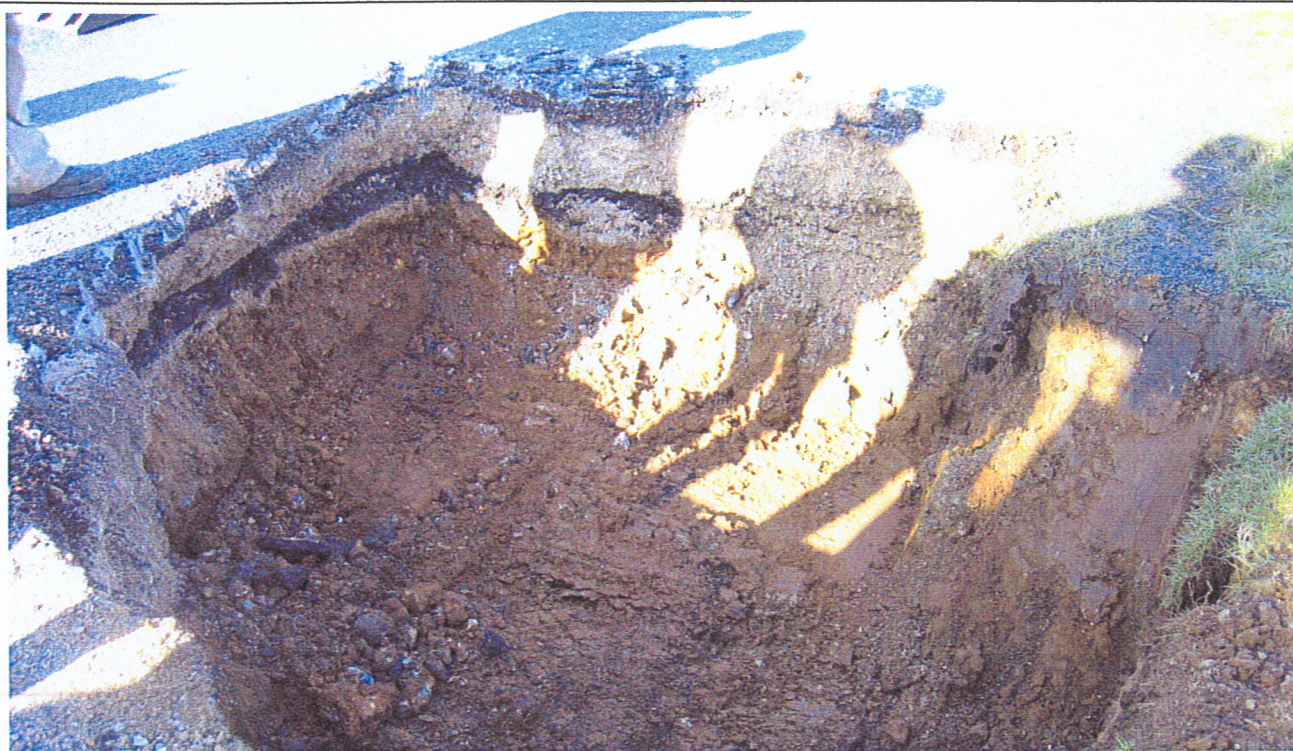
D'après les informations recueillies et les différentes observations effectuées, le désordre affectant la chaussée de la RN 29 n'est pas lié à une cavité souterraine mais le résultat de circulations d'eau dans le corps de la chaussée.

Aucun désordre n'a été observé au niveau des fossés d'assainissement. En revanche, de multiples fissures sont observables au niveau de la chaussée de la RN 29 dont certaines se situent en amont du désordre de surface. Les circulations d'eau à travers le corps de chaussée peuvent se traduire par un entraînement des particules fines et une altération des caractéristiques mécaniques du matériau de remblai. Un vide s'est progressivement formé, la chaussée ne possédant localement plus d'assise s'est effondrée.

Les différentes couches de chaussées sont observables

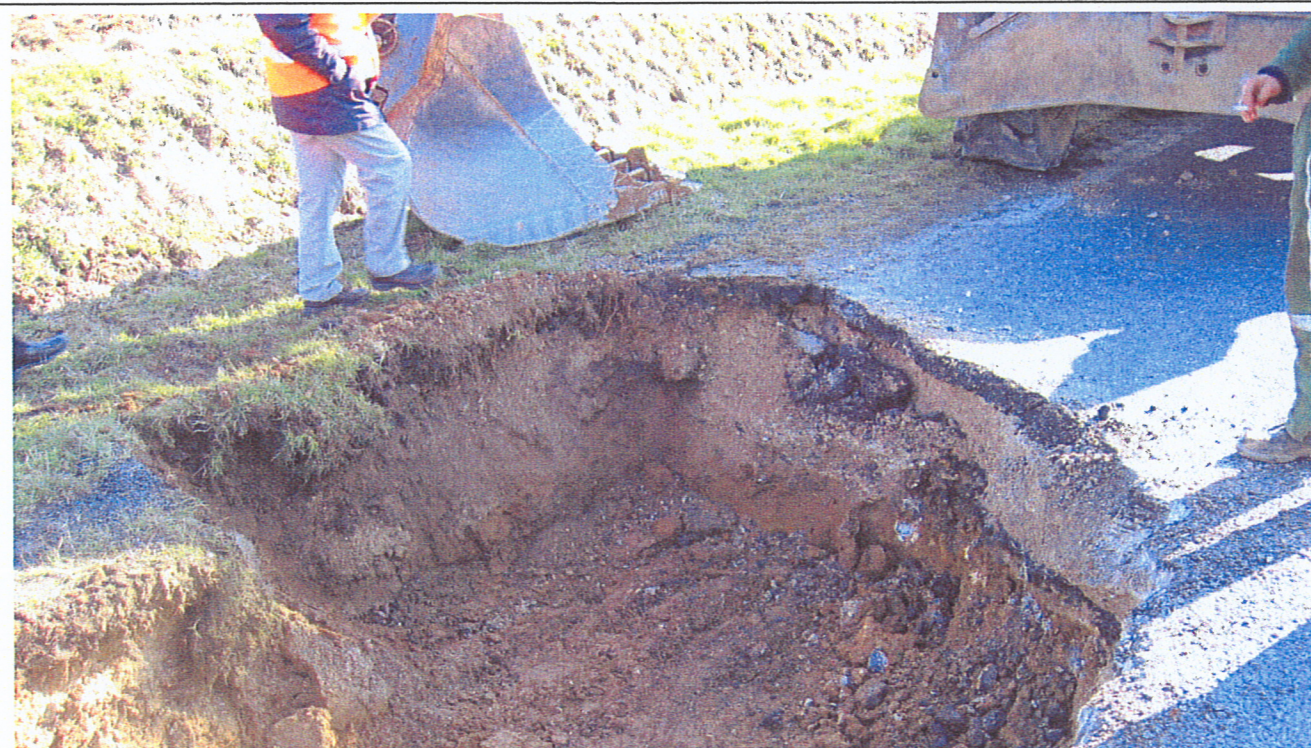
Fond de fouille
