Gestion des risques liés aux cavités souterraines

Commune de CRESSY (76)

Indice n°94

RAPPORT DE SYNTHÈSE

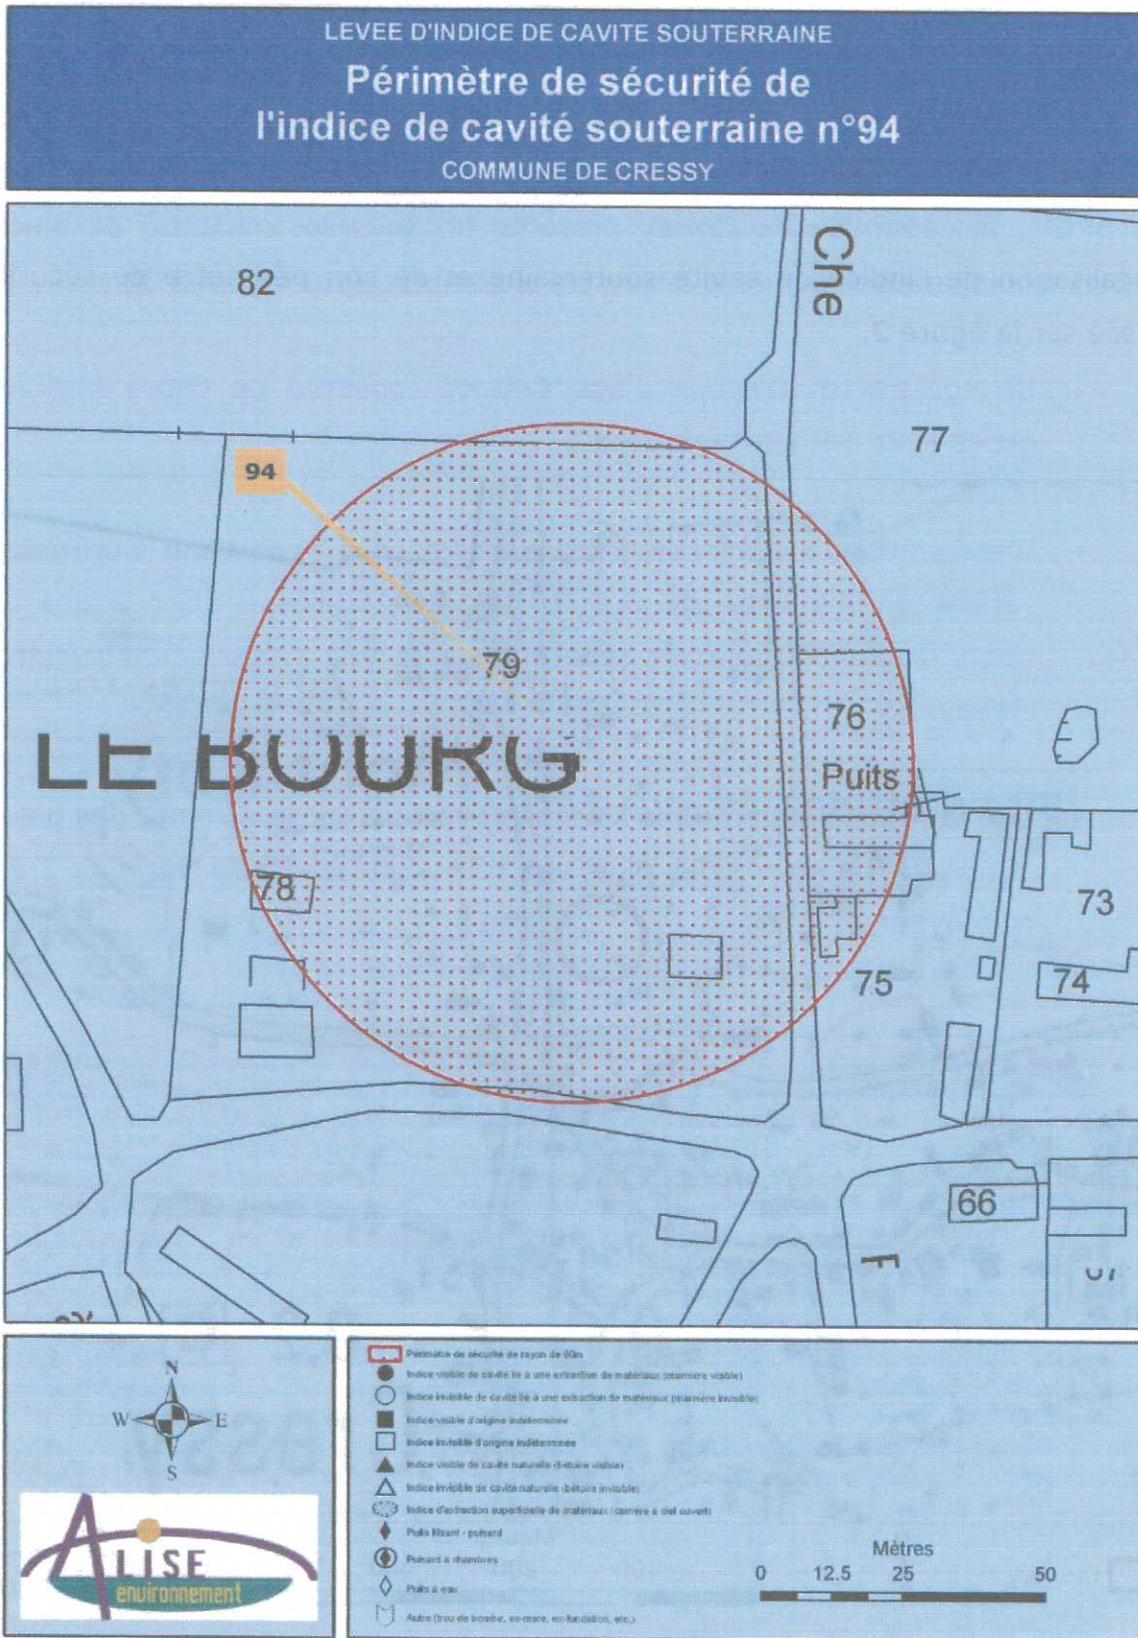
Figure 2 : Localisation de l'indice de cavité souterraine n°76-191-094 et de son périmètre de sécurité avant intervention

La localisation de l'indice de cavité souterraine et de son périmètre de sécurité est précisée sur la figure 2.

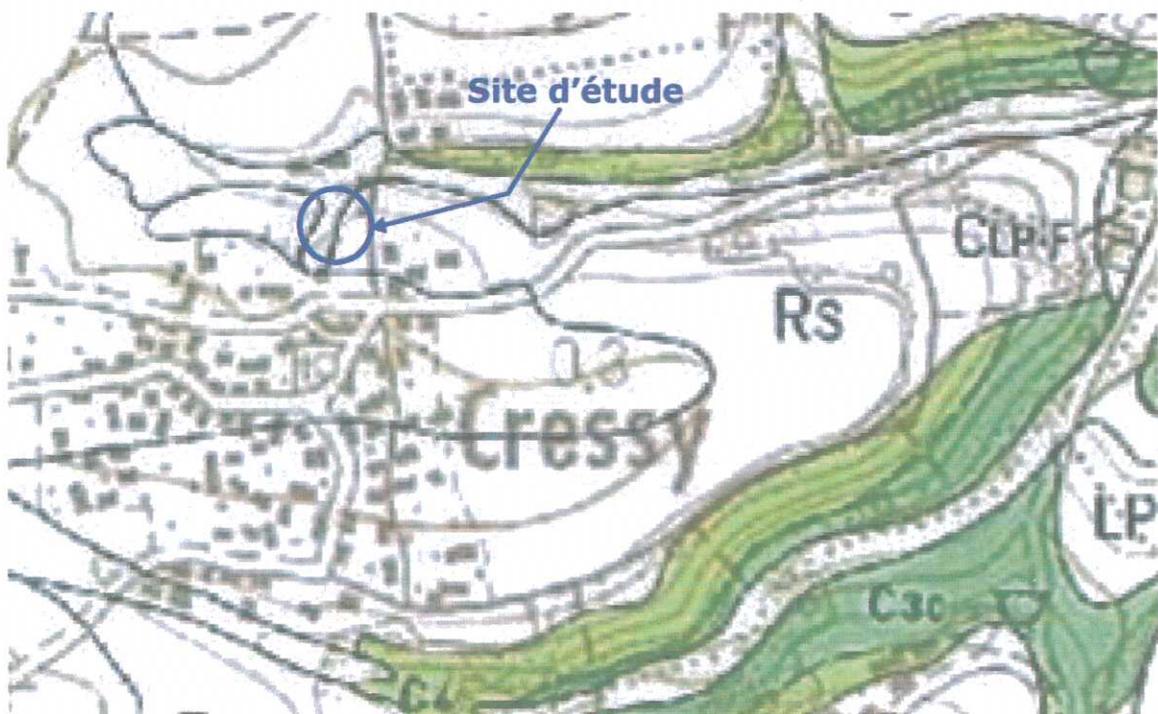
Figure 3 : Carte géologique du site d'étude

D'après la carte géologique au 1/50 000 (Ed. BRGM) de Londinières (feuille n°59) ainsi que les données extraites de la Banque de données du Sous-Sol (BSS) gérées par le BRGM, la commune de Cressy présente un sous-sol constitué de plusieurs ensembles lithologiques avec, de la base vers le sommet (voir figure n°3) :

- Un substratum crayeux d'âge Crétacé constitué de craies blanches à grises avec des bancs de silex ;
- Une formation superficielle d'argile à silex (RS) d'épaisseur pluri-métrique variant en moyenne de 5 à 10 m. Ces argiles à silex issues de la décalcification de la craie reposent sur le toit irrégulier du substratum crayeux ;
- Une formation superficielle limoneuse recouvrant le sommet des plateaux et nommée « limons des plateaux, LP ». Son épaisseur varie de 2 à 3 m en moyenne.

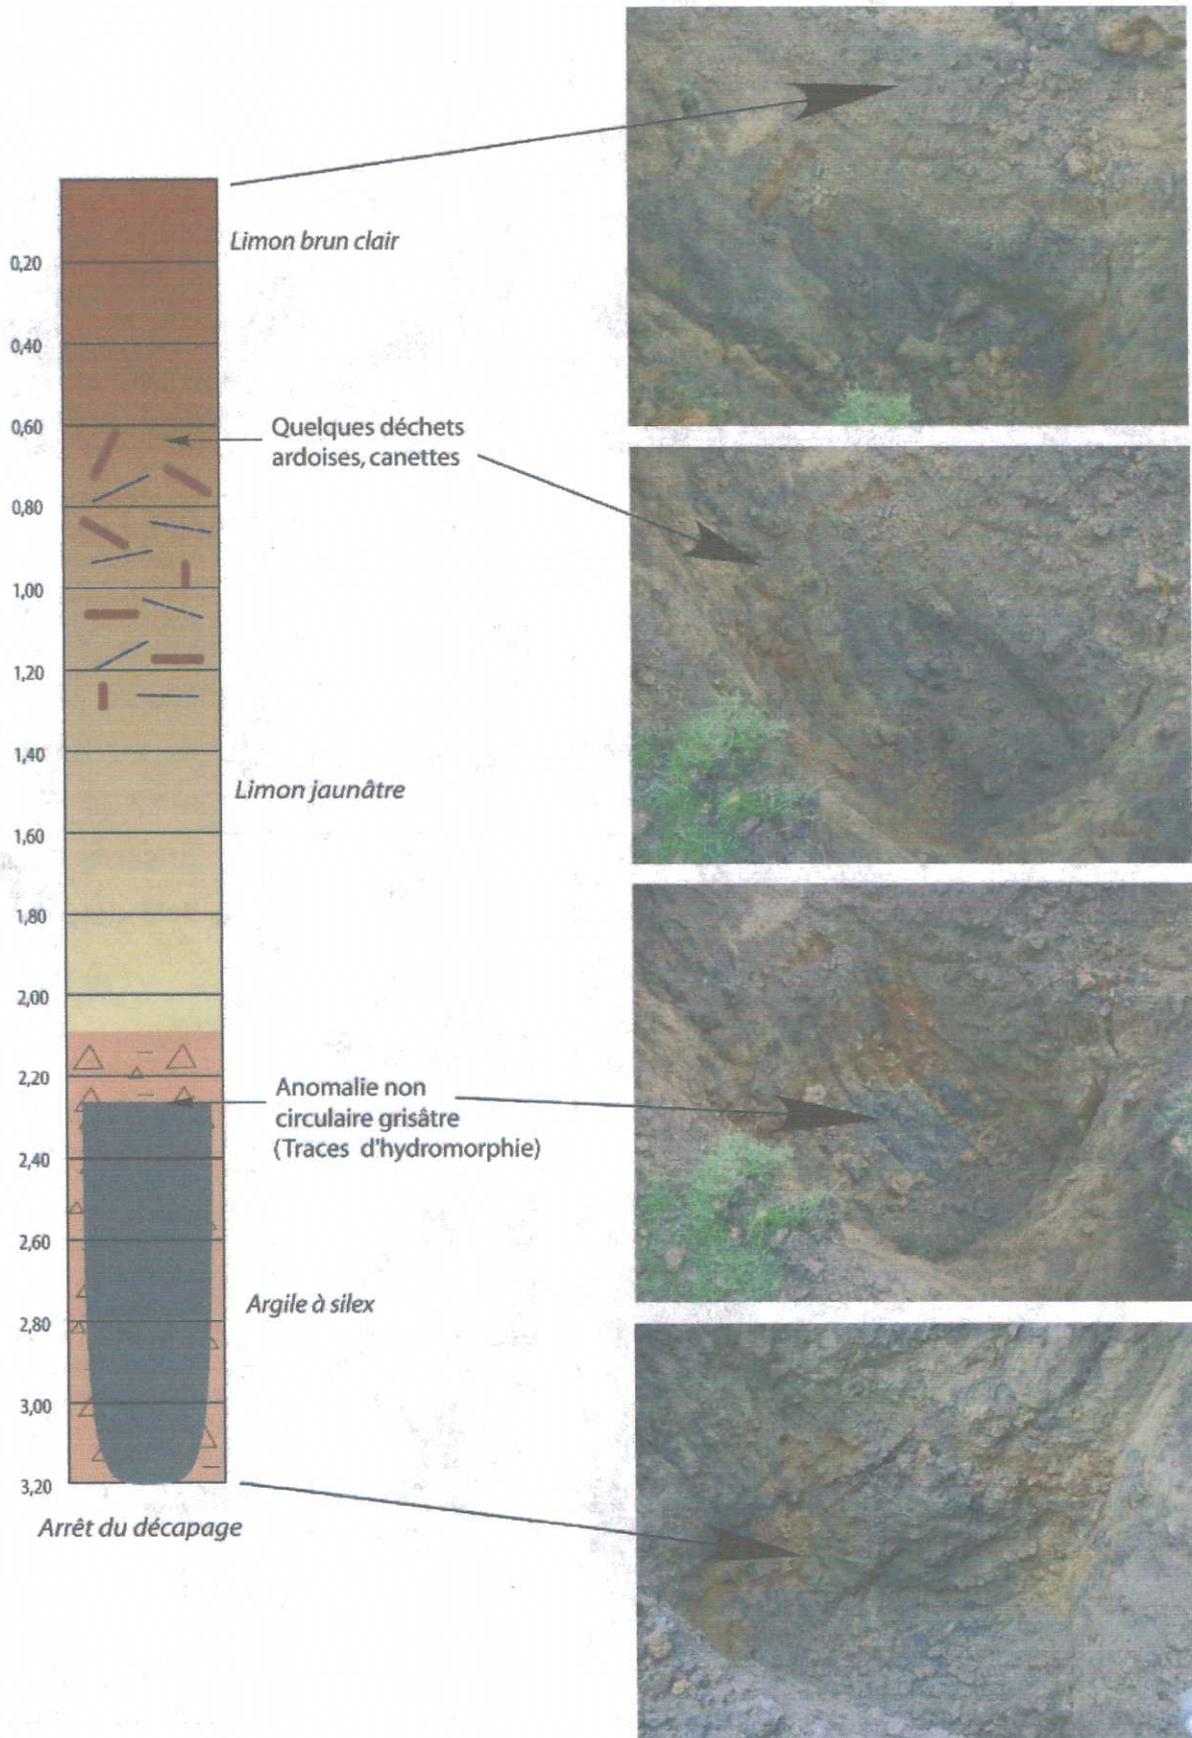
Figure 4 : Coupe des formations superficielles rencontrées

Le décapage a été réalisé au droit de l'indice n°94 avec une profondeur maximum de 3,20 m.

Lors du décapage, l'anomalie topographique de surface a révélé une tâche au sein des formations superficielles. Quelques déchets enfouis ont été retrouvés au droit de l'indice (verre, ardoises...). Cette anomalie se poursuit au-delà de 2,30 m de profondeur au sein des argiles à silex. Il s'agit d'une tâche grisâtre (trace d'hydromorphie) de forme quelconque. Cet ensemble se prolonge au-delà de 3,20 m de profondeur (arrêt du décapage).

En conclusion, la réalisation du décapage a permis de révéler la présence d'une anomalie à l'emplacement de l'indice n°94 sans toutefois pouvoir déterminer sa typologie.

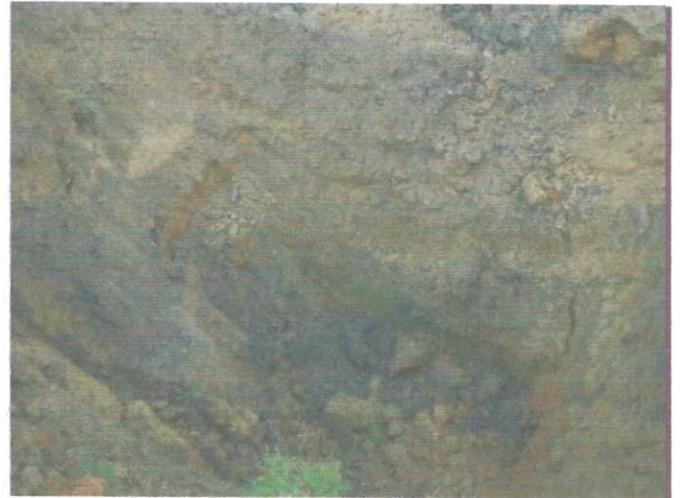
Photographie 2 : Présence d'une anomalie (tâche sombre d'hydromorphie) au sein de l'argile à silex

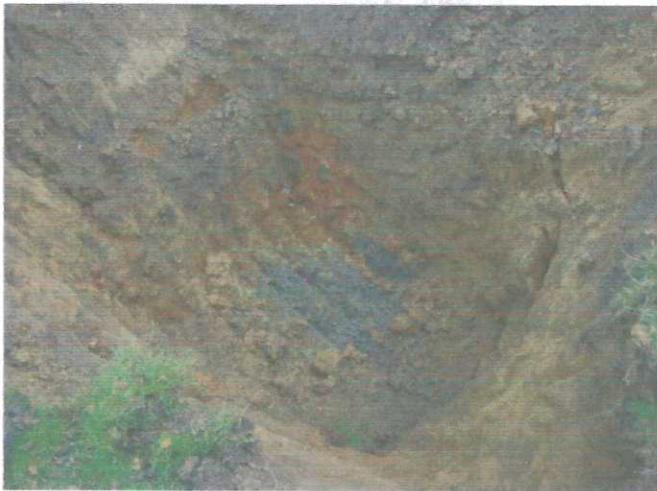
Photographie 3 : Continuité de l'anomalie à 2,50 m de profondeur

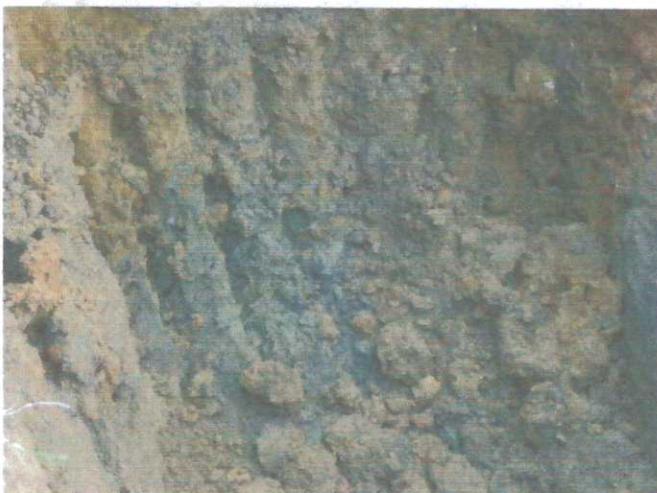
Photographie 5 : Traces d'hydromorphie lors du décapage

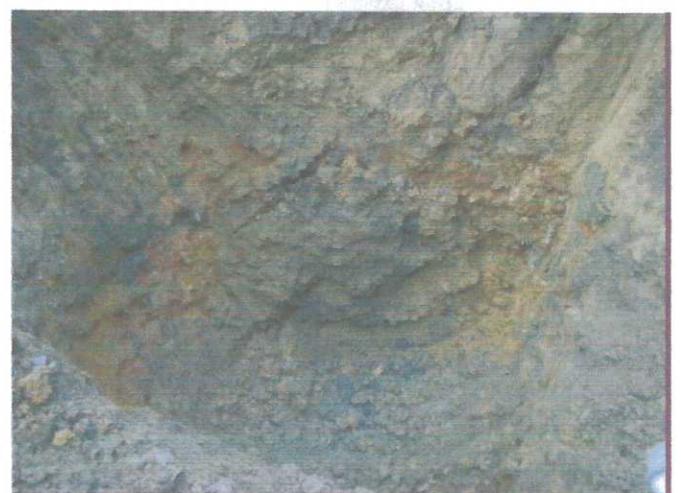
Photographie 6 : Arrêt du décapage à 3,20 m, l'anomalie est toujours présente

Le décapage au droit de l'indice n°94 a révélé l'existence d'une anomalie au sein des formations superficielles en place.

Au terme de cette investigation, la typologie de cet indice ne peut être déduite : l'origine naturelle (karstique) ne peut être différenciée de la présence éventuelle d'une chambre d'extraction de marne.

En conséquence, nous proposons de conserver l'indice n°94 ainsi que son périmètre de sécurité actuel.

Cependant, nous préconisons fortement la réalisation de forages au niveau de la zone afin de déterminer la typologie de l'indice (exploitation souterraine ou zone karstique).

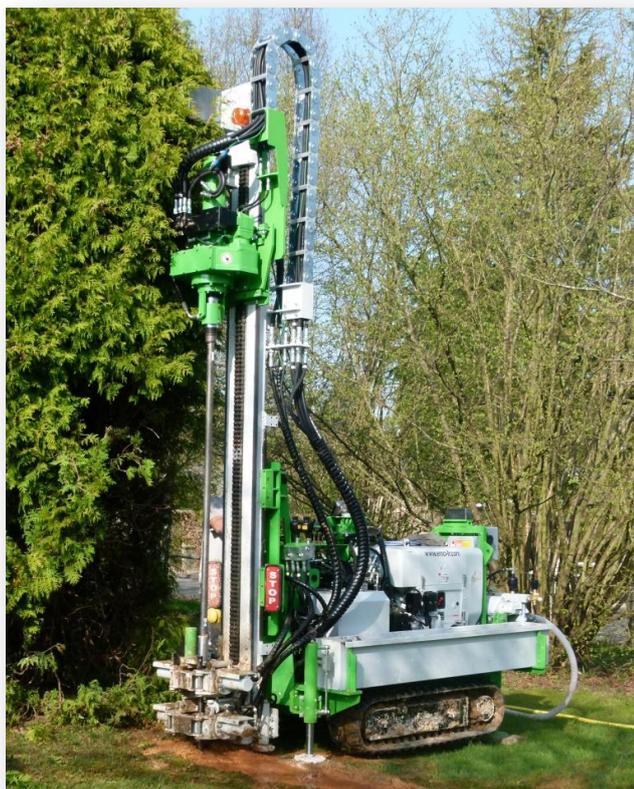
Le principe de la rotopercussion fait appel à un dispositif associant la rotation et la frappe par un marteau hydraulique situé en surface, l'impact étant transmis à l'outil situé au fond du trou par l'intermédiaire du train de tiges.

Les sondages ont été réalisés à l'aide d'une sondeuse sur chenillard EMCI Silea.

Les forages ont été réalisés en diamètre 102 mm. Nous rappellerons que le diamètre minimal à mettre en œuvre dans le cadre de la recherche de cavités souterraines afin de respecter les prérogatives des services de l'État est de 89 mm.

Le recours à un diamètre de sondage relativement important permet en effet de limiter les frottements du train de tige (38 mm) contre les parois du forage, favorisant ainsi des chutes d'outils franches au niveau d'éventuelles cavités.

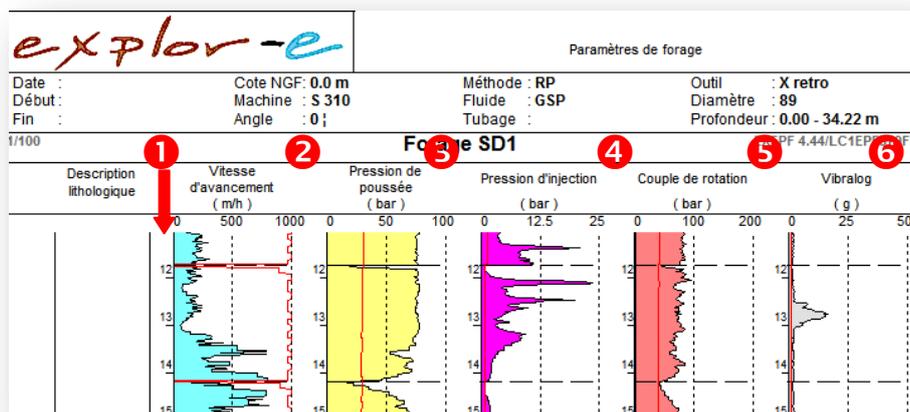
La métrologie ainsi que l'enregistrement des paramètres de forage ont été assurés par des équipements Jean-Lutz et comprenaient les paramètres suivants :

1. Profondeur ;
2. Vitesse instantanée d'avancement (VIA) – figuré bleu clair ;
3. Pression de poussée et de retenue (PO) – figuré jaune ;
4. Pression d'injection du fluide de forage (eau + polymère biodégradable permettant d'augmenter la viscosité) – figuré magenta ;
5. Couple de rotation (CR) – figuré rouge ;
6. Vibralog (Percussion réfléchie) – figuré gris. On se référera au schéma ci-dessous.

Pour simplifier, la recherche de vides sur les enregistrements de paramètres de forage se résume généralement à rechercher les zones où les paramètres de forage se rapprocheront des valeurs qu'ils atteindraient lors de la traversée d'un vide (vitesse d'avancement de l'ordre de 1 000 m/h / perte d'injection / chute du couple de rotation...).

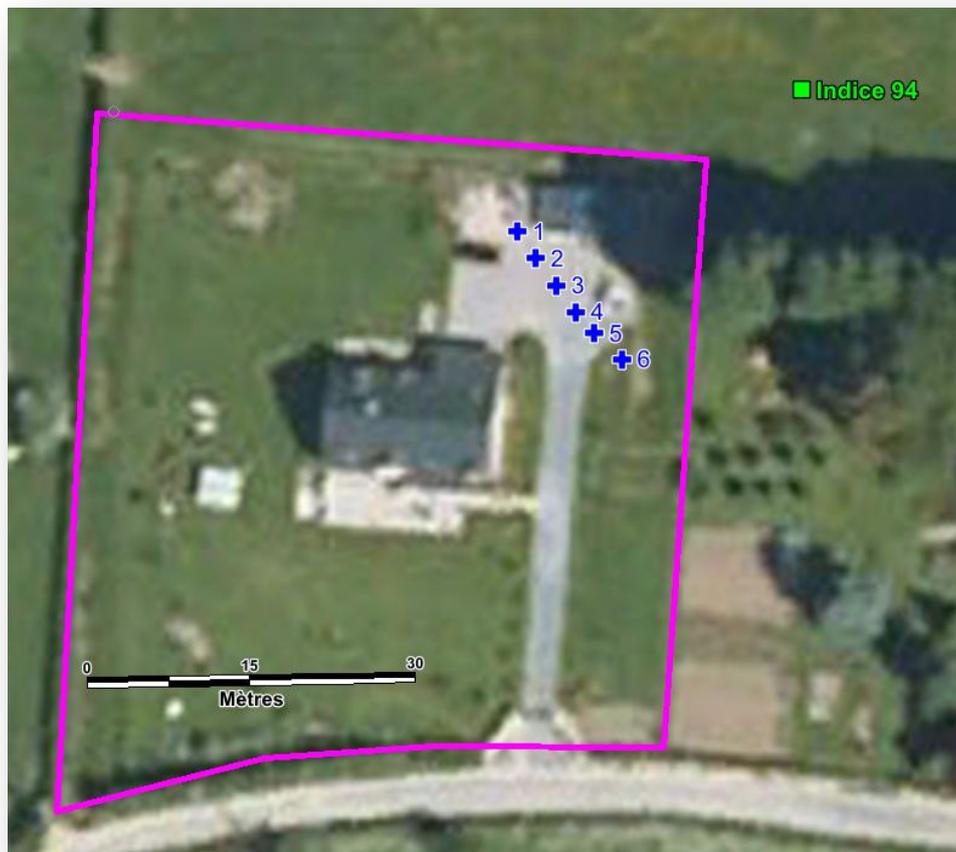
Schéma 4 : Implantation des sondages réalisés sur la propriété Vacandare

Les sondages ont été réalisés sur le site les 23 et 24 avril 2013. Au total, 6 sondages ont été implantés selon le plan de récolement présenté ci-dessous.

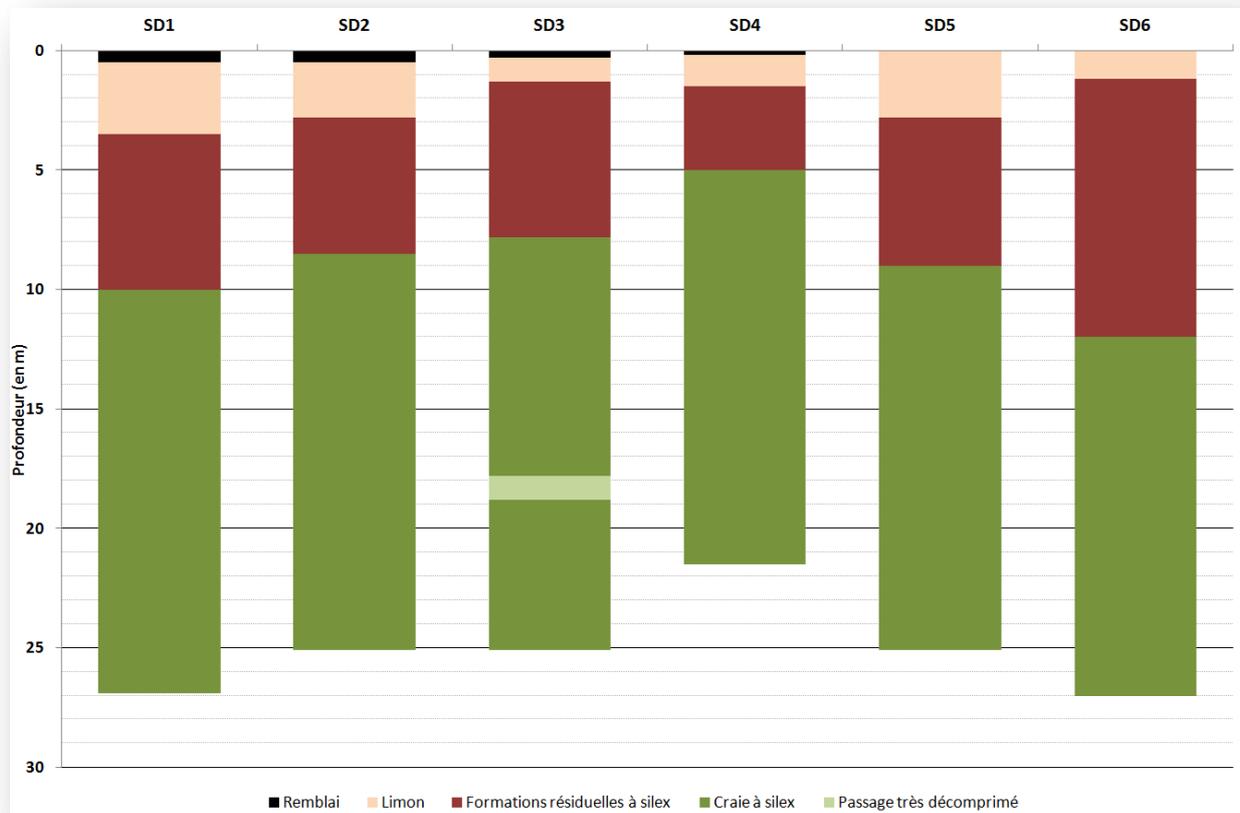
Graphique 4 : Synthèse lithologique établie à partir des sondages destructifs profonds

On se référera à l'annexe 1 et au graphique 4.

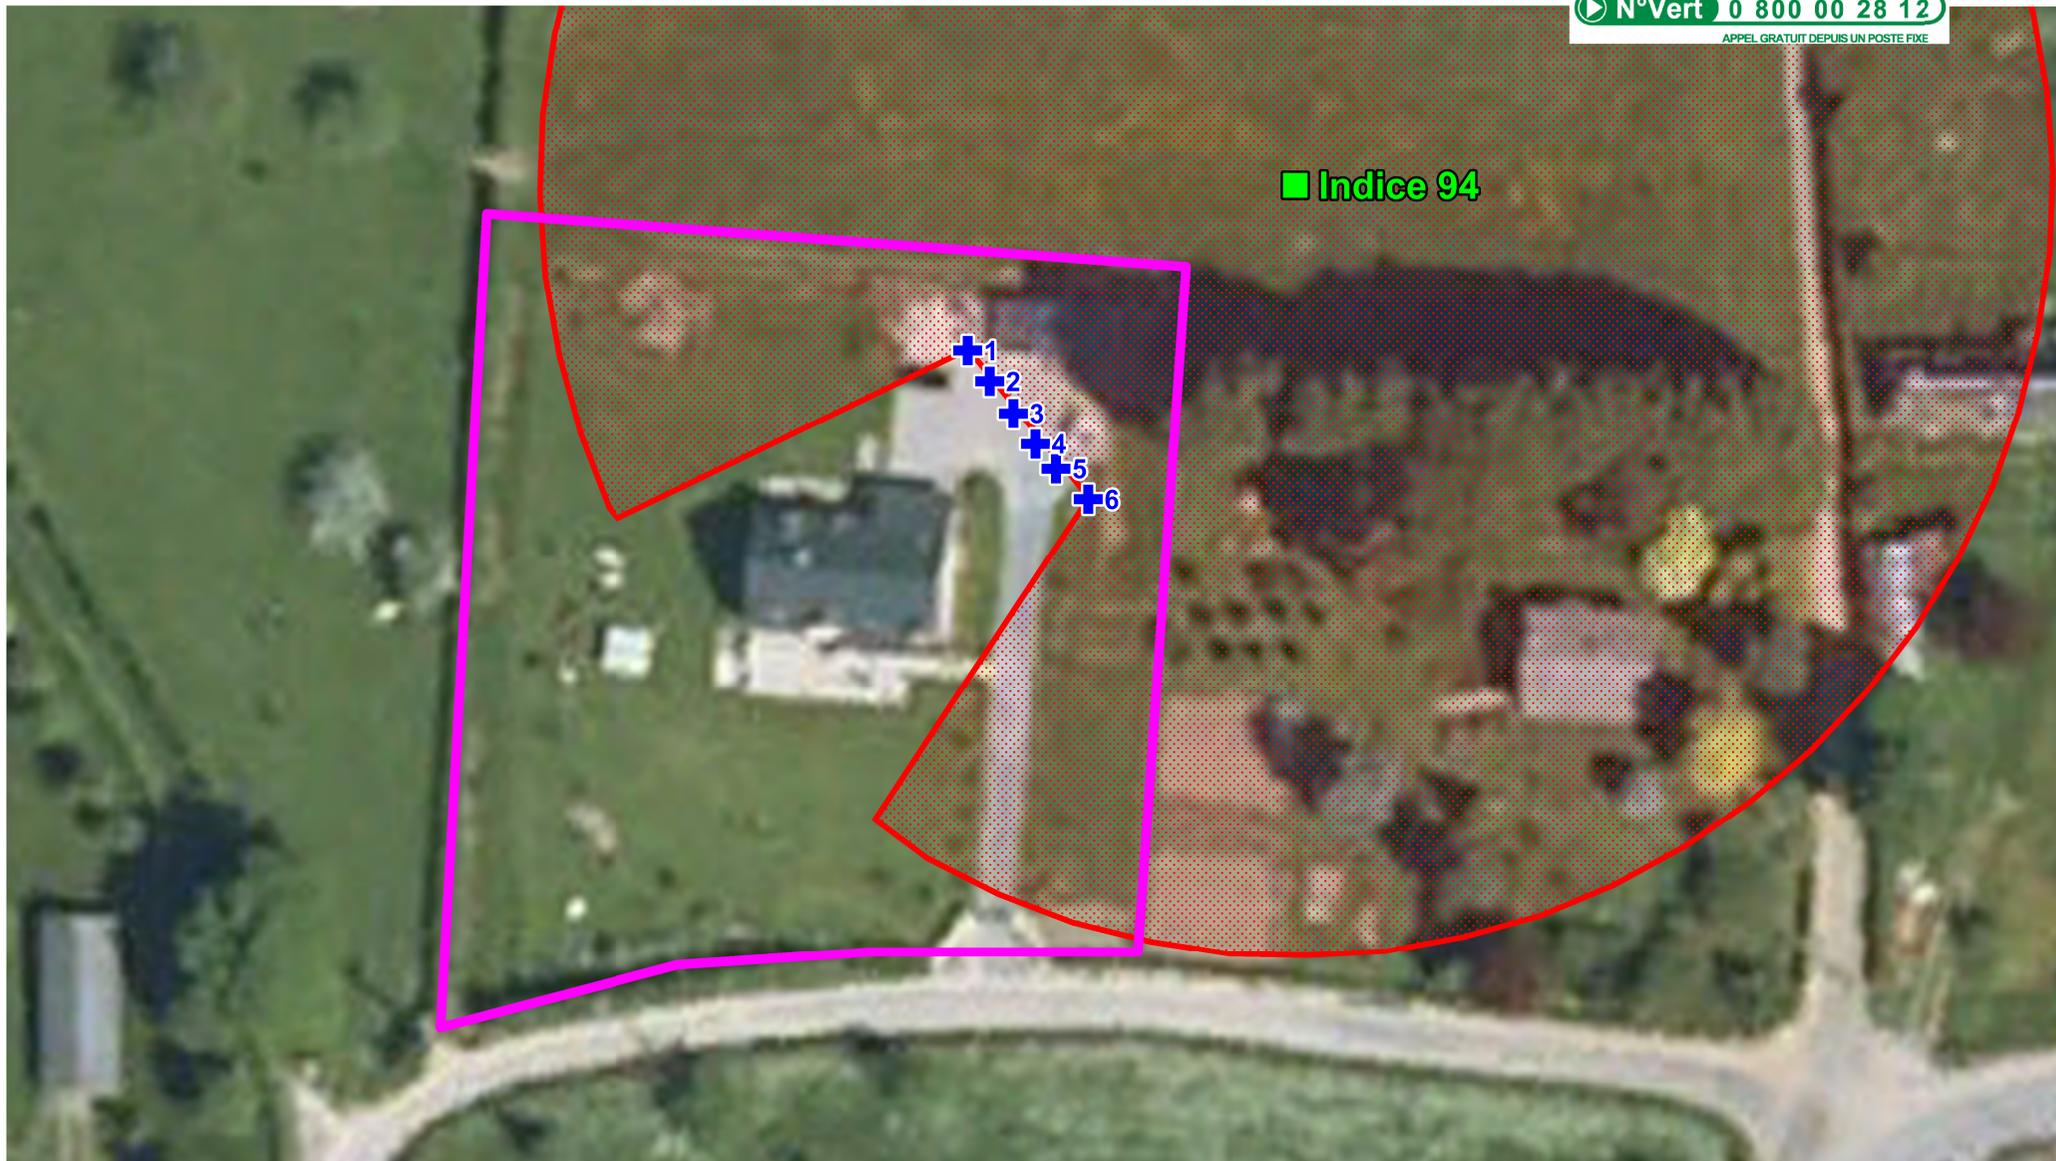
Proposition d'aménagement du périmètre de sécurité lié à l'indice 76191-094

Maître d'ouvrage : M. et Mme VACANDARE
Opération : Commune de Cressy - Gestion des risques liés aux cavités souterraines
Mission : Vérification de l'absence de vide au droit d'une habitation
Référence : 76191-01 - Mai 2013

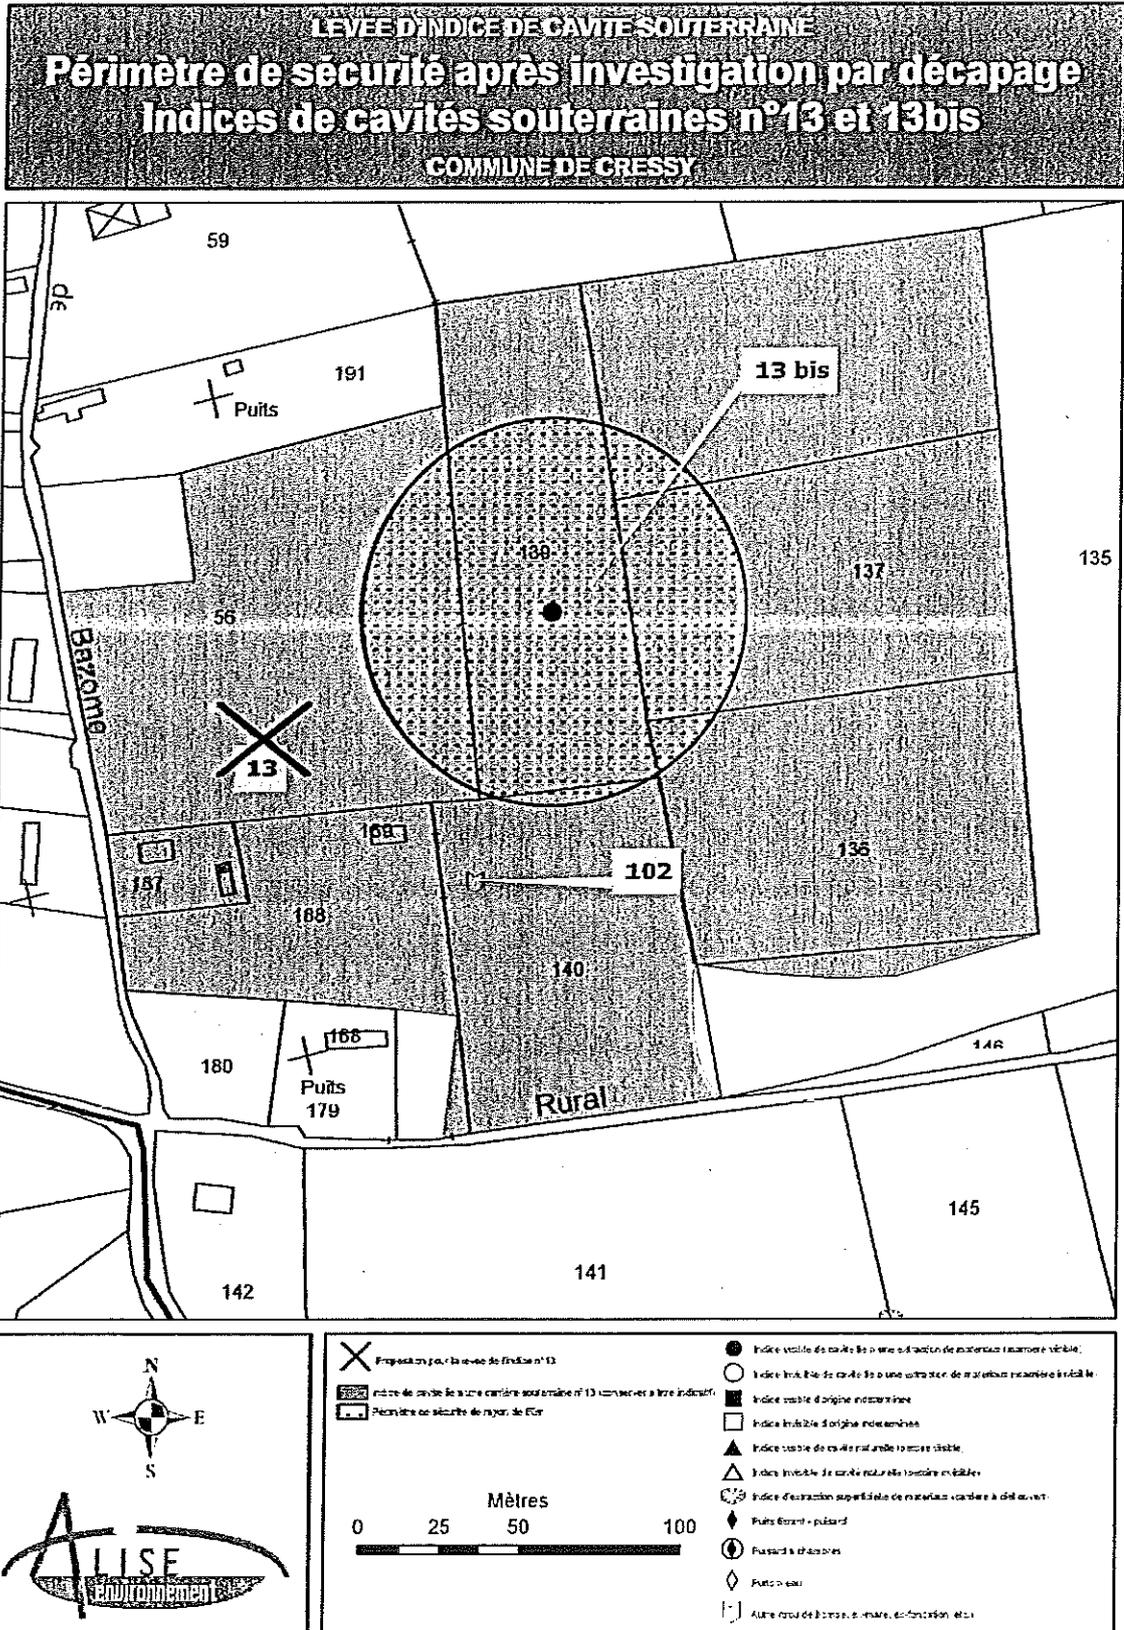
Paramètres de forage

En conséquence, nous proposons de conserver l'indice n°13 à titre indicatif et de lever son périmètre de sécurité.

Cependant, nous conseillons fortement de garder la mémoire de l'indice 13. Dans l'éventualité d'une future urbanisation au droit de sa localisation, nous préconisons de réaliser un décapage suivi par un géologue (cf. Figure 5).

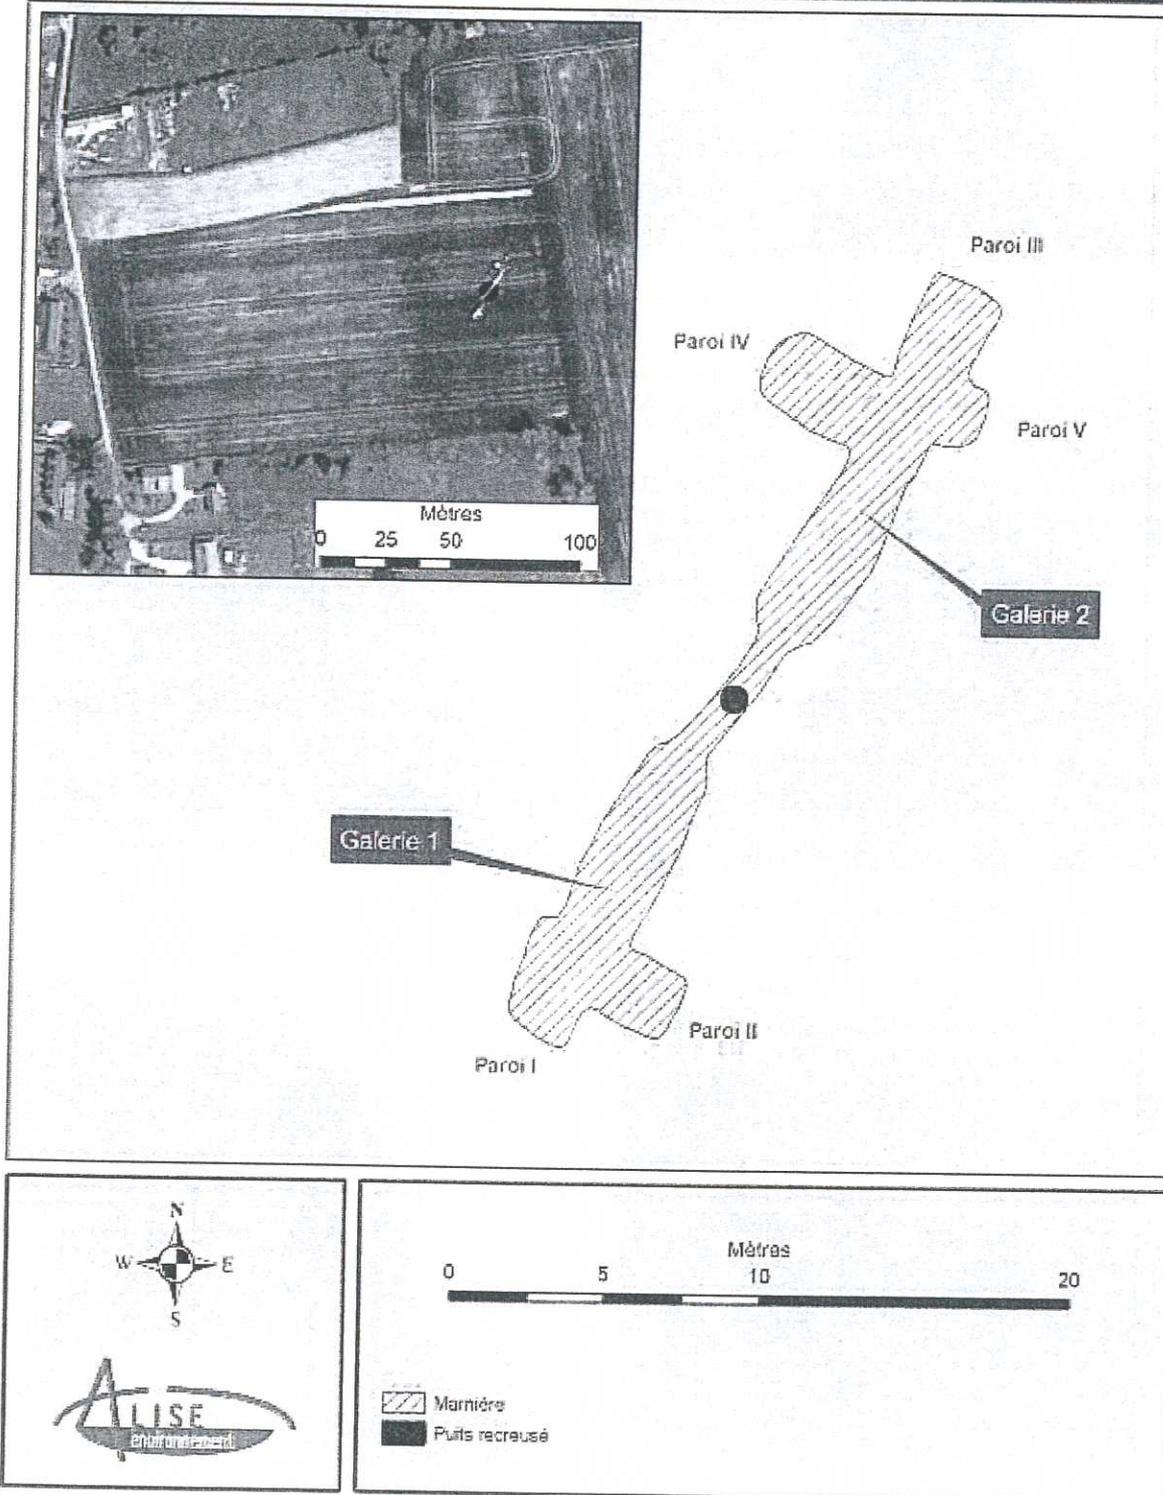
LEVEE D'INDICE DE CAVITE SOUTERRAINE
Morphologie de la marnière
Cavité souterraine n°13bis
COMMUNE DE CRESSY

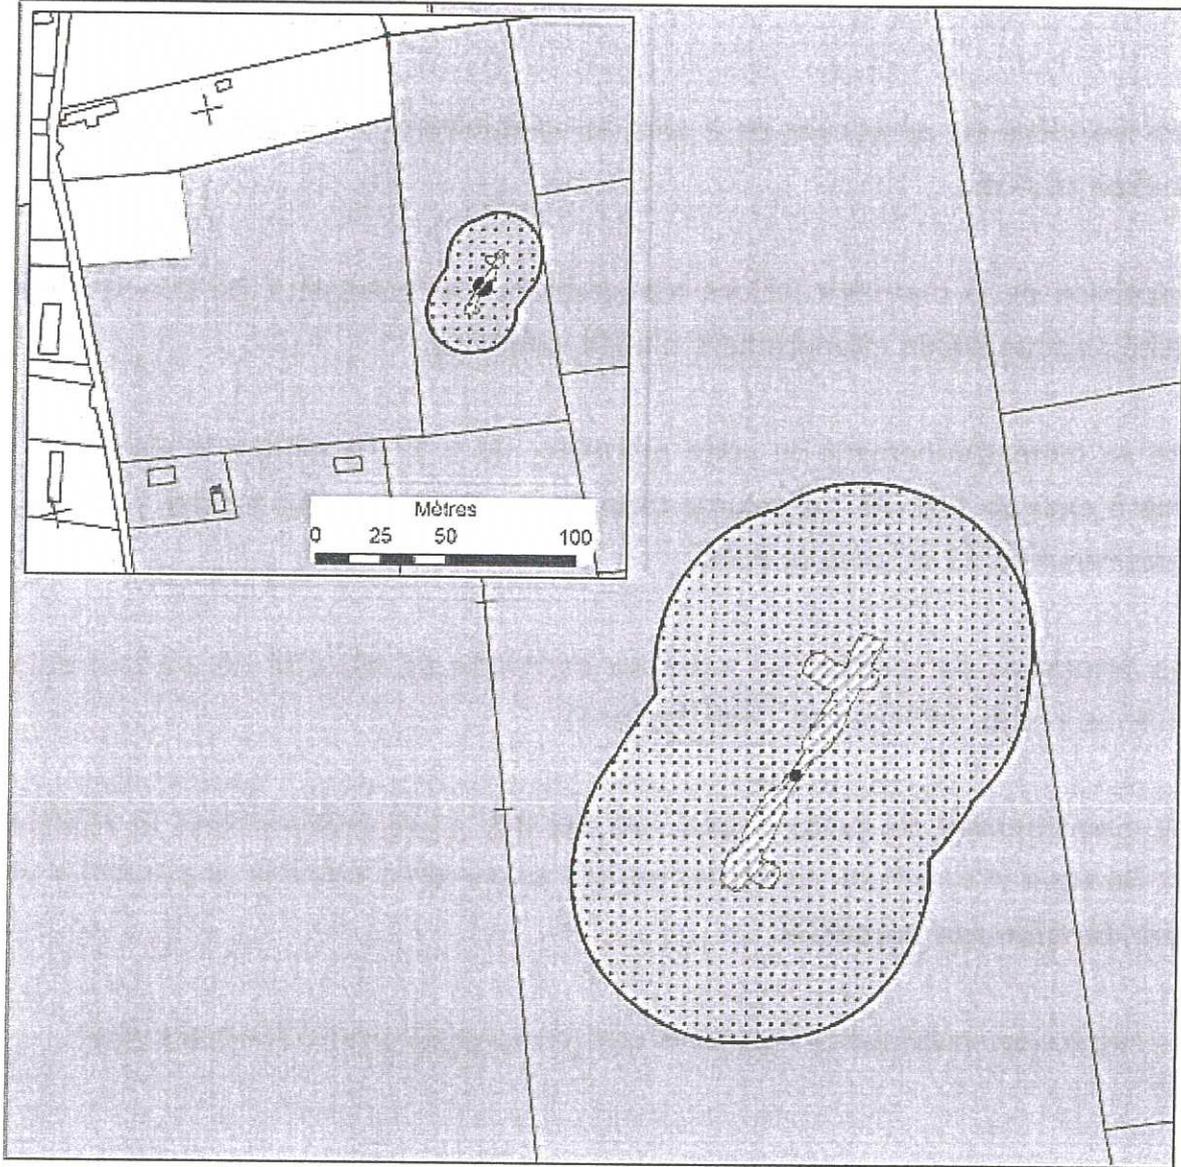
Figure 4 : Proposition de périmètre de sécurité

LEVEE D'INDICE DE CAVITE SOUTERRAINE
Périmètre de sécurité après inspection de la marnière
Cavité souterraine n°13bis
COMMUNE DE CRESSY
