Département : 76 - Seine-Maritime  
Commune : Criquetot-sur-Longueville

Hameau/Lieu-dit : Croix du Paon

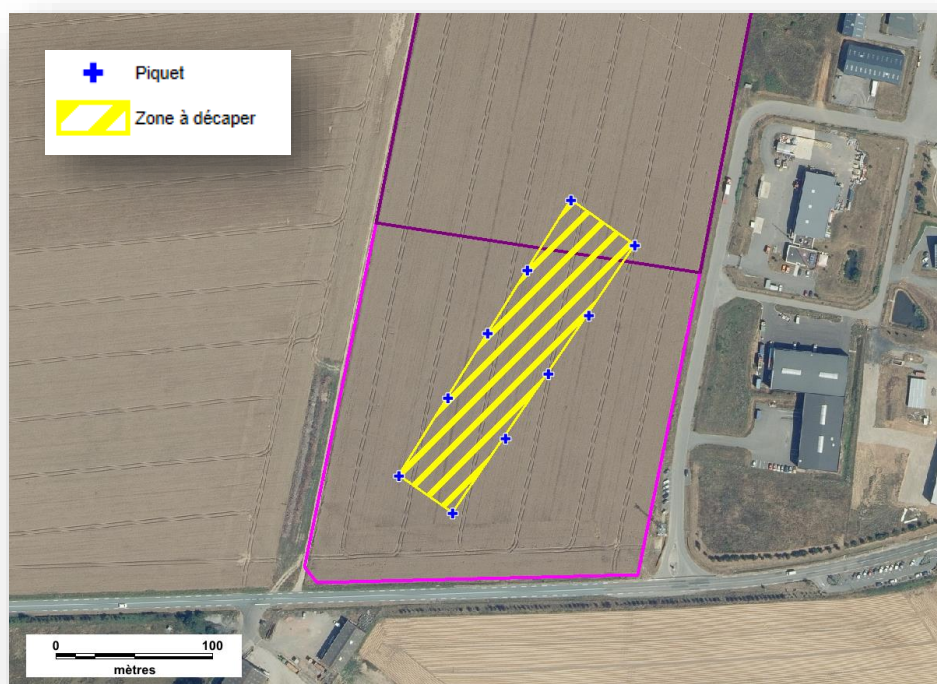
Schéma 5 : Piquetage de la zone à décapier (ICS160&161)

La zone à décapier a été implantée préalablement par piquetage effectué à l'aide d'un GPS Trimble (précision centimétrique).

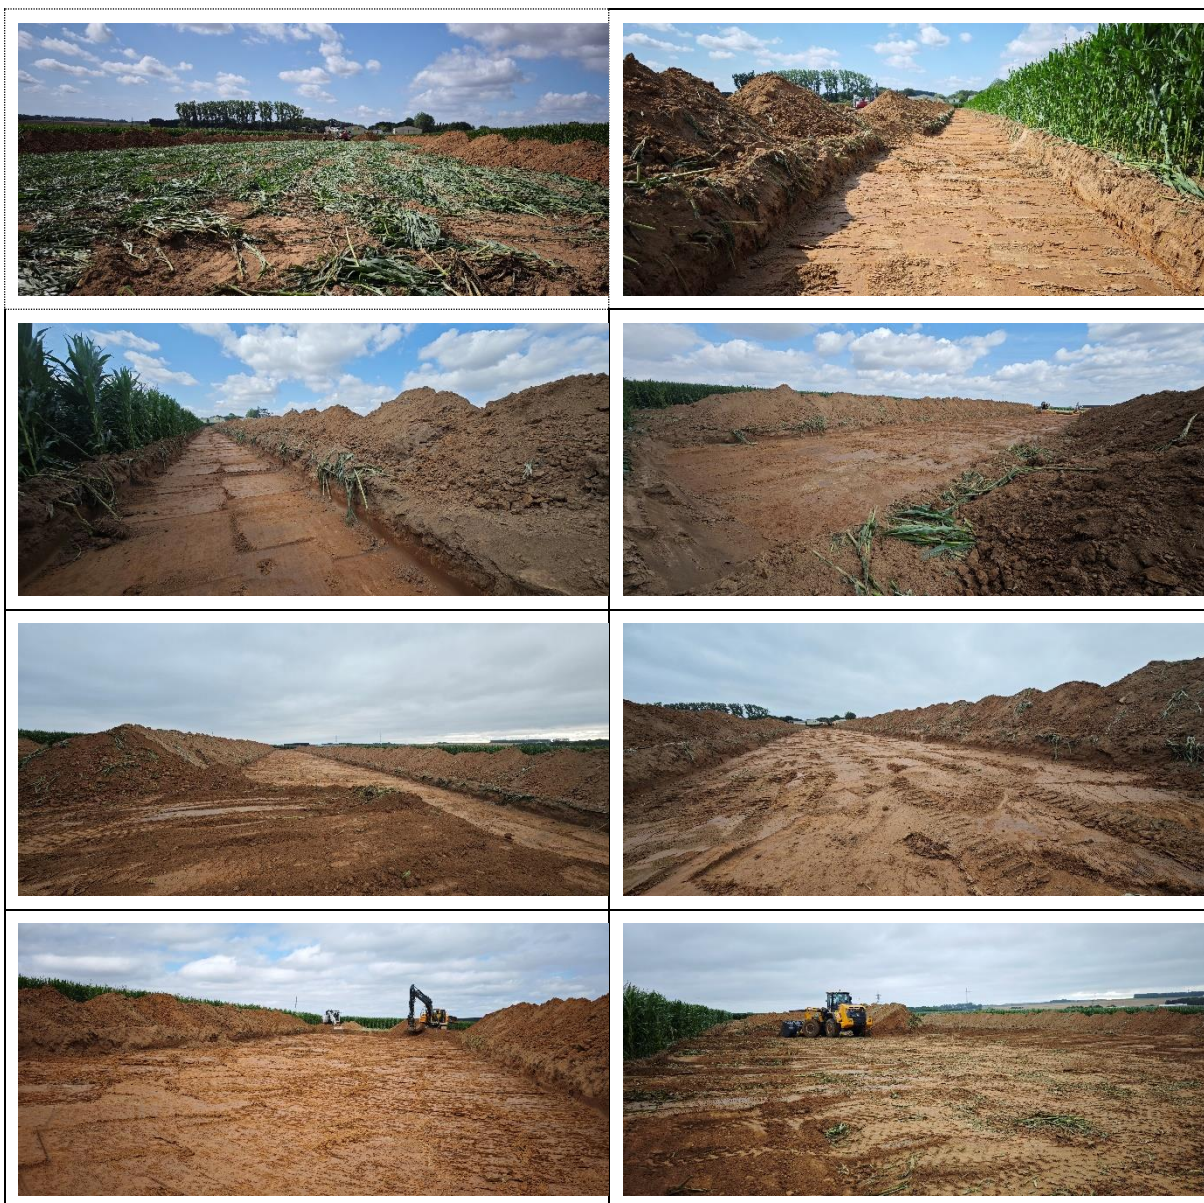
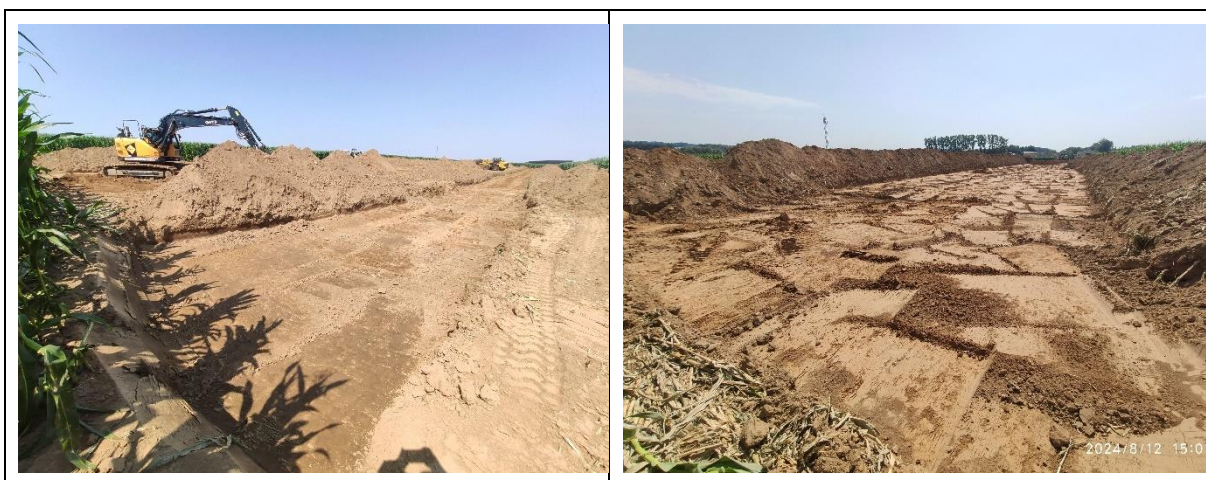
Schéma 6 : Vues des travaux de décapage au droit des ICS160&161 (Crédit photo explor-e)

Les travaux de décapage ont été effectués sous la supervision d'explor-e du 08 au 12 août 2024 ; ces travaux ont été réalisés par bandes successives à l'aide de 2 pelles à chenilles pour décaper et d'un chargeur pour refermer les fouilles.

Le décapage effectué sur une profondeur de l'ordre de 70 cm a mis en évidence la présence de formations limoneuses en place. En fond de fouilles, plusieurs anomalies ont été identifiées et ont alors fait l'objet d'un sondage à la pelle systématique afin d'en définir la nature.

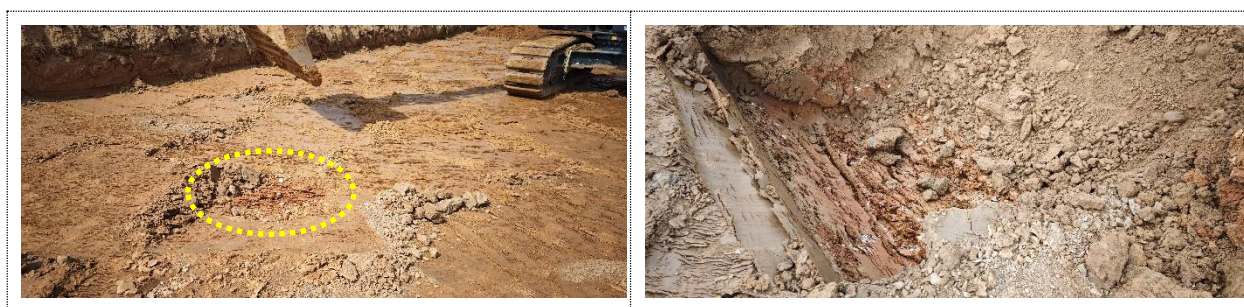
**Schéma 7** : Anomalie superficielle liée à l'interface irrégulière entre les limons et les formations résiduelles à silex

De nombreuses anomalies se sont avérées superficielles ; elles se caractérisaient par la présence ponctuelle de silex au sein des limons en fond de fouille. Ces silex ne correspondent pas à des zones remblayées, mais sont simplement liés à l'interface irrégulière entre les limons et les formations résiduelles à silex en place sous-jacentes, comme cela a été à chaque fois confirmé lors des surcreusements (Cf. exemple ci-dessous).

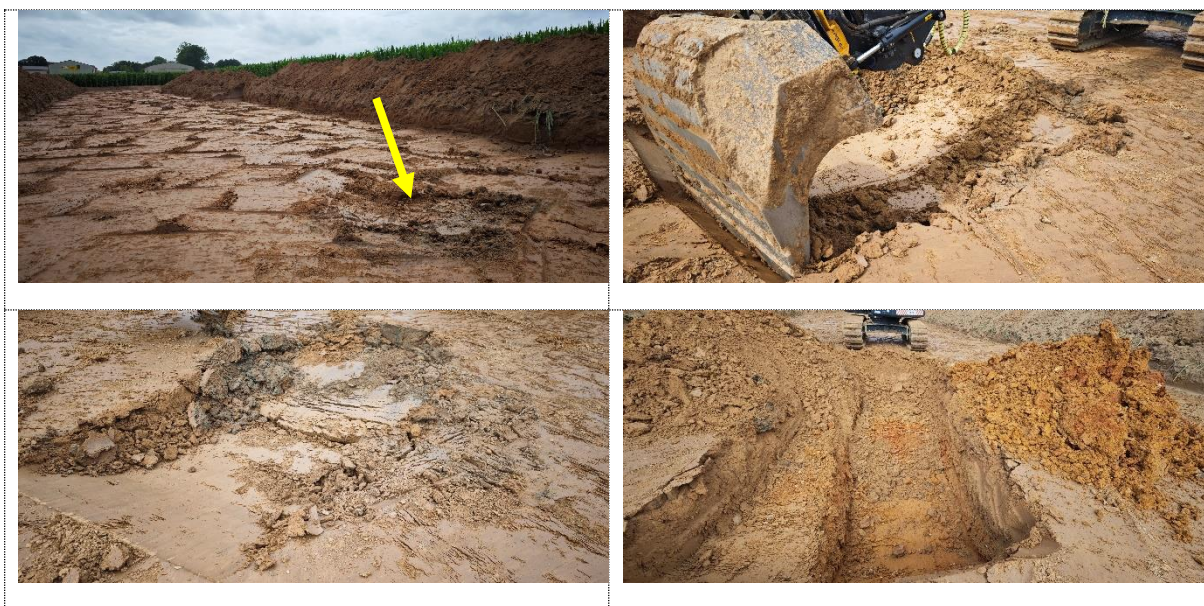
Schéma 9 : Sondage à la pelle au droit de l'anomalie A

Cette anomalie se caractérise par la présence d'une zone de l'ordre de 2 m de diamètre constituée de limons noirâtres totalement décompressés et très humides. Ces limons décompressés disparaissent pour laisser place à des formations résiduelles en place, à environ 2 m de profondeur.

Ce sondage à la pelle n'a pas permis d'apporter des éléments de réponse quant à l'origine de cette anomalie, à savoir superficielle ou bien en lien avec un fontis ancien.

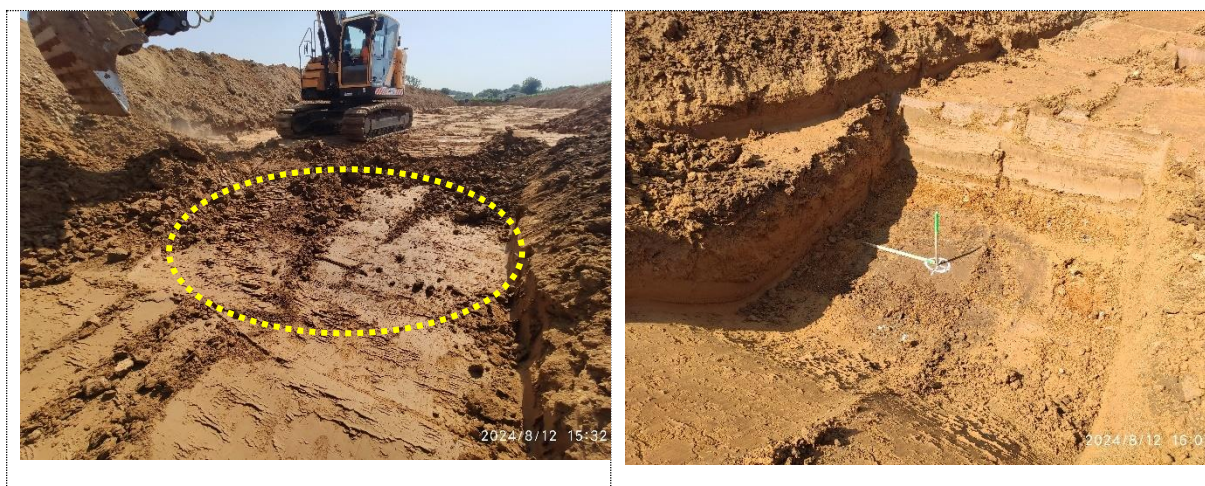
Schéma 10 : Sondage à la pelle au droit de l'anomalie B

Cette anomalie se caractérise par la présence d'une zone circulaire de l'ordre de 2 m de diamètre constituée de limons foncés au sein des limons en place plus clairs. Cette zone circulaire se réduit ensuite pour atteindre un diamètre de l'ordre de 1 m à 1.5 m de profondeur.

Au vu du constat de terrain, cette anomalie s'apparente à un ancien puits de carrière remblayé.

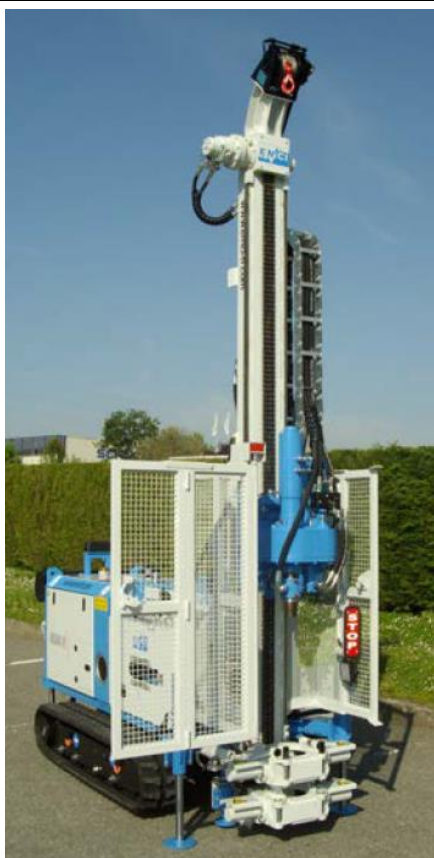
Les sondages ont été réalisés à l'aide d'une sondeuse sur chenillard EMCI 4.50 (2.6T).

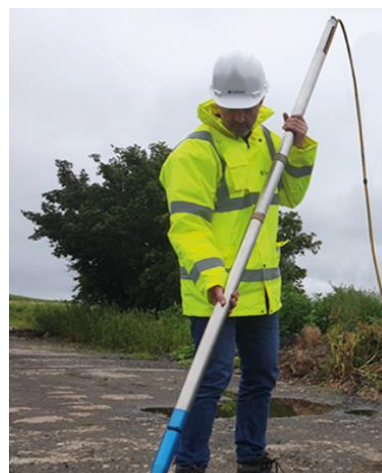
Les relevés tridimensionnels en forage sont réalisés à l'aide d'une sonde Carlson – C-ALS gyro. par *explor-e* sans recours à la sous-traitance.

La sonde C-ALS incorpore centrale inertielle (IMU) qui intègre un gyroscope à 3 axes qui surveille le cap de la sonde et des accéléromètres qui déterminent l'inclinaison lors de l'acquisition, mais également lors de la descente dans le forage.

Un câble porteur assure la transmission des données mesurées à l'unité de surface où elles peuvent être visualisées en temps réel.

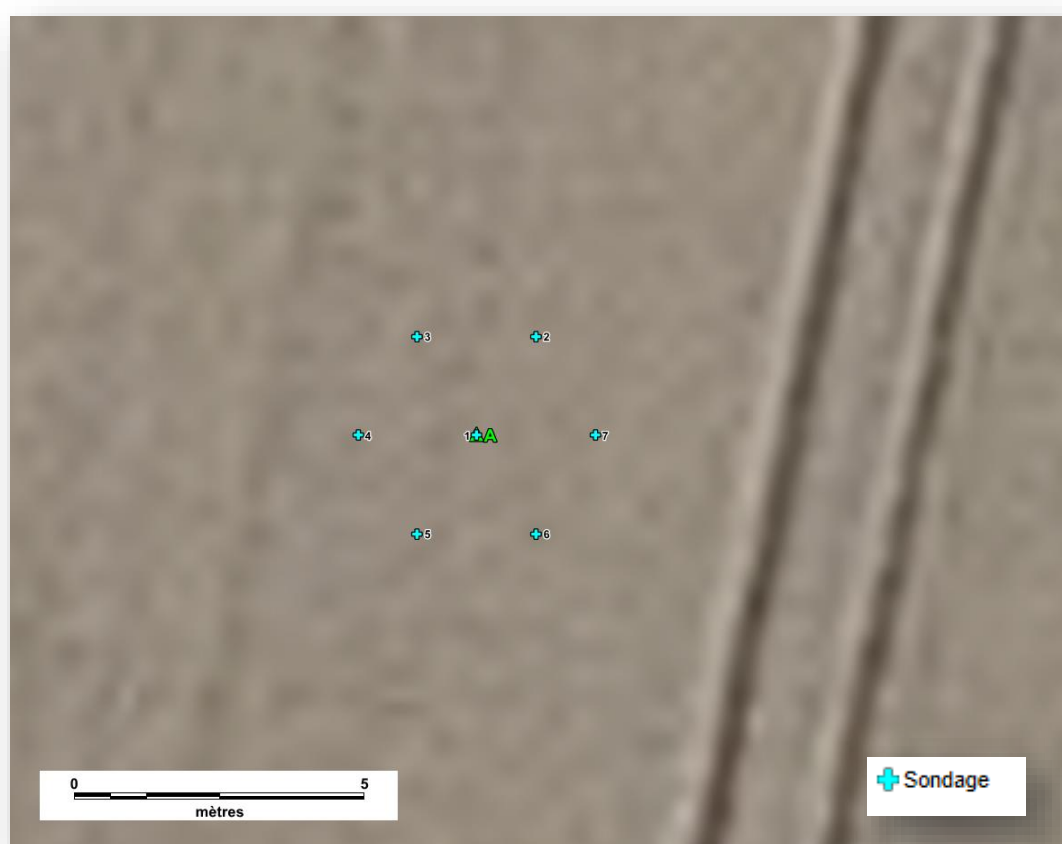
Schéma 12 : Anomalie A - Implantation des sondages réalisés

Les investigations ont eu lieu le 28 août 2024. Au total, 7 sondages, dont 1 au centre de l'anomalie et 6 en périphérie espacés de 2 m ont été réalisés selon le plan de récolement présenté ci-dessous.

Conformément à la doctrine départementale relative à la gestion des risques liés aux cavités souterraines, les sondages ont pénétré au minimum à 15 m dans les formations crayeuses.

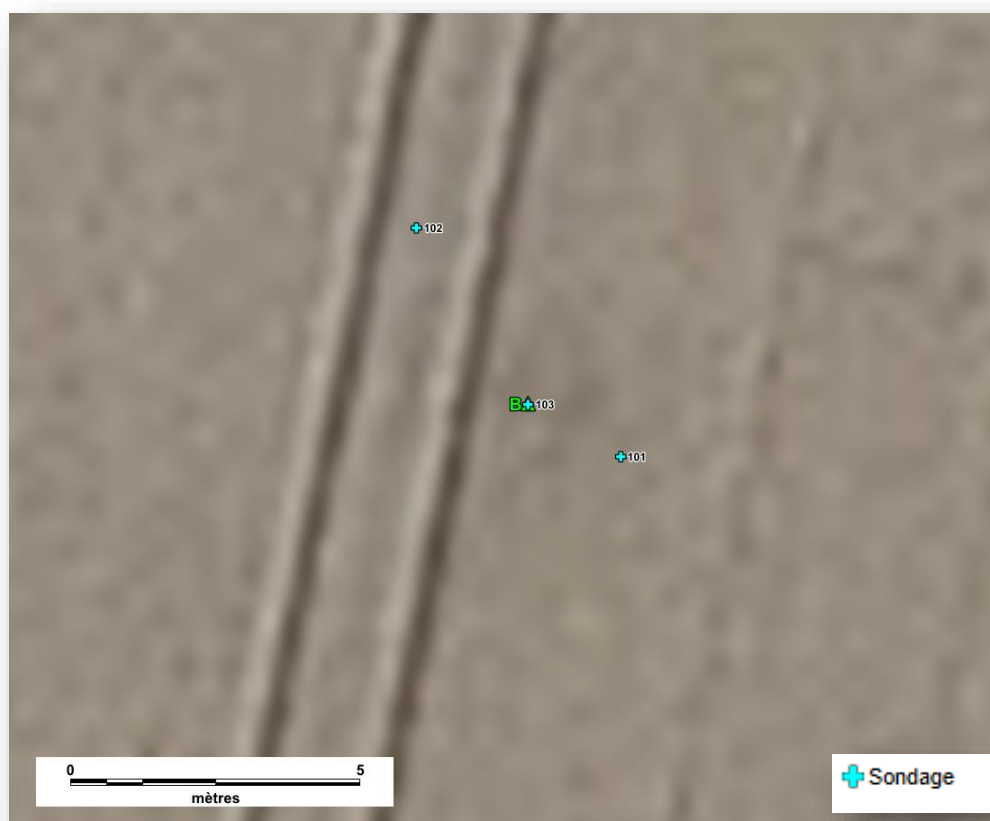
Schéma 13 : Anomalie B - Implantation des sondages réalisés

Les investigations ont eu lieu le 29 août et le 02 septembre 2024. Le programme prévoyait initialement la réalisation de 7 sondages comme au droit de l'anomalie A. Toutefois, en raison de la découverte d'un vide en lien avec une marnière au droit du sondage SD101, le programme a été adapté en temps réel et 3 sondages ont été réalisés au total selon le plan de récolement présenté ci-dessous.

NB : l'implantation des 7 sondages prévus initialement a été effectuée sur le terrain en se basant sur le piquet qui avait été implanté au droit du puits découvert lors du décapage. Celui-ci n'étant pas suffisamment haut lors du régalage des terres, l'entreprise de terrassement l'a enlevé puis repositionné afin qu'il reste visible. Toutefois, il s'est avéré que celui-ci n'a pas été repositionné précisément. Celui-ci était positionné au droit du sondage SD101 et non au droit du sondage SD103 qui correspond bien à l'anomalie initiale identifiée, à savoir le puits de la carrière.

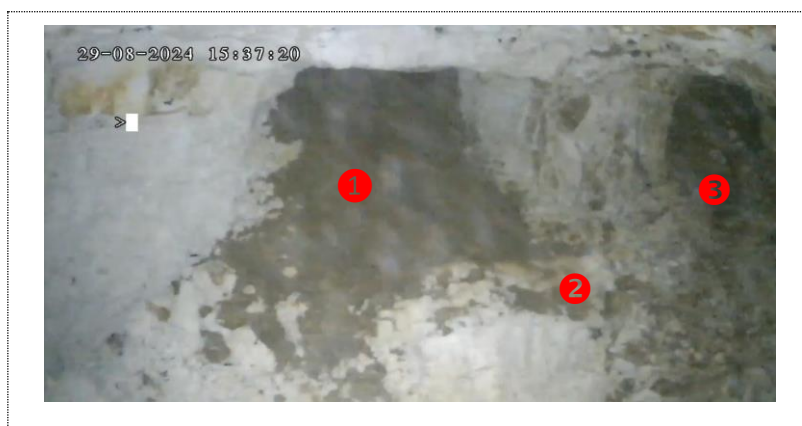
Schéma 16 : Clichés issus de l'inspection vidéo au droit de SD102

Nous nous référons aux extraits de l'inspection, ci-dessous.

Les mesures télémétriques ont permis de reconnaître en totalité les 2 chambres identifiées. Le volume total de ces 2 chambres est de l'ordre de 45 m<sup>3</sup>.

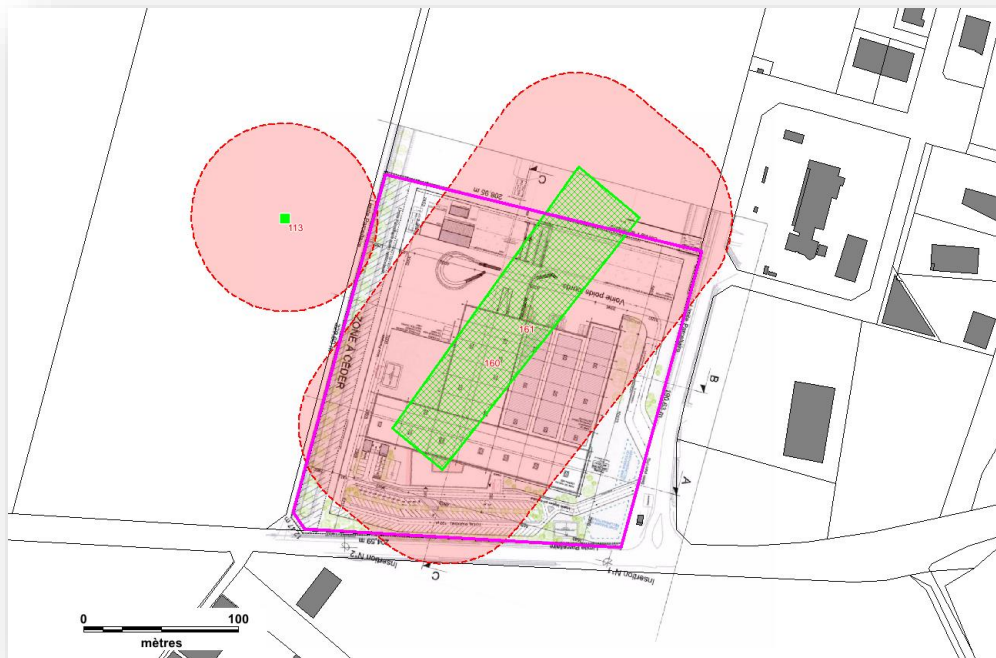
Schéma 3 : ICS160&amp;161 impactant le projet JACIR

Les ICS parcellaires 160&161 représentent dans le détail une surface de l'ordre de 9600 m<sup>2</sup> impactant à 86% la parcelle JACIR et à 14% la parcelle voisine.

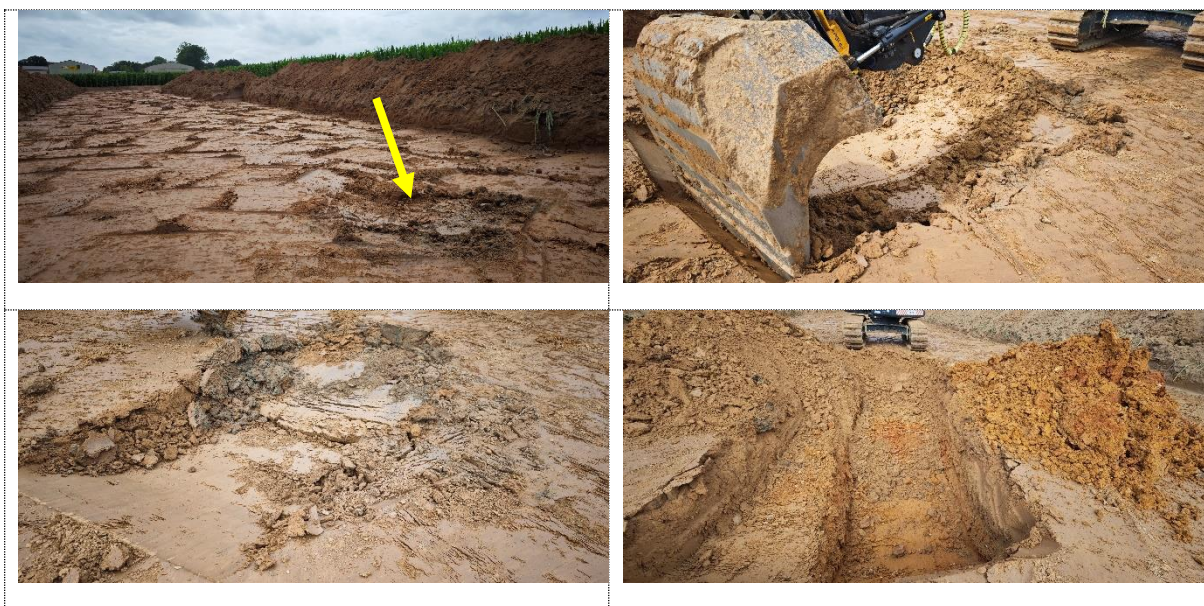
Schéma 9 : Sondage à la pelle au droit de l'anomalie A

Cette anomalie se caractérise par la présence d'une zone de l'ordre de 2 m de diamètre constituée de limons noirâtres totalement décomprimés et très humides. Ces limons décomprimés disparaissent pour laisser place à des formations résiduelles en place, à environ 2 m de profondeur.

Ce sondage à la pelle n'a pas permis d'apporter des éléments de réponse quant à l'origine de cette anomalie, à savoir superficielle ou bien en lien avec un fontis ancien.

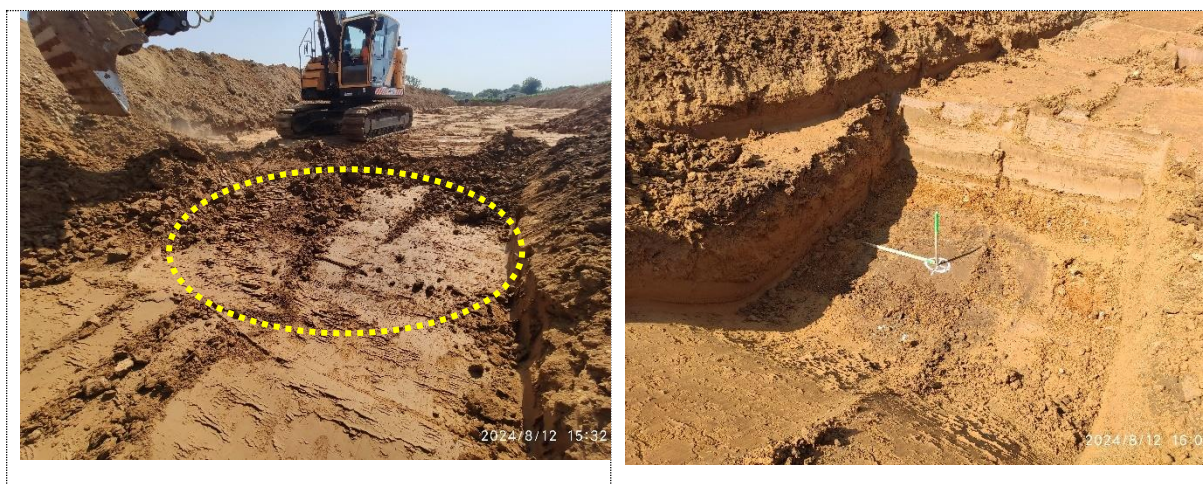
Schéma 10 : Sondage à la pelle au droit de l'anomalie B

Cette anomalie se caractérise par la présence d'une zone circulaire de l'ordre de 2 m de diamètre constituée de limons foncés au sein des limons en place plus clairs. Cette zone circulaire se réduit ensuite pour atteindre un diamètre de l'ordre de 1 m à 1.5 m de profondeur.

Au vu du constat de terrain, cette anomalie s'apparente à un ancien puits de carrière remblayé.

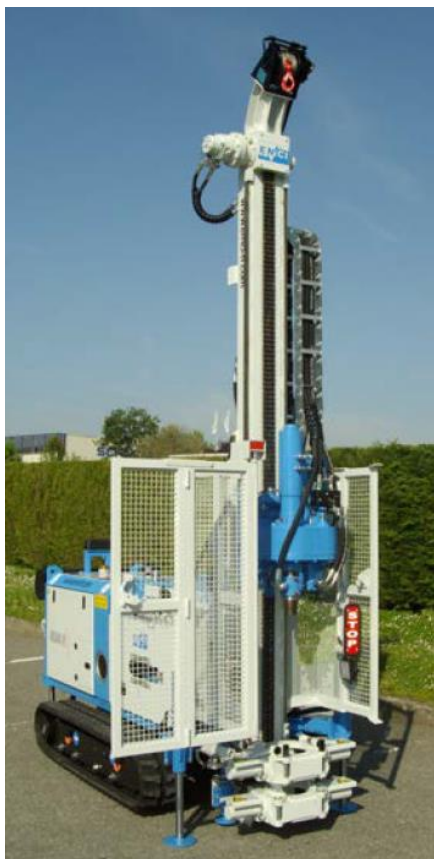
Les sondages ont été réalisés à l'aide d'une sondeuse sur chenillard EMCI 4.50 (2.6T).

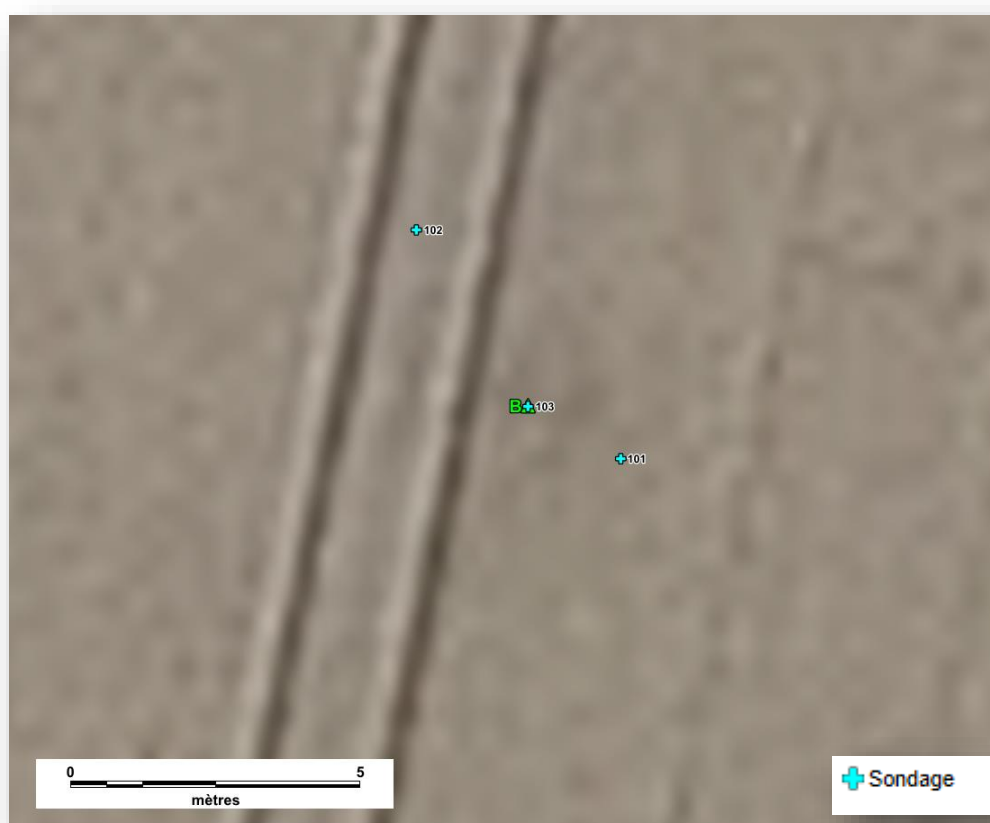
Schéma 13 : Anomalie B - Implantation des sondages réalisés

Les investigations ont eu lieu le 29 août et le 02 septembre 2024. Le programme prévoyait initialement la réalisation de 7 sondages comme au droit de l'anomalie A. Toutefois, en raison de la découverte d'un vide en lien avec une marnière au droit du sondage SD101, le programme a été adapté en temps réel et 3 sondages ont été réalisés au total selon le plan de récolement présenté ci-dessous.

NB : l'implantation des 7 sondages prévus initialement a été effectuée sur le terrain en se basant sur le piquet qui avait été implanté au droit du puits découvert lors du décapage. Celui-ci n'étant pas suffisamment haut lors du régalage des terres, l'entreprise de terrassement l'a enlevé puis repositionné afin qu'il reste visible. Toutefois, il s'est avéré que celui-ci n'a pas été repositionné précisément. Celui-ci était positionné au droit du sondage SD101 et non au droit du sondage SD103 qui correspond bien à l'anomalie initiale identifiée, à savoir le puits de la carrière.
