Gestion d'indices de cavités souterraines

COMMUNE DE CRIQUETOT SUR LONGUEVILLE Expertise visuelle d'un effondrement

RAPPORT DE SYNTHÈSE

Vérification de l'absence de vides au droit d'un projet de construction - ICS160&161

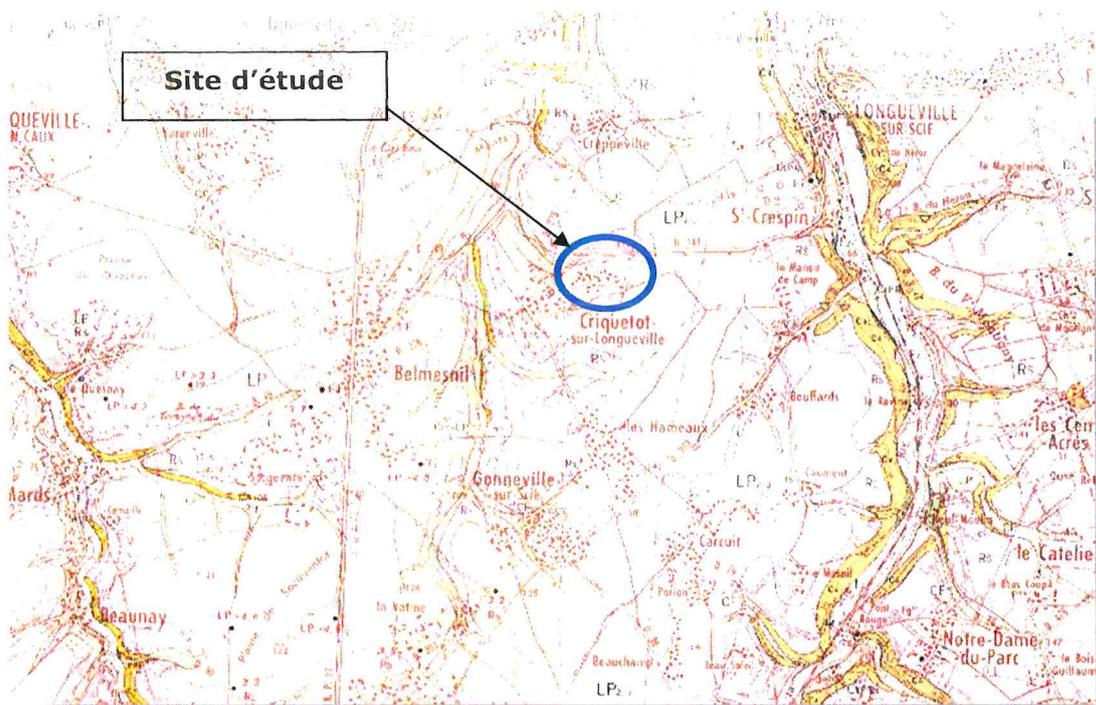
Figure 4 : Extrait de la carte géologique de Doudeville

D'après la carte géologique au 1/50 000 de Doudeville (feuille n°58, 1974, Ed.BRGM) et les données extraites de la Banque de données du Sous-Sol (BSS) gérées par le BRGM, la commune de Criquetot sur Longueville présente un sous-sol constitué de plusieurs ensembles lithologiques avec, de la base vers le sommet (voir figure n°4):

- Un substratum crayeux d'âge turonien à santonien constitué par des craies blanches à grises avec des bancs de silex ;
- Une formation superficielle d'argile à silex (RS) d'épaisseur pluri-métrique variant en moyenne de 2 à 3 m (d'après le sondage de la BSS n°58-8X-009). Les argiles à silex issues de la décalcification de la craie, reposent sur le toit irrégulier du substratum crayeux ;
- Une formation superficielle limoneuse recouvrant le sommet des plateaux et nommée « limons des plateaux, LP ». Son épaisseur varie entre 3 et 4 m en moyenne.

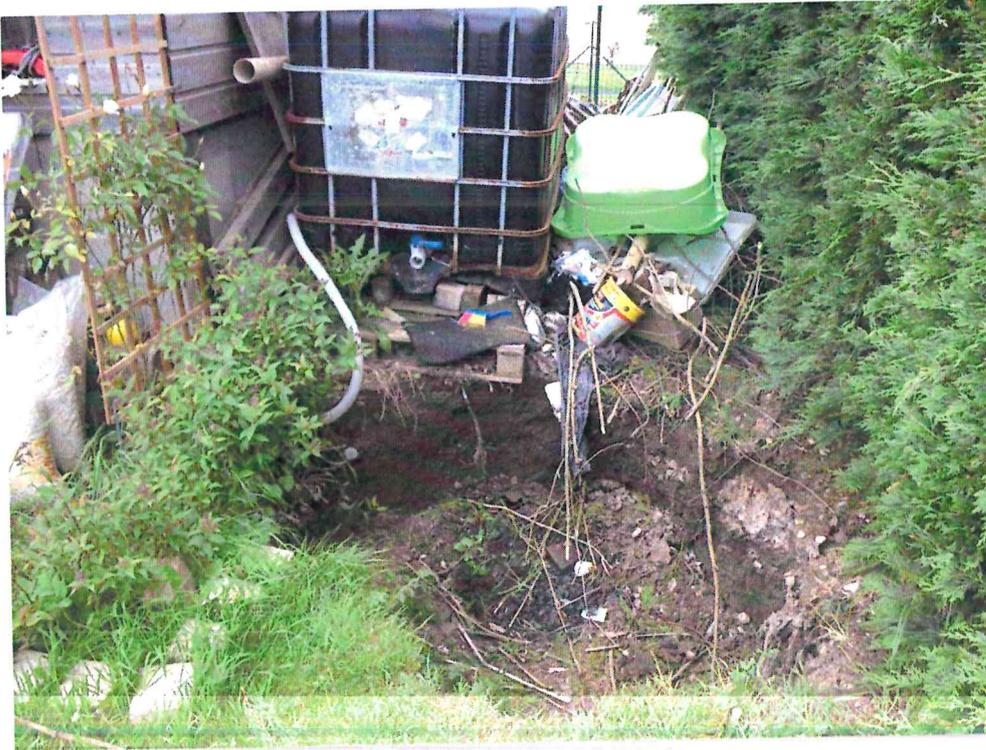
Photographie 1 : Effondrement circulaire

La géométrie de surface de l'effondrement est circulaire d'environ 1,2m de diamètre. sa profondeur est d'environ 0,7m.

Aucun matériau de comblement n'a été observé. Il s'avère que les derniers jours avant que se produise l'effondrement, des pluies importantes ont eu lieu. La gouttière du chalet de jardin s'étend déboitée, l'eau pluviale s'est infiltrée de manière importante au droit de l'effondrement.

. Les fortes précipitations ayant précédant l'évènement sont sans doute responsables de cet effondrement, à fortiori si la gouttière s'est déboîtée, créant ainsi un apport massif d'eau pluviale en cet endroit.

Cependant, à ce stade des investigations, il est impossible de statuer sur l'origine de cet effondrement. Il peut s'agir :

- d'un désordre lié à un phénomène karstique. Celui-ci correspond à une remontée de fontis depuis la profondeur vers la surface à la faveur de la dissolution de la craie par les eaux souterraines et les eaux météoriques ;
- d'un effondrement lié à un débouillage de puits d'une exploitation souterraine de matériaux.

- de conserver cet effondrement comme un nouvel indice de cavités souterraines de type indéterminé;
- d'affecter à cet indice de cavité un périmètre de sécurité de 60m de rayon.

- de reboucher immédiatement l'effondrement et de réaliser une butte de terre permettant d'éviter toute infiltration d'eau ou stagnation ;
- de dévier tout apport d'eau potentiel (drainage, gouttière...) ;
- de protéger les accès à l'effondrement selon un périmètre de 10m autour de celui-ci.

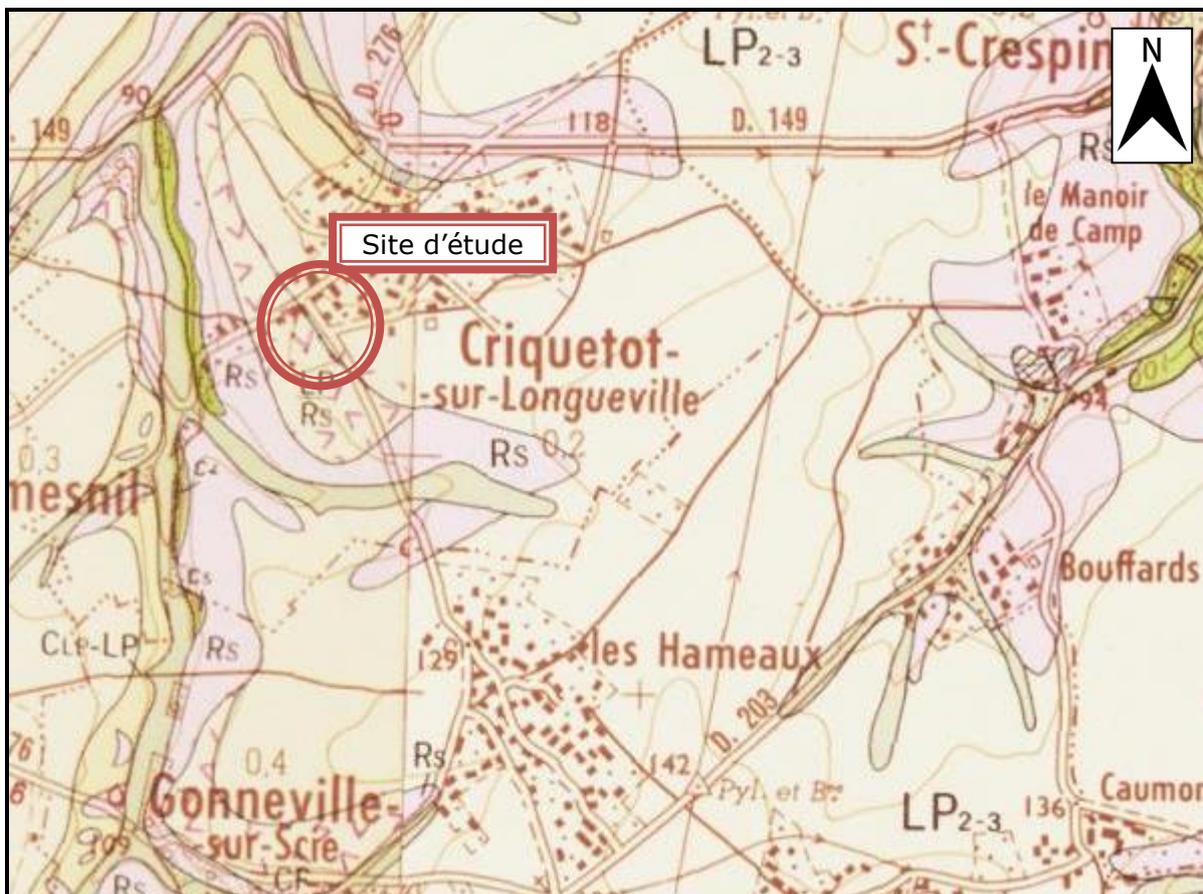
Figure 4 : Extrait issu de la carte géologique

A la lecture des cartes géologiques, les formations géologiques se trouvant sur cette commune depuis la profondeur vers la surface sont les suivantes (voir Figure 4) :

- Des craies du Crétacé Supérieur (C) ;
- Des formations à silex : Argile à silex (RS) ;
- Les limons (LP) dont l'épaisseur varie de quelques décimètres à plusieurs mètres.

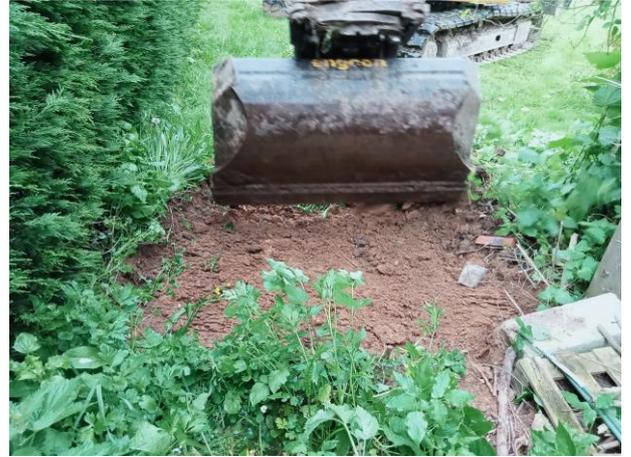
Photographie 2 : Décapage réalisé avec une pelleteuse munie d'un godet cureur

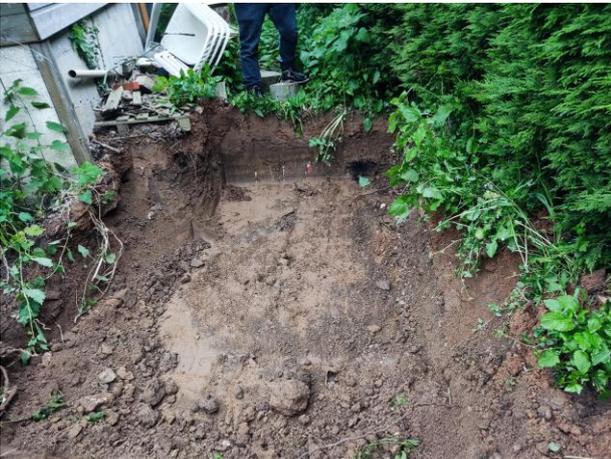
Photographie 3 : Anomalie circulaire composée d'argile à environ 0,3m de profondeur

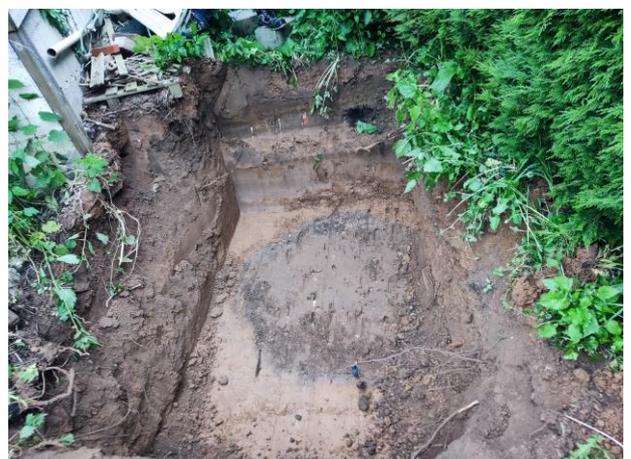
Photographie 4 : Changement de couleur de l'anomalie : remblai composé de limons et de déchets de construction

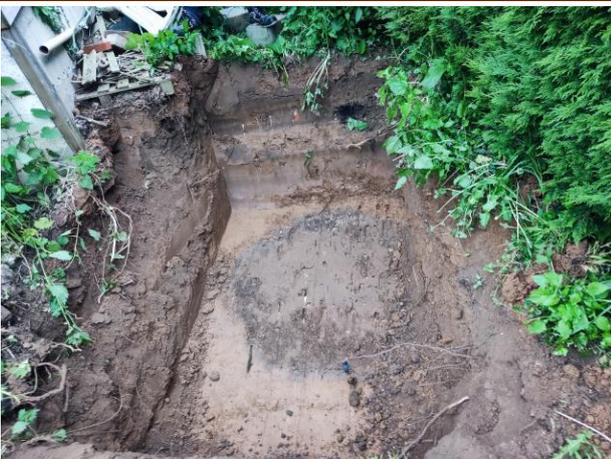
Photographie 5 : Apparition de tuyaux polyéthylène à environ 0,9m de profondeur

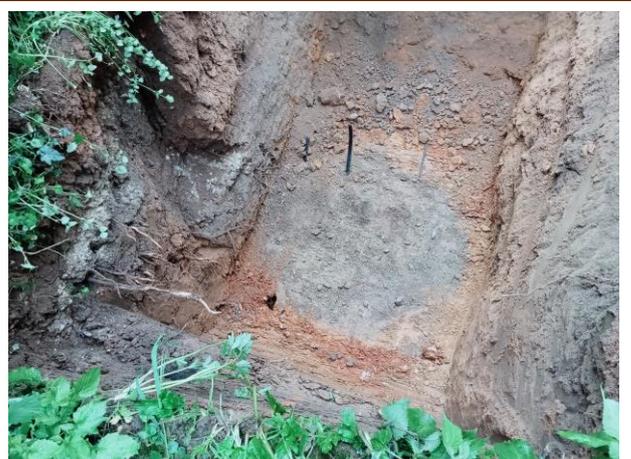
Photographie 6 : Persistance de l'anomalie jusqu'à l'arrêt du décapage à 2,3m.

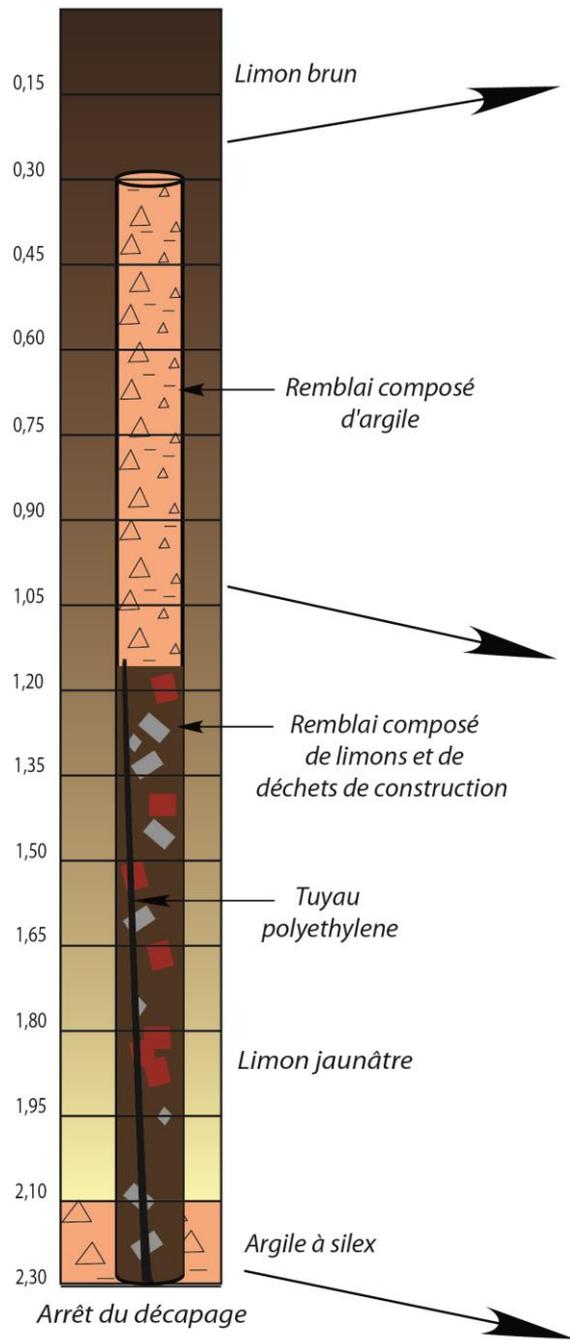
Figure 5 : Coupe synthétique des formations rencontrées

Lors du décapage, nous avons pu observer un terrain naturel composé d'un dégradé de limon brun **jusqu'à** environ 80 cm de profondeur puis d'un limon jaunâtre jusqu'à environ 2,1 m de profondeur à laquelle succède une couche argileuse **jusqu'à** l'arrêt du décapage à 2,3m de profondeur.

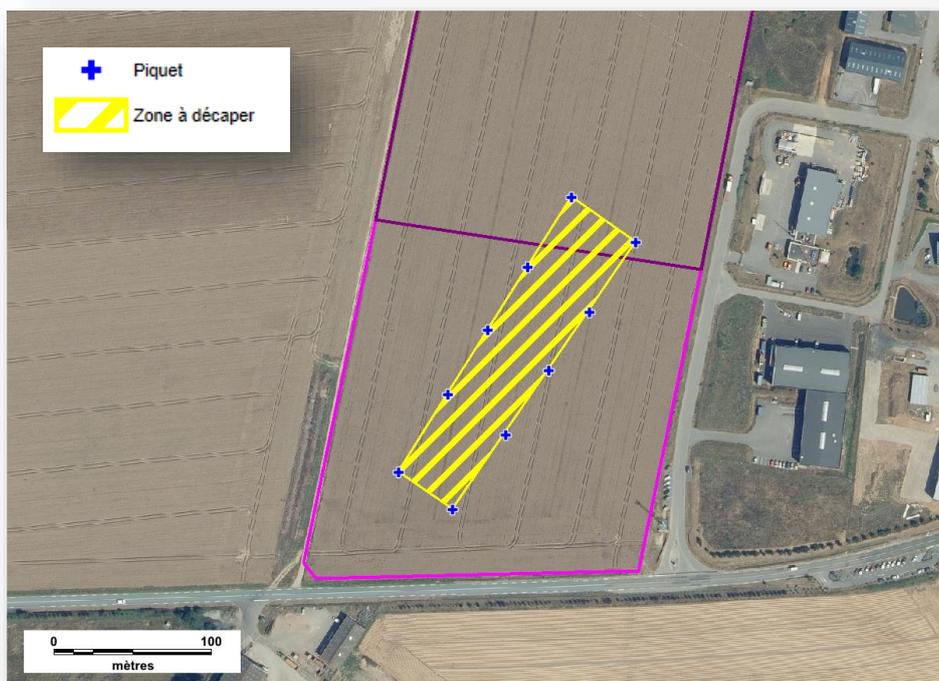
Schéma 5 : Piquetage de la zone à décaper (ICS160&161)

La zone à décaper a été implantée préalablement par piquetage effectué à l'aide d'un GPS Trimble (précision centimétrique).

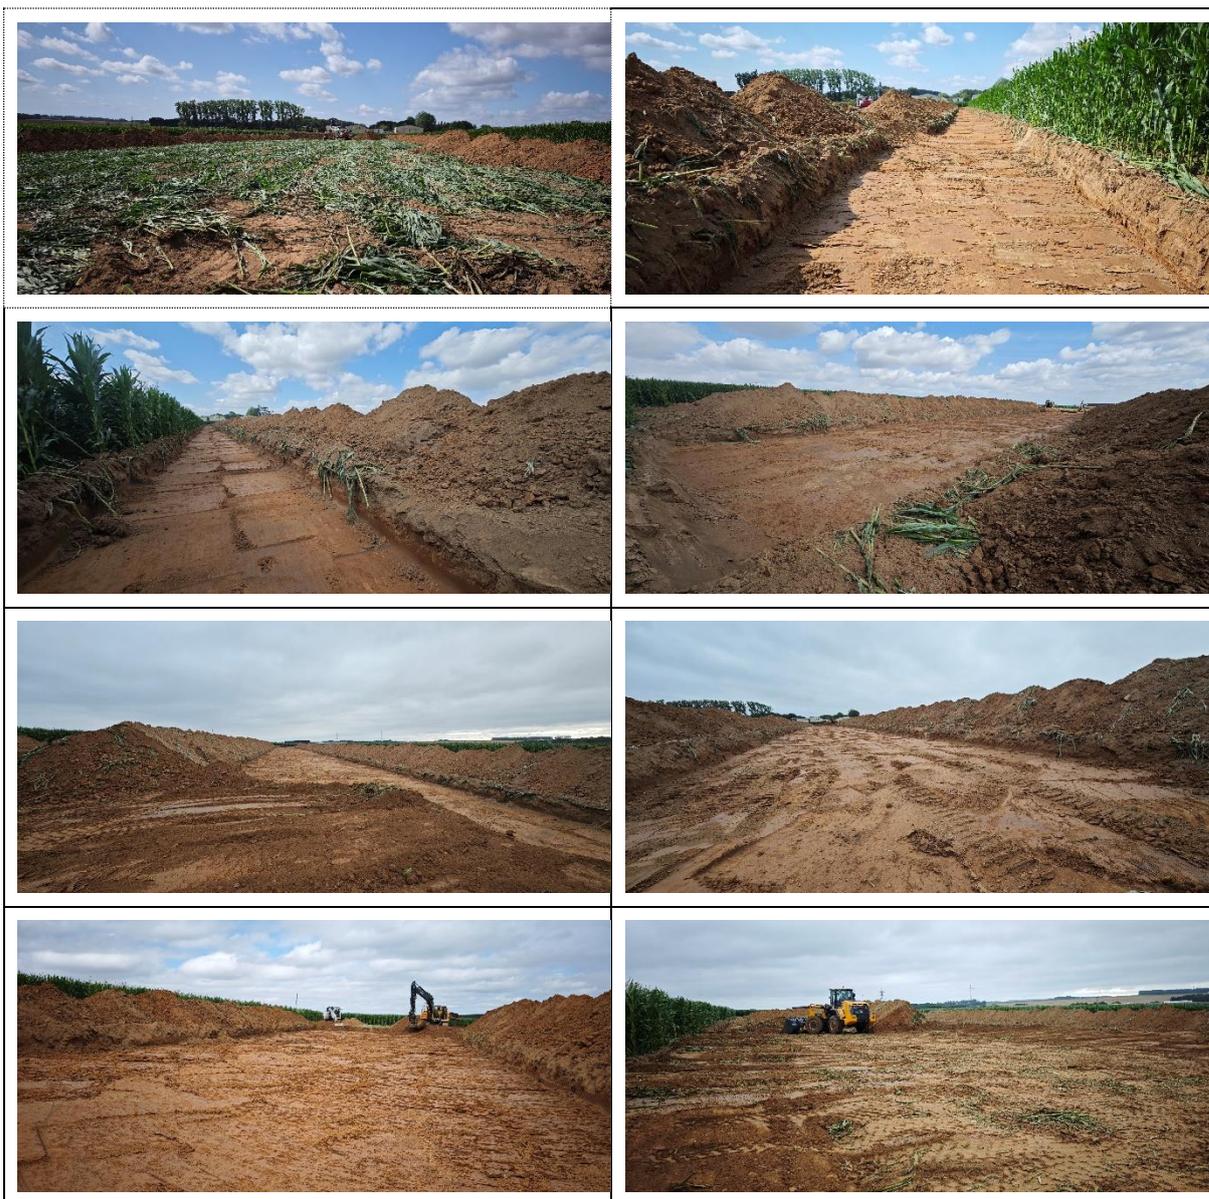
Schéma 6 : Vues des travaux de décapage au droit des ICS160&161 (Crédit photo explor-e)

Les travaux de décapage ont été effectués sous la supervision d'explor-e du 08 au 12 août 2024 ; ces travaux ont été réalisés par bandes successives à l'aide de 2 pelles à chenilles pour décaper et d'un chargeur pour refermer les fouilles.

Le décapage effectué sur une profondeur de l'ordre de 70 cm a mis en évidence la présence de formations limoneuses en place. En fond de fouilles, plusieurs anomalies ont été identifiées et ont alors fait l'objet d'un sondage à la pelle systématique afin d'en définir la nature.

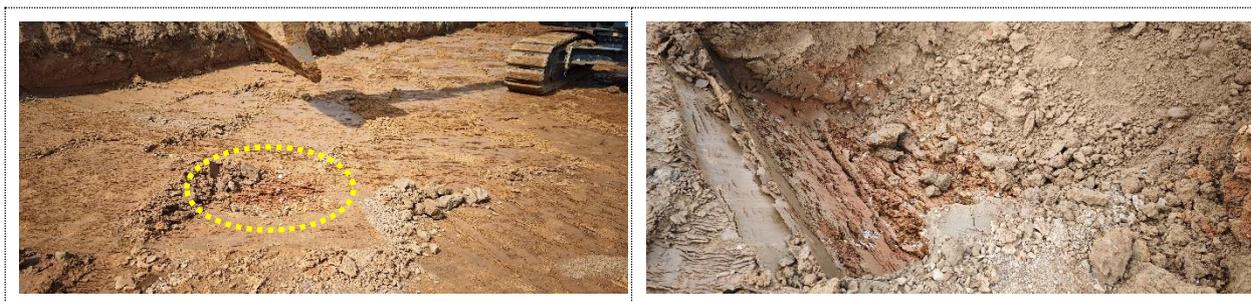
De nombreuses anomalies se sont avérées superficielles ; elles se caractérisaient par la présence ponctuelle de silex au sein des limons en fond de fouille. Ces silex ne correspondent pas à des zones remblayées, mais sont simplement liés à l'interface irrégulière entre les limons et les formations résiduelles à silex en place sous-jacentes, comme cela a été à chaque fois confirmé lors des surcreusements (Cf. exemple ci-dessous).

Schéma 7 : Anomalie superficielle liée à l'interface irrégulière entre les limons et les formations résiduelles à silex

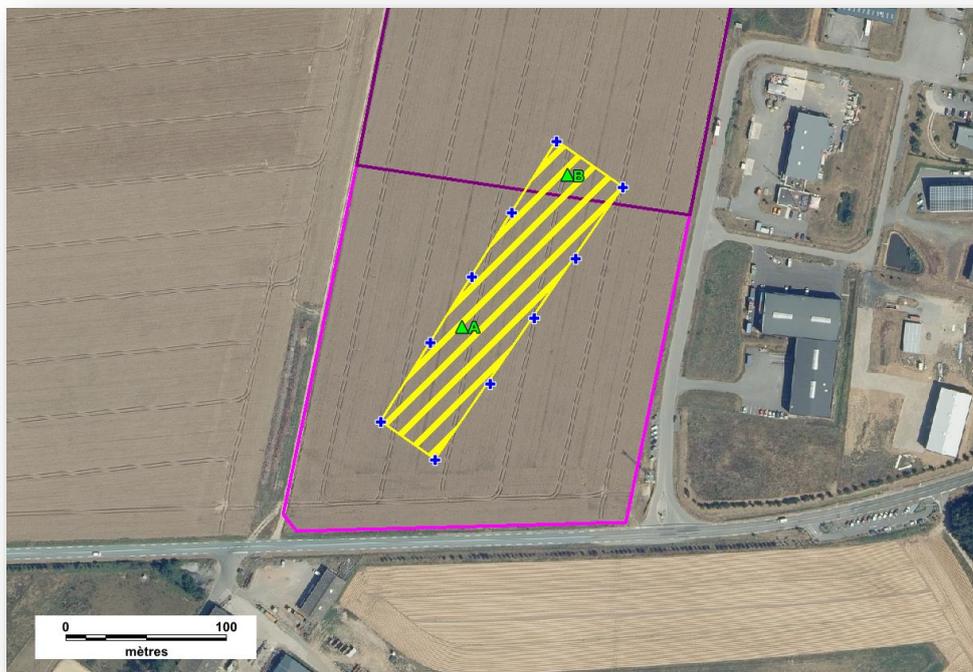
Schéma 8 : Localisation des 2 anomalies significatives identifiées lors du décapage

2 anomalies ont en revanche retenu l'attention. Celles-ci sont localisées sur le plan page suivante en tant qu'anomalie A et B.

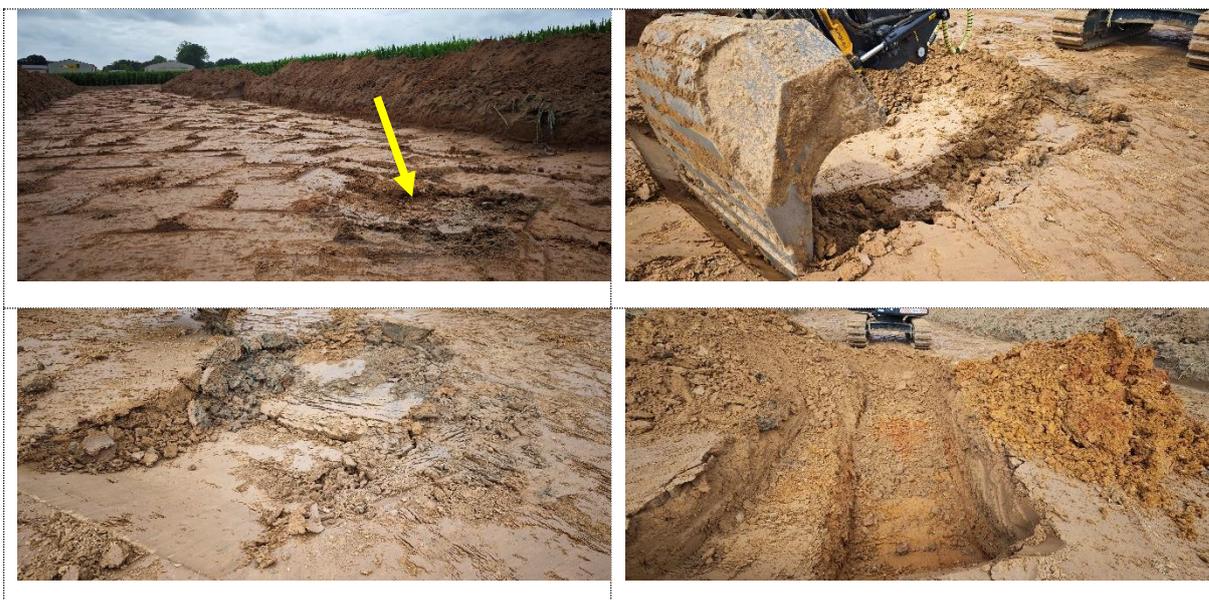
Schéma 9 : Sondage à la pelle au droit de l'anomalie A

Cette anomalie se caractérise par la présence d'une zone de l'ordre de 2 m de diamètre constituée de limons noirâtres totalement décomprimés et très humides. Ces limons décomprimés disparaissent pour laisser place à des formations résiduelles en place, à environ 2 m de profondeur.

Ce sondage à la pelle n'a pas permis d'apporter des éléments de réponse quant à l'origine de cette anomalie, à savoir superficielle ou bien en lien avec un fontis ancien.

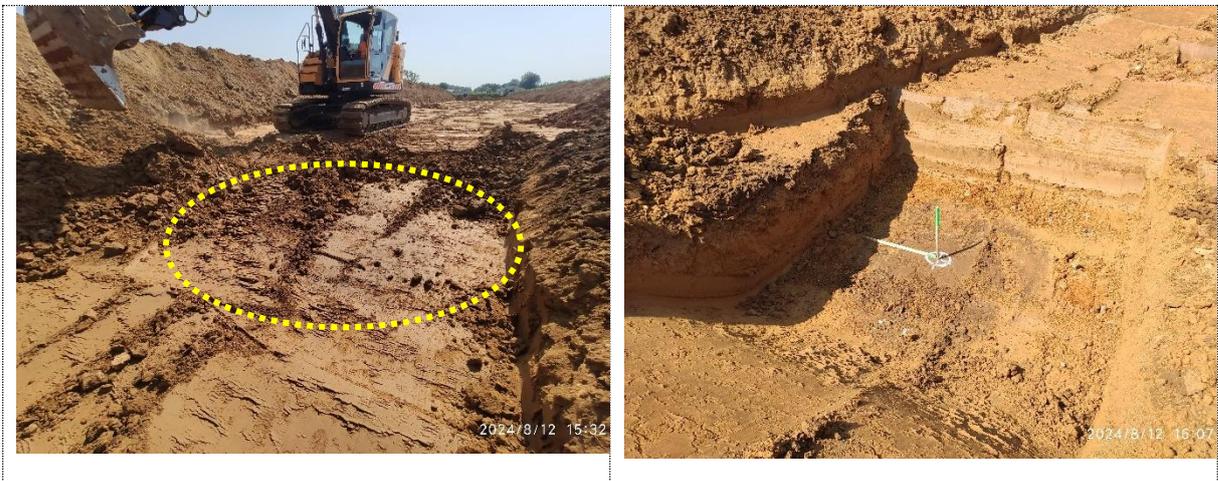
Cette anomalie se caractérise par la présence d'une zone circulaire de l'ordre de 2 m de diamètre constituée de limons foncés au sein des limons en place plus clairs. Cette zone circulaire se réduit ensuite pour atteindre un diamètre de l'ordre de 1 m à 1.5 m de profondeur.

Schéma 10 : Sondage à la pelle au droit de l'anomalie B

Au vu du constat de terrain, cette anomalie s'apparente à un ancien puits de carrière remblayé.

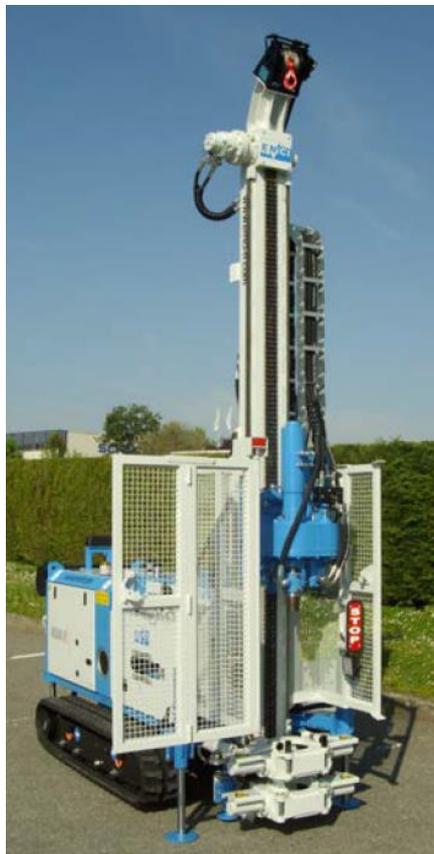
Les sondages ont été réalisés à l'aide d'une sondeuse sur chenillard EMCI 4.50 (2.6T).

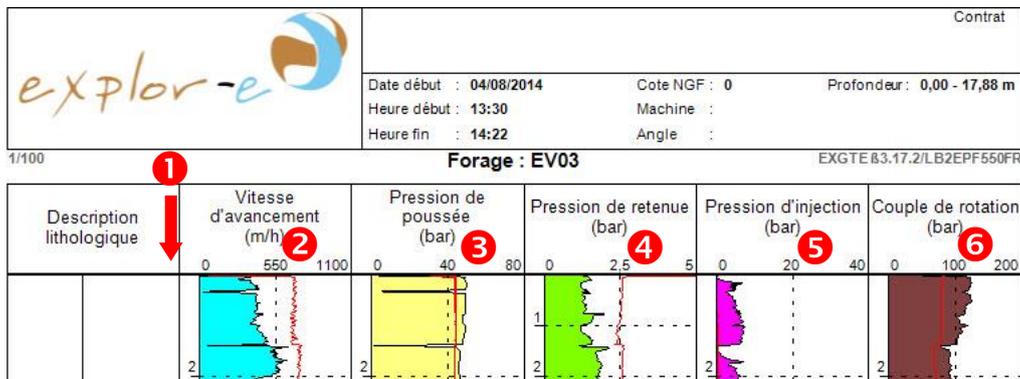
1. Profondeur ;
2. Vitesse instantanée d'avancement (VIA) – figuré bleu clair ;
3. Pression de poussée (PO) – figuré jaune ;
4. Pression de retenue – figuré vert
5. Pression d'injection du fluide de forage (eau + polymère biodégradable permettant d'augmenter la viscosité) – figuré magenta ;
6. Couple de rotation (CR) – figuré rouge.

Pour simplifier, la recherche de vides sur les enregistrements de paramètres de forage se résume généralement à rechercher les zones où les paramètres de forage se rapprocheront des valeurs qu'ils atteindraient lors de la traversée d'un vide (vitesse d'avancement de l'ordre de 1 000 m/h / perte d'injection / chute du couple de rotation...).

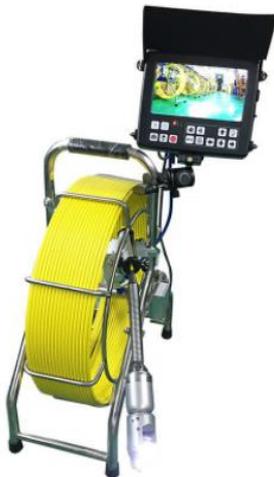
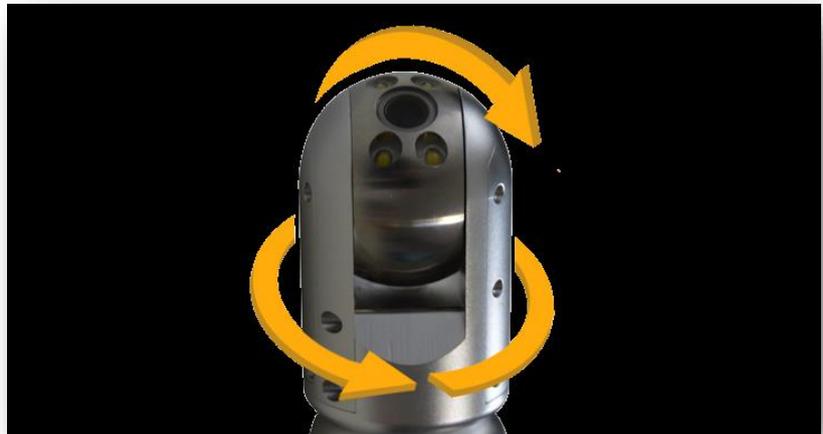
Les acquisitions vidéo ont été réalisées à l'aide d'une Caméra Verticam HD :

Les caractéristiques de cette caméra sont les suivantes :

- Tête orientable, pilotable depuis la console
- Rotation de la tête : 360° PAN / 180° TILT
- Résolution 752 x 582 px
- Éclairage 4 LEDs puissance 1W

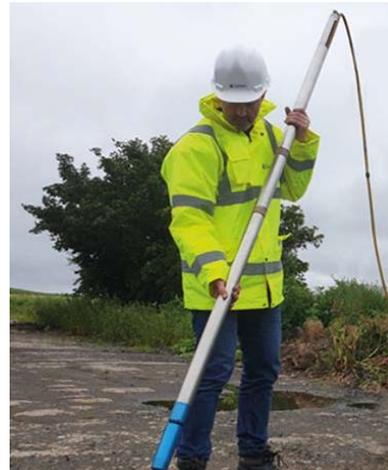
C-ALS, acronyme de Cavity Auto-scanning Laser System, est un système de cartographie laser de cavités souterraines. Bien qu'équipé d'une caméra (« d'approche ») il s'agit plus d'une sonde de relevé 3D qu'un dispositif d'ITV.

Télémetre laser :

Portée : 150mètres - Précision : +/- 5 cm - Résolution : 1 cm

La sonde C-ALS incorpore centrale inertielle (IMU) qui intègre un gyroscope à 3 axes qui surveille le cap de la sonde et des accéléromètres qui déterminent l'inclinaison lors de l'acquisition, mais également lors de la descente dans le forage.

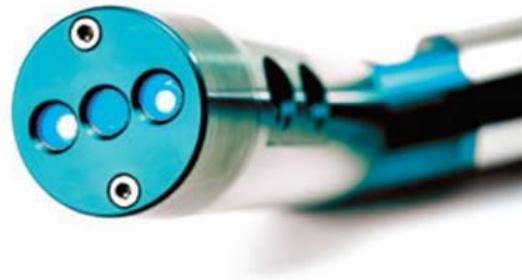
En complément du relevé 3D on dispose également du tracé trajectométrique du forage : l'intégration de la déviation permet ainsi d'optimiser la suite du programme de reconnaissance et facilite l'assemblage des différents nuages de points.

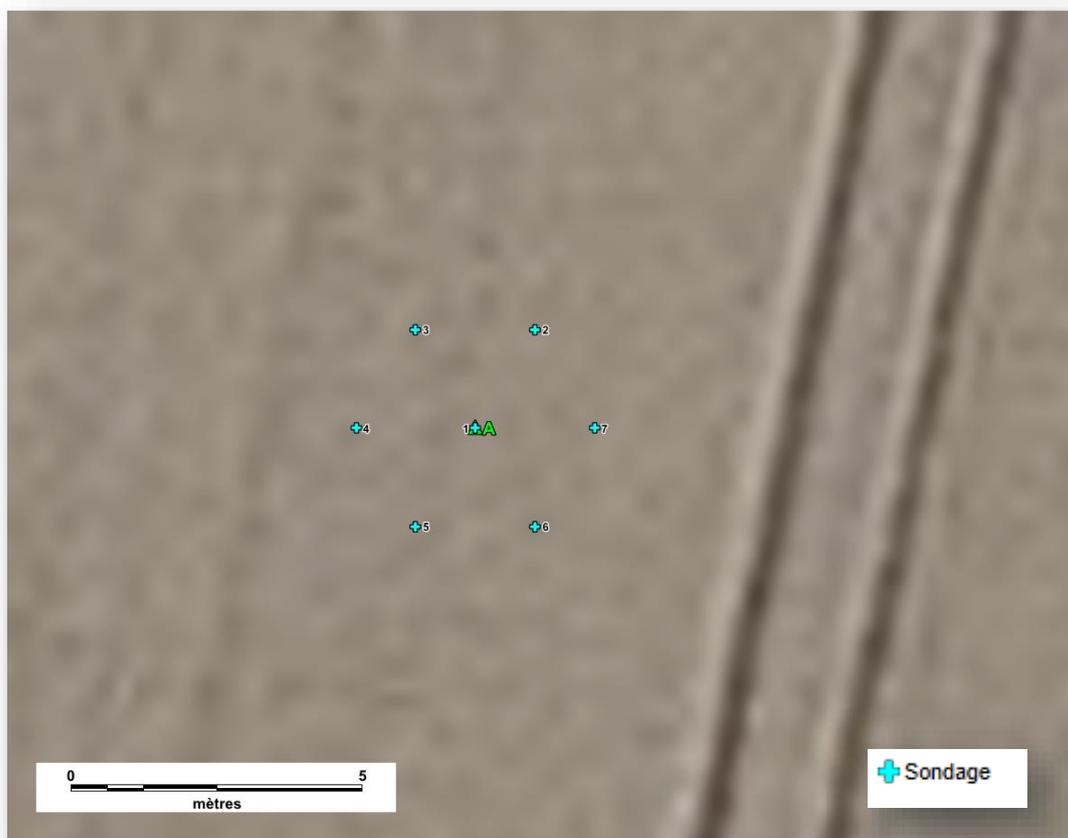
Schéma 12 : Anomalie A - Implantation des sondages réalisés

Les investigations ont eu lieu le 28 août 2024. Au total, 7 sondages, dont 1 au centre de l'anomalie et 6 en périphérie espacés de 2 m ont été réalisés selon le plan de récolement présenté ci-dessous.

Conformément à la doctrine départementale relative à la gestion des risques liés aux cavités souterraines, les sondages ont pénétré au minimum à 15 m dans les formations crayeuses.

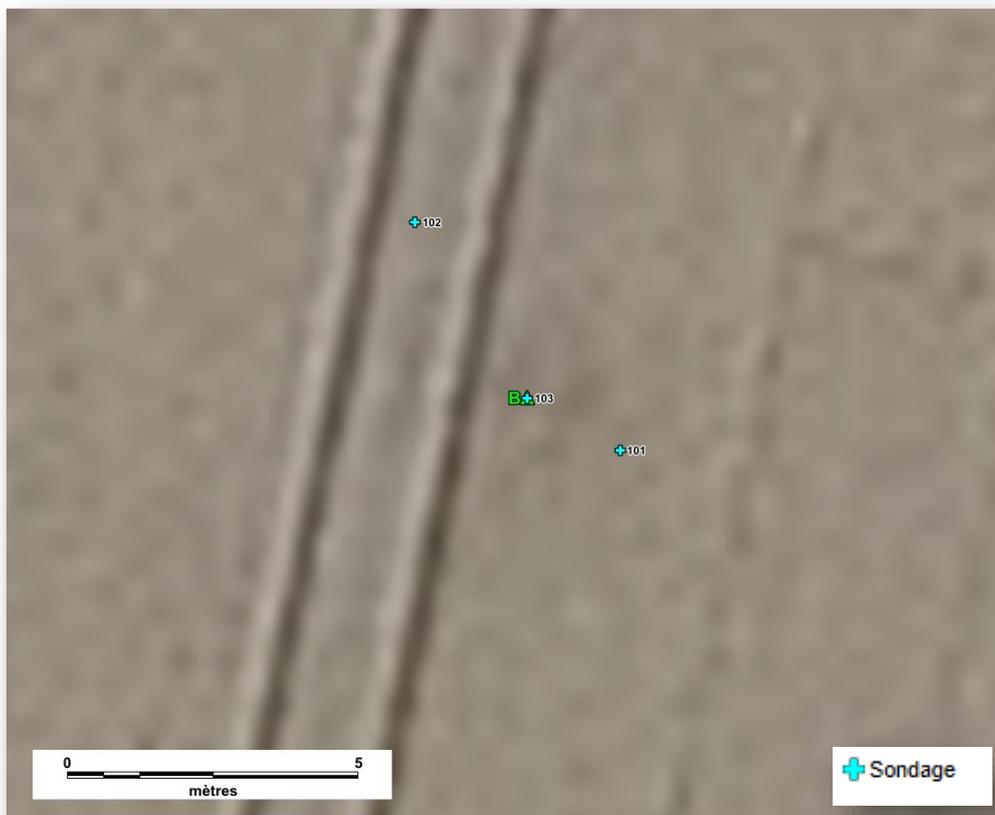
Schéma 13 : Anomalie B - Implantation des sondages réalisés

NB : l'implantation des 7 sondages prévus initialement a été effectuée sur le terrain en se basant sur le piquet qui avait été implanté au droit du puits découvert lors du décapage. Celui-ci n'étant pas suffisamment haut lors du régalage des terres, l'entreprise de terrassement l'a enlevé puis repositionné afin qu'il reste visible. Toutefois, il s'est avéré que celui-ci n'a pas été repositionné précisément. Celui-ci était positionné au droit du sondage SD101 et non au droit du sondage SD103 qui correspond bien à l'anomalie initiale identifiée, à savoir le puits de la carrière.

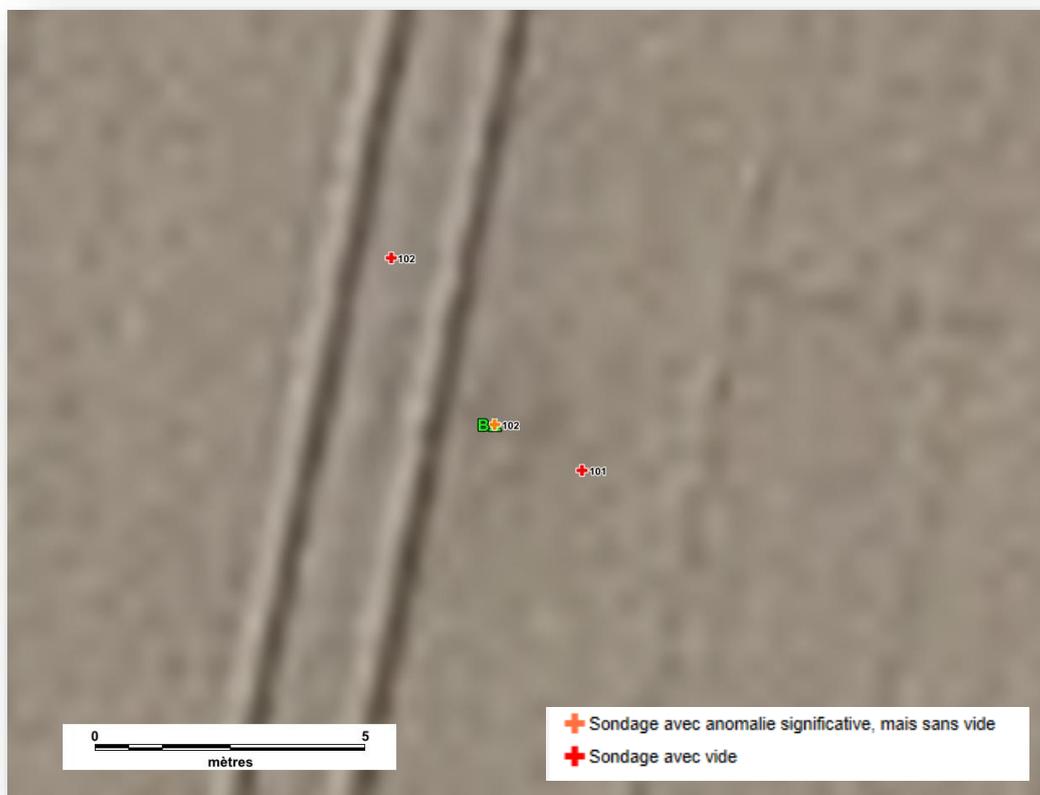
Schéma 14 : Anomalie B - Plan d'interprétation des sondages réalisés

Les sondages SD101 et SD102 présentant un vide franc ont été équipés afin d'effectuer des inspections vidéo associées à des relevés 3D en sondage.

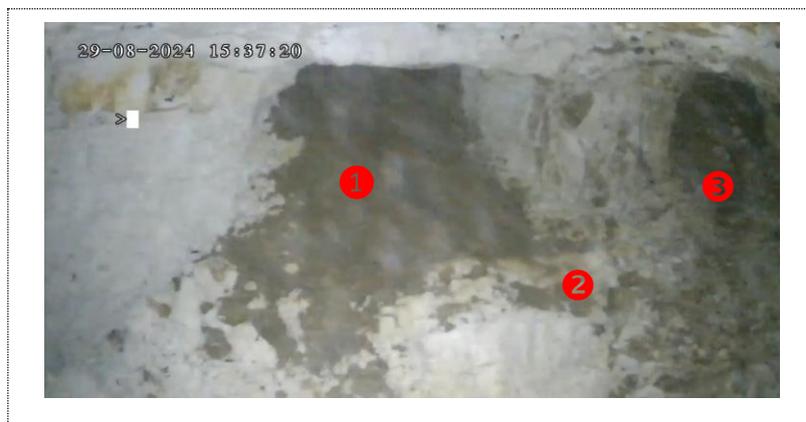
Schéma 16 : Clichés issus de l'inspection vidéo au droit de SD102

Nous nous référons aux extraits de l'inspection, ci-dessous.
