Indice 76284-104 / Détail document d'archives anciennes

Mise en œuvre d'un programme de reconnaissance par sondages destructifs
en périphérie d'un effondrement d'origine indéterminée

Version A du 28 avril 2021

Commune de Fresnay-le-Long - Gestion des risques liés aux cavités souterraines

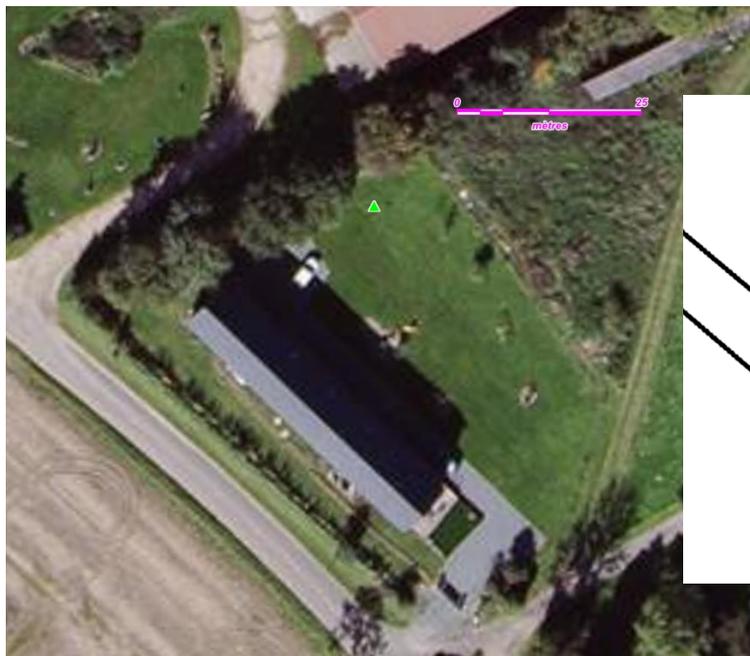
Un effondrement de terrain était apparu le 27/12/2017 sur une propriété sise rue des frênes sur la commune de Fresnay-le-Long. On se référera aux cartes de situation générale présentées ci-dessous (l'effondrement est figuré par le symbole « triangle vert »).

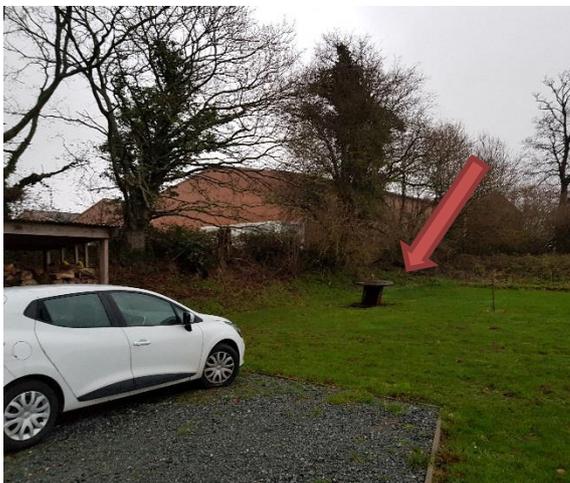
Photographie de l'effondrement

L'effondrement s'est ouvert au nord-est du terrain à 22m de l'habitation en bordure d'un talus planté.

Une canalisation du réseau d'eau pluviale traverse l'effondrement de part en part, aucune fuite n'a été constatée à son niveau.

Compte tenu de sa géométrie (effondrement cylindrique à bord de paroi net, d'environ 1,5m de diamètre) et de sa position, l'origine du désordre est attribuée à la ruine partielle d'un puits d'accès à une cavité souterraine d'origine anthropique (marnière, cailloutière...). Le phénomène a été vraisemblablement déclenché par la pluviométrie abondante enregistrée au mois de décembre. On notera que le phénomène n'était pas stabilisé lors de notre observation laissant présager que son diamètre en surface devrait s'accroître dans les jours à venir.

A ce stade, aucun élément ne laissant présager un danger grave ou imminent, il ne semble pas pertinent de mettre en place des mesures visant à sécuriser l'habitation.

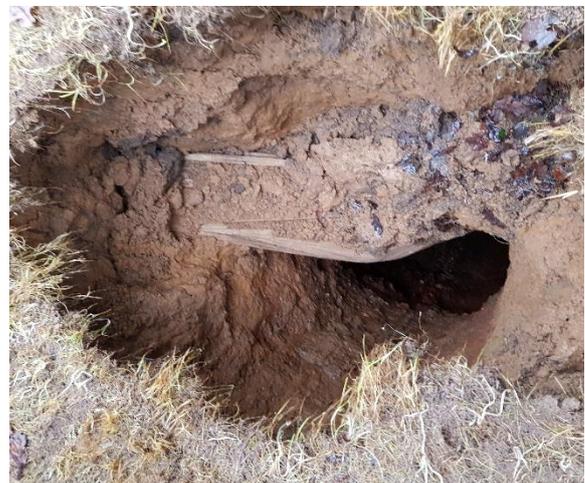
Vue sur l'intérieur de l'effondrement

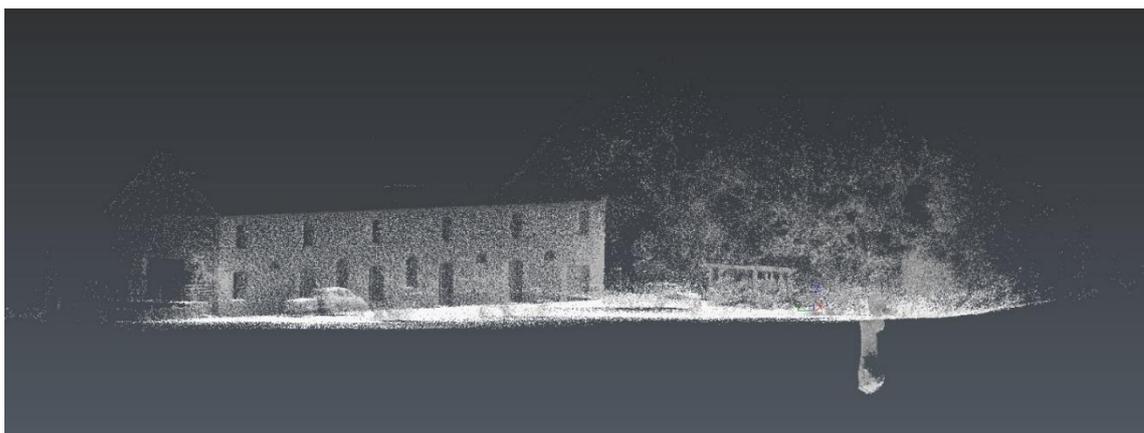
Vue latérale du relevé tridimensionnel

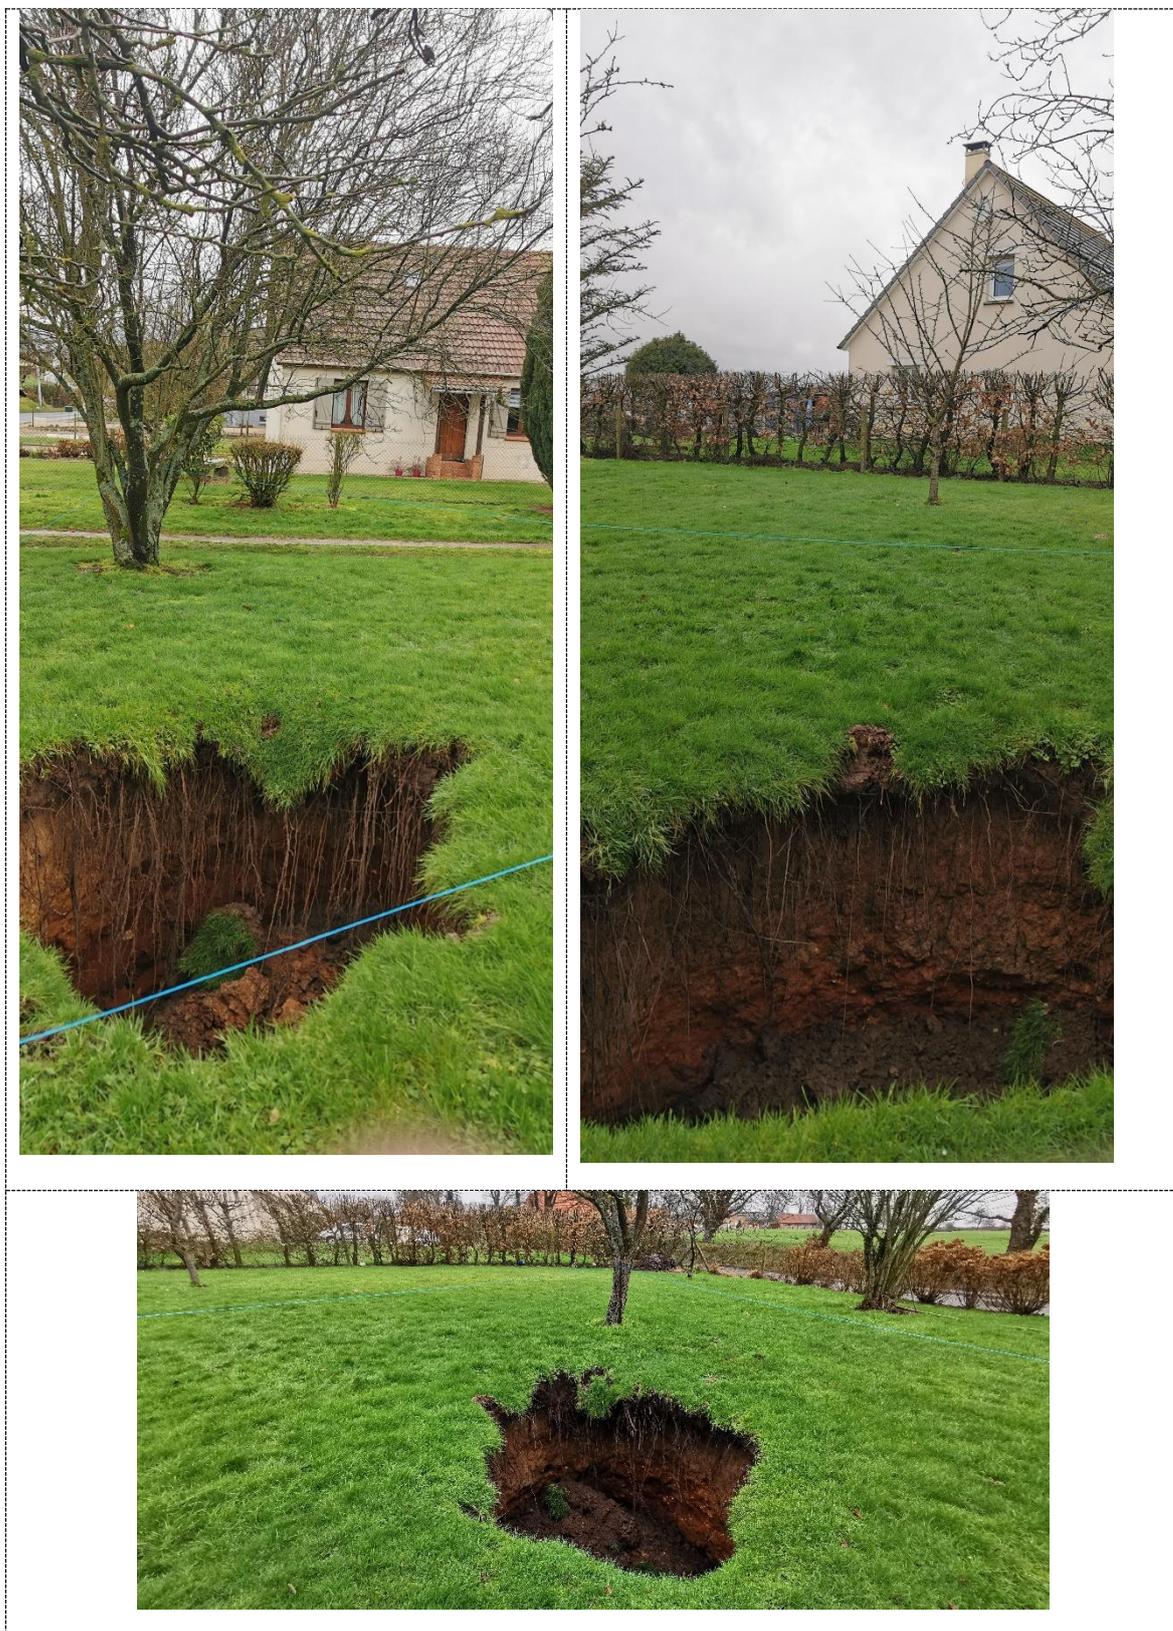
Schéma 3 : Clichés de l'effondrement en janvier 2021

Le dernier week-end de janvier, M. Delesque a découvert qu'un vaste effondrement affectait la partie est de sa propriété, à proximité de la route, à environ 27m de son habitation et 21m des habitations de ses voisins les plus proches. On se référera aux clichés ci-dessous et au schéma présenté page suivante.

Cet effondrement présentait un diamètre d'environ 4m pour une profondeur maximale de l'ordre de 2m par rapport au terrain naturel.

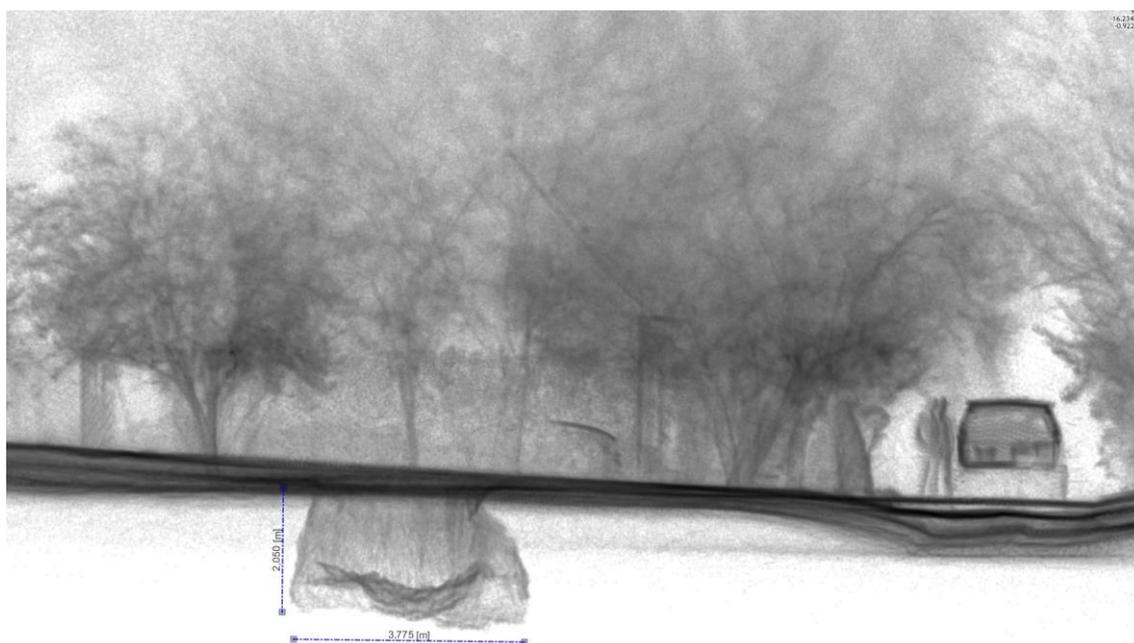
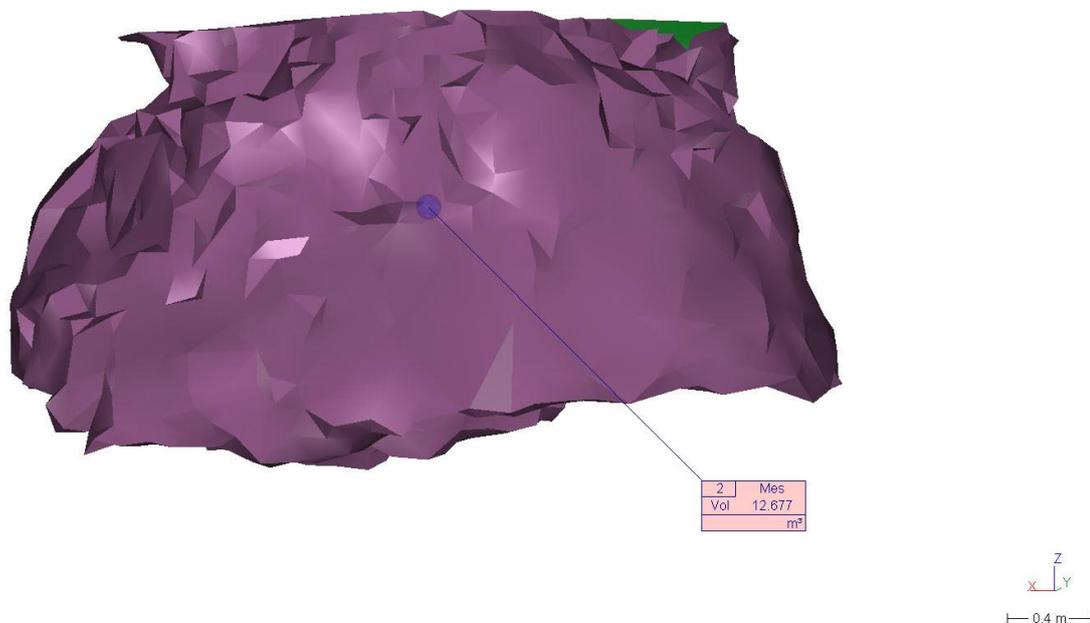
En première approche, la modélisation réalisée à partir du nuage de points permettait d'estimer le volume de l'effondrement de l'ordre de 13 m³.

Cet effondrement est en relation avec la ruine d'un vide en profondeur sans être en mesure de préciser, à ce stade, s'il s'agit d'un vide naturel (karstique) ou anthropique (carrière souterraine).

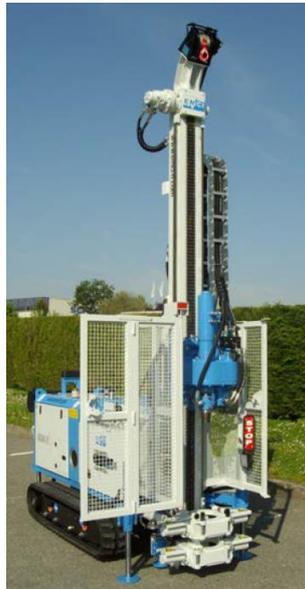
EMCI 4.50

Le principe de la rotoperçusion fait appel à un dispositif associant la rotation et la frappe par un marteau hydraulique situé en surface, l'impact étant transmis à l'outil situé au fond du trou par l'intermédiaire du train de tiges.

Les sondages ont été réalisés à l'aide de la sondeuse sur chenillard EMCI 4.50.

Les forages ont été réalisés en diamètre 110mm, diamètre minimal à mettre en œuvre pour respecter les prérogatives des services de l'état dans le département de la Seine-Maritime.

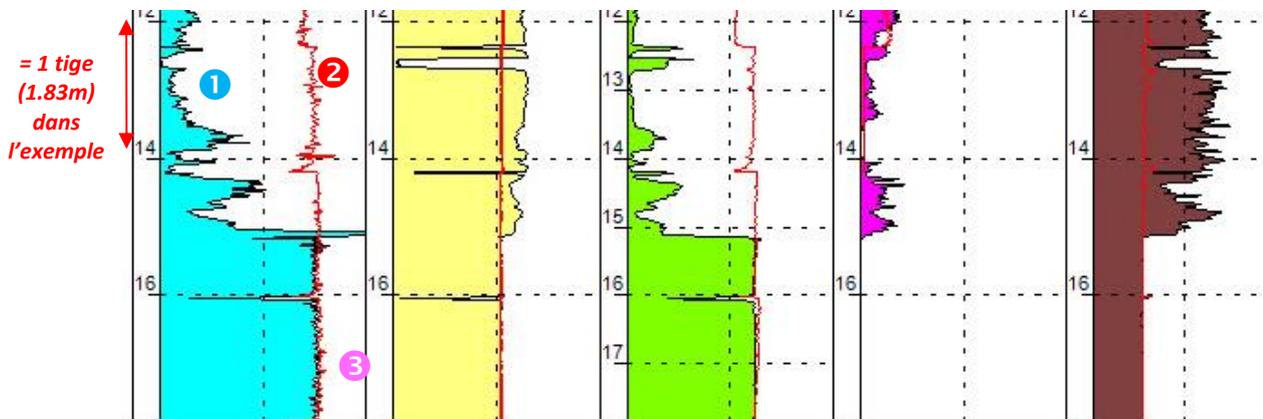
Schéma 6 : Illustration simplifiée de l'interprétation

Foration au niveau d'une zone ne présentant ni vide, ni zone décomprimée

- ① : Enregistrement de la vitesse d'avancement lors du forage ;
- ② : Enregistrement de la vitesse d'avancement dans le trou déjà foré - procédure ECL
Tracé rouge

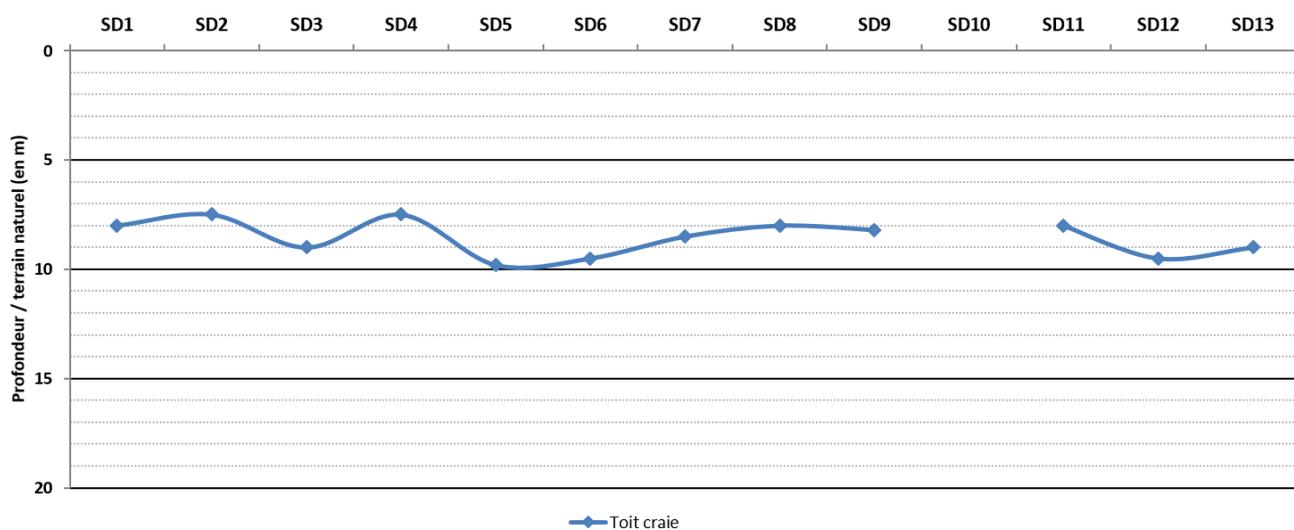
Schéma 8 : Profondeur du toit de la craie rencontré sur les sondages SD01 à SD13

Mini.	Maxi.	Moy.
Profondeur	13,3	25,3	21,2
Epaisseur de craie traversée	3,0	17,8	12,1

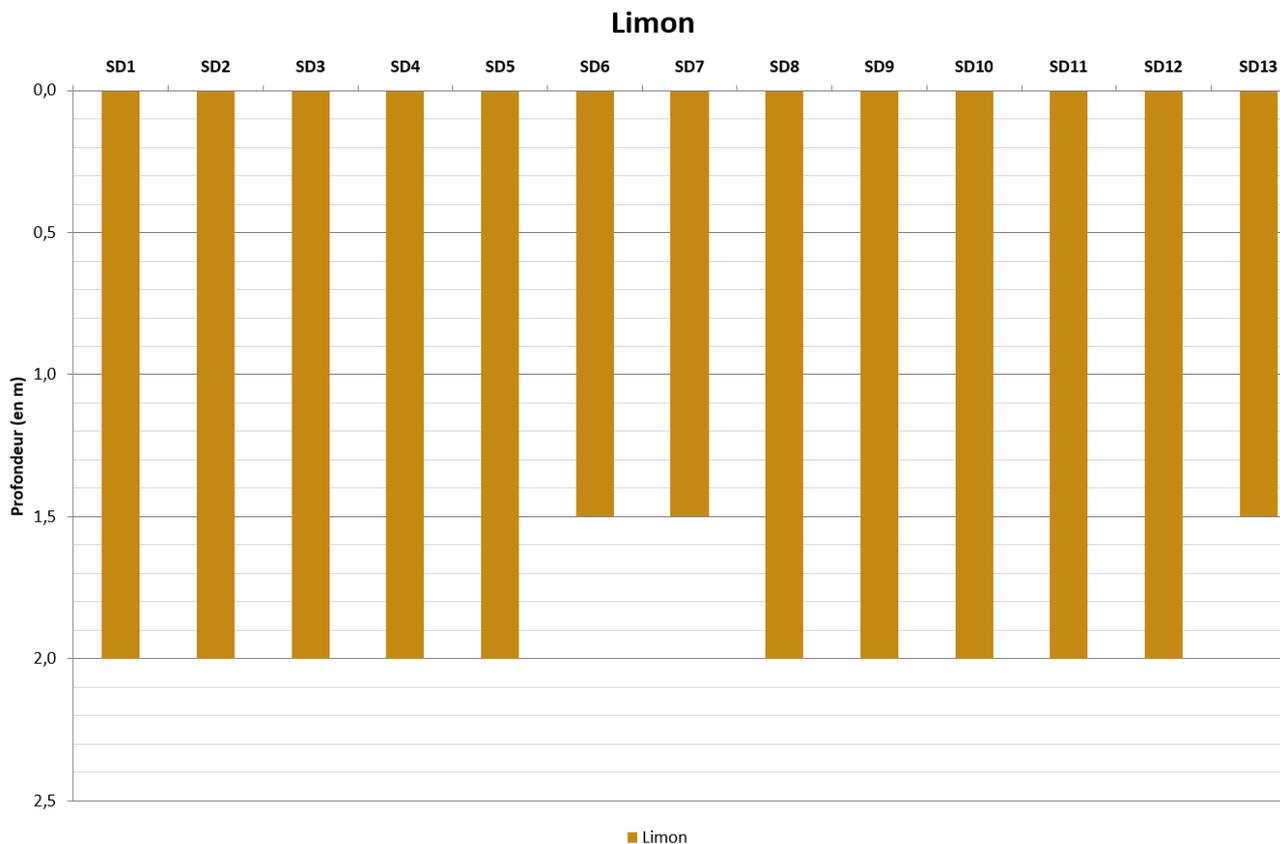
Schéma 9 : Variation de l'épaisseur de la formation limoneuse

- ✓ **Limons des plateaux** : Cette formation éolienne est présente sous l'horizon de terre végétale, sur environ 4,0m d'épaisseur,

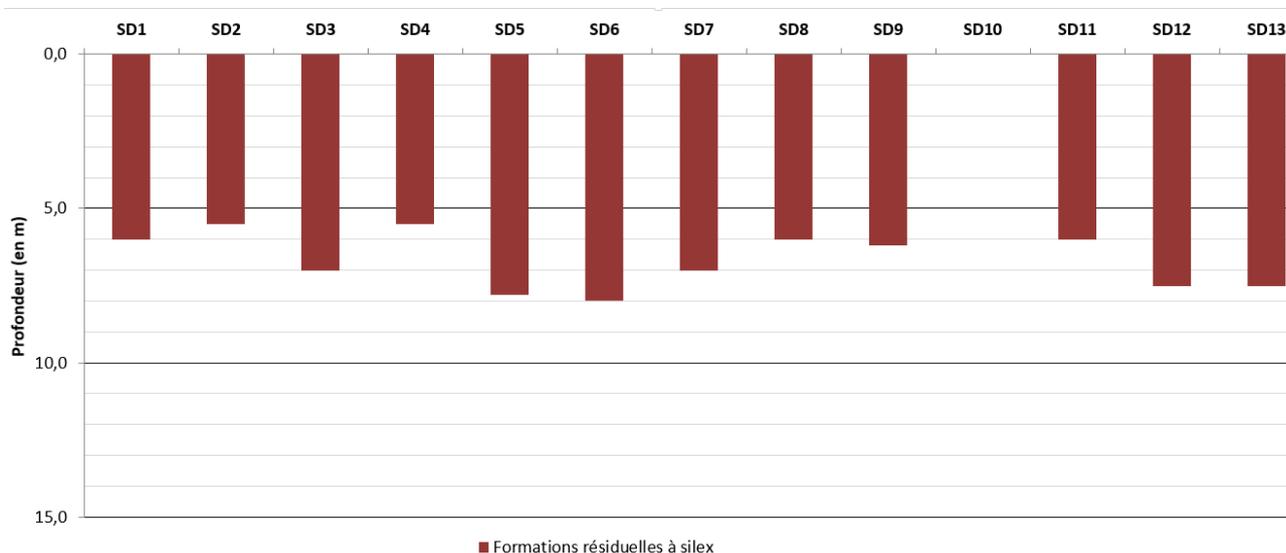
Schéma 10 : Variation de l'épaisseur de la formation résiduelle à silex

- ✓ **Formations résiduelles à silex** : Cette formation résiduelle d'altération de la craie est apparue assez charpentée en silex.

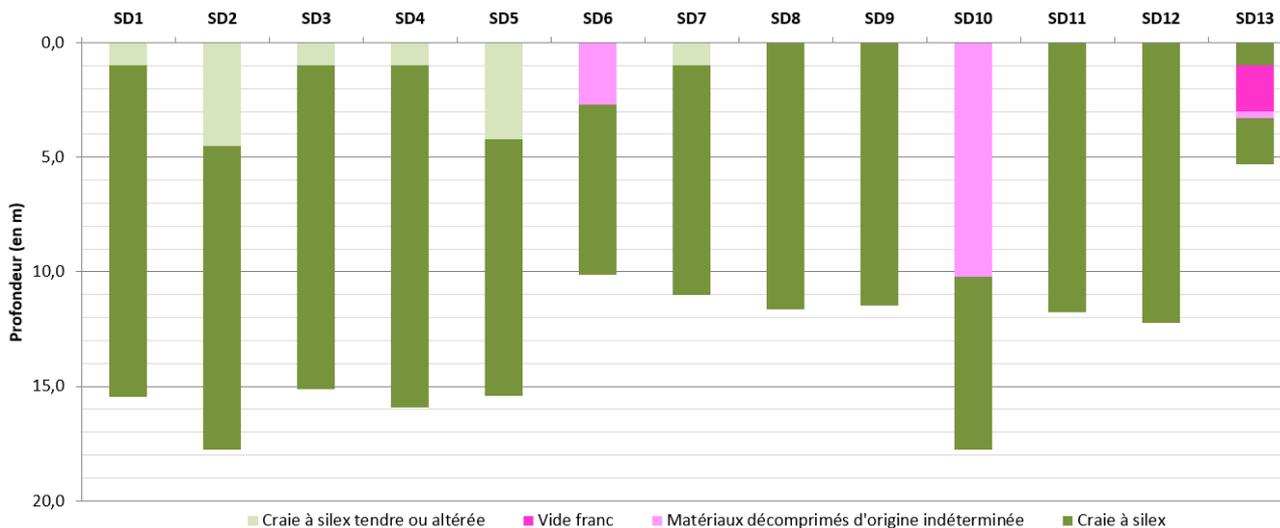
Schéma 11 : Variation d'épaisseur des formations crayeuses

- ✓ **Craie à silex** : Les formations crayeuses sont apparues assez homogènes et peu charpentées en silex.

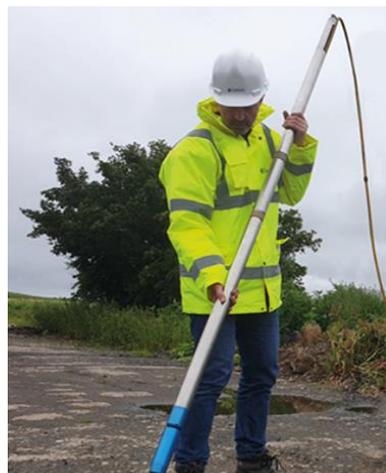
Les relevés tridimensionnels en forage ont été réalisés à l'aide d'une sonde Carlson – C-ALS gyro. C-ALS, acronyme de Cavity Auto-scanning Laser System, est un système de cartographie laser de cavités souterraines. Bien qu'équipé d'une caméra (« d'approche ») il s'agit plus d'une sonde de relevé 3D qu'un dispositif d'ITV.

Télémetre laser :
 Portée : 150mètres - Précision : +/- 5 cm - Résolution : 1 cm
 La sonde C-ALS incorpore centrale inertielle (IMU) qui intègre un gyroscope à 3 axes qui surveille le cap de la sonde et des accéléromètres qui déterminent l'inclinaison lors de l'acquisition, mais également lors de la descente dans le forage.

Un câble porteur assure la transmission des données mesurées à l'unité de surface où elles peuvent être visualisées en temps réel.

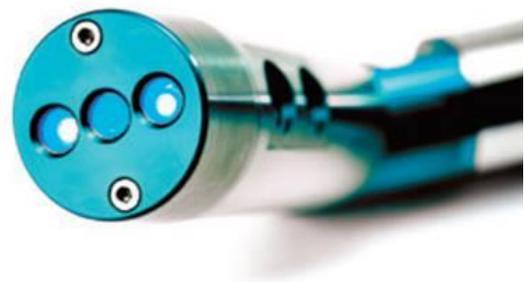
En complément du relevé 3D on dispose également du tracé trajectométrique du forage : l'intégration de la déviation permet ainsi d'optimiser la suite du programme de reconnaissance et facilite l'assemblage des différents nuages de points.

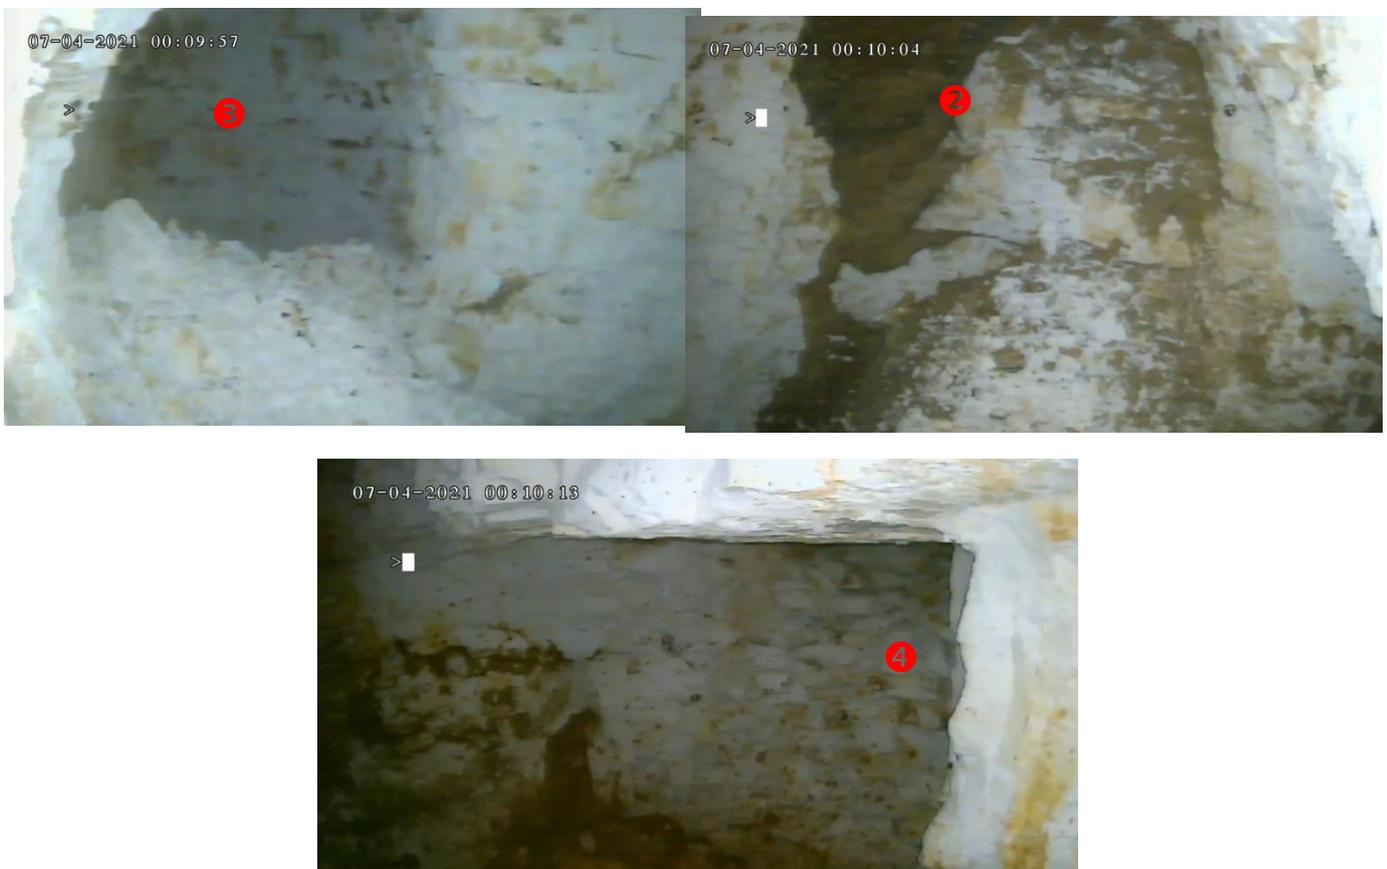
Schéma 13 : Clichés issus de l'inspection vidéo au niveau de SD13

Nous nous référerons aux extraits de l'inspection vidéo et à la modélisation 3D réalisée à partir de ce sondage, ci-dessous et page-suivante :

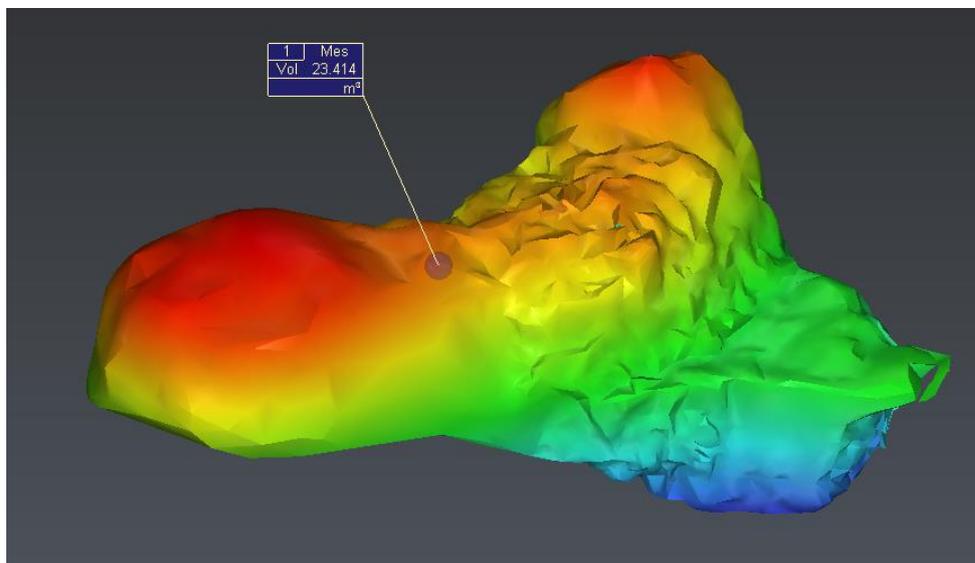
Modélisation
3D colorisée
selon Z -
Cubatures

- Le puits d'accès d'origine de la carrière a été rencontré au droit de SD12, il présente la particularité d'avoir été muré à sa base par des pierres sèches ;
- Une chambre d'exploitation non effondrée a été intégralement reconnue à partir de SD13, elle présente un volume de vide de l'ordre de 30m³.

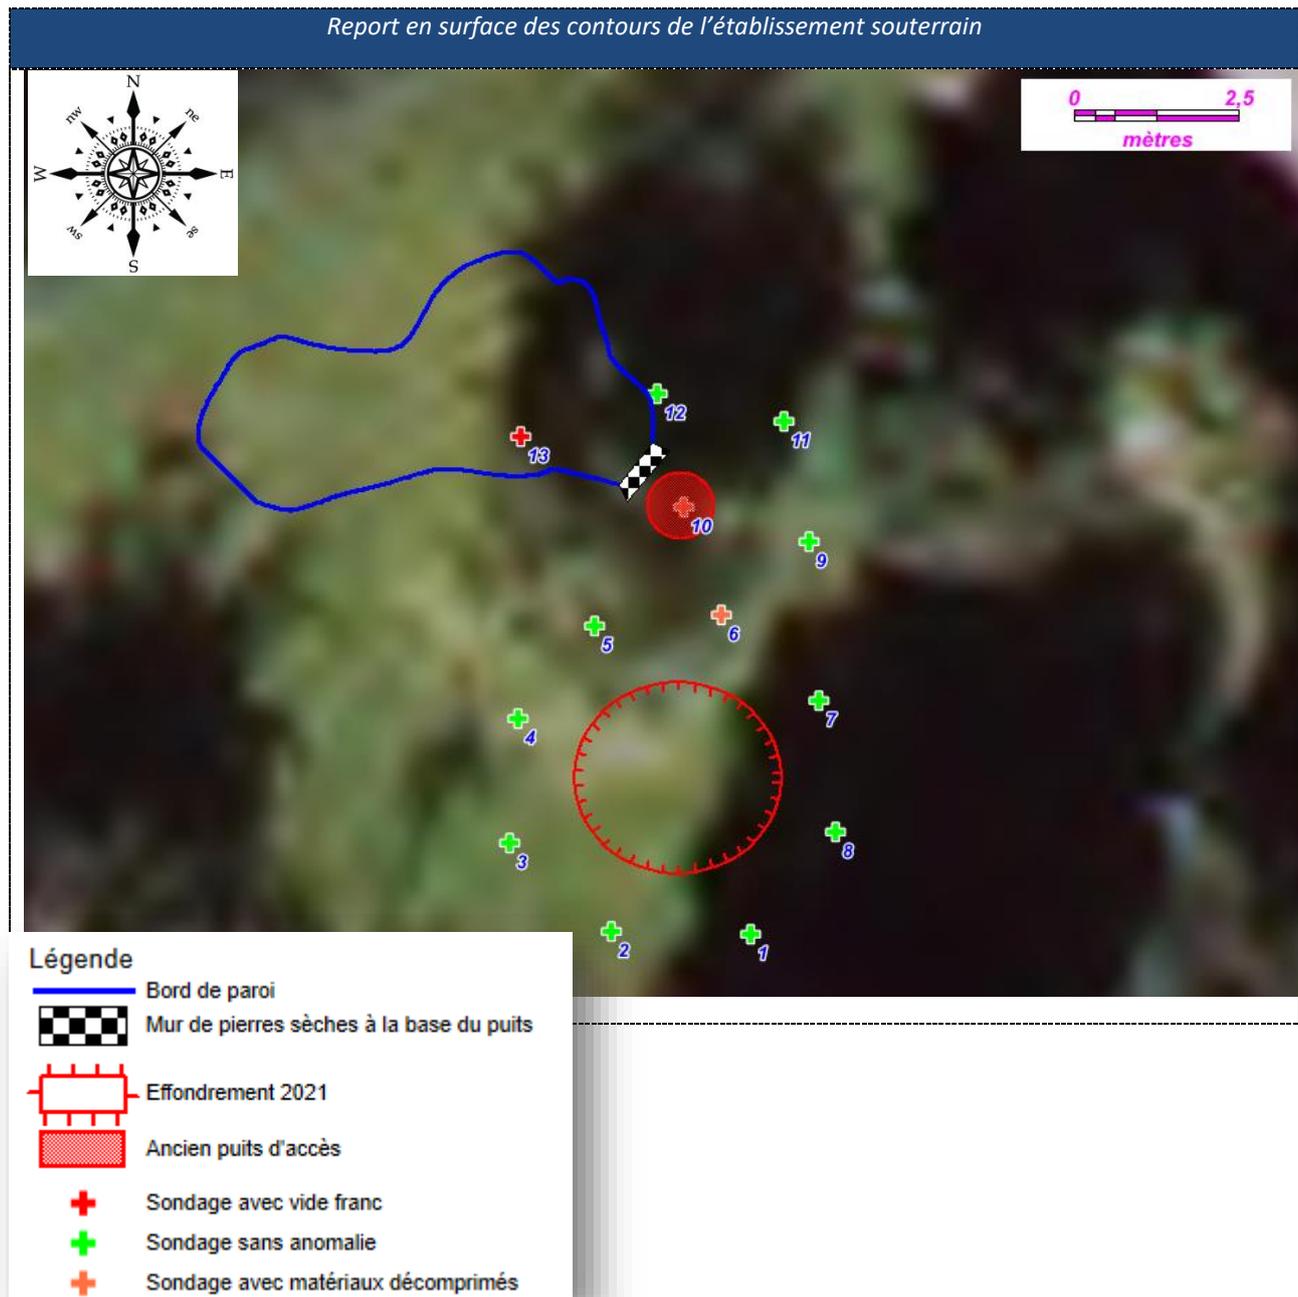
Schéma 15 : Report en surface des parties reconnues de la marnière souterraine

À partir de la modélisation 3D, le contour de l'établissement souterrain a été reporté en 2D sur fond orthophoto. On se référera au schéma ci-dessous.

- Les sondages ont recoupé une ancienne carrière souterraine de marne dont le plancher est situé à -12,3m/TN ;
- L'effondrement de surface correspond à la rupture d'une ancienne chambre d'exploitation (phénomène de fontis), dont le principe est détaillé sur le schéma ci-dessous :

La marnière souterraine a été intégralement circonscrite par le programme de reconnaissance.

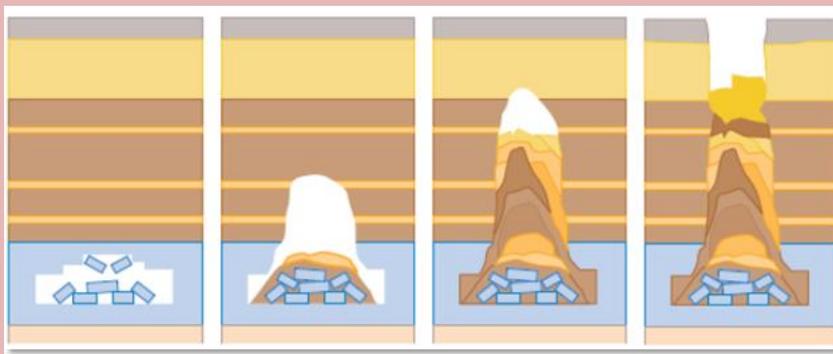
- Les sondages ont recoupé une ancienne carrière souterraine de marne dont le plancher est situé à -12,3m/TN ;
- L'effondrement de surface correspond à la rupture d'une ancienne chambre d'exploitation (phénomène de fontis), dont le principe est détaillé sur le schéma ci-dessous :

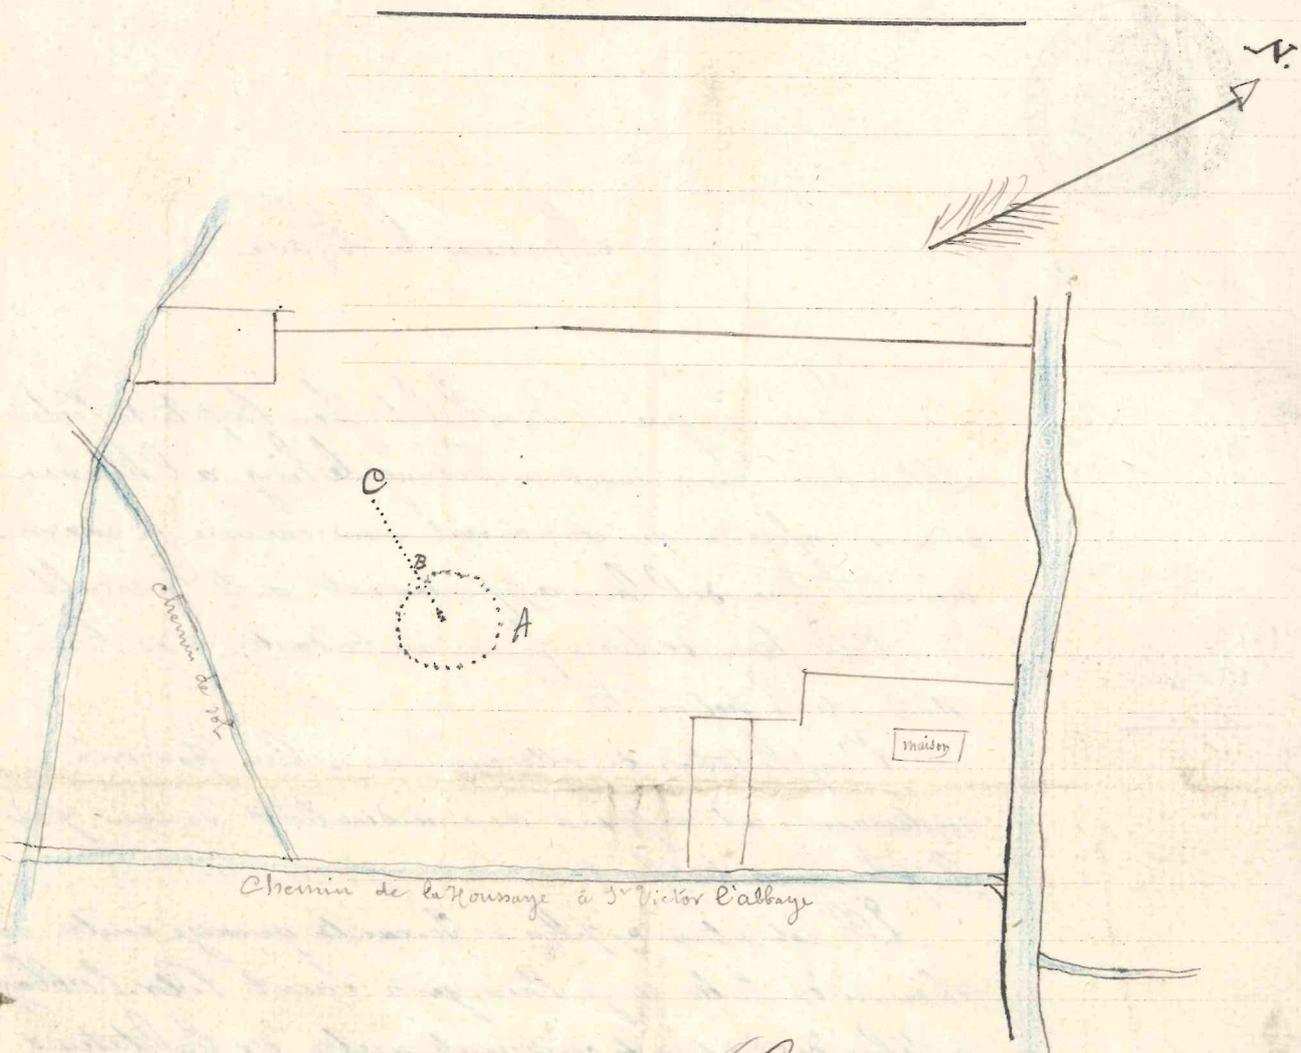
Plan

- A. Orifice de la marnière
- B. Direction de la galerie : Ouest
- C. Profondeur : 20 mètres dont 10 dans la marnie
- Nombre d'ouvriers : Trois

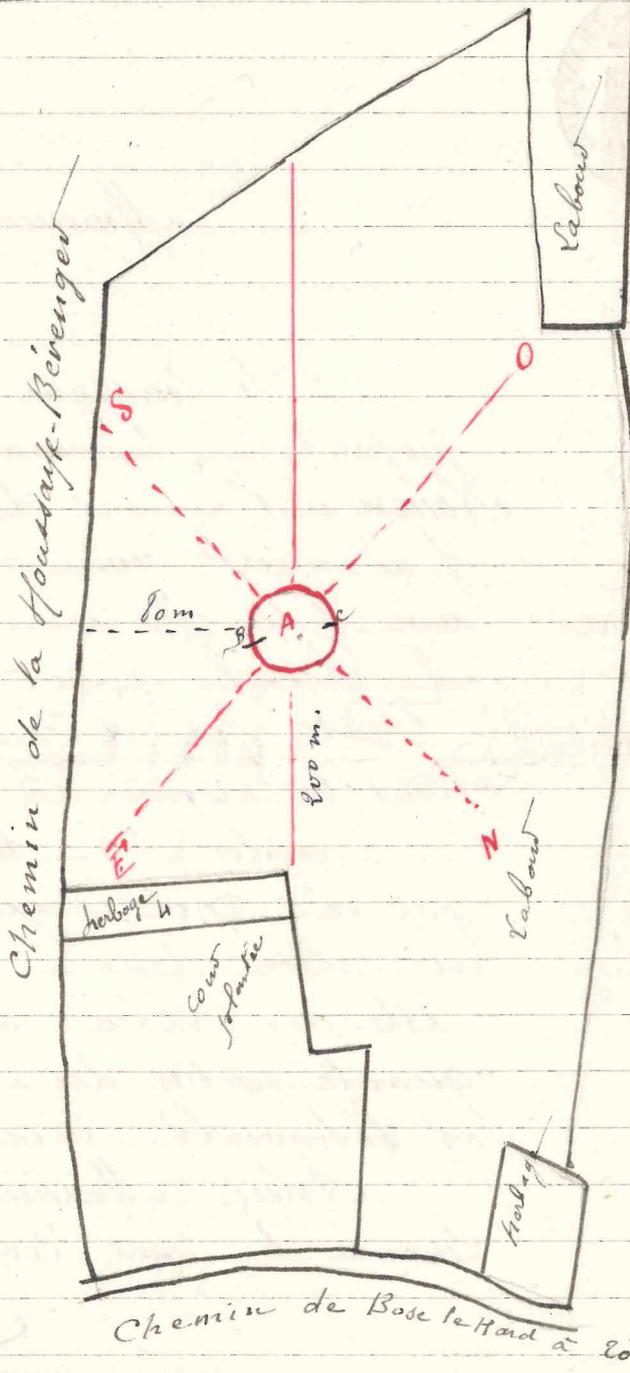
Plan

- A - Orifice de la mine
- B - C Galeries
- Profondeur 16^m50
- dont 11^m50 dans la mine
- Nombre d'ouvriers : 2.
- à extraire 400 m³

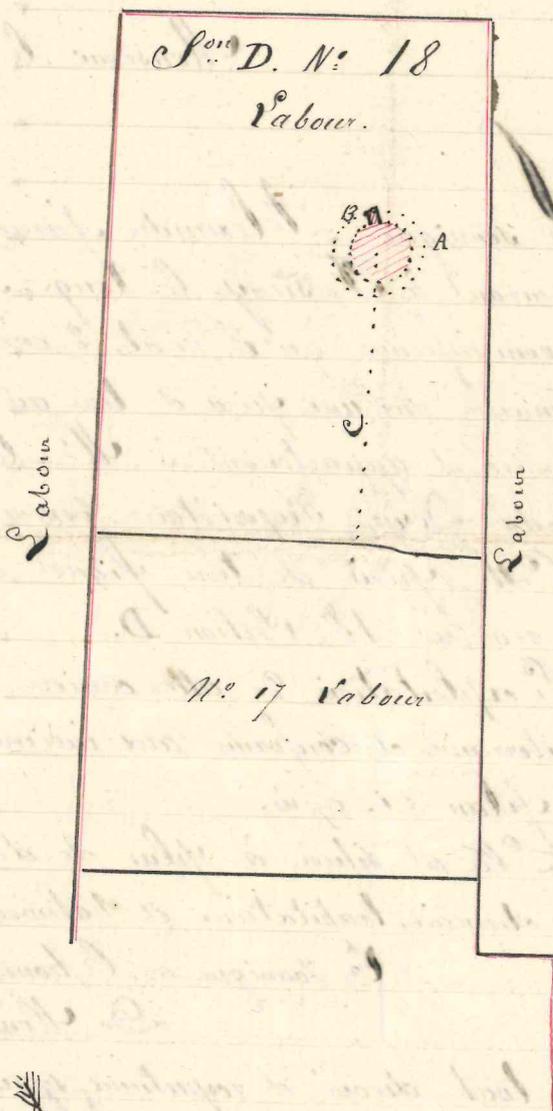
- A Orifice de la Marinière.
 - B Direction de la galerie : Sud.
 - C Profondeur 18'' environ dont 8 dans la marie.
- Nombre d'ouvriers: Deux

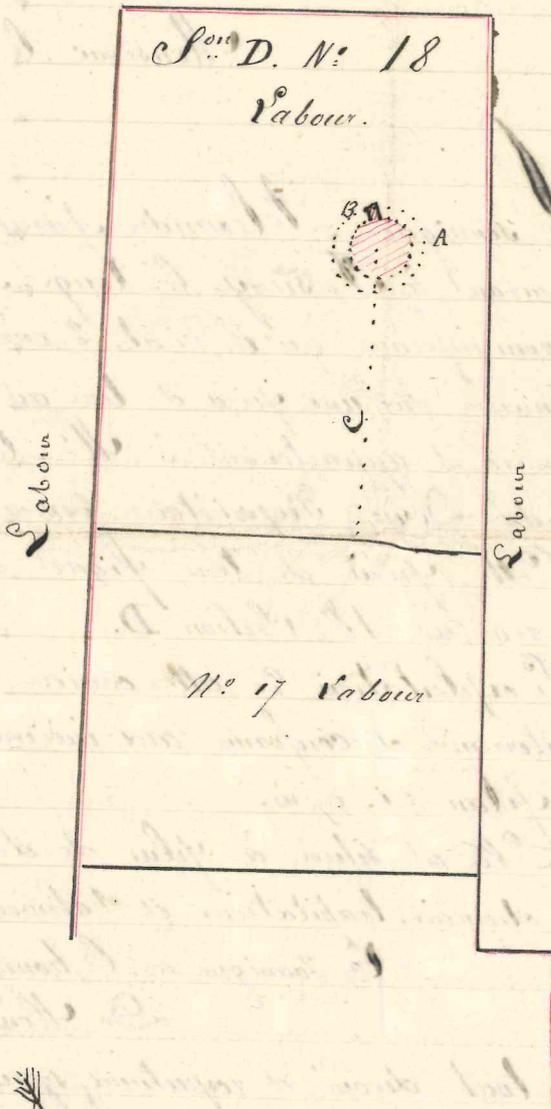
- A Orifice de la Marnière.
 - B Direction de la galerie : Sud.
 - c Profondeur 18^m environ dont 8 dans la marie.
- Nombre d'ouvriers: Deux
