Indice 76330-030 / Détail document d'archives anciennes

Indice 76330-031 / Détail document d'archives récentes

La SCEA MENAGER est propriétaire de la parcelle cadastrée ZA 12, au 1130 rue du Val Lubin sur la commune de GRUCHET SAINT SIMÉON, sur laquelle elle envisage la construction d'un bâtiment.

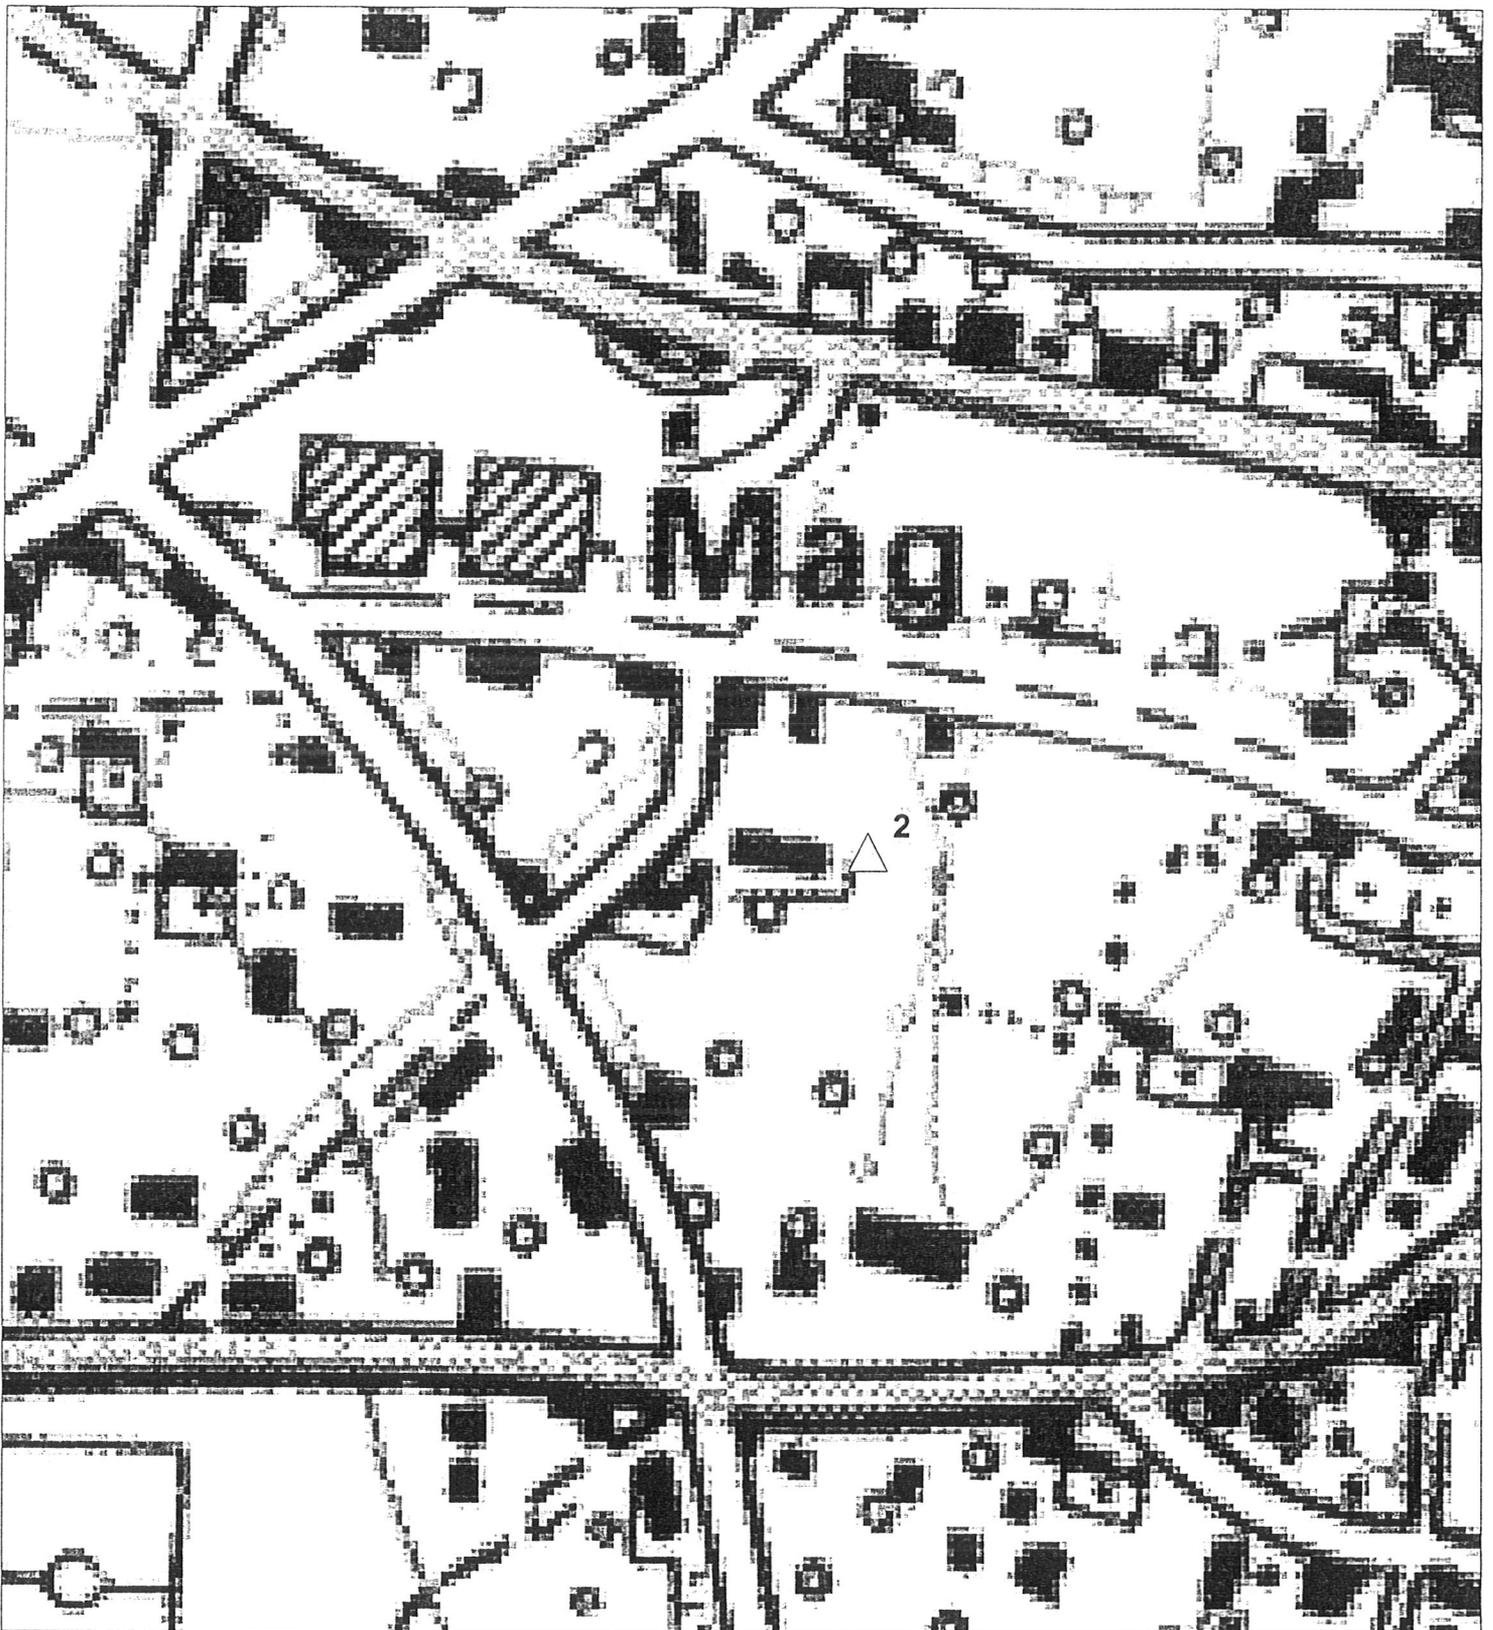
Plan de situation de l'effondrement n °2 à l'échelle 1/2500

Il s'agit d'une zone circulaire de 1,50m de diamètre, fissurée sur tout son contour et qui est en train apparemment de s'affaisser. Nous ne sommes qu'à une dizaine de mètres d'une habitation sur le domaine privé, topographiquement ni en point haut, ni en point bas.

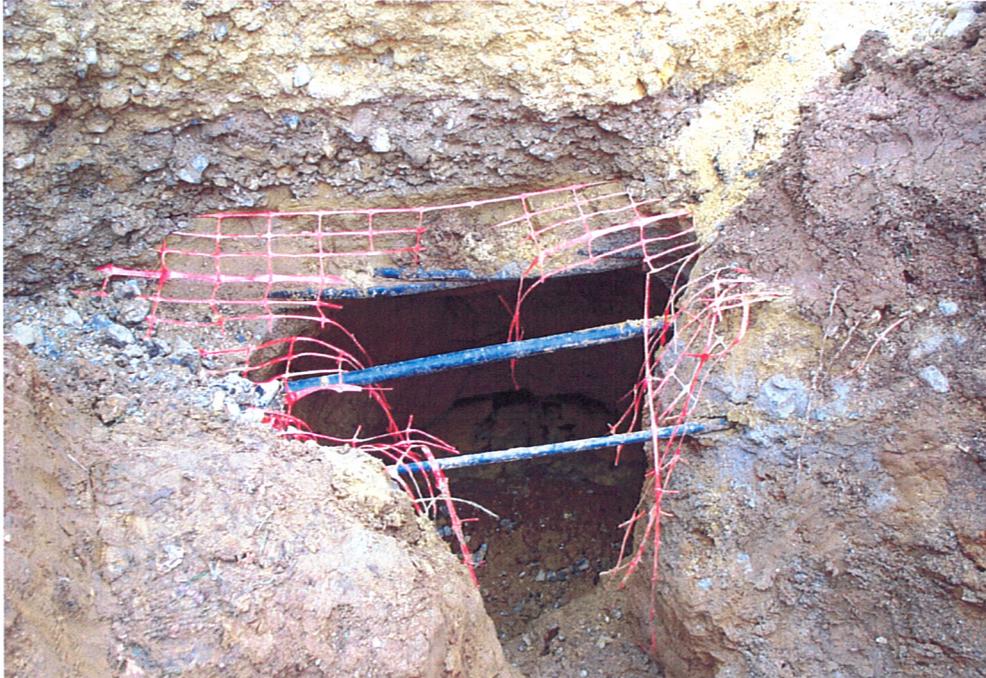
photo 2

Il s'agit d'une zone circulaire de 1,50m de diamètre, fissurée sur tout son contour et qui est en train apparemment de s'affaisser. Nous ne sommes qu'à une dizaine de mètres d'une habitation sur le domaine privé, topographiquement ni en point haut, ni en point bas.

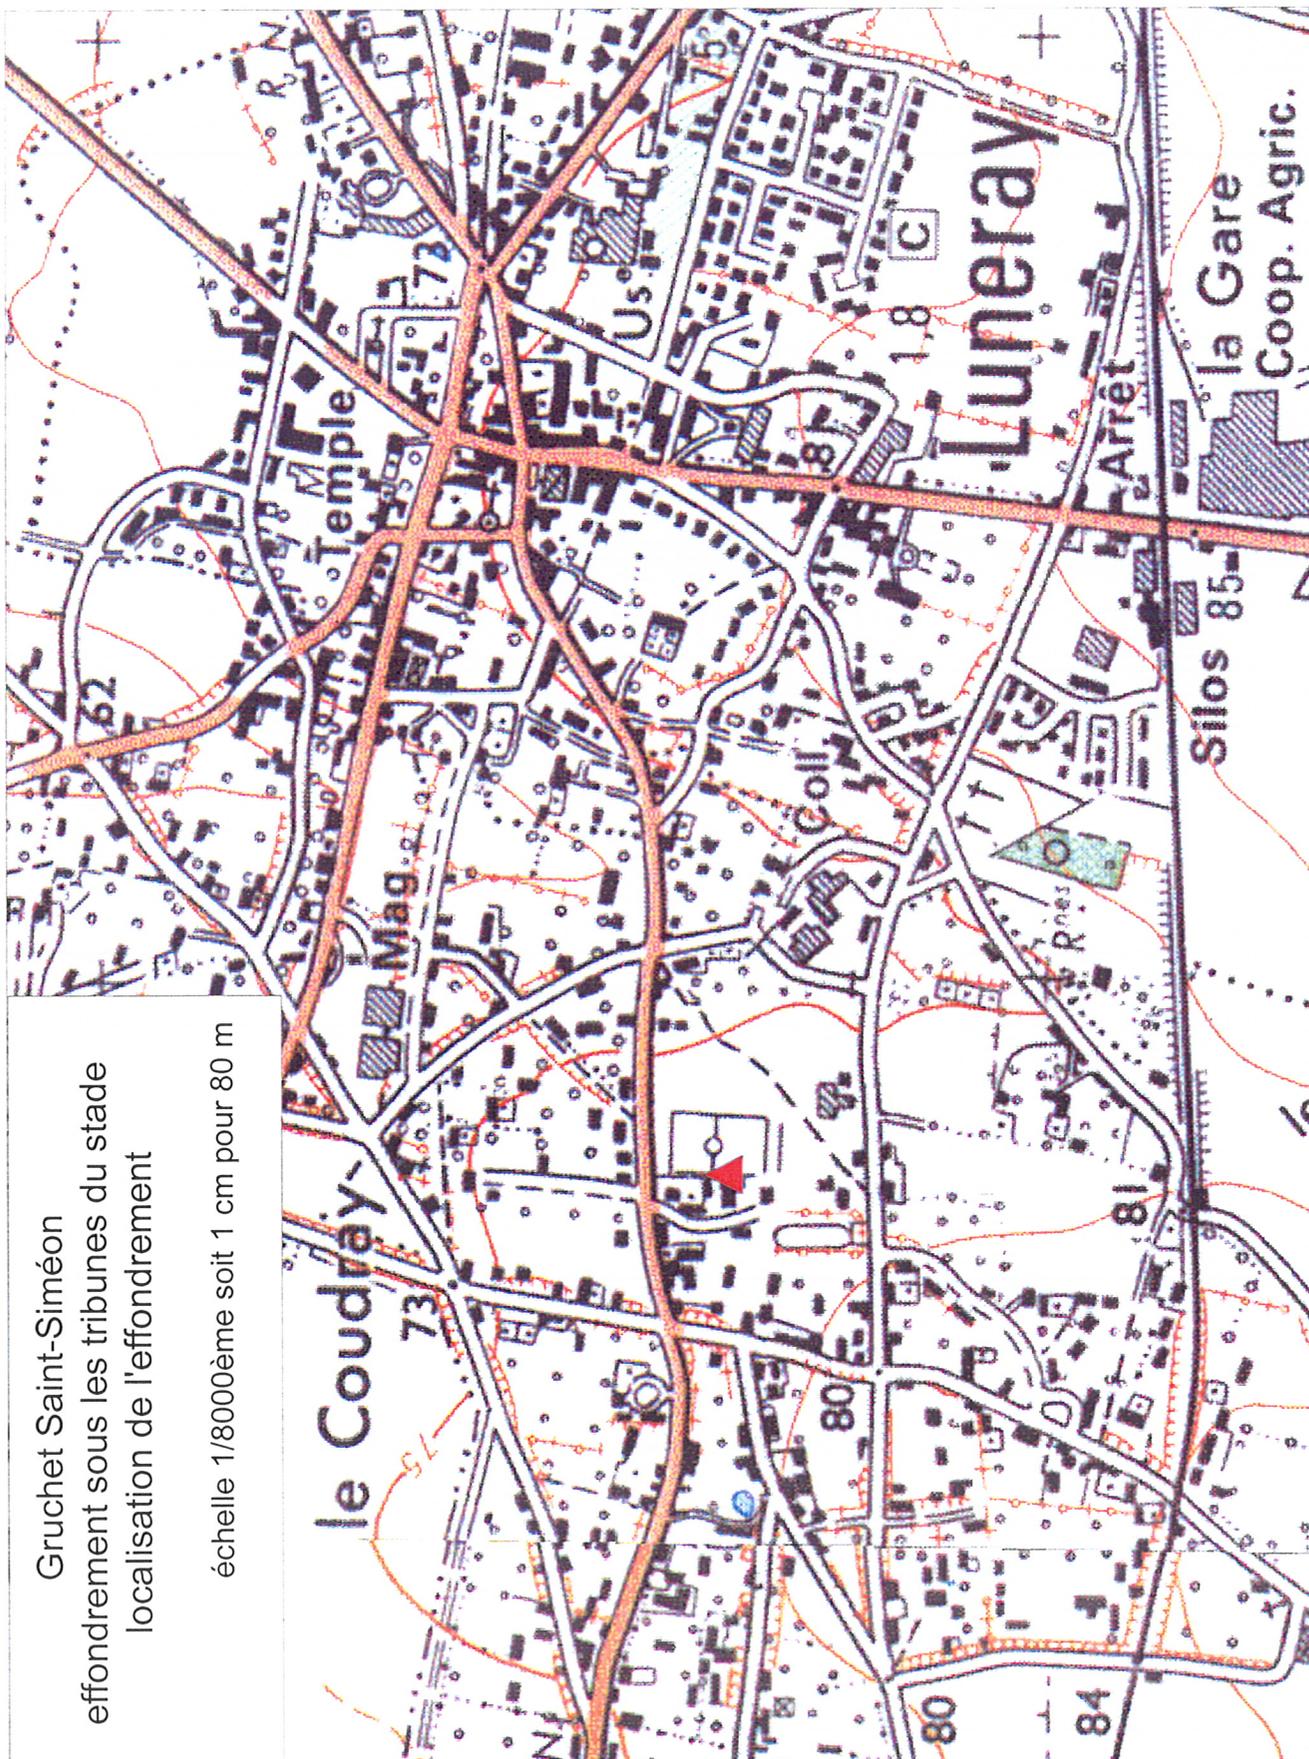
Gruchet Saint-Siméon
effondrement sous les tribunes du stade
localisation de l'effondrement

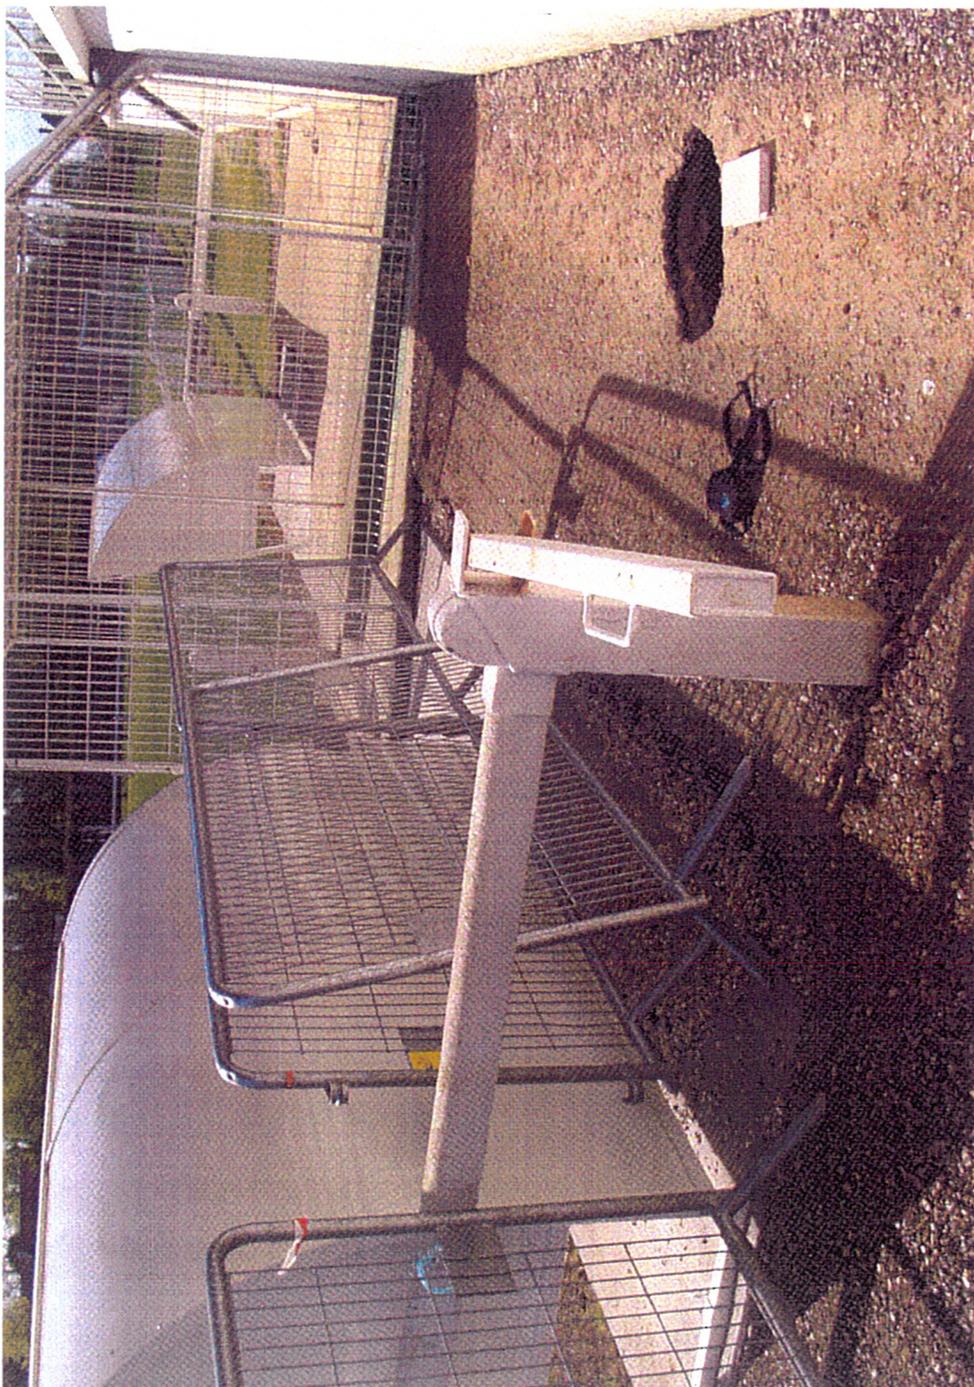
photo n° 1 : localisation de l'effondrement

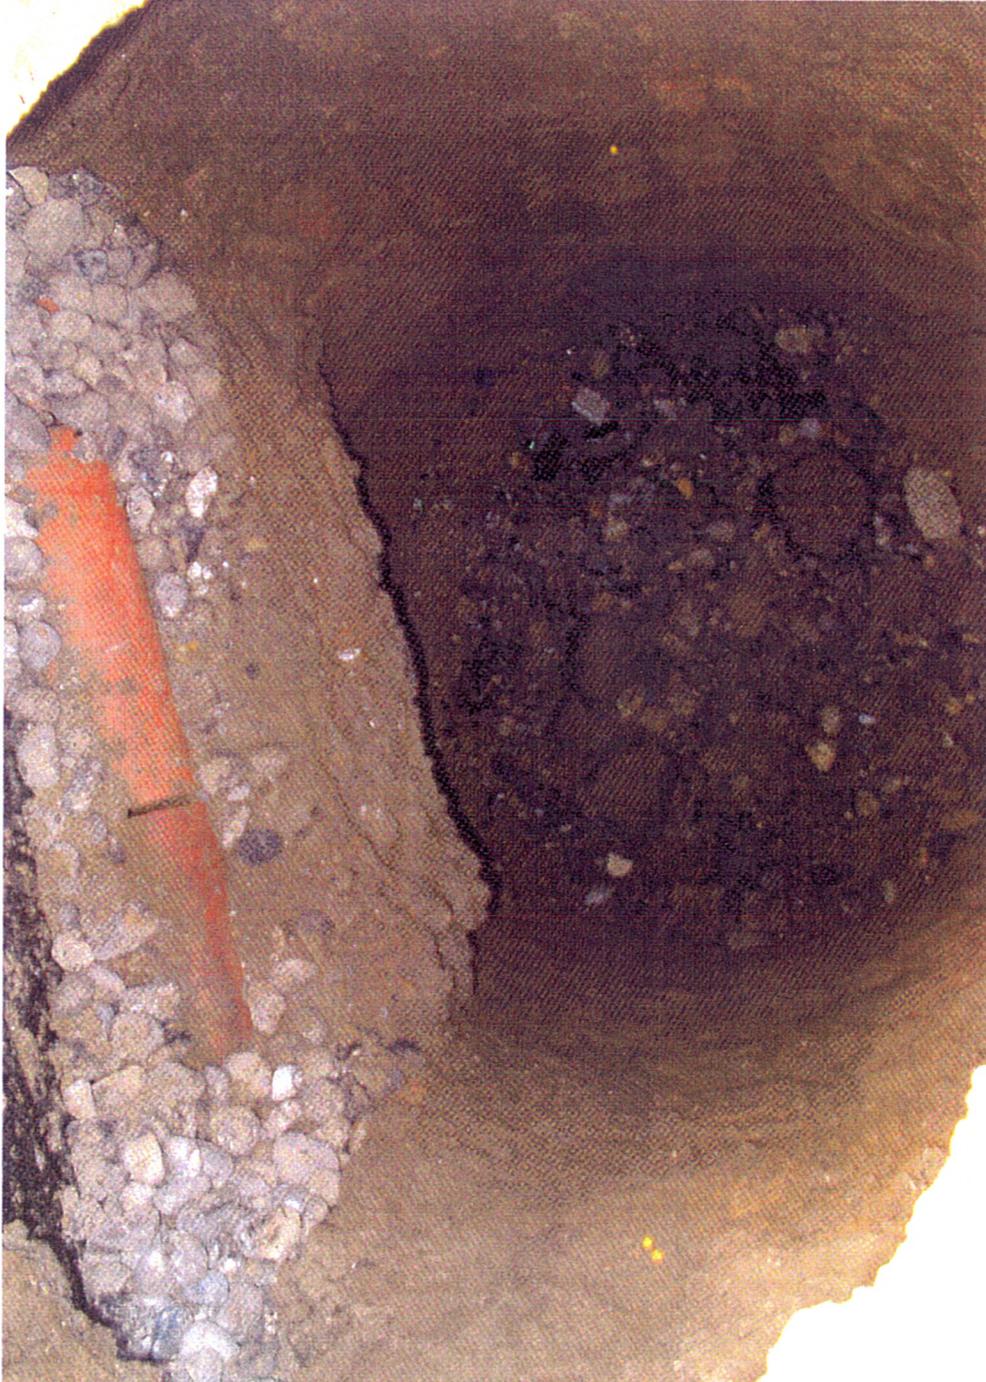
photo n° 2 : vue de l'effondrement, on peut observer les fondations de la tribune en haut de la photo.

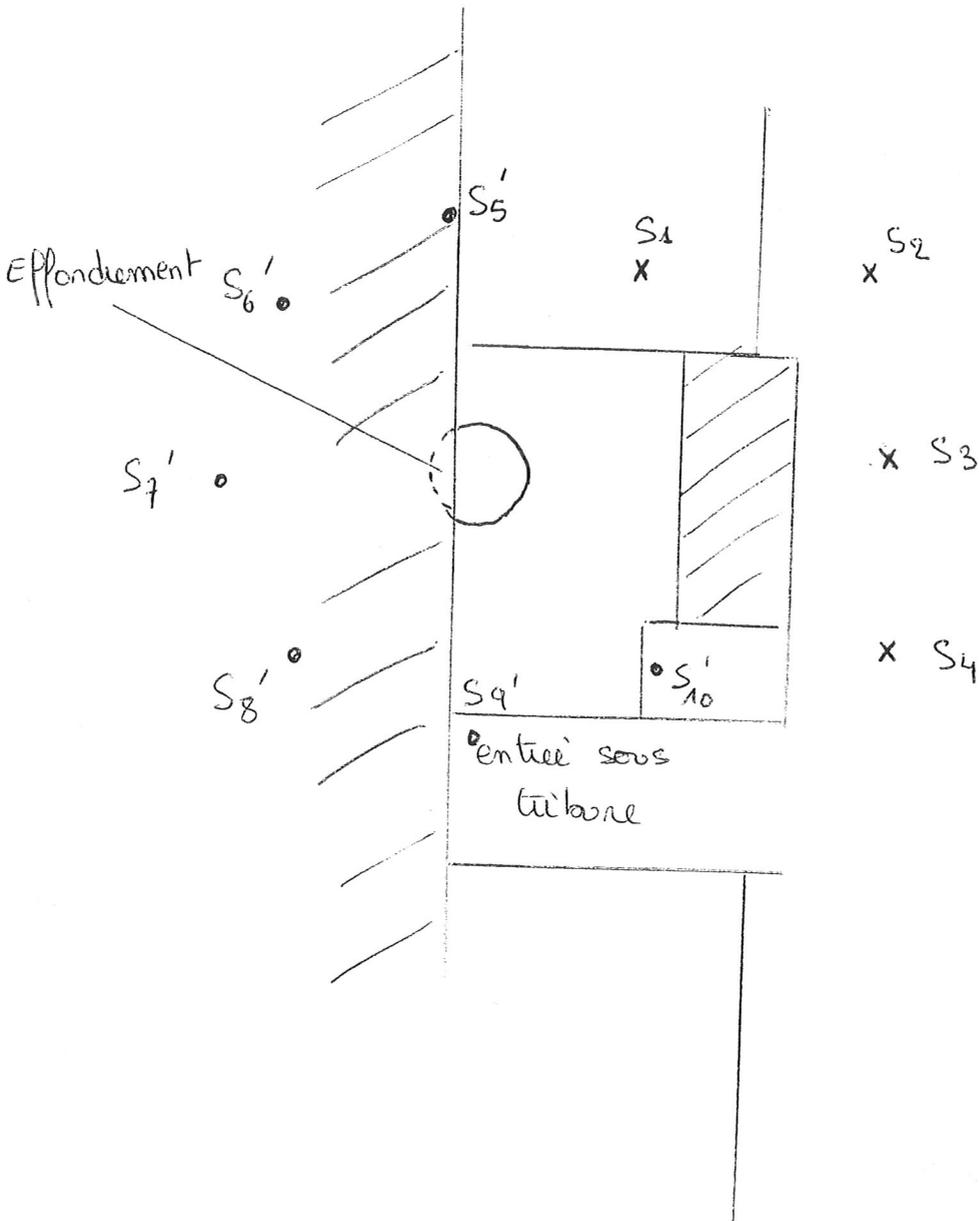
x sondages verticaux

o sondages inclinés (emplacement de l'extrémité) du sondage

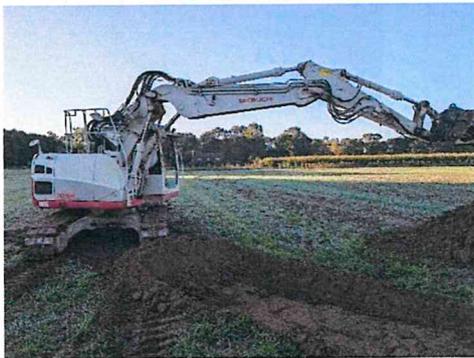
<i>Date de l'intervention</i>	04 et 07/10/2024	
<i>Conditions météo</i>	Ciel dégagé	
<i>Intervenant FOR&TEC</i>	Pierre HENNEQUART - Ingénieur géologue	
<i>Société de terrassement</i>	SARL CLTP	
<i>Matériel employé</i>	Pelle à chenilles TAKEUCHI de 14 tonnes munie d'un godet de curage

<i>Décapage</i>	<i>Surface</i>	1250 m ² (environ)
	<i>Prof. min /max</i>	Environ 0,6 / 0,7 mètre

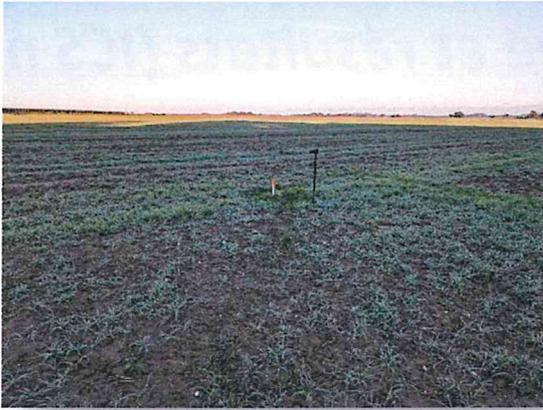
L'observation de la zone d'étude avant investigations ne révèle aucune variation notable de la topographie.

Zone d'étude avant la réalisation des investigations

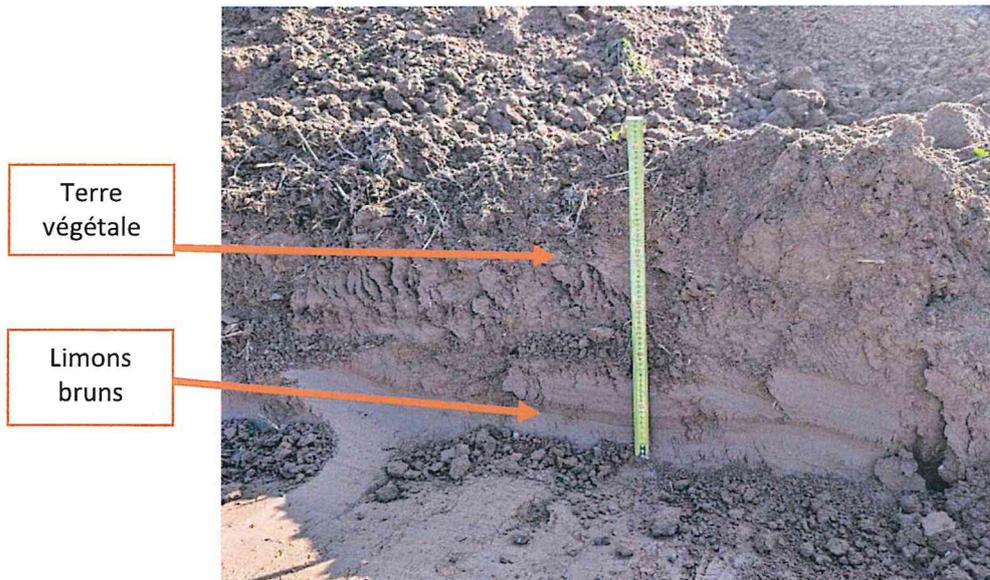
Coupe stratigraphique

- ✓ Terre végétale de 0 à 0,3 mètre de profondeur ;
- ✓ Limos bruns en place de 0,3 à 0,7 mètre de profondeur.

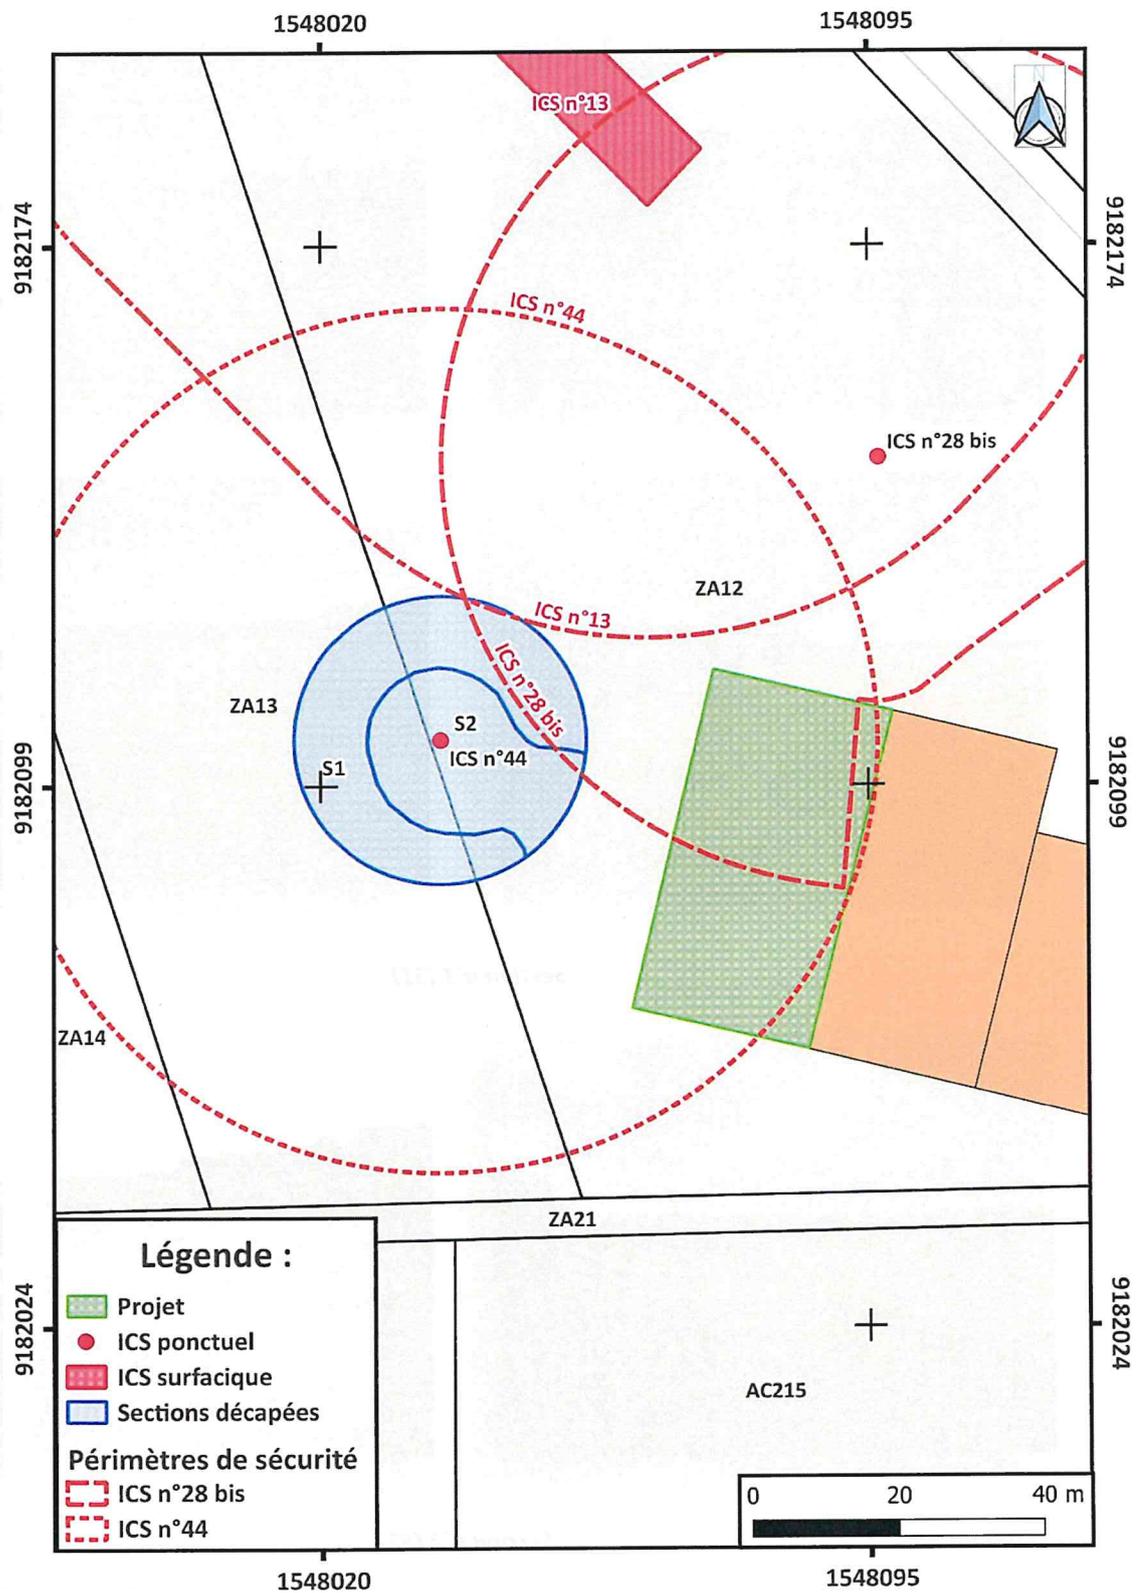
La surface totale décapée au droit de l'indice de cavité souterraine n°44, est donc d'environ 1 250 m² (cf. plan page 7). La profondeur du décapage a volontairement été arrêtée entre 0,6 et 0,7 mètre.

Localisation du décapage à la pelle (en bleu)

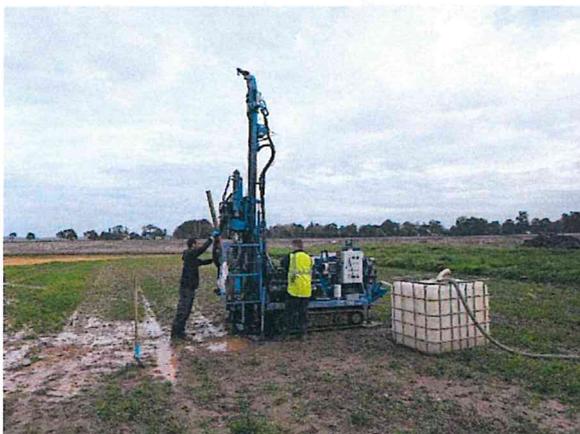
Les sondages ont été réalisés le 17 octobre 2024 à l'aide d'une foreuse SEDIDRILL SD200 de 50 CV et de 2,7 tonnes, montée sur chenilles en caoutchouc. Ils ont été effectués en rotation pure à l'aide d'un outil de type tricône à picots d'un diamètre de 114 mm.

Foreuse SEDIDRILL SD200 sur chantier

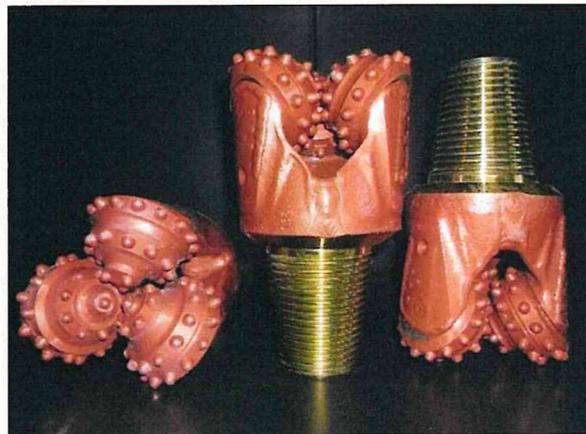
Tricônes à picots

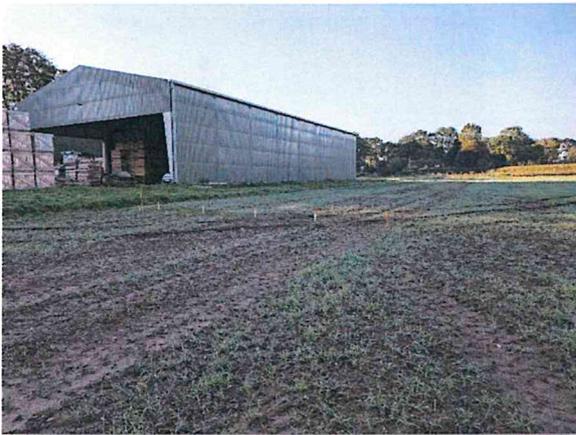
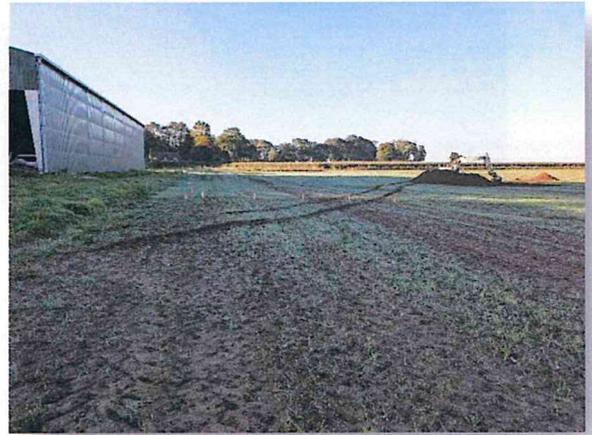
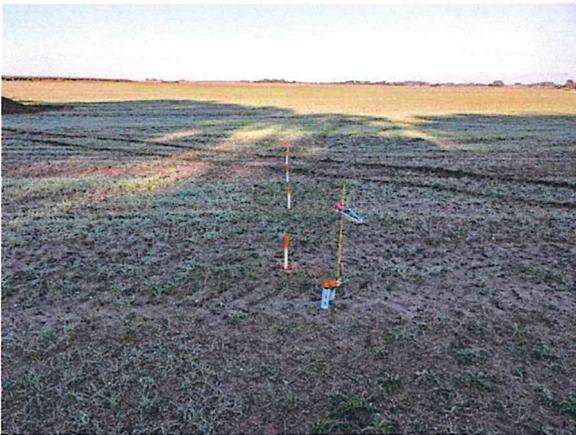
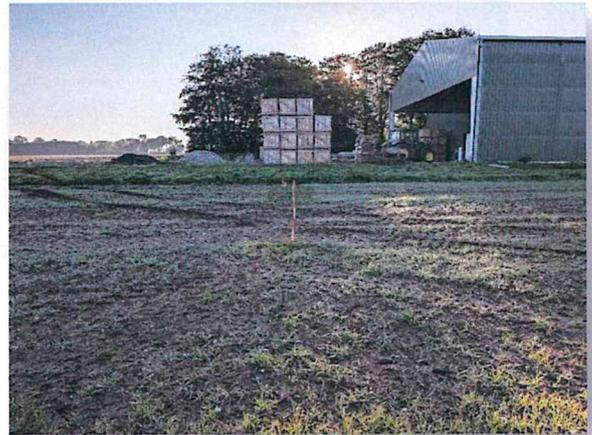
Pour cette étude, 5 sondages destructifs profonds (SD1 à SD5) ont été réalisés sur la parcelle ZA 12 entre l'ICS n°28 bis et le futur bâtiment.

Implantation des sondages SD1 à SD5

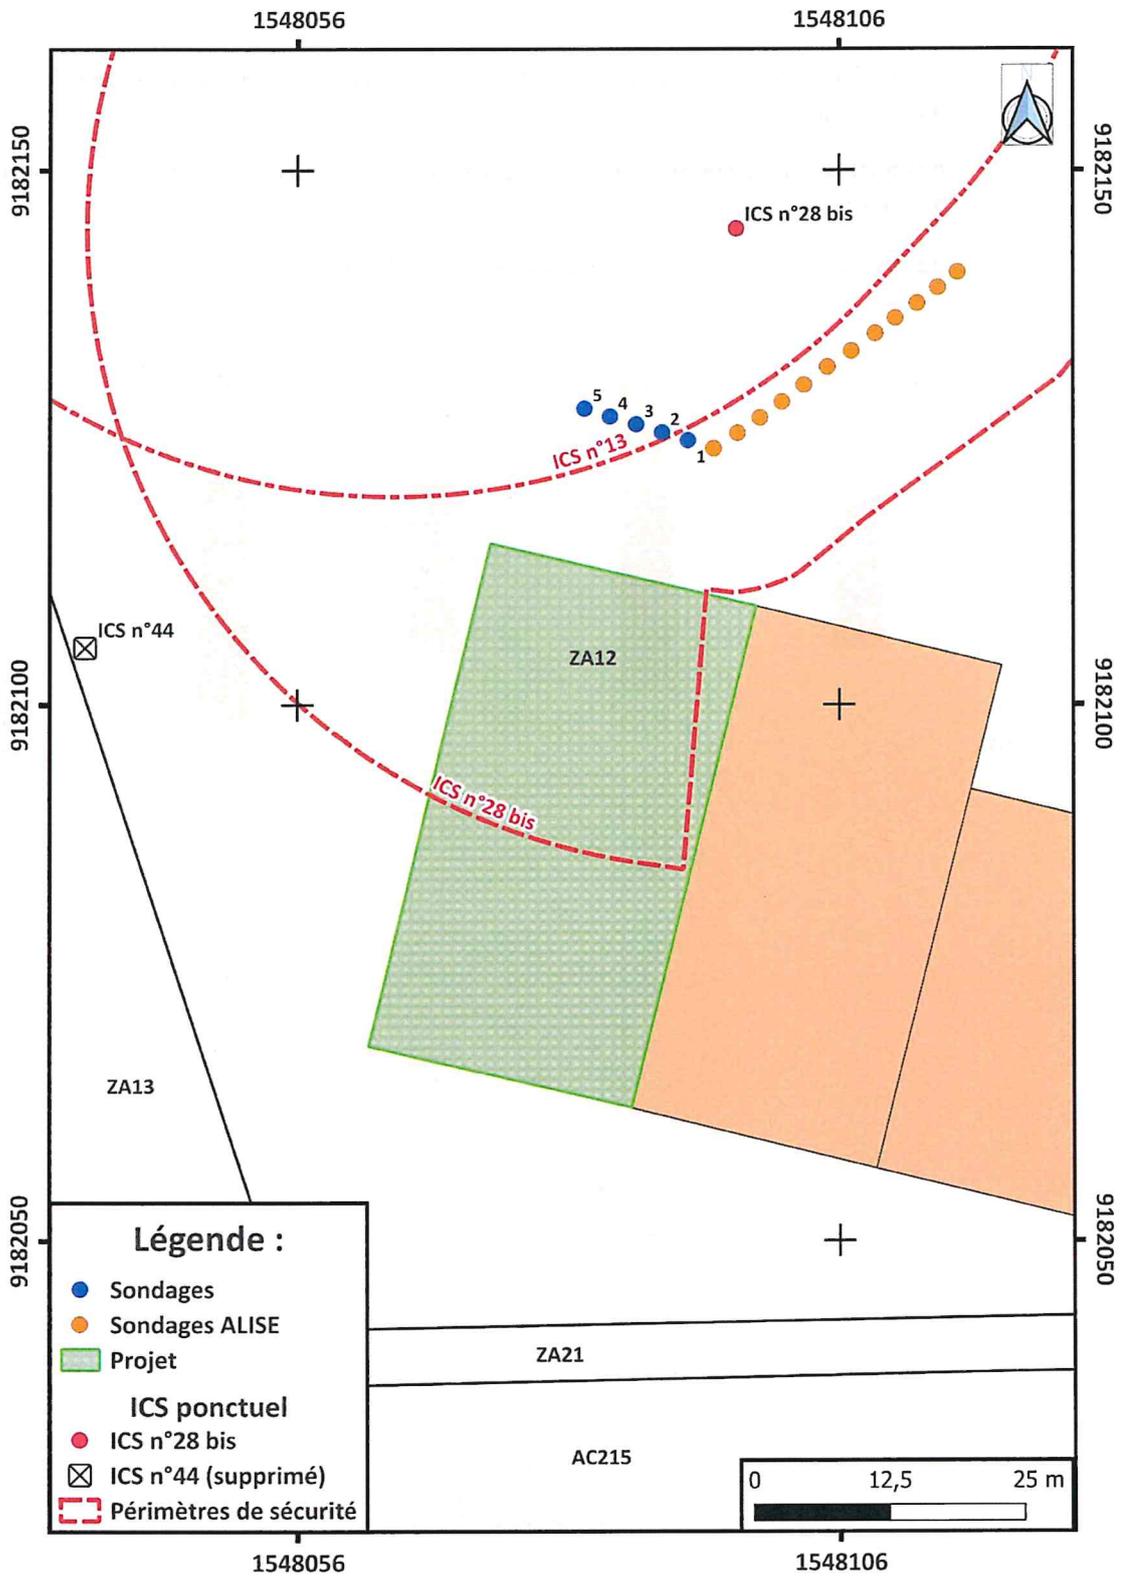
Localisation des sondages

Les forages SD1 à SD5 ont été poursuivis jusqu'à des profondeurs comprises entre 23 et 26 mètres environ, en fonction de la profondeur du toit de la craie (Cf. annexe 2)

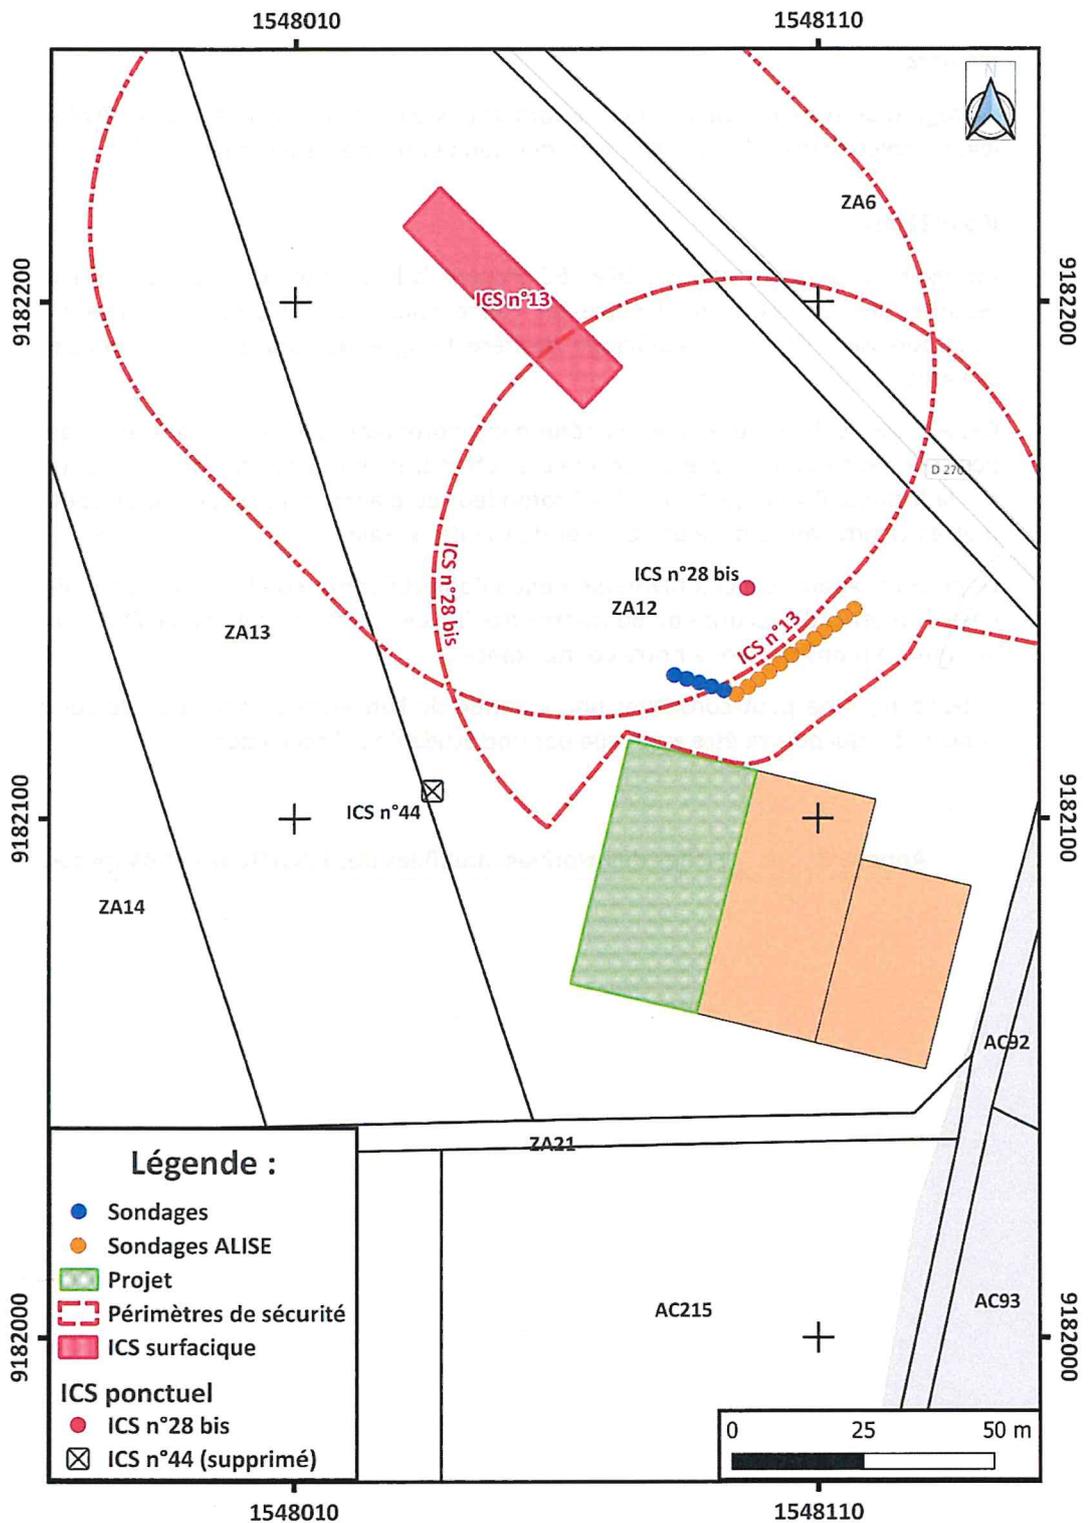
Périmètres résiduels associés de l'indice de cavité souterraine n°28 bis et suppression de l'ICS n°44 suite à cette étude

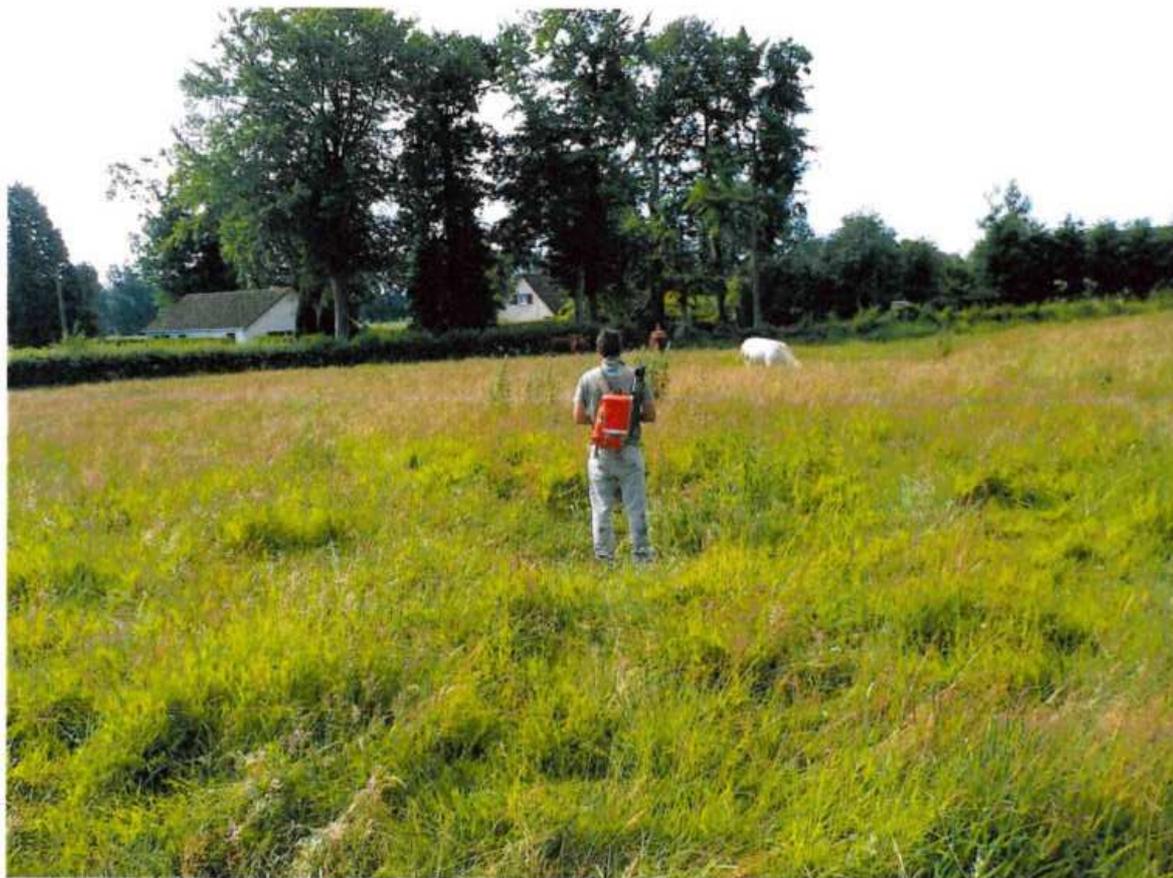
76.330.46

Commentaire : "... Ce type de désordre peut résulter de l'effondrement partiel d'une marnière - puits ou chambre - ou de l'approfondissement d'une racine de poche de dissolution de la craie en relation avec un conduit karstique."

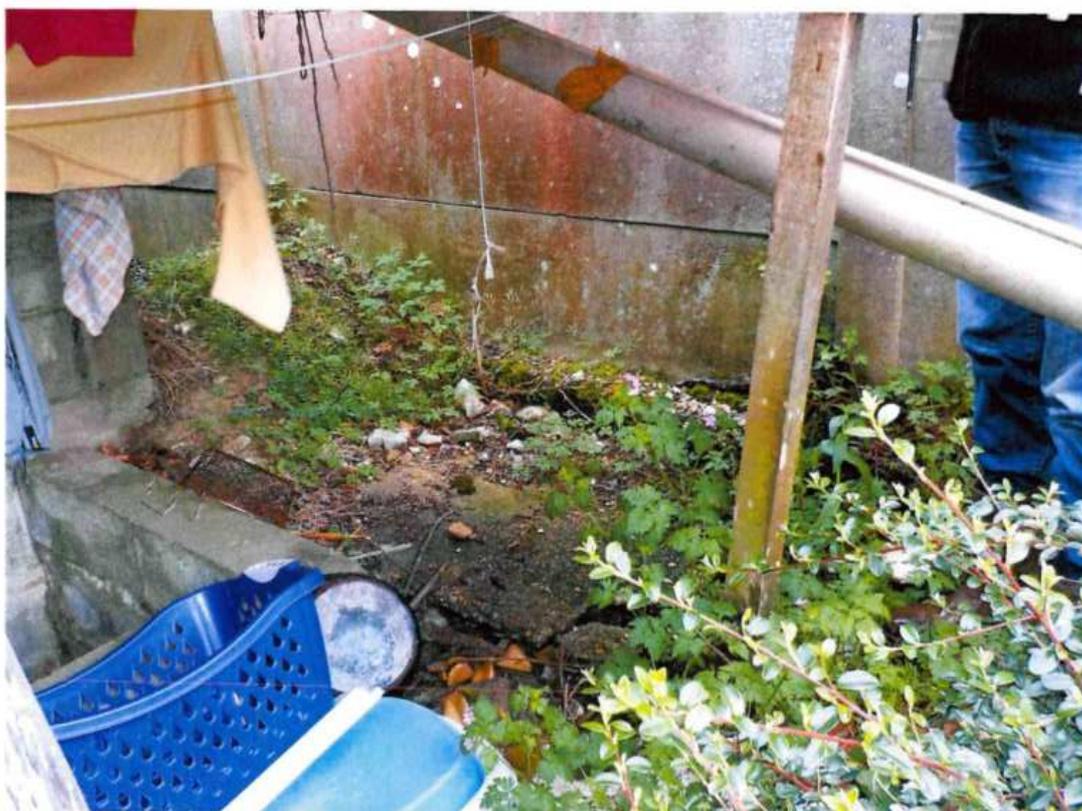
76.330.48

L'effondrement observé traduit la disparition en profondeur de 7 m³ environ de matériau. Comme sur l'essentiel du plateau haut normand, dans une topographie peu marquée, ce type de désordre peut résulter de l'effondrement partiel - d'une marnière - puits ou chambre (origine anthropique), ou de l'approfondissement d'une racine de poche de dissolution de la craie en relation avec un conduit karstique (origine naturelle).

Le facteur déclenchant a été l'intensité des orages du mois de juin.

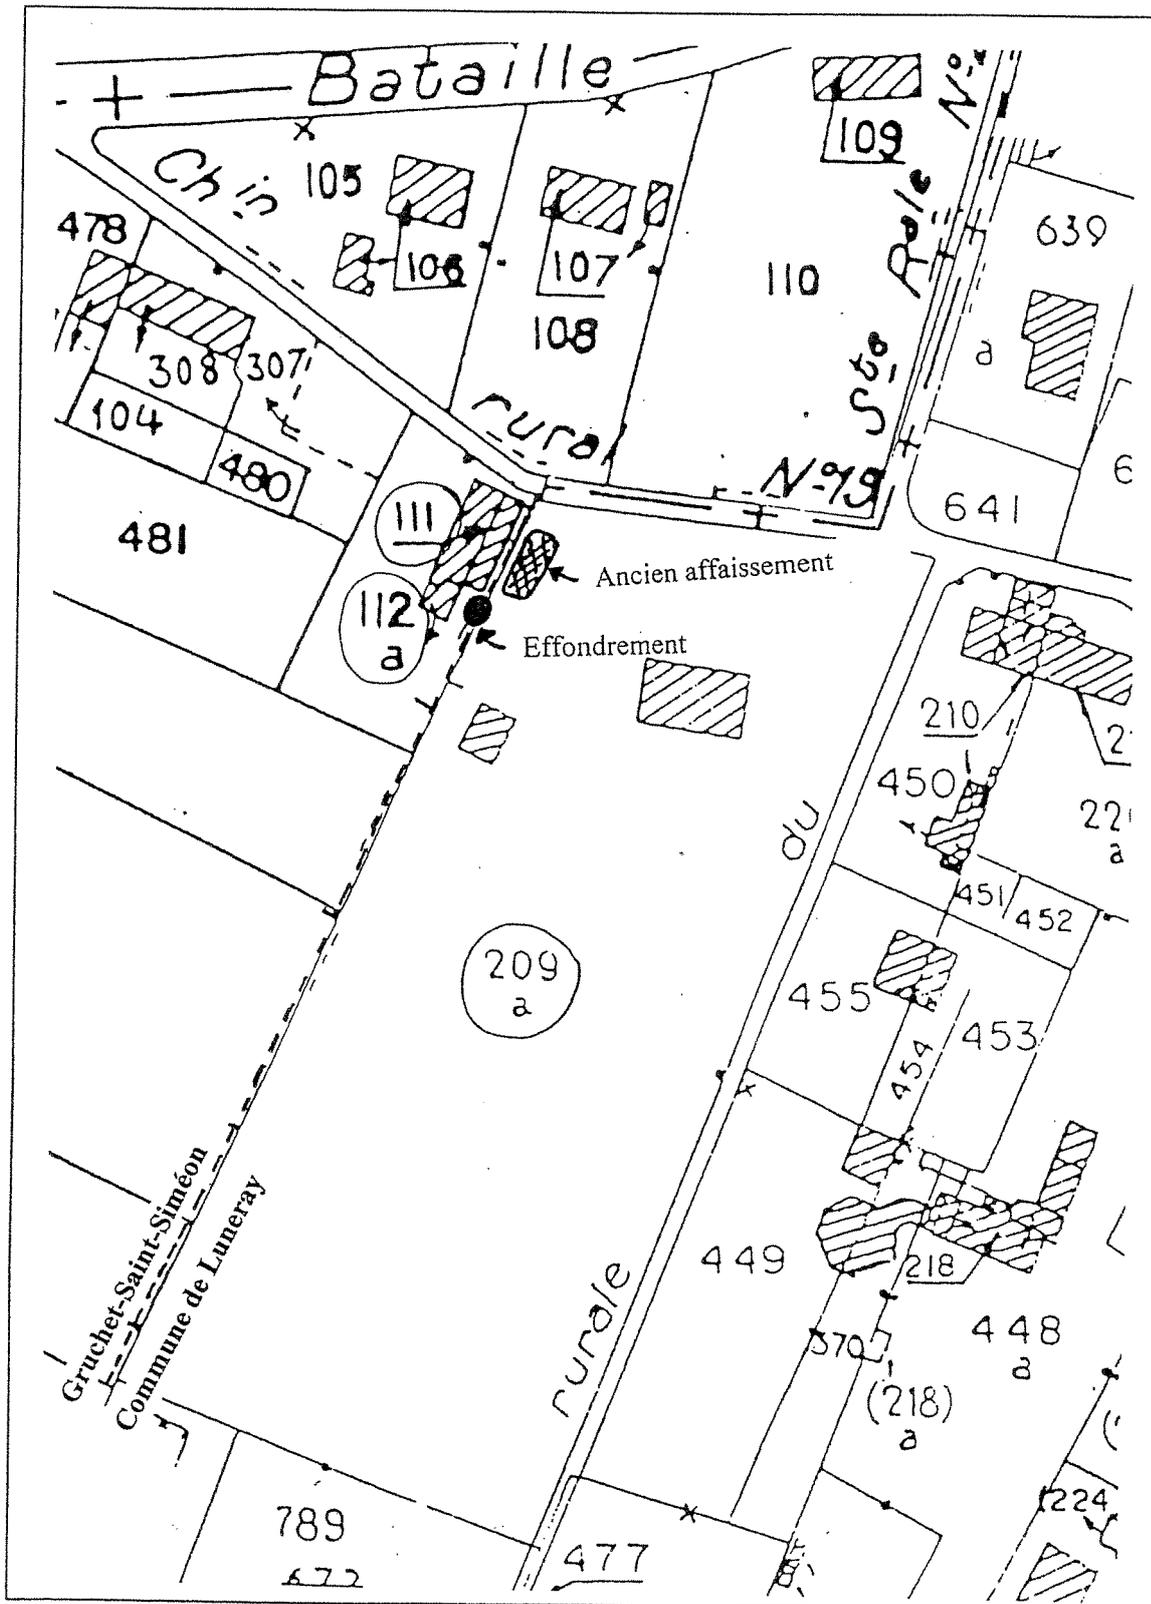
Planche 2 : Situation des événements sur le cadastre. (Echelle 1/1000)

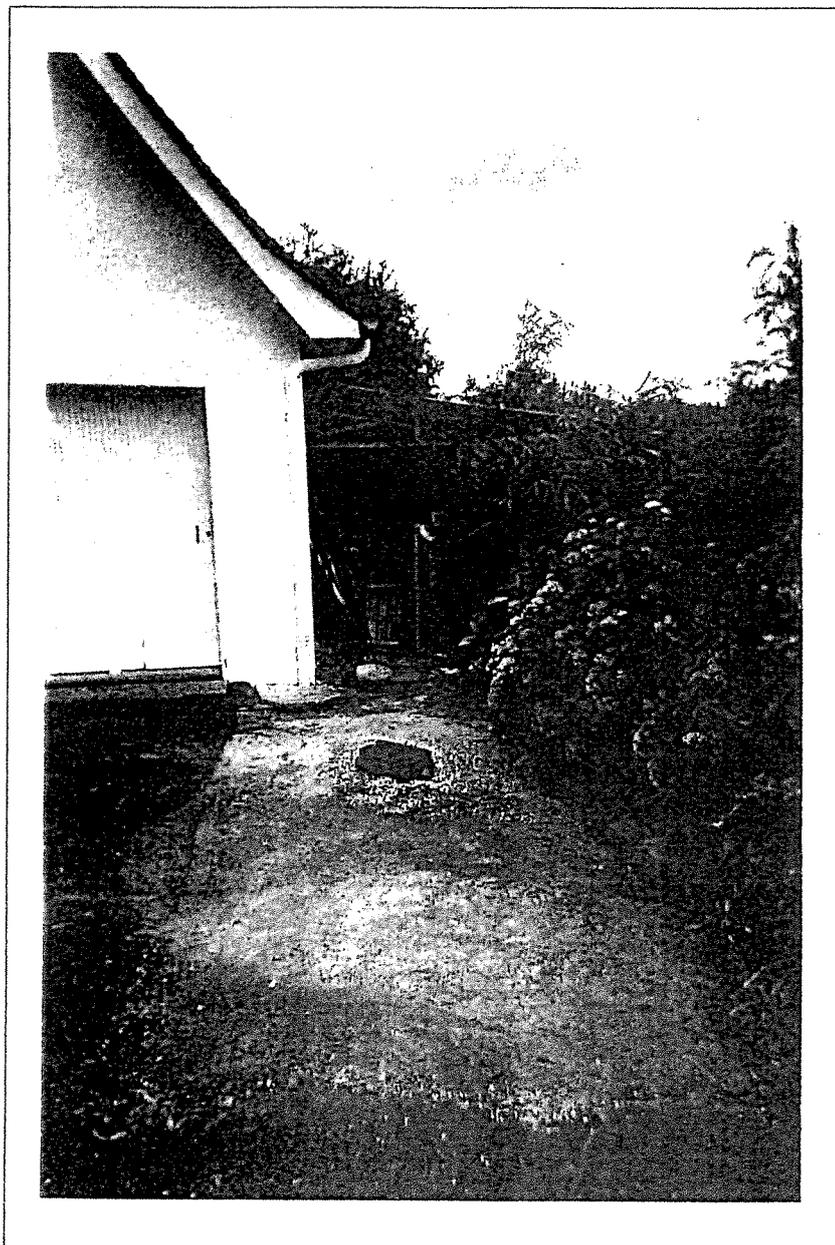
Planche 7 : photographie - dalle recouvrant l'ancien affaissement (1970-71)
-zone claire-. A gauche le garage, à droite le bûcher (chez Mr Prévost)
