Indice n°: 76330-050

Indice 76330-050 / Détail document d'archives récentes Auteur: **BRGM** Origine du document Référence : Banque de données du Sous Sol Date: ICS 583X0044 de la BSS Informations extraites Echelle: Plan de localisation : Elements de localisation Lieu-dit: Autre information: Elements de Plan d'extension : Echelle: dimensionnement Remarques

Dossier du sous-sol

Gestion des risques liés aux cavités souterraines – Commune de Gruchet Saint-Simeon

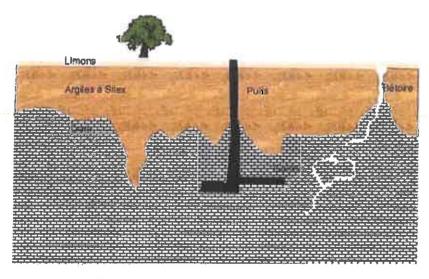
Figure 1 : Coupe géologique schématique montrant une exploitation souterraine de matériaux et une « bétoire »

L'évolution dans le temps de ces cavités souterraines peut être à l'origine de désordres de surface, pouvant remettre en cause la stabilité d'infrastructures et de bâtiments et ainsi mettre en danger des vies. Les effondrements et affaissements de tailles diverses survenant périodiquement (en général après de fortes pluies), sont les manifestations visibles de ces cavités.

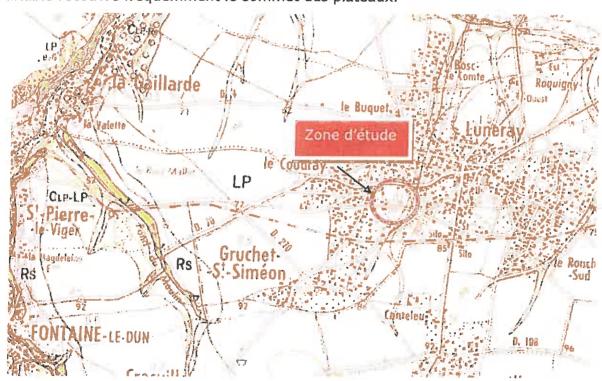
Figure 5 : Extrait de la carte géologique

Les argiles à silex sont issues de la décalcification de la craie sur laquelle elles reposent de façon irrégulière ;

- Une formation limoneuse, nommée « Limons des plateaux » (LP) d'épaisseur variable recouvre fréquemment le sommet des plateaux.

Source : Carte géologique n°58- DOUDEVILLE - 1/50000 - BRGM

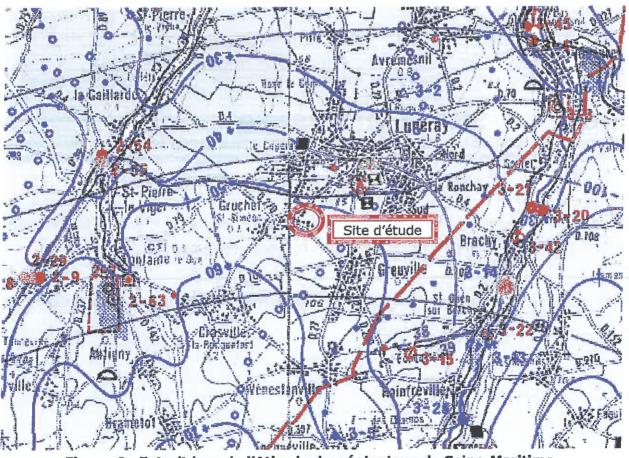
Figure 6 : Extrait issu de l'Atlas hydrogéologique de Seine-Maritime

L'atlas hydrogéologique indique que l'altimétrie de la nappe de la craie est située vers 50m NGF, soit à près de 35m sous le niveau du site d'étude.

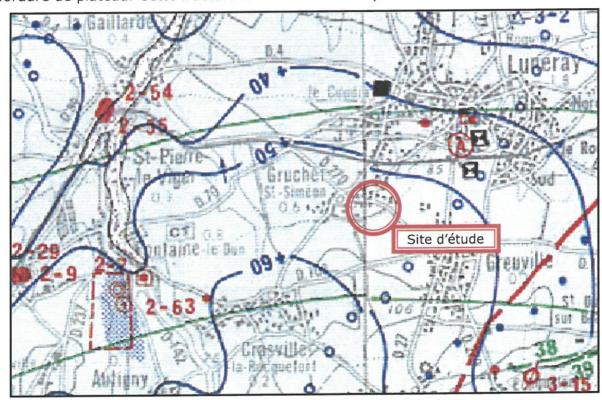
Figure 6 : Extrait issu de l'Atlas hydrogéologique de Seine-Maritime

L'atlas hydrogéologique (figure 6) indique que l'altimétrie de la nappe de la craie est située vers 55m NGF, soit à environ 30m sous le niveau du site d'étude.

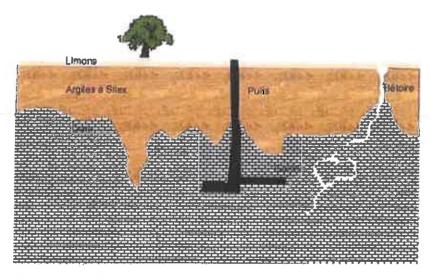
Figure 1 : Coupe géologique schématique montrant une exploitation souterraine de matériaux et une « bétoire »

L'évolution dans le temps de ces cavités souterraines peut être à l'origine de désordres de surface, pouvant remettre en cause la stabilité d'infrastructures et de bâtiments et ainsi mettre en danger des vies. Les effondrements et affaissements de tailles diverses survenant périodiquement (en général après de fortes pluies), sont les manifestations visibles de ces cavités.

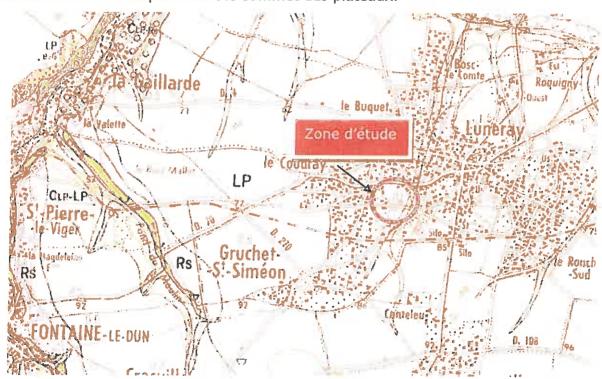
Figure 5 : Extrait de la carte géologique

Les argiles à silex sont issues de la décalcification de la craie sur laquelle elles reposent de façon irrégulière ;

- Une formation limoneuse, nommée « Limons des plateaux » (LP) d'épaisseur variable recouvre fréquemment le sommet des plateaux.

Source : Carte géologique n°58- DOUDEVILLE - 1/50000 - BRGM

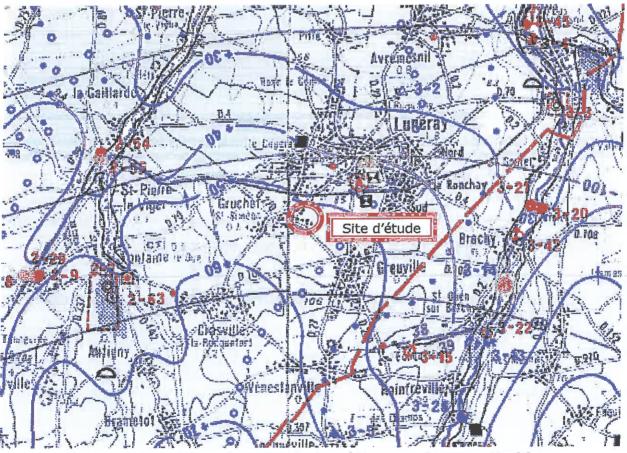
Figure 6 : Extrait issu de l'Atlas hydrogéologique de Seine-Maritime

L'atlas hydrogéologique indique que l'altimétrie de la nappe de la craie est située vers 50m NGF, soit à près de 35m sous le niveau du site d'étude.

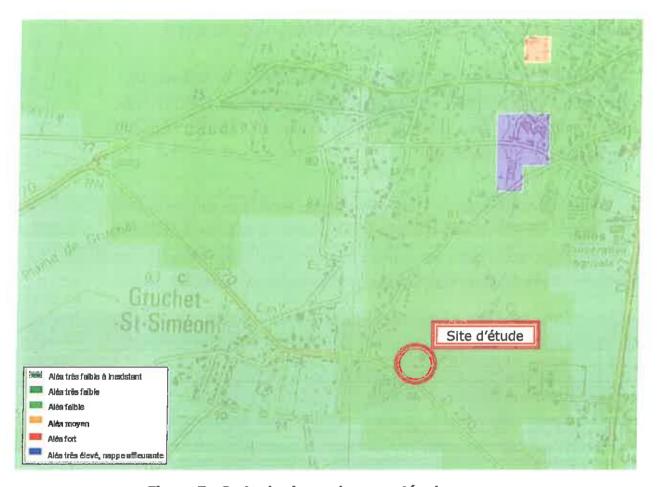
Figure 7 : Carte du risque de remontée de nappe

Un portail internet (www.inondationsnappes.fr) renseigne sur la sensibilité au phénomène de remontées de nappes (crues, inondations, ruissellements...).

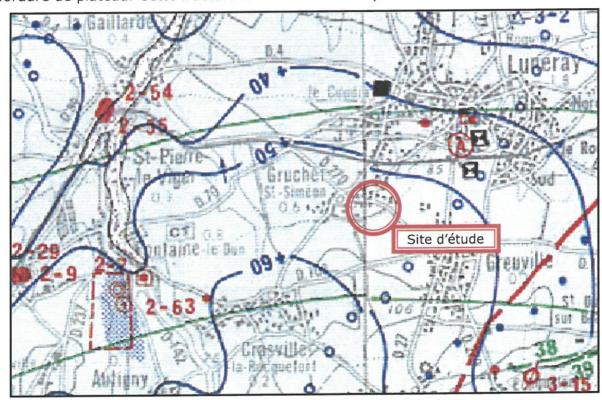
Figure 6 : Extrait issu de l'Atlas hydrogéologique de Seine-Maritime

L'atlas hydrogéologique (figure 6) indique que l'altimétrie de la nappe de la craie est située vers 55m NGF, soit à environ 30m sous le niveau du site d'étude.

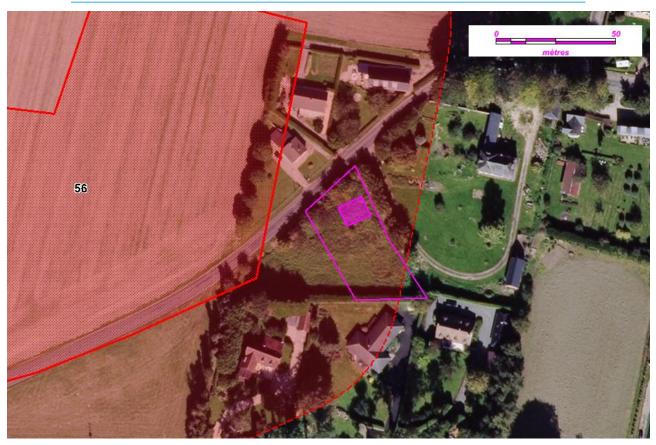
: Localisation de l'ICS 056 (Saint-Pierre-le-Viger) et de son périmètre de sécurité

On se référera à l'extrait de l'inventaire des cavités souterraines, ci-dessous :

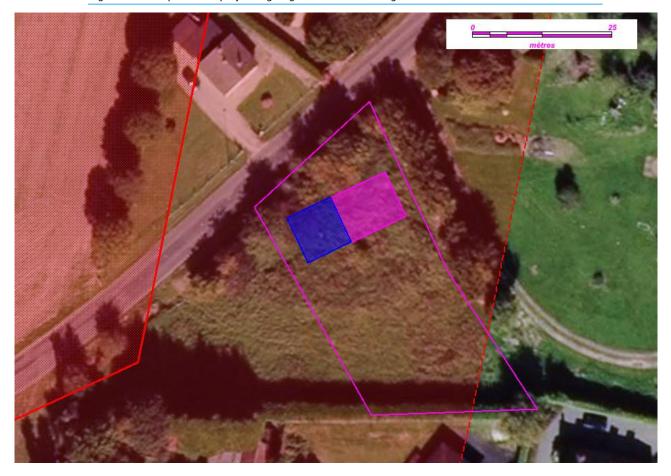
: Report sur le projet de garage du maitre d'ouvrage Figure 4

Monsieur TIRARD souhaite réaliser un projet de garage au niveau du pignon ouest de l'habitation, sur une longueur de 8,50m. On se référera au schéma ci-dessous.

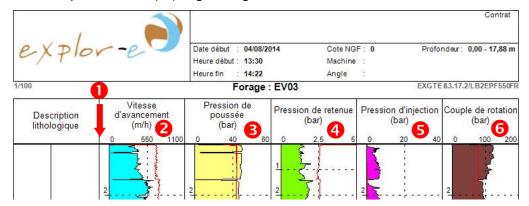
- 1. Profondeur;
- 2. Vitesse instantanée d'avancement (VIA) figuré bleu clair ;
- Pression de poussée (PO) figuré jaune ;
- 4. Pression de retenue figuré vert
- Pression d'injection du fluide de forage (eau + polymère biodégradable permettant d'augmenter la viscosité) – figuré magenta;
- Couple de rotation (CR) figuré rouge.

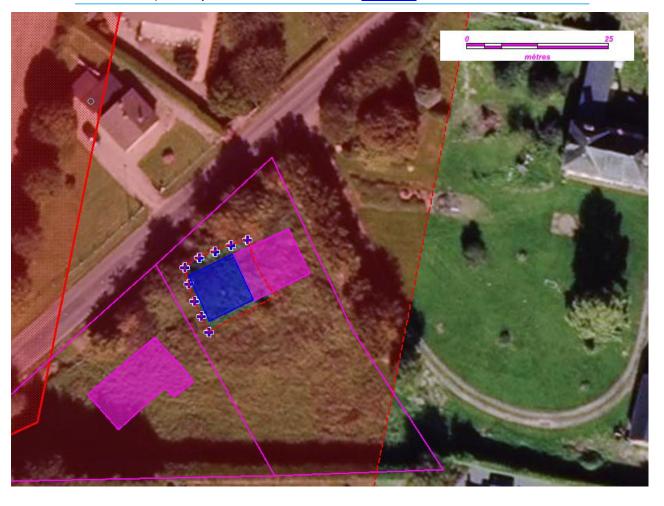
Figure 6 : Localisation des sondages destructifs
Report sous fond Bd ortho © - IGN © 2018 – www.lgn.fr

La distance inter sondage était de 3,0m au maximum et leur implantation a été relevée à l'aide d'un GPS (précision inframètrique). On se réfèrera au plan de récolement présenté page suivante.

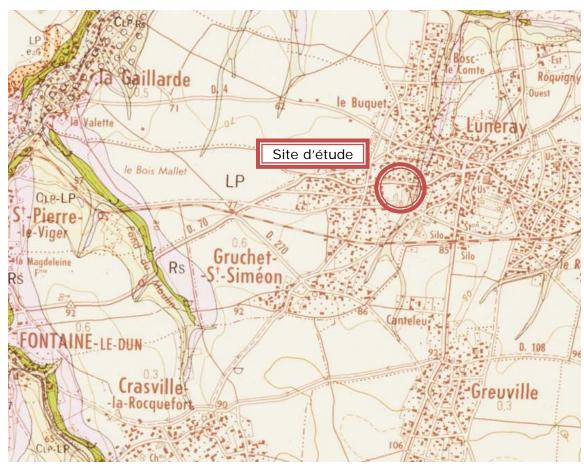
Figure 5 : Extrait issu de la carte géologique

A la lecture des cartes géologiques, les formations géologiques se trouvant sur cette commune depuis la profondeur vers la surface sont les suivantes :

- des craies du Crétacé Supérieur (C) ;
- des formations à silex : Argile à silex (RS) ;
- Les limons (LP). dont l'épaisseur varie de quelques décimètres à plusieurs mètres.

(Source : Carte géologique n°58 de DOUDEVILLE à 1/50.000 - BRGM)

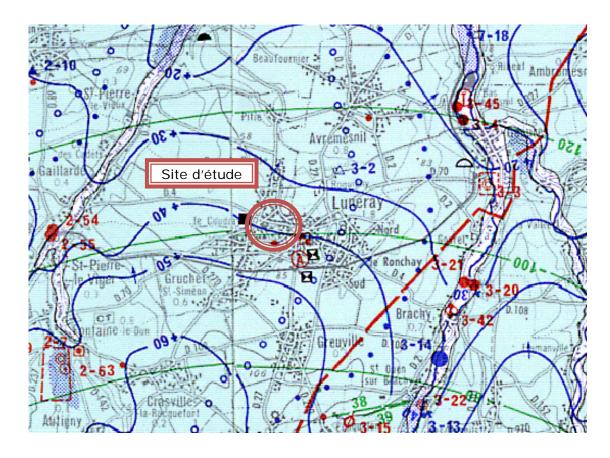
Figure 6 : Extrait issu de l'Atlas hydrogéologique de Seine-Maritime

L'atlas hydrogéologique indique que l'altimétrie de la nappe de la craie est située vers 40m à 45m NGF, soit à environ 35 à 40m sous le niveau du site d'étude.

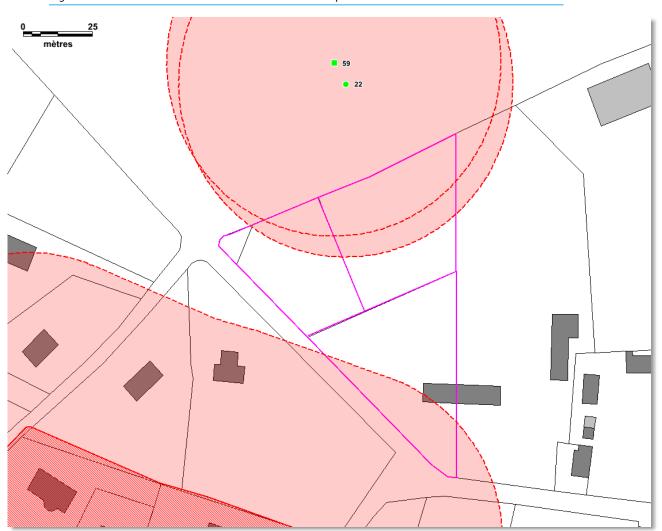
Figure 4 : Localisation des indices 022 et 059 et de leur périmètre de sécurité

On se référera au schéma ci-dessous :

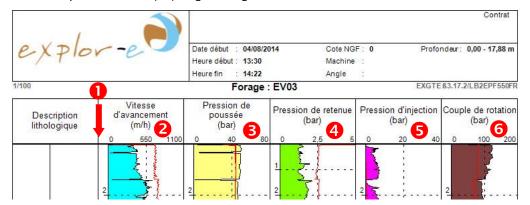
- Profondeur ;
- 2. Vitesse instantanée d'avancement (VIA) figuré bleu clair;
- 3. Pression de poussée (PO) figuré jaune ;
- 4. Pression de retenue figuré vert
- Pression d'injection du fluide de forage (eau + polymère biodégradable permettant d'augmenter la viscosité) - figuré magenta;
- Couple de rotation (CR) figuré rouge.

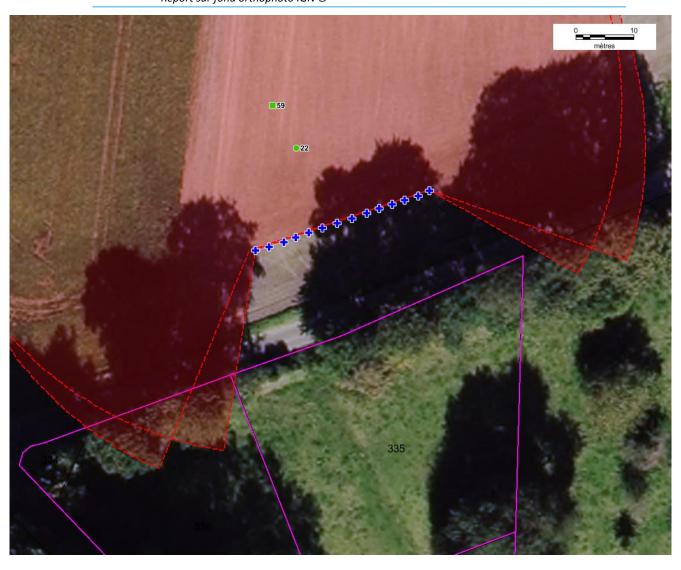
Figure 12 : Proposition d'aménagement des périmètres de sécurité associés aux indices 76330-022 & 76330-059

Report sur fond orthophoto IGN ©

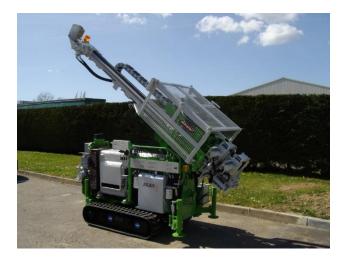
Clichés : vue sur les sondeuses employées

Les sondages ont été réalisés à l'aide d'une sondeuse sur chenillard EMCI Silea.

EMCI - Silea

Les forages ont été réalisés en diamètre 110mm, diamètre minimal à mettre en œuvre dans le cadre de la recherche de cavités souterraines afin de respecter les prérogatives des services de l'État.

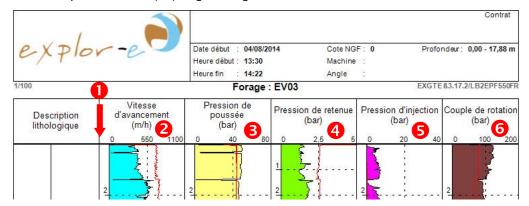
- Profondeur;
- 2. Vitesse instantanée d'avancement (VIA) figuré bleu clair ;
- 3. Pression de poussée (PO) figuré jaune ;
- 4. Pression de retenue figuré vert
- 5. Pression d'injection du fluide de forage (eau + polymère biodégradable permettant d'augmenter la viscosité) figuré magenta ;
- 6. Couple de rotation (CR) figuré rouge.
