## Indice 76330-110 / Détail document d'archives récentes

### **EARL MENAGER**

### **Investigation par forages Commune de GRUCHET SAINT SIMEON (76)**

### **RAPPORT DE SYNTHÈSE**

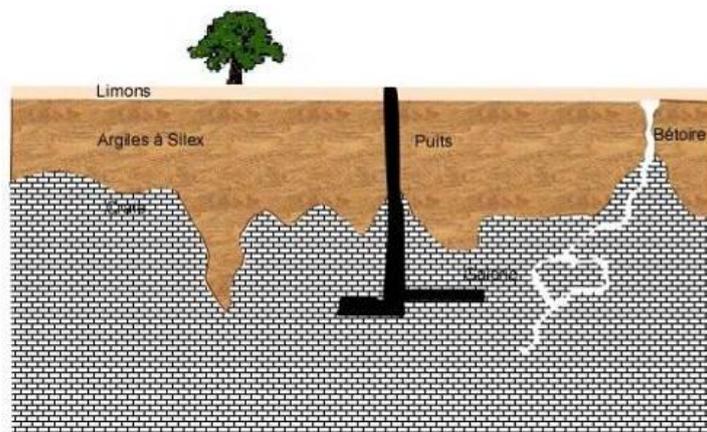
**Figure 1 : Coupe géologique schématique montrant une exploitation souterraine de matériaux et une « bétoire »**

Sur le plateau, on accède à la marnière par un puits d'accès vertical, creusé manuellement. Ce puits traverse les formations superficielles et une certaine épaisseur de craie, afin d'assurer la solidité du toit de l'exploitation. A partir du puits, des chambres sont creusées, prenant des formes et des tailles diverses suivant les terrains rencontrés et le mode de travail de l'exploitant. D'autres matériaux tels que l'argile, le silex, voire parfois le sable, étaient également extraits en souterrain. L'évolution dans le temps de ces cavités souterraines peut être à l'origine de désordres de surface, pouvant remettre en cause la stabilité d'infrastructures et de bâtiments et ainsi mettre en danger des vies. Les effondrements et affaissements de tailles diverses survenant périodiquement (en général après de fortes pluies), sont les manifestations visibles de ces cavités.

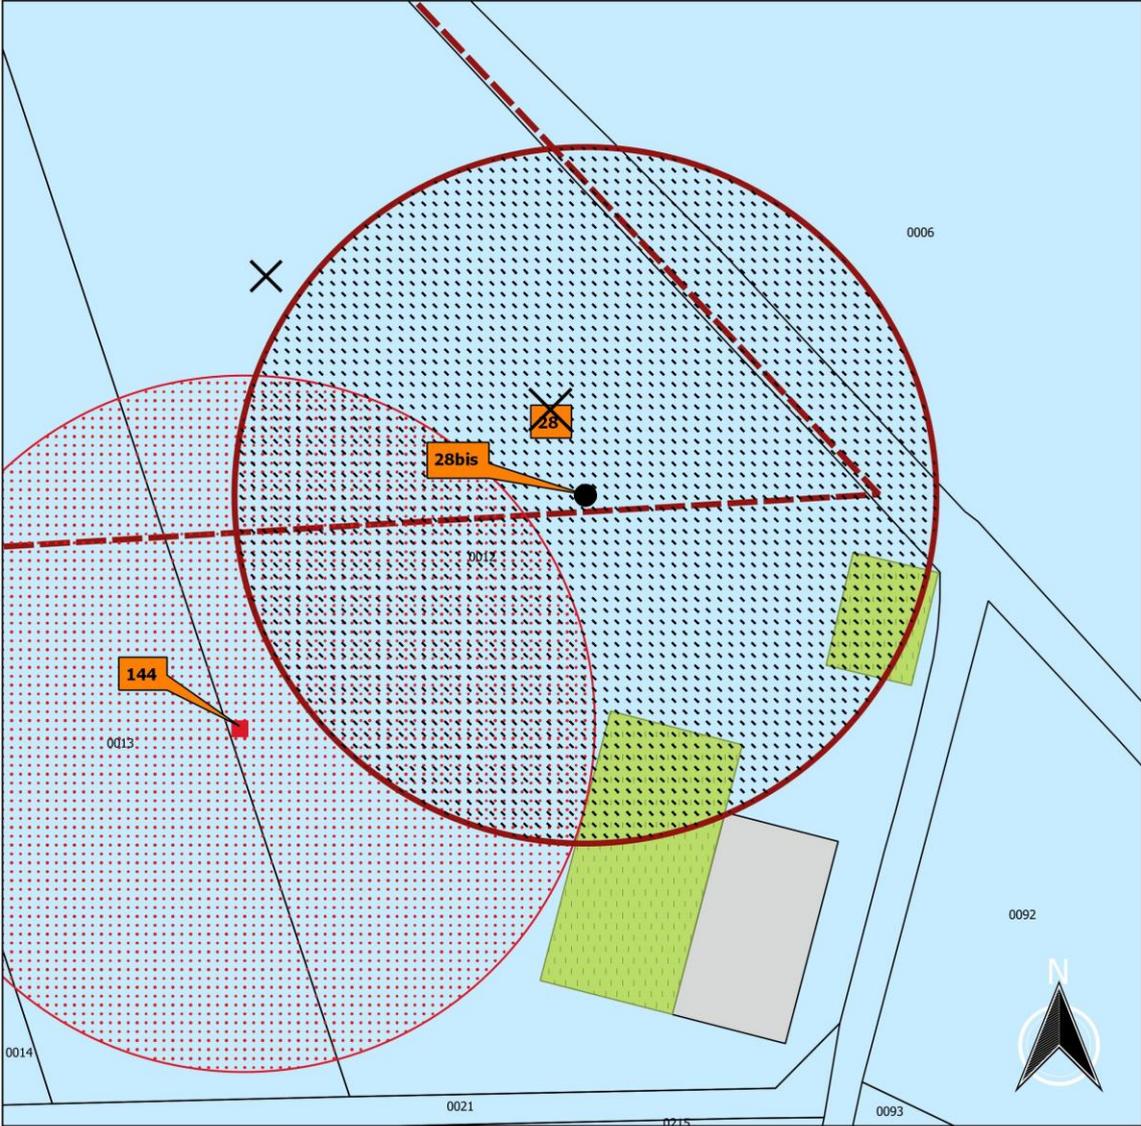
**Figure 4 : Périmètres de sécurité avant investigation par forages**

LEVEE D'INDICE DE CAVITE SOUTERRAINE  
**Périmètres de sécurité**  
**après investigation par décapage**  
 Commune de Gruchet-Saint-Siméon

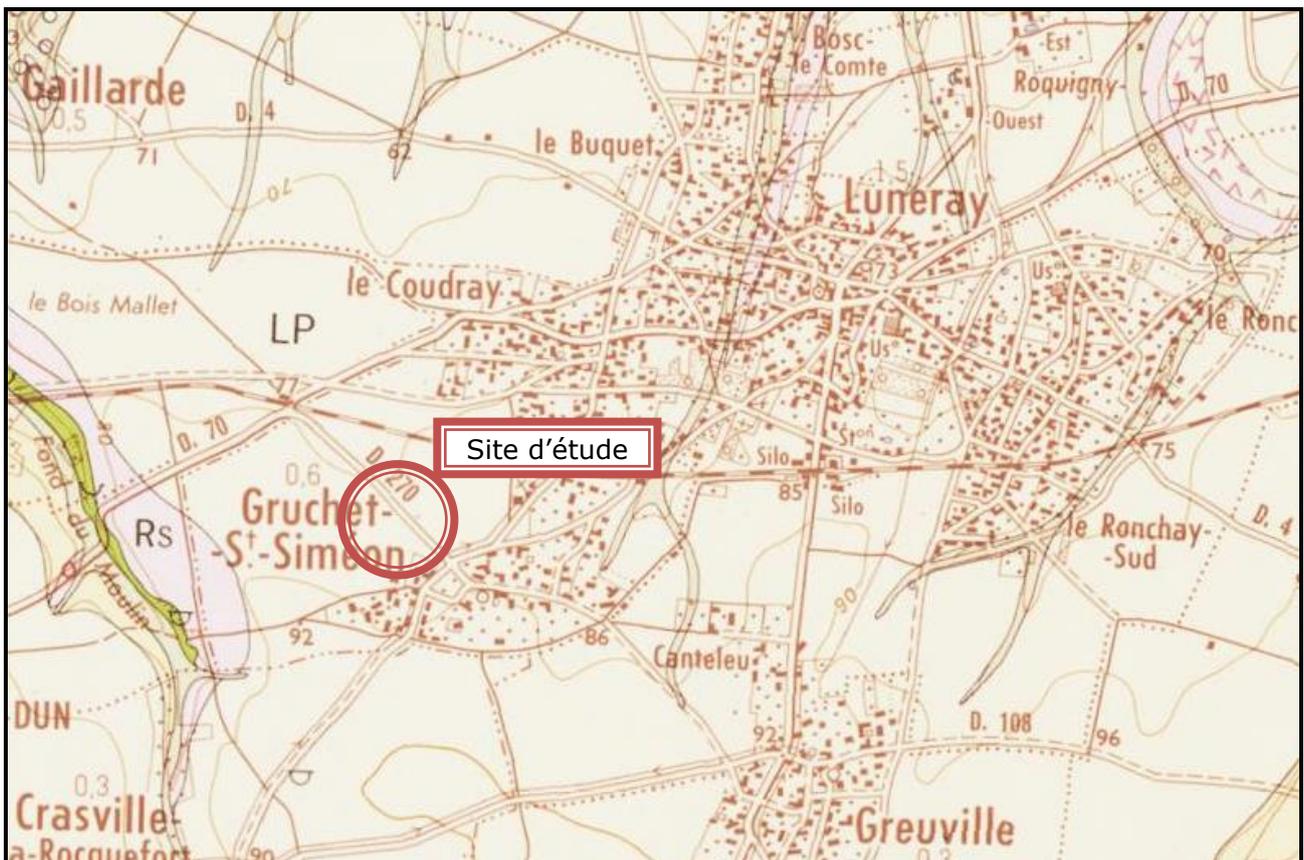
**Figure 5 : Extrait issu de la carte géologique**

A la lecture des cartes géologiques (figure 5), les formations géologiques se trouvant sur cette commune depuis la profondeur vers la surface sont les suivantes :

- des craies du Crétacé Supérieur (C) ;
- des formations à silex : Argile à silex (RS) ;
- des limons (LP) dont l'épaisseur varie de quelques décimètres à plusieurs mètres,

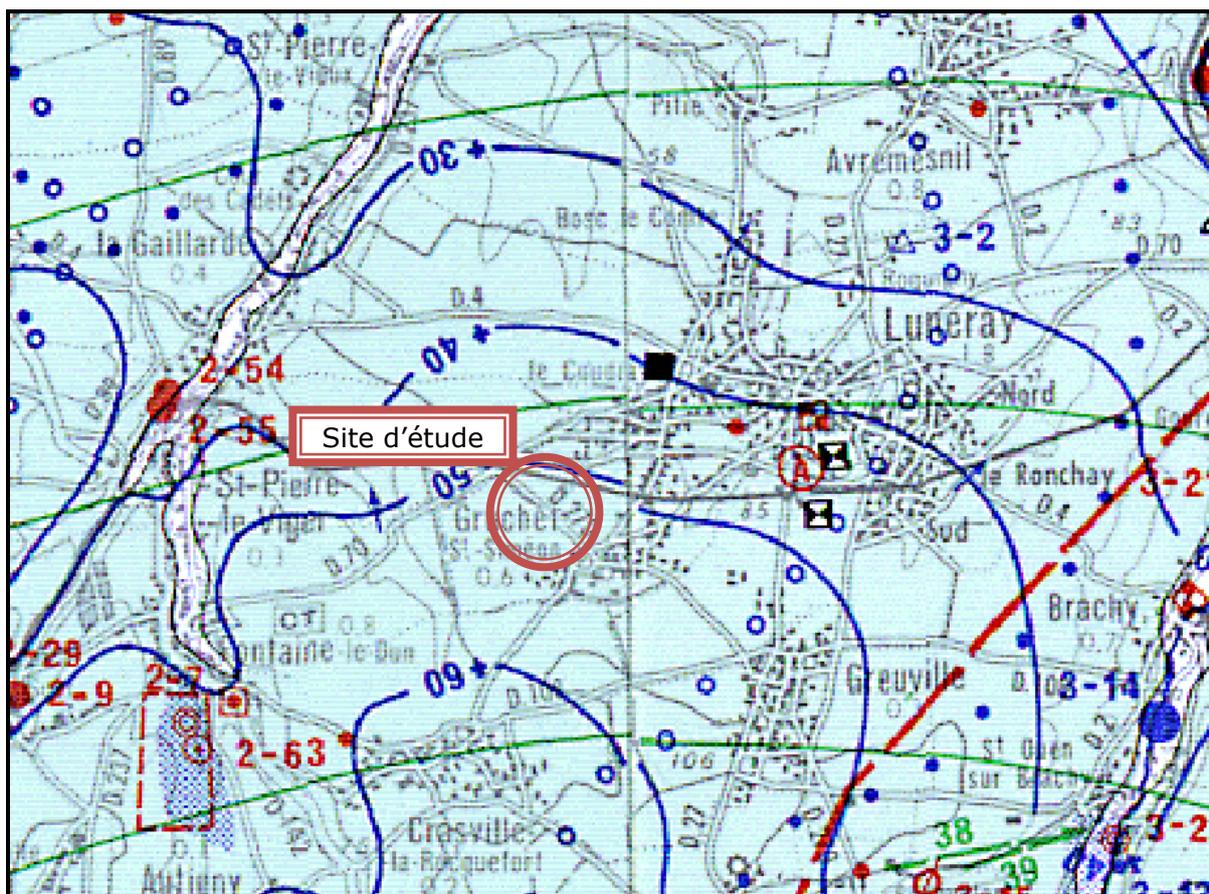
**Figure 6 : Extrait issu de l'Atlas hydrogéologique de Seine-Maritime**

L'atlas hydrogéologique (figure 6) indique que l'altimétrie de la nappe de la craie est située vers 50m NGF, soit à environ 30m sous le niveau du site d'étude.

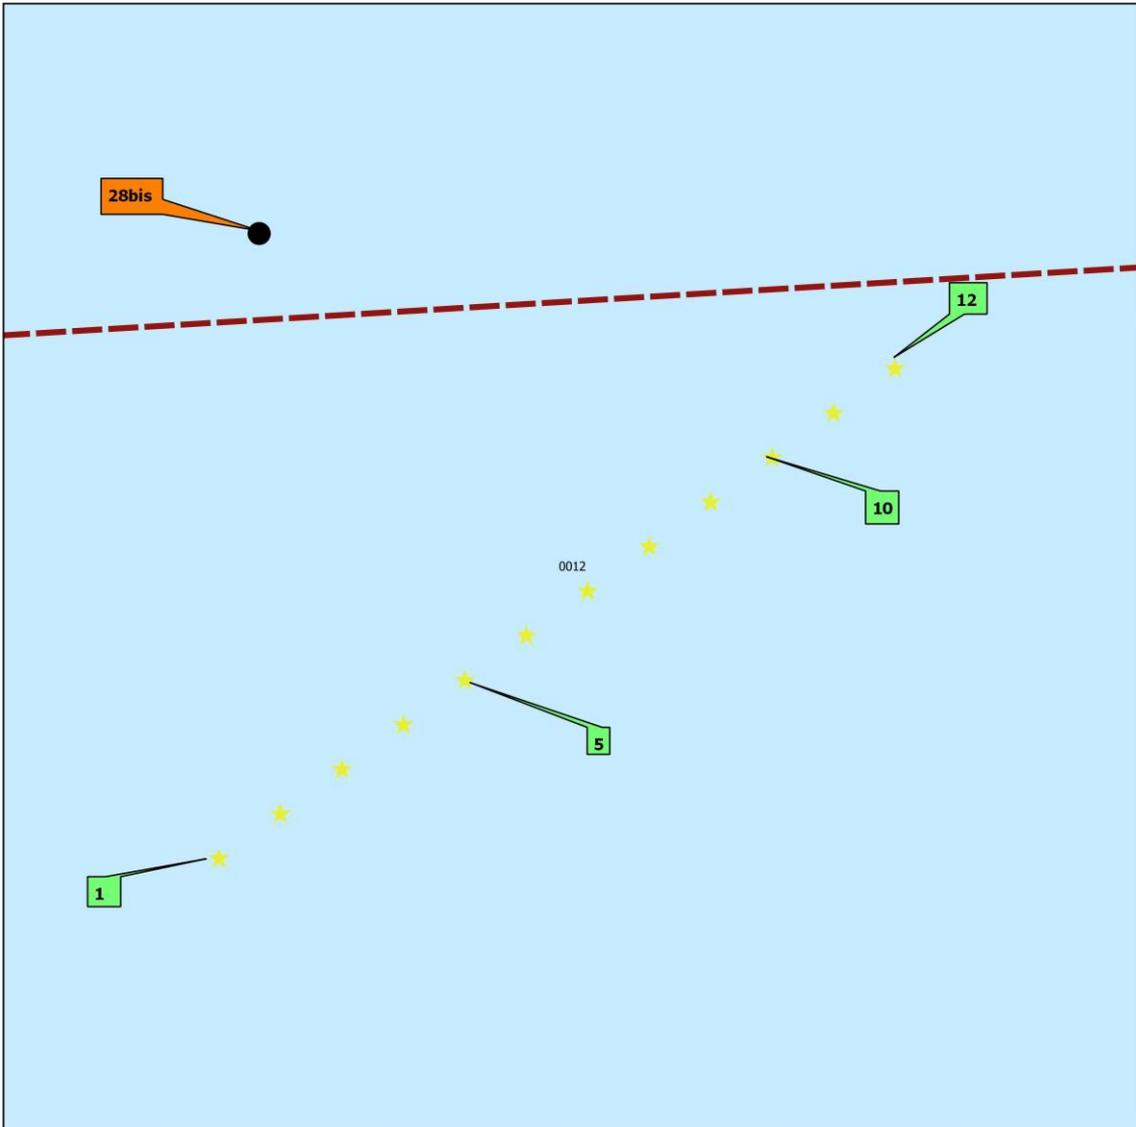
**Figure 7 : Implantation schématique des forages**

**12 forages** destructifs, notés SD1 à SD12, ont été réalisés à l'aide d'une foreuse de type SEDIDRILL 200 RPVL au taillant  $\varnothing$  115mm. Ils ont été descendus à une profondeur située entre 20.99 et 28.53m soit à 15m minimum à partir du toit de la craie.

L'interdistance entre les sondages n'a pas excédé 2,5m, conformément à la doctrine des services de l'état.

L'implantation des forages est présentée figure 7.

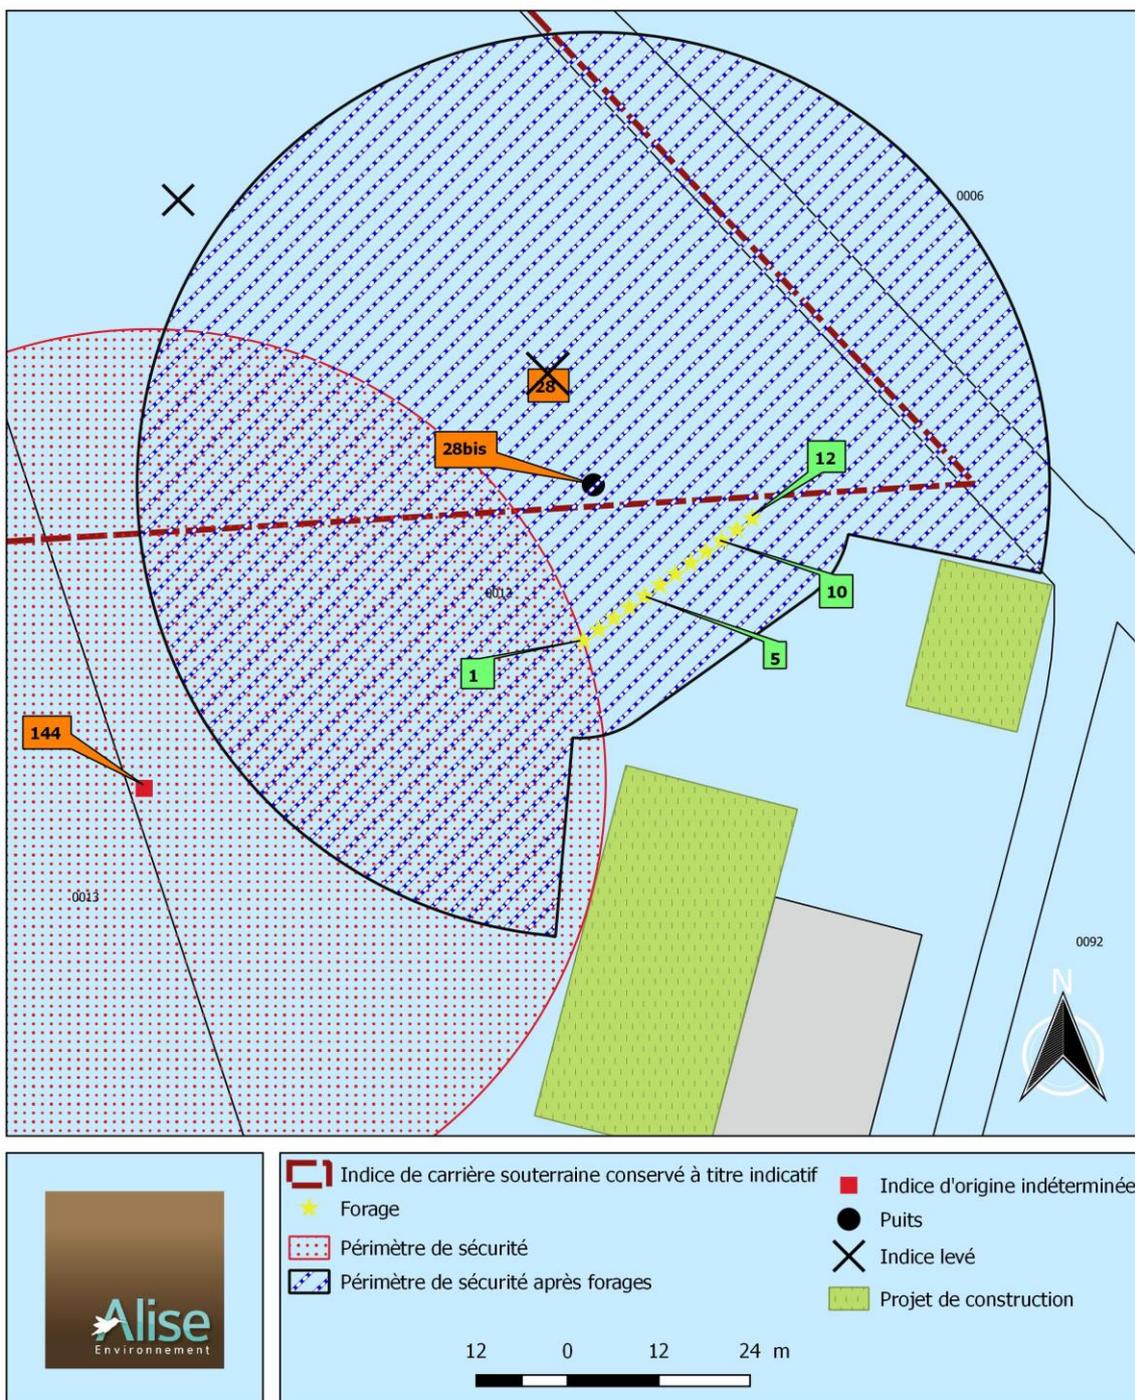
**Figure 8 : Périmètre de sécurité de l'indice n°28bis modifié après les investigations par forages**

LEVEE D'INDICE DE CAVITE SOUTERRAINE  
**Périmètres de sécurité**  
**après investigation par forages**  
 Commune de Gruchet-Saint-Siméon

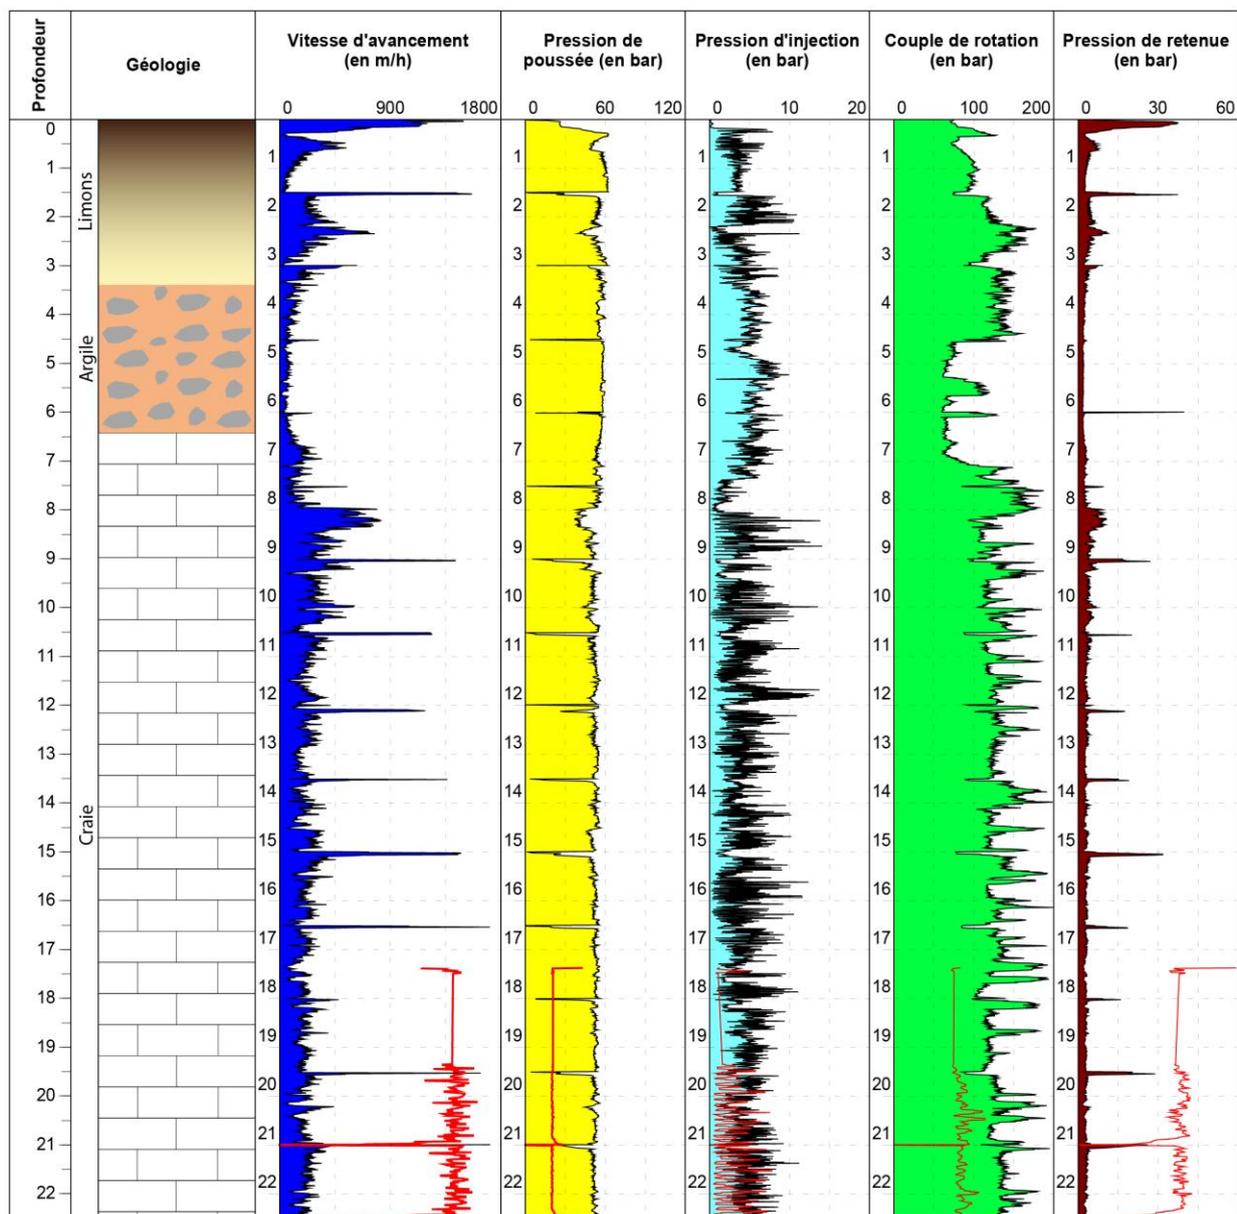
**Forage : SD03**

<b>EARL MENAGER</b> <b>Commune de Gruchet Saint Simeon</b>			(Contrat 1912196)
Date début : 22/01/2020 - 10:26	Machine : S200RPVL	Méthode :	Outil : Taillant	Profondeur : 0,00 - 22,50 m	
Date fin : 22/01/2020 - 10:51	Angle :	Tubage :	Diamètre : 115

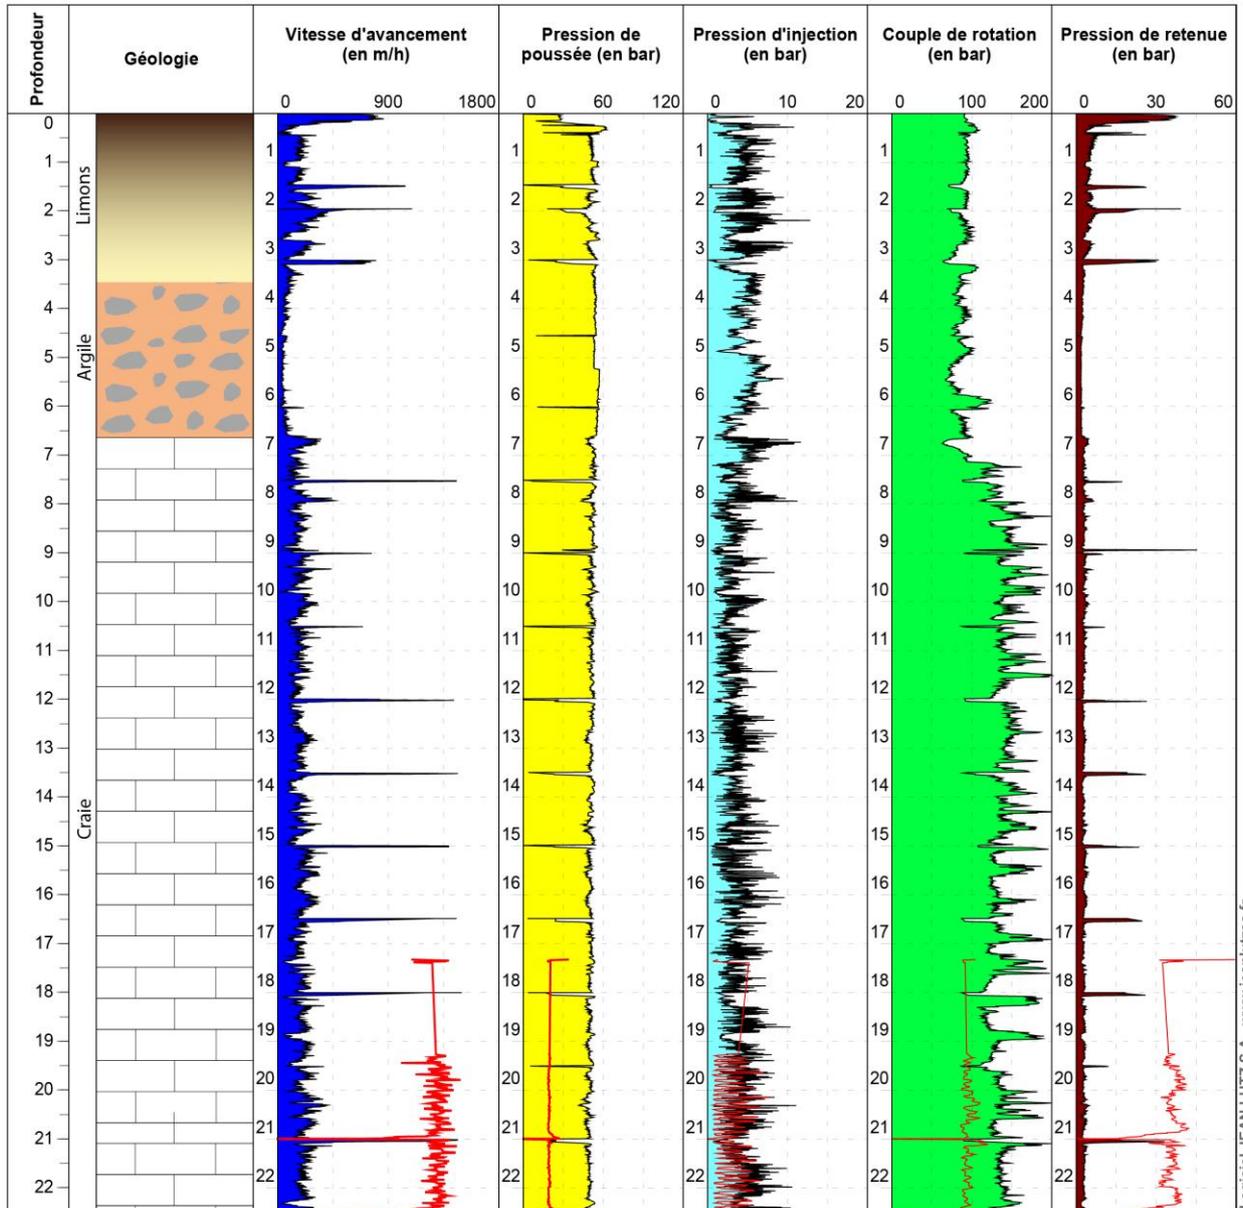
**Forage : SD04**

<b>Alise</b> Environnement		<b>EARL MENAGER</b> Commune de Gruchet Saint Simeon			(Contrat 1912196)
Date début : 22/01/2020 - 11:12	Machine : S200RPVL	Méthode :	Outil : Taillant	Profondeur : 0,00 - 24,01 m	
Date fin : 22/01/2020 - 11:58	Angle :	Tubage :	Diamètre : 115

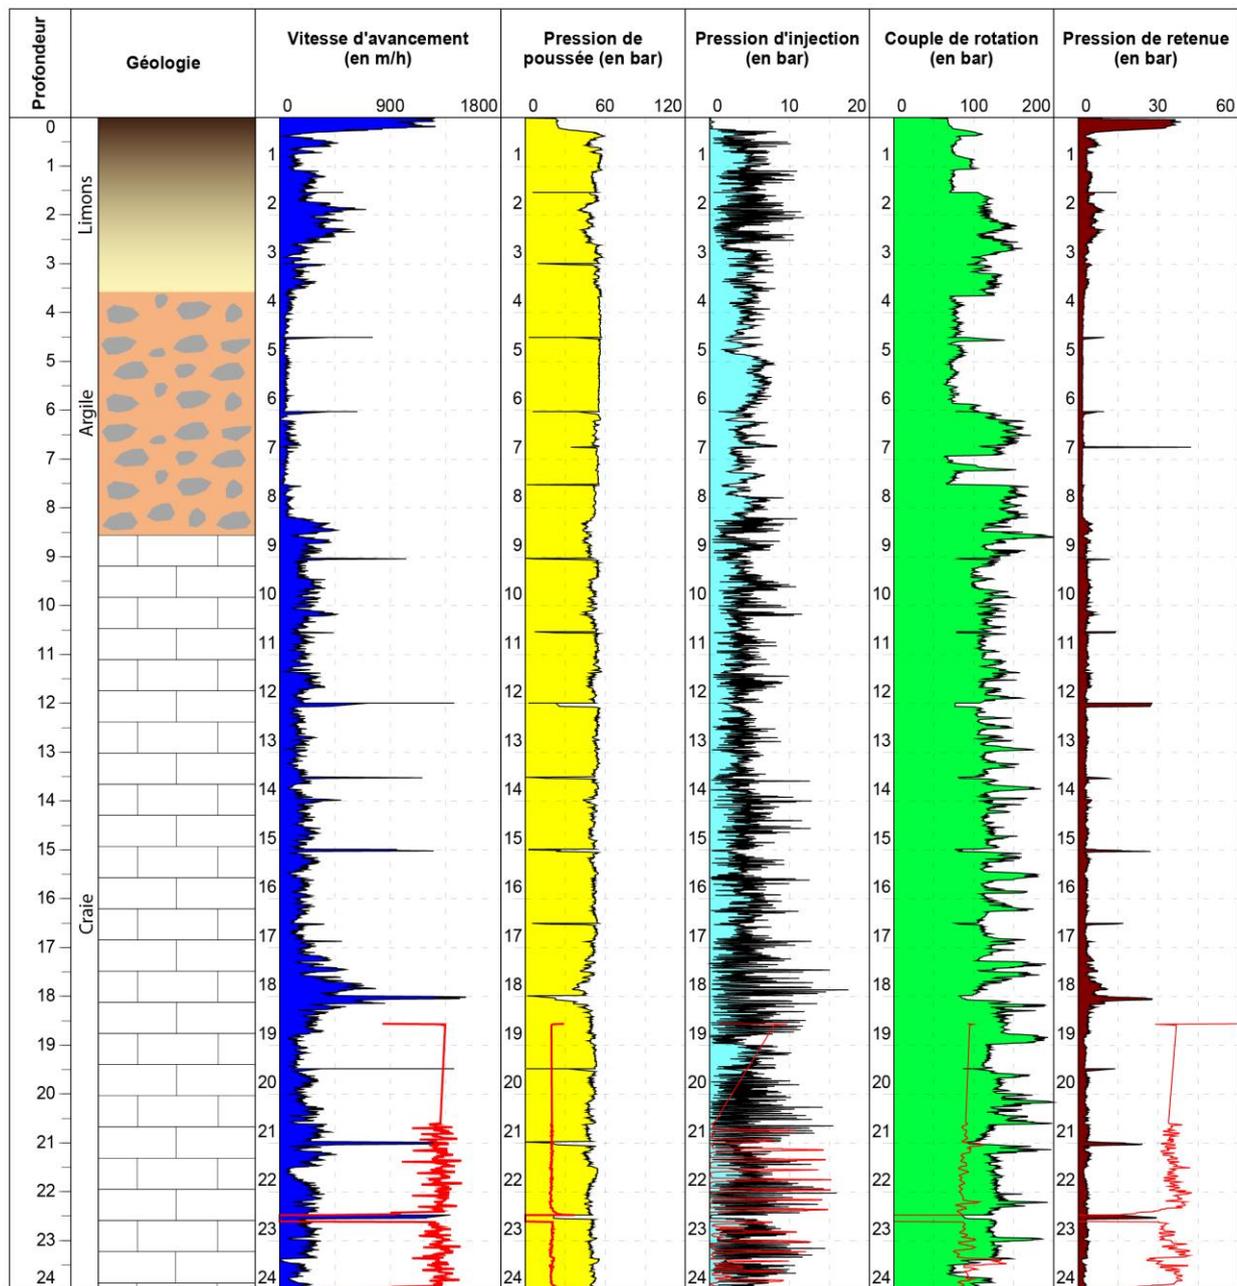
Forage : SD05

<b>Alise</b> Environnement		<b>EARL MENAGER</b> Commune de Gruchet Saint Simeon				(Contrat 1912196)
Date début : 22/01/2020 - 13:33	Machine : S200RPVL	Méthode :	Outil : Taillant	Profondeur : 0,00 - 20,99 m		
Date fin : 22/01/2020 - 13:58	Angle :	Tubage :	Diamètre : 115

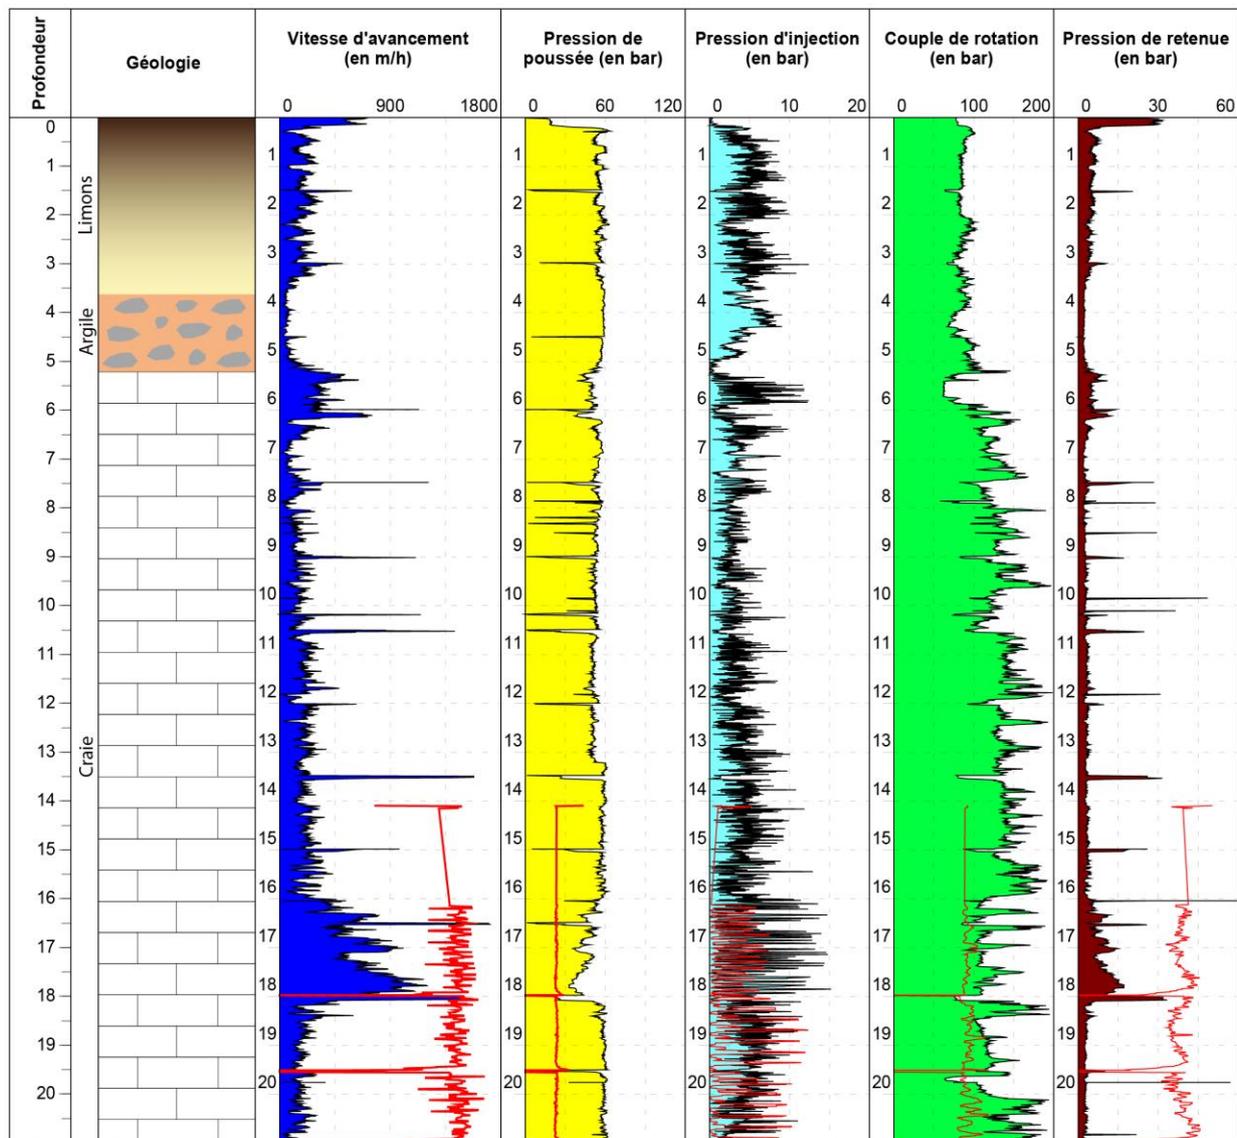
Forage : SD06

<b>Alise</b> Environnement		<b>EARL MENAGER</b> Commune de Gruchet Saint Simeon			(Contrat 1912196)
Date début : 23/01/2020 - 11:38	Machine : S200RPVL	Méthode :	Outil : Taillant	Profondeur : 0,00 - 23,47 m	
Date fin : 23/01/2020 - 12:20	Angle :	Tubage :	Diamètre : 115

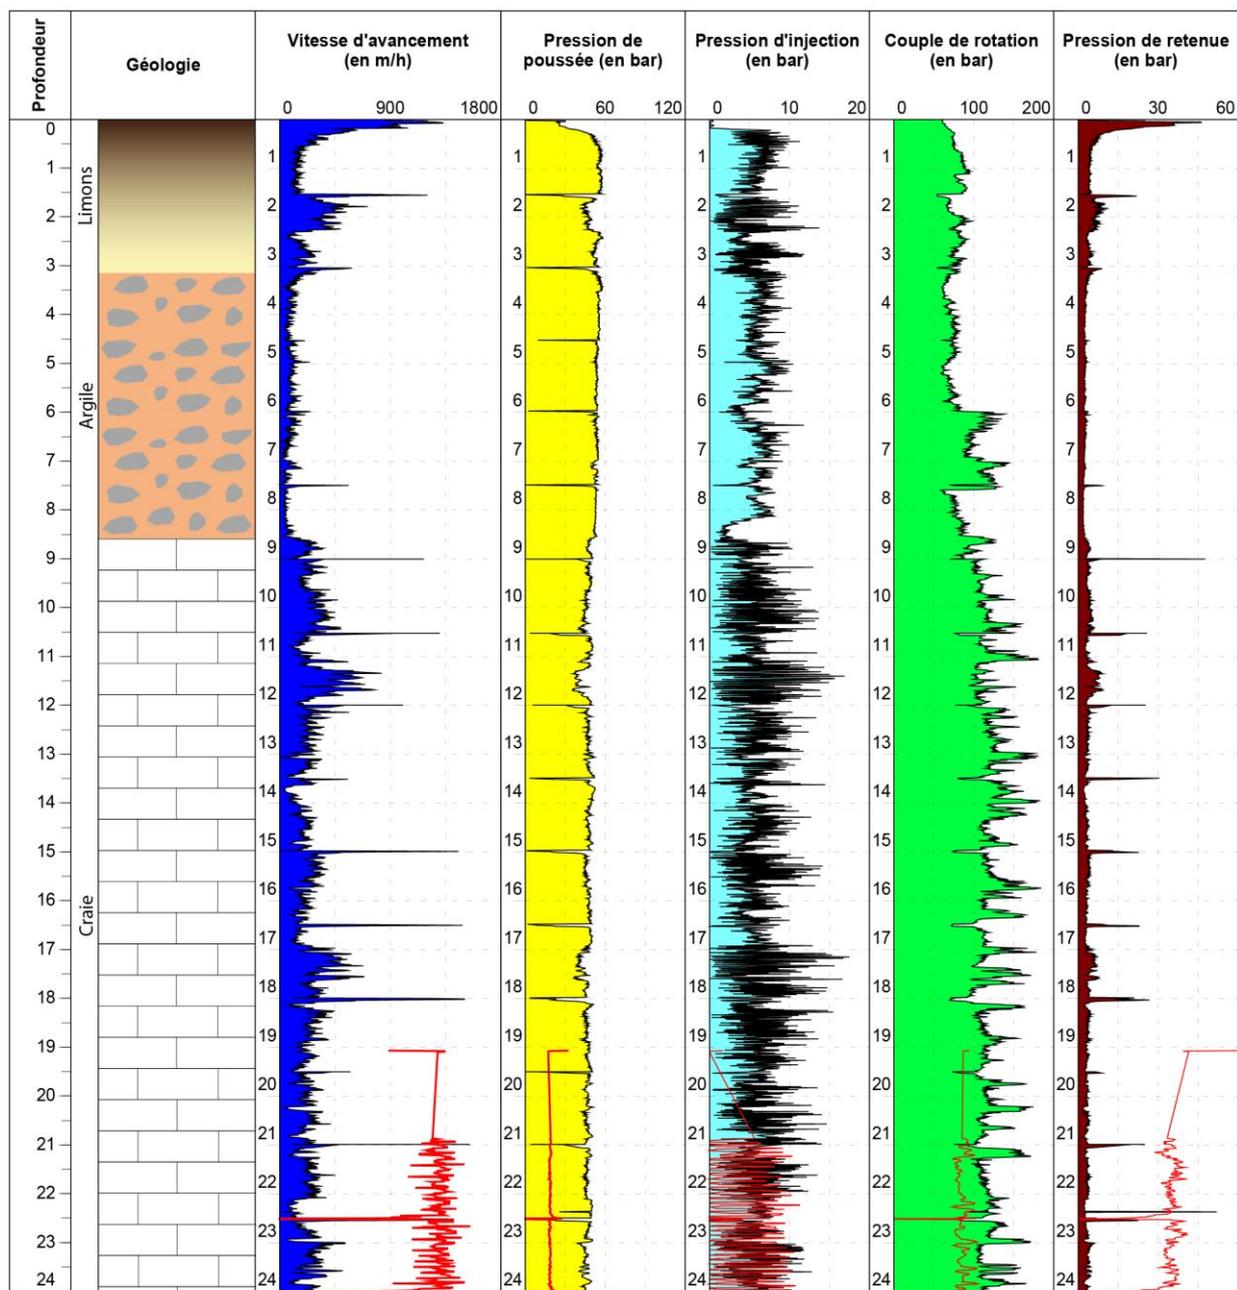
**Forage : SD09**

<b>Alise</b> Environnement		<b>EARL MENAGER</b> Commune de Gruchet Saint Simeon				(Contrat 1912196)
Date début : 24/01/2020 - 10:19	Machine : S200RPVL	Méthode :	Outil : Taillant	Profondeur : 0,00 - 22,44 m		
Date fin : 24/01/2020 - 10:41	Angle :	Tubage :	Diamètre : 115

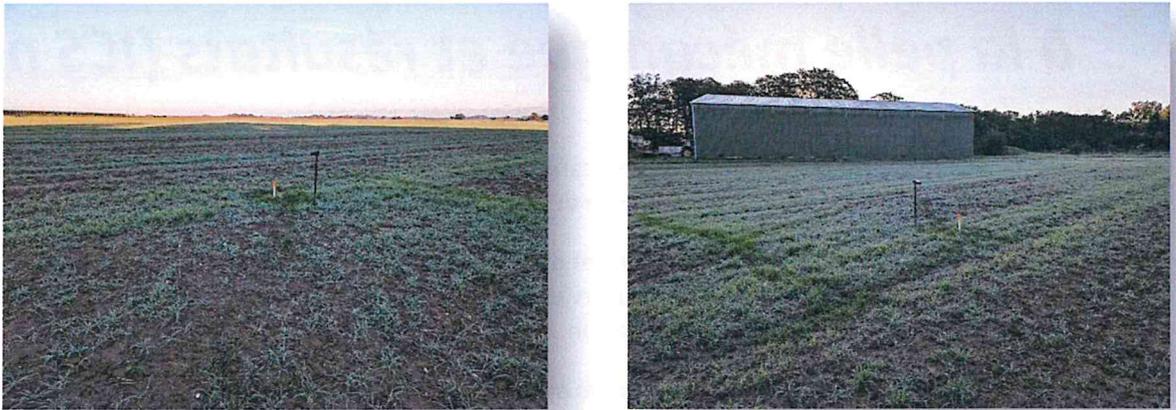
L'observation de la zone d'étude avant investigations ne révèle aucune variation notable de la topographie.

#### *Zone d'étude avant la réalisation des investigations*

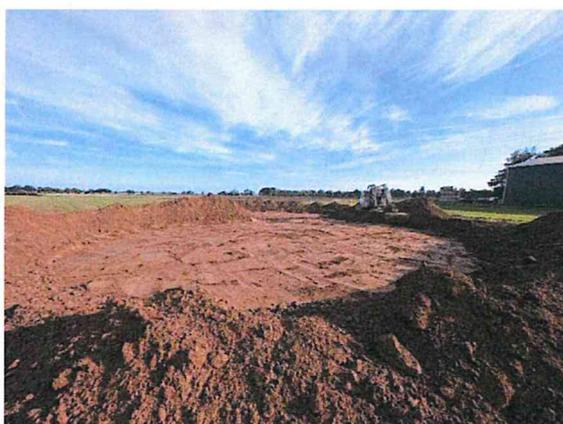
**Section n°1 (S1)**

**Section n°2 (S2)**

**Réalisation du décapage à la pelle mécanique : Limons bruns en fond de fouille sur l'ensemble de la surface investiguée**

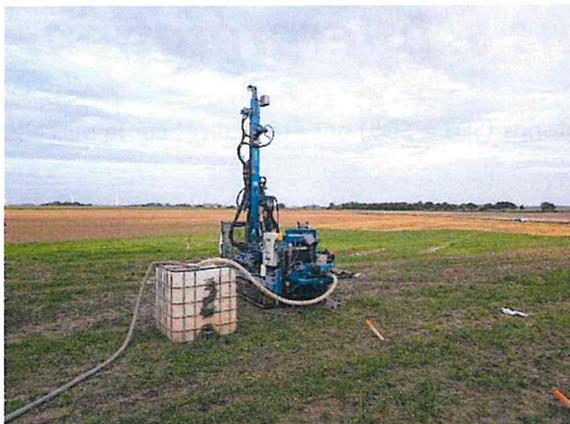
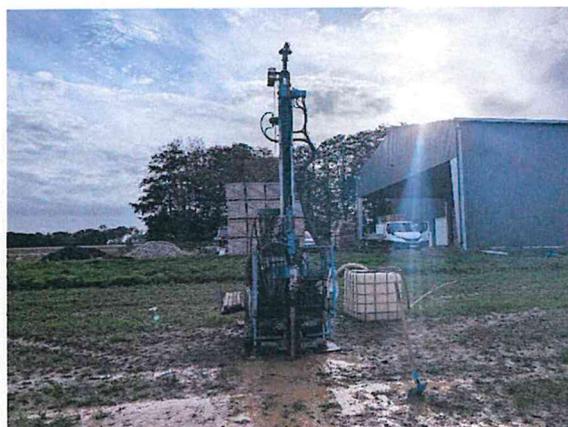
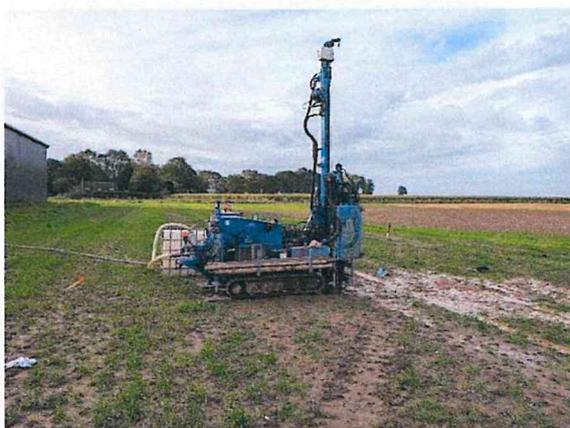
**Foreuse SEDIDRILL SD200 sur chantier**

Le fluide de forage était constitué d'eau claire afin de faciliter la remontée des cuttings (boues) et le refroidissement de la tête de forage.

Un étalonnage des conditions de vide (procédure ECL - courbe rouge au niveau des enregistrements de paramètres) a été réalisé à chaque sondage.

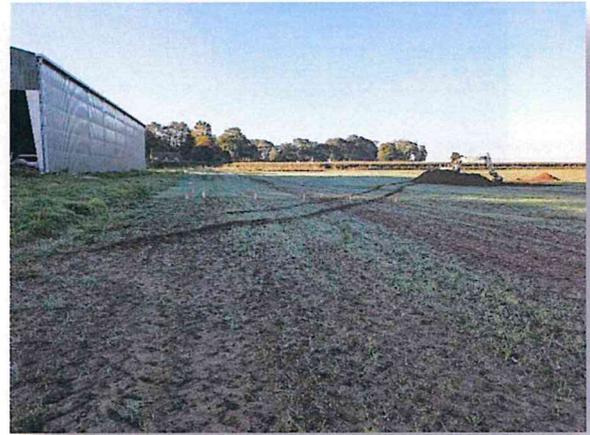
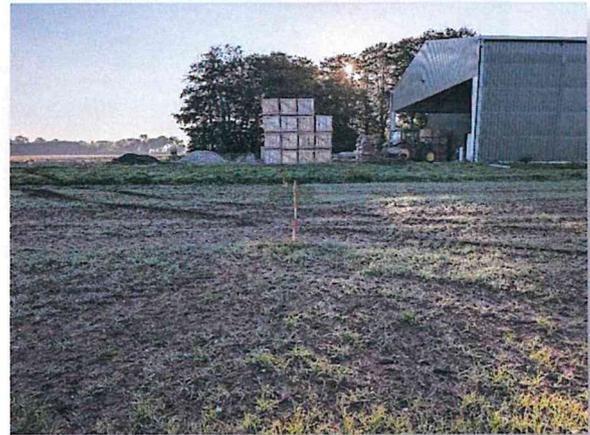
### *Implantation des sondages SD1 à SD5*

Pour cette étude, 5 sondages destructifs profonds (SD1 à SD5) ont été réalisés sur la parcelle ZA 12 entre l'ICS n°28 bis et le futur bâtiment.

Les forages SD1 à SD5 ont été poursuivis jusqu'à des profondeurs comprises entre 23 et 26 mètres environ, en fonction de la profondeur du toit de la craie (Cf. annexe 2)

Dans l'ensemble, **la craie** est de bonne qualité avec des vitesses d'avancement faibles. On note la présence d'avancements rapides **au sein même de la craie** pour deux sondages (SD4 et SD5) mais aucune chute d'outil n'a été observée. Ces anomalies sont modérément marquées (craie altérée) et relativement épaisses : 2,5 mètres de hauteur pour SD5 et 3,2 mètres de hauteur pour SD4. Bien qu'elles se situent aux mêmes profondeurs, elles ne présentent pas les caractéristiques d'une carrière souterraine effondrée, elles sont vraisemblablement d'origine naturelle (infiltrations préférentielles, fracturation ou complexe karstique).

Les résultats des sondages destructifs montrent que la craie est de très bonne qualité dans son ensemble malgré la présence de zones naturellement altérées au sein de la formation crayeuse. Ils n'ont pas mis en évidence de vide franc, ni de zone de terrain décomprimé, caractéristique d'une exploitation souterraine de type marnière, au droit des sondages. Seules deux zones de craie dégradées par des infiltrations préférentielles d'eaux pluviales, ou par de la fracturation, ont été observées.

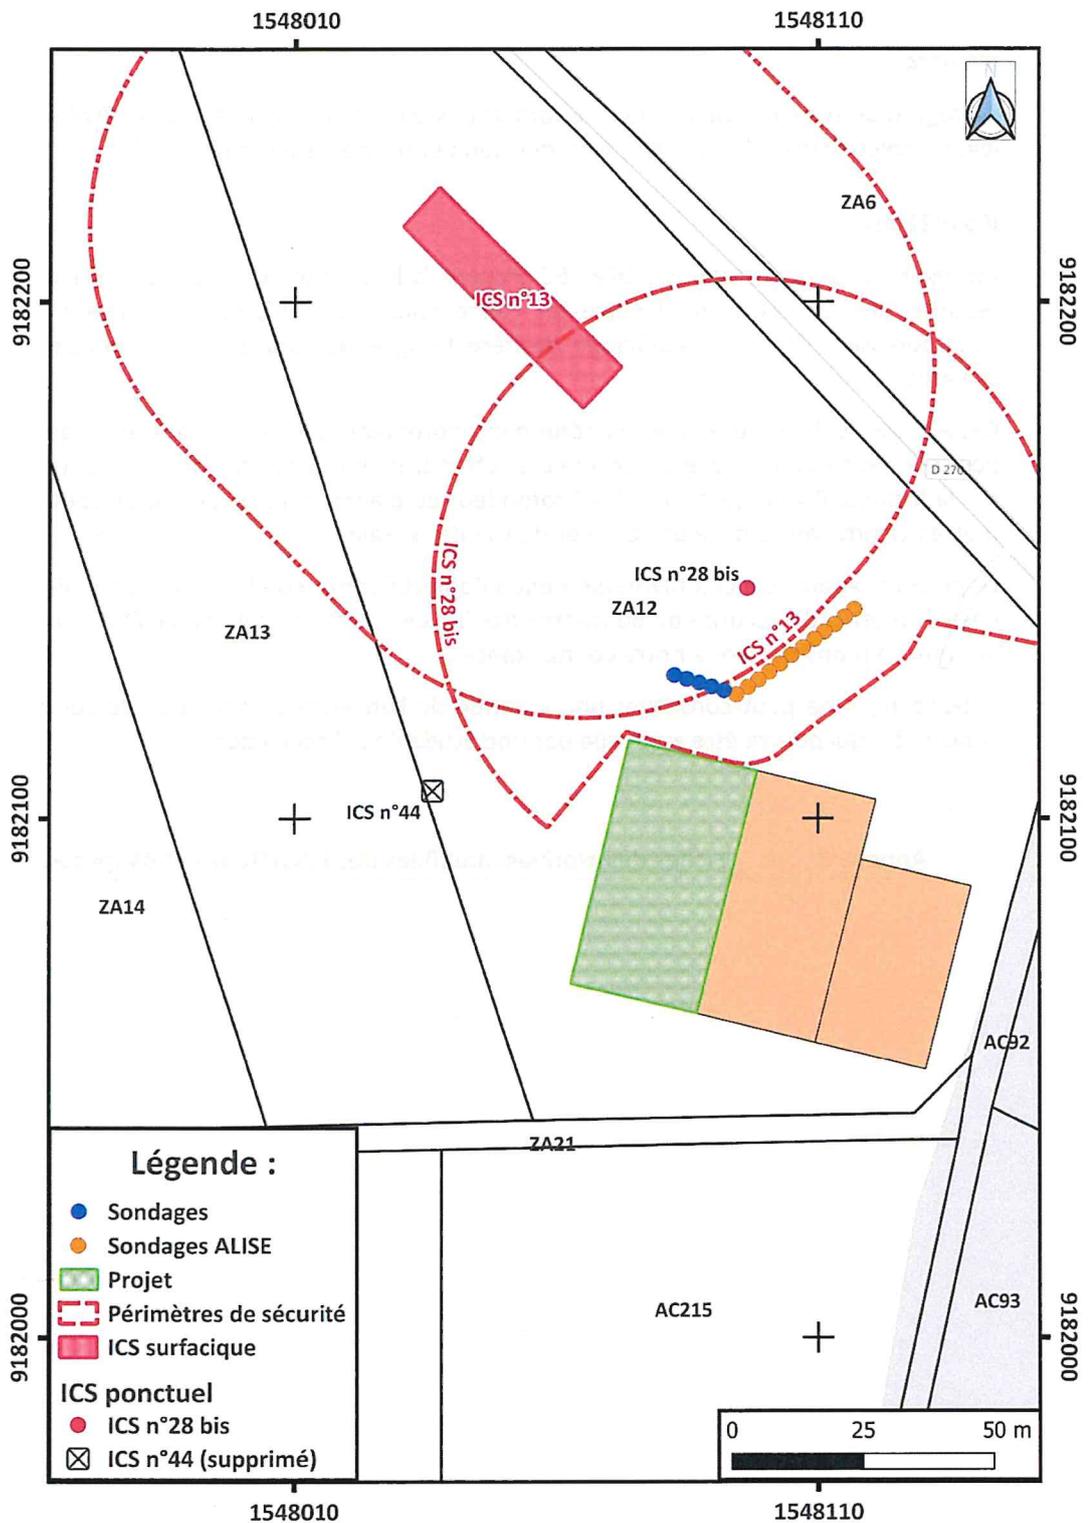
*Périmètres résiduels associés de l'indice de cavité souterraine n°28 bis et suppression de l'ICS n°44 suite à cette étude*
