Département : 76 - Seine-Maritime  
Commune : Gruchet-Saint-Siméon

## **PROPRIETE DELAGE**

### **Investigation par forages Commune de Gruchet Saint Siméon (76)**

## **RAPPORT DE SYNTHESE**

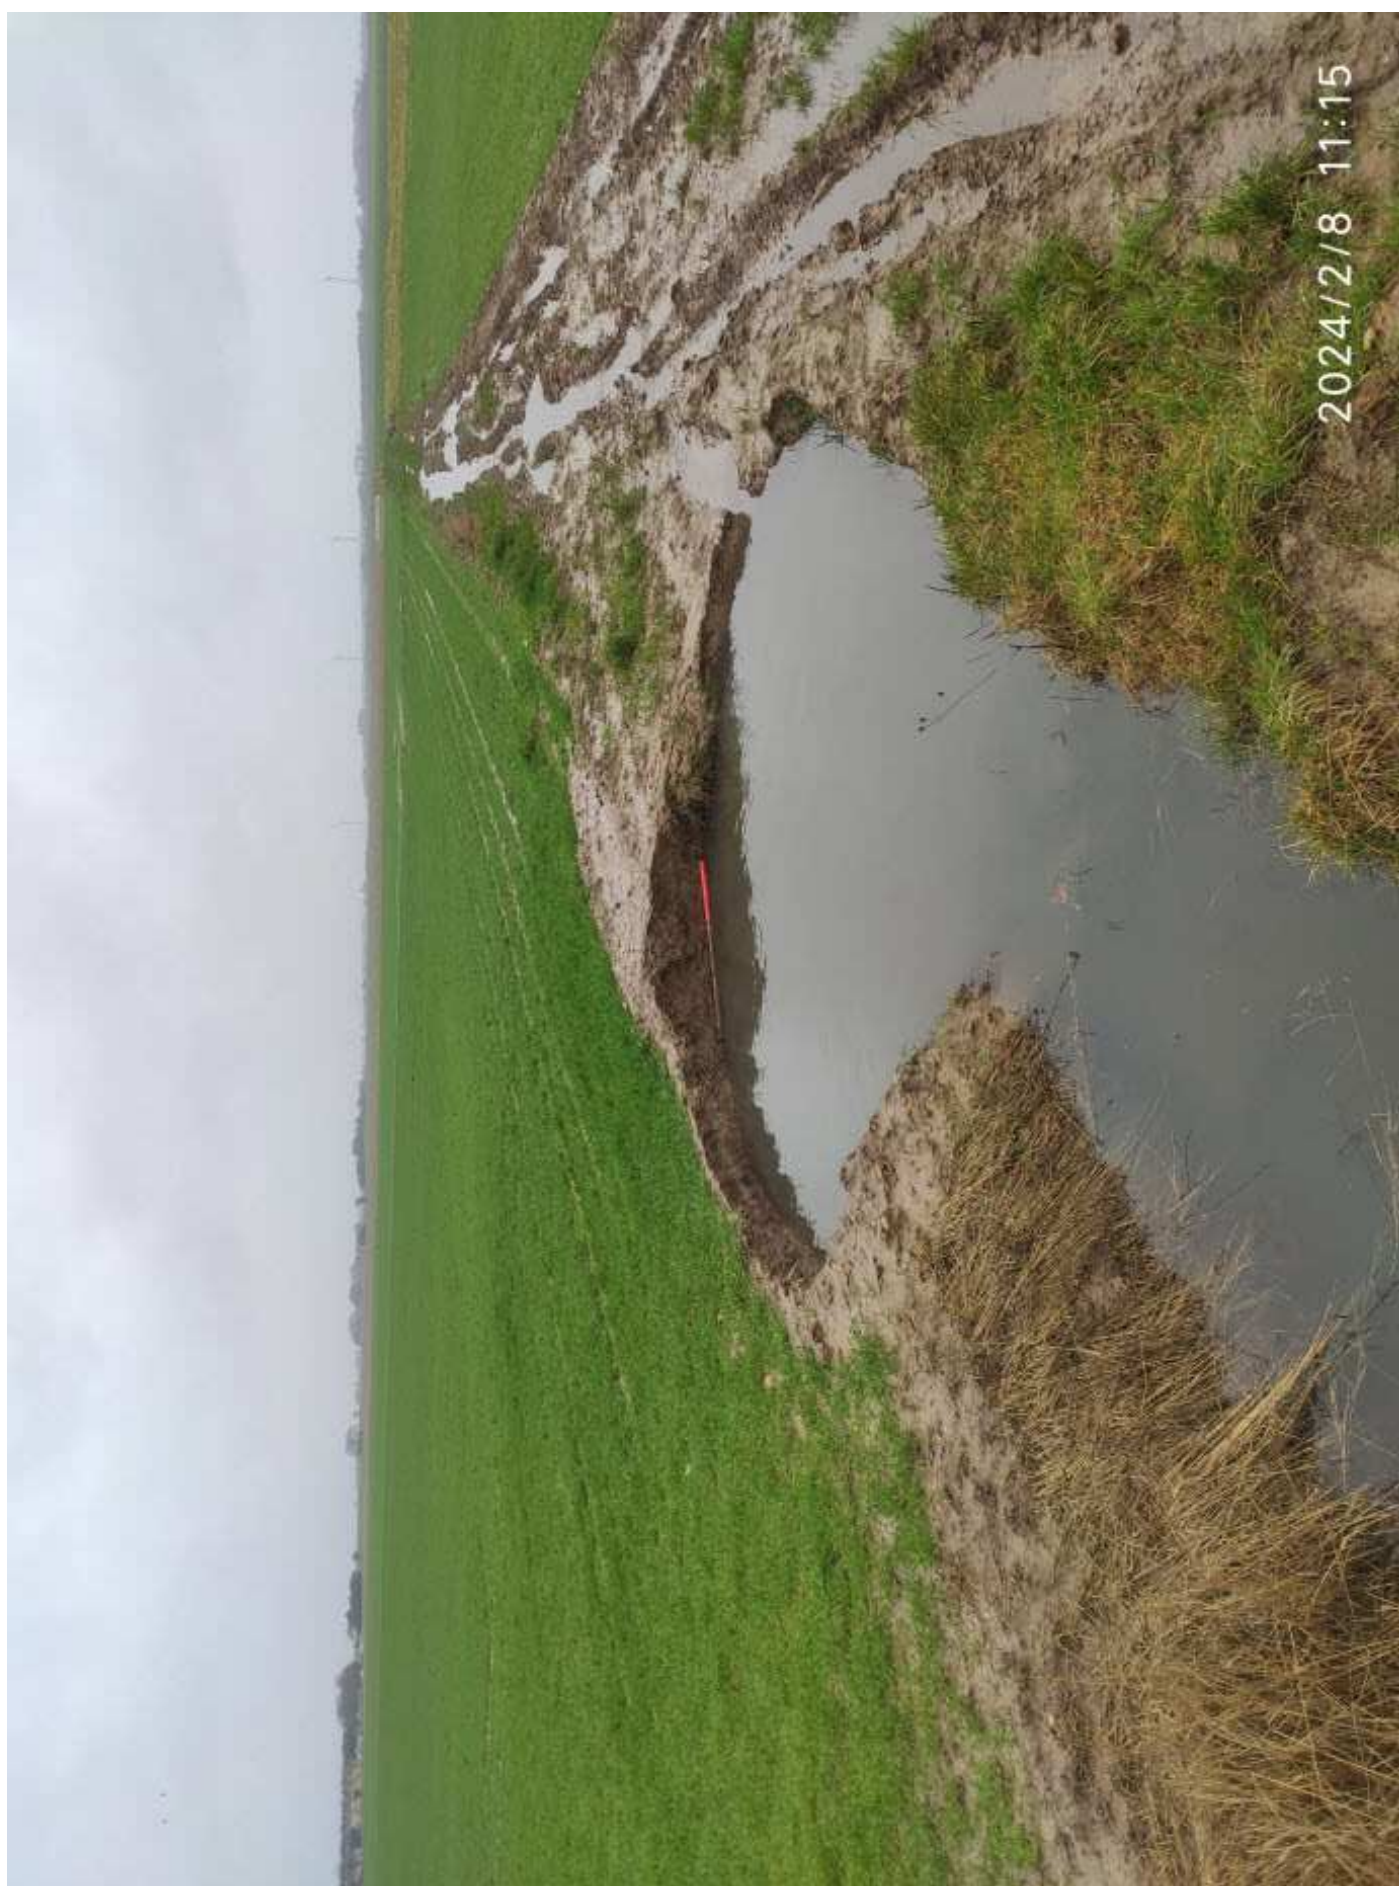
☒ Effondrement☐ Affaissement-dépression☐ Zone remblayée☐ Puits☐ Entrée à flanc de coteaux (cavage)☐ Arbre isolé☐ Autre :☐ Aucun

☒ Circulaire

Diamètre (m) # 2

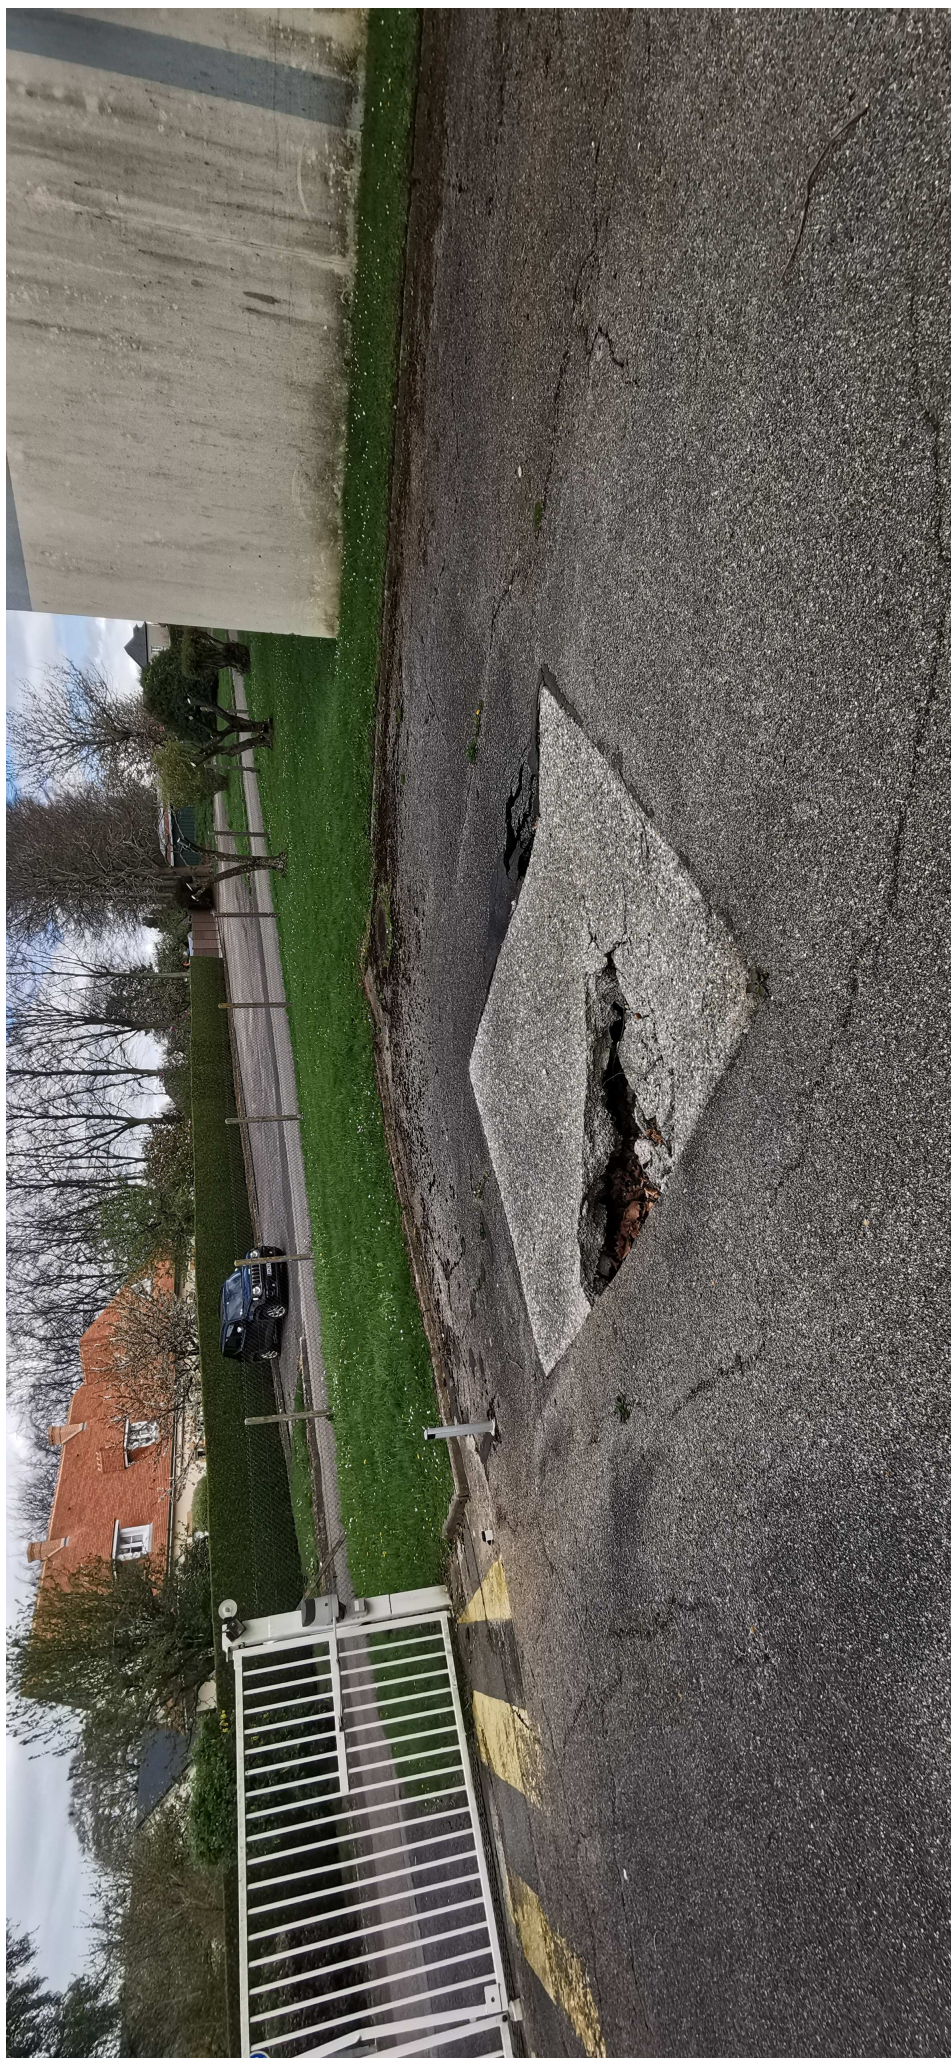
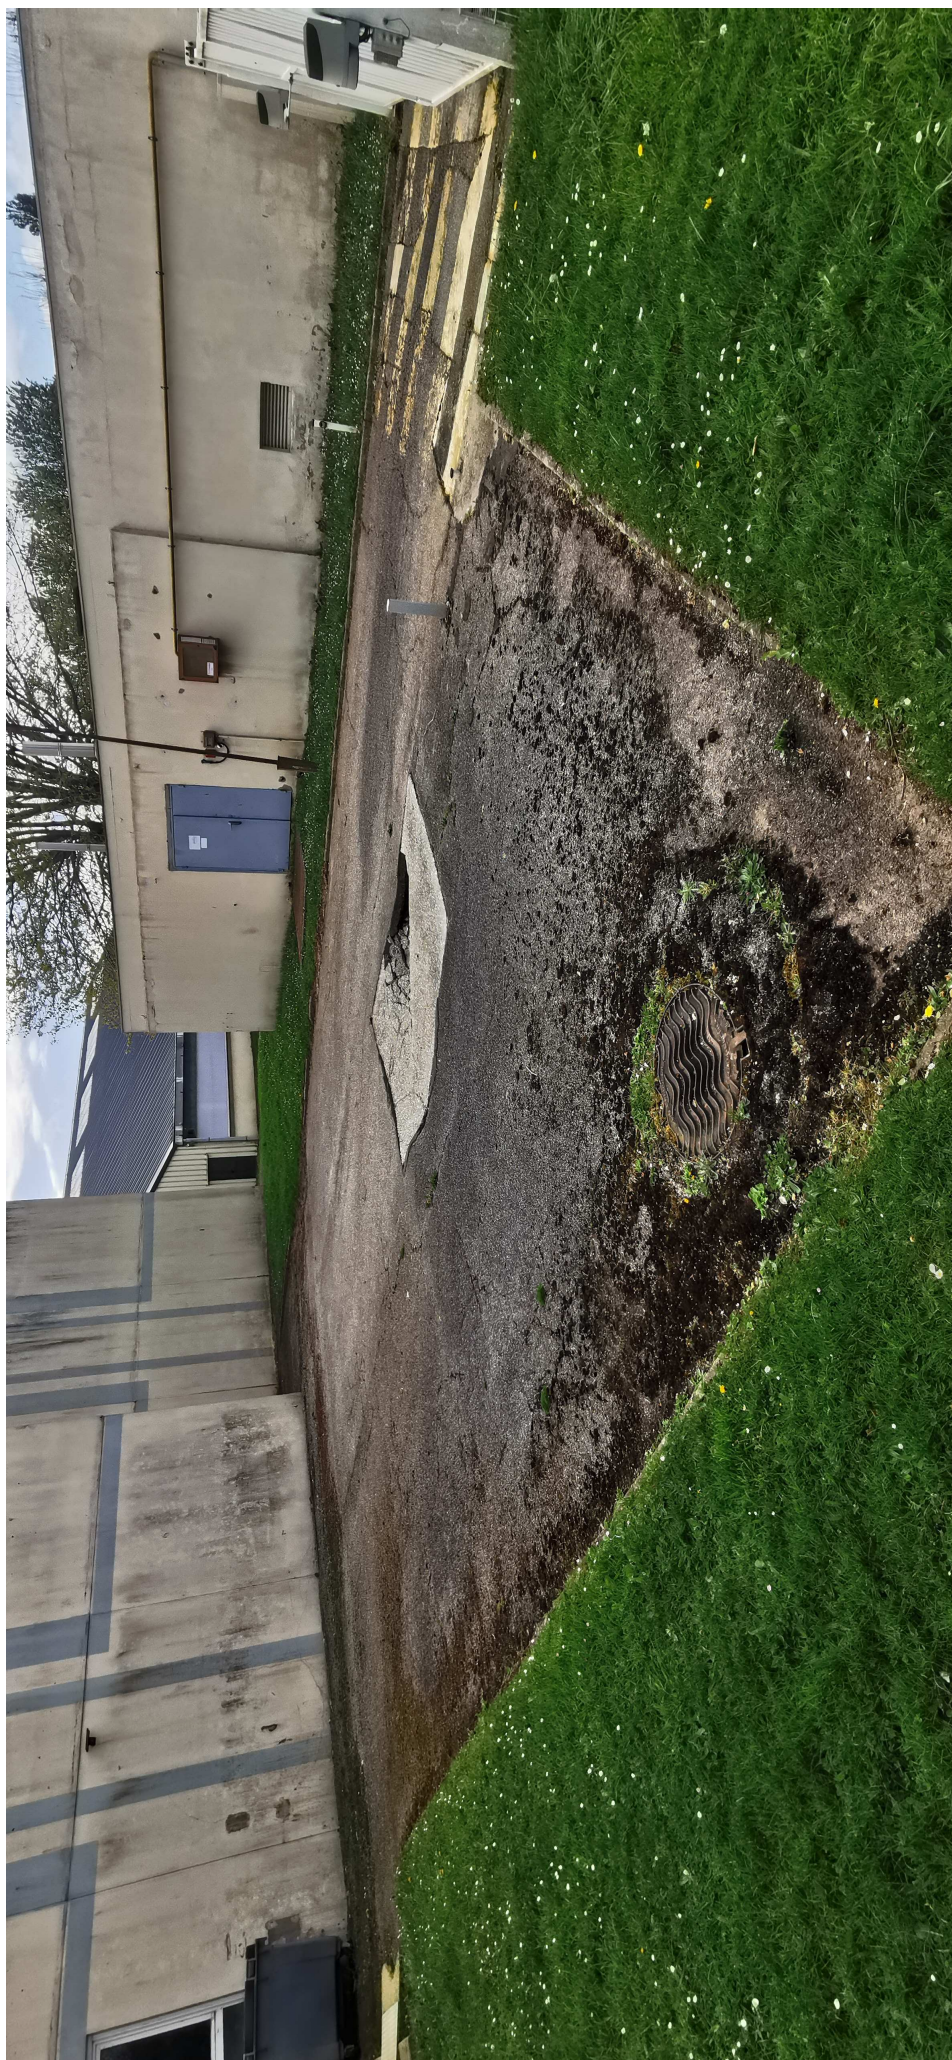
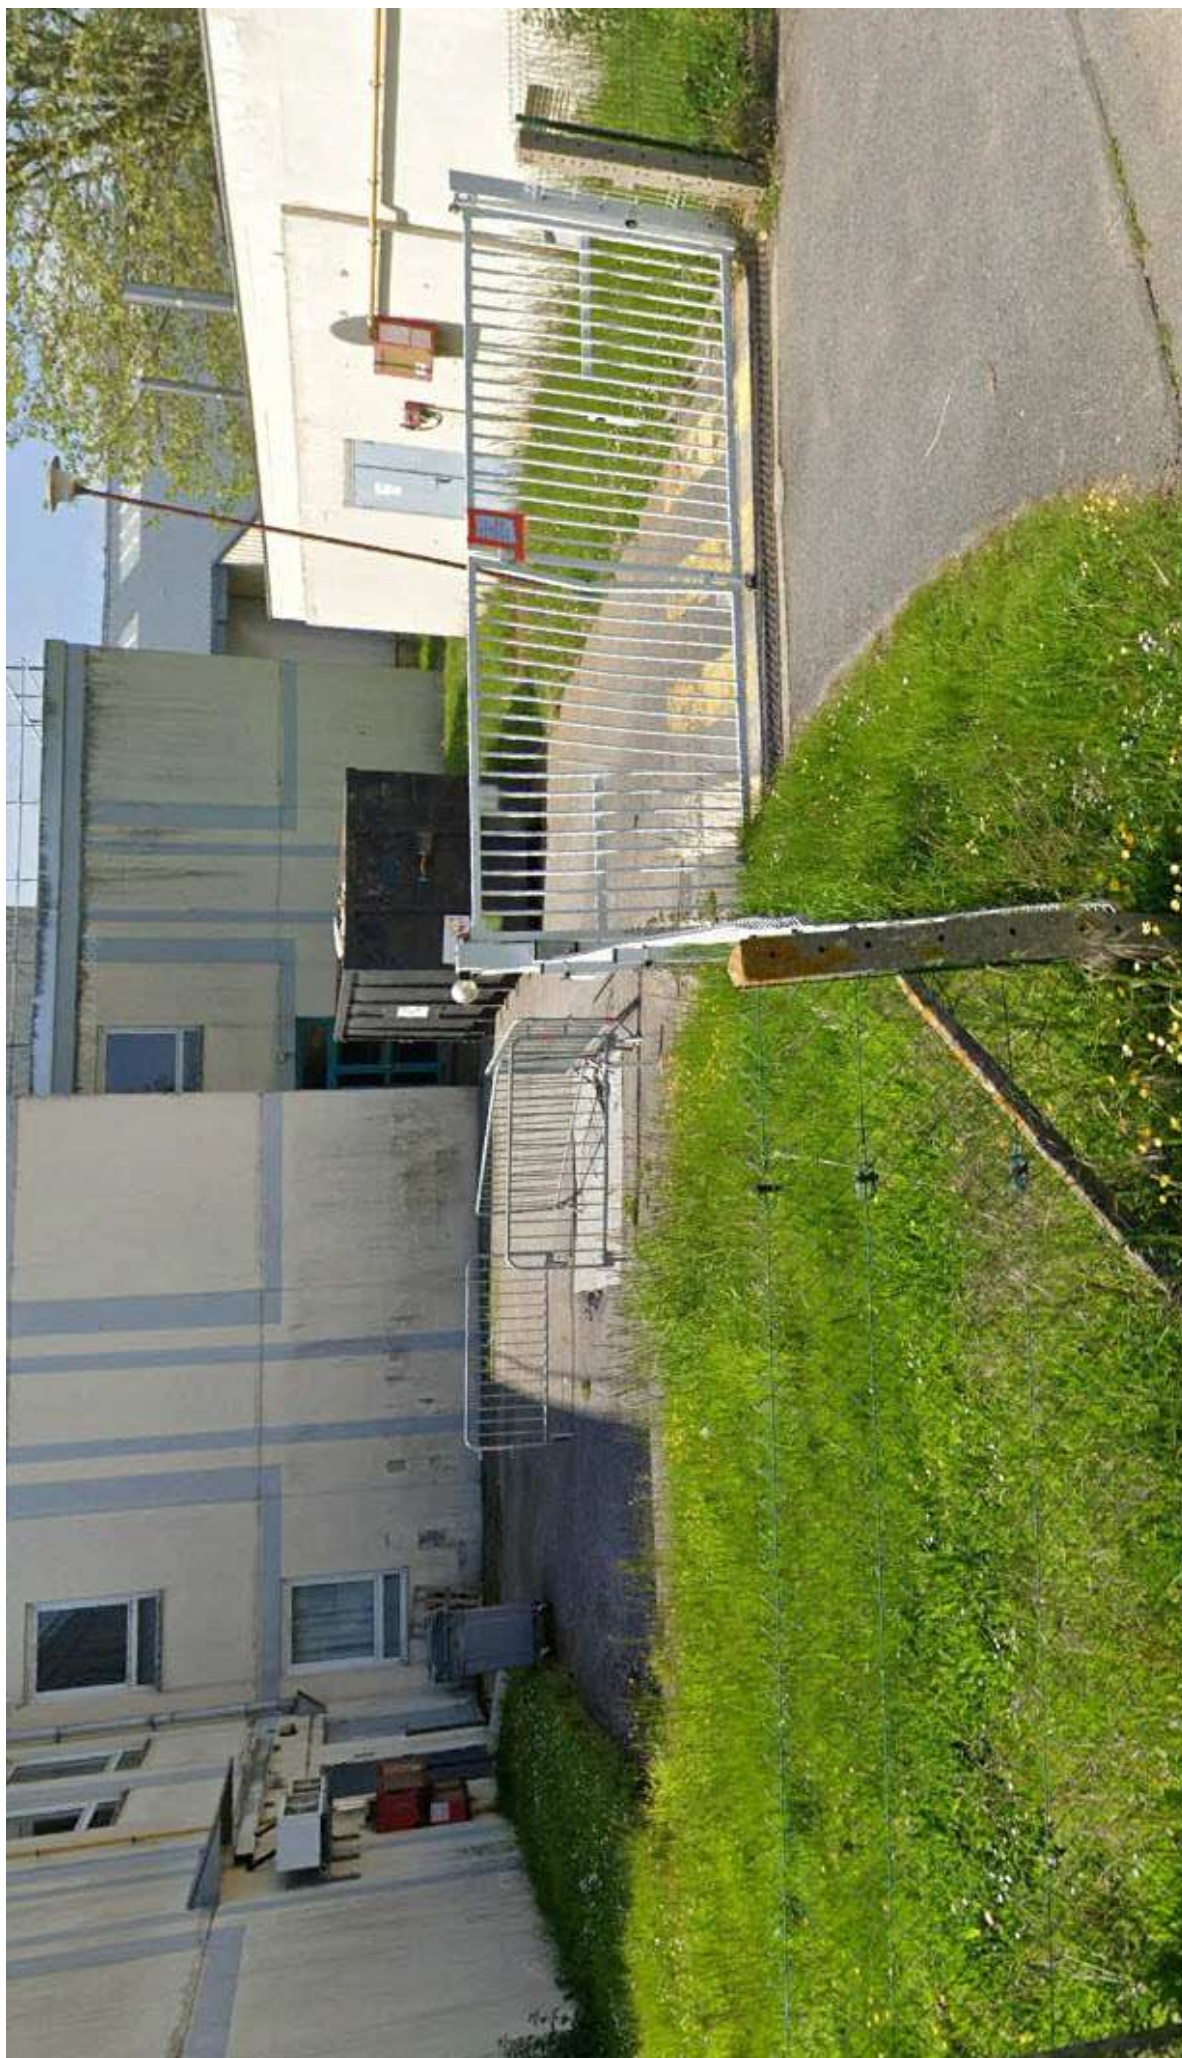
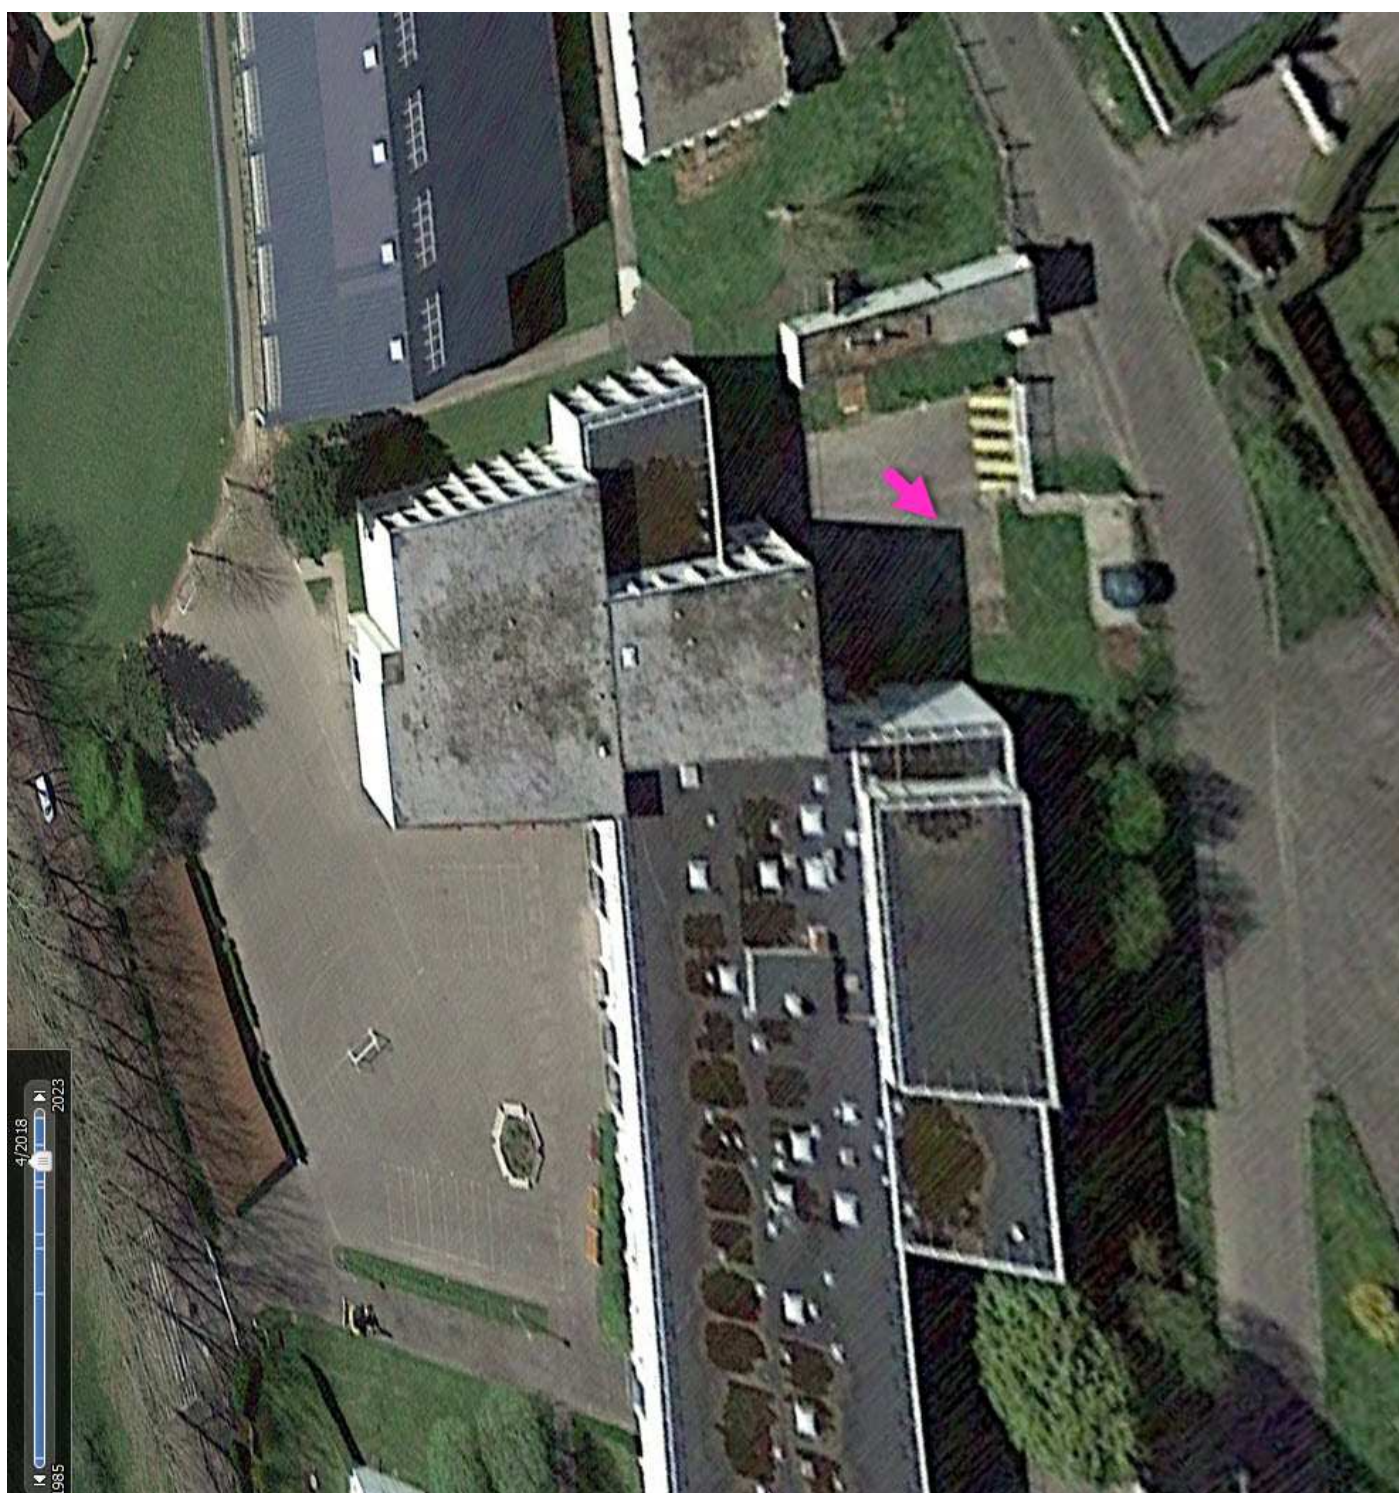
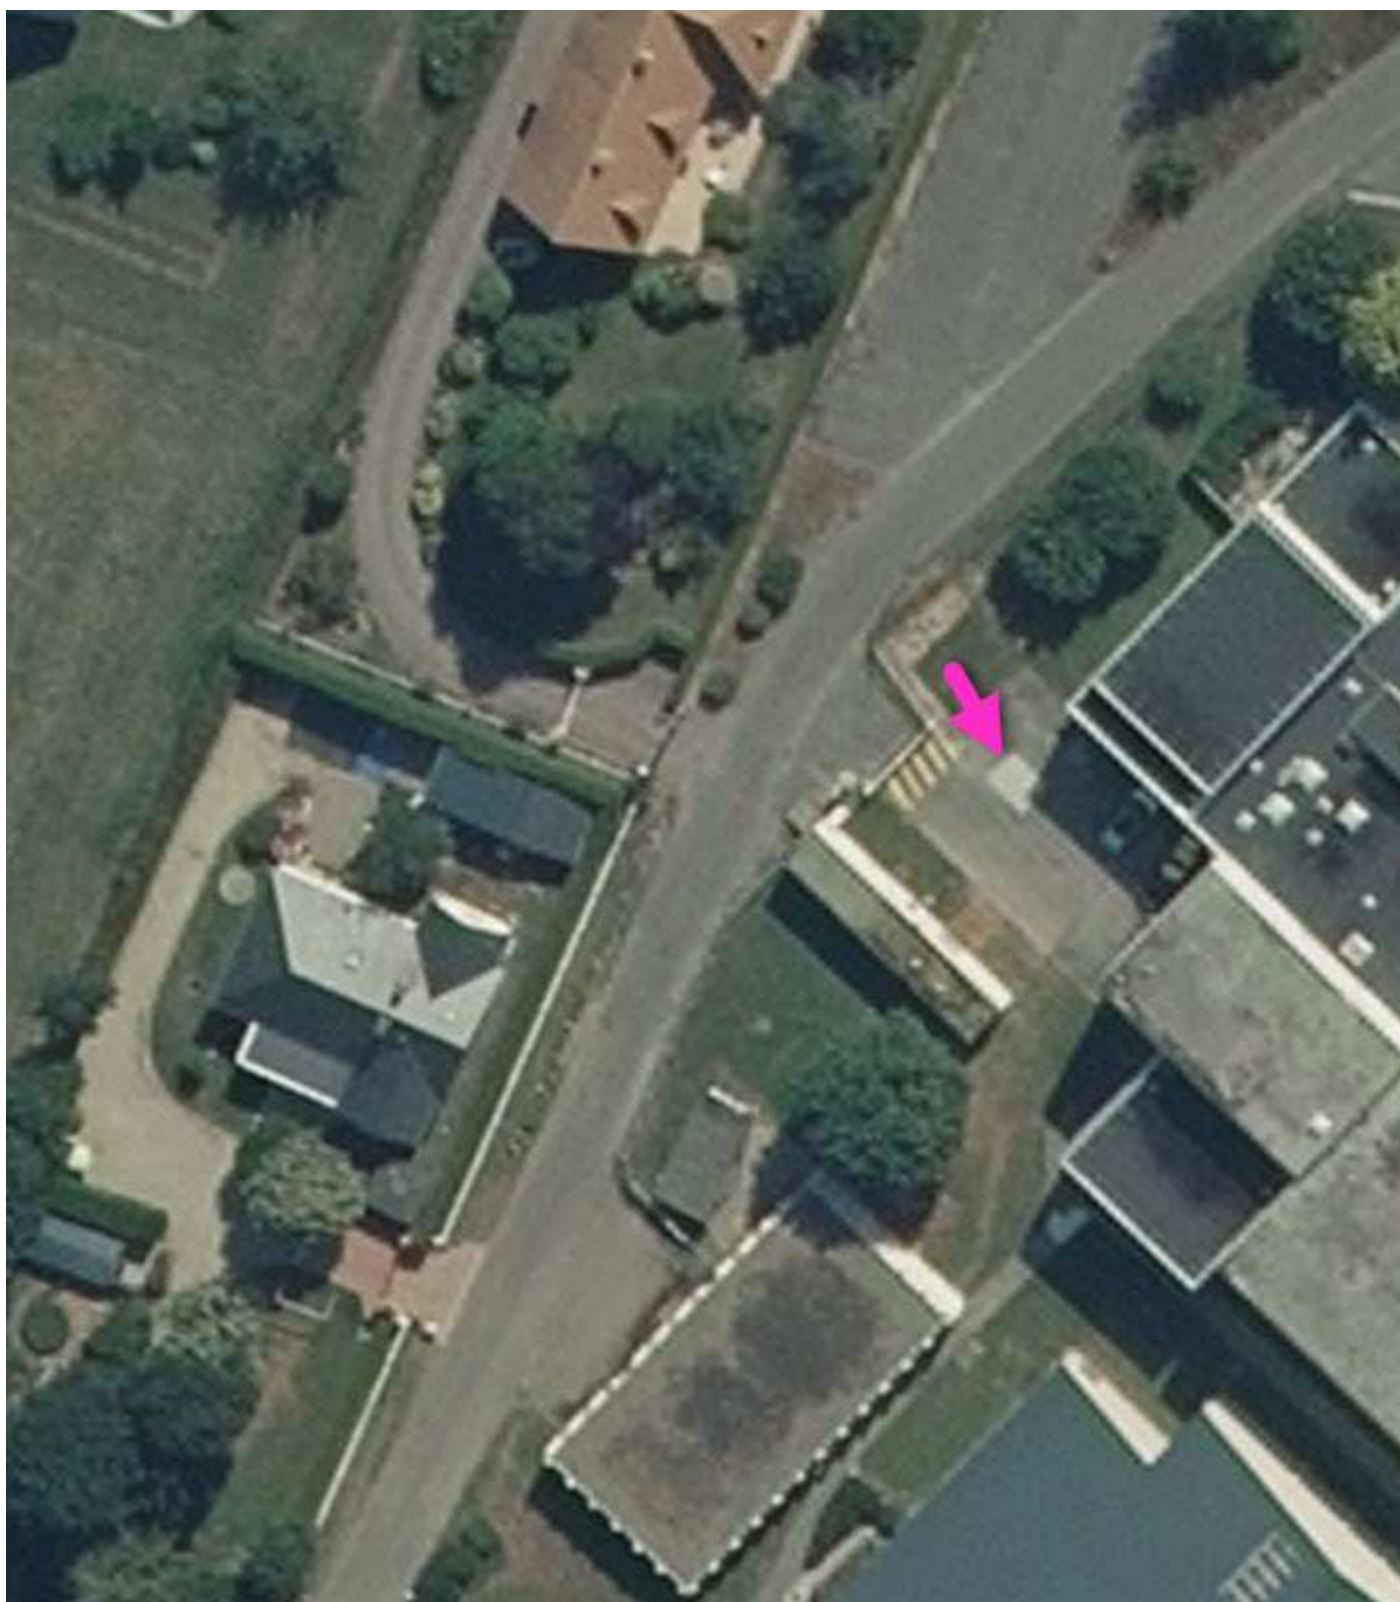
## Indice 76330-112 / Détail document d'archives récentes

Explor-e 16/04/2024 : Effondrement à l'entrée du site, déjà repris par le passé (cf. reprise enrobé) mais de nouveau actif

Explor-e 2024 : au regard des clichés aériens, effondrement apparu entre 2018 et 2019

| Informations extraites | Effondrement visible / barriéré | |
