Commune : Heugleville-sur-Scie

COMMUNE D'HEUGLEVILLE-SUR-SCIE – Affaire n°4439/1

LEVEE D'INDICE DE CAVITE SOUTERRAINE  
**Indice de cavité souterraine n°166**  
COMMUNE D'HEUGLEVILLE-SUR-SCIE

Abrotec – Rapport de diagnostic géotechnique G5 référencé RN14-0583-1 ind A du 01/10/2014  
 Décapage sur indice de cavité n°195 – HEUGLEVILLE-SUR-SCIE (76)

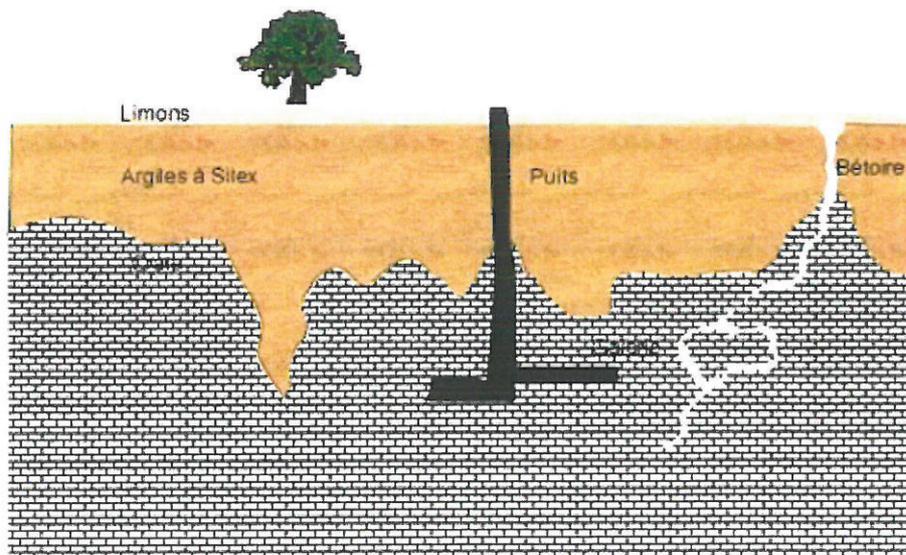
**Figure 1 : Coupe géologique schématique montrant une exploitation souterraine de matériaux et une « bétoire »**

Sur le plateau, on accède à la marnière par un puits d'accès vertical, creusé manuellement. Ce puits traverse les formations superficielles et une certaine épaisseur de craie, afin d'assurer la solidité du toit de l'exploitation. A partir du puits, des chambres sont creusées, prenant des formes et des tailles diverses suivant les terrains rencontrés et le mode de travail de l'exploitant. D'autres matériaux tels que l'argile, le silex, voire parfois le sable, étaient également extraits en souterrain.

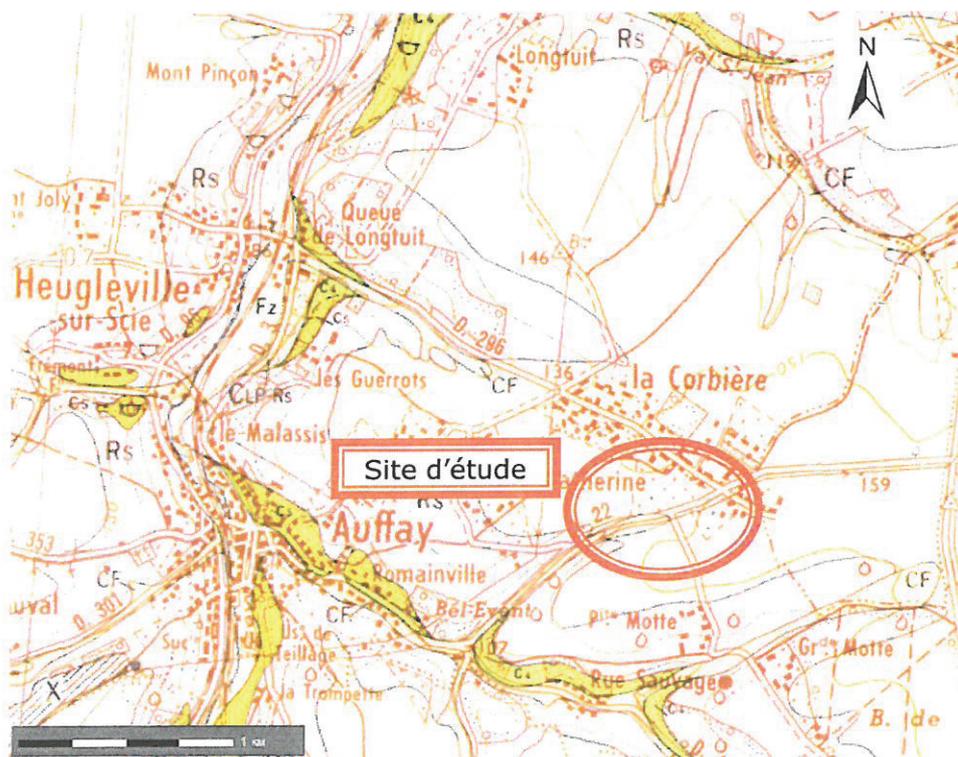
**Figure 5 : Extrait issu de la carte géologique**  
(Source : Carte géologique n°59 de Londinières à 1/50.000 - BRGM)

La commune d'Heugleville-sur-Scie est localisée sur le plateau crayeux, composante du bassin parisien. A la lecture de la carte géologique, les formations géologiques se trouvant sur cette commune depuis la profondeur vers la surface sont les suivantes :

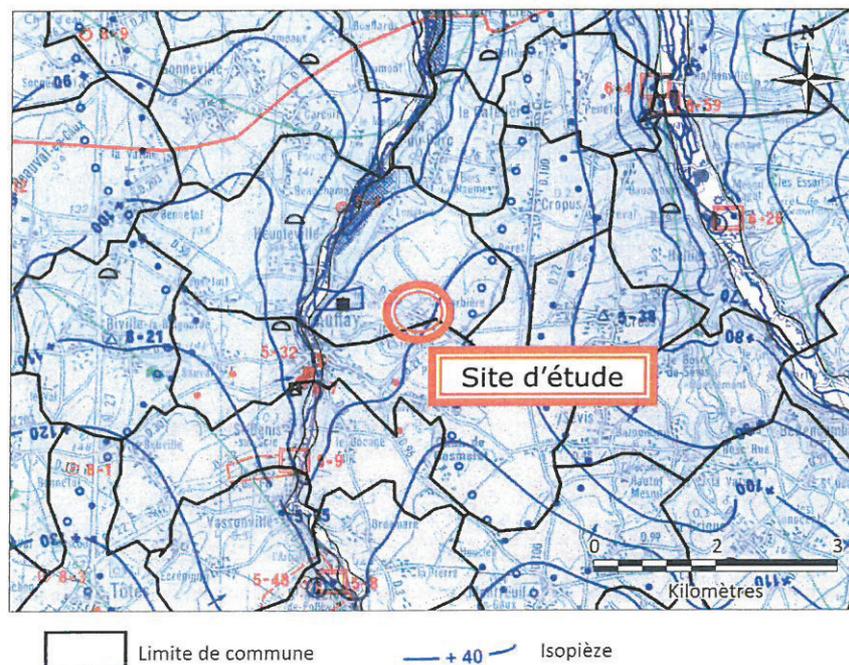
**Figure 6 : Extrait issu de l'Atlas hydrogéologique de Seine-Maritime**

L'atlas hydrogéologique indique que l'altimétrie de la nappe de la craie est proche de +100m NGF, soit à près de 40 m sous le niveau du site d'étude.

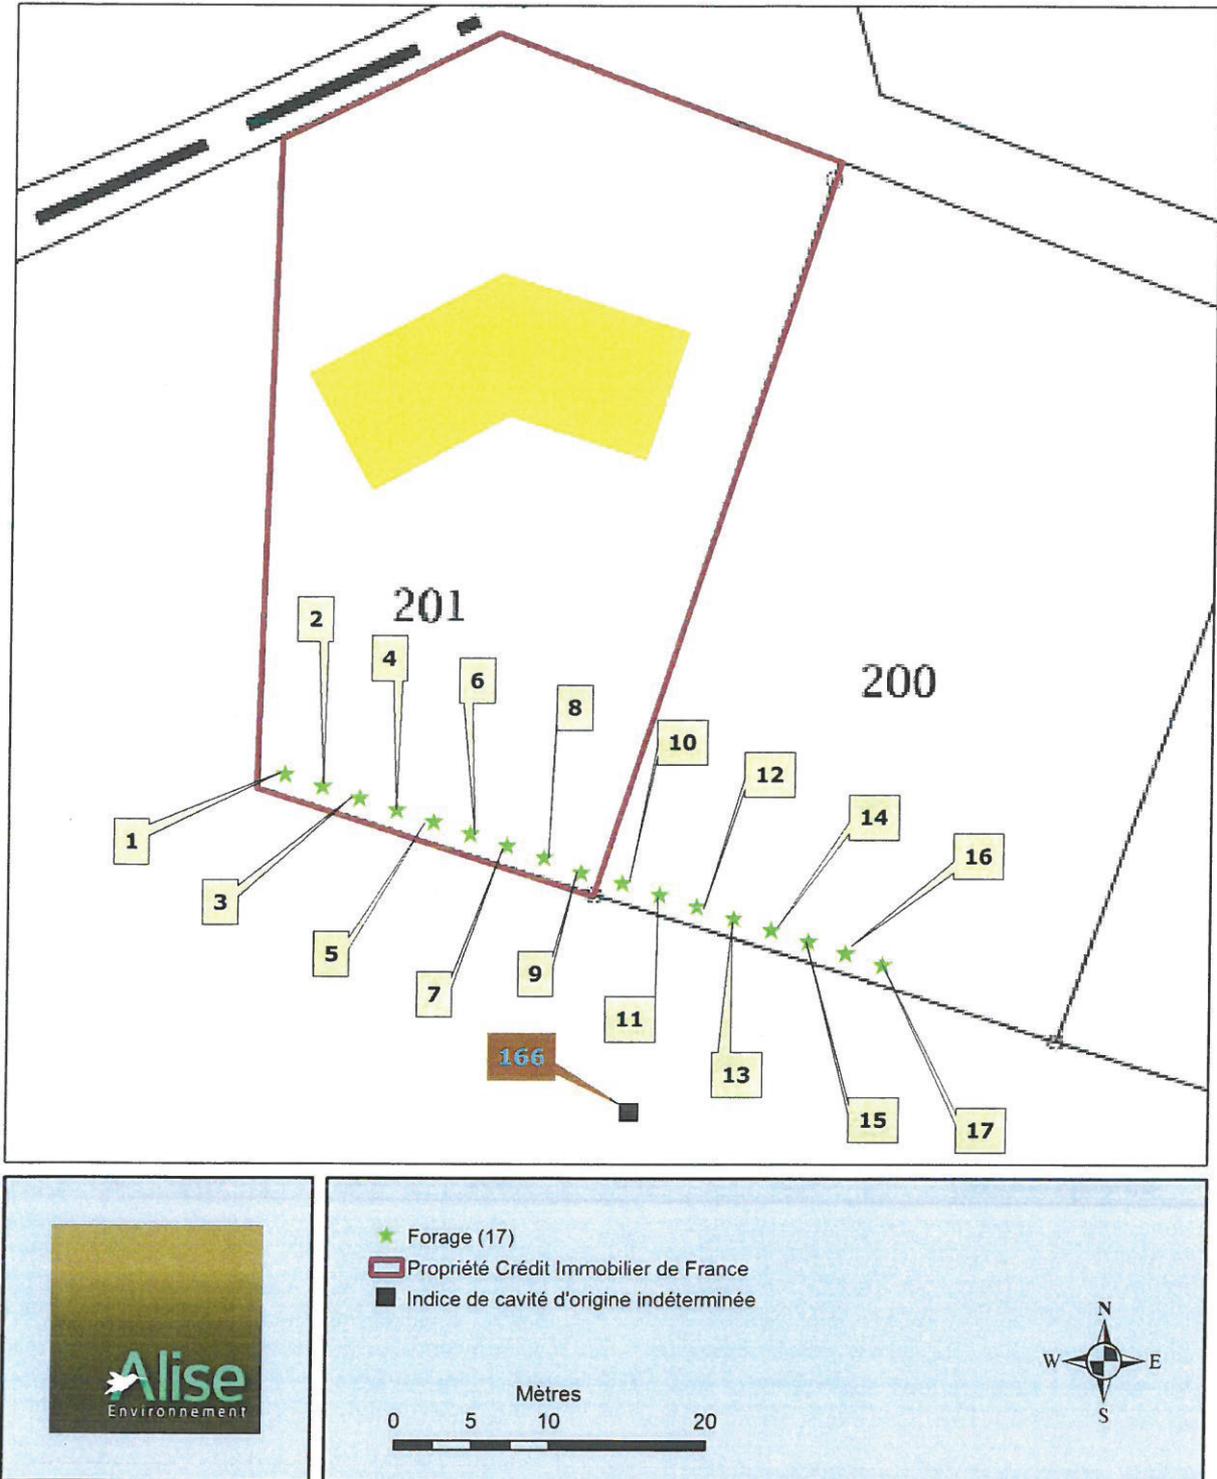
**Figure 8 : Implantation schématique des forages**

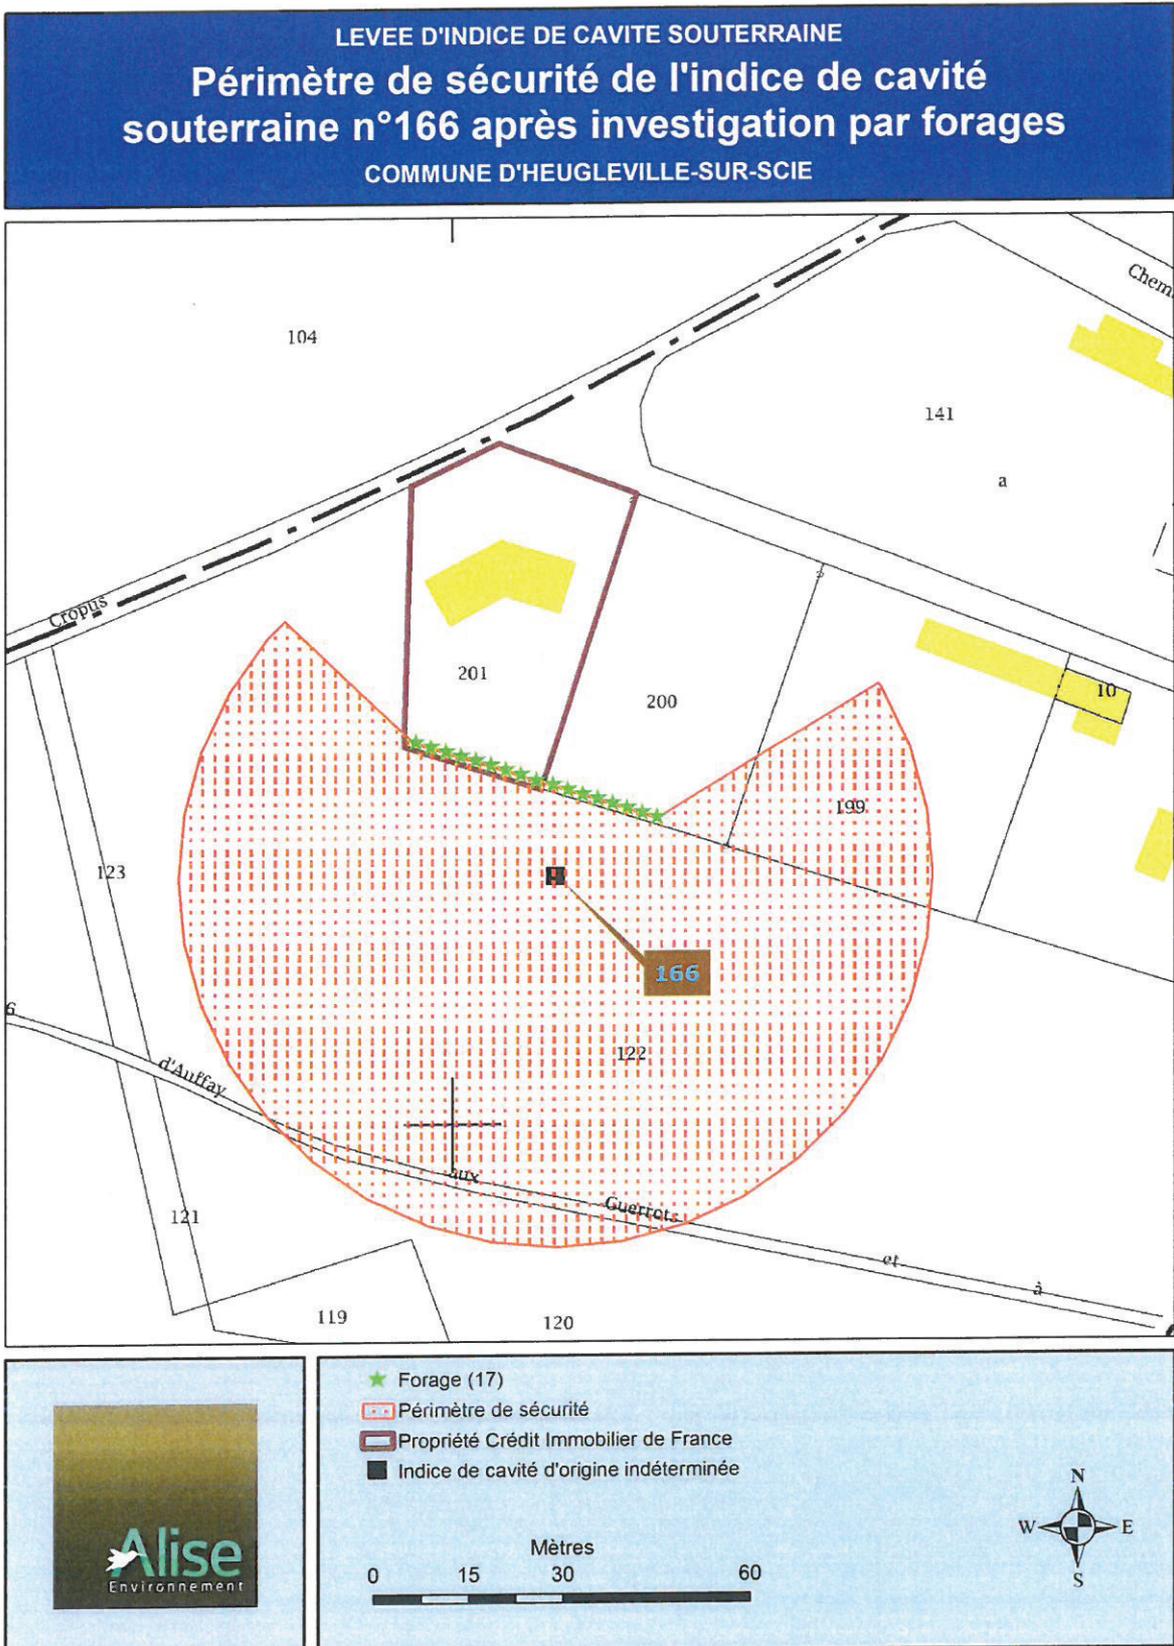
**Nous proposons en conséquence de redéfinir le périmètre de sécurité tel que cela est présenté sur la figure 9.**

**Figure 9 : Périmètre de sécurité modifié après travaux**

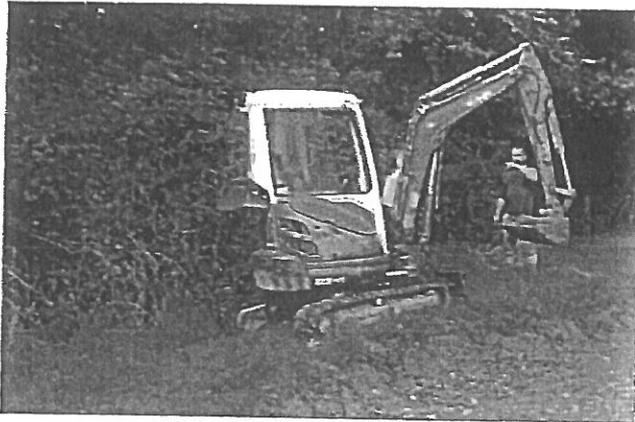
Le décapage des sols superficiels a été réalisé le 01 octobre 2014. Il a été réalisé au moyen d'une mini-pelle mécanique 5 T sur chenilles travaillant en rétro et munie d'un godet lisse (godet de curage) de 1.3 m de largeur. L'engin de terrassement a été fourni par le Client.

Caractéristique de la pelle mécanique :

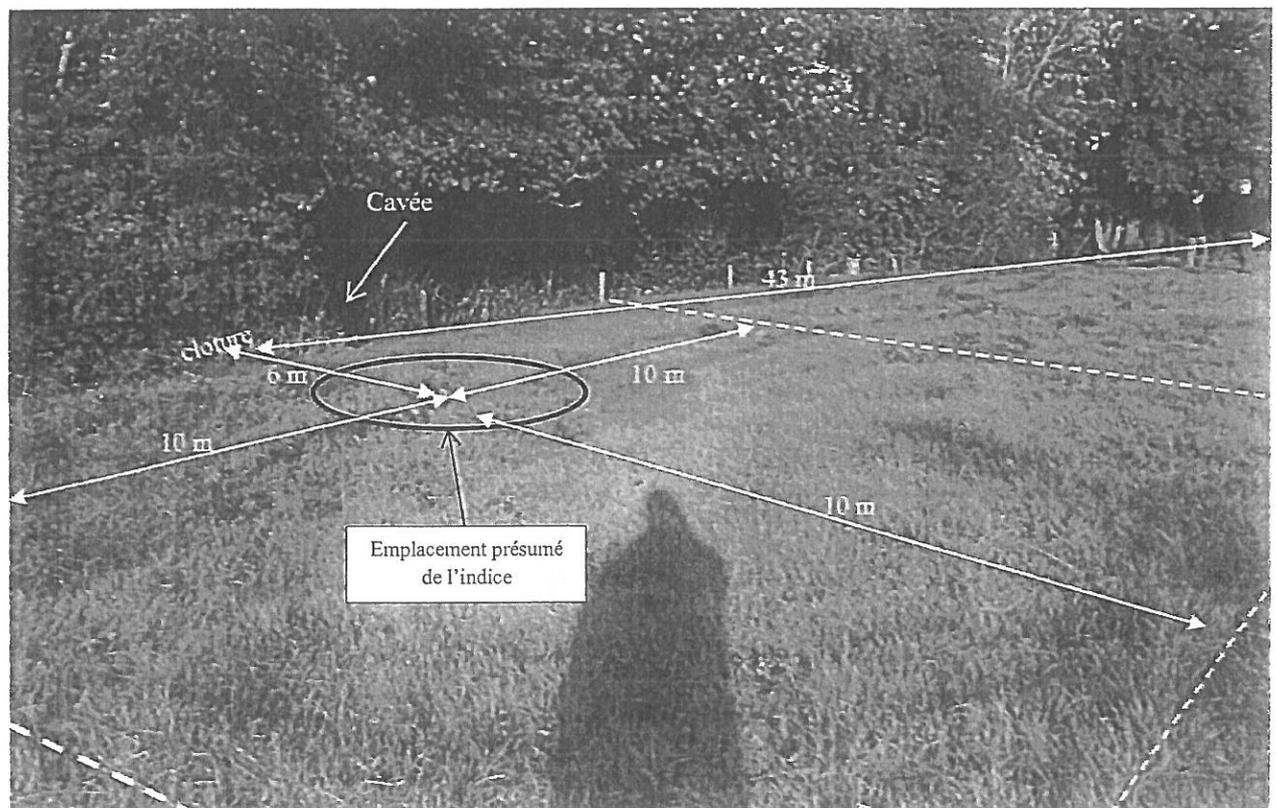
Vue générale de la zone investiguée :

Il est observé à l'emplacement présumé de l'indice, des chardons et des mauvaises herbes. Cependant, aucune anomalie visible caractéristique n'est constatée.

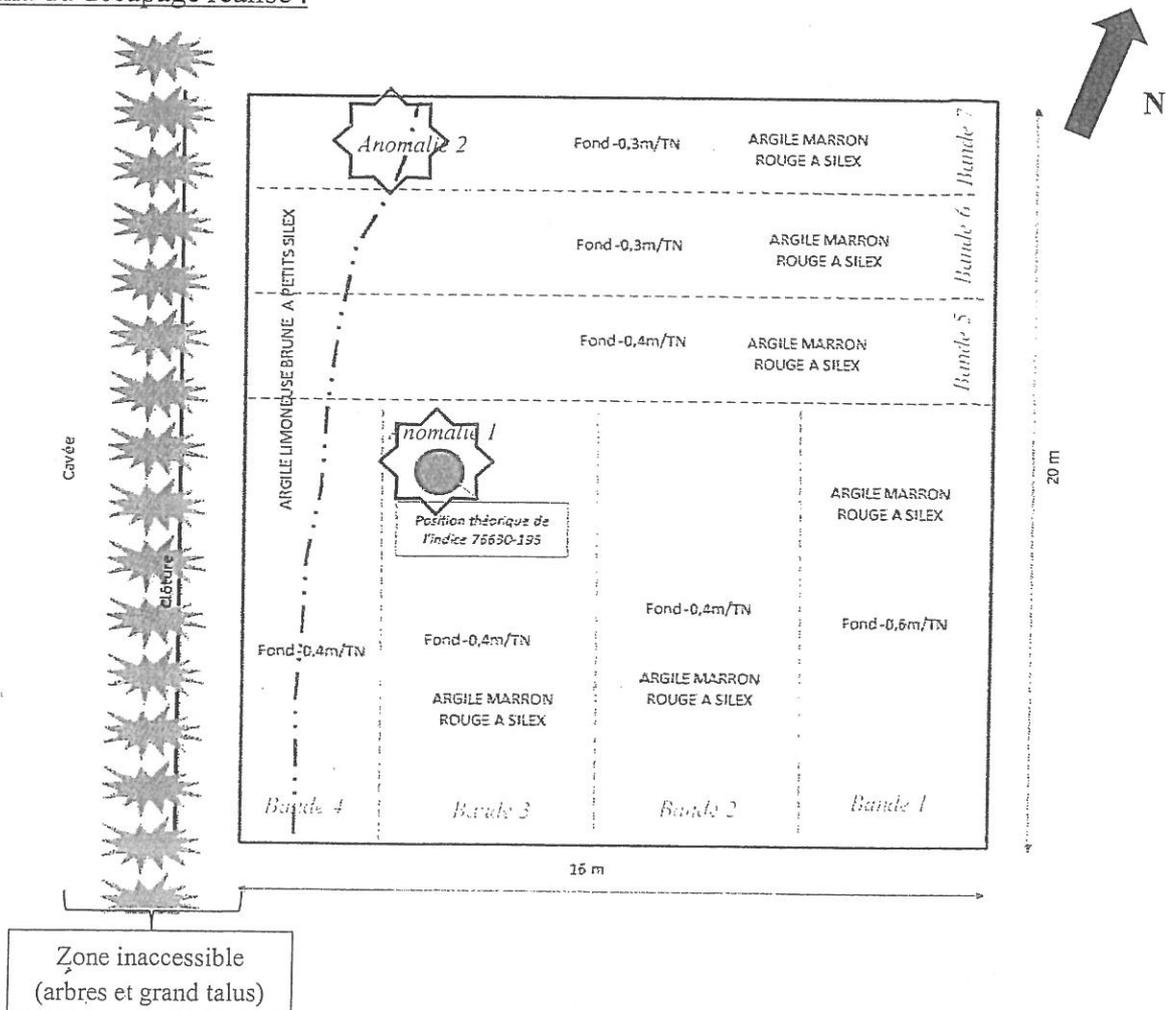
- la première anomalie est située au droit de l'indice présumé, et caractérisée par un halo plus humide et une proportion de silex moindre. L'approfondissement de 0.15 m complémentaire a permis de reconnaître un fond de forme homogène au terrain environnant et la non-continuité en profondeur.
- la seconde anomalie est située en bordure nord de la zone décapée, et caractérisée par une emprise d'argile limoneuse brune sans silex. L'approfondissement de 0.3 m complémentaire a permis d'observer l'absence de continuité en profondeur avec la présence d'une proportion de silex similaire au milieu environnant.

Schéma du décapage réalisé :

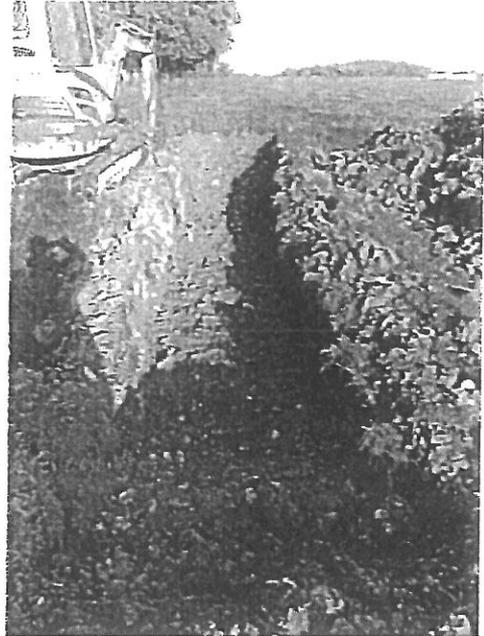
<p>Bande 1 :</p>

Extrait des photographies prises lors du décapage

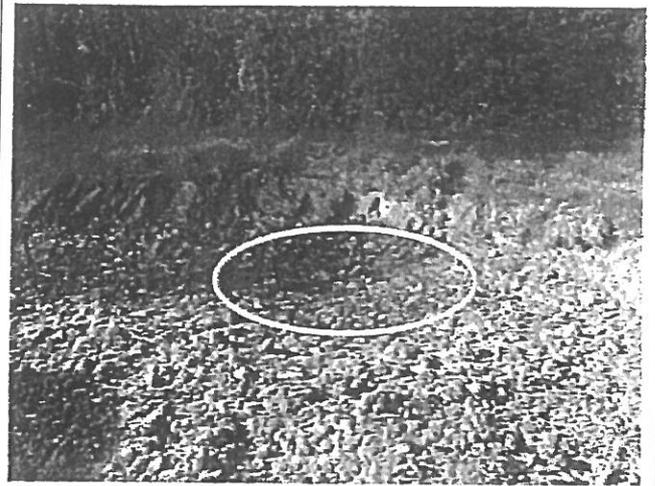
Bande 3 : Vue sur anomalie 1 avant approfondissement

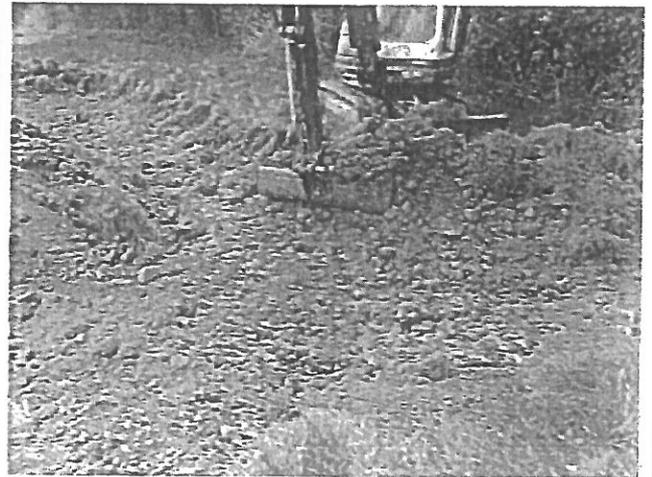
Bande 3 : Vue sur anomalie 1 après approfondissement – Plus d'anomalie

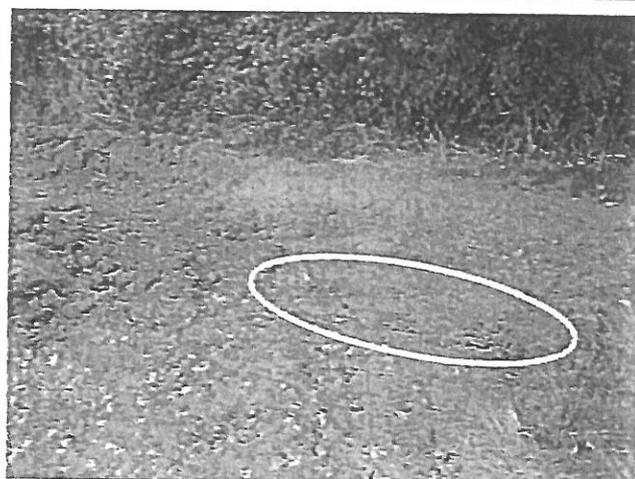
Bande 7 : Vue sur anomalie 2 avant approfondissement

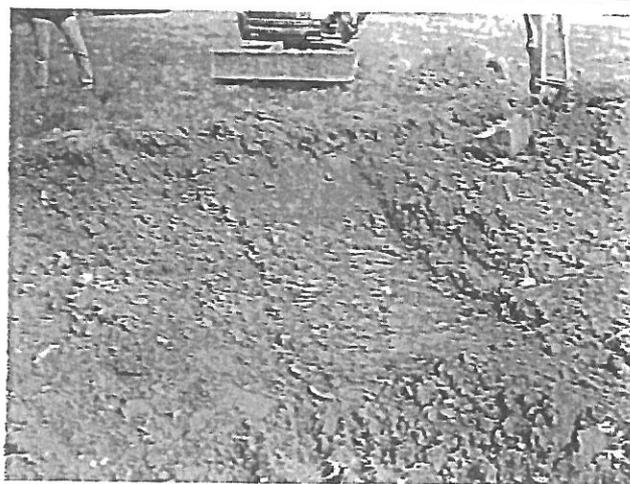
Bande 7 : Vue sur anomalie 2 après approfondissement – Plus d'anomalie
