Indice 76360-222 / Détail document d'archives récentes

COMMUNE D'HEUGLEVILLE SUR SCIE - GESTION DES RISQUES LIES AUX CAVITES SOUTERRAINES

Suivi de travaux de décapage et de sondage à la pelle

Désignation du document	N° document
Rapport	4439-3 - Version A

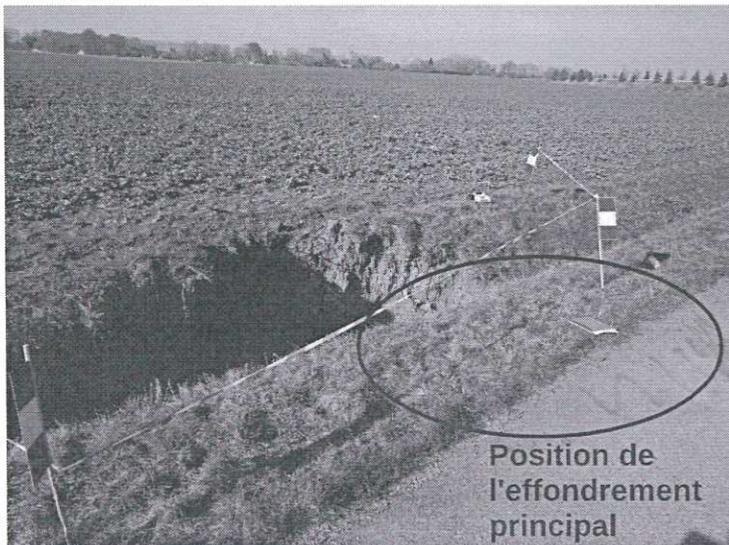
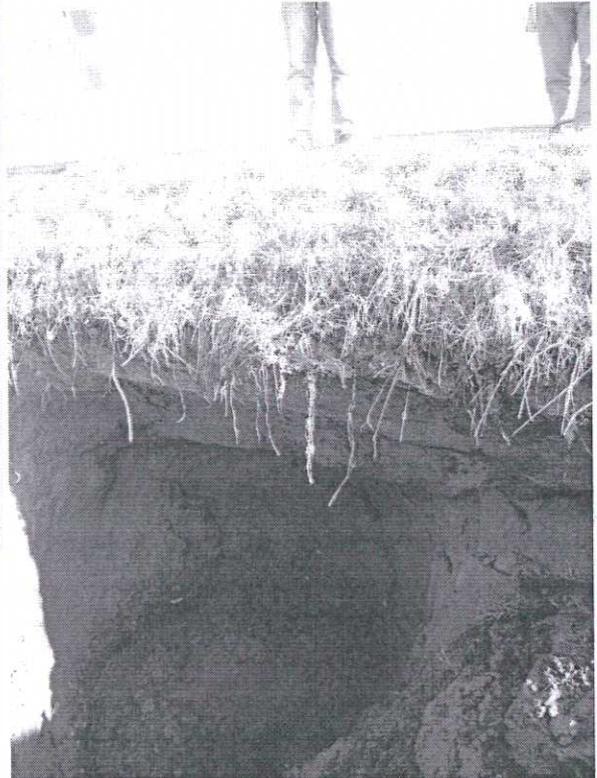
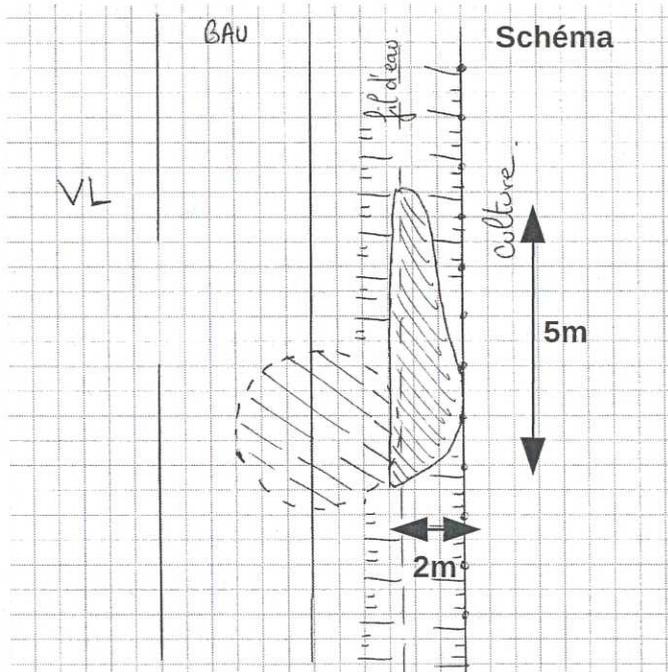
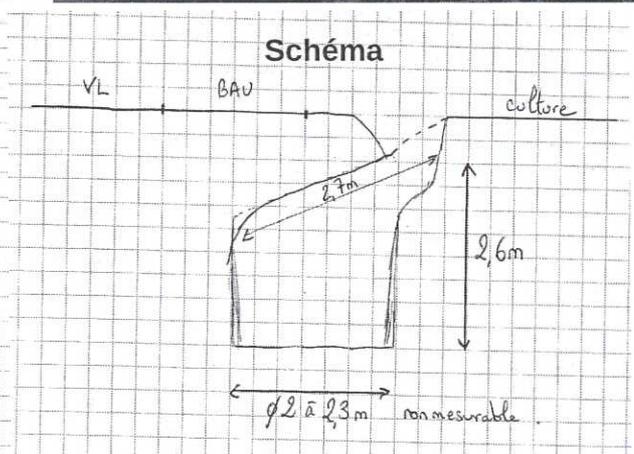
En surface, l'effondrement présente une forme longitudinale parallèle au fossé d'assainissement. Longueur 5m, Largeur maxi 2m, profondeur 1m.

Un effondrement de forme circulaire est dissimulé sous une partie de la BAU et de l'accotement. Celui-ci mesure environ 2,3m de diamètre pour une profondeur de 2,6m par rapport au fil d'eau du fossé. Le surplomb correspond à la partie traitée de la structure de chaussée.

Il est très probable que cet effondrement soit issu de la dégradation d'une carrière souterraine. Etant donné son emplacement, les investigations devront être rapides.

- limiter les infiltrations d'eau au droit du désordre,
- éviter l'élargissement du désordre,
- soutenir la partie de la BAU dans le vide.

Une campagne de sondages destructifs de recherche de vides et/ou de zones décomprimées est préconisée afin de déterminer, si possible, l'origine de l'effondrement et vérifier si des désordres se développent à l'aplomb de l'autoroute.

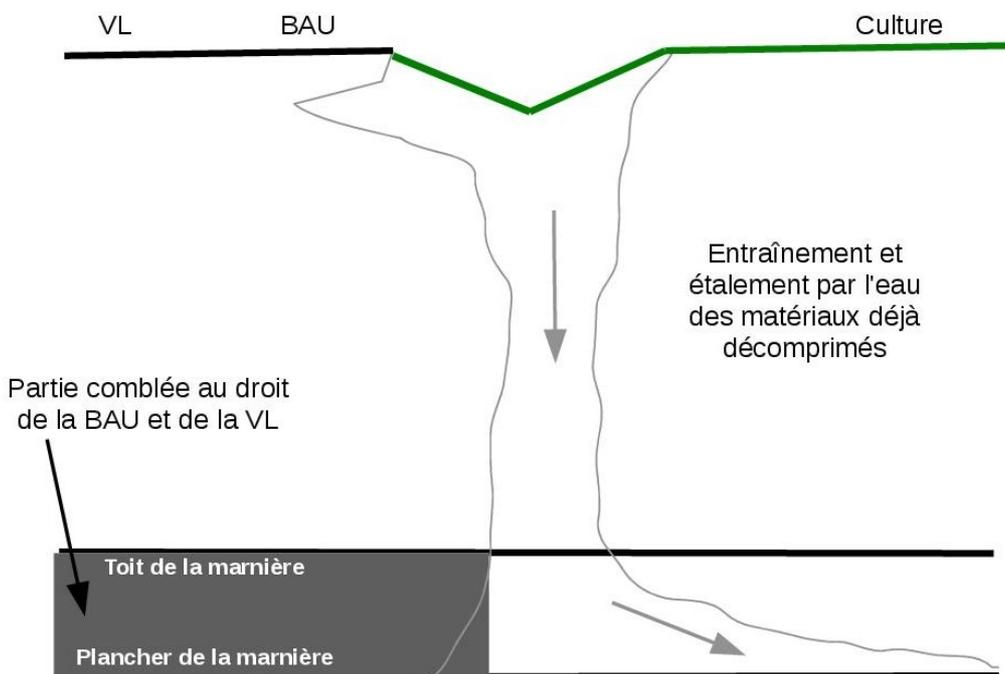
Ces mouvements de terrain sont dus à (cf schéma ci-dessous) :

- un tassement et à l'entraînement des matériaux par l'eau issue de l'assainissement routier vers la partie de la carrière souterraine non reconnue au droit du champ ;
- la présence de vides résiduels entre la carrière souterraine (partie comblée par la DIRNO et partie non reconnue au droit du champ) et la surface ;
- la dégradation très probable de la carrière souterraine au droit du champ ayant provoqués d'autres fontis qui en progressant vers la surface recouperont le fontis d'origine.

Les anomalies décelées entre 9 et 13m de profondeur notamment sur le SD19 sont à mettre en relation avec la partie de l'exploitation souterraine située au droit du champ n'ayant pas fait l'objet d'un comblement. L'étendue de cette carrière en ruine ne peut être déterminée avec des reconnaissances limitées au droit de l'emprise DIRNO.

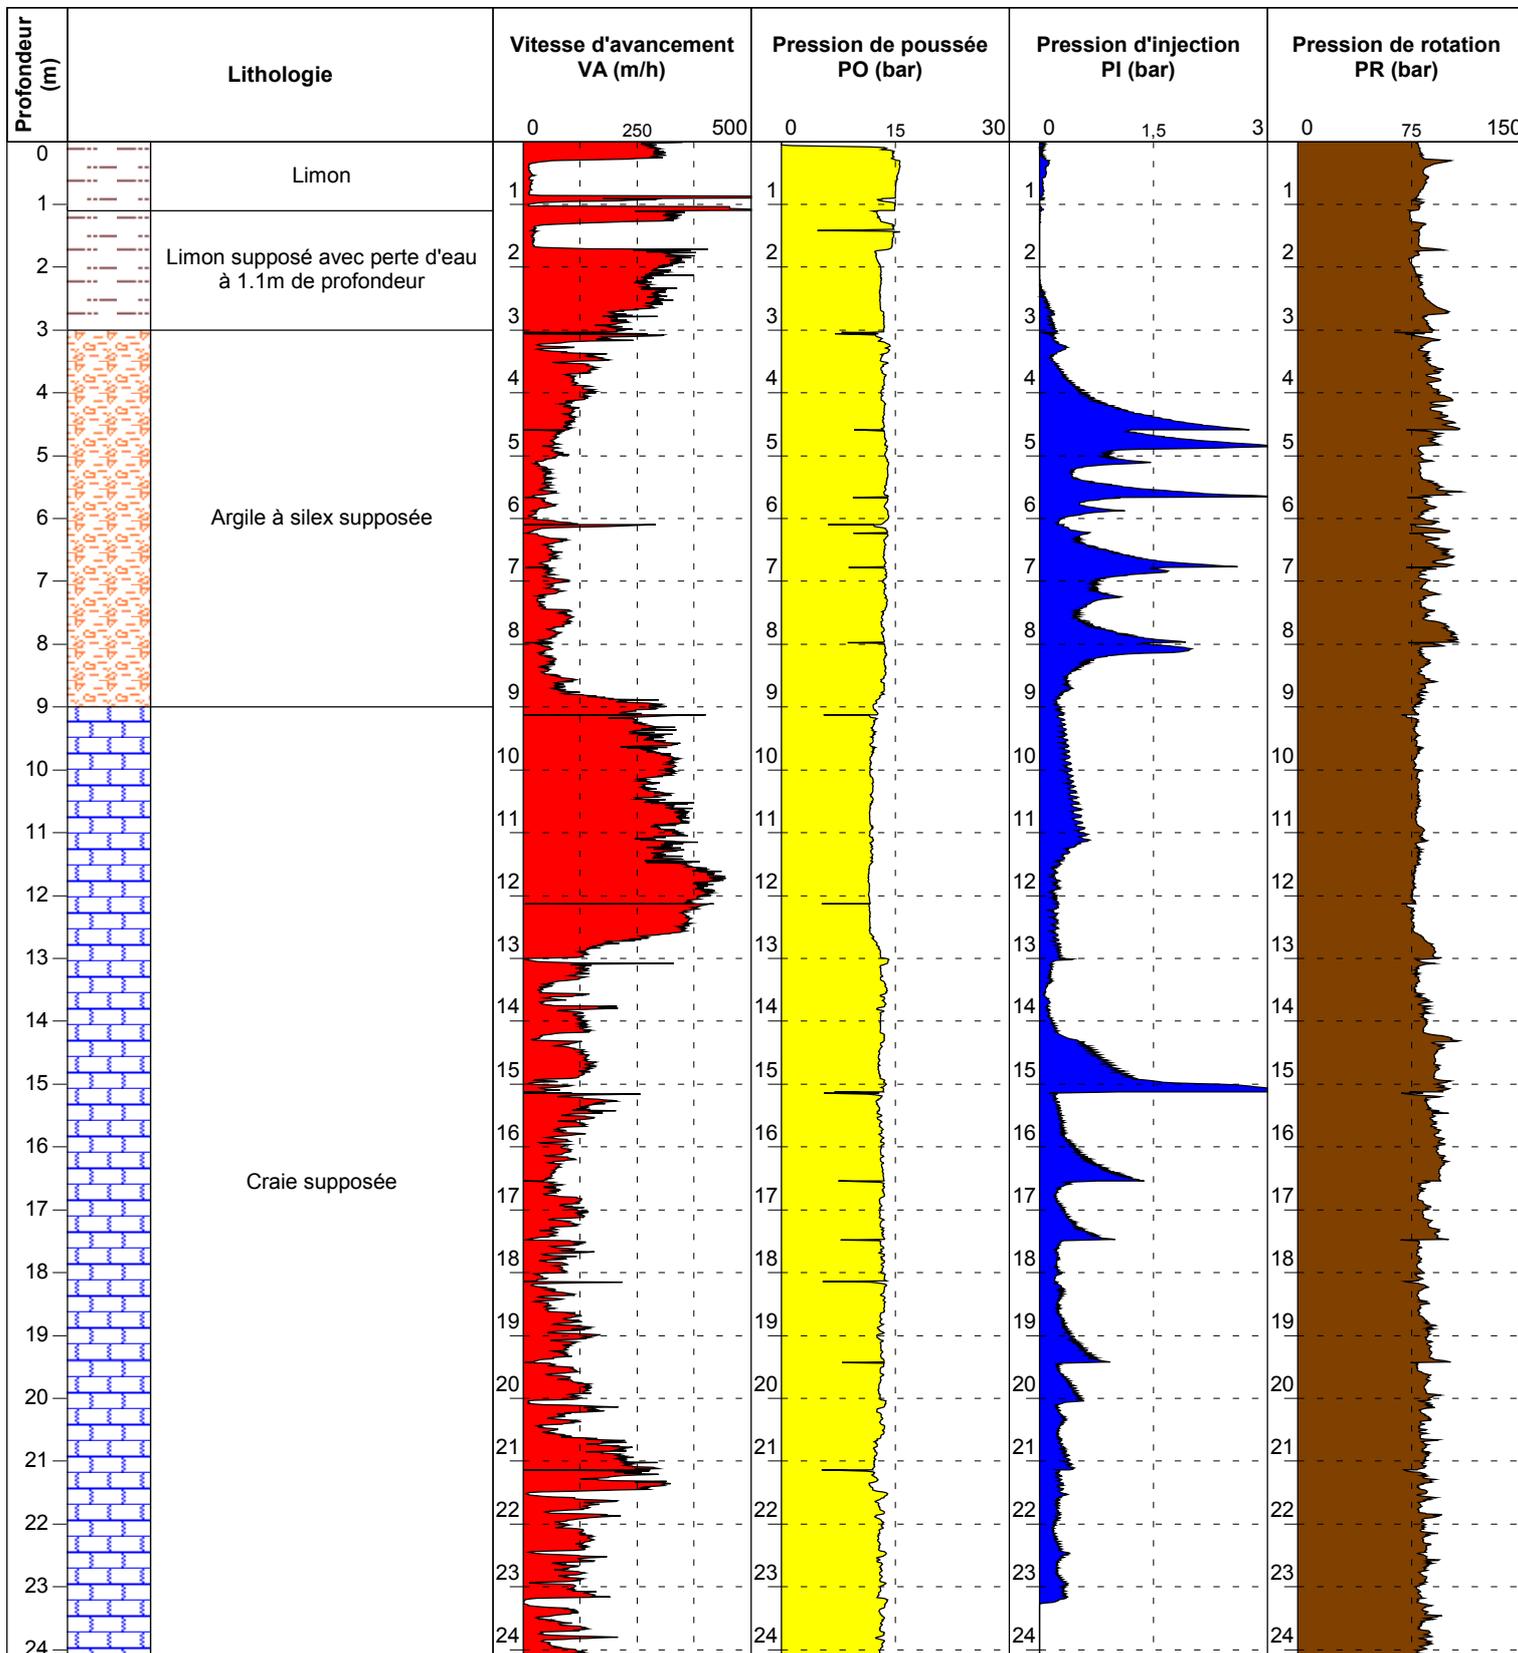
Forage : SD19

Les sondages SD19, 20 et 21 montrent des terrains très décomprimés dans les 5 premiers mètres, en lien avec les nombreux désordres s'étant déjà manifestés au droit de cette zone. Le sondage SD19 montre une anomalie très marquée entre 9 et 13m de profondeur aux environs du toit de la craie. Cette cote d'anomalie se retrouve également sur les SD20, 21 et 17. Les forages SD19, 20 et 21 ont fait l'objet de tubage jusqu'à 9m.

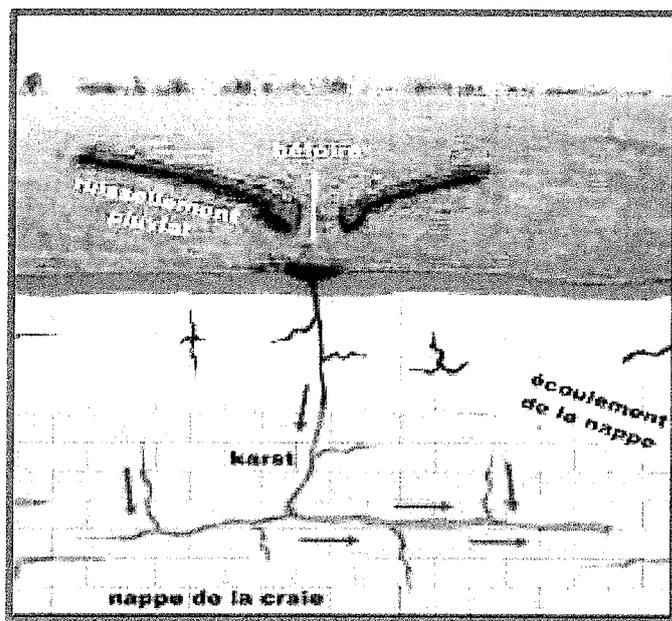
SCHEMA DE PRINCIPE DE FONCTIONNEMENT D'UNE BETOIRE

Elles sont formées par l'action de l'eau circulant dans les fissures de la craie. Cette eau chargée en acide carbonique dissout le calcaire et agrandit les fissures jusqu'à former de véritables cavités pouvant communiquer entre elles et constituer un réseau karstique. Ces cavités, de tailles et de formes très diverses, se situent en général dans la partie active du réseau karstique c'est à dire dans la nappe phréatique.

Au-dessus de la nappe, le réseau karstique n'est à priori plus actif, les cavités naturelles étant toutes plus ou moins remplies de matériaux divers (argile, sable, silex, limon) provenant de l'infiltration des eaux de surface à travers les terrains superficiels recouvrant la craie. Ces eaux de surface cheminent préférentiellement par l'intermédiaire de poches de sable disséminées dans la formation argileuse, après avoir été récupérées en surface par des points d'infiltration : effondrements ou affaissements, localement appelées bétoires. À chaque période de précipitations, les remplissages des conduits karstiques fossiles sont remis en mouvement par l'apport de nouveaux matériaux provenant de la surface. Les bétoires sont alors fonctionnelles mais de nouveaux matériaux comblent les vides au fur et à mesure.

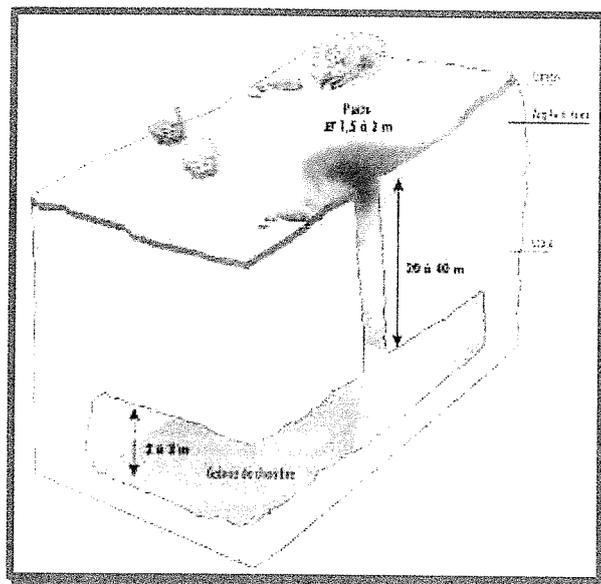
SCHEMA DE PRINCIPE D'UNE MARNIERE

L'évolution dans le temps de ces cavités souterraines peut être à l'origine de désordres de surface, pouvant remettre en cause la stabilité d'infrastructures et de bâtiments et ainsi mettre en danger des vies. Les effondrements et affaissement de tailles diverses survenant périodiquement (en général après de fortes pluies), sont des manifestations visibles de ces cavités.
