## Localisation

Commune : Luneray

## Indice 76400-001 / Détail document d'archives récentes

Aménagement des périmètres de sécurité liés à 2 indices de cavité

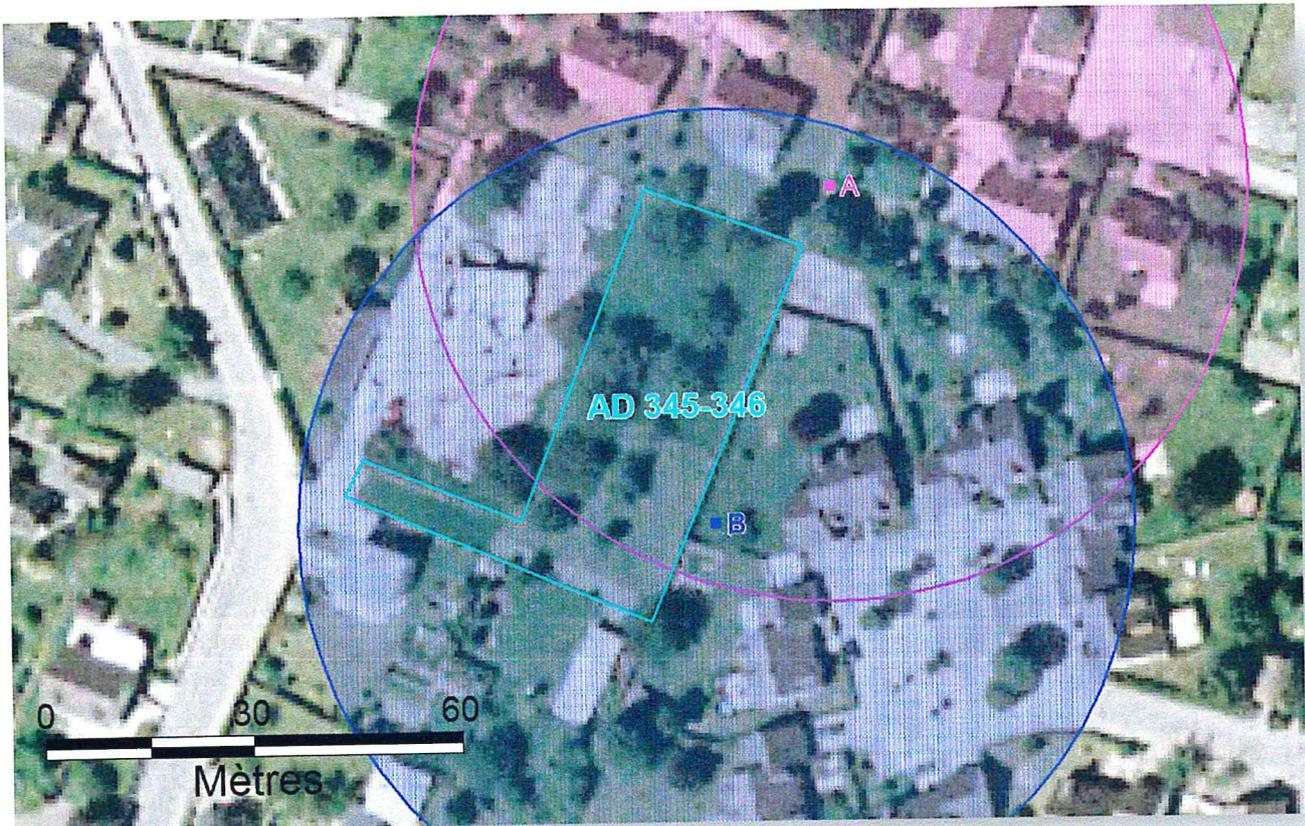
Schéma 2 : Localisation des indices A et B et de leur périmètre associé vis-à-vis de la parcelle étudiée

- ✓ Indice A : Cet indice correspond à un effondrement d'origine indéterminée survenu sur la propriété de M. Gouel en 2003. Un effondrement avait déjà eu lieu sur cette même propriété en 1985. Des sondages réalisés en 2005 par la SEF avaient conclu à la présence d'une ancienne marnière effondrée ;
- ✓ Indice B : Cet indice correspond à un petit affaissement survenu sur la propriété de Monsieur Waquet, dont l'origine n'a pas pu être définie.

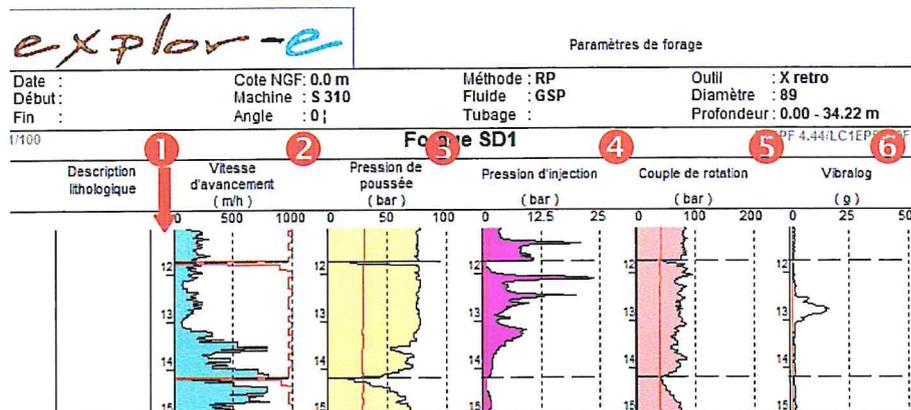
1. Profondeur ;
2. Vitesse instantanée d'avancement (VIA) – figuré bleu clair ;
3. Pression de poussée et de retenue (PO) – figuré jaune ;
4. Pression d'injection du fluide de forage (eau + polymère biodégradable permettant d'augmenter la viscosité) – figuré magenta ;
5. Couple de rotation (CR) – figuré rouge ;
6. Vibralog (Percussion réfléchie) – figuré gris. On se référera au schéma ci-dessous.

Pour simplifier, la recherche de vides sur les enregistrements de paramètres de forage se résume généralement à rechercher les zones où les paramètres de forage se rapprocheront des valeurs qu'ils atteindraient lors de la traversée d'un vide (vitesse d'avancement de l'ordre de 1 000 m/h / perte d'injection / chute du couple de rotation...).

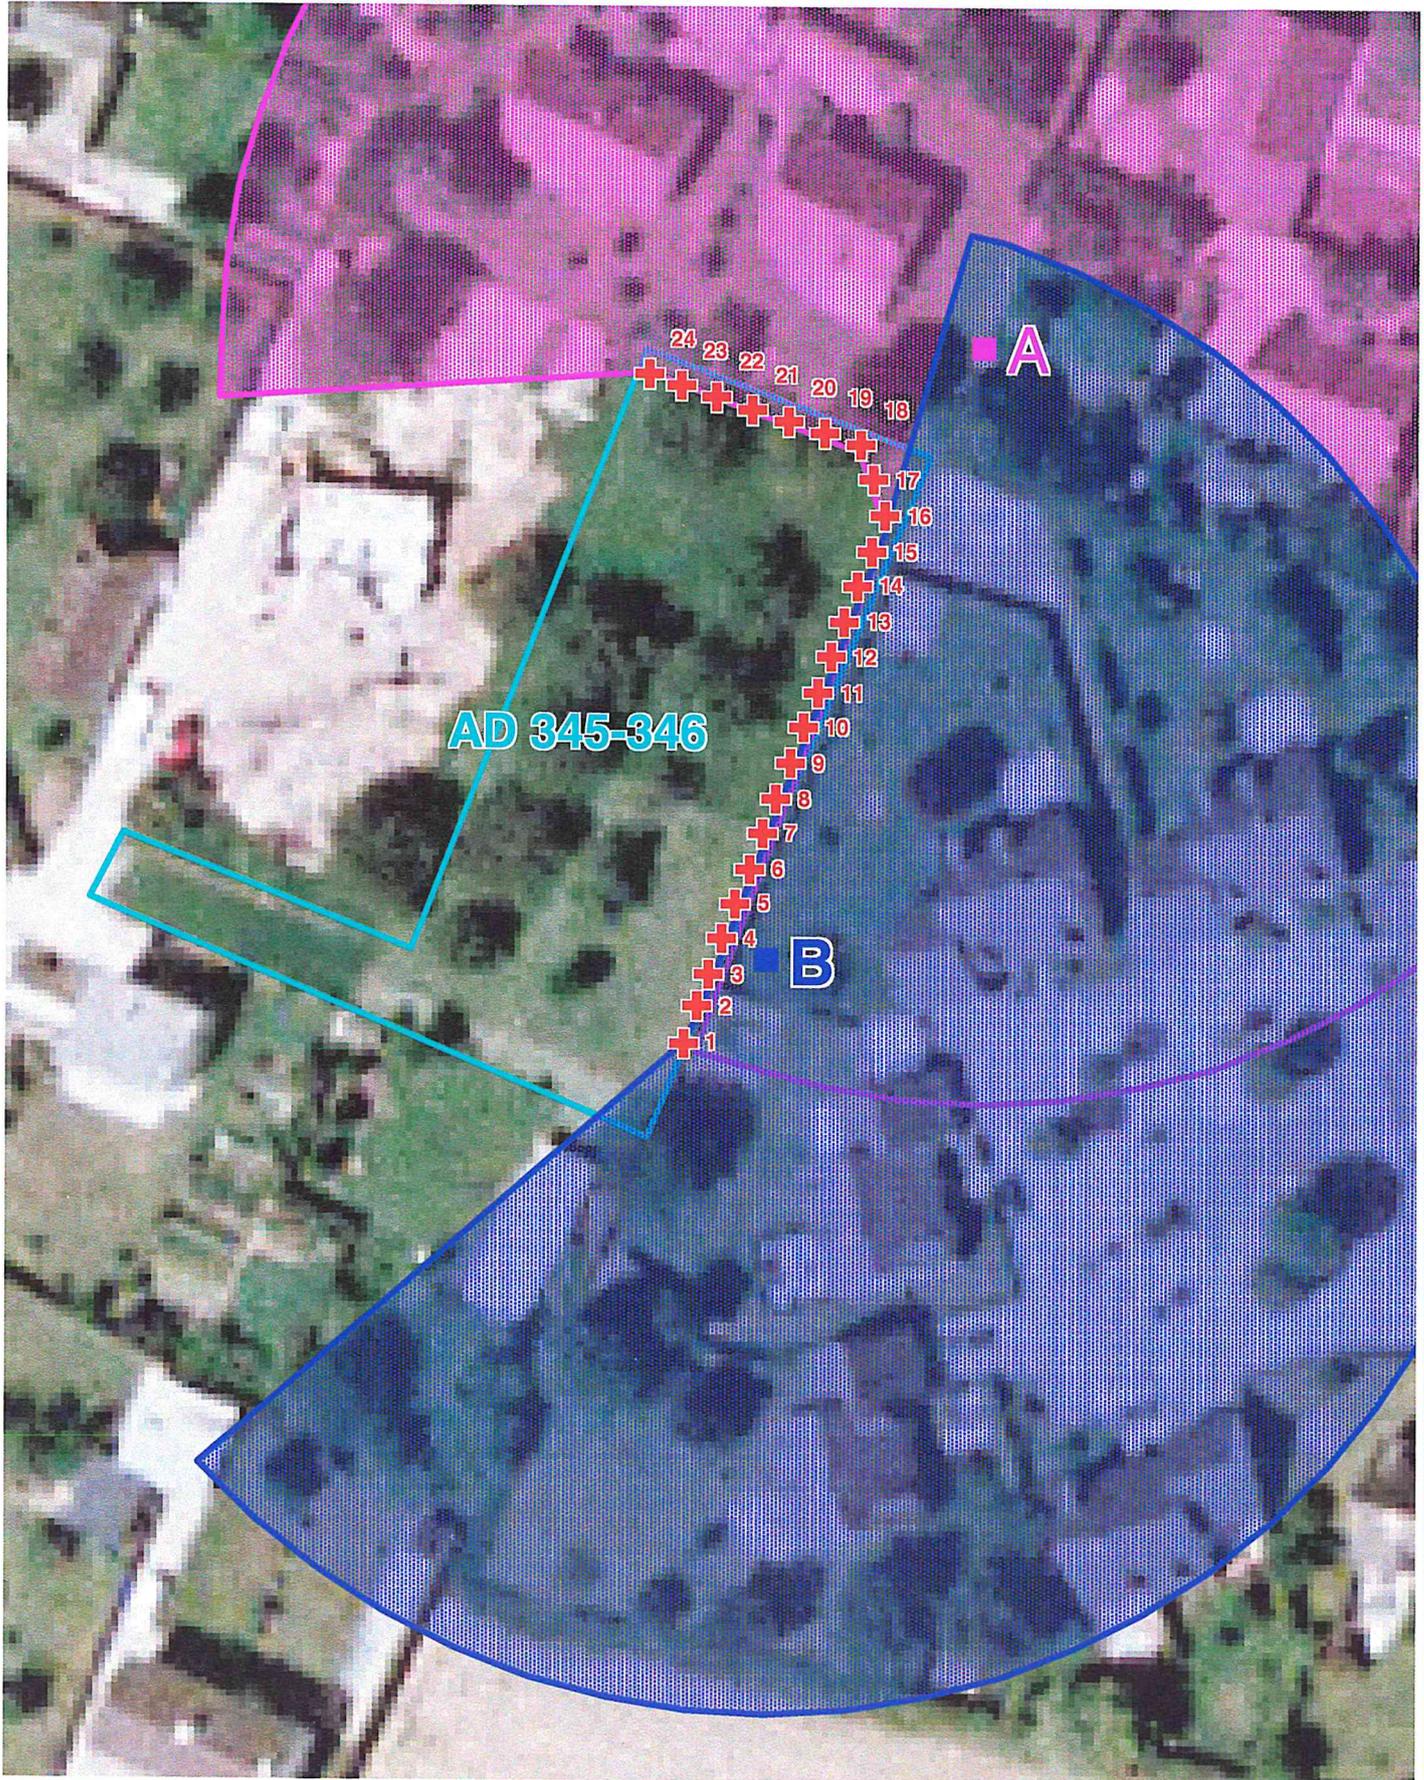
Proposition d'aménagement des périmètres de sécurité au droit de la parcelle AD 345-346

Echelle : 1/600

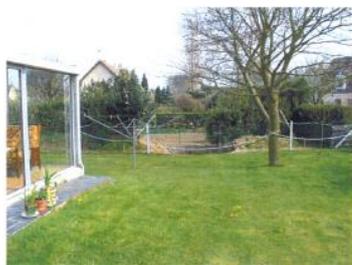
photo n°1 : chez Monsieur Gouel, vue d'ensemble, l'effondrement est au niveau de la cli

- ✓ Un effondrement de 4.0m de diamètre survenu en 1985 (Cf. photo fournie) ;
  - ✓ Un effondrement de 3.0m de diamètre et 1.5m de profondeur visible sur le terrain, et situé à 4.0m de l'effondrement de 1985 ;
  - ✓ Deux affaissements d'origine indéterminée au sud ;
- Les informations précitées ont été regroupées sous la forme de l'Indice 1 ;**
- ✓ Un effondrement de 0.4m de diamètre pour 0.3m de profondeur, d'origine indéterminée identifié sous **l'indice 2** ;

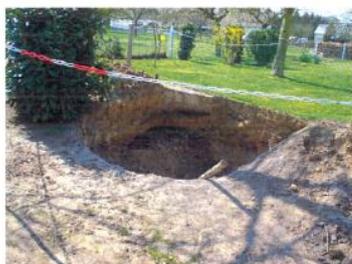
photo n°2 : chez Monsieur Gouel, l'effondrement.

Le désordre observé est un effondrement de 3 m de diamètre et de 1,50 m de profondeur. Le fond de l'effondrement est en forme d'entonnoir.

Enfin, une zone de remblais est visible sur les bords de l'effondrement, prouvant que le désordre actuel s'est déjà produit par le passé.

Afin de préciser l'origine de ce désordre, la mise en œuvre d'une reconnaissance spécifique est nécessaire. Il s'agit de réaliser une campagne de **sondages destructifs de recherche de vides** autour de l'effondrement visible actuellement et de l'emplacement de celui survenu dans le passé. Ces sondages auraient aussi pour but d'apprécier l'état des terrains (altérations, décompressions ...).

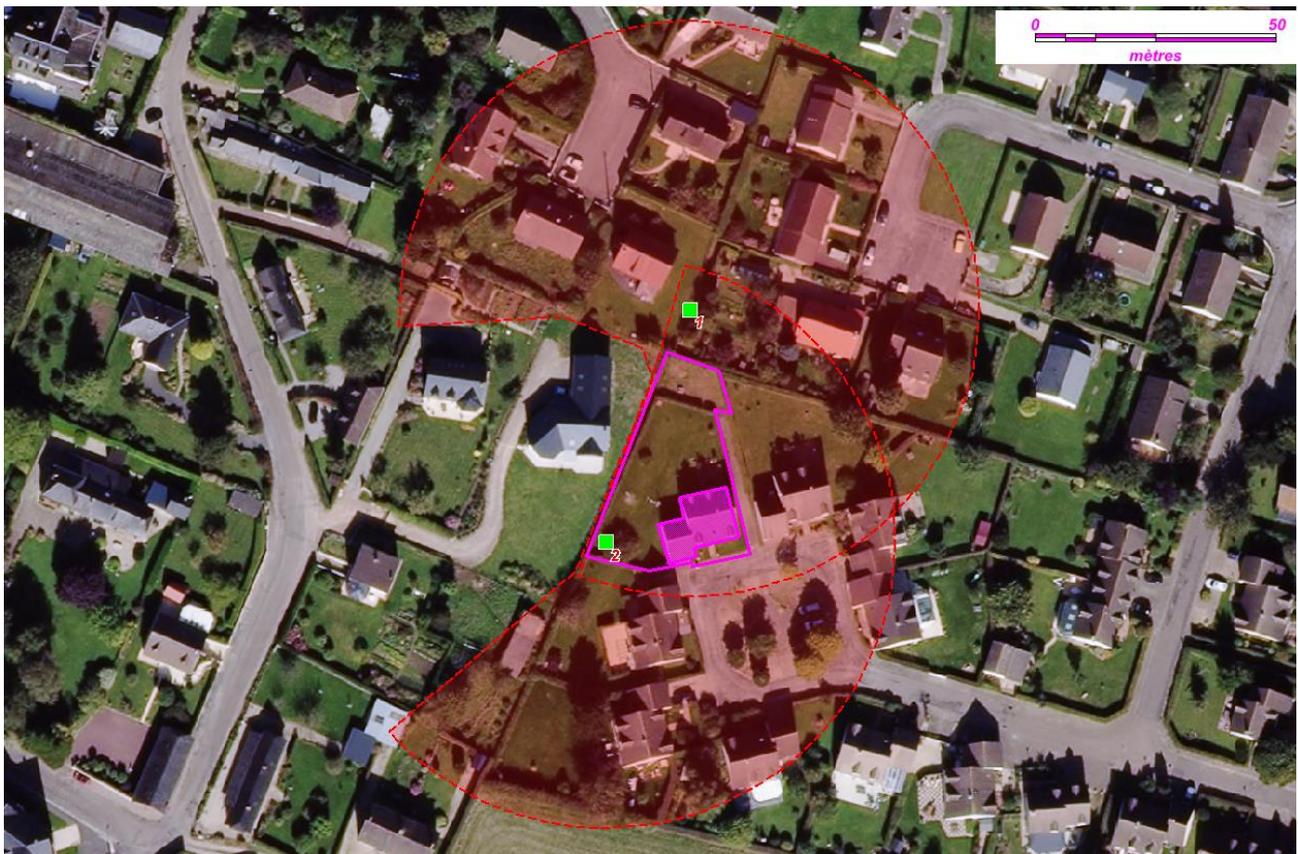
Schéma 3 : Localisation des indices et de leurs périmètres de sécurité

On notera que les périmètres de sécurité ont fait l'objet d'une adaptation locale par sondages (rapport explor-e 76400-02 du 10 août 2011) au niveau de la parcelle AD 345.

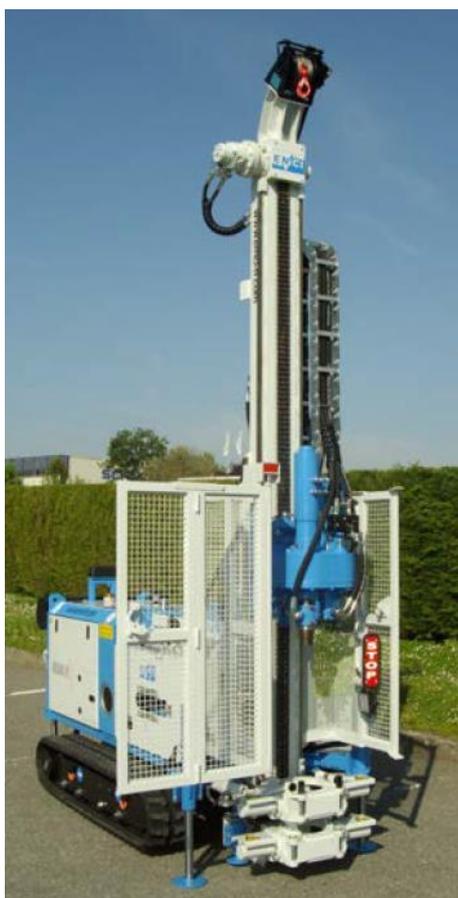
Les sondages ont été réalisés à l'aide d'une sondeuse sur chenillard EMCI 4.50 (2.6 T).

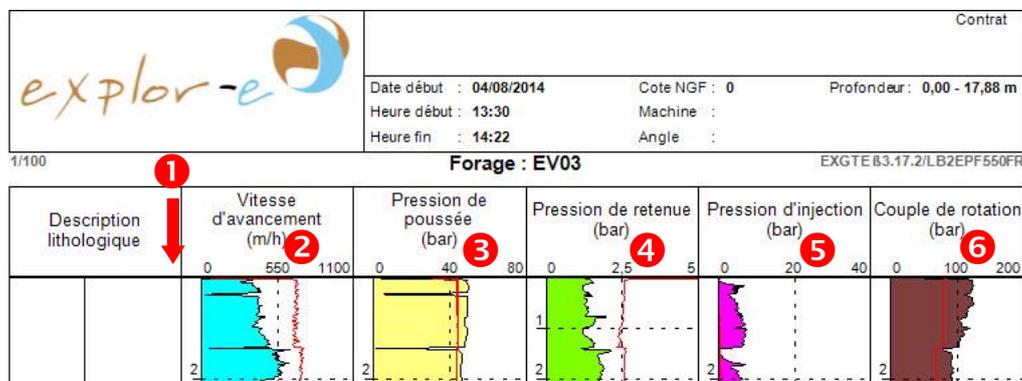
1. Profondeur ;
2. Vitesse instantanée d'avancement (VIA) – figuré bleu clair ;
3. Pression de poussée (PO) – figuré jaune ;
4. Pression de retenue – figuré vert
5. Pression d'injection du fluide de forage (eau + polymère biodégradable permettant d'augmenter la viscosité) – figuré magenta ;
6. Couple de rotation (CR) – figuré rouge.

**Pour simplifier, la recherche de vides sur les enregistrements de paramètres de forage se résume généralement à rechercher les zones où les paramètres de forage se rapprocheront des valeurs qu'ils atteindraient lors de la traversée d'un vide (vitesse d'avancement de l'ordre de 1 000 m/h / perte d'injection / chute du couple de rotation...).**

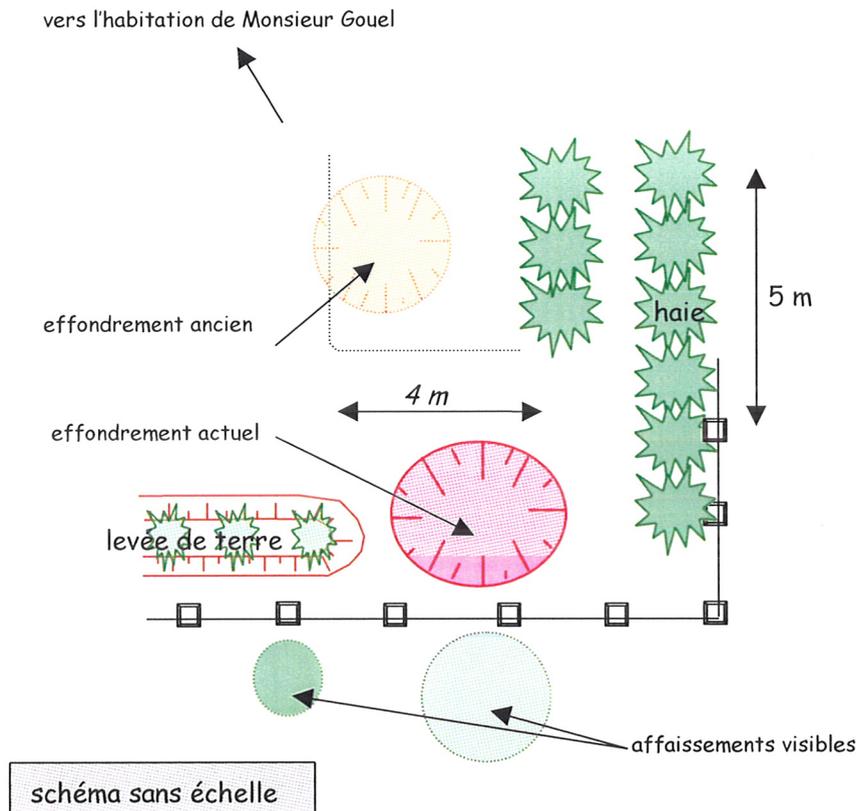
Le schéma ci-dessous montre la position relative des effondrements.

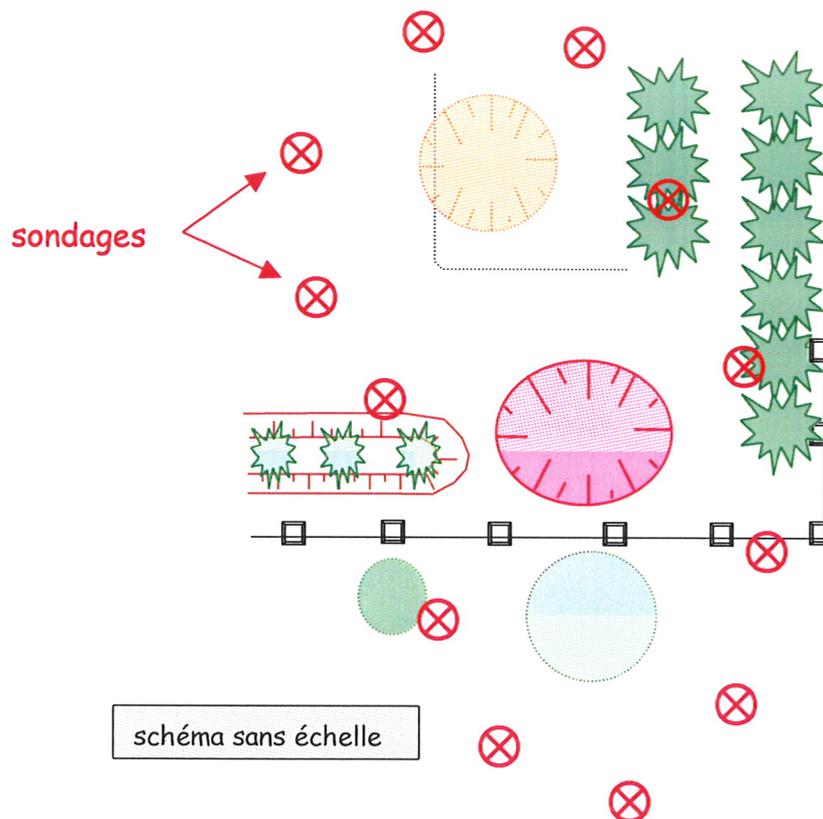
**Environ 12 ou 13 sondages au total** seront nécessaires pour reconnaître les abords de l'effondrement (voir schéma ci-dessous). Si un vide est rencontré, il faudra envisager un passage de caméra, ce qui permettra de décider la suite à donner aux opérations

Les sondages seront espacés de 2,50 m environ et leur profondeur sera décidée en fonction des données obtenues par le premier ; cette profondeur sera proche de 30 mètres.

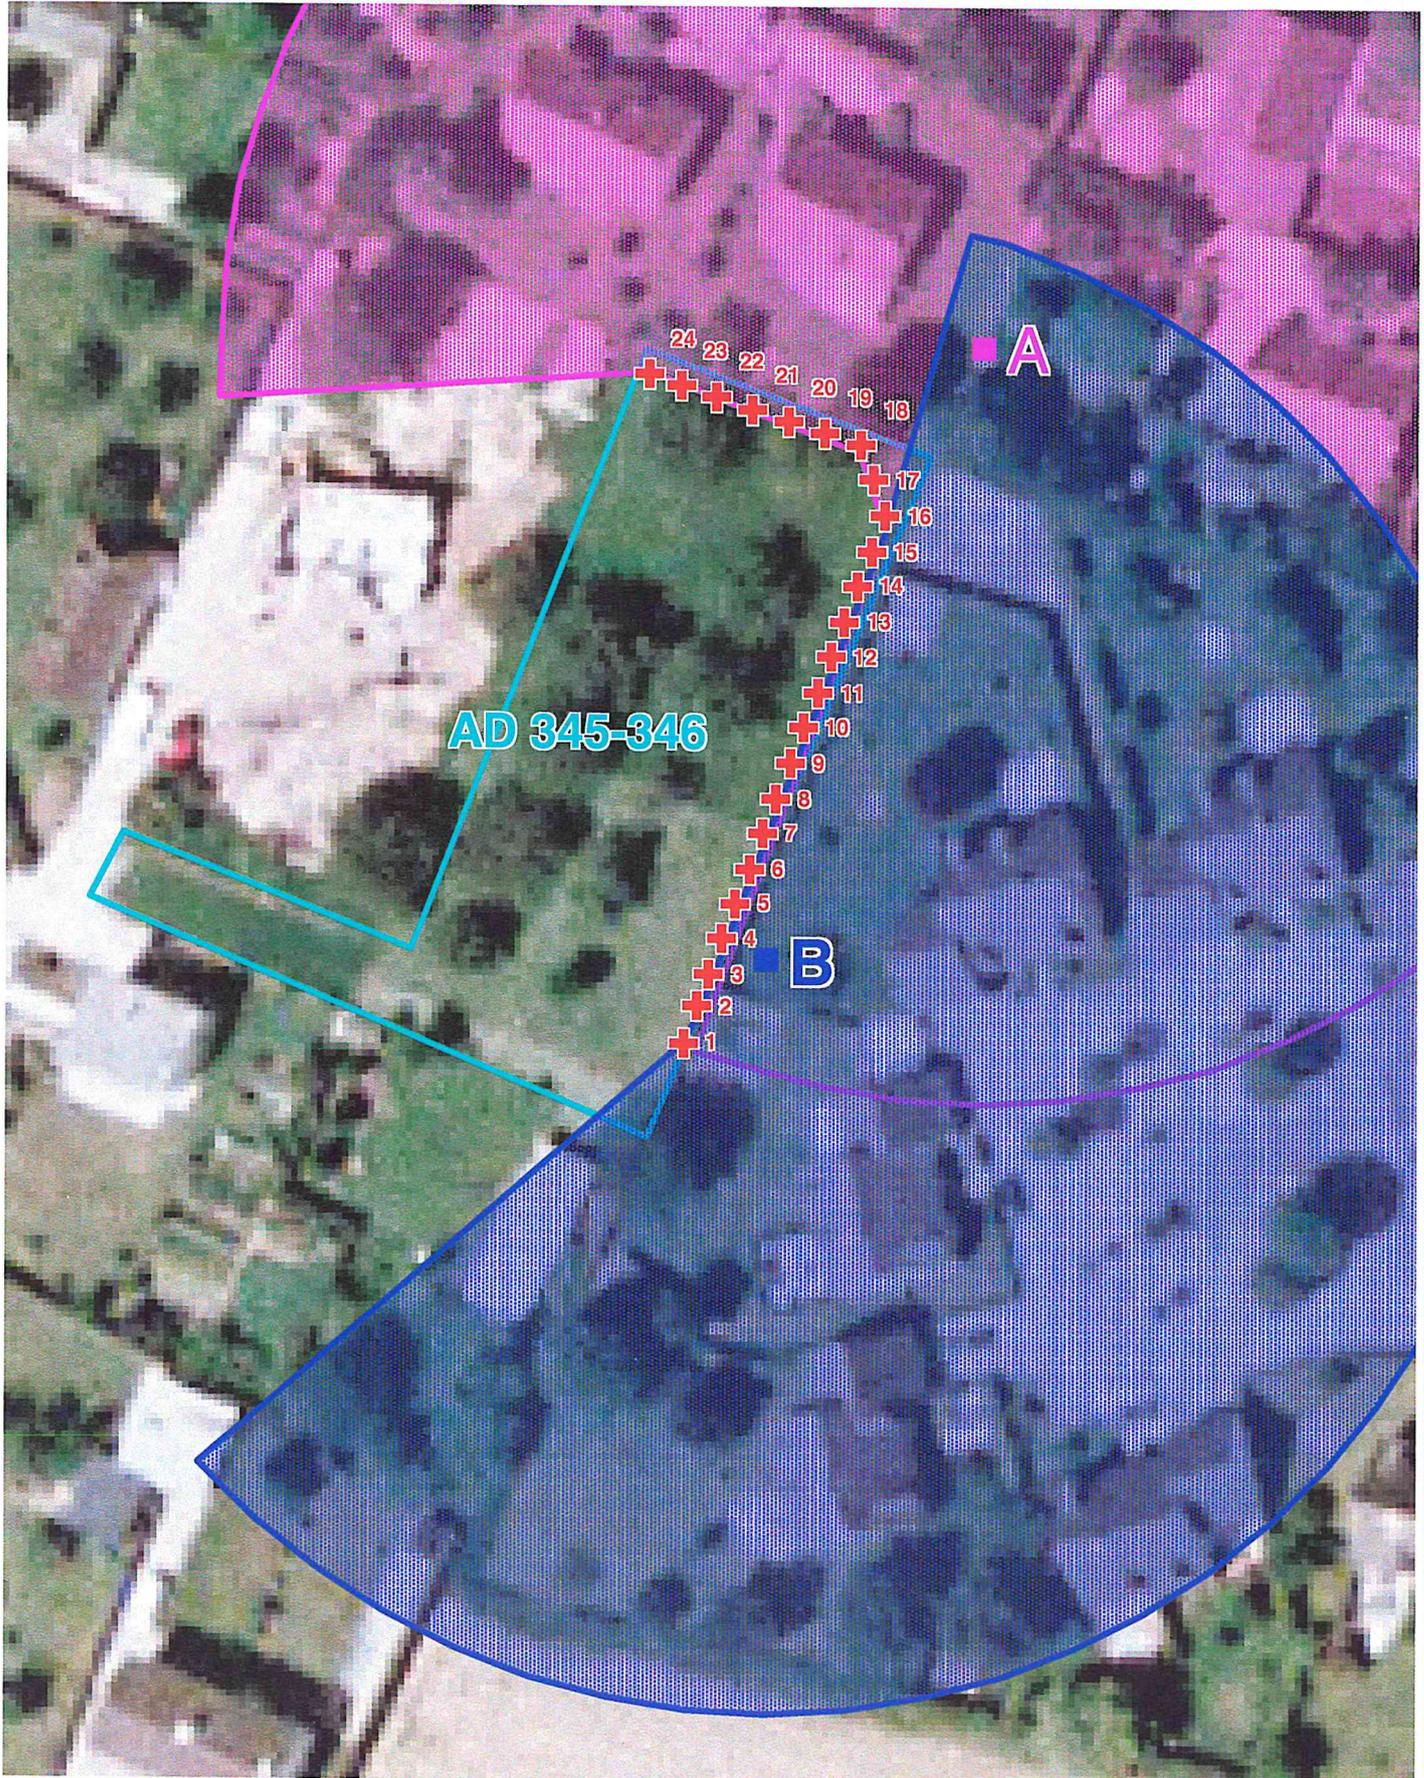
Proposition d'aménagement des périmètres de sécurité au droit de la parcelle AD 345-346

Echelle : 1/600

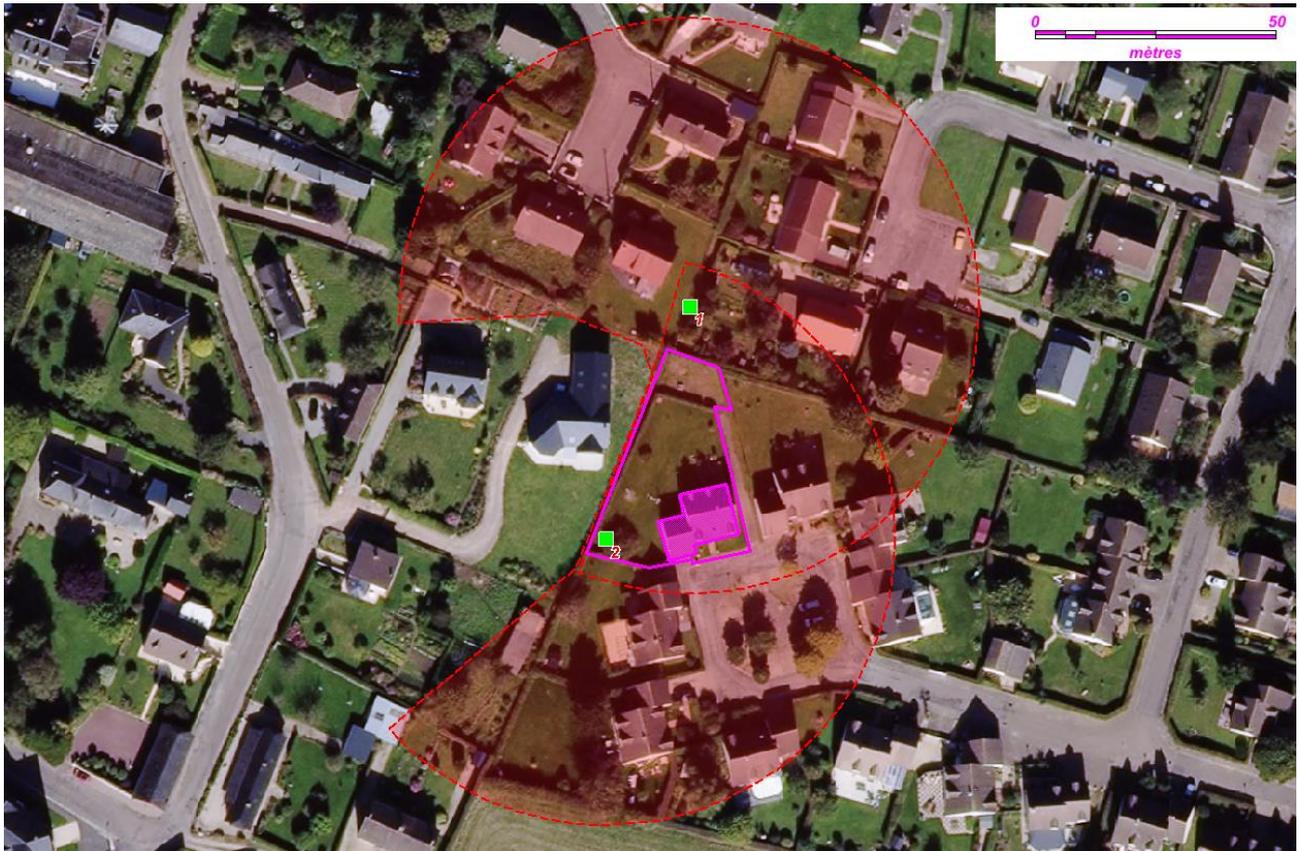
Schéma 3 : Localisation des indices et de leurs périmètres de sécurité

On notera que les périmètres de sécurité ont fait l'objet d'une adaptation locale par sondages (rapport explor-e 76400-02 du 10 août 2011) au niveau de la parcelle AD 345.

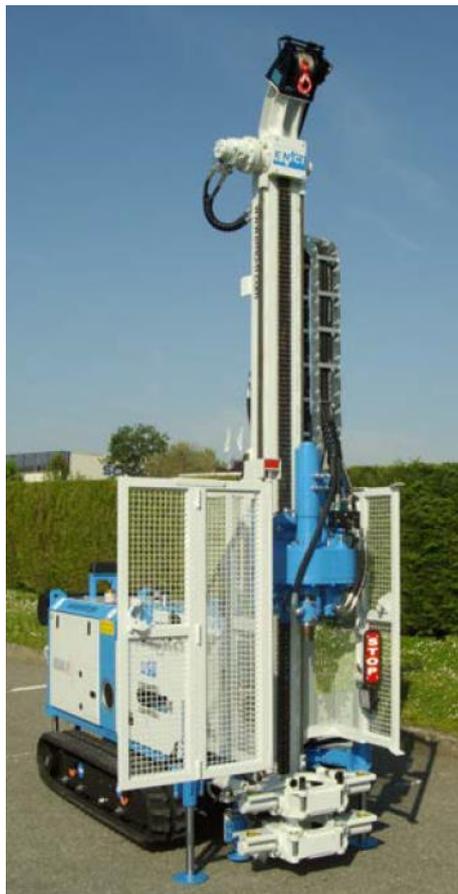
Les sondages ont été réalisés à l'aide d'une sondeuse sur chenillard EMCI 4.50 (2.6 T).

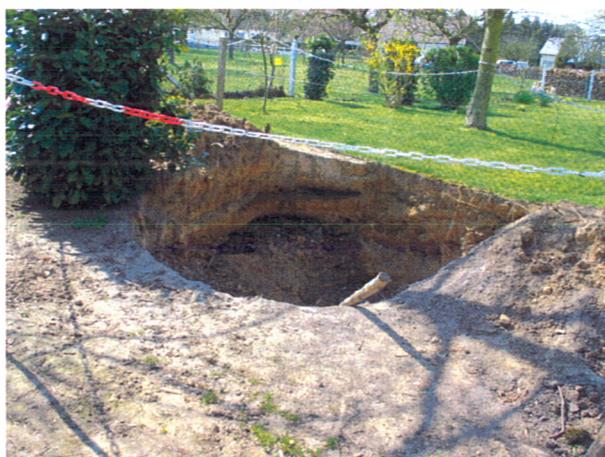
photo n°2 : chez Monsieur Gouel, l'effondrement.

Le désordre observé est un effondrement de 3 m de diamètre et de 1,50 m de profondeur. Le fond de l'effondrement est en forme d'entonnoir.

Enfin, une zone de remblais est visible sur les bords de l'effondrement, prouvant que le désordre actuel s'est déjà produit par le passé.

Afin de préciser l'origine de ce désordre, la mise en œuvre d'une reconnaissance spécifique est nécessaire. Il s'agit de réaliser une campagne de **sondages destructifs de recherche de vides** autour de l'effondrement visible actuellement et de l'emplacement de celui survenu dans le passé. Ces sondages auraient aussi pour but d'apprécier l'état des terrains (altérations, décompressions ...).

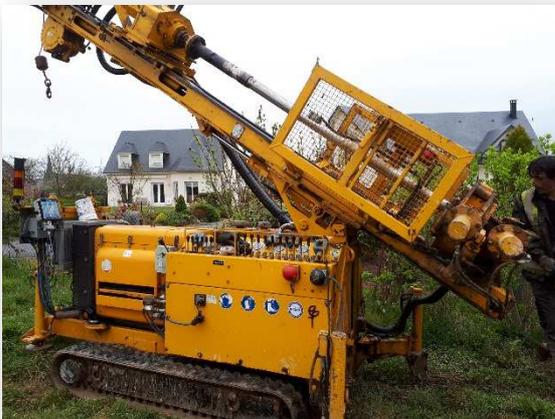
**Foreuse ECOFORE**

Les sondages ont été réalisés du 3 au 6 avril 2020 à l'aide d'une foreuse Ecofore 402F2.

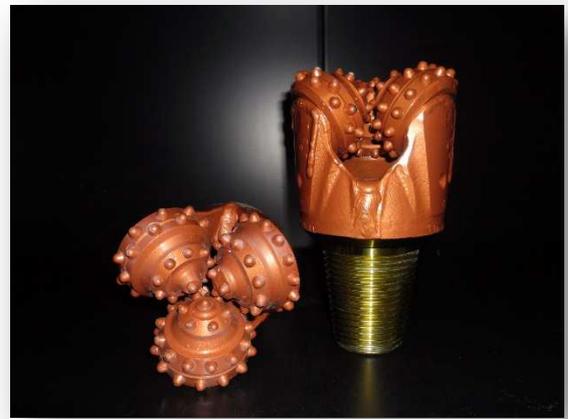
**Tricônes**

Ils ont été effectués en rotation pure à l'aide d'un outil de type tricône d'un diamètre de 114 millimètres.
