Localisation

Commune : Luneray

<p>fondouest B.P. 536 50405 GRANVILLE CEDEX</p>	<p>Reconnaissance d'un indice de présomption de marnière Rue du Chêne à Riolo LUNERAY (Seine Maritime)</p>
<p>Affaire n° : 07/13846-A Echelle : 1/100</p>	<p>SCHEMA DE LA CUVE INDICE 1</p>

Effondrement - Expertise géologique par sondage à la pelle mécanique

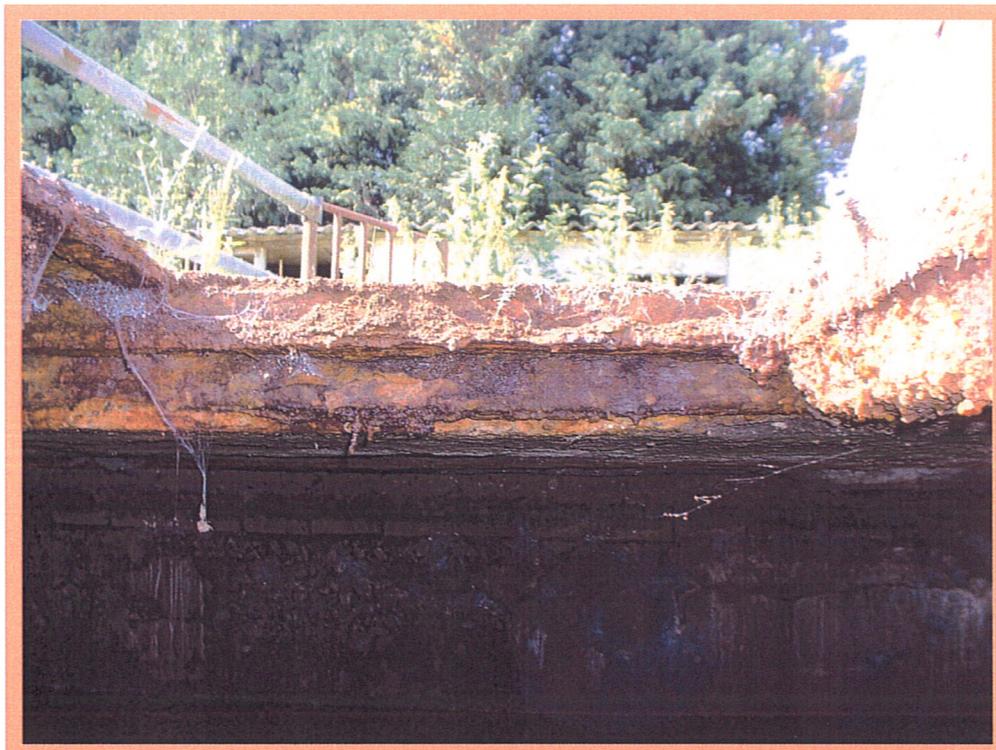
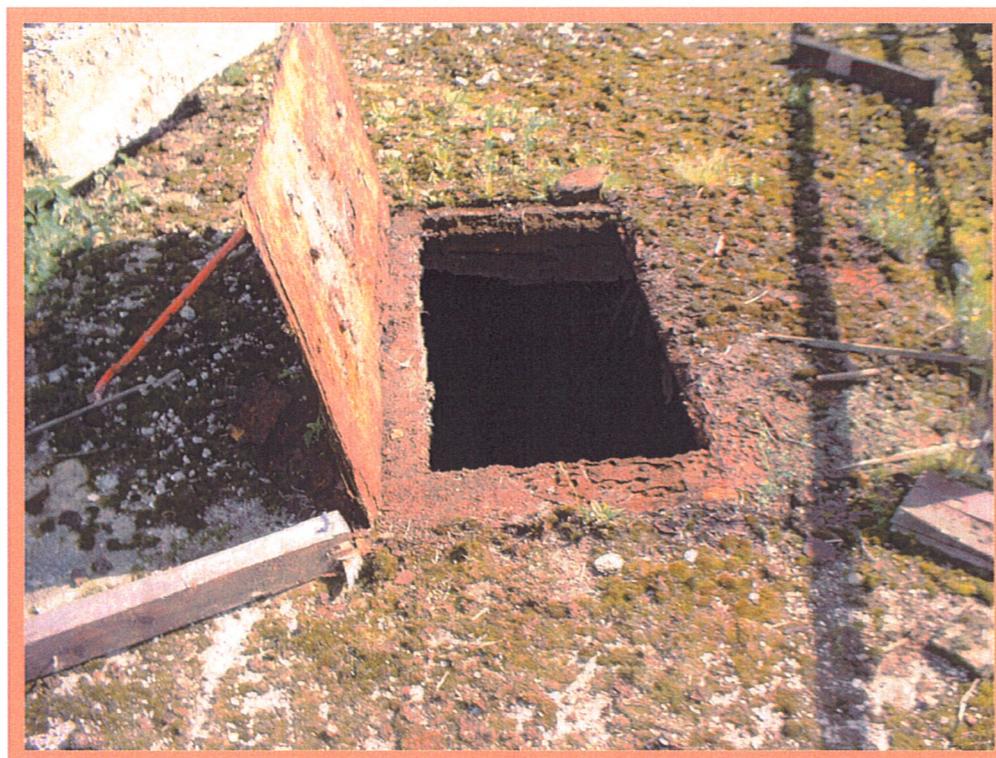
PLANCHE PHOTOS N° 1

INDICE 1 - Cuve en béton

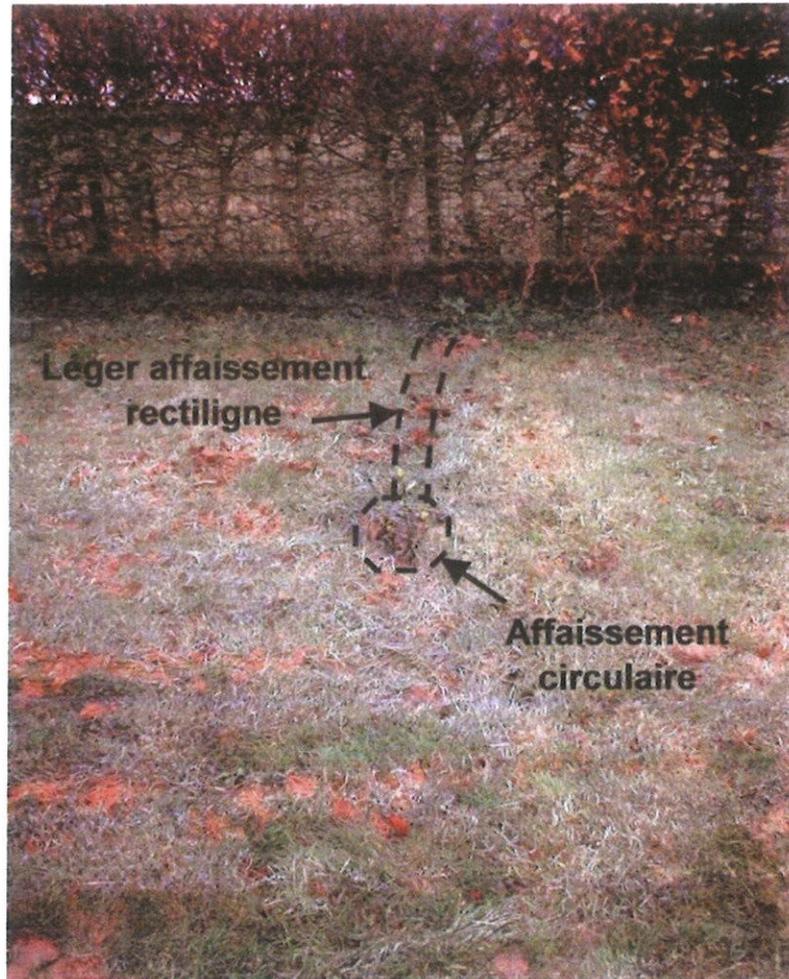
PLANCHE PHOTOGRAPHIQUE	
	Dossier N°	DRN2.6.3457
	Suivi de décapage sur anomalie de surface 15, rue de la Cavée à LUNERAY (76)

La cause de l'affaissement n'a pu être déterminé à partir des observations menées mais a probablement une origine superficielle (liée à la décomposition d'une souche ou à un remaniement local du terrain).

Vue de l'anomalie avant le décapage

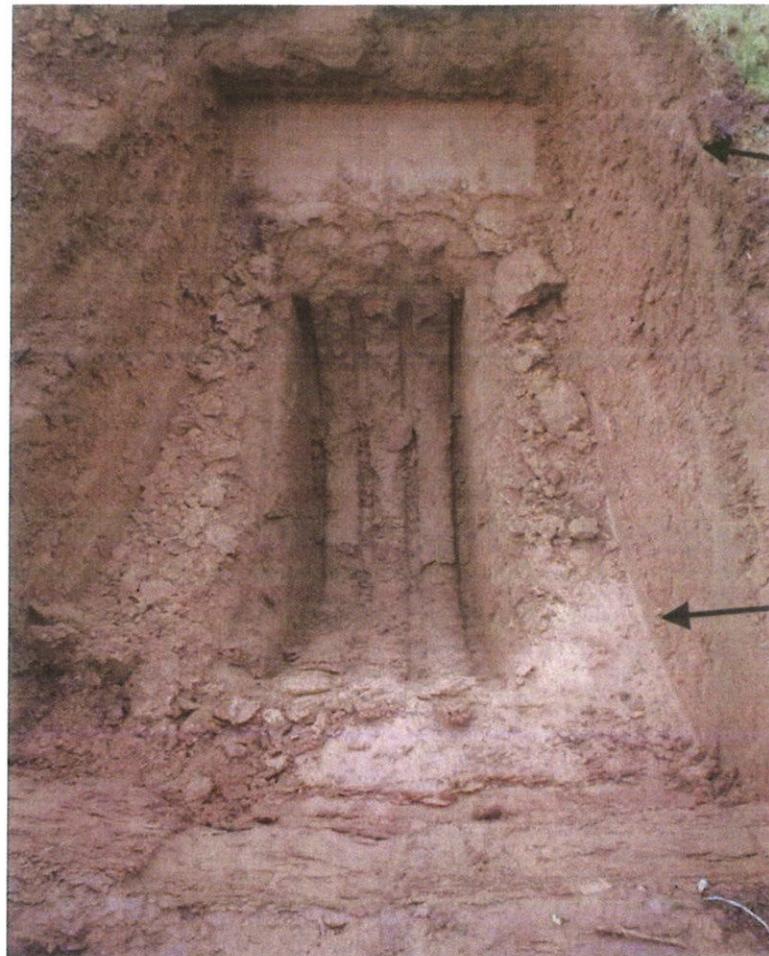
PLANCHE PHOTOGRAPHIQUE	
	Dossier N°	DRN2.6.3457
	Suivi de décapage sur anomalie de surface 15, rue de la Cavée à LUNERAY (76)

Terre végétale et
limon marron
(remblai probable)

Limon marron clair
(terrain naturel)

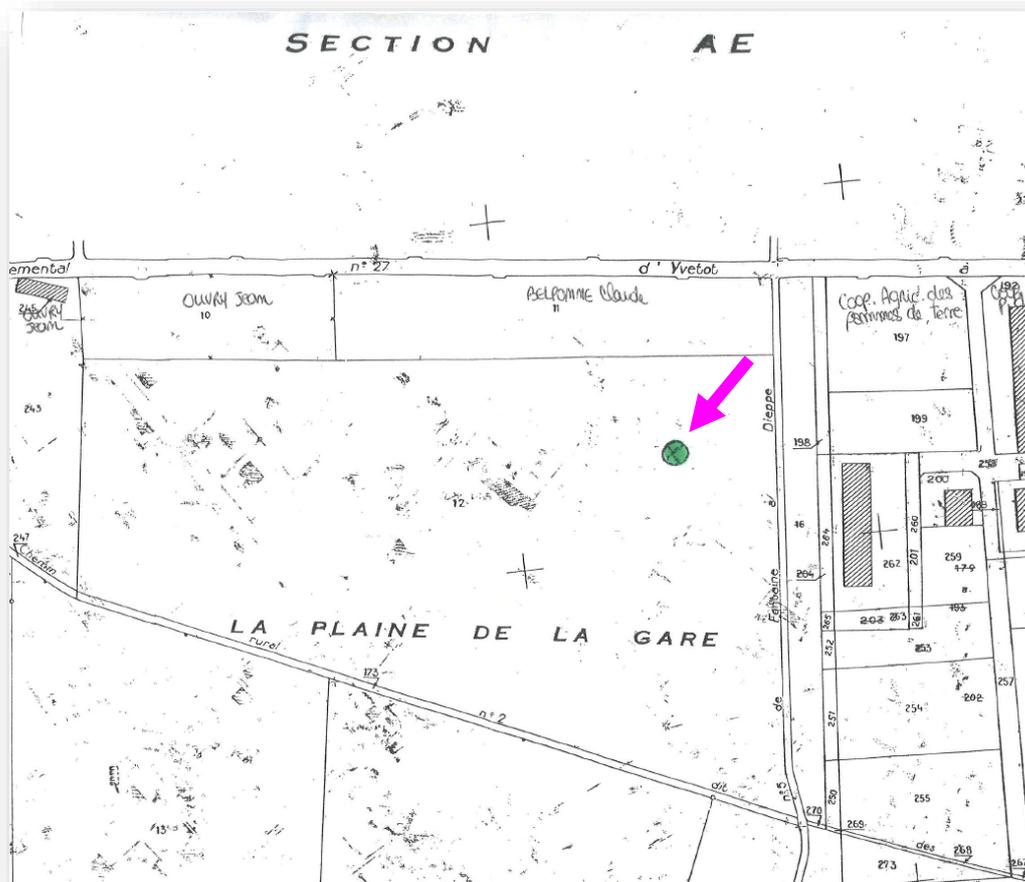
Cette parcelle est impactée par plusieurs indices de cavités. Le premier est issu d'un document ancien de la mairie, plus précisément un extrait cadastral sur lequel figure une marnière qui aurait été signalée dans la parcelle, sans plus d'informations. Cet indice a été intégré dans le RICS de la commune de Luneray effectué par explor-e en 2023 sous le numéro 64.

Schéma 2 : Plan d'archive de la Mairie localisant l'ICS64

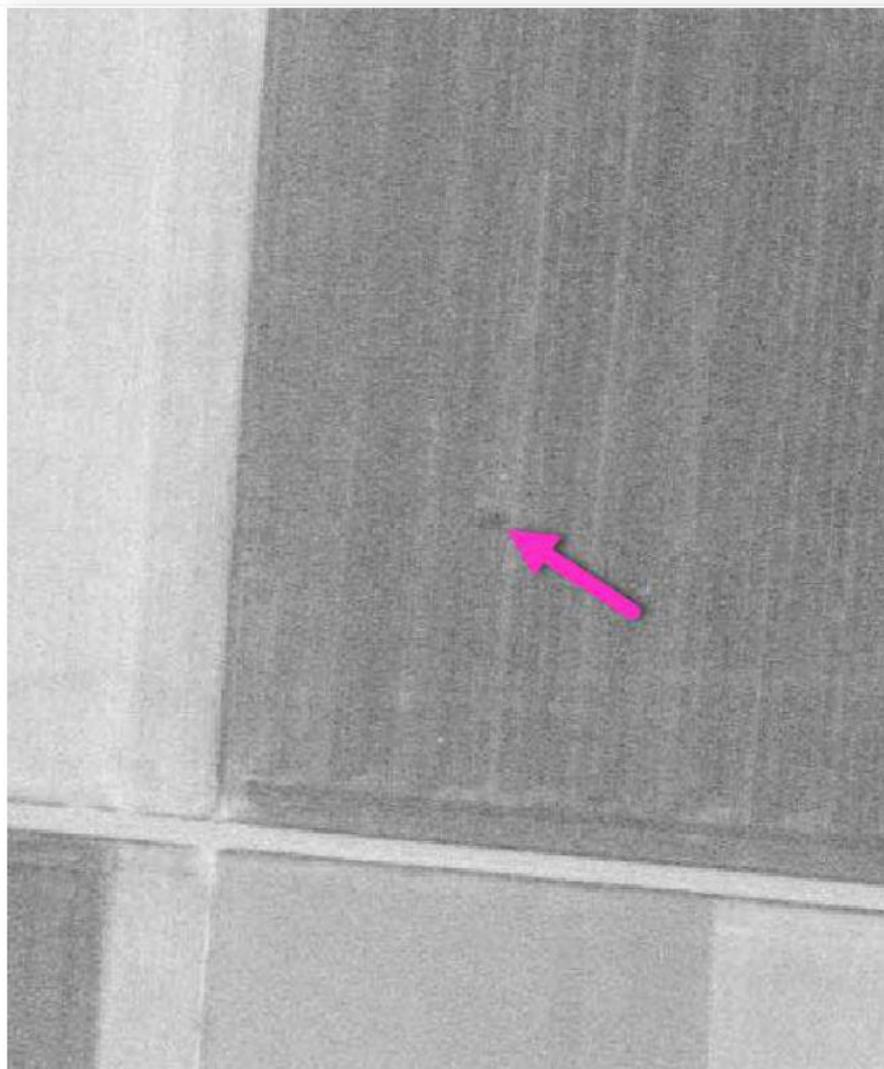
Un second indice est recensé sur cette parcelle sous le numéro 103. Il s'agit d'un indice issu de la BD MVT du BRGM, visible sur les photos aériennes de 1978. Il est indiqué dans la fiche signalétique qu'il existe un lien potentiel avec l'ICS64.

Schéma 3 : Vue de l'anomalie visible sur les photos aériennes de 1978 – ICS103

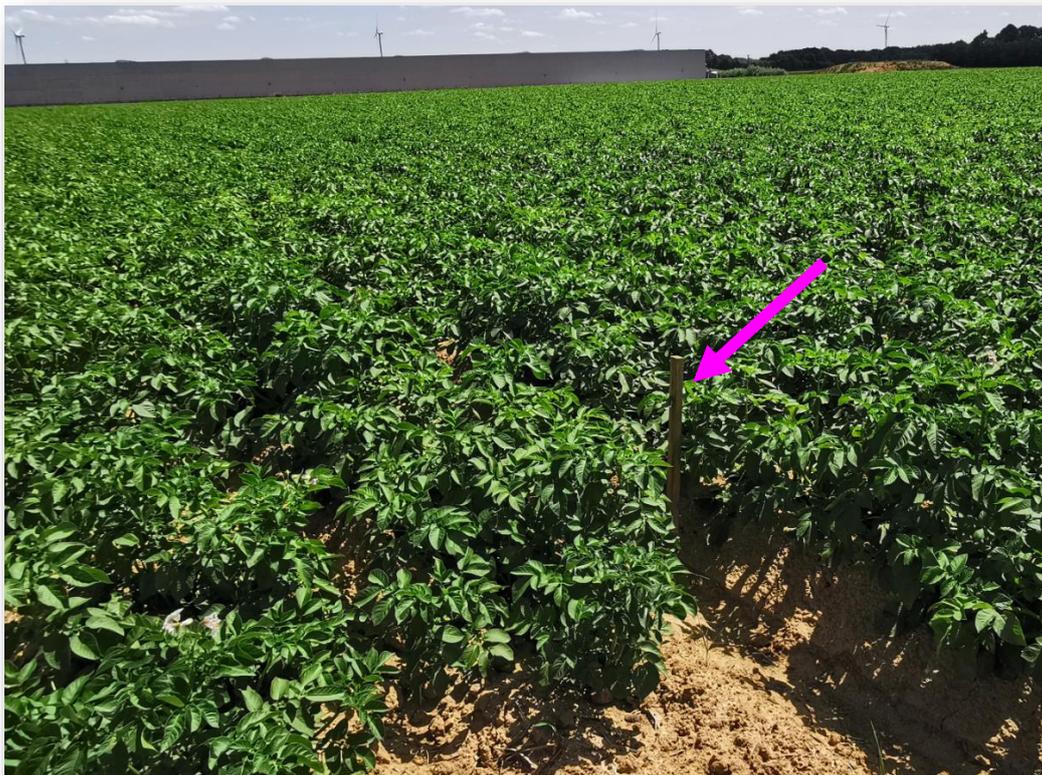
Par ailleurs, l'ancien exploitant de la parcelle a signalé auprès de la Mairie qu'il avait remblayé dans le passé un affaissement. Celui-ci a matérialisé l'endroit à l'aide d'un piquet. Cette information a été apportée après l'édition du RICS et n'a donc pas encore été intégrée. explor-e est donc allé en présence de M. le Maire relever la localisation de cet indice à l'aide d'un GPS.

Schéma 4 : Vue du piquet implanté par l'ancien exploitant de la parcelle

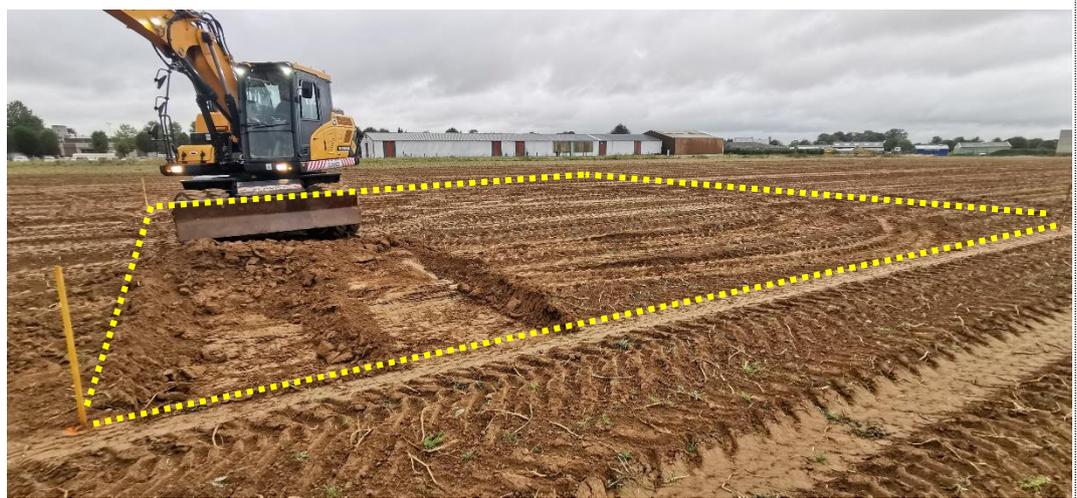
Schéma 7 : Vues des travaux de décapage effectués au droit des 3 indices étudiés (Crédit photo explor-e -)

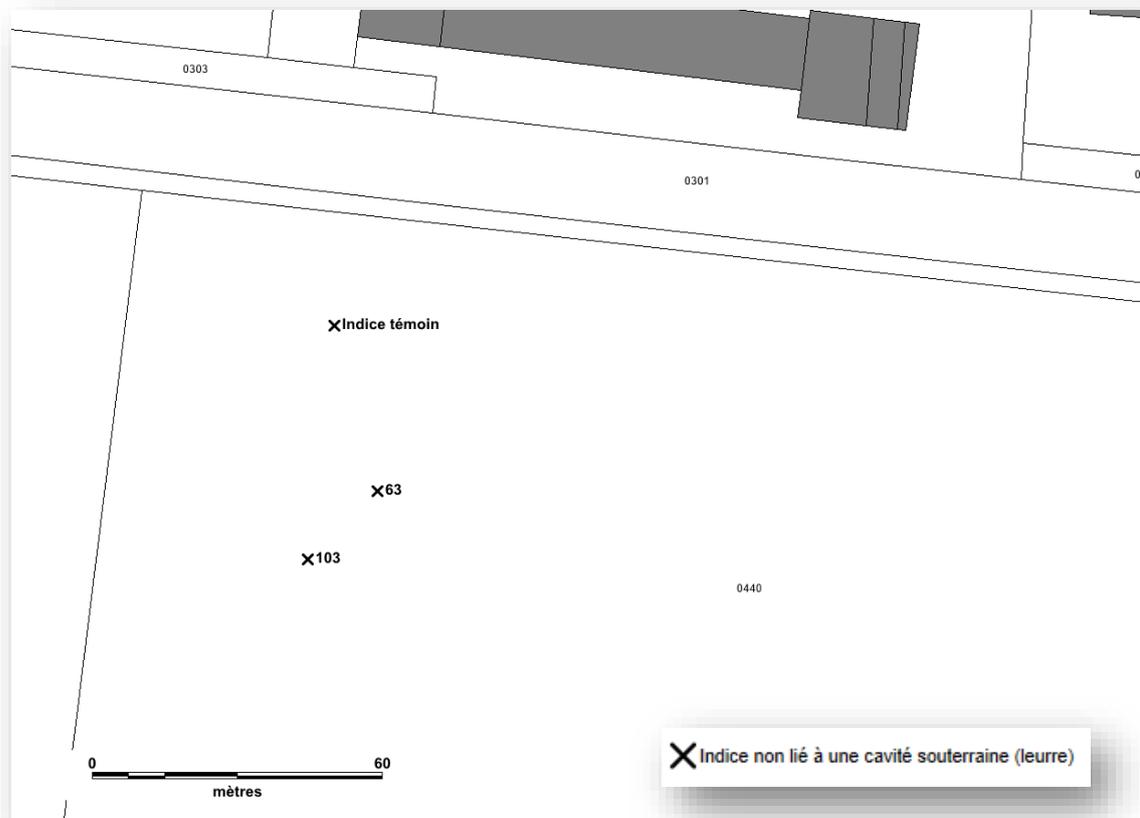
Schéma 8 : Proposition de requalification des ICS

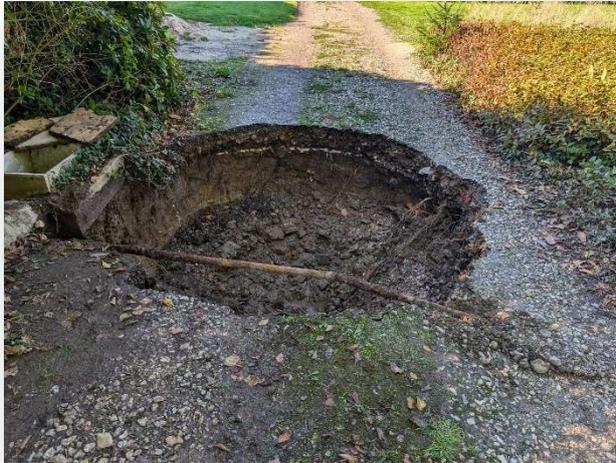
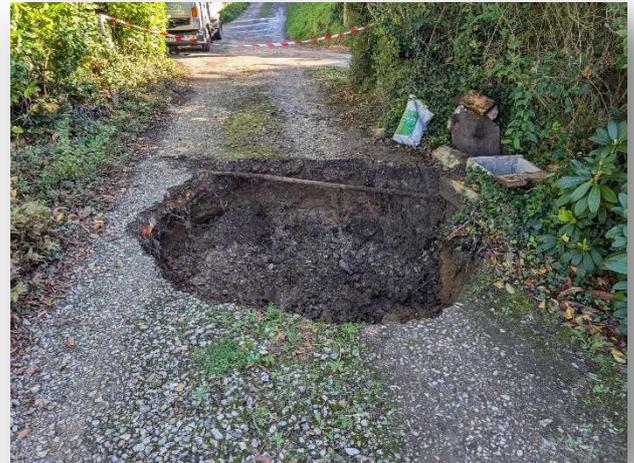
Photographies de l'effondrement - FOR&TEC le 2 octobre 2024

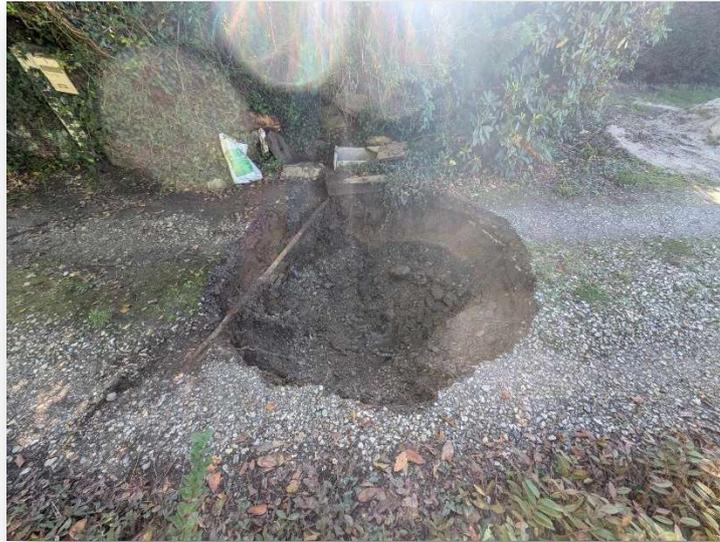
L'observation de la zone d'étude avant investigations confirme la présence d'une anomalie (effondrement) circulaire de 3 mètres de diamètre pour 1,6 mètre de profondeur.

Vue sur l'effondrement avant investigations

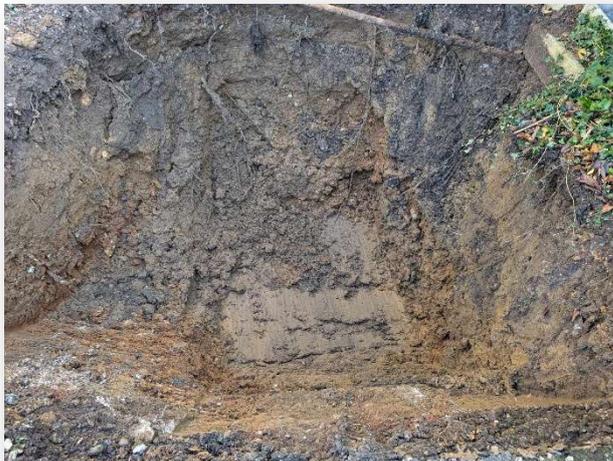
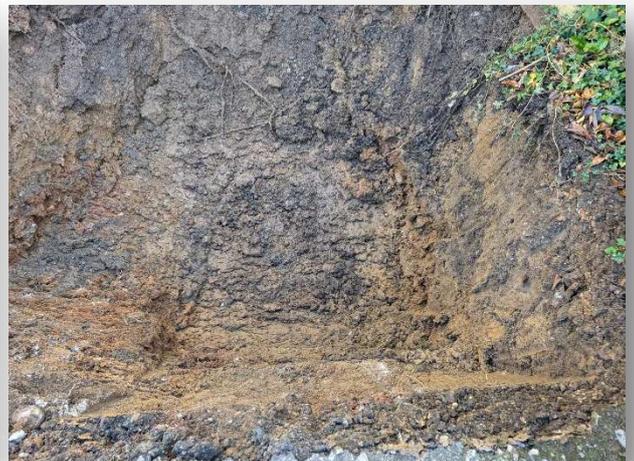
La réalisation d'une fouille, d'environ 2 mètres x 4 mètres au droit de l'effondrement, met en évidence la présence d'une zone déstabilisée d'environ 2,2 mètres de diamètre à 1,6 mètre de profondeur.

Contrastant avec un terrain naturel limoneux brun/clair et résistant, les remblais rencontrés lors de cette investigation se composent de terre végétale, de limons et de matériaux anthropiques (briques), suggérant un remblaiement. On note également la réduction du diamètre de l'anomalie à 1,4 mètre à 2 mètres de profondeur.

Evolution de l'anomalie entre 0,5 mètre et 1,2 mètre de profondeur

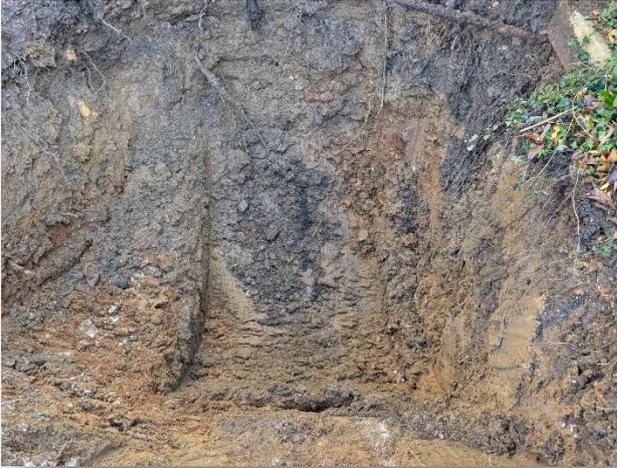
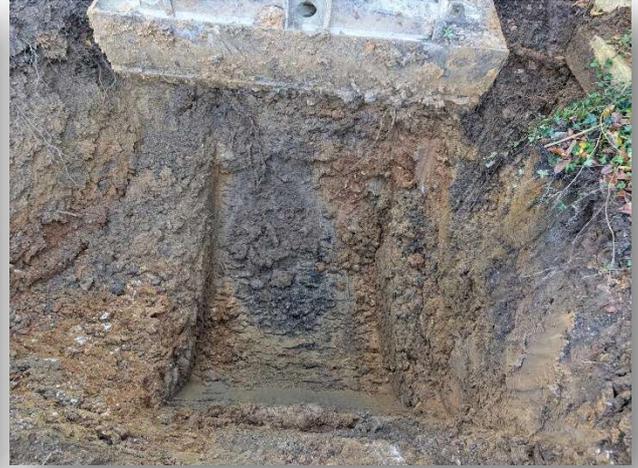
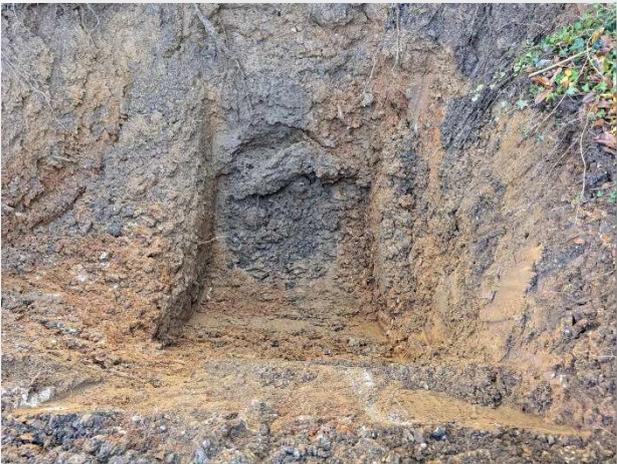
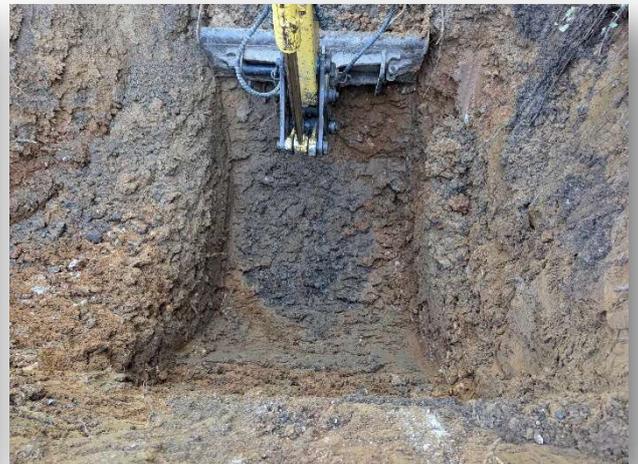
Entre 2 et 3 mètres de profondeur, au contact des argiles à silex, l'anomalie adopte une forme de plus en plus circulaire, marquée par des matériaux sombres et décomprimés. Ses dimensions se maintiennent avec un diamètre variant entre 1,3 et 1,5 mètre.

La présence de matériaux anthropiques, tels que des briques, ainsi que de morceaux de craie dans le remblai, conforte l'hypothèse d'un ancien puits d'accès à une carrière souterraine.

Evolution de l'anomalie entre 2 mètres et 3 mètres de profondeur

Le sondage à la pelle mécanique réalisé au droit de l'anomalie, confirme la présence d'une anomalie remblayée en lien avec une cavité souterraine. Les observations faites au cours de ces investigations ne permettent pas de conclure, avec certitude, sur l'origine de cet indice de cavité souterraine qui reste indéterminée à ce stade des investigations. L'hypothèse de la présence d'un puits d'accès à une carrière souterraine est toutefois privilégiée.

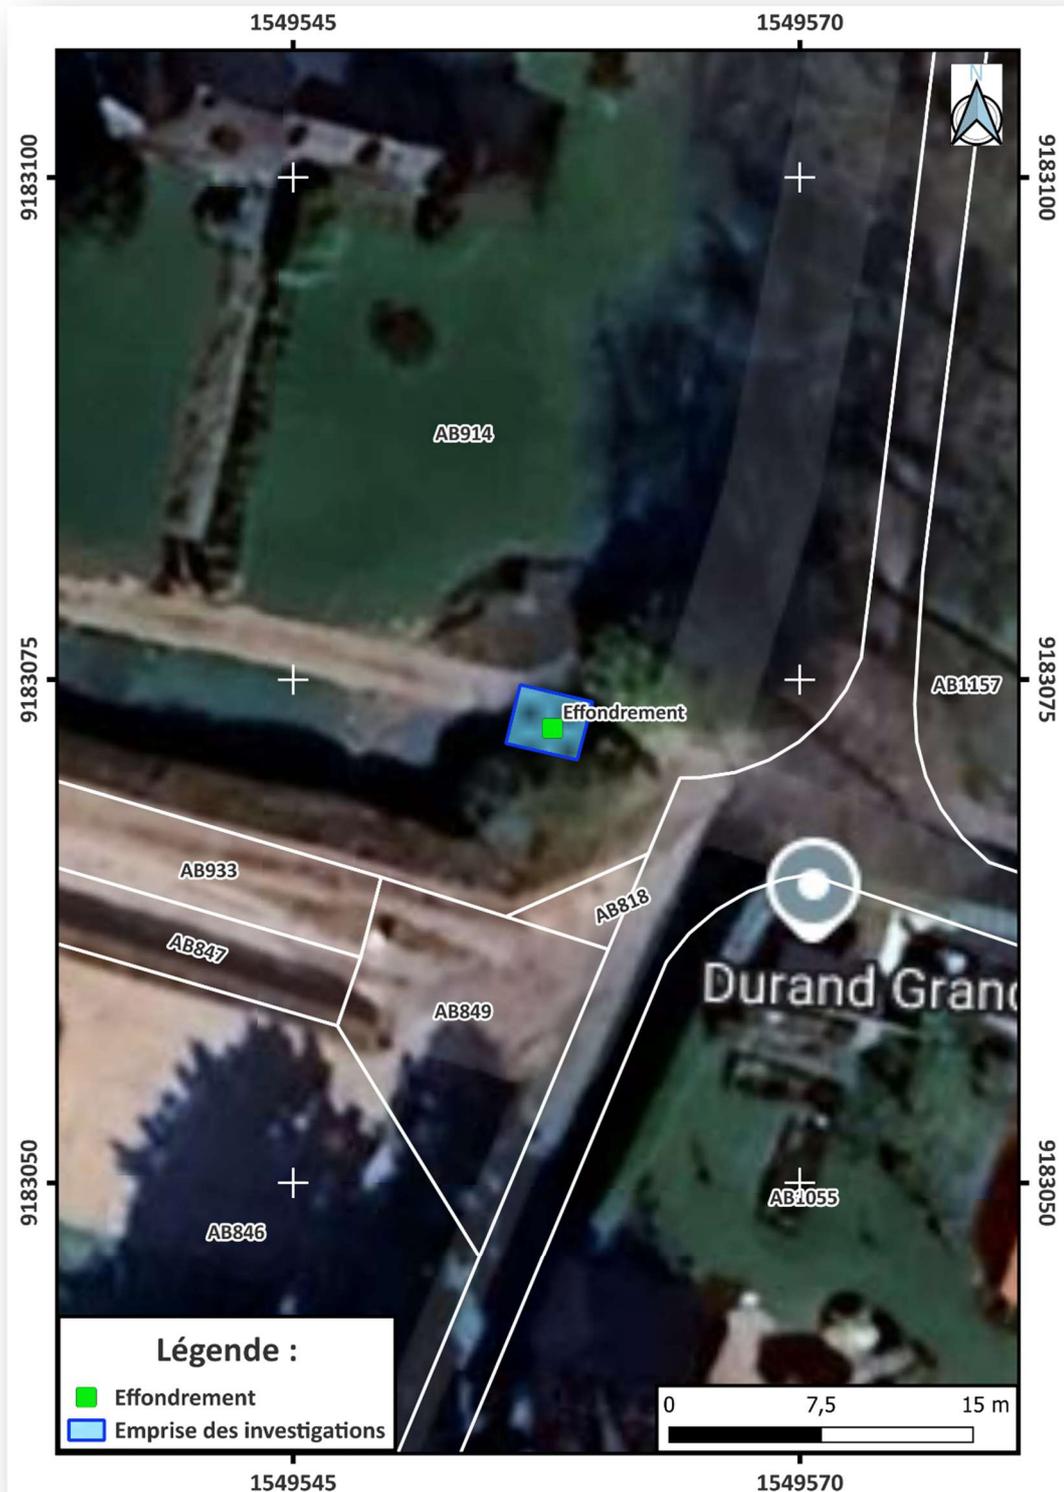
Un effondrement d'origine indéterminée d'environ 3 mètres de diamètre et 1,6 mètre de profondeur, a été constaté le 02/10/2024 dans la parcelle cadastrée AB 914 sur la commune de LUNERAY. Il est à noter qu'un réseau d'adduction d'eau potable a été observé dans l'effondrement, néanmoins, celui-ci ne semblait pas endommagé.

Localisation de l'effondrement et des investigations

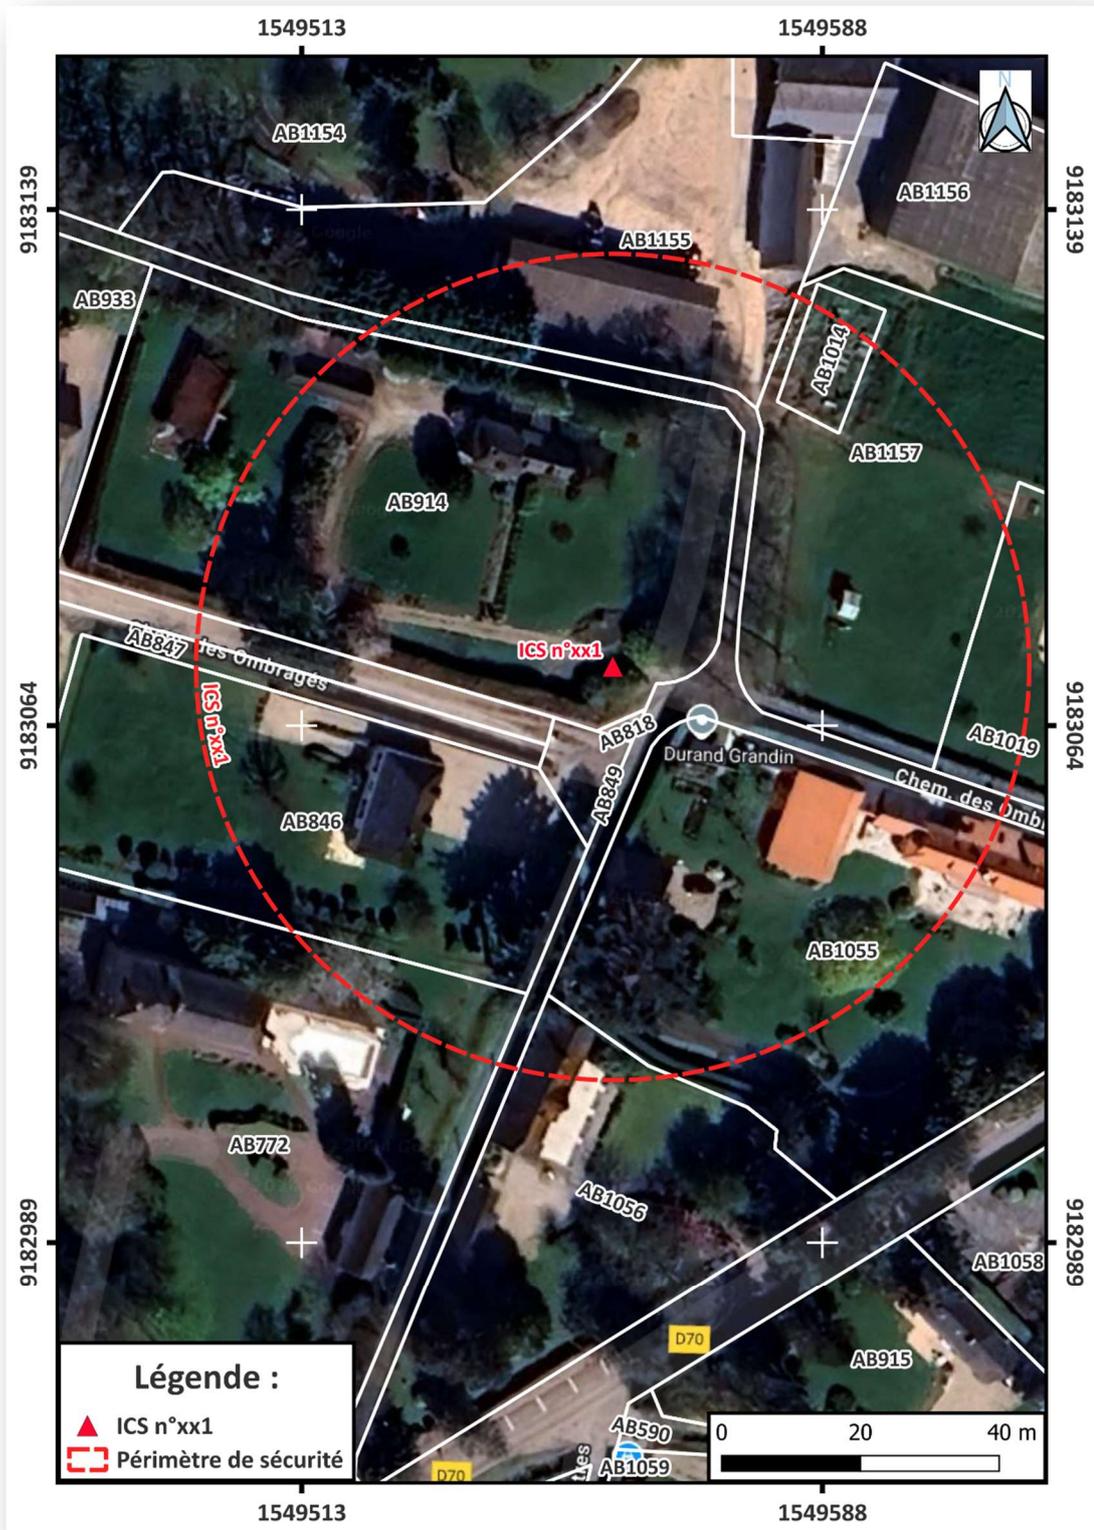
Périmètre de sécurité préconisé et indice de cavité souterraine n°xx1 à la suite de notre étude

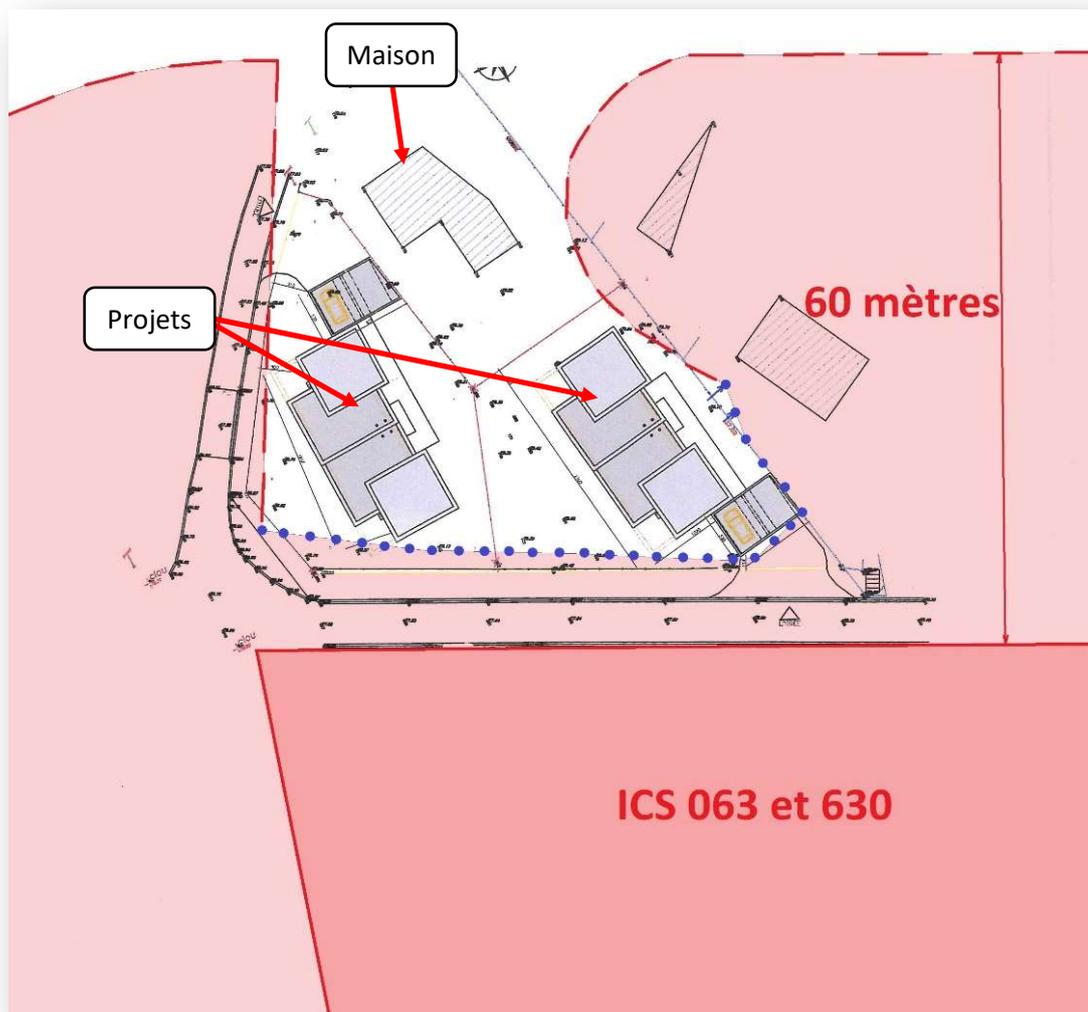
Conformément aux prescriptions des services de l'Etat, les sondages devront descendre de 15 mètres sous le toit de la craie.

En respect du « *guide technique : Les marnières de Haute-Normandie – Méthodologies d'étude et de prévention* » du Laboratoire Central des Ponts et Chaussées, les sondages destructifs profonds doivent être réalisés à environ 2,5 mètres les uns des autres (3 mètres pour les sondages à plus de 15 mètres des ICS 063 et 630).

Localisation des forages proposés et périmètre résiduel en cas de constat d'absence d'anomalie

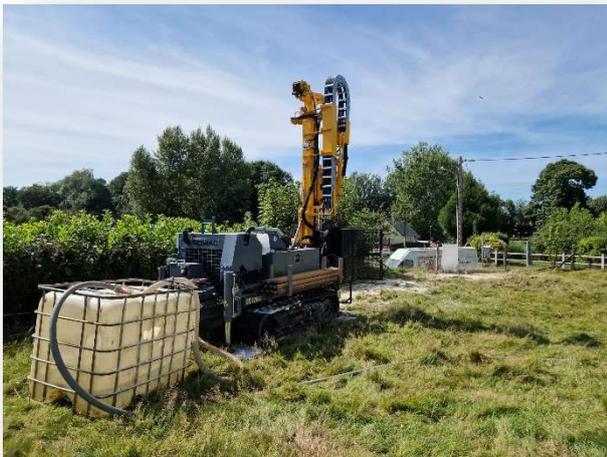
Les sondages ont été réalisés les 22 et 23 août 2024 à l'aide d'une foreuse SOMAC SD120G, de 120 CV et de 6,1 tonnes, montée sur chenilles en caoutchouc. Ils ont été effectués en rotation pure à l'aide d'un outil de type tricône à picots d'un diamètre de 120 mm.

Foreuse SOMAC SD120G sur chantier

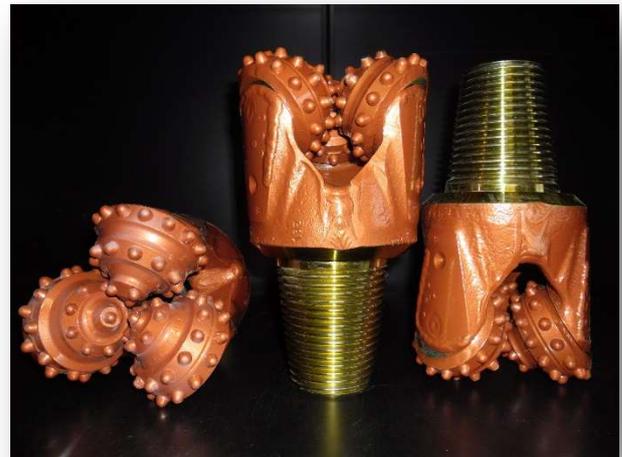
Tricônes à picots

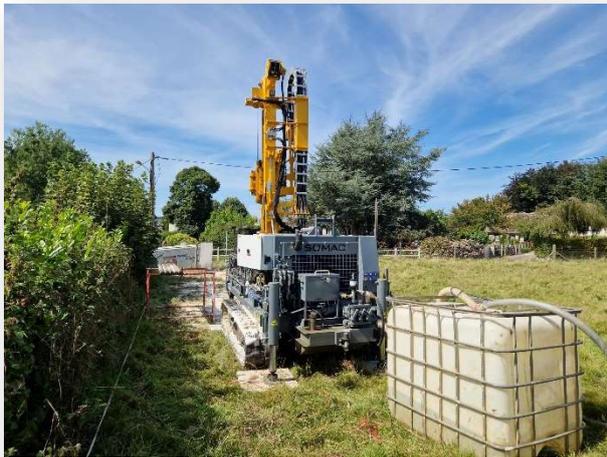
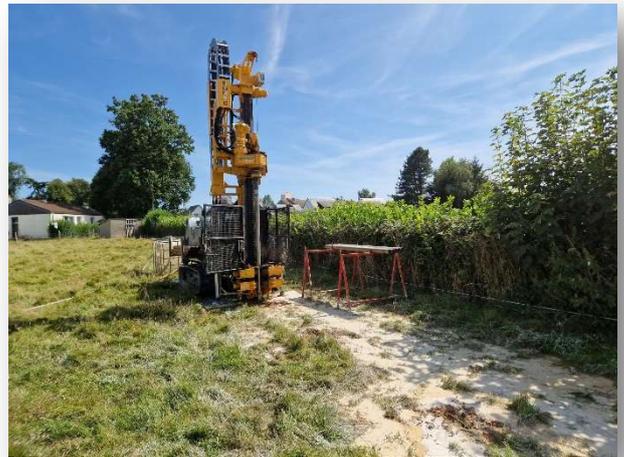
Photos du chantier

En raison de contraintes d'accessibilité (présence d'un talus, d'une haie, d'un grillage et d'un abri à moutons), les sondages SD1, SD2 et SD20 à SD29 ont été effectués avec des inclinaisons allant de 1 à 8 degrés.

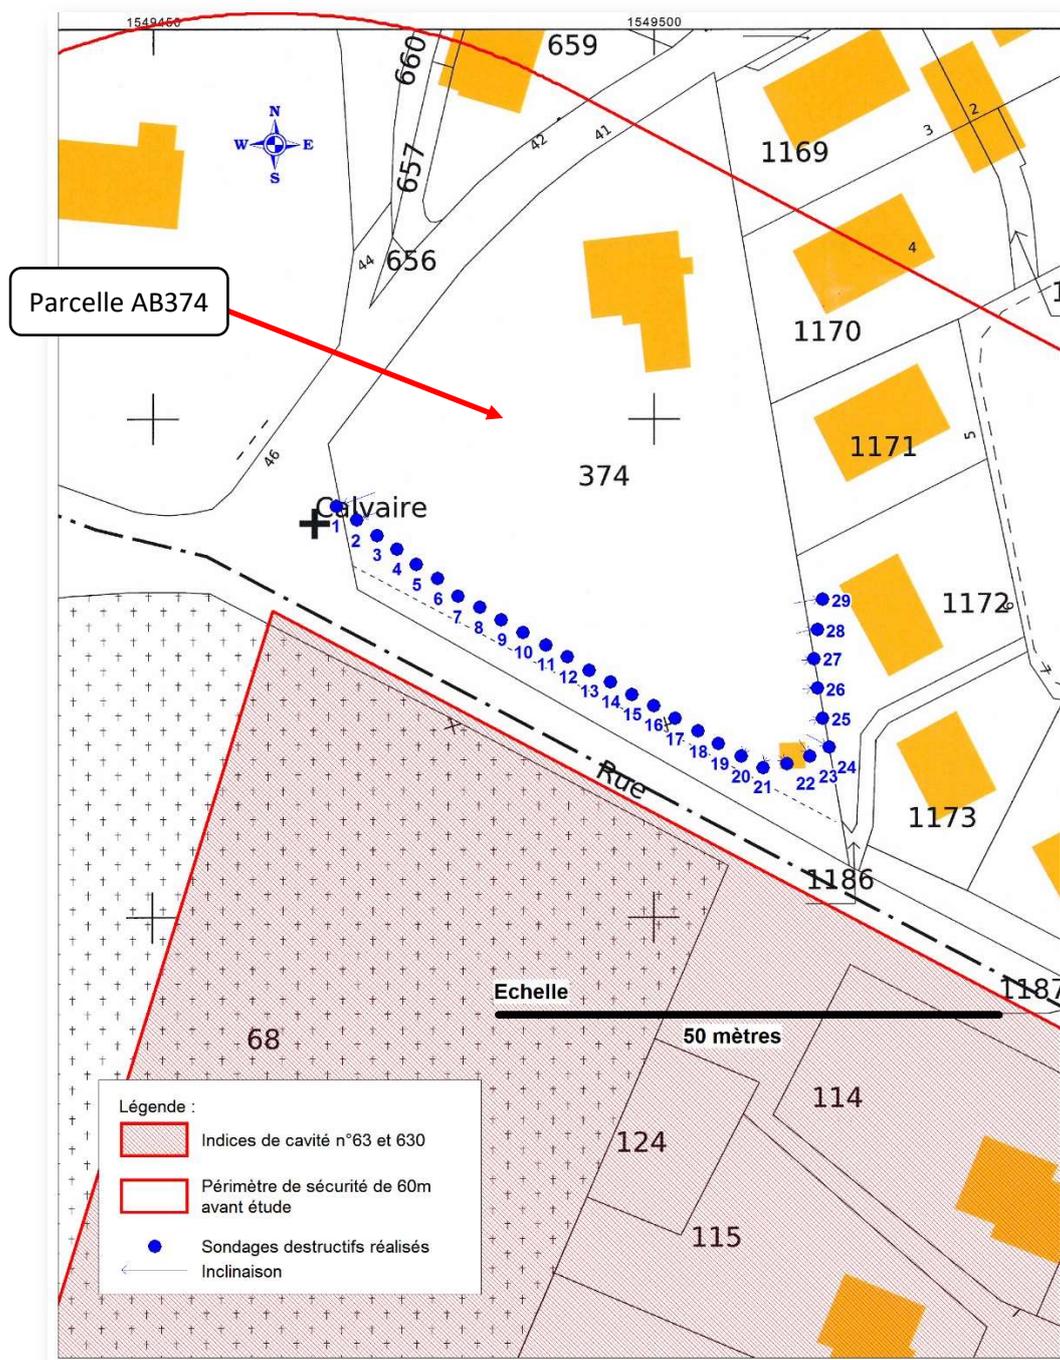
Au cours de cette étude, 29 sondages destructifs profonds (SD1 à SD29) ont été réalisés en écran entre la propriété et les 2 parcelles napoléoniennes. Ils ont été espacés entre eux de 2,5 mètres (pour SD1 à SD24) à 3 mètres maximum (pour SD24 à SD29).

Localisation des sondages (SD1 à SD29)

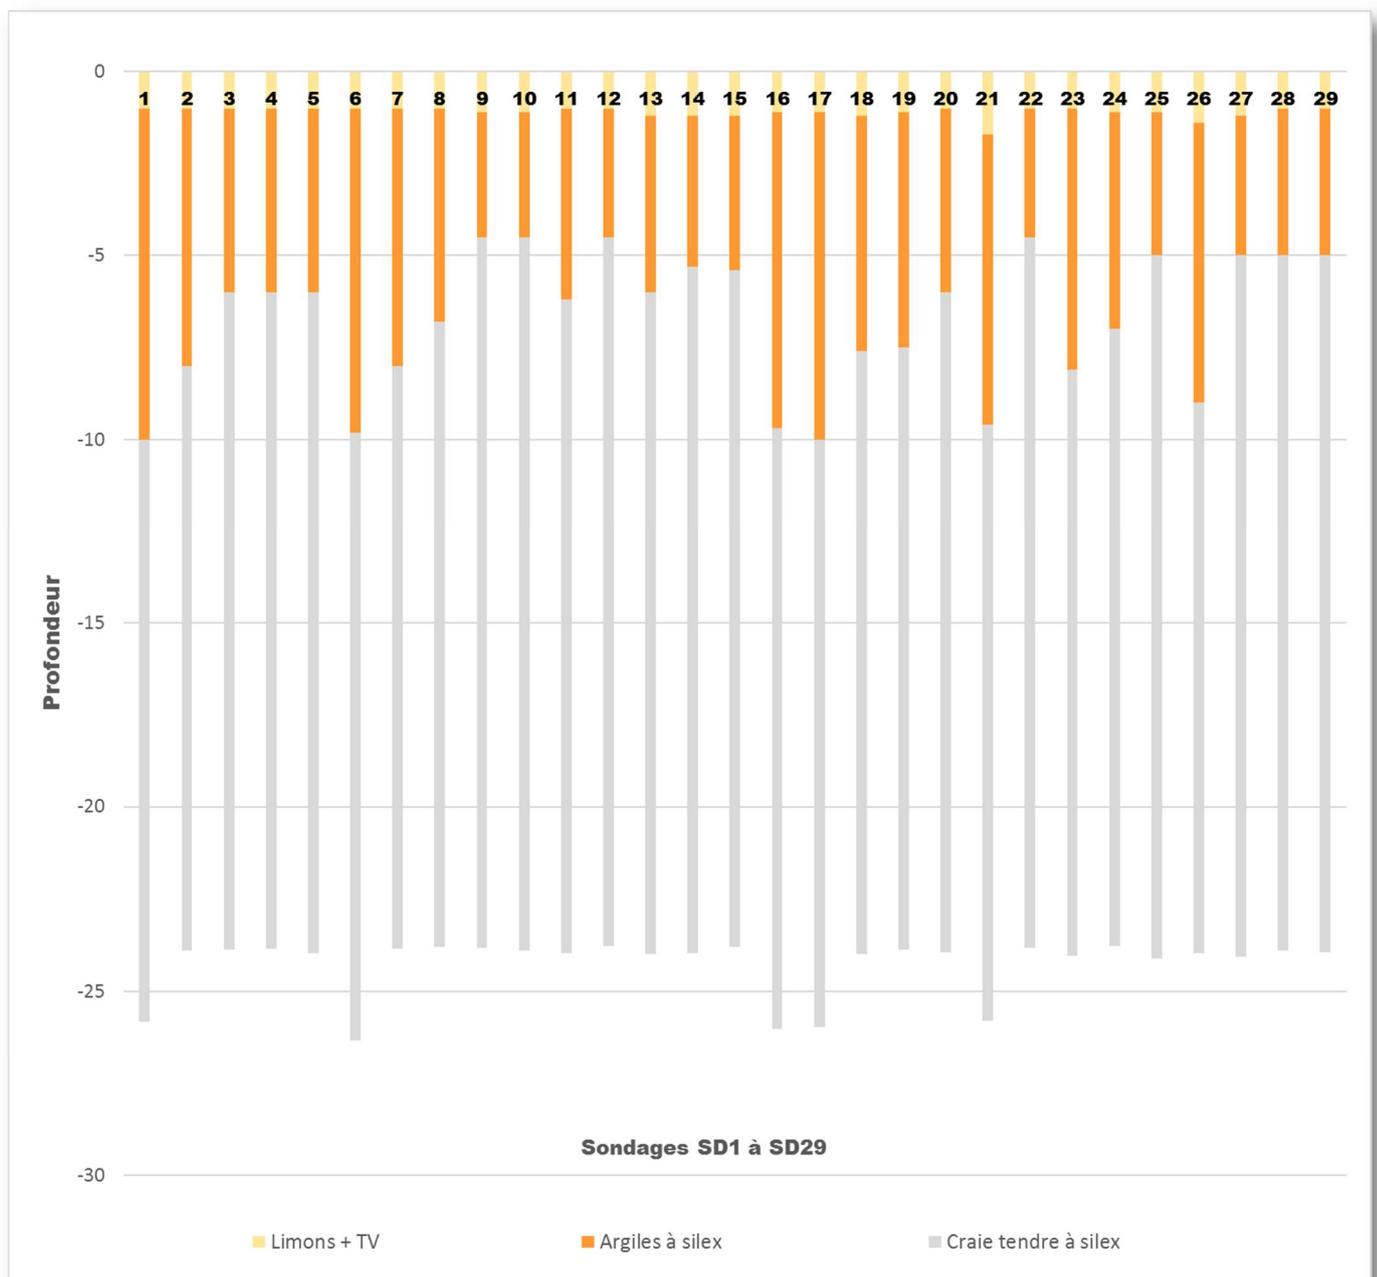
Les forages SD1 à SD29 ont été poursuivis jusqu'à des profondeurs comprises entre 24 et 26 mètres environ, en fonction de la profondeur du toit de la craie (Cf. annexe 2).

- des limons de plateau jusqu'à des profondeurs allant de 1 à 1,7 mètre ;
- des formations argileuses résiduelles à silex, jusqu'à des profondeurs comprises entre 4,5 et 10 mètres ;
- des assises crayeuses au-delà et jusqu'en fin de forages.

Représentation schématique du sous-sol (SD1 à SD29)

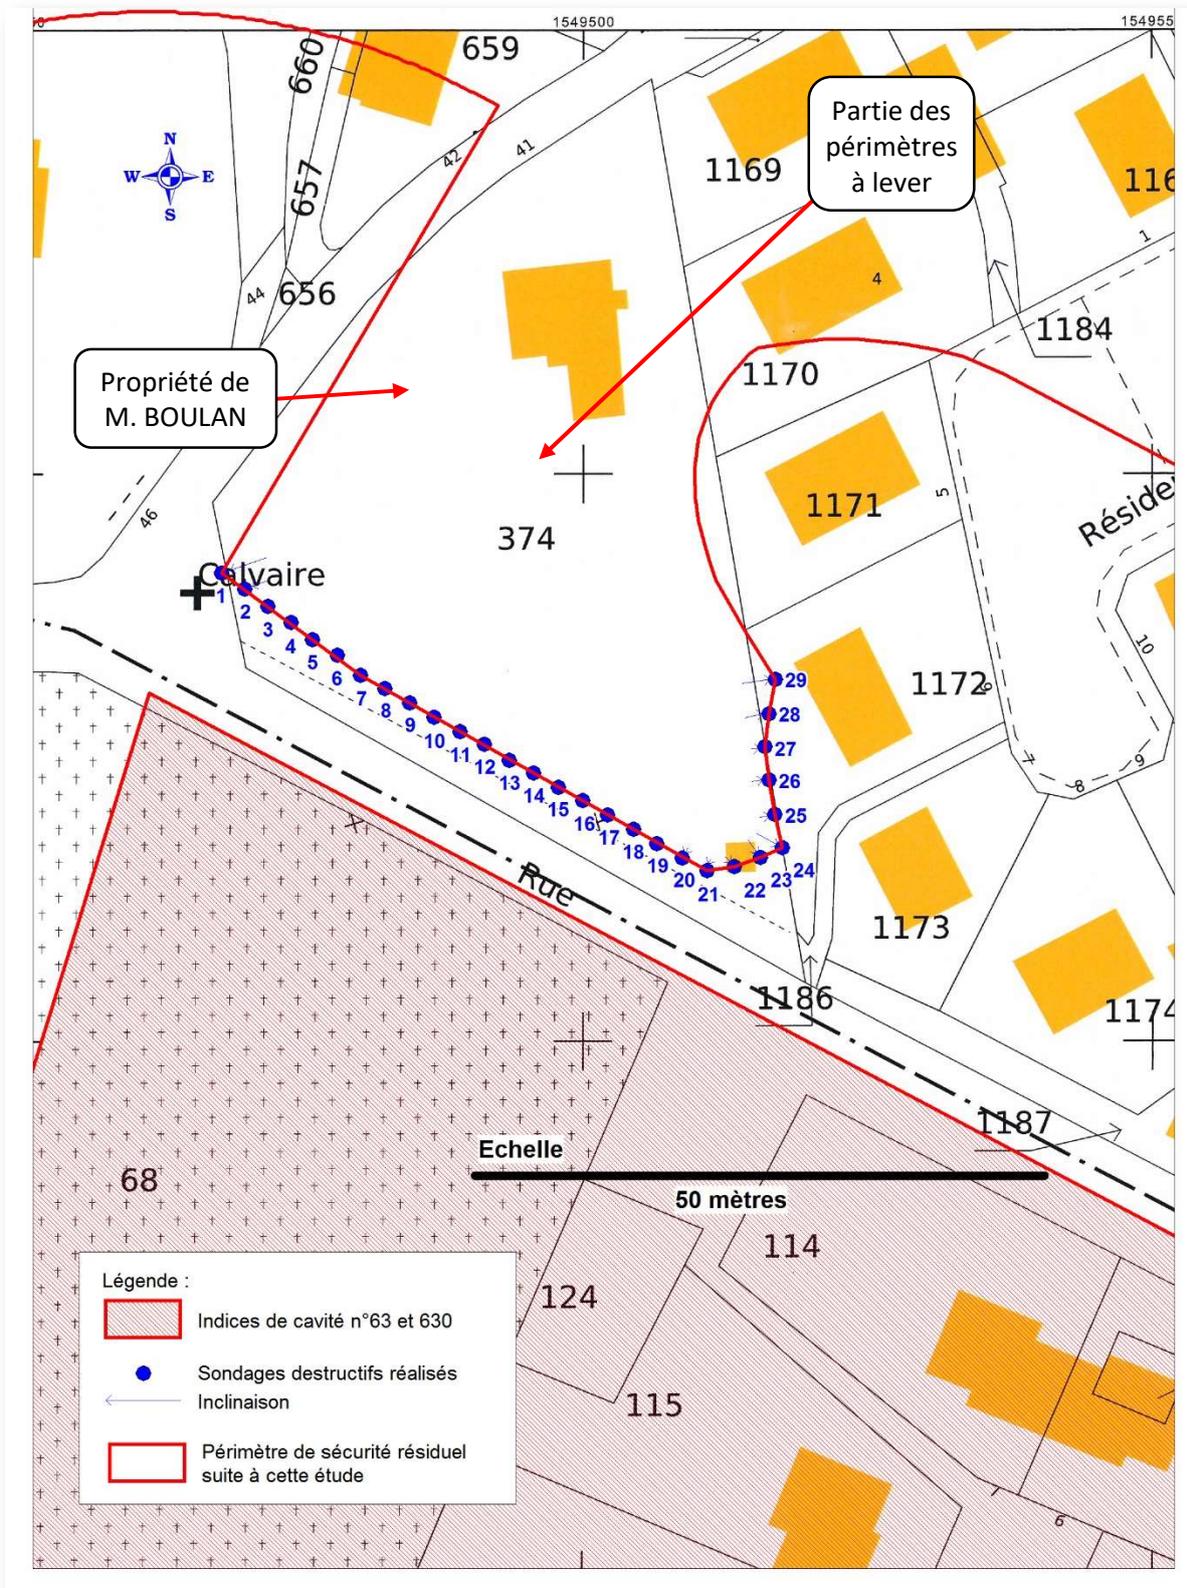
Périmètres résiduels des indices de cavité souterraine n°63 et 630 suite à cette étude
