Localisation

Commune : Luneray

<p>fondouest B.P. 536 50405 GRANVILLE CEDEX</p>	<p>Reconnaissance d'un indice de présomption de marnière Rue du Chêne à Riolo LUNERAY (Seine Maritime)</p>
<p>Affaire n° : 07/13846-A Echelle : 1/100</p>	<p>SCHEMA DE LA CUVE INDICE 1</p>

Effondrement - Expertise géologique par sondage à la pelle mécanique

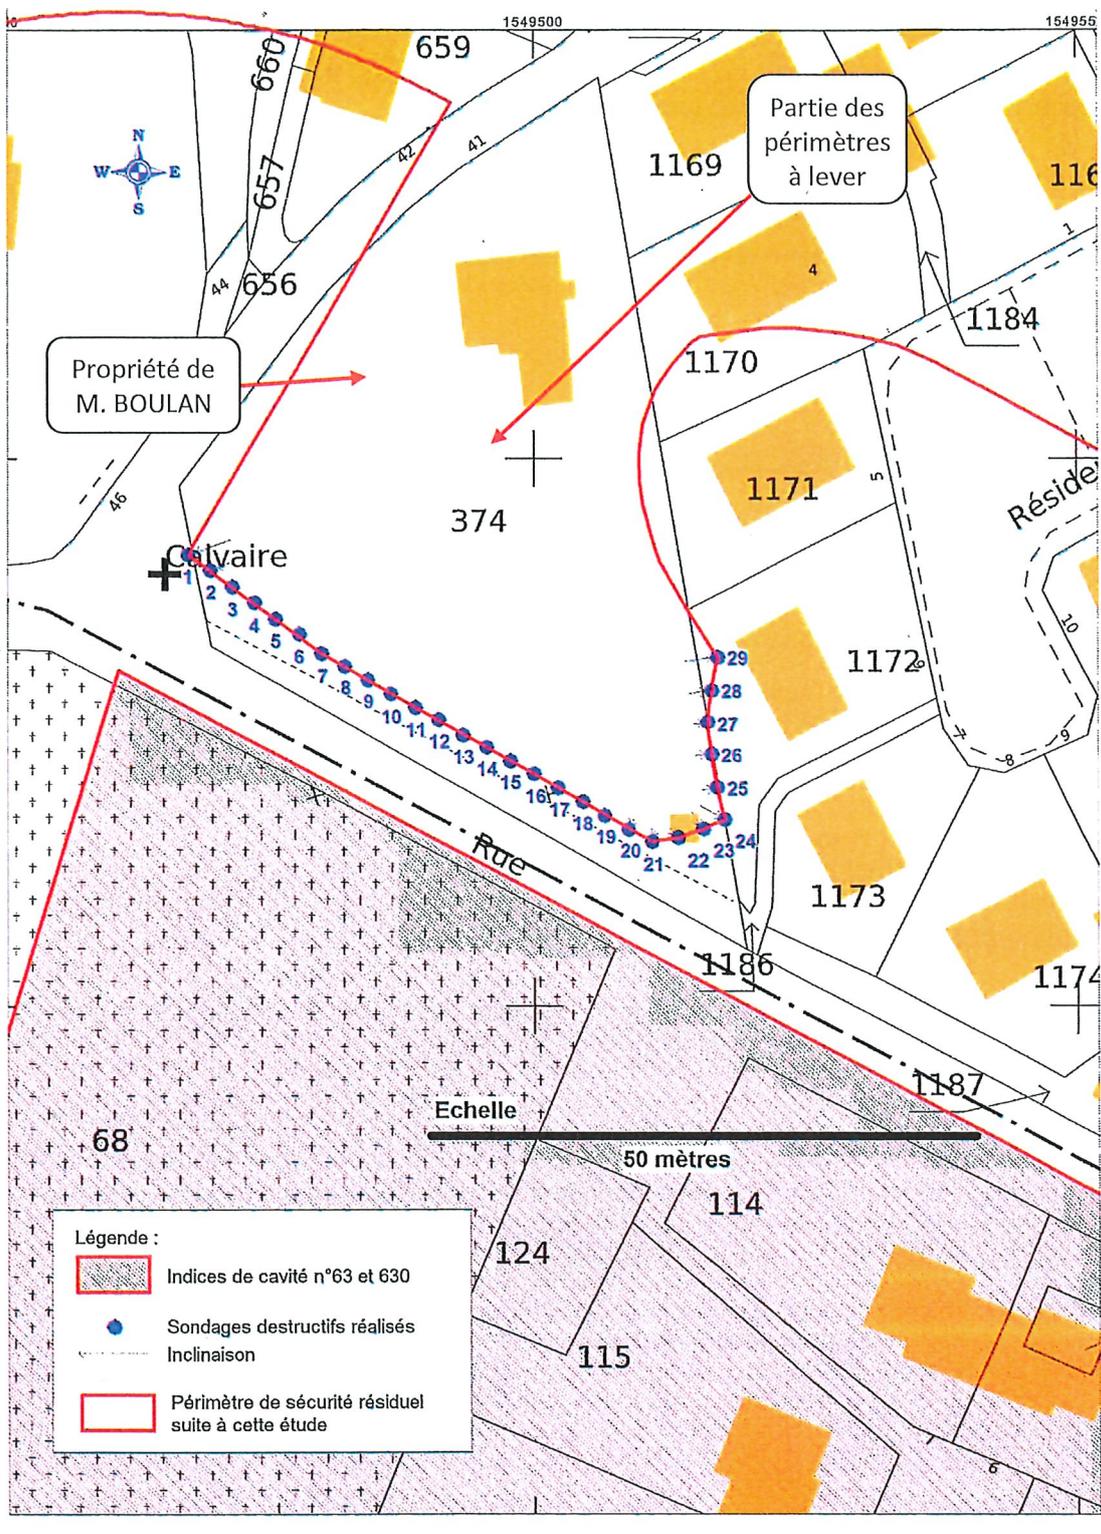
Périmètres résiduels des indices de cavité souterraine n°63 et 630 suite à cette étude
