Indice 76405-003 / Détail document d'archives récentes

RN27 Manéhouville-Dieppe Traitement des cavités souterraines

Affaire 14RR0073

INDICE DE CAVITE SOUTERRAINE N° 76405-003

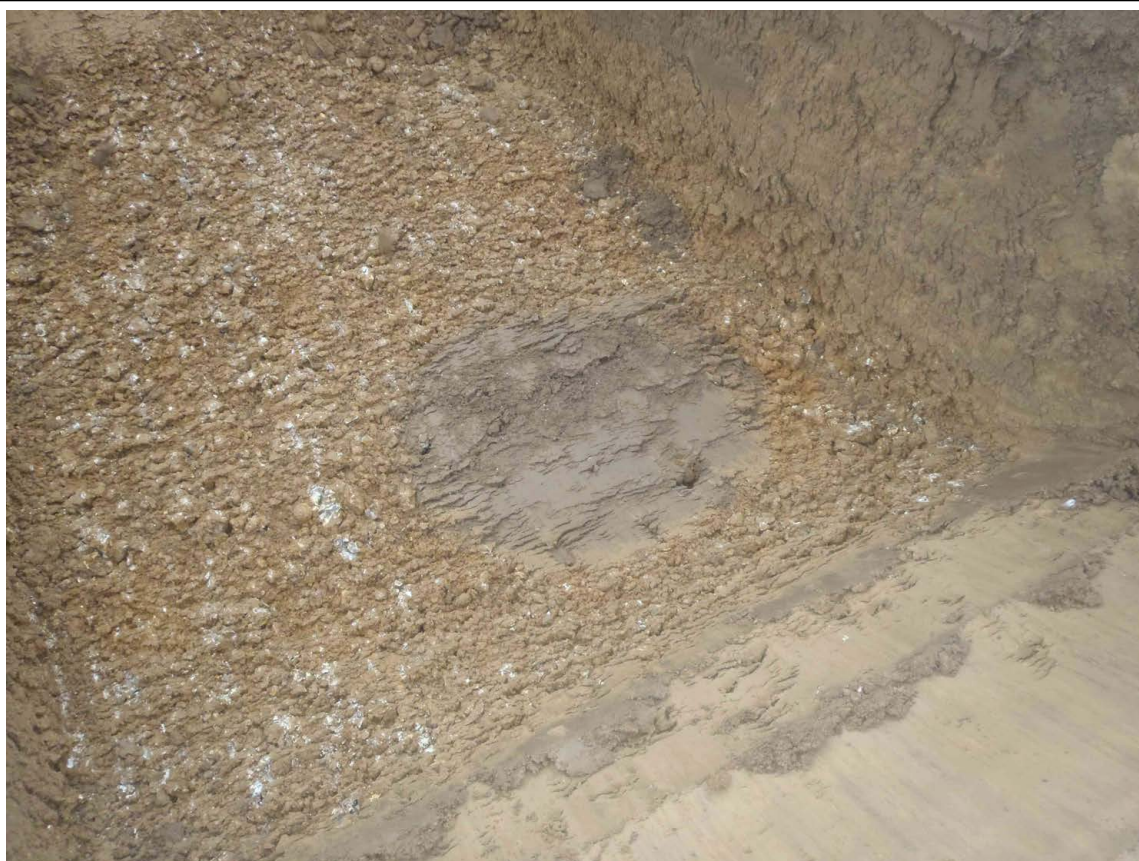
PHOTOS

PROFONDEUR (m)	NATURE TERRAIN ENCAISSANT	OBSERVATIONS
		<p>Sous la couche de terre végétale d'une quarantaine de centimètres, une première trace de remblai circulaire s'est dessinée dans les limons naturels en place. La trace de remblai circulaire d'un mètre de diamètre a continué jusqu'à 2 m de profondeur dans les argiles à silex en place.</p> <p>Décapage organisé lors de l'affaire 11 296, rapport de mars 2011</p>

Le curage de ce puits par un puisatier est nécessaire pour déterminer son origine (puits d'eau, puisard, puits d'accès à une carrière souterraine ou puits avorté)

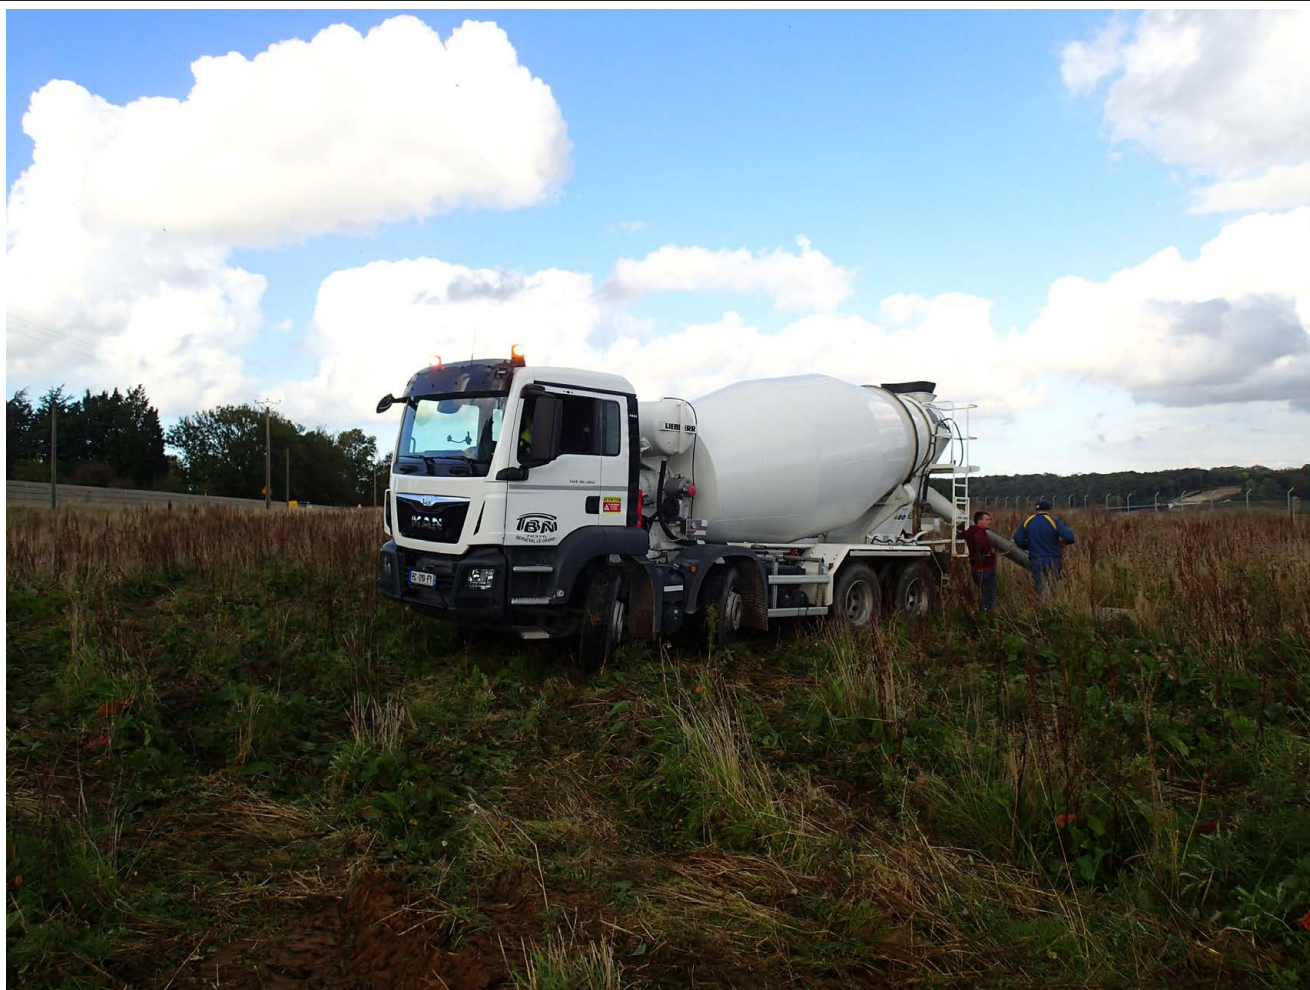
PHOTOS

L'opération de comblement s'est déroulée le 18 octobre 2016 avec la société Cemex pour la fourniture et la livraison du coulis.

6 toupies ont été coulées en direct dans le puits générant un apport d'environ 30m3 de coulis sable/ciment.

La marnière a été traitée, et l'indice peut être levé.

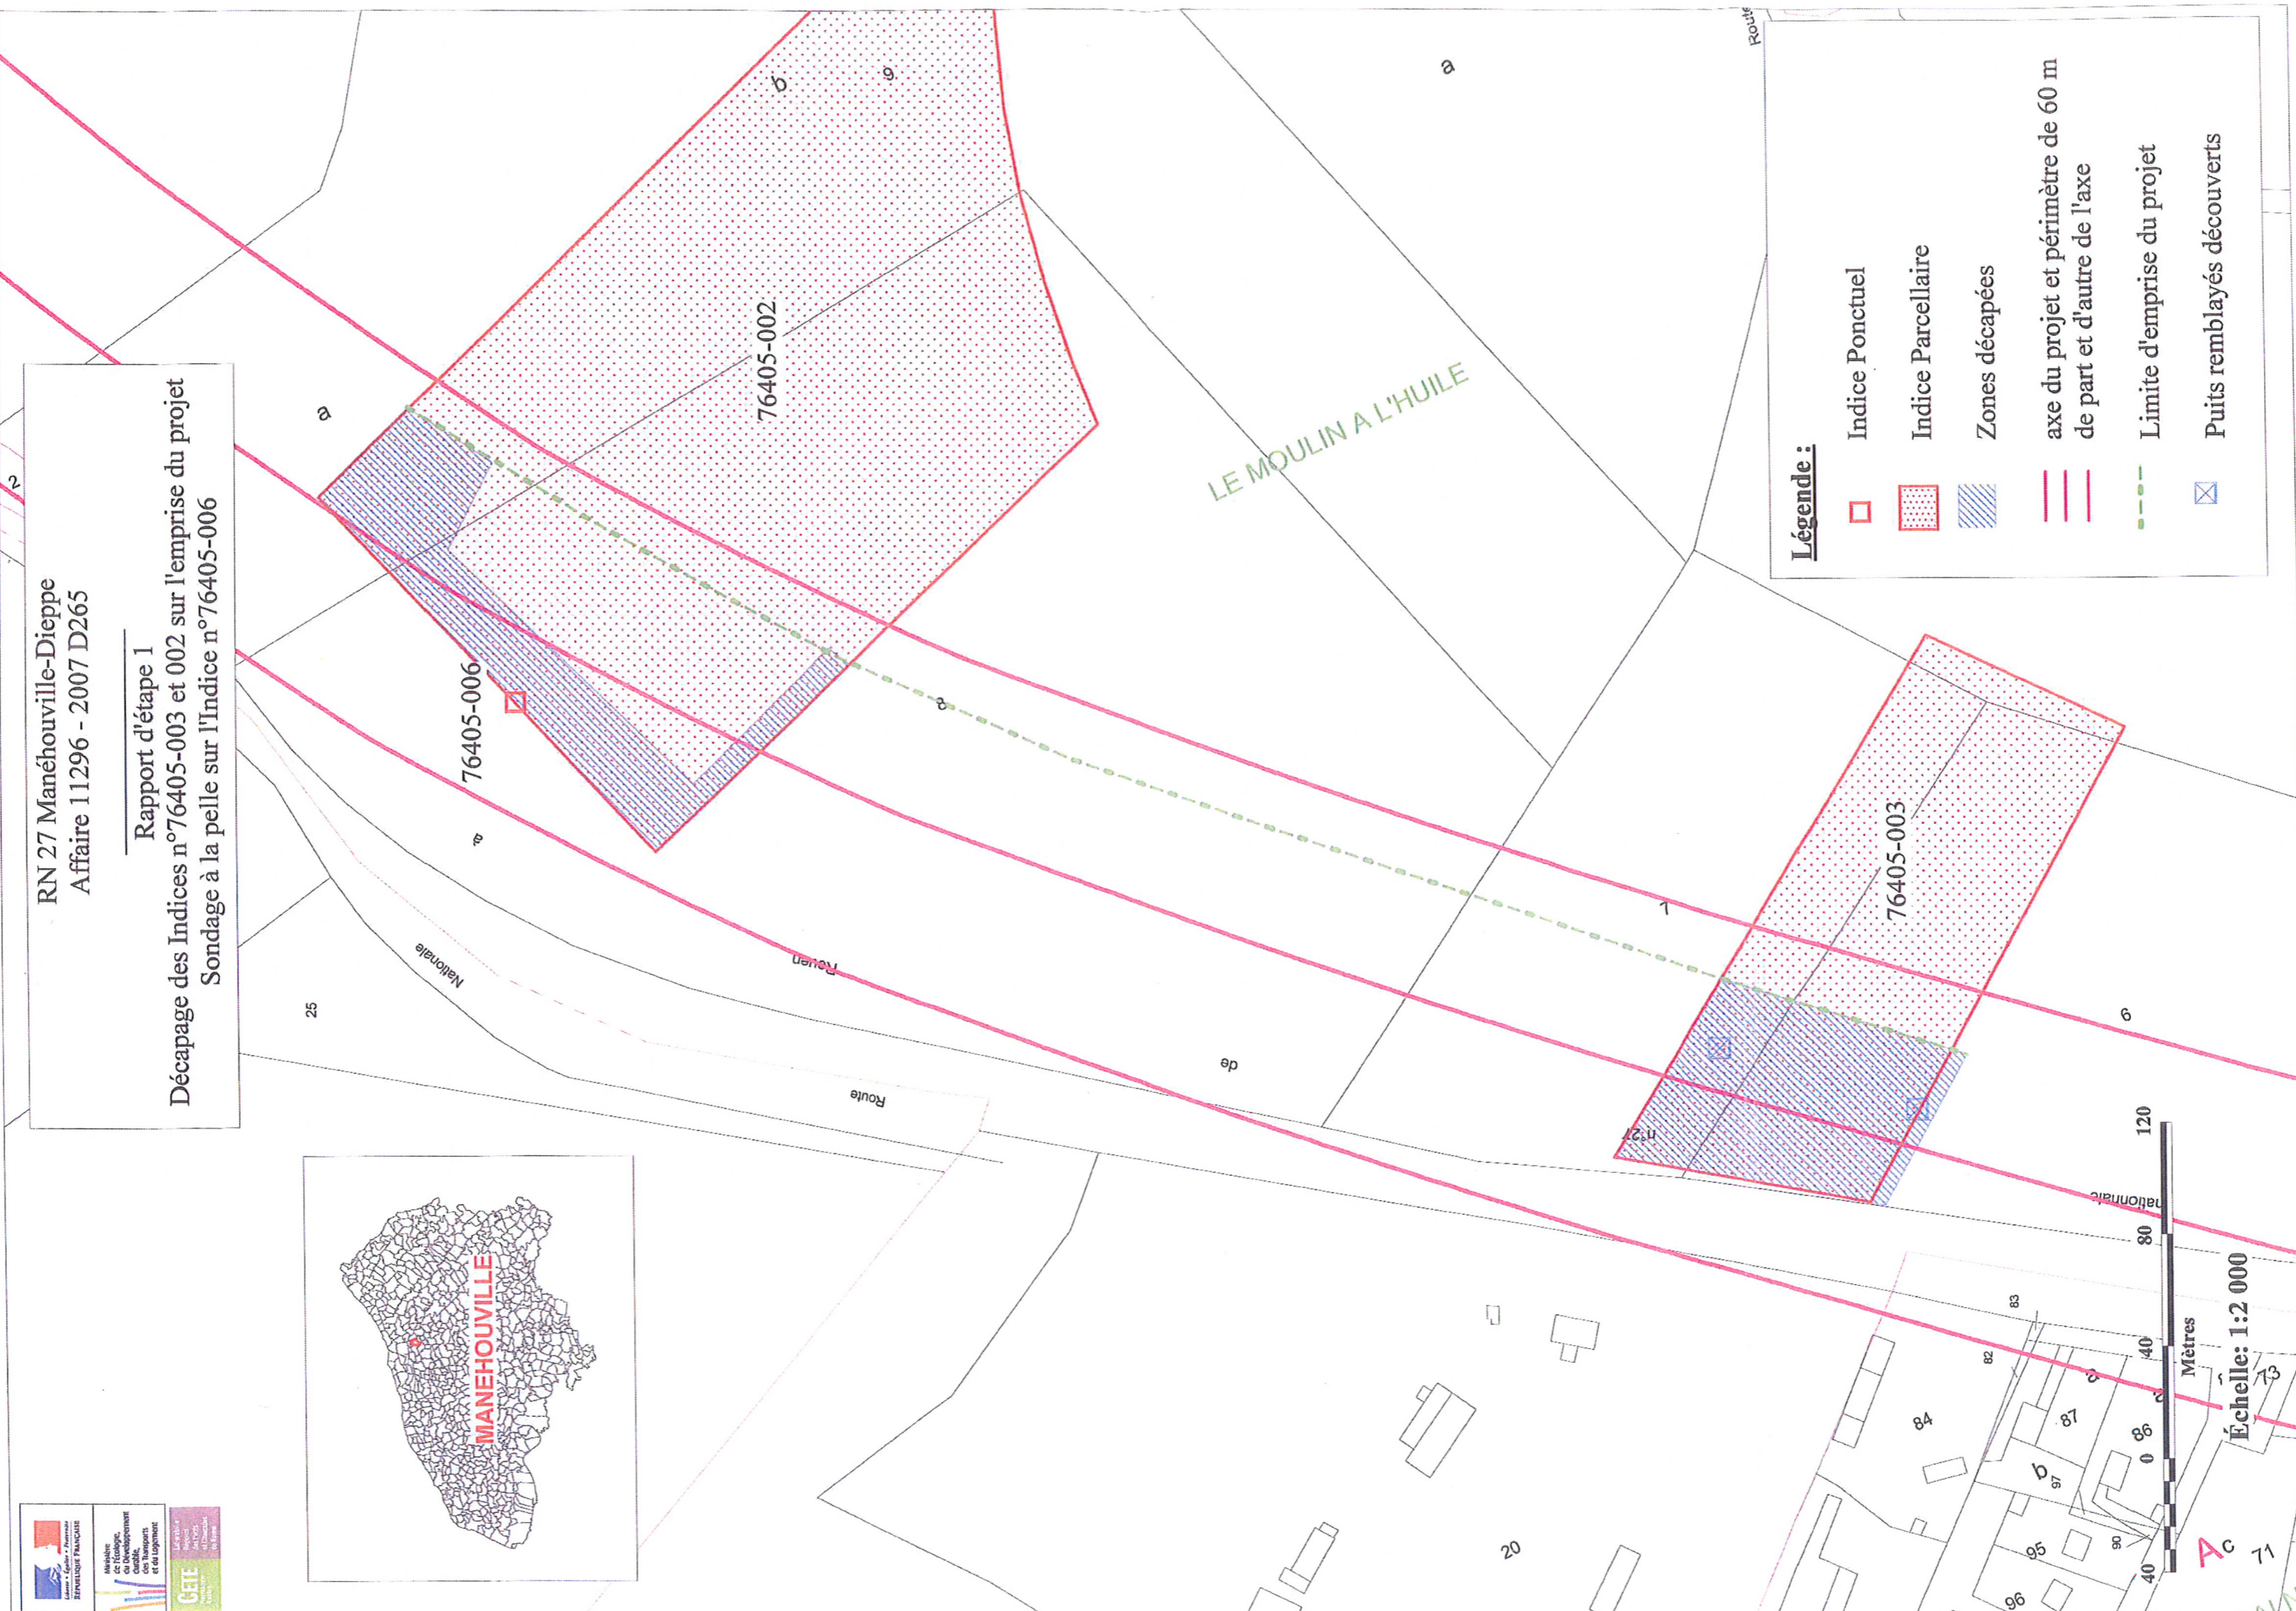
Décapage des Indices n°76405-003 et 002 sur l'emprise du projet
Sondage à la pelle sur l'Index n°76405-006

Le décapage à la pelle mécanique a été réalisé du 28 Février au 03 Mars 2011. Il s'est déroulé de manière continue par bandes de 4-5 m de large. Les terres décapées de la seconde bande étaient reversées sur la première et ainsi de suite.

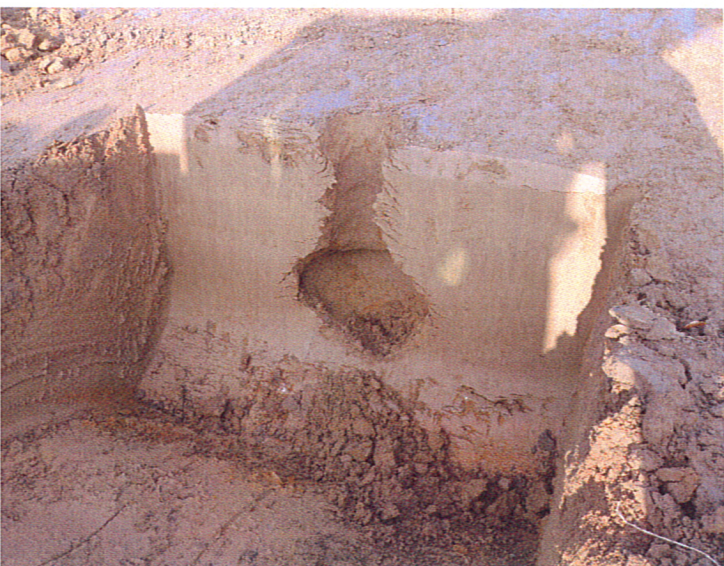
Aucune anomalie caractéristique de la présence d'une cavité souterraine d'origine anthropique n'a été mise en évidence sur la zone décapée. Seul un ancien sondage destructif réalisé lors des études géotechniques du projet a été mis en évidence (cf photos ci-dessous).

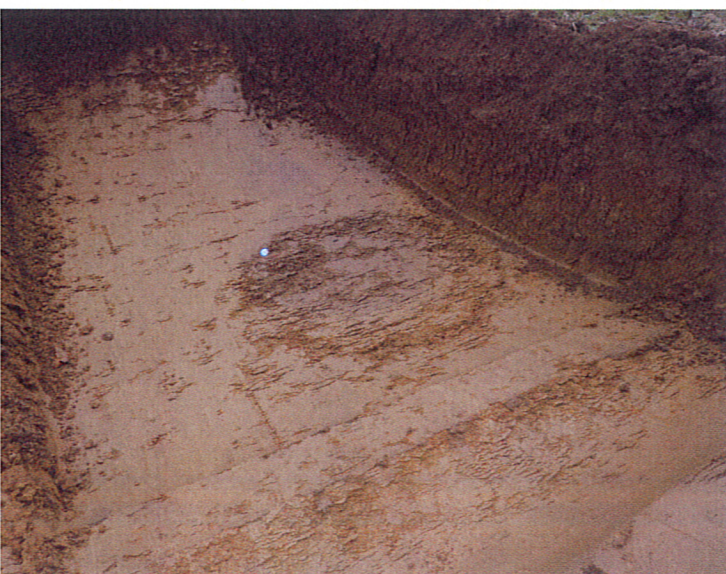
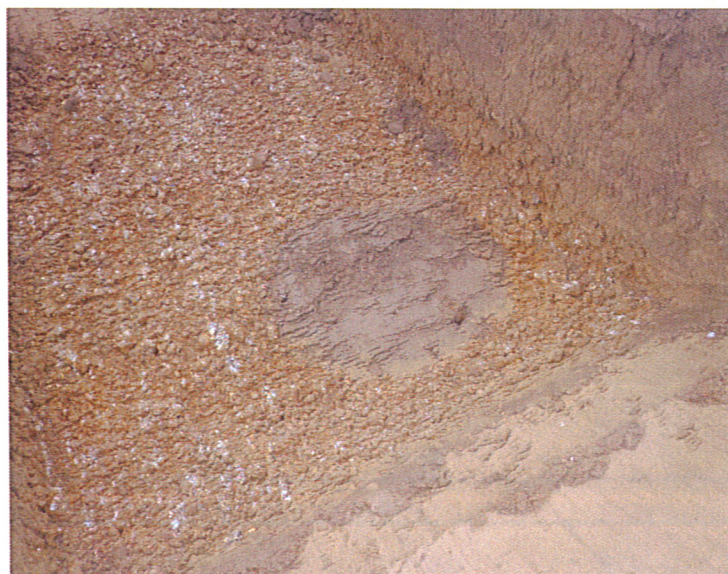
PUITS1 Mis en évidence sur la parcelle n°76405-003

PUITS 1 : Sous la couche de terre végétale d'une quarantaine de centimètres, une première trace de remblai circulaire s'est dessinée dans les limons naturels en place. La trace de remblai circulaire d'un mètre de diamètre a continué jusqu'à 2 m de profondeur dans les argiles à silex en place.

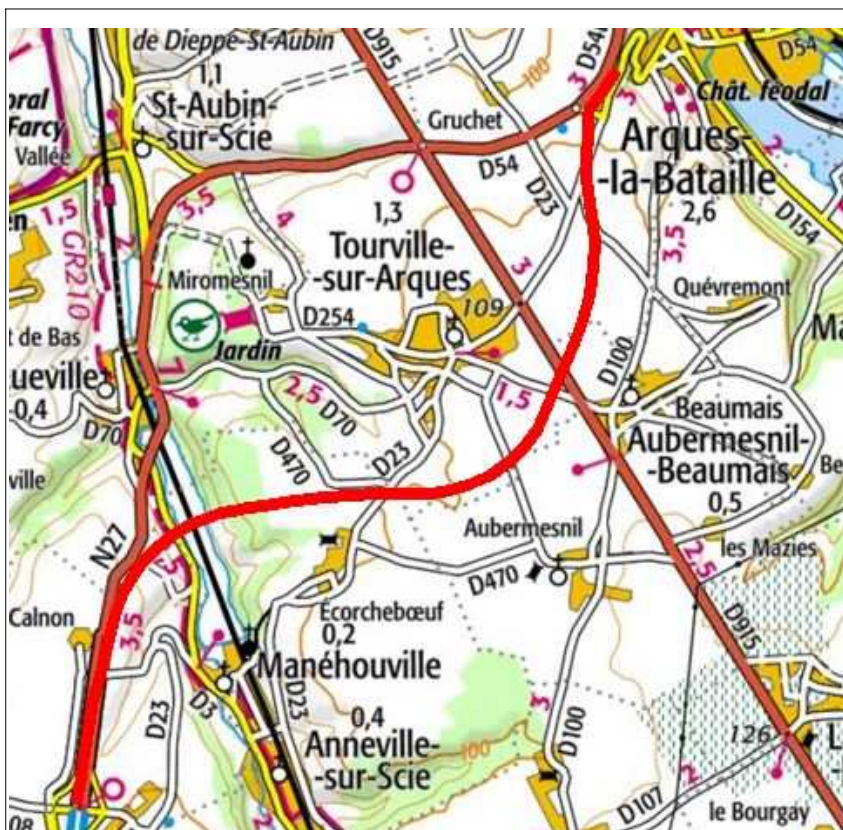
1. Illustration: Extrait de la carte IGN

La zone d'étude est représentée ci-contre sur l'extrait de la carte topographique IGN. Le projet traverse le plateau de Tourville-sur-Arques à une altitude moyenne de 100 NGF.

Le tracé d'une longueur totale de 7km traverse la vallée de la Scie grâce à un viaduc de 700m de long reliant les deux plateaux.

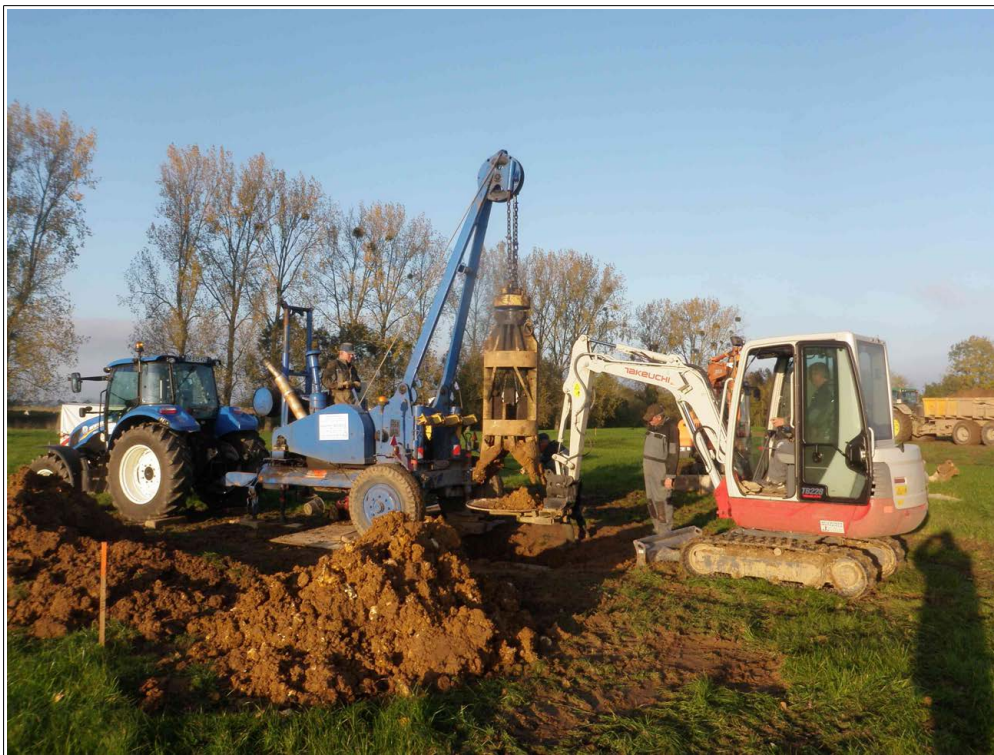
Curage en cours, entreprise DUVAL

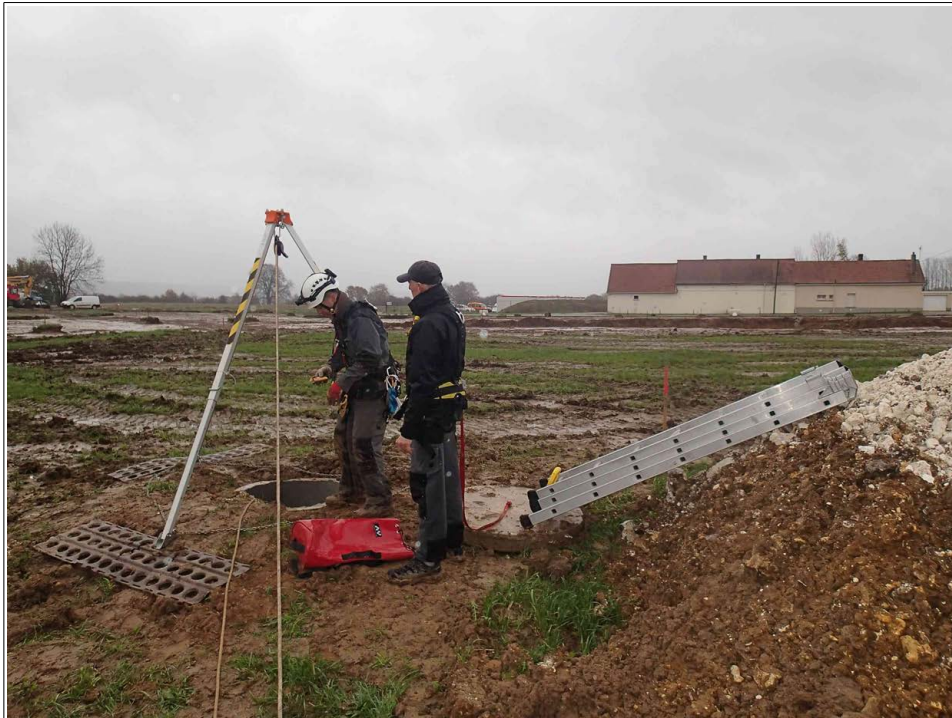
Agents du Cerema se préparant à la descente sur cordes

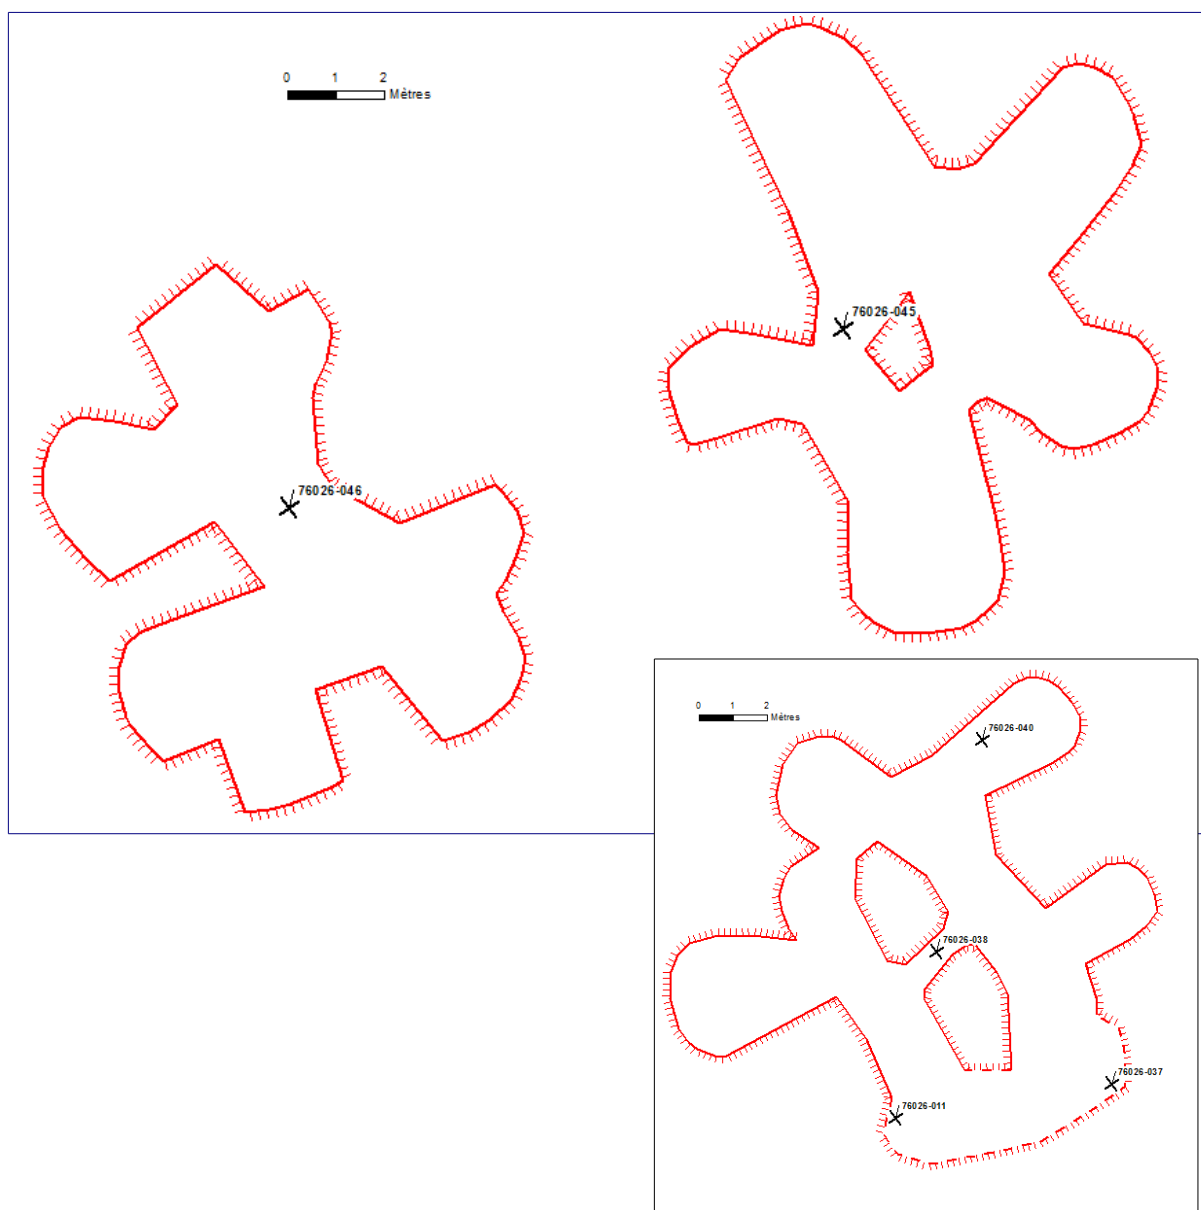
Exploitations par chambres et piliers :

Les marnières exploitées en chambres et piliers sont les exploitations les plus importantes avec des volumes de vides atteignant 200m³ comme les indices 76026-045 et 76026-046 dont les parois sont distantes de 4m alors que les profondeurs d'exploitations sont quasi-identiques (Exploitation entre 12 et 14m pour l'indice 45 et exploitation entre 10 et 12m pour l'indice 46).

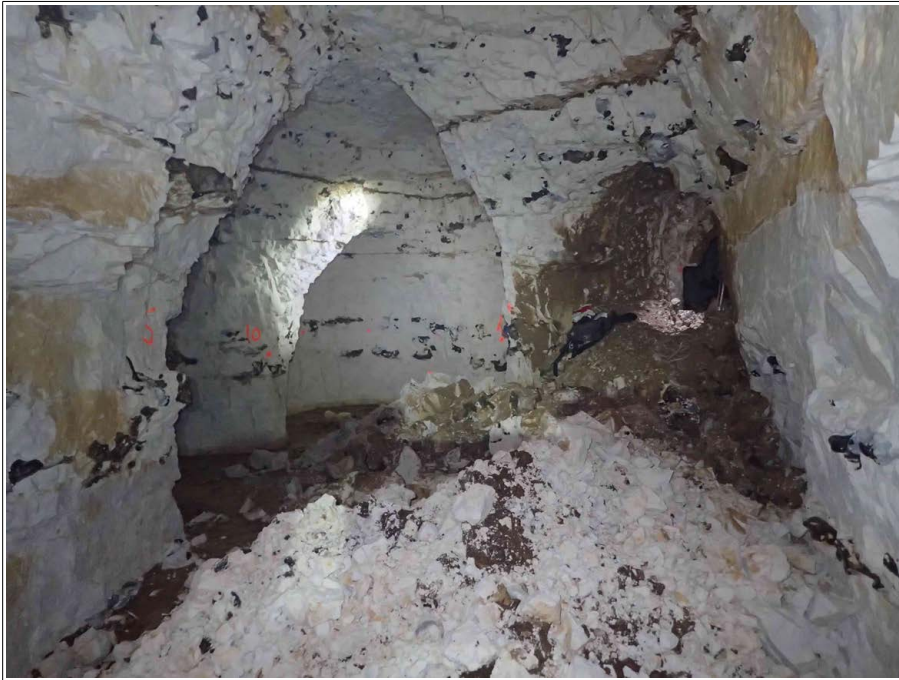
Intérieur de la marnière 76026-045

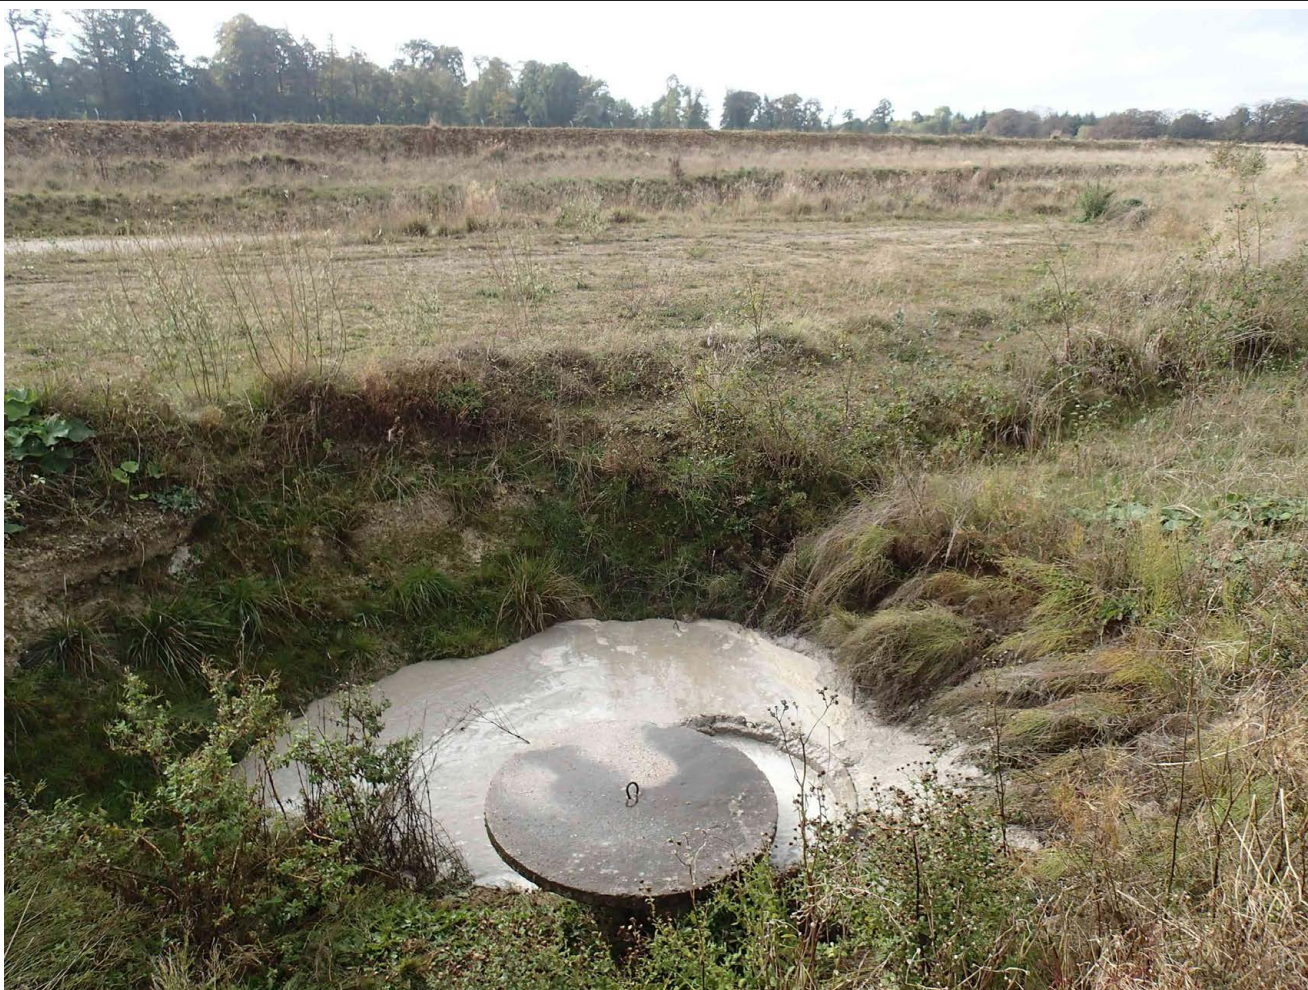
PHOTOS

L'opération s'est déroulée le 17 octobre 2016 avec la société Cemex pour la fourniture et la livraison du coulis.
1 toupie de 8m³ de coulis sable/ciment a été coulée dans le puits avorté.
L'indice peut être levé.

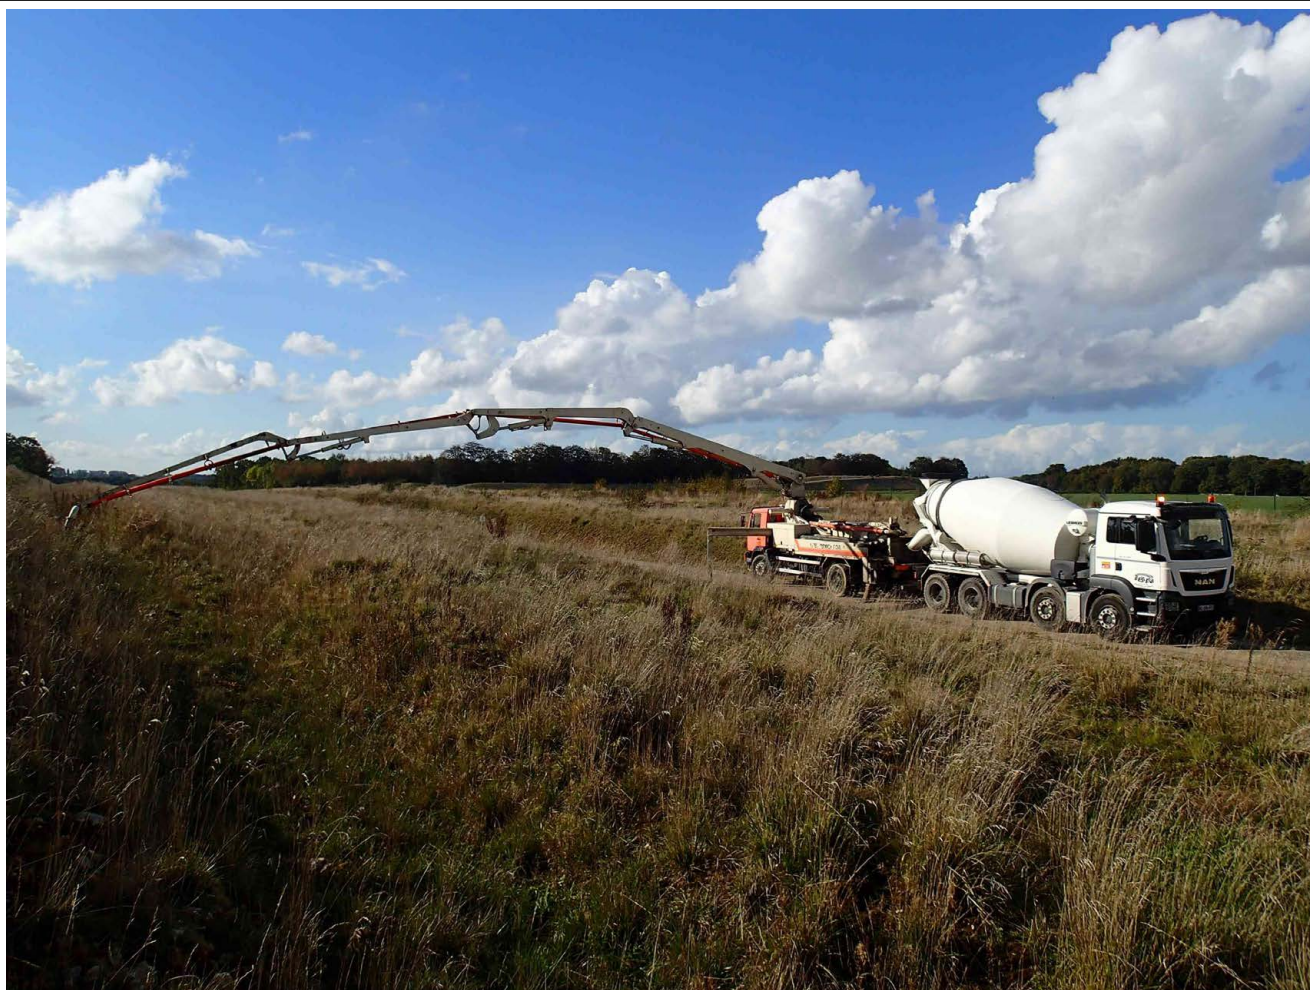
PHOTOS

L'opération s'est déroulée le 17 octobre 2016 avec la société Cemex pour la fourniture et la livraison du coulis et Inter Service Pompe pour la mise à disposition d'une pompe de 24m.

La marnière a été traitée, et l'indice peut être levé.

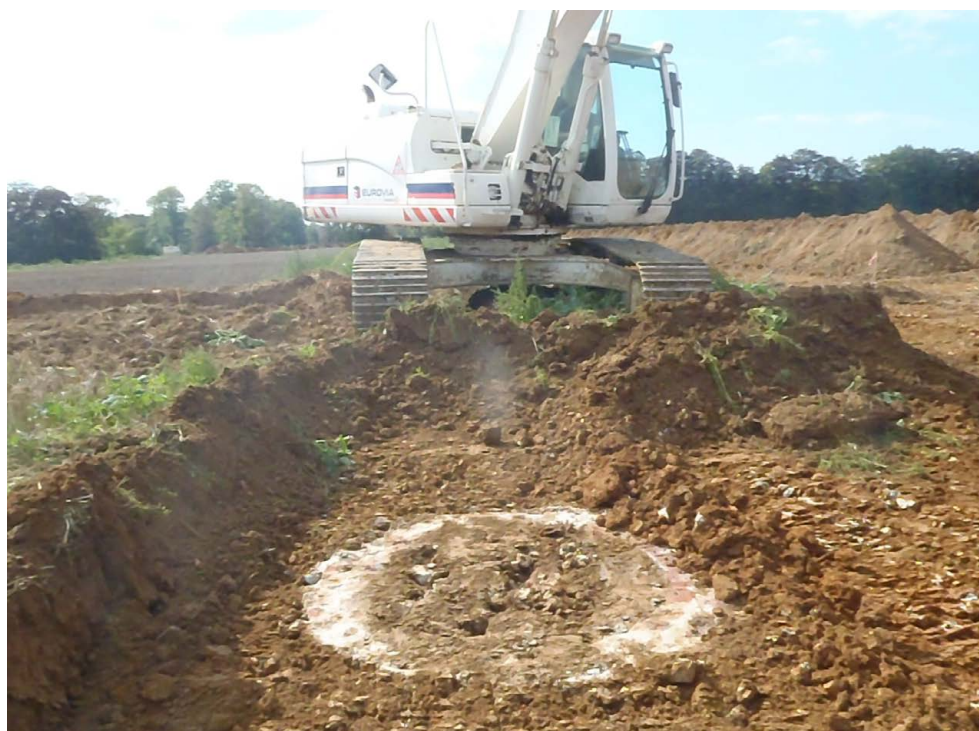
PHOTOS

Le curage de ce puits par un puisatier est nécessaire pour déterminer son origine (puits d'eau, puisard, puits d'accès à une carrière souterraine ou puits avorté)

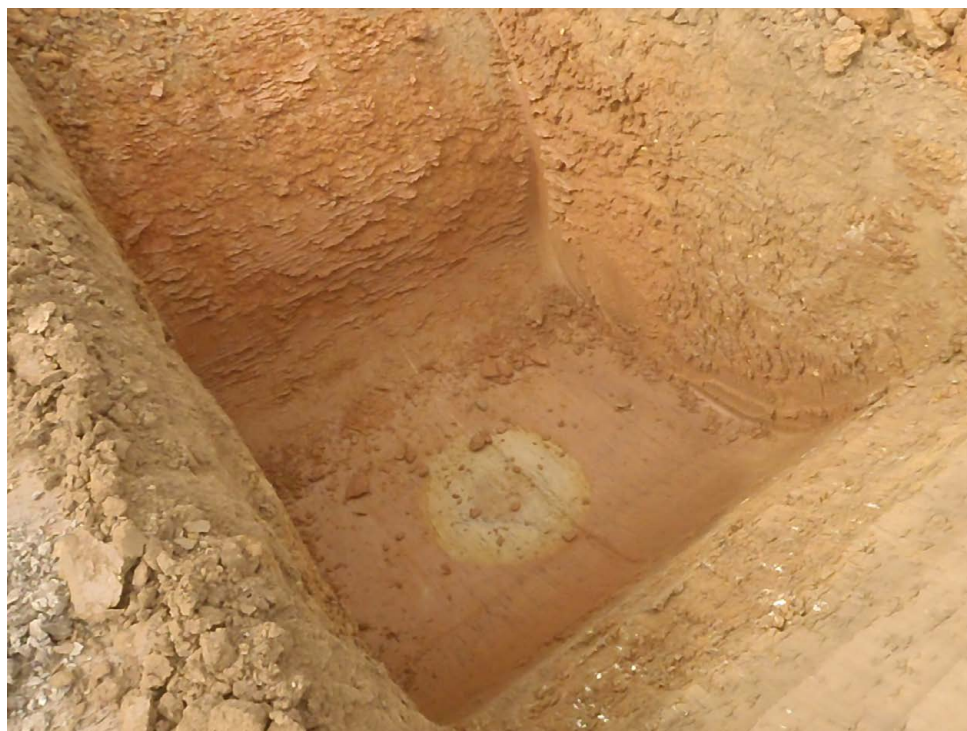
PHOTOS

Le curage de ce puits par un puisatier est nécessaire pour déterminer son origine (puits d'eau, puisard, puits d'accès à une carrière souterraine ou puits avorté)

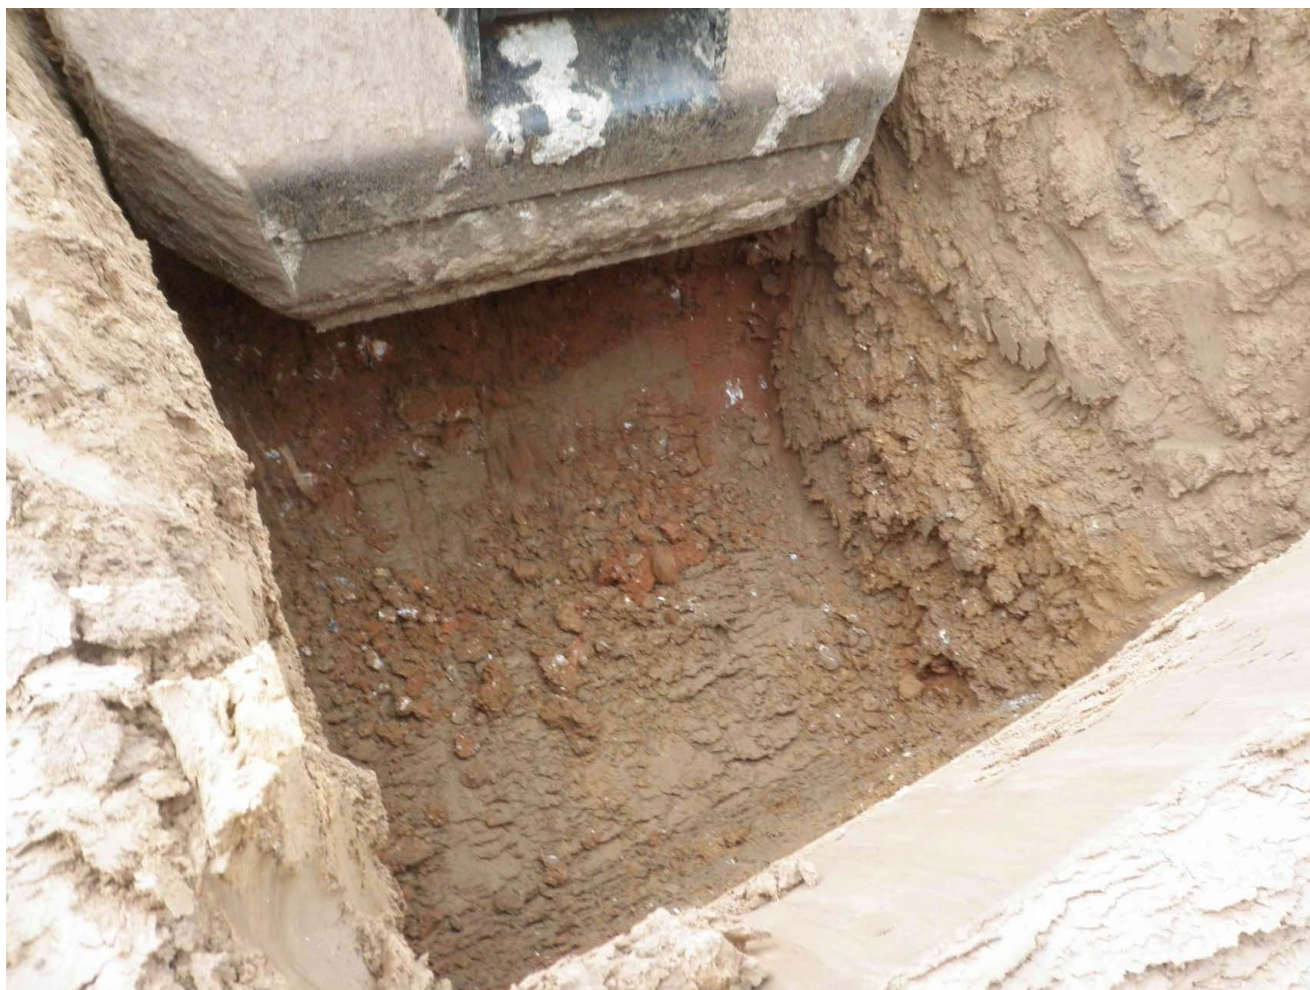
PHOTOS

L'anomalie est à mettre en relation avec l'ancien effondrement indiqué dans la fiche indice et issu du témoignage de l'exploitant. Il s'agit d'un fontis en lien avec la dégradation probable de la carrière souterraine présente au droit de la zone dont le puits d'accès supposé est l'indice 76026-038.

Reconnaissance de l'indice de puits avant d'entreprendre des sondages destructifs sur cet indice.

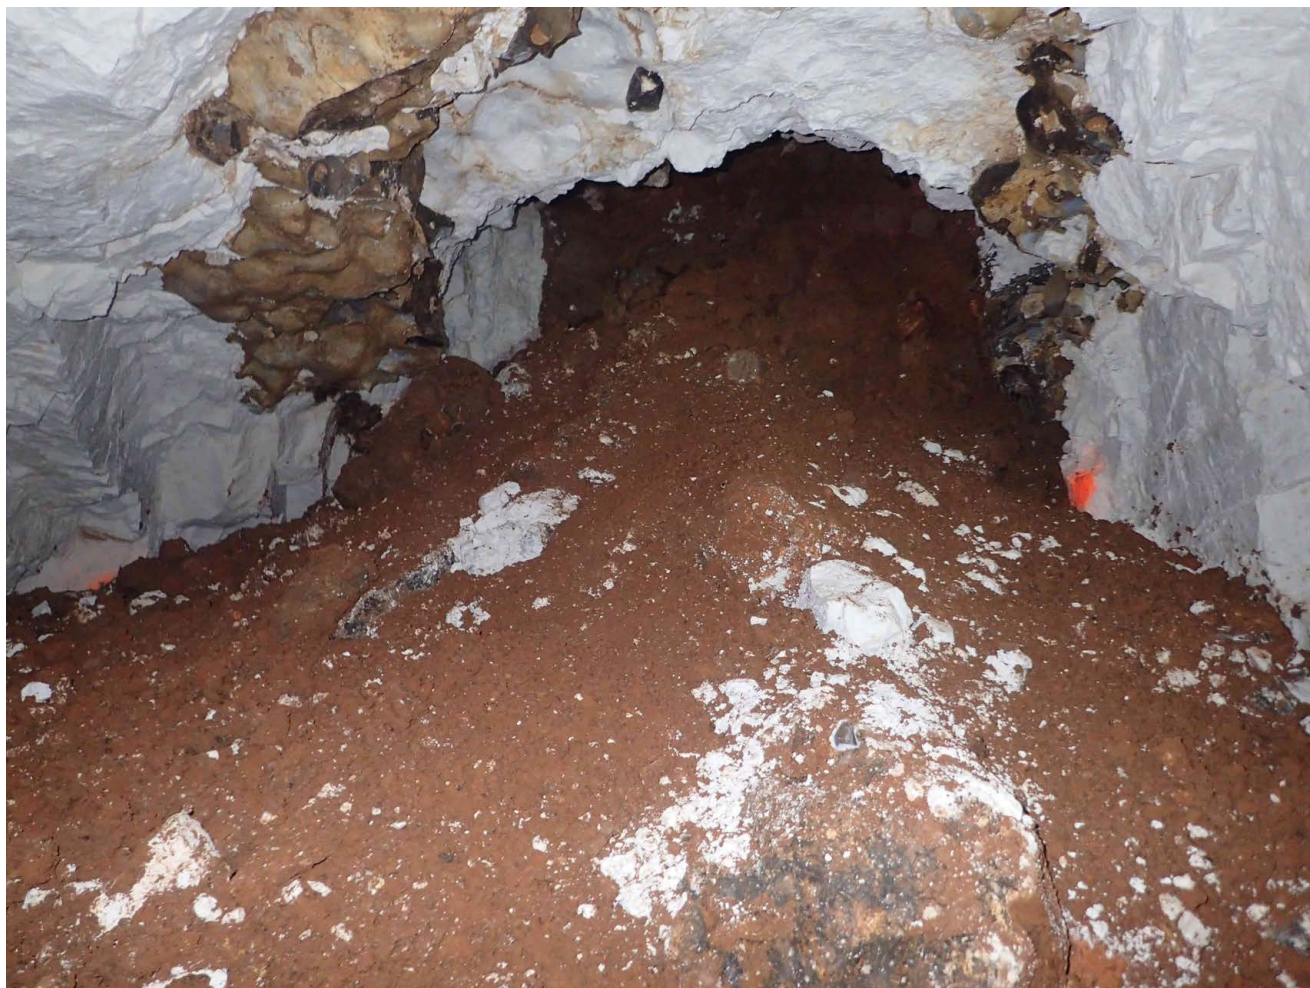
Eboulis en lien avec le fontis 76026-011

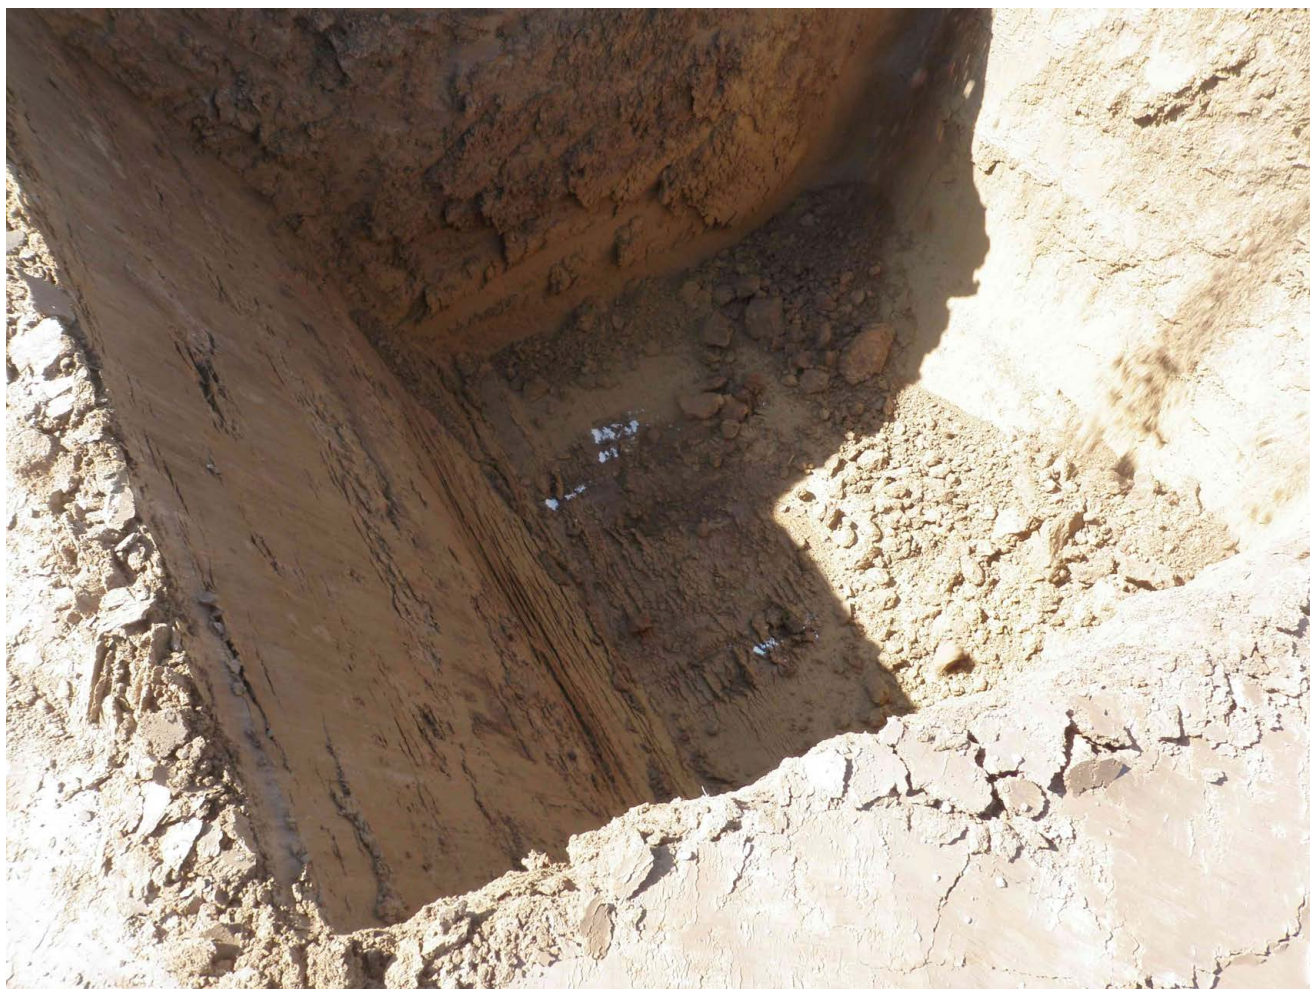
PHOTOS

L'anomalie est à mettre en relation avec un puits d'accès à une carrière souterraine. L'intervention d'un puisatier permettra d'accéder à la carrière souterraine afin d'en mesurer l'étendue.
