## Indice 76515-001 / Détail document d'archives anciennes

La succession Jean Langlois souhaiterait vendre des parcelles potentiellement constructibles sur la commune de Quiberville, cadastrées sous les références AE200 et AE265 p.p.

*Commune de Quiberville - Gestion des risques liés aux cavités souterraines*

Vérification de l'absence de relation entre un affaissement de terrain et une cavité souterraine

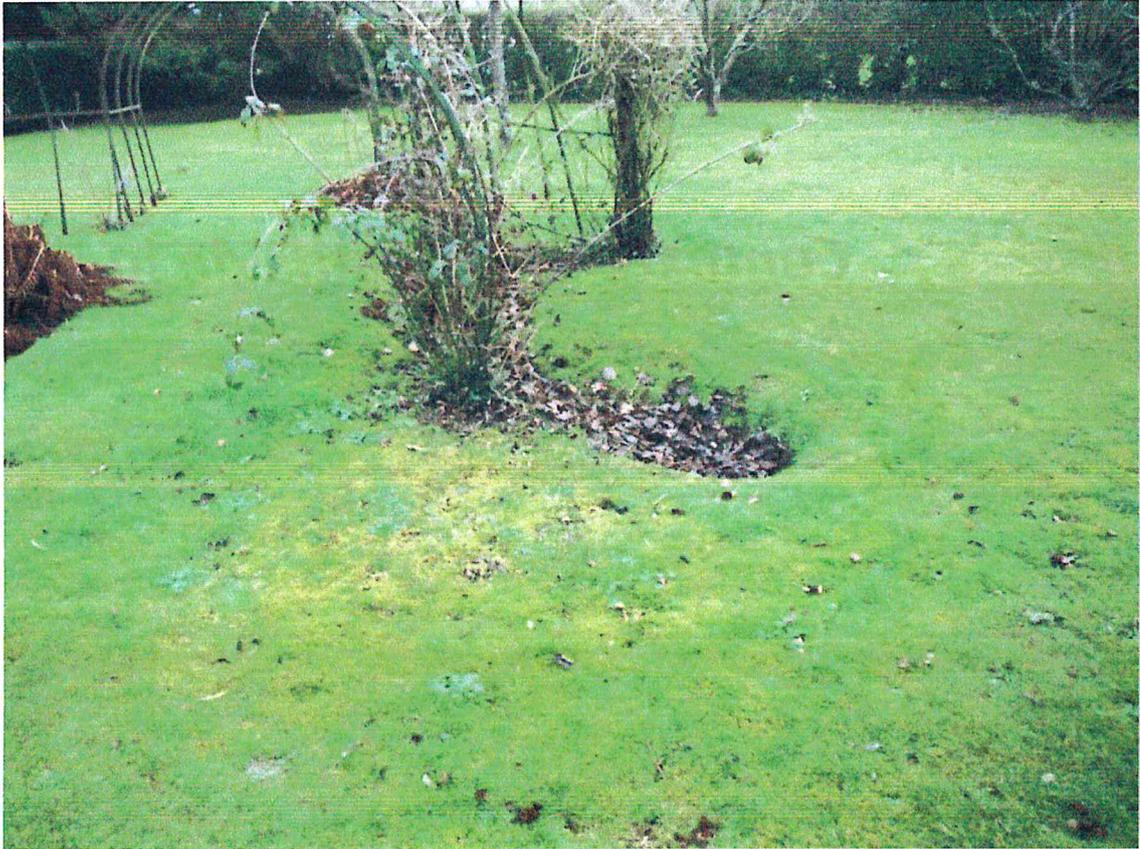
**Toutefois, certains membres de la succession ont noté sur la parcelle AE200, la présence d'une anomalie de terrain d'origine indéterminée. On se référera à la prise de vue présentée page suivante.**

**Ainsi, au vu de la problématique, il a été proposé à la succession Jean Langlois de réaliser un décapage au droit de l'indice de cavité identifié afin de confirmer ou d'infirmer sa relation possible avec la présence d'une cavité souterraine.**

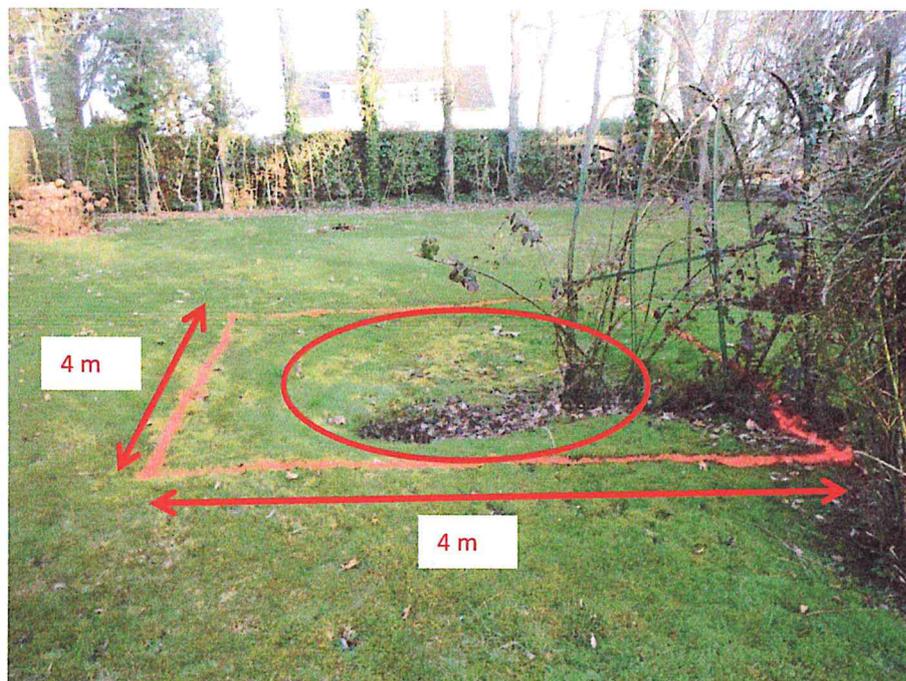
Les travaux de décapage suivis par explor-e ont eu lieu le 7 mars 2013 au droit de l'anomalie de terrain préalablement identifiée. On se référera au cliché présenté ci-dessous.

**Les travaux de décapage ont été réalisés sur une zone de 4.0 m par 4.0 m.**

Le décapage a mis en évidence en périphérie de l'indice la présence de formations limonoargileuses sur une épaisseur de l'ordre de 350 cm, pouvant correspondre de prime abord au terrain naturel rencontré dans ce secteur.

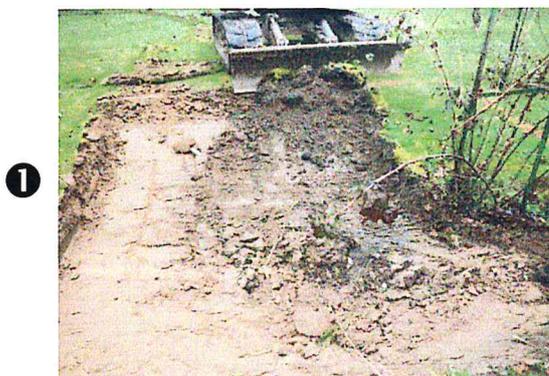
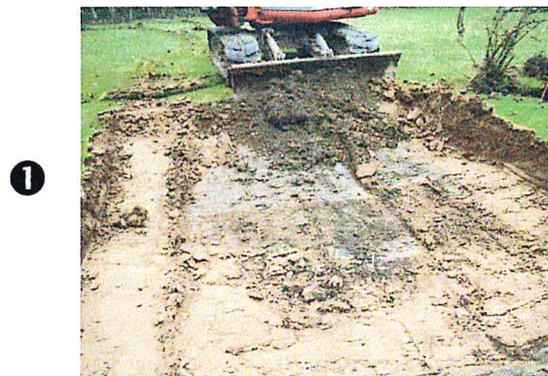
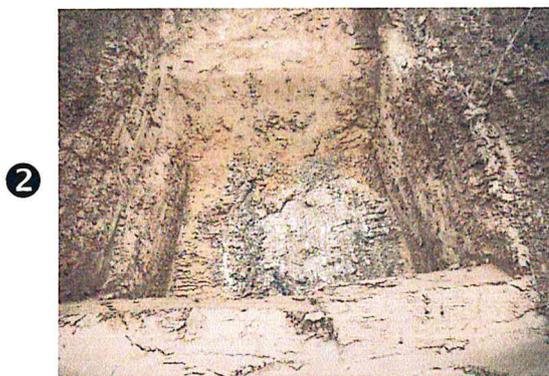
En poursuivant le sondage en profondeur (2.5 à 3.0 m environ), à travers les formations argileuses, cette zone a persisté avec la présence significative de craie dans les remblais (❷).

Le sondage a donc été poursuivi à bout de flèche c'est-à-dire jusqu'à -3.5 m/TN. À cette profondeur, les formations traversées en périphérie de l'indice sont des argiles limoneuses, la zone circulaire était toujours présente (❸).

L'anomalie de surface à l'origine du présent programme de décapage était donc en relation avec la présence d'un ancien puits creusé par l'homme (zone de remblai circulaire au sein de formations géologiques non perturbées).

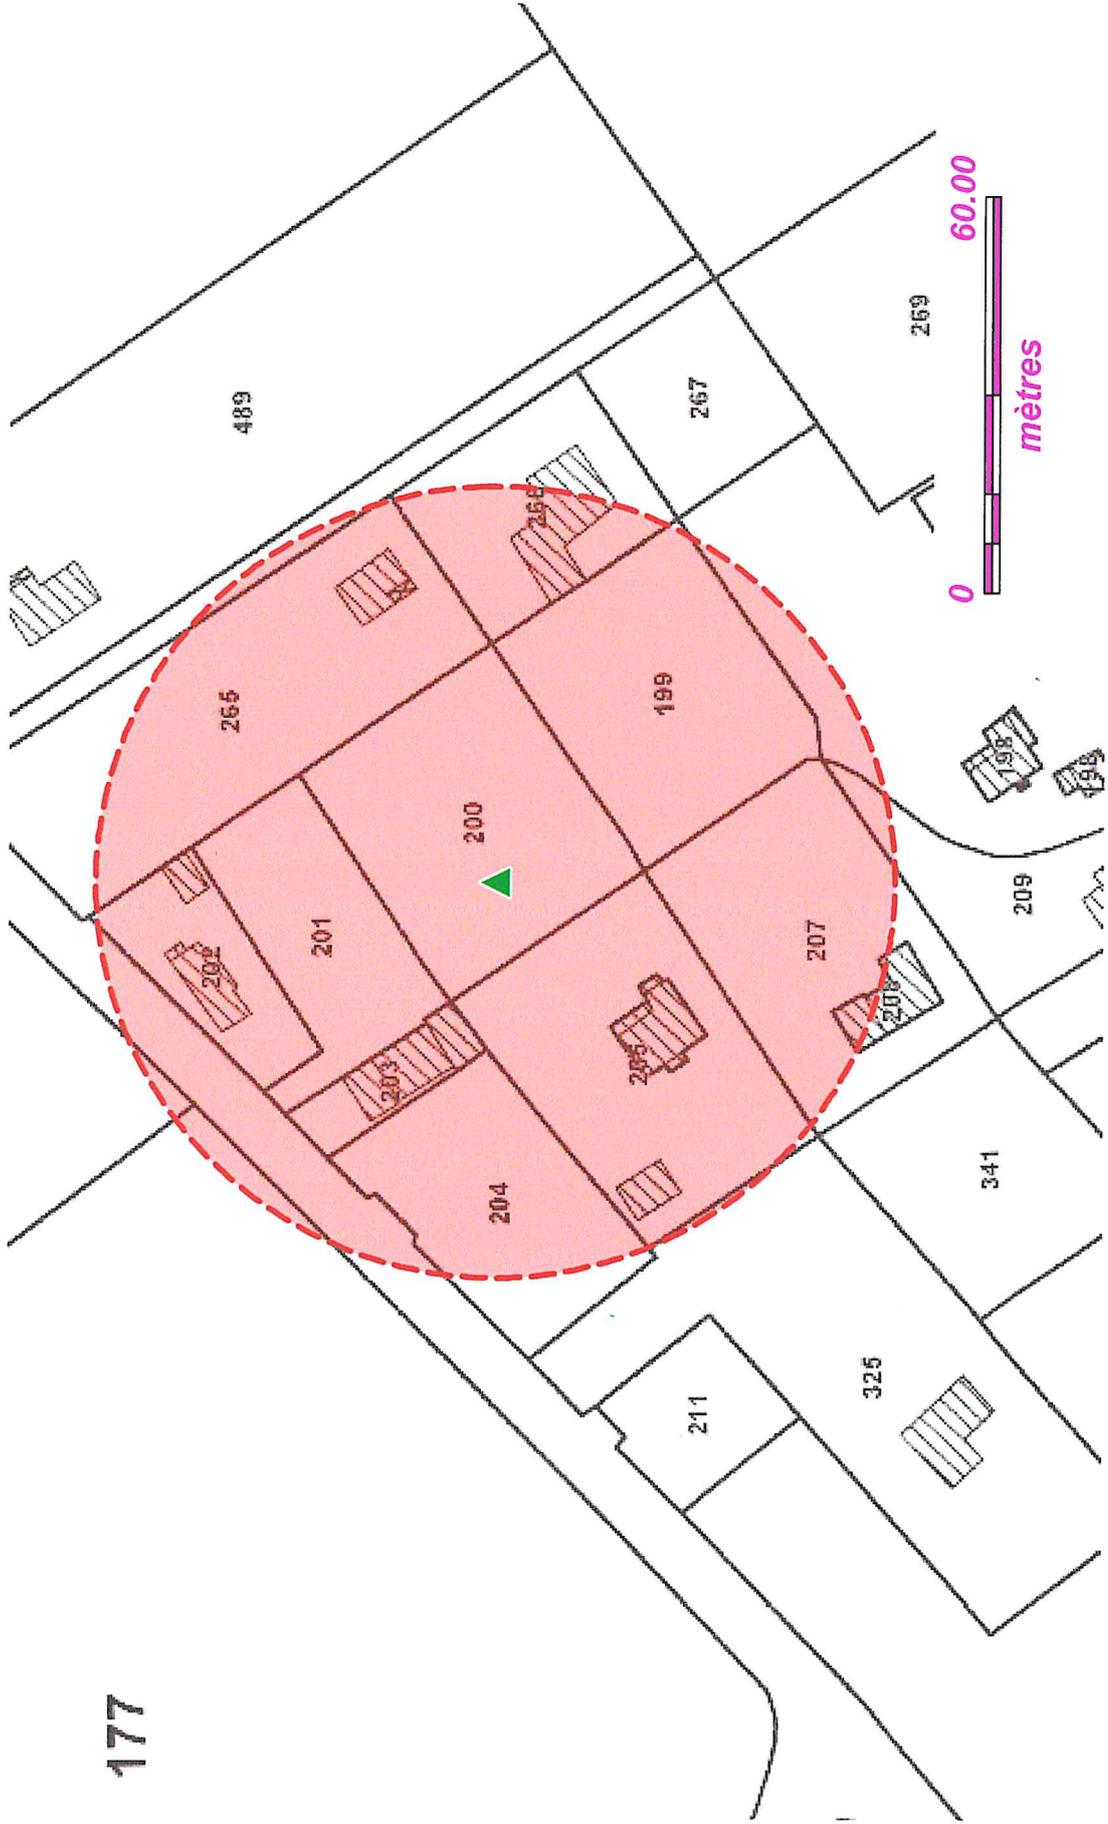
Echelle : 1/1 000

Proposition d'établissement du périmètre de sécurité de l'indice identifié

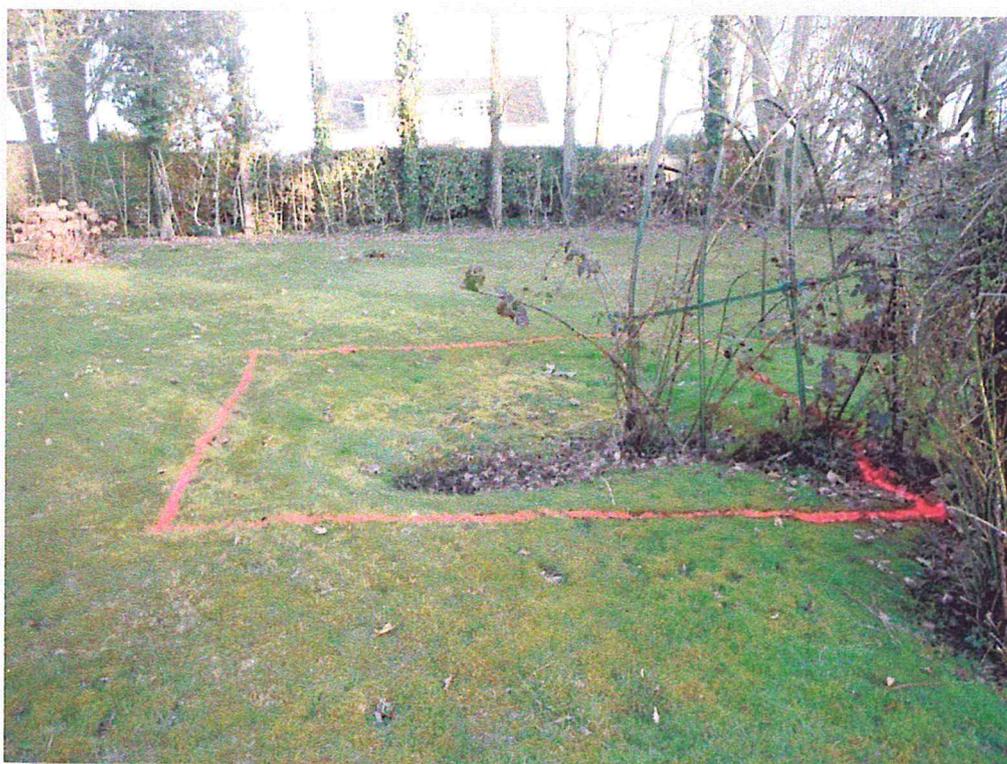
Photo 1 : Localisation de la zone décapée

Les travaux de décapage ont été circonscrits à une zone de 4.0 m par 4.0 m.

Le décapage a mis en évidence la présence de formations limnoargileuses sur une épaisseur de l'ordre de 300 cm, pouvant correspondre de prime abord au terrain naturel rencontré dans ce secteur.

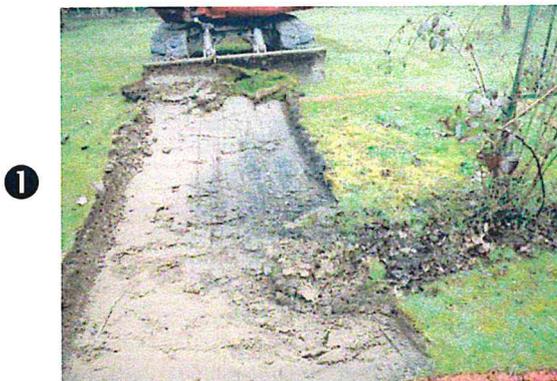
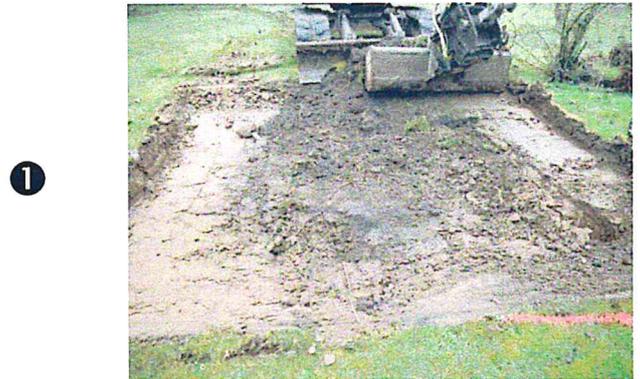
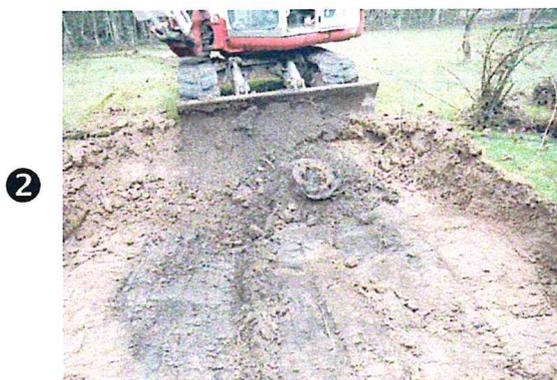
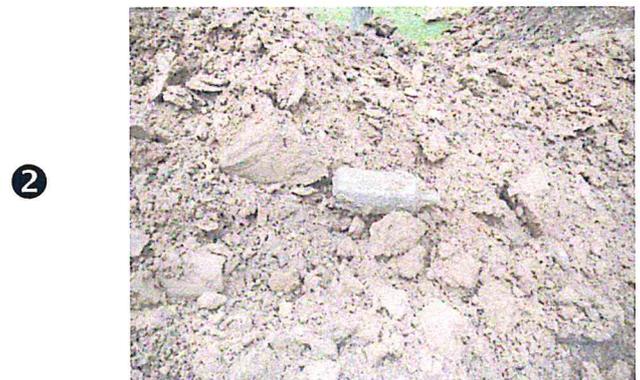
*Photos réalisées durant les travaux de décapage au droit de l'anomalie de terrain*

Cette zone de remblai circulaire persiste jusqu'à 3 m de mettre de profondeur, limite à laquelle le sondage à pris fin. (❸).

Les reconnaissances effectuées au droit de cette anomalie ont mis en évidence une zone de remblai limoneux et crayeux parfaitement circulaire de diamètre 1.2 m correspondant à un ancien puits, sans toutefois pouvoir préciser à ce stade s'il s'agit d'un puits d'accès à une ancienne exploitation souterraine.

Toutefois, l'absence de parement (brique ou silex) à l'extrados de cet aménagement nous laisse penser qu'il est difficile d'envisager une fonction de puits à eau ou d'infiltration.

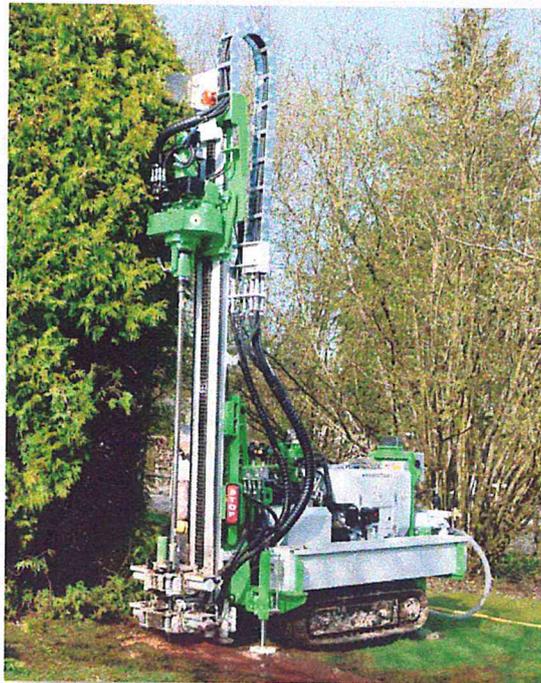
Le principe de la rotopercussion fait appel à un dispositif associant la rotation et la frappe par un marteau hydraulique situé en surface, l'impact étant transmis à l'outil situé au fond du trou par l'intermédiaire du train de tiges.

Les sondages ont été réalisés à l'aide d'une sondeuse sur chenillard EMCI Silea.

Les forages ont été réalisés en diamètre 102 mm. Nous rappellerons que le diamètre minimal à mettre en œuvre dans le cadre de la recherche de cavités souterraines afin de respecter les prérogatives des services de l'État est de 89 mm.

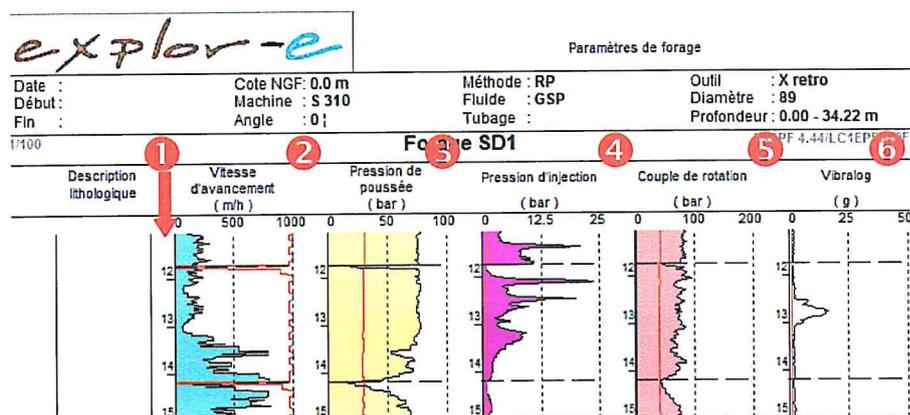
1. Profondeur ;
2. Vitesse instantanée d'avancement (VIA) – figuré bleu clair ;
3. Pression de poussée et de retenue (PO) – figuré jaune ;
4. Pression d'injection du fluide de forage (eau + polymère biodégradable permettant d'augmenter la viscosité) – figuré magenta ;
5. Couple de rotation (CR) – figuré rouge ;
6. Vibralog (Percussion réfléchie) – figuré gris. On se référera au schéma ci-dessous.

Pour simplifier, la recherche de vides sur les enregistrements de paramètres de forage se résume généralement à rechercher les zones où les paramètres de forage se rapprocheront des valeurs qu'ils atteindraient lors de la traversée d'un vide (vitesse d'avancement de l'ordre de 1 000 m/h / perte d'injection / chute du couple de rotation...).

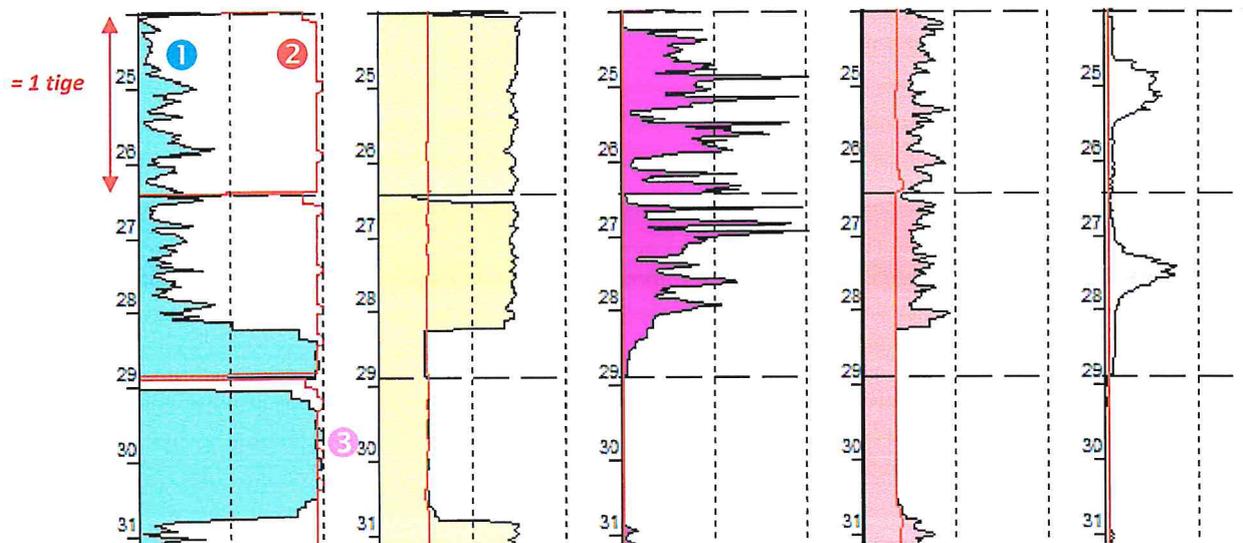
Schéma 1 : Illustration simplifiée de l'interprétation

Foration au niveau d'une zone ne présentant ni vide, ni zone décomprimée

- ① : Enregistrement de la vitesse d'avancement lors du forage ;
- ② : Enregistrement de la vitesse d'avancement dans le trou déjà foré - procédure ECL  
Tracé rouge

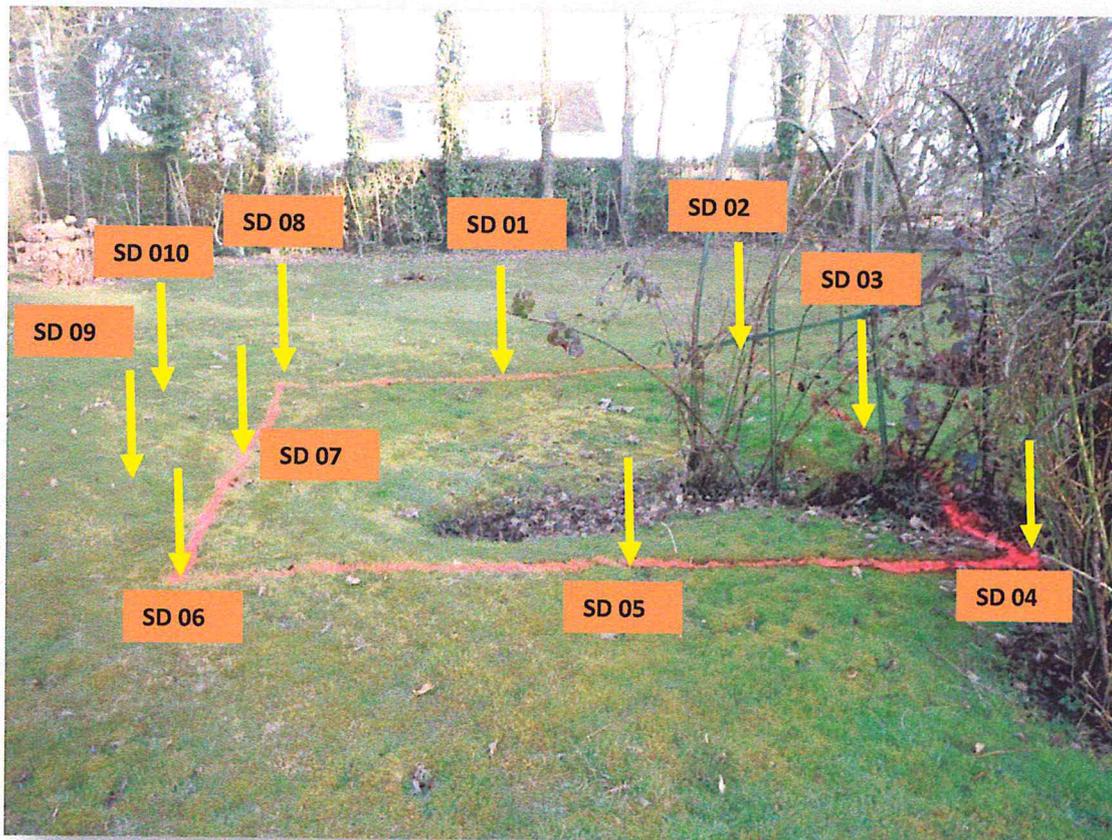
Schéma 2 : Implantation des sondages réalisés

Conformément à la doctrine départementale relative à la gestion des risques liés aux cavités souterraines, les sondages ont pénétré au minimum à 15 m dans la formation crayeuse. On notera que cette profondeur de reconnaissance a été maintenue également sur les forages présentant des vides afin de s'assurer de l'existence d'un seul niveau.

La profondeur totale reconnue est ainsi de l'ordre de 25 m.

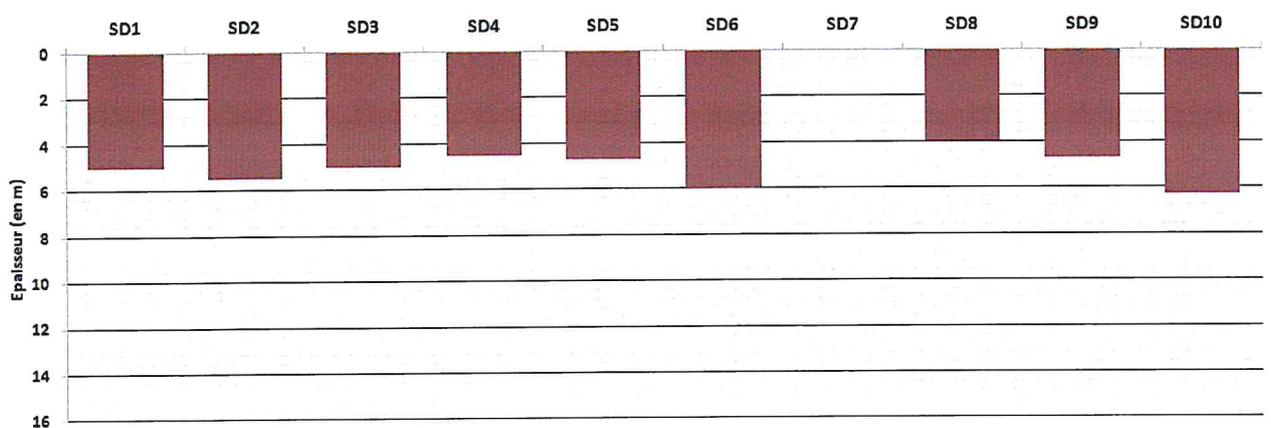
Schéma 4 : Variation d'épaisseur de la formation résiduelle des argilles à silex

✓ **Remblais indéterminés :**

Sur le sondage SD7, seul à présenter ces caractéristiques, 9.2 mètres de remblais ont été rencontrés jusqu'à -12,2 m/TN (nota : il s'agit en fait du plancher de la cavité reconnue).

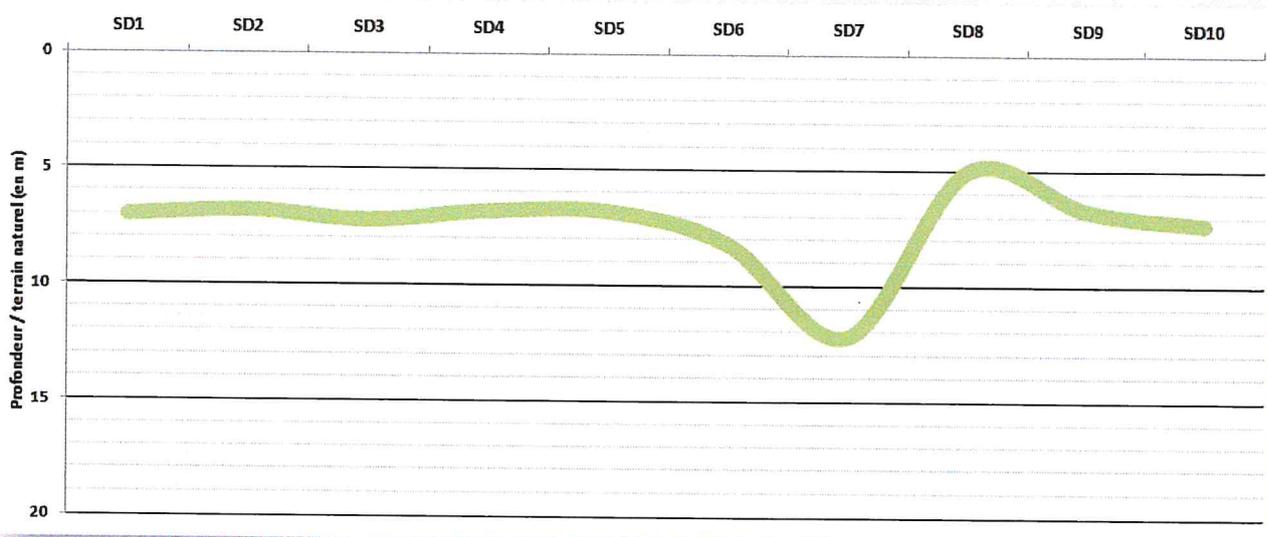
Schéma 5 : Variation de l'altitude du toit de la craie par rapport au terrain naturel

Des passages décomprimés ont été identifiés sur le sondage SD7 et des vides ont été reconnus sur les sondages SD4 et SD5.

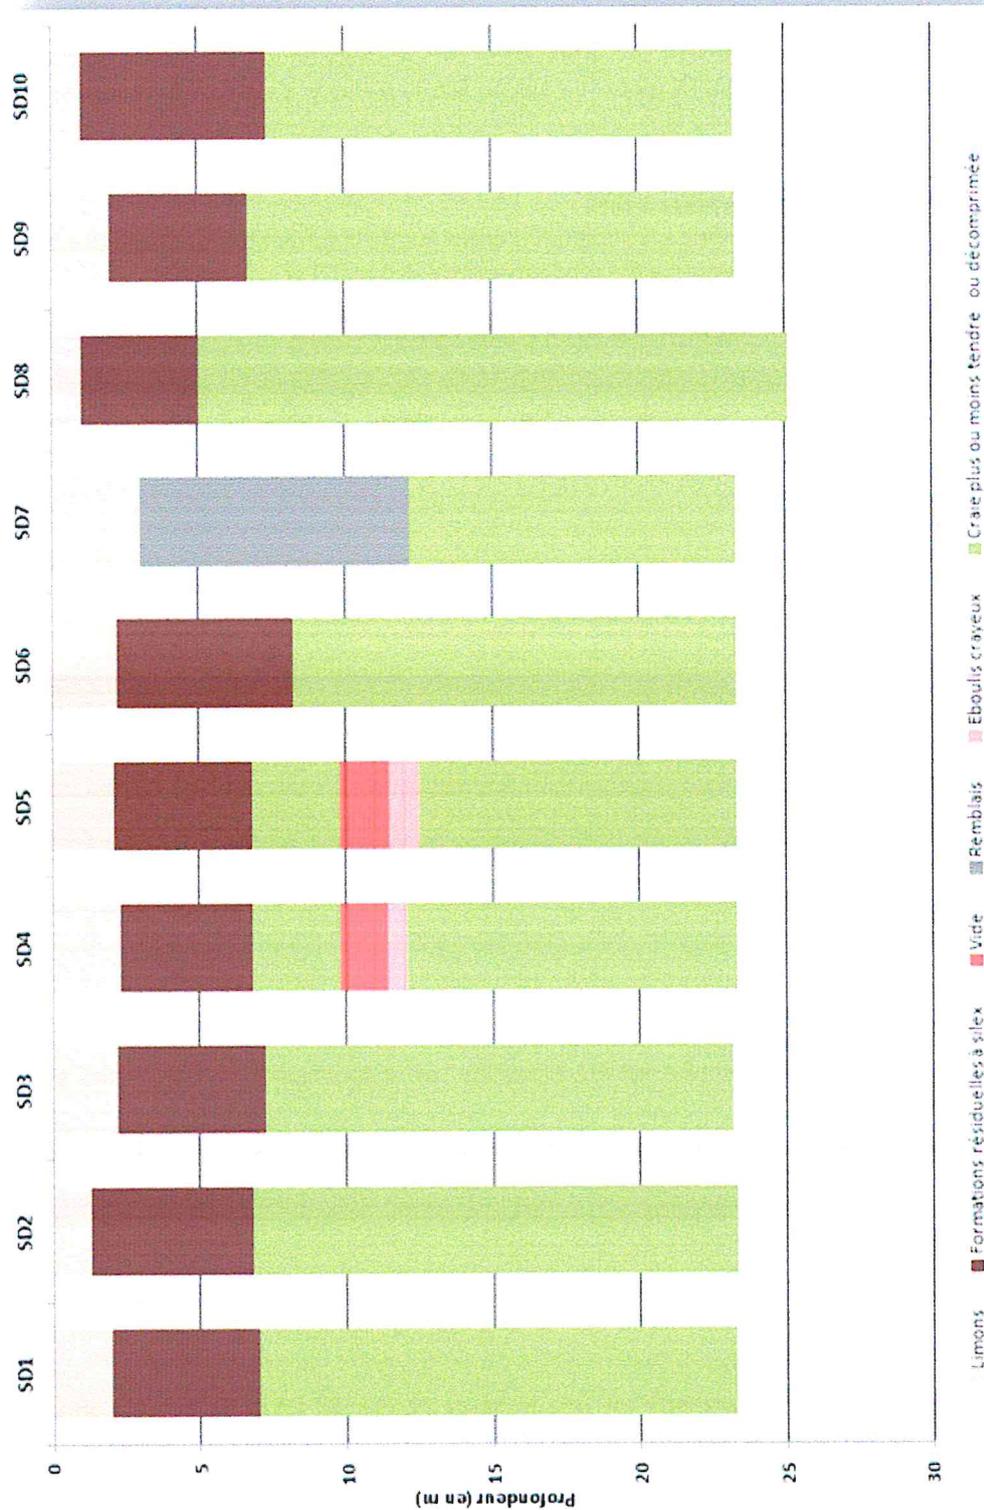
Schéma 6 : Synthèse lithologique établie à partir des sondages destructifs profonds

La réalisation de la campagne de sondages destructifs a ainsi permis d'établir que le puits découvert lors du décapage initial était bien en relation avec des vides souterrains, non reconnus lors du creusement du premier puits.

Le sondage SD4 présentant une hauteur de vide de l'ordre de 1.6 m fut ensuite réalisé et équipé d'un tube PVC afin de pouvoir faire l'objet d'une inspection vidéo par nos soins.

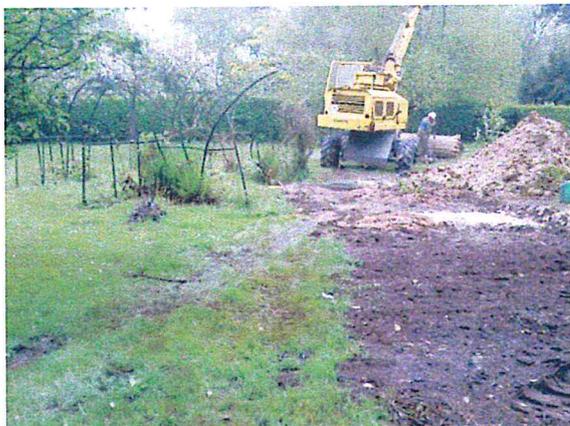
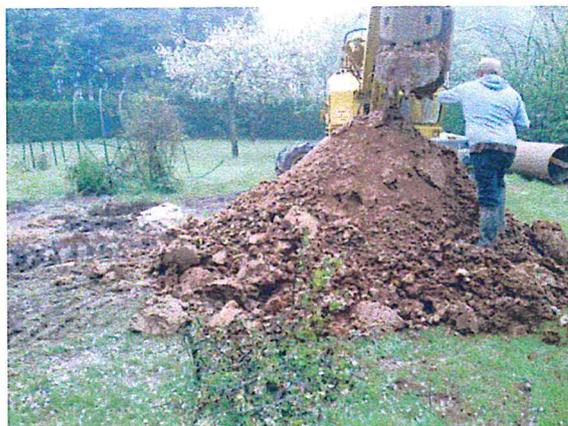
Cliché : Travaux d'ouverture du puits

*Vue sur le puits en cours de creusement,  
on notera la limite entre la formation résiduelle à silex et la craie*

**Après creusement, le puits nu a été équipé à l'aide de buses béton de diamètre 1 m jusqu'à la base de la cavité reconnue (soit à -13/TN en prenant en compte l'ancrage) afin de garantir la sécurité des personnes assurant l'inspection.**

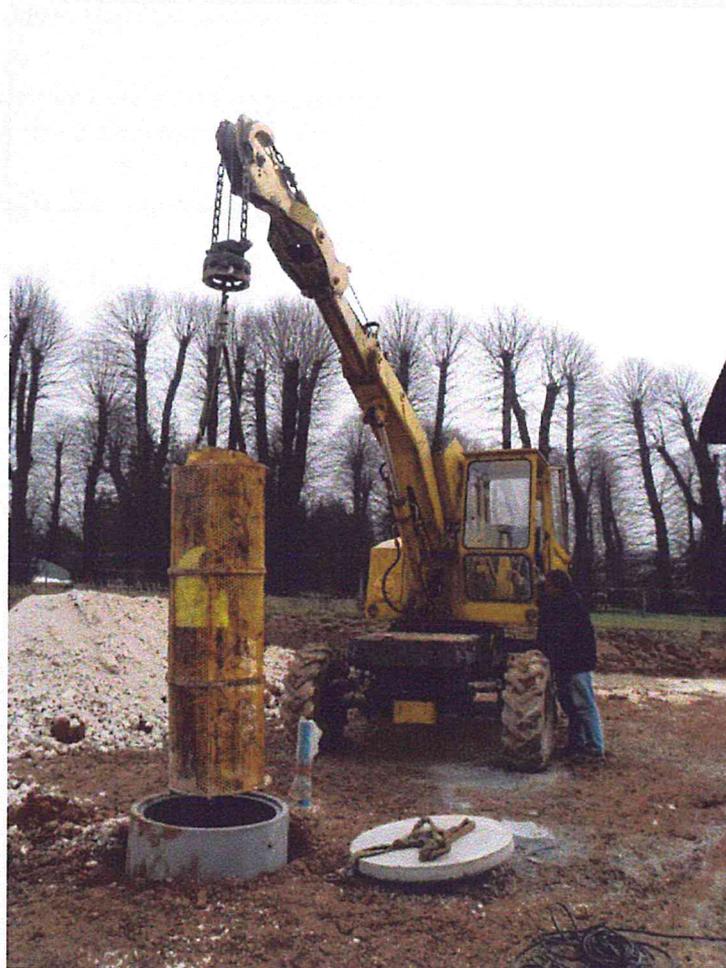
Photo : *Matériel nécessaire à la descente dans la cavité (photo non contractuelle – Crédit photo : explor-e ©)*

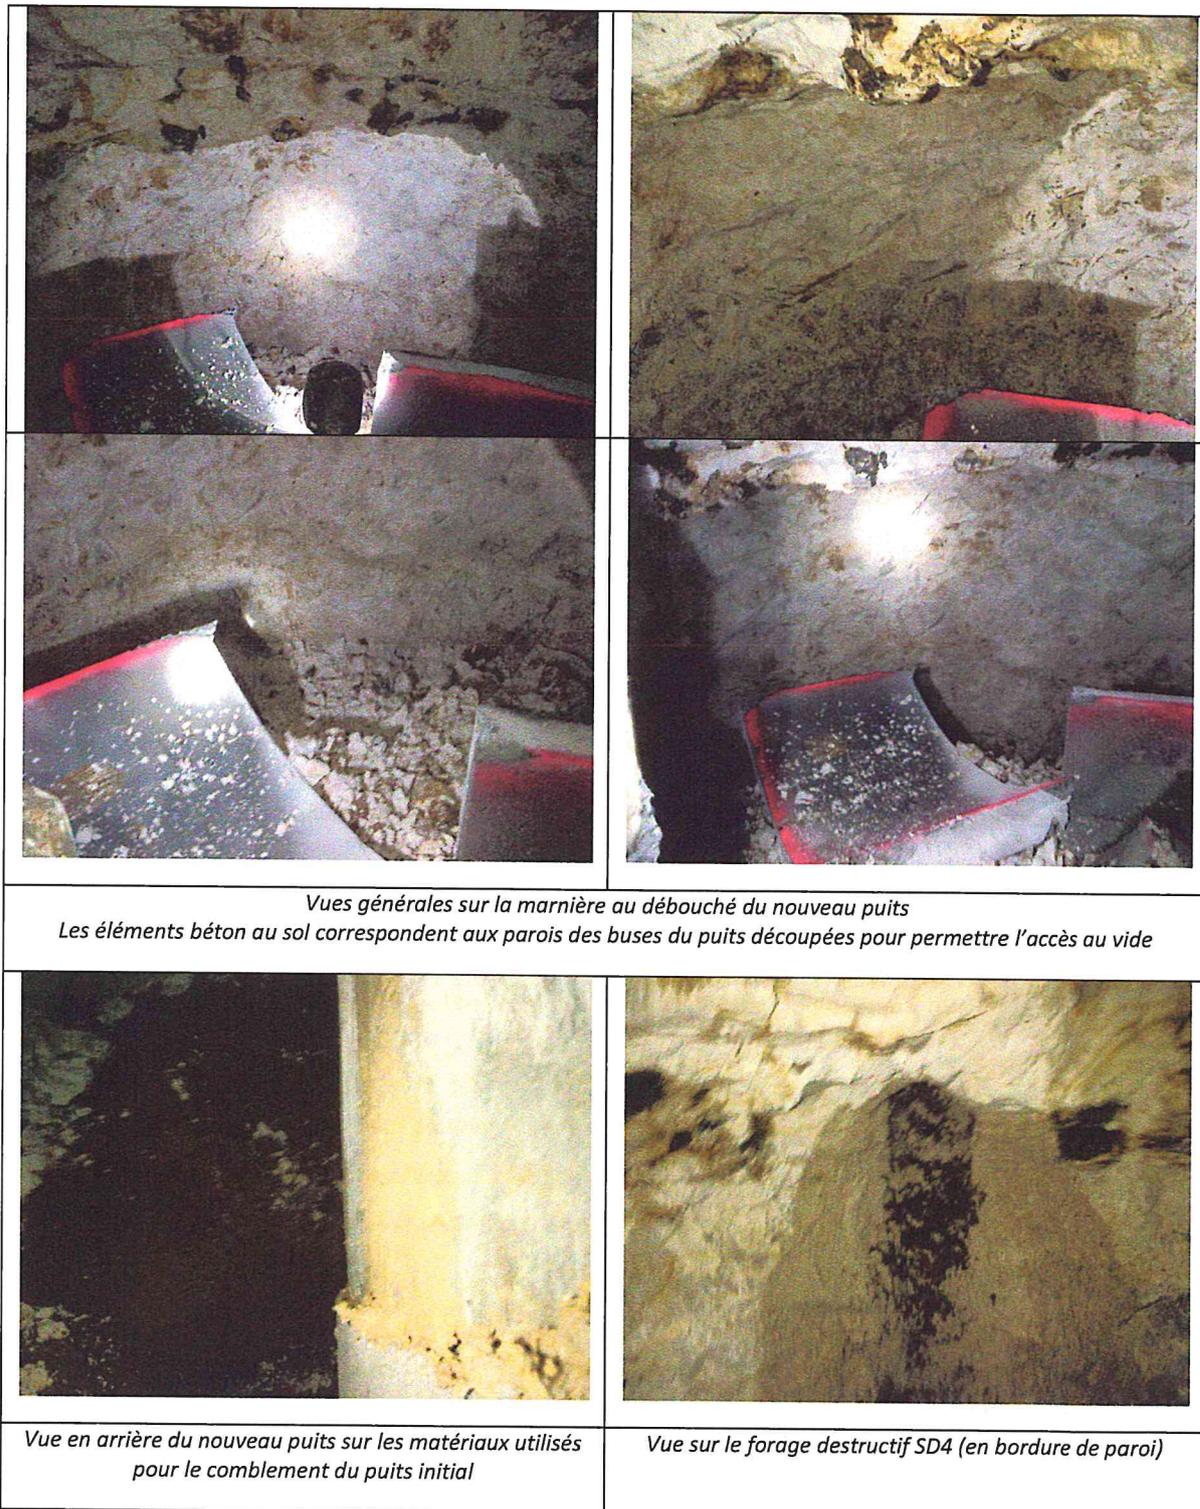
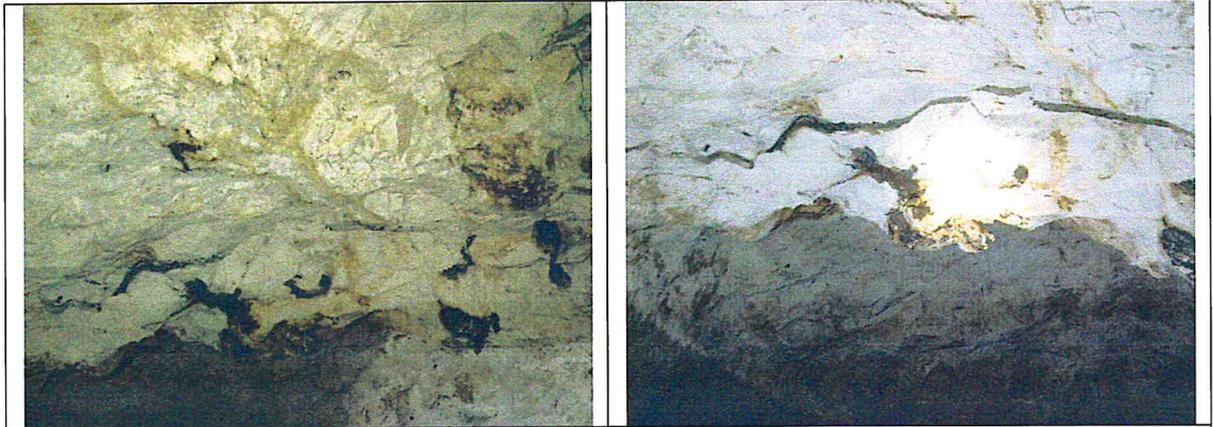
Vues sur le plafond avec présence d'une fissure soulignant la fragilité de l'établissement souterrain

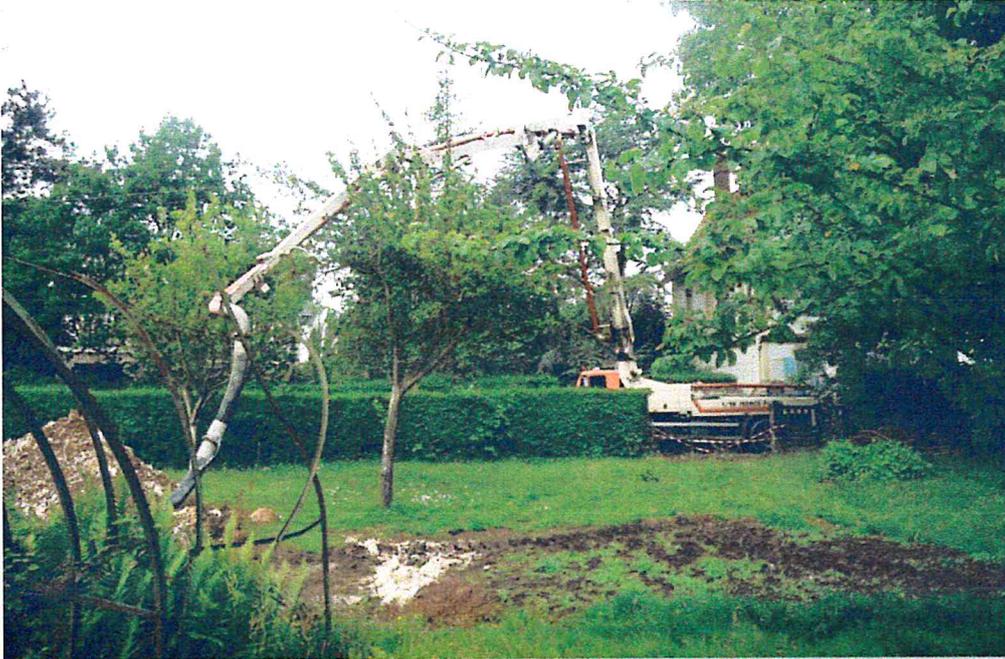
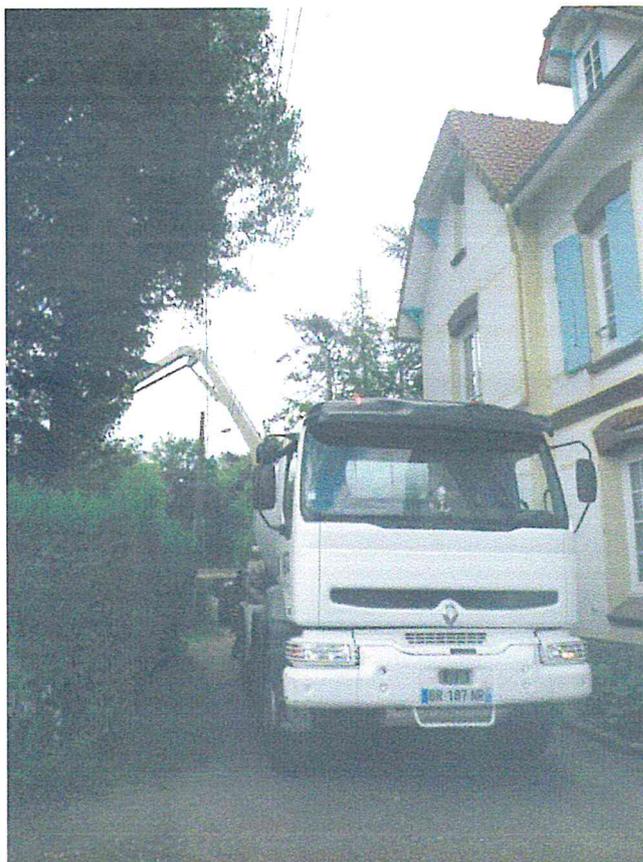
Clichés : Vues générales durant le chantier de comblement

Le matériau de comblement fourni par la société Cemex (centrale de Cany-Barville) était de type remblai liquide de remplissage type CXB RL1 pompable/réexcavable (consistance standard S3).

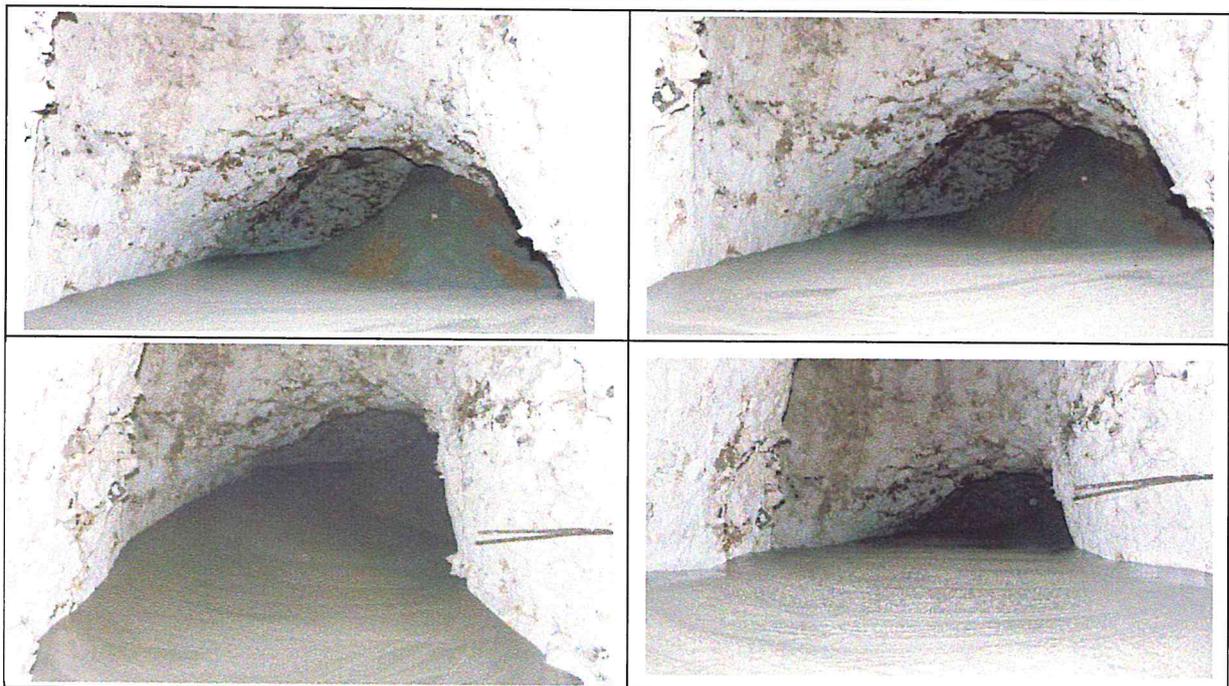
Clichés : Comportement du coulis Cemex lors d'un remplissage *(Images d'archives – Crédit photo : explor-e)*

Les deux toupies ont nécessité l'adjonction de 100 à 200L d'eau à leur arrivée afin d'améliorer la fluidité du coulis.

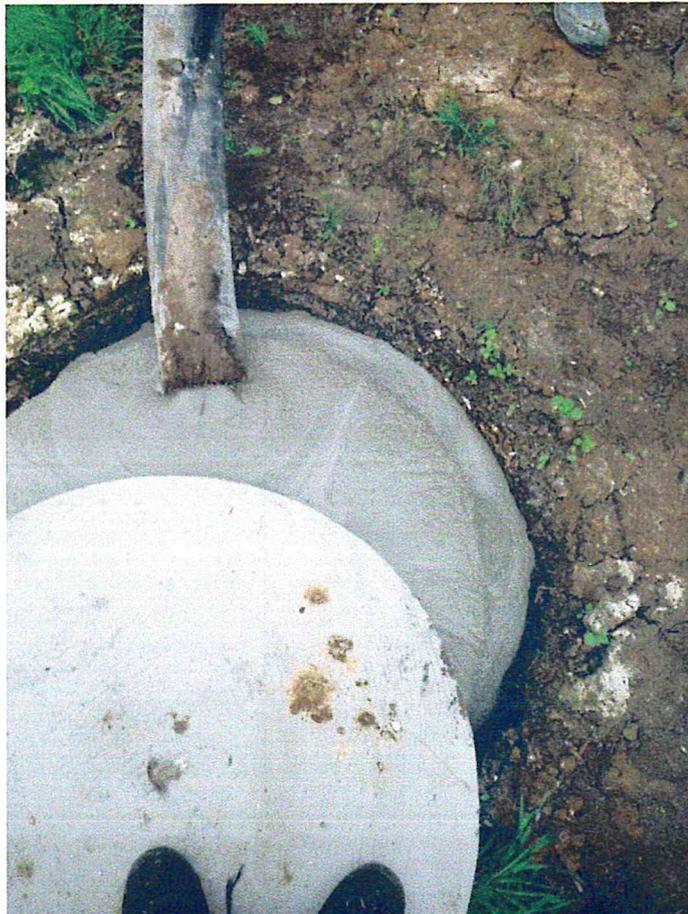
Cliché : Vue sur le puits au terme du comblement

Le suivi réalisé sur place a permis de valider les bonnes conditions de remplissage ainsi que l'exhaustivité de celui-ci.

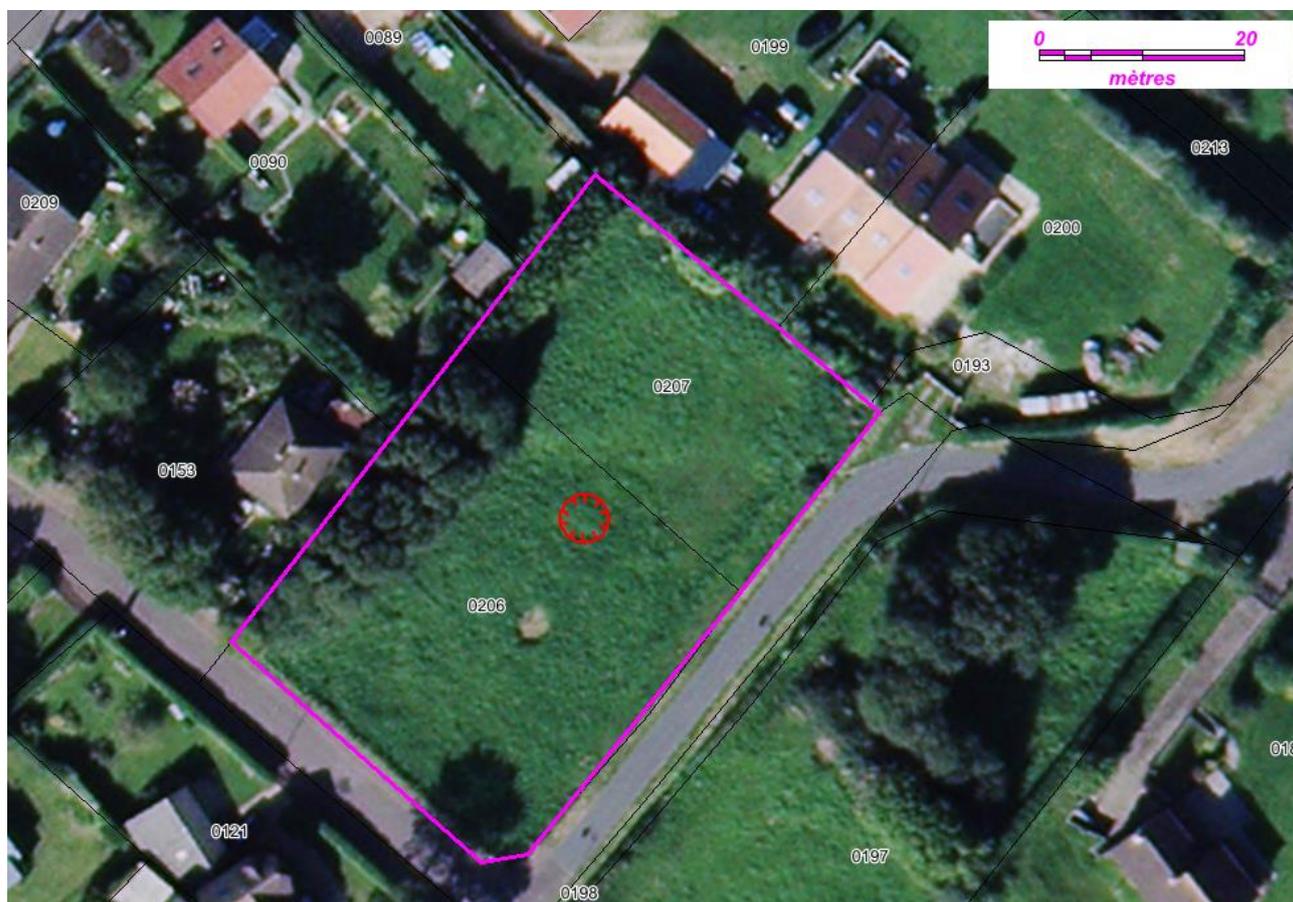
**Schéma 3** : Localisation de la zone affaissée sur fond ortho photo

Monsieur BERTAUD avait connaissance d'un affaissement de terrain dans un herbage adjacent, il mesurait environ 3m de diamètre pour 30 à 40 cm de profondeur (localisé en rouge sur la figure page-suivante). Cet affaissement pouvait être la conséquence d'un enterrement de déchets verts, qui se seraient dégradés. Toutefois, suite à la réactivation récente de la dynamique d'affaissement, monsieur BERTAUD voulait s'assurer de l'absence de cause plus profonde, en relation avec une cavité souterraine (naturelle ou anthropique).

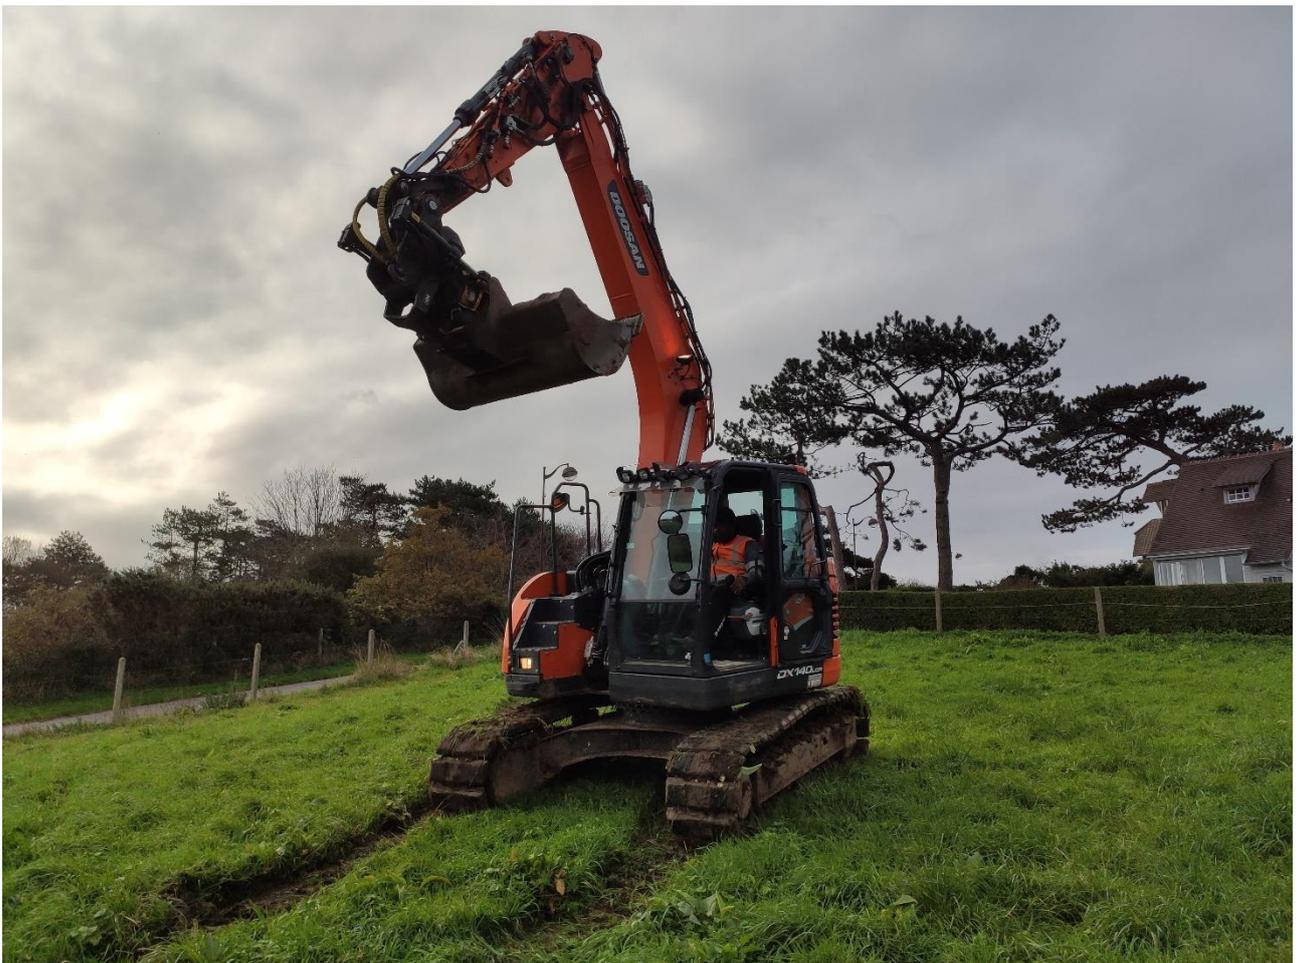
En fonction du constat et en cas d'anomalie ou de doute persistant, le décapage pourra se poursuivre par un sondage en profondeur jusqu'à environ 3,0 mètres maximum, selon l'engin en présence.

Dans le cas présent, le décapage a été réalisé à l'aide d'une pelle sur chenille de 14T équipée d'un godet plat à curer.

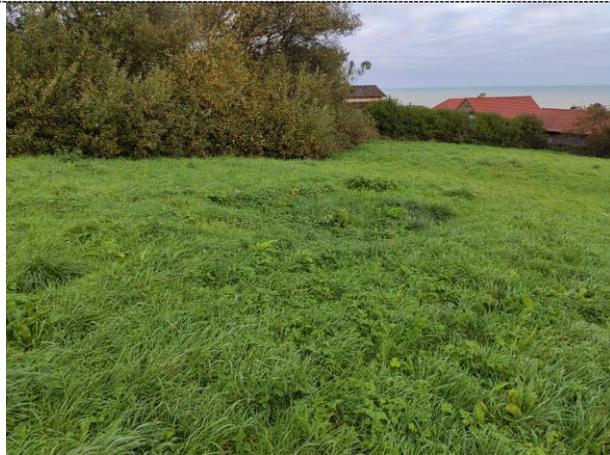
Cliché de l'anomalie 1

**Observations préalables :** Le décapage a été réalisé au niveau de deux affaissements, visibles sur le terrain. L'anomalie 1 mesure environ 3m de diamètre pour 30 à 40 cm de profondeur. L'anomalie 2, 3,5m de diamètre pour 0,1m de profondeur. Ces deux dépressions sont associées à des anomalies floristiques.

**Au niveau de l'anomalie 1 et de l'anomalie 2, la zone décomprimée identifiée lors du décapage est la conséquence d'un enfouissement de remblais anthropiques (ardoises, briques, poteaux de clôture et morceaux de bois). L'affaissement constaté en surface est la conséquence de la dégradation des déchets putrescibles et du tassement des remblais.**

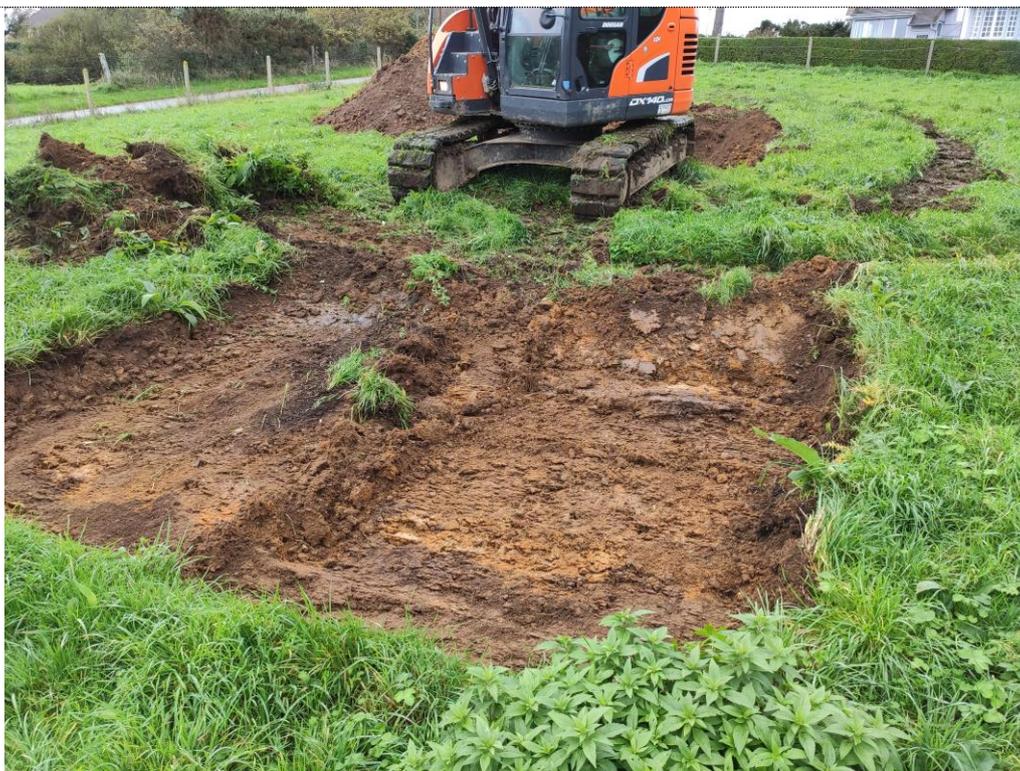
**Vue sur la zone décapée à -0,4m/TN**
