## Indice 76515-001 / Détail document d'archives anciennes

La succession Jean Langlois souhaiterait vendre des parcelles potentiellement constructibles sur la commune de Quiberville, cadastrées sous les références AE200 et AE265 p.p.

*Commune de Quiberville - Gestion des risques liés aux cavités souterraines*

Vérification de l'absence de relation entre un affaissement de terrain et une cavité souterraine

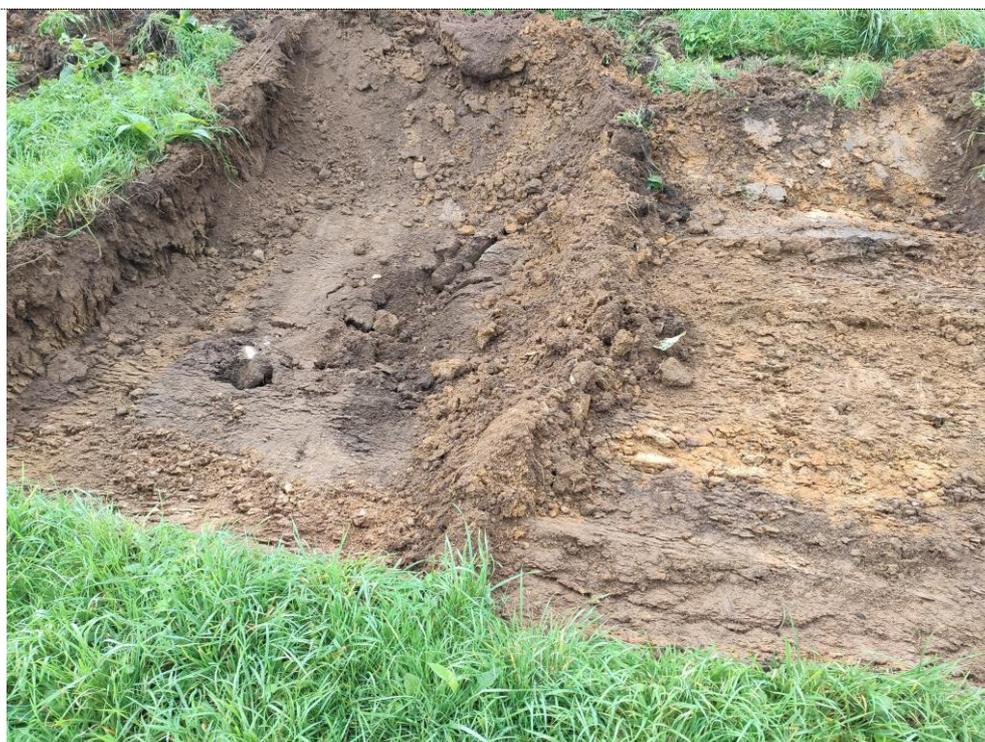
**Vue sur les matériaux de remblais décomprimés**

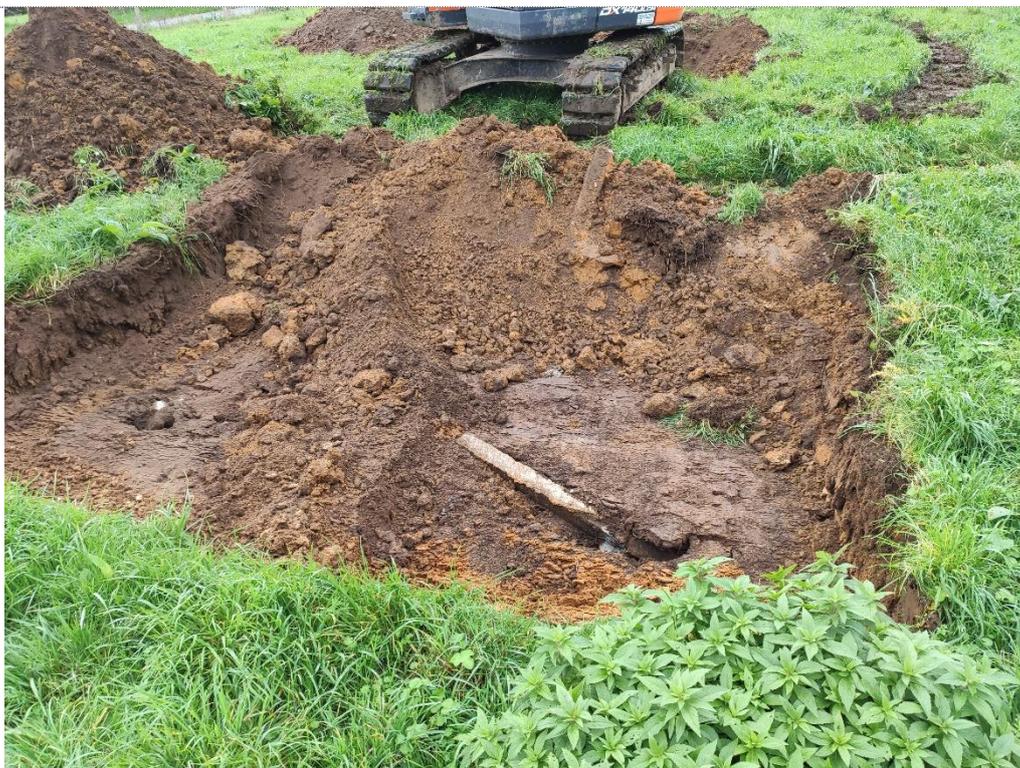
**Vue sur les poteaux de clôture et les morceaux de bois**

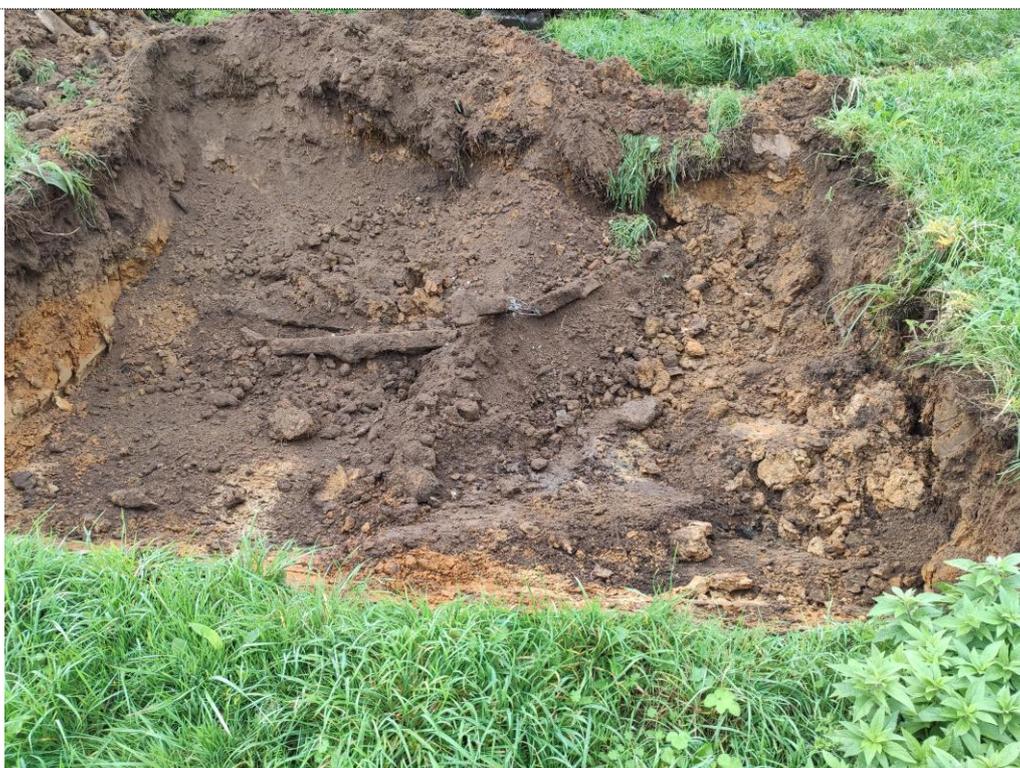
**Vue sur les remblais à -1,0m/TN**

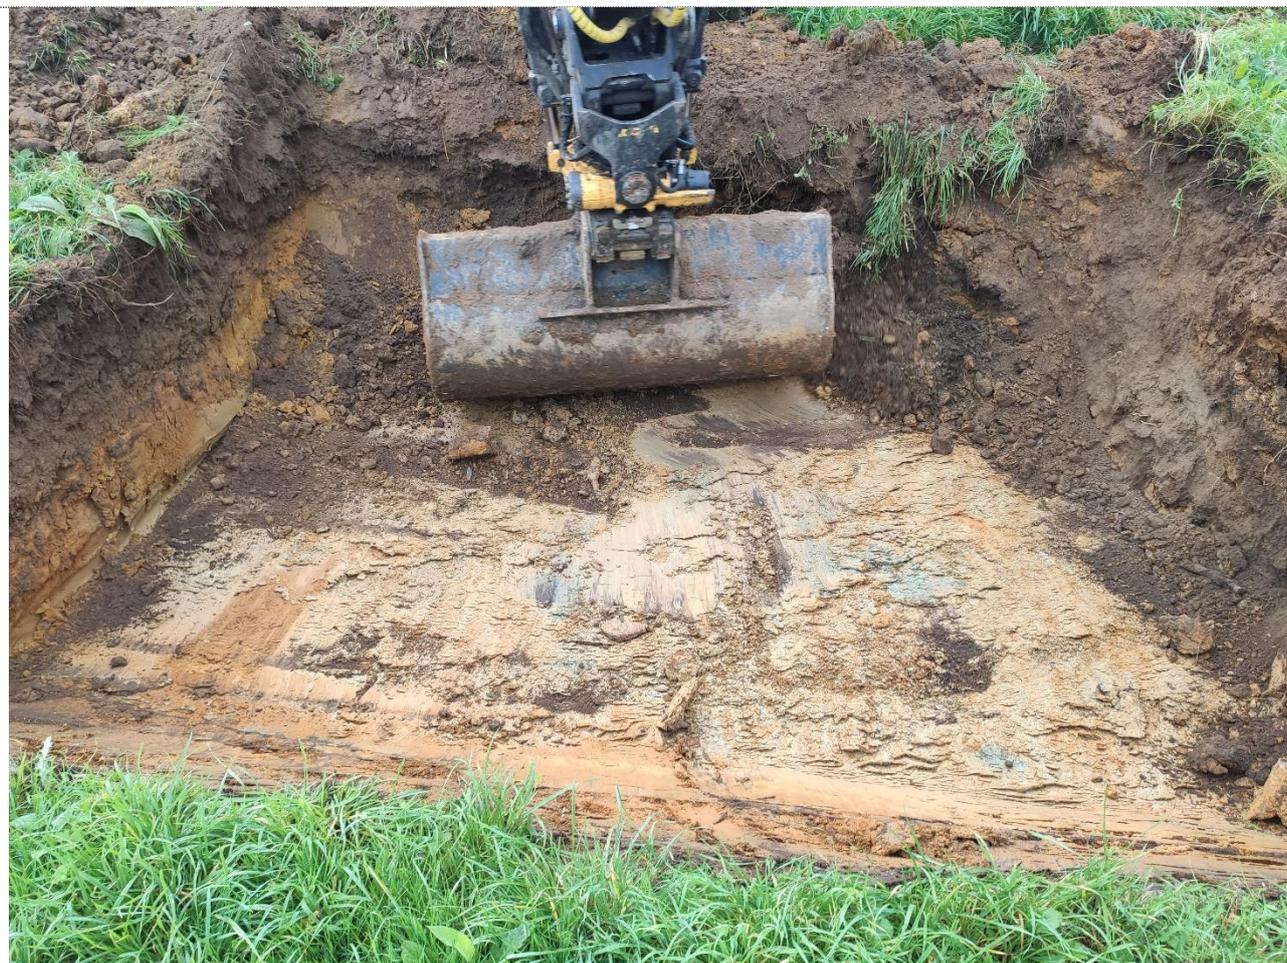
**Vue sur les formations limono-argileuses en fond de fouille à -1,2m/TN**

**Au niveau de l'anomalie 1 et de l'anomalie 2, la zone décomprimée identifiée lors du décapage est la conséquence d'un enfouissement de remblais anthropiques (ardoises, briques, poteaux de clôture et morceaux de bois). L'affaissement constaté en surface est la conséquence de la dégradation des déchets putrescibles et du tassement des remblais.**

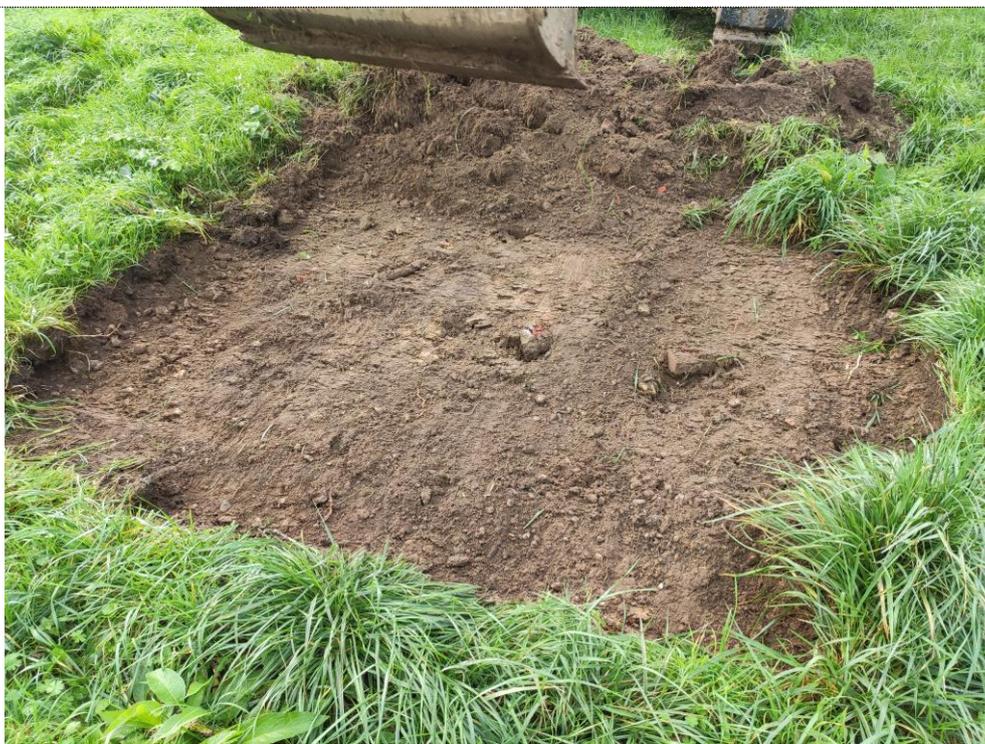
**Vue sur la zone décapée à -0,4m/TN et les matériaux allochtones**

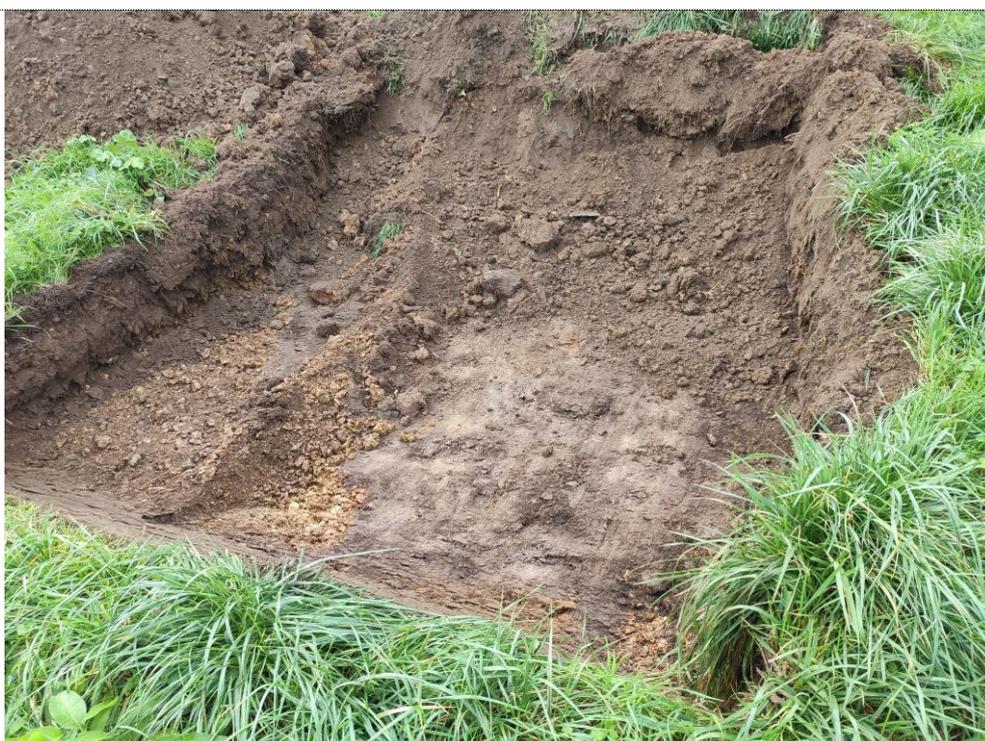
**Vue sur les matériaux de remblais décomprimés**

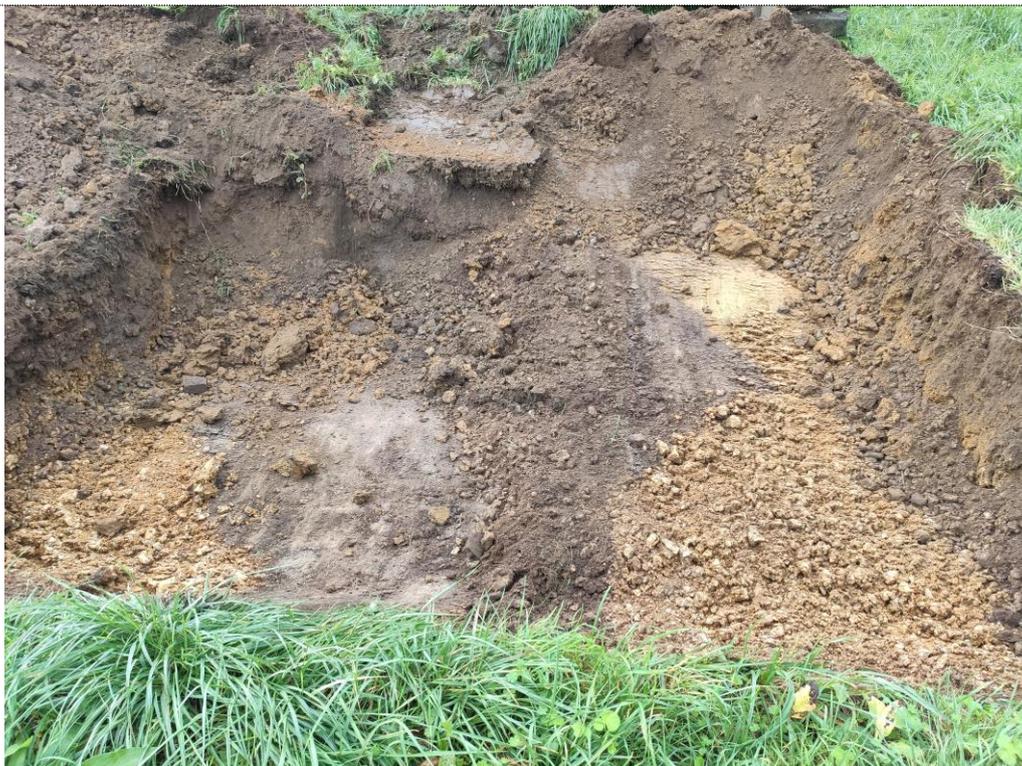
***Isolément d'une zone remblayée décomprimée au sein des formations à silex très charpentées***

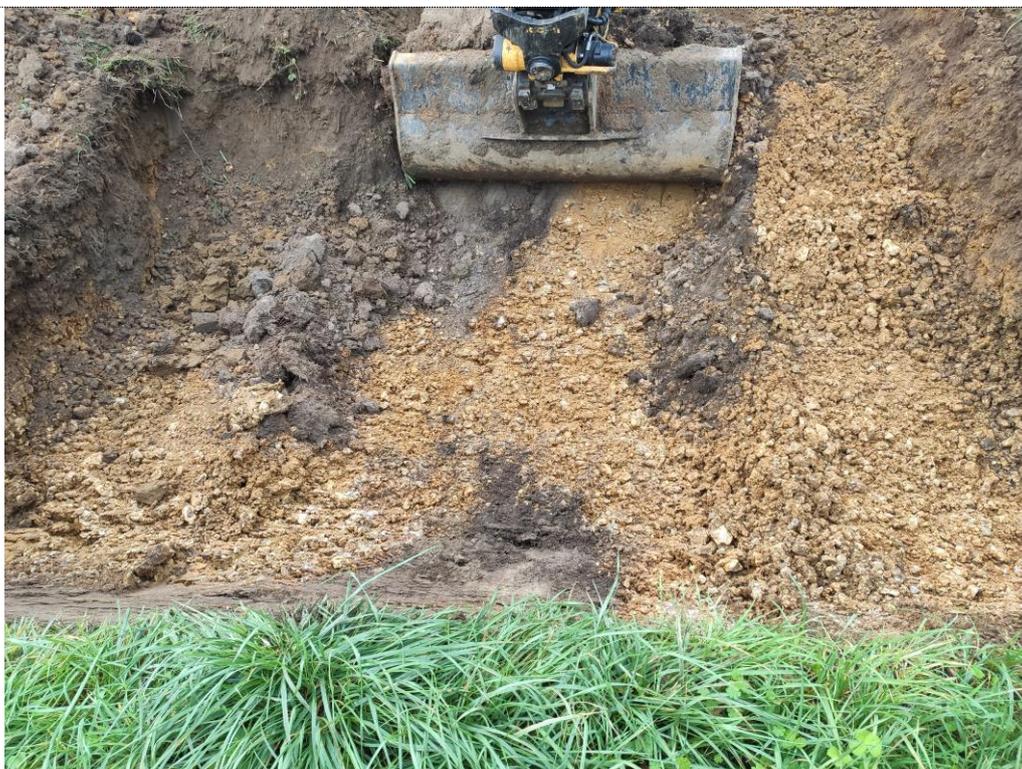
***Disparition progressive de la zone remblayée à partir de -1,2m/TN***

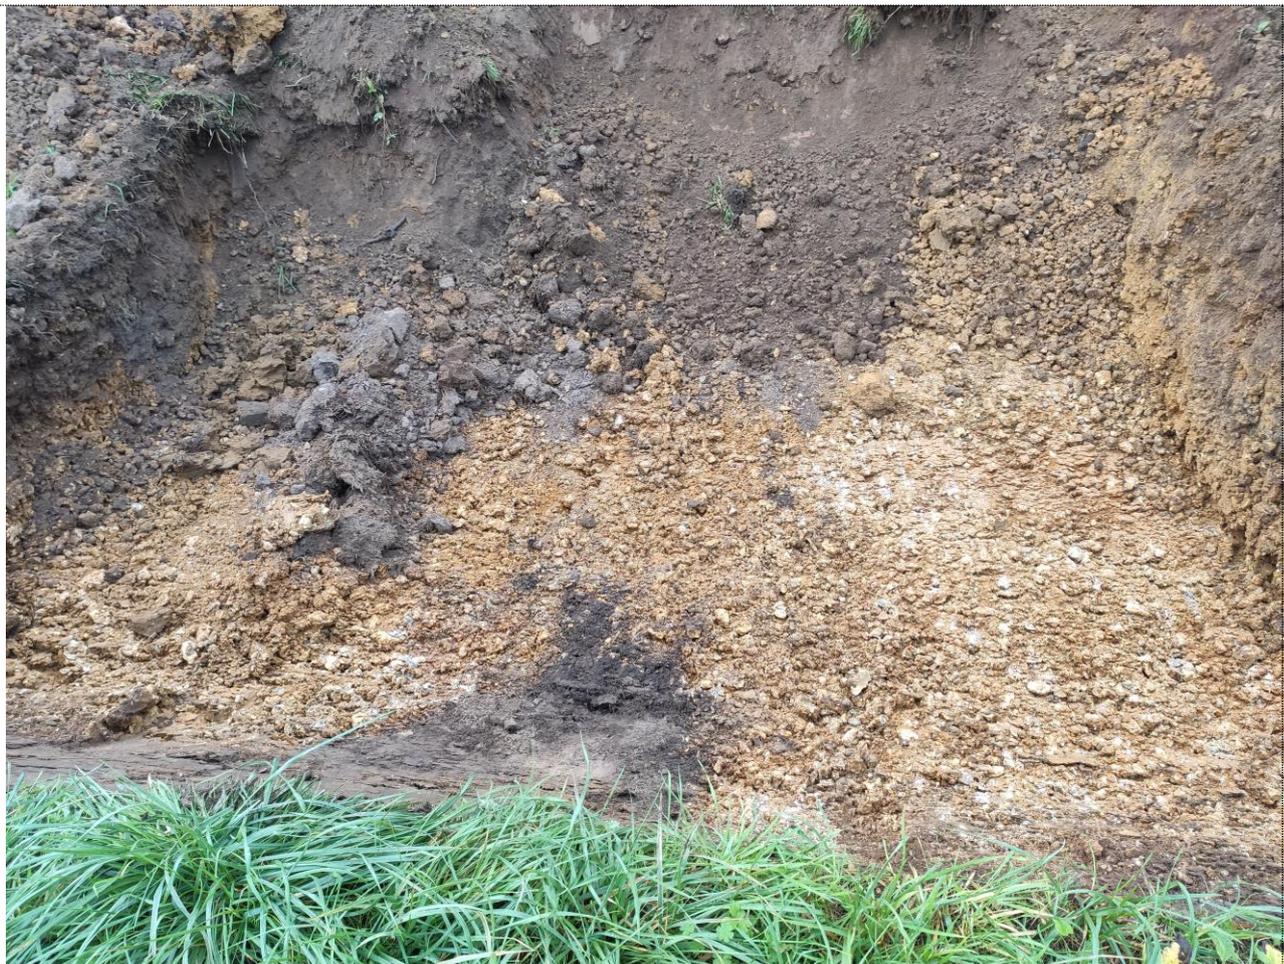
**Vue sur les argiles à silex non perturbées en fond de fouille à -1,4m/TN**

**Au niveau de l'anomalie 1 et de l'anomalie 2, la zone décomprimée identifiée lors du décapage et la conséquence d'un enfouissement de remblais anthropiques (ardoises, briques, poteaux de clôture et morceaux de bois). L'affaissement constaté en surface est la conséquence de la dégradation des déchets putrescibles et du tassement des remblais.**

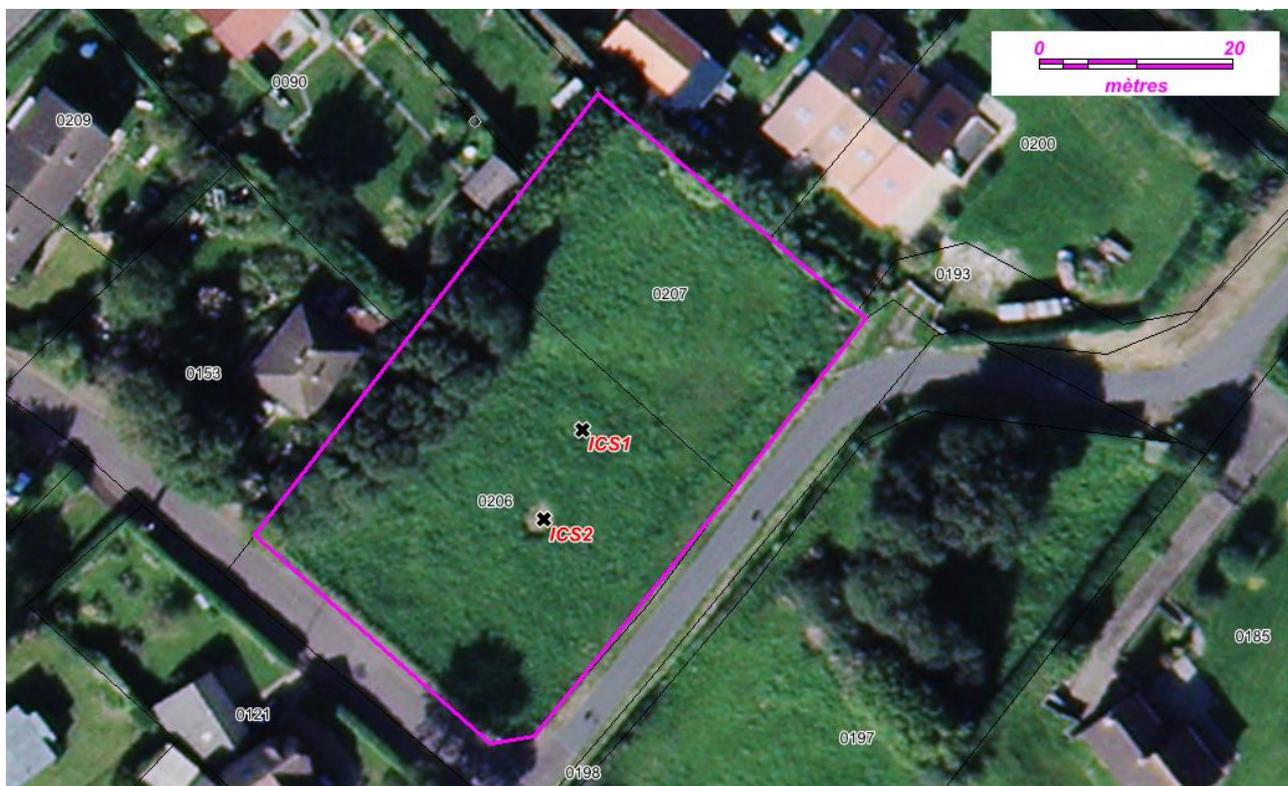
**Schéma 5 : Proposition de définition de deux nouveaux indices de type leurre**  
 Report sur fond BD Ortho© - IGN © 2020- www.ign.fr

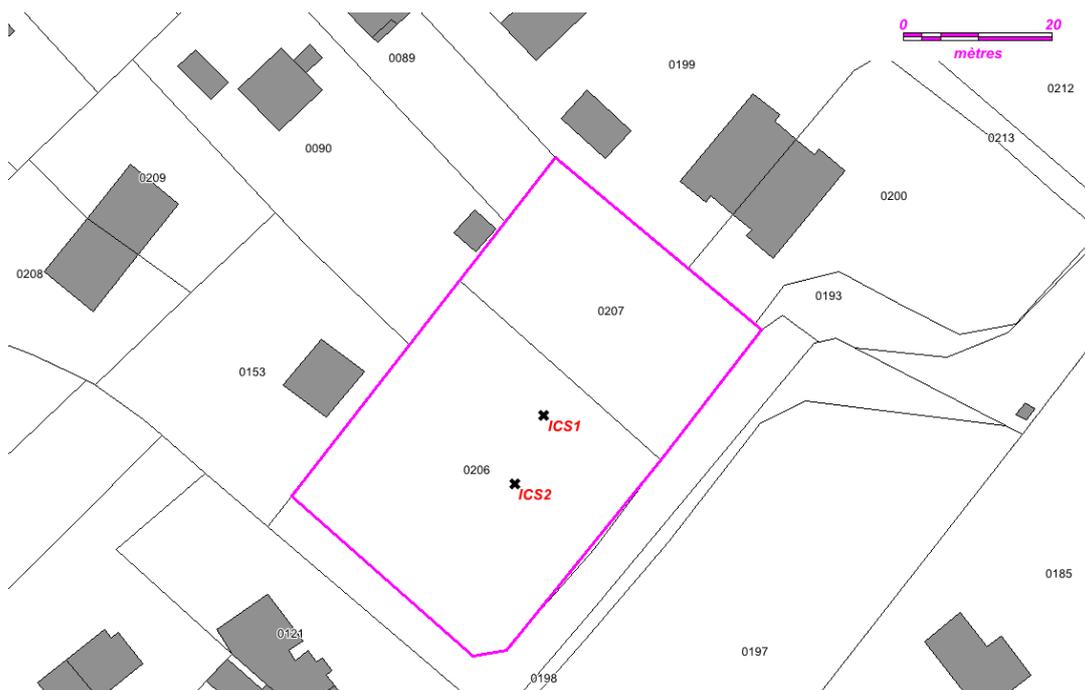
**Schéma 6 : Proposition de définition de deux nouveaux indices de type leurre**  
 Report sur fond parcellaire© - IGN © 2020- www.ign.fr
