## Indice 76628-127 / Détail document d'archives récentes

Commune de Saint-Ouen-du-Breuil  
Gestion des risques liés aux cavités souterraines

Investigation par sondages autour d'un effondrement d'origine indéterminée

Version du 25 novembre 2024

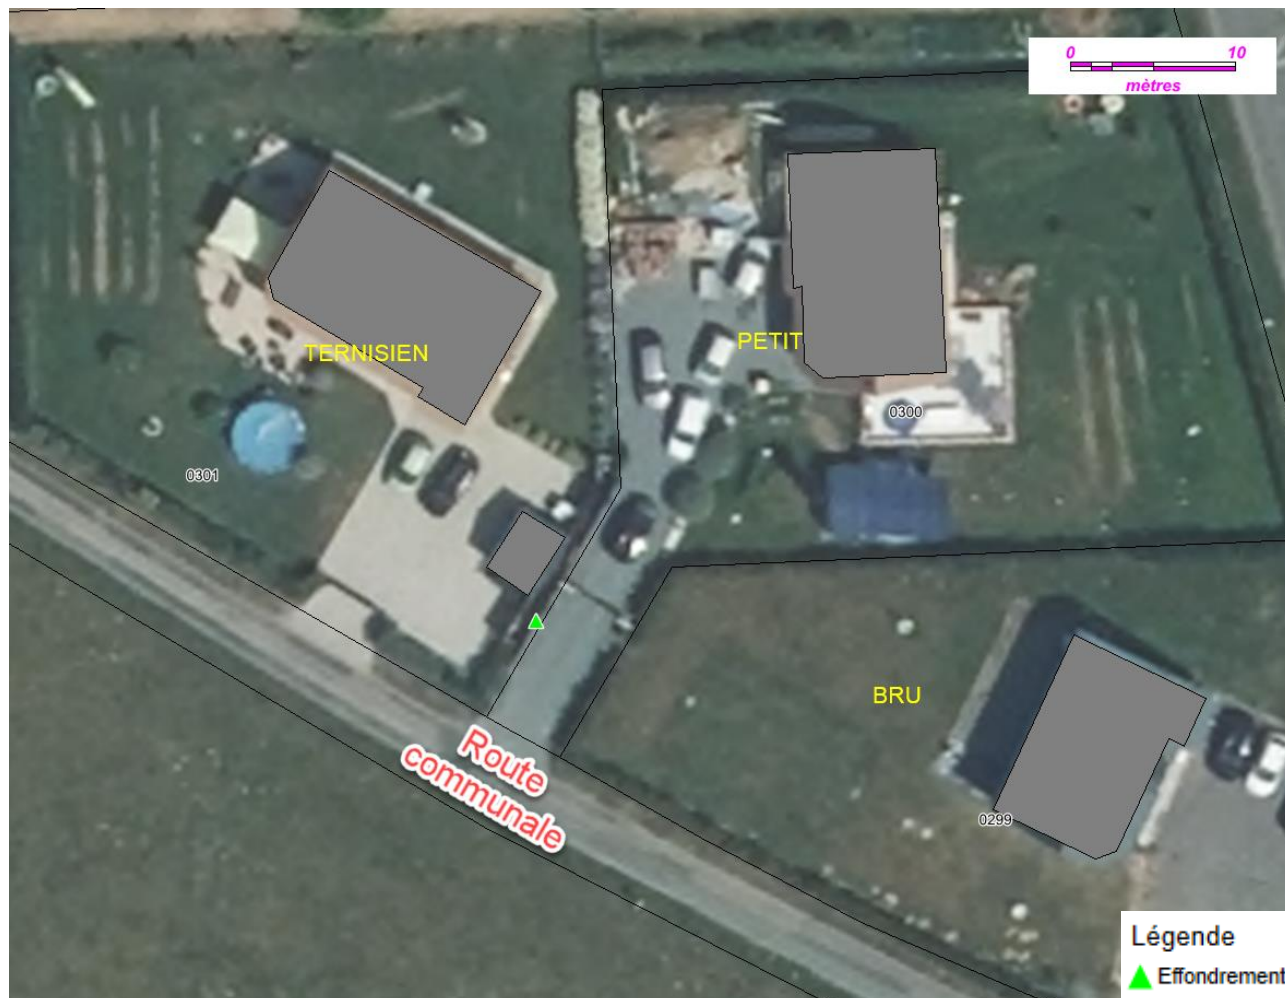
Schéma 2 : Localisation de l'effondrement et de la propriété des maîtres d'ouvrage –fond ortho photo et cadastral

L'effondrement s'est exprimé sur la limite des parcelles cadastrales AD300 et AD301. La parcelle AD301 étant propriété de Monsieur TERNISIEN et la parcelle AD300 appartenant à M. PETIT.

Sollicité par la municipalité, explor-e s'était rendu sur site afin d'y réaliser un primo diagnostic ainsi qu'un relevé tridimensionnel :

- 1) En surface l'effondrement présentait un diamètre de l'ordre de 40 cm et s'agrandissait en profondeur en forme de cloche pour atteindre 1m de diamètre ;
- 2) Le scan 3D réalisé durant la visite d'explor-e a permis d'estimer la profondeur maximale de l'effondrement de l'ordre de 1 m. Le désordre représentait un petit volume : moins de 1 m<sup>3</sup> ;
- 3) La géométrie « en cloche » de l'effondrement sous-entendait une expression en surface d'un vide en profondeur sans être en mesure à ce stade de préciser la nature et la profondeur du vide originel : vide naturel « karstique » ou vide en relation avec une cavité souterraine anthropique ;
- 4) On notera qu'à ce stade aucun indice de cavité souterraine n'était recensé sur le PICS de la commune. Les parcelles ouvertes à l'urbanisation depuis seulement quelques années correspondent à une ancienne prairie plantée en verger.
