COMMUNE DE THIL MANNEVILLE – Affaire n°3830/1

Détermination de l'origine d'un indice de cavité souterraine – ICS 111
et vérification de la non extension de vides souterrains en périphérie

Commune de Thil-Manneville Gestion des risques liés aux cavités souterraines

Commune de Thil-Manneville - Gestion des risques liés aux cavités souterraines.
Suivi de travaux de reconnaissance par décapage et sondage à la pelle mécanique - Indice de cavité n°76690-119

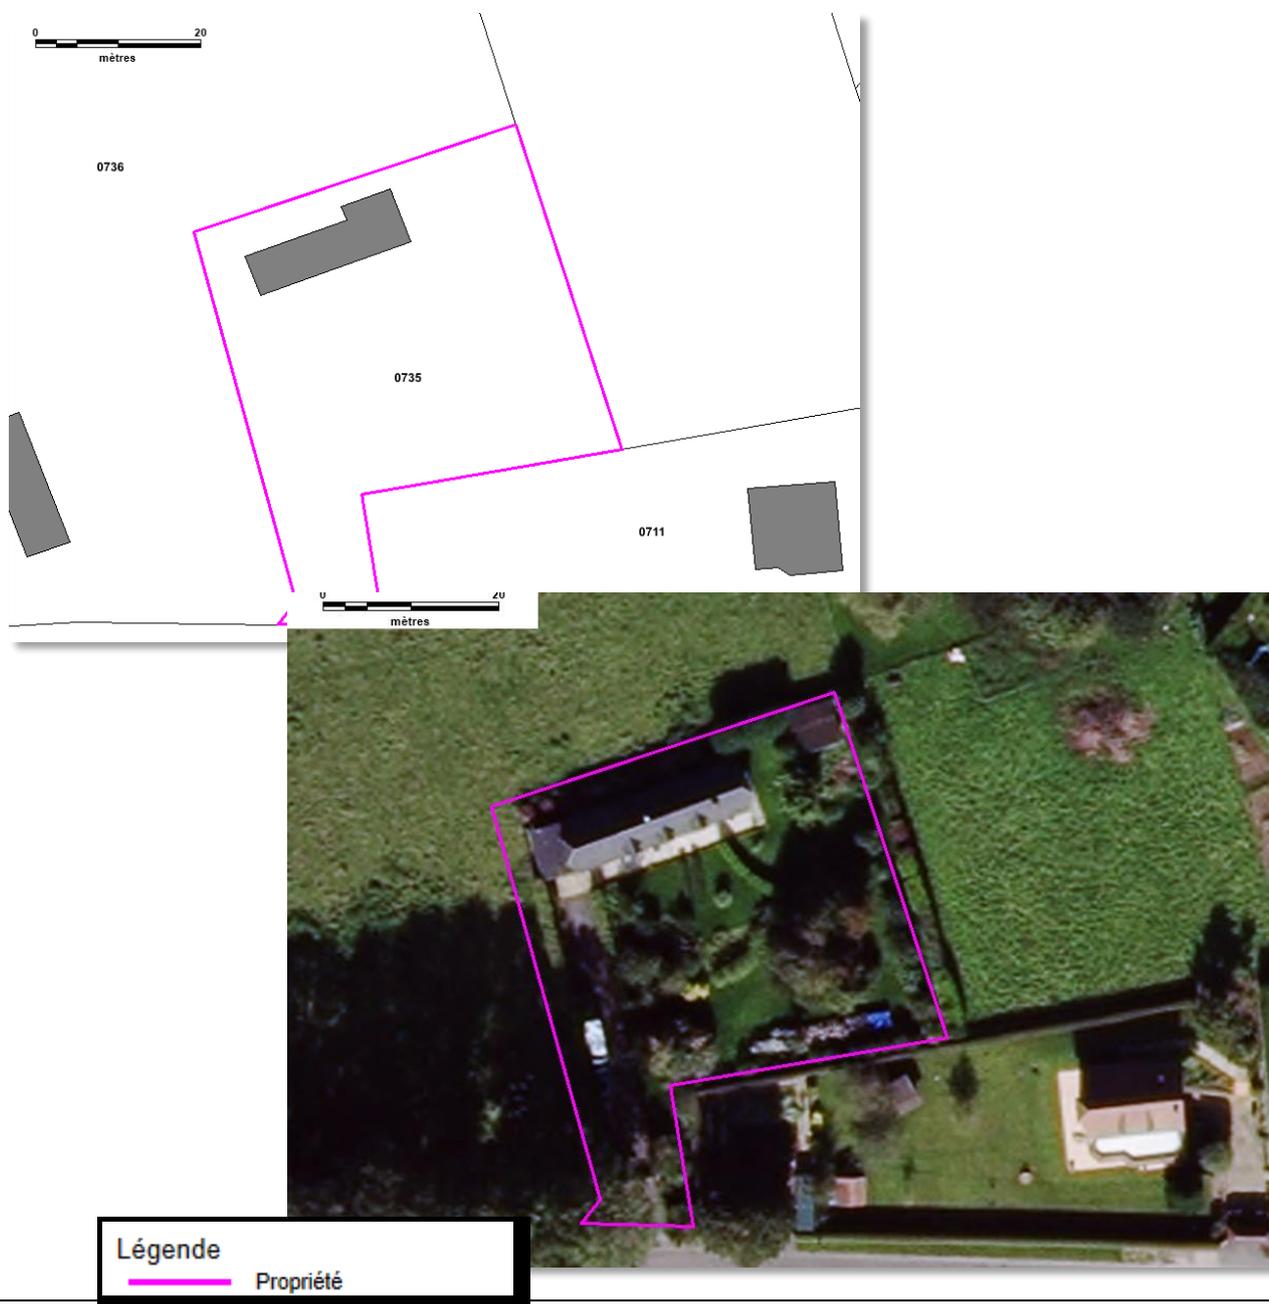
Schéma 1 : Localisation de la parcelle –Report sur fond cadastral & orthophoto

Messieurs Gourde & Celerier sont propriétaires d'un bien sis 4 rue du champ des oiseaux sur la commune de Thil-Manneville et cadastré sous la référence B n°735. On se réfèrera aux schémas ci-dessous.

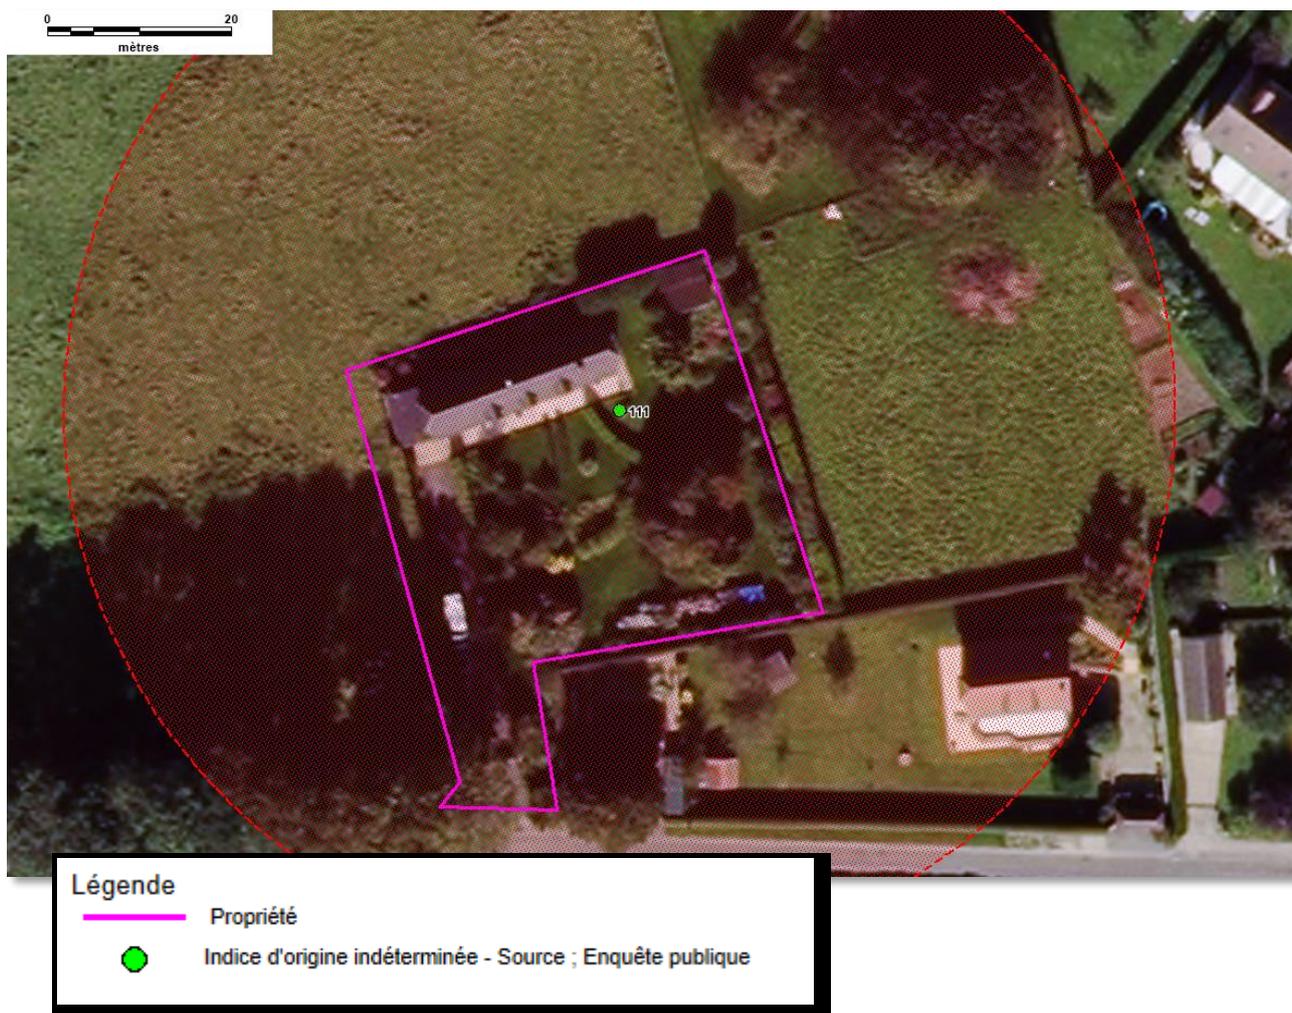
Schéma 2 : Périmètre de sécurité impactant la propriété – Report sur fond orthophoto

Monsieur Gourde avait déclaré, lors de l'enquête publique en 2006, la présence d'un affaissement à proximité de leur habitation, phénomène accentué lors des fortes pluies depuis que le chemin d'accès a été goudronné.

Cet indice avait été recensé sous la référence 76690-111 le Recensement des Indices de Cavités Souterraines (RICS) de la commune. Et, conformément à la doctrine relative à la gestion des risques liés aux cavités souterraines, un périmètre de sécurité de rayon 60m a été instauré en périphérie de l'indice. On se référera au schéma ci-dessous.

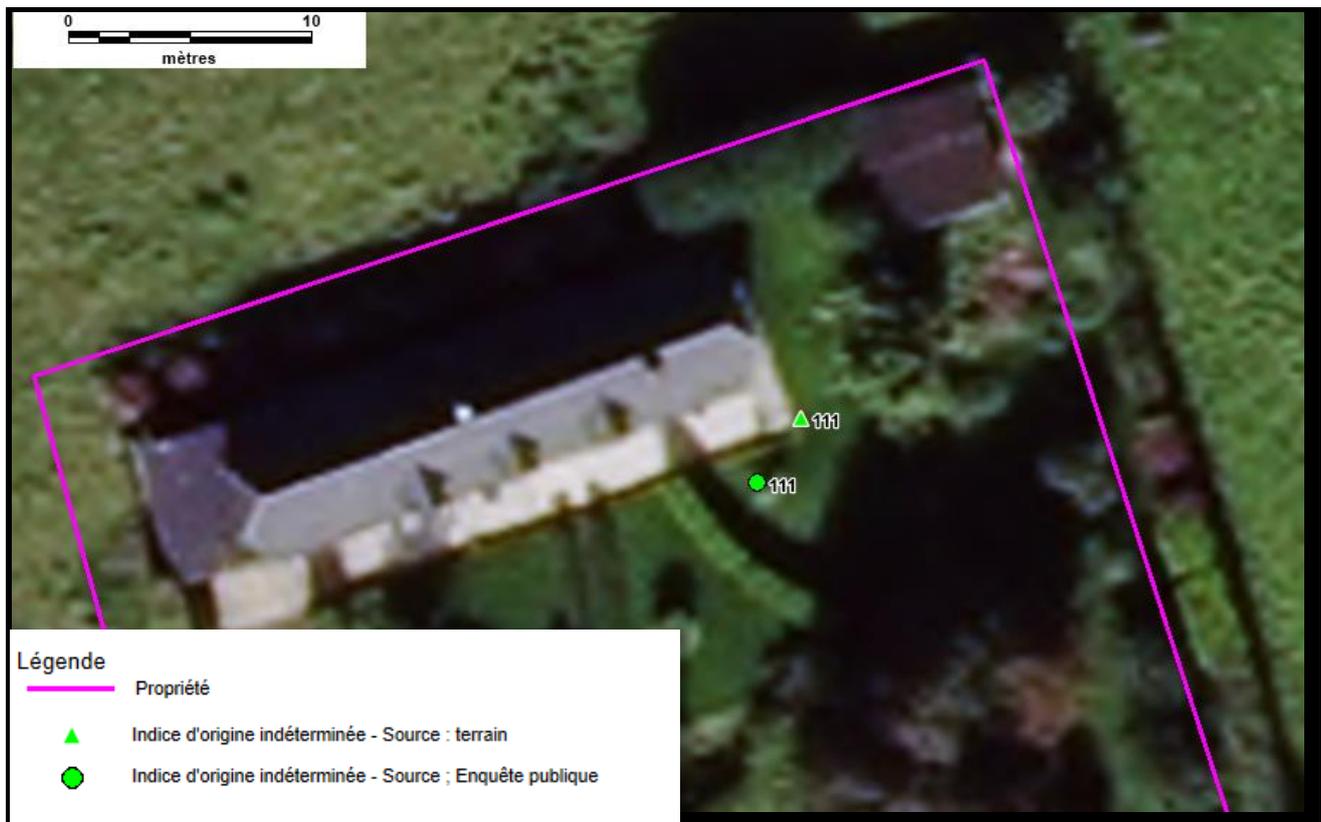
Schéma 3 : Localisation de l'indice 111 sur le terrain par rapport à sa localisation proposée sur le RICS – Report sur fond orthophoto

Lors de la visite d'explor-e en 2019 en compagnie de M. Gourde, un affaissement de terrain était visible et correspondait à l'affaissement déclaré en 2006. L'indice 76690-111 est légèrement décalé en direction du nord-est par rapport au report établi sur le Recensement des Indices de Cavités Souterraines (RICS) de la commune.

Un relevé GPS (précision inframétrique) a été réalisé et les coordonnées géographiques (RGF93CC50) sont 1 556 126.68m et 9 184 182.65m. On notera que la précision des coordonnées indiquées sur la fiche de l'indice 111 est +/- 20m.

A l'heure actuelle, aucune donnée ne permet de préciser l'origine exacte de cet affaissement.

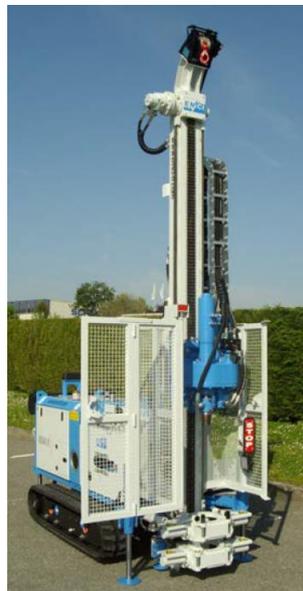
EMCI 450

Le principe de la rotopercussion fait appel à un dispositif associant la rotation et la frappe par un marteau hydraulique situé en surface, l'impact étant transmis à l'outil situé au fond du trou par l'intermédiaire du train de tiges.

Les sondages ont été réalisés à l'aide d'une sondeuse sur chenillard EMCI 450.

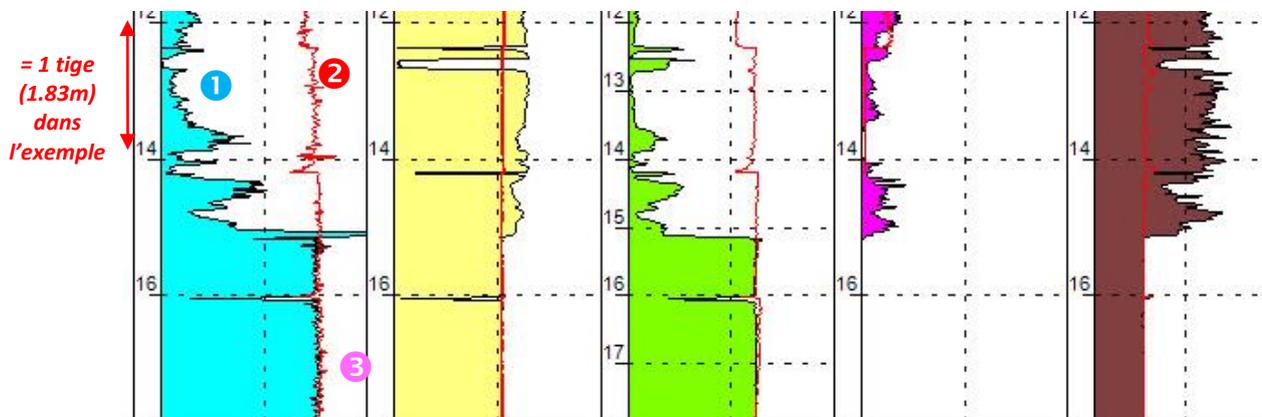
Schéma 4 : Illustration simplifiée de l'interprétation

Foration au niveau d'une zone ne présentant ni vide, ni zone décomprimée

- ① : Enregistrement de la vitesse d'avancement lors du forage ;
- ② : Enregistrement de la vitesse d'avancement dans le trou déjà foré - procédure ECL
Tracé rouge

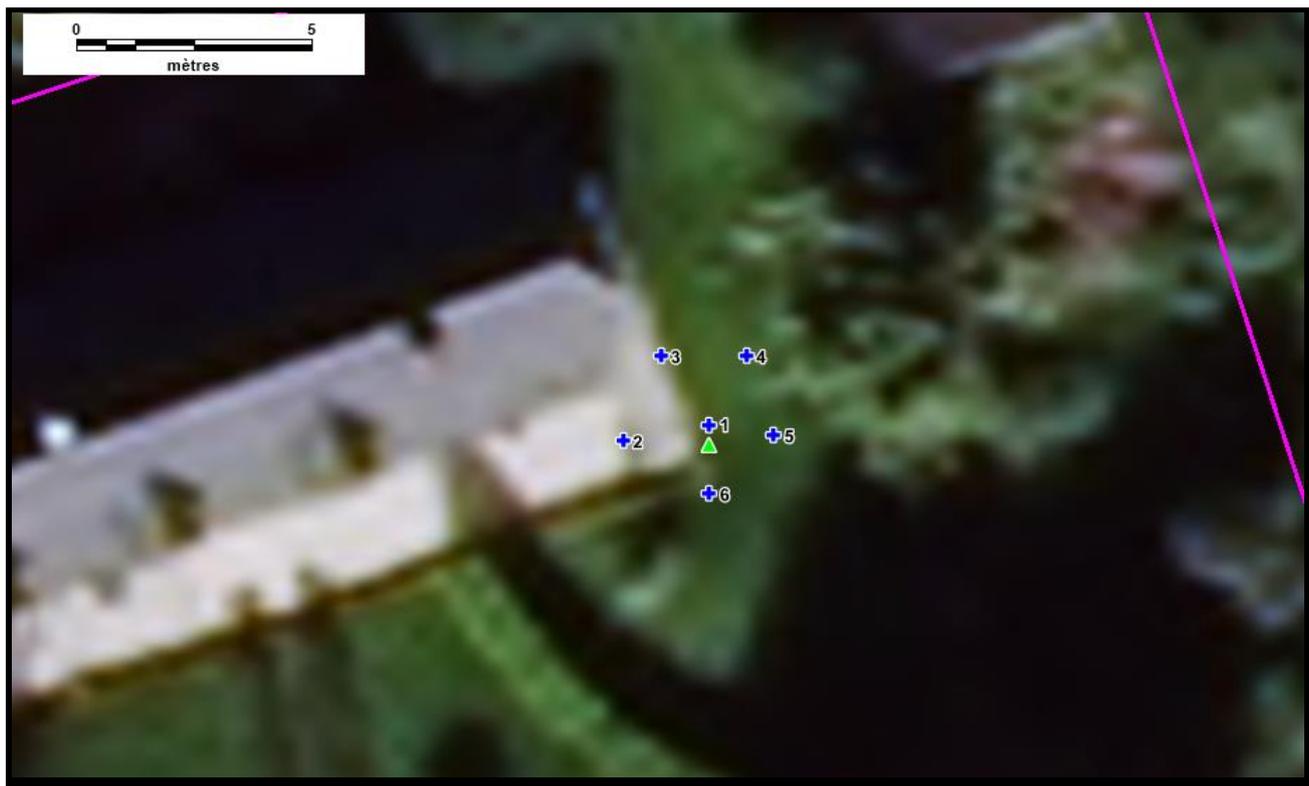
Schéma 5 : Localisation des sondages destructifs –Report sur fond orthophoto

Les sondages destructifs se sont déroulés le 09 janvier 2020. Au total, 6 sondages destructifs ont été réalisés selon le plan de récolement présenté ci-dessous.

L'ensemble des sondages destructifs a été relevé à l'aide d'un GPS précision inframétrique et, la distance inter-sondage est de 2,0m.

Le sondage SD01 a été réalisé au droit de l'affaissement. Aucuns matériaux décomprimés n'ont été mis en évidence. Dans ce contexte et, conformément à la doctrine départementale relative à la gestion des risques liés aux cavités souterraines, les sondages ont pénétré a minima à 15 m dans les formations crayeuses.

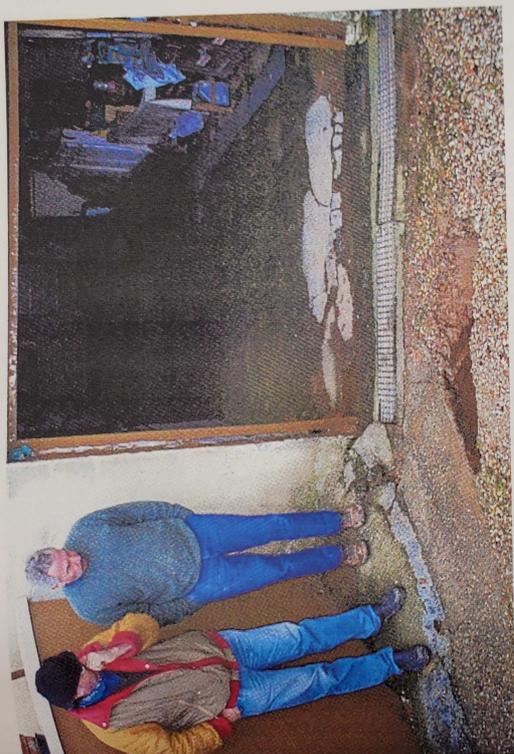
PHOTO N°1

Cet effondrement a pour origine un dysfonctionnement du puisard. En effet lors des fortes précipitations, l'eau qui n'a pu être absorbée par le puisard a fouillé les abords de l'ouvrage entraînant les fines soit dans le réseau karstique de la craie, soit dans le puisard lui-même provoquant un sous-cavage dans la descente du garage. La rupture de ce sous-cavage a provoqué l'effondrement. Il est possible aussi que le raccordement au puisard de la canalisation qui rapporte les eaux de la toiture soit défectueux (ce que l'on semble voir dans l'effondrement) et que l'eau s'infilte à l'extérieur du puisard.

L'effondrement survenu chez Monsieur JOUEN est dû à un mauvais fonctionnement de son puisard. Il n'y a pas, à notre avis, à ce niveau de désordre de péril grave et imminent concernant la maison. L'effondrement devra être rebouché. Après la visite par un Puisatier, le puisard ainsi que la chambre qui a été creusée à sa base devront être comblés.

Il faut, dès à présent, reboucher l'effondrement avec un matériau imperméable comme de l'argile par exemple ou un béton. Toutes les arrivées d'eau dans le puisard doivent être stoppées, sinon à terme nous risquons d'avoir des désordres plus importants qui pourraient toucher les fondations de la maison. Ce puisard doit être condamné. Pour cela une visite de l'ouvrage par un Puisatier est nécessaire afin de vérifier l'état de la chambre, de relever ses dimensions exactes en vue de son comblement.

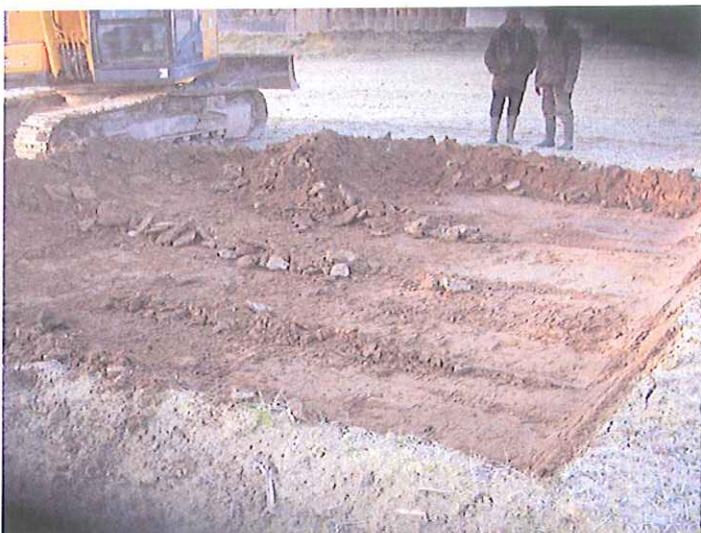
Décapage de l'horizon végétal

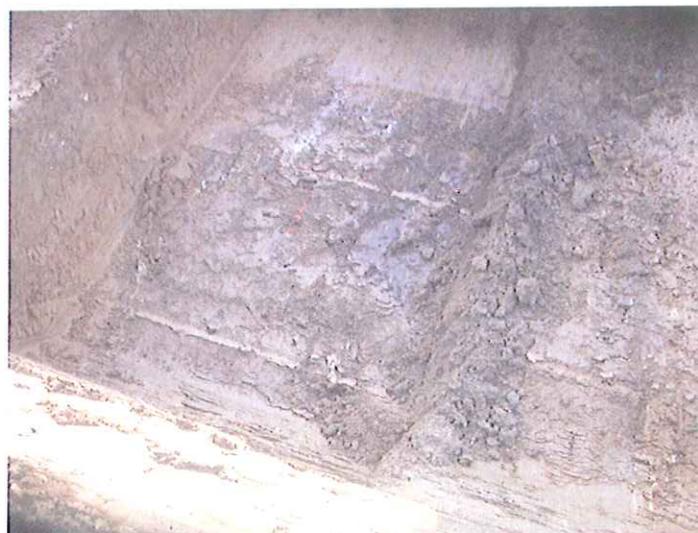
1.20m remblai dans les limons compacts

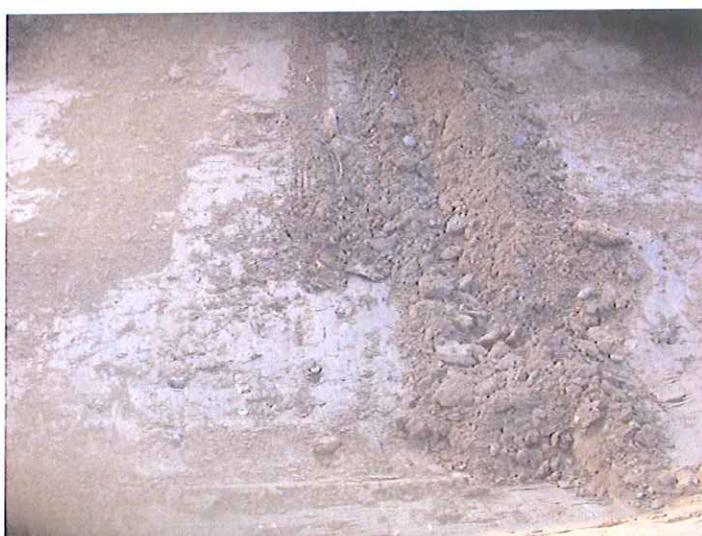
0.50m mise à jour des premiers remblais

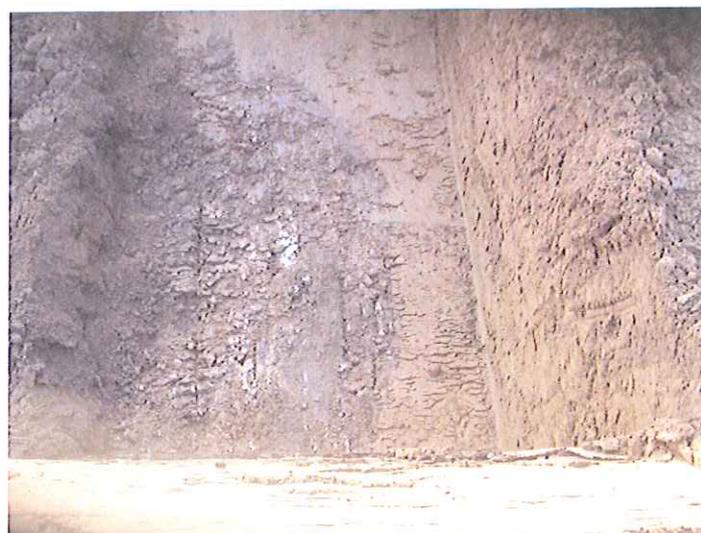
1.50m forme circulaire de l'effondrement remblayé

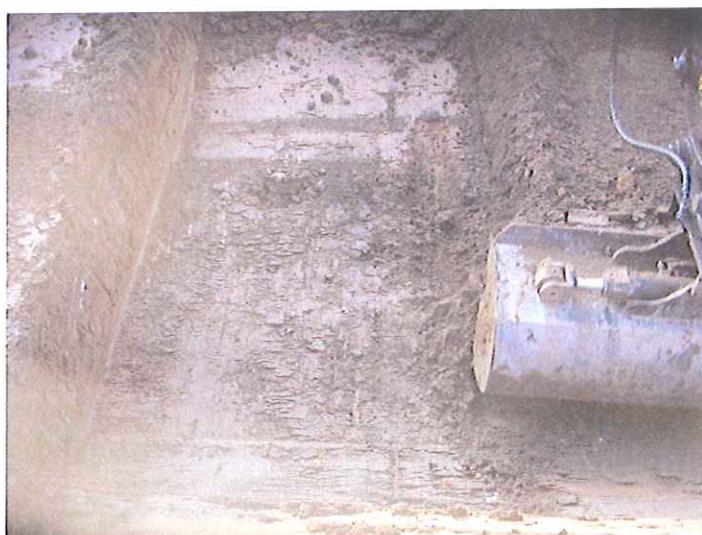
Terrassement des limons et remblais

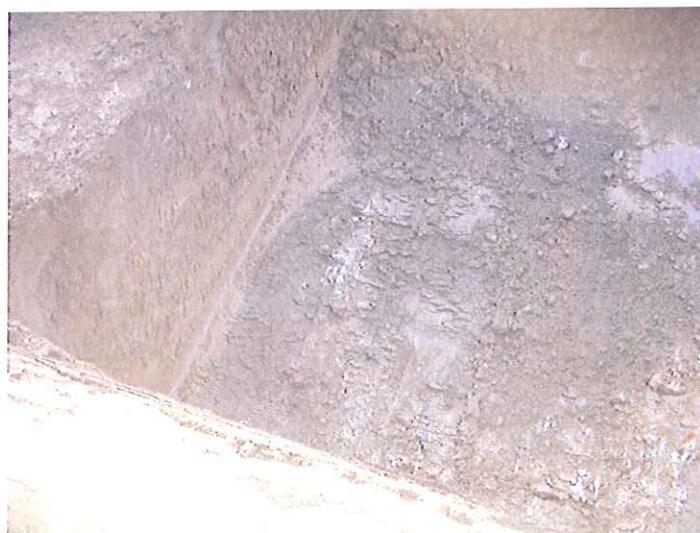
1.50m autre partie du remblai circulaire

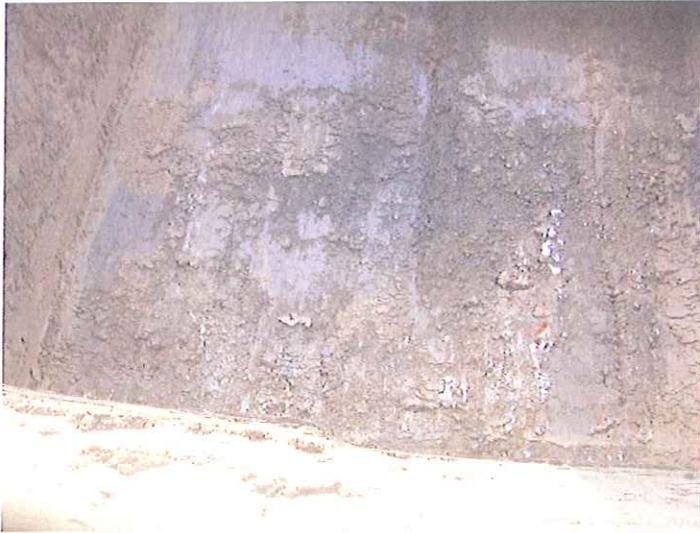
2.50m morceaux de craie et de briques

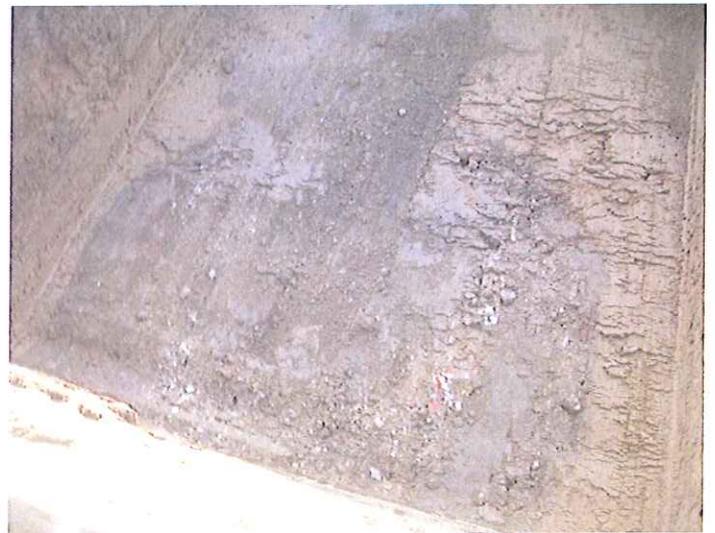
3.00m vue générale sur la zone remblayée

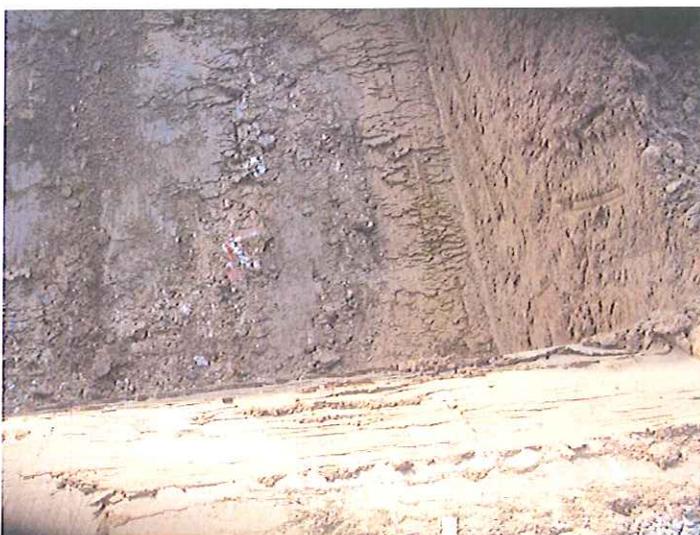
2.5/3.00m remblai circulaire

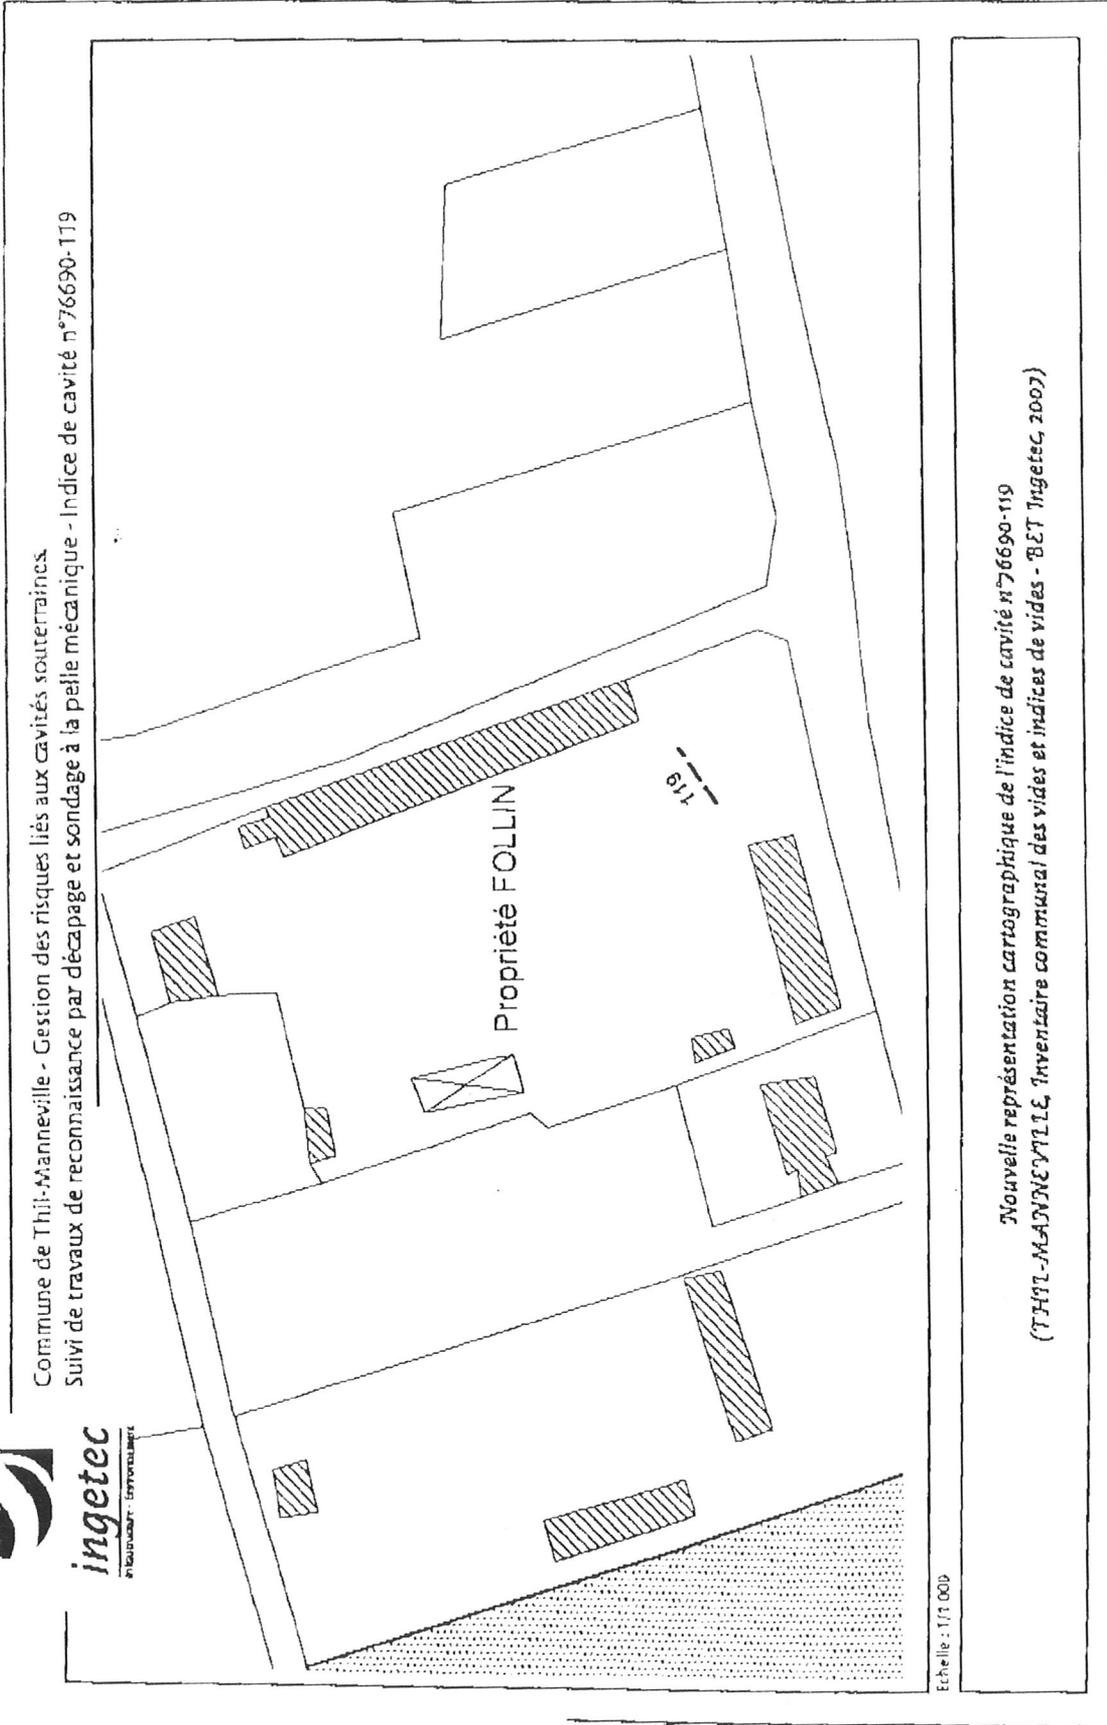
Opé. 3830-2 - planche 3

Nouvelle représentation cartographique de l'indice de cavité n°76690-119
(THILI-MANNEVILLE, Inventaire communal des vides - B.E.T Ingotec, 2007)

Sous certaines conditions, ces travaux autorisent un aménagement du périmètre de sécurité fixé par les Services de l'Etat (Direction Départementale de l'Équipement de la Seine-Maritime).

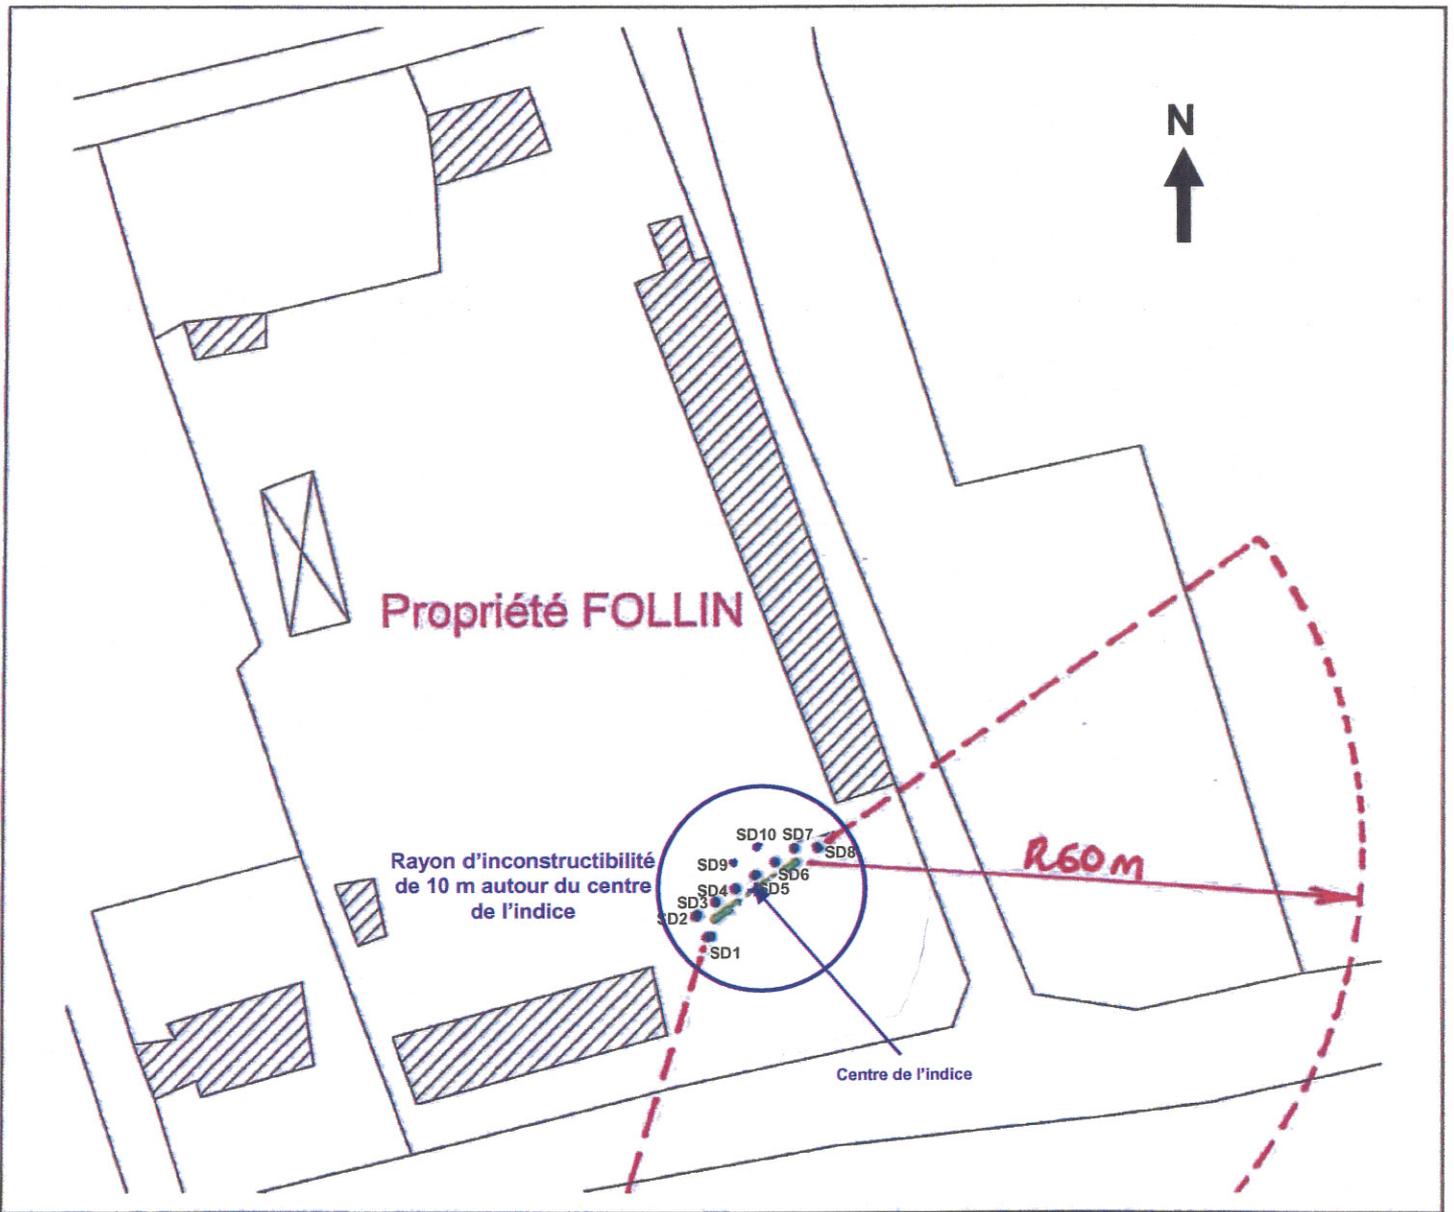
Localisation des forages et périmètre de sécurité résiduels en cas de constat d'absence de vide (trait tireté rouge).

Compte tenu des éléments précédents et du contexte géologique mis en évidence, on évitera autant que possible, et sans étude géotechnique spécifique, toute infiltration d'eau dans un rayon de 10 m autour du centre de l'indice n°119 de façon à limiter l'alimentation du réseau karstique en profondeur.
