COMMUNE DE THIL MANNEVILLE – Affaire n°3830/1

Identification, caractérisation et comblement d'indices de cavités souterraines au droit d'un projet de lotissement –
Rapport de synthèse

Maître d'ouvrage : M.Jacques RENARD
Opération : Commune de Thil-Manneville - Gestion des risques liés aux cavités souterraines
Mission : Identification, caractérisation et comblement d'indices de cavités souterraines
Référence : 76690-05 - Septembre 2011

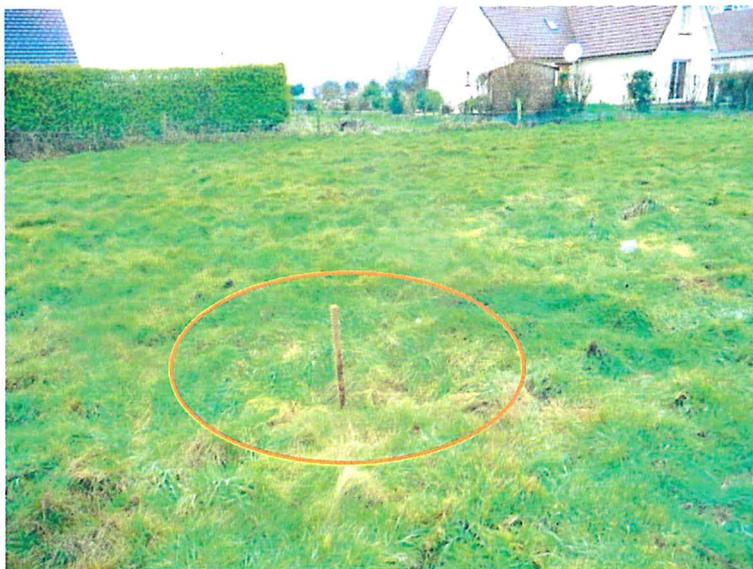
Cet indice correspond à dépression, de faible diamètre (environ 1.5 mètres) et de faible profondeur (40 à 50 centimètre). Ces coordonnées Lambert sont (X : 502945.1 / Y : 2538852.4).

Dépression correspondant à l'indice 76690-126

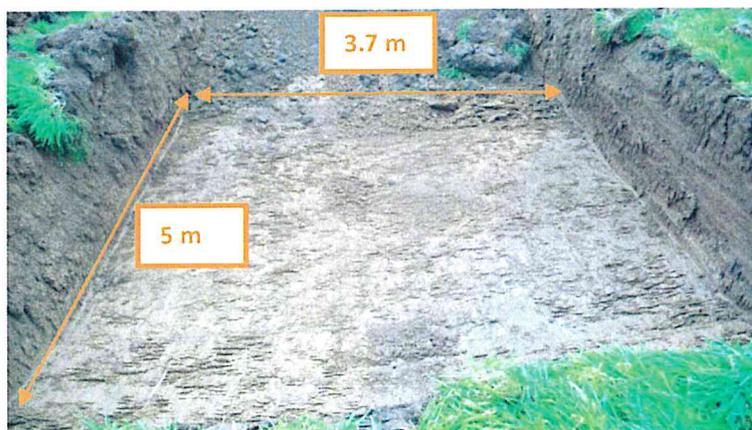
Schéma 3 : Localisation de la zone décapée au droit de l'indice 76690-126

Décapage de 3.7 m*5 m au droit de l'indice 76690-126

Au droit de l'indice 76690-126, le décapage a mis en évidence les éléments suivants :

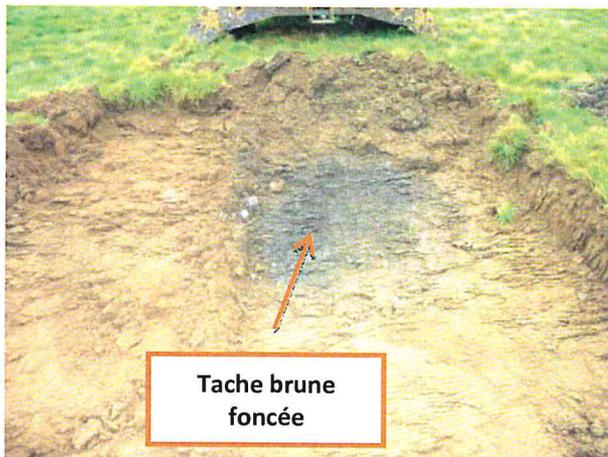
- ✓ De 0 à 40 cm : limons bruns, grumeleux (terre végétale) ;
- ✓ Jusqu'à 40 cm : présence d'une tache de couleur brune foncée (matière organique en décomposition) dans les limons ;
- ✓ De 40 à 100 cm : limons argileux, ocre, compacts, sol « en place ». Il est important de noter que ces formations ne présentaient pas d'horizon instable.

Mise en évidence d'une tache de couleur brune foncée

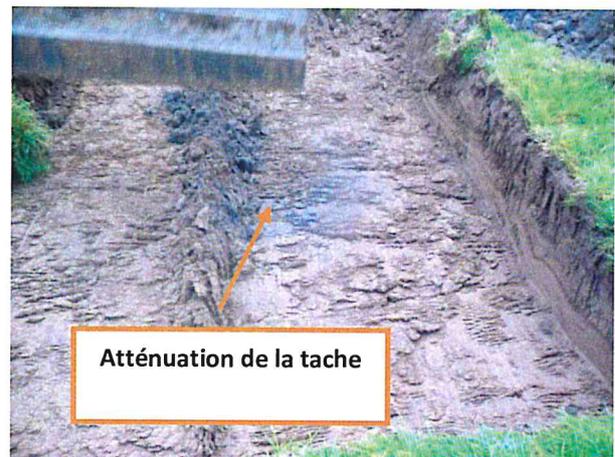
Atténuation de cette tache

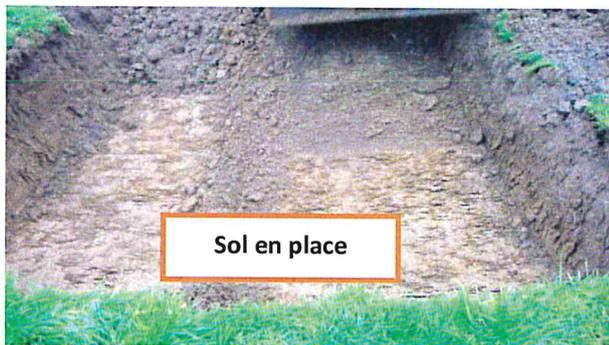
Sol en place

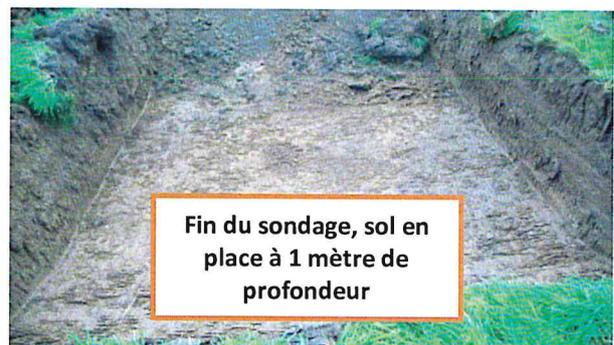
Sol en place à la fin du décapage à 1 mètre de profondeur

Aucun indice pouvant être lié à la présence d'une ancienne carrière souterraine (puits d'accès, zone instable remblayée) n'a été mis en évidence lors de ces travaux de décapage et de sondage.

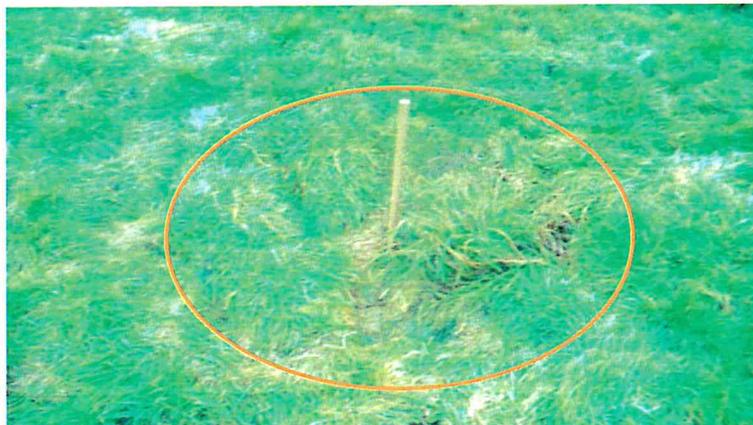
Lors de la visite de terrain pour le piquetage, le BET *explor-e* a noté la présence d'un indice au nord-est de la parcelle que nous nommerons indice A. Ces coordonnées Lambert sont (X : 502960.7 / Y : 2538858.4).

Dépression correspondant à l'indice A

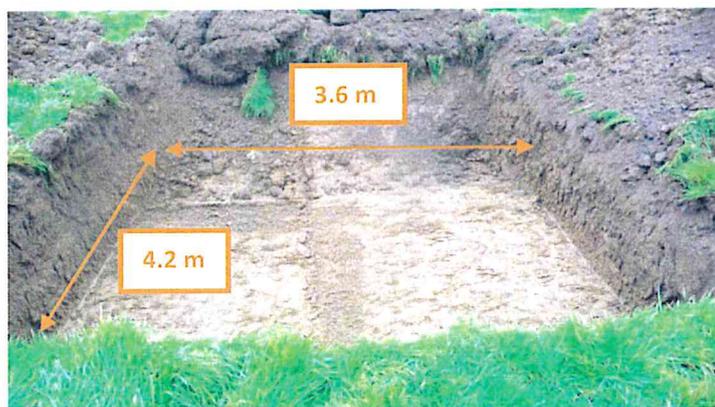
Schéma 4 : Localisation de la zone décapée au niveau de l'indice A

De ce fait, une zone de 3.6 mètres de large par 4.2 mètres de long (15 m² environ) a été décapée. On se référera à la photo présentée ci-dessous.

Décapage de 3.6 m*4.2 m au droit de l'indice A

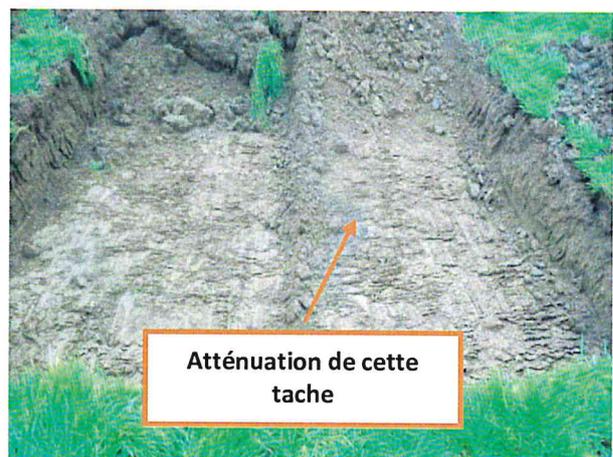
Atténuation de cette tache

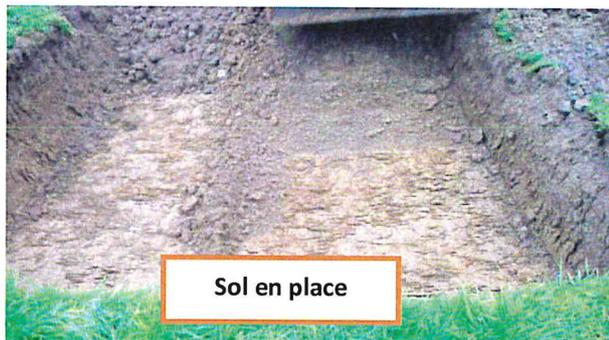
Sol en place

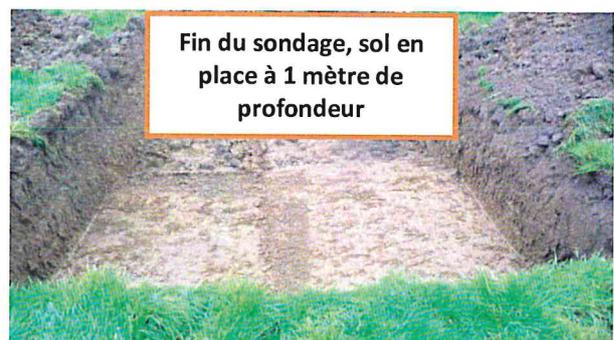
Sol en place à la fin du décapage à 1 mètre de profondeur

Aucun indice pouvant être lié à la présence d'une ancienne carrière souterraine (puits d'accès, zone instable remblayée) n'a été mis en évidence lors de ces travaux de décapage et de sondage.

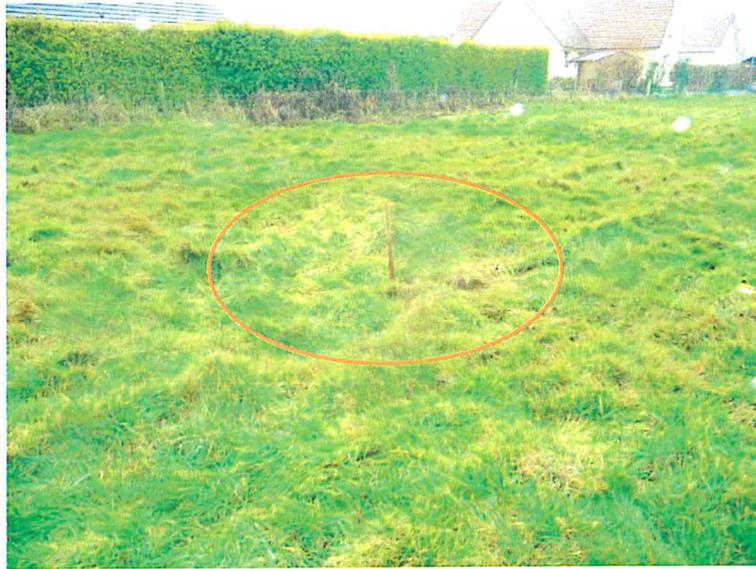
Lors de la visite de terrain pour le piquetage, le BET *explor-e* a noté la présence d'un indice au nord-est de la parcelle que nous nommerons indice B. Ces coordonnées Lambert sont (X : 502964.2/ Y : 2538852.9).

Dépression correspondant à l'indice B

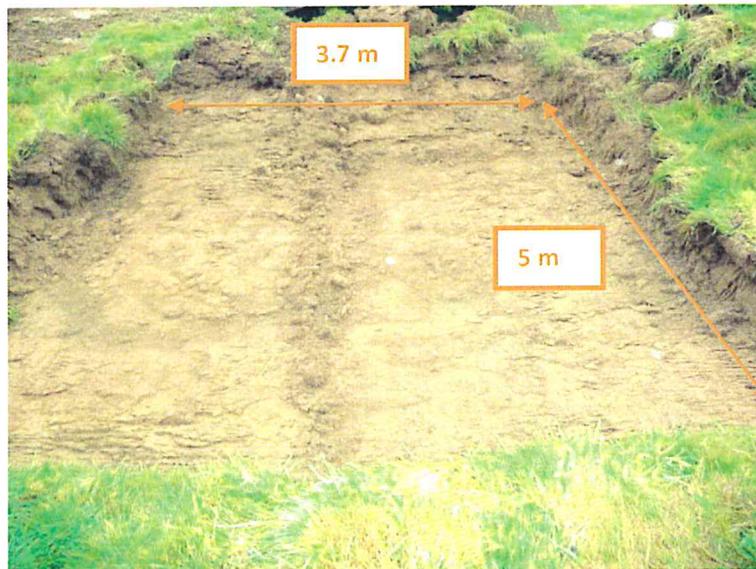
Schéma 5 : Localisation de la zone décapée au niveau de l'indice B

Décapage de 3.6 m * 4.2 m au droit de l'indice B

Lors de cette fouille, une zone instable, limons bruns + marne + os (squelette d'animal), a été rencontrée.

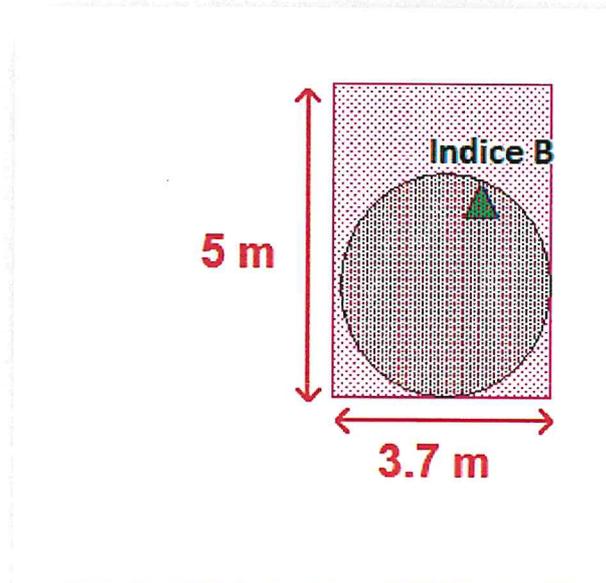
Schéma 6 : Localisation de la zone remblayée sur le secteur de l'indice B

Présence d'os et de marne en profondeur (-1 m du terrain naturel)

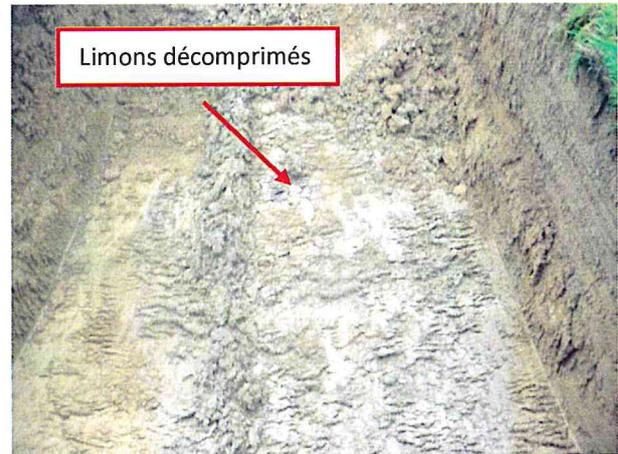
Apparition de limons décomprimés dans les horizons argileux

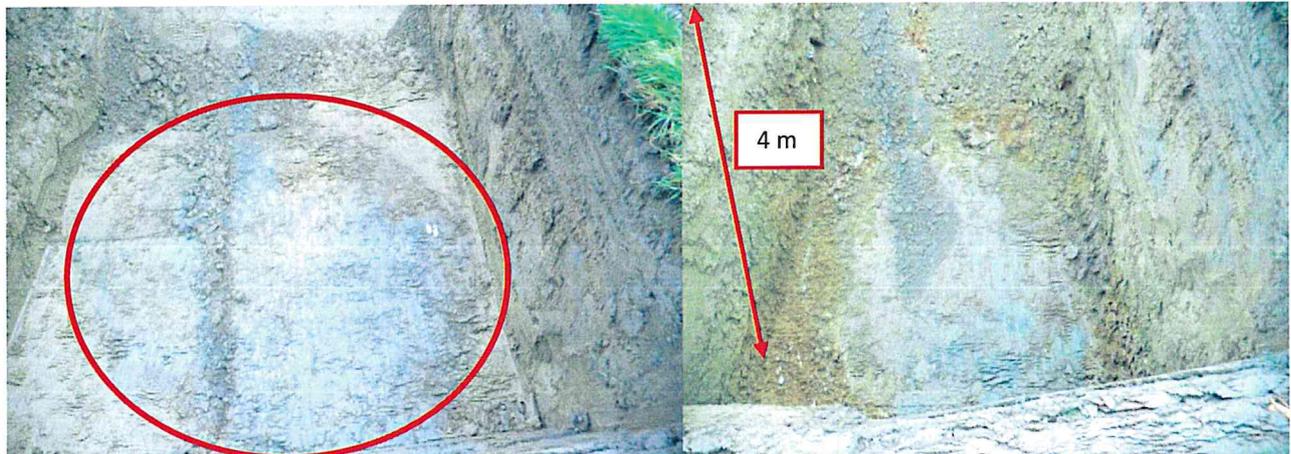
Persistance des limons décomprimés en profondeur

Fin du sondage (persistance de limons décomprimés à 4 mètres de profondeur)

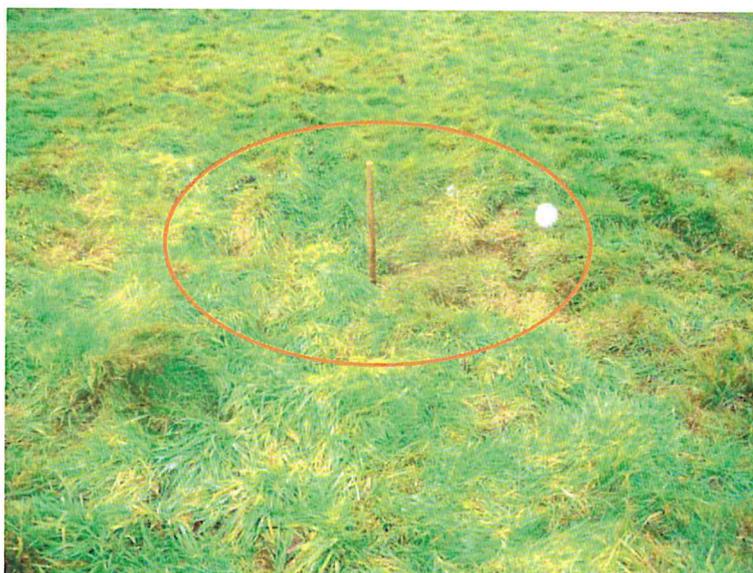
Lors de la visite de terrain pour le piquetage, le BET *explor-e* a noté la présence d'un indice au nord-est de la parcelle que nous nommerons indice C. Ces coordonnées Lambert sont (X : 502970.4/ Y : 2538850.2).

Dépression correspondant à l'indice C

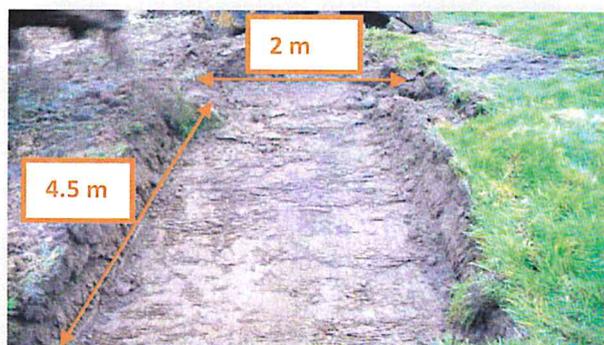
Schéma 7 : Localisation de la zone décapée au niveau de l'indice C

De ce fait, une zone de 2 mètres de large par 4.5 mètres de long (9 m²) a été décapée. On se référera à la photo présentée ci-dessous.

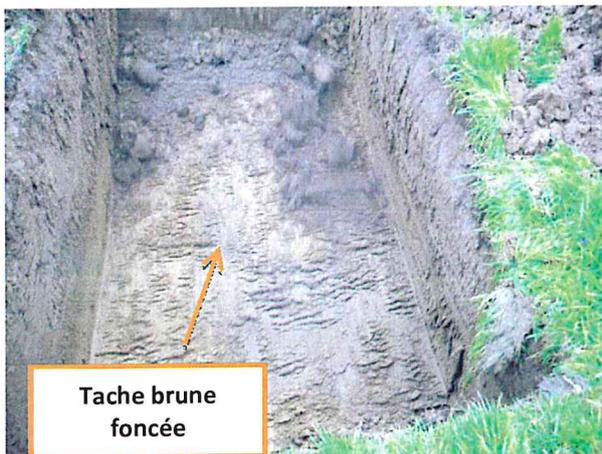
Au droit de l'indice C, le décapage a mis en évidence les éléments suivants :

- ✓ De 0 à 40 cm : limons bruns, grumeleux (terre végétale) ;
- ✓ Jusqu'à 40 cm : présence d'une tache de couleur brune foncée (matière organique en décomposition) dans les limons ;
- ✓ De 40 à 100 cm : limons argileux, ocre compact, sol « en place ». Il est important de noter que ces formations ne présentaient pas d'horizon instable.

Mise en évidence d'une tache de couleur brune foncée

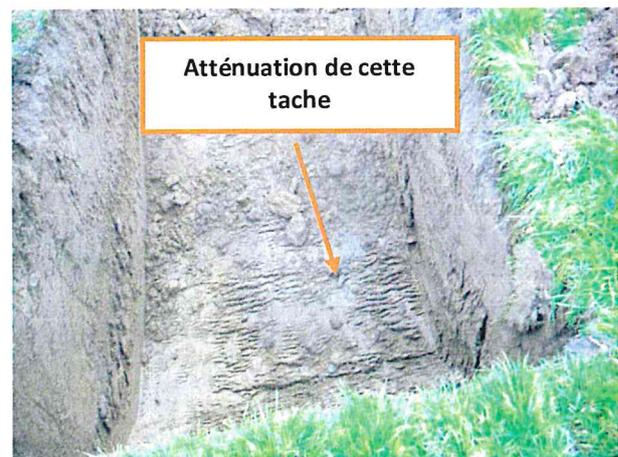
Atténuation de cette tache

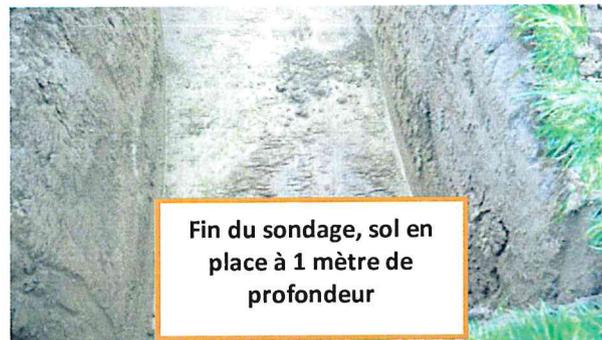
Sol en place à la fin du décapage à 1 mètre de profondeur

Aucun indice pouvant être lié à la présence d'une ancienne carrière souterraine (puits d'accès, zone instable remblayée) n'a été mis en évidence lors de ces travaux de décapage et de sondage.

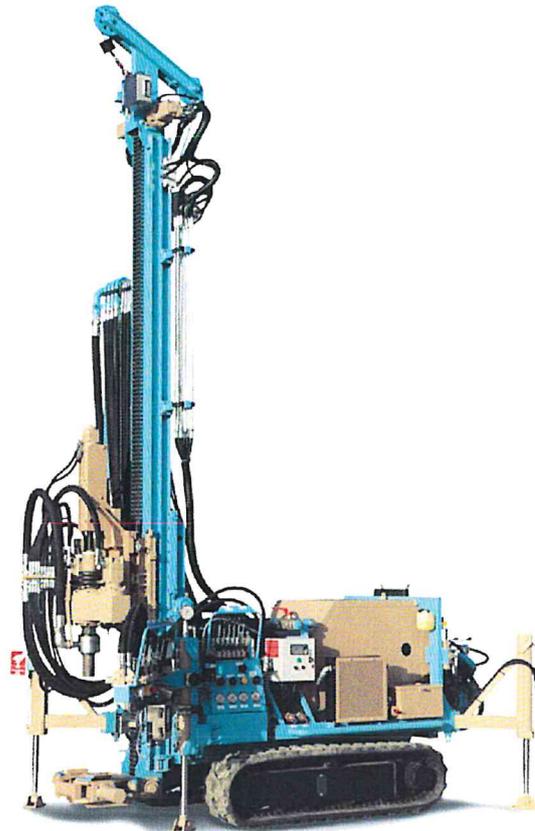
Les sondages ont été réalisés à l'aide d'une sondeuse sur chenillard Seditrill 310.

Les forages ont été réalisés en diamètre 89 mm, diamètre minimal à mettre en œuvre dans le cadre de la recherche de cavités souterraines respectant les prérogatives des services de l'État.

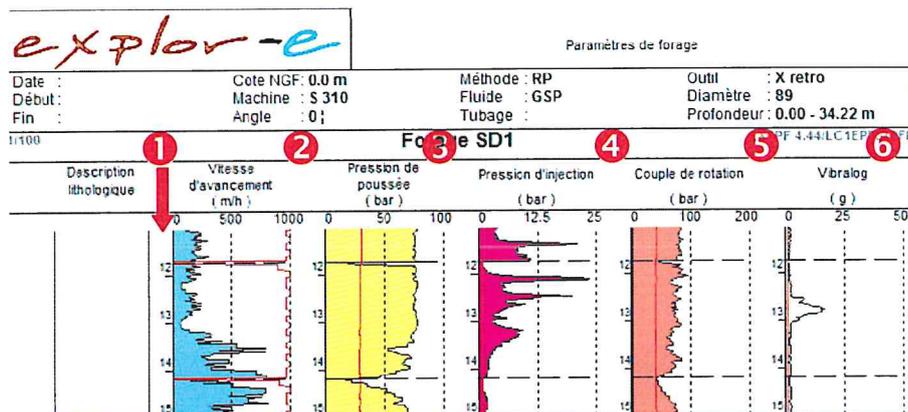
1. Profondeur ;
2. Vitesse instantanée d'avancement (VIA) – figuré bleu clair ;
3. Pression de poussée et de retenue (PO) – figuré jaune ;
4. Pression d'injection du fluide de forage (eau + polymère biodégradable permettant d'augmenter la viscosité) – figuré cyan ;
5. Couple de rotation (CR) – figuré rouge ;
6. Vibralog (Percussion réfléchie) – figuré gris. On se référera au schéma ci-dessous.

Pour simplifier, la recherche de vides sur les enregistrements de paramètres de forage se résume généralement à rechercher les zones où les paramètres de forage se rapprocheront des valeurs qu'ils atteindraient lors de la traversée d'un vide (vitesse d'avancement de l'ordre de 1 000 m/h / perte d'injection / chute du couple de rotation...).

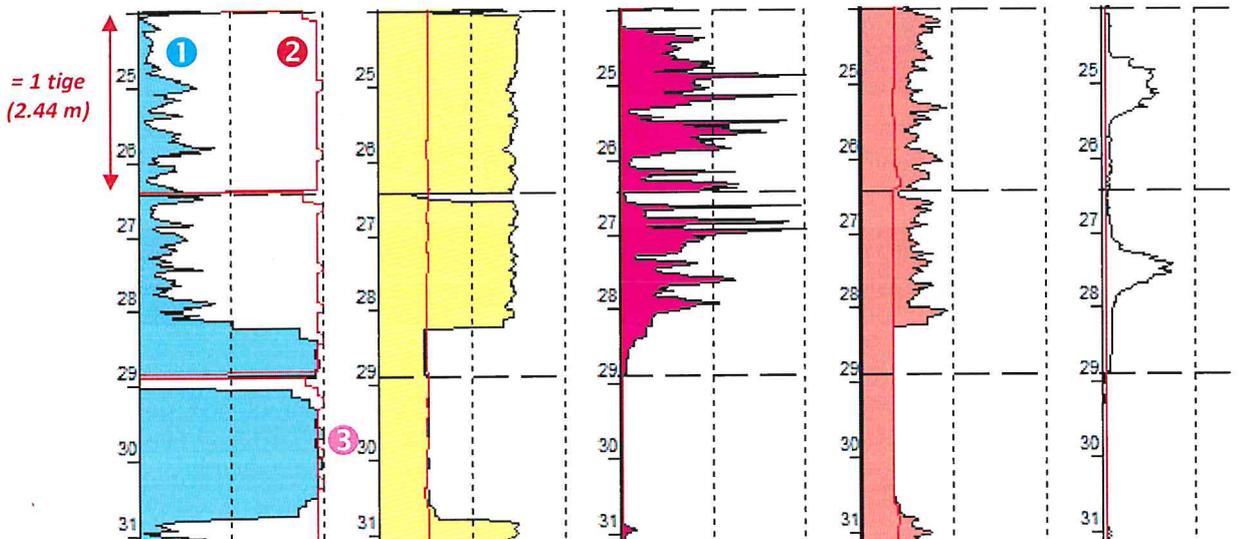
Schéma 3 : Illustration simplifiée de l'interprétation

Foration au niveau d'une zone ne présentant ni vide, ni zone décomprimée

- ① : Enregistrement de la vitesse d'avancement lors du forage ;
- ② : Enregistrement de la vitesse d'avancement dans le trou déjà foré - procédure ECL
Tracé rouge

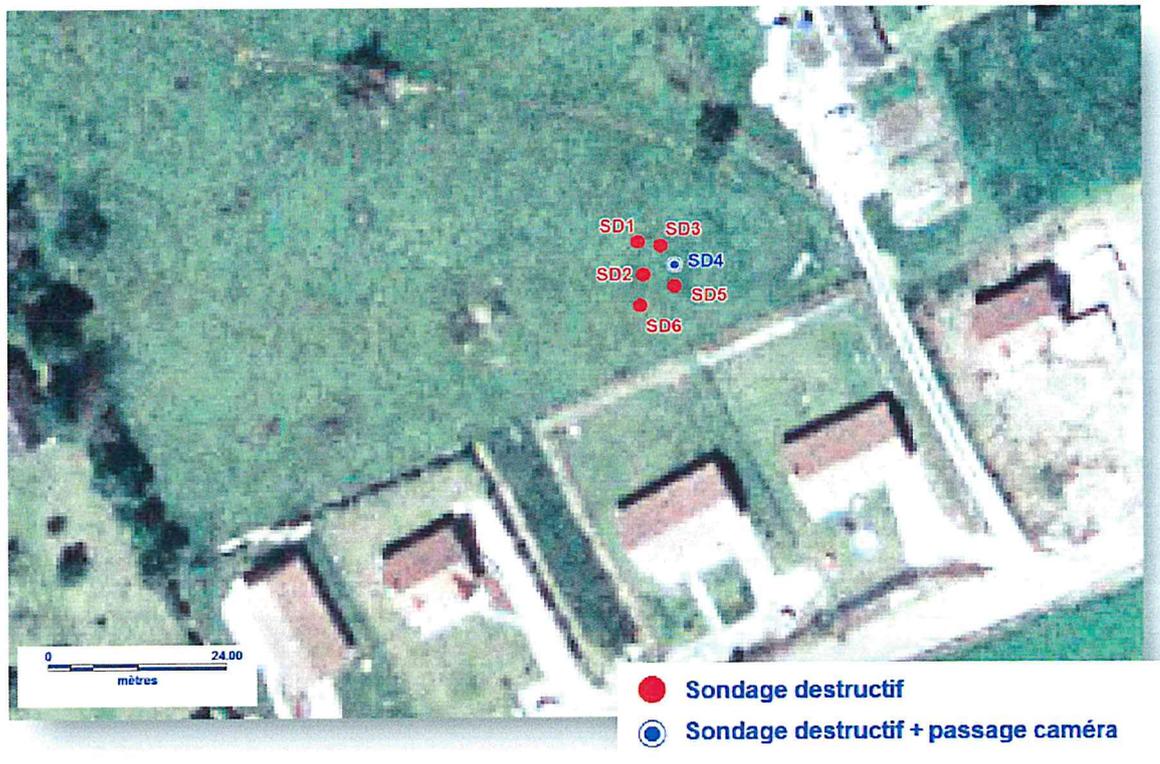
Schéma 5 : Plan de récolement des sondages réalisés

Dans les faits, seuls 6 sondages ont été réalisés (5+1) du fait de la mise en évidence d'un vide franc et de sa caractérisation en carrière souterraine par passage caméra. On se référera au schéma présenté page suivante.

Les investigations ont été réalisées entre le 20 et le 24 avril 2011.

Conformément à la doctrine départementale, les sondages ont pénétré d'au moins 15m dans la craie. La profondeur totale des forages est de ce fait comprise entre 26.9m (SD2) et 21.9 m (SD6), en fonction de la profondeur à laquelle a été reconnu le toit (limite supérieure) de cette formation géologique.

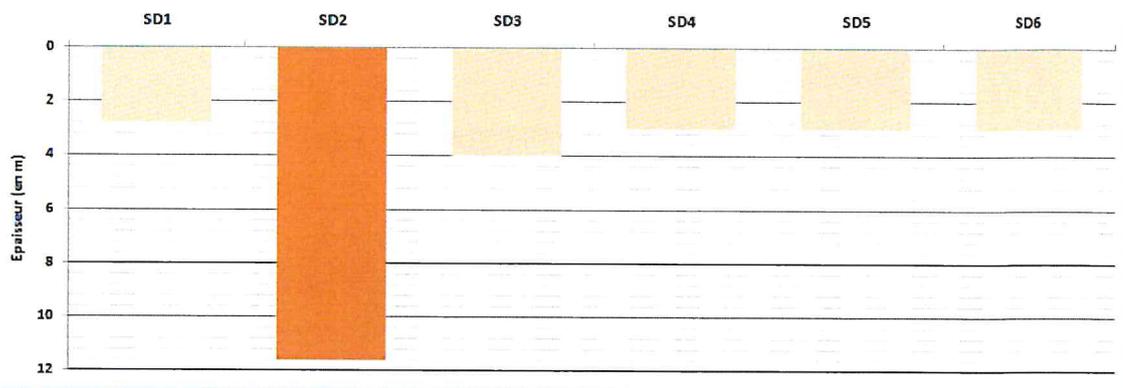
Schéma 6 : Variation d'épaisseur des limons

- ✓ **Formation résiduelle des argiles à silex – argiles rouges** : Épaisseur moyenne de 2.7 m, comprise entre 1.5 m (SD3) et 4.00 m (SD4). Les variations d'épaisseur observées sont liées à la surface irrégulière de l'interface entre la formation résiduelle des argiles à silex et la craie sous-jacente.

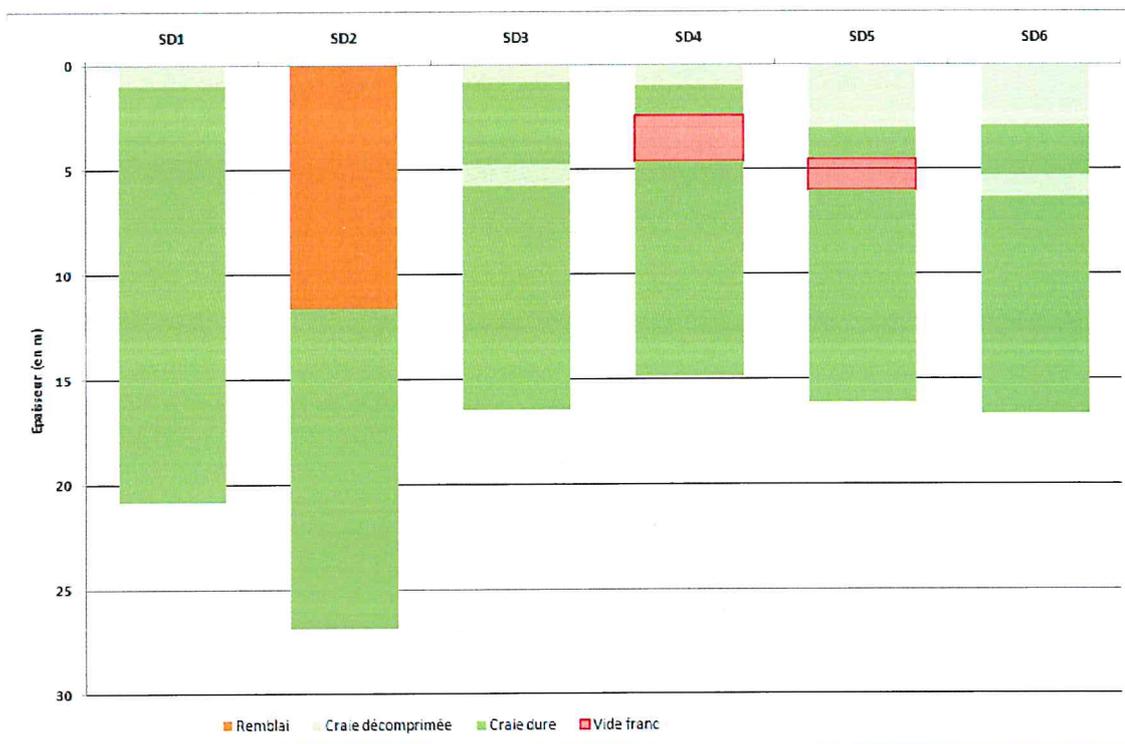
Schéma 7 : Localisation des zones décomprimées et des vides francs au sein de la craie

On se référera à l'annexe 1 et au graphique 1.

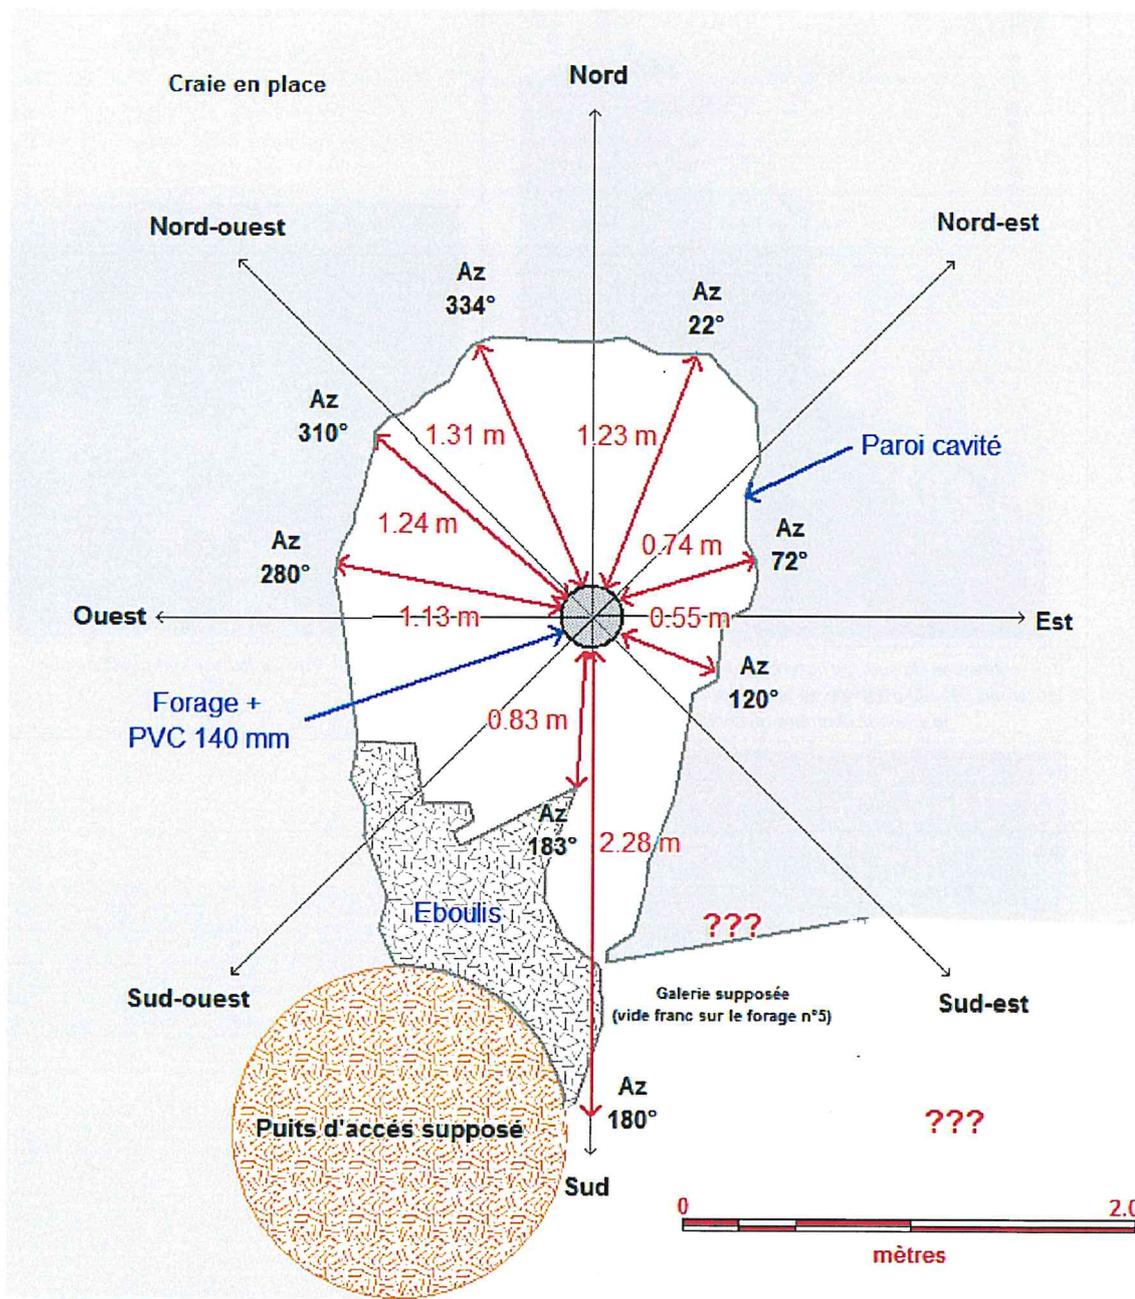
Schéma 8 : Plan théorique de la cavité observée à partir de SD4 établi à partir des mesures effectuées au télémètre laser

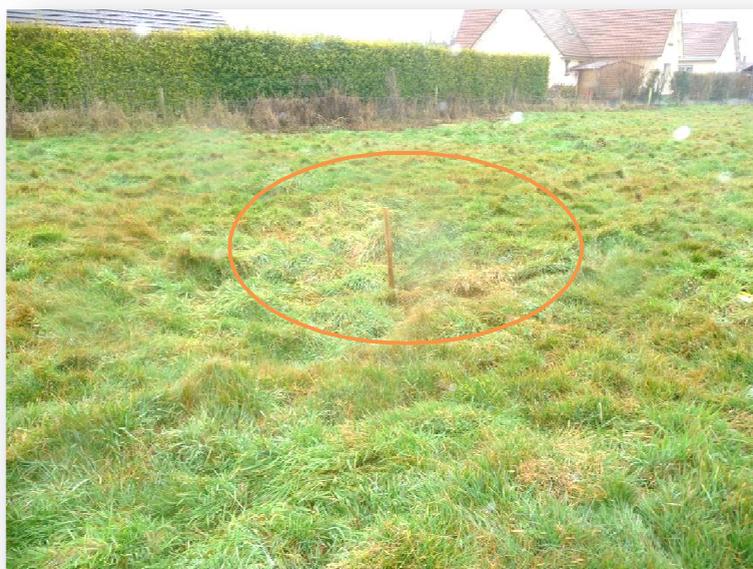
Photo 1 : Dépression correspondant à l'indice B avant le décapage

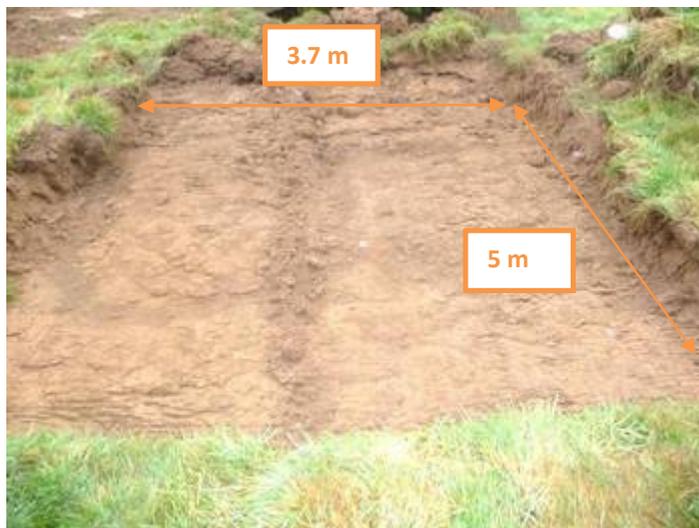
Photo 2 : Localisation de la zone décapée au niveau de l'indice B

Compte tenu de la présence limons décomprimés persistants à -1 mètre par rapport au terrain naturel, le décapage a été poursuivi par sondage à la pelle jusqu'à 4 mètres de profondeur environ. La poursuite de la reconnaissance a ainsi permis de cibler l'extension de cette zone et d'en établir l'impact réel.

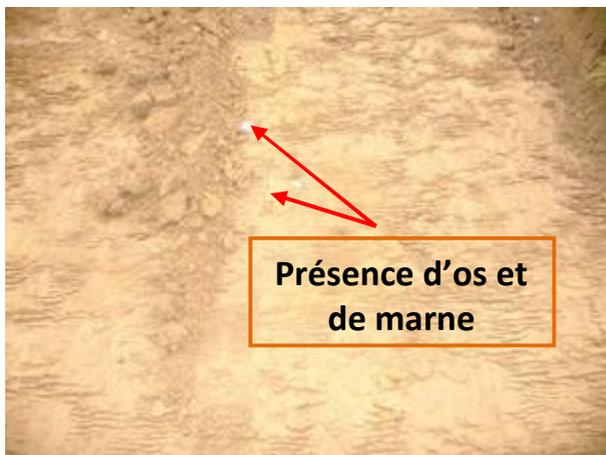
Photo 3 : Observations réalisées lors du chantier de décapage / sondage à la pelle – indice B

Présence d'os et de marne en profondeur (-1 m du terrain naturel)

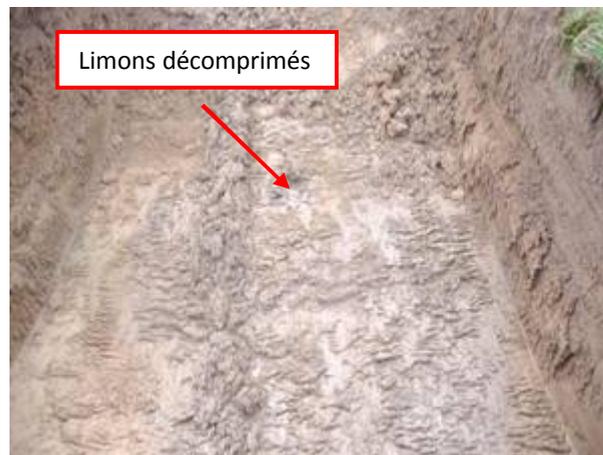
Apparition de limons décomprimés dans les horizons argileux

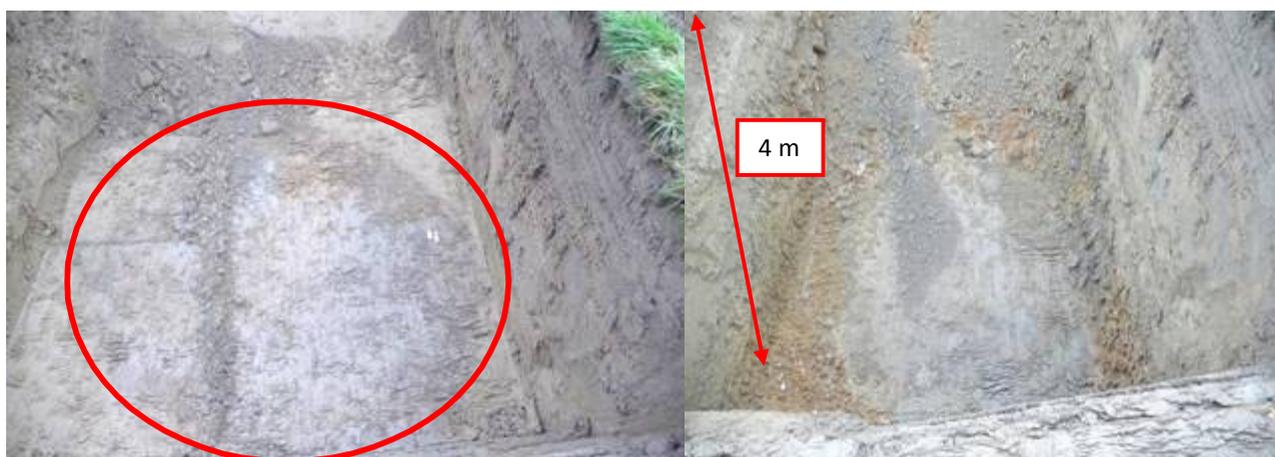
Persistance des limons décomprimés en profondeur

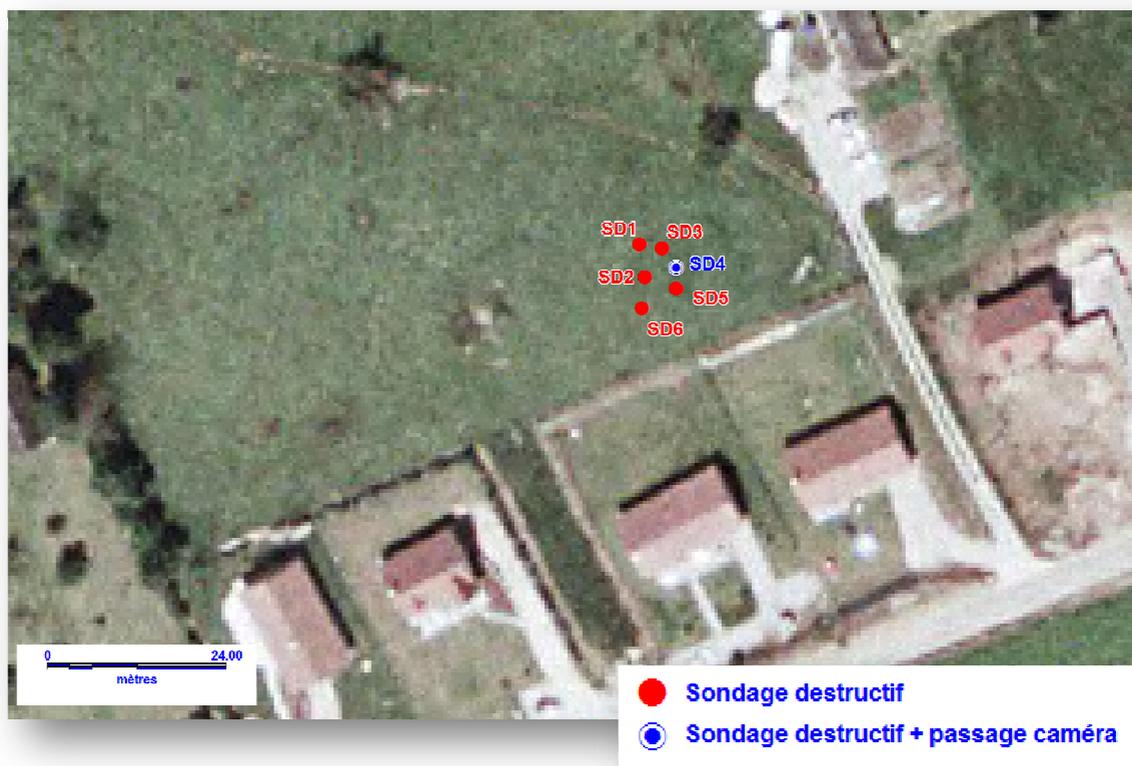
Schéma 5 : Plan de récolement des sondages réalisés

Les investigations ont été réalisées entre le 20 et le 24 avril 2011.

Conformément à la doctrine départementale, les sondages réalisés en rotopercussion (diamètre 89 mm) avec enregistrement des paramètres de forage ont pénétré d'au moins 15m dans la craie. La profondeur totale des forages est de ce fait comprise entre 26.9m (SD2) et 21.9 m (SD6), en fonction de la profondeur à laquelle a été reconnu le toit (limite supérieure) de cette formation géologique.

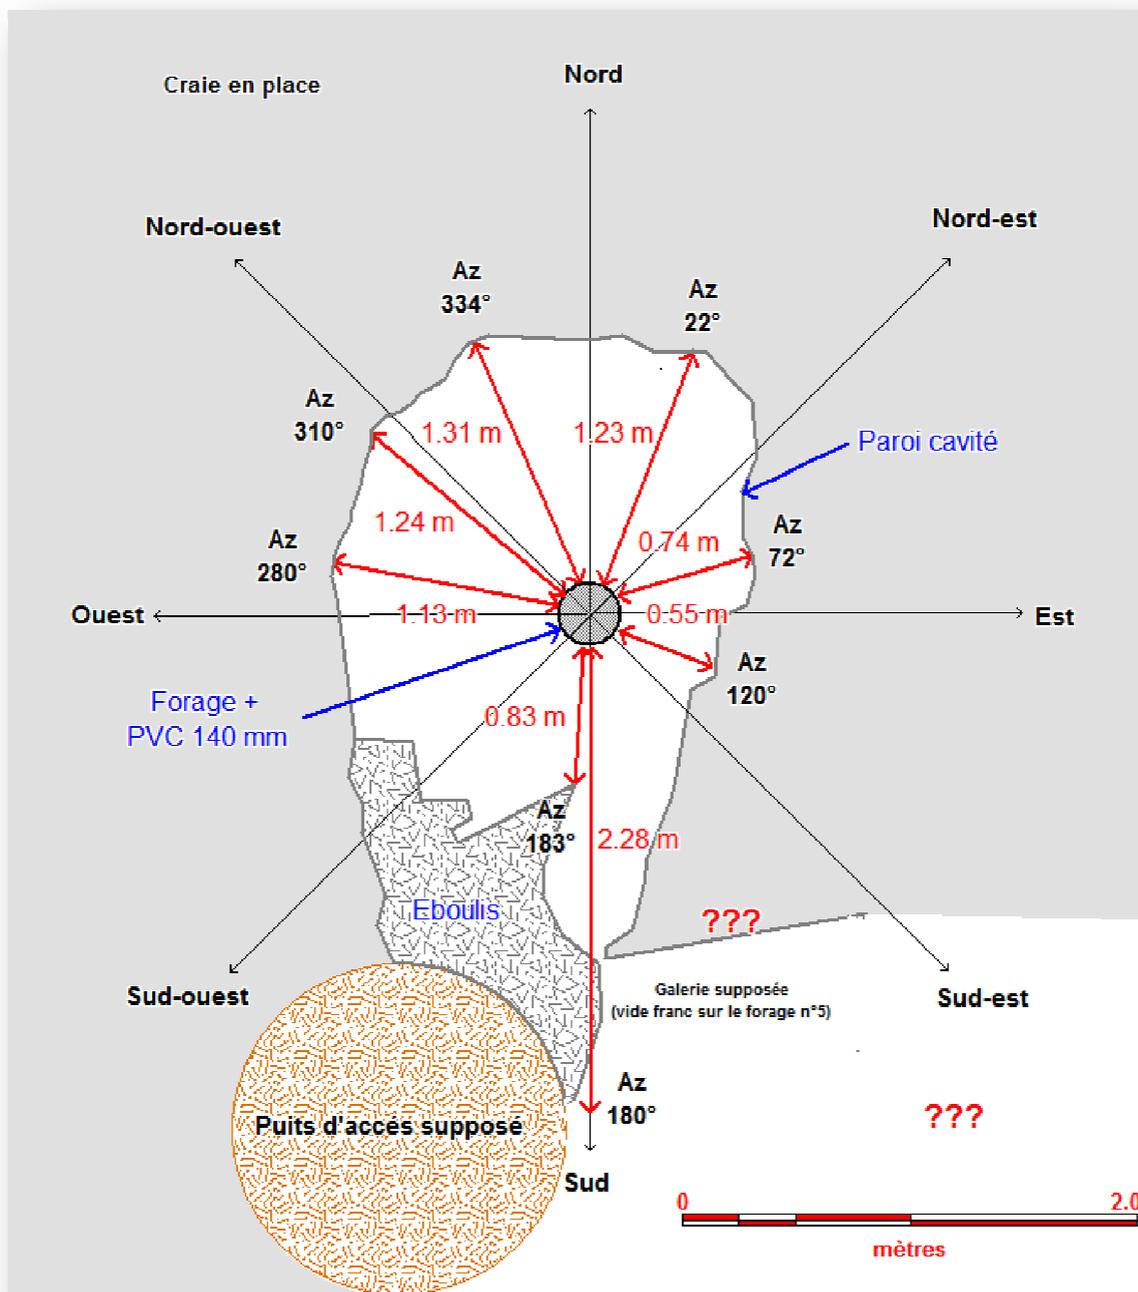
Schéma 7 : Plan théorique de la cavité observée à partir de SD4 lors de l'inspection vidéo et établi à partir des mesures effectuées au télémètre laser A ce stade, les orientations présentées et l'organisation générale de la cavité n'étaient données qu'à titre indicatif

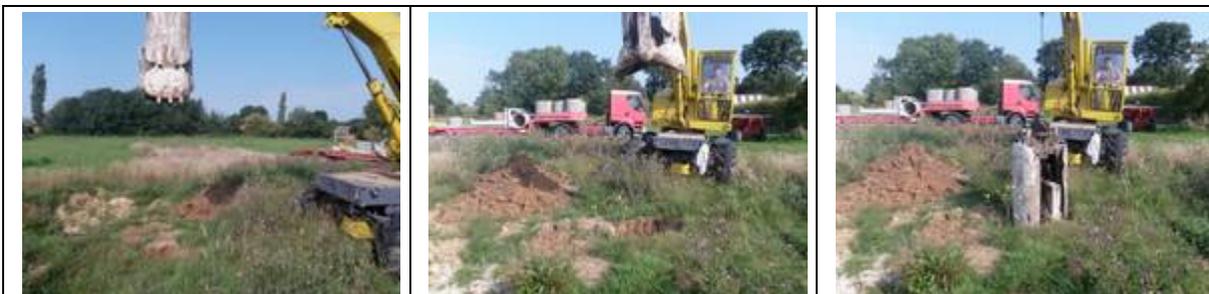
Photos 5 : Matériel nécessaire à l'ouverture du puits – grue Benoto équipée d'une benne preneuse

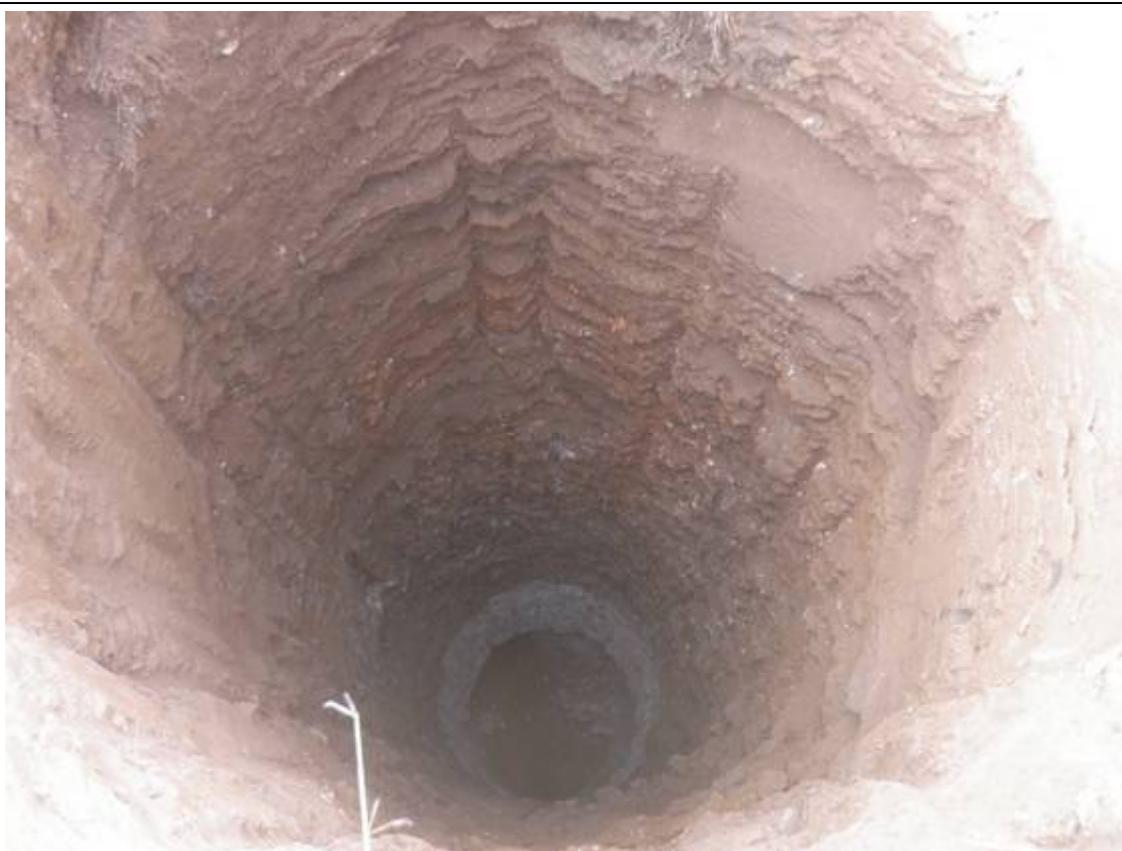
Déroulement du creusement du puits n°1 par la méthode du Havage

Vue de l'intérieur du puits en cours de creusement. On notera la limite argiles à silex / craie en fond de fouille

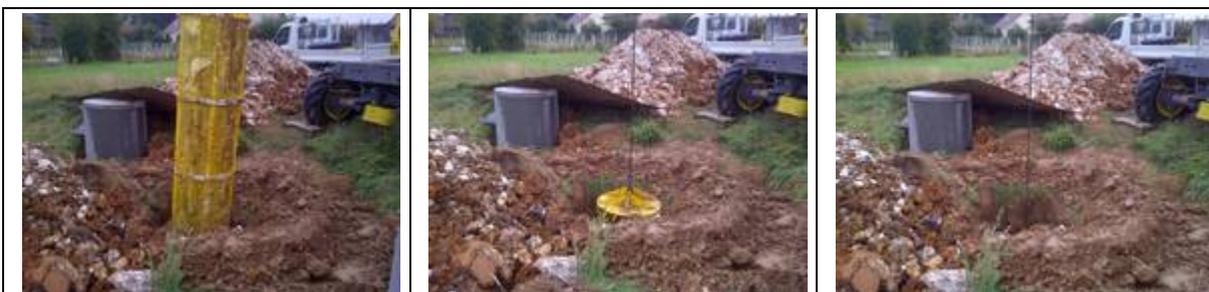
Photos 6 : Matériel nécessaire à l'ouverture du puits – grue Benoto équipée d'une benne preneuse

Déroulement de la descente de la cage de visite

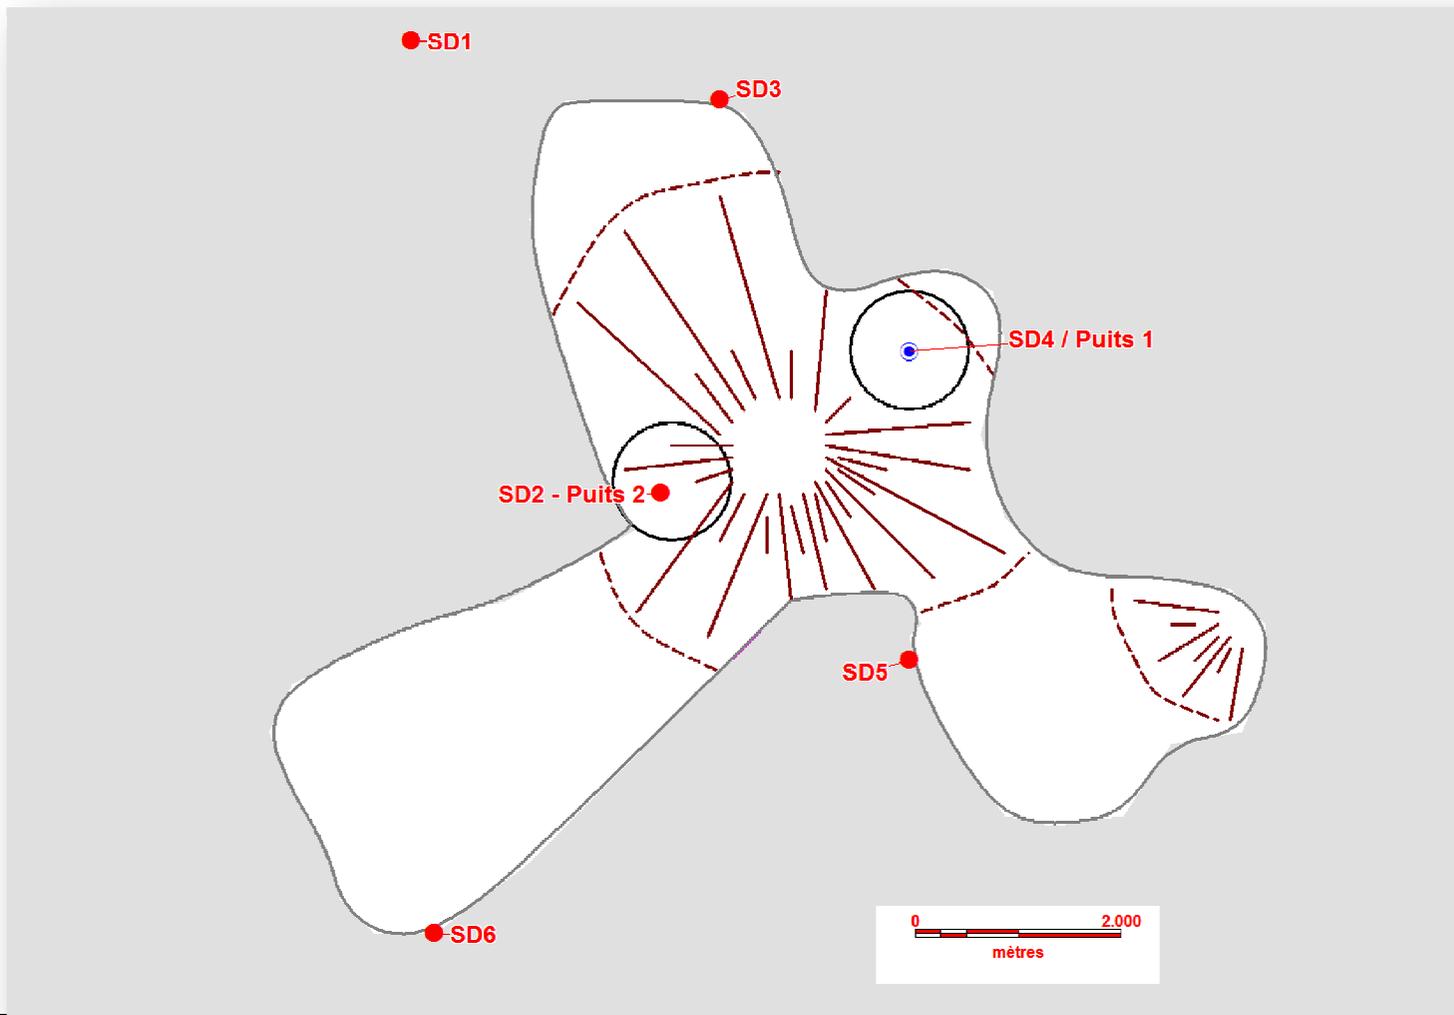
Schéma 8 : Plan de récolement de la cavité après ouverture de 2 puits et topographie complète de la cavité souterraine
