COMMUNE DE THIL MANNEVILLE – Affaire n°3830/1

Identification, caractérisation et comblement d'indices de cavités souterraines au droit d'un projet de lotissement –
Rapport de synthèse

Maître d'ouvrage : M.Jacques RENARD
Opération : Commune de Thil-Manneville - Gestion des risques liés aux cavités souterraines
Mission : Identification, caractérisation et comblement d'indices de cavités souterraines
Référence : 76690-05 - Septembre 2011

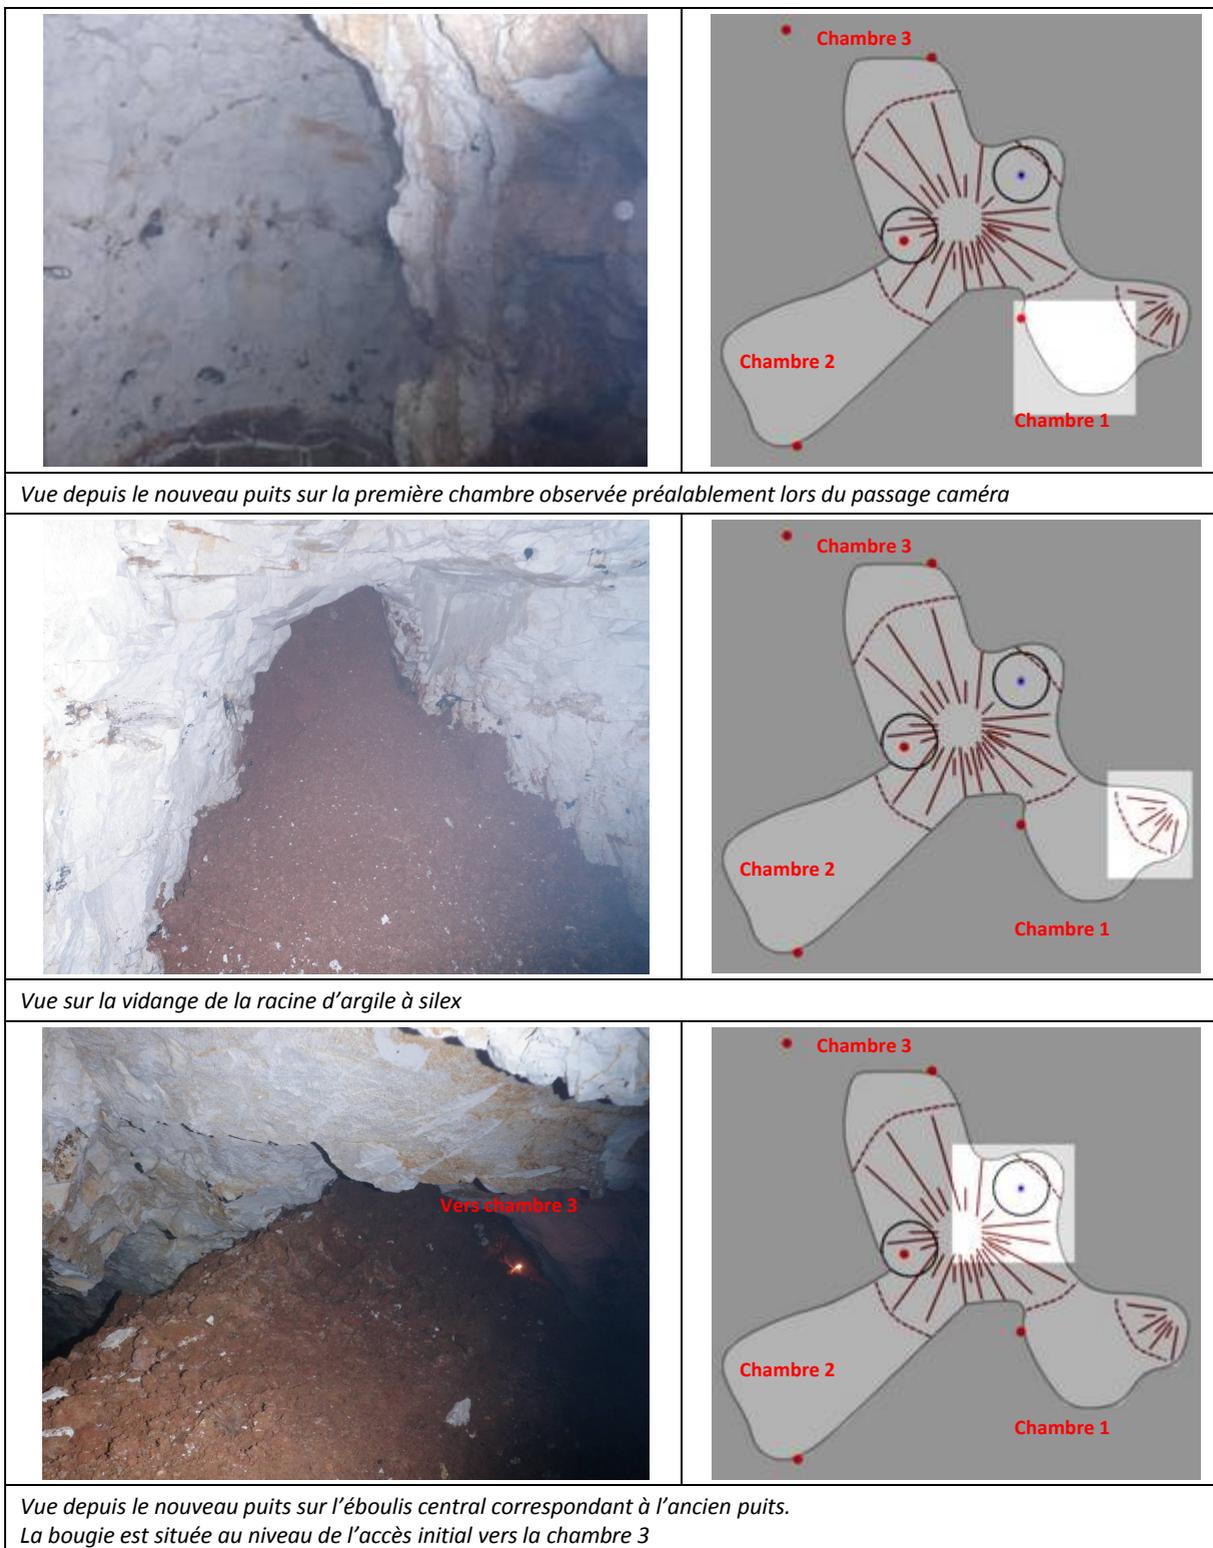
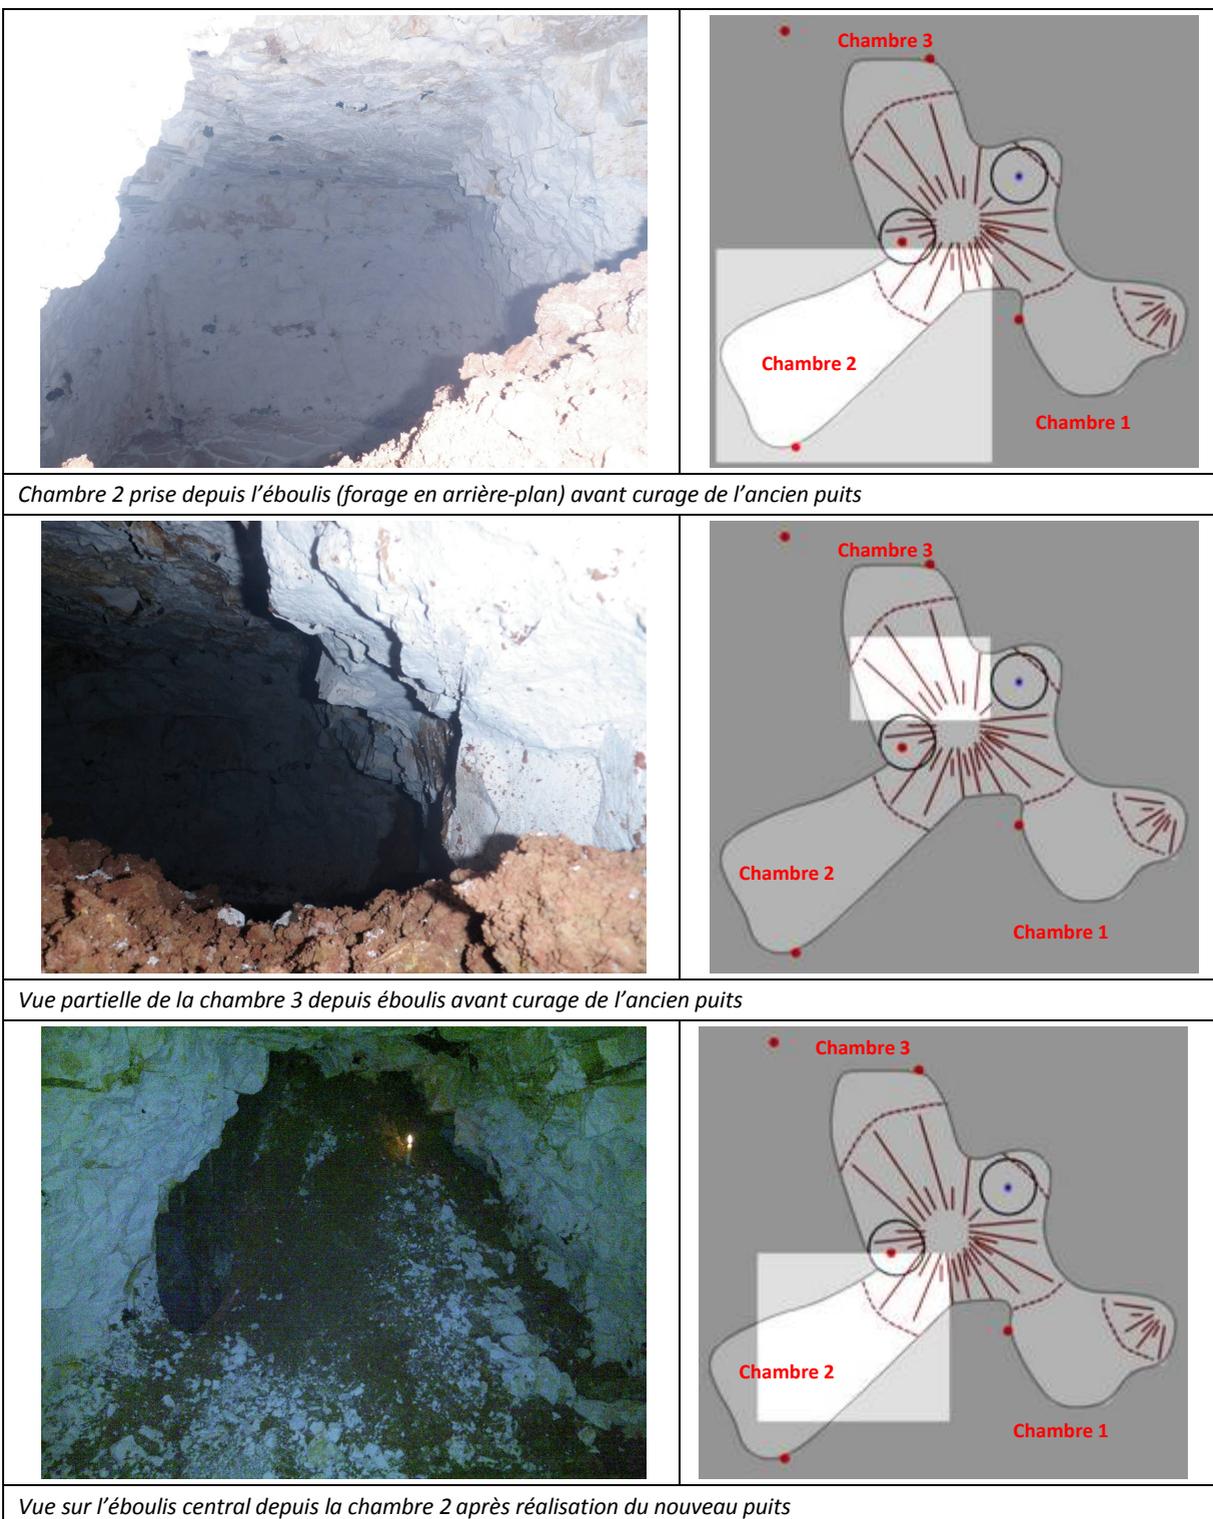
Photos 7 : Prises de vues réalisées lors des visites de la marnière

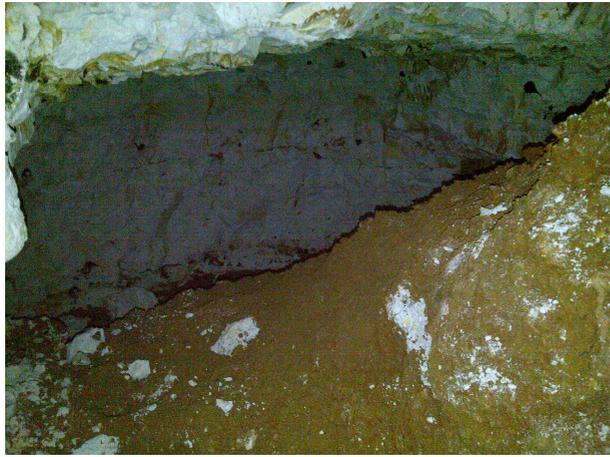
<p><i>Vue sur la chambre 3 depuis le nouveau puits</i></p>

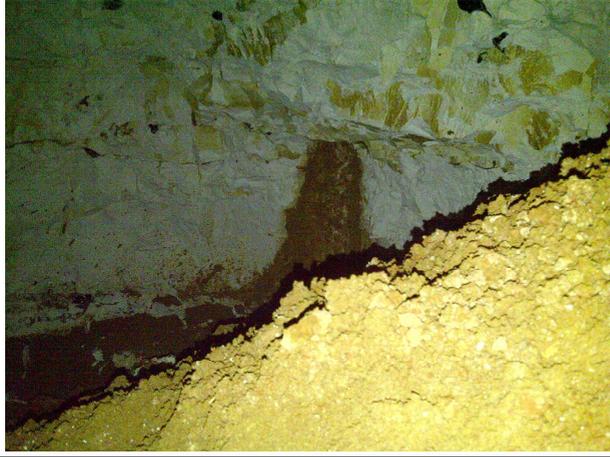
<p><i>Vue sur la chambre 3 depuis le nouveau puits. Vue de détail sur le sondage SD3 qui a traversé la cavité au ras de la paroi</i></p>

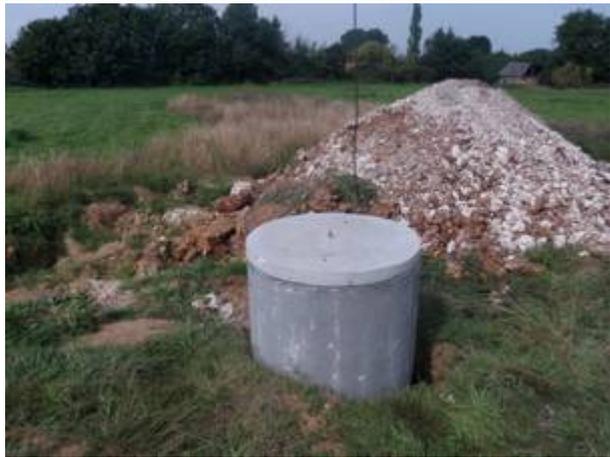
<p><i>Condamnation temporaire des puits avec un couvercle béton en attente du comblement</i></p>

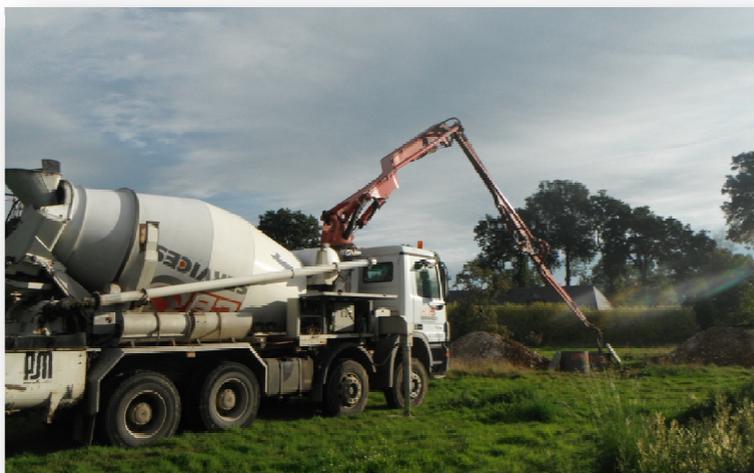
Photo 8 : Vue générale sur le chantier de comblement

Le suivi réalisé sur place a permis de valider les bonnes conditions de remplissage ainsi que l'exhaustivité de celui-ci soulignée par la remontée synchrone du niveau dans les 2 puits (équilibre des pressions soulignant l'absence de poche résiduelle).

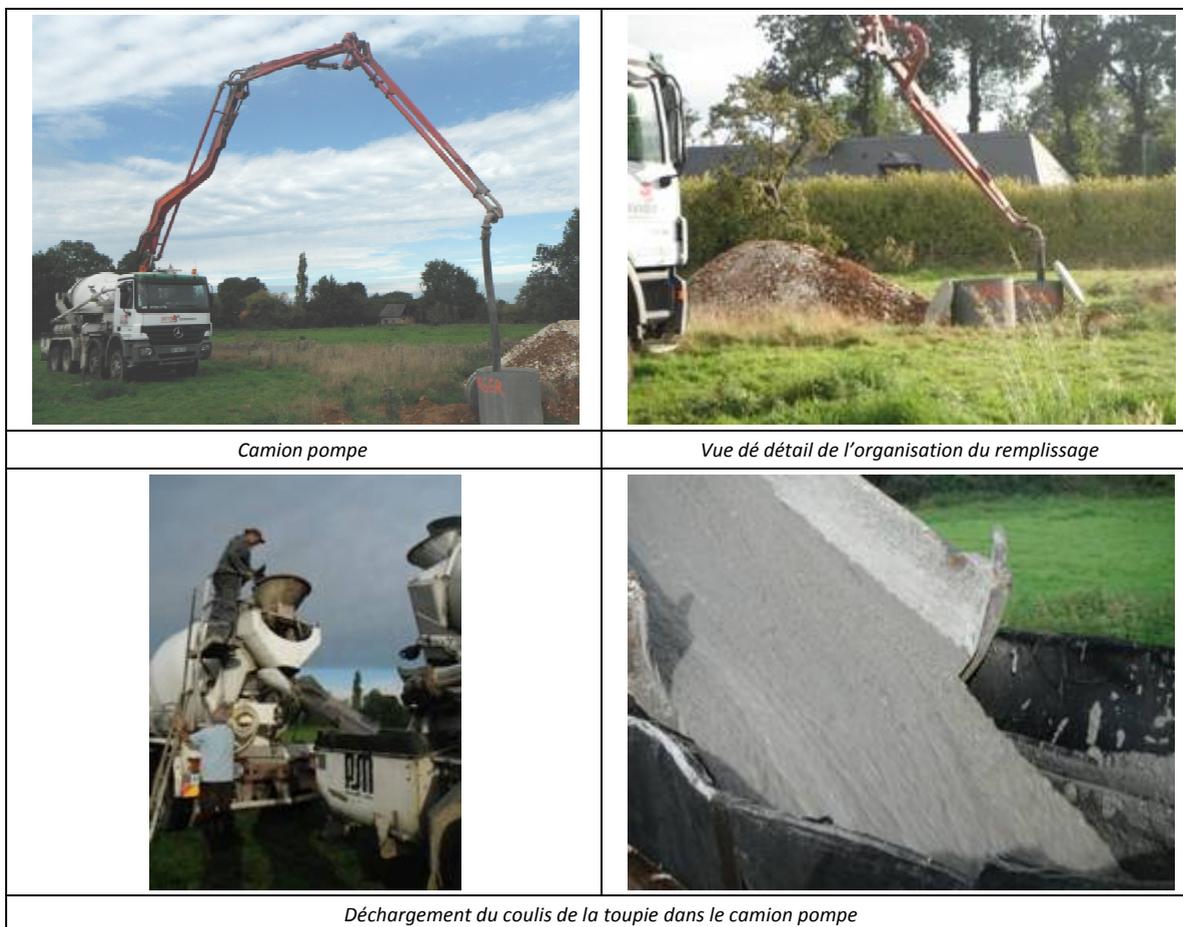
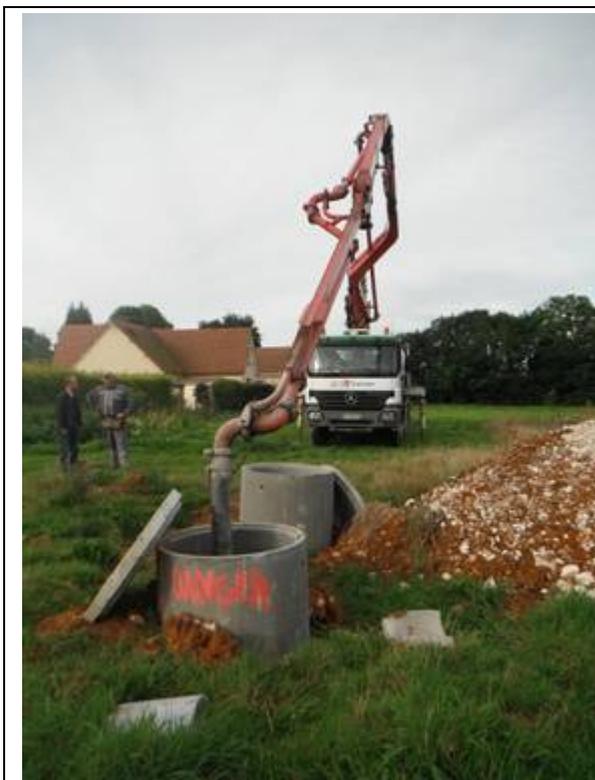
Photos 9 : Vues générales et de détail sur le chantier de comblement

Injection du béton au niveau d'un des puits d'accès

À la suite, un comblement a été réalisé à l'aide d'un coulis de remplissage de caractéristiques adaptées (CB premix centrale de Dieppe). Le comblement qui a utilisé les 2 puits ouverts afin d'optimiser le remplissage s'est déroulé dans de très bonnes conditions et a permis le remplissage complet de la marnière avec un volume total de 42 m³ (comblement arrêté 1m en dessous du TN).

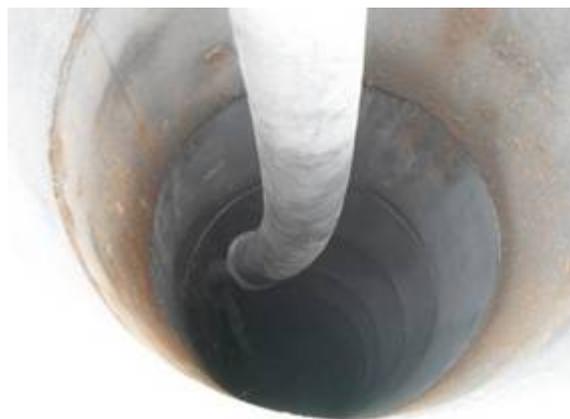
Injection du béton au niveau d'un des puits d'accès

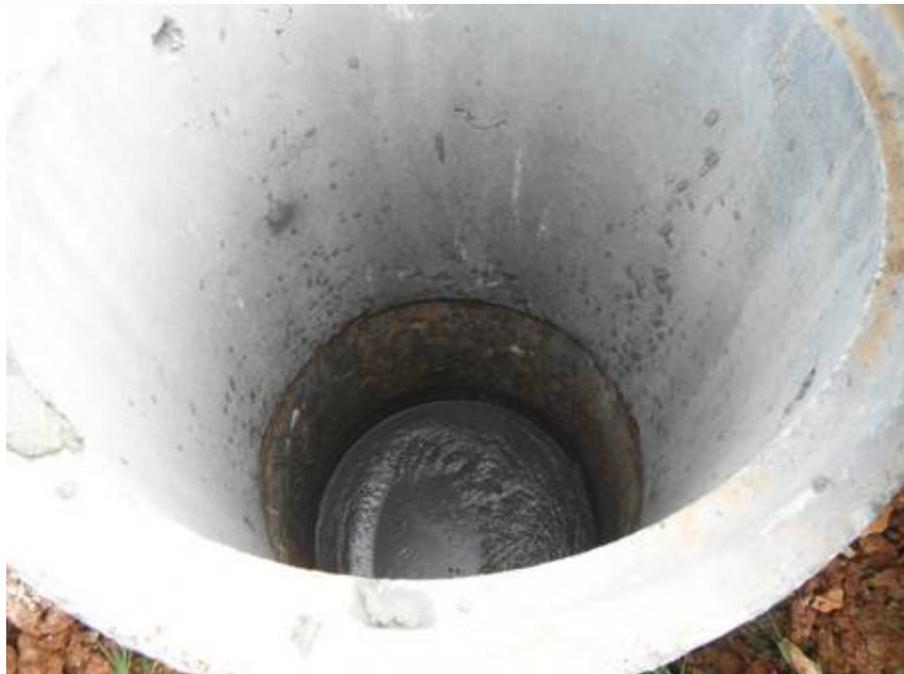
Arrêt de la cimentation à 1 m/TN

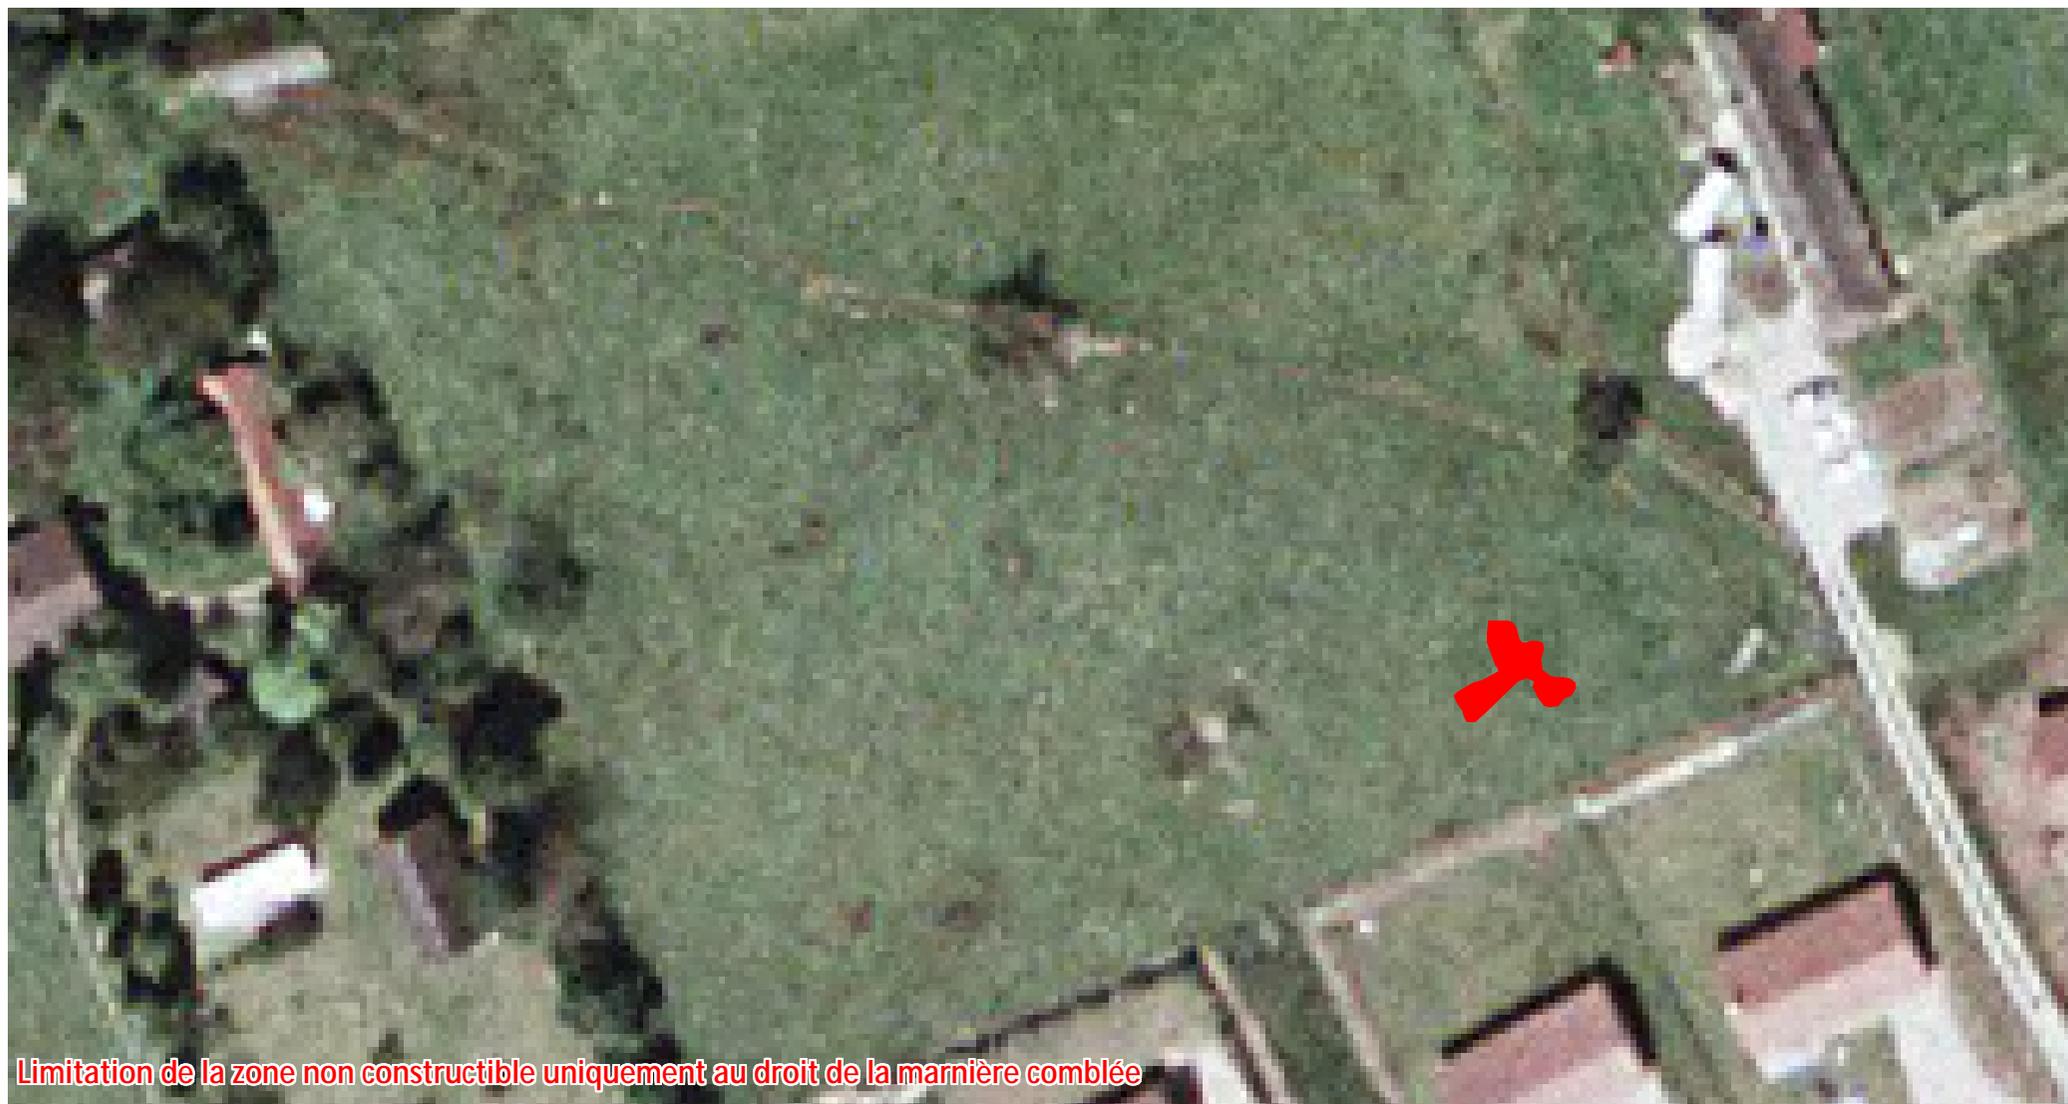
Limitation de la zone non constructible uniquement au droit de la marnière comblée
