Commune de Tocqueville en Caux Gestion des risques liés aux cavités souterraines

Maître d'ouvrage : **Monsieur Viville**
Opération : **Commune de Tocqueville-en-Caux - Gestion des risques liés aux cavités souterraines**
Mission : **Réalisation d'un programme de reconnaissance par sondages destructifs en périphérie d'un effondrement indéterminé développé sous un bâtiment**
Référence : **76694-01-01 - Juin 2018**

Maître d'ouvrage : Commune de Tocqueville-en-Caux - Gestion des risques liés aux cavités souterraines
Opération : Investigations par microgravimétrie et sondages de contrôle dans le cadre de la recherche d'une carrière souterraine anthropique
Référence : 76694-01-02- Novembre 2018

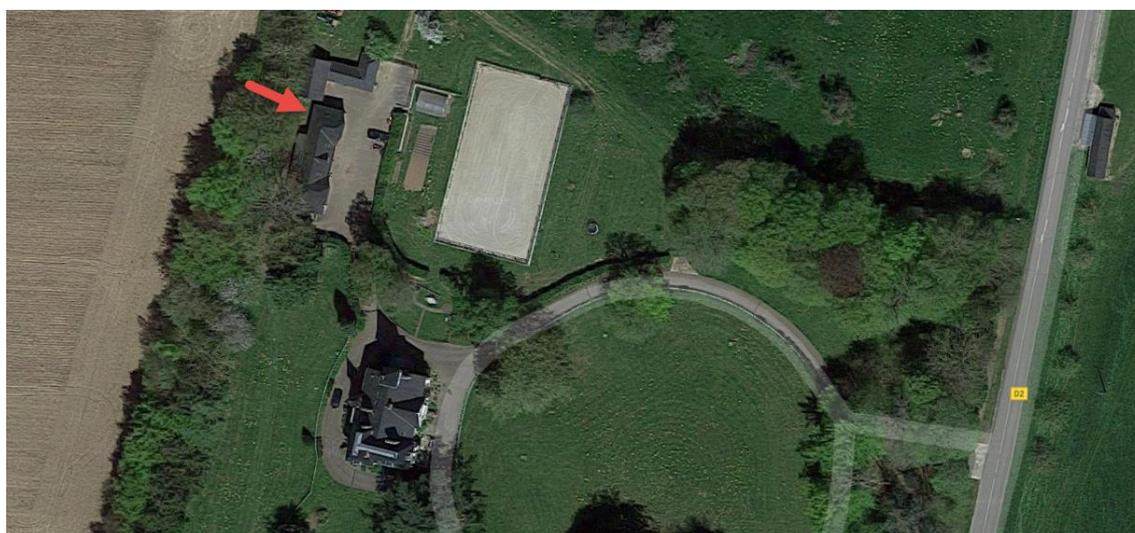
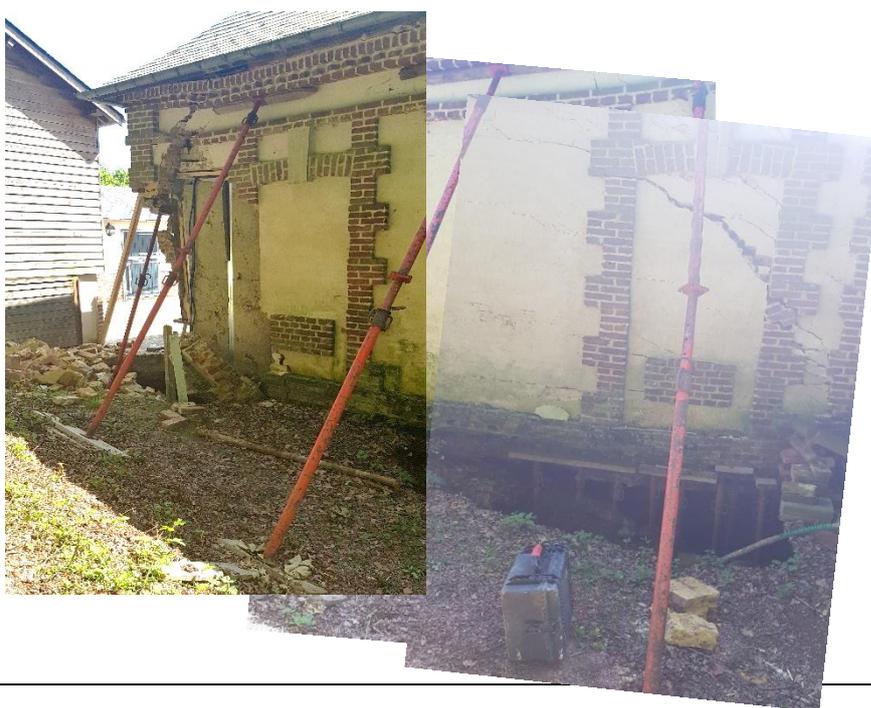
Schéma 1 : Localisation de la zone d'étude

Suite aux fortes pluies de fin avril 2018, deux effondrements (proches) se sont développés sous le mur de la façade nord d'un bâtiment situé à proximité de la limite de propriété (ouest) de Mme et M. Viville sise rue de Rainfreville sur la commune de Tocqueville-en-Caux.

Compte tenu des volumes de matériaux disparus, il était certain que ces effondrements illustraient en surface la ruine d'une cavité souterraine sous l'action des eaux de pluie, via un phénomène de montée de fontis.

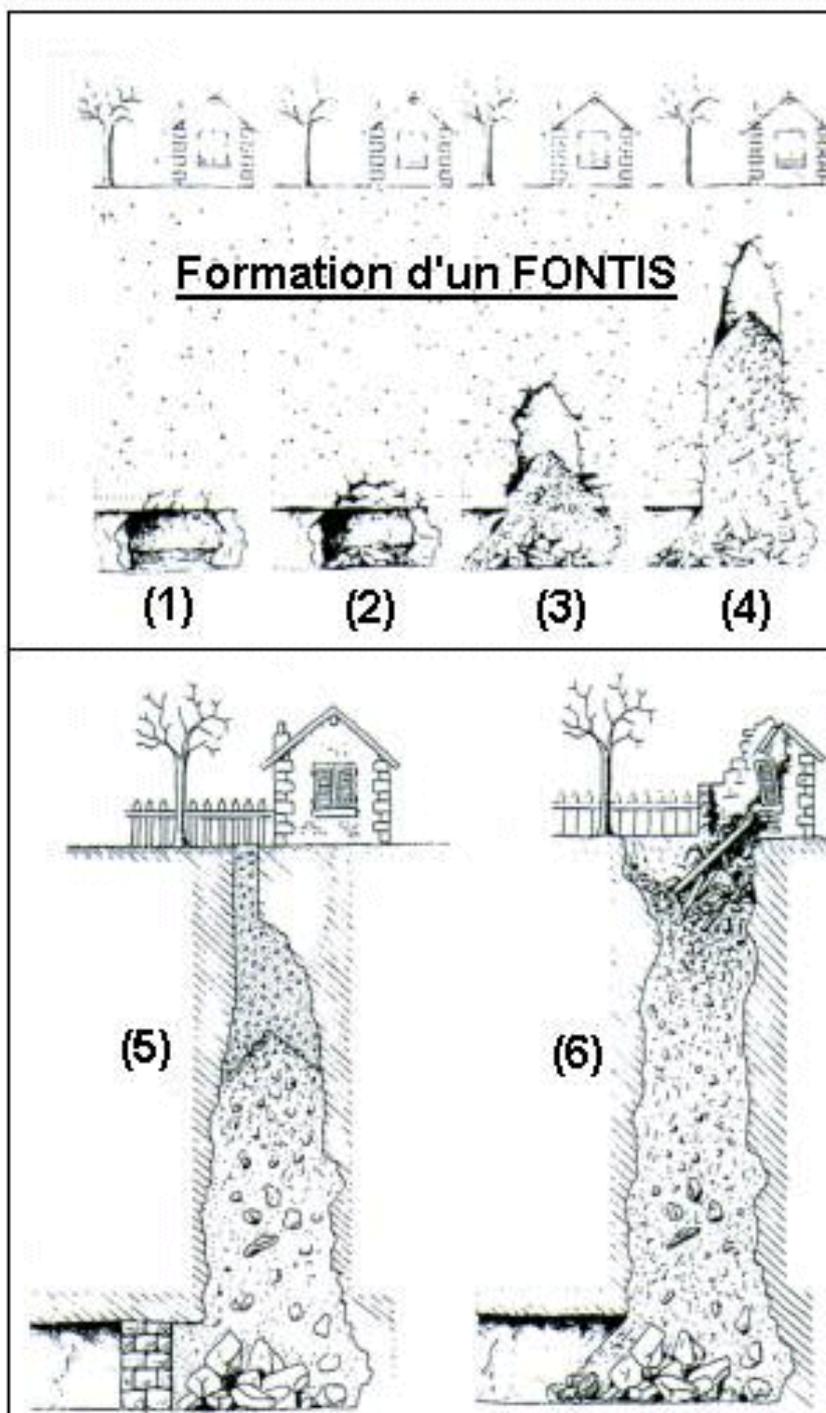
Toutefois, à ce stade, aucun élément de connaissance ou particularité visible sur site ne permettait de préciser si la cavité dont la ruine était à l'origine du phénomène était naturelle ou bien réalisée par l'homme (anthropique).

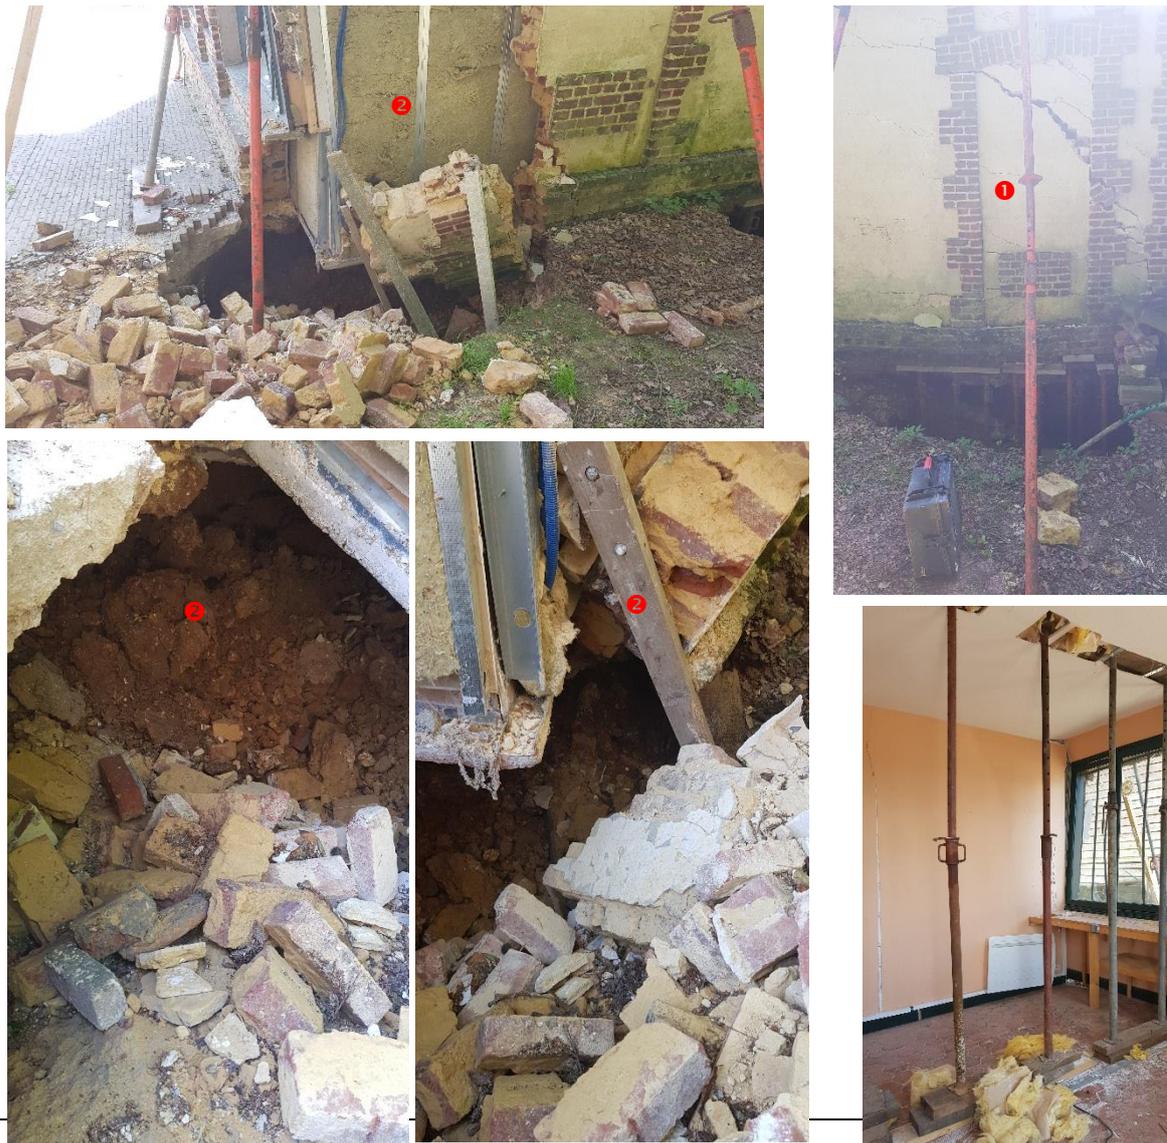
Schéma 2 : Vues sur l'effondrement – Crédit photo : explor-e

- Les deux effondrements avaient fortement endommagé les pignons du bâtiment. Le premier effondrement mesurait 3,3 dans sa plus grande longueur et 2,3m de largeur (❶). Le second mesurait 3,5m de long pour 2,4m de large(❷).
- L'anomalie se développait en partie sous le bâtiment, notamment sous les fondations ;
- Les effondrements avaient entraîné le déchaussement de la semelle de fondation, la rupture des parements en briques des murs et de la dalle du bâtiment. De nombreuses fissures ouvertes étaient apparues sur l'ensemble de ce dernier.
- Le volume des vides atteignait environ 6,5m³ (❶) et 3m³ (❷) après traitement du relevé tridimensionnel.

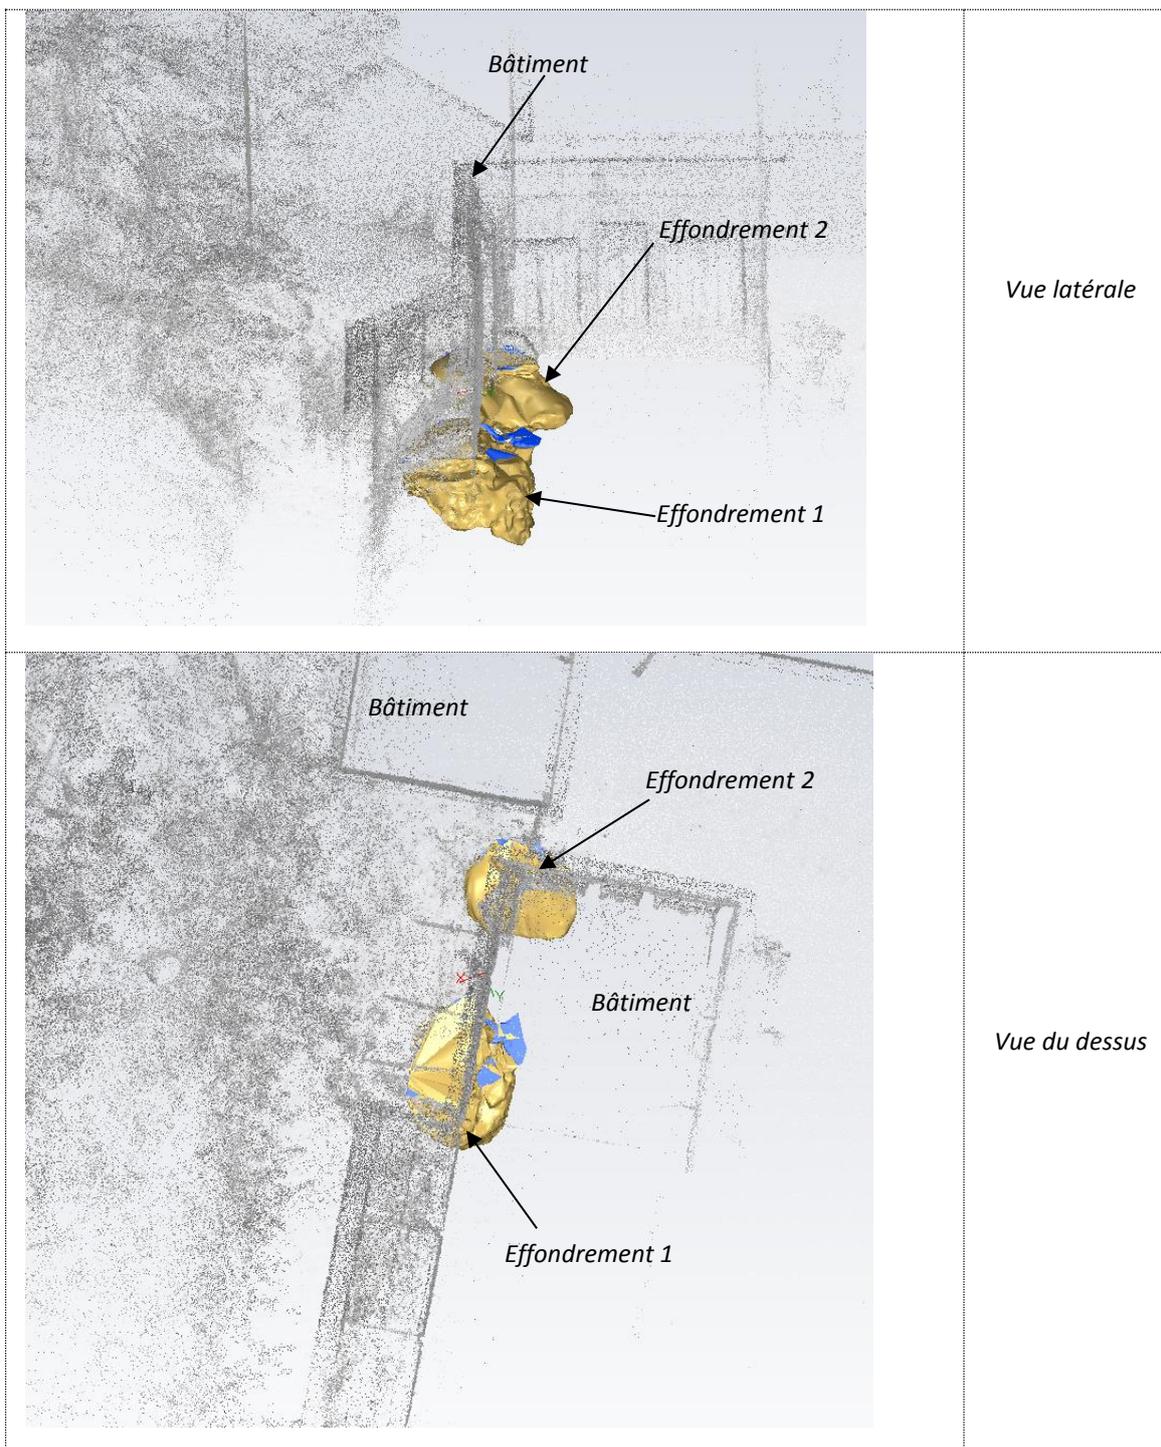
Schéma 3 : Relevé 3D de l'effondrement – Crédit photo : explor-e

Lors de la visite sur site, explor-e avait procédé à un relevé 3D afin de préciser le développement de l'effondrement.

À partir de ce même relevé, l'emprise de l'effondrement avait pu être projetée en 2D, sous fond orthophoto.

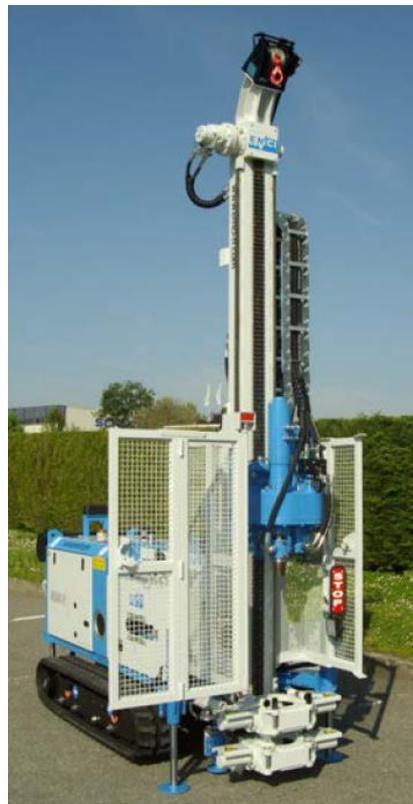
EMCI 450

Le principe du tricône fait appel à un outil rotatif, désagrégeant les terrains en place.

Les sondages ont été réalisés à l'aide d'une sondeuse sur chenillard EMCI 450.

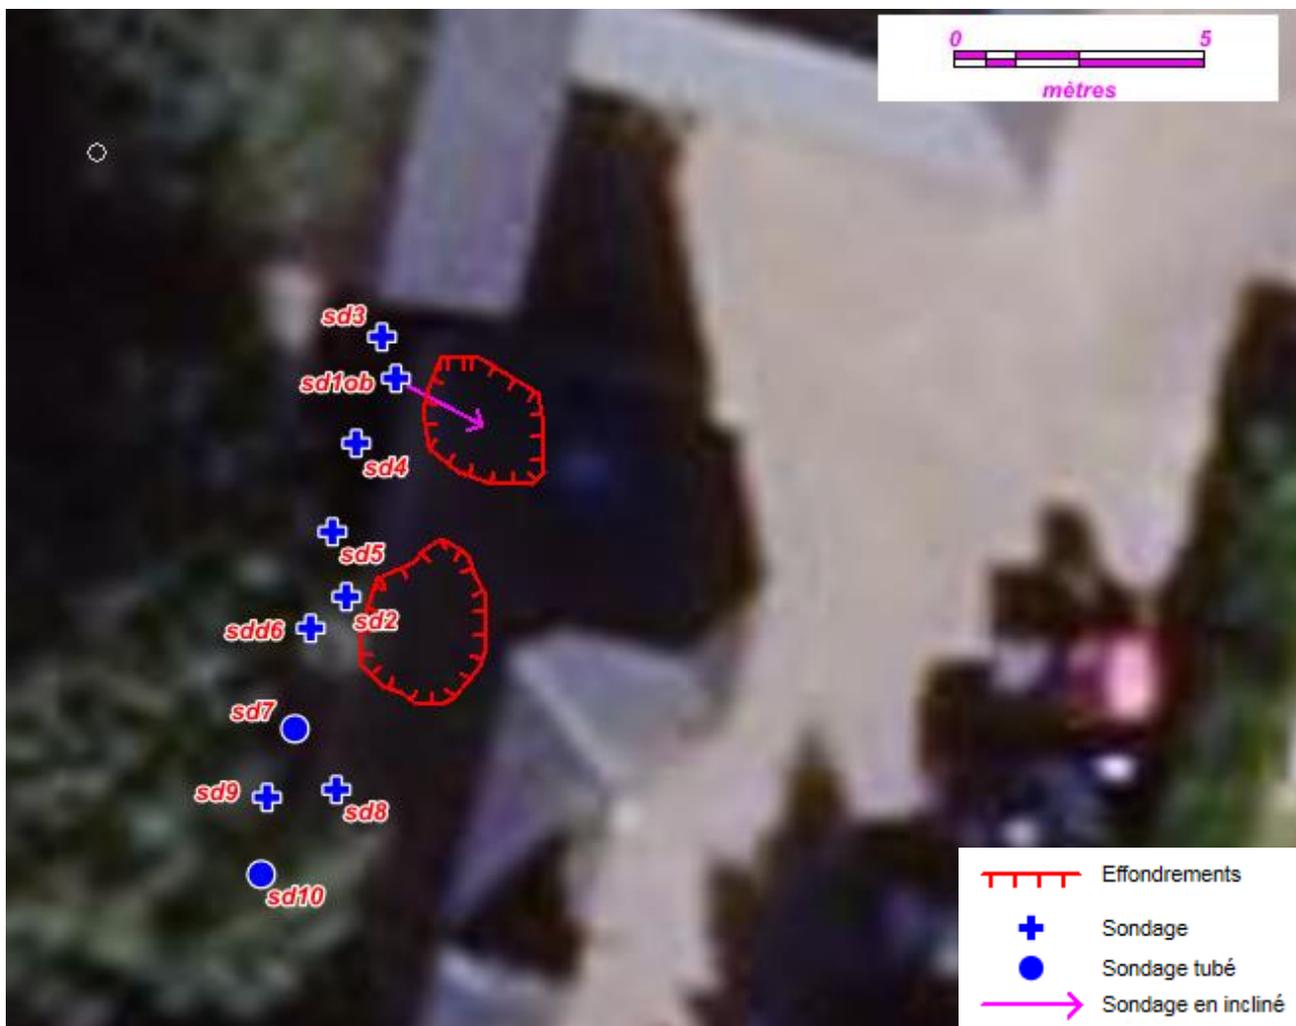
Schéma 6 : Localisation des sondages destructifs –
Report sur fond BD parcellaire et orthophoto © - IGN © 2017- www.ign.fr

Le Sondage (SD1) a été réalisé en incliné (11° d'angle) afin de recouper l'effondrement et reconnaître le plancher de l'anomalie.

Les sondages destructifs ont été relevés à l'aide d'un GPS précision inframétrique.

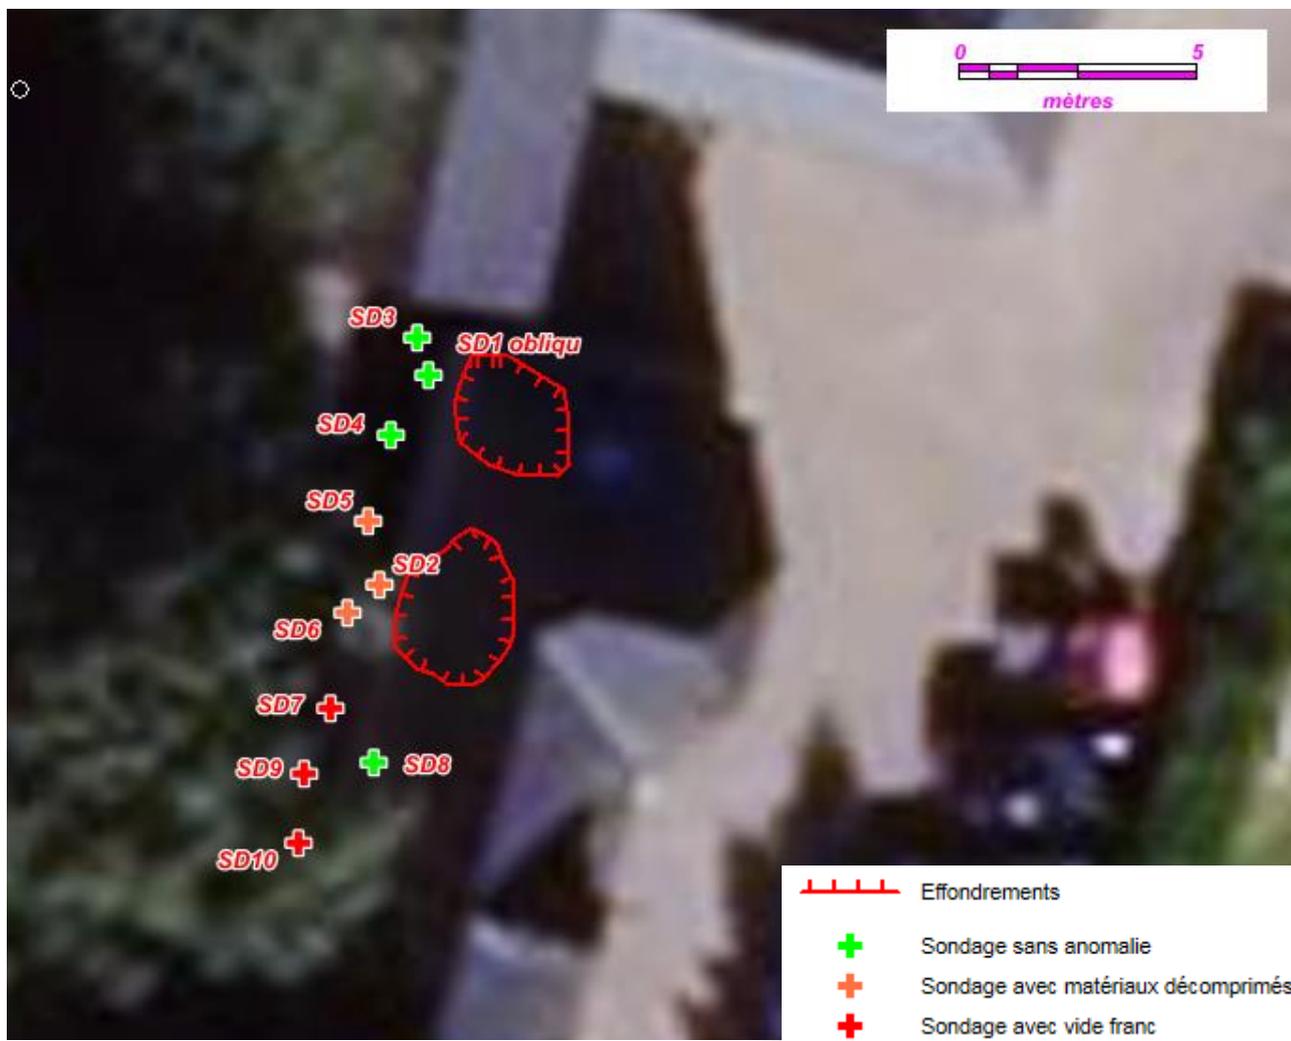
Schéma 8 : Localisation des sondages destructifs réalisés après interprétation
Report sur fond BD parcellaire et orthophoto © - IGN © 2017- www.ign.fr

La présence d'un plancher (situé à environ -8m/TN) et de vides francs sur deux sondages destructifs (SD07 et SD10) ont permis d'attribuer une origine anthropique de la cavité à l'origine de l'effondrement.

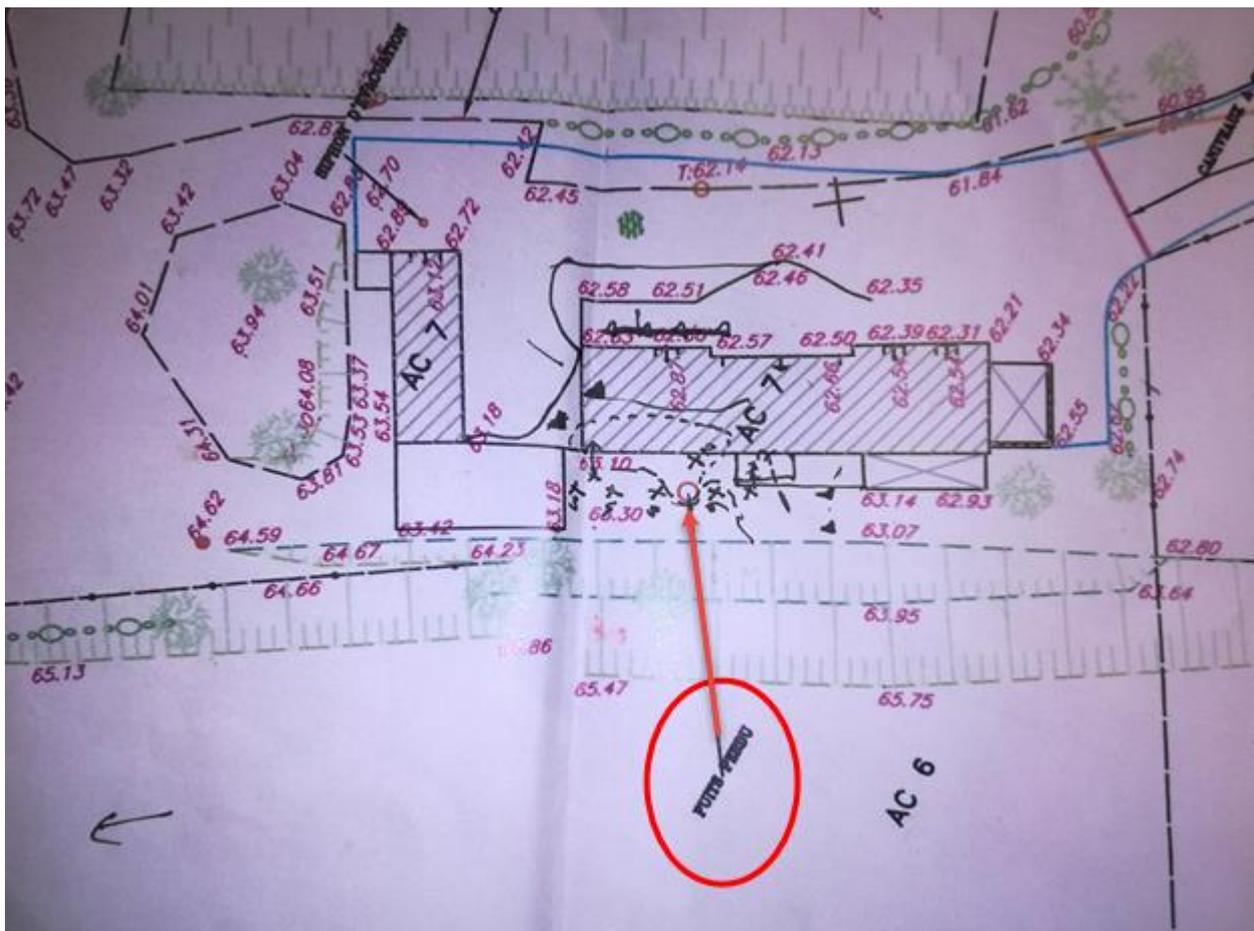
Schéma 9 : Plan de récolement de la propriété faisant état de la présence d'un puits perdu

Si la présence d'une carrière souterraine était suspecté à ce stade, le porté à connaissance durant l'opération de l'existence d'un ancien puisard figuré sur un plan de récolement de la propriété pouvait également laisser présager de l'existence d'un ouvrage de type « puits à chambre » (sous-entendu un puits d'infiltration associé à des galeries souterraines).

Bien que non situé là où il est figuré sur le plan, un puits maçonné a été découvert de manière fortuite au droit de SD09. Ce sondage a ainsi recoupé une dalle béton avant de déboucher dans l'ancien puits.

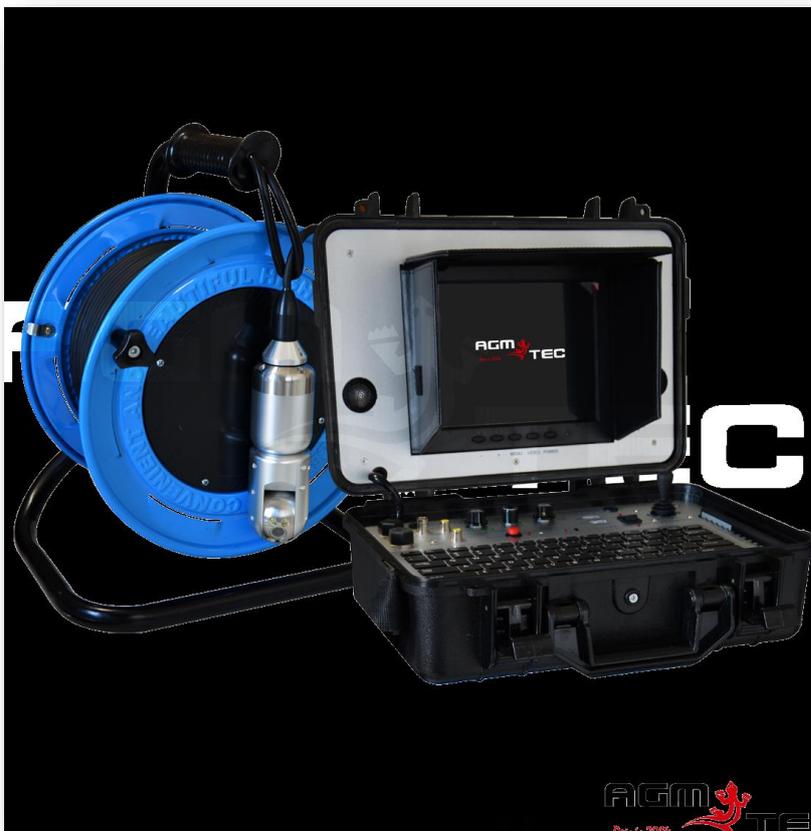
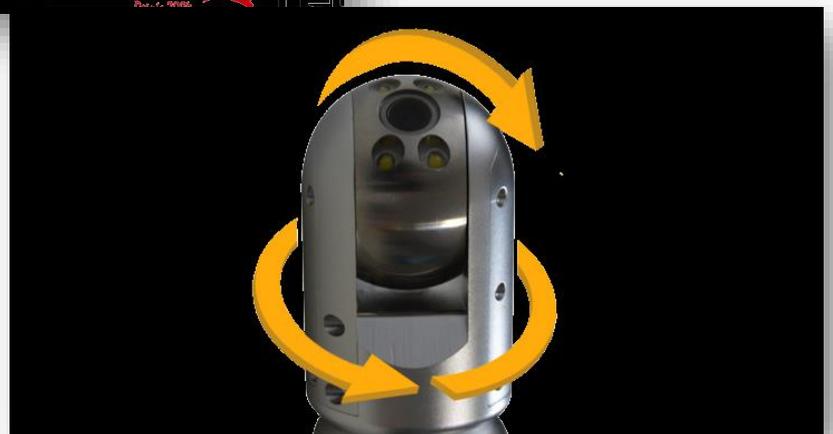
Les caractéristiques de cette caméra sont les suivantes :

- Tête orientable, pilotable depuis la console
- Rotation de la tête : 360° PAN / 180° TILT
- Résolution 752 x 582 px
- Eclairage 4 LEDs puissance 1W

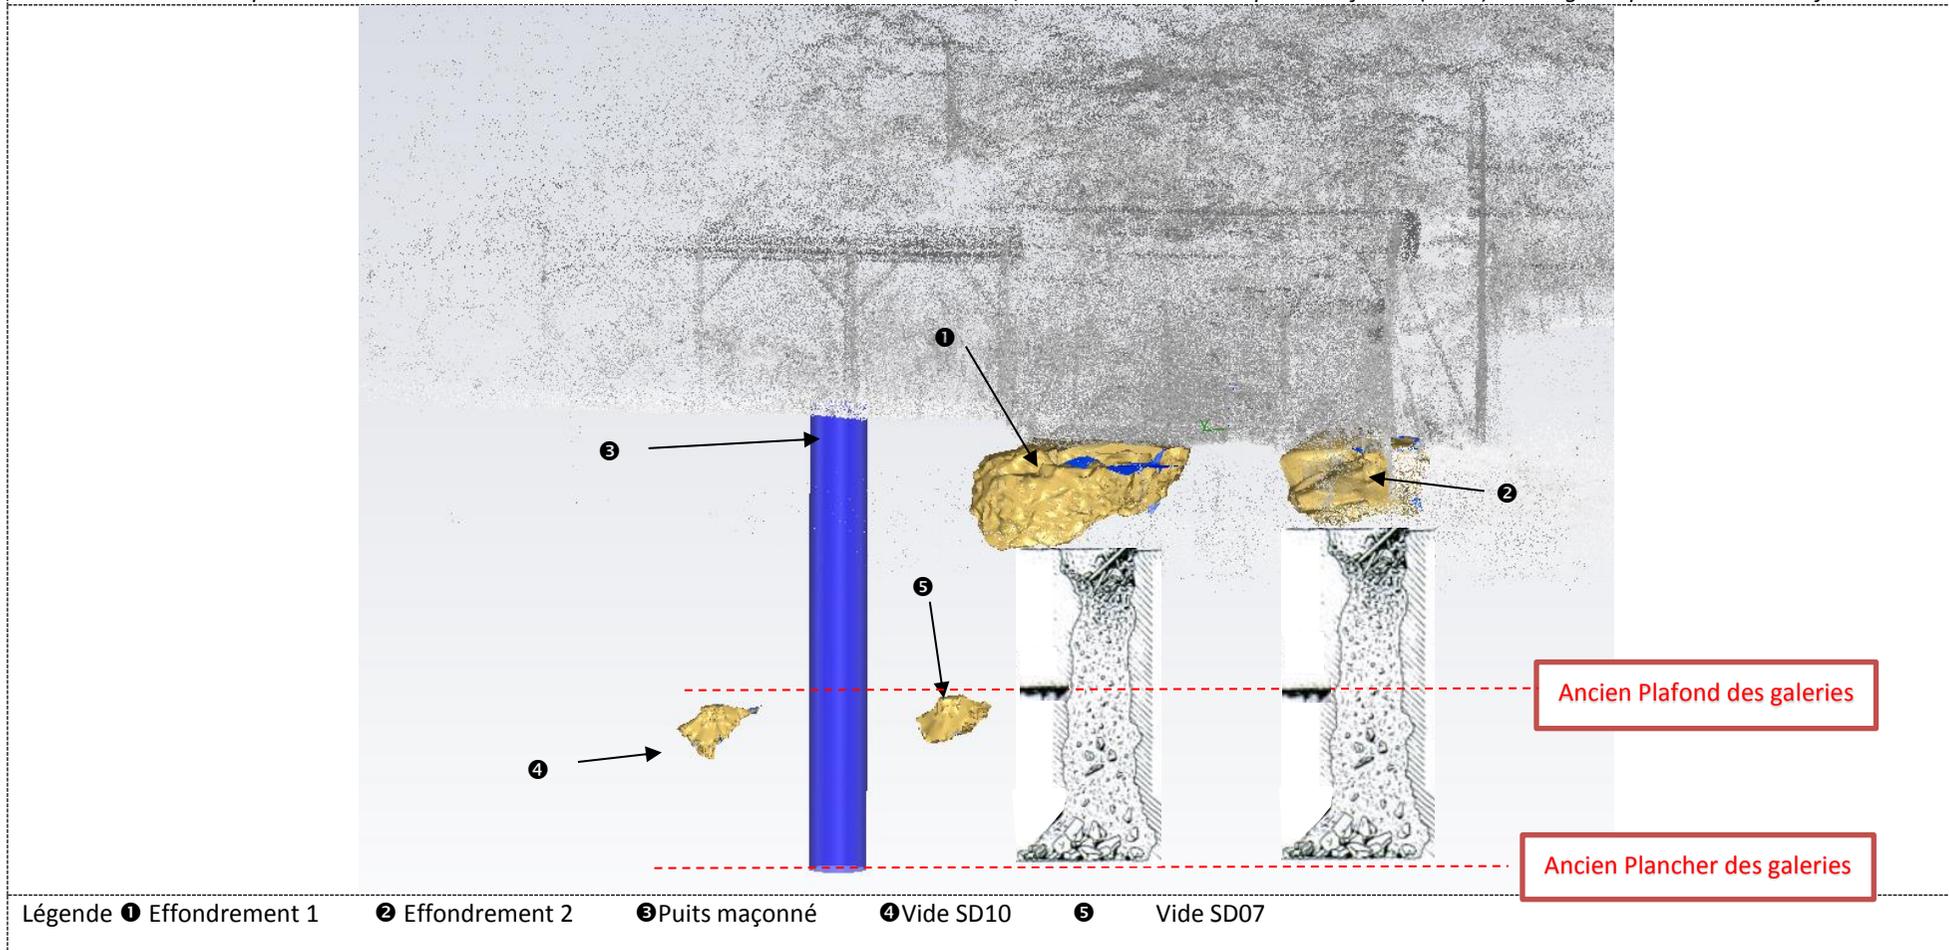
Vue 3D de la partie reconnue de l'établissement souterrain au droit de SD07 et SD10, reconstitution 3D du puits maçonné (SD09) et nuage de points levé en surface

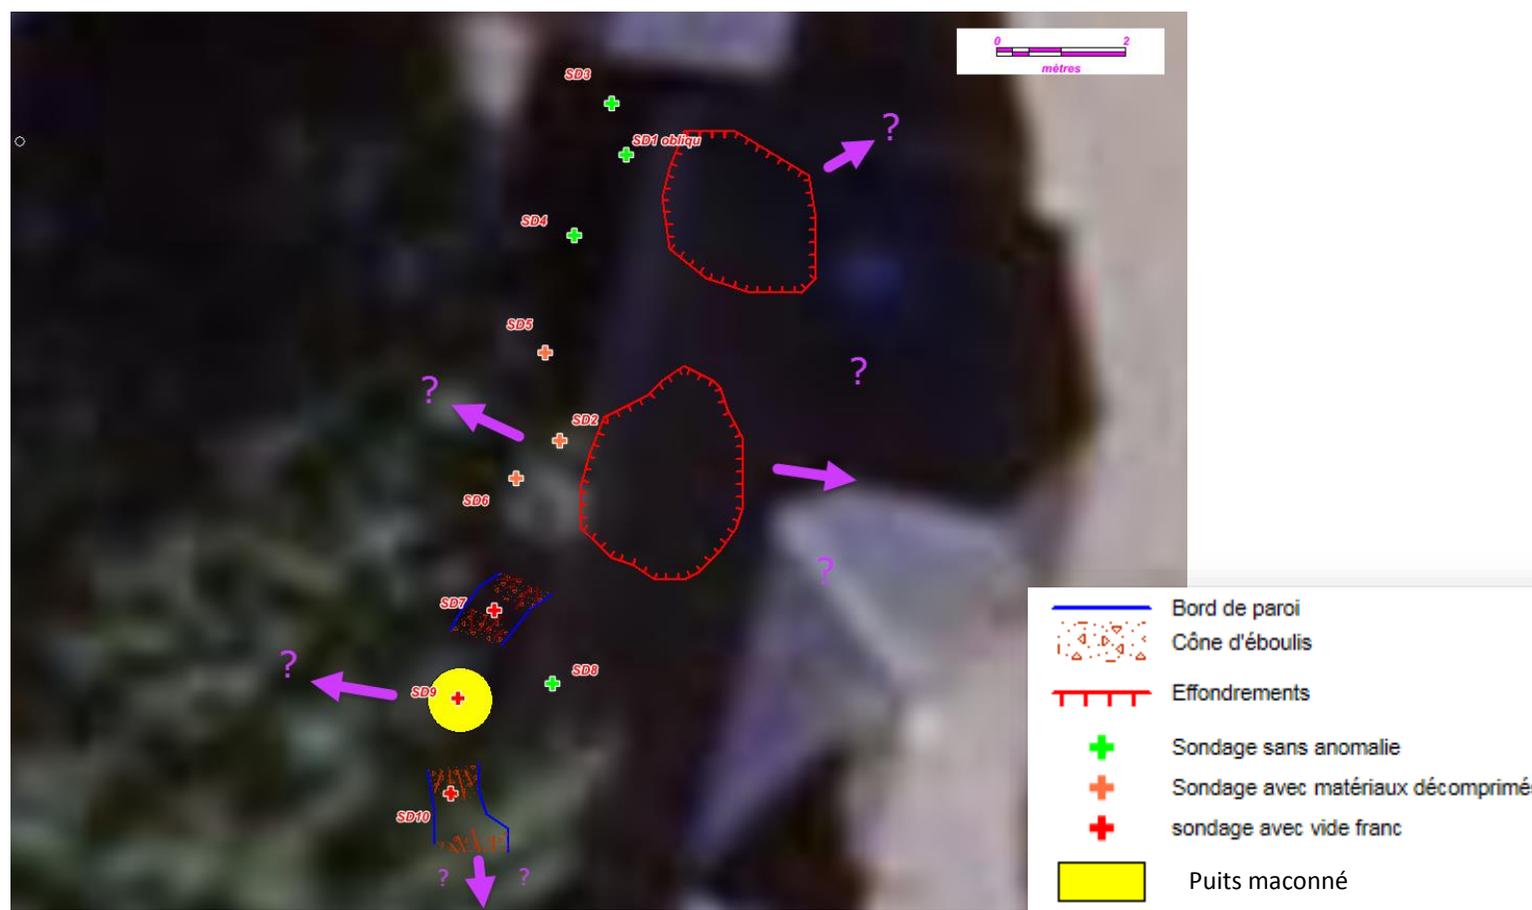
Schéma 14 : Report 2D des parties reconnues de la carrière souterraine - Report sur fond BD Orthophoto © - IGN © 2017- www.ign.fr

- **Présence de vides francs dans les formations crayeuses entre -6 et -8m/TN en parti obstrués par des matériaux décomprimés issus de la rupture du ciel de la cavité;**
- **Découverte fortuite d'un ancien puits maçonné collectant les eaux remblayé à -3m/TN et dont le fond correspond au plancher des anomalies découvertes (-8m/TN) ;**
- **Les effondrements apparus fin mai sont en relation avec l'effondrement de galeries souterraines en raison d'une épaisseur de craie insuffisante en voûte (localement < 1,5m) ;**
- **Étant donné le mauvais état général de l'ouvrage souterrain, seuls des vides résiduels de petite dimension ont pu être observés dans les parties reconnues (volume total estimé à 2m³ hors puits).**

A l'origine, des galeries se développaient depuis le puits maçonné et a minima jusqu'au droit des effondrements vers le nord-est, une poursuite de ces galeries est également suspectée vers le sud. Ces galeries peuvent provenir d'une carrière souterraine avec accès par puits, réutilisée a posteriori comme puits d'infiltration ou d'un puisard à chambre dont les galeries seraient particulièrement développées.

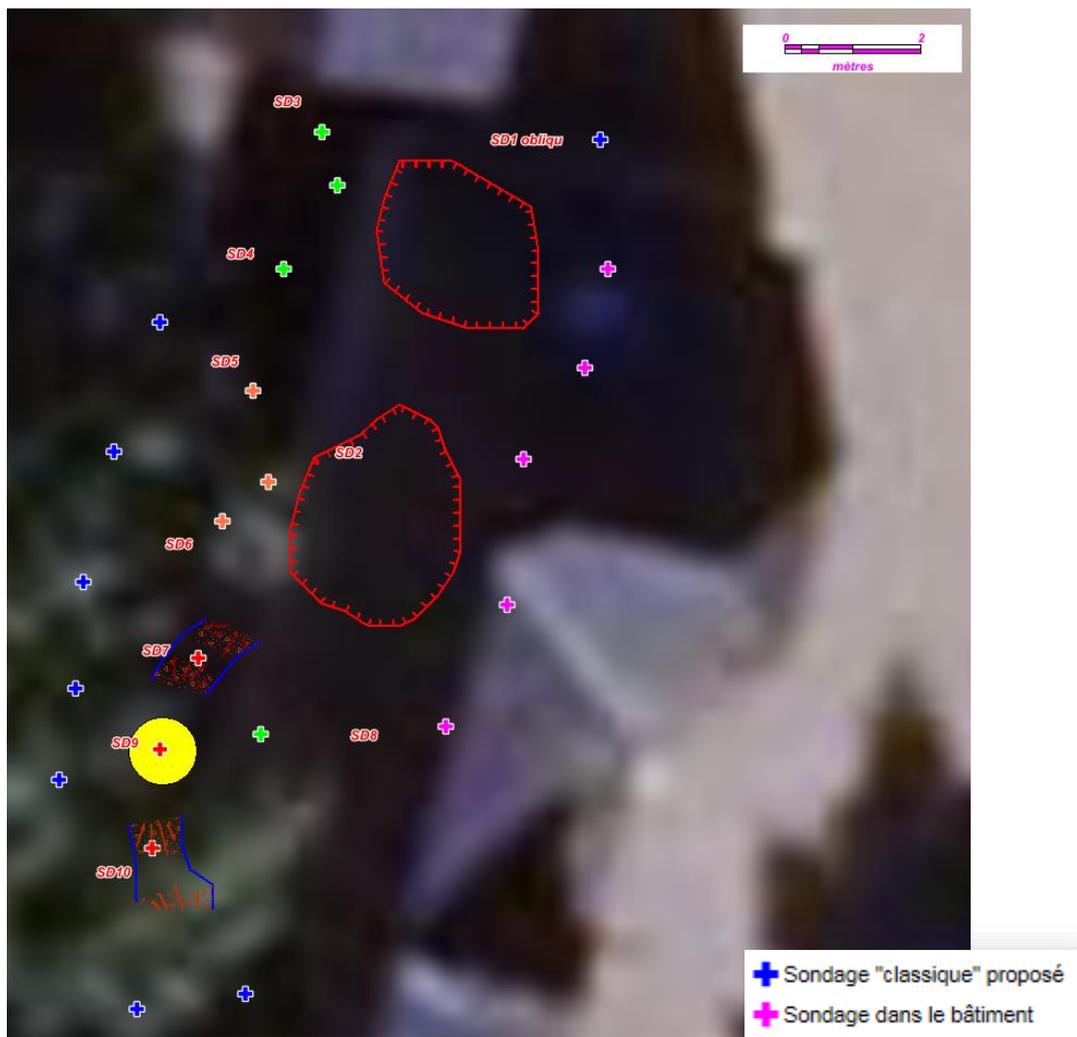
- Il conviendra également de réaliser des sondages à l'est des deux zones effondrées. Ces sondages devront être réalisés depuis l'intérieur des bâtiments à l'aide d'une machine spécifique (mat court). 5 sondages à l'intérieur et 1 sondage à l'extérieur sont proposés. On se référera au plan d'implantation ci-dessous :

- La réalisation de 3 sondages destructifs à l'ouest des SD05 et SD06 qui ont rencontré des terrains décomprimés, pour s'assurer de l'absence d'une poursuite de galeries dans cette direction ;

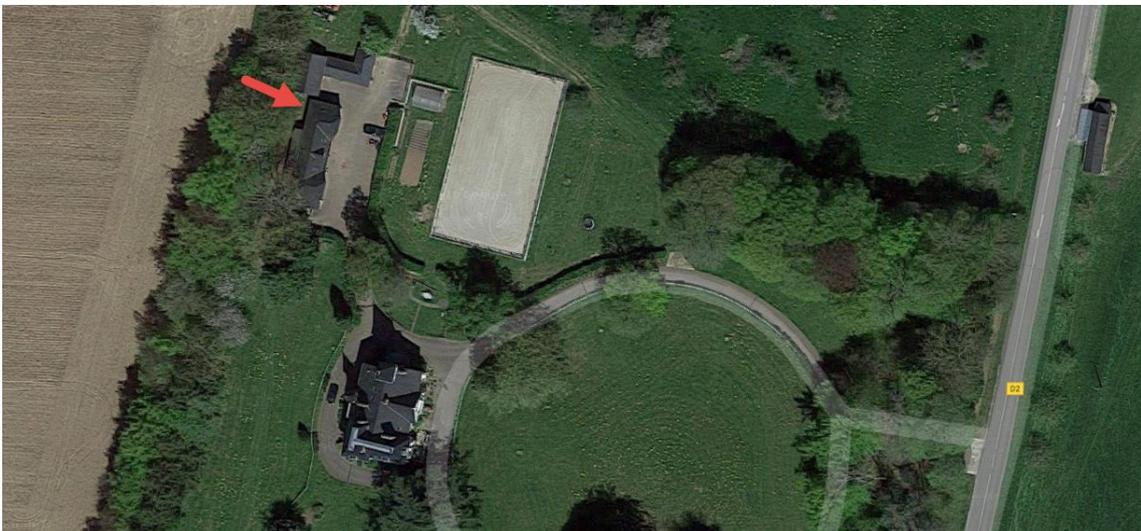
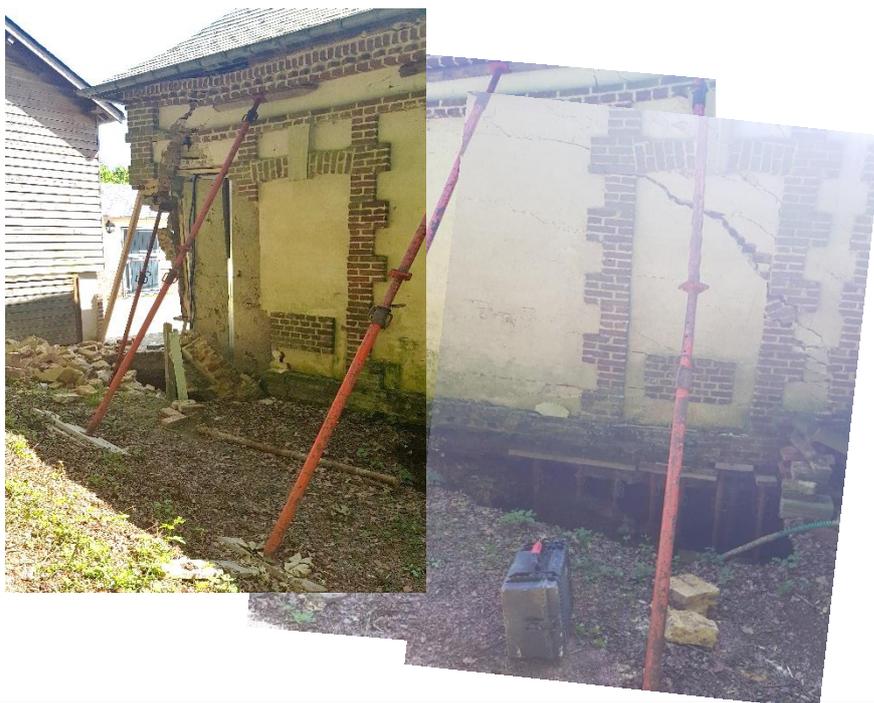
Schéma 1 : Localisation de la zone d'étude

Suite aux fortes pluies de fin avril 2018, deux effondrements (proches) se sont développés sous le mur de la façade nord d'un bâtiment situé à proximité de la limite de propriété (ouest) de Mme et M. Viville sise rue de Rainfreville sur la commune de Tocqueville-en-Caux.

Compte tenu des volumes de matériaux disparus, il était certain que ces effondrements illustraient en surface la ruine d'une cavité souterraine sous l'action des eaux de pluie, via un phénomène de montée de fontis.

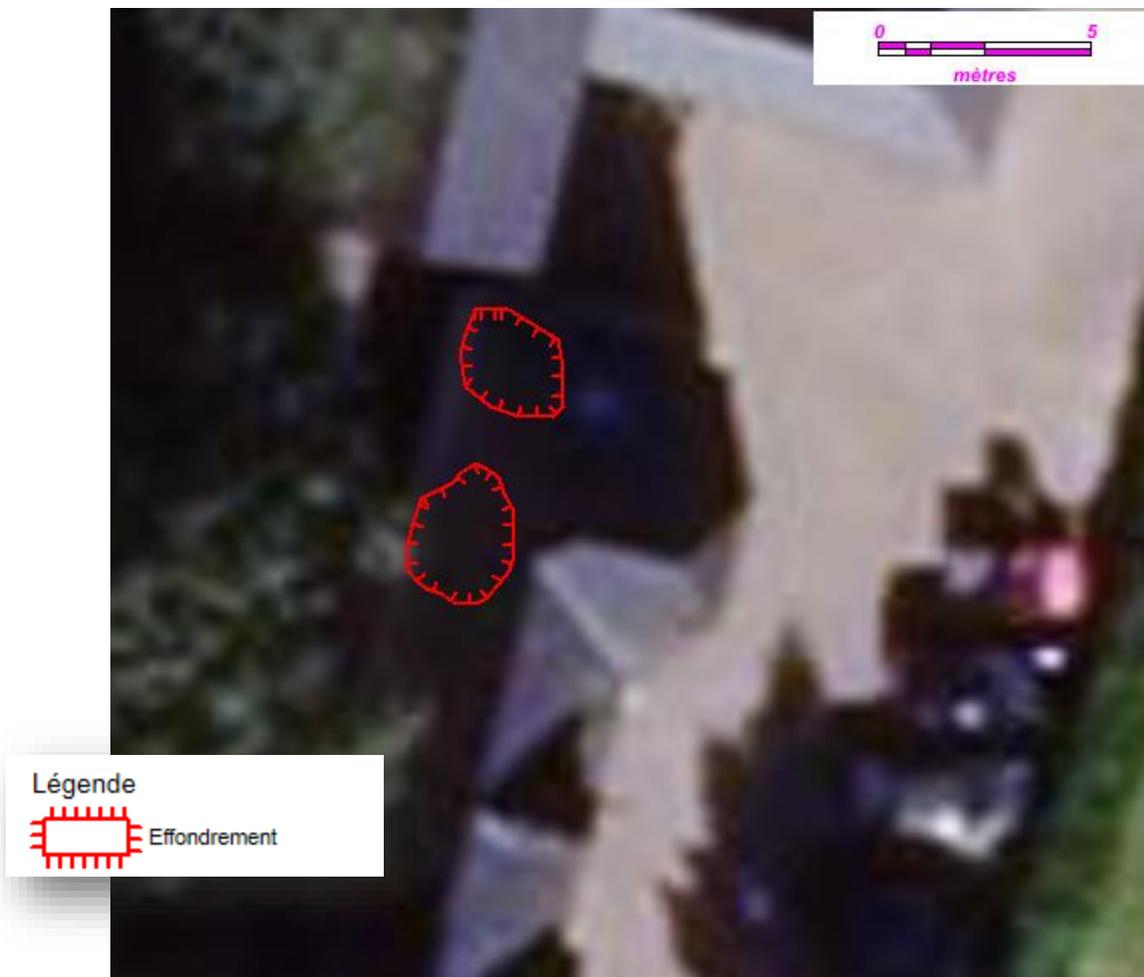
Schéma 2 : Report de l'extension de l'effondrement en surface
Report sur fond BD Orthophoto et BD parcellaire© - IGN © 2017- www.ign.fr

Toutefois, à ce stade, aucun élément de connaissance ou particularité visible sur site ne permettait de préciser si la cavité dont la ruine était à l'origine du phénomène était naturelle ou bien réalisée par l'homme (anthropique).

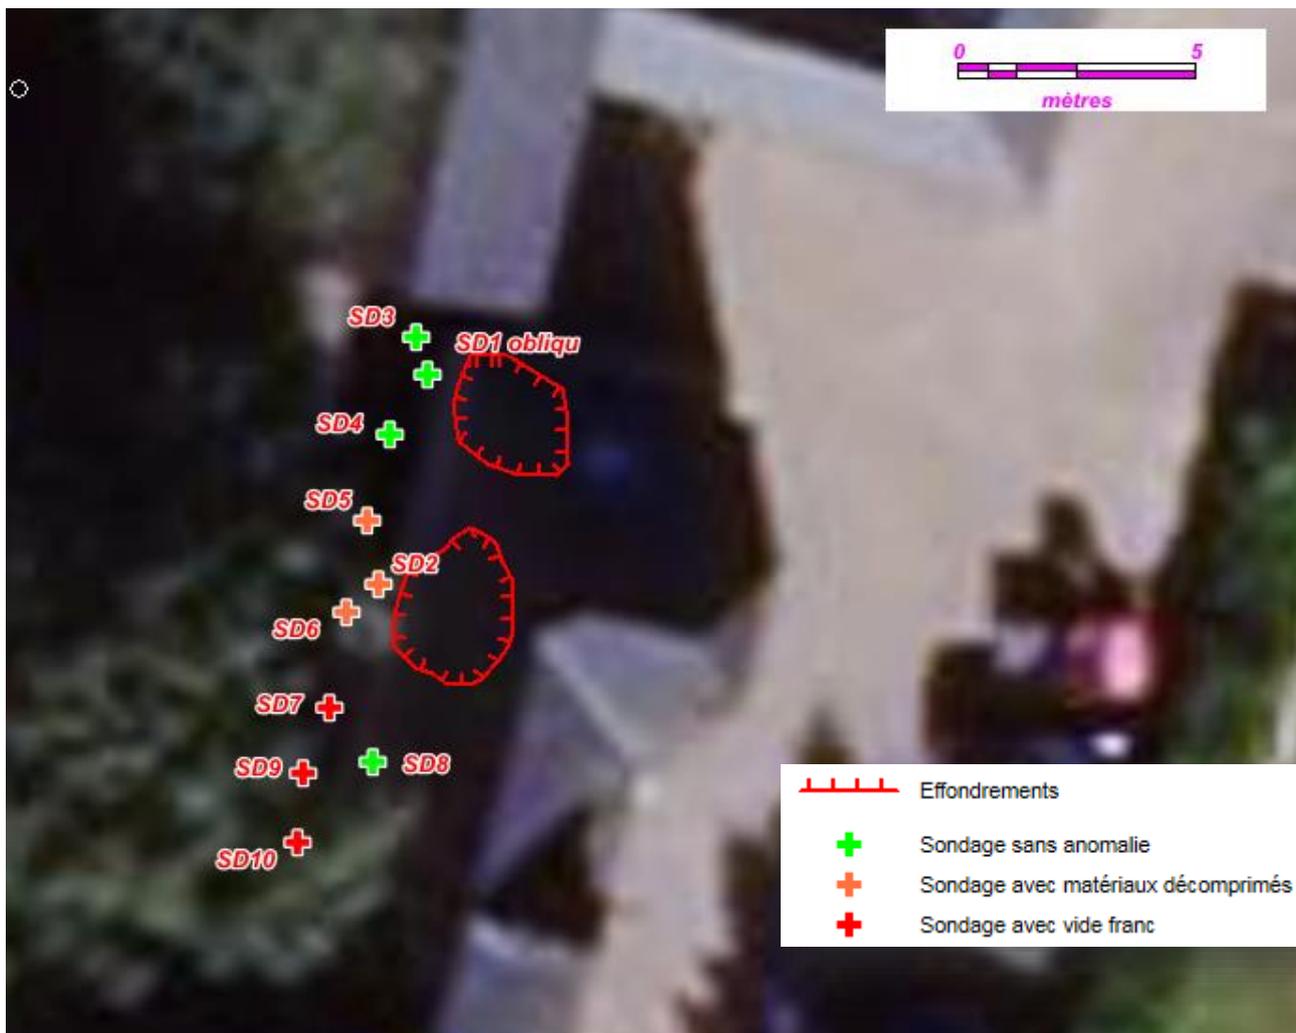
Schéma 3 : Localisation des sondages destructifs réalisés après interprétation
Report sur fond BD parcellaire et orthophoto © - IGN © 2017- www.ign.fr

La présence d'un plancher (situé à environ -8m/TN) et de vides francs sur deux sondages destructifs (SD07 et SD10) avaient permis d'attribuer une origine anthropique de la cavité à l'origine de l'effondrement.

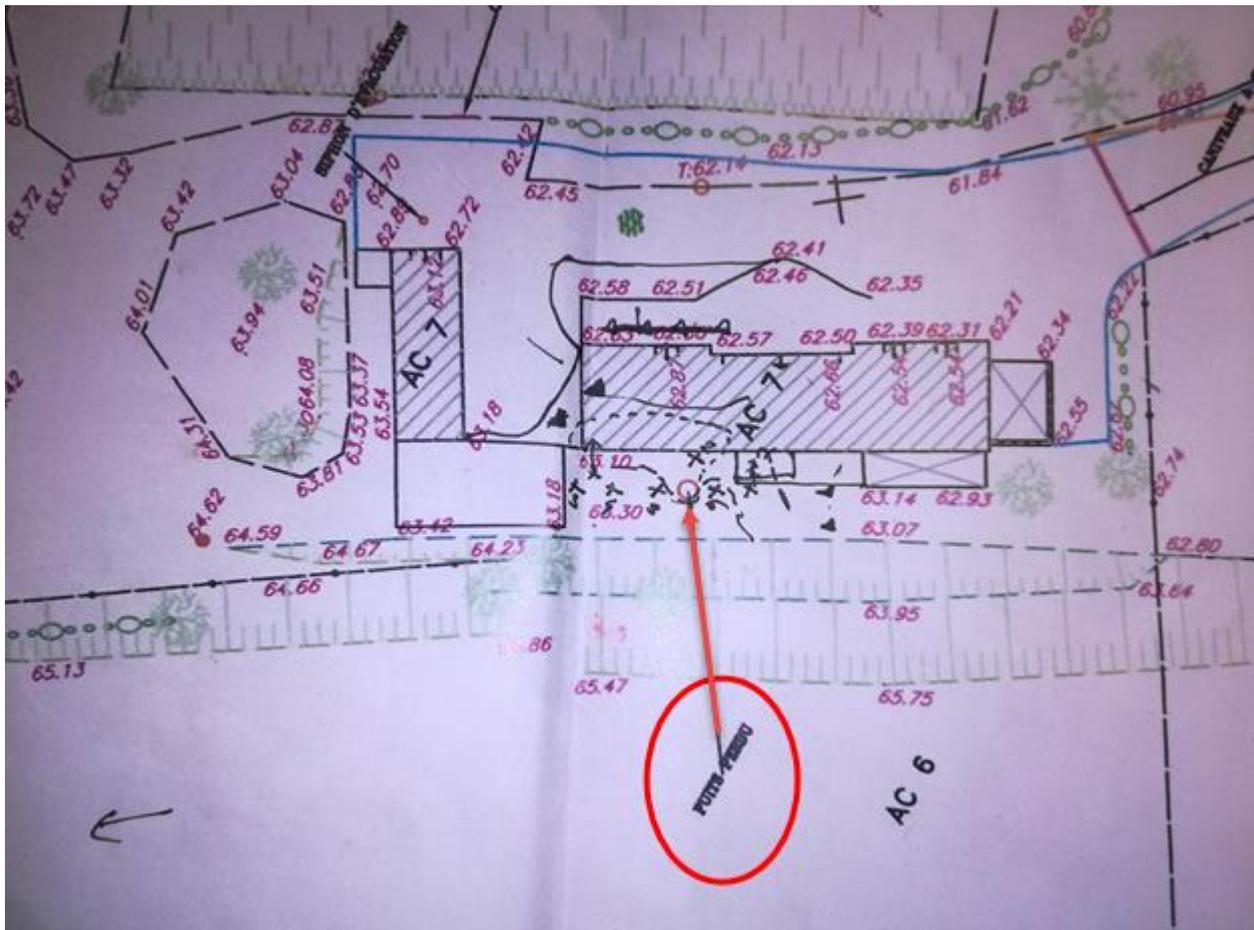
Schéma 5 : Plan de récolement de la propriété faisant état de la présence d'un puits perdu

Si la présence d'une carrière souterraine était suspectée à ce stade, le porté à connaissance durant l'opération de l'existence d'un ancien puisard figuré sur un plan de récolement de la propriété pouvait également laisser présager de l'existence d'un ouvrage de type « puits à chambre » (sous-entendu un puits d'infiltration associé à des galeries souterraines).

Bien que non situé là où il est figuré sur le plan, un puits maçonné avait été découvert de manière fortuite au droit de SD09. Ce sondage avait recoupé une dalle béton avant de déboucher dans l'ancien puits.
