Commune de Tocqueville en Caux Gestion des risques liés aux cavités souterraines

Maître d'ouvrage : **Monsieur Viville**
Opération : **Commune de Tocqueville-en-Caux - Gestion des risques liés aux cavités souterraines**
Mission : **Réalisation d'un programme de reconnaissance par sondages destructifs en périphérie d'un effondrement indéterminé développé sous un bâtiment**
Référence : **76694-01-01 - Juin 2018**

Maître d'ouvrage : Commune de Tocqueville-en-Caux - Gestion des risques liés aux cavités souterraines
Opération : Investigations par microgravimétrie et sondages de contrôle dans le cadre de la recherche d'une carrière souterraine anthropique
Référence : 76694-01-02- Novembre 2018

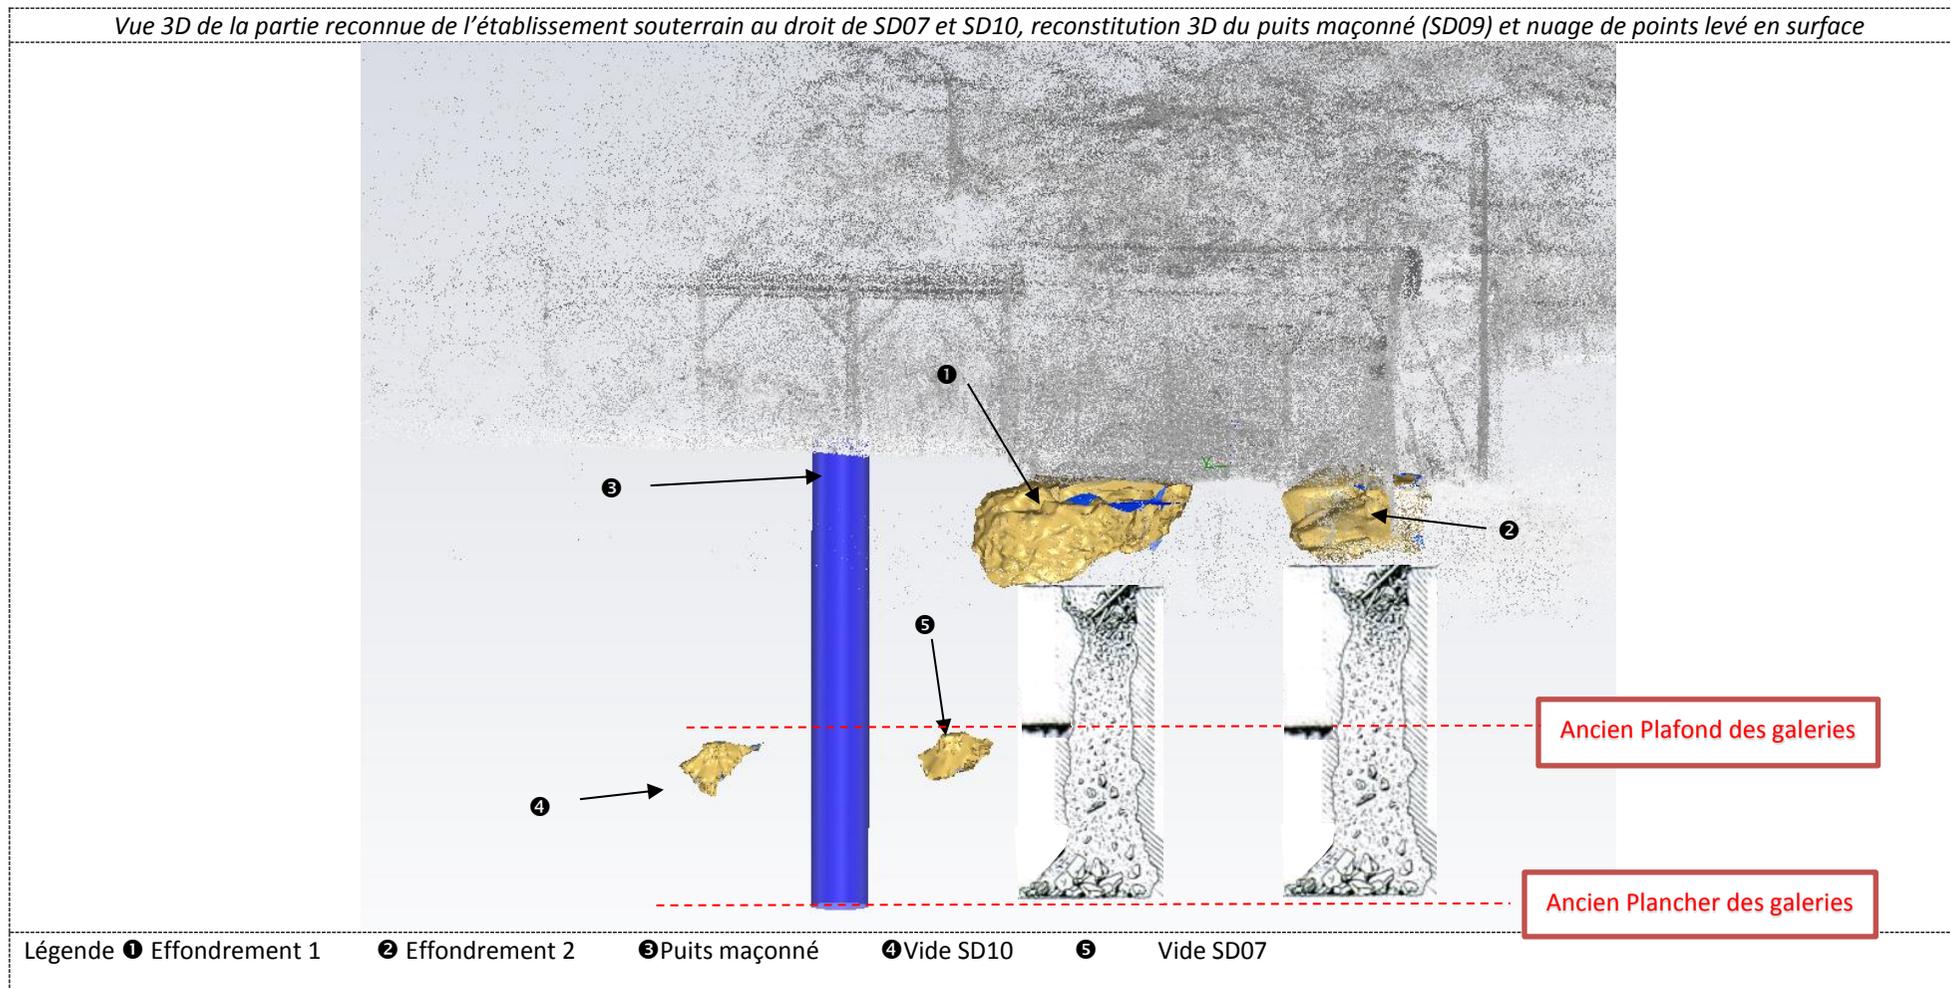
Vue 3D de la partie reconnue de l'établissement souterrain au droit de SD07 et SD10, reconstitution 3D du puits maçonné (SD09) et nuage de points levé en surface

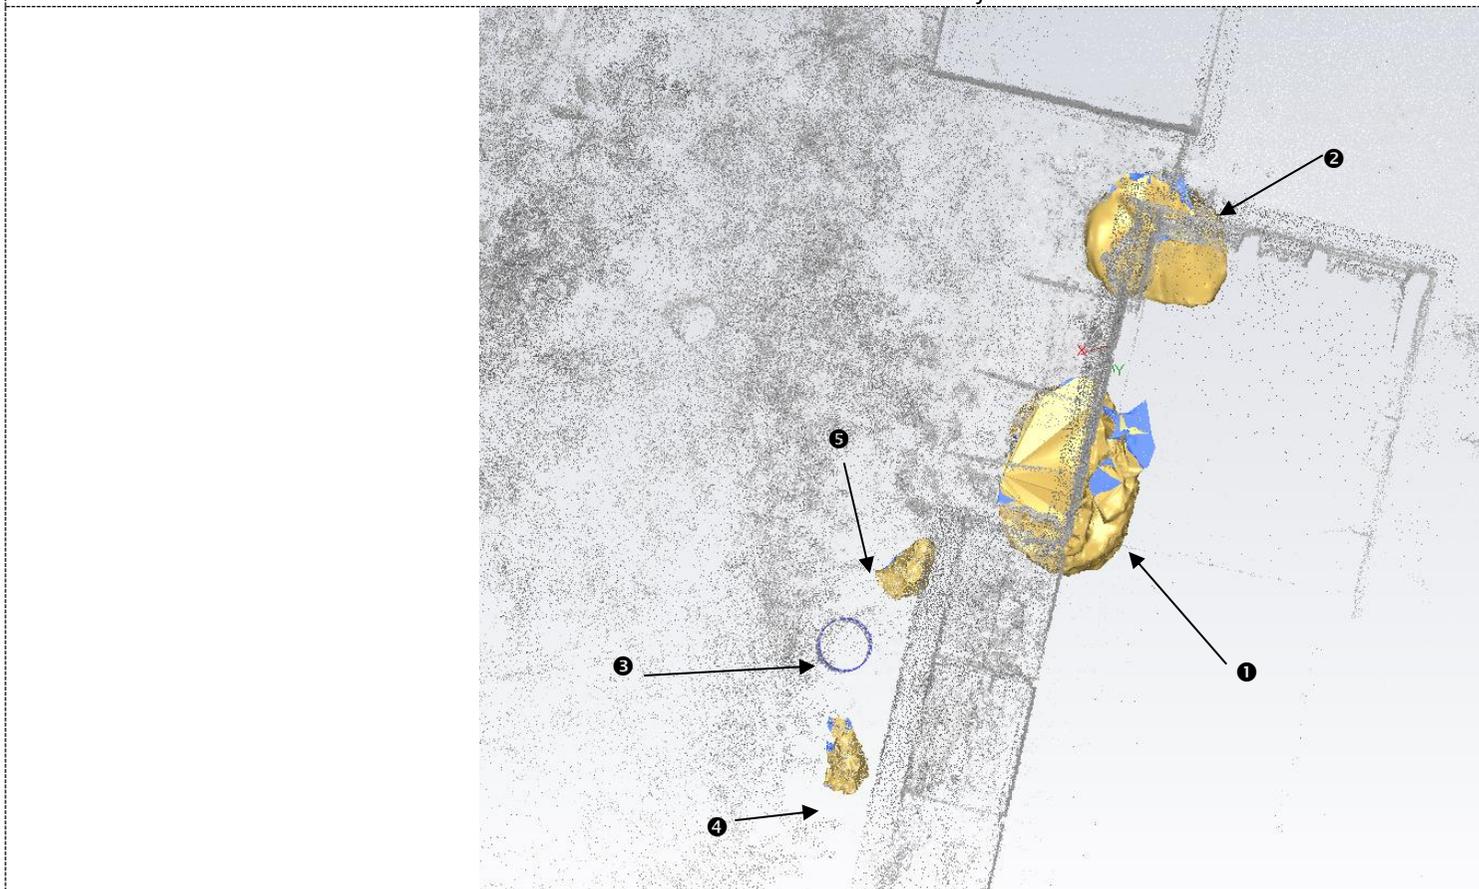
Vue 3D de la partie reconnue de l'établissement souterrain au droit de SD07 et SD10, reconstitution 3D du puits maçonné collectant les eaux (SD09) et nuage de points levé en surface

Légende ❶ Effondrement 1 ❷ Effondrement 2 ❸ Puits maçonné ❹ Vide SD10 ❺ Vide SD07

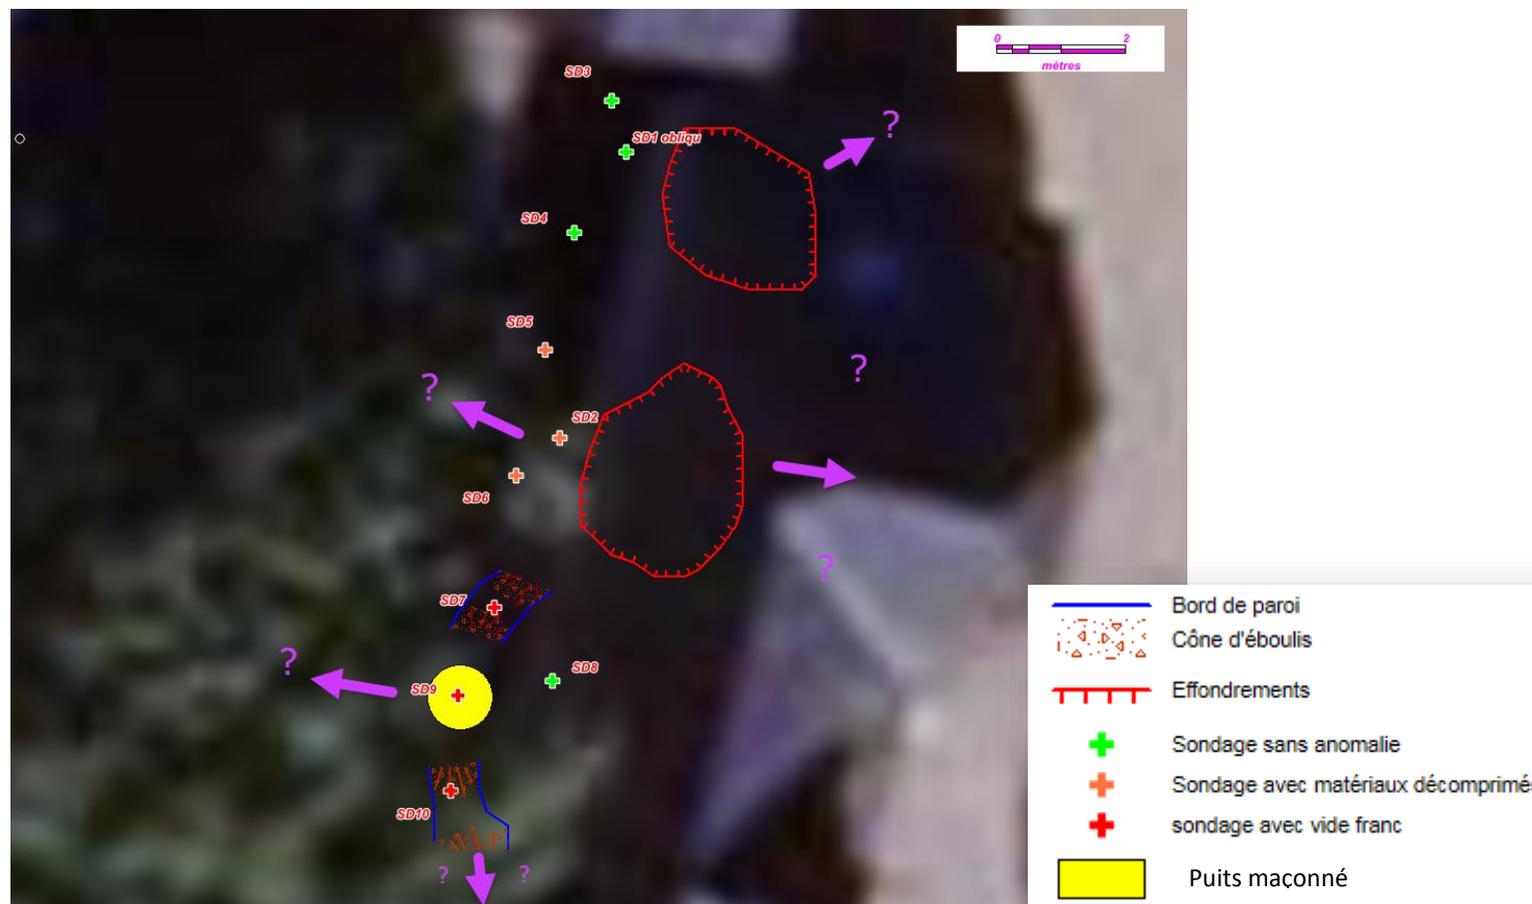
Schéma 8 : Report 2D des parties reconnues de la carrière souterraine - Report sur fond BD Orthophoto © - IGN © 2017- www.ign.fr

- **Présence de vides francs dans les formations crayeuses entre -6 et -8m/TN en parti obstrués par des matériaux décomprimés issus de la rupture du ciel de la cavité;**
- **Découverte fortuite d'un ancien puits maçonné collectant les eaux remblayé à -3m/TN et dont le fond correspond au plancher des anomalies découvertes (-8m/TN) ;**
- **Les effondrements apparus fin mai sont en relation avec l'effondrement de galeries souterraines en raison d'une épaisseur de craie insuffisante en voûte (localement <1,5m) ;**
- **Étant donné le mauvais état général de l'ouvrage souterrain, seuls des vides résiduels de petite dimension ont pu être observés dans les parties reconnues (volume total estimé à 2m³ hors puits).**

A l'origine, des galeries se développaient depuis le puits maçonné et a minima jusqu'au droit des effondrements vers le nord-est, une poursuite de ces galeries est également suspectée vers le sud. Ces galeries peuvent provenir d'une carrière souterraine avec accès par puits, réutilisée à postériori comme puits d'infiltration ou d'un puisard à chambre dont les galeries seraient particulièrement développées.

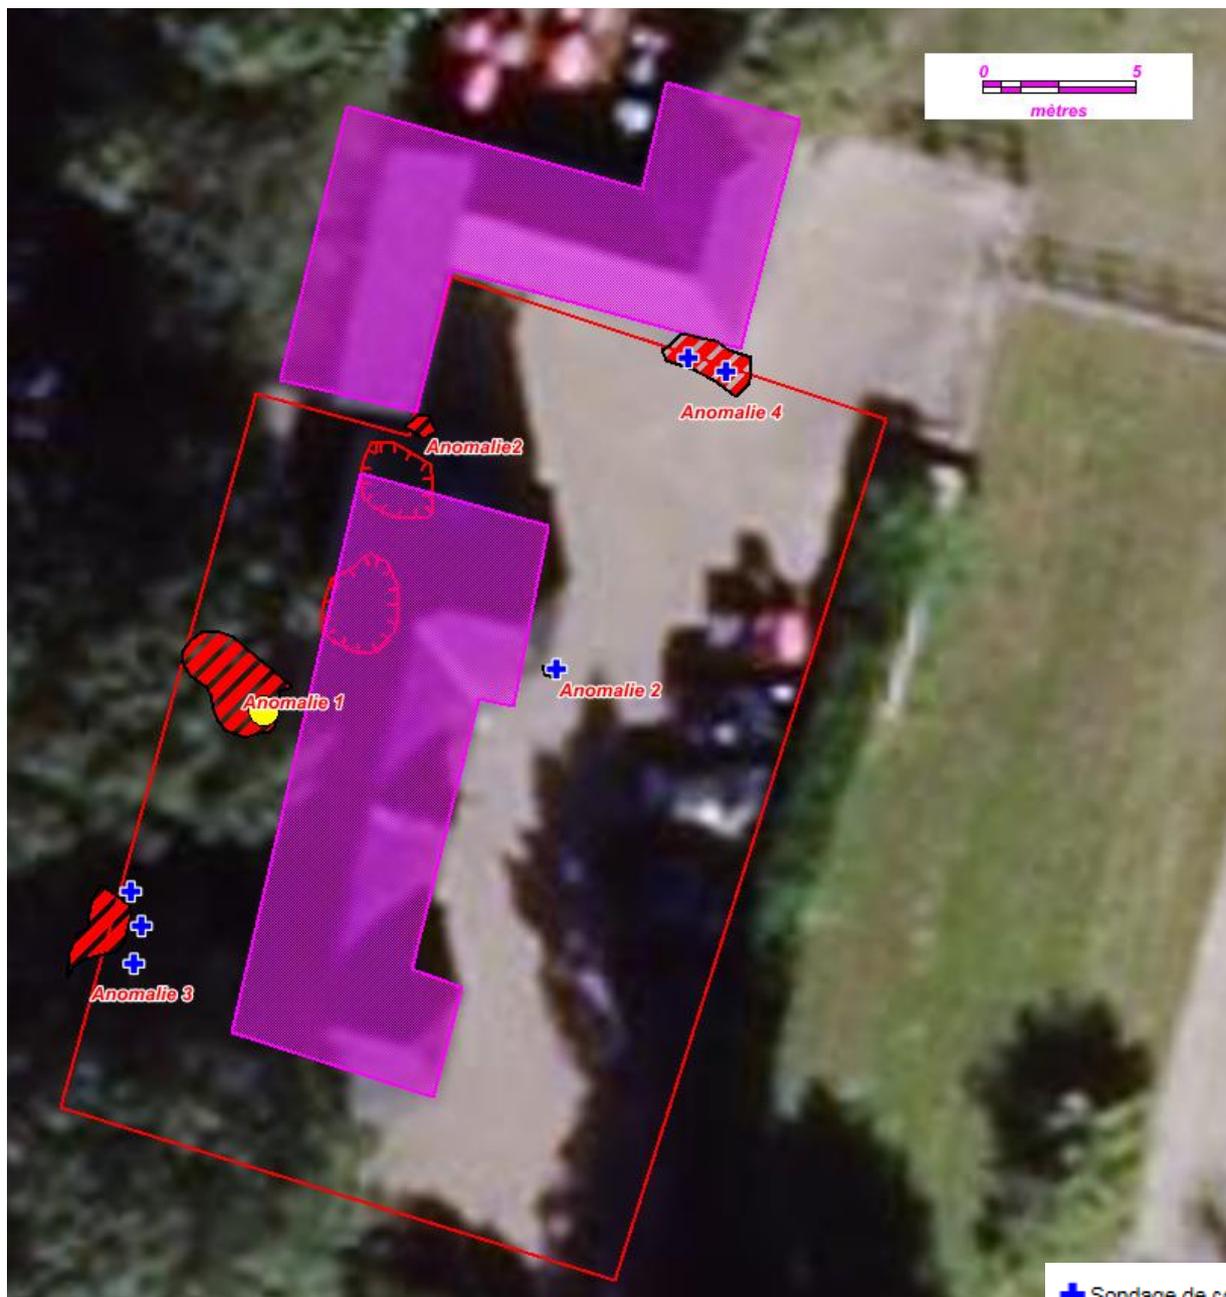
Schéma 11 : Sondages de contrôles préconisés par explor-e, au droit des anomalies de microgravimétrie

Sondages de contrôle préconisés par explor-e :

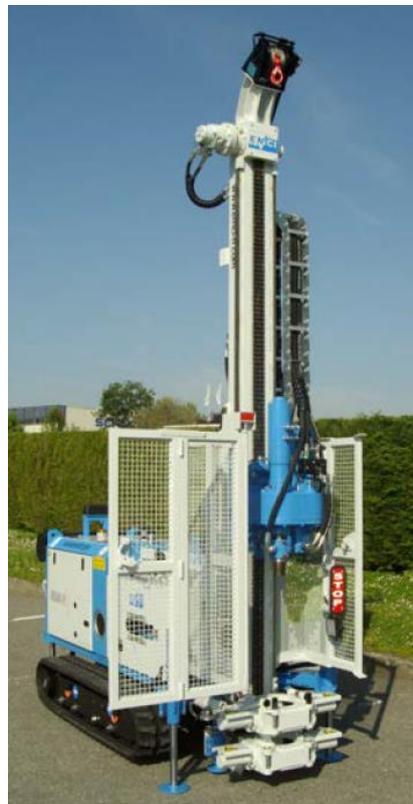
EMCI 450

Le principe de la rotopercussion fait appel à un dispositif associant la rotation et la frappe par un marteau hydraulique situé en surface, l'impact étant transmis à l'outil situé au fond du trou par l'intermédiaire du train de tiges.

Les sondages ont été réalisés à l'aide d'une sondeuse sur chenillard EMCI 450.

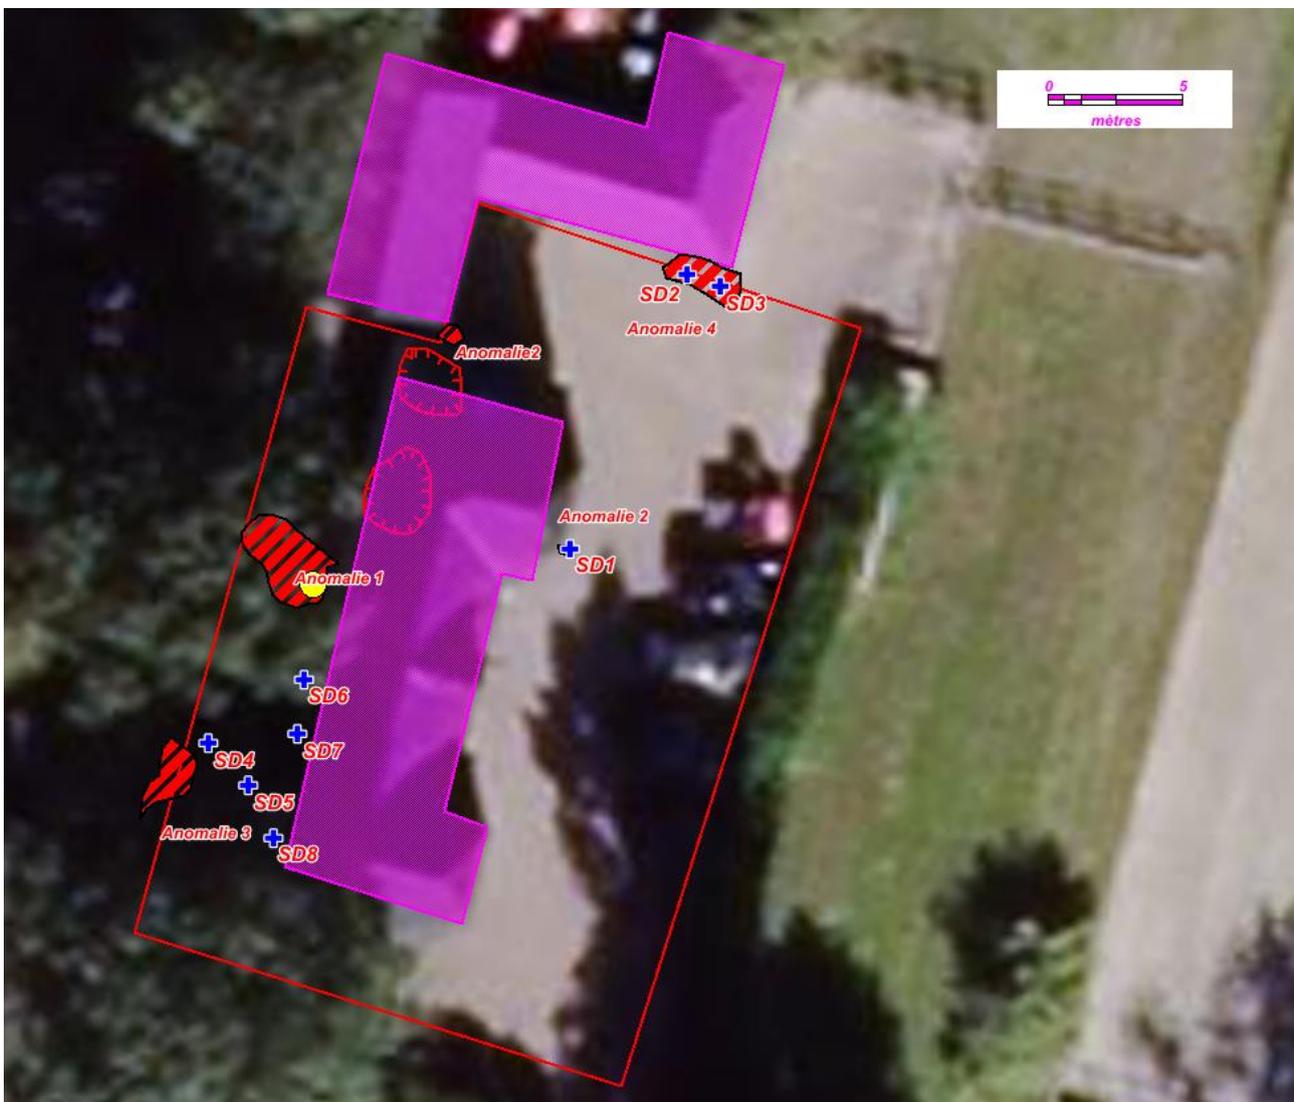
Schéma 13 : Localisation des sondages destructifs –
Report sur fond BD parcellaire et orthophoto © - IGN © 2017- www.ign.fr

Les sondages destructifs ont été relevés à l'aide d'un GPS précision inframétrique.

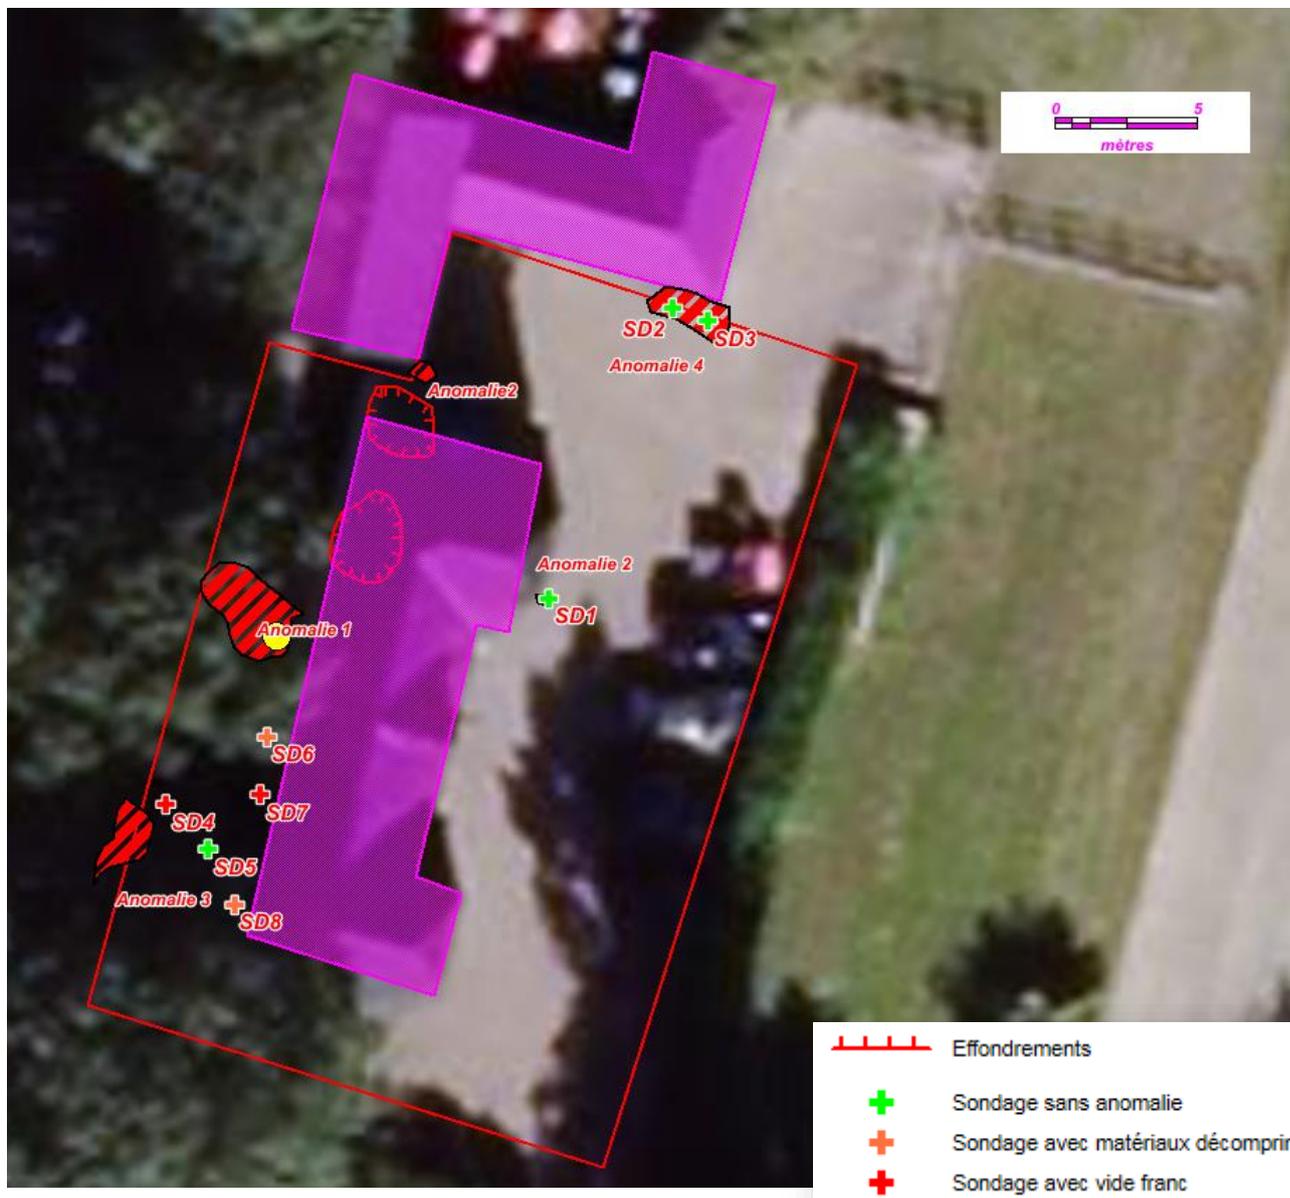
Schéma 15 : Localisation et interprétation des sondages destructifs –
Report sur fond BD parcellaire et orthophoto © - IGN © 2017- www.ign.fr

La présence du même plancher franc à environ -8,00m/TN que lors des sondages de la première phase d'investigation a permis de confirmer que les SD4, SD6, SD7 et SD8 ont rencontré une continuité d'exploitation de l'établissement souterrain.

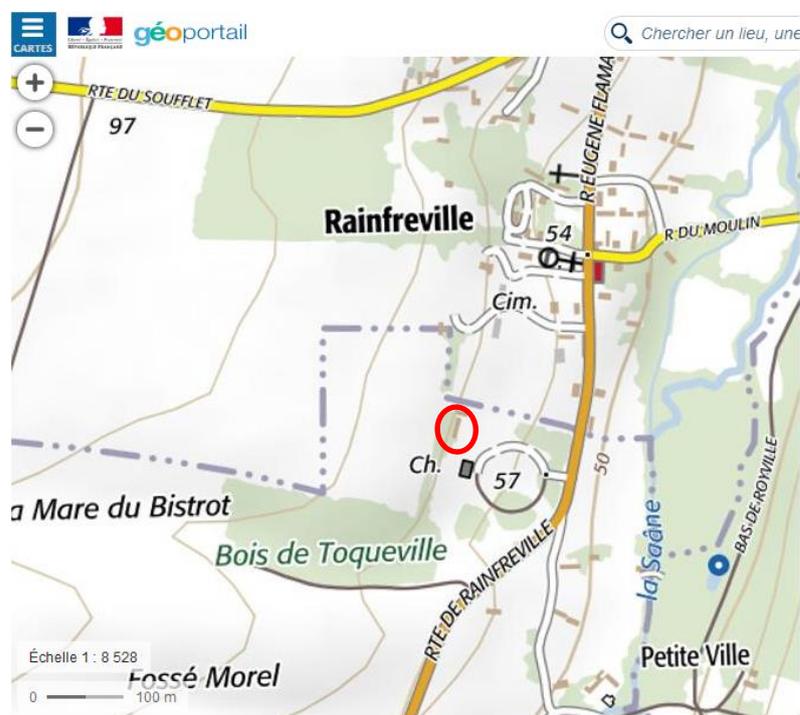
Figure 1 : localisation schématique de la zone auscultée (www.geoportail.gouv.fr)

INNOGEO a réalisé, du 27 au 28 août 2018, pour le compte de la société EXPLOR-E, une campagne de reconnaissance géophysique par la méthode microgravimétrique sur la commune de TOCQUEVILLE-EN-CAUX (76). Cette étude est menée pour une recherche de cavités de type galeries ou zones de décompression du sous-sol suite à 2 effondrements affectant un bâtiment au n°47, rue de Rainfreville.

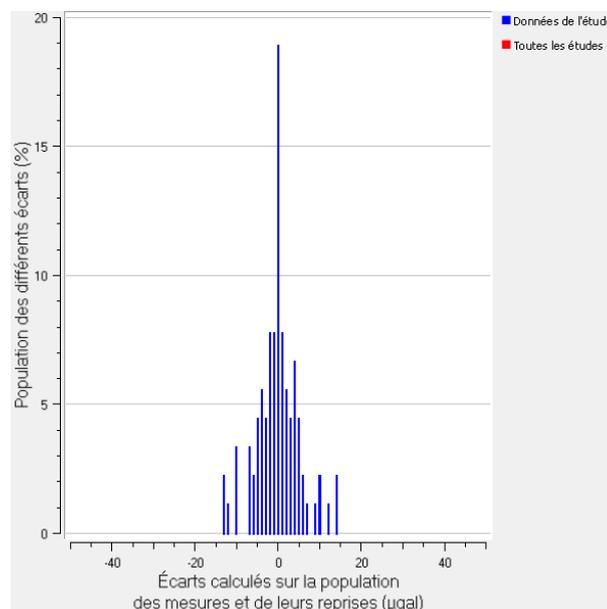
Figure 3 : Microgravimétrie | Dispersion statistique des reprises

L'analyse de la dispersion statistique des reprises par rapport aux mesures initiales permet de déterminer le seuil de signification de chaque site. Ainsi toute variation de l'anomalie microgravimétrique résiduelle supérieure en valeur absolue au seuil déterminé sera considérée comme significative, et pourra faire l'objet d'un contrôle. Il est à noter que plus ce seuil de signification est faible, plus il traduit un faible bruit de mesure. Les seuils les plus élevés traduisent un bruit de mesure plus important lié aux conditions sur site (vent, stabilité du sol support...). Il est à noter que, pour un gravimètre donné, la dispersion statistique découle des conditions d'intervention et, en particulier, de la stabilité du sol support de la mesure et de l'environnement vibratoire du site.

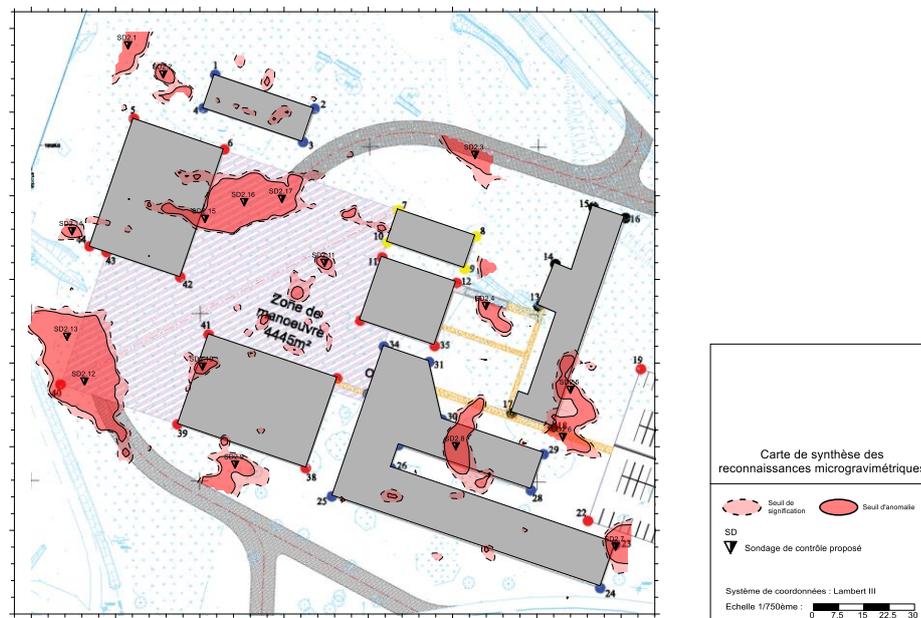
Microgravimétrie | Exemple de résultats d'une étude

Les résultats d'une étude microgravimétrique sont présentés sous la forme d'une carte de localisation des désordres détectés avec leurs caractéristiques et éventuellement des propositions de reconnaissances complémentaires si cela est nécessaire.
