Commune : Tôtes

Alise : "INDICE LEVE - Association de la déclaration d'ouverture de carrière avec le puits découvert (indice 57)"

## Indice 76700-029 / Détail document d'archives anciennes

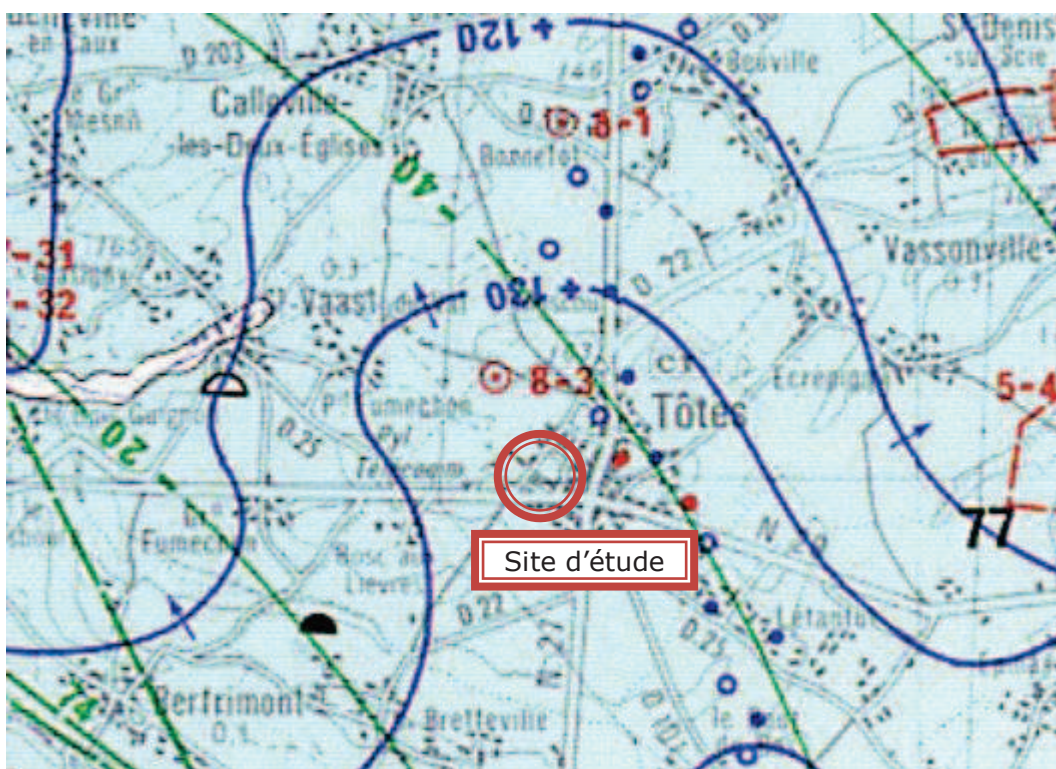
**Figure 6 : Extrait issu de l'Atlas hydrogéologique de Seine-Maritime**

L'atlas hydrogéologique indique que l'altimétrie de la nappe de la craie est située vers 130m NGF, soit à environ 15m sous le niveau du site d'étude.

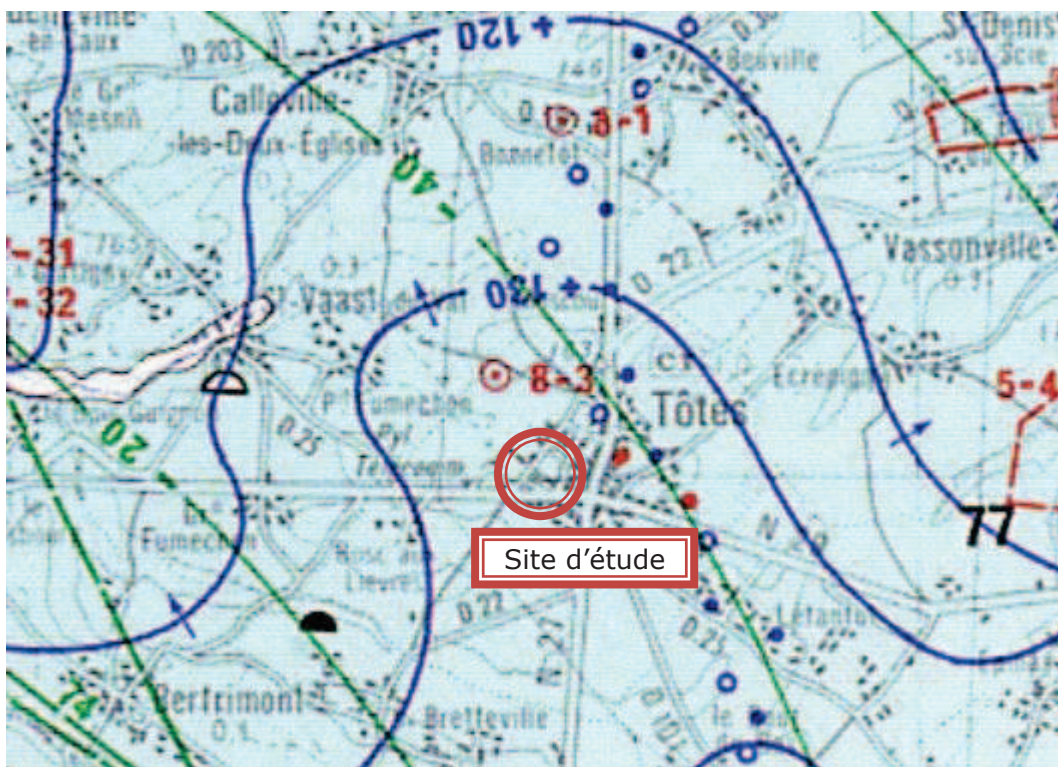
**Figure 5 : Extrait issu de l'Atlas hydrogéologique de Seine-Maritime**

L'atlas hydrogéologique indique que l'altimétrie de la nappe de la craie est située vers 130m NGF, soit à environ 20m sous le niveau du site d'étude.

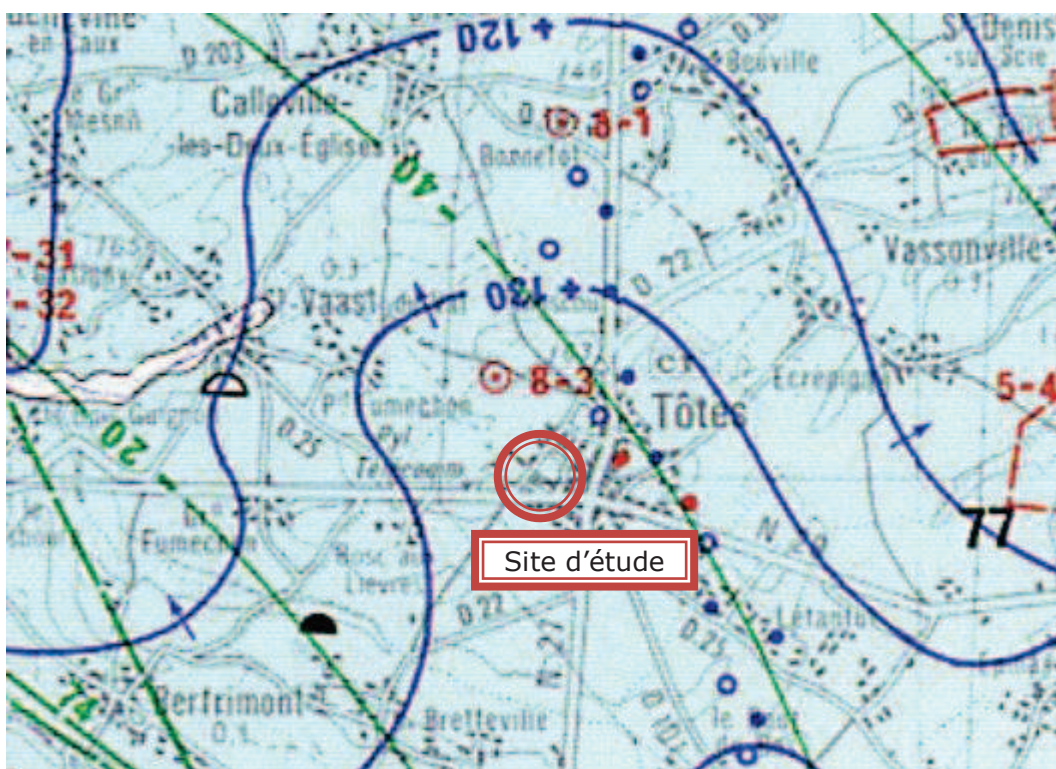
**Figure 5 : Extrait issu de l'Atlas hydrogéologique de Seine-Maritime**

L'atlas hydrogéologique indique que l'altimétrie de la nappe de la craie est située vers 130m NGF, soit à environ 20m sous le niveau du site d'étude.
