Indice 76700-055 / Détail document d'archives récentes

Expertise d'étude de risques

Commune de Totes
Investigations indices 76700-013 et 055
Etude IngéForage n°310-17 d'avril 2017

Totes, indices 76700-013 et 055

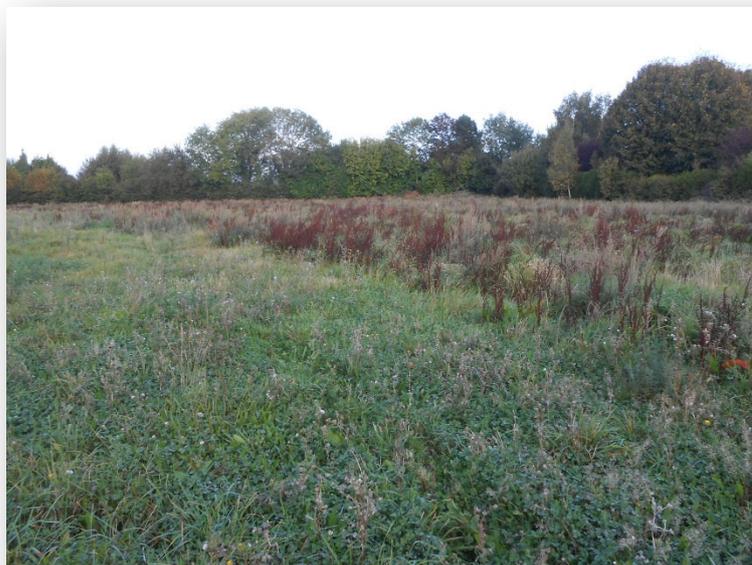
Zone d'étude avant la réalisation des investigations
Photographie prise le 10/10/2023

La surface totale décapée au droit de l'emprise de l'ICS n°55, est d'environ 1 600 m² (cf. plan page 12).

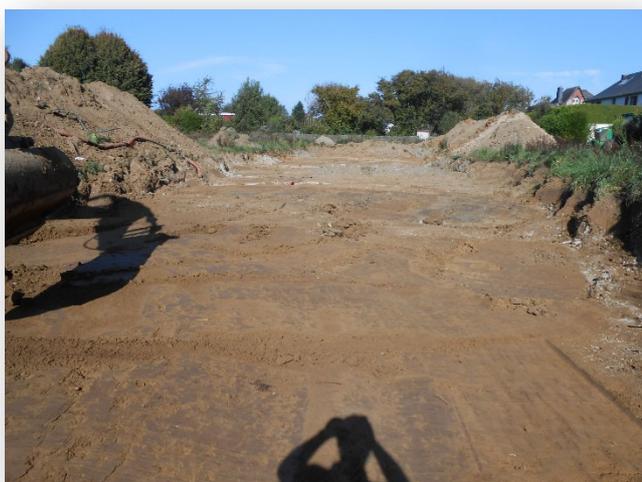
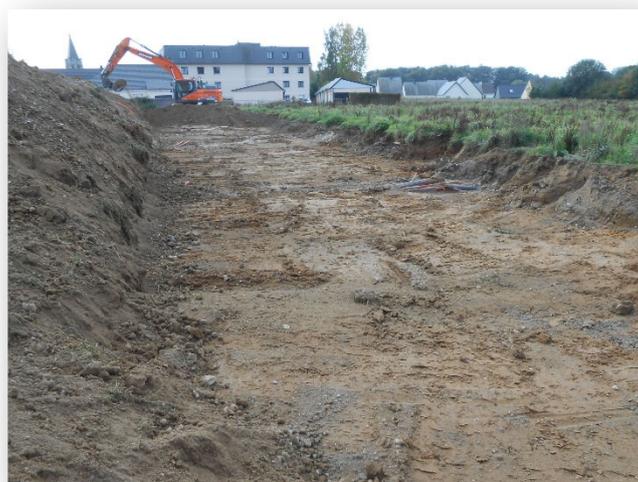
La profondeur du décapage a volontairement été arrêtée entre 0,8 et 0,9 mètre.
Les terrains rencontrés sont les suivants :

- ✓ Terre végétale et divers remblais de 0 à 0,5 mètre de profondeur ;
- ✓ Limon brun à ocre de 0,5 à 0,9 mètre de profondeur.

Réalisation du décapage à la pelle mécanique :
Limon brun ocre et remblais en fond de fouille sur l'ensemble de la surface investiguée

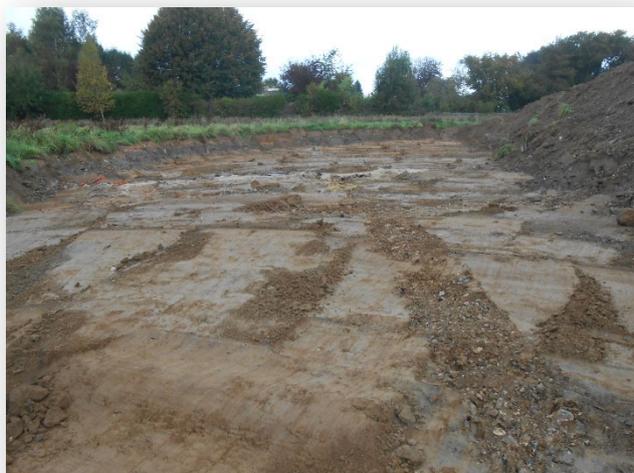
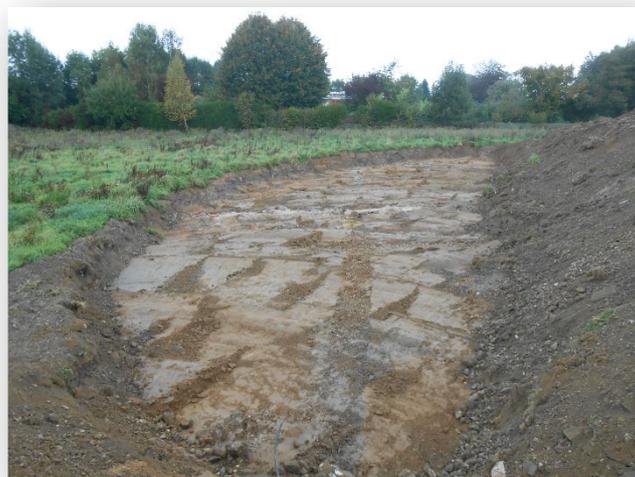
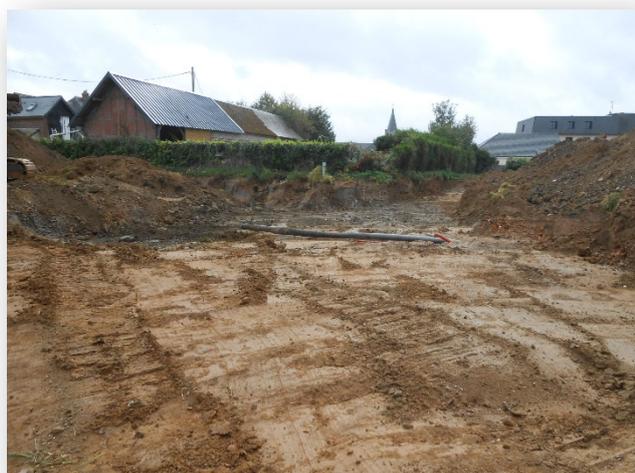
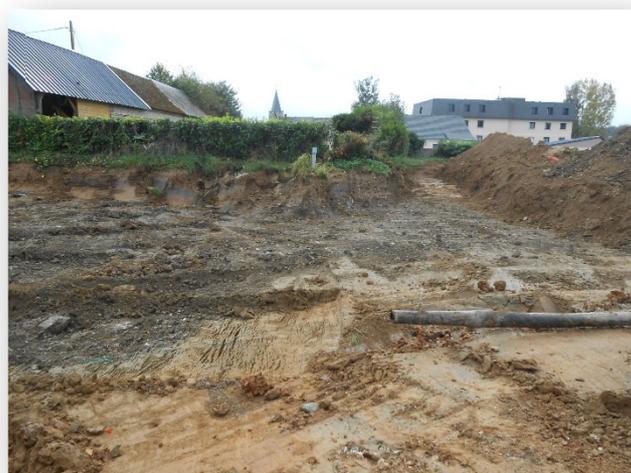
**Réalisation du décapage à la pelle mécanique :
Limon brun ocre et remblais en fond de fouille sur l'ensemble de la surface investiguée**

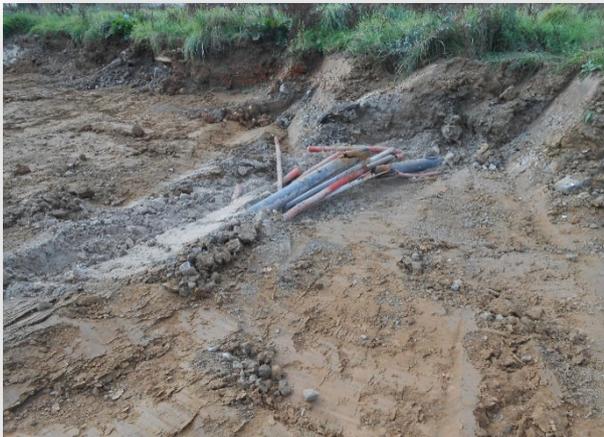
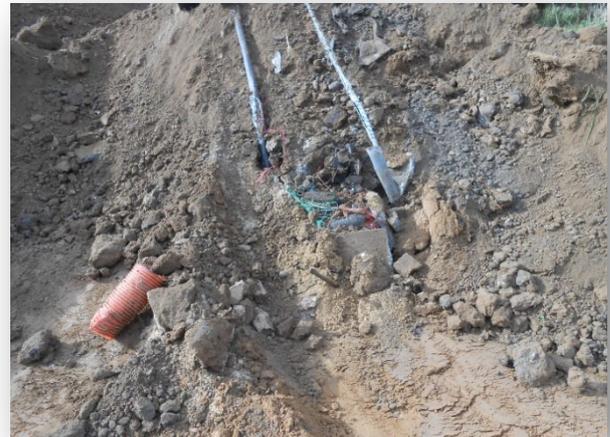
L'observation de la zone d'étude après les premières investigations révèle la présence importante d'anciens réseaux enterrés (électrique et eau) qui étaient très probablement en lien avec les infrastructures de l'Intermarché (cf. photos page suivante).

Présence de réseaux non fonctionnels en fond de fouille

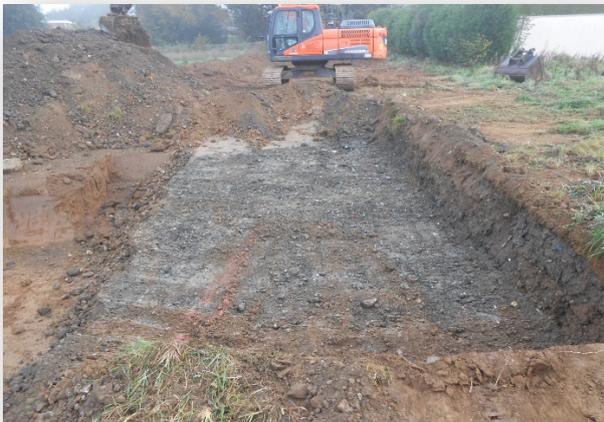
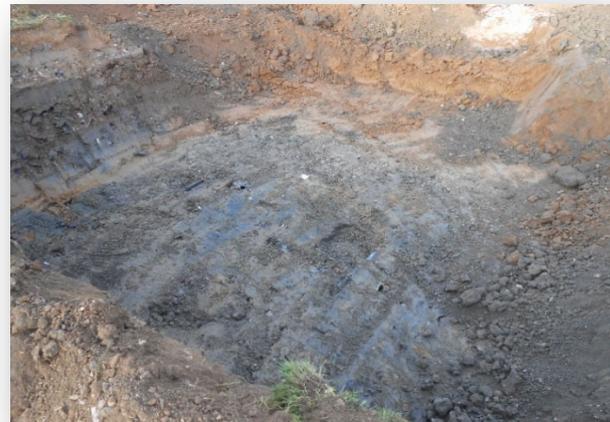
D'autre part, on remarque également la présence d'une forme pseudo-ellipsoïdale d'environ 5 mètres de rayon minimum, composée d'un remblai gris à noir et de nombreux blocs de natures diverses. Une surface d'environ 86 m² a été approfondie afin de déterminer son emprise et estimer son épaisseur.

Approfondissement des fouilles

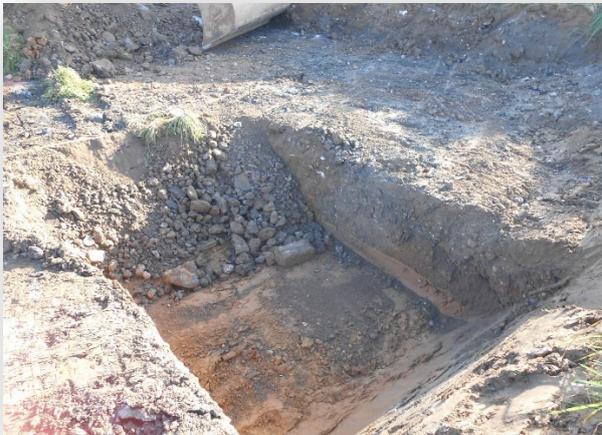
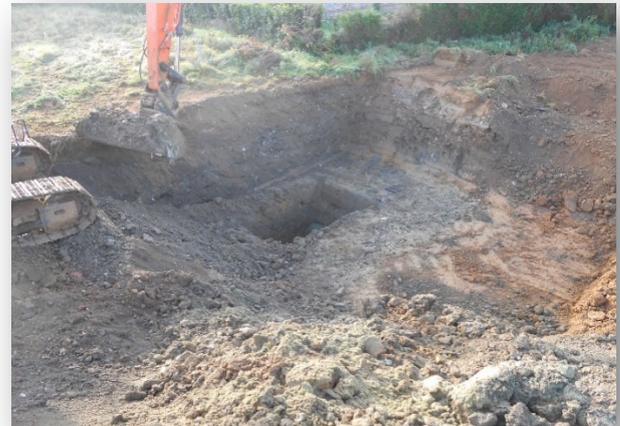
Compte tenu de la persistance en profondeur de cette anomalie, observée jusqu'à 2,6 mètres, un sondage ponctuel a été effectué en son centre. Il a été poursuivi jusqu'à 3,6 mètres de profondeur.

Vue sur l'anomalie et sondage ponctuel jusqu'à 3,6 mètres.

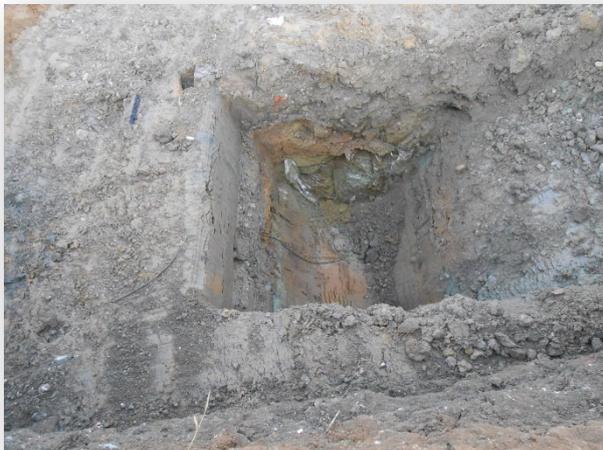
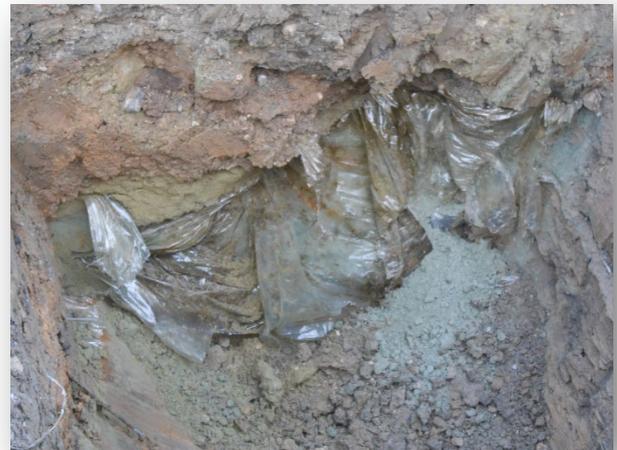
On constate encore une forte épaisseur de remblais grossiers (environ 0,7 mètre), puis un remblai sableux de couleur bleue à jaune sur 0,3 mètre. Le sondage a été stoppé lors de la découverte d'un film plastique (géomembrane) au fond de la fouille (cf. photo ci-dessous). De plus, les remblais à proximité de la géomembrane contenaient des résidus d'hydrocarbures.

Présence de remblais sableux fin en fond de fouille et d'un film plastique

Au regard de la présence de remblais et d'hydrocarbures en profondeur sur la partie Sud-Est de l'indice n°55, les investigations n'ont pas été approfondies, afin de ne pas remanier l'ensemble de ces remblais et d'éviter toute pollution.

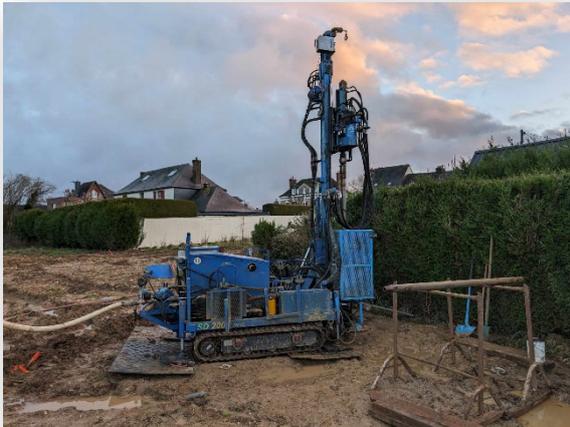
Les sondages ont été réalisés du 23 octobre au 27 novembre 2023, puis du 20 décembre 2023 au 3 janvier 2024 à l'aide d'une foreuse SEDIDRILL SD200, 50 CV et de 2,7 tonnes, montée sur chenilles en caoutchouc. Ils ont été effectués en rotation pure à l'aide d'un outil de type tricône à picots d'un diamètre de 114 mm.

Foreuse SEDIDRILL SD200 sur chantier

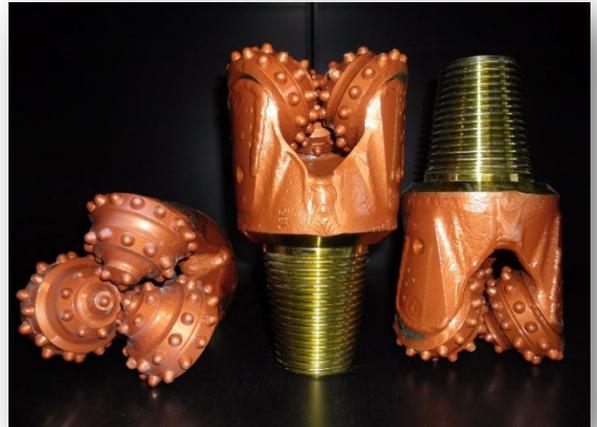
Tricônes à picots

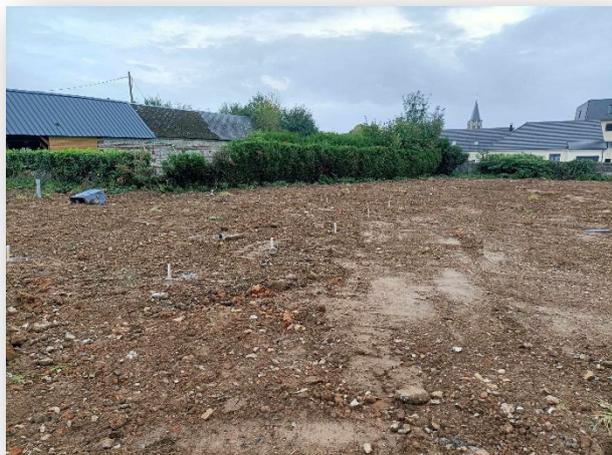
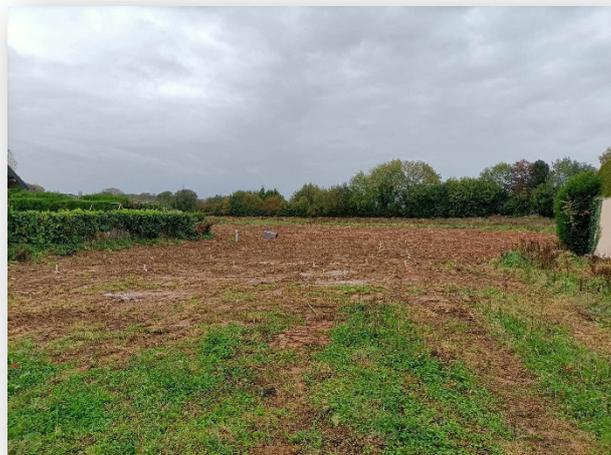
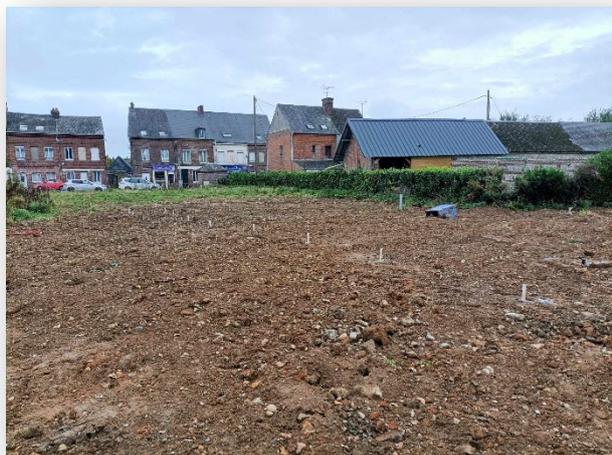
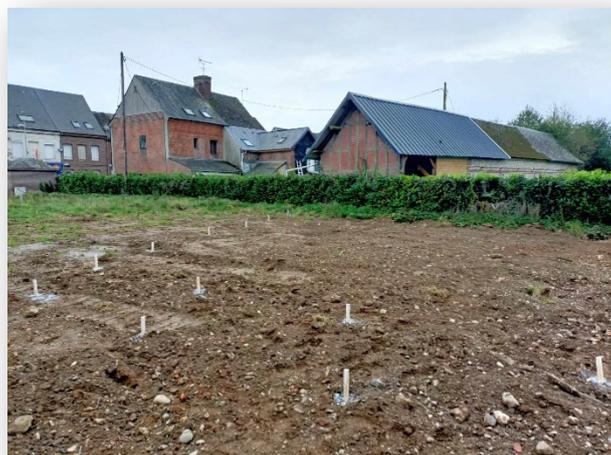
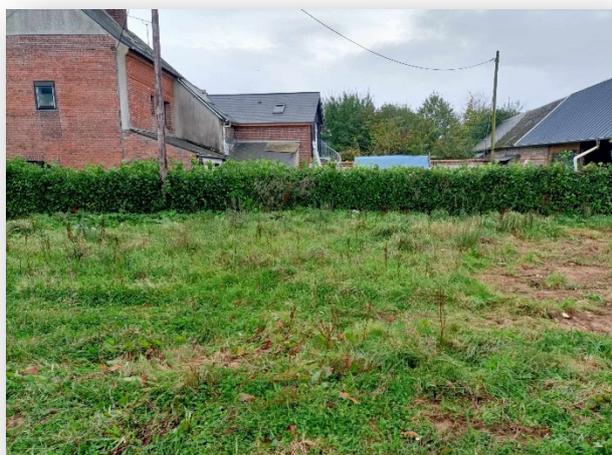
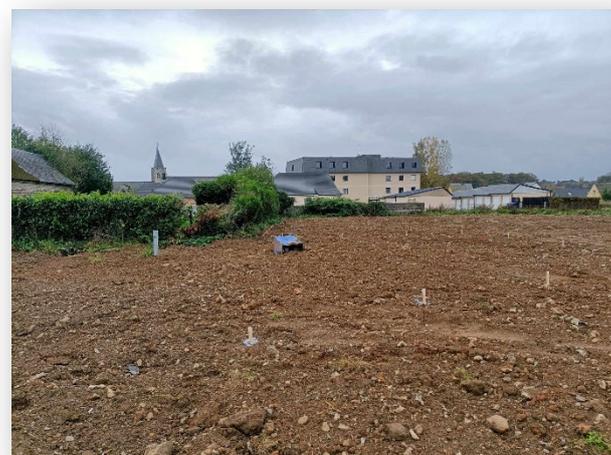
Photographies du site avant chantier (implantation des sondages SD1 à SD47)

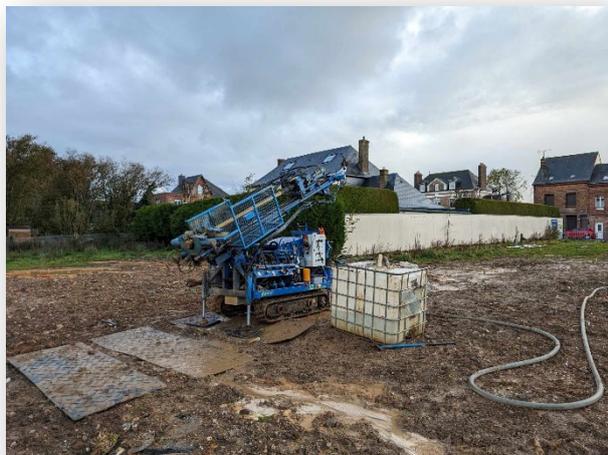
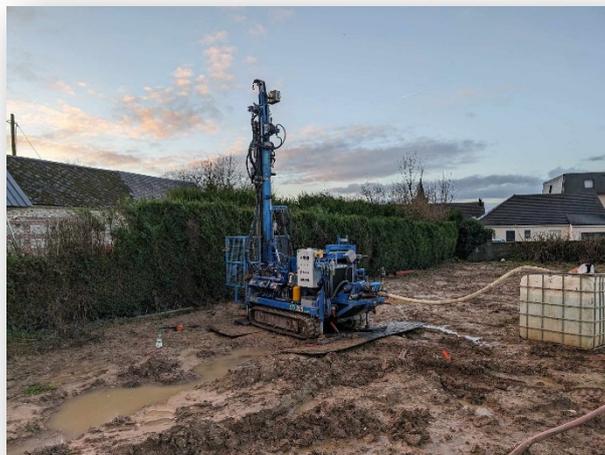
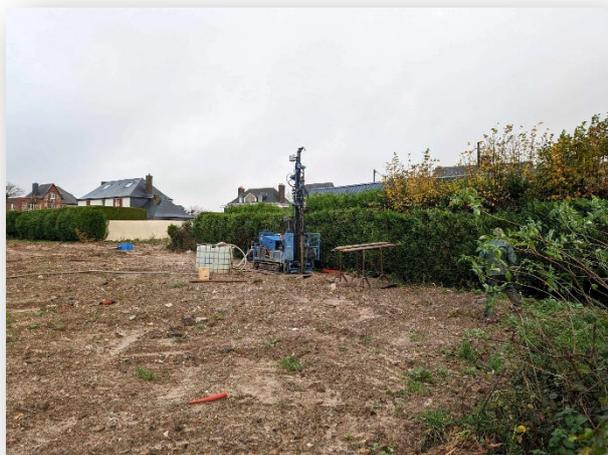
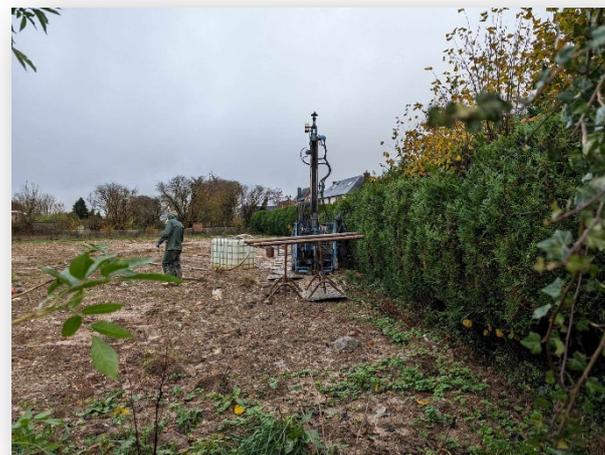
Autres clichés de la foreuse SEDIDRILL SD200 sur le chantier

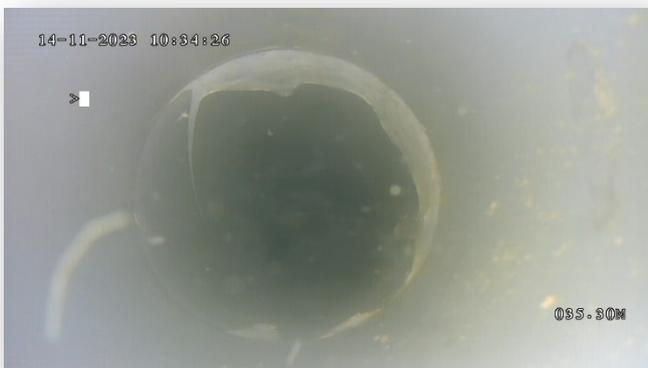
Vers 34 mètres de profondeur, le tube PVC est envoyé. L'inspection vidéoscopique s'est poursuivie dans une eau claire où l'on observe vers 36 mètres de profondeur, juste avant le toit du vide franc (36,4 mètres de profondeur), des limons qui bouchent la suite du tubage.

Cliché du tube PVC envoyé vers 35 mètres de profondeur

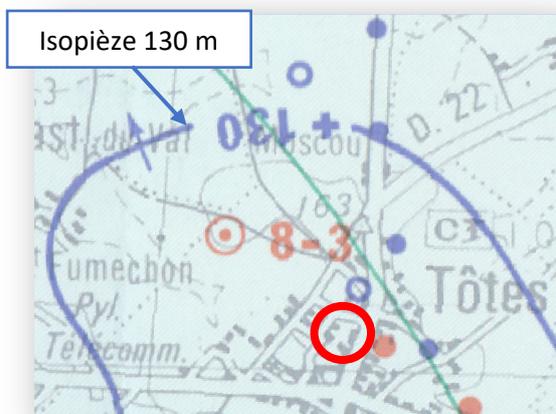
Pour rappel, les anomalies observées sur les sondages, sous 31 mètres de profondeur, se situent dans la nappe de la craie ou dans sa zone de fluctuation (cf. Atlas hydrogéologique (1 : 80 000) du BRGM).

Extrait de l'atlas hydrogéologique

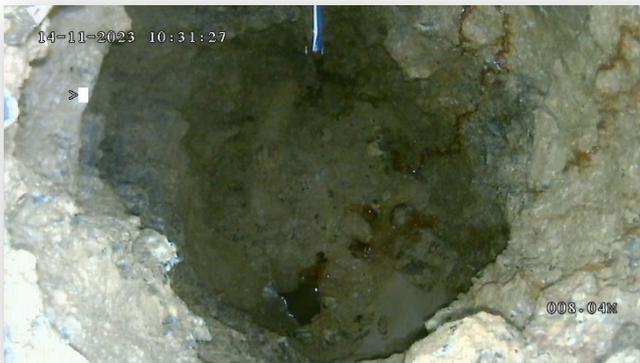
La fin du tubage débouche à 8 mètres de profondeur sur un vide en forme de cheminée dans les argiles à silex. Le vide s'apparente à un fontis d'un mètre de diamètre. Sur le plancher de la cavité, on peut y apercevoir le toit de la craie sur la poursuite du sondage. Ce fontis d'un mètre d'épaisseur et d'un mètre de diamètre (soit un volume de 0,8 m³) peut être en lien avec une ancienne exploitation souterraine (marnière et/ou cailloutière) ou d'un karst en cours d'effondrement, son origine reste indéterminée à ce stade des investigations.

Vue sur le début du vide à environ 8 mètres de profondeur

Les anomalies observées par inspections vidéoscopiques sur SD15 et SD23 sont d'origine naturelle (craie fortement altérée, karstifiée et fracturée). Les anomalies rencontrées en profondeur au sein de la formation crayeuse (entre 30 et 42 mètres) sont dans la nappe de la craie ou dans sa zone de fluctuation à environ 31 mètres.

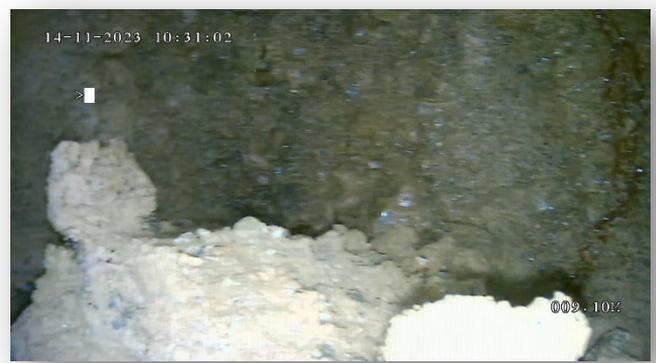
Vue sur le plancher de la cavité (environ à 9 mètres)

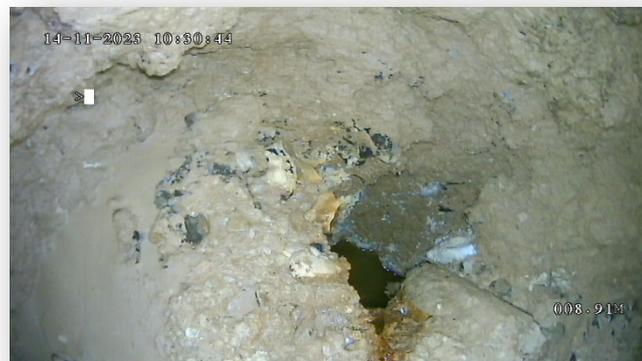
Vue sur la suite du sondage dans la craie (toit de la craie)

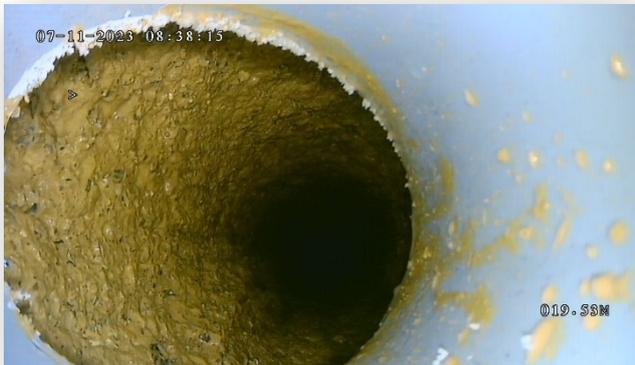
Vers 19,5 mètres de profondeur, on observe la fin du tubage qui débouche dans les argiles à silex. Vers 20,6 mètres de profondeur, on remarque plusieurs enclaves de craie dans les argiles couplées à des petits renforcements et de petits conduits karstiques jusqu'à la fin de l'alésage à 22,4 mètres de profondeur. Ces observations témoignent que la formation crayeuse qui est en place est fortement altérée. La majeure partie de l'anomalie enregistrée lors du premier passage a été visualisée. L'anomalie est d'origine naturelle, elle est le produit d'une forte activité karstique et du phénomène de décalcification du toit de la craie.

Vue sur la fin du tubage à 19,5 mètres de profondeur

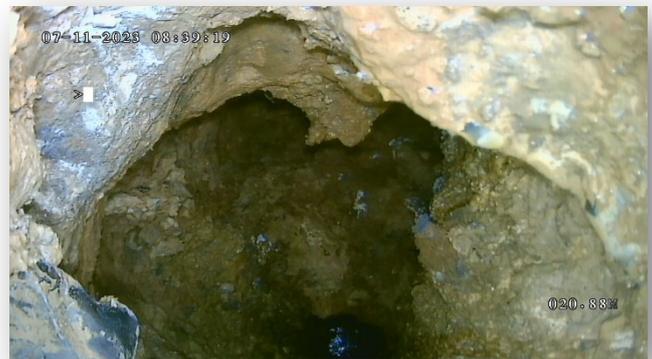
Vue sur un renforcement et l'altération de la craie

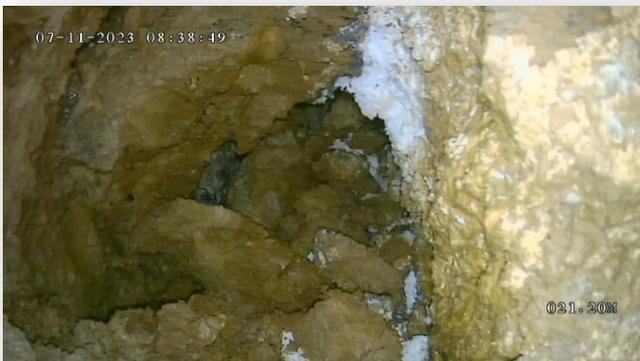
Vue sur une enclave de craie et un petit boyau karstique

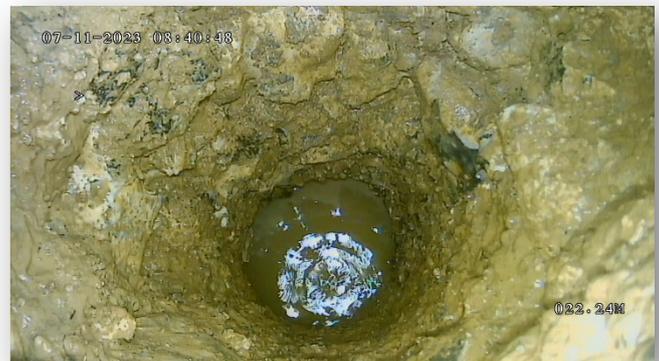
Vue sur le prolongement de l'alésage ennoyé

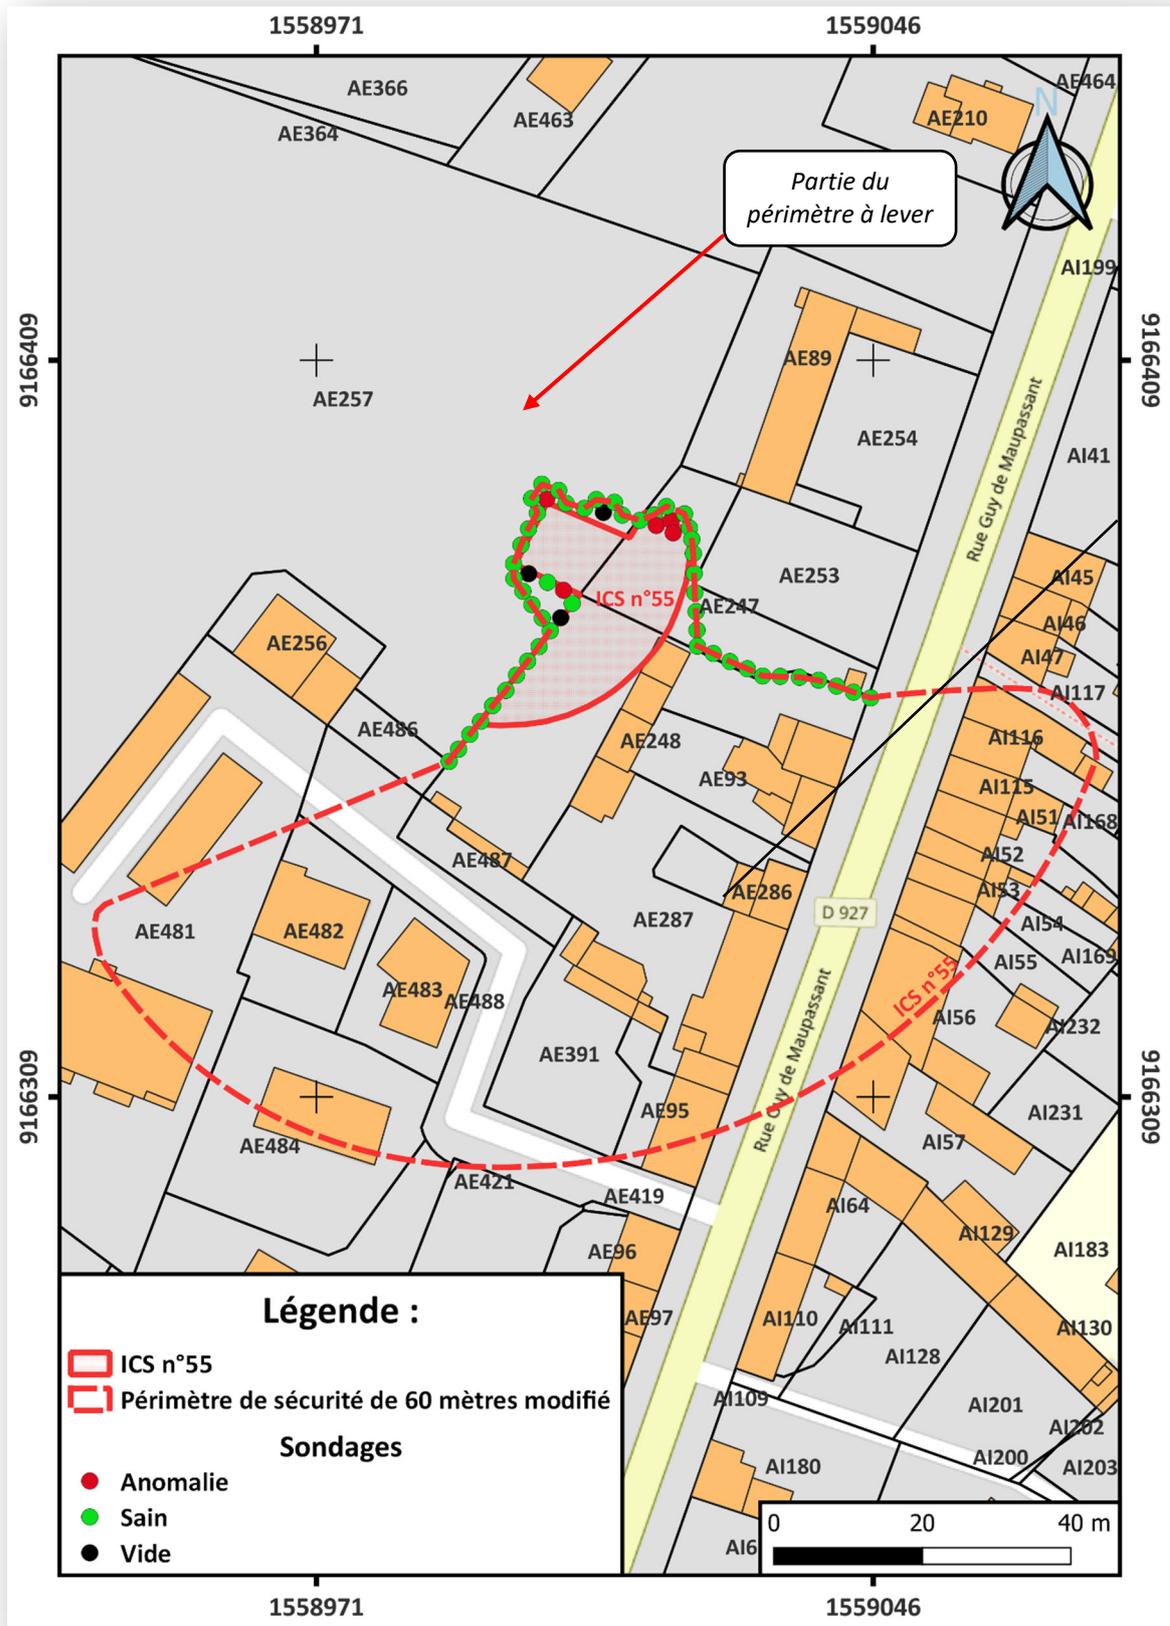
Annexe 3 : Fiche descriptive modifiée de l'indice n°55 (proposition)

Périmètre de sécurité préconisé suite à notre étude

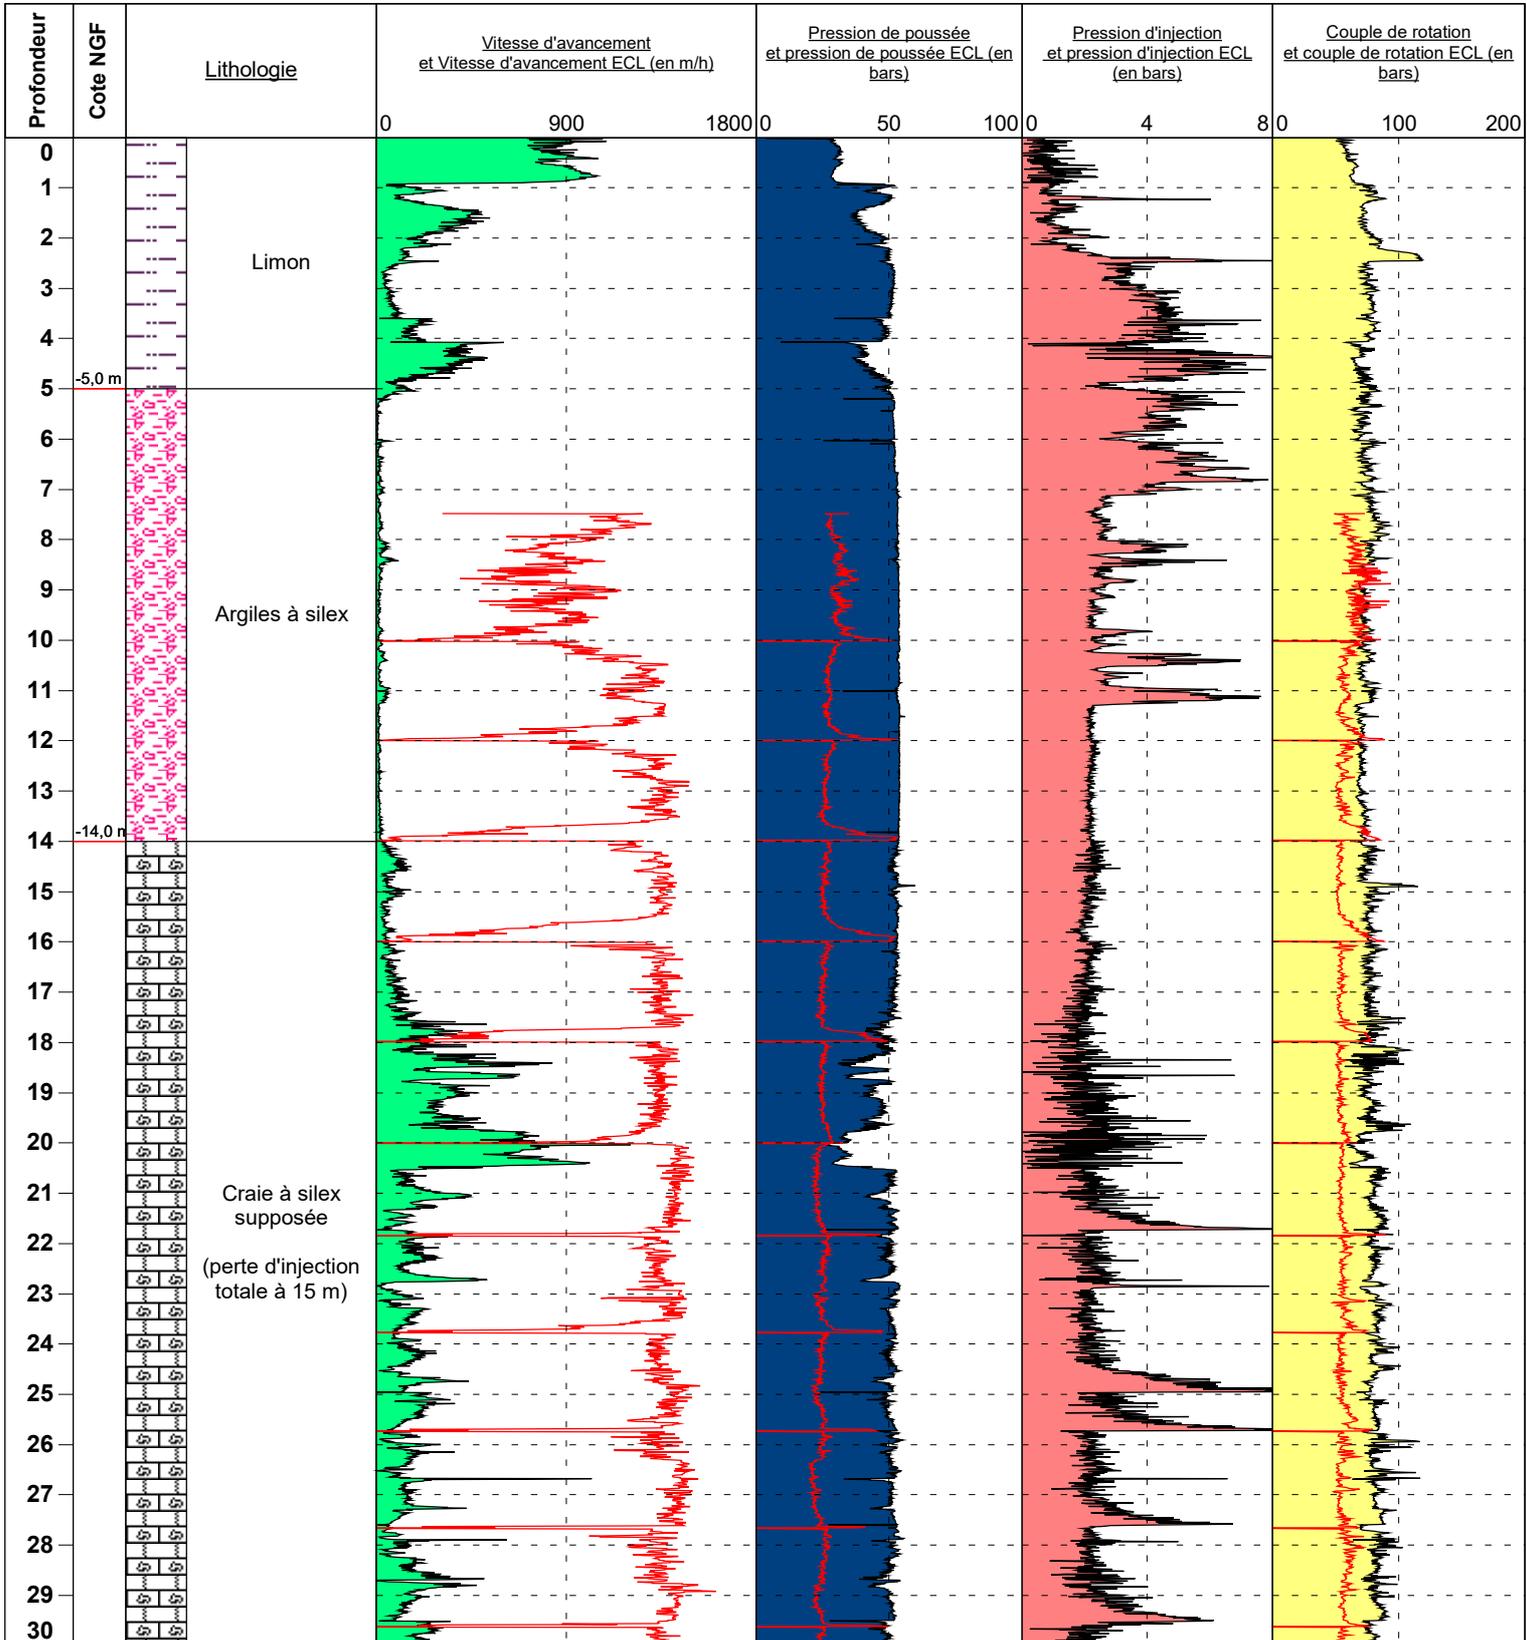
Forage : SD11

Les résultats des sondages destructifs montrent que la craie est de très bonne qualité dans son ensemble. Cependant, les forages ont rencontré au toit et au sein de la craie, trois vides francs (SD11, SD15 et SD23) et des anomalies (zones décomprimées ou lâches) qui sont vraisemblablement d'origine naturelle (point d'infiltration préférentielle des eaux pluviales avec réseau karstique, compacité moindre de la craie, fissuration ou fracturation de la craie, poches argilo-sableuses...). Elles n'ont pas les caractéristiques d'une exploitation souterraine de type marnière. Les anomalies rencontrées au toit et au sein de la craie sont d'origine naturelle. Les sondages complémentaires sont sains. Les anomalies rencontrées entre 31 et 42 mètres de profondeur sont dans la nappe de la craie ou dans sa zone de fluctuation à environ 31 mètres.

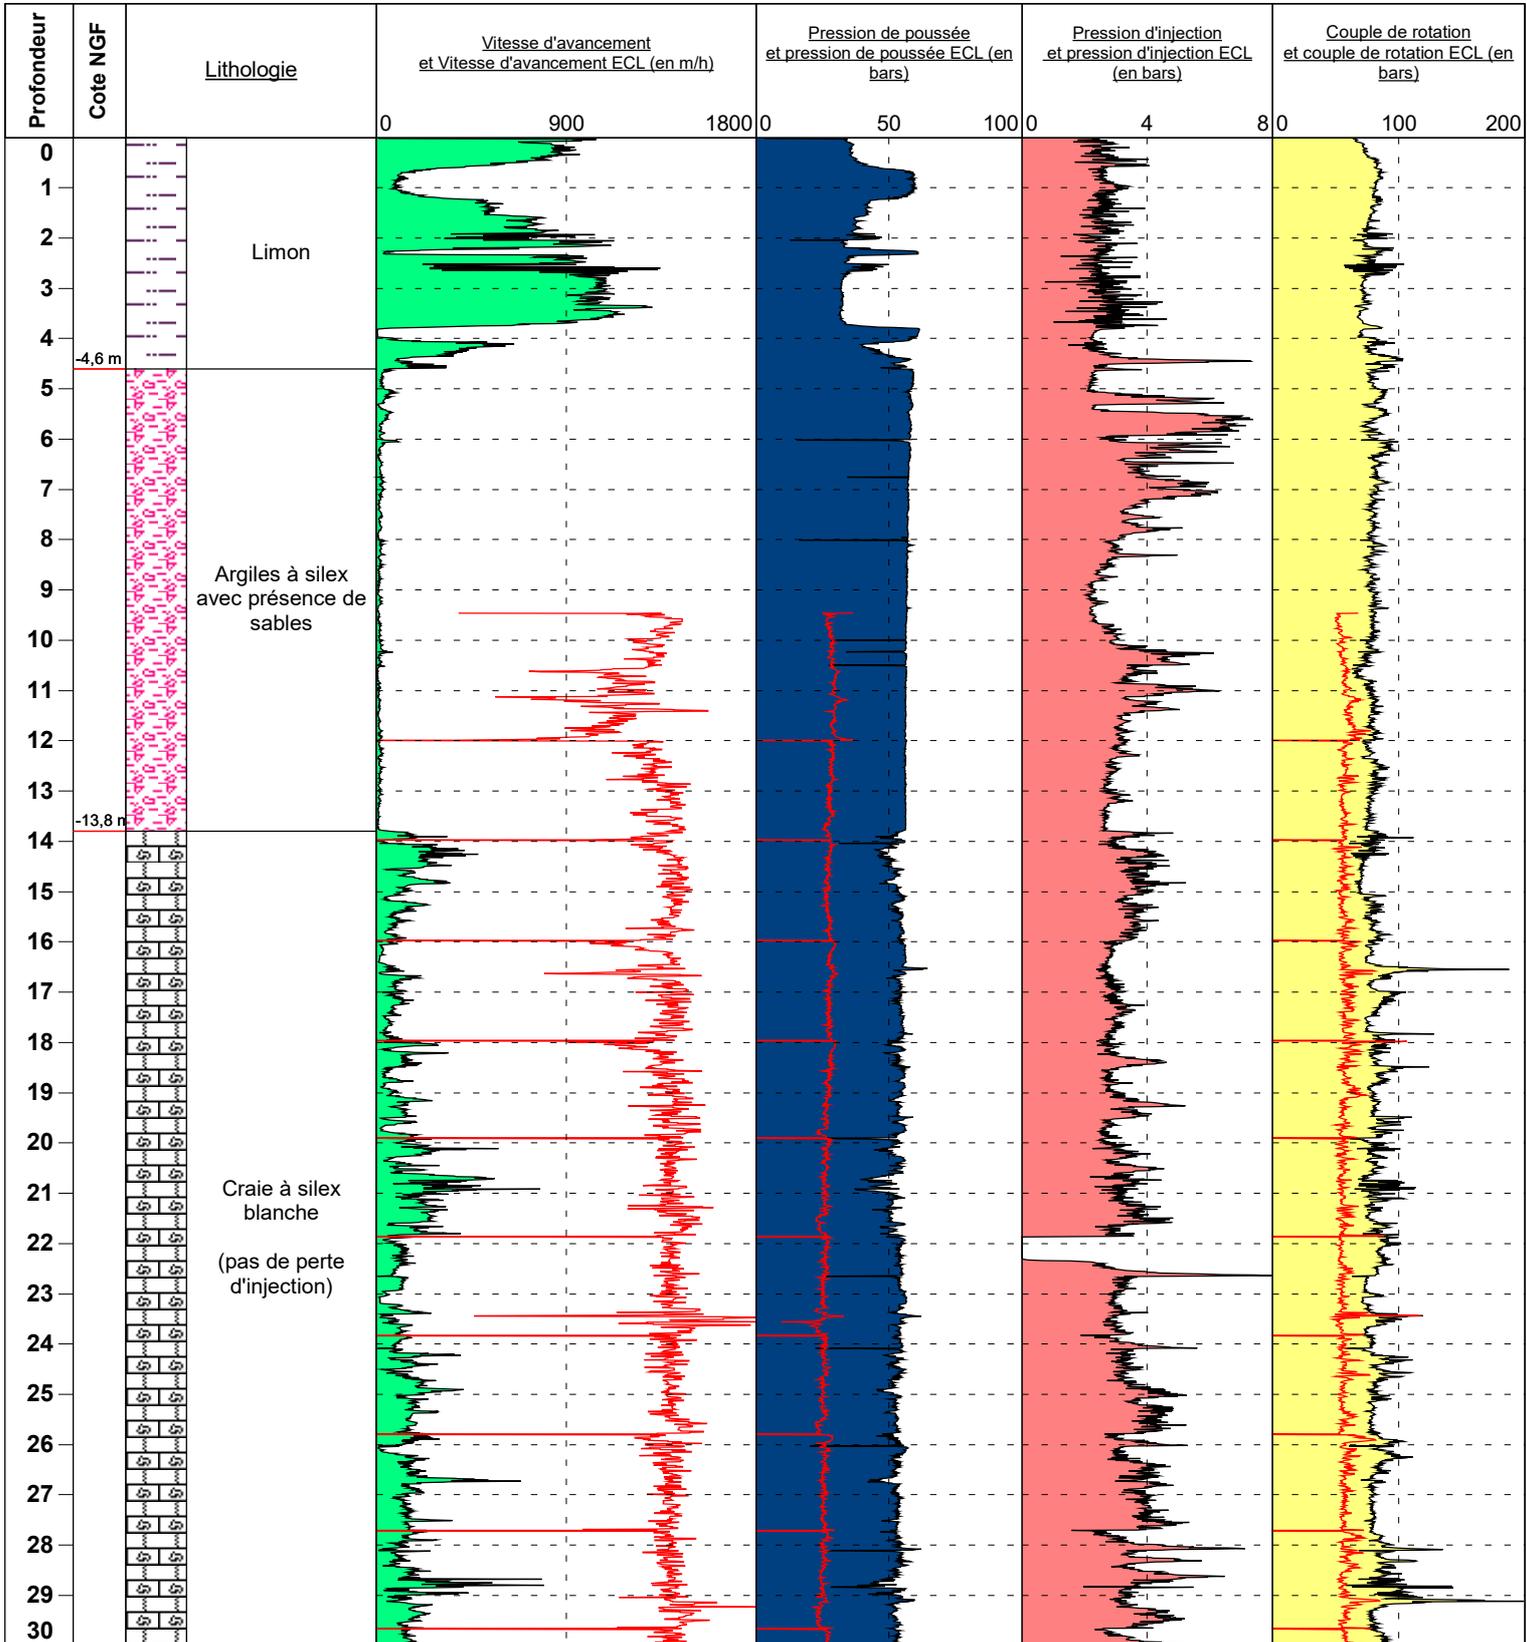
1/150 **Forage : SD49** EXGTE 3.23/LB2EPF587FR

TÔTES - LOGEO-PROMOTION			Contrat 76700/12
	ICS n°55			
	Date : 20/12/2023	Cote NGF : 0	Profondeur : 0,00 - 45,30 m	
Heure début : 12:10	Machine : SD200	Outils : Tricone picots		
Heure fin : 13:58	Angle : 0°	Diamètre (mm) : 114
