Commune : Tôtes

Indice 76700-121 / Détail document d'archives récentes

SCHEMA D'AMENAGEMENT DE LA ZONE INAa

Projet de lotissement à Tôtes (76)
 Décapages à la pelle mécanique de 7 anomalies géologiques

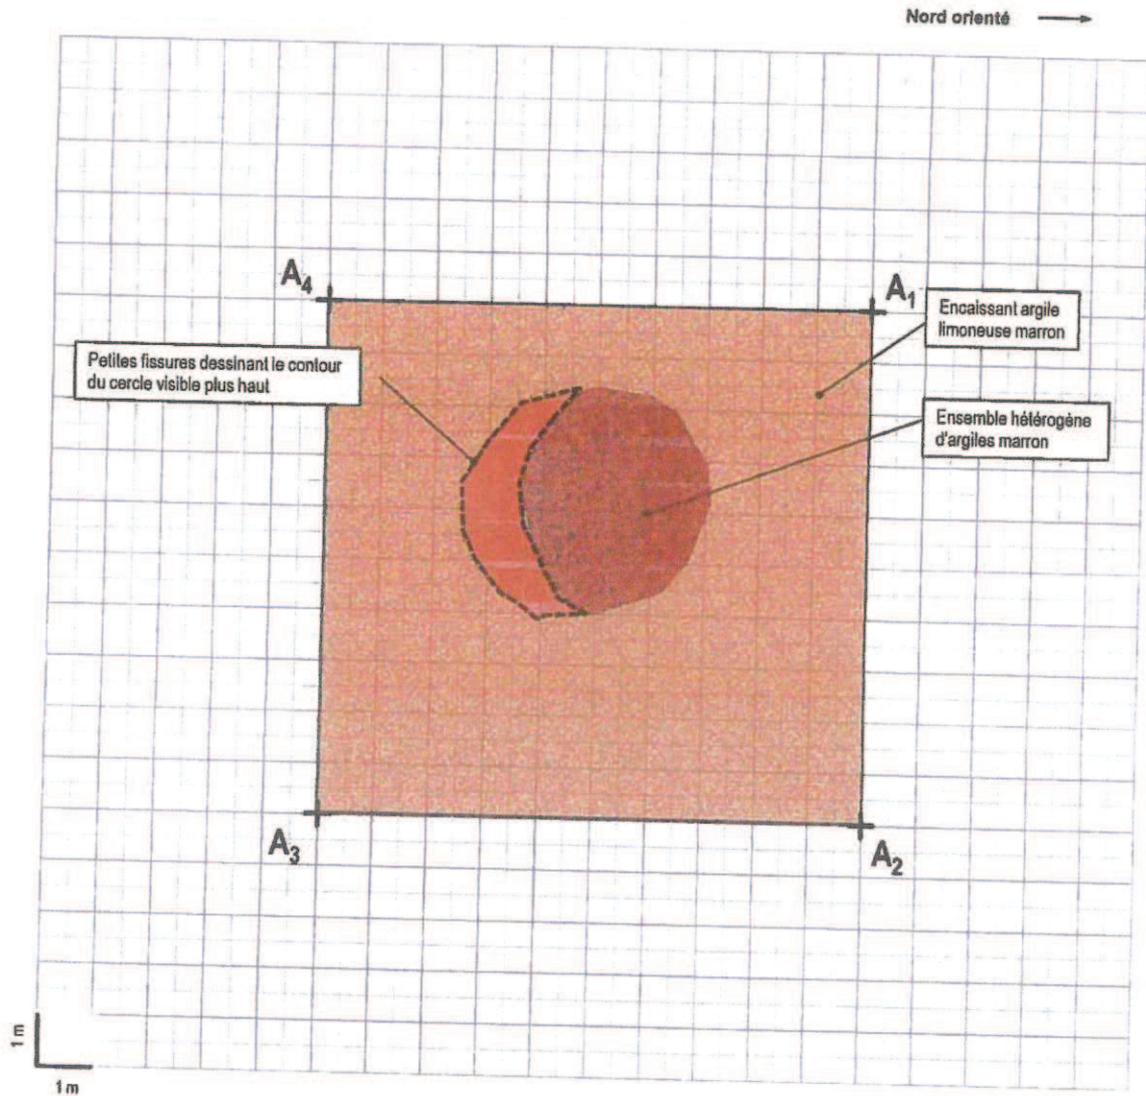
Indice IDDEA03

Profondeur (m) 3,20

L'indice circulaire garde la taille et la forme qu'il avait précédemment mais une corolle d'argile marron est présente avec de petites fissures dessinant le cercle précédent.

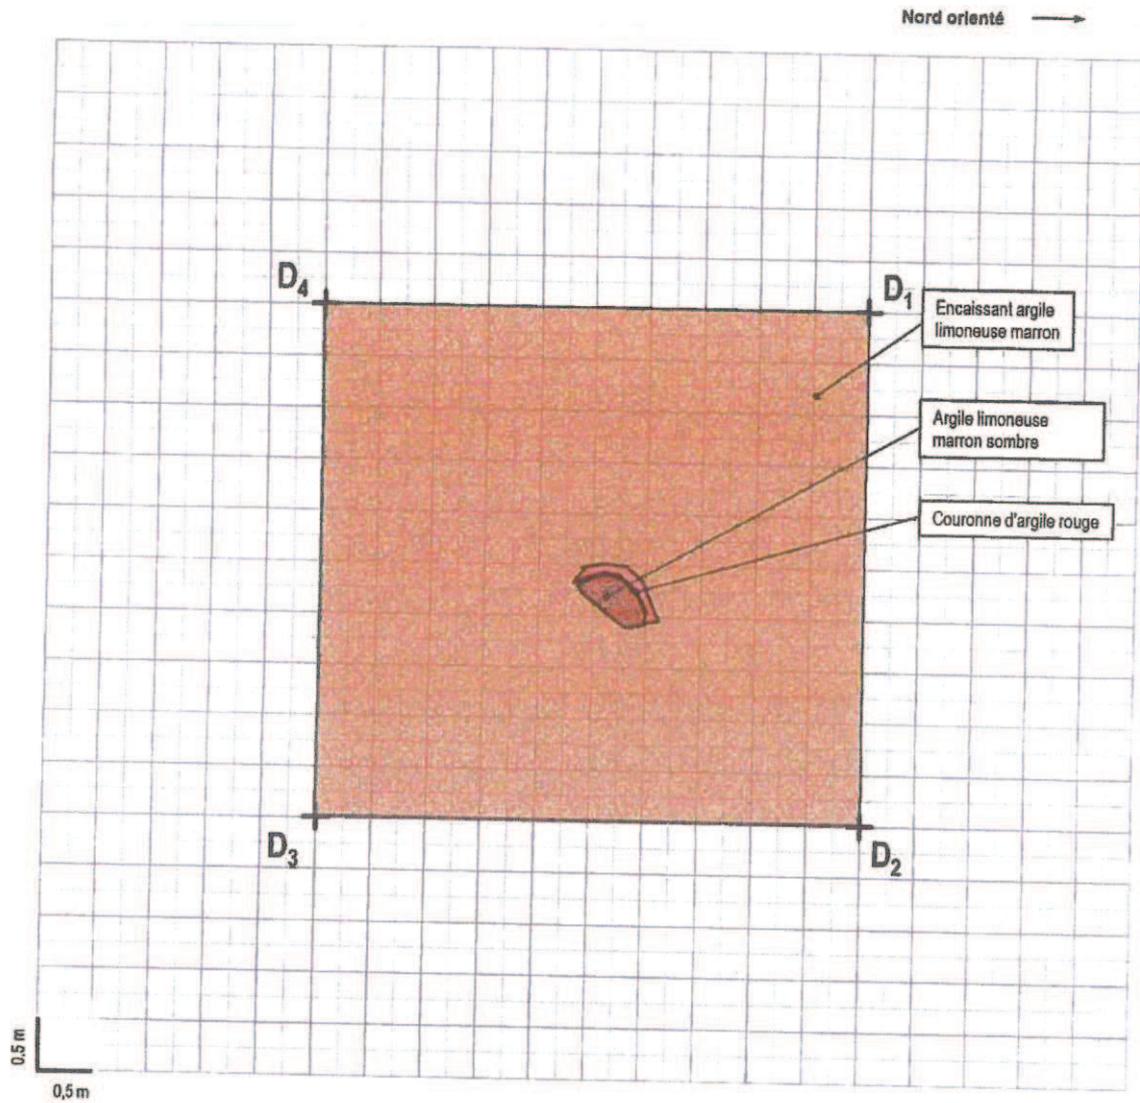
Indice IDDEA04

Profondeur (m) 1,80

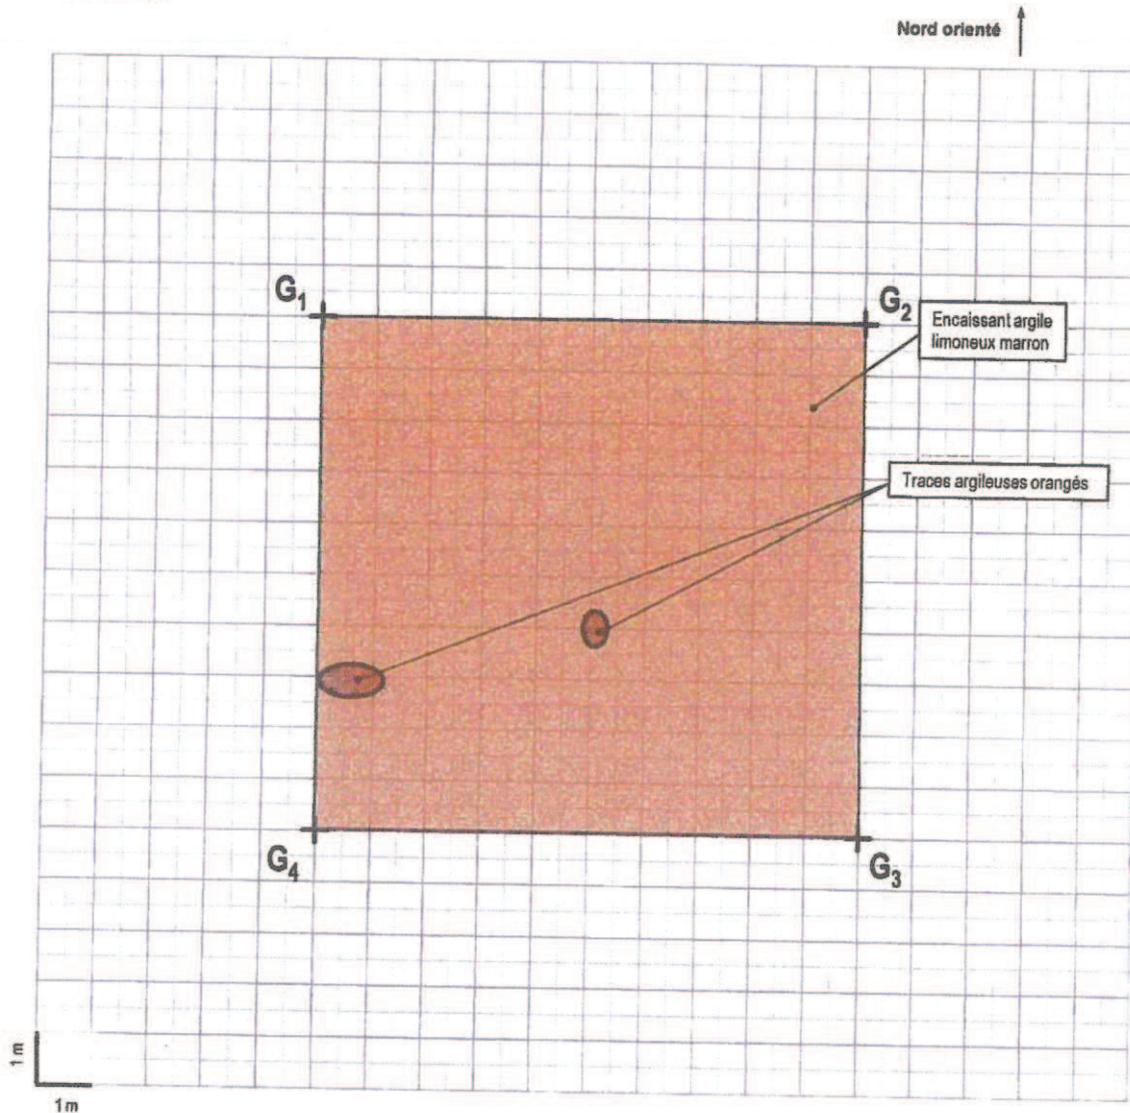
Indice IDDEA07

Profondeur (m) 1,00

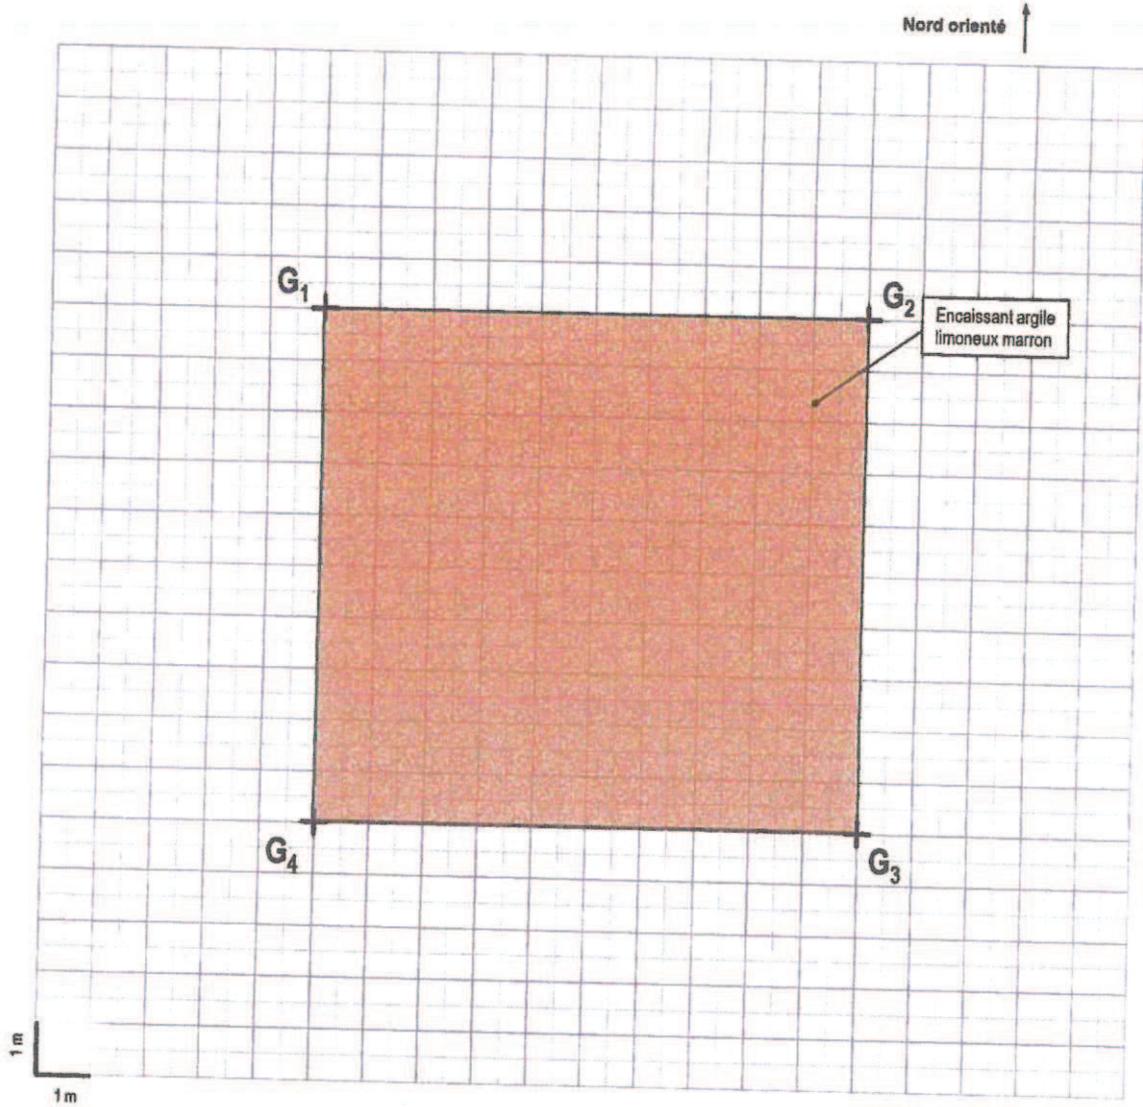
Indice IDDEA07

Profondeur (m) 2,00

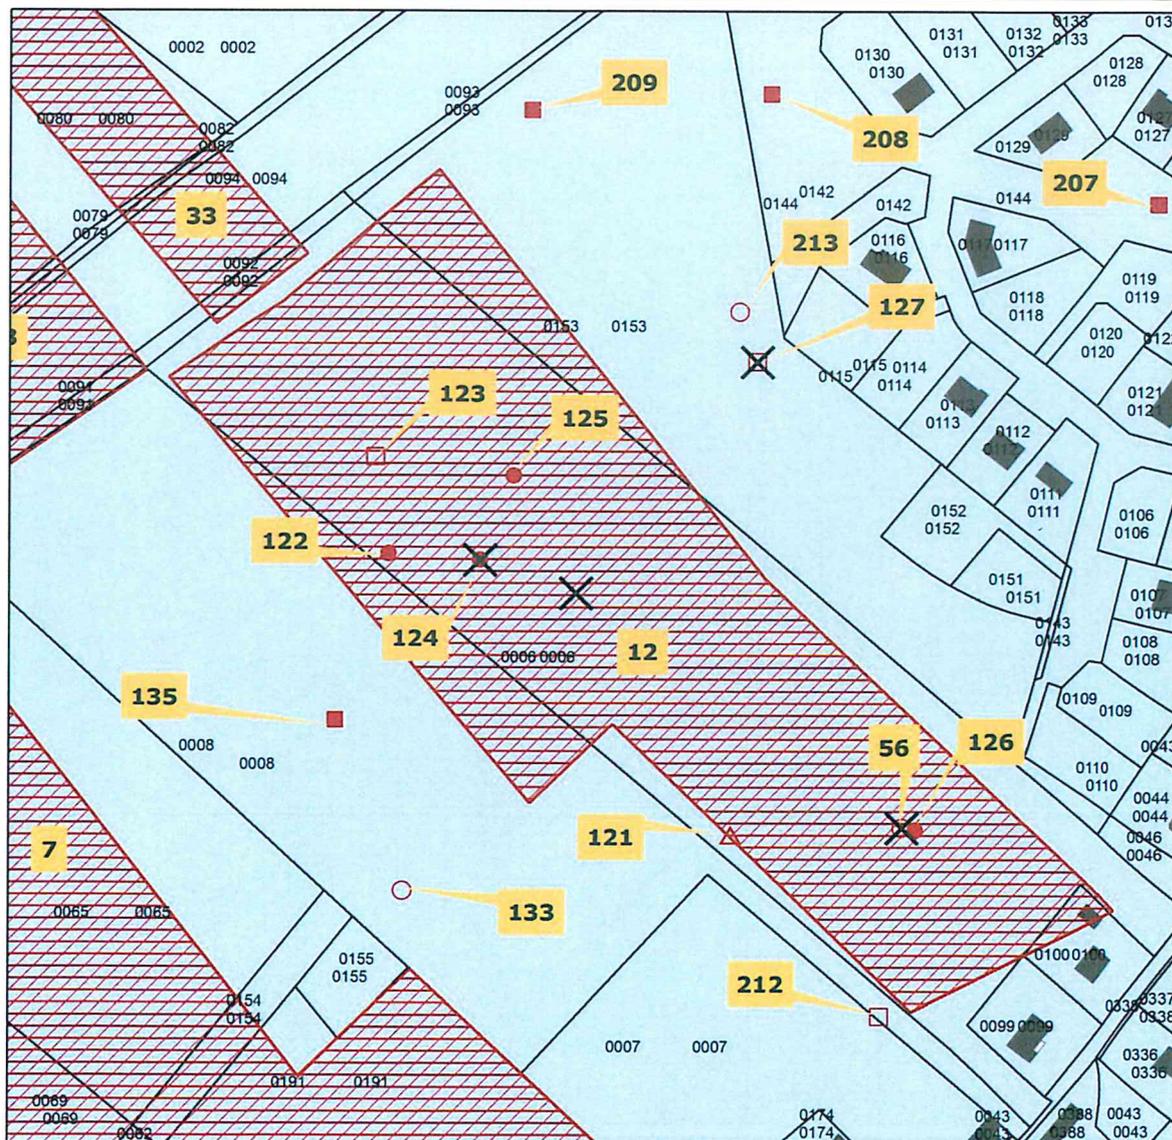
Figure 2 : Indices de cavités souterraines avant investigation par décapage

LEVEE D'INDICE DE CAVITE SOUTERRAINE
Indices de cavités souterraines du recensement provisoire
COMMUNE DE TOTES

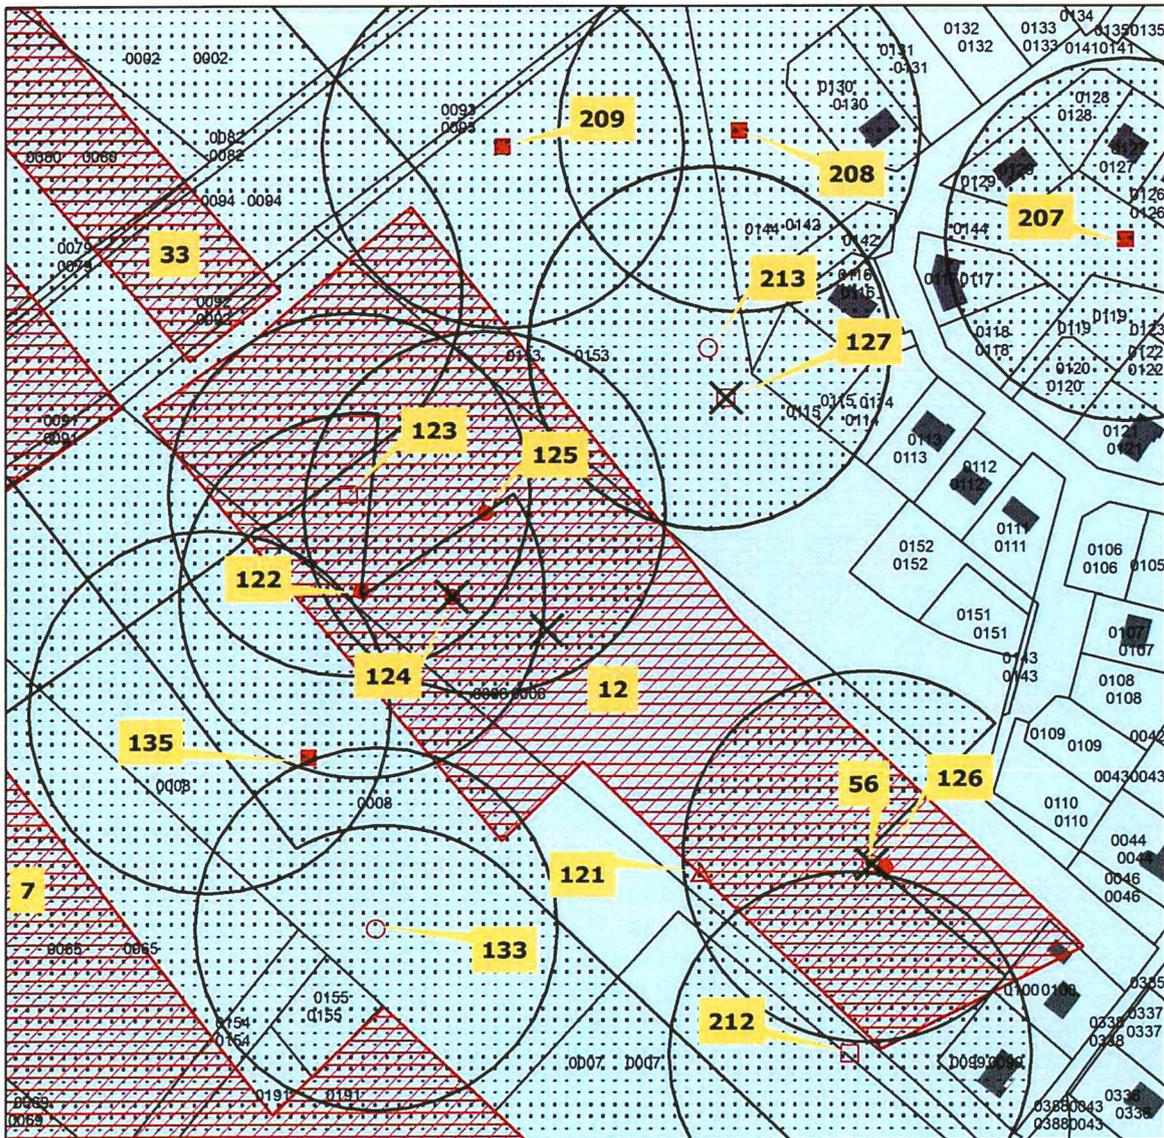
Figure 3 : Périmètres de sécurité avant investigation par décapage

LEVÉE D'INDICE DE CAVITE SOUTERRAINE
Périmètres de sécurité
Indices de cavités souterraines du recensement provisoire
COMMUNE DE TOTES

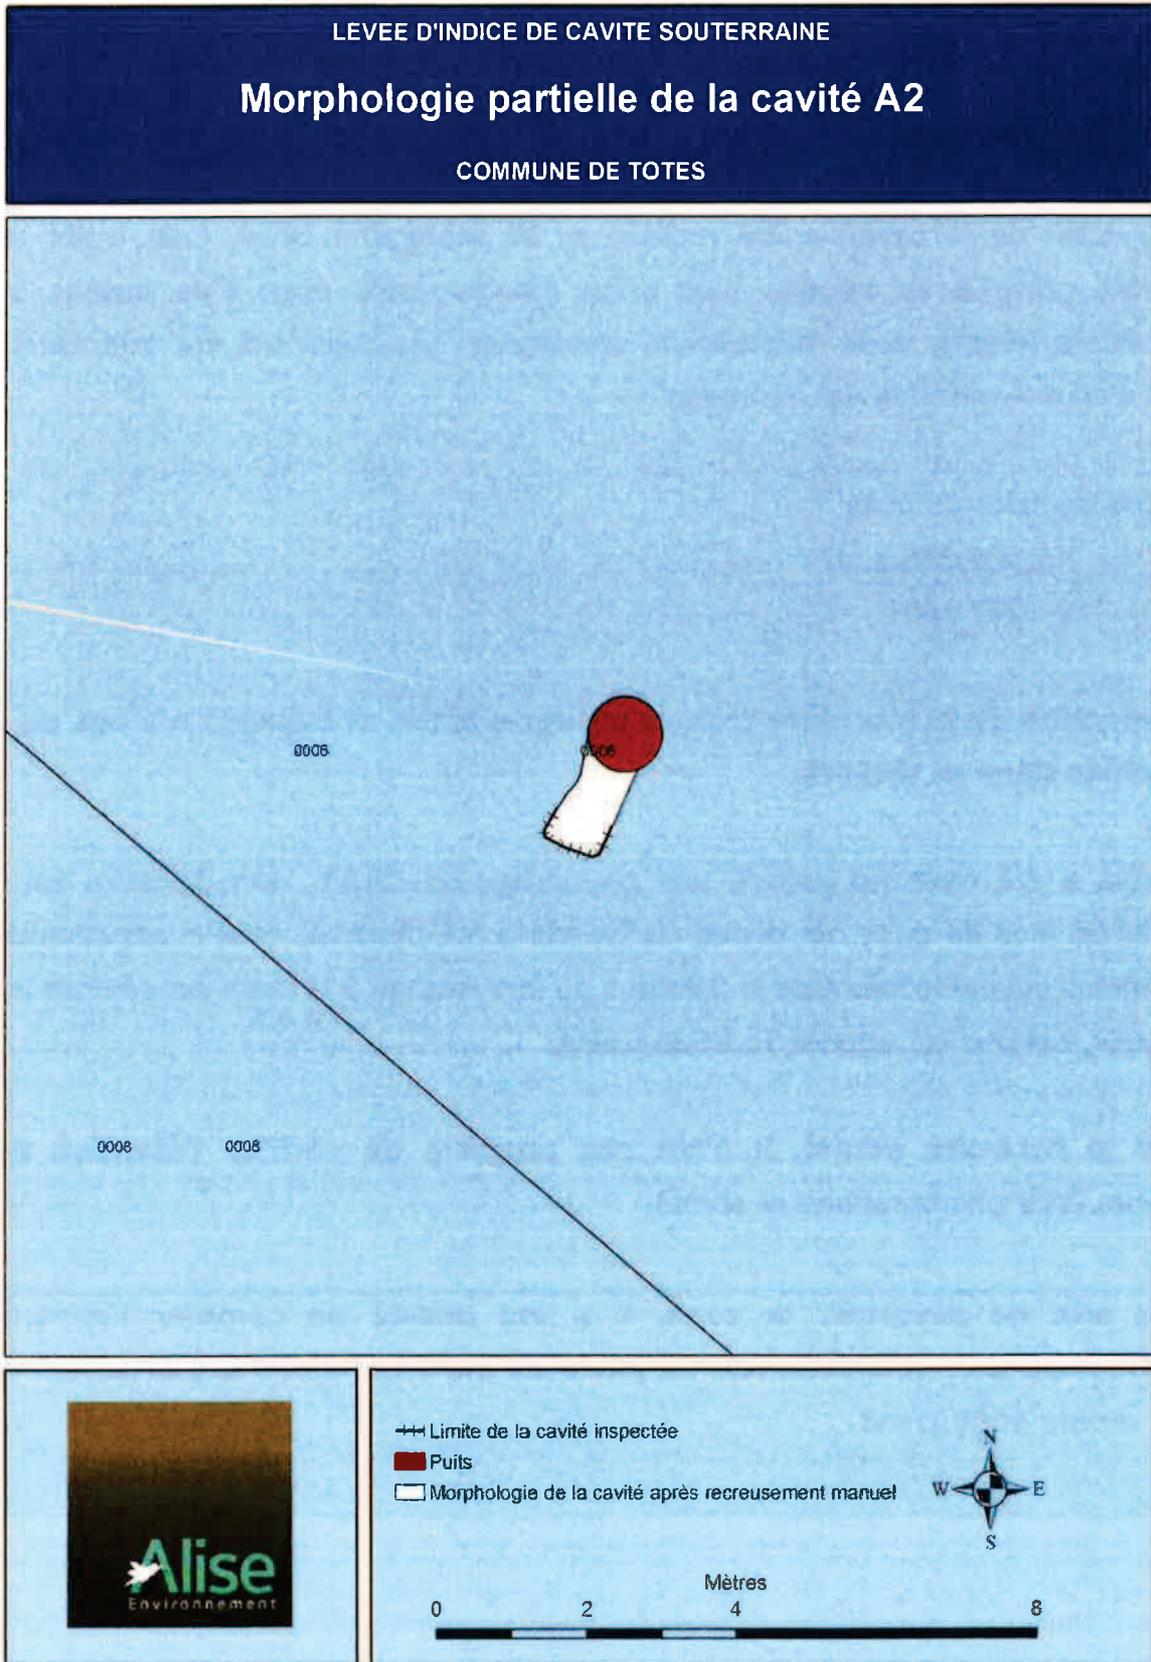
Figure 4 : Morphologie de la marnière après purge du puits d'origine

Enfin afin de sécuriser la zone, il a été décidé de combler l'ensemble. L'entreprise DUVAL a donc mis en place 12 m3 d'un coulis sable-ciment dosé à au moins 100kg/m3.

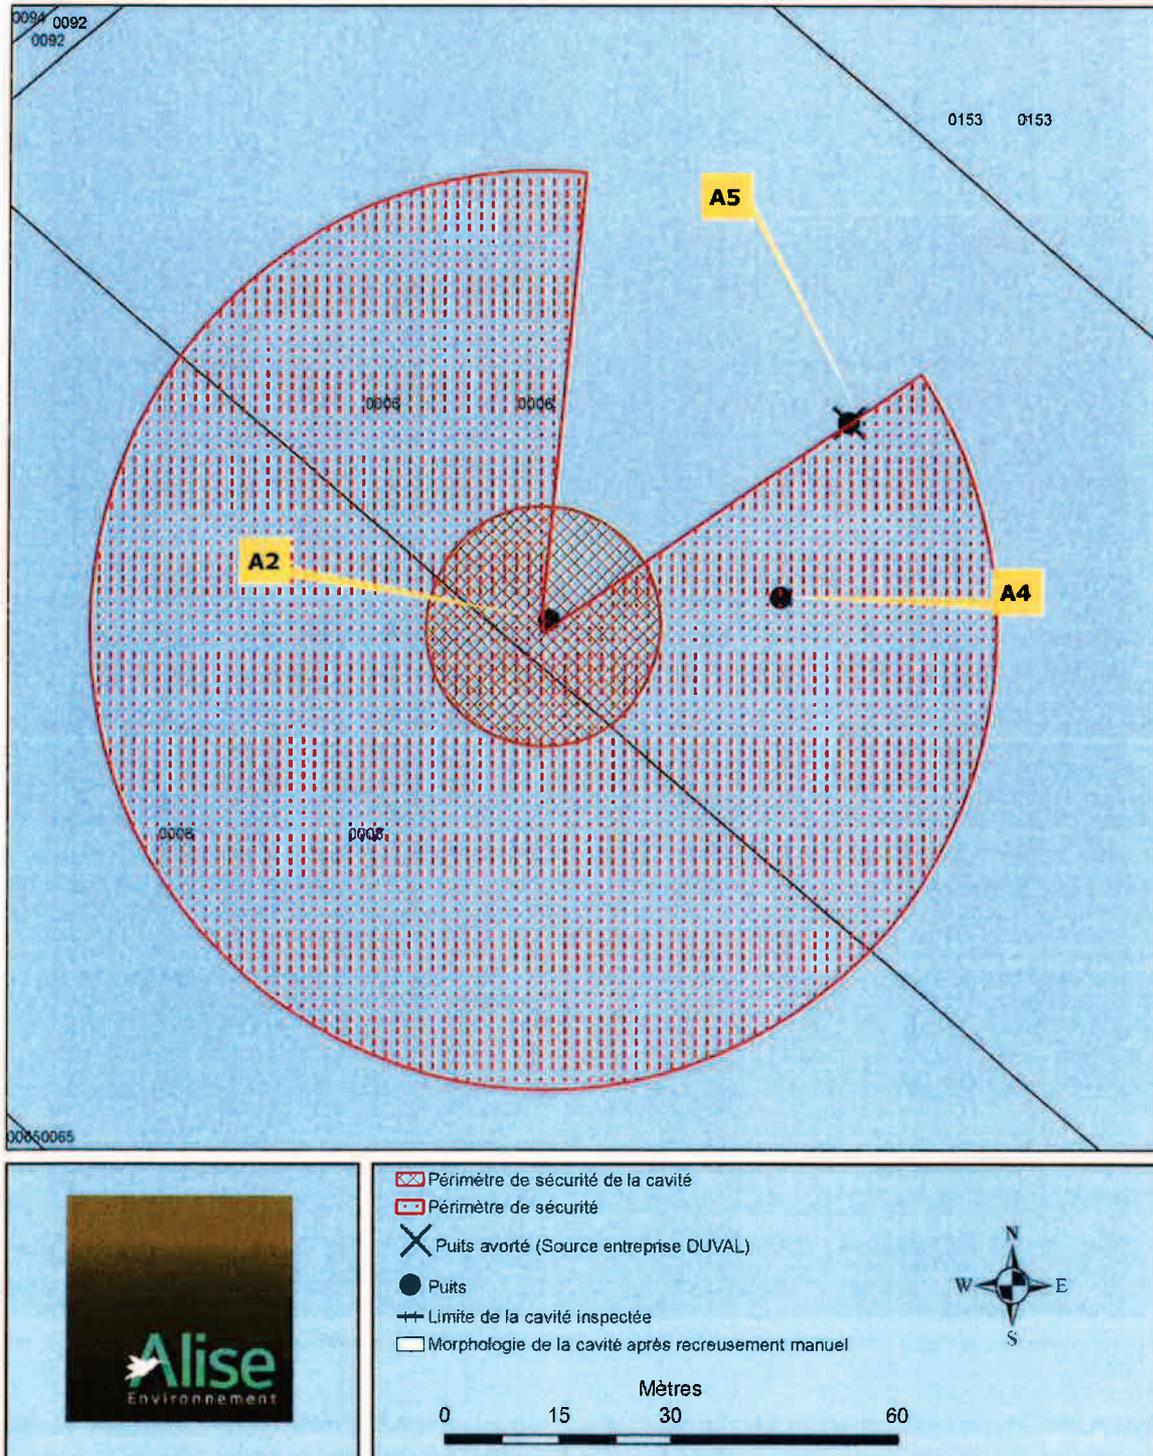
Figure 5 : Proposition de redéfinition d'un nouveau périmètre de sécurité

LEVÉE D'INDICE DE CAVITE SOUTERRAINE
Périmètres de sécurité
après inspection partielle de la cavité A2
 COMMUNE DE TOTES

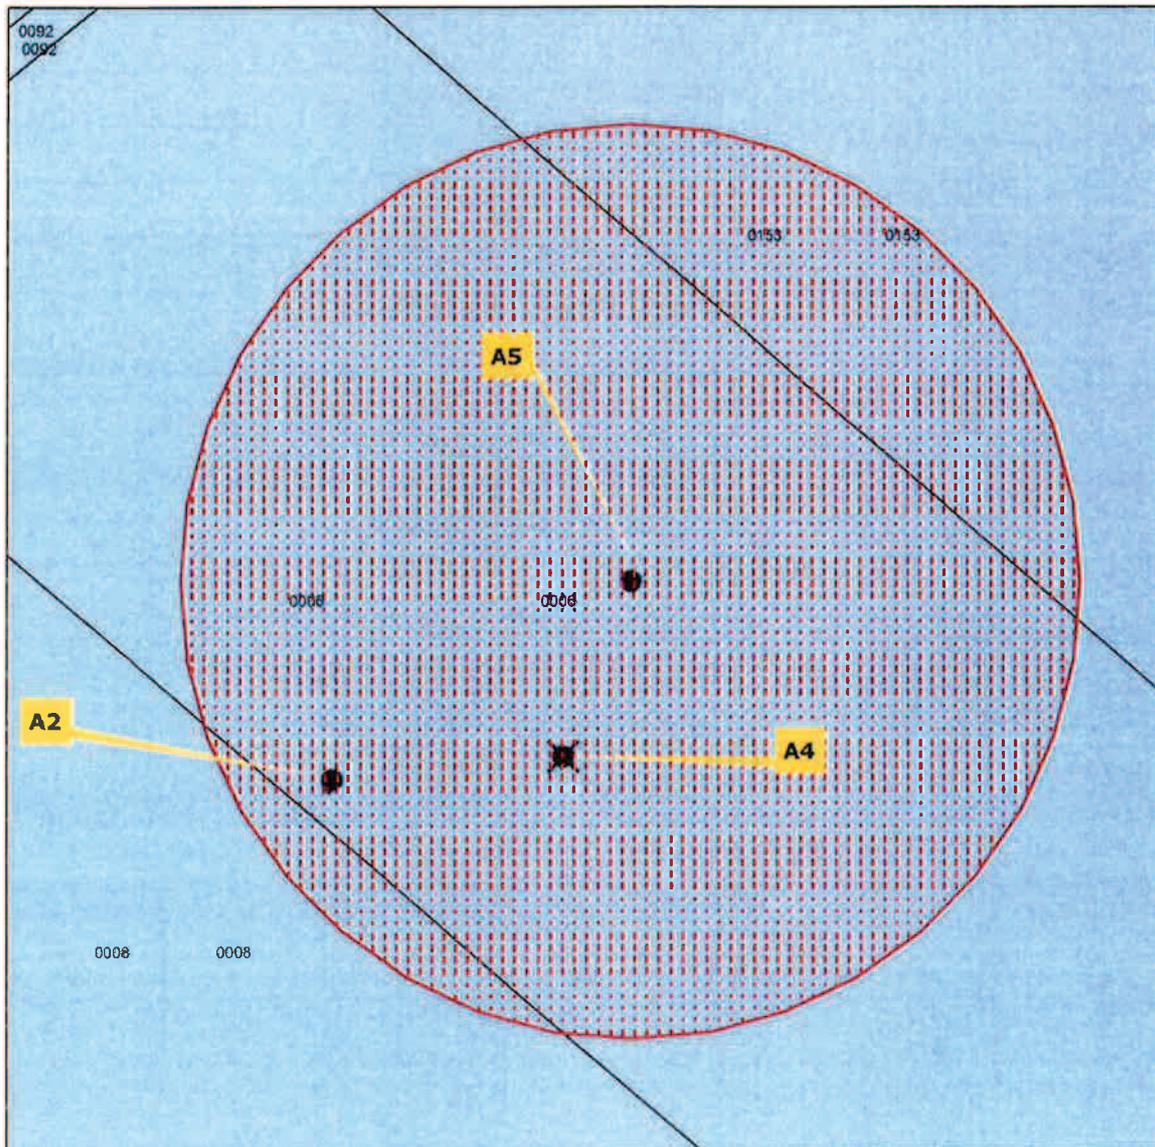
LEVÉE D'INDICE DE CAVITE SOUTERRAINE
Périmètre de sécurité
après inspection partielle de la cavité A5
 COMMUNE DE TOTES

- Périmètre de sécurité
- X Puits avorté (Source entreprise DUVAL)
- Puits
- ++ Limite de la cavité inspectée
- Morphologie de la cavité après recreusement manuel

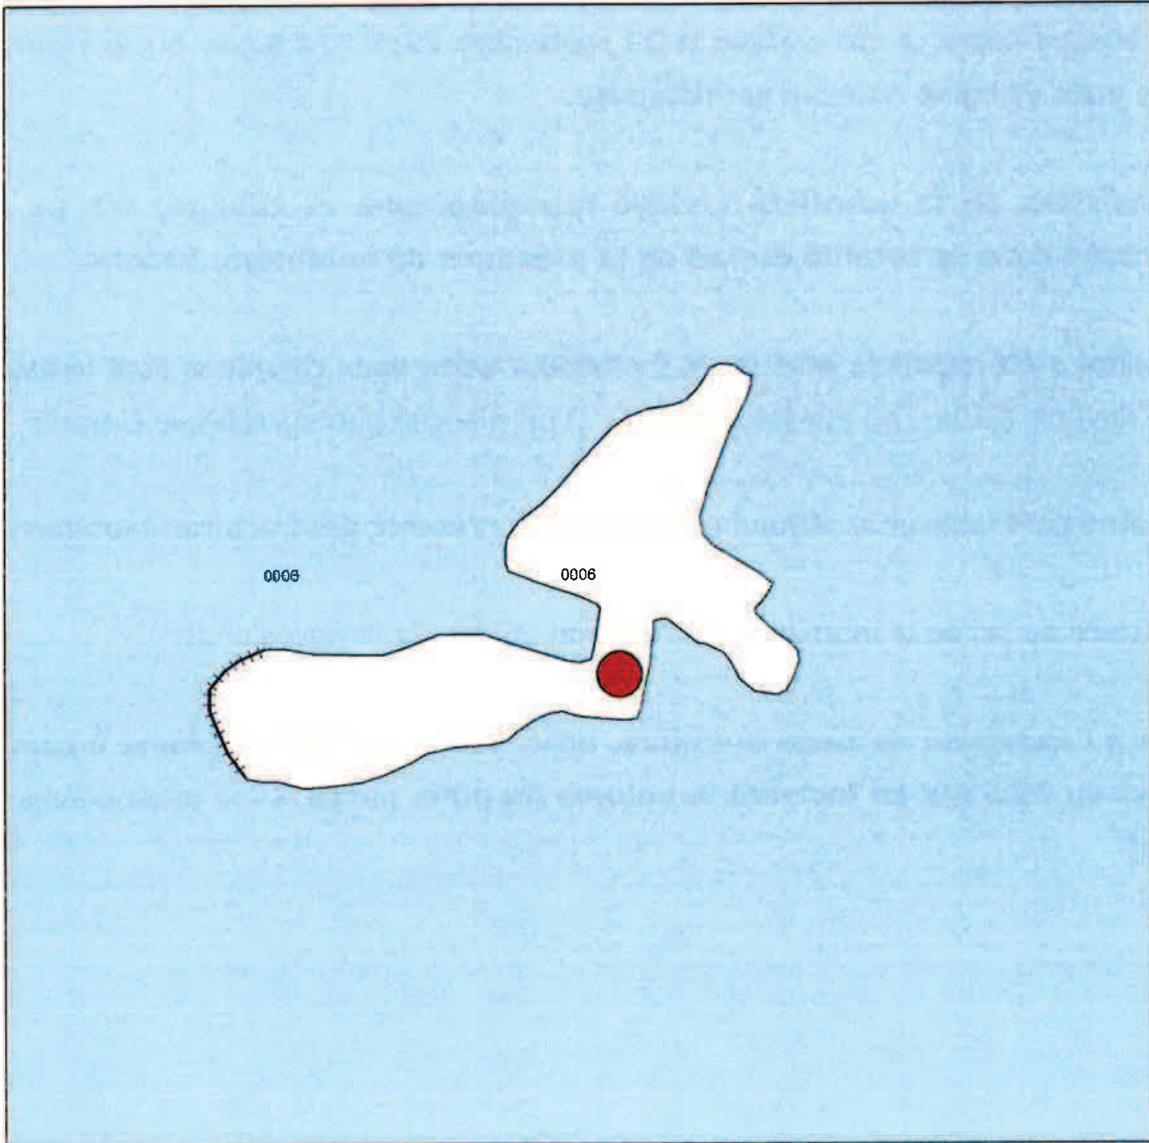
Figure 4 : Morphologie de la marnière après la purge du puits d'origine

La marne est friable et le plafond de la marnière présente des fractures importantes.

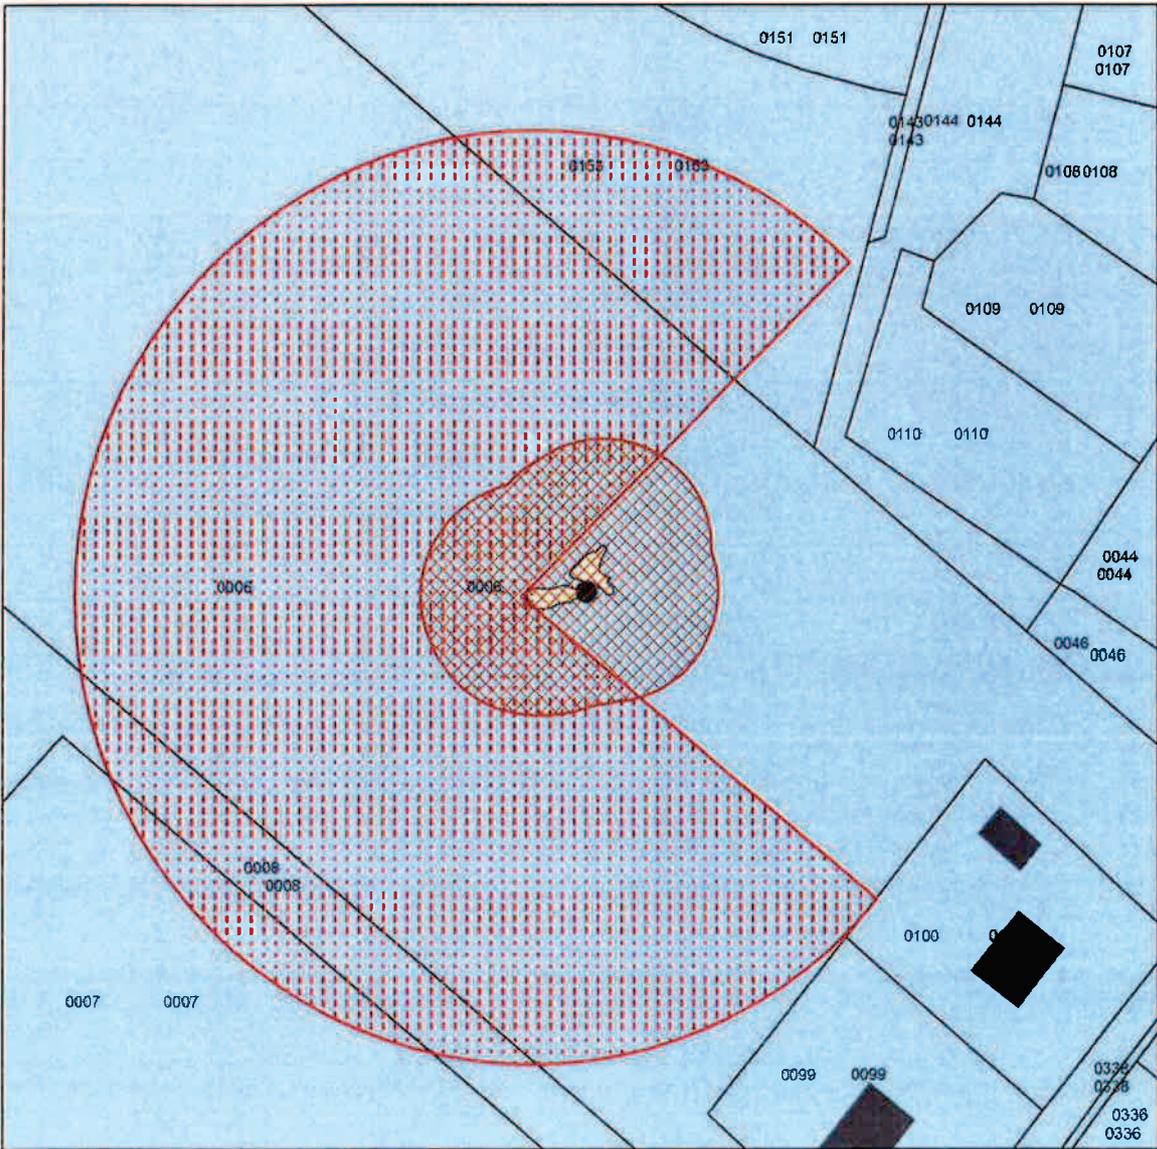
LEVEE D'INDICE DE CAVITE SOUTERRAINE
Périmètres de sécurité
après inspection partielle de la cavité A6
COMMUNE DE TOTES

Périmètre de sécurité de la cavité
 Périmètre de sécurité
 Puits
 Limite de la cavité inspectée
 Morphologie de la cavité

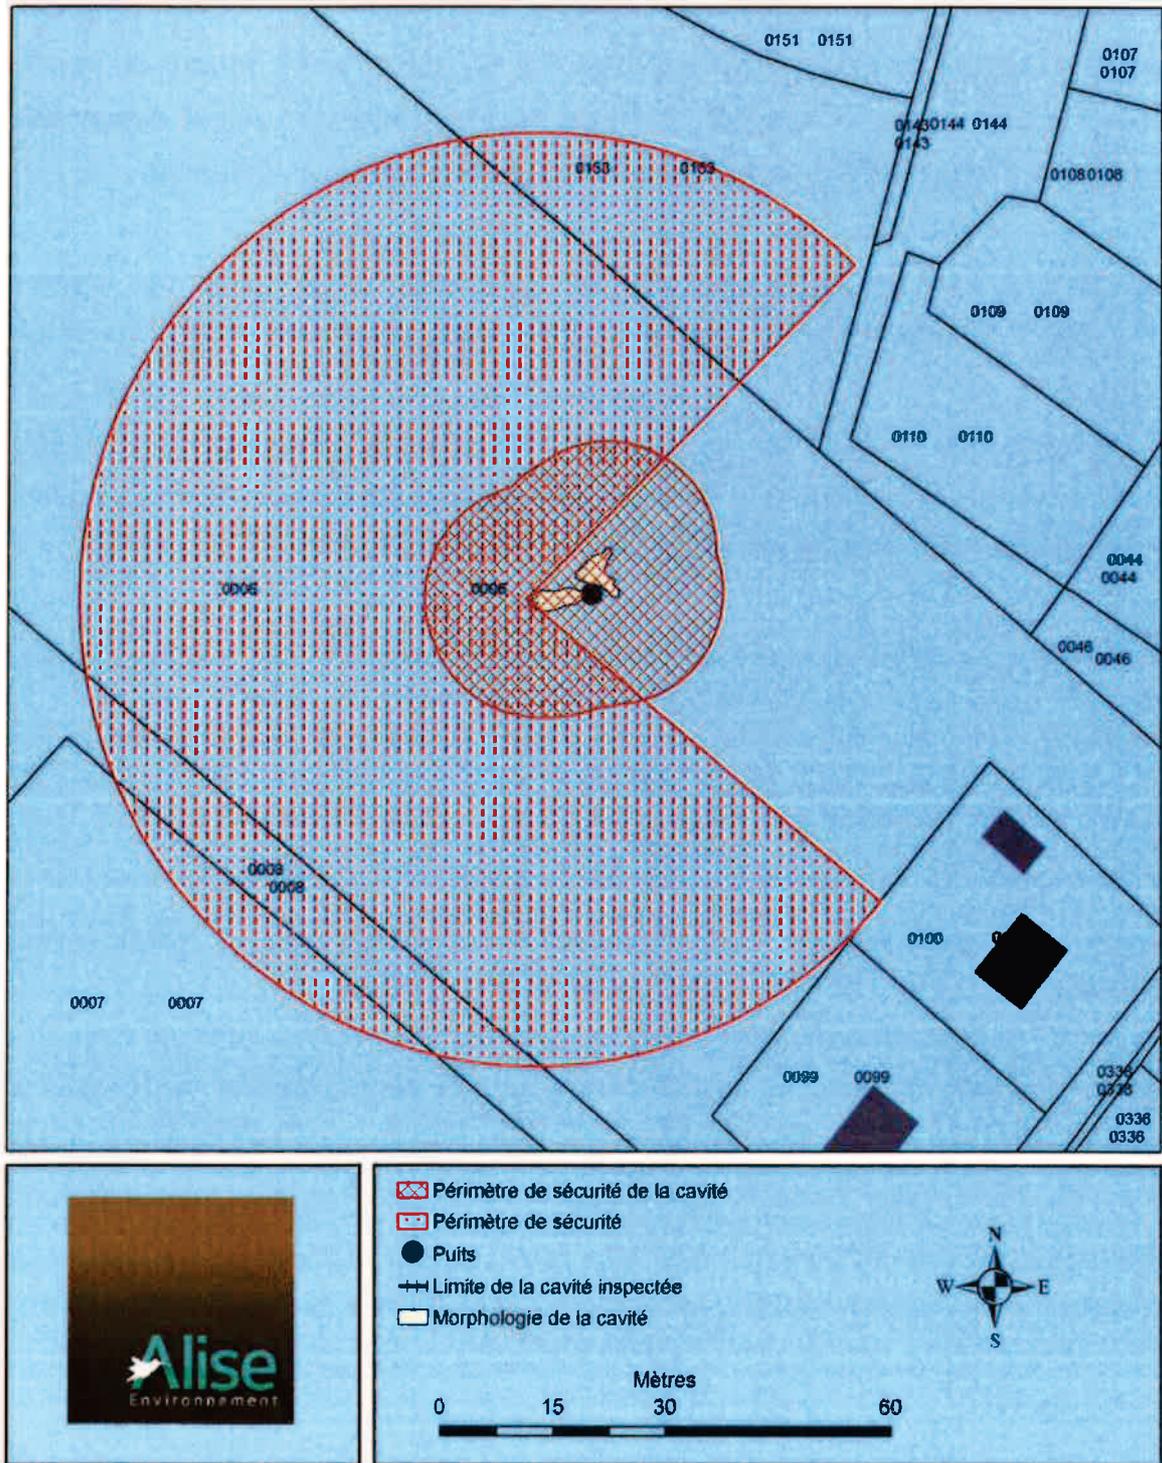
Figure 2 : Situation des périmètres de sécurité avant comblement

LEVÉE D'INDICE DE CAVITE SOUTERRAINE
Périmètres de sécurité
après inspection partielle de la cavité A6
COMMUNE DE TOTES

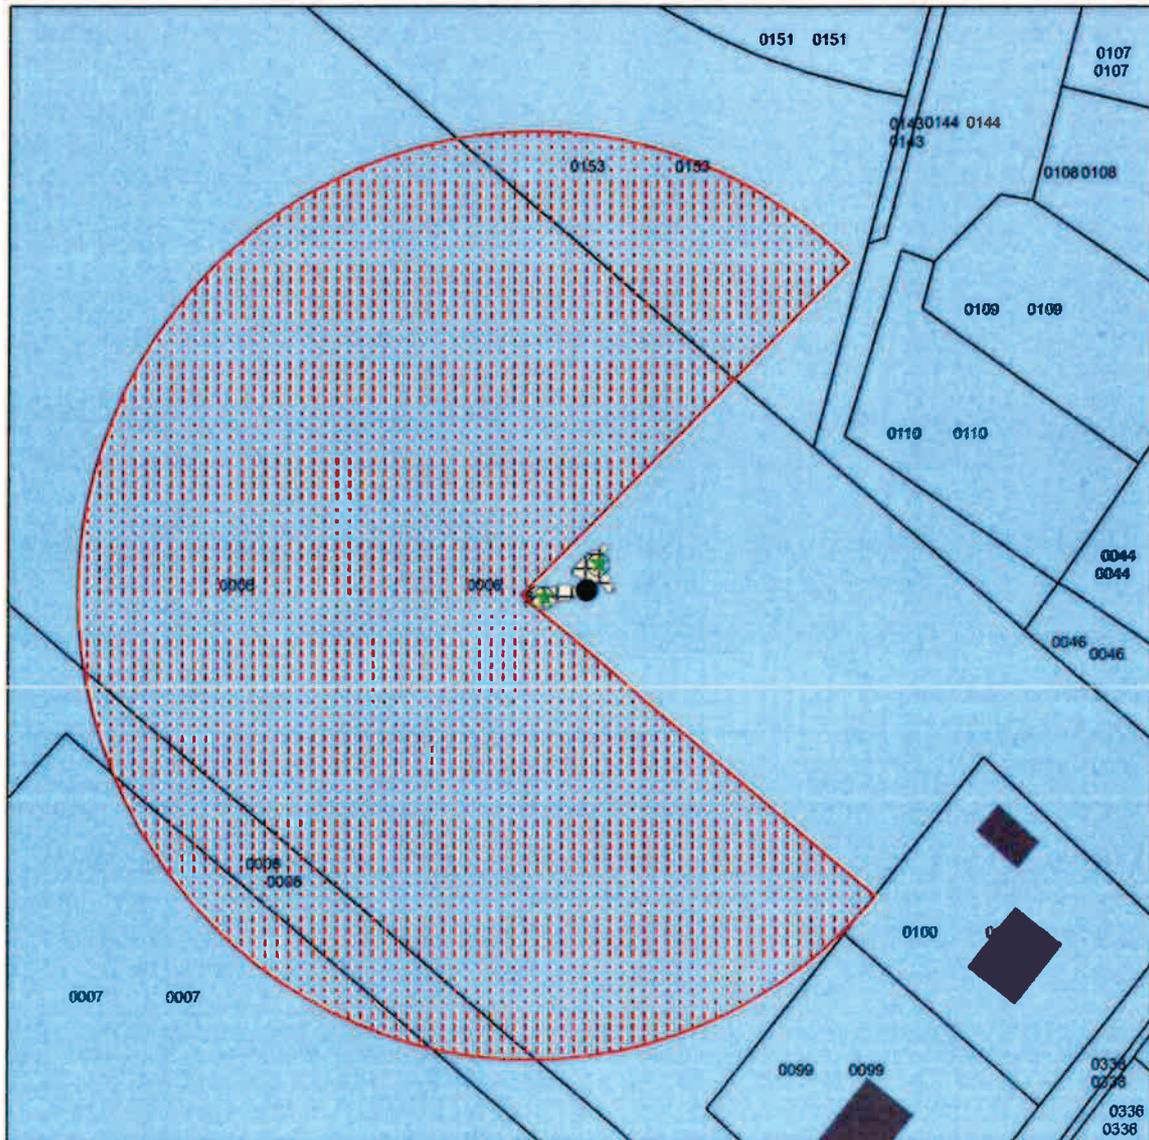
LEVÉE D'INDICE DE CAVITE SOUTERRAINE
Périmètre de sécurité
après comblement partiel de la cavité A6
COMMUNE DE TOTES

- Forage d'évent (2)
- Périmètre de sécurité
- Puits
- Limite de la cavité inspectée
- Morphologie de la cavité comblée

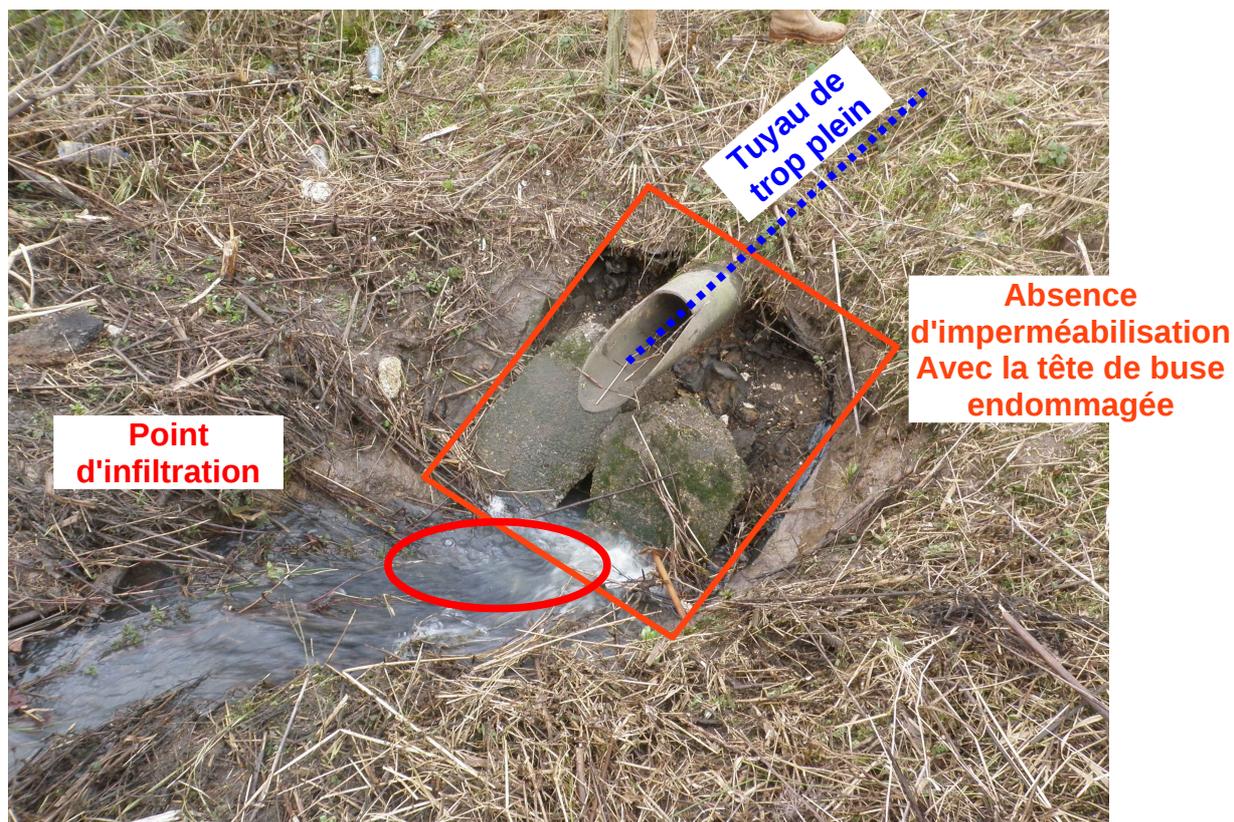
PLAN - SCHEMA

La géométrie du désordre est masquée par l'eau.

La tête de la buse servant de trop plein au bassin est endommagée. Il n'y a plus d'imperméabilisation du bassin à proximité.

Il est préconisé au minimum de freiner cette infiltration et au mieux de la stopper en comblant le point d'infiltration.

Il est nécessaire que le trop plein du bassin soit remis en service pour éviter cette infiltration.
