Indice 76721-090 / Détail document d'archives récentes

Commune de Varneville-Bretteville
Gestion des risques liés aux cavités souterraines

Investigations relatives aux indices 76721-06, 76721-90, 76721-114 et 76721-140

Version A du 25 novembre 2016

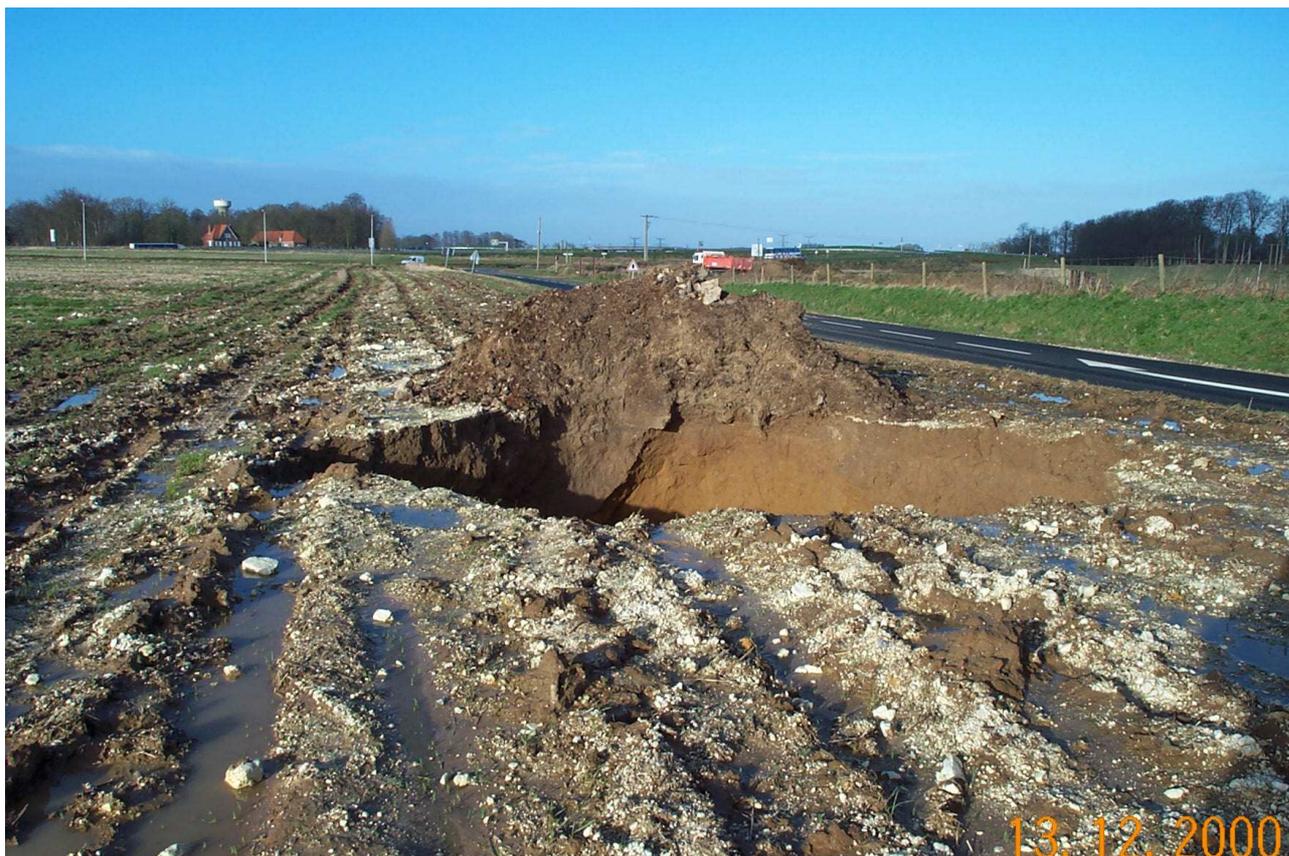
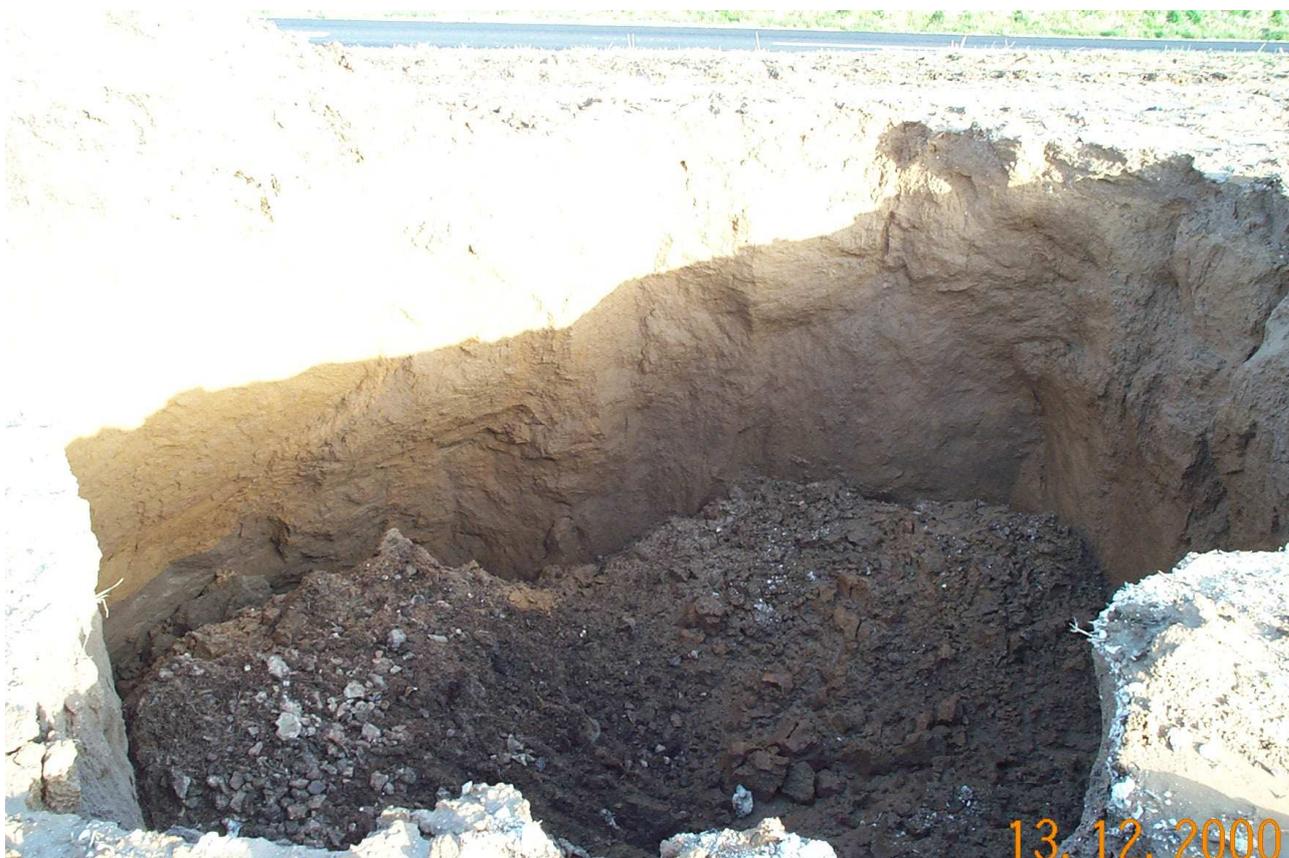
Indice n° 76721-090

Lieu	Déclarant	Date	Observations / déclarations
	Mr DEPESTEL	23/01/2001	effondrement (diam 3m prof 4m), survenu pour la première fois cet hiver, s'est agrandi après
		03/05/2007	Efft circulaire en 2005, remblayé d'une grosse benne de TV ; diam 3m, pfd 2m, cylindrique. Visible et t

Clichés photographiques de l'indice : effondrement (déc. 2000).

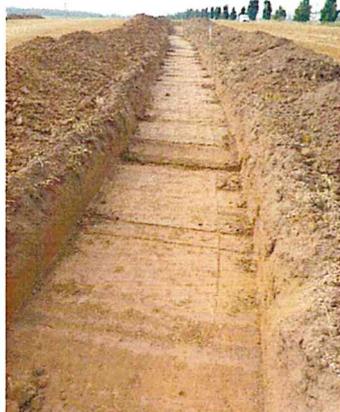
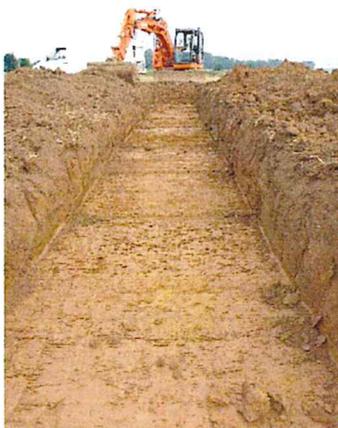
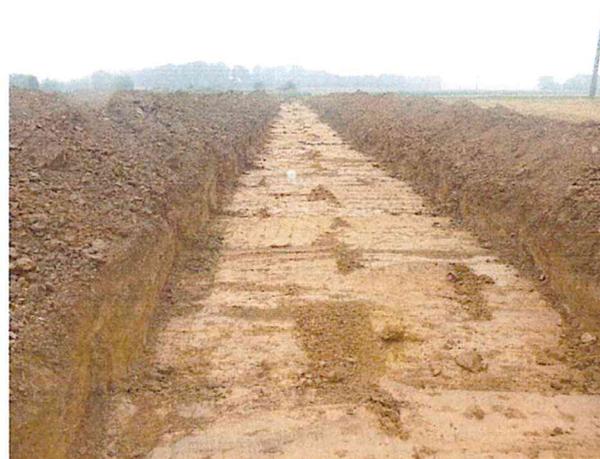
Clichés photographiques : Décapage de l'indice zonal 76721-140

Les travaux de décapage n'ont mis en évidence aucune anomalie (zone remblayée et/ou décomprimée) liée à une cavité souterraine au droit de l'indice zonal 76721-140.

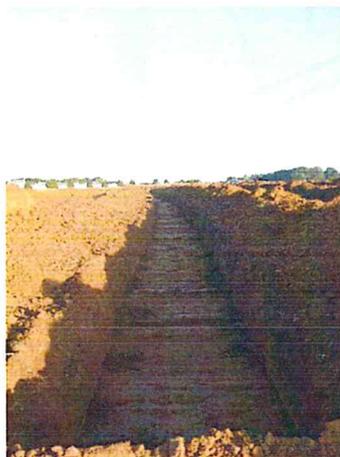
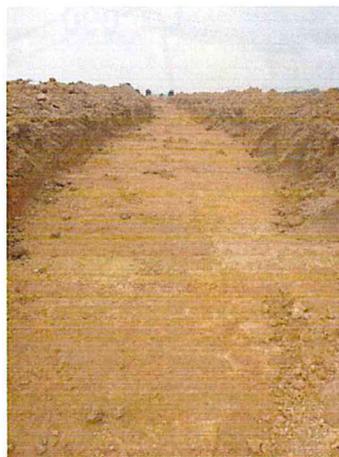
Clichés photographiques : Décapage de l'indice parcellaire 76721-06 et vue du puits mis en évidence

En revanche, en ce qui concerne l'indice parcellaire 76721-06, une zone de remblai limoneux parfaitement circulaire de 1 m de diamètre a été mise en évidence ; cette zone persistante en profondeur correspond à un ancien puits d'accès à une carrière souterraine et donc potentiellement à la carrière déclarée.

Malgré la découverte de ce puits, la totalité de la parcelle Napoléonienne a été décapée afin de s'assurer de l'absence d'autres puits.

- ✓ De requalifier l'indice 76066-006 en indice ponctuel (Coordonnées géographiques RGF93 CC50 : 1 559 242,17 et 9 162 013,31), de type « Cavité souterraine avérée » et de lui associer un périmètre de sécurité de rayon 60m ;
- ✓ De requalifier l'indice 76721-140 en indice de type « Leurre » afin de garder une traçabilité de l'information et de supprimer le périmètre de sécurité associé.

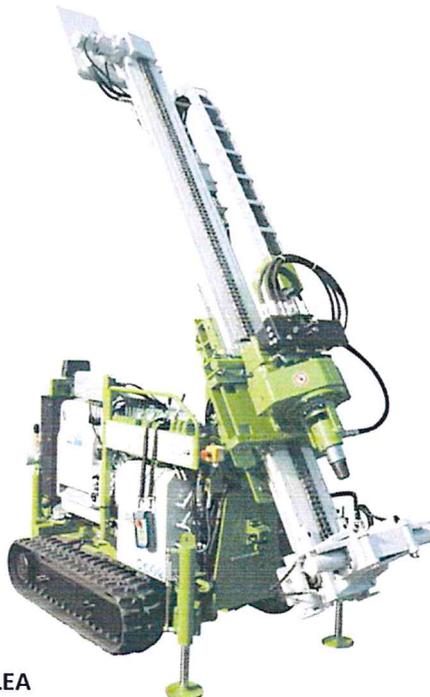
Le principe de la rotopercussion fait appel à un dispositif associant la rotation et la frappe par un marteau hydraulique situé en surface, l'impact étant transmis à l'outil situé au fond du trou par l'intermédiaire du train de tiges.

Les sondages ont été réalisés à l'aide des sondeuses EMCI SILEA et SEDIRILL S310.

Les forages ont été réalisés en diamètre 115 mm. Nous rappellerons que le diamètre minimal à mettre en œuvre dans le cadre de la recherche de cavités souterraines afin de respecter les prérogatives des services de l'État est de 110 mm.

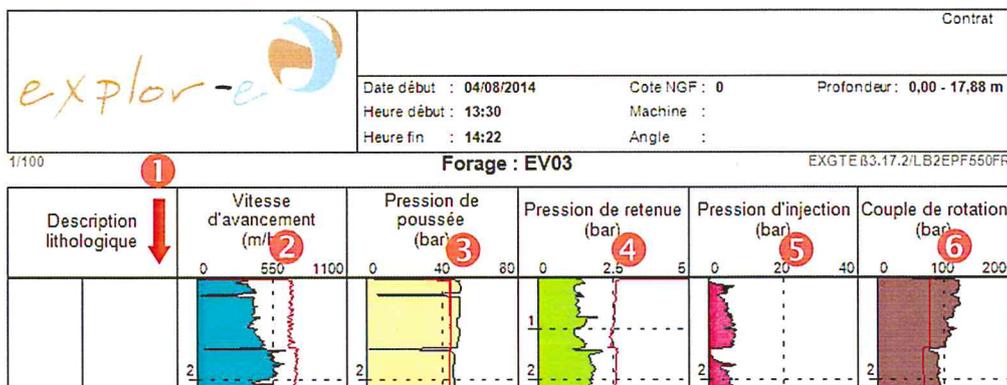
La métrologie ainsi que l'enregistrement des paramètres de forage ont été assurés par des équipements Jean-Lutz et comprenaient les paramètres suivants :

1. Profondeur ;
2. Vitesse instantanée d'avancement (VIA) – figuré bleu clair ;
3. Pression de poussée (PO) – figuré jaune ;
4. Pression de retenue – figuré vert
5. Pression d'injection du fluide de forage (eau + polymère biodégradable permettant d'augmenter la viscosité) – figuré magenta ;
6. Couple de rotation (CR) – figuré rouge.

Pour simplifier, la recherche de vides sur les enregistrements de paramètres de forage se résume généralement à rechercher les zones où les paramètres de forage se rapprocheront des valeurs qu'ils atteindraient lors de la traversée d'un vide (vitesse d'avancement de l'ordre de 1 000 m/h / perte d'injection / chute du couple de rotation...).

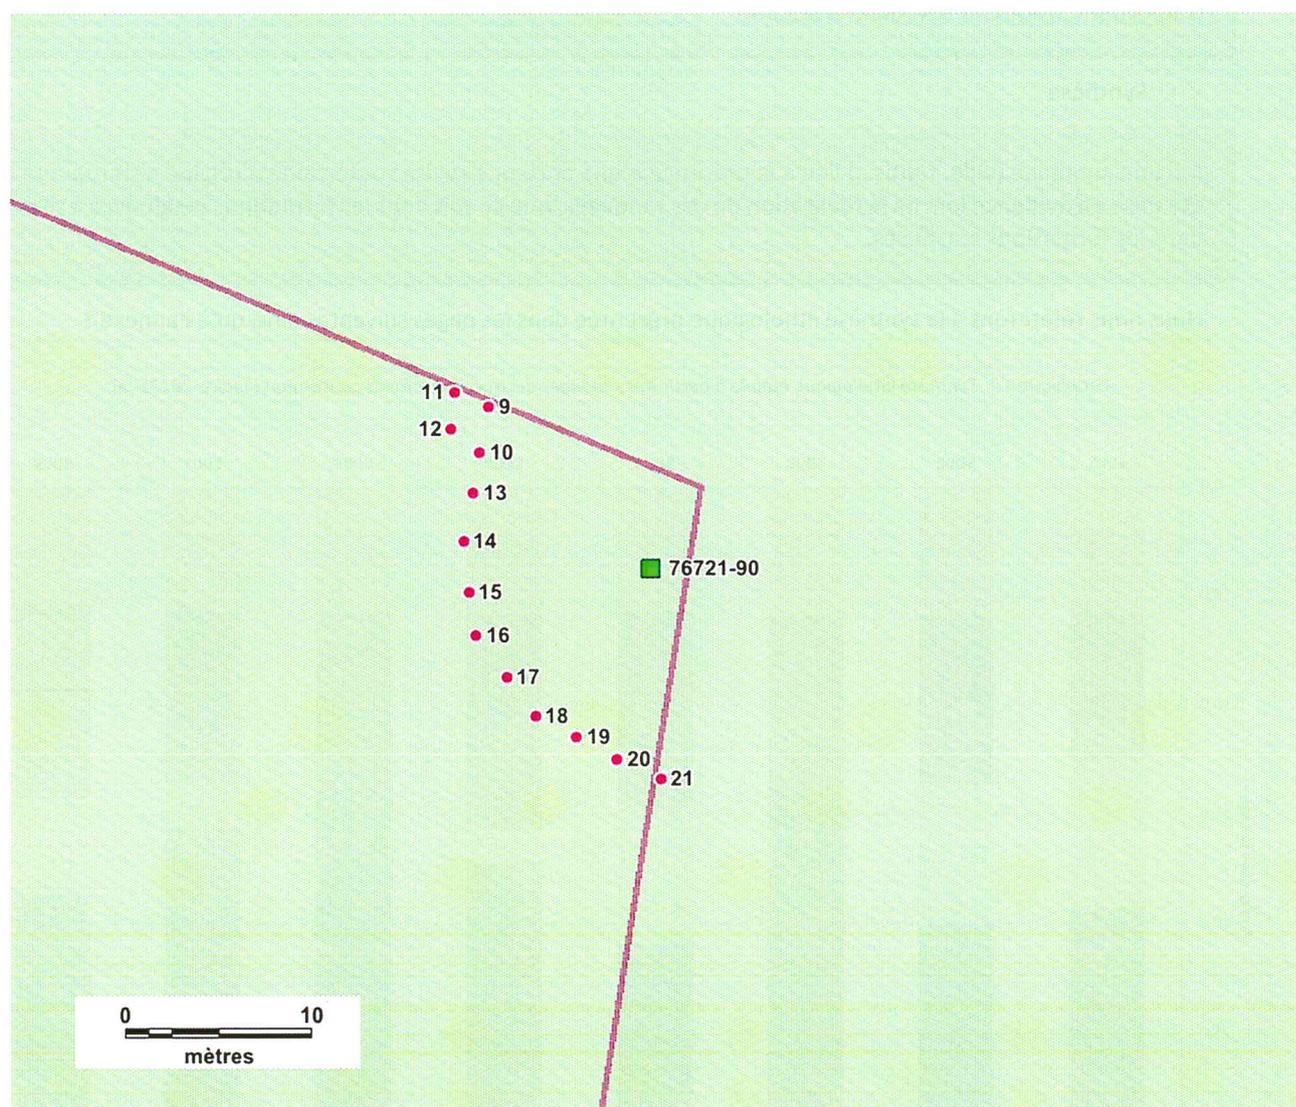
Schéma 7 : Implantation des sondages réalisés vis-à-vis de l'indice 76721-90

L'implantation des sondages réalisés vis-à-vis de l'indice 76721-90 est présentée dans le schéma ci-dessous.

La coupe lithologique reconnue au droit des différents sondages est une coupe classique de la région avec des formations limoneuses masquant les formations résiduelles à silex qui couvrent le substratum crayeux :

- ✓ **Limons des plateaux** : Les limons des plateaux, argileux, ont une épaisseur comprise entre 5 et 6.1 m ;
- ✓ **Formations résiduelles à silex** : Ces formations qui recouvrent le substratum crayeux ont une épaisseur assez importante comprise entre 5.7 m et 10.4 m ;

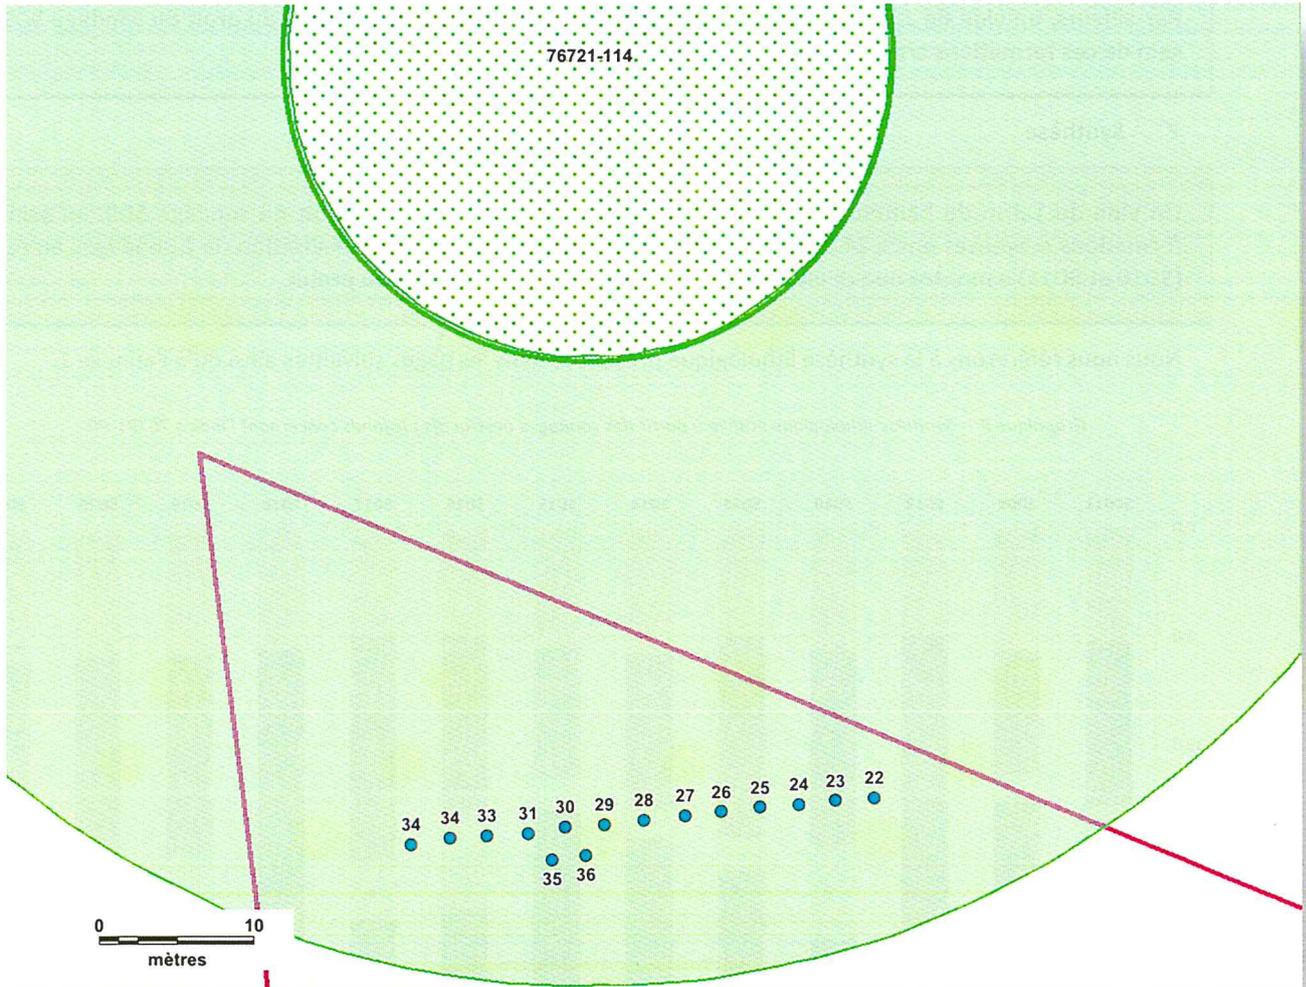
Schéma 8 : Implantation des sondages réalisés vis-à-vis de l'indice 76721-114

L'implantation des sondages réalisés vis-à-vis de l'indice 76721-114 est présentée dans le schéma ci-dessous.

La coupe lithologique reconnue au droit des différents sondages est une coupe classique de la région avec des formations limoneuses masquant les formations résiduelles à silex qui couvrent le substratum crayeux :

- ✓ **Limons des plateaux** : Les limons des plateaux, argileux, ont une épaisseur comprise entre 4.2 et 8 m ;
- ✓ **Formations résiduelles à silex** : Ces formations qui recouvrent le substratum crayeux ont une épaisseur assez importante comprise entre 4.2 m et 12 m ;

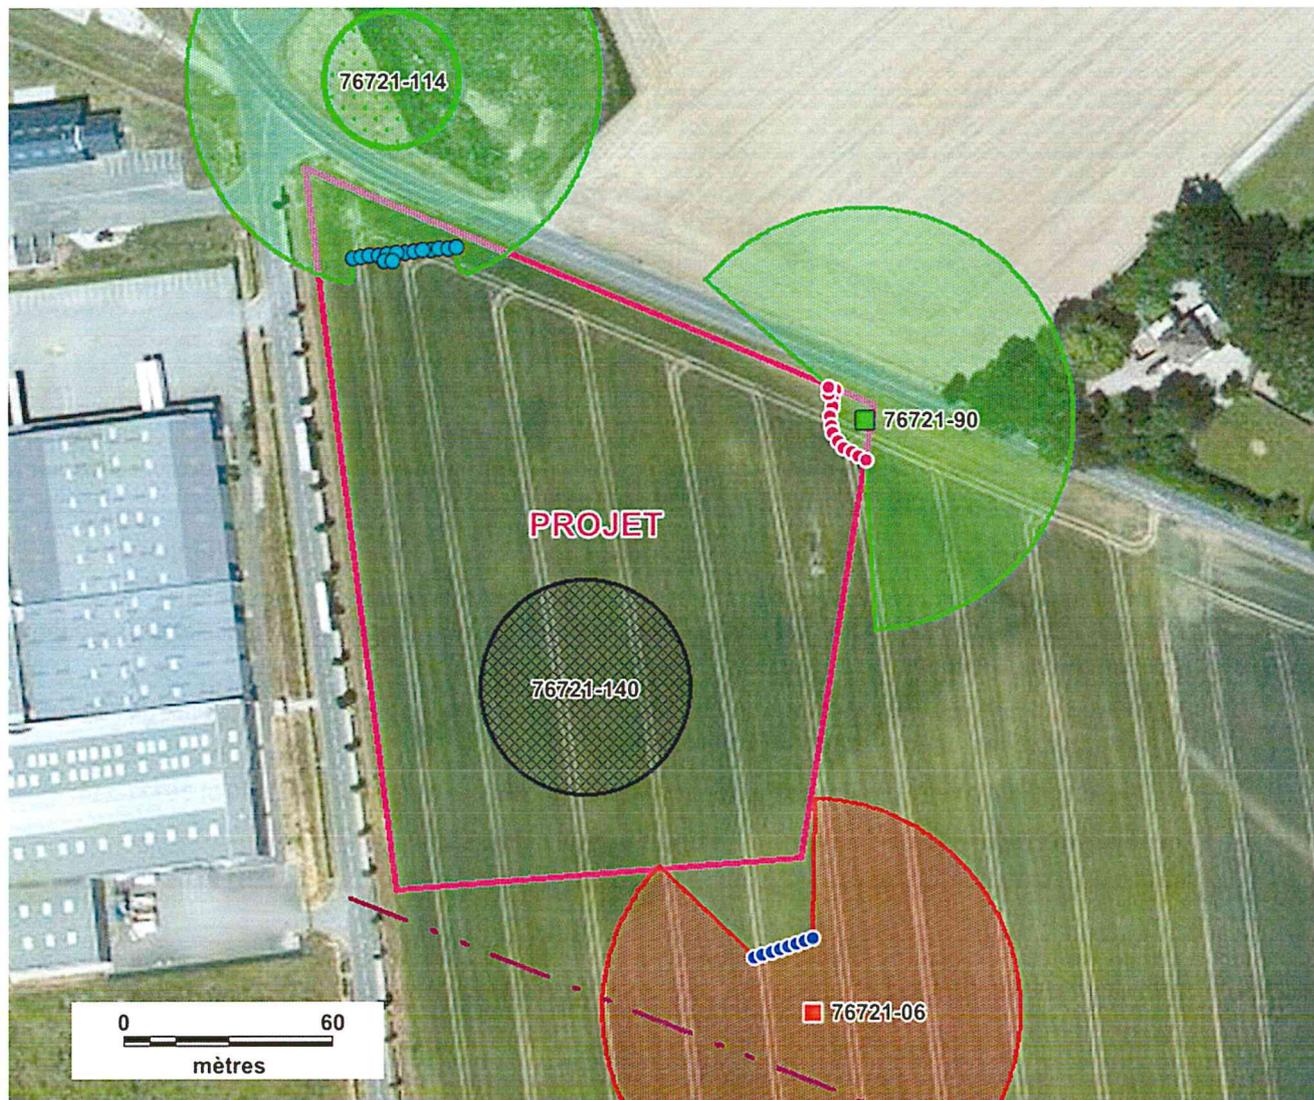
Schéma 12 : Proposition de requalification des indices 76721-06 et 76721-140 et proposition d'aménagement local des périmètres de sécurité liés aux indices 76721-06, 76721-90 et 76721-114

Nous nous référons au plan présenté page suivante et en annexe 2.

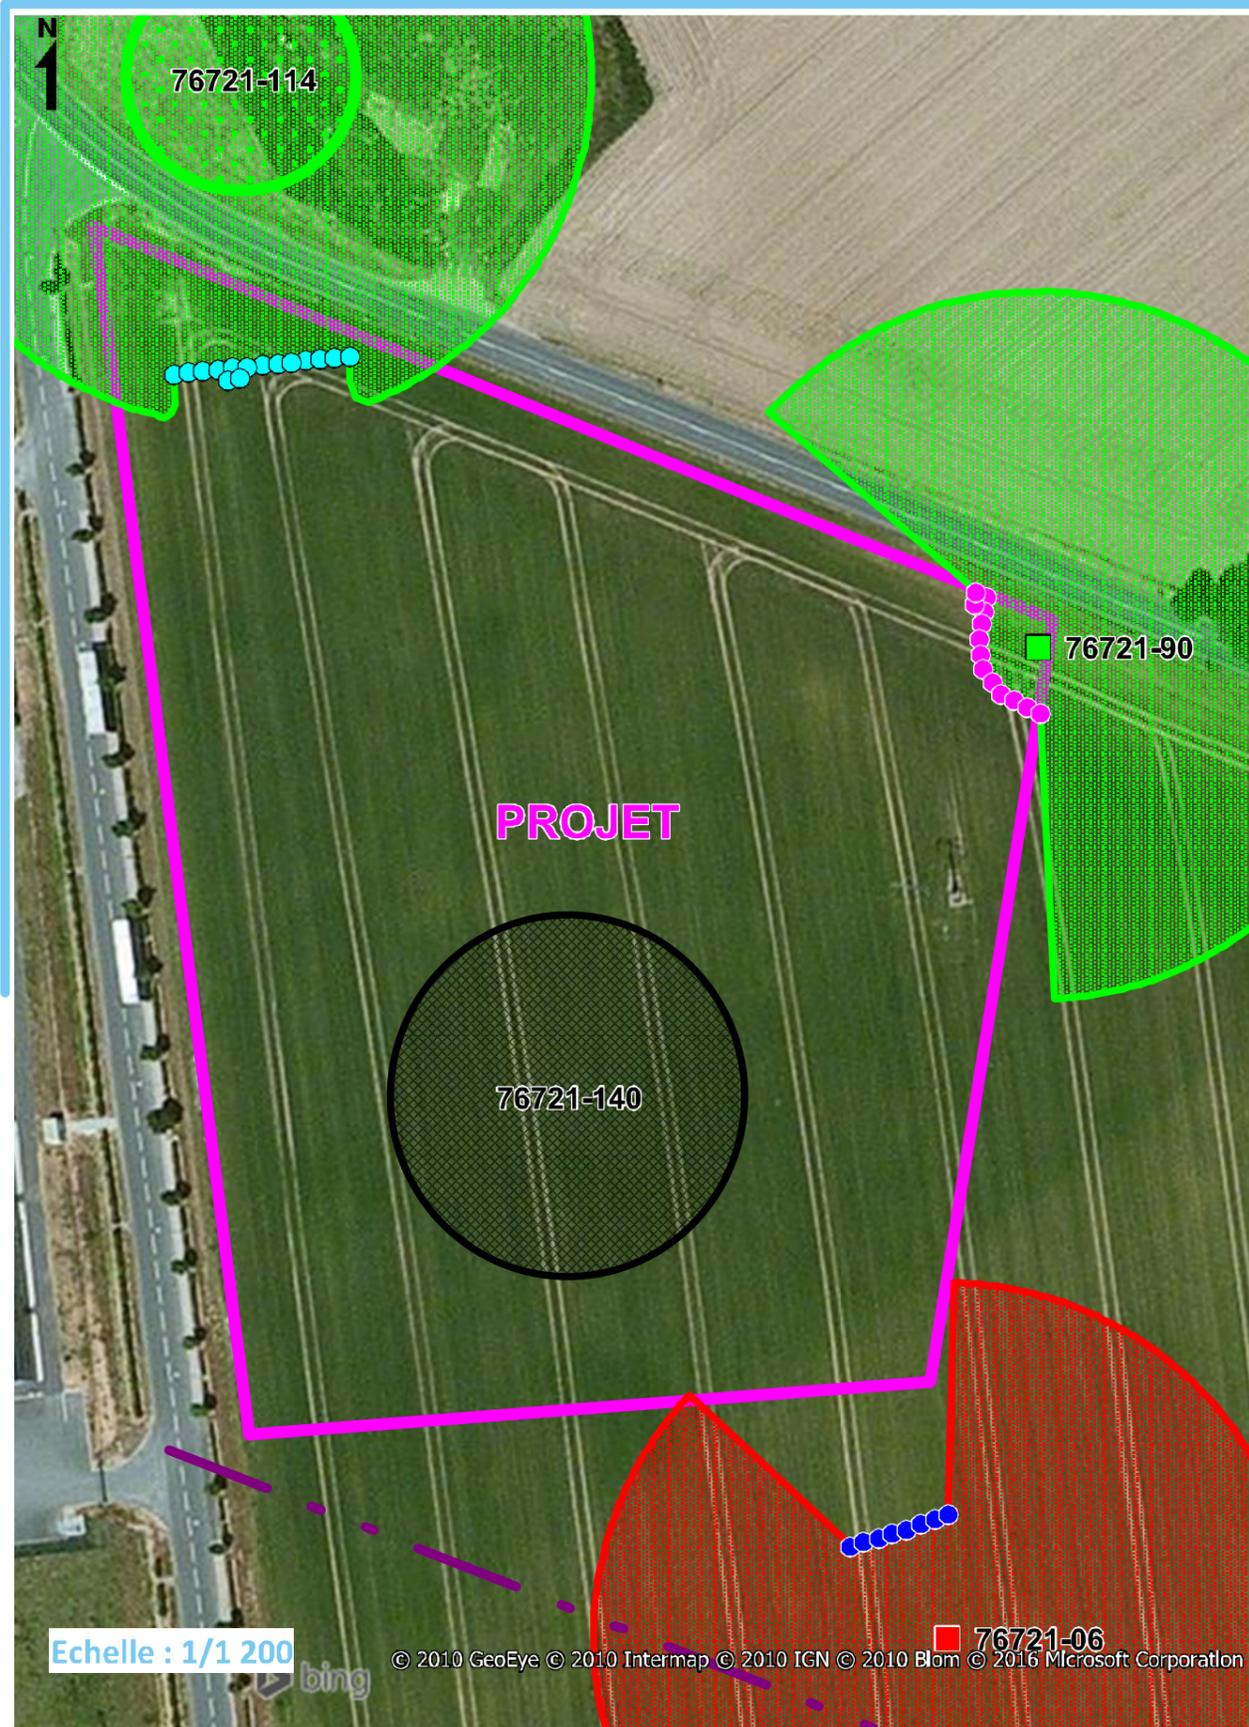
Annexe 2

Proposition de requalification des indices 76721-06 et 76721-140 et proposition d'aménagement local des périmètres de sécurité liés aux indices 76721-06, 76721-90 et 76721-114
