# Indice n° : 76335-034

**Commune :** Gueutteville

# 9. ANNEXE N°1 – PLANS DE SITUATION ET REPORTAGES PHOTOGRAPHIQUES

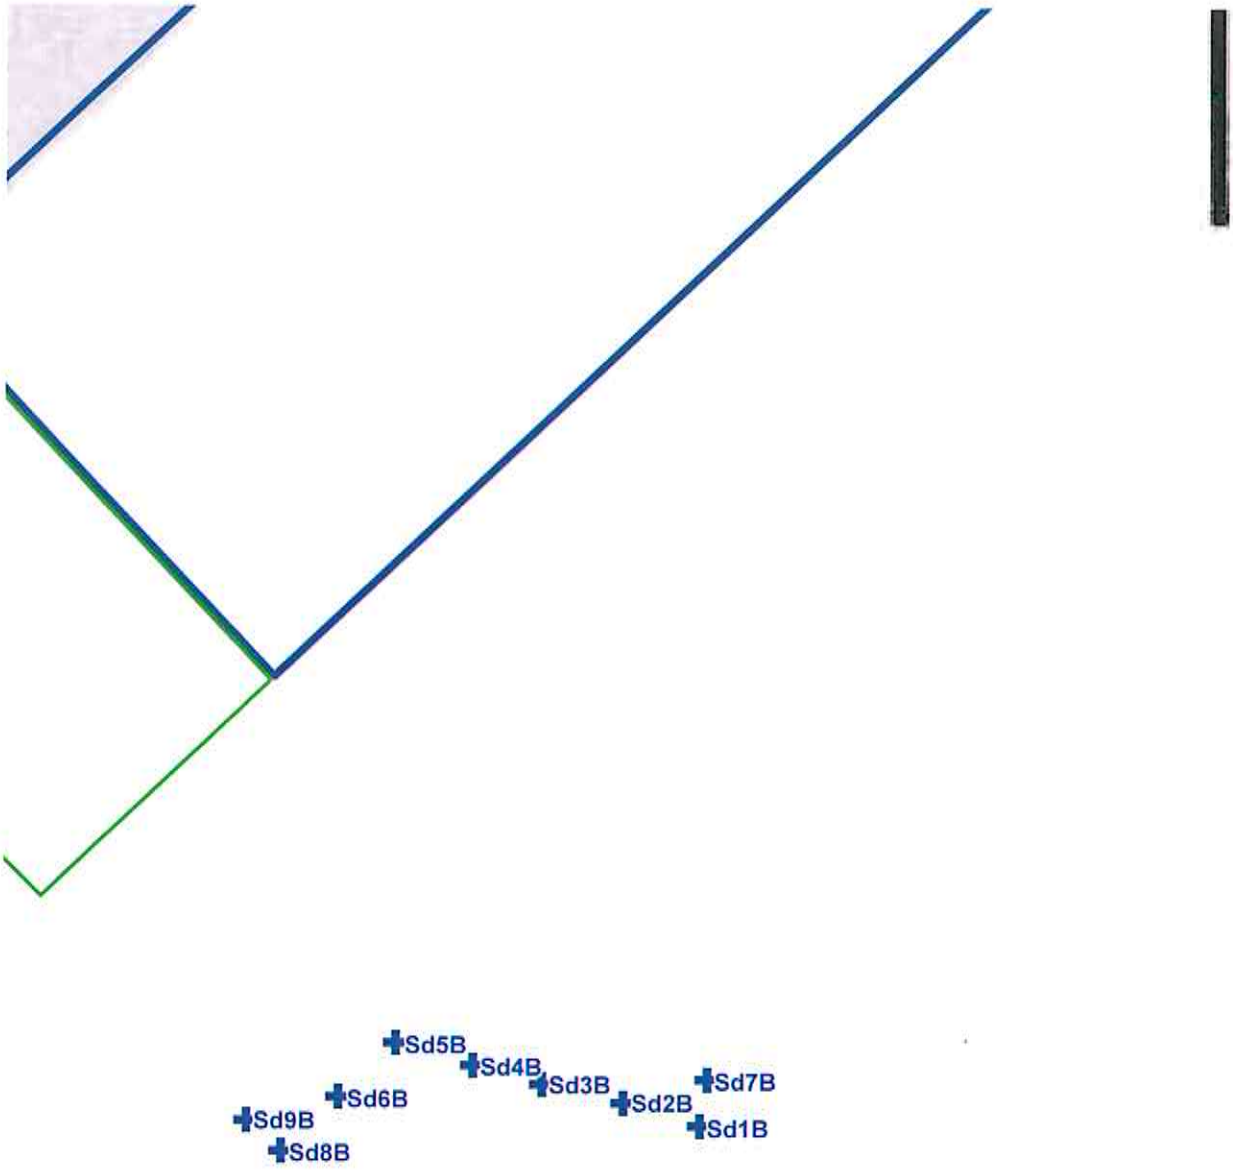
## Forage : SD9B

Perte d'injection totale à 16 mètres.

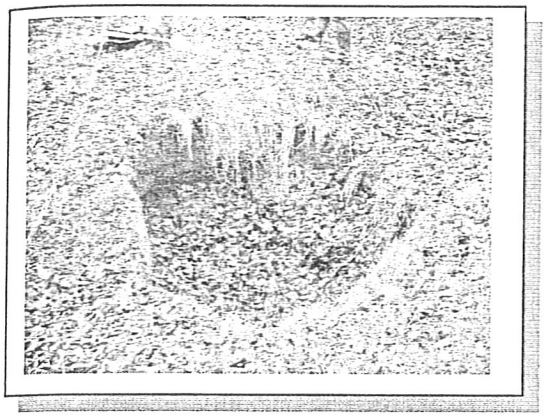
Station d'épuration de Saint-Ouen-du-Breuil

Le **désordre n°1** correspond à un « affaissement » survenu a priori au cours de l'année 2001 et situé sur le bord de la lagune n°3 à une distance de 9,00 mètres environ de la Route Départementale n°63. Ses caractéristiques géométriques sont a priori inconnues. La société VEOLIA nous a indiqué qu'un remblaiement du désordre avait été effectué afin de permettre la réalisation d'une campagne de sondages destructifs (5), réalisée par la Société FONDOUEST à la demande et pour le compte du Syndicat d'Eau et d'Assainissement au mois de mars 2002 (affaire n°02/8351). Cette étude a mis en évidence la présence de vide franc à partir de 33,50 mètres de profondeur.

Le **désordre n°2** correspond à un effondrement qui affecte le talus de remblai du second bassin de lagunage. Il présente les caractéristiques géométriques suivantes :

Le **désordre n°3** affecte également le talus de remblai de ce même bassin. Il correspond à un état dégradé caractérisé par un affaissement en crête et par des déformations de forme anarchique sur son flanc externe. Ce désordre est situé à une distance de 20,00 mètres du n°2. Il présente une longueur de 8,50 mètres environ pour une largeur de 3,00-3,50 mètres. La berge de ce talus au droit de ce désordre présente également un état dégradé (présence de ravines et tassement).

Le **désordre n°4** est situé dans l'enceinte du bassin d'infiltration (dernier bassin) et présente un diamètre de 1,05 mètre et une profondeur de 0,75 mètre.

Concernant le désordre n°1, le L.R.P.C. de Rouen préconise la réalisation d'une tranche ferme initiale de trois sondages sur une partie du pourtour afin de mettre en évidence des vides francs. Un remblaiement de la zone de désordre sera à effectuer et à déterminer préalablement afin de permettre la mise en place de la foreuse aux points de sondages définis par notre service. La profondeur de ces sondages sera d'au moins 40,00 mètres et la résistance des matériaux rencontrés définira une cote limite de recherche. Si un vide franc est constaté sur un sondage, un point d'arrêt du chantier sera notifié et le sondage sera tubé afin de permettre le passage d'une caméra. En fonction des observations effectués, le programme de recherche sera ajusté et/ou modifié

Concernant le désordre n°2, le L.R.P.C. de Rouen préconise la réalisation d'une tranche ferme initiale de trois sondages sur une partie de son pourtour. La profondeur de recherche ne pourra être inférieure à 40,00 mètres en raison des anomalies mises en évidence au droit de l'effondrement n°1. En fonction des résultats et de la situation particulière de l'indice (flanc de talus), un programme spécifique de recherche pourra être mis en place.

Concernant le désordre n°3, une étude de diagnostic sera à effectuer et consistera en la réalisation de prélèvements d'échantillons de matériaux constituants du talus à la tarière à main afin de permettre l'établissement de coupes lithologiques et leur identification par des essais en laboratoire. Des essais au pénétromètre dynamique descendus dans le corps de remblai (profondeur à déterminer) afin de détecter la présence éventuelle d'anomalies devront également être effectués. La mesure de teneur en eau des matériaux prélevés sera également réalisée. Un diagnostic de compactage sera aussi à envisager.

Concernant le désordre n°4 situé dans le bassin d'infiltration, nous préconisons la réalisation d'un sondage à la pelle mécanique afin de tenter de déterminer son origine. En fonction des résultats obtenus, des investigations complémentaires pourront éventuellement être préconisées.

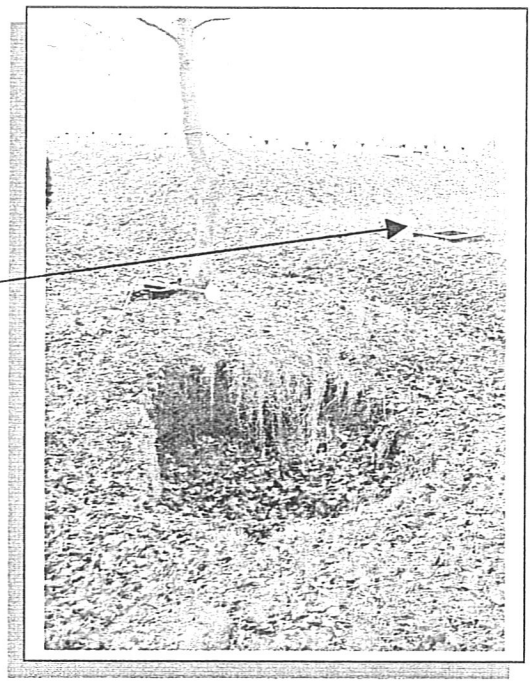
# - REPORTAGE PHOTOGRAPHIQUE – Site de Gueuteville -

Le mouvement de terrain correspond à un effondrement. Il est situé au droit du bassin d'infiltration de la station de lagunage de la commune à proximité de deux infrastructures (voie communale et filtres à sables enterrés). Sa date d'apparition n'a pu être précisé correctement. Il présente les caractéristiques géométriques suivantes :

L effondrement est situé au droit du bassin d'infiltration

L'effondrement est proche des filtres à sables enterrés

Le L.R.P.C. de Rouen préconise la réalisation d'une campagne de sondages sur le pourtour de l'effondrement distants d'au moins 2,00 à 3,00 mètres du désordre et espacés de 2,00 mètres maximum. Le premier sondage pourra être réalisé à l'aplomb du désordre remblayé afin de déterminer la profondeur de recherche (mises en évidence d'une cote plancher). Dans le cas de la découverte d'un vide franc, un point d'arrêt du chantier sera notifié et le sondage concerné sera tubé pour permettre le passage d'une caméra. En fonction des observations effectuées, le programme de recherche sera ajusté et/ou modifié.
