RN27 Manéhouville-Dieppe
Traitement des cavités souterraines
Affaire 14RR0073

Commune de ARQUES-LA-BATAILLE

INDICE DE CAVITE SOUTERRAINE N° 76026-019

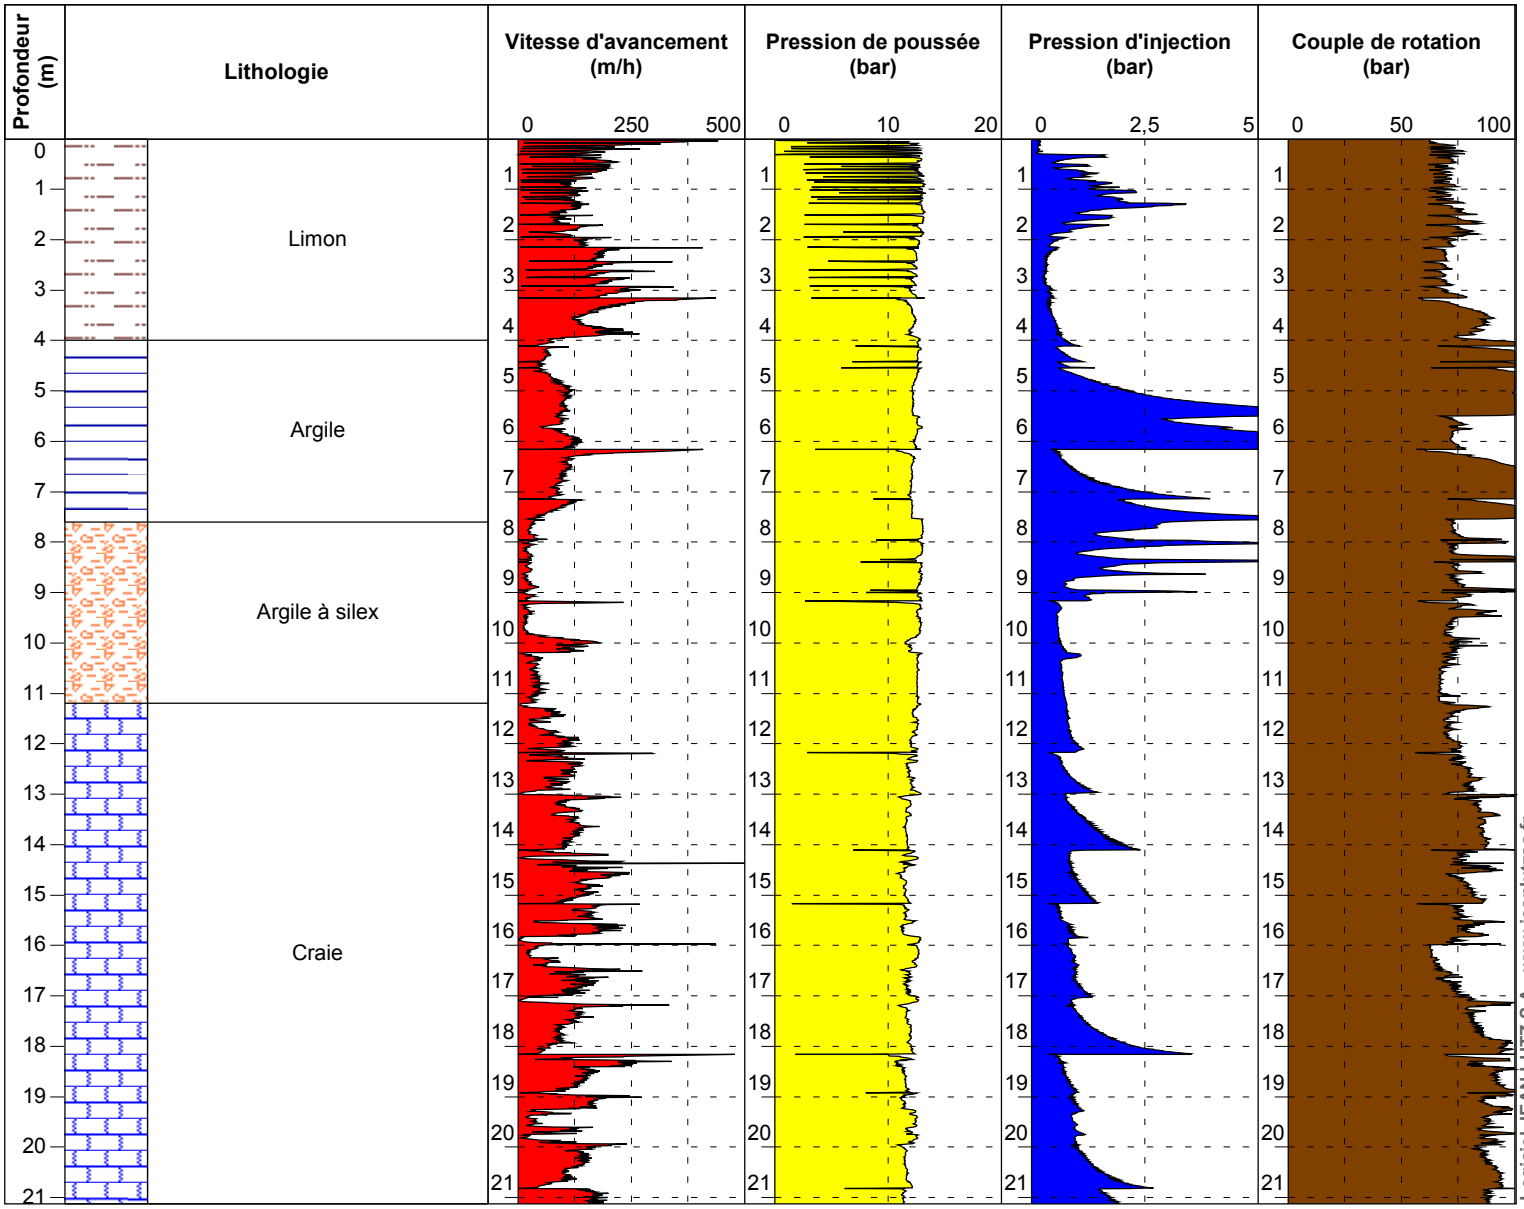
Forage : SD2

Par ailleurs, un nouvel effondrement (en forme de cloche avec un diamètre en profondeur d'environ 1,5m et une profondeur maxi de 1m) a été découvert le jour du comblement à l'aplomb du forage SD2. Des reconnaissances par sondages destructifs sont nécessaires pour déterminer l'origine de ce désordre. Il est possible qu'il s'agisse d'un vide résiduel en lien avec la ruine de la carrière souterraine déjà effondrée en 2014.

Nouveau désordre constaté le 13 octobre 2016 à proximité du sondage SD2.

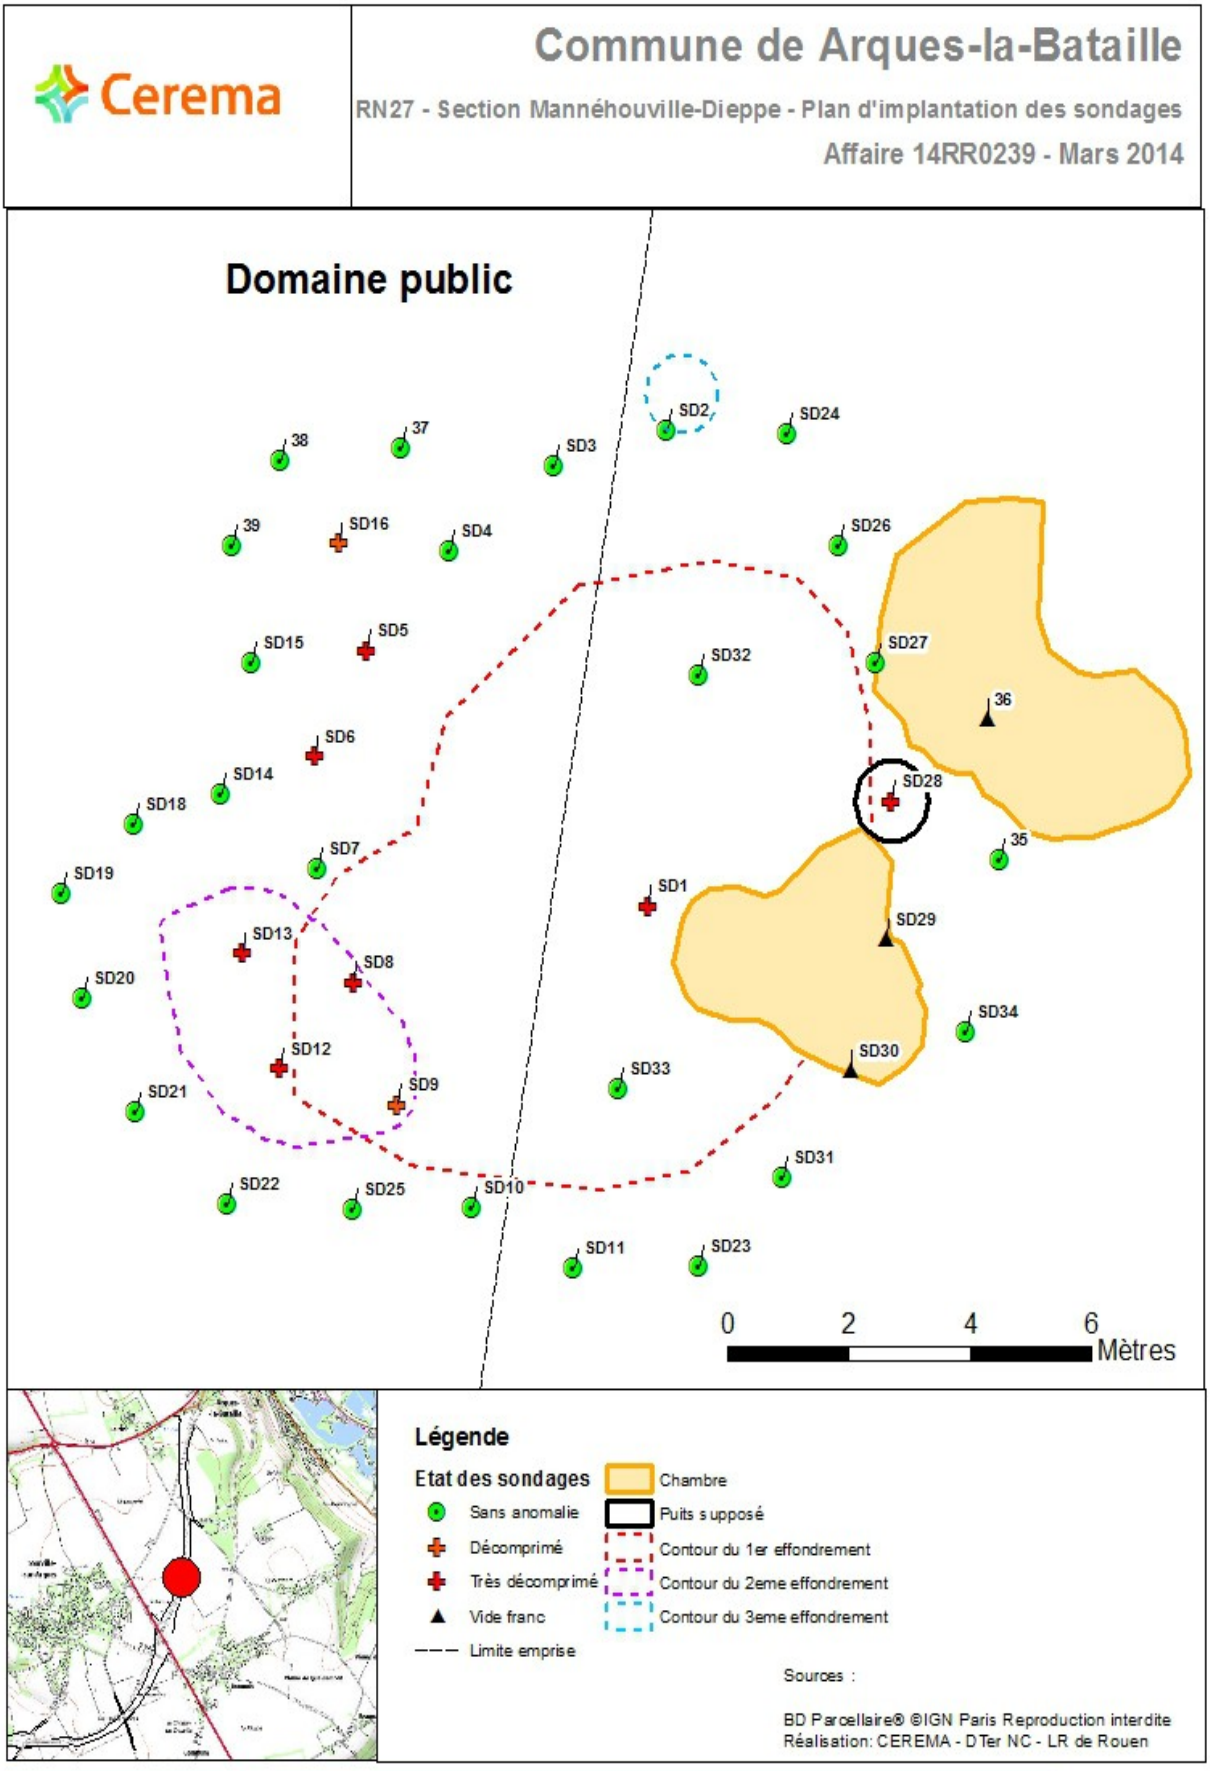
25/07/2014

Affaire CEREMA n°2014-14RR0239 - Présence d'un effondrement au droit de l'emprise autoroutière de la RN27.

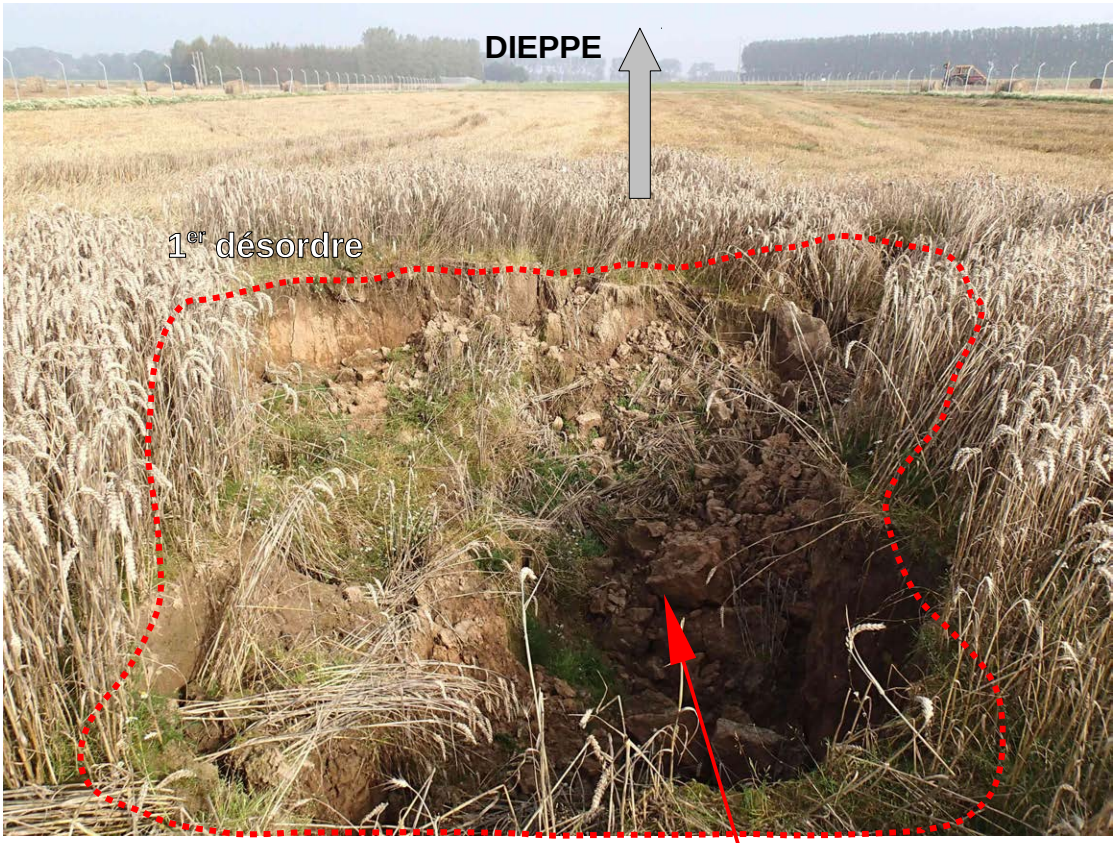
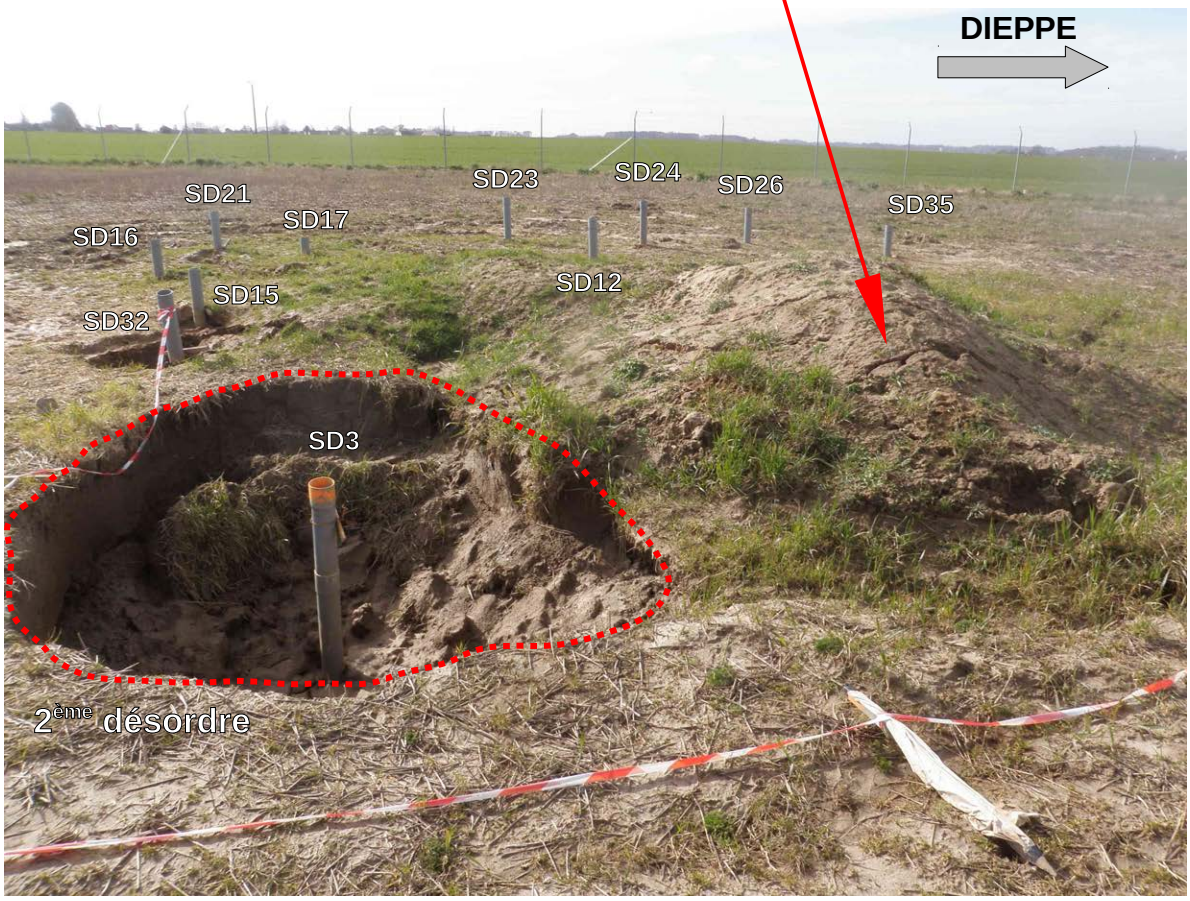
PHOTOS

L'effondrement d'origine très important (8m x 5m) et le désordre survenu pendant les investigations (diamètre 2,5m) constituent aujourd'hui une zone de faible compacité sur des hauteurs importantes (13m) qui entraînera très probablement a long terme des tassements. De plus, cette zone foisonnée est aujourd'hui sensible aux infiltrations des eaux météoriques. Il conviendra en fonction du niveau de l'arase projet, de mettre en œuvre les moyens nécessaires pour assurer la stabilité de la plate-forme a long terme.

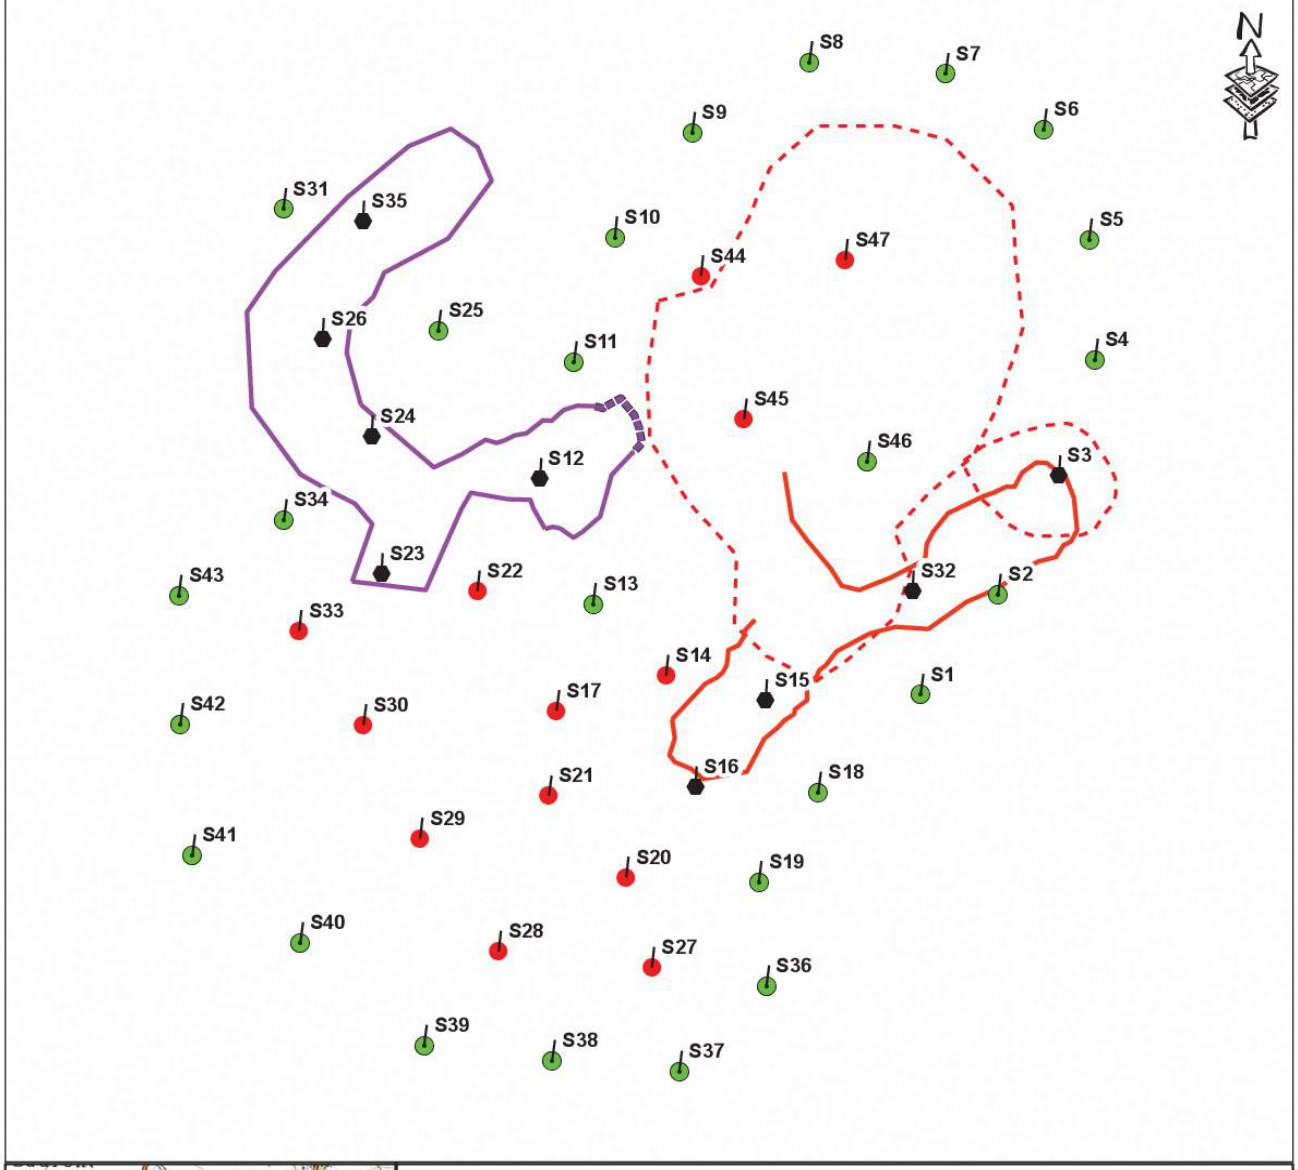
Les deux campagnes de sondages destructifs menées ont permis de circonscrire 2 galeries exploitées à des profondeurs différentes.
L'une entre 9 et 11m de profondeur recoupée sur les SD3, 15, 16 et 3 estimée à 20m3. L'autre entre 11et 13m de profondeur recoupée sur les SD12, 23, 24, 26 et 35 estimée à 30m3.
Les sondages réalisés dans la partie sud du désordre initial montrent des anomalies de compacité entre 15 et 20m de profondeur. Ces anomalies pourraient être en lien avec la dégradation d'une ancienne galerie en lien avec cette carrière souterraine.
Des sondages complémentaires sont préconisés pour circonscrire cette zone et vérifier si des vides résiduels existent au droit du désordre initial.
Suite à la première campagne la galerie la moins profonde s'est détériorée et de nouveaux désordres sont apparus autour des sondages SD3, SD32 et SD15. La galerie la moins profonde est actuellement en cours de dégradation.

L'opération de comblement s'est déroulée le 13 octobre 2016 avec la société Cemex pour la fourniture et la livraison du coulis et Inter Service Pompe pour la mise à disposition d'une pompe de 24m.
3 toupies ont généré un apport d'environ 24m3 de coulis sable/ciment. Le comblement a été effectué avec la pompe à béton dans les évents.
Certains forages de reconnaissance ont été comblés avec le coulis.
Les vides reconnus en forage ont été traités mais l'état de ruine de la carrière diagnostiqué en 2015 laisse supposer que des zones décomprimées voir des vides résiduels sont possibles entre les niveaux d'exploitations reconnus et la surface.
L'effondrement d'origine très important (8m x 5m) et le désordre survenu pendant les investigations (diamètre 2,5m) constituent aujourd'hui une zone de faible compacité sur des hauteurs importantes (13m) qui entraînera très probablement a long terme des tassements. De plus, cette zone foisonnée est aujourd'hui sensible aux infiltrations des eaux météoriques. Il conviendra en fonction du niveau de l'arase projet, de mettre en œuvre les moyens nécessaires pour assurer la stabilité de la plate-forme a long terme.

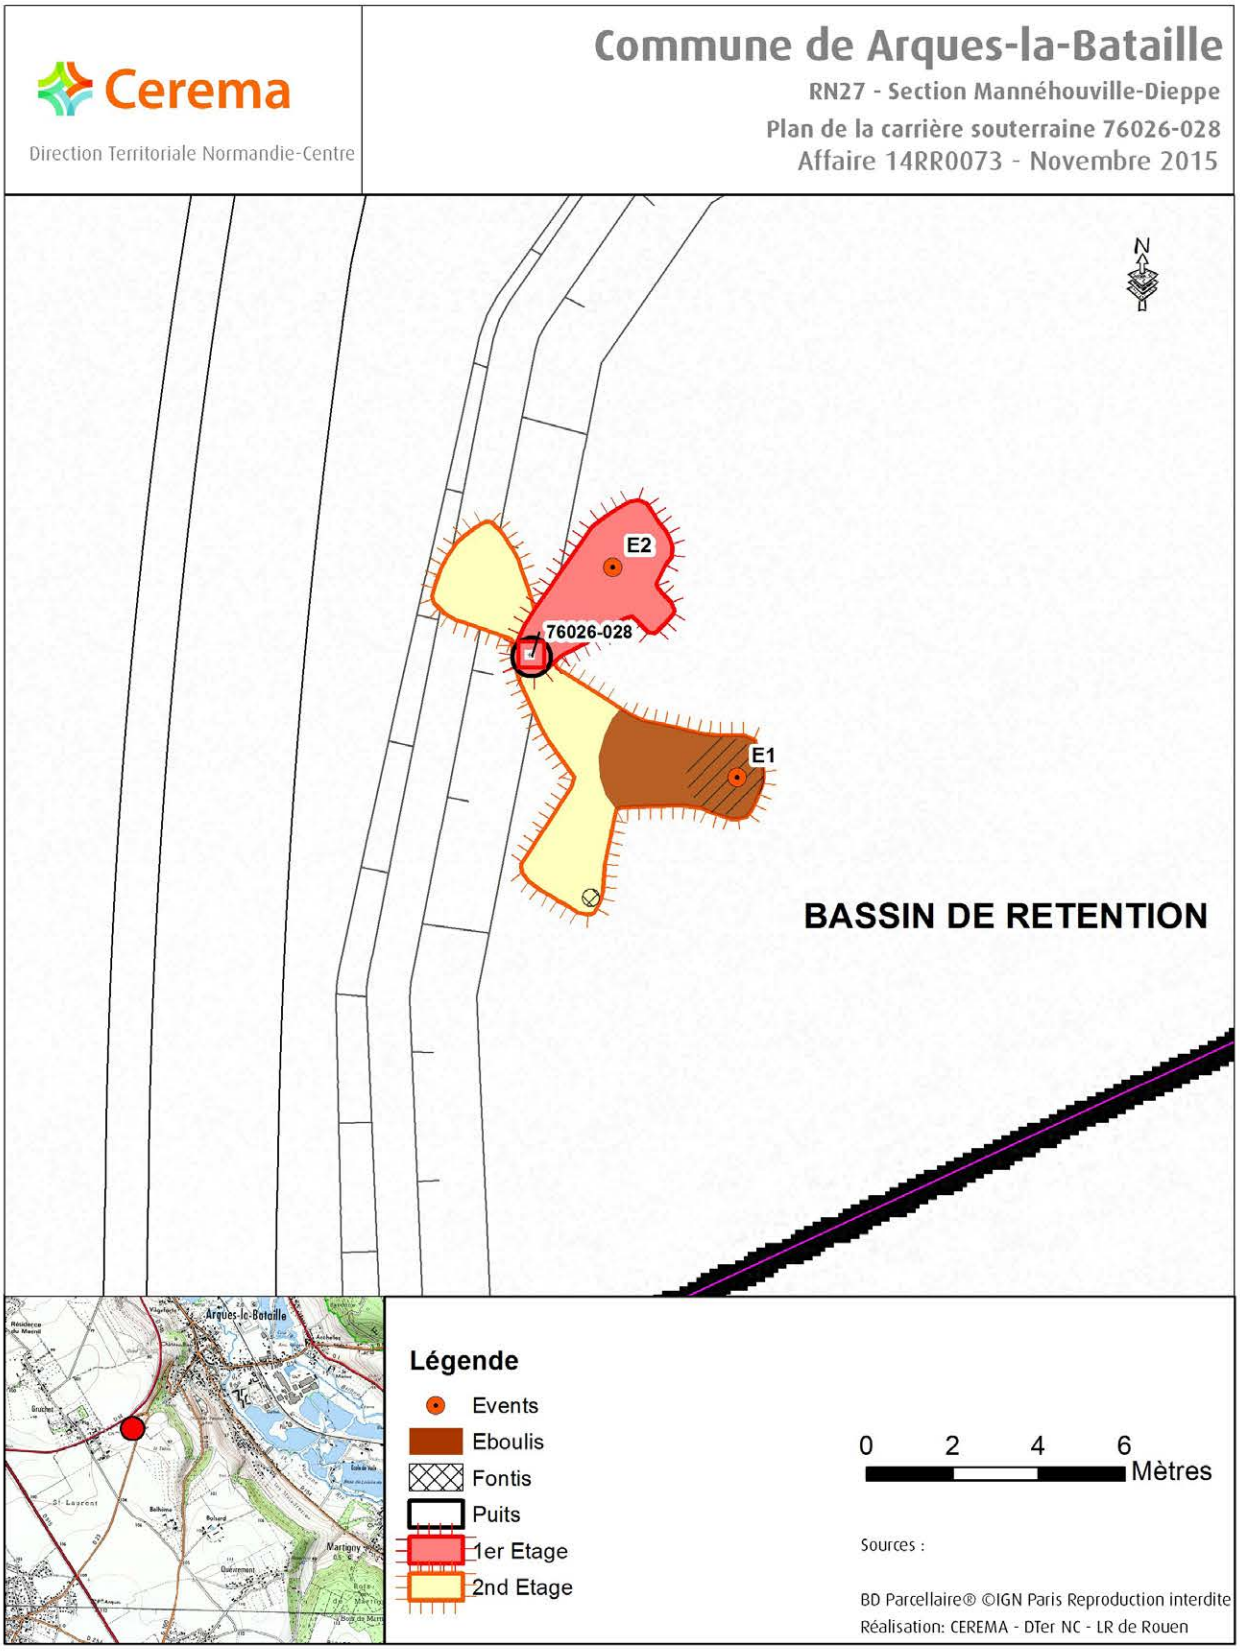
17/03/2015
La réalisation d'un sondage à la pelle mécanique sur l'indice a permis de déceler un puits d'accès à une carrière souterraine.

17/11/2015
La carrière présente 2 niveaux d'exploitation : 1er entre 11,4 et 8,7m de profondeur, 2ème entre 15 et 12,5m de profondeur.
Le premier étage se compose d'une chambre avec une amorce représentant en tout un volume d'environ 19m3.
Le second étage comporte deux départs depuis le puits. Le premier départ donne sur une simple chambre. le second départ se présente sous forme de galeries. Un fontis est actuellement en cours de progression vers la surface depuis le bout de cette galerie (plafond du fontis à environ 9m de profondeur). Le volume du 2ème étage est estimé à environ 36m3.
Puits inclus, le volume total est estimé à environ 65m3. 2 évents sont nécessaires avant de procéder au comblement..

24/11/2016
L'opération de comblement s'est déroulée le 17 octobre 2016 avec la société Cemex pour la fourniture et la livraison du coulis et Inter Service Pompe pour la mise à disposition d'une pompe de 24m.
9 toupies ont généré un apport d'environ 65m3 de coulis sable/ciment. L'intégralité du comblement a été effectué avec la pompe à béton.
La marnière a été traitée, et l'indice peut être levé.

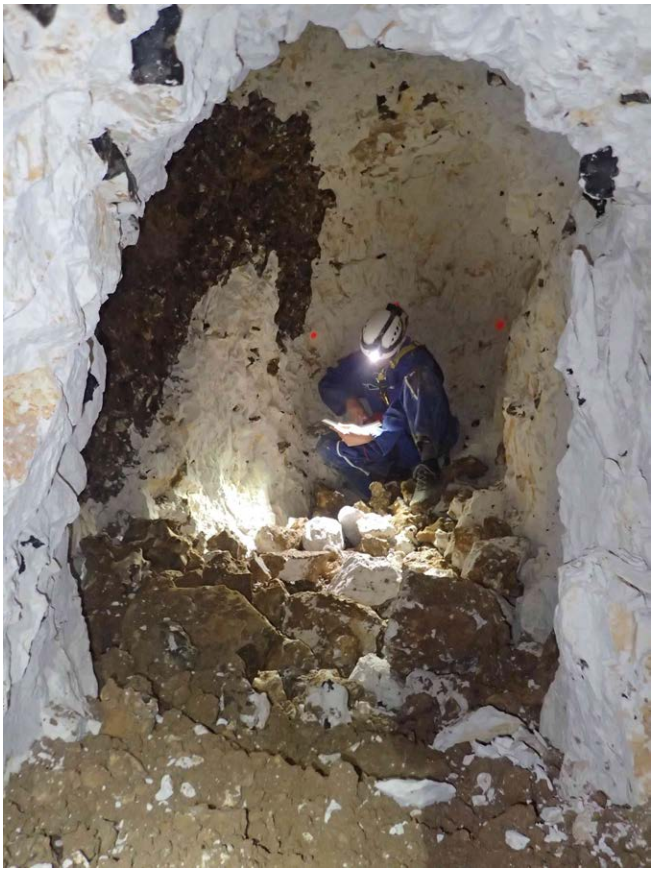
La carrière présente 2 départs de galeries dont les planchers sont estimés à 18m de profondeur.

La première galerie présente une longueur de 4,6m pour une largeur de 1,4m. Sa hauteur est en moyenne de 2,1m.

Campagne de sondages destructifs	
RESULTATS	
Date	Observations
20/09 /2016	2 forages d'évents ont été réalisés dans les 2 chambres visitées et tubés en PVC 110mm. E1 jusqu'à 14m de profondeur dans la première galerie située à l'Ouest du puits. E2 jusqu'à 15m de profondeur dans la seconde galerie filante.

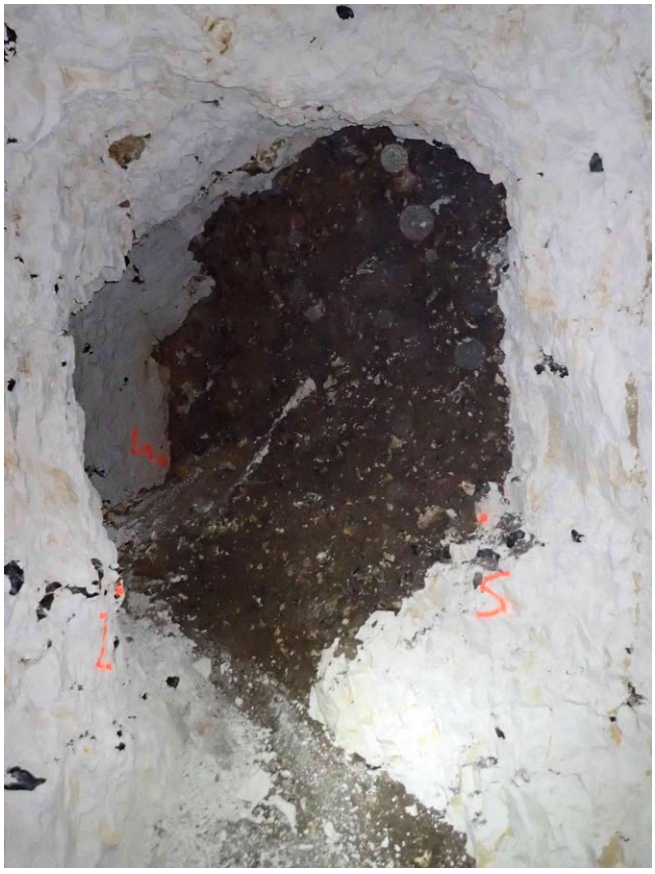
Débourrage de la veine d'argile
Vue depuis la 2ème galerie

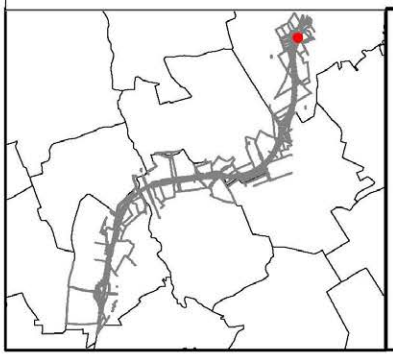
Plan des carrières

Description :
Profondeur : 18m
Surface au sol : 20m²
Hauteur moyenne : 2,5m
Volume estimé : 70m3

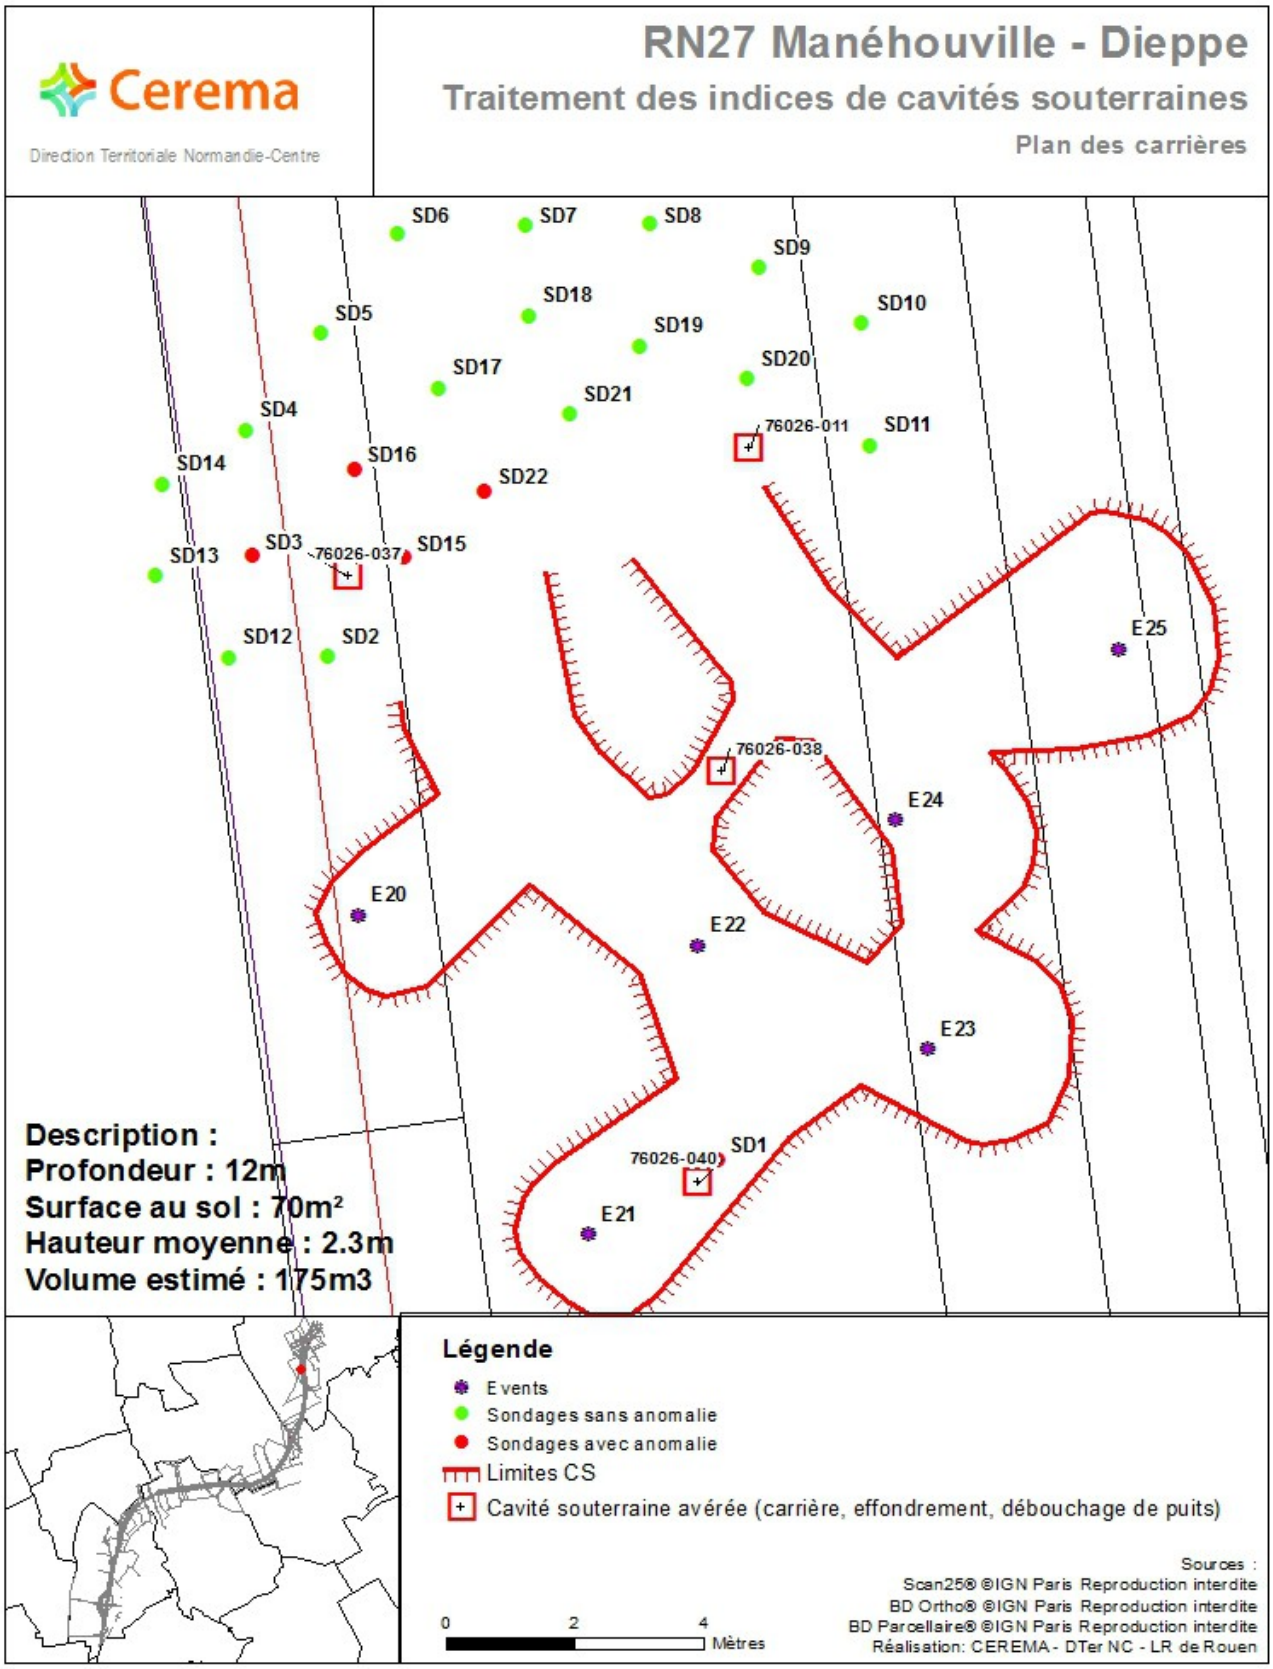
Anomalie mise en évidence lors du décapage de l'indice 76026-004.
La réalisation d'un sondage à la pelle mécanique sur l'indice a permis de mettre en évidence des déchets de briques, craie. Il s'agit très probablement dlun ancien effondrement.
Les reconnaissances devront être menées en priorité sur l'indice de puits 76026-038 situé à proximité avant de réaliser des sondages destructifs sur cet indice 37.

Suite à la visite, fontis en relation avec la dégradation de la carrière souterraine 76026-038
Des sondages destructifs sont préconisés au-delà de l'éboulis pour vérifier si l'exploitation souterraine se poursuit.
Campagne de sondages associée à l'indice 76026-011

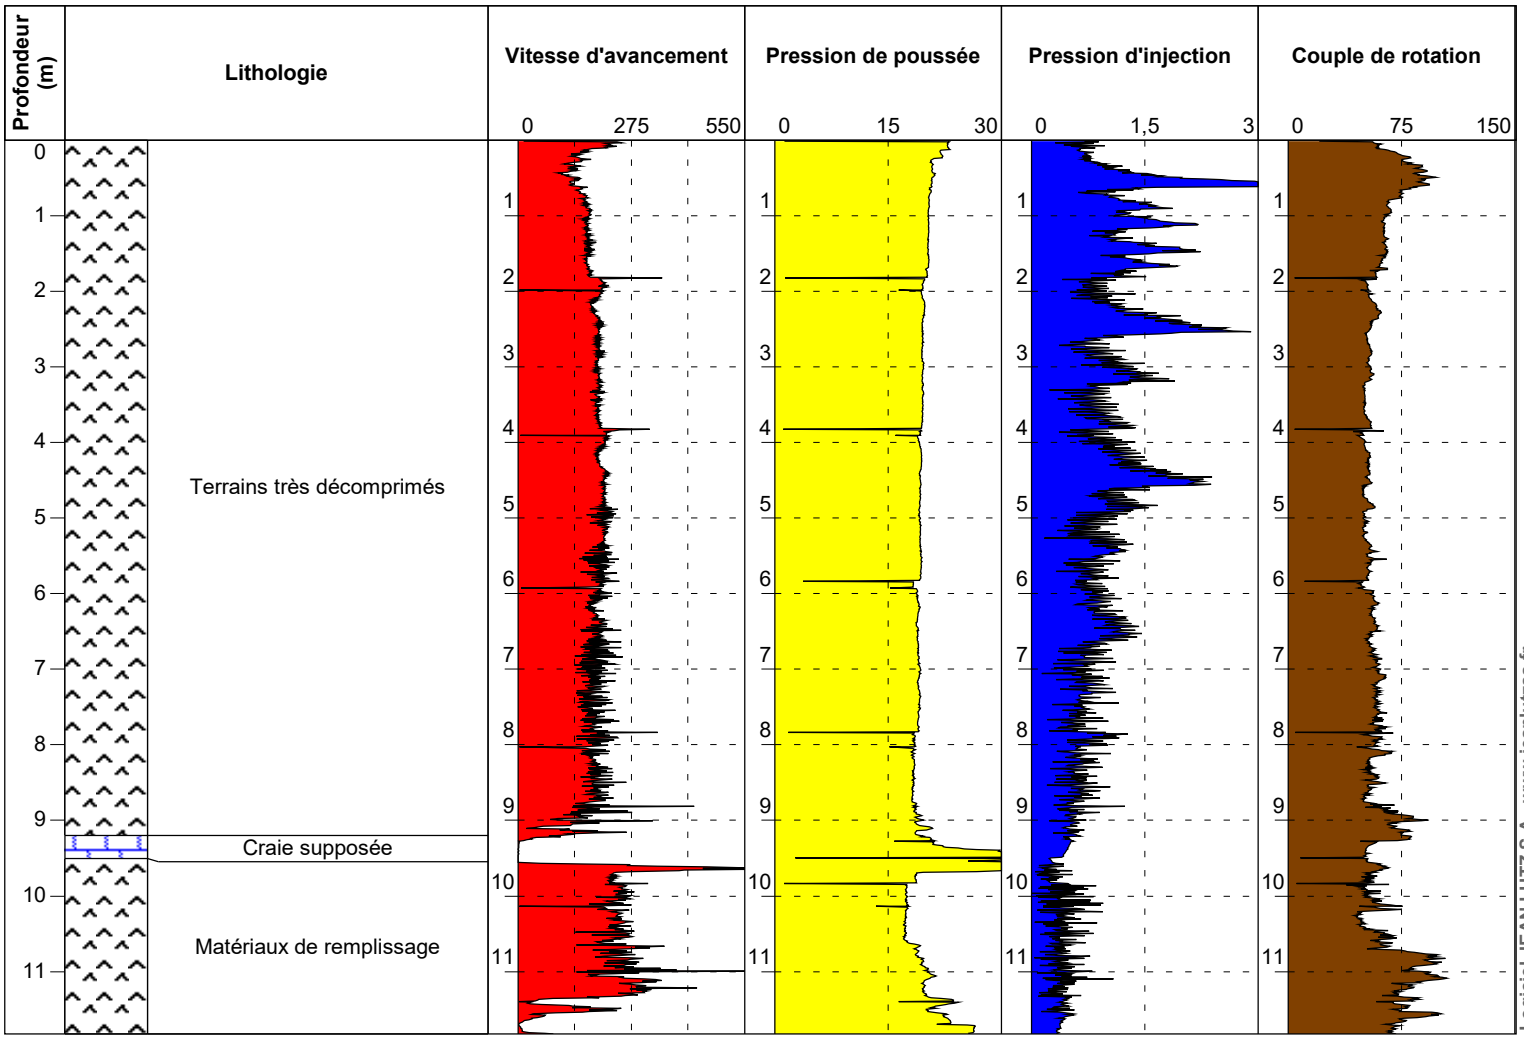
Forage : SD15

Suite à la réalisation d'une campagne de sondages autour de l'ancien désordre suivi d'un rideau complémentaire, un sondage a montré des terrains décomprimés entre la surface et 11m de profondeur (cote plancher retrouvée sur plusieurs sondages). Un sondage à la pelle mécanique a été réalisé sur ce sondage SD15 et a révélé l'existence d'un puits d'accès à une carrière souterraine.

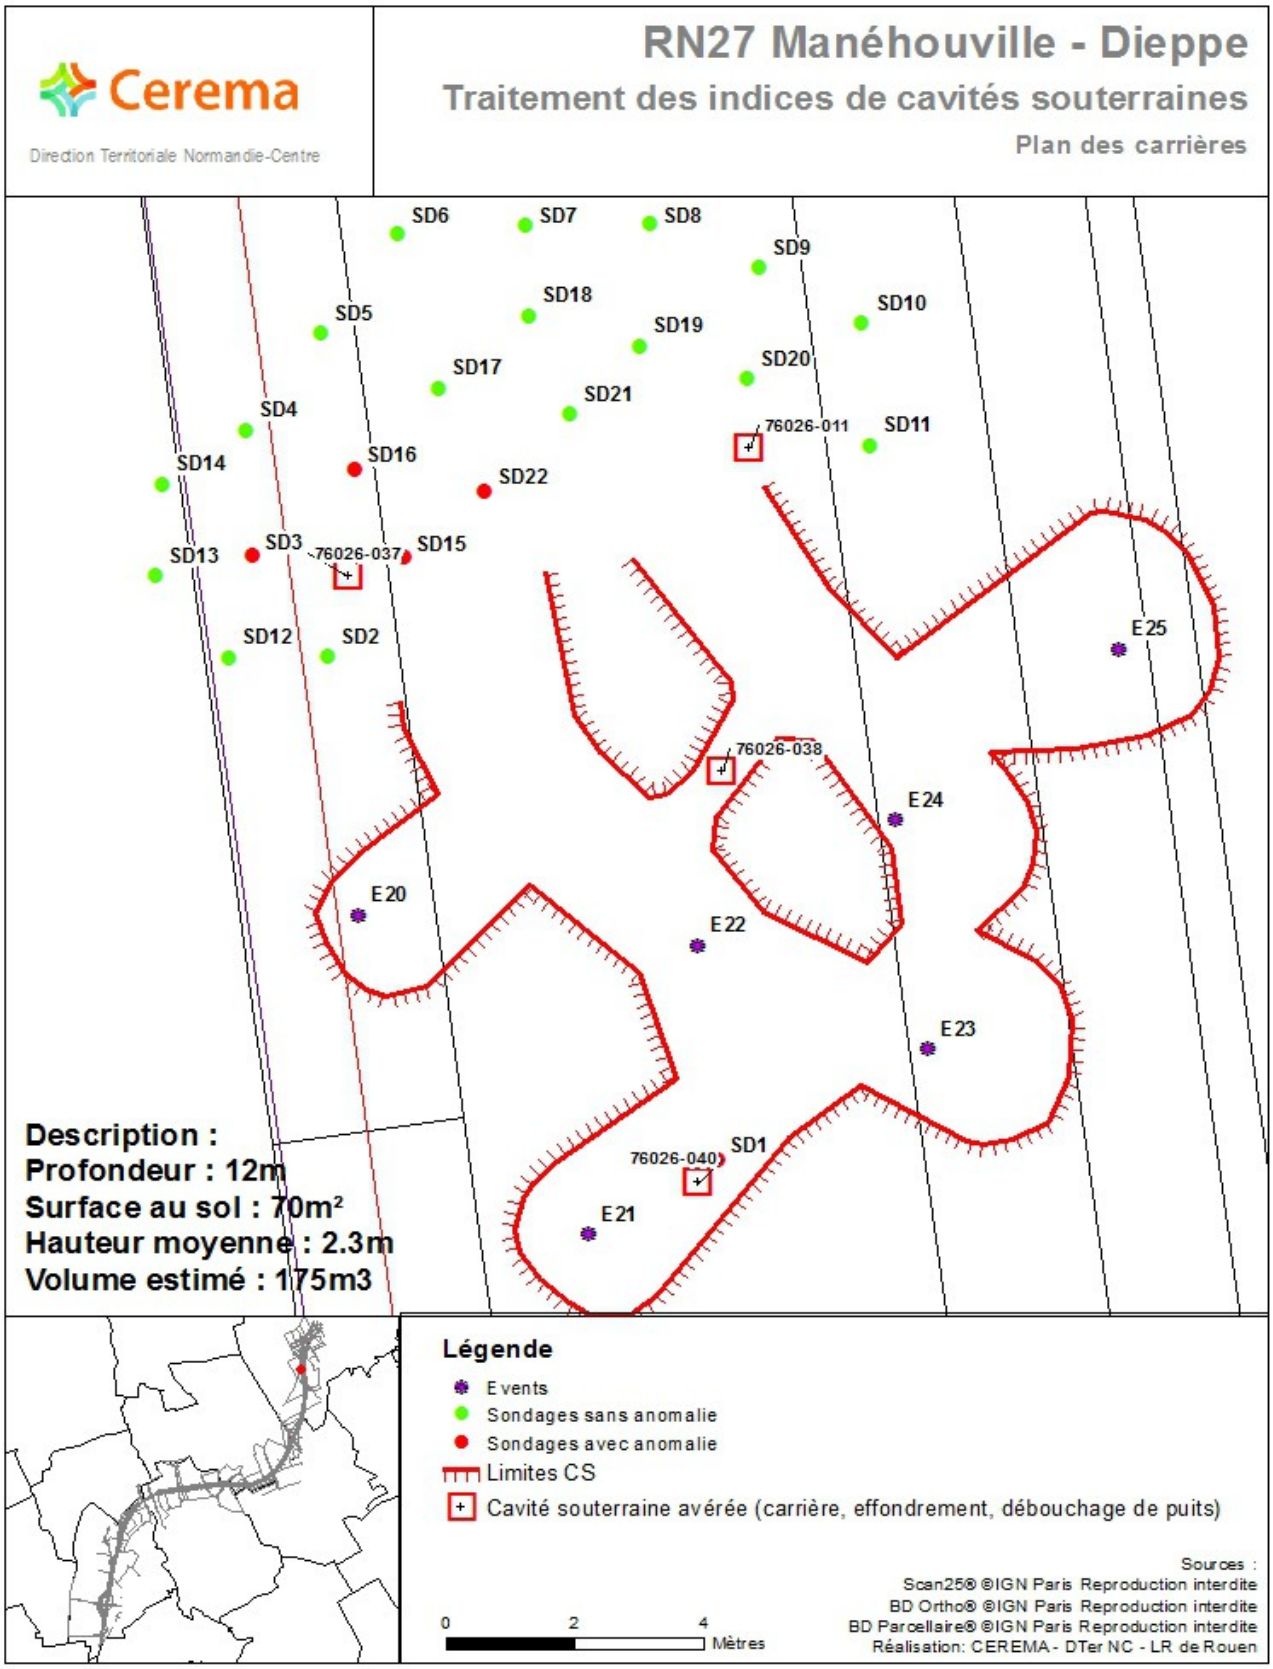
L'opération s'est déroulée le 13 octobre 2016 avec la société Cemex pour la fourniture et la livraison du coulis et Inter Service Pompe pour la mise à disposition d'une pompe de 24m.
19 toupies ont généré un apport d'environ 152m3 de coulis sable/ciment. Excepté deux toupies déversées dans le puits en direct, le comblement a été effectué avec la pompe à béton dans les évents.
L'ensemble des forages réalisés pour vérifier l'étendue de la carrière souterraine au-delà des éboulis ont été comblés avec le coulis.
La marnière a été traitée, et l'indice peut être levé.
