RN27 Manéhouville-Dieppe
Traitement des cavités souterraines
Affaire 14RR0073

Commune de ARQUES-LA-BATAILLE

INDICE DE CAVITE SOUTERRAINE N° 76026-019

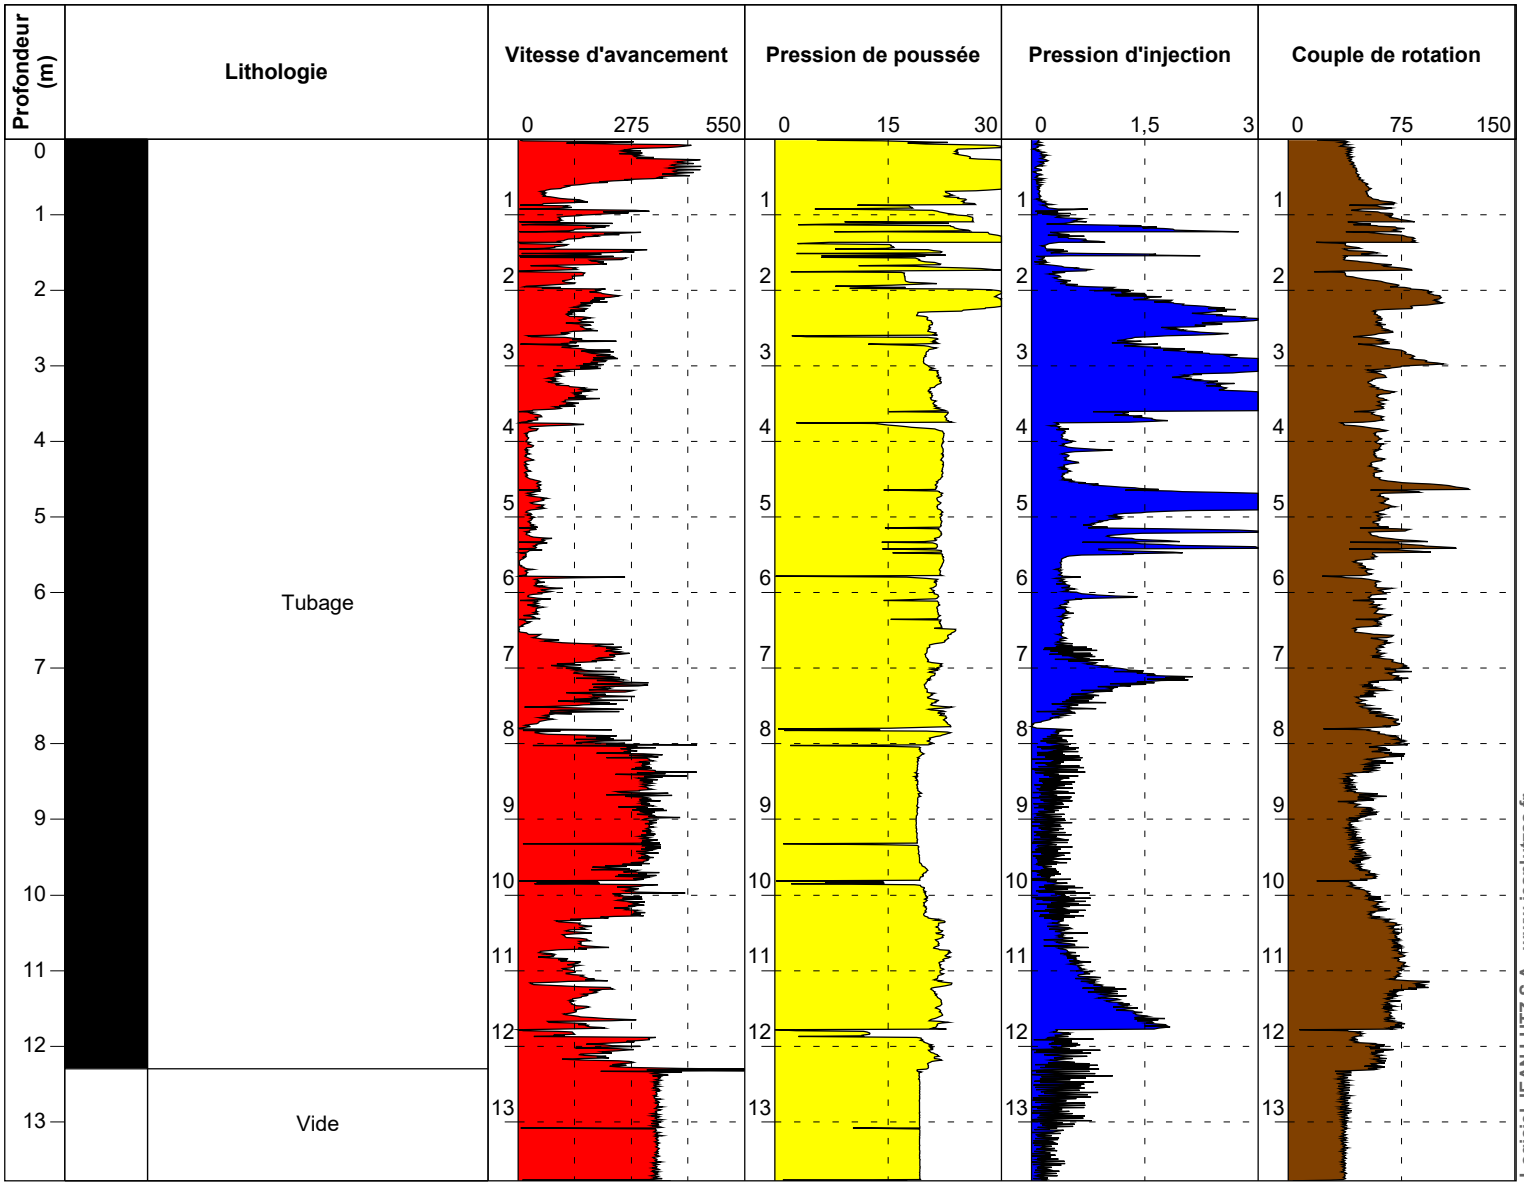
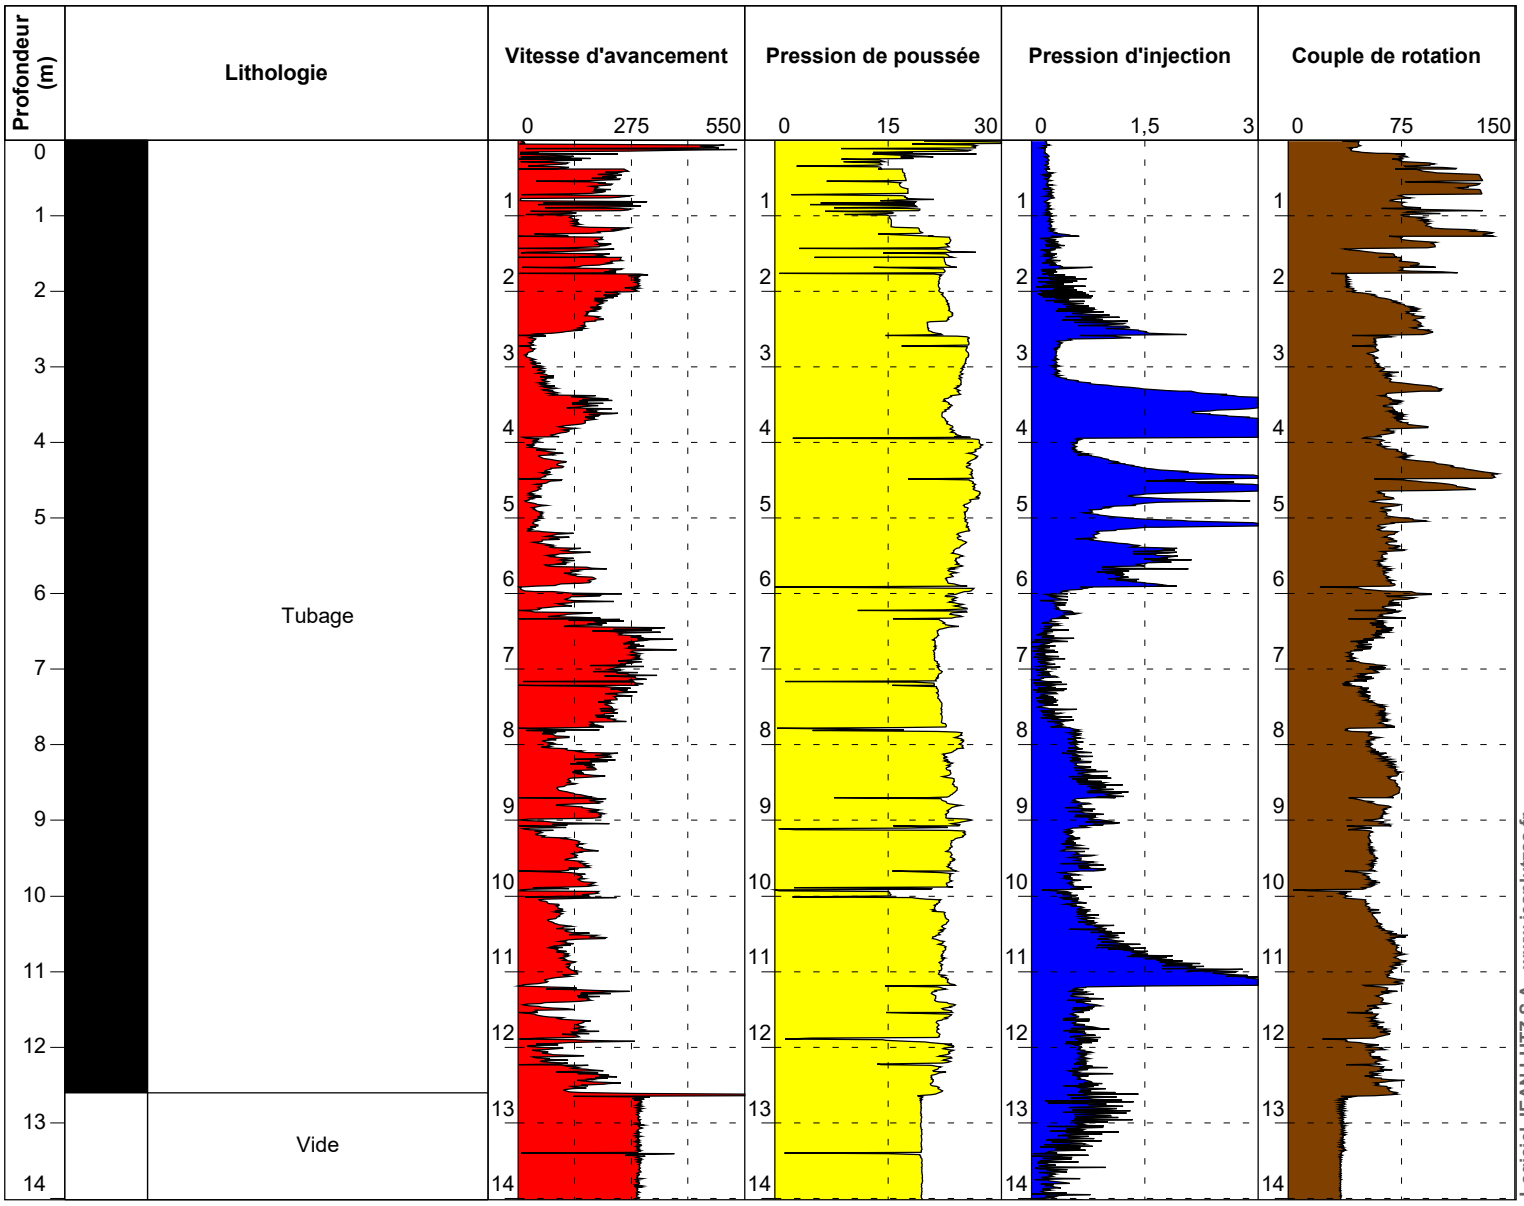
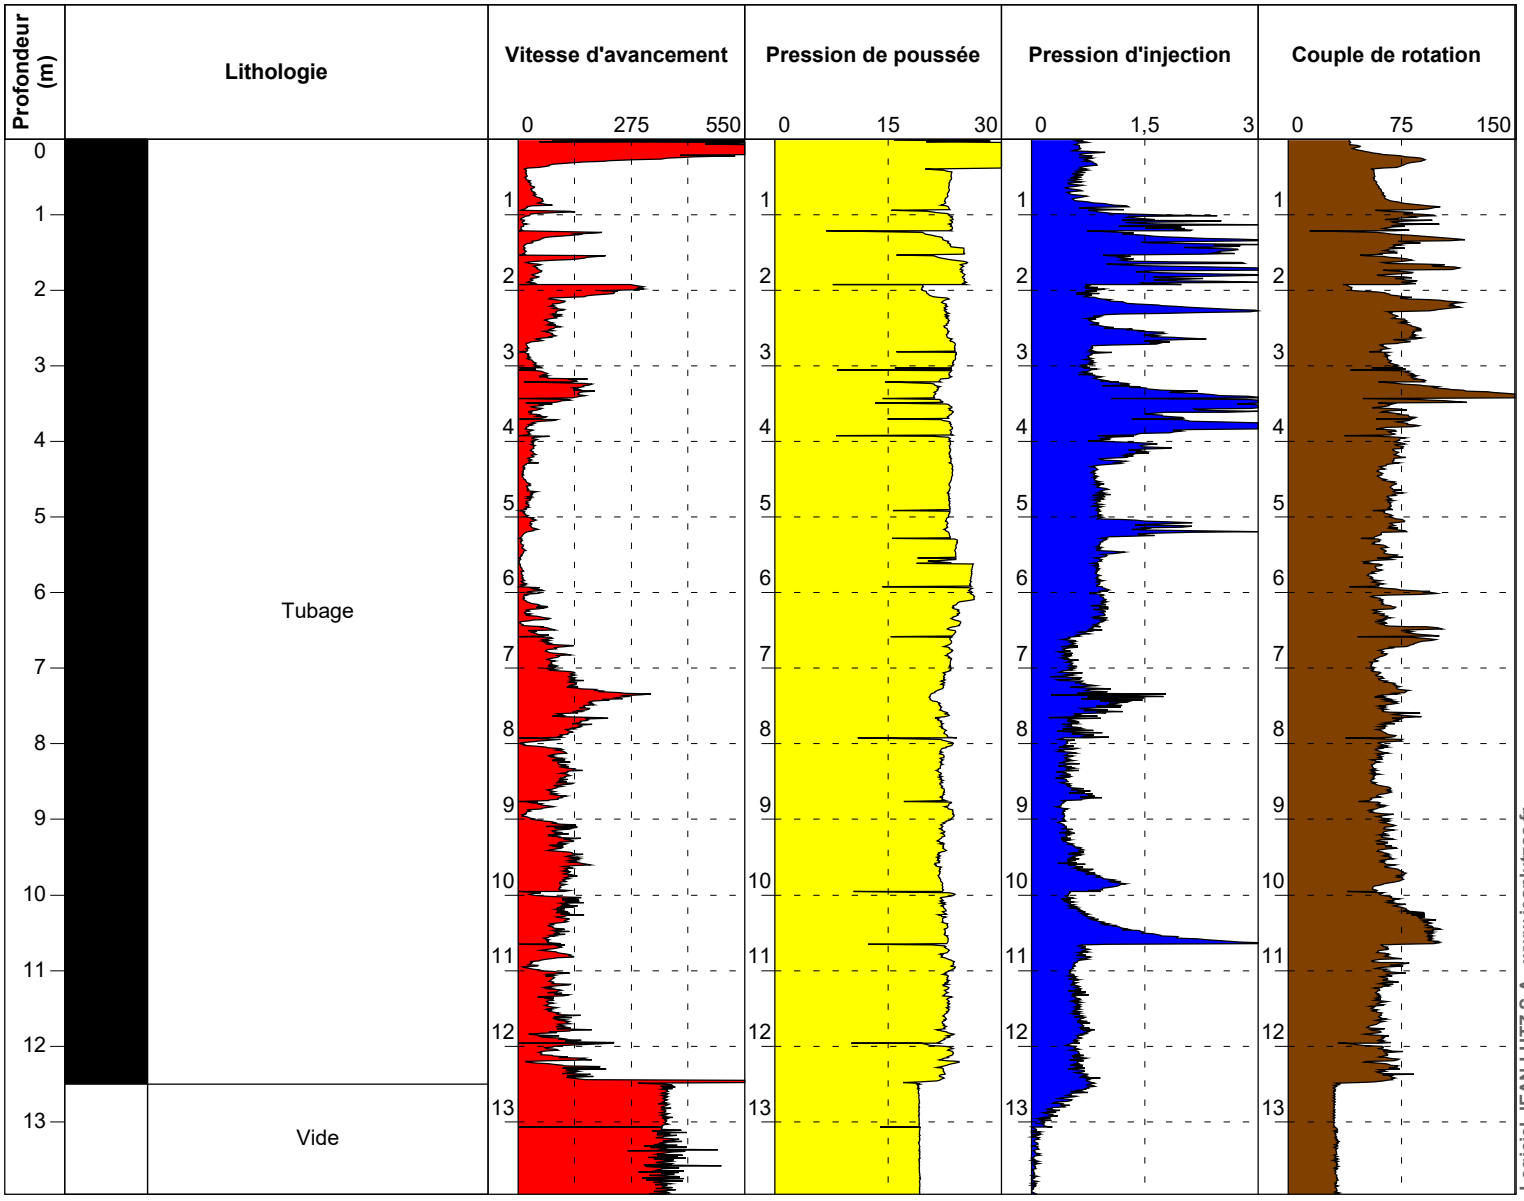
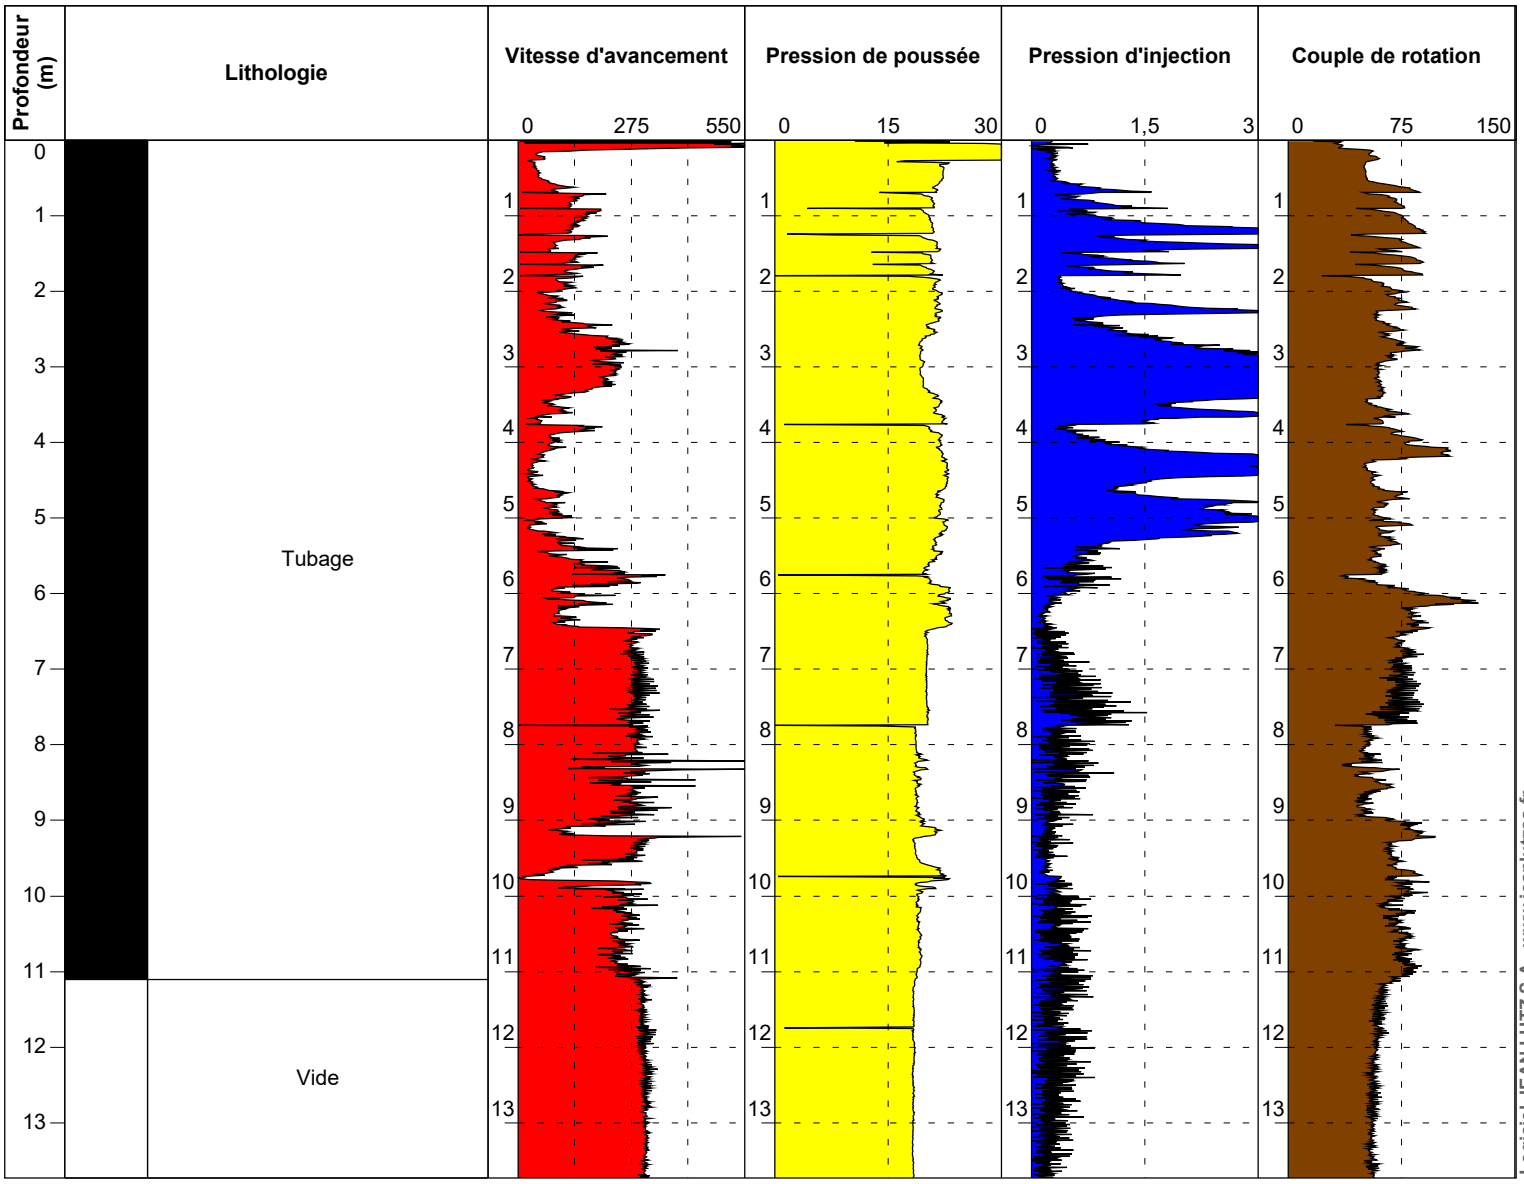
Campagne de sondages destructifs	
RESULTATS	
Date	Observations
07/09/16	4 forages d'évents ont été réalisés et tubés en PVC 110mm. E3, E4 et E5 jusqu'à 12,5m de profondeur. E6 jusqu'à 11m de profondeur

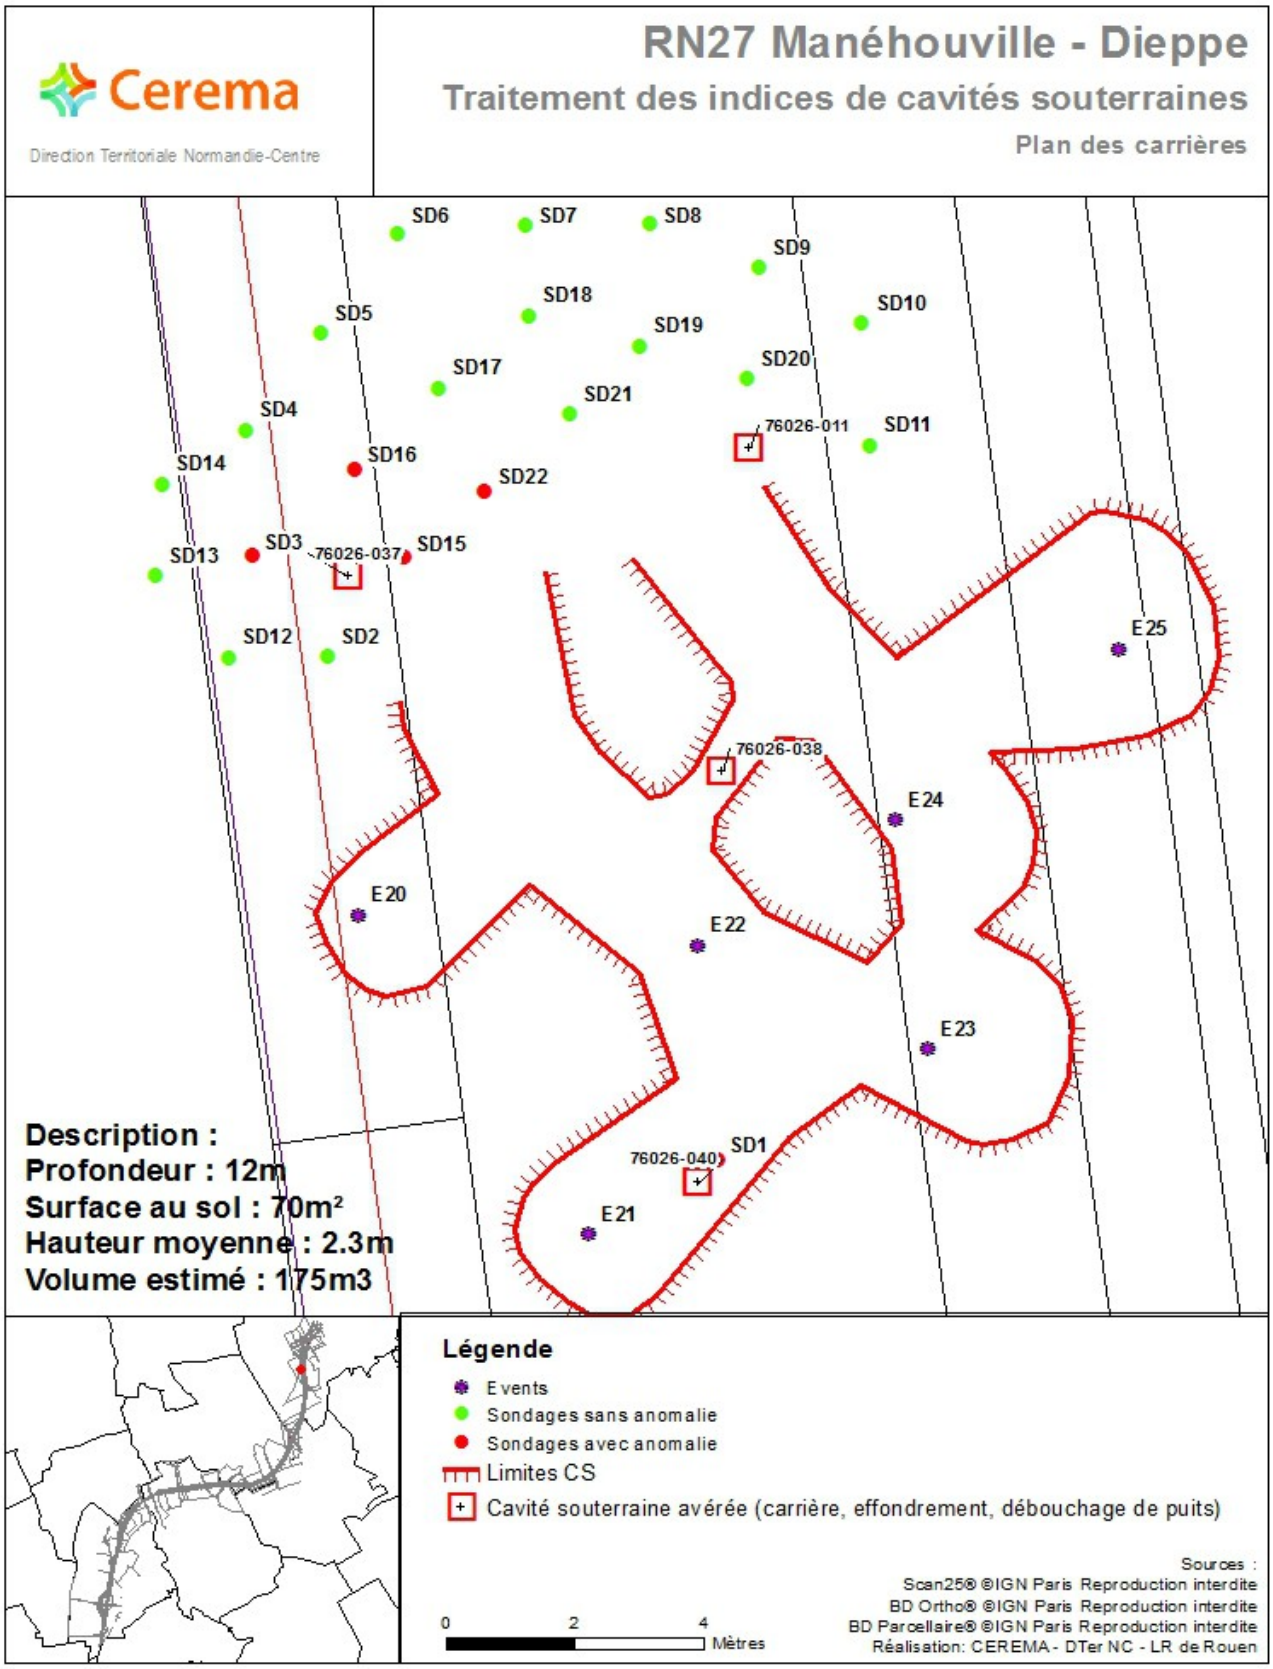
Anomalie mise en évidence lors du décapage de l'indice 76026-004.
La réalisation d'un sondage à la pelle mécanique sur l'indice a permis de mettre en évidence des déchets de briques, craie. Il s'agit très probablement dlun ancien effondrement.
Les reconnaissances devront être menées en priorité sur l'indice de puits 76026-038 situé à proximité avant de réaliser des sondages destructifs sur cet indice 40.

Suite à la visite, fontis en relation avec la dégradation de la carrière souterraine 76026-038
1 sondage est préconisé au droit de ce fontis pour vérifier si des vides résiduels sont présents entre la carrière et la surface

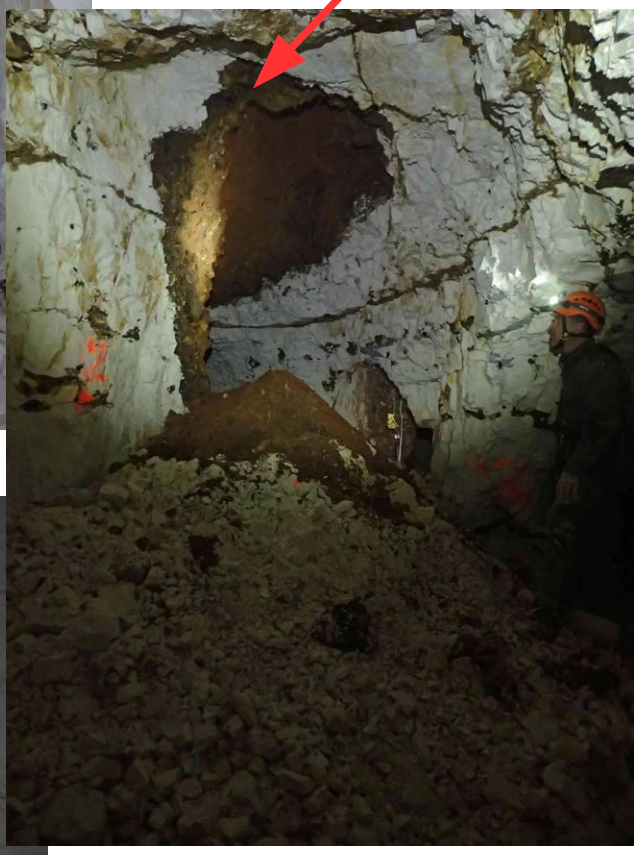
Depuis le puits, deux départs de galeries sont accessibles se rejoignant au sein de l'exploitation souterraine.

La carrière a été exploitée par chambres en rayonnement autour du puits sur environ 8m. 2 Chambres se sont rejointes pour former un petit pilier.

Plusieurs signes d'instabilité sont présents au sein de la carrière avec des décollements de toit importants au droit des évents E10 et E12. Un fontis est en cours de formation avec un vide déjà monté de 1m par rapport au plafond de la carrière souterraine au niveau de l'évent E9.

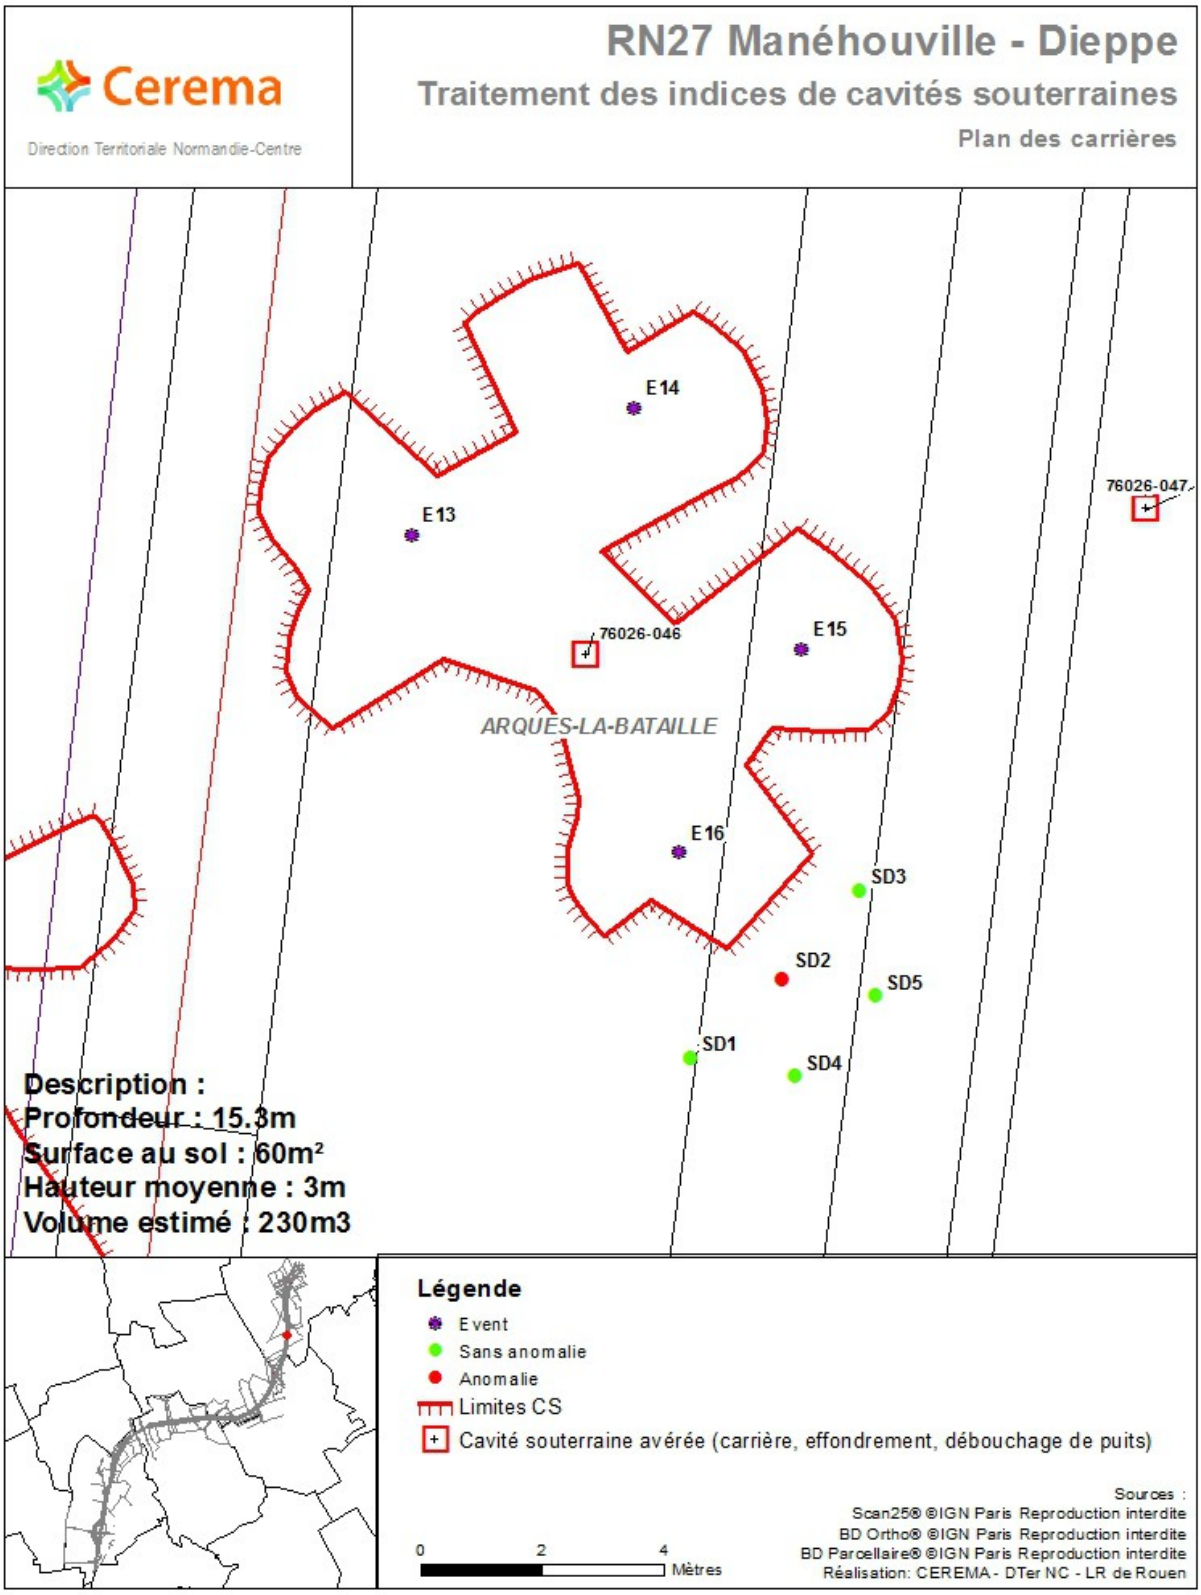
Le puits est positionné au centre de la carrière souterraine exploitée en chambres de manière assez symétrique en rayonnant sur environ 6m autour. Ce schéma est valable pour la partie visitée de la carrière. En raison d'un fontis très conséquent de 3m de diamètre se développant actuellement sur 6m de hauteur depuis le plafond de la carrière, il est impossible de déterminer si des vides s'étendent au-delà. Des sondages de reconnaissances au-delà de l'éboulis sont donc préconisés.
La hauteur d'exploitation moyenne est de 3m avec au pied du fontis un éboulis important réduisant la hauteur sous plafond à 2 voir 1m.
Puits inclus, le volume total est estimé à environ 230m3. 4 évents sont nécessaires avant de procéder au comblement.

28 toupies ont généré un apport d'environ 212m3 de coulis sable/ciment. L'intégralité du comblement a été effectué avec la pompe à béton.
La marnière a été traitée, et l'indice peut être levé

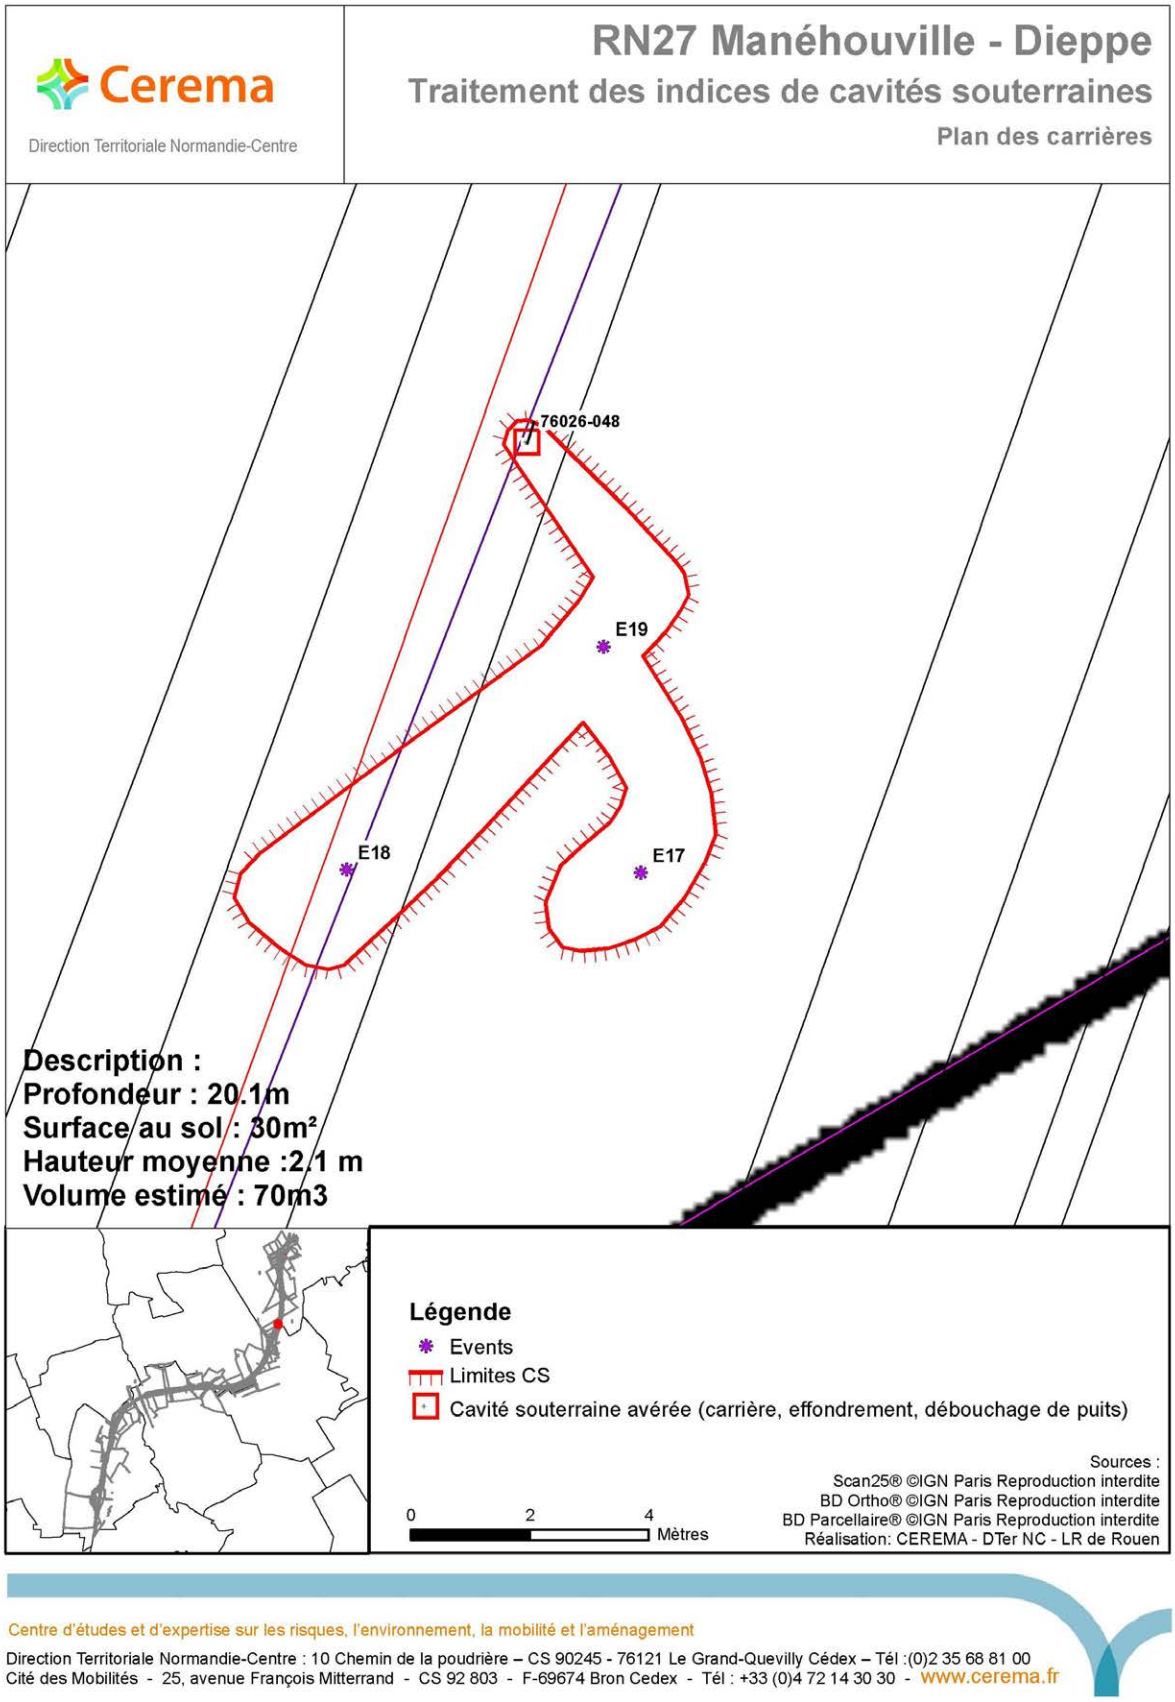
Depuis le puits, un unique départ de galerie se divise ensuite en 2 galeries filantes sur des largeurs de 1,5 à 2m. Le plancher de cette exploitation est situé à 20m de profondeur. La galerie principale se développe sur 11m tandis que la ramification s'étend sur 5m de long.
La hauteur moyenne d'exploitation est de 2,1m.
La carrière est saine et présente de nombreux stériles le long des parois d'exploitation.
Puits inclus, le volume total est estimé à environ 70m3. 3 évents sont nécessaires avant de procéder au comblement.

L'opération de comblement s'est déroulée les 13 et 14 octobre 2016 avec la société Cemex pour la fourniture et la livraison du coulis et Inter Service Pompe pour la mise à disposition d'une pompe de 24m.
9 toupies ont généré un apport d'environ 70m3 de coulis sable/ciment. 3 toupies ont été déversées directement dans le puits, le reste ayant été pompé et injecté dans les évents.
La marnière a été traitée, et l'indice peut être levé.
