Indice n° : 76700-156

Département : 76 - Seine-Maritime

Commune : Tôtes

Indice 76700-156 / Détail document d'archives récentes

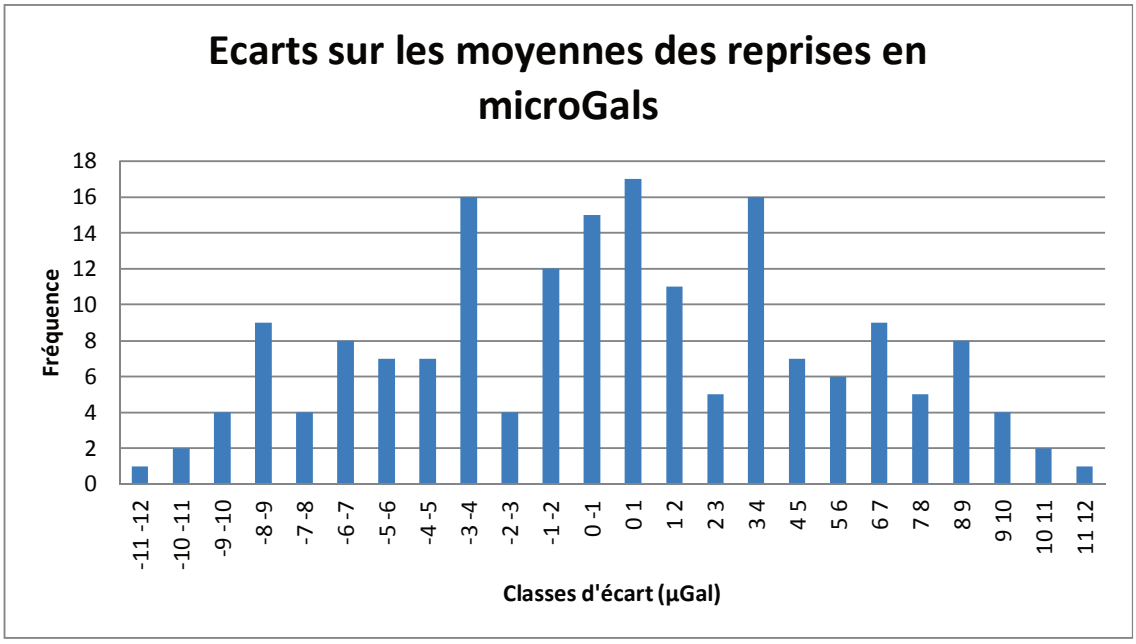
Figure 3 : Statistiques des reprises

L'erreur quadratique moyenne est ici égale à 3.05 µGal. Cette valeur témoigne d'une bonne qualité des reprises.
En conséquence, 99,9% des valeurs reprises sont comprises entre +/- 3 écarts types soit 9.15 µGal. Une variation supérieure à 9.15 µGal entre deux points est significative.

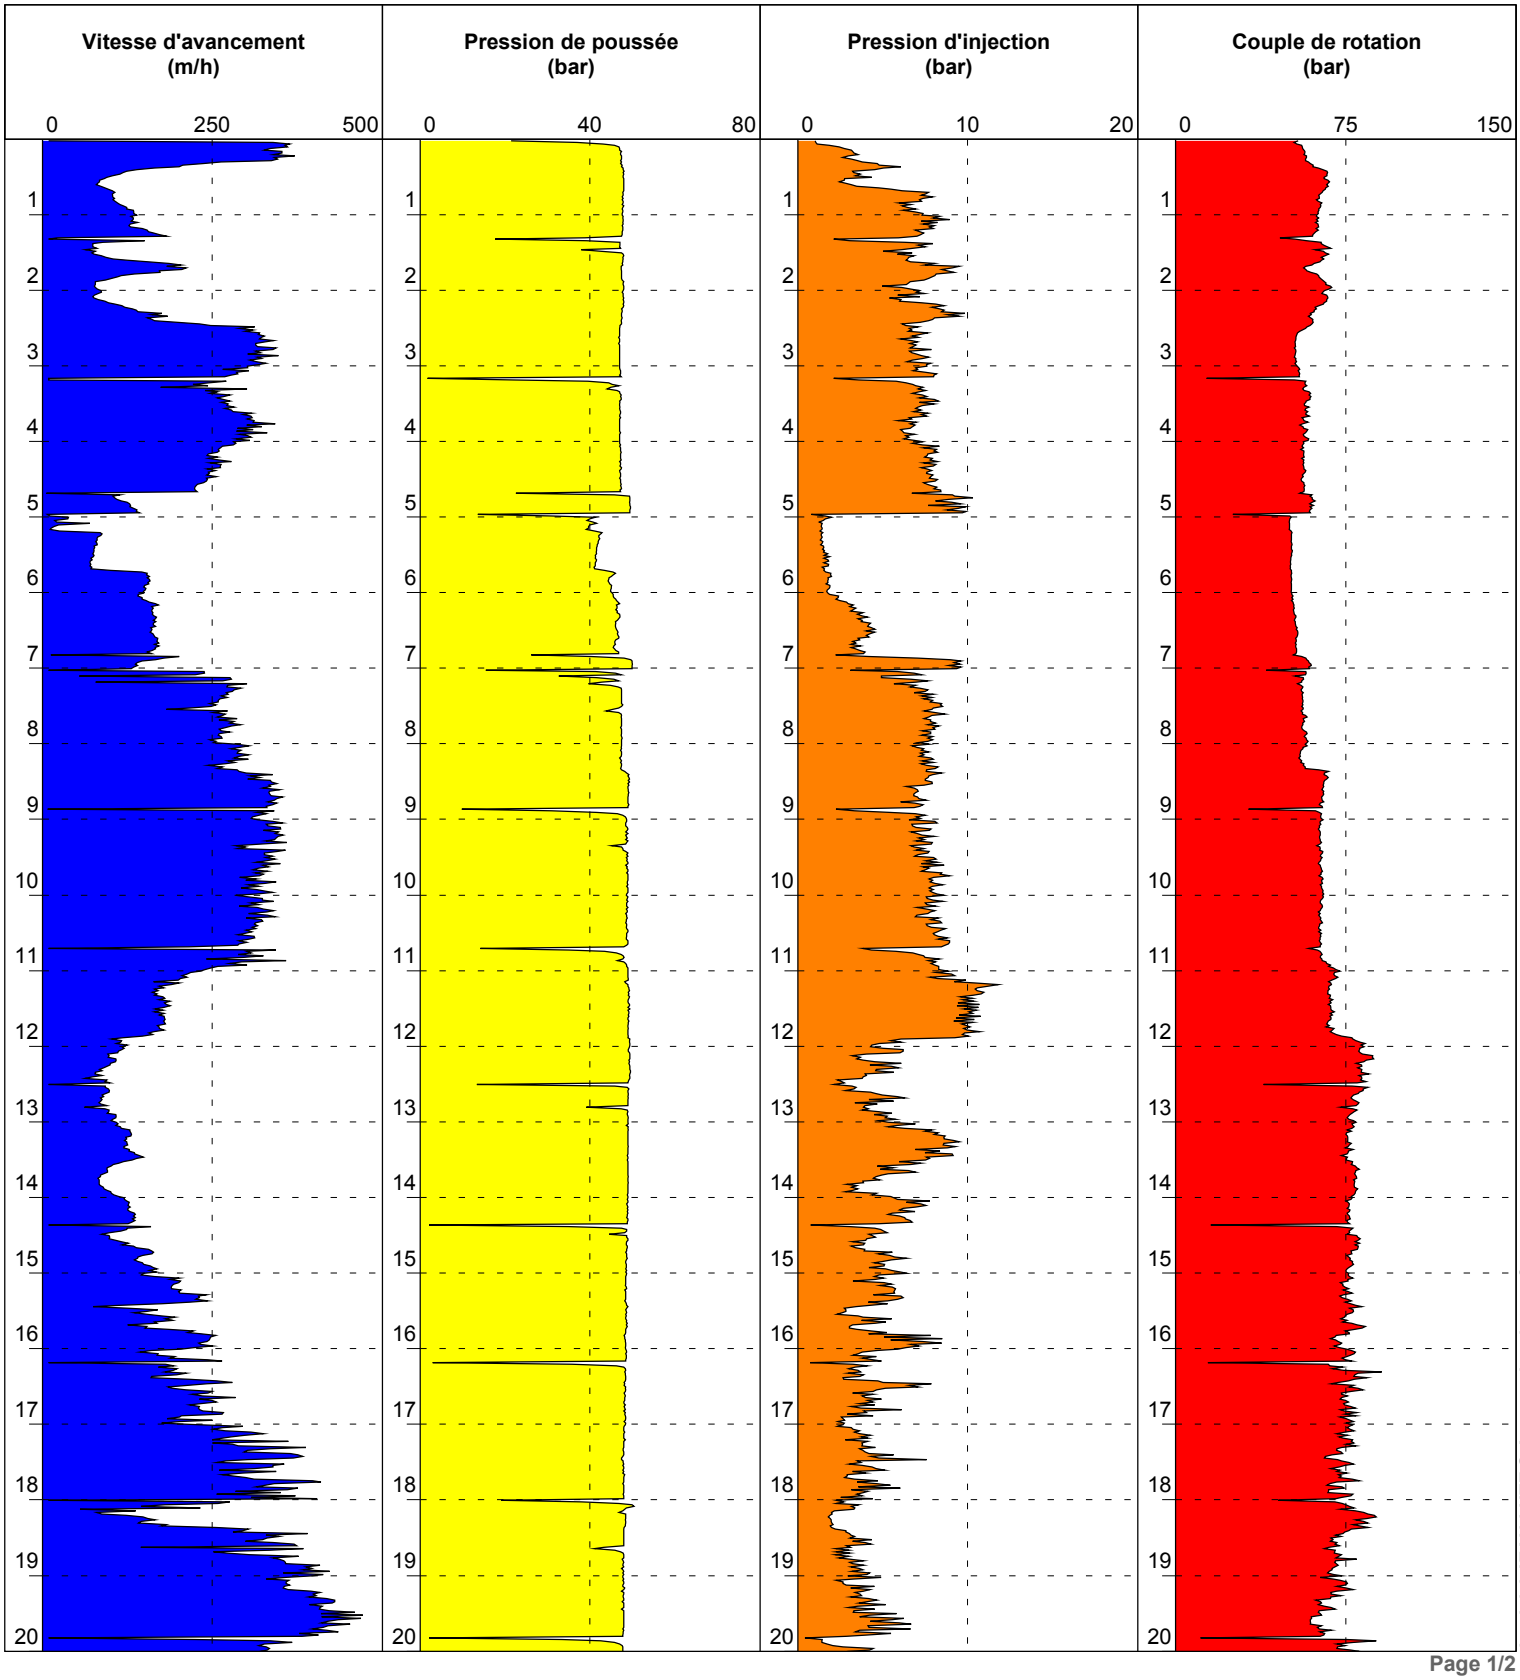
Forage : SD9

Seuls quelques passages altérés à décomprimés ont été rencontrés en SD2, SD7 et SD9. Ces passages sont liés à un état de fracturation naturelle de la craie ou d'altération.
