Indice n° : 76700-158

Département : 76 - Seine-Maritime

Commune : Tôtes

Etude : Recherche de caités souterraines TOTES (76)

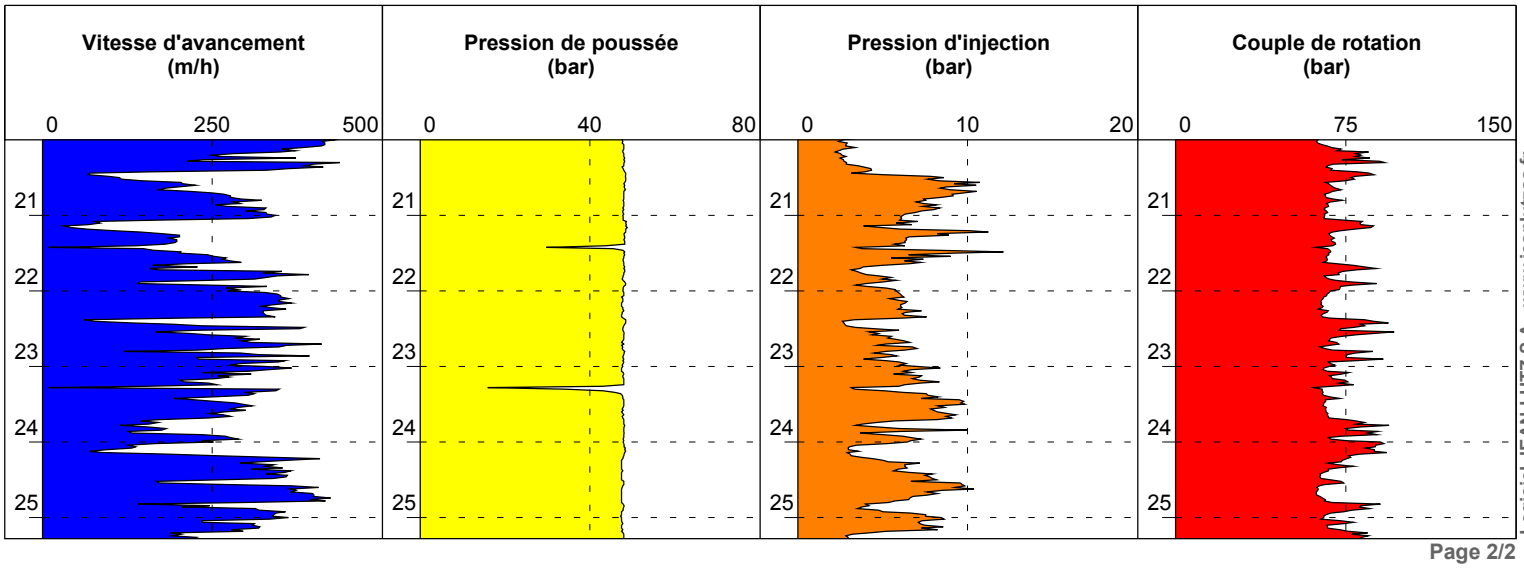
Forage : SD2

Seuls quelques passages altérés à décomprimés ont été rencontrés en SD2, SD7 et SD9. Ces passages sont liés à un état de fracturation naturelle de la craie ou d'altération.

- **Indice 158** : 3 forages ont été réalisés. Une anomalie a été repérée sur le sondage SD2 entre 17 et 21m. Des forages de contrôles ont été engagés (SD4 à SD7). Une nouvelle anomalie de compacité est repérée sur le sondage SD5. Des forages de contrôles sont engagés en arrière. (SD8 à SD10). Aucun vide ou anomalie en lien avec les précédentes n'ont été repérées. La craie est très fracturée. Nous proposons donc de lever l'indice.

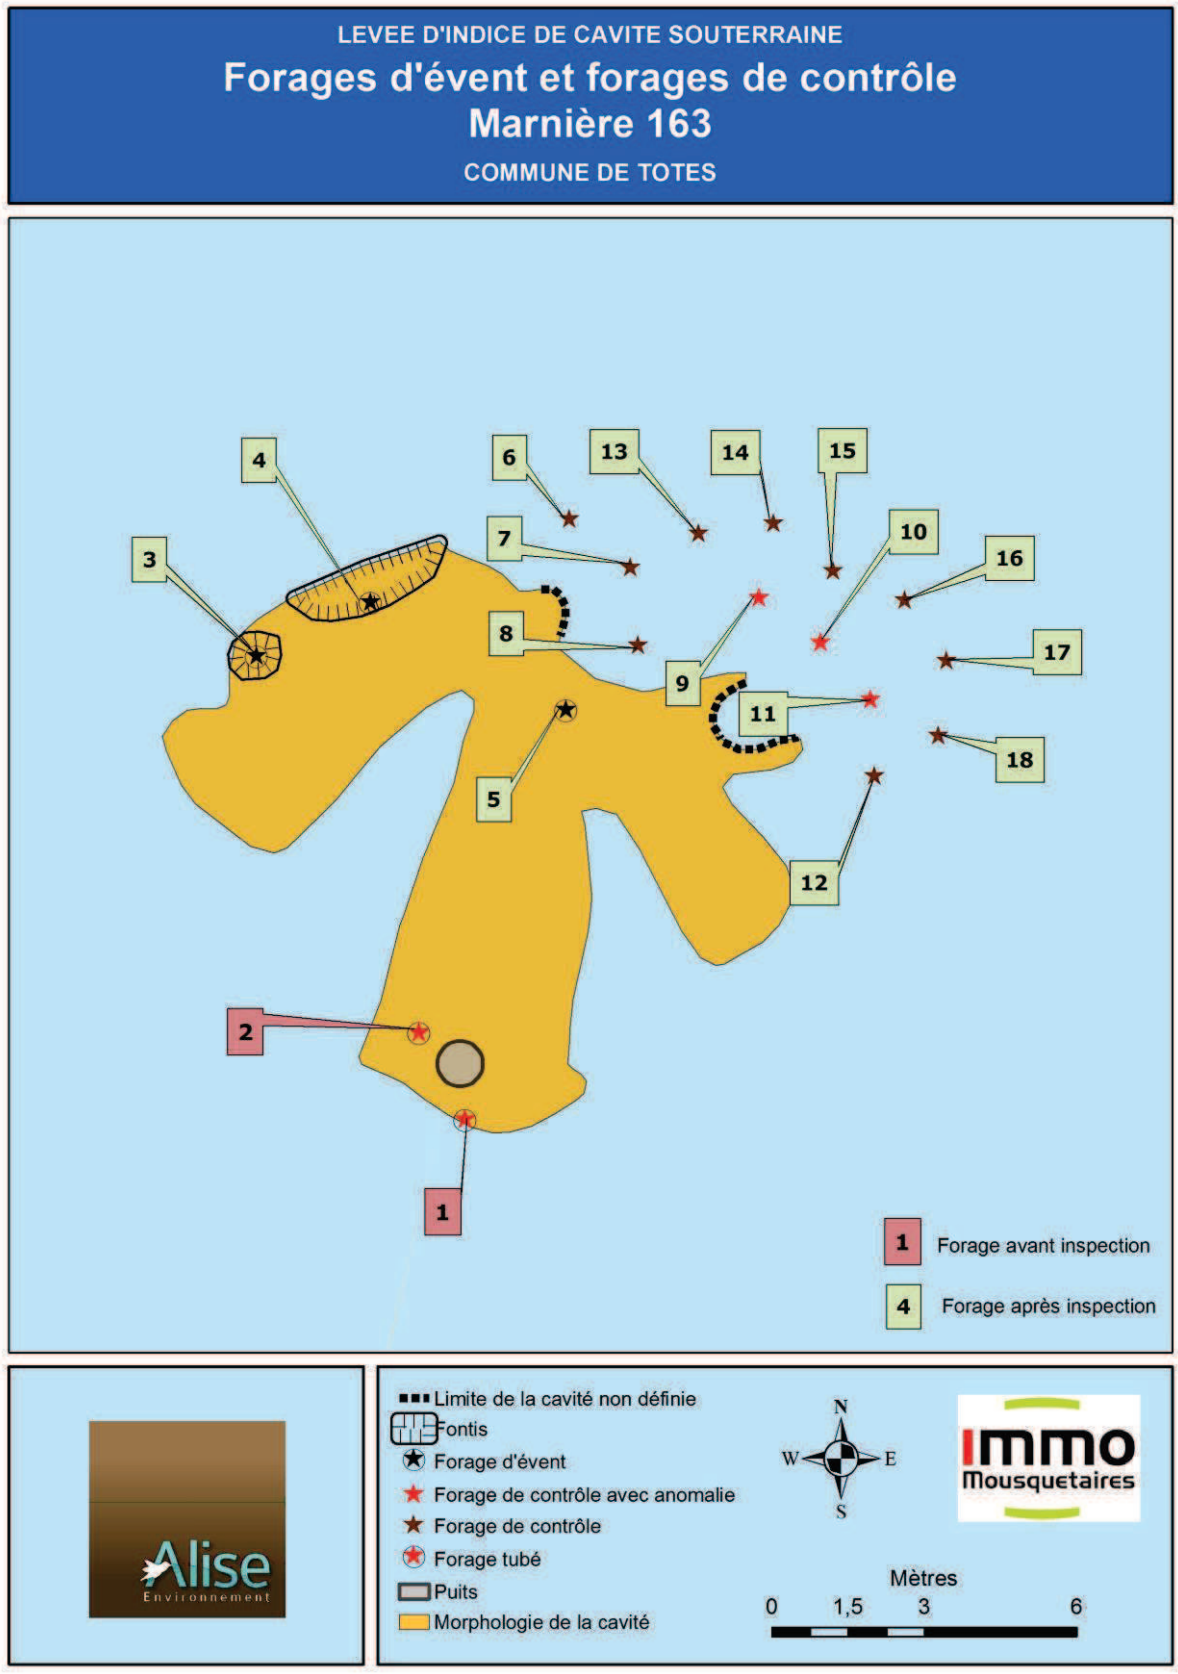
Figure 4 : Forages d'évents et forages de contrôle de la marnière 163

On gardera à l'esprit que ces coupes sont données à titre indicatif, la méthode de foration utilisée de type destructive à la boue ne permettant pas de définir des profondeurs précises, ni des lithologies rigoureuses.
